PROGETTO DEFINITIVO PER LA REALIZZAZIONE DI UN PARCO EOLICO COMPOSTO DA 10 AEROGENERATORI DA 4.5 MW, PER UNA POTENZA COMPLESSIVA DI 45 MW SITO NEI COMUNI DI USELLUS (OR), VILLA SANT'ANTONIO (OR) E ASSOLO (OR) CON OPERE DI CONNESSIONE NEI COMUNI DI USELLUS (OR), VILLA SANT'ANTONIO (OR), ASSOLO (OR), ALBAGIARA (OR), SENIS (OR), NURECI (OR) E GENONI (SU)

RELAZIONE PAESAGGISTICA

ES311-PA01-R

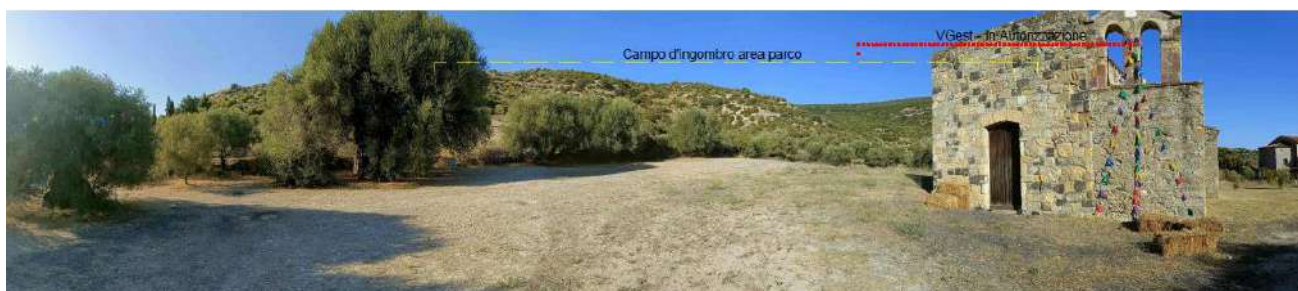
Figura 104: stato dei luoghi ex ante ed ex post

La scena è caratterizzata da due piani di visuale. Il primo mostra un pianoro su cui si staglia nella parte destra la struttura della chiesa e la sua area di pertinenza. Nella restante parte del piano troviamo elementi del terzo paesaggio ed elementi boschivi e di terzo paesaggio sul limite del piano. Il secondo piano di visuale ritrae un rilievo riprodotto da elementi naturali. La scena è ampia e mostra comunque una certa profondità. I toni dominanti sono il verde, il marrone chiaro e il grigio della pietra viva, i contrasti sono presenti e sono qualificanti. Le relazioni funzionali sono presenti: gli elementi antropici non sono in correlazione funzionale con quelli naturali ma c'è una compenetrazione tra i due elementi che li pone comunque in relazione. Le relazioni spaziali invece sono chiare e presenti. La scena è riconoscibile grazie alla presenza della chiesa. L'impianto in progetto non è visibile pertanto le qualità sceniche sono invariate negli scenari ex ante ed ex post l'intervento.

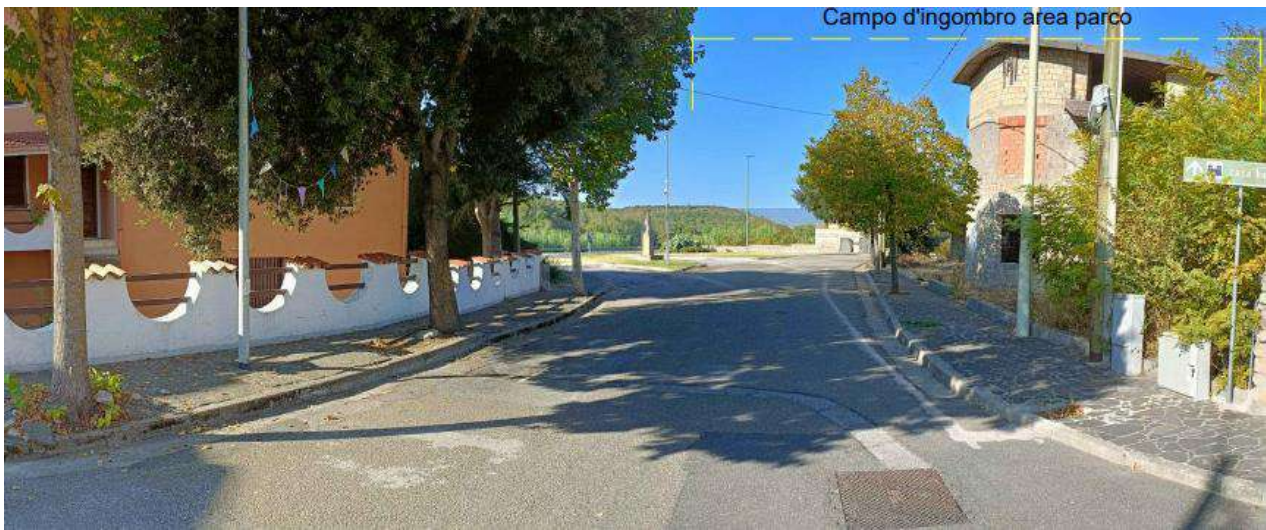
Il sistema fondale viene completato con l'annegamento nel plinto di conglomerato cementizio armato della virola, atta al collegamento e al trasferimento delle sollecitazioni della struttura in elevazione al sistema fondale.

La scena presenta due piani di visuale, il primo mostra una strada esterna al centro storico, il cui fronte è non è definito dagli edifici. Lo sviluppo della strada taglia verticalmente la panoramica andando a definire il punto di fuga, in corrispondenza del quale è possibile intravedere il promontorio ricoperto da formazioni boschive.

La panoramica ha poca ampiezza e poca profondità ma è caratterizzata. Le relazioni spaziali e funzionali sono chiare e leggibili, quelle visive poco presenti. I toni dominanti sono il grigio, i toni tenuti degli intonaci, il giallo e il verde, i contrasti sono gradevoli. Nella scena i ricettori non sono visibili, pertanto essa non presenta elementi di riconoscibilità.

L'impianto non è visibile pertanto le qualità sceniche ex ante ed ex post l'intervento restano immutate.

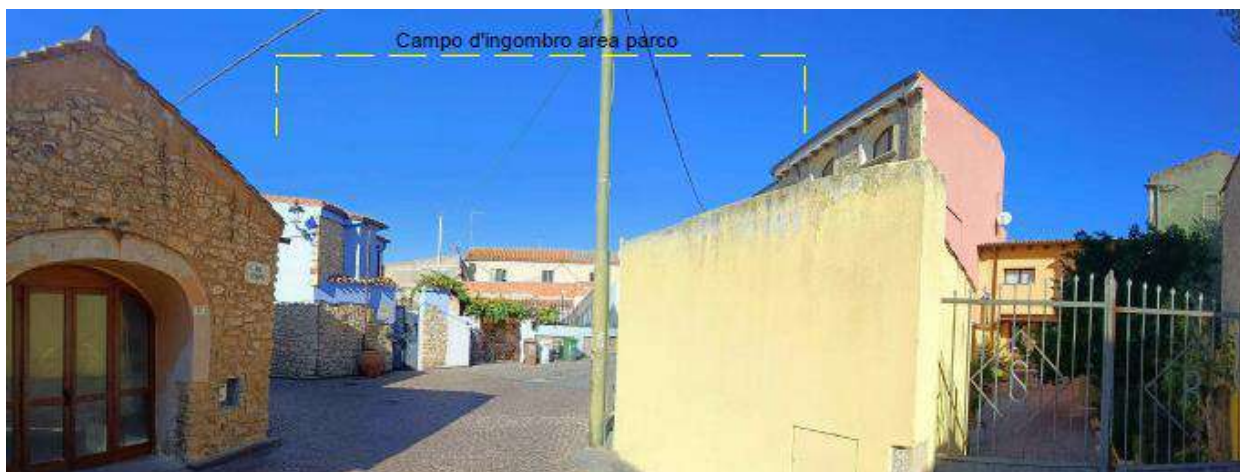
La scena mostra un unico piano di visuale costituito solo ed esclusivamente da elementi antropici. Le relazioni funzionali e spaziali tra essi è chiaramente presente sebbene ciò costituisca un elemento piuttosto scontato essendo rappresentato un tipico scorcio del centro storico. Il fronte strada non è armonioso, tuttavia questa fattispecie è dovuta all'epoca settecentesca a cui risale questo primo nucleo del centro storico. I toni dominanti sono quelli chiari della pietra viva, il marrone dei tetti e il verde degli elementi di verde antropico, i contrasti poco presenti sono qualificanti. Il primo piano di visuale è quasi mostra a sinistra la presenza del ricettore. L'impianto non è visibile, pertanto le qualità sceniche ex ante ed ex post restano invariate.

Figura 141: stato dei luoghi ex ante ed ex post

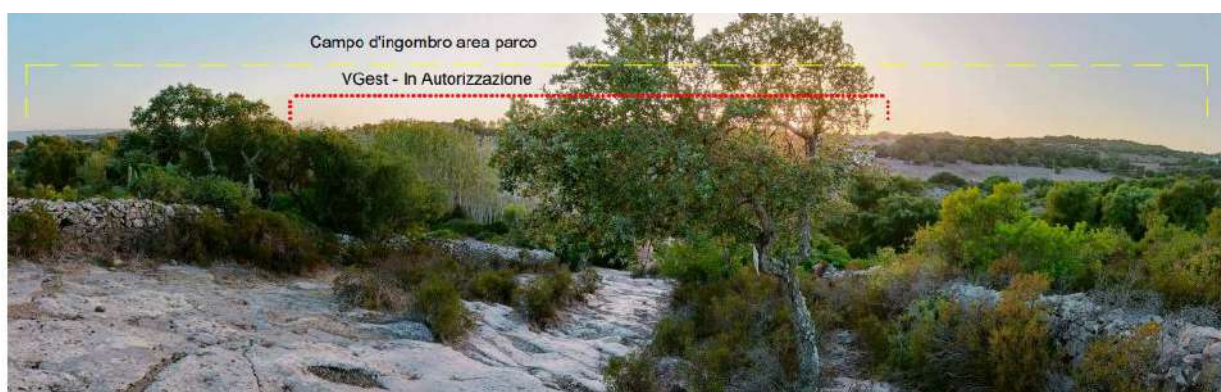
La scena è costituita da tre piani di visuale. Il primo è costituito da un pianoro caratterizzato da prati sui quali si inseriscono elementi di diffusione archeologica ed elementi di terzo paesaggio. Il secondo piano di visuale è costituito da un dolce rilievo che si sviluppa da sinistra a destra della scena e presenta l'alternarsi di patch boschivi a incolto (presente in misura maggiore nella parte destra del piano di visuale) e puntellato da elementi di terzo paesaggio. Il terzo piano di visuale è costituito da un rilievo visibile sullo sfondo della porzione estrema sinistra della scena e ridotto ad una sottile striscia grigio – azzurra che, in funzione della distanza con l'osservatore rende non distinguibili i suoi elementi costitutivi. Sono presenti i toni del verde, e toni più neutri della pietra affiorante sul primo piano di visuale, i contrasti sono gradevoli. La scena è facilmente leggibile ed ha come elemento caratterizzante il ricettore del quale si vede l'area di pertinenza archeologica. L'impianto non è visibile, pertanto le qualità sceniche restano invariate.

Figura 149: STATO DEI LUOGHI EX ANTE ED EX POST L'INTERVENTO

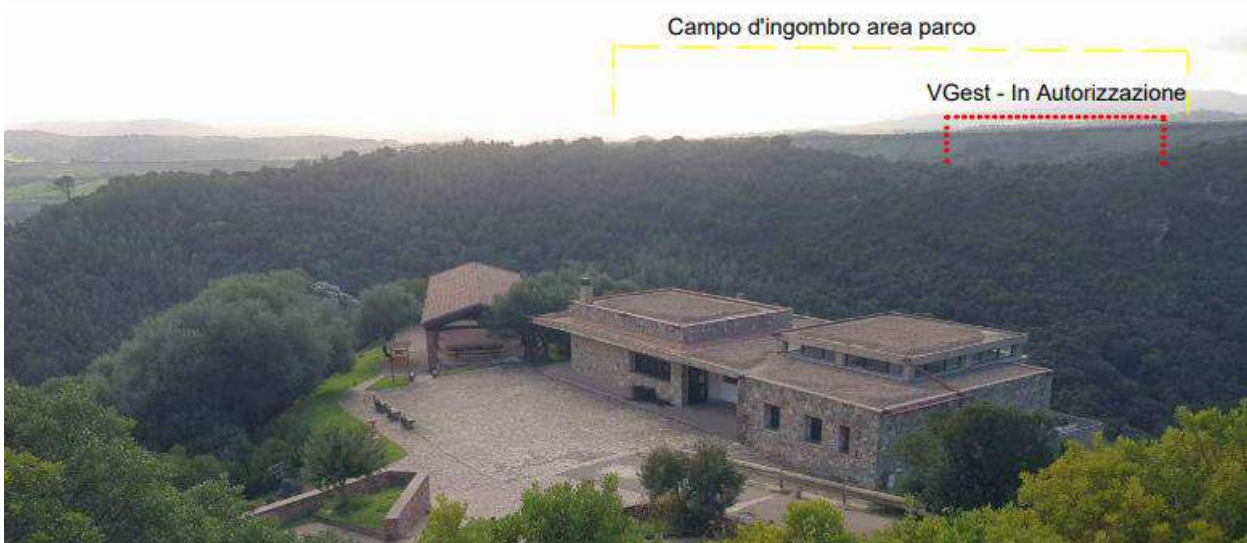
La scena presenta cinque piani di visuale portando alla vista dell'osservatore un armonioso susseguirsi di rilievi coperti da formazioni boschive, tra cui il ricettore "complesso forestale Modighina ben visibile nel secondo piano di visuale. Il primo piano di visuale presenta rispetto agli altri una differenza data dalla presenza di un elemento antropico che si staglia sulla sommità del rilievo del primo piano, tale elemento è circondato da essenze arboree che contribuisce ad armonizzare l'elemento antropico col contesto naturale. Degli ultimi piani di visuale è impossibile distinguere ad occhio nudo gli elementi costitutivi a causa della distanza tra essi e l'osservatore. La scena è ampia e profonda presentando quindi un'ottima panoramicità. Le relazioni visive sono fortissime, quelle funzionali e spaziali chiare ed integre. Sono del tutto assenti elementi di cesoia o interruzione delle relazioni tra gli elementi costitutivi. La scena è dominata dal colore verde, solo nel primo piano di visuale vi sono i toni della pietra naturale. L'impianto non è visibile pertanto le qualità sceniche ex ante ed ex post l'intervento restano invariate.

Figura 158: stato dei luoghi ex ante ed ex post l'intervento

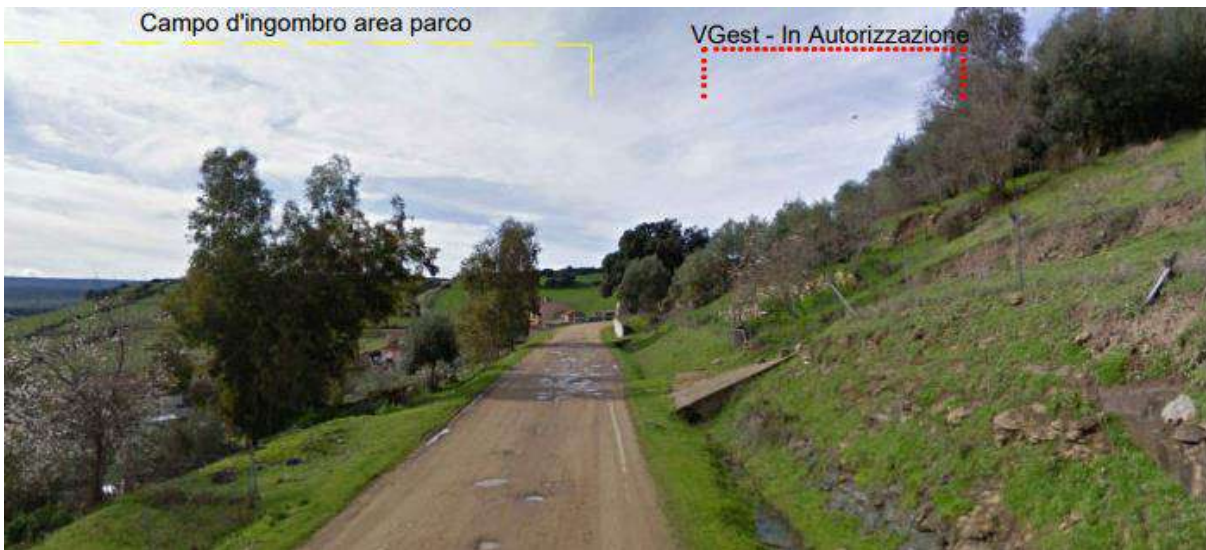
La scena è composta da due piani di visuale. Il primo piano di visuale risulta tagliato a metà da una strada sterrata che individua il punto di fuga. Il secondo piano di visuale si intravede nella parte estrema sinistra della scena ed è una sottile striscia i cui elementi costitutivi non sono distintivi. Nel primo piano di visuale sono presenti essenze arboree e prati, si intravede una lieve diffusione di materiale roccioso. La scena presenta una panoramicità ridotta e una moderata profondità. L'immagine mostra un quadro principalmente naturale, dove le difficoltà di letture non sussistono, essa si presenta tuttavia priva di elementi distintivi. La viabilità interrompe le relazioni funzionali tra gli elementi naturali. Il ricettore, elemento distintivo antropico non è visibile nella scena. Le relazioni spaziali sono chiare ed integre, quelle visive poco presenti. I toni dominanti sono il verde, il marrone e il grigio-azzurro, i contrasti poco presenti sono gradevoli. L'impianto non è visibile pertanto non si verificano variazioni tra le qualità sceniche ex ante ed ex post.

Figura 161: scena ex ante ed ex post l'intervento

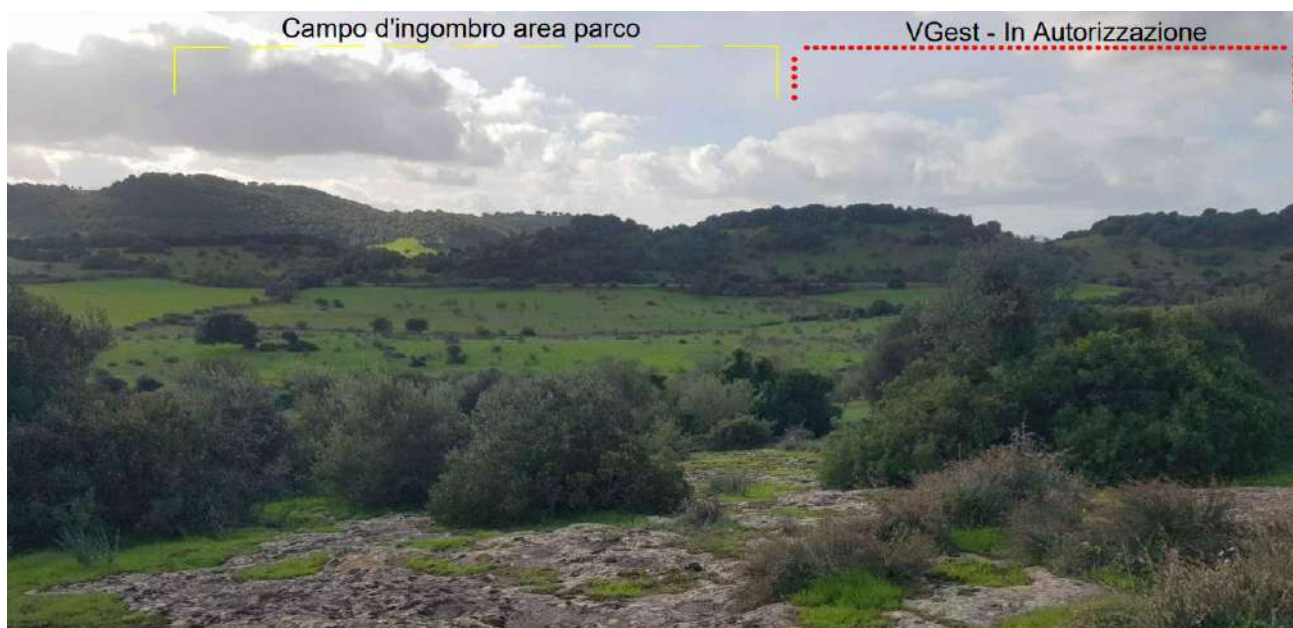
La scena è costituita da tre piani di visuale. Il primo è costituito da un pianoro caratterizzato da prati sui quali si inseriscono elementi di diffusione archeologica ed elementi di terzo paesaggio. Il secondo piano di visuale è un pianoro che si sviluppa da sinistra a destra della scena attraversati da filari di alberi e puntellato da elementi di terzo paesaggio che si sovrappongono al pattern sinantropico e a prati. Il terzo piano di visuale è costituito da dolci rilievi che si susseguono ricoperti per lo più da formazioni boschive soprattutto in corrispondenza delle maggiori altimetrie, lasciando in alcuni casi, lungo le pendici, spazio a prati. Il solo tono presente è il verde, ad eccezione dei toni più neutri della pietra affiorante sul primo piano di visuale, i contrasti sono gradevoli. La scena è facilmente leggibile ed ha come elemento caratterizzante il ricettore del quale si vede l'area di pertinenza archeologica. L'impianto non è visibile, pertanto le qualità sceniche restano invariate.

Figura 165: stato dei luoghi ex ante ed ex post

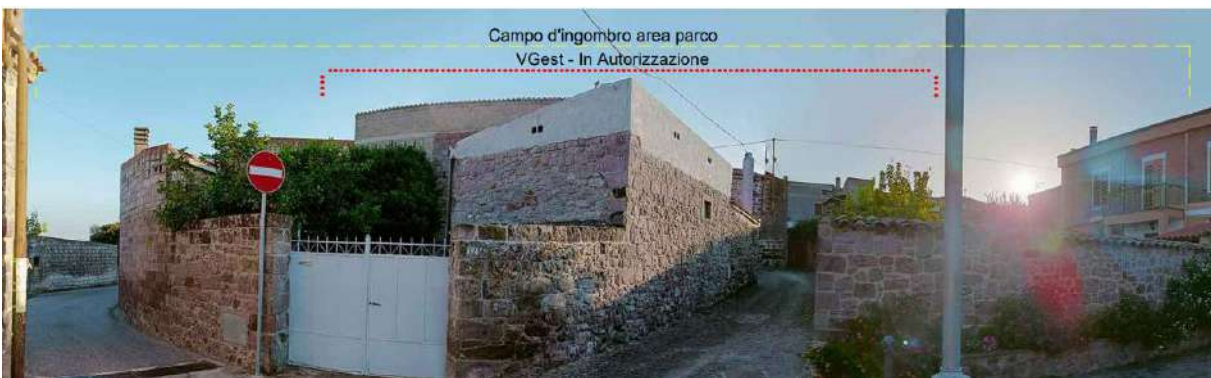
Figura 170: Stato dei luoghi ex ante ed ex post l'intervento

La scena mostra un unico piano di visuale costituito solo ed esclusivamente da elementi antropici. Le relazioni funzionali e spaziali tra essi è chiaramente presente sebbene ciò costituisca un elemento piuttosto scontato essendo rappresentato un tipico scorcio del centro storico. Il fronte strada non è armonioso, tuttavia questa fattispecie è dovuta all'epoca settecentesca a cui risale questo primo nucleo del centro storico. I toni dominanti sono quelli chiari della pietra viva e degli intonaci, i contrasti poco presenti non sono qualificanti. Il primo piano di visuale è quasi totalmente impegnato dalla presenza del palazzo Licheri che si staglia in primissimo piano occupando la quasi totalità della scena. L'impianto non è visibile, pertanto le qualità sceniche ex ante ed ex post restano invariate.

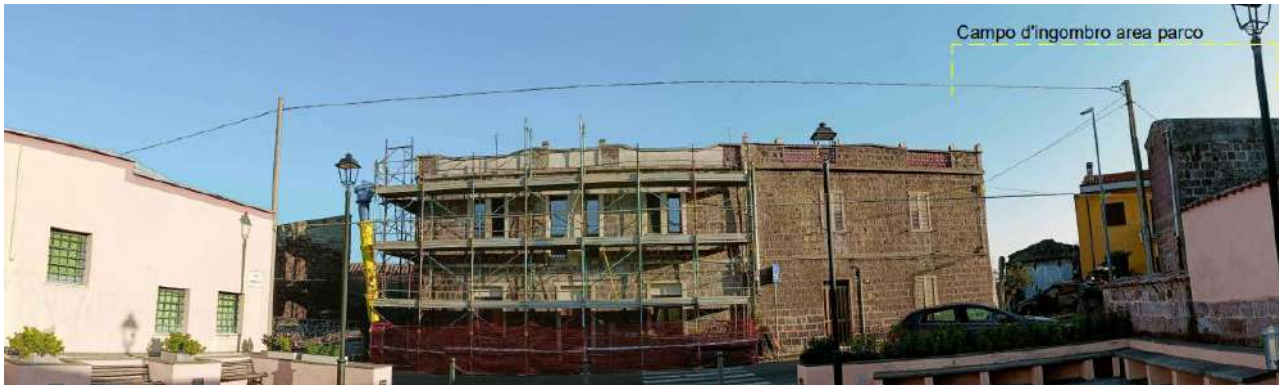
Figura 173: stato dei luoghi ex ante ed ex post

La scena mostra un unico piano di visuale costituito solo ed esclusivamente da elementi antropici. Le relazioni funzionali e spaziali tra essi è chiaramente presente sebbene ciò costituisca un elemento piuttosto scontato essendo rappresentato un tipico scorcio del centro storico. Il fronte strada non è armonioso, tuttavia questa fattispecie è dovuta all'epoca settecento ottocentesca a cui risale questa prima espansione del centro storico. I toni dominanti sono degli intonaci, i contrasti presenti sono poco qualificanti. In primo piano vi è un edificio

che mostra chiari segni di degrado materico, mentre il ricettore che si sviluppa alle spalle del punto di ripresa non è visibile. L'impianto non è visibile, pertanto le qualità sceniche ex ante ed ex post restano invariate.

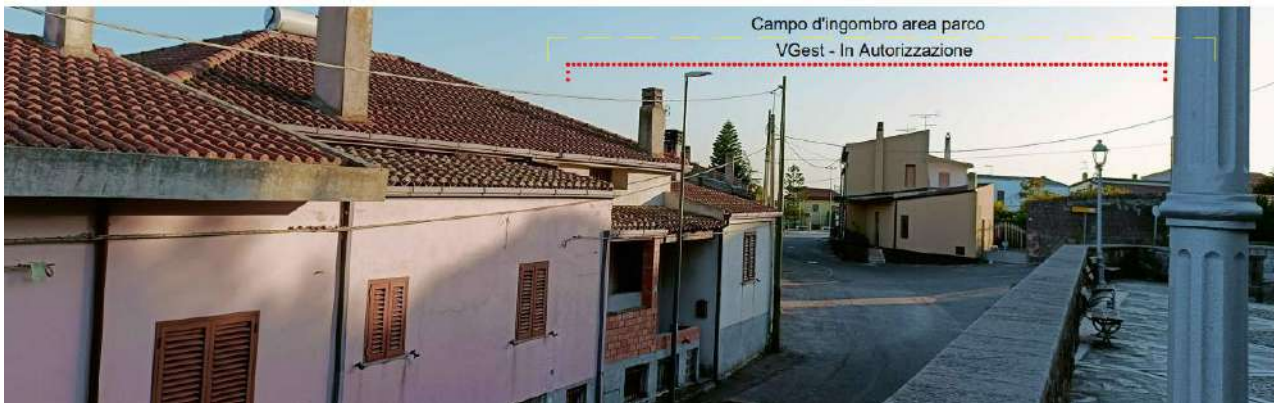
Figura 177: stato dei luoghi ex ante ed ex post

La scena è costituita da un unico piano di visuale che ritrae solo ed esclusivamente elementi antropici. Nella parte destra è rappresentato lo spiazzale antistante il ricettore costituito dalla Chiesa, che si presenta ben conservato e qualifica positivamente la scena urbana. Anche gli altri elementi della scena hanno caratteristiche storiche. Le relazioni funzionali tra gli elementi antropici sono integre e chiare, la scena è riconoscibile e leggibile. I toni dominanti sono i colori pastello degli intonaci che vanno dal rosa al giallo e il grigio della pietra del piazzale antistante la chiesa e della strada, notiamo infine la presenza di un leggero tocco di verde conferito dalla sporadica presenza di verde antropico e il rosso dei tetti, i contrasti gradevoli. L'impianto non è visibile pertanto le qualità paesaggistiche ex ante ed ex post restano invariate.

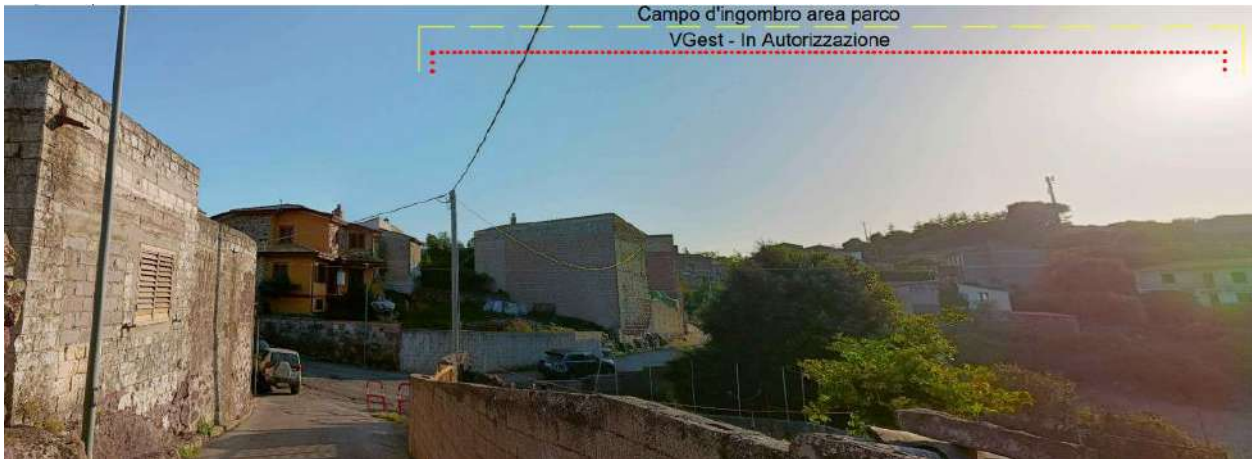
Figura 180: stato dei luoghi ex ante ed ex post l'intervento

La scena mostra due piani di visuale. Nel primo è inquadrata l'area del ricettore dove insiste a sinistra il ricettore del quale è visibile solo parte struttura della casa, segue nel piano, procedendo verso il centro la viabilità che conduce al ricettore mentre la parte sinistra è totalmente impegnata da elementi naturali di terzo paesaggio. Il secondo piano di visuale è visibile nella parte destra della scena ed è costituito da un rilievo sul quale insistono elementi antropici tipici dell'espansione urbana degli anni '50 e '70 visibili in lontananza ed elementi di terzo paesaggio. Il ricettore del primo piano non instaura relazioni funzionali e spaziali con il contesto, anche il fronte stradale non è definito e gli edifici non entrano in relazione spaziale tra loro. La scena è poco leggibile a causa della forte confusione tra gli elementi antropici del primo e del secondo piano di visuale, essa è altresì priva di elementi di riconoscibilità. I toni dominanti sono il verde, il grigio e il giallo. I contrasti contribuiscono a creare confusione nella lettura della scena. L'impianto non è visibile, pertanto, le qualità sceniche ex ante ed ex post restano invariate.

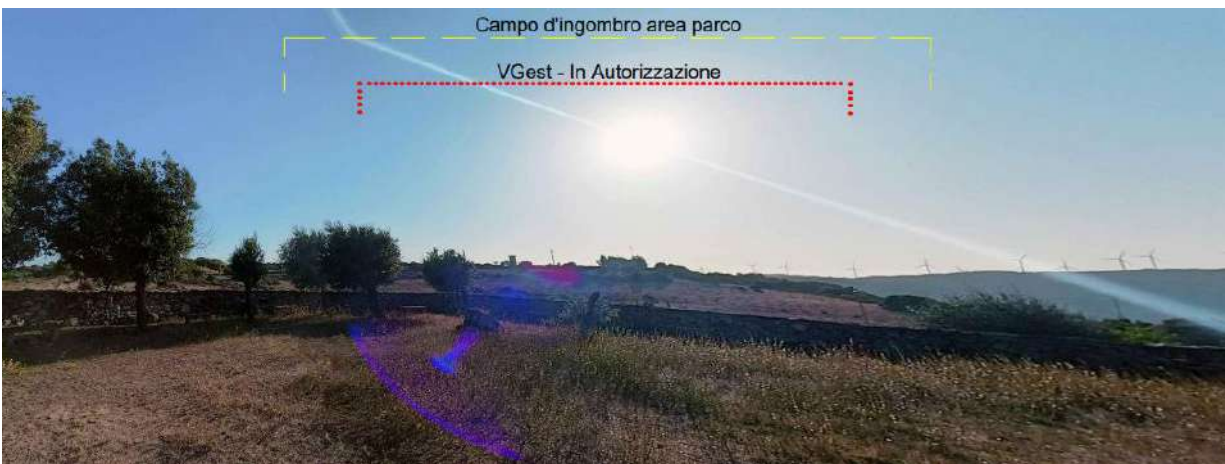
Figura 183: stato dei luoghi ex ante ed ex post l'intervento

La scena è costituita da tre piani di visuale. In particolare il primo piano si sviluppa per tutta l'ampiezza della scena ed è costituito da essenze arboree disposte sul limite del piano complanari al muretto che perimetra il ricettore e prativi. Il secondo piano di visuale si sviluppa alle spalle del primo ed è costituito da un promontorio interamente elementi di terzo paesaggio. Il terzo piano è appena visibile nella parte estrema della destra scenica ed è costituito da un rilievo i cui elementi costitutivi non sono distinguibili ad occhio nudo e sul cui limite, svettando dalla linea di sky line si colloca un campo eolico esistente. La scena ha una profondità di campo visivo comunque significativa, pertanto la panoramicità dell'immagine è apprezzabile. Vi è un unico colore dominante: il verde che si impone su un pattern giallo-verde. I contrasti poco presenti sono comunque qualificanti. La panoramica è priva di elementi caratterizzanti quindi non è riconoscibile. La scena è integra e non ha elementi di interruzione o di disturbo dell'uniformità della panoramica. Il campo eolico non è visibile, pertanto la scena non subisce variazioni tra lo stato dell'arte e lo scenario di progetto.

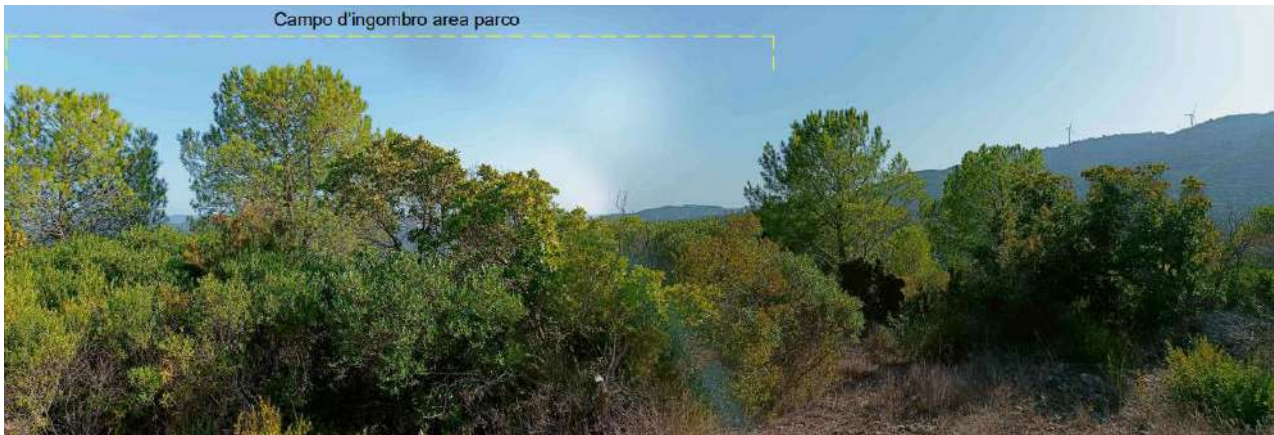
Figura 186: stato dei luoghi ex ante ed ex post

La scena è costituita da tre piani di visuale dei quali il terzo è appena percepibile al centro della scena. In particolare il terzo piano di visuale occupa una piccola parte al centro della scena ed è costituito dalla sommità di un rilievo i cui elementi costitutivi non sono distinguibili ad occhio nudo. Il primo piano occupa tutta la parte più avanzata della scena da sinistra a destra ed è costituito da un gruppo di essenze arboree, mentre il secondo piano di visuale occupa la parte destra della scena ed è costituito da un pianoro interamente occupato da elementi naturali appena distinguibili ad occhio nudo, sulla sommità del piano di visuale si collocano alcune turbine esistenti che svettano dalla linea di skyline. La scena non ha una profondità di campo visivo rilevante, pertanto la panoramicità dell'immagine è contenuta. Vi è un unico colore

dominante: il verde. I contrasti poco presenti sono comunque qualificanti. La panoramica è priva di elementi caratterizzanti quindi non è riconoscibile, ad eccezione del ricettore comunque non visibile. La scena è integra e non ha elementi di interruzione o di disturbo dell'uniformità della panoramica. Il campo eolico non è visibile, pertanto la scena non subisce variazioni tra lo stato dell'arte e lo scenario di progetto.

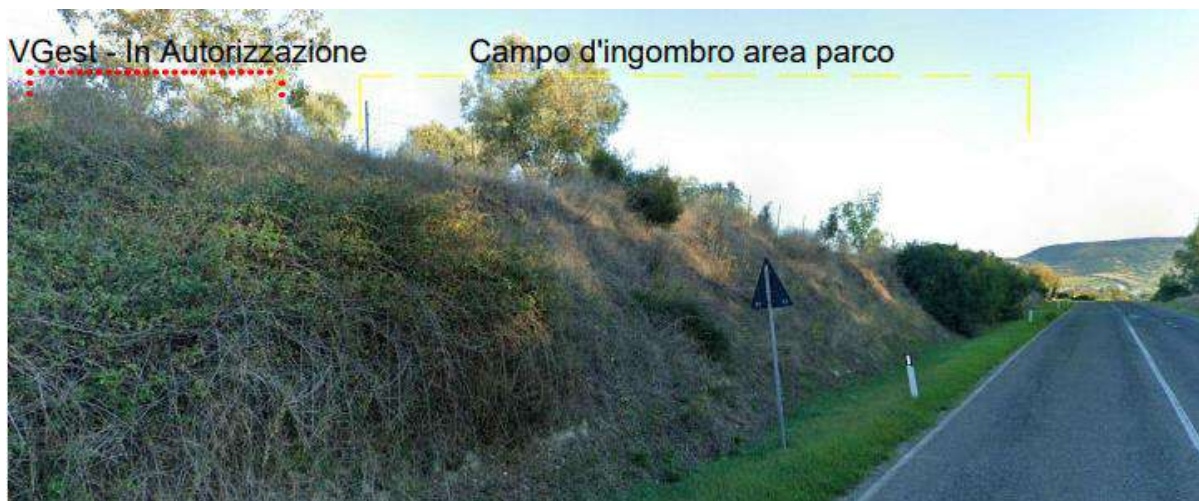
Figura 191: stato dei luoghi ex ante ed ex post l'intervento

La scena è composta da due piani di visuale. Il primo piano di visuale risulta tagliato da una strada asfaltata che individua il punto di fuga al quale margine sinistro si colloca una piccola scarpata sulla quale si inseriscono elementi naturali e di terzo paesaggio. Il secondo piano di visuale si intravede nella parte centro destra della scena ed è una sottile striscia i cui elementi costitutivi non sono distintivi. Nel primo piano di visuale sono presenti essenze arboree e prativi. La scena presenta una panoramicità ridotta ma una buona ampiezza e profondità. L'immagine mostra un quadro principalmente naturale, dove le difficoltà di letture non sussistono, essa si presenta tuttavia priva di elementi distintivi. La viabilità interrompe le relazioni funzionali tra gli elementi naturali. Il ricettore, elemento distintivo antropico non è visibile nella scena. Le relazioni spaziali sono chiare ed integre, quelle visive poco presenti. I toni dominanti sono il verde, il giallo e il grigio, i

contrasti poco presenti sono gradevoli. L'impianto non è visibile pertanto non si verificano variazioni tra le qualità sceniche ex ante ed ex post.

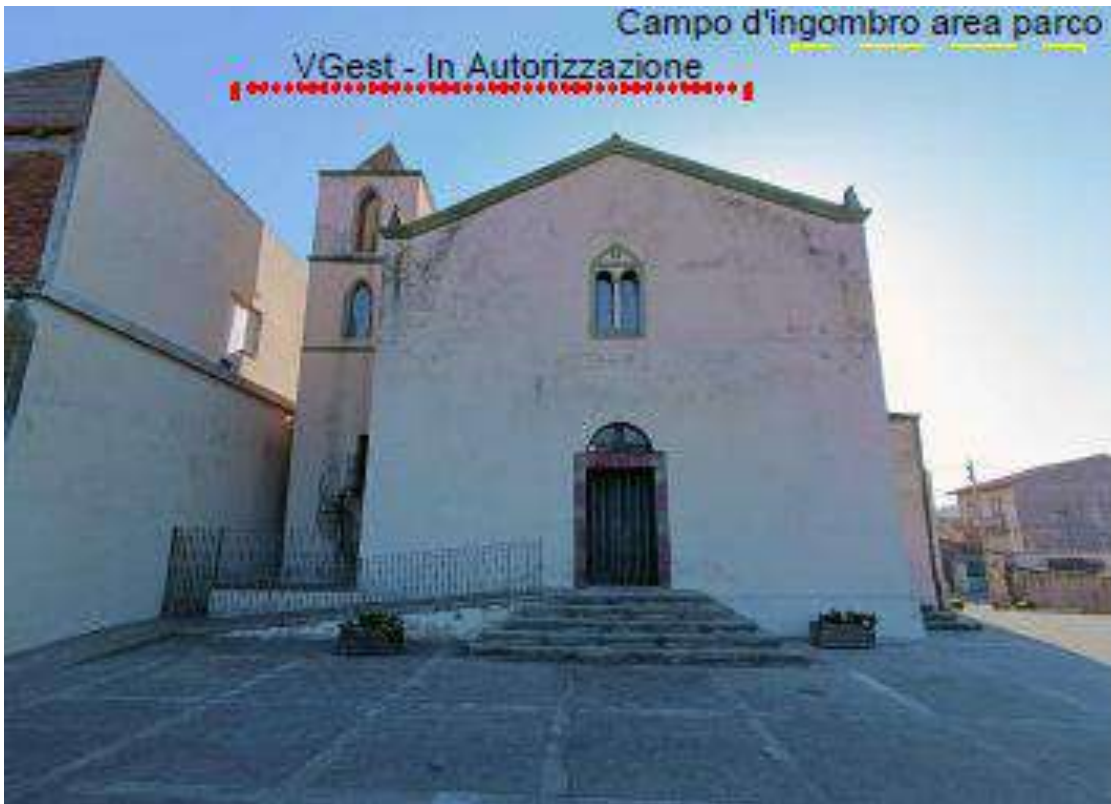
Figura 195: stato dei luoghi ex ante ed ex post

La scena mostra un unico piano di visuale costituito solo ed esclusivamente da elementi antropici. Le relazioni funzionali e spaziali tra essi è chiaramente presente sebbene ciò costituisca un elemento piuttosto scontato essendo rappresentato un tipico scorcio del centro storico. I toni dominanti sono quelli chiari degli intonaci, i contrasti poco presenti sono qualificanti. Il primo piano di visuale è quasi totalmente impegnato dalla

presenza del ricettore che si staglia in primissimo piano occupando la quasi totalità della scena. L'impianto non è visibile, pertanto le qualità sceniche ex ante ed ex post restano invariate.

La scena ha ottenuto un punteggio pari a 11.55 per lo stato dei luoghi ex ante e 11.55 per lo stato dei luoghi ex post, facendo sì che ambo le situazioni si collochino in una classe di paesaggio Alta.

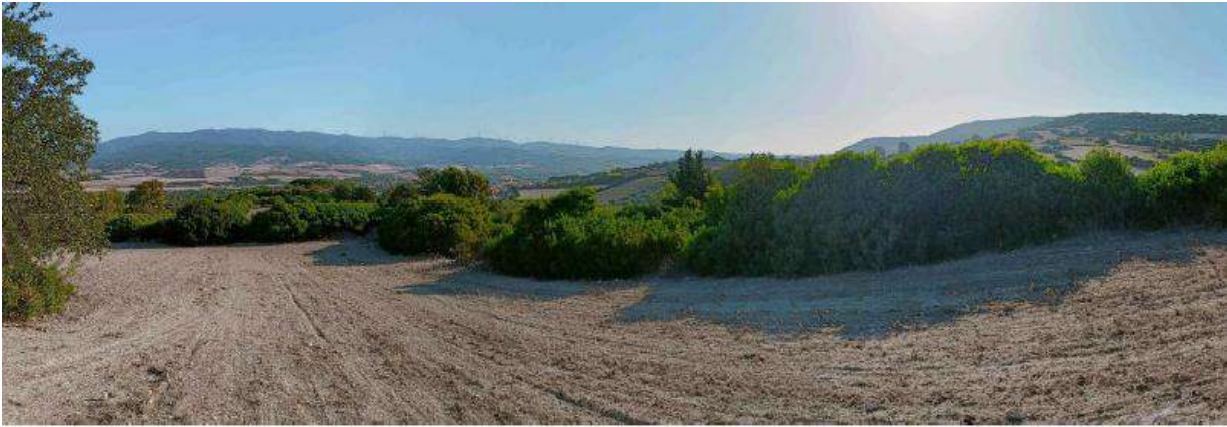
Figura 199: stato dei luoghi ex ante ed ex post l'intervento

La scena è costituita da tre piani di visuale dei quali il terzo è appena percepibile a destra della scena. In particolare esso occupa una piccola parte a destra della scena ed è costituito dalla sommità di un rilievo i cui elementi costitutivi non sono distinguibili ad occhio nudo. Il primo piano occupa la maggior parte della scena da sinistra a destra ed è costituito da un pianoro seminativo o comunque privo di vegetazione ai cui margini si collocano elementi di terzo paesaggio e gruppi di essenze arboree, mentre il secondo piano di visuale occupa la parte sinistra e destra della scena ed è costituito da un rilievo interamente occupato da elementi naturali appena distinguibili ad occhio nudo. La scena ha una profondità di campo visivo considerevole, pertanto la panoramicità dell'immagine è buona. I toni dominanti sono il verde e il marrone chiaro. I contrasti poco presenti sono comunque qualificanti. La panoramica è priva di elementi caratterizzanti quindi non è riconoscibile, ad eccezione del ricettore comunque non visibile. La scena è integra e non ha elementi di

interruzione o di disturbo dell'uniformità della panoramica. Il campo eolico non è visibile, pertanto la scena non subisce variazioni tra lo stato dell'arte e lo scenario di progetto

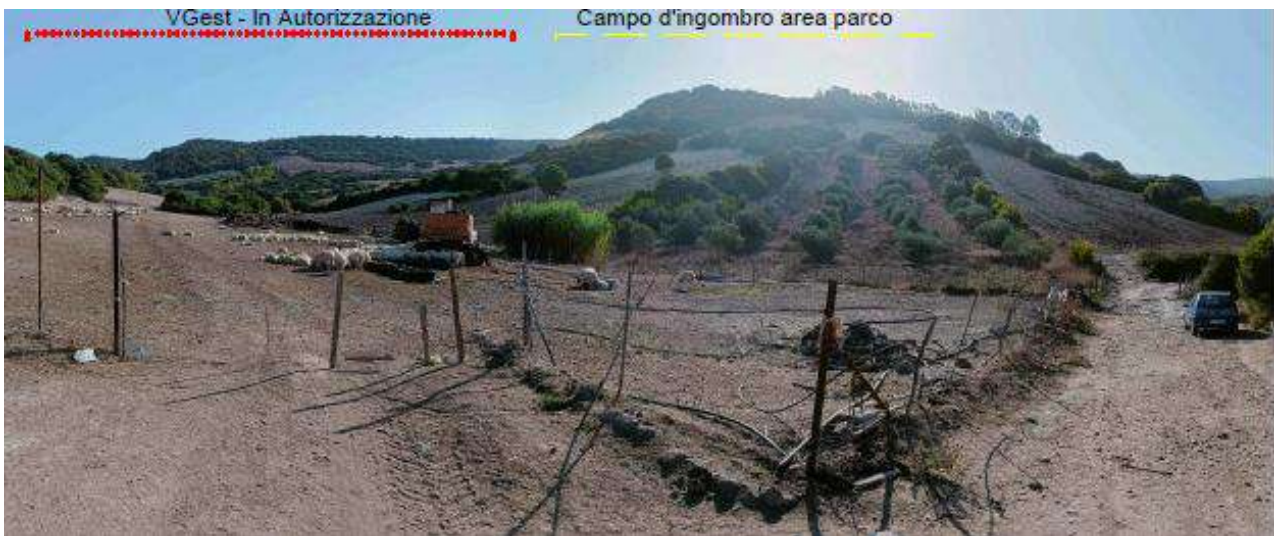
Figura 206: stato dei luoghi ex ante ed ex post l'intervento

La scena è costituita da tre piani di visuale dei quali il terzo è appena percepibile nell'angolo a destra della scena. In particolare esso occupa una piccola parte a destra della scena ed è costituito da un rilievo i cui elementi costitutivi non sono distinguibili ad occhio nudo. Il primo piano occupa la maggior parte della scena da sinistra a destra ed è costituito da un pianoro seminativo o comunque privo di vegetazione ai cui margini destro e sinistro si collocano elementi di terzo paesaggio e gruppi di essenze arboree. Al centro del piano di visuale notiamo elementi antropici funzionali alla conduzione del fondo agricolo, tali elementi sono depauperanti delle qualità visive della scena. Il secondo piano di visuale occupa la parte centrale della scena ed è costituito da un rilievo interamente occupato da elementi sinantropici e ai bordi elementi naturali. La scena ha una profondità di campo visivo poco rilevante in quanto il secondo piano di visuale chiude la scena, pertanto la panoramicità dell'immagine è moderata. I toni dominanti sono il verde e il marrone chiaro. I contrasti poco presenti e poco qualificanti. La panoramica è priva di elementi caratterizzanti quindi non è riconoscibile, ad eccezione del ricettore comunque non visibile. La scena è integra e non ha elementi di interruzione o di disturbo dell'uniformità della panoramica. Il campo eolico non è visibile, pertanto la scena non subisce variazioni tra lo stato dell'arte e lo scenario di progetto.

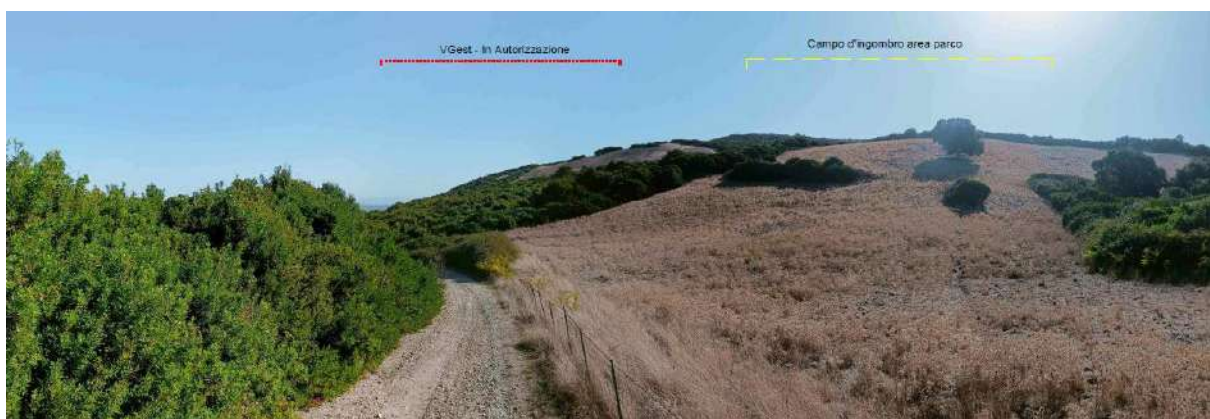
Figura 209: stato dei luoghi ex ante ed ex post l'intervento

La scena è costituita da due piani di visuale. Il primo occupa la quasi interezza della panoramica e mostra una stradina sterrata che taglia, nella porzione centro – sinistra, la scena in due metà. A destra elementi sinantropici lasciano spazio a sporadici elementi naturali e di terzo paesaggio, a sinistra troviamo elementi naturali in fase pioniera. Il secondo piano di visuale si colloca nella parte centro – destra della scena, leggermente fuori asse rispetto al punto di fuga definito dalla viabilità del primo piano. I toni dominanti sono il marrone chiaro e il verde, i contrasti poco presenti ma gradevoli. La scena è semplice, di facile lettura ma del tutto priva di elementi di riconoscibilità. Gli unici elementi qualificanti sono le formazioni boschive comunque comuni in ambito locale. Le relazioni spaziali e funzionali sono chiare ed integre, quelle visive poco presenti. L'impianto non è visibile, pertanto le qualità sceniche restano invariate nelle situazioni ex ante ed ex post l'intervento.

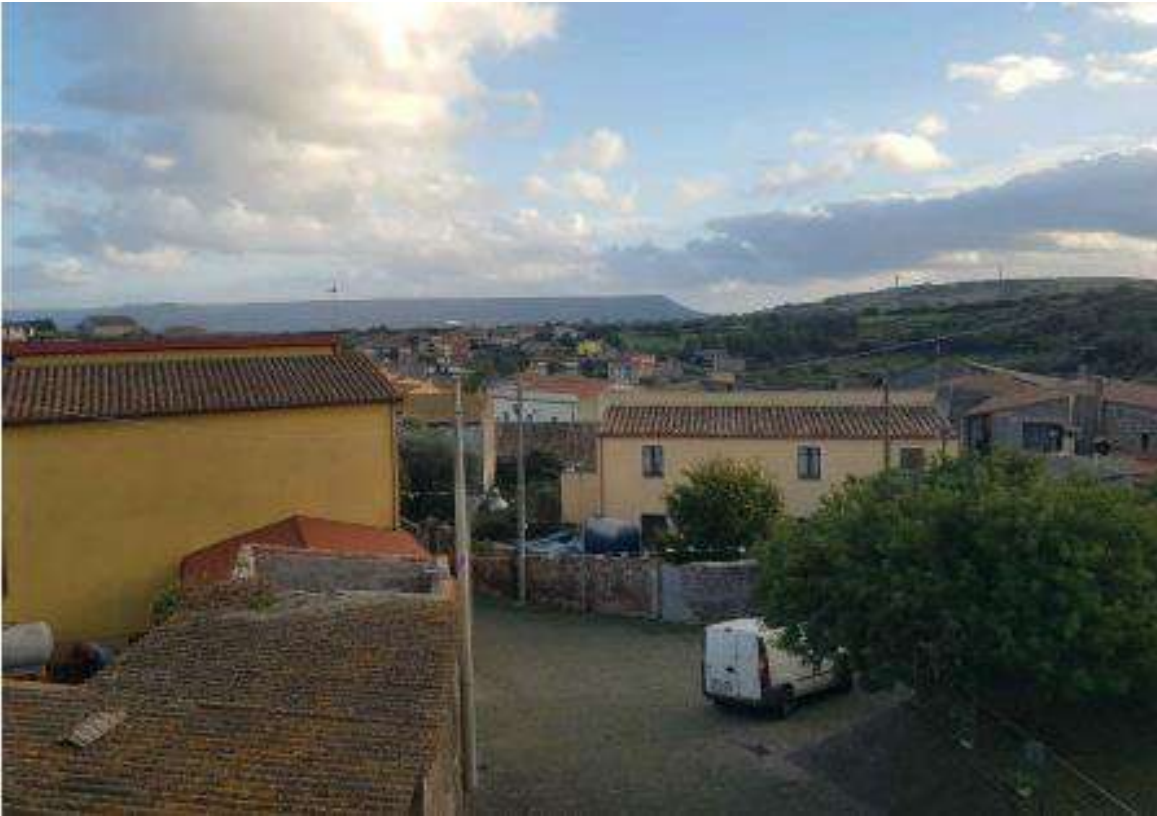
Figura 213: stato dei luoghi ex ante

La scena mostra tre piani di visuale. Sul primo piano di visuale troviamo elementi antropici tipici dell'espansione urbana più recente. Al centro il piano è tagliato dalla viabilità il cui fronte non è definito dagli edifici, essi in particolare si dispongono sul piano in modo molto disordinato secondo un morfotipo urbano tipico dell'assenza di logiche pianificatrici alla base. Per tutte queste ragioni gli elementi in primo piano creano una certa confusione nella lettura della panoramica. Il secondo piano di visuale si estende nella porzione che procede da destra verso il centro. Nel piano gli elementi costitutivi della parte destra si concretano nella presenza di elementi naturali mentre quelli della parte centrale si configurano come tipici dello sprawl in continuità visiva e funzionale con gli elementi del primo piano di visuale. Come noto il fenomeno dello sprawl connota in modo negativo le qualità visive dei luoghi e ha ripercussioni negative anche sulle funzioni ambientali. Il terzo piano di visuale si estende da sinistra verso il centro della scena ed è costituito da un rilievo grigio-azzurro i cui elementi costitutivi non sono distinguibili ad occhio nudo. La scena è piuttosto complessa a causa della presenza di elementi antropici che generano confusione. Le relazioni funzionali sono poco presenti nel primo piano di visuale e nella parte centrale del secondo, mentre sono presenti nella parte restante del secondo piano di visuale. Le relazioni visive sono comunque presenti e la scena mostra una discreta profondità del campo visivo. I toni dominanti sono i colori vari degli intonaci che vanno dal bianco all'ocra, il marrone dei tetti, il grigio e il verde. I contrasti sono presenti ma contribuiscono a generare confusione nell'osservatore. L'impianto è ben visibile e cinque degli aerogeneratori di progetto sveltano dalla linea di skyline.

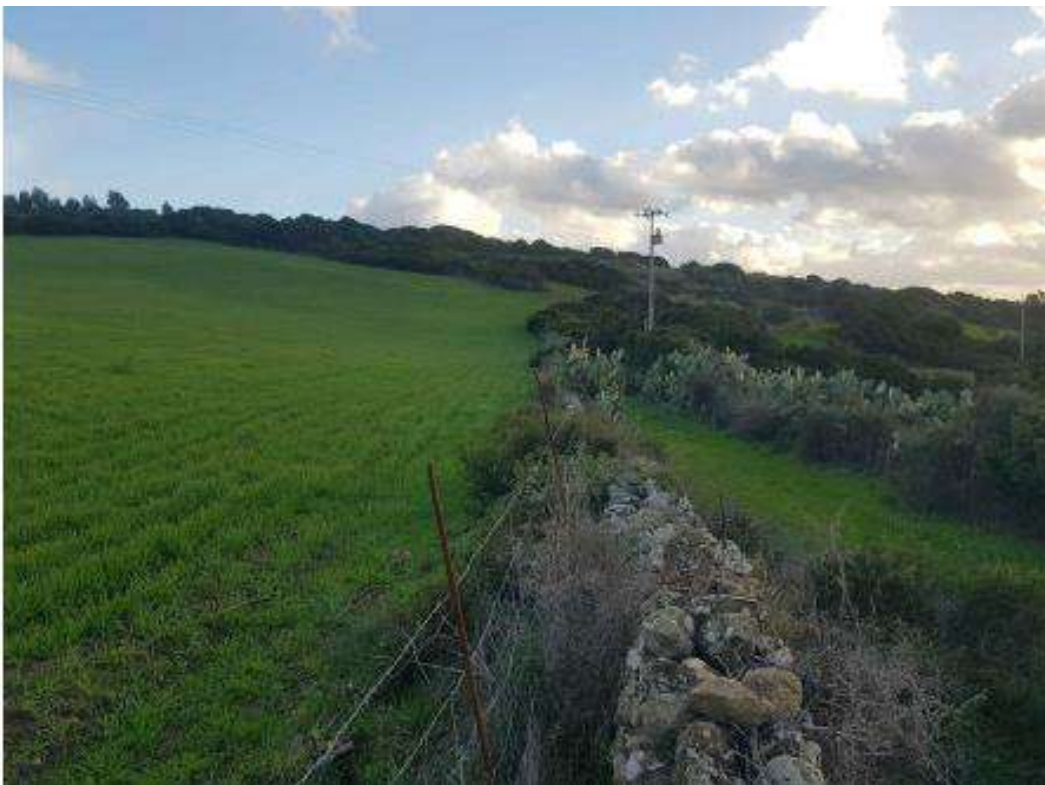
Figura 217: stato dei luoghi ex ante

La scena è molto semplice, presenta un unico piano di visuale, tagliato nella parte centrale da un muretto a secco. A destra del muretto a secco si collocano elementi di terzo paesaggio (cespuglieti e specie pioniere) mentre nella parte sinistra troviamo elementi sinantropici. Sul limite del piano si collocano elementi naturali e di terzo paesaggio. Le relazioni funzionali e spaziali sono prive di interruzioni o cesoie, quelle visive sono poco presenti. Vi è un unico tono dominante che è quello del verde, i contrasti sono poco presenti ma gradevoli. L'impianto non è visibile pertanto le qualità sceniche ex ante ed ex post restano invariate.

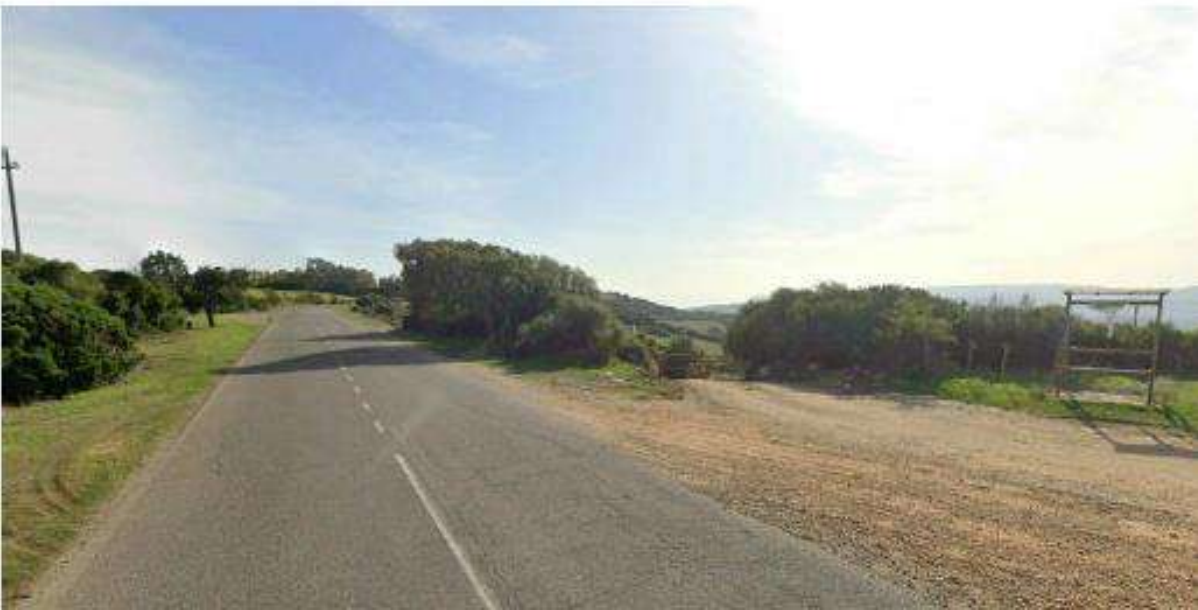
Figura 220: stato dei luoghi ex ante

La scena è costituita da due piani di visuale. Il primo occupa la maggior parte della panoramica e al centro mostra la viabilità asfaltata che taglia verticalmente la scena definendo un leggero punto di fuga in corrispondenza del quale però non troviamo la profondità visiva che ci aspetteremmo tanto più che il

secondo piano di visuale si colloca nella porzione destra della scena e non in corrispondenza del punto di fuga. Ai limiti della viabilità troviamo elementi di terzo paesaggio e formazioni boschive in fasi vegetative differenti. il secondo piano di visuale mostra un rilievo grigio azzurro in lontananza. I toni dominanti sono il grigio, il marrone chiaro e il verde, i contrasti sono poco presenti e leggermente gradevoli. Le relazioni funzionali tra gli elementi sono interrotte dall'elemento antropico a rete, quelle visive sono poco presenti, quelle spaziali ben scandite. La scena è del tutto priva di elementi di riconoscibilità ma si mostra di agevole lettura. L'impianto di progetto è a stento distinguibile ad occhio nudo, esso si colloca nella porzione centrale della scena, mostrando piccolissime pozioni di quattro aerogeneratori in estrema lontananza. Esso si pone quale elemento del tutto marginale della scena.

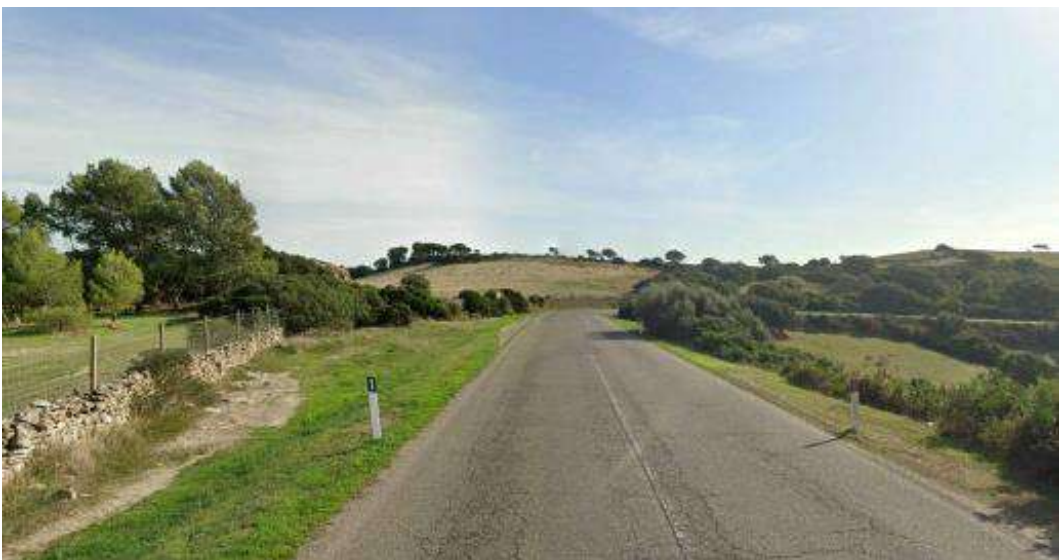
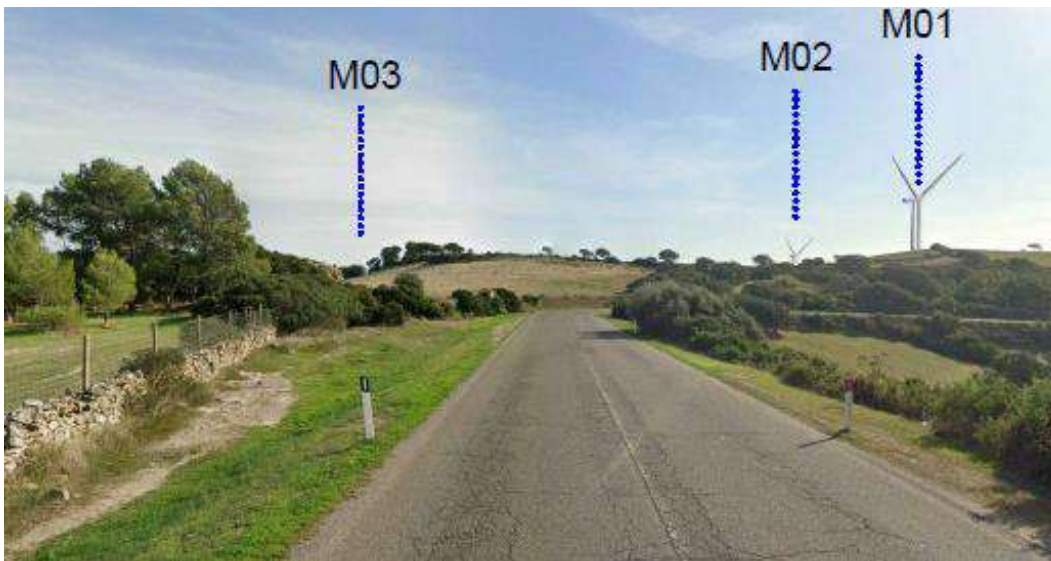
Figura 223: stato dei luoghi ex ante

La scena è costituita da due piani di visuale. Il primo è tagliato al centro dalla viabilità asfaltata e definisce il punto di fuga in corrispondenza del quale si dispone il secondo piano di visuale. Ai margini della viabilità del primo piano di visuale troviamo elementi sinantropici sui quali si sovrappongono elementi naturali e di terzo paesaggio in distinte fasi vegetative, troviamo cespuglieti, gruppi di alberi e filari interpoderali. Il secondo piano di visuale è costituito da un rilievo sul quale nella parte che sviluppa al centro della panoramica troviamo elementi sinantropici delimitati da elementi naturali, mentre nella porzione a destra gli elementi naturali diventano dominanti.

Le relazioni funzionali nel primo piano di visuale sono interrotte dall'elemento antropico a rete, mentre nel secondo piano sono presenti. Le relazioni spaziali sono chiare e definite, quelle visive poco presenti. La scena è priva di elementi di riconoscibilità. I toni dominanti sono il grigio e il verde, i contrasti sono gradevoli. L'impianto non è visibile pertanto le qualità sceniche ex ante ed ex post l'intervento restano invariate.
