RECUPERO E RIFUNZIONALIZZAZIONE EX CARCERE BORBONICO DELL'ISOLA DI SANTO STEFANO VENTOTENE

Intervento 3.a "Realizzazione/adequamento degli approdi all'Isola di Santo Stefano, Opere di mitigazione del rischio crolli sulla Falesia "

Rilievo geomeccanico da remoto dell'ammasso roccioso presso gli scali denominati "Marinella" e "Scalo n.4", mediante l'impiego di drone e laser scanner da terra e da mare, nell'ambito del "Contratto Istituzionale di Sviluppo - Recupero e rifunzionalizzazione ex Carcere Borbonico dell'isola di Santo Stefano Ventotene

RAPPORTO TECNICO

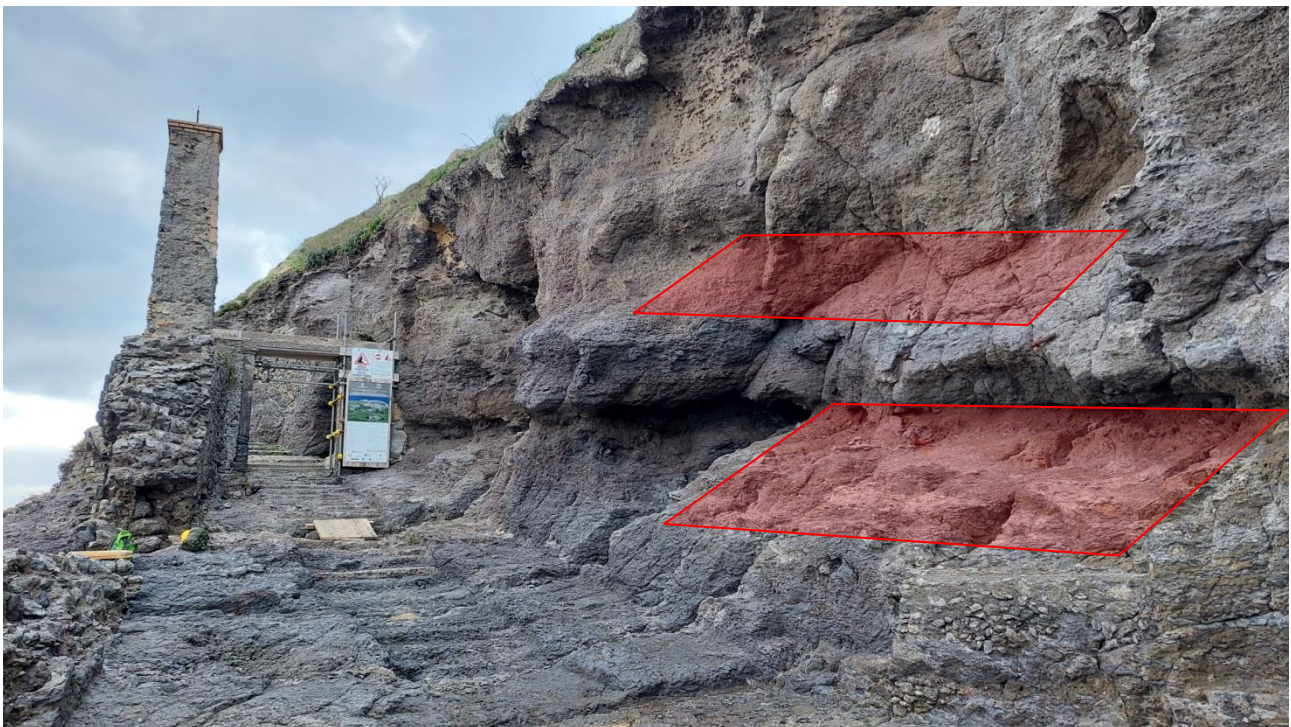
Figura 5 - Scalo Marinella: bedding meno inclinato del pendio.

La giacitura delle formazioni litoidi è radiale, con bedding caratterizzato, di norma, da inclinazione inferiore a quella del pendio fino a inclinazione subparallela al pendio (Figura 5 e Figura 6).

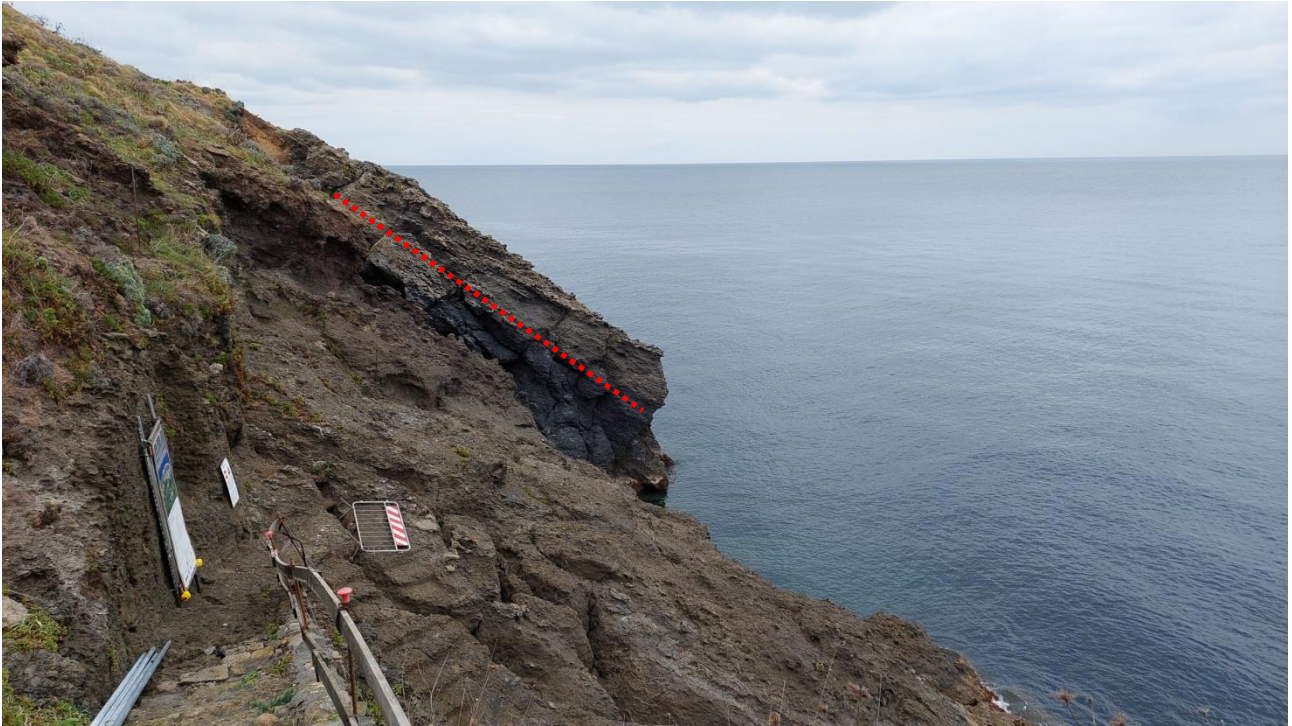
Figura 6 - Scalo n.4: bedding subparallelo al pendio.

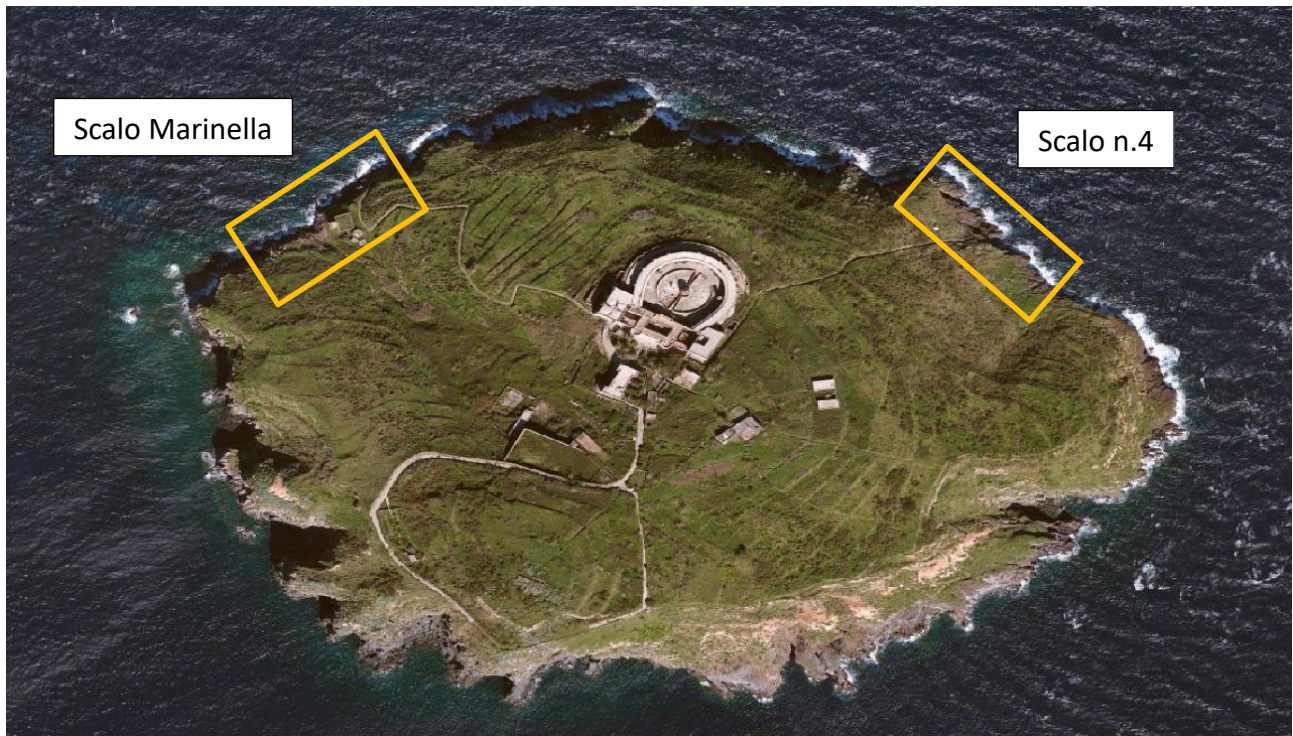
Figura 13 - Vista dall'alto dell'isola di Santo Stefano e localizzazione delle due aree di scansione.

La campagna di acquisizione laser è stata effettuata nei giorni 16 e 17 febbraio 2023. Essa si è concentrata presso le due diverse aree precedentemente individuate, denominate “Scalo Marinella” e “Scalo n.4” (Figura 13).

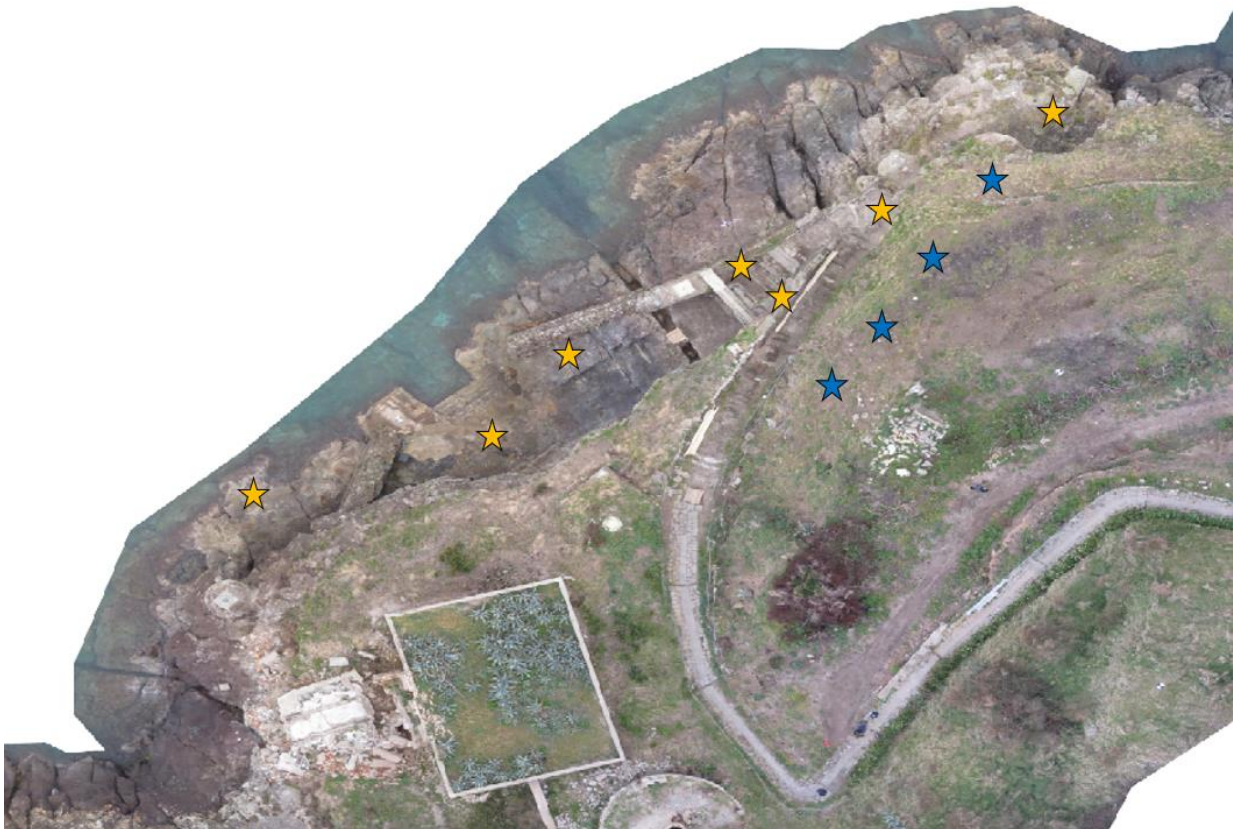
Figura 14 - Localizzazione dei punti di scansione presso lo scalo Marinella (in giallo i punti di acquisizione all'esterno, in blu quelli interni alla grotta).

La presenza di asperità morfologiche ha imposto, al fine di ridurre al minimo le zone d'ombra, la pianificazione della campagna di acquisizione da diverse posizioni distinte. Per lo scalo Marinella la campagna di acquisizione è composta da 11 punti di scansione (Figura 14), di cui 7 all'esterno e 4 interni alla grotta presente nell'area rilevamento, mentre per lo Scalo n.4 la campagna di acquisizione è stata composta da 3 punti di scansione (Figura 15). Per ogni posizione di ripresa (Figura 16) sono state acquisite scansioni di inquadramento a bassa risoluzione oltre a quelli di dettaglio ad alta risoluzione.

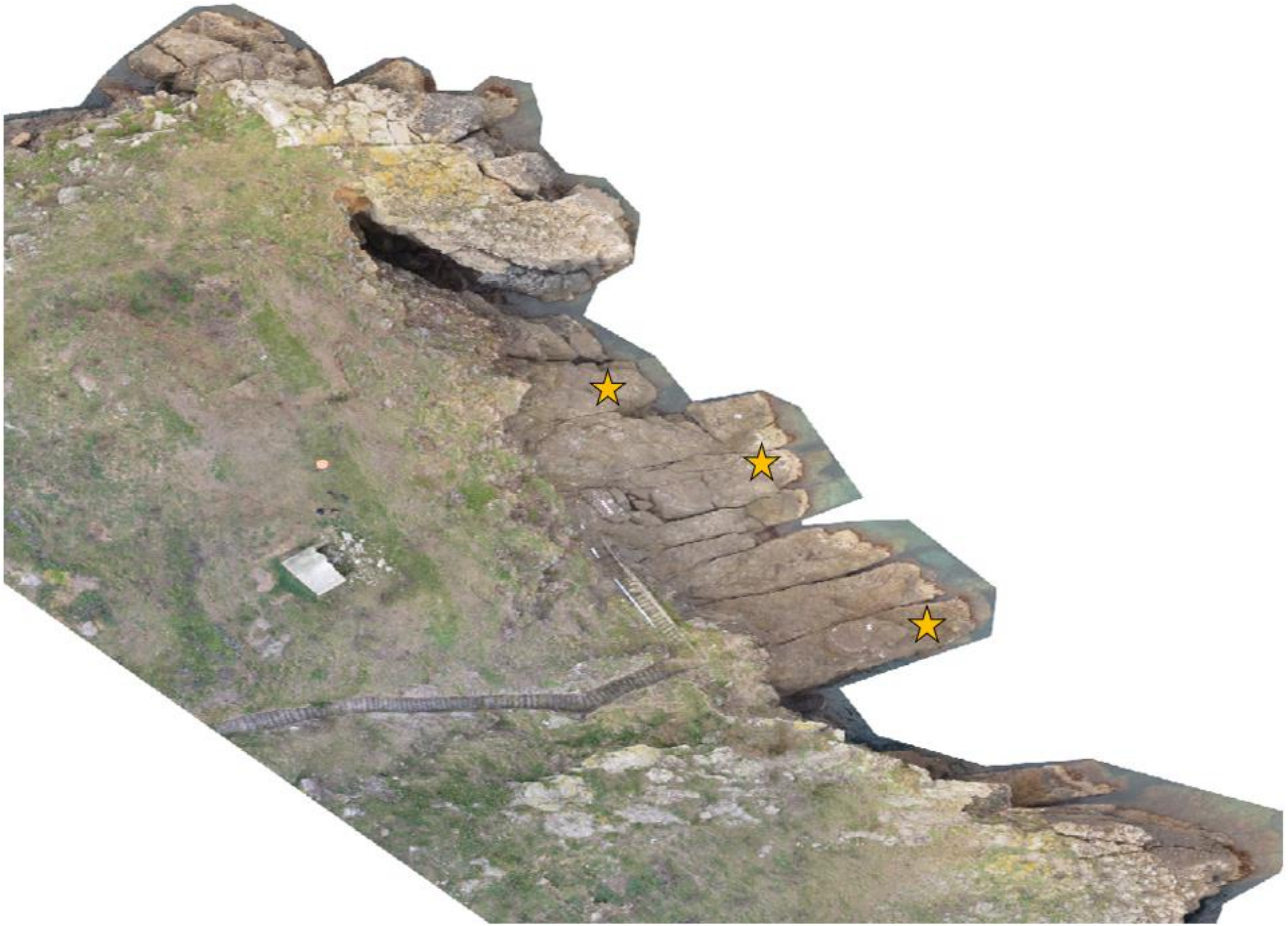
Figura 15 - Localizzazione dei punti di scansione presso lo Scalo n.4.

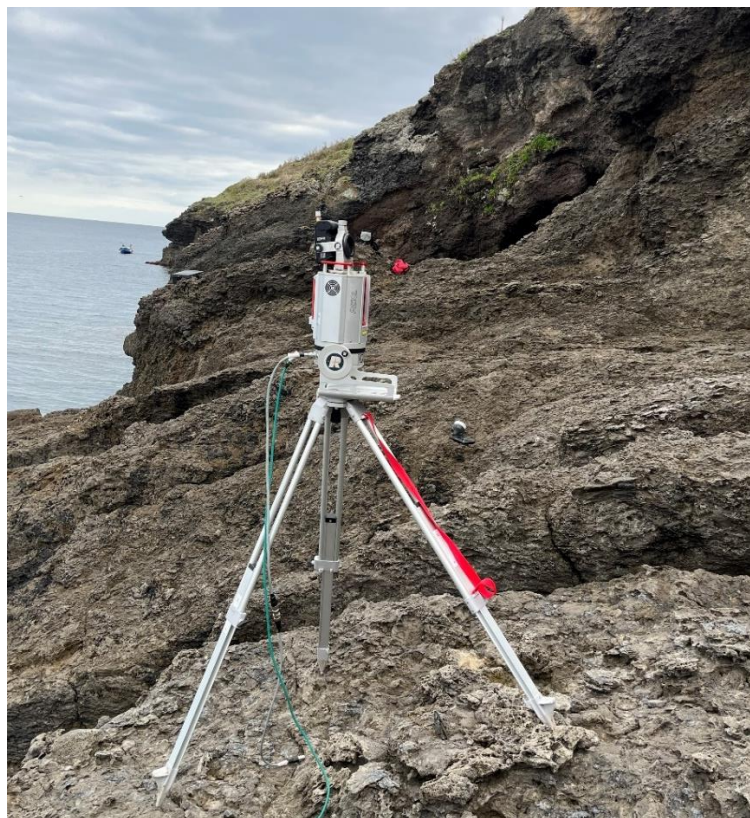
Figura 16 - Laser scanner Riegl VZ-1000 mentre acquisisce dal punto di scansione.

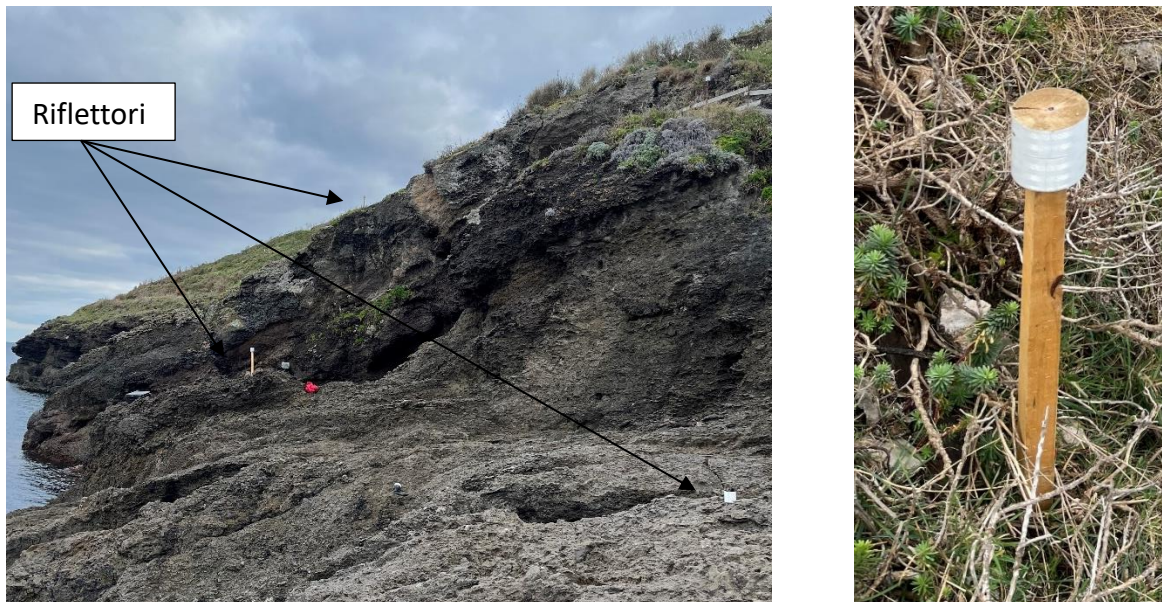
Figura 17 - A sinistra foto del posizionamento di alcuni riflettori presso lo Scalo n.4; a destra un riflettore in dettaglio.

Prima di procedere alla scansione *laser* sono stati posizionati all'interno della scena da investigare alcuni riflettori (Figura 17) per ciascuno dei quali sono state determinate le coordinate geografiche (sistema di riferimento WGS84) tramite rilievo GPS. L'utilizzo dei riflettori è legato alla possibilità da parte del software di acquisizione di riconoscere gli stessi nelle diverse scansioni per poterle poi unire in un'unica nuvola di punti minimizzando i problemi legati alla presenza di zone d'ombra.

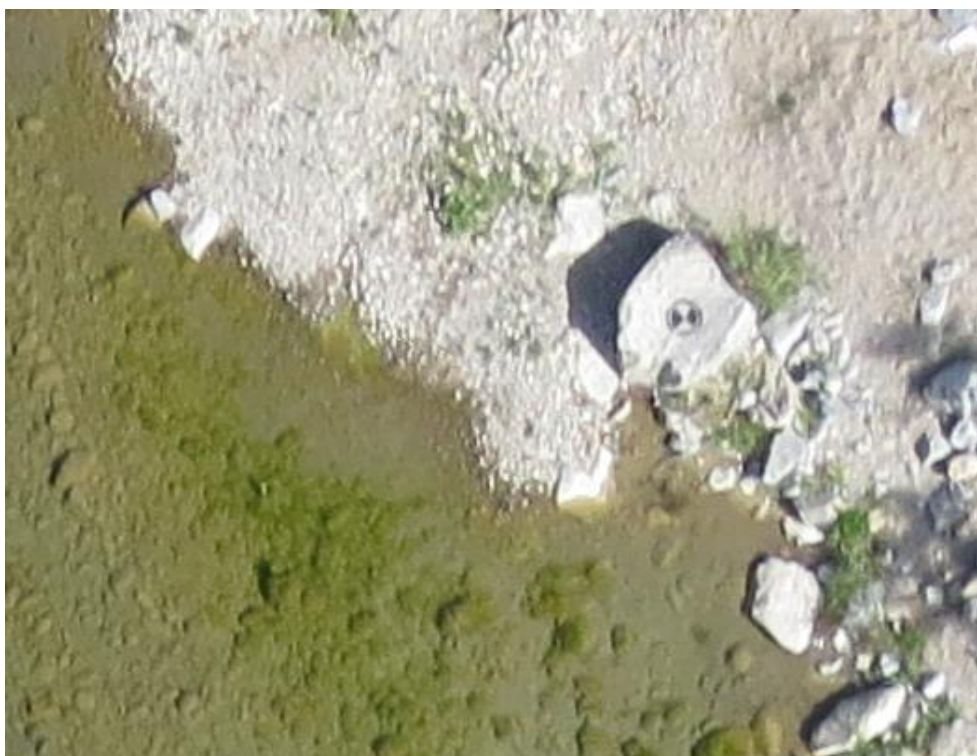
Figura 21 - Marker al suolo per rilevamento delle coordinate GPS dei Ground Control Points.

La campagna di rilevamento GPS è stata eseguita mediante GPS Emlid Reach RS+ con correzione RTK tramite servizio Italtos, finalizzata alla misura delle coordinate di n. 5 punti di controllo (GCP) per ogni area di rilievo (Figura 21). I punti di controllo sono stati utilizzati per la georeferenziazione e validazione del modello tridimensionale ottenuto in fase di rilievo aerofotogrammetrico e per la valutazione dell'accuratezza dei dati risultanti.

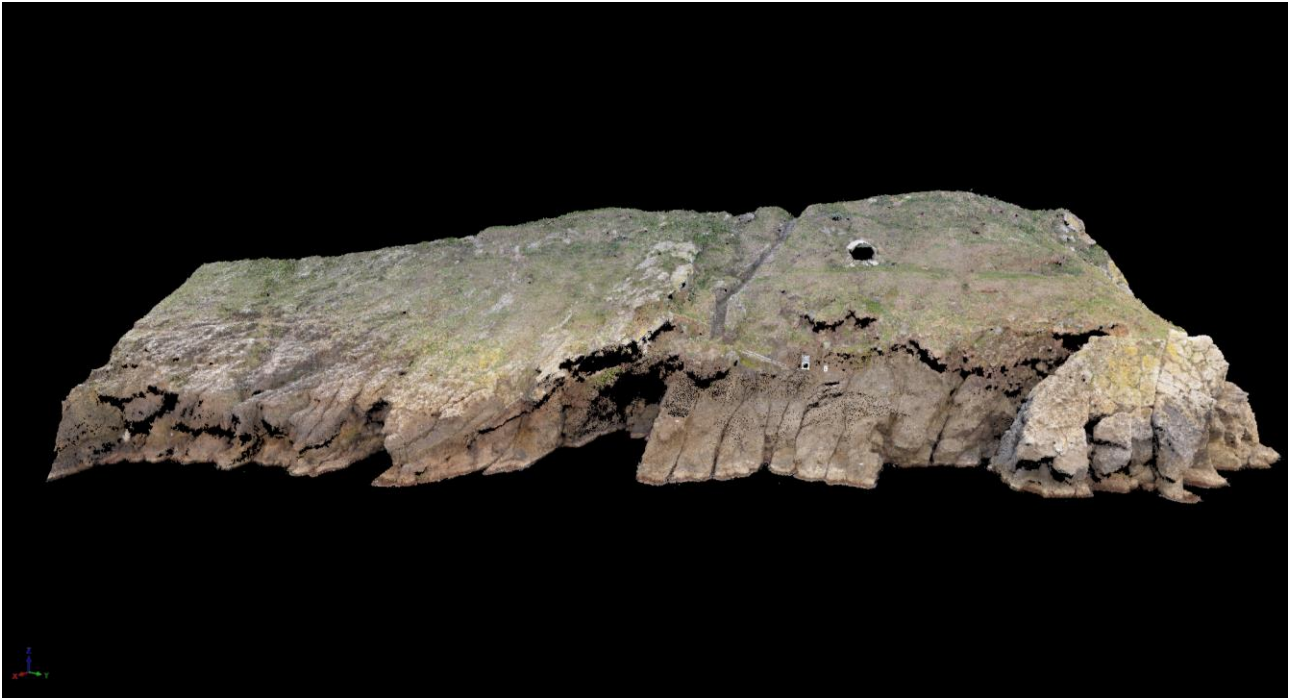
Figura 32 - Nuvola di punti relativa allo Scalo 4 utilizzata per la ricerca dei piani di discontinuità.

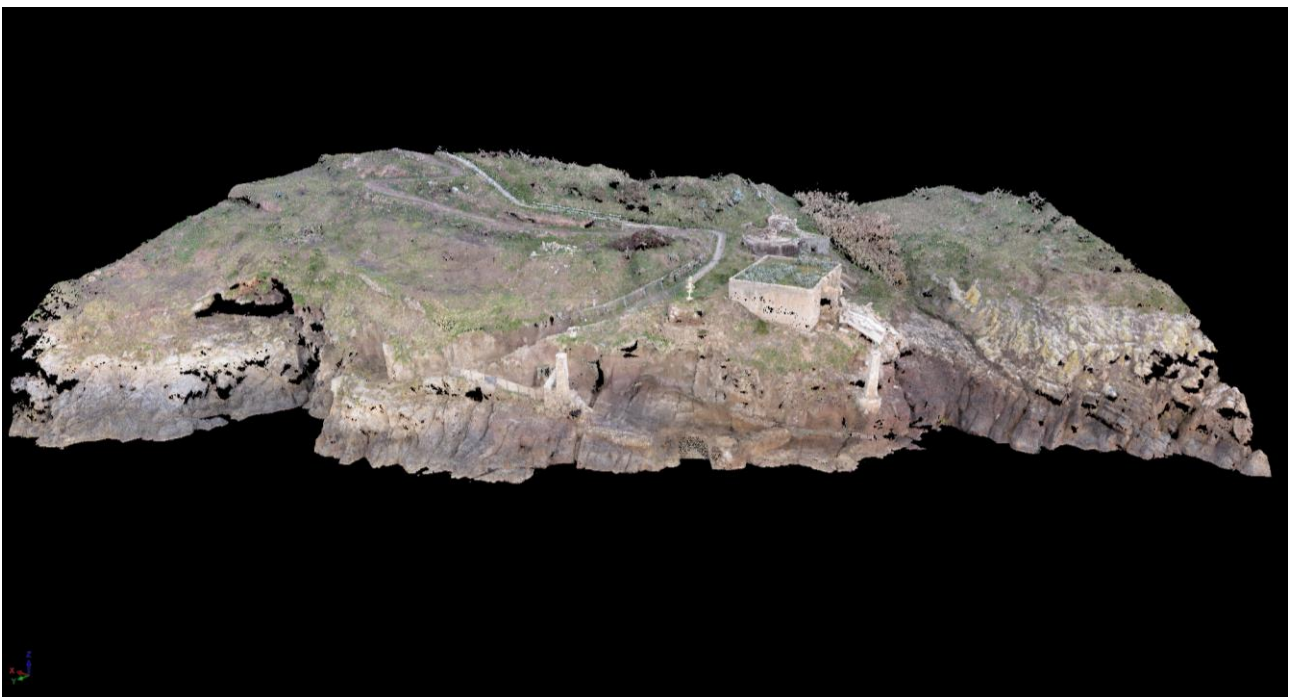
Figura 33 - Nuvola di punti relativa allo scalo Marinella utilizzata per la ricerca dei piani di discontinuità.

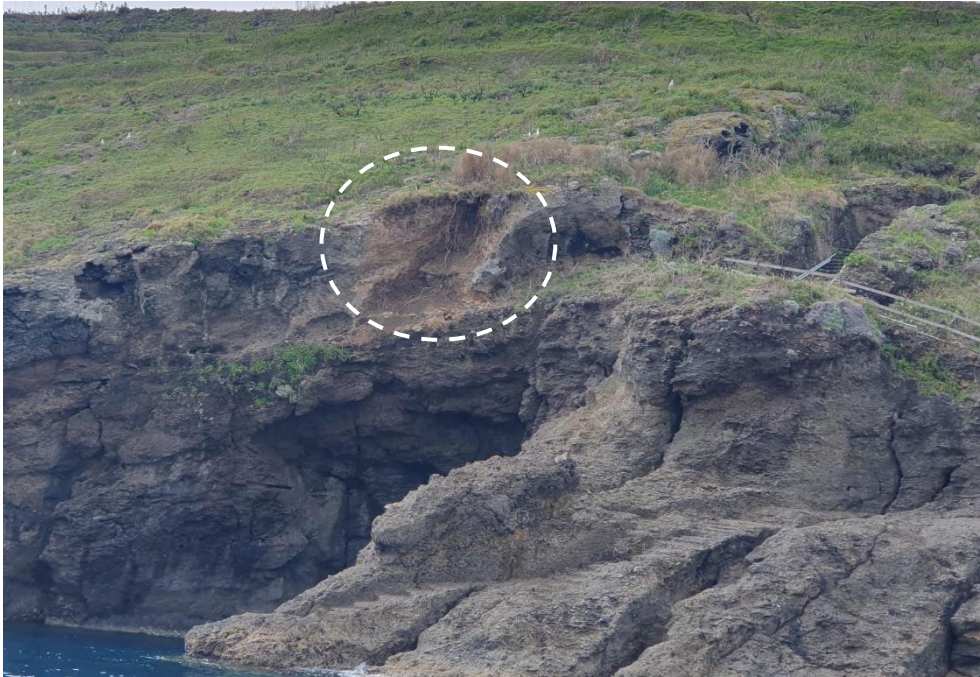
Figura 80 - Foto della zona di distacco post evento (tratteggio bianco) avvenuto presso lo Scalo n.4.

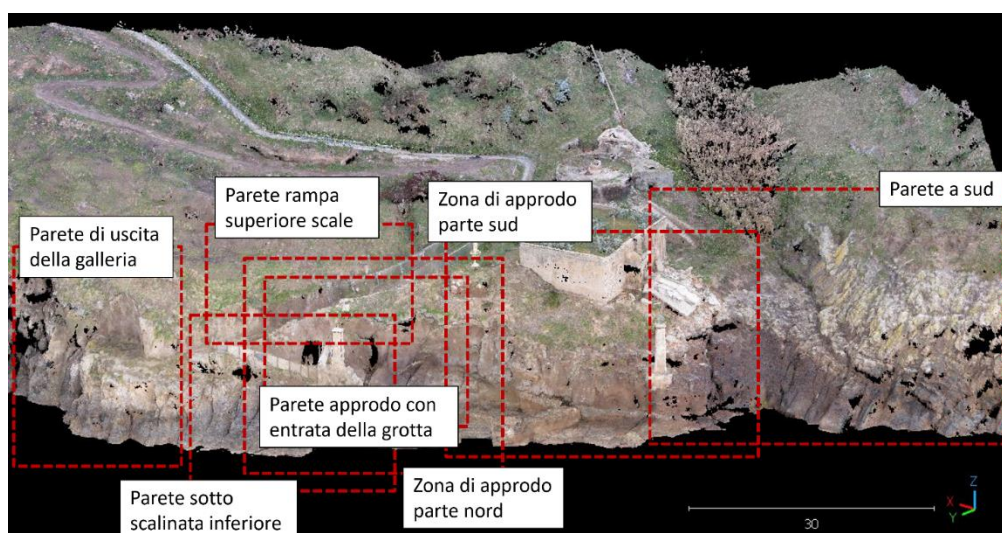
Figura 90 - Inquadramento delle zone di dettaglio analizzate presso lo Scalo Marinella.

Per osservare più in dettaglio i risultati dell'analisi cinematica quantitativa svolta sull'area dello Scalo Marinella sono stati realizzati degli inquadramenti di dettaglio (Figura 90) con lo scopo di individuare, all'interno dell'area dell'approdo analizzata, i settori con gli indici di pericolosità maggiori e i relativi meccanismi di dissesto. Le risultanze di questa analisi di dettaglio sono illustrate di seguito.

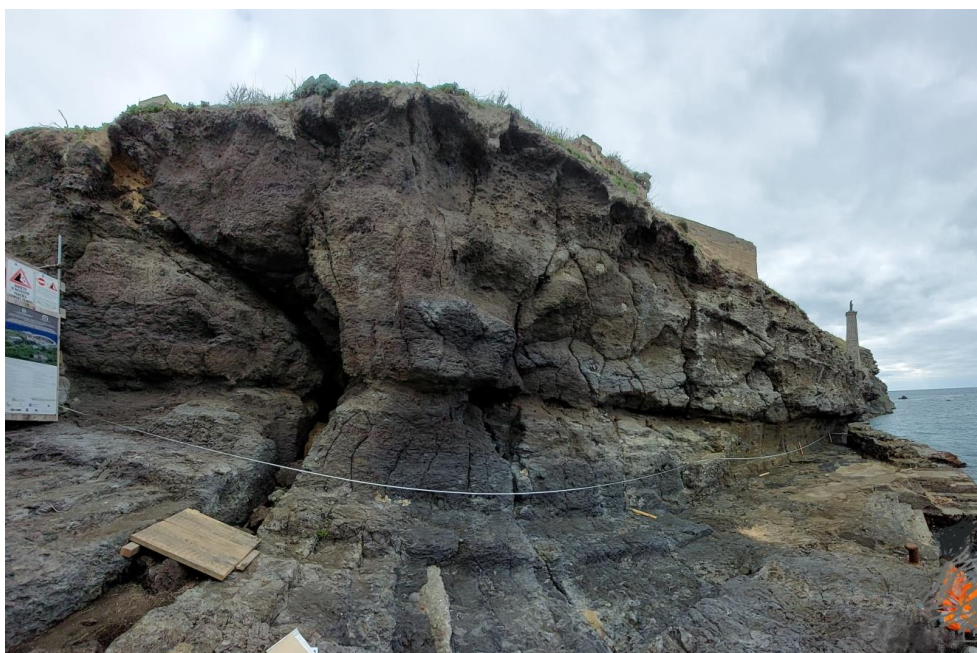
Figura 111 - Scalo Marinella.

L'approdo Marinella, localizzato sulla costa Nord Ovest dell'isola, è caratterizzato da una piattaforma rocciosa piuttosto ampia sovrastata da una ripida falesia (Figura 111).

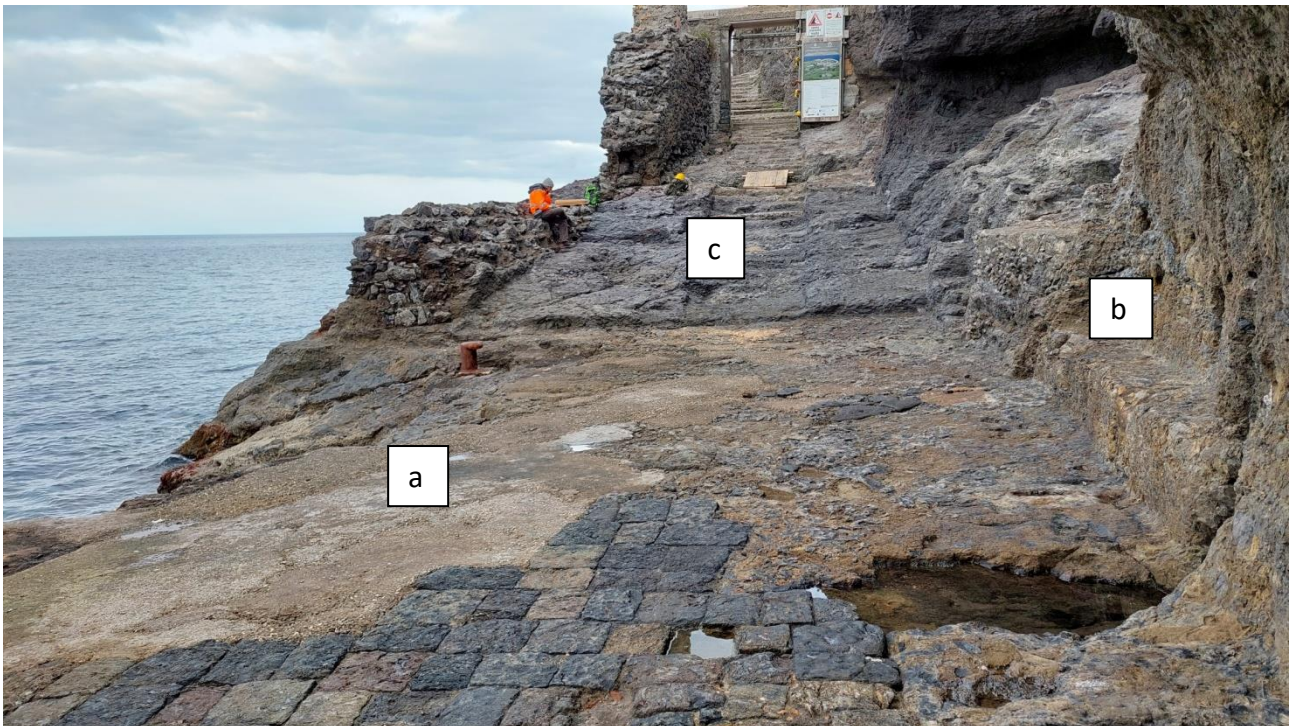
Figura 112 - Elementi antropici presso lo scalo Marinella. a) livellamento approdo e pavimentazione; b) sottoescavazione falesia; c) gradinata di accesso al sentiero per il carcere.

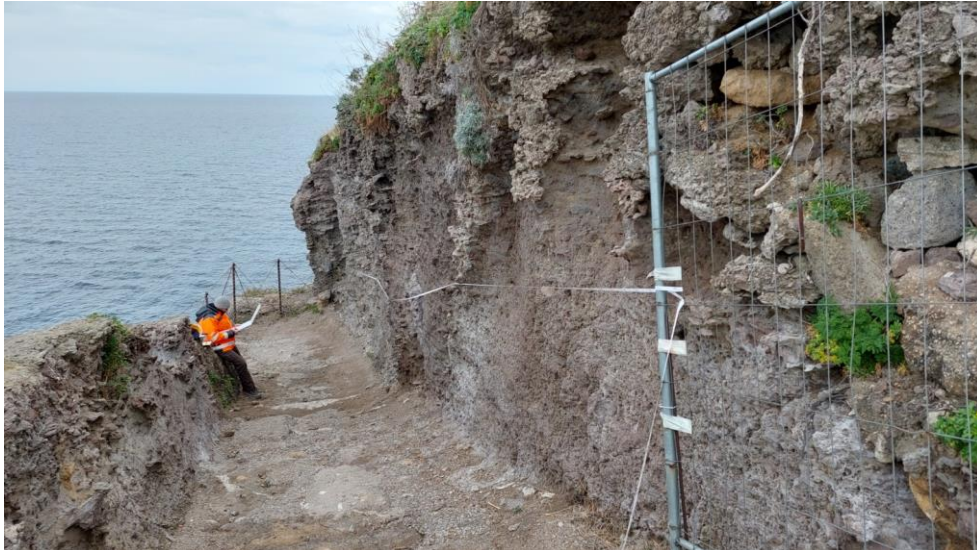
Figura 113 - Primo tratto del sentiero che dallo scalo Marinella conduce al carcere.

Oltrepassata la gradinata ricavata nella roccia, si diparte il sentiero che conduce al carcere. Il primo tratto del sentiero è stato ricavato incassando il tracciato nel versante in corrispondenza della ripida fascia di collegamento con la falesia (Figura 113). Successivamente il sentiero prosegue sfruttando ripiani morfologici e tratti di versante meno acclivi per mantenere una livelletta accettabile.

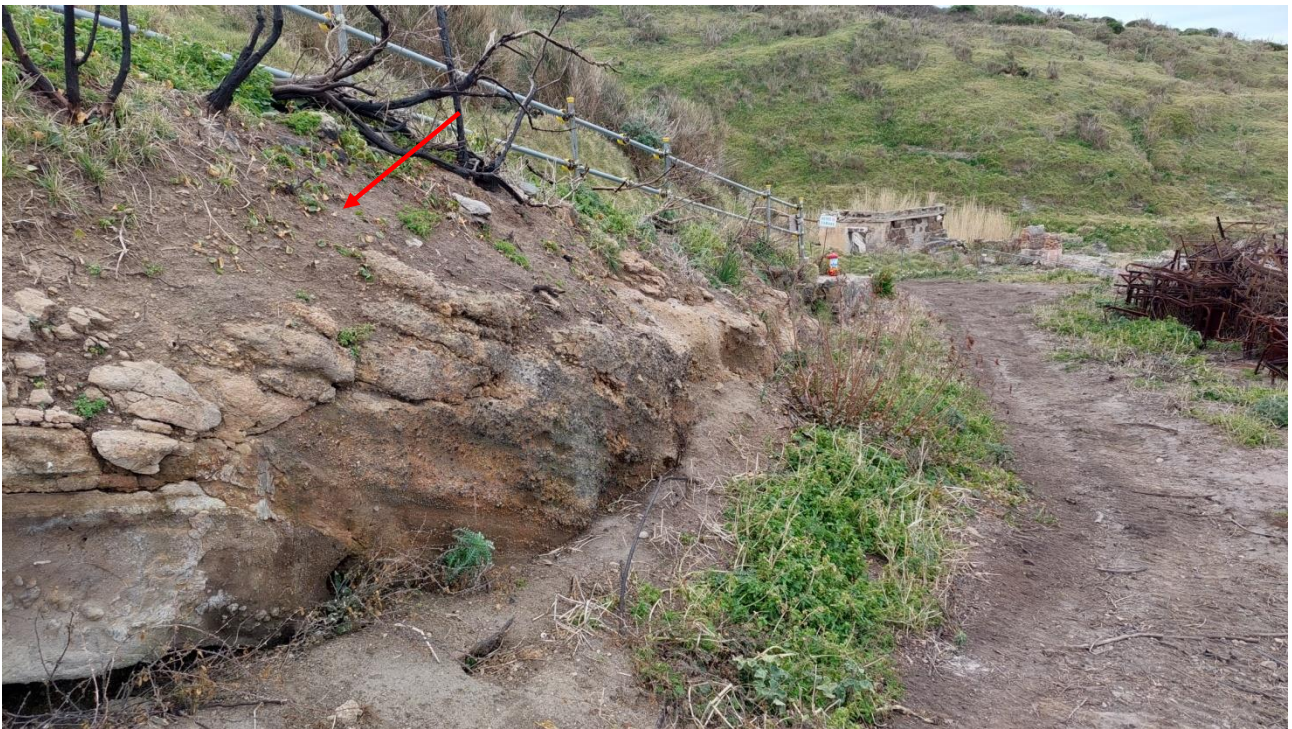
Figura 114 - Copertura regolitica/colluviale su Formazione di Villa Giulia.

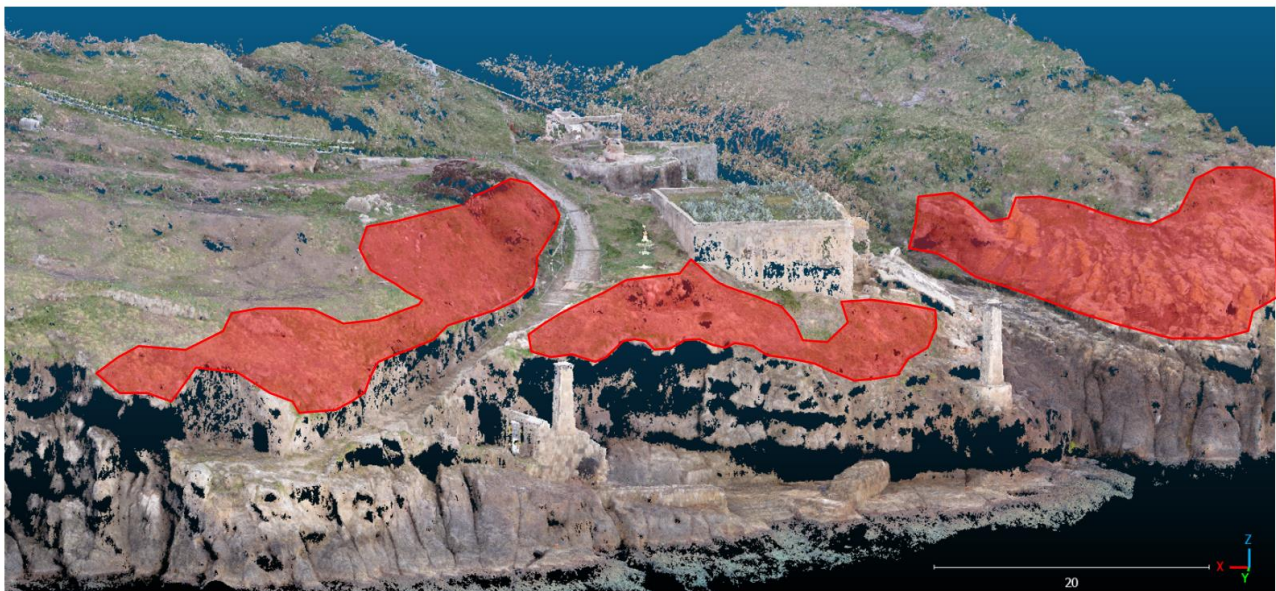
Figura 115 - Scalo Marinella: aree soggette ad erosione idrica diffusa severa.

- sui versanti a monte dello scalo Marinella non sono individuabili elementi riconducibili a franosità attiva o quiescente;
- i versanti a monte dell'approdo sono soggetti ad erosione idrica diffusa da parte delle acque meteoriche che, nei settori di versante con pendenza moderata o terrazzati sono di entità modesta e molto mitigati dalla vegetazione spontanea, mentre nei settori di versante più acclivi, soprattutto in prossimità del limite con le falesie, sono più intensi e a tratti denudano il substrato (Figura 115); i processi erosivi a spese della copertura sono anche favoriti dalla giacitura radiale del substrato e dalla litologia incoerente della copertura stessa;

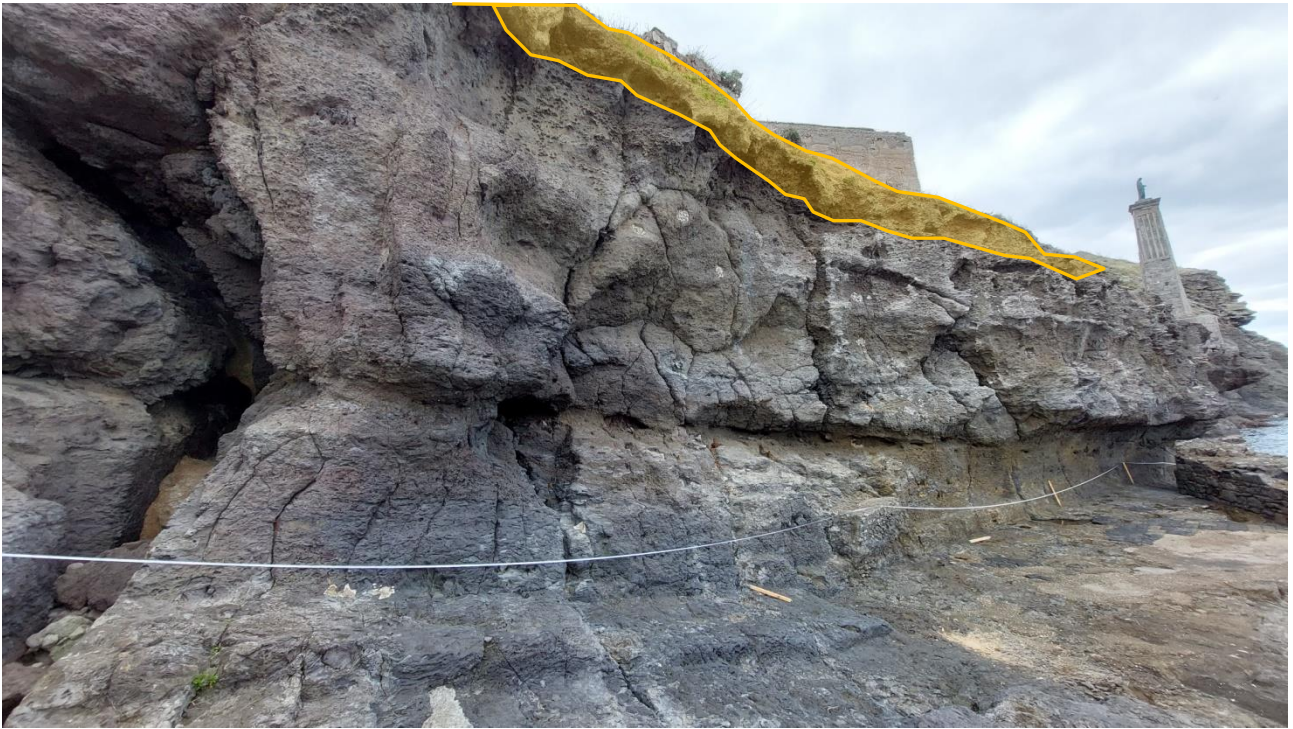
Figura 116 - Scalo Marinella: orlo della falesia/1. Tratti in aggetto sede potenziale di instabilità per caduta terriccio, pietre e crolli localizzati.

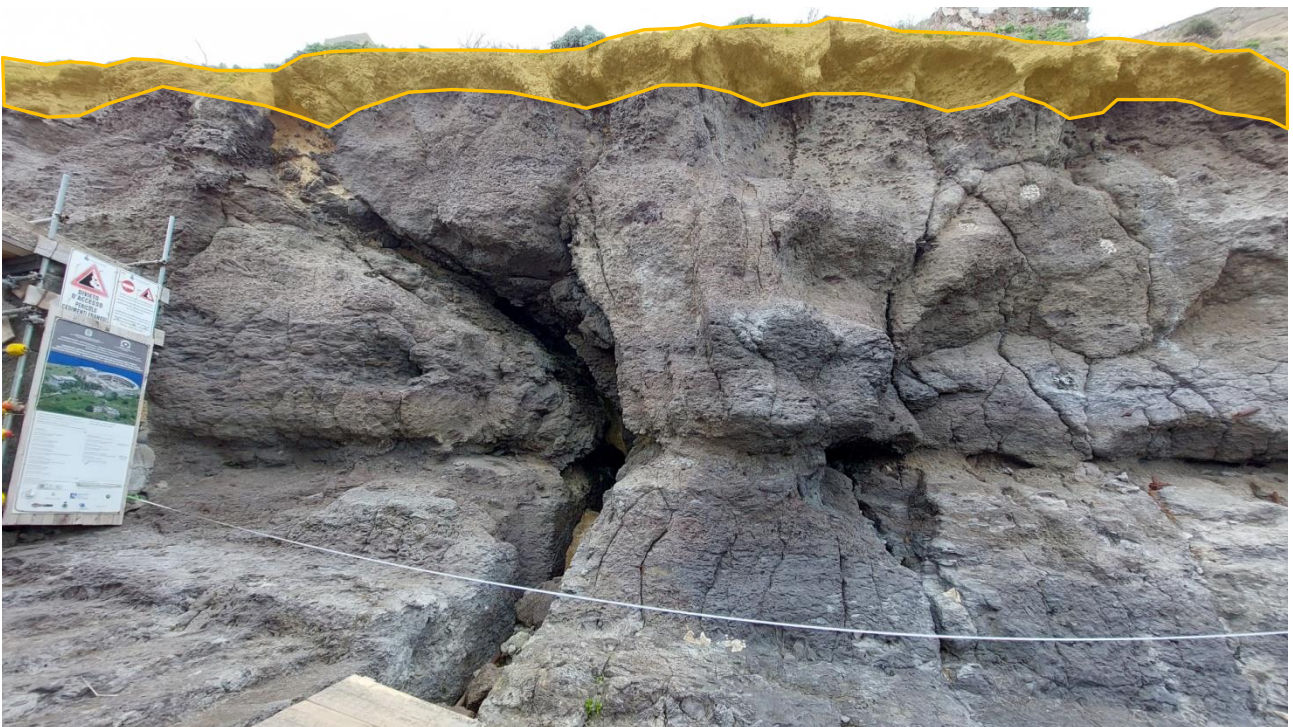
Figura 117 - Scalo Marinella: orlo della falesia/2. Tratti in aggetto sede potenziale di instabilità per caduta terriccio, pietre e crolli localizzati.

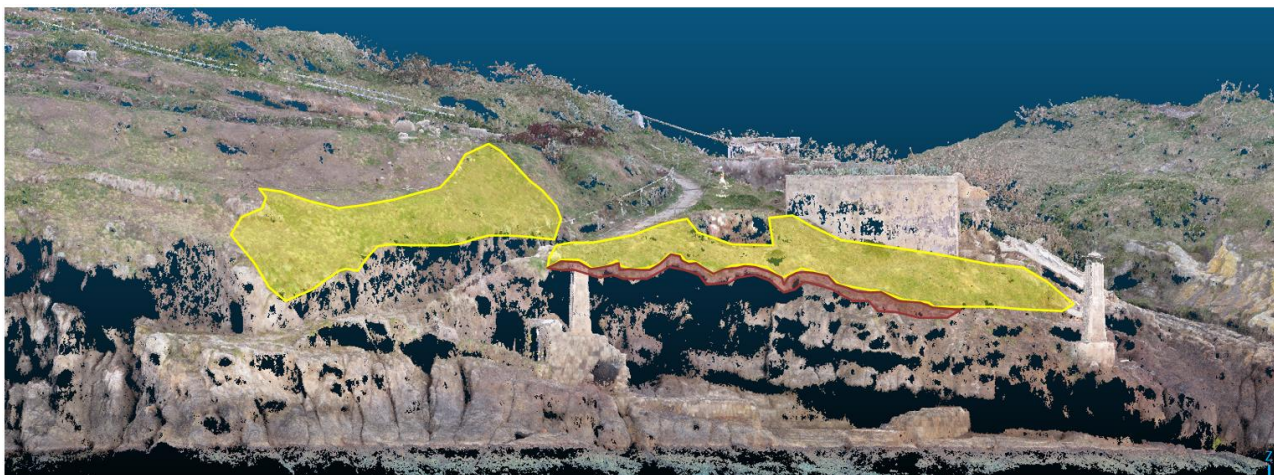
Figura 118 - Approdo Marinella. Criticità geomorfologiche: in giallo caduta di pietre e materiale terroso per dilavamento della coltre da parte delle acque meteoriche e/o per gravità; in rosso scuro crolli localizzati delle parti aggettanti lungo l'orlo superiore.

In sintesi, a livello geomorfologico la fascia di territorio che comprende l'approdo Marinella e la prima parte del sentiero che conduce al carcere è interessata dalle seguenti criticità (Figura 118):

- approdo:
 - crolli localizzati in corrispondenza delle porzioni aggettanti dell'orlo della falesia
 - caduta di pietre e materiale terroso per dilavamento della coltre da parte delle acque meteoriche e/o per gravità
- tratto iniziale del sentiero
 - caduta di pietre e materiale terroso per dilavamento della coltre da parte delle acque meteoriche e/o per gravità.

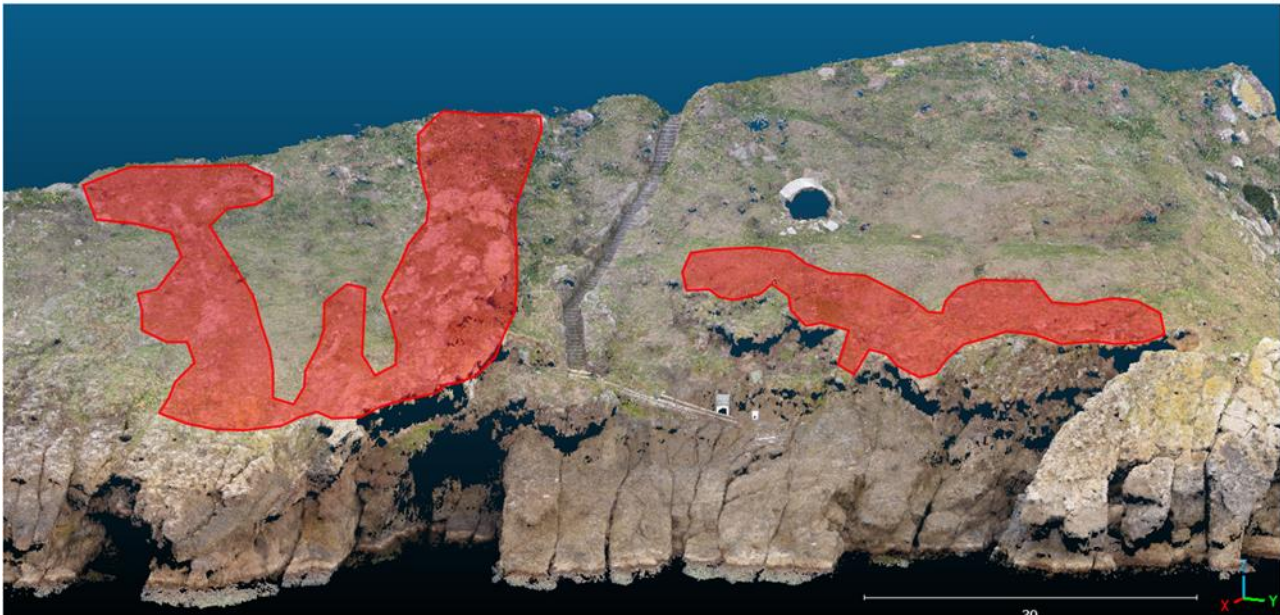
Figura 119 - Scalo n.4: aree soggette ad erosione idrica diffusa severa.

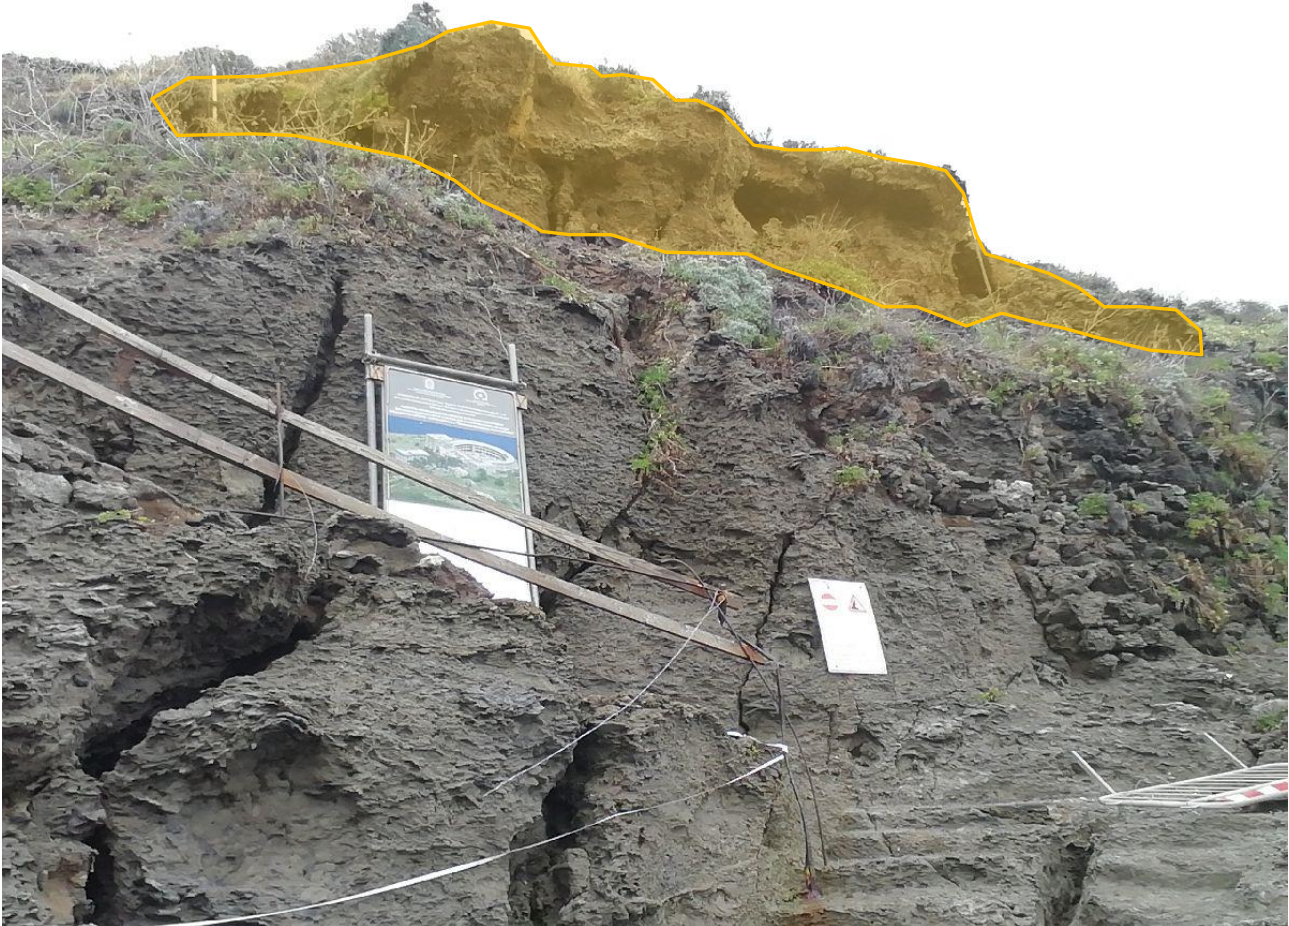
Figura 120 - Scalo n.4: affioramento aggettante della Formazione di Villa Giulia potenzialmente soggetto a distacco di elementi litoidi per alterazione del litotipo.

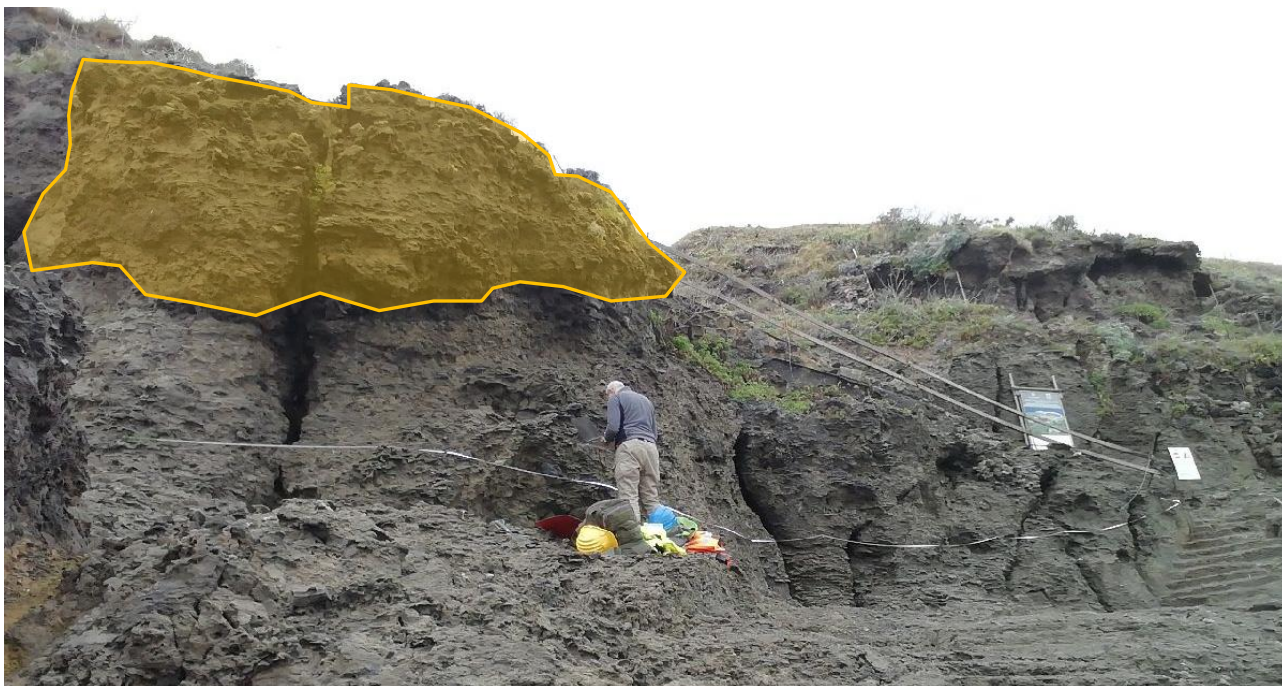
Figura 121 - Scalo n.4: affioramento aggettante della Formazione SS2 potenzialmente soggetto a distacco di elementi litoidi per alterazione del litotipo.

Un'altra criticità di tipo geomorfologico è identificabile sia su in corrispondenza di un affioramento in aggetto della Formazione di Villa Giulia che si trova a partire dal punto in cui termina la scalinata di accesso allo Scalo 4 e procedendo verso Ovest (Figura 120) sia in corrispondenza di un affioramento in aggetto di SS2 sopra i gradini che portano a mare (Figura 121).

La criticità principale è rappresentata dalla possibilità di caduta di elementi lapidei dagli affioramenti aggettanti e può essere mitigata sensibilmente con interventi sugli affioramenti stessi:

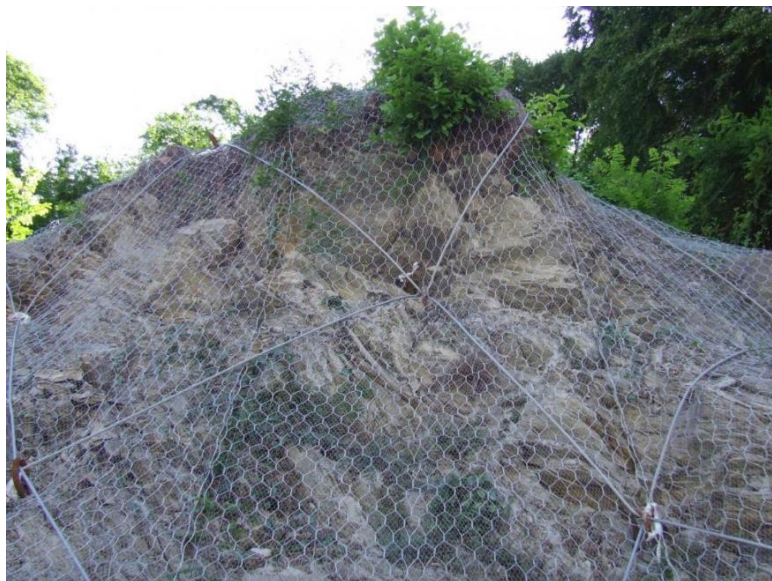
Figura 123 - Esempio di intervento con rete a maglia esagonale a doppia torsione con cavi in acciaio.

- pulizia e disaggio degli elementi instabili
- messa in posto di rete a maglia esagonale a doppia torsione con eventuali cavi di contenimento in acciaio e aperta sul fondo per evitare l'accumulo di elementi litoidi (Figura 123).
