**RECUPERO E RIFUNZIONALIZZAZIONE EX CARCERE BORBONICO DELL'ISOLA DI SANTO STEFANO VENTOTENE**

Intervento 3.a "Realizzazione/adequamento degli approdi all'Isola di Santo Stefano, Opere di mitigazione del rischio crolli sulla Falesia "

ELABORATO			DATA	NOME	FIRMA
Documenti generali Relazione geologica Studio di compatibilità geomorfologica degli interventi ----			REDATTO	05-03-2021	GUIDO
			VERIFICATO	05-03-2021	GUIDO
			APPROVATO	05-03-2021	Rosa di NUZZO
			DATA	05-03-2021	CODICE BREVE
			SCALA	----	
REVISIONE	DATA	AGGIORNAMENTI	CODICE ELABORATO		
Rev. 1	13-09-2021	Revisione in sede di procedura di VIA	2017E037INV-02-D-GE-RGEO00		
Rev. 2	20-11-2023	Integrazione condizione ambientale n.6	CODICE FILE		
Rev. 3			2017E037INV-02-D-GE-RGEO00.dwg

**GE-RGEO000**

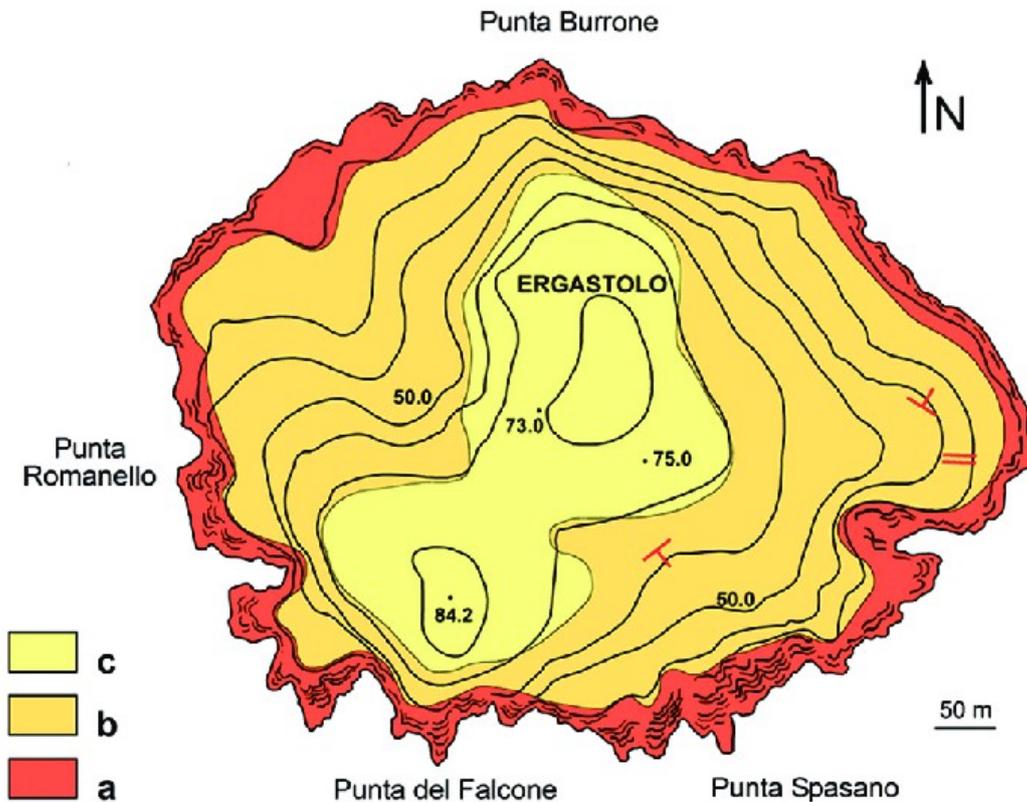
Fig. 4 Carta geologica dell'Isola di Santo Stefano da Bellucci et. al. 1999. a)lave e scorie; b)piroclastiti e pomici; c) piroclastiti e depositi eolici

L'unità basale (Formazione di Santo Stefano) è suddivisa in due membri. Il primo costituito da lave con fratture colonnari e strutture a rampa che passano verso l'alto a livelli scoriacei (fig.5). Questi depositi sono sovrastati dal secondo membro composto da depositi piroclastici massivi composti principalmente da frammenti di pomice sovrastate da livelli di scorie nere.

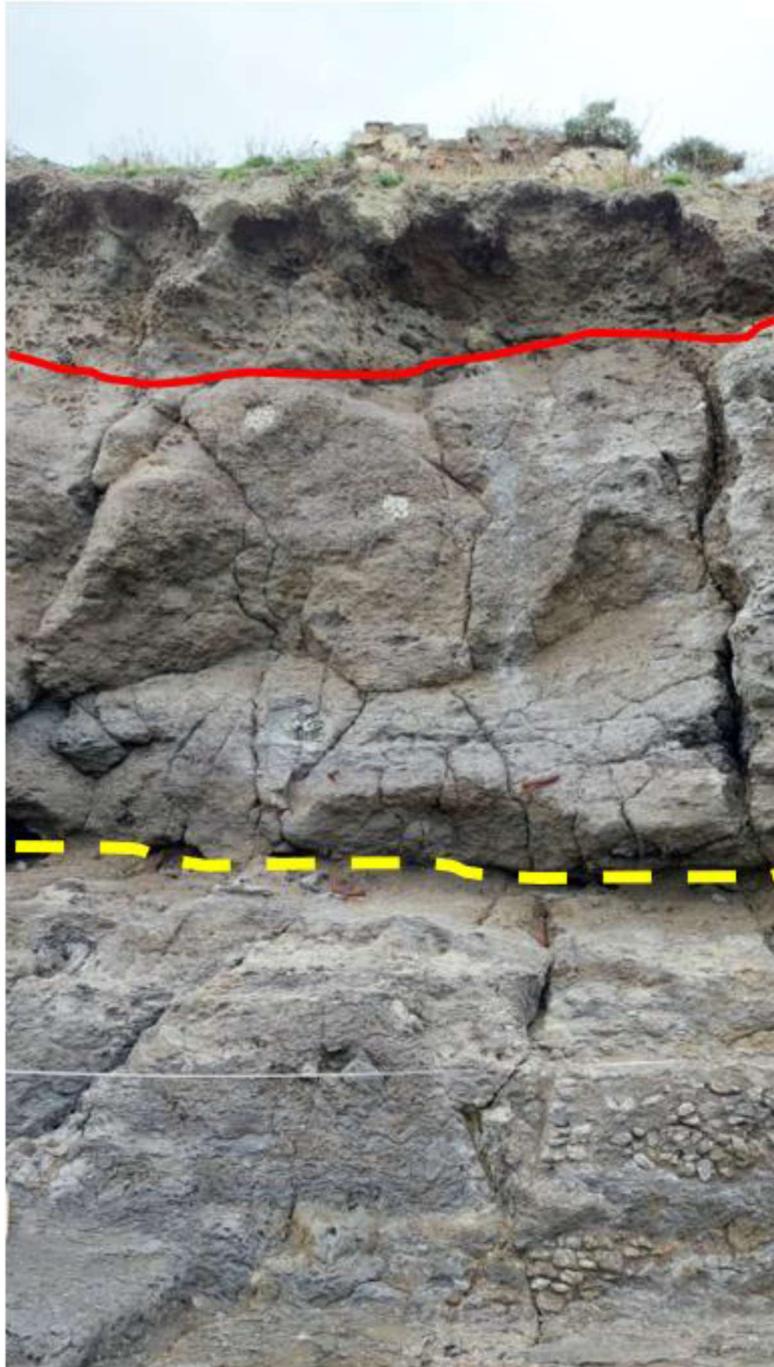
*Fig. 5 Unità Santo Stefano. Ben distinguibili i membri SS1 e SS2. Il membro SS1 è interessato da una discontinuità dovuta con molta probabilità a due colate separate da un modesto episodio piroclastico (tratteggio giallo).*

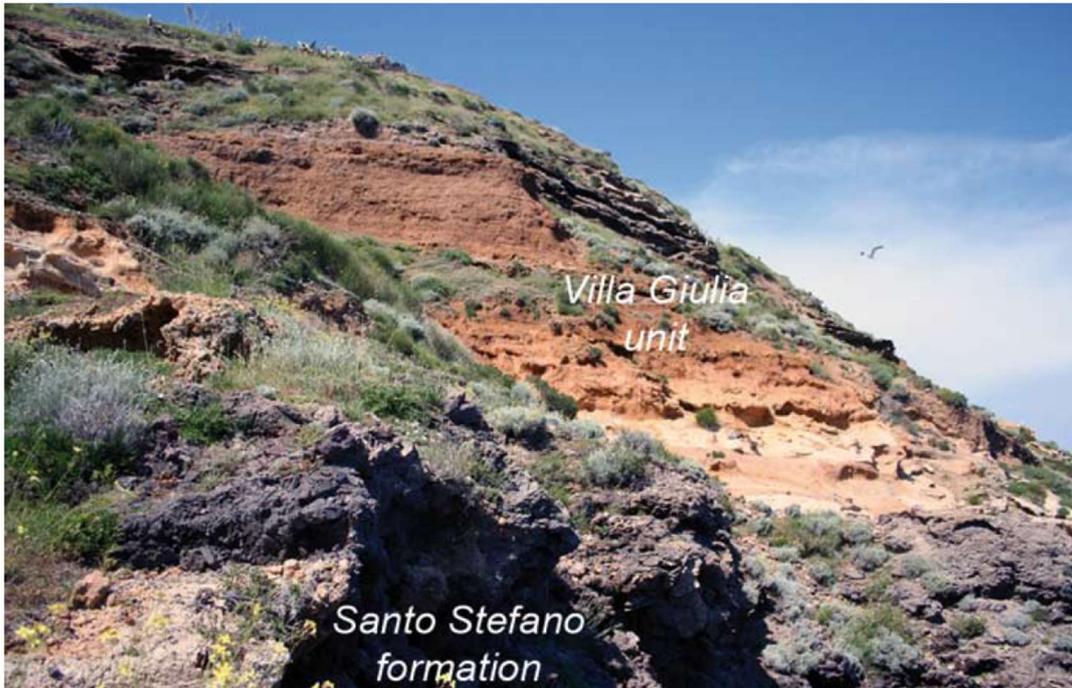
Fig. 7 Contatto stratigrafico tra la formazione di Santo Stefano e la sovrastante unità di Villa Giulia

Nella foto (fig. 6) si può osservare l'alternanza di paleosuoli piroclastici e sottili livelli biancastri di pomice – unità di Villa Giulia. Tali depositi si presentano con giacitura a franapoggio inferiore al pendio nell'area compresa tra l'ergastolo e lo scalo 4. Dalla parte opposta dell'isola, grossomodo in corrispondenza dell'area a valle del cimitero si possono osservare i contatti tra la formazione di Santo Stefano e l'unità di villa Giulia (fig. 7).

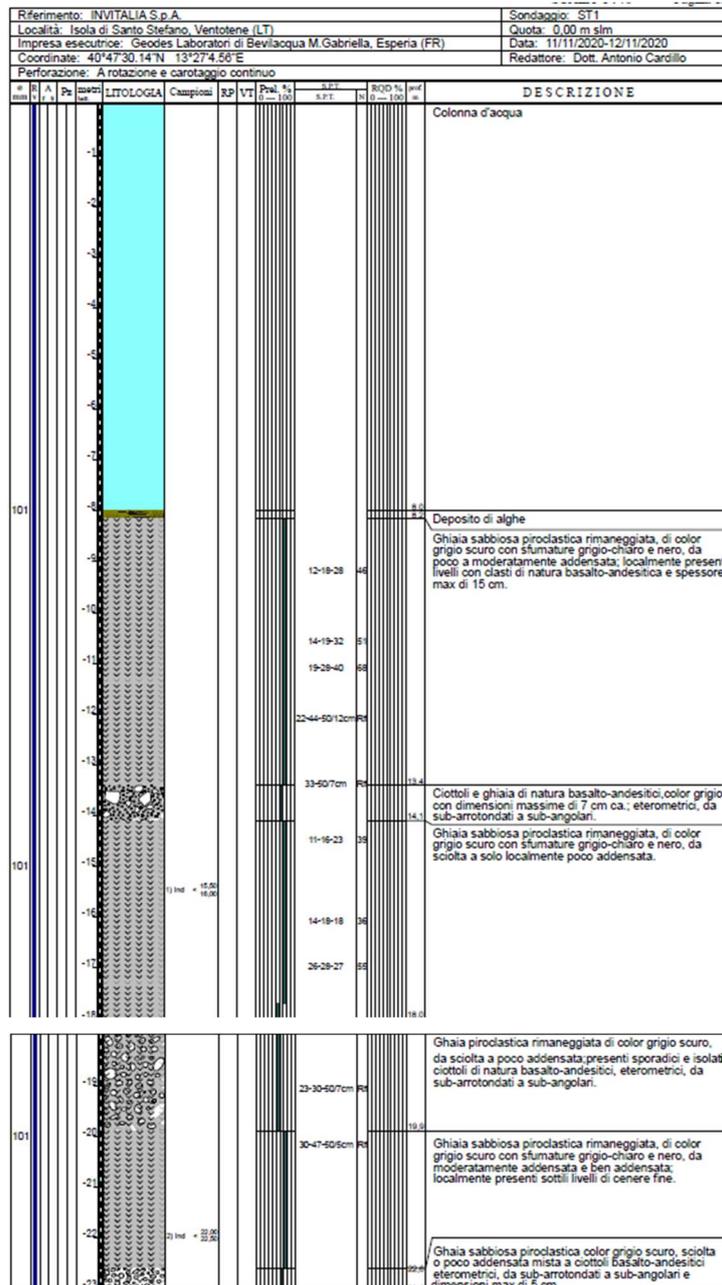
Fig. 10 Stratigrafia del sondaggio ST1 eseguito in mare (più lontano dall'isola)

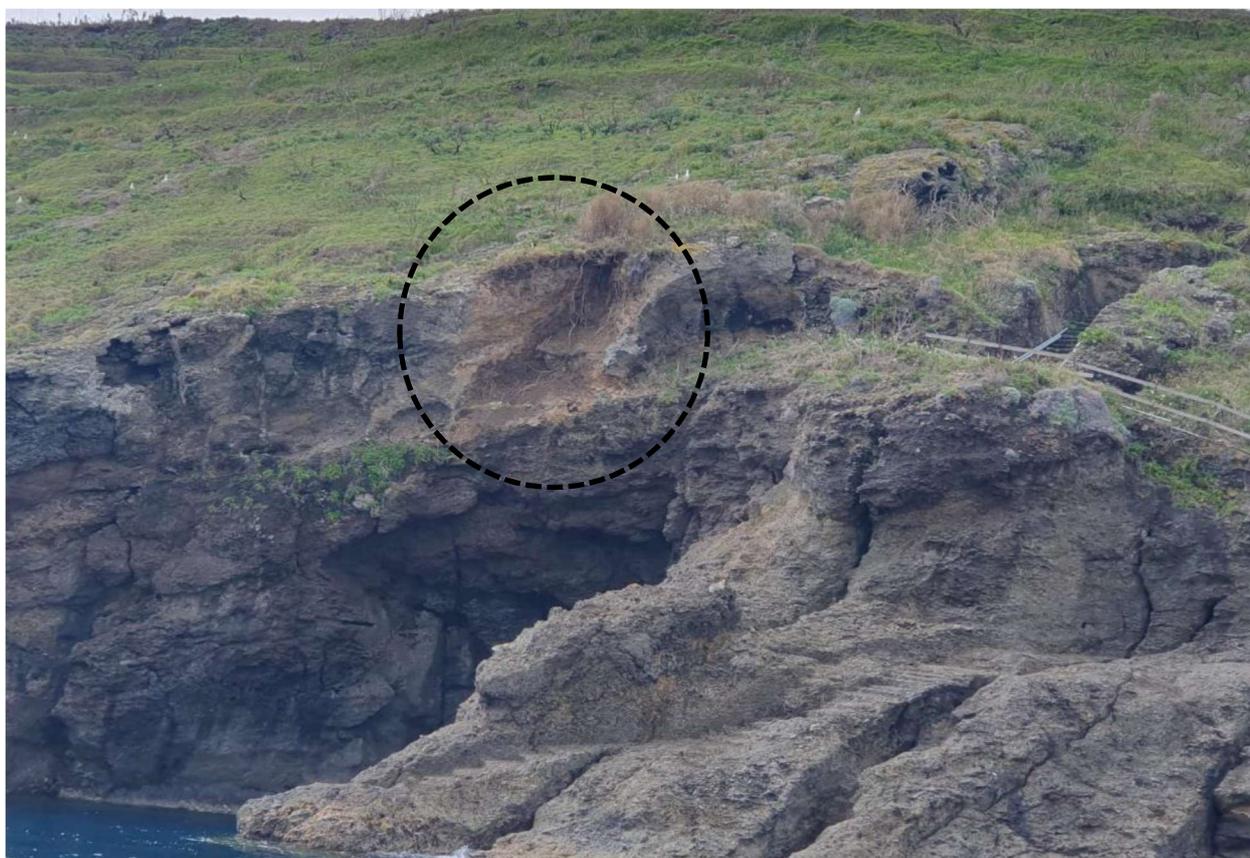
Fig. 17 - Foto della zona di distacco post evento (tratteggio bianco) avvenuto presso lo Scalo n.4.

In seguito all'evento di distacco di materiale roccioso dalla parete a sud della scalinata, sopra l'insenatura naturale presente a sud della zona di approdo dello scalo n.4 (fig.17), verificatosi successivamente ai rilievi, nella seconda parte di febbraio 2023, è stato eseguito un approfondimento di dettaglio nell'area interessata per analizzare la natura del crollo.

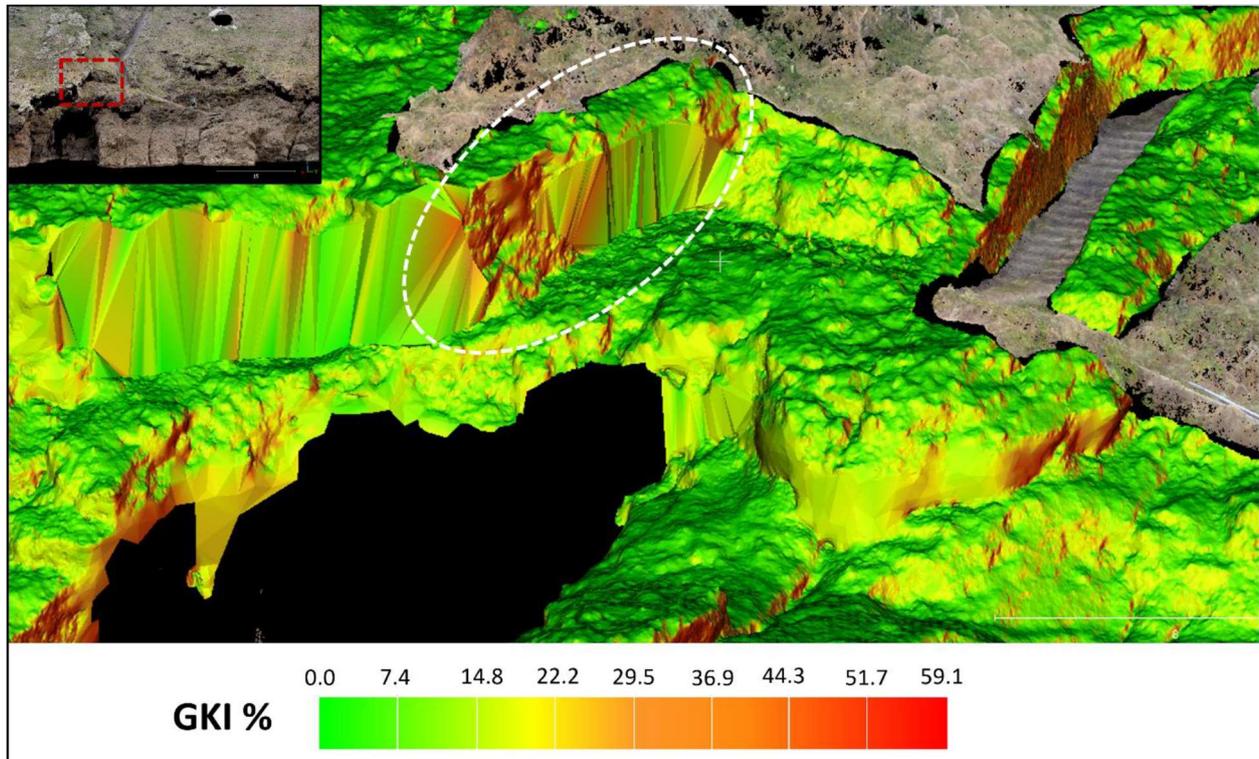
Fig. 18 - Indice di pericolosità cinematica globale della zona di dettaglio crollo presso lo Scalo n.4 con individuazione dell'incide di pericolosità presente pre-evento nell'area di distacco (tratteggio bianco).

È possibile, infatti, definire un valore degli indici cinematici da considerarsi come soglia critica; questo permette nelle altre aree di identificare quali sono le aree più critiche, non basandosi esclusivamente sui valori relativi dell'indice di pericolosità, ma anche su un valore assoluto. Analizzando i valori degli indici di pericolosità nella zona di distacco si ottiene un valore medio di GKI pari a 37.7% ed un valore massimo pari a 59.1% (fig.18).

Come si può notare dalla Figura 18, la zona da cui si è originato il crollo è caratterizzata da valori elevati di indice di pericolosità cinematica. Gli alti valori riscontrati sono dovuti principalmente a ribaltamento flessurale (FT, flexural toppling) e caduta libera (FF, free fall) che risultano essere probabilmente i meccanismi responsabili del crollo, e in secondo luogo da scivolamento planare (PF, planar failure) e da ribaltamento di cunei (WF, wedge failure) che presentano valori relativi medi.

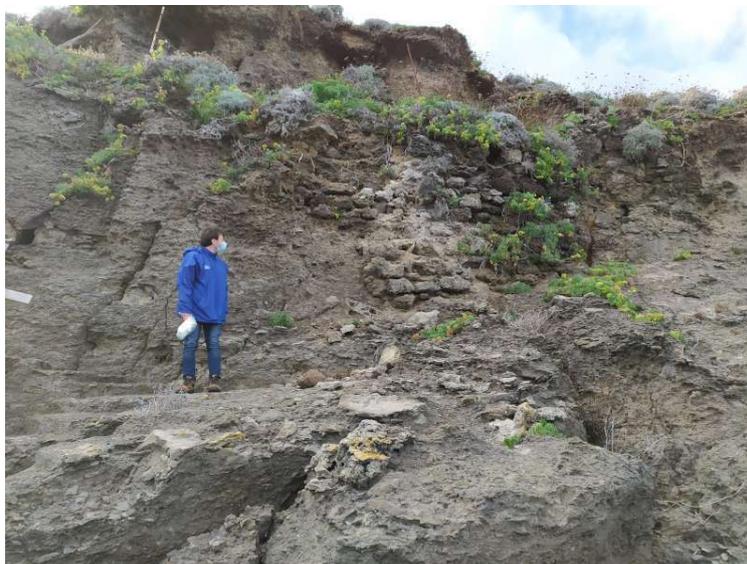
Fig. 17 muro in avanzato stato di degrado

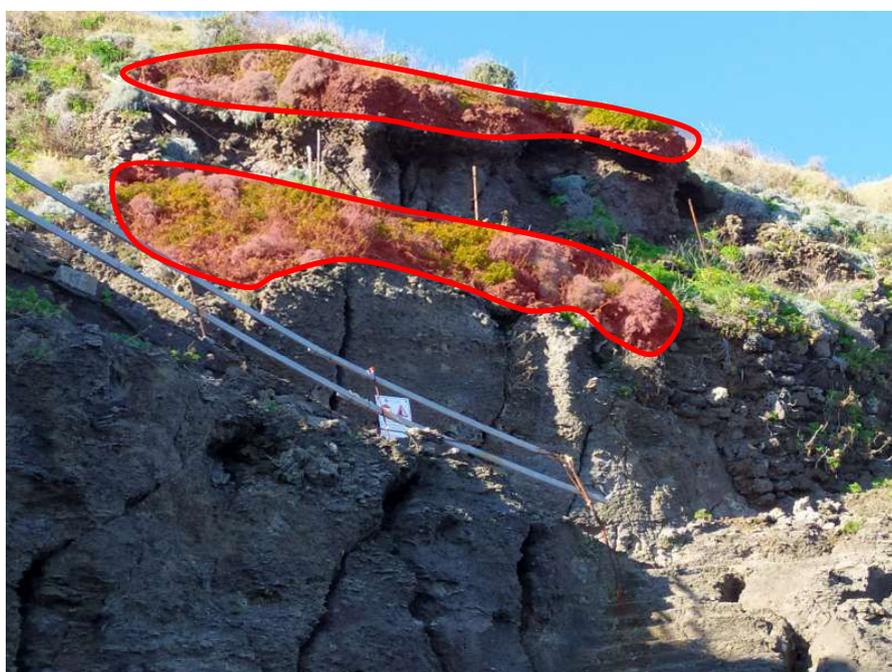
Fig. 18 aree sommitali della falesia costituite da fasce di alterazione

Nella parte opposta dell'insenatura dello scalo, la falesia è sormontata da una parte alterata della roccia lavica a causa della presenza di vegetazione e degli agenti atmosferici. È inoltre presente un muro in mattoni in stato di degrado. Anche queste aree sono state oggetto dell'intervento di somma urgenza.

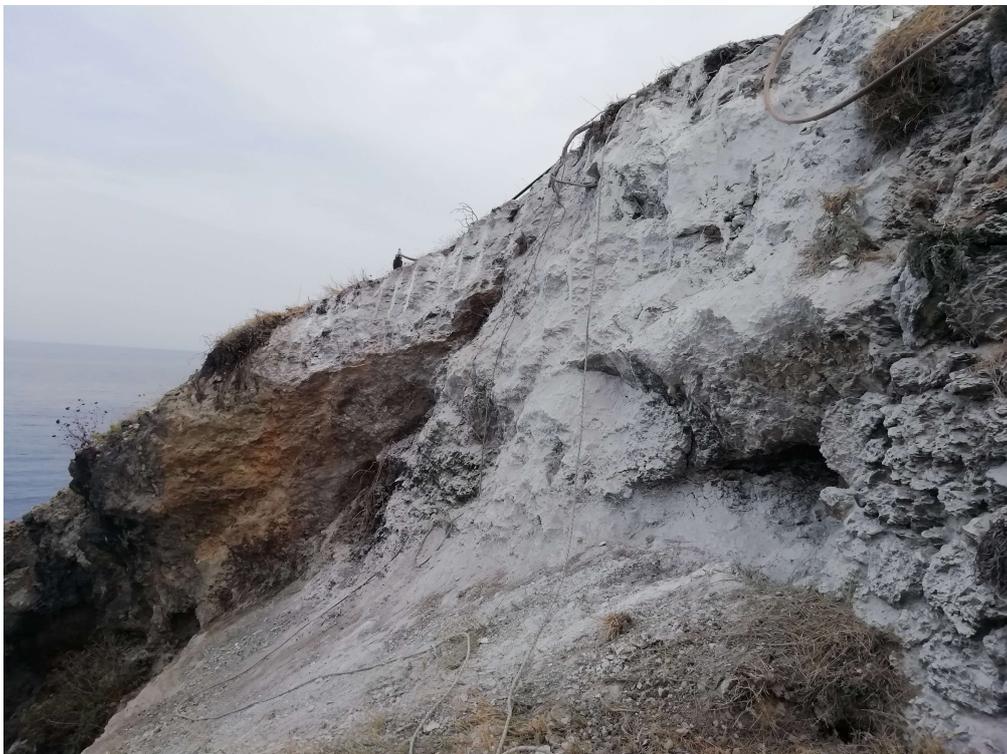
Fig.28 - Post operam - Vista dopo il disaggio del grande blocco individuato come instabile  
Sul muro che si presenta in stato di degrado si è eseguita la demolizione delle porzioni distaccate e poco cementate e, successivamente, si è applicata la rete in acciaio e barre di chiodatura.

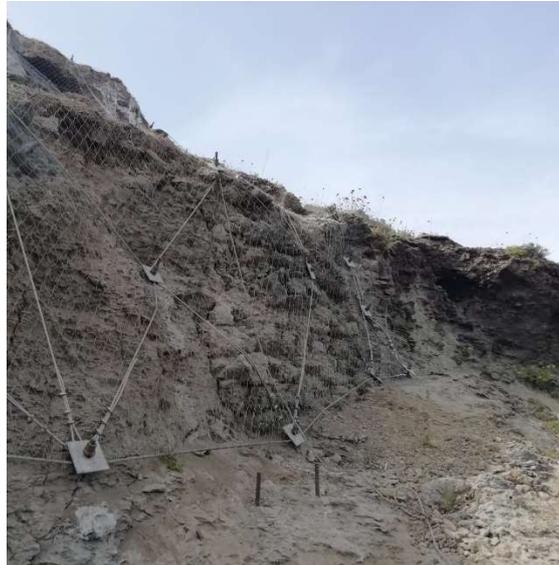
Fig. 29 -: Post operam: Intervento di mitigazione sul paramento murario con reti, funi e chiodi

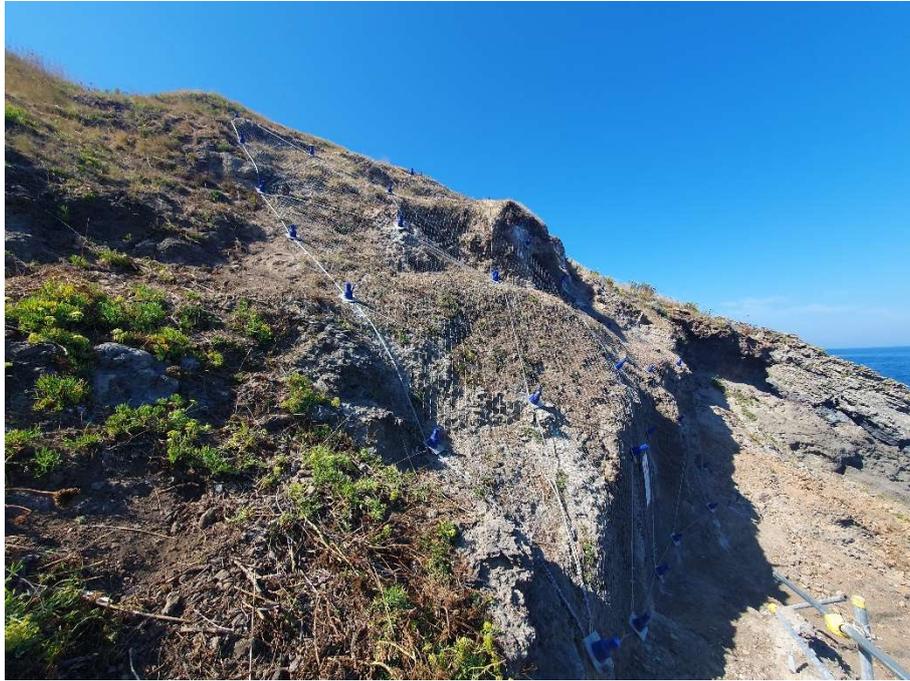
Fig. 30 - Post operam disaggi aggetti in roccia – vista laterale

In questo caso l'intervento di messa in sicurezza si è concretizzato con la eliminazione delle cause dei potenziali crolli, scivolamenti, distacchi con cadute di detriti o massi, mediante una riprofilatura del versante (disgaggi), finalizzata alla eliminazione degli aggetti esistenti.

Su tutte le superfici trattate si è proceduto, quindi, con un intervento di rafforzamento e protezione mediante l'installazione di reti metalliche aderenti, ad alta resistenza, e funi d'acciaio diagonali per contenere la caduta di elementi lapidei di piccole dimensioni (decimetri). Il sistema delle reti e funi è stato fissato con barre di 3.0 m di lunghezza. L'intervento è stato esteso sul paramento in muratura di pietrame su richiamato.

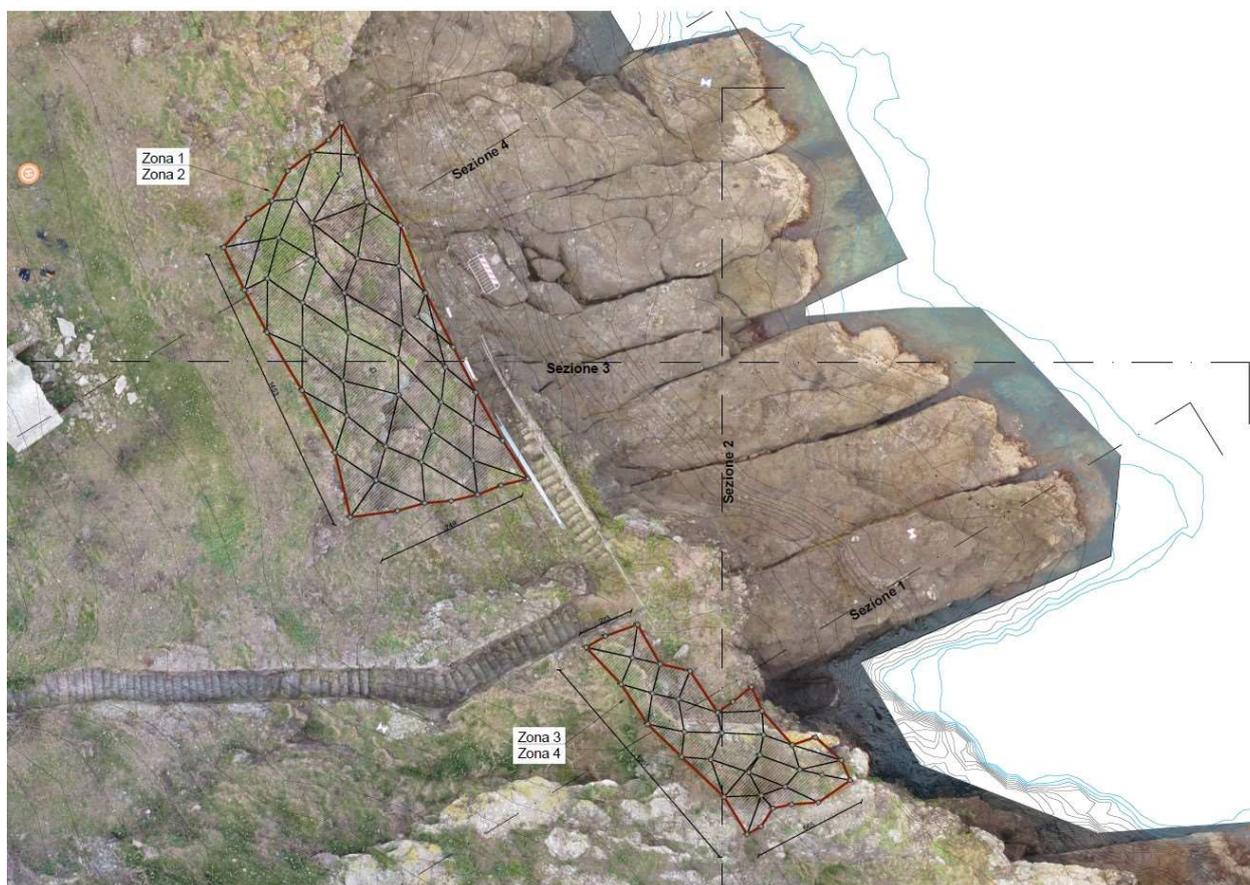
Figura 32: Zone di intervento – vista aerea con schematizzazione degli interventi

I lavori di mitigazione dei rischi di instabilità locale dell'area dello scalo n.4, di cui alla presente relazione, hanno riguardato quattro settori o zone, come indicato negli stralci di planimetria, prospetto e sezioni seguenti (Figure 32- 41). Per i dettagli esecutivi si rimanda alle tavole allegate alla documentazione del progetto realizzato (As built).

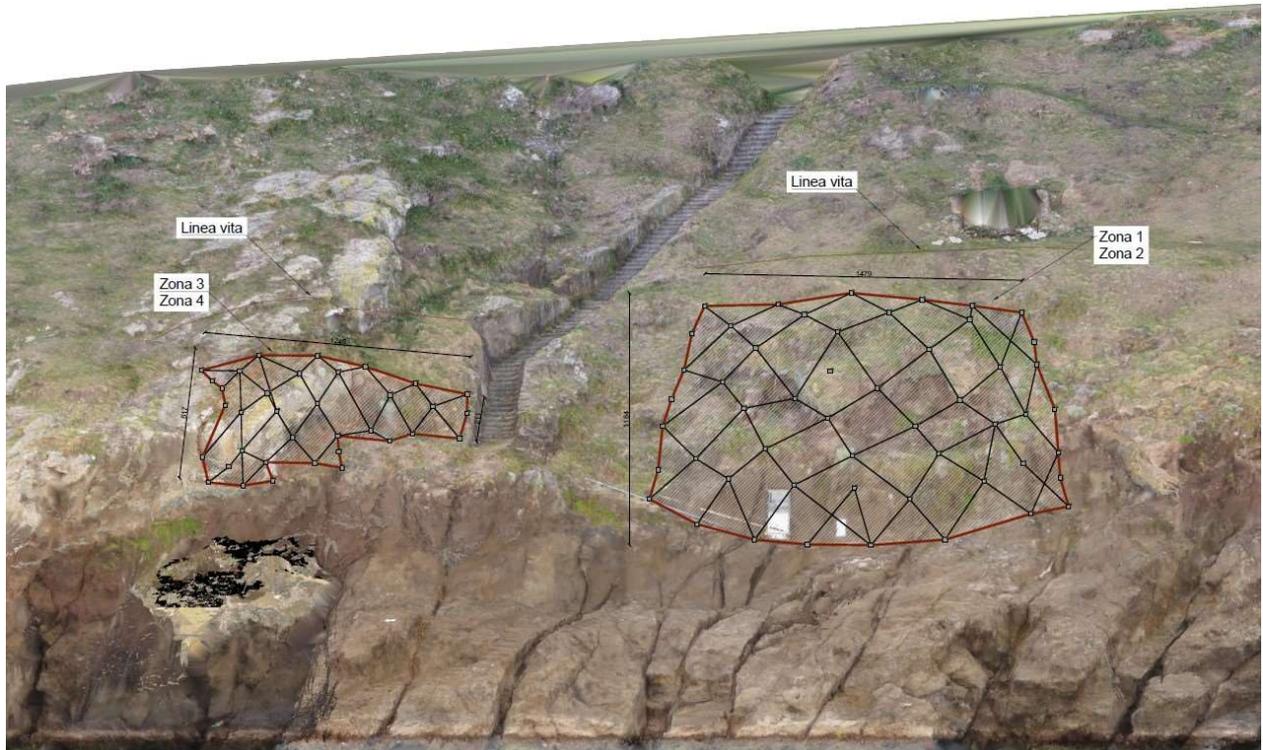
Figura 33: Zone di intervento – vista prospettica con schematizzazione degli interventi

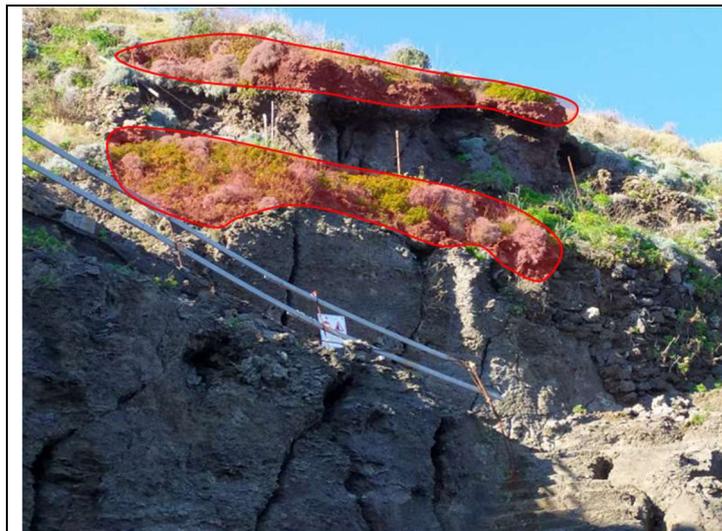
Figura 43: zona 1-2: Creste aggettanti zona 1-2 ante opera

Per le porzioni aggettanti della zona 2, i volumi di demolizione sono risultati minori rispetto alle zone 3-4; il totale di roccia disaggiata è stato pari a circa 8 m<sup>3</sup>.

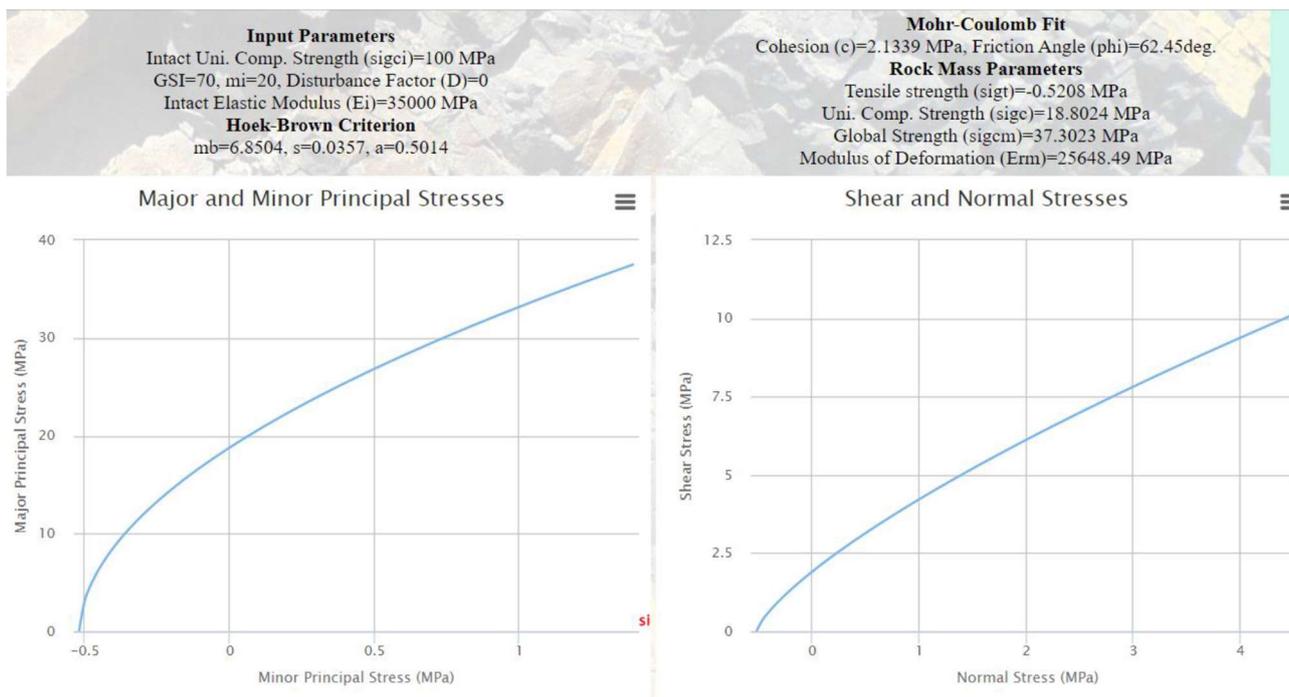
Fig. 47 - Valutazione dei parametri dell'ammasso sulla base del criterio Hoek-Brown generalizzato

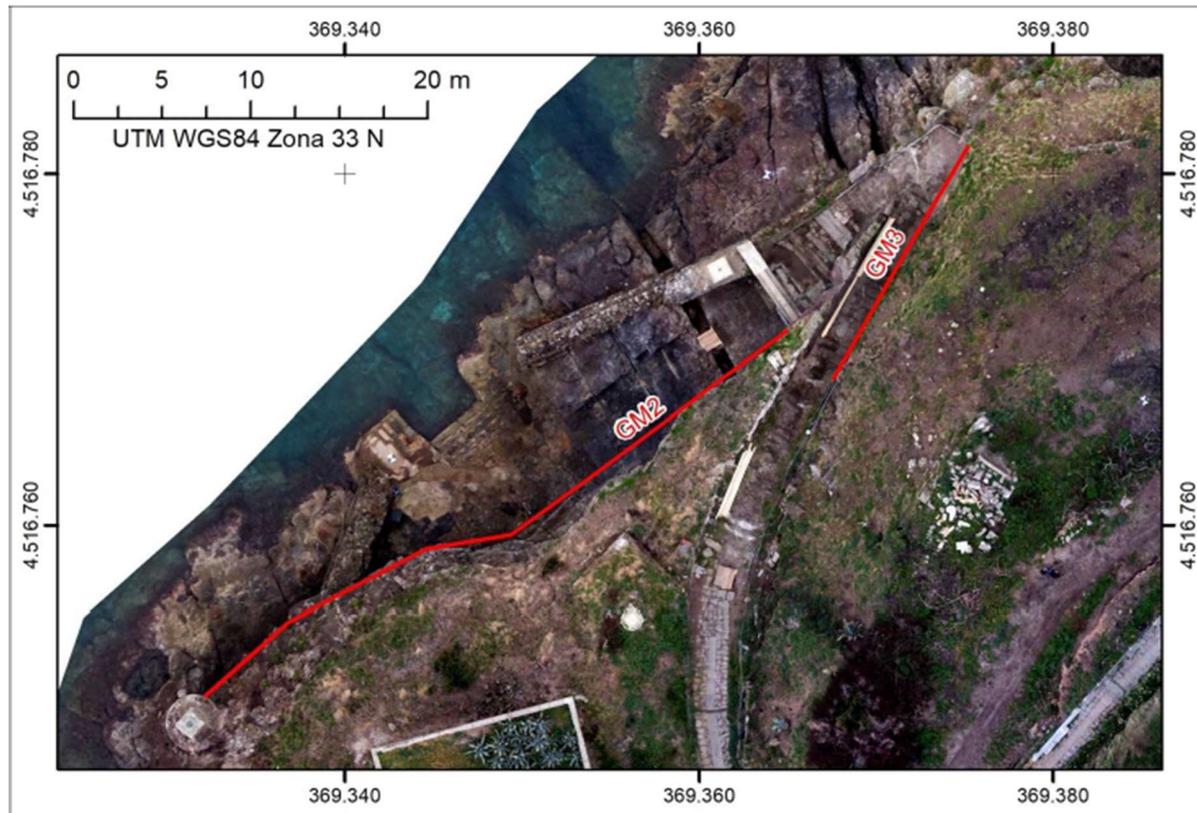
Fig.49– Ubicazione delle scan line GM2 e GM3

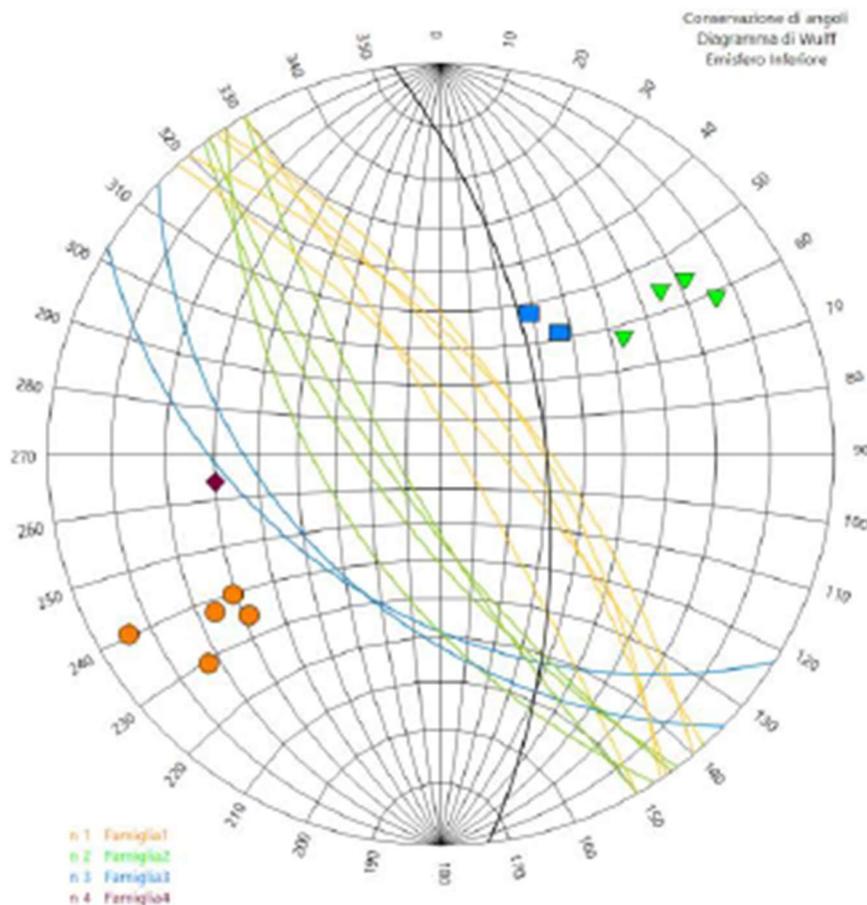
Fig.51 – Diagramma di Wulff con le tracce ciclografiche ed i poli dei piani di discontinuità misurati alla stazione GM3

Lo stendimento, di lunghezza pari a 15,4 m e orientato nordest – sudovest, è stato posto lungo la parete di monte che sovrasta il sentiero, avente un'altezza variabile fra i 3 e i 4 metri. La giacitura del pendio è costante ed è pari a  $303^{\circ}/85^{\circ}$ .

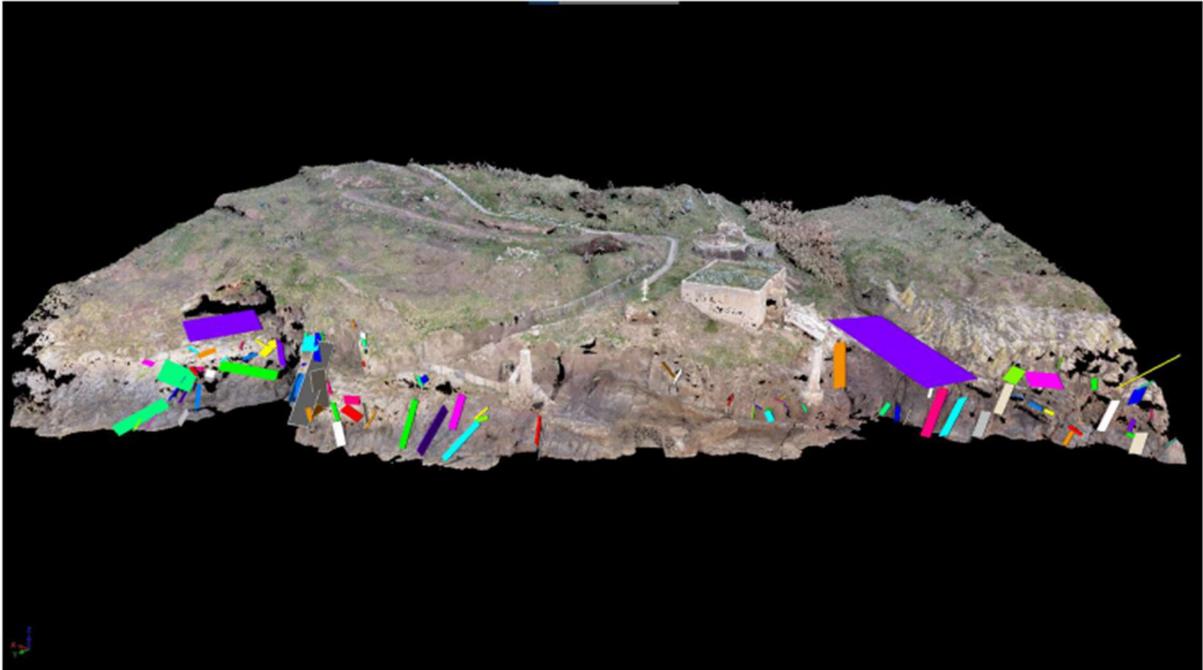
Fig.52 Estrazione dei piani di discontinuità da nuvola di punti TLS relativa allo Scalo Marinella

di isodensità considerando anche i piani determinati tramite il rilievo geomeccanico classico.

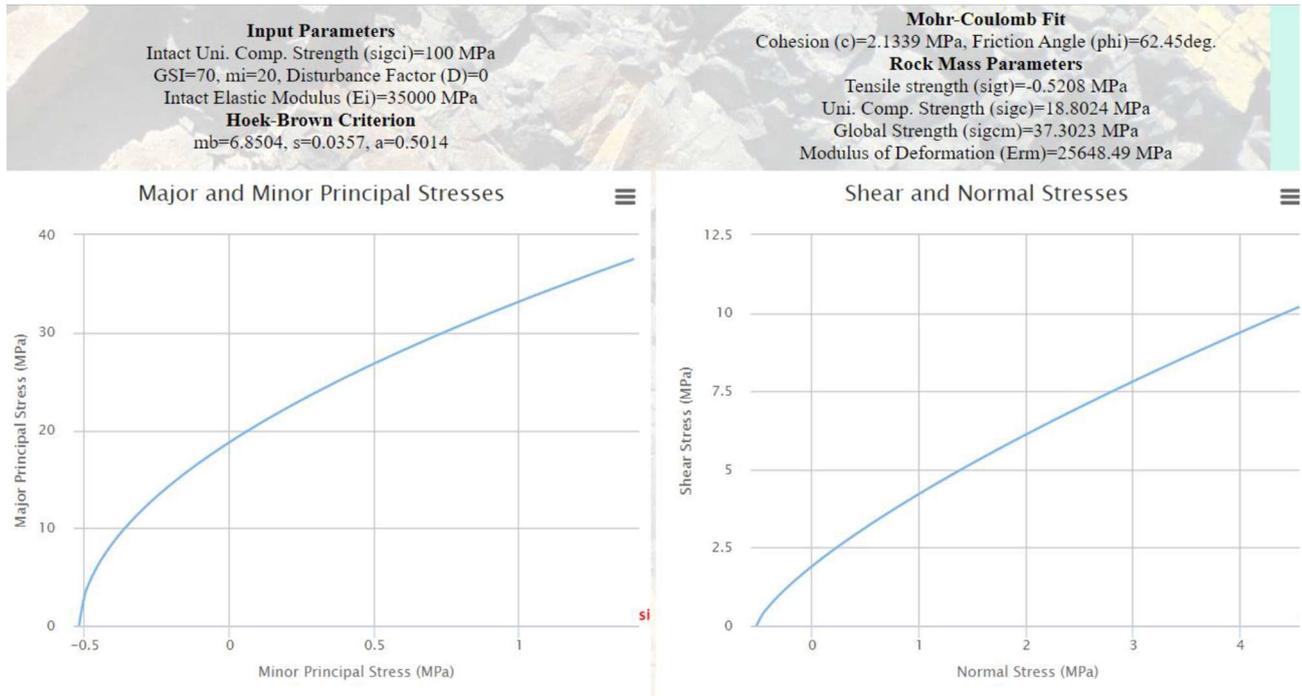
Fig.55 - Valutazione dei parametri dell'ammasso sulla base del criterio Hoek-Brown generalizzato

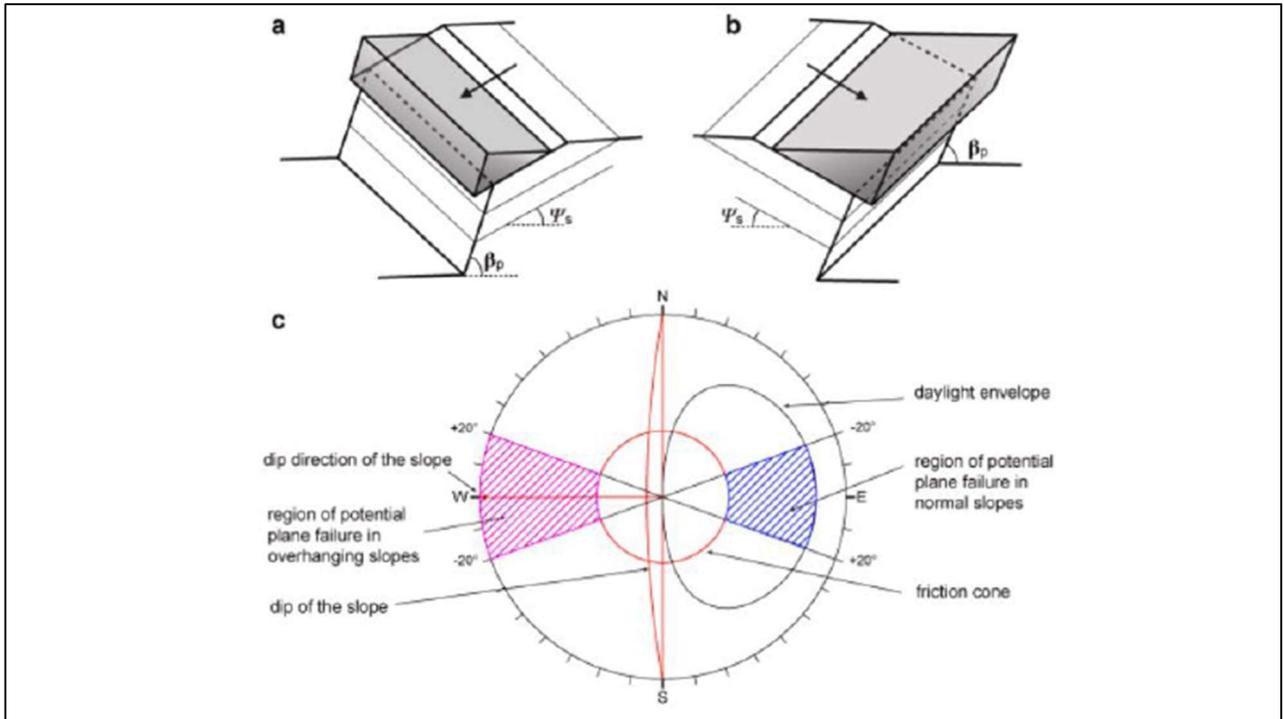
Fig.57- illustrazione schematica del meccanismo di scivolamento planare per versanti normali (a) e versanti in aggetto (b) e relativa analisi cinematica su proiezione stereografica (c) (Gigli et al., 2022)

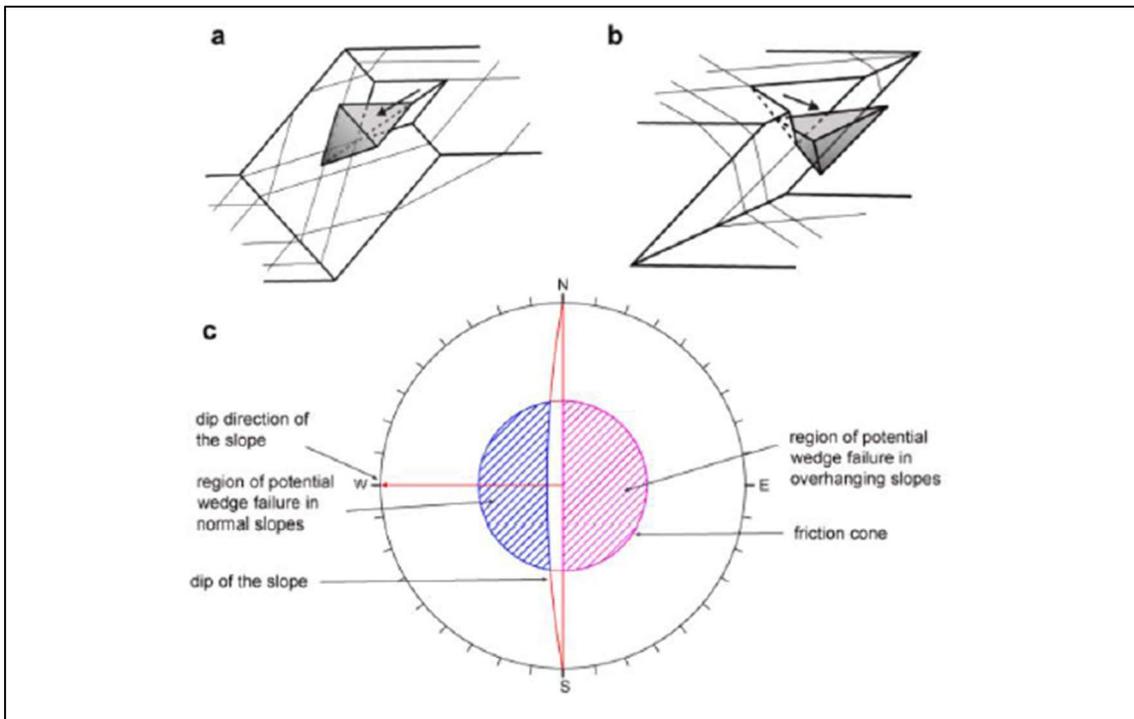
Fig.58- illustrazione schematica del meccanismo di scivolamento di cunei per versanti normali (a) e versanti in aggetto (b) e relativa analisi cinematica su proiezione stereografica (c) (Gigli et al., 2022)

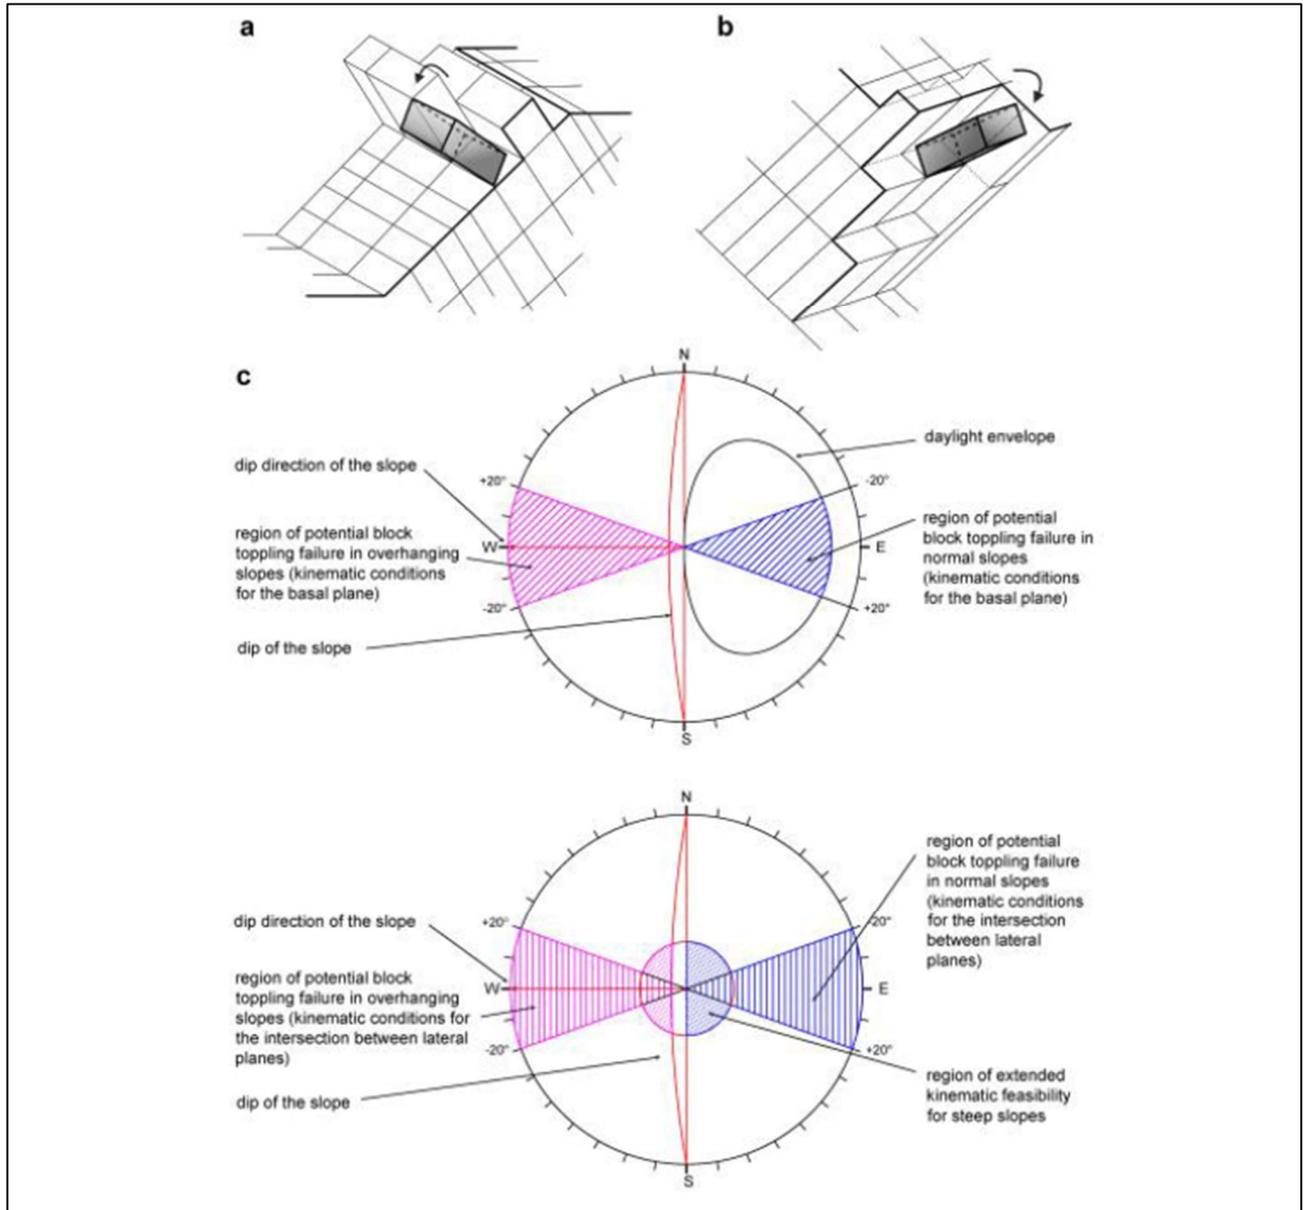
Fig. 59 illustrazione schematica del meccanismo di ribaltamento di blocchi per versanti normali (a) e versanti in aggetto (b) e relativa analisi cinematica su proiezione stereografica (c) (Gigli et al., 2022)

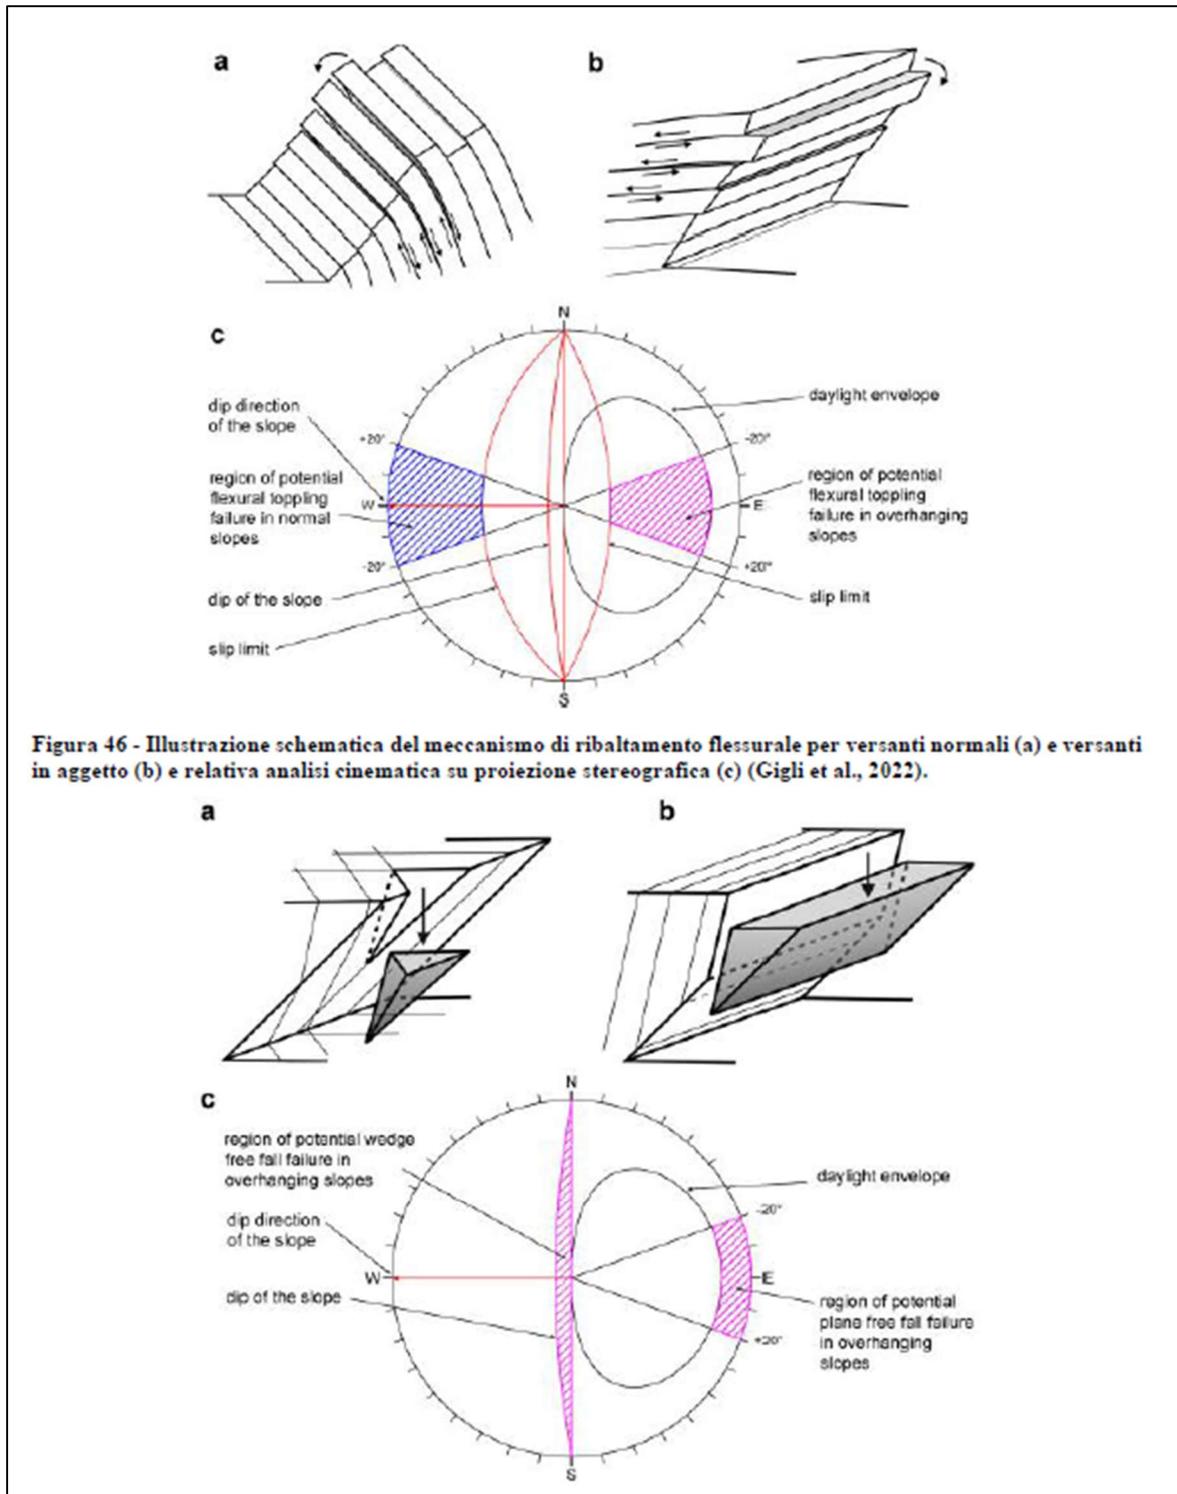
Figura 46 - Illustrazione schematica del meccanismo di ribaltamento flessurale per versanti normali (a) e versanti in aggetto (b) e relativa analisi cinematica su proiezione stereografica (c) (Gigli et al., 2022).

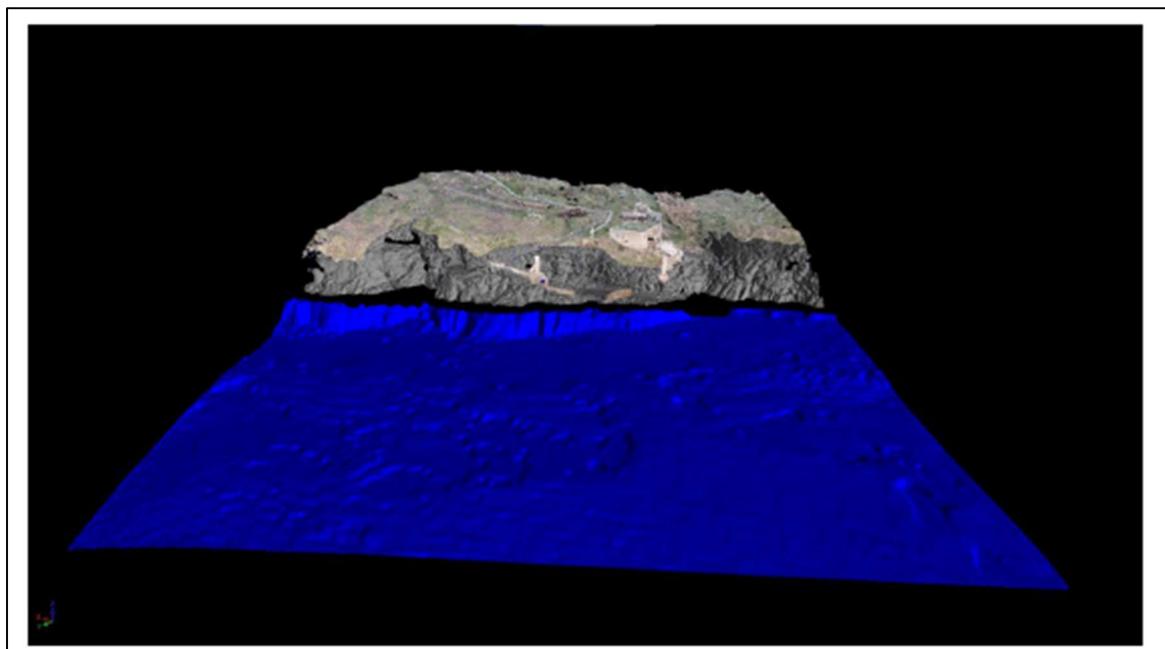
Fig. 61 Mesh di partenza, in grigio modello 3D della parte emersa in blu di quella sommersa (scalo Marinella)
