**RECUPERO E RIFUNZIONALIZZAZIONE EX CARCERE BORBONICO DELL'ISOLA DI SANTO STEFANO VENTOTENE**

Intervento 3.a "Realizzazione/adequamento degli approdi all'Isola di Santo Stefano, Opere di mitigazione del rischio crolli sulla Falesia "

ELABORATO			DATA	NOME	FIRMA
Documenti generali Relazione geologica Studio di compatibilità geomorfologica degli interventi ----			REDATTO	05-03-2021	GUIDO
			VERIFICATO	05-03-2021	GUIDO
			APPROVATO	05-03-2021	Rosa di NUZZO
			DATA	05-03-2021	CODICE BREVE
			SCALA	----	
REVISIONE	DATA	AGGIORNAMENTI	CODICE ELABORATO		
Rev. 1	13-09-2021	Revisione in sede di procedura di VIA	2017E037INV-02-D-GE-RGEO00		
Rev. 2	20-11-2023	Integrazione condizione ambientale n.6	CODICE FILE		
Rev. 3			2017E037INV-02-D-GE-RGEO00.dwg

**GE-RGEO000**

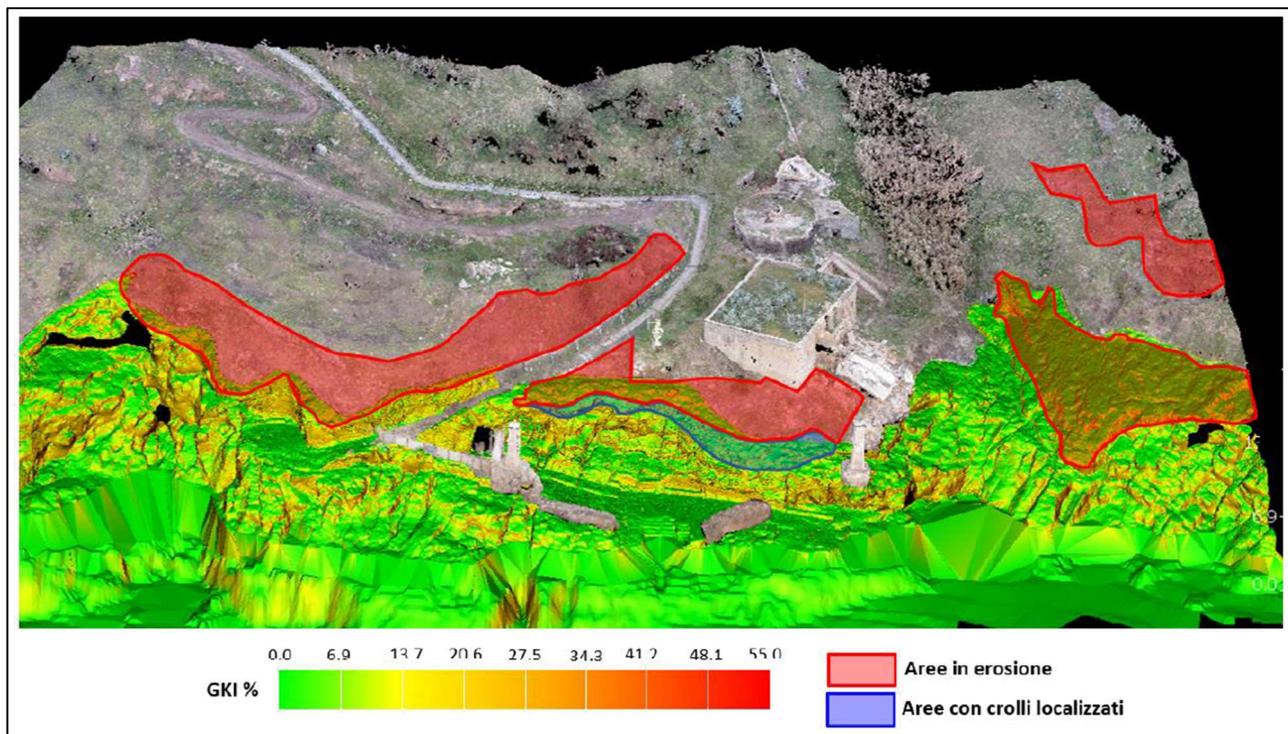
Fig.68 -Mappa di sintesi delle analisi geomorfologica e cinematica dello Scalo Marinella.

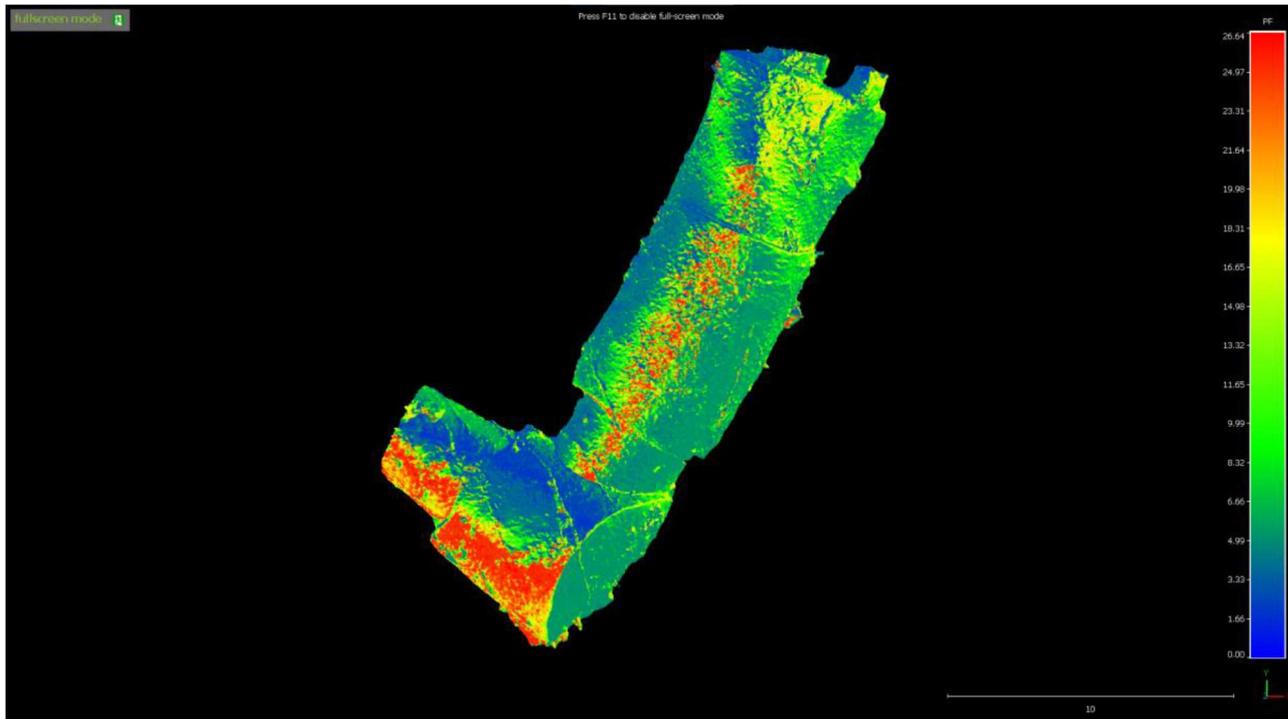
Figura 70 - Mappa dell'indice di pericolosità cinematica per il meccanismo di scivolamento planare (galleria approdo Marinella).

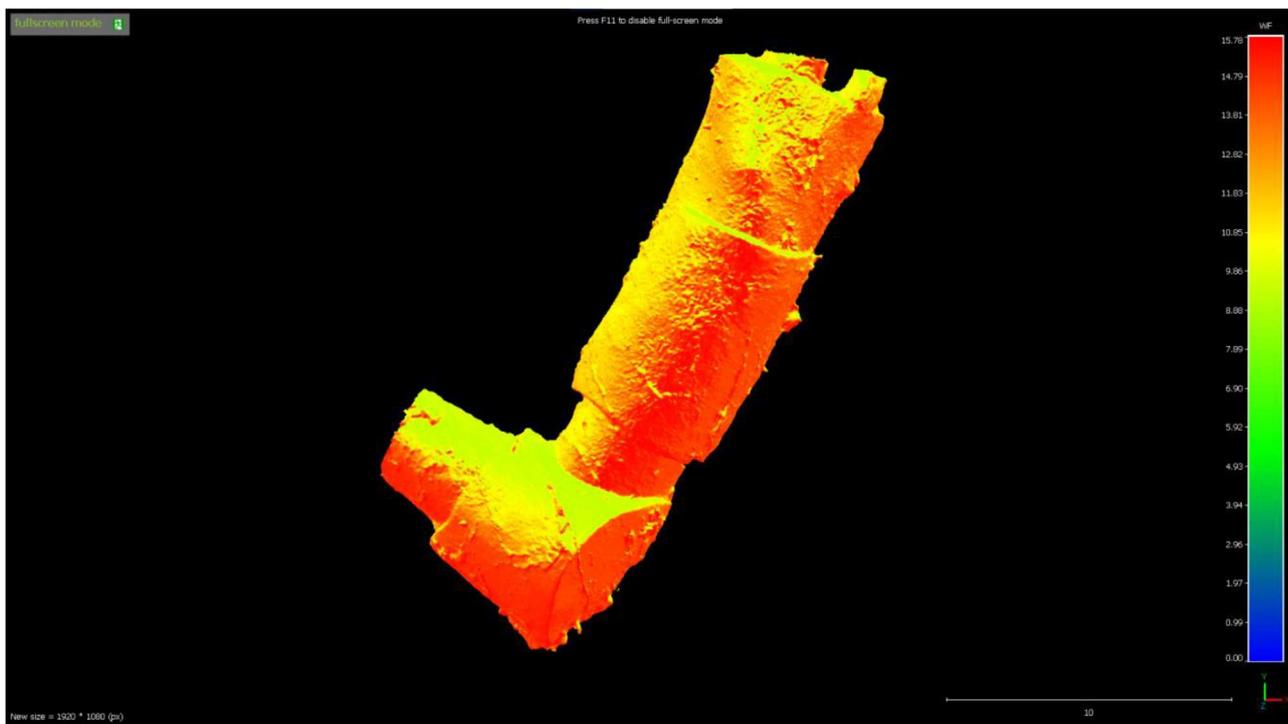
Figura 71 - Mappa dell'indice di pericolosità cinematica per il meccanismo di scivolamento cunei (galleria approdo Marinella)

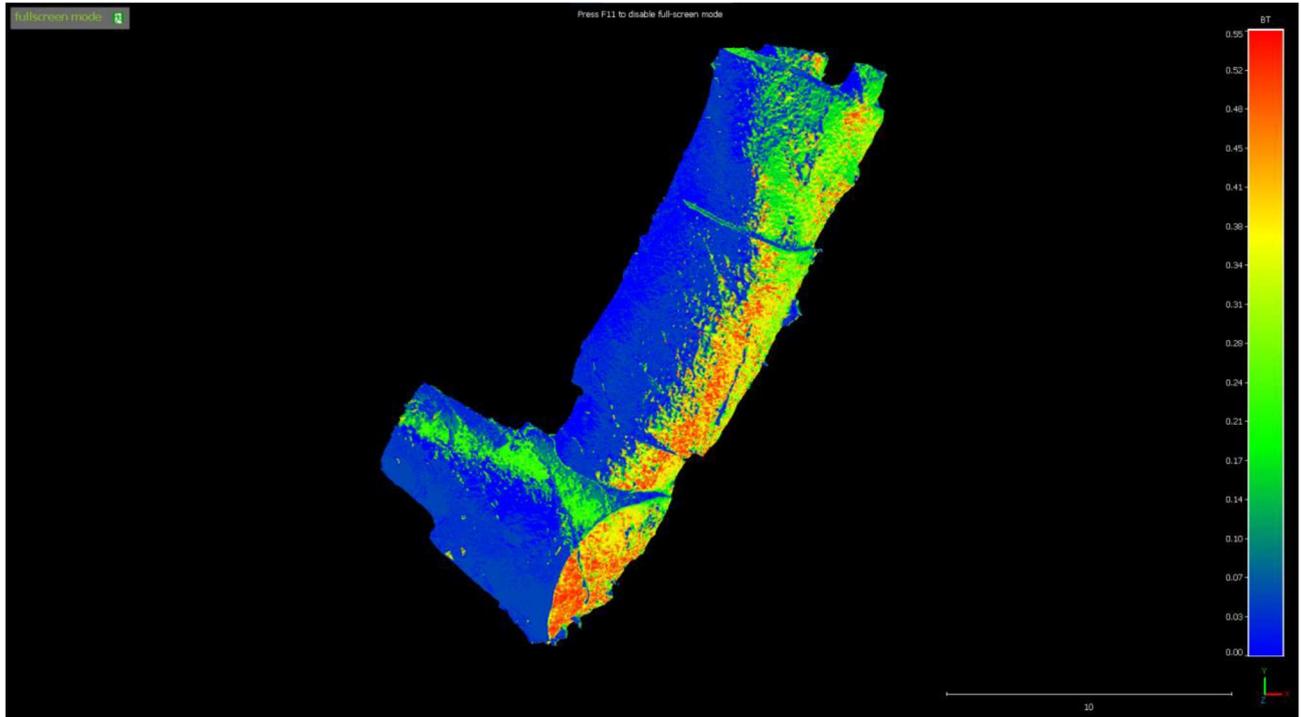
Figura 72 - Mappa dell'indice di pericolosità cinematica per i meccanismi di ribaltamento diretto (galleria approdo Marinella).

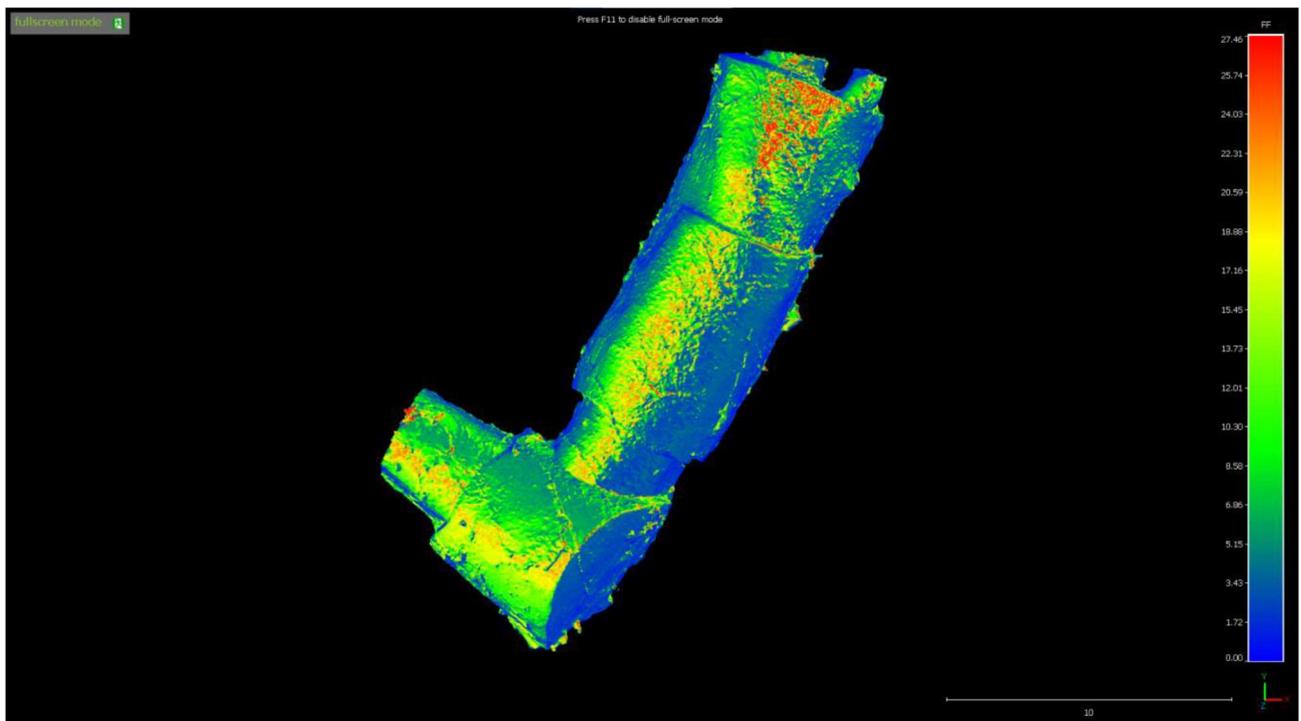
Figura 73 - Mappa dell'indice di pericolosità cinematica per il meccanismo di caduta libera (galleria approdo Marinella).

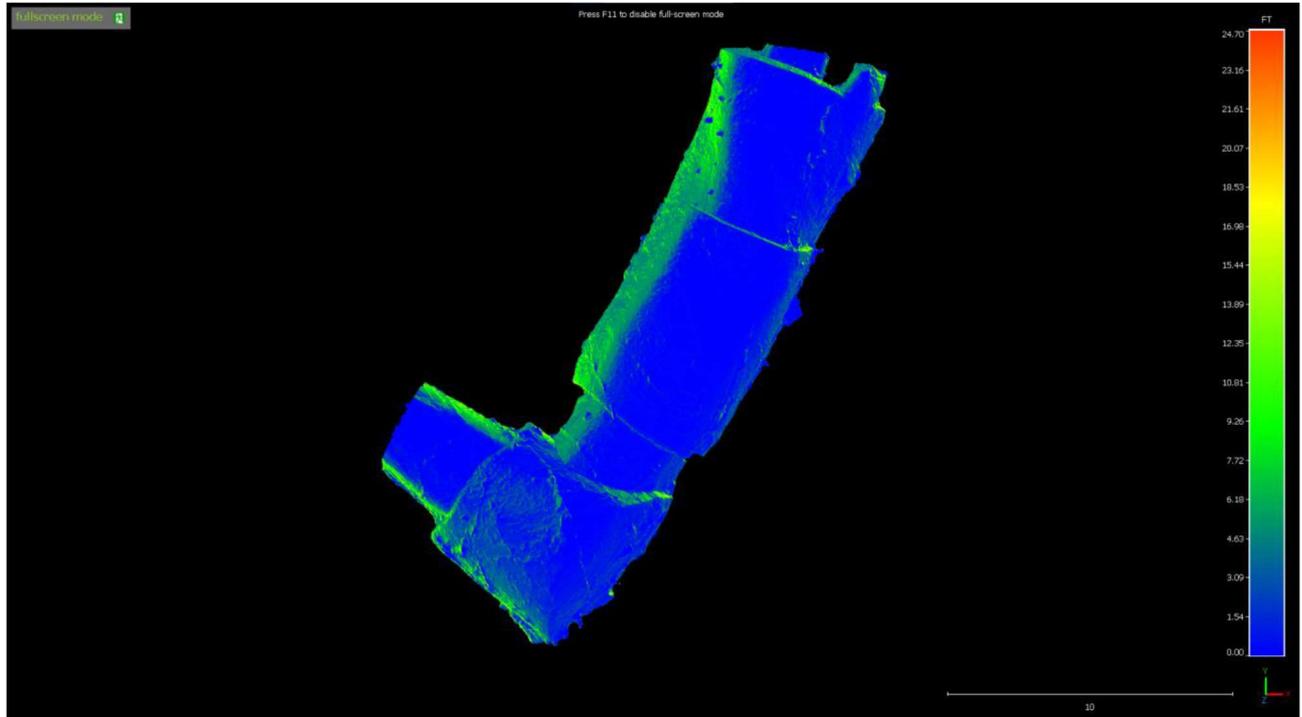
Figura 74 - Mappa dell'indice di pericolosità cinematica per il meccanismo di ribaltamento di flessura (galleria approdo Marinella).

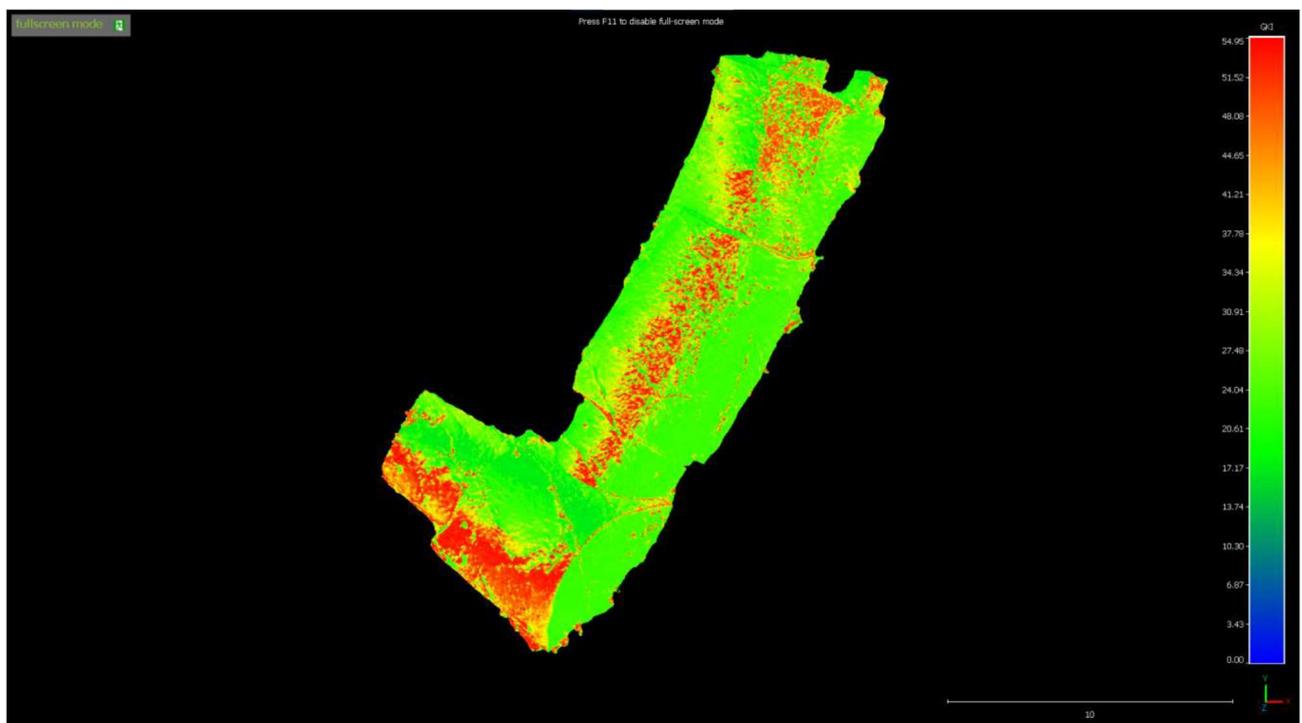
Figura 75 - Mappa dell'indice di pericolosità cinematica globale per i meccanismi di dissesto esaminati (galleria approdo Marinella).

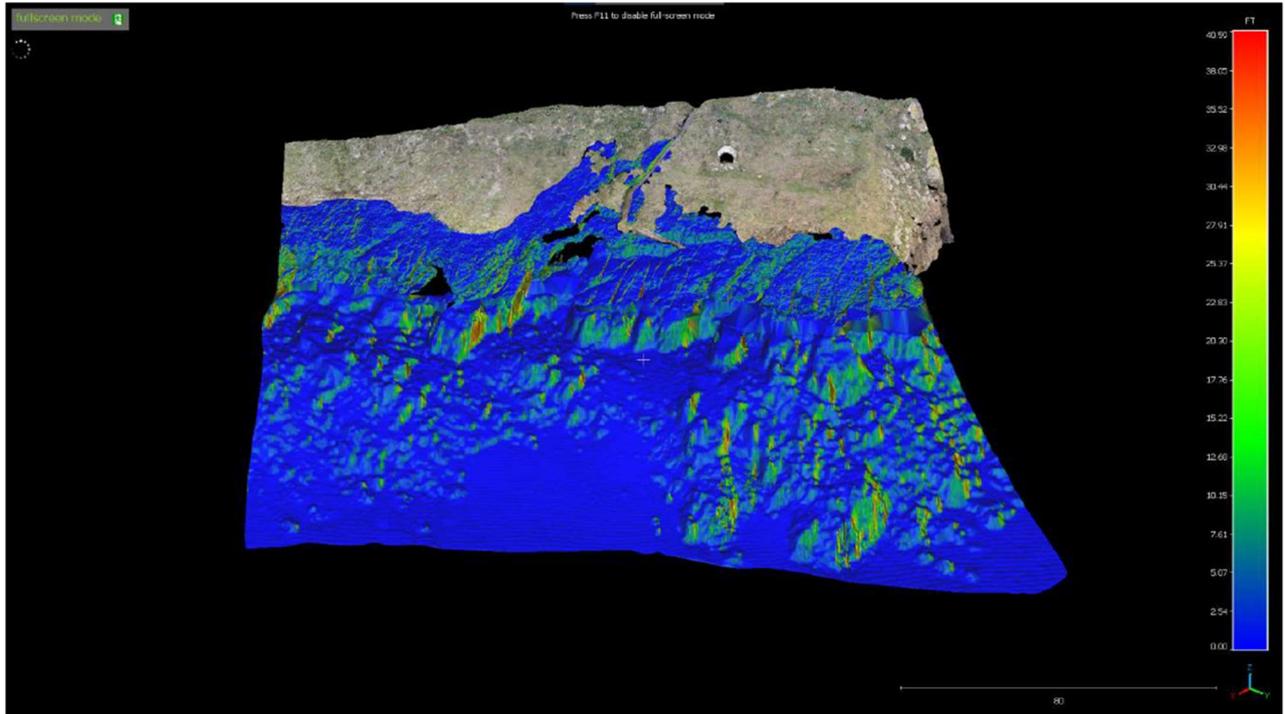
Fig. 78 – Mappa dell'indice di pericolosità cinematica per il meccanismo di ribaltamento di flessura (Scalo 4)

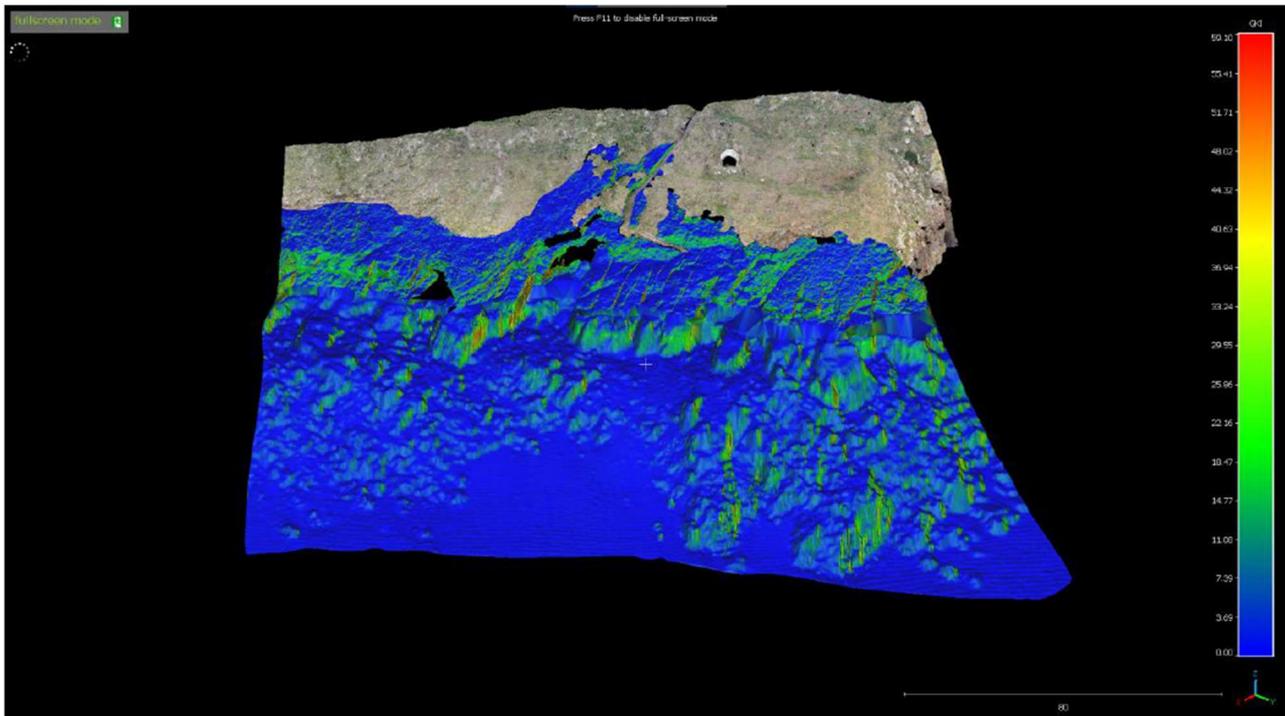
Fig. 79 – Mappa dell'indice di pericolosità cinematica globale per i meccanismi di dissesto esaminati (Scalo 4)

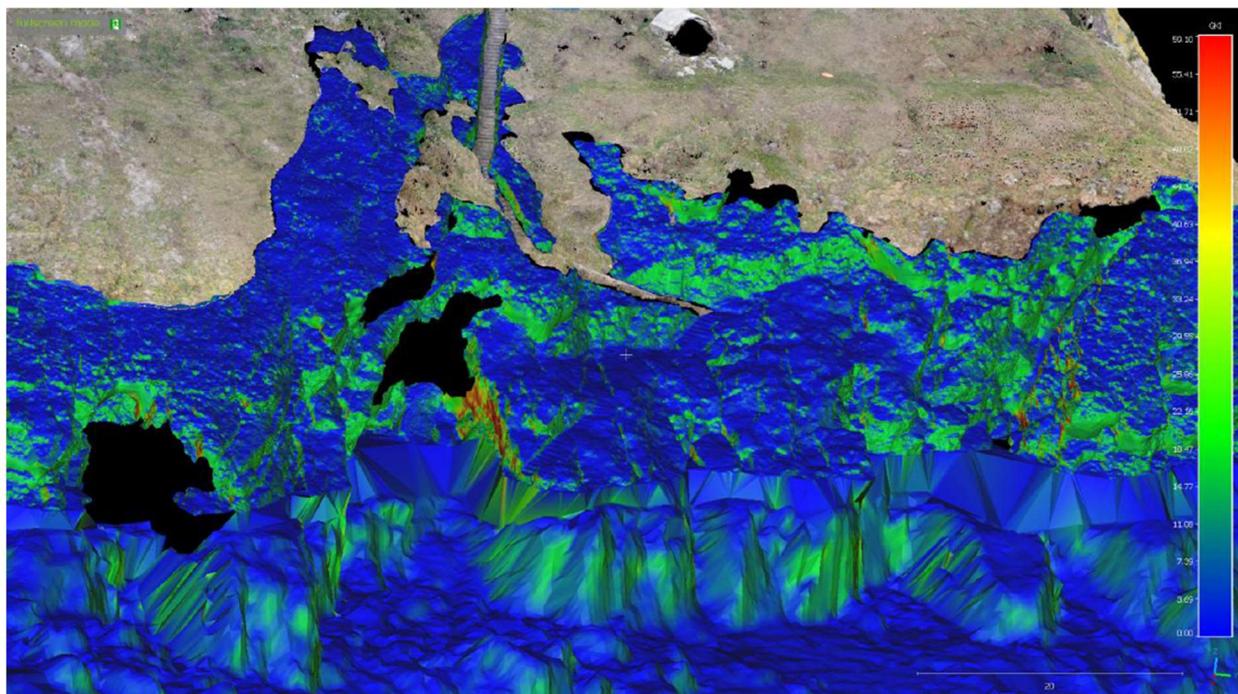
Fig. 80 – Dettaglio dell'approdo dello scalo 4 della mappa dell'indice di pericolosità cinematica globale per i meccanismi di dissesto esaminati

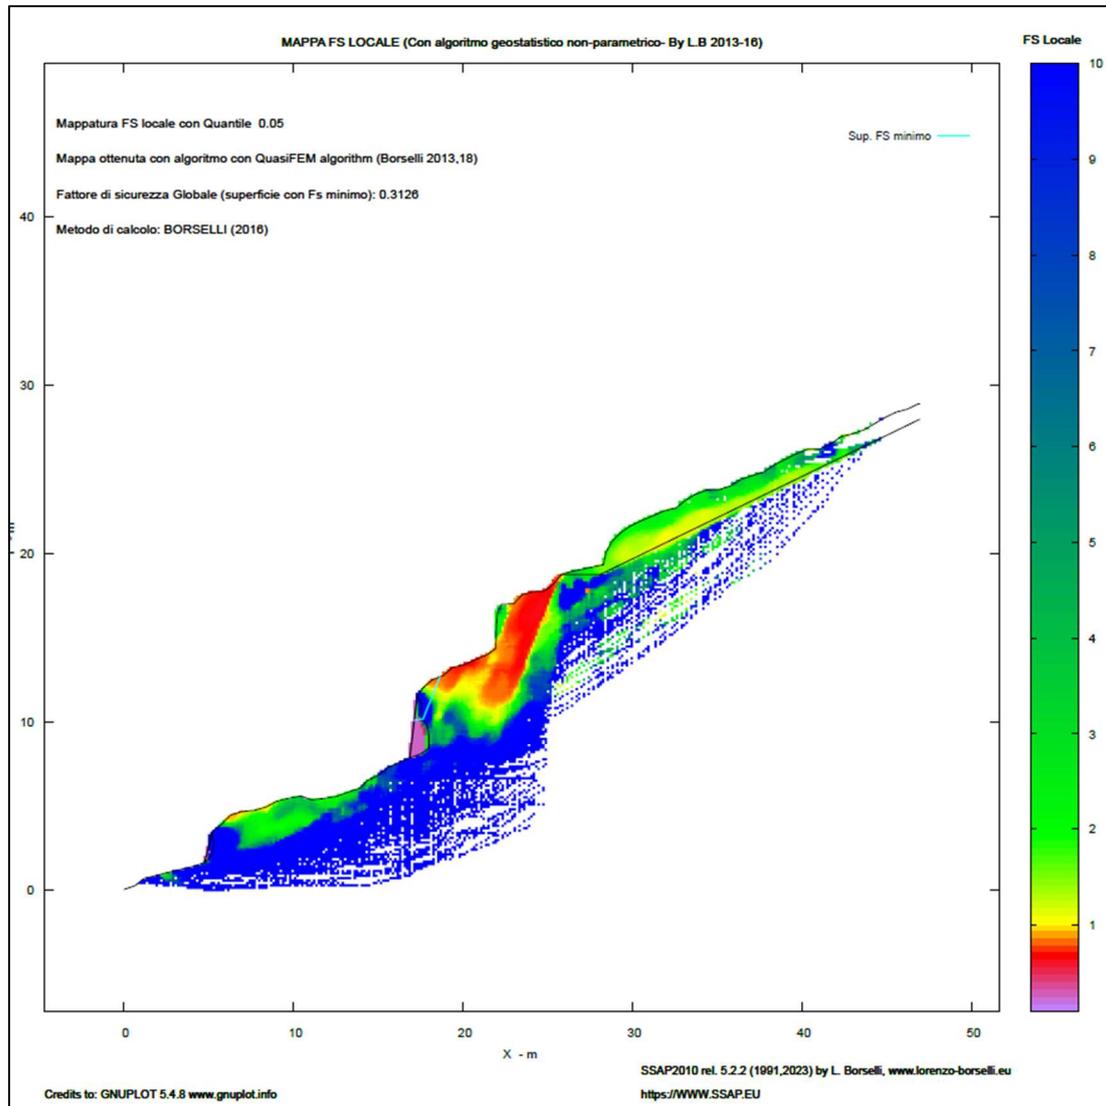
Fig.82 - Mappa a colori del Fs locale ante operam – sezione A-A'

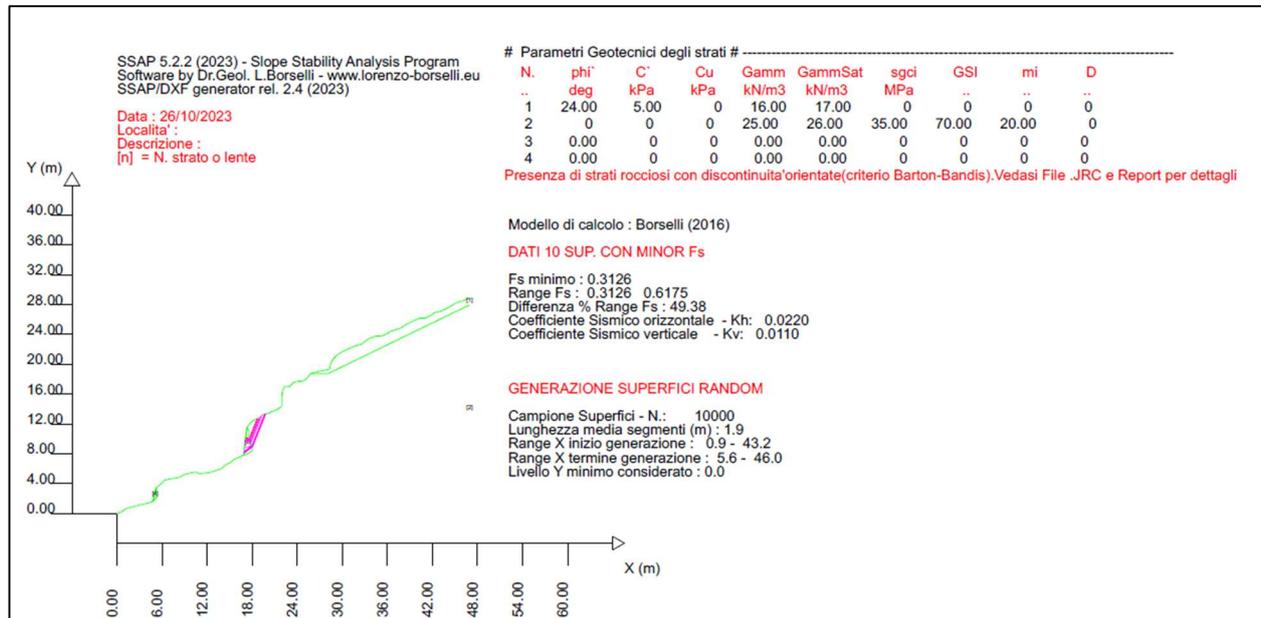
Fig. 83 – Esiti verifica di stabilità globale del pendio ante operam con evidenza delle n.10 superfici più critiche e parametri di input–sezione A-A'

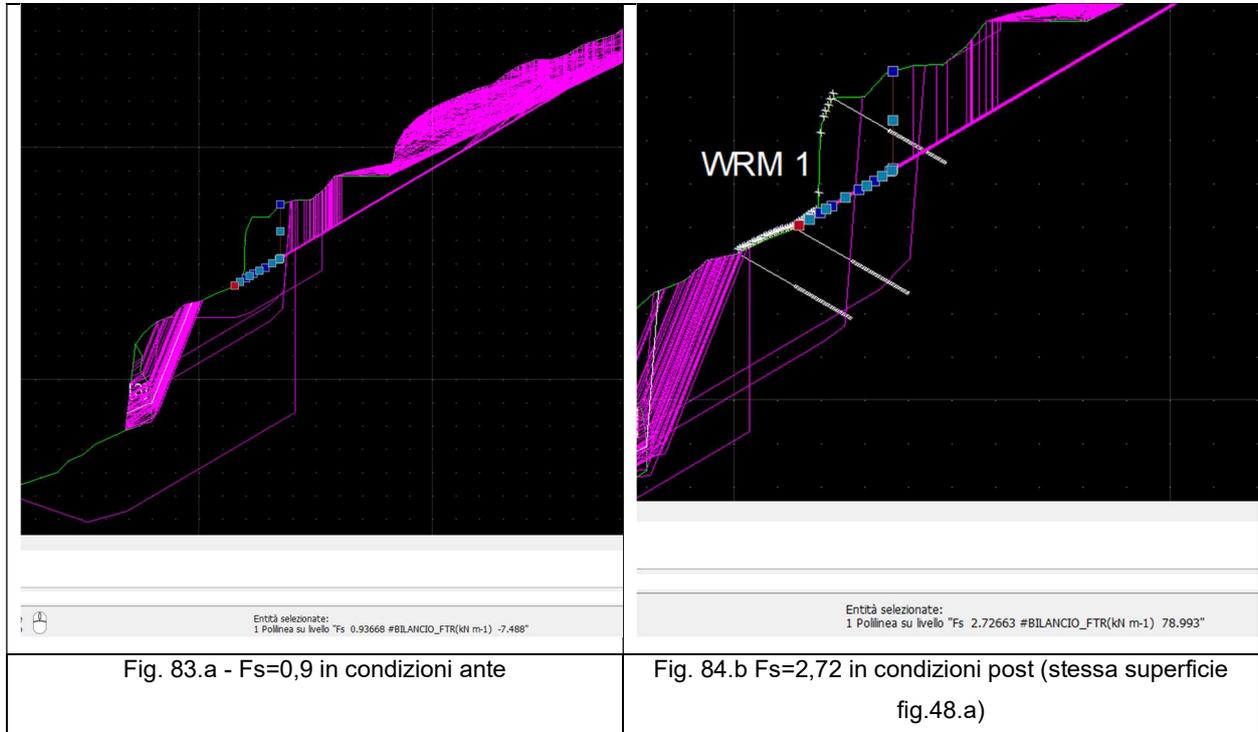
Si noti l'aumento del  $F_s$  da 0,9 a 2,7 in corrispondenza dell'intervento in somma urgenza.

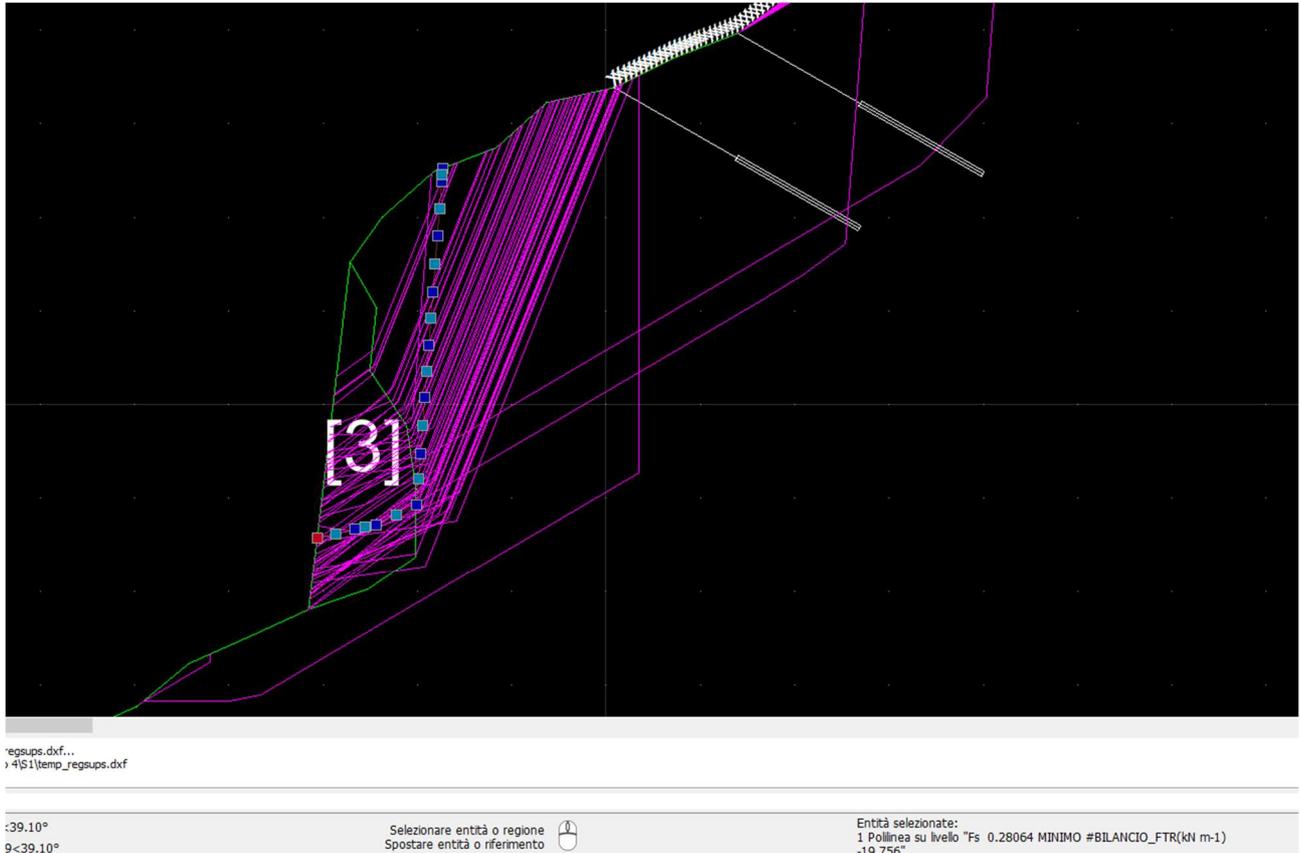
Fig.84 - Fs minimo – sezione A-A' post operam – si noti che la superficie appartiene ad aree di non intervento della somma urgenza

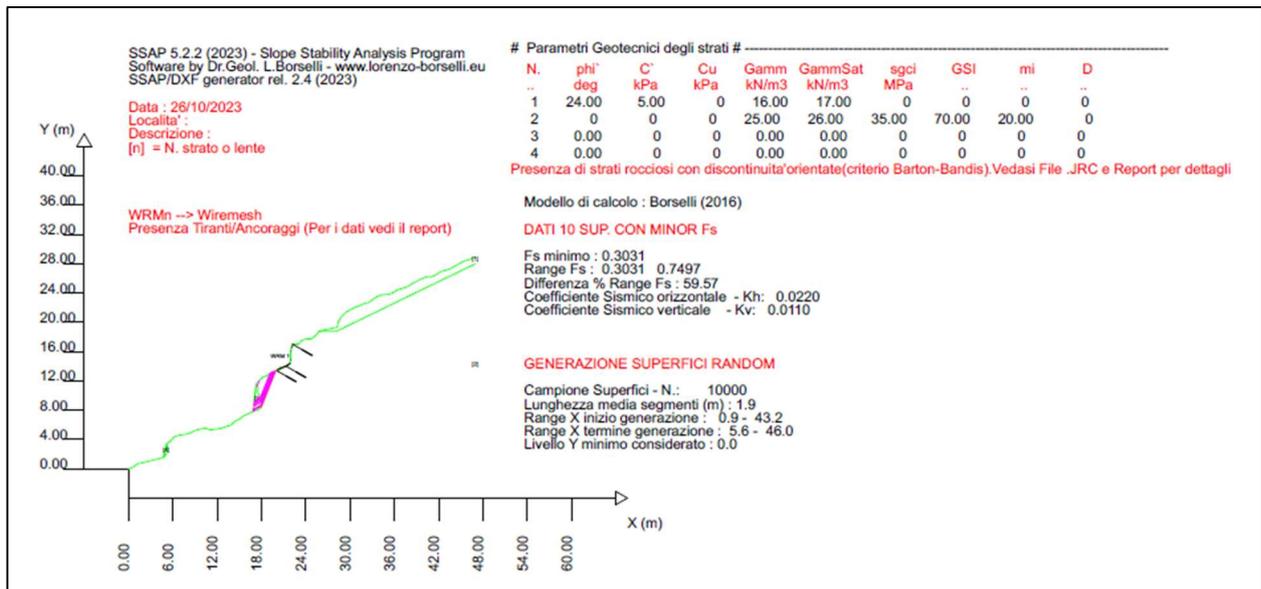
Fig. 85 – Esiti verifica di stabilità globale del pendio post operam con evidenza delle n.10 superfici più critiche e parametri di input–sezione A-A'

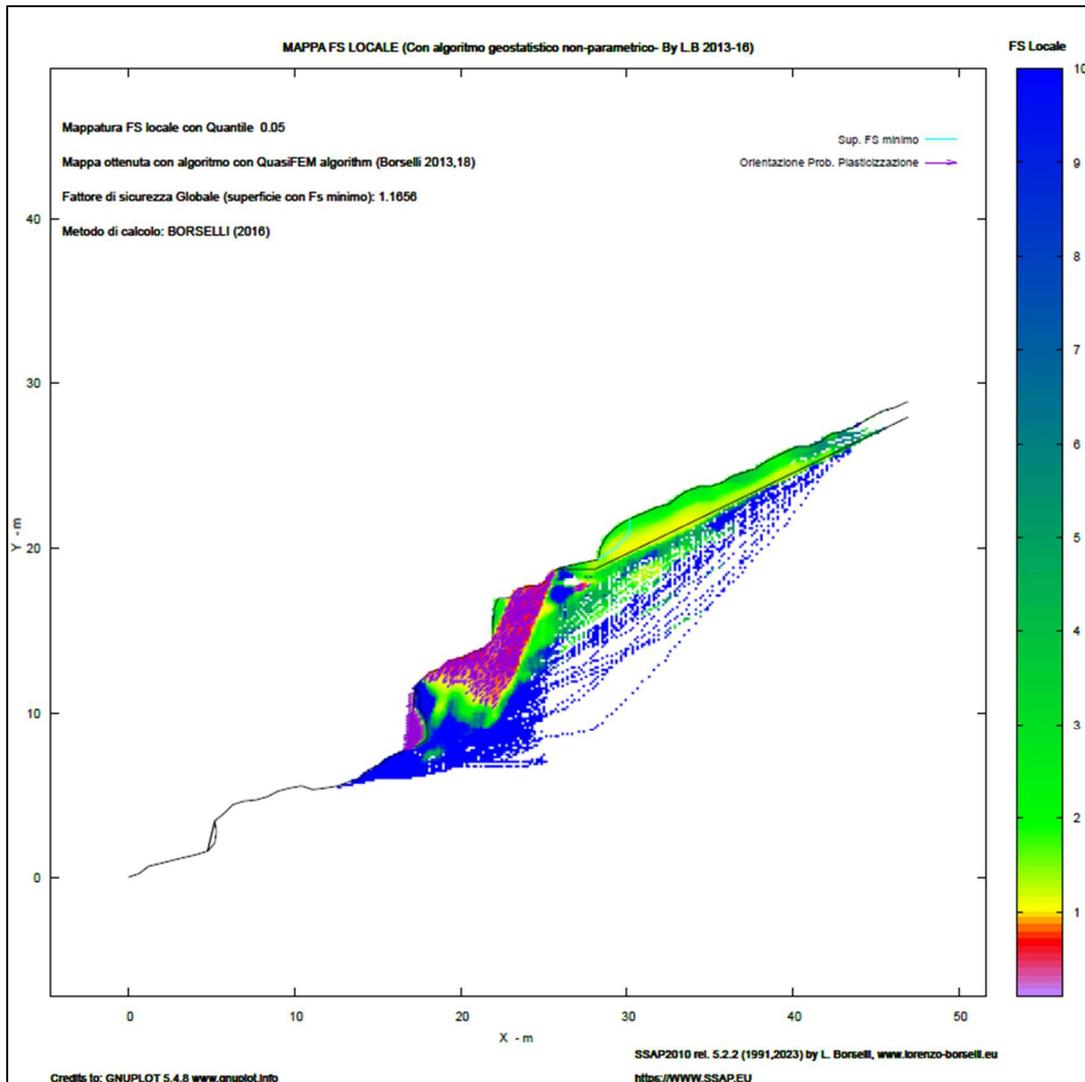
Fig.87 - Mappa a colori del Fs locale post interventi integrativi – sezione A-A'

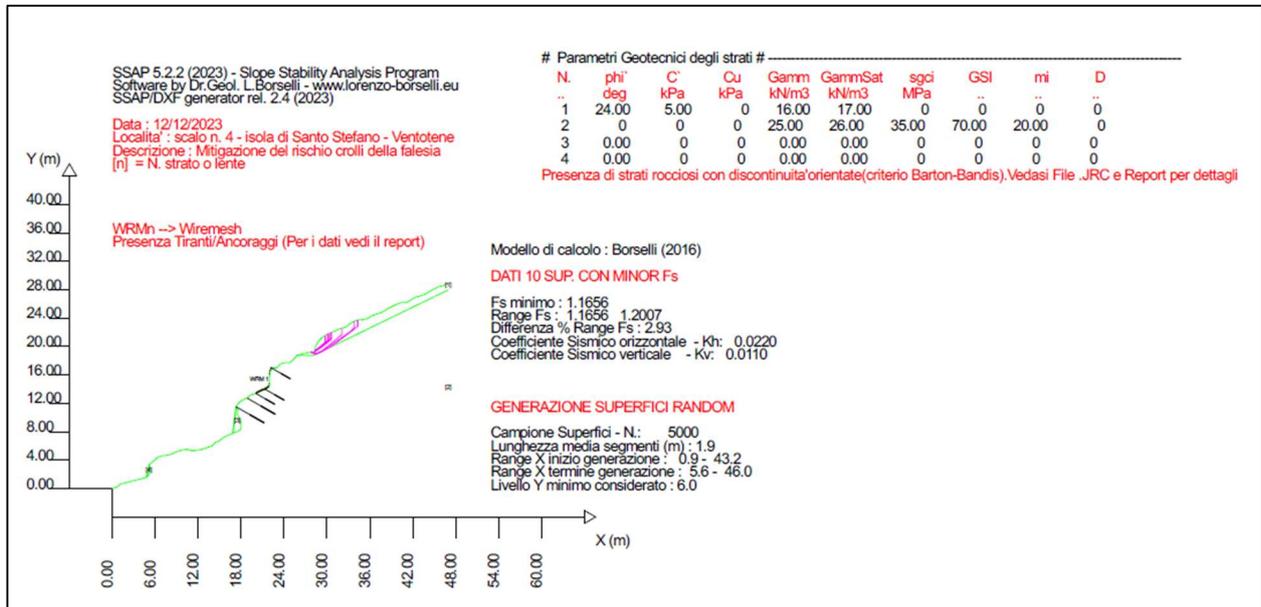
Fig. 88 Verifica post operam sezione A-A' scalo n.4, n.10 superfici con Fs minimo

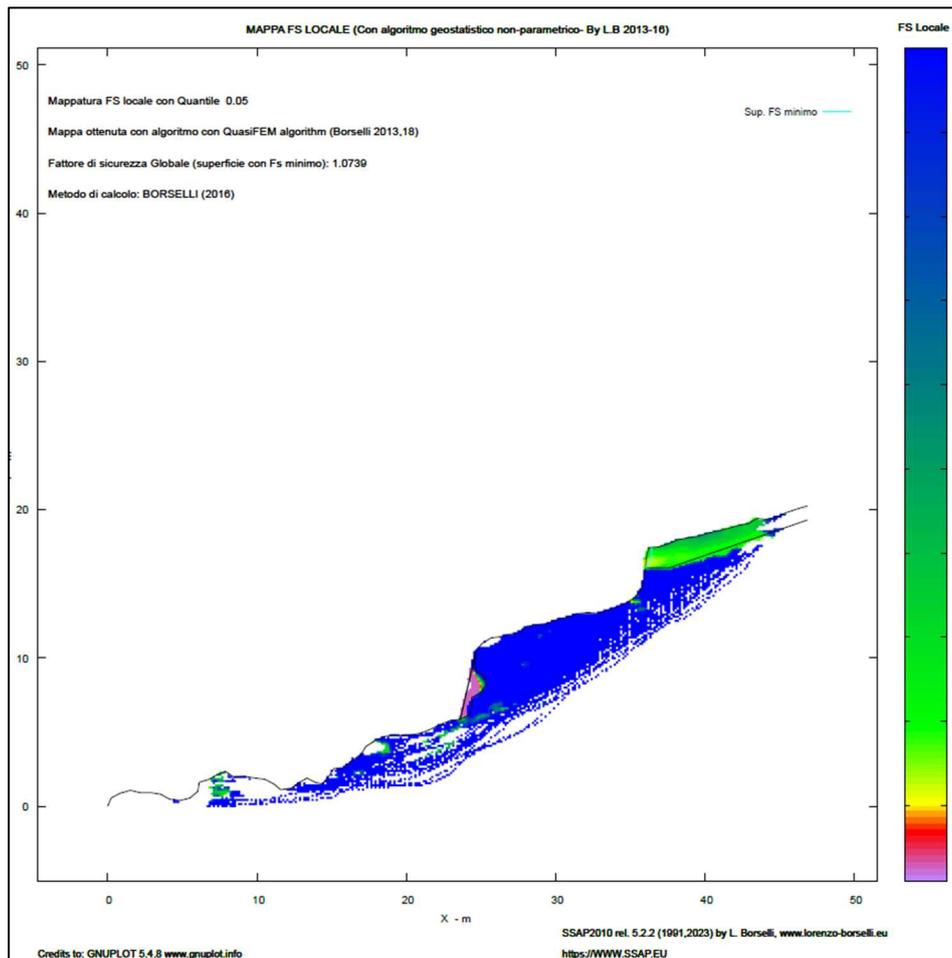
Fig.90 - Mappa Fs locale con individuazione della superficie con Fs minimo – sezione B-B'

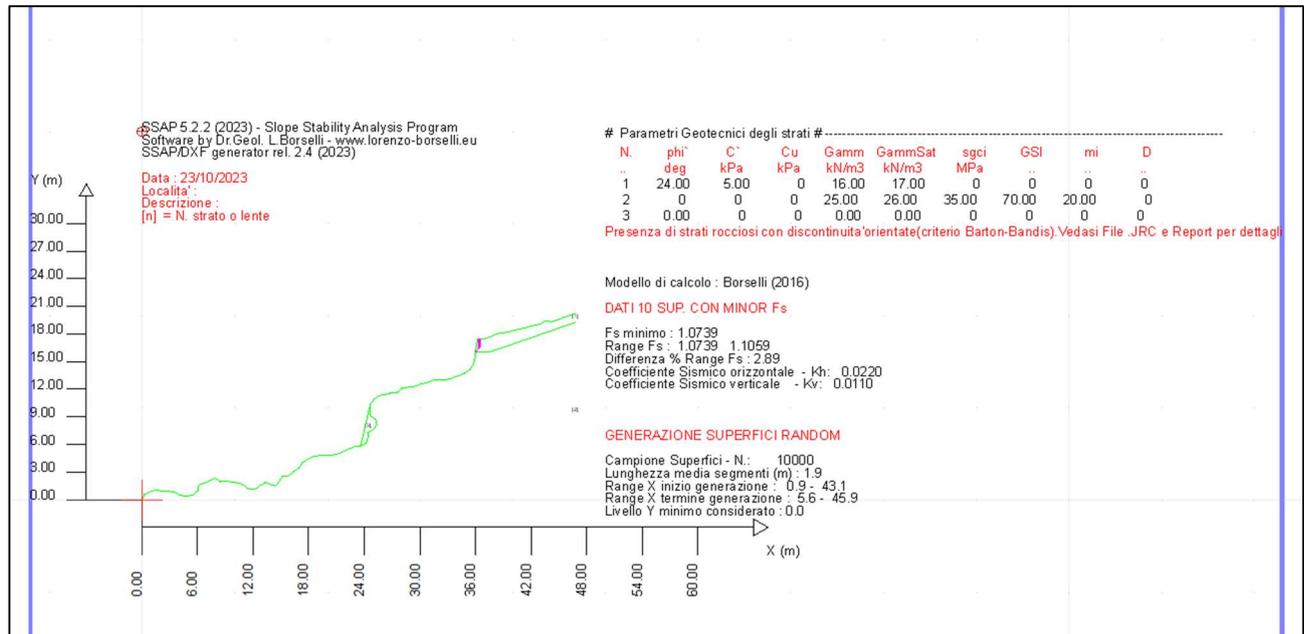
Fig. 91 – Esiti verifica di stabilità globale del pendio ante operam con evidenza delle n.10 superfici più critiche e parametri di input–sezione B-B’

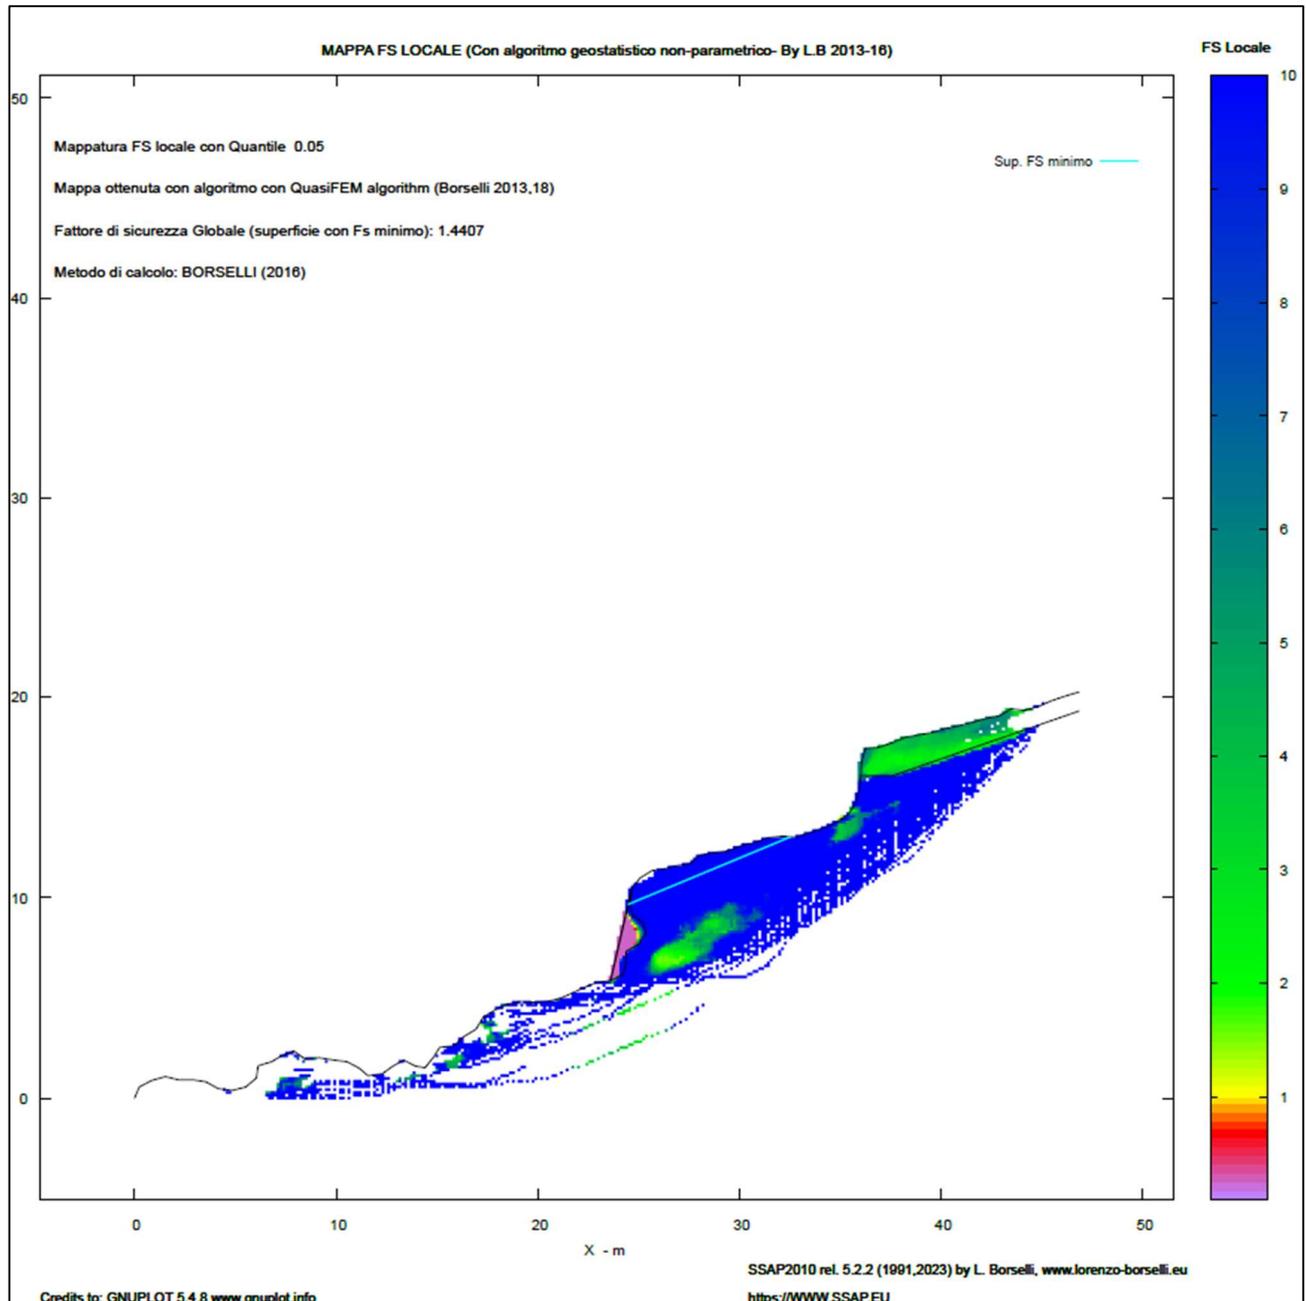
Fig.92 - Mappa Fs locale con individuazione delle superficie con Fs minimo – sezione B-B' post operam

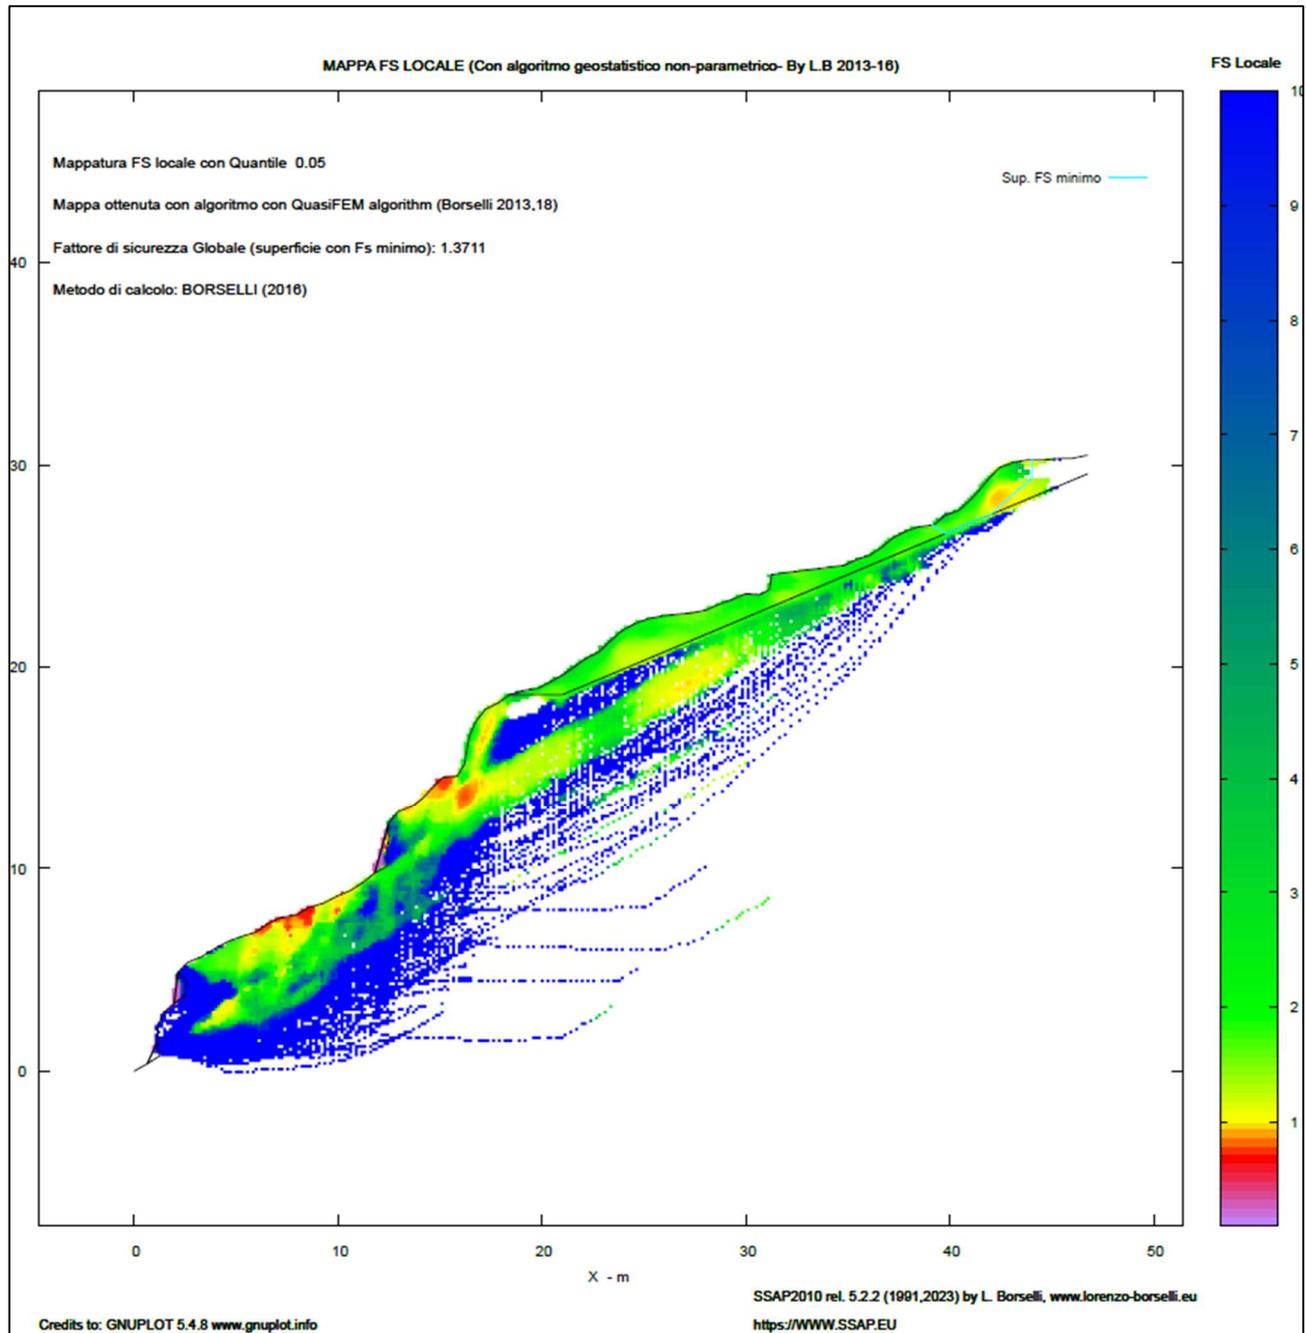
Fig. 95 - Mappa Fs locale con individuazione delle superficie con Fs minimo – sezione C-C' ante operam

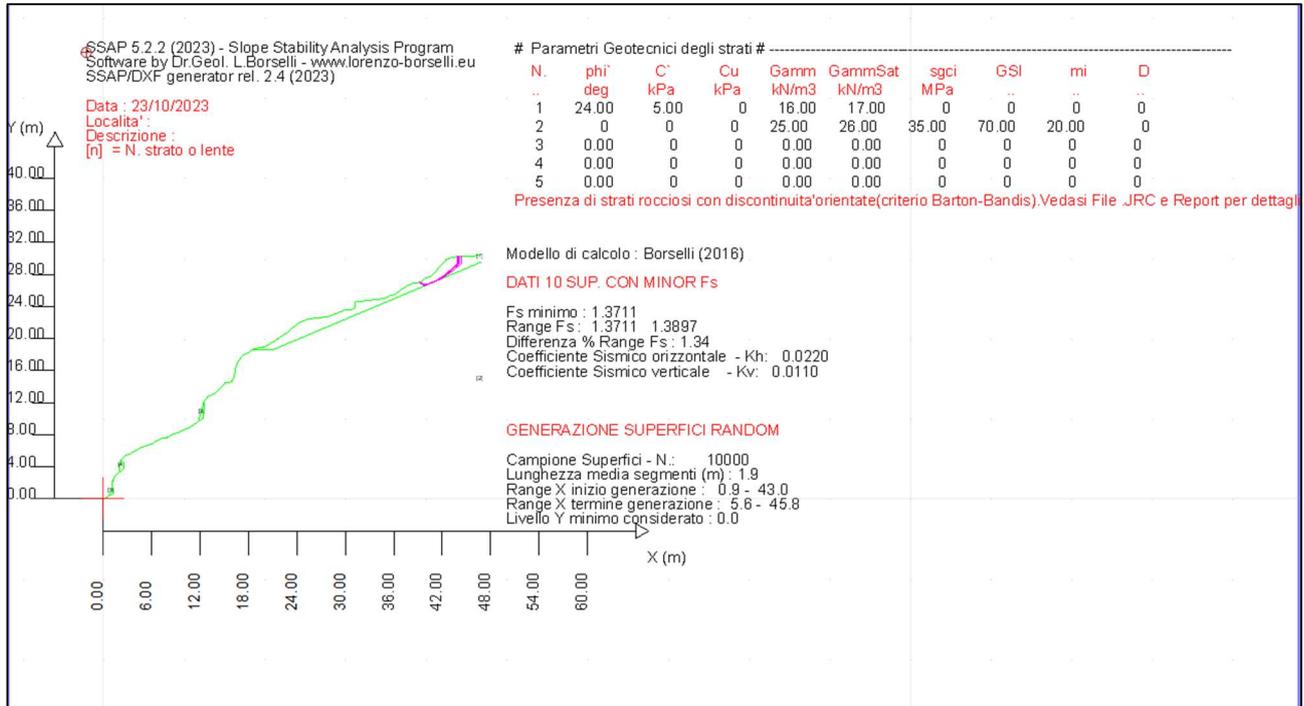
Fig. 96 – Esiti verifica di stabilità globale del pendio ante operam con evidenza delle n.10 superfici più critiche e parametri di input–sezione C-C’

Nell'immagine precedente si può notare che le superfici con Fs minimo, comunque con Fs superiori al target di progetto  $Fs=1,15$ , non riguardano le aree di intervento. Visti gli esiti delle verifiche, in corrispondenza della sezione B-B', non si ritengono necessari interventi integrativi rispetto a quelli già realizzati.
