**RECUPERO E RIFUNZIONALIZZAZIONE EX CARCERE BORBONICO DELL'ISOLA DI SANTO STEFANO VENTOTENE**

Intervento 3.a "Realizzazione/adequamento degli approdi all'Isola di Santo Stefano, Opere di mitigazione del rischio crolli sulla Falesia "

ELABORATO			DATA	NOME	FIRMA
Documenti generali Relazione geologica Studio di compatibilità geomorfologica degli interventi ----			REDATTO	05-03-2021	GUIDO
			VERIFICATO	05-03-2021	GUIDO
			APPROVATO	05-03-2021	Rosa di NUZZO
			DATA	05-03-2021	CODICE BREVE
			SCALA	----	
REVISIONE	DATA	AGGIORNAMENTI	CODICE ELABORATO		
Rev. 1	13-09-2021	Revisione in sede di procedura di VIA	2017E037INV-02-D-GE-RGEO00		
Rev. 2	20-11-2023	Integrazione condizione ambientale n.6	CODICE FILE		
Rev. 3			2017E037INV-02-D-GE-RGEO00.dwg

**GE-RGEO000**

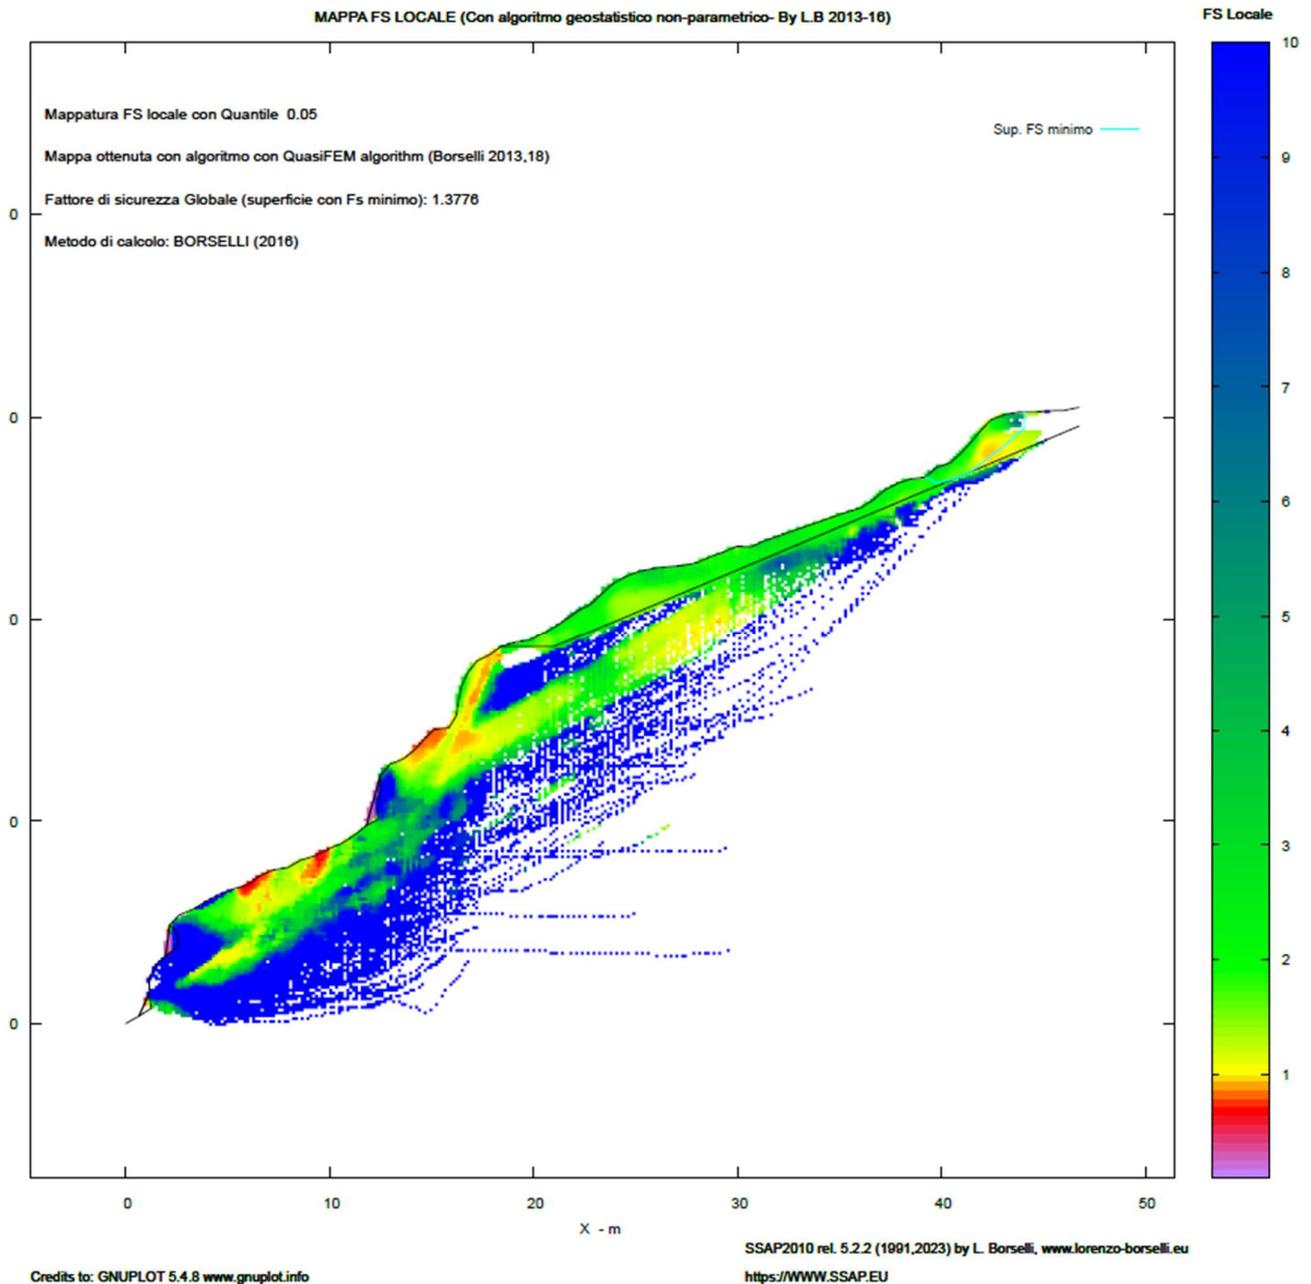
Fig. 97 - Mappa Fs locale con individuazione delle superficie con Fs minimo – sezione C-C' post operam

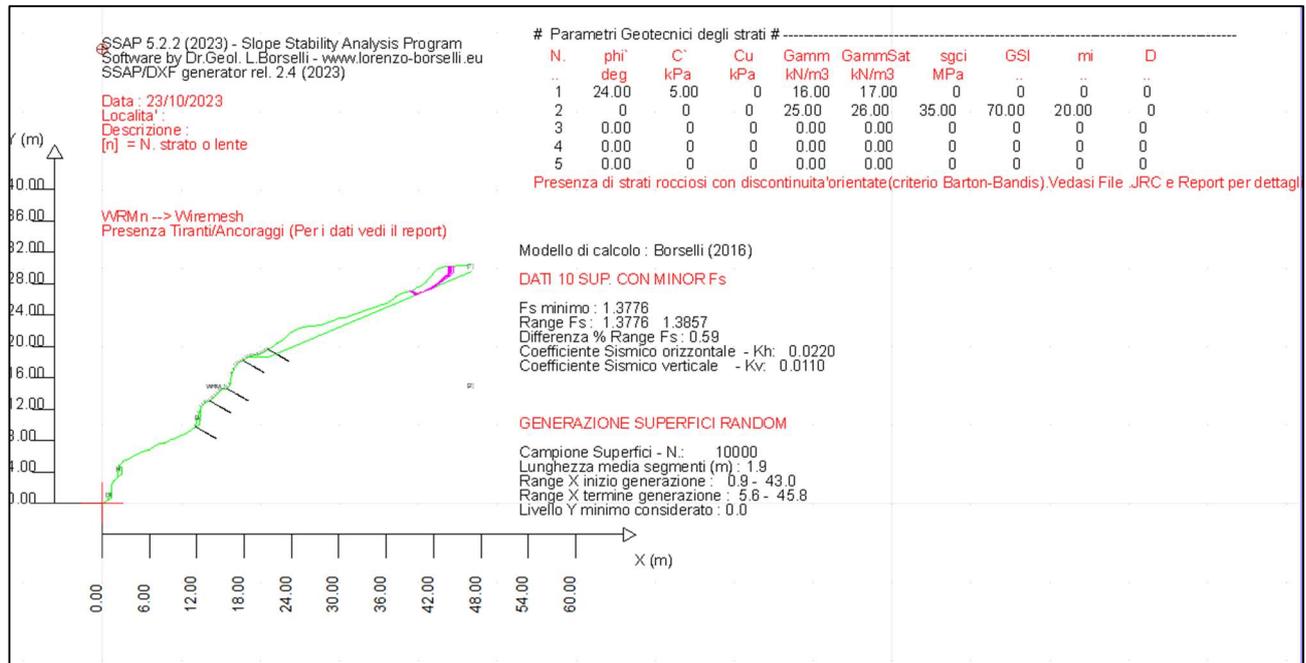
Fig. 100 – Esiti verifica di stabilità globale del pendio post operam con evidenza delle n.10 superfici più critiche e parametri di input–sezione C-C’

Si noti come le superfici critiche della sezione C-C’ ante e post riguardano aree al di fuori dell’intervento in somma urgenza e comunque fanno registrare fattori di sicurezza Fs che indicano stabilità della sezione analizzata. Visti gli esiti delle verifiche, in corrispondenza della sezione C-C’, non si ritengono necessari interventi integrativi rispetto a quelli già realizzati.

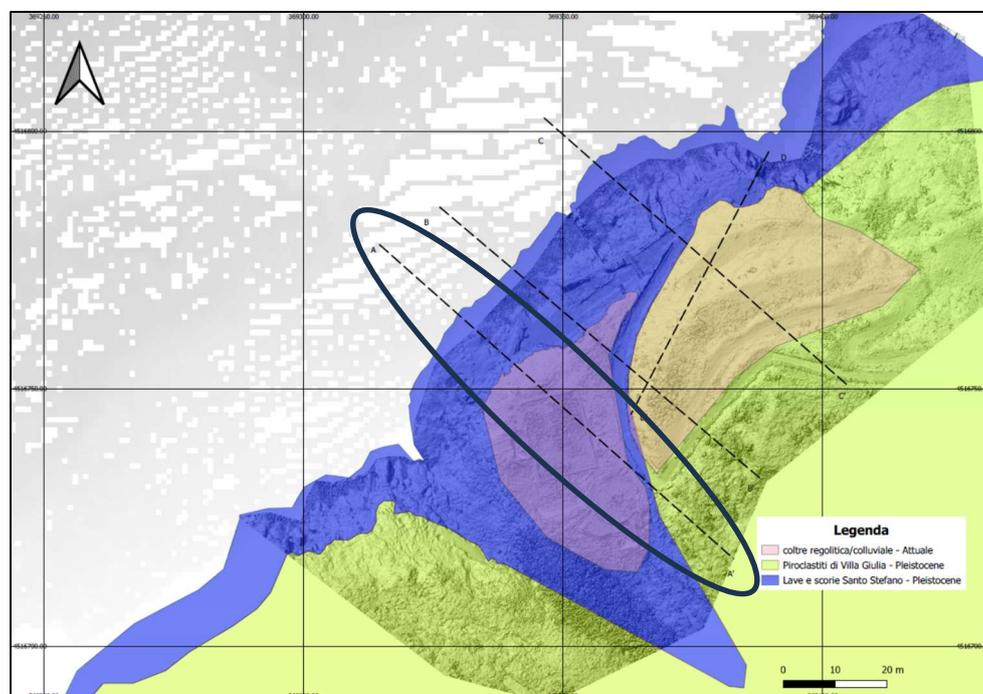
Fig. 101 - Tracce delle sezioni per la verifica di stabilità globale del pendio – in evidenza la sezione A-A'

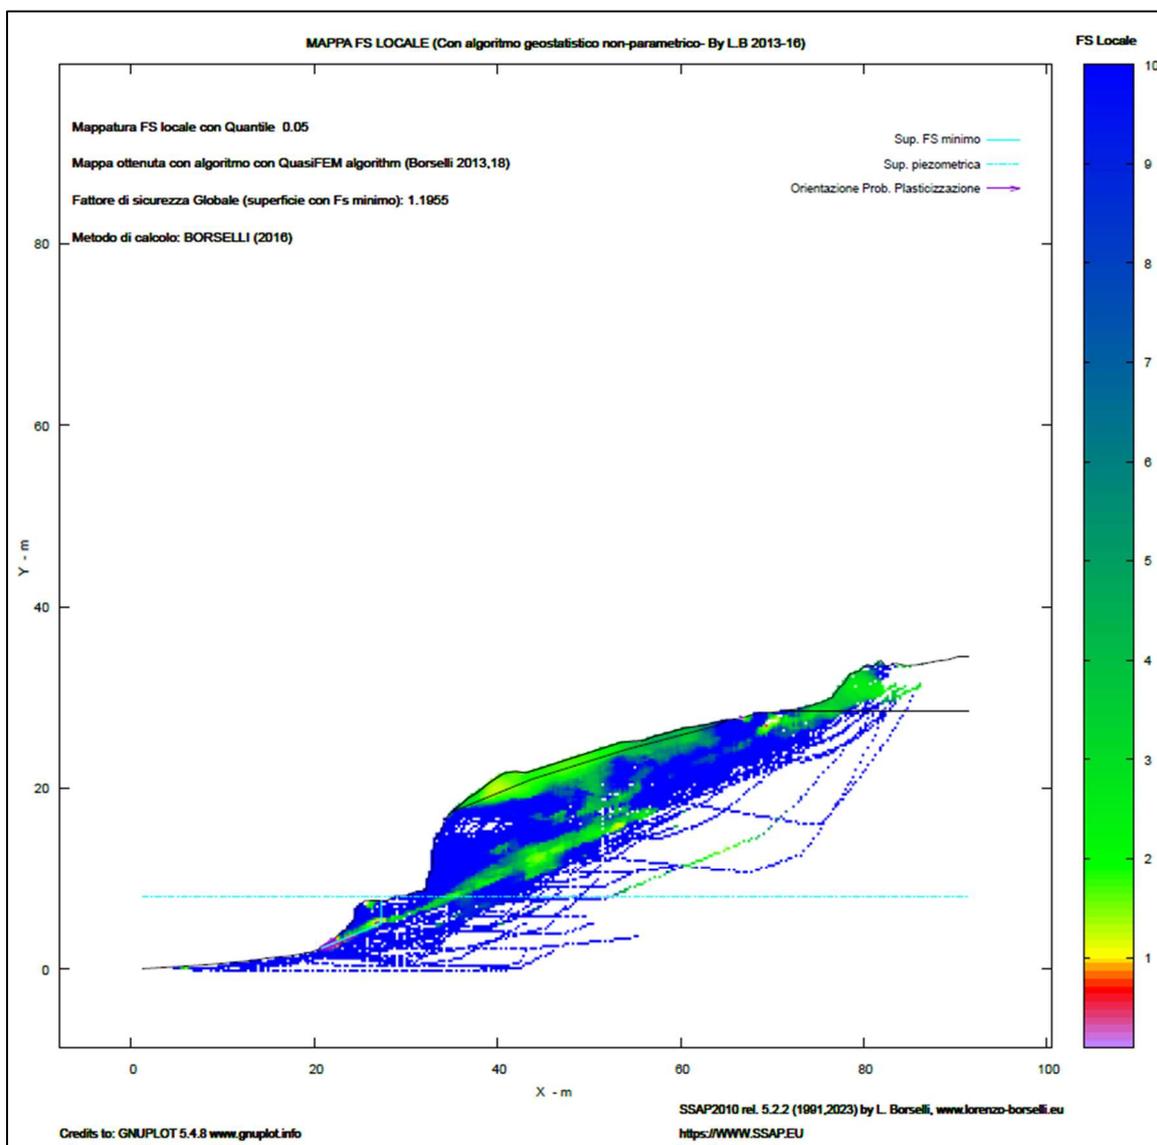
Fig. 102 - Mappa Fs locale con individuazione della superficie con Fs minimo – sezione A-A'

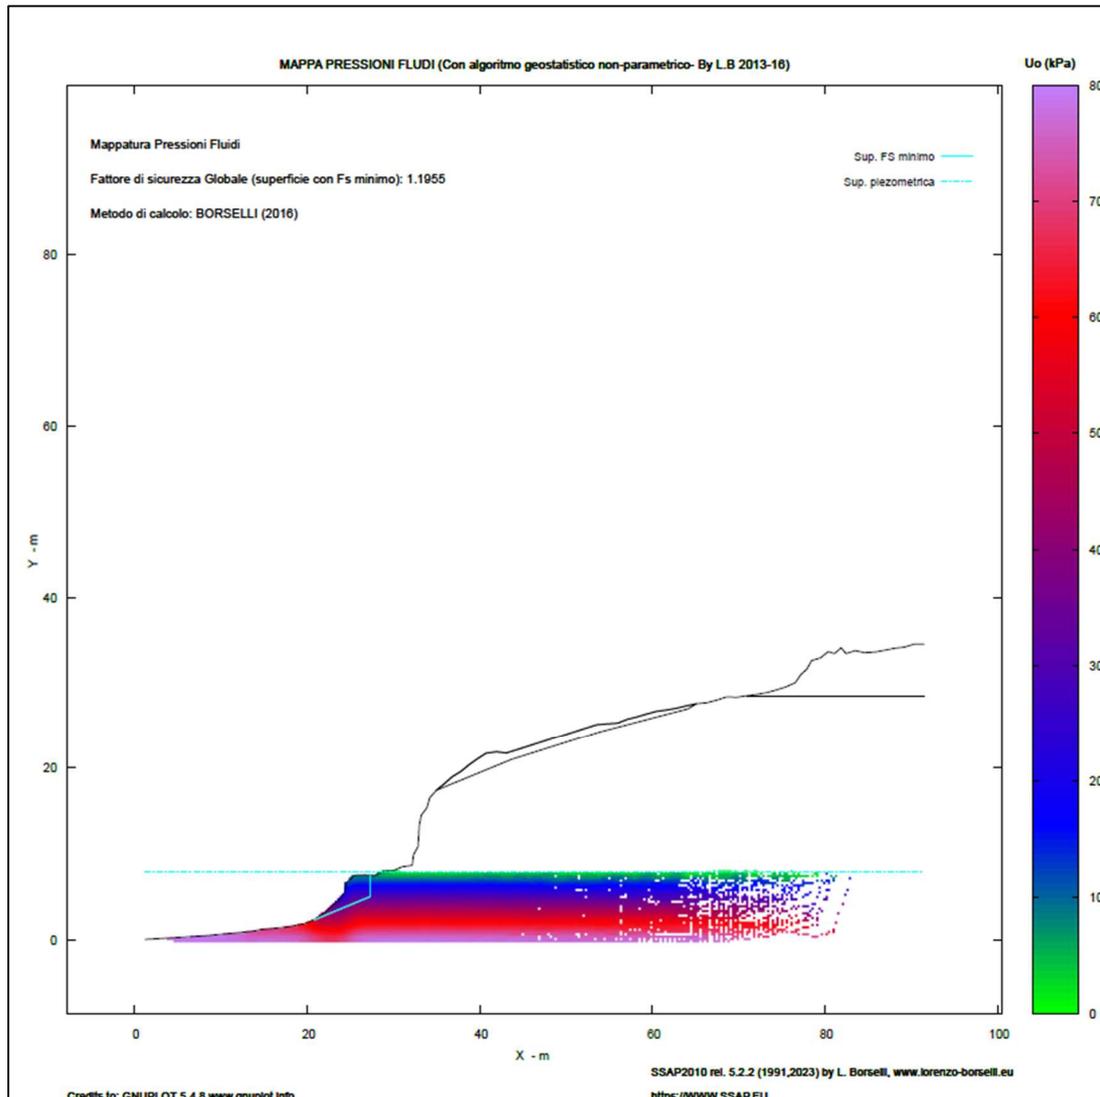
Fig. 103 - Mappa a colori delle pressioni neutre – sezione A-A'

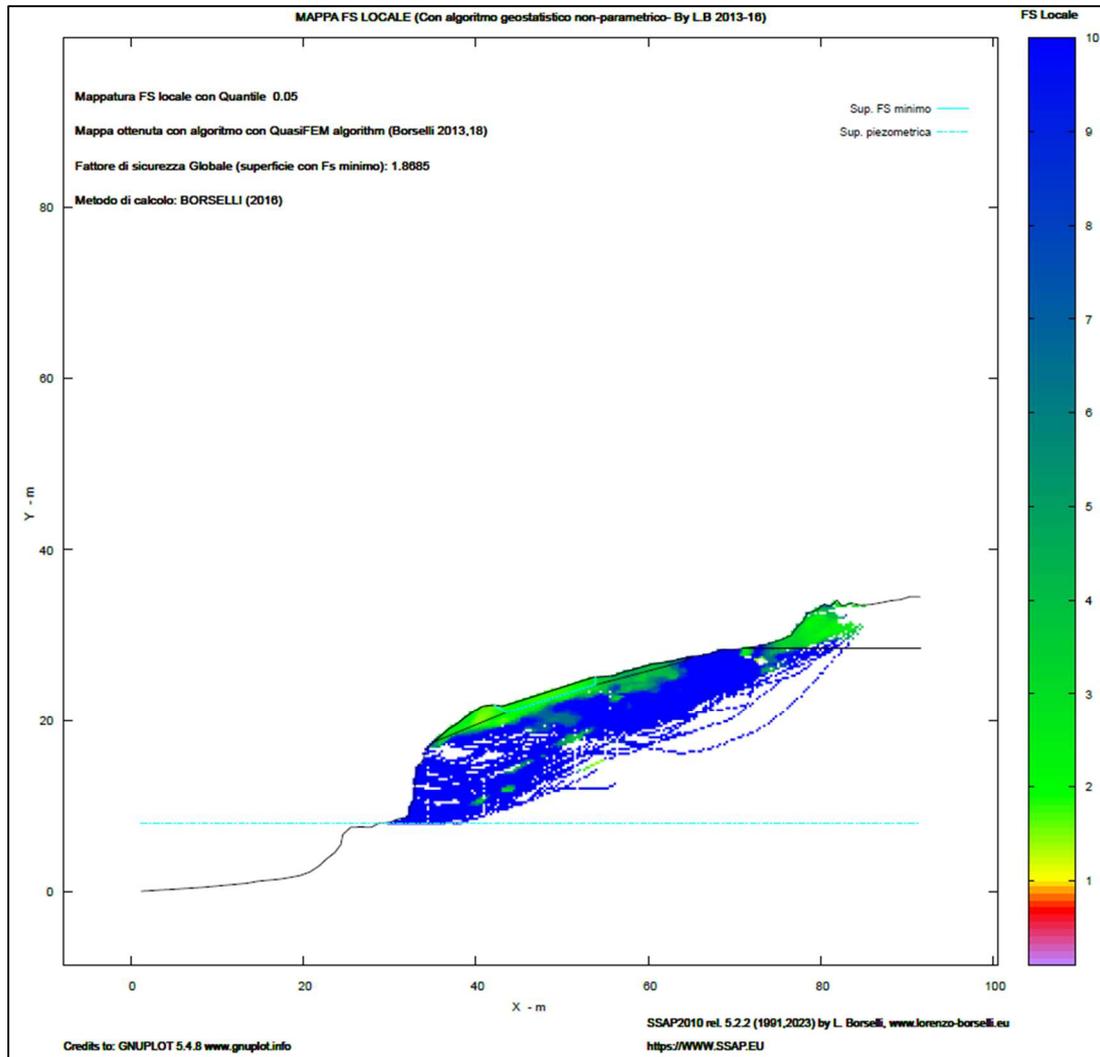
Fig. 105 - Mappa Fs locale con individuazione della superficie con Fs minimo – sezione A-A' post operam

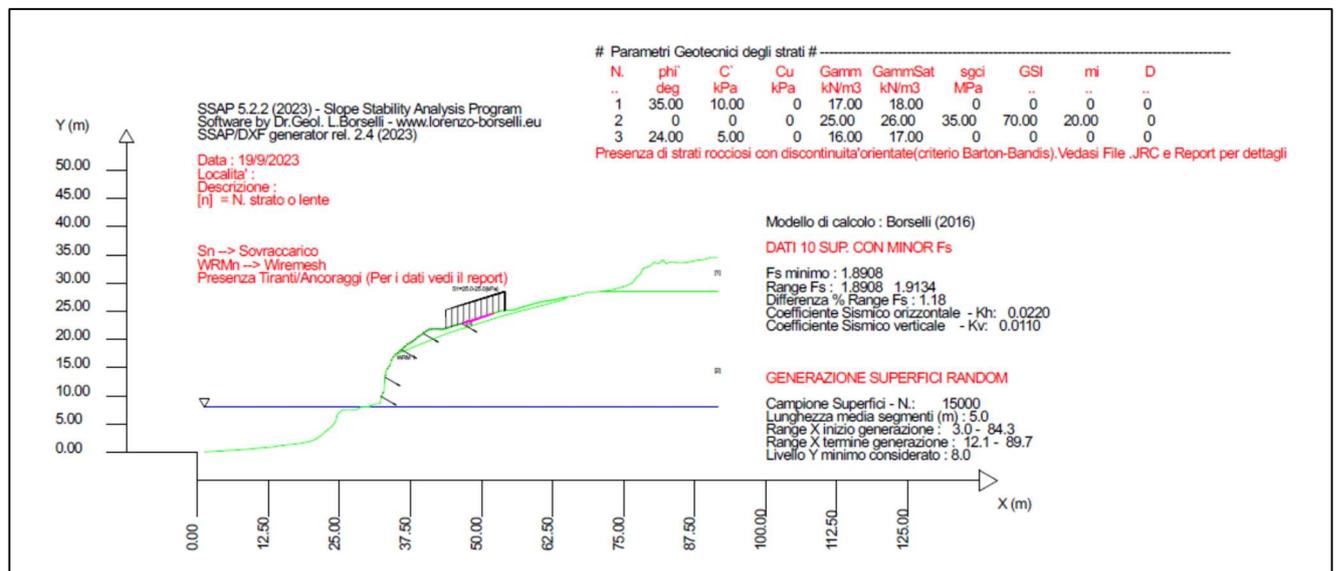
Fig. 106 - Esiti verifica di stabilita' post operam, in evidenza le n.10 superfici con Fs minore - sezione A-A'

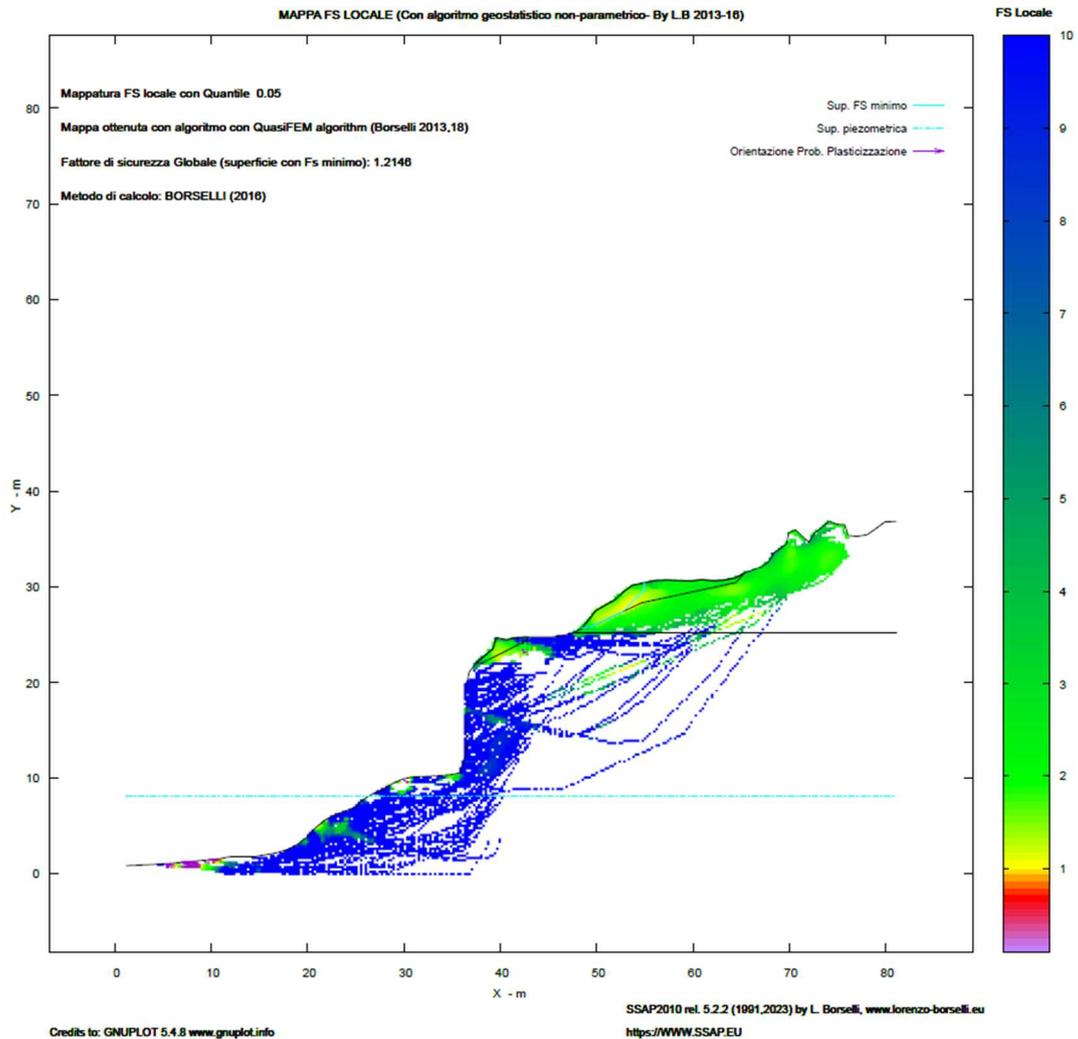
Fig. 108 - Mappa Fs locale con individuazione della superficie con Fs minimo – sezione B-B'

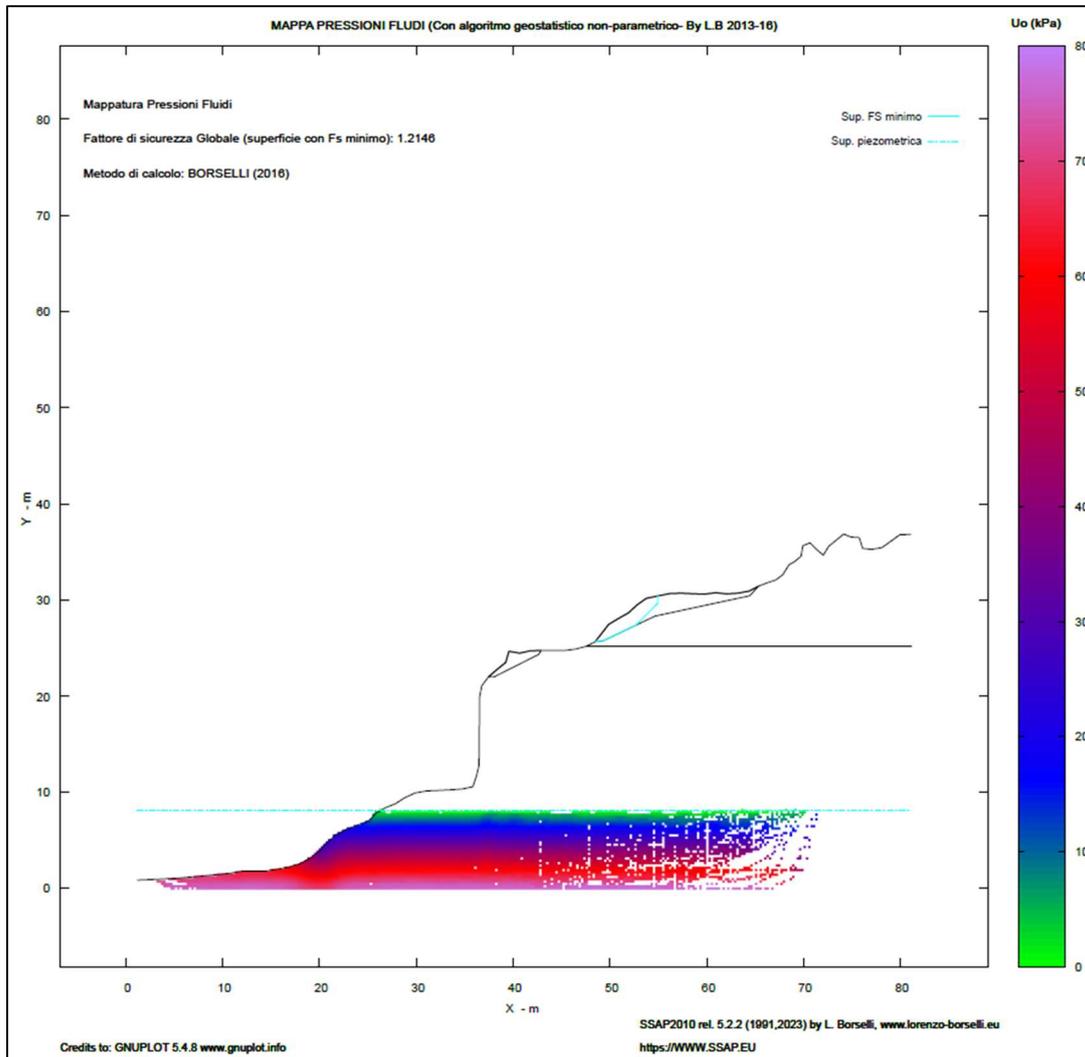
Fig. 109 - Mappa a colori delle pressioni neutre – sezione B-B'

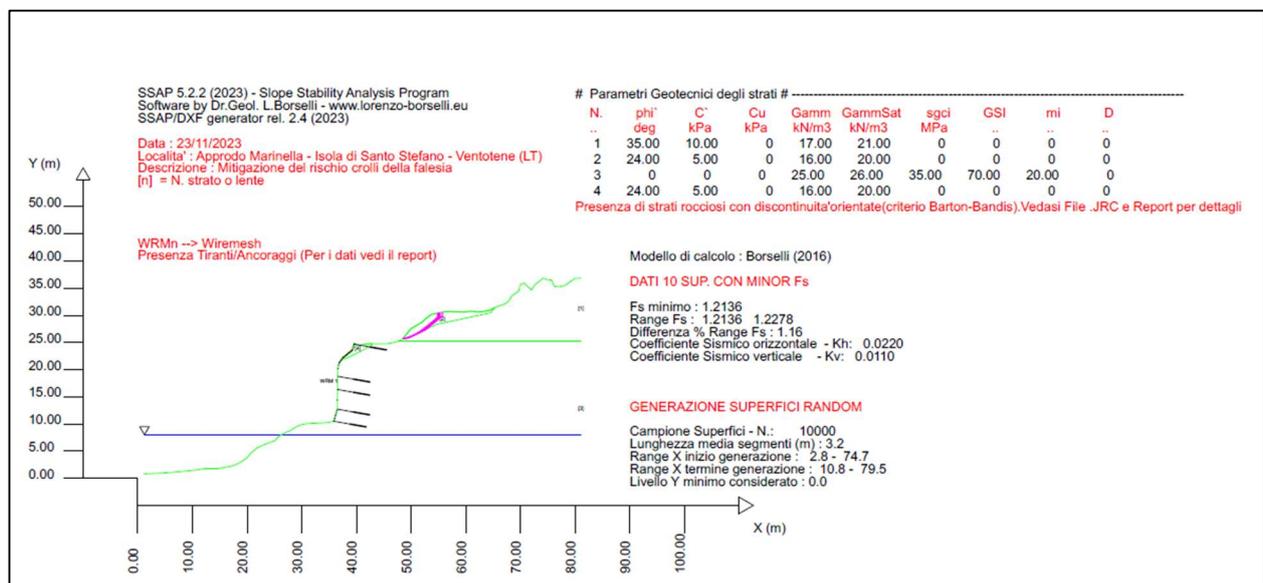
Fig. 112 - Esiti verifica di stabilità post operam, in evidenza le n.10 superfici con Fs minore – sezione B-B'

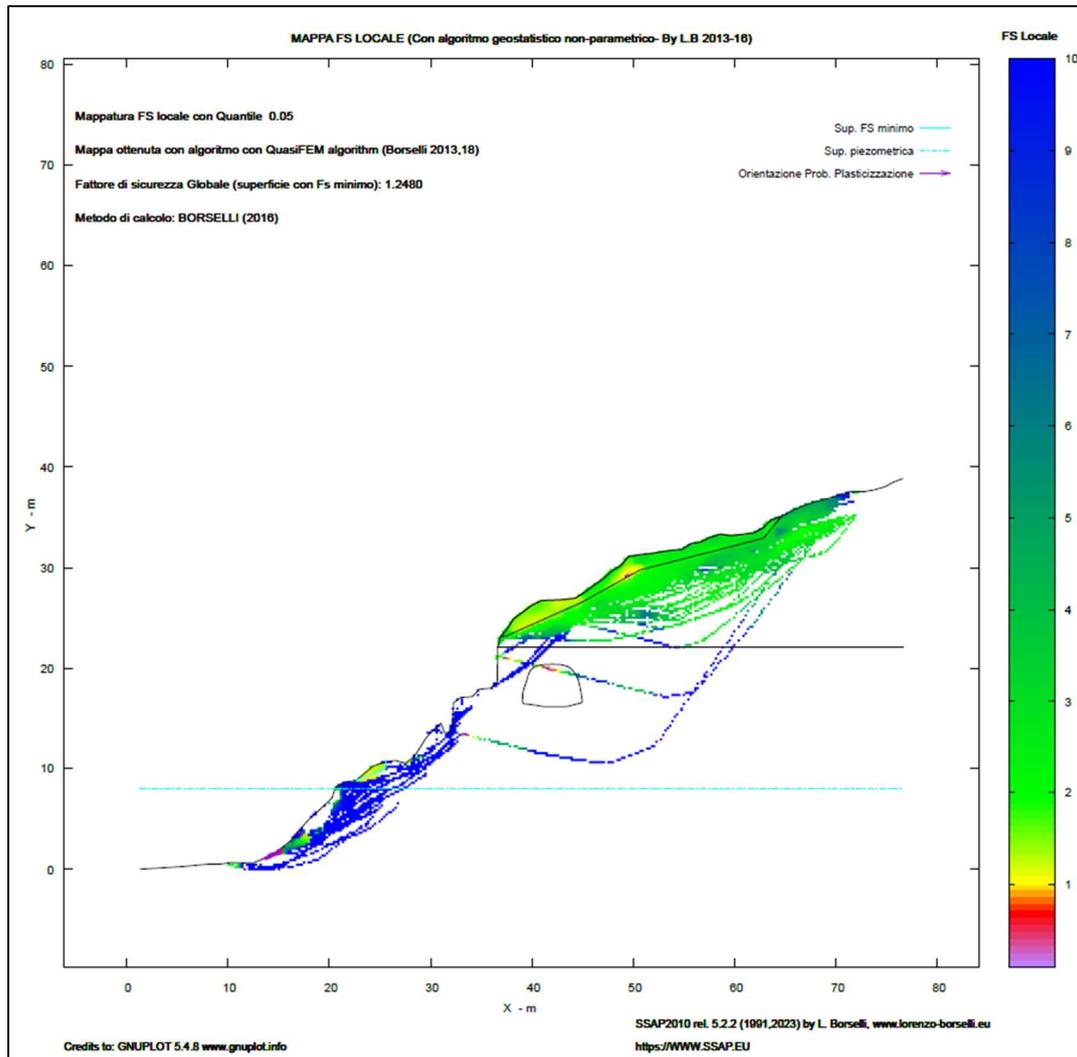
Fig. 114 - Mappa Fs locale con individuazione delle superficie con Fs minimo – sezione C-C' ante operam

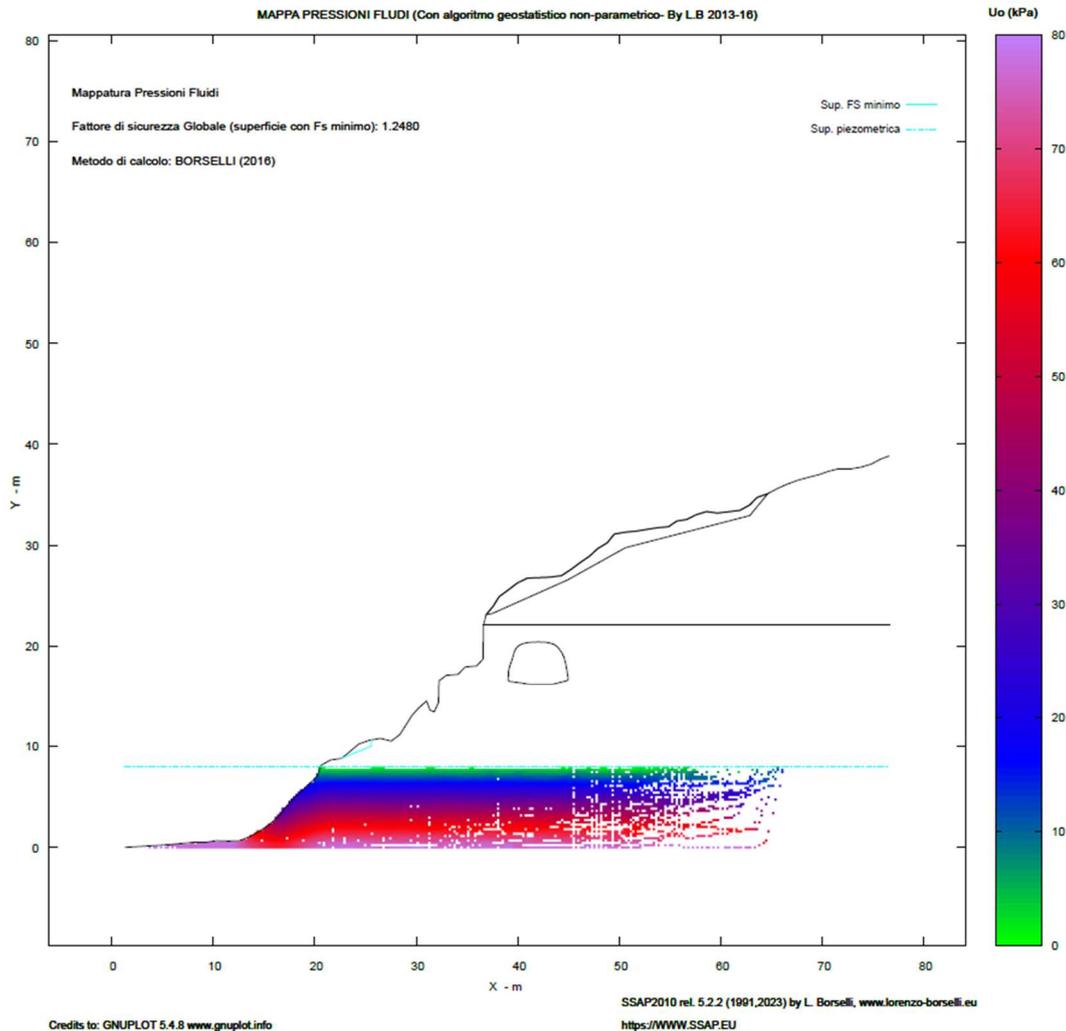
Fig. 115 - Mappa a colori delle pressioni neutre – sezione C-C'

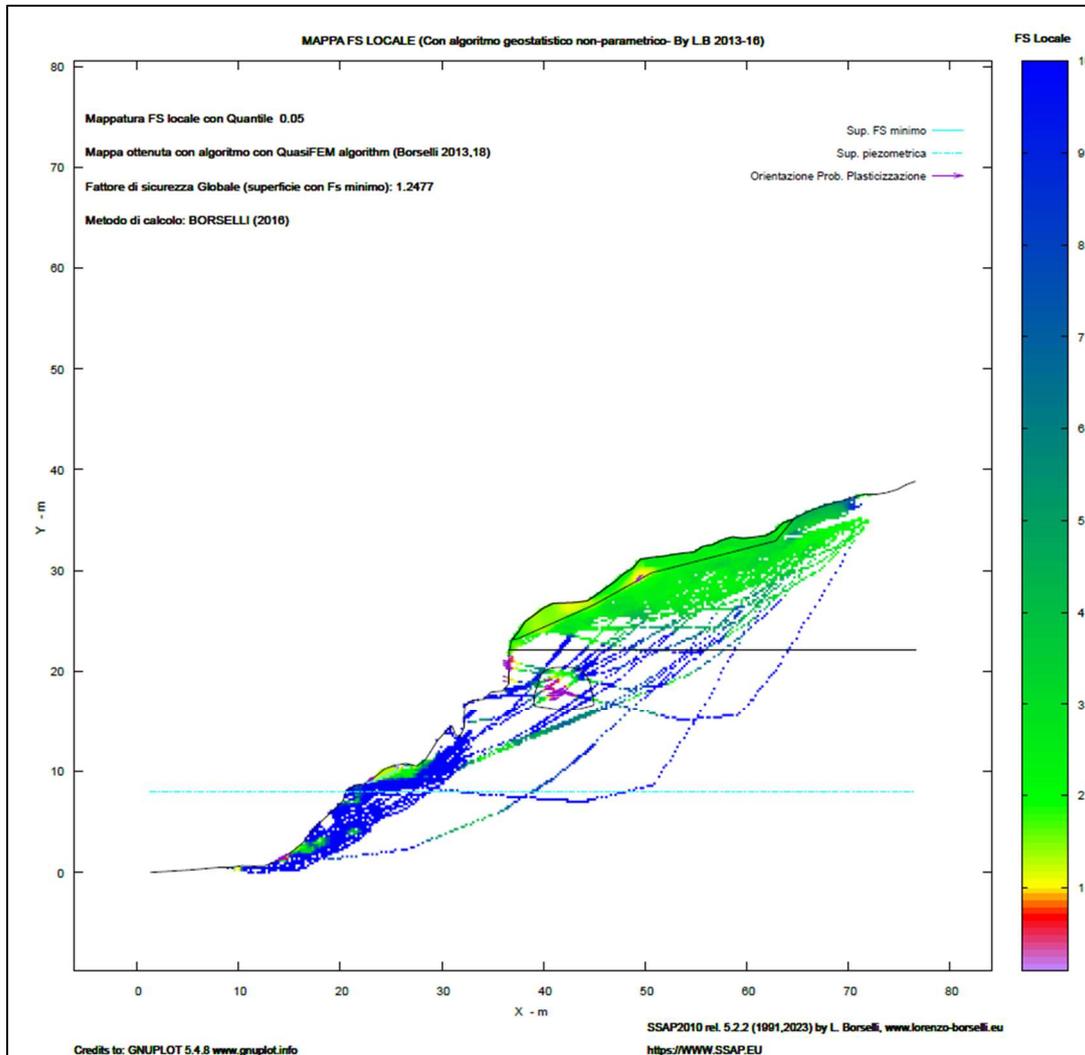
Fig- 117 - Mappa Fs locale con individuazione delle superficie con Fs minimo – sezione C-C' post operam

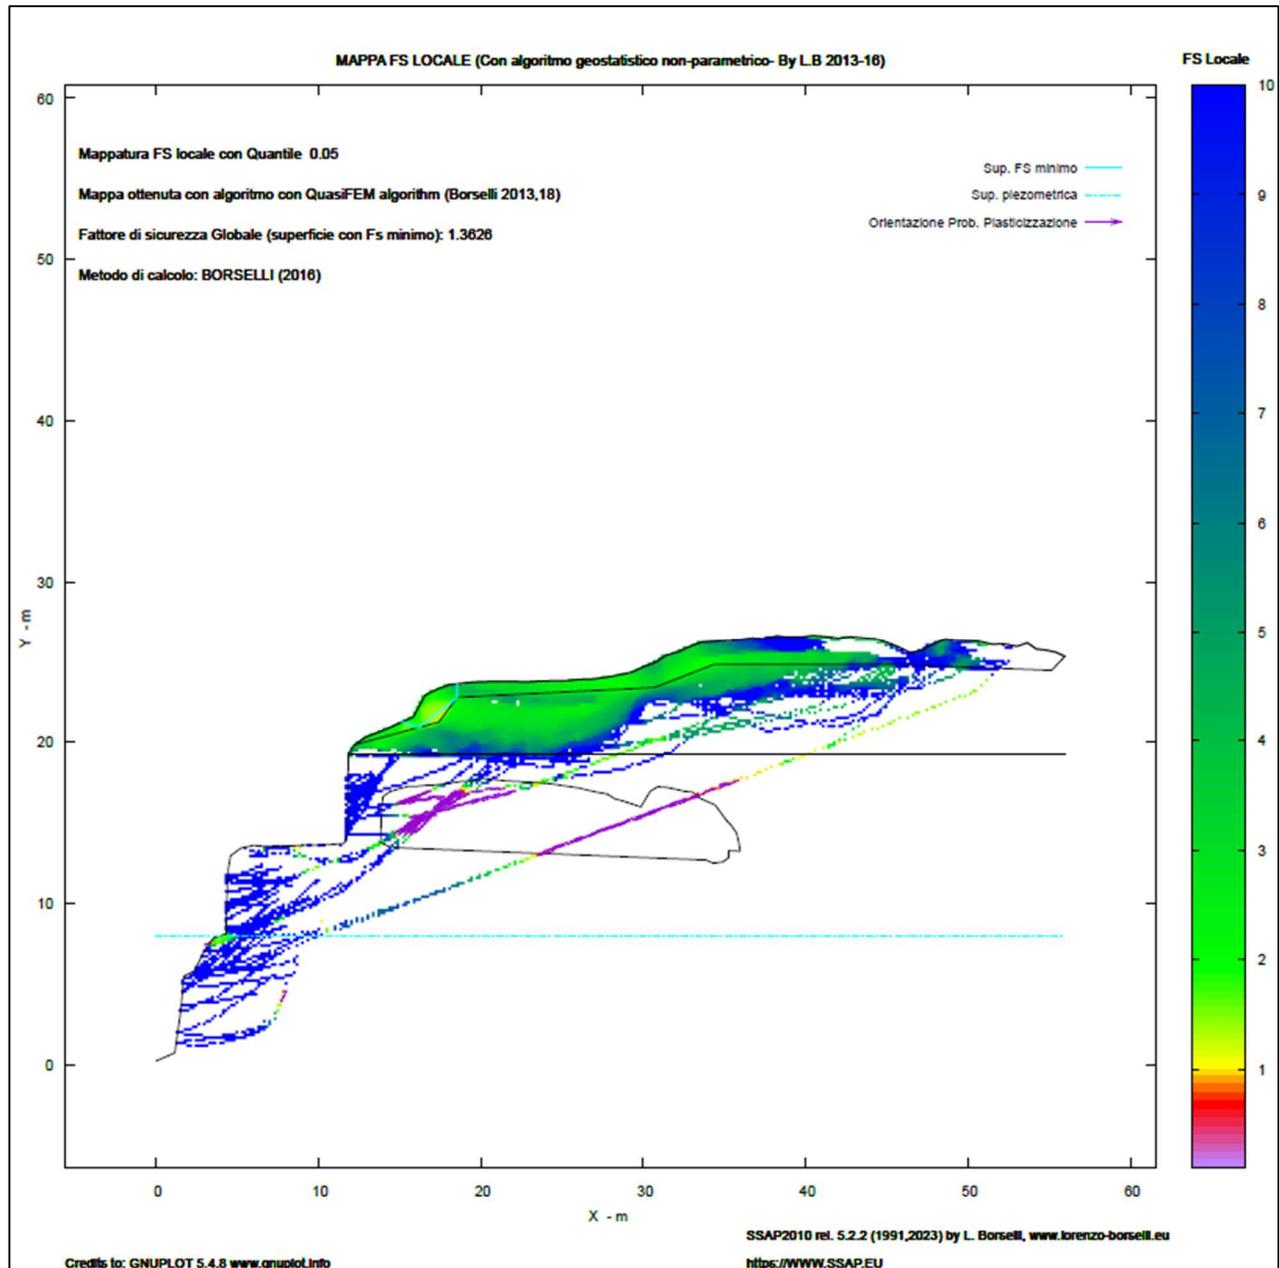
Fig. 120 - Mappa Fs locale con individuazione delle superficie con Fs minimo – sezione D-D' ante operam

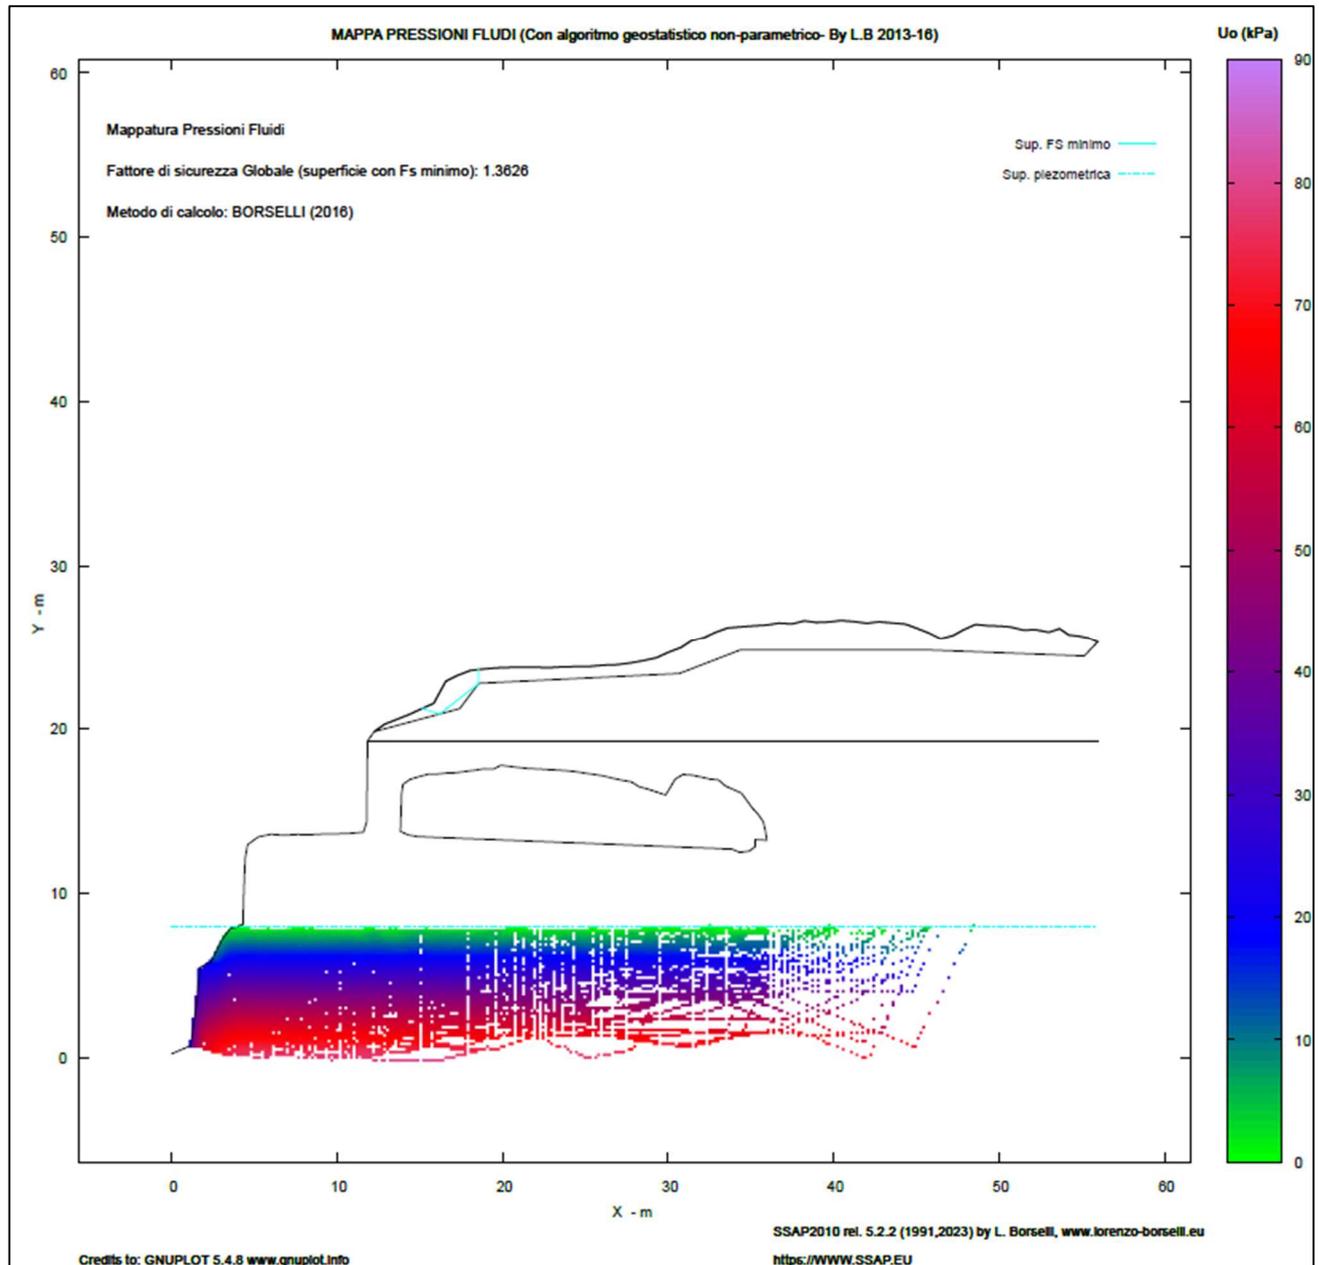
Fig. 121 - Mappa a colori delle pressioni neutre – sezione D-D'

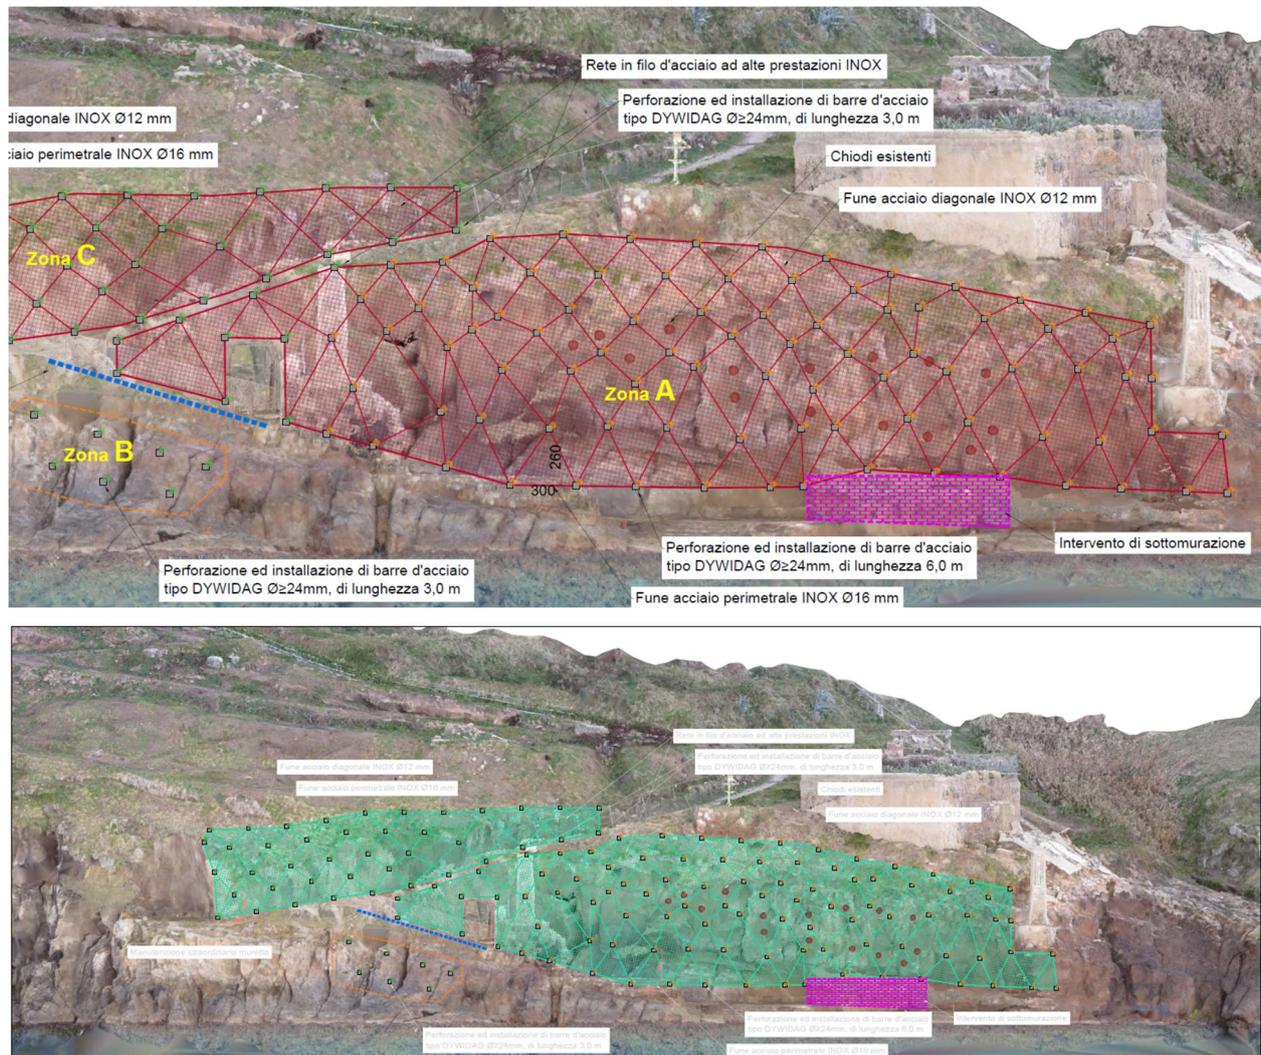
Fig. 122 – Prospetto scalo Marinella con interventi di progetto

porzioni instabili; Riempimento degli spazi liberi con pietrame di adeguate dimensioni e con impiego di malte cementizie. I materiali dovranno essere degli stessi tipi già presenti; Sistemazione e ricostruzione del degrado diffuso della parte superiore del muro; Ripristino di idonee capacità di drenaggio; Interventi sulla vegetazione, localmente destabilizzanti o interferenti con i lavori, da compiere in accordo con le specifiche indicazioni. Per le porzioni degradate, deformate o crollate si prevede lo smontaggio e la ricostruzione locale del muro nel rispetto di sagoma.

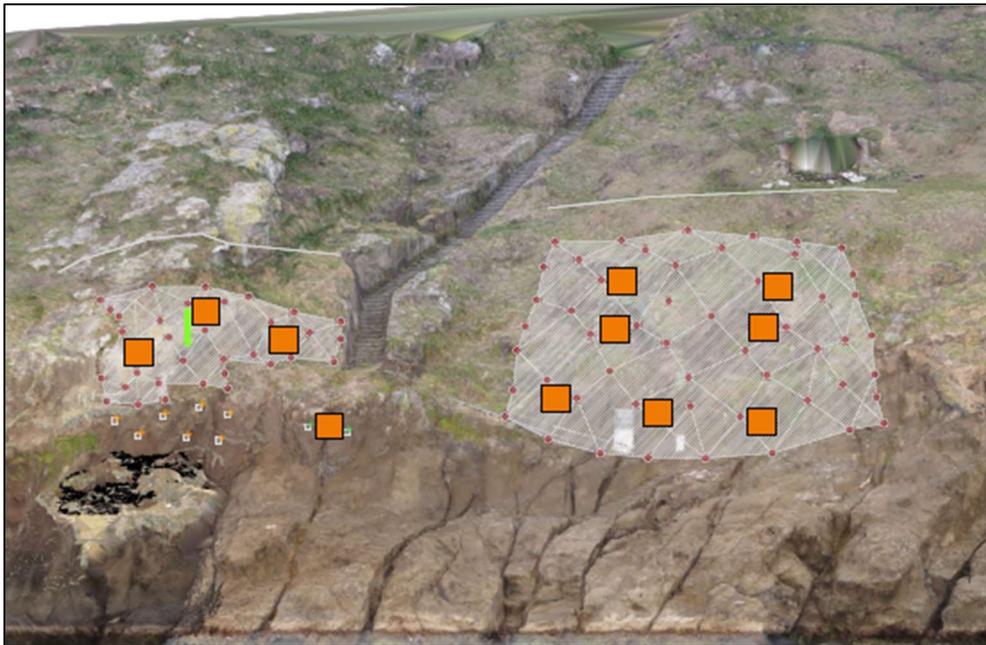
Fig. 126: ubicazione di massima di mire topografiche (quadrati arancioni) – termometro (linea gialla) presso scalo n. 4

Ai sistemi di monitoraggio menzionati si aggiungono n. 5 misuratori di giunti o fessurimetri per misurare le variazioni di apertura delle fessure. L'installazione deve essere effettuata su fessure suscettibili di aperture per possibile cinematismo d'instabilità di un cuneo roccioso nella direzione

dell'apertura. Completano il sistema integrato di monitoraggio n. 2 termometri da installare in corrispondenza della struttura in c.a. presente sulla sommità della falesia e sulla parete verticale della falesia. Infatti, la temperatura è uno dei fattori ambientali che maggiormente influisce sulle misure (fig.127). I cicli giornalieri e stagionali delle variazioni di temperatura possono essere confrontati con analoghi cicli sui valori delle misure strumentali in maniere da comprendere le correlazioni e poterne depurare gli effetti. Anche le misure termometriche, così come le misure fessurimetriche e quelle effettuate sulle celle di carico, saranno automatizzate e remotizzate.

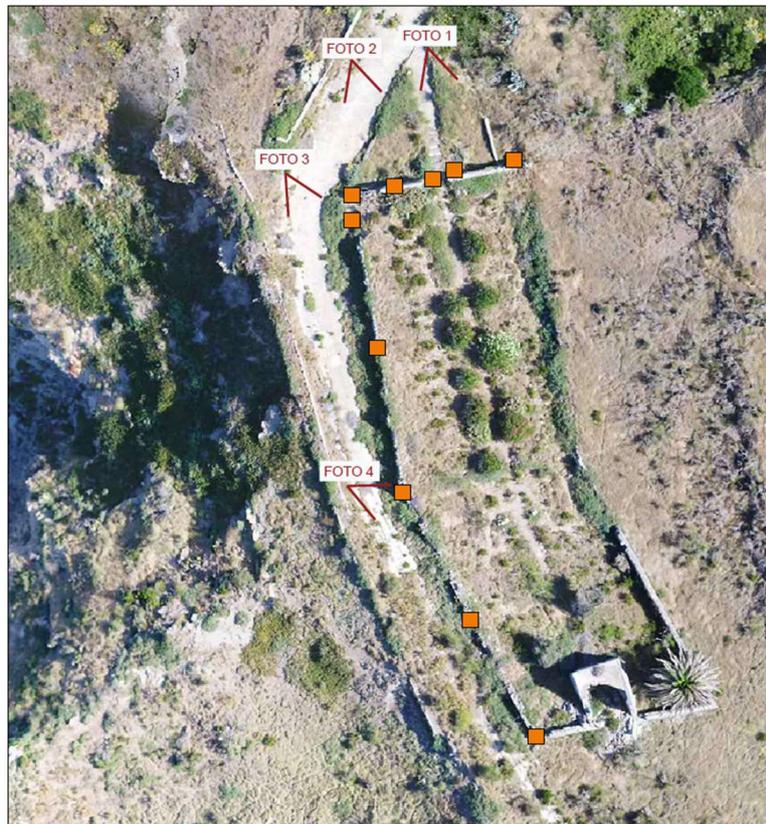
Fig. 128: ubicazione di massima di mire topografiche (quadrati arancioni) presso area del cimitero

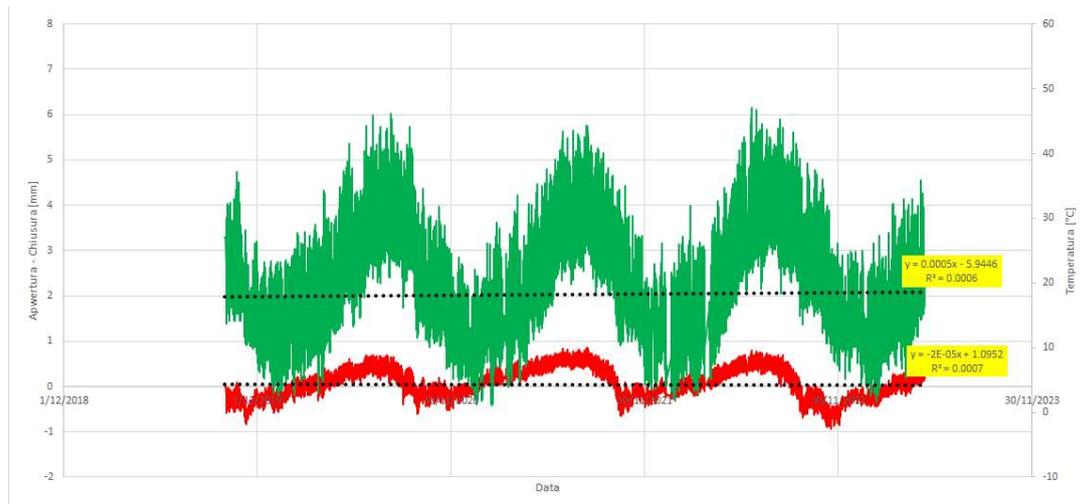
Nella Figura 129 seguente si mostra un esempio in cui l'apertura di una fessura è praticamente stabile nel periodo monitorato di 4 anni con evidenza di importanti oscillazioni dei valori delle misure dovute principalmente agli effetti termici sia stagionali che giornalieri.

Fig. 129: Andamento delle misure delle temperature (verde) e dell'apertura di una fessura (rosso) per un periodo di osservazione di 4 anni.
