RECUPERO E RIFUNZIONALIZZAZIONE EX CARCERE BORBONICO DELL'ISOLA DI SANTO STEFANO VENTOTENE

LAVORI DI SOMMA URGENZA FALESIE APPRODO SCALO n. 4

ELABORATO			DATA	NOME	FIRMA
Studio di compatibilità geomorfologica degli interventi Relazione geologica Studio di compatibilità geomorfologica			REDATTO	V. GUIDO	
			VERIFICATO	L. SONNESSA	
			APPROVATO	Rosa di NUZZO	
			DATA ottobre-2023	CODICE BREVE	
			SCALA ----		
REVISIONE	DATA	AGGIORNAMENTI	CODICE ELABORATO 2017E037INV-03-SU-G0-ASB-RT01 G0-ASB-RT01		
Rev. 1-....-....	----			
Rev. 2-....-....	----			
Rev. 3-....-....	----			
			CODICE FILE 2017E037INV-03-SU-G0-ASB-RT.dwg

La presente relazione è parte integrante del progetto as built dei “lavori in somma urgenza di mitigazione del rischio crolli della falesia presso lo scalo n.4”. Si tratta, in particolare, di quegli interventi individuati a seguito delle osservazioni condotte sulle falesie dello scalo n.4 dell’Isola di Santo Stefano e, più in dettaglio, sui dissesti geo-idrologici che ne minacciano la stabilità, previsti a tutela della sicurezza delle maestranze attualmente impegnate sull’isola nell’ambito dei lavori di “Recupero e rifunzionalizzazione ex carcere Borbonico dell’isola

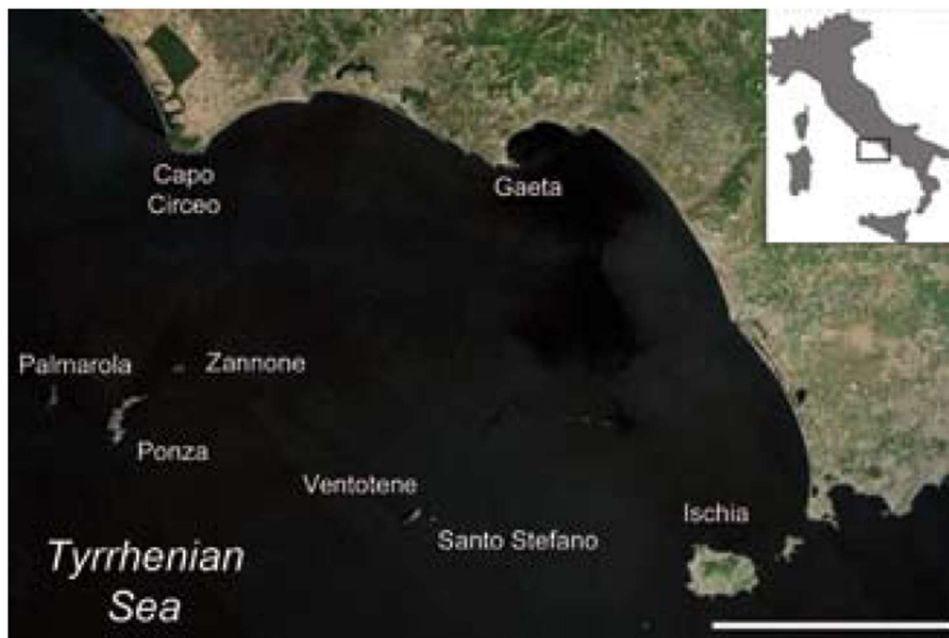
Fig. 3 stralcio foto satellitare dell'arcipelago delle isole pontine

L'isola di Santo Stefano appartiene all'arcipelago delle isole pontine, è situata 30 Km a sud del Golfo di Gaeta sul bordo della piattaforma continentale (fig.3). Con Ventotene appartiene alle Isole Pontine Orientali. Anche se le due isole oggi sono nettamente separate rappresentano i resti di un grande edificio vulcanico chiamato "Vulcano Ventotene", che è stato attivo tra 0,92 Ma e 0,33 Ma in accordo con la datazione isotopica K/Ar (Metrich et al. 1988; Bellucci et al. 1999a, 1999b). In una recente

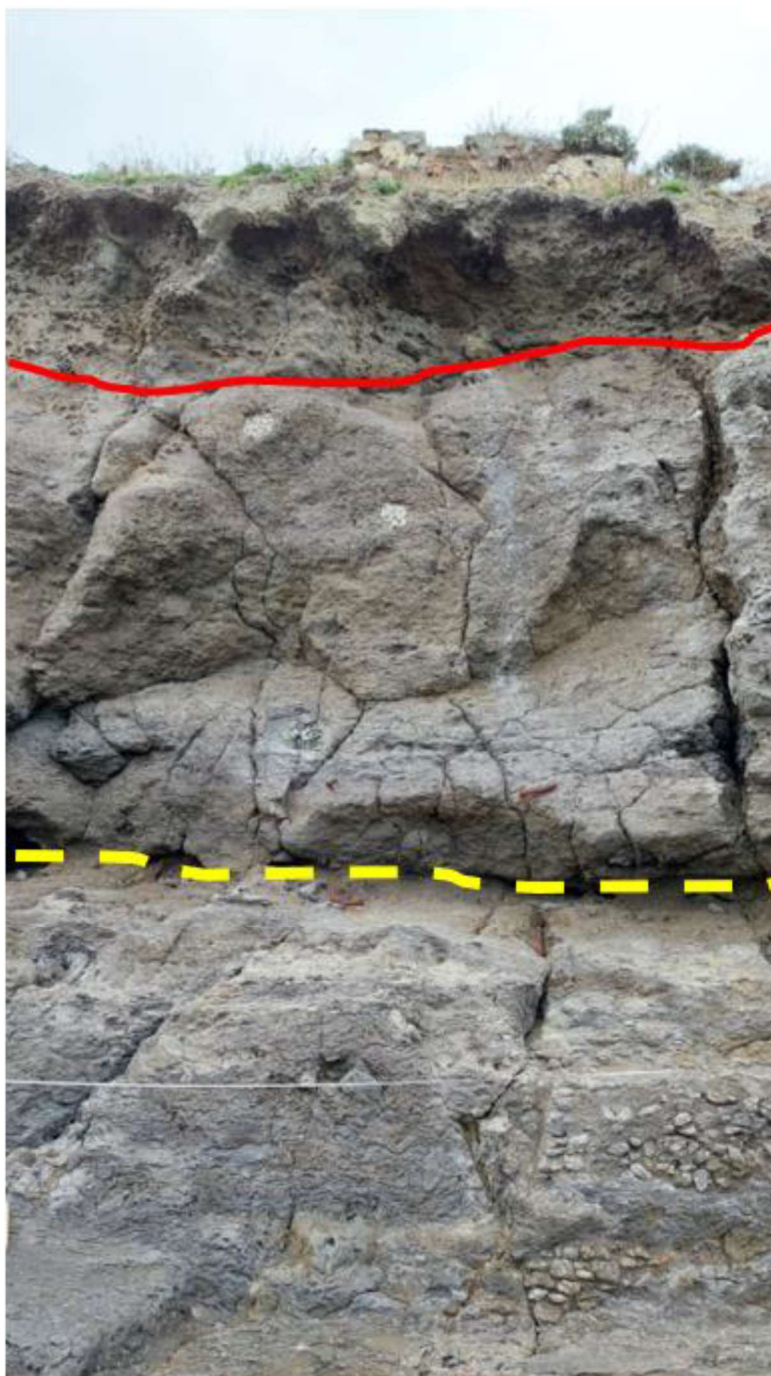
L'unità basale (Formazione di Santo Stefano) è suddivisa in due membri. Il primo costituito da lave con fratture colonnari e strutture a rampa che passano verso l'alto a livelli scoriacei. Questi depositi sono sovrastati dal secondo membro composto da depositi piroclastici massivi composti principalmente da frammenti di pomice sovrastate da livelli di scorie nere.

Fig. 5 Unità Santo Stefano. Ben distinguibili i membri SS1 e SS2. Il membro SS1 è interessato da una discontinuità dovuta con molta probabilità a due colate separate da un modesto episodio piroclastico (tratteggio giallo).

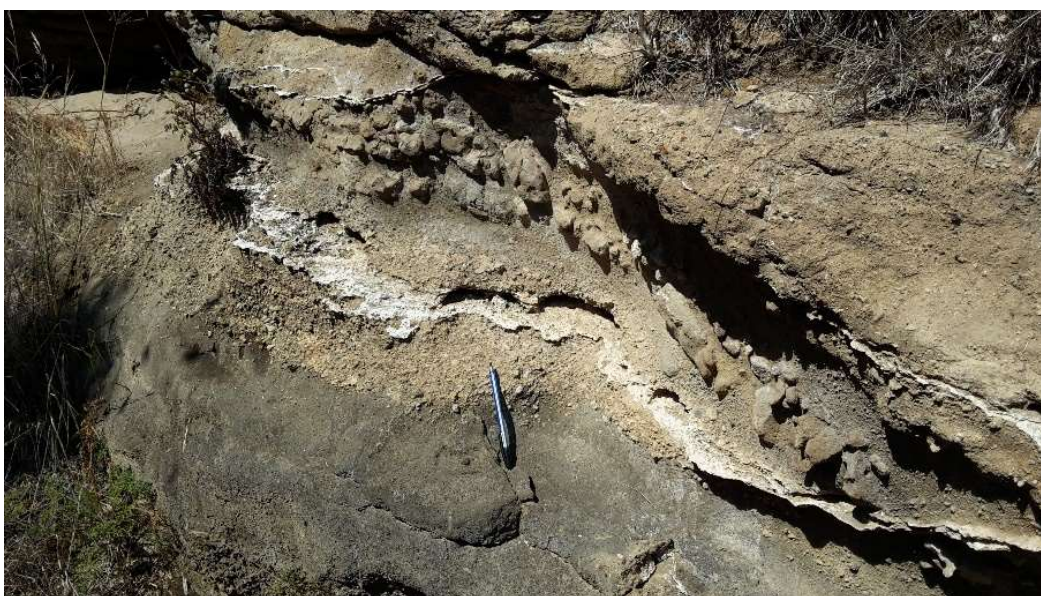
Fig. 6 piroclastiti, pomici e paleosuoli– Unità di Villa Giulia – affioramento lungo il percorso dello scalo n.4

Nella foto (fig. 6 precedente si può osservare l'alternanza di paleosuoli piroclastici e sottili livelli biancastri di pomice – unità di Villa Giulia. Tali depositi si presentano con giacitura a franapoggio inferiore al pendio nell'area compresa tra l'ergastolo e lo scalo 4. Dalla parte opposta dell'isola, grossomodo in corrispondenza dell'area a valle del cimitero si possono osservare i contatti tra la formazione di Santo Stefano e l'unità di villa Giulia (fig. 7).

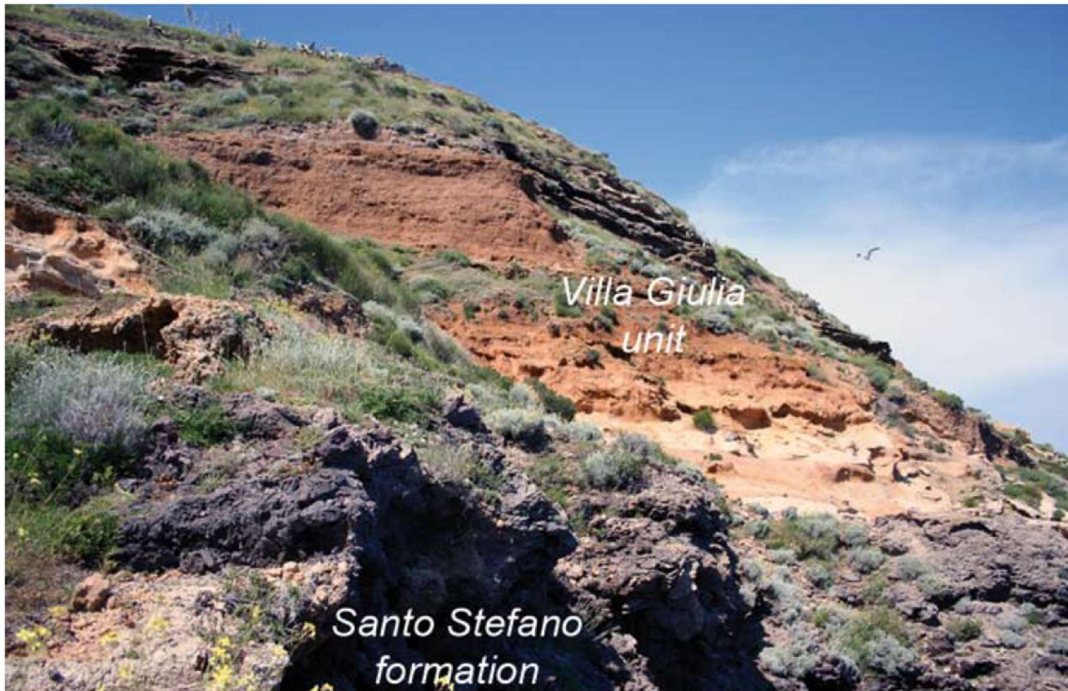
Fig. 7 Contatto stratigrafico tra la formazione di Santo Stefano e la sovrastante unità di Villa Giulia

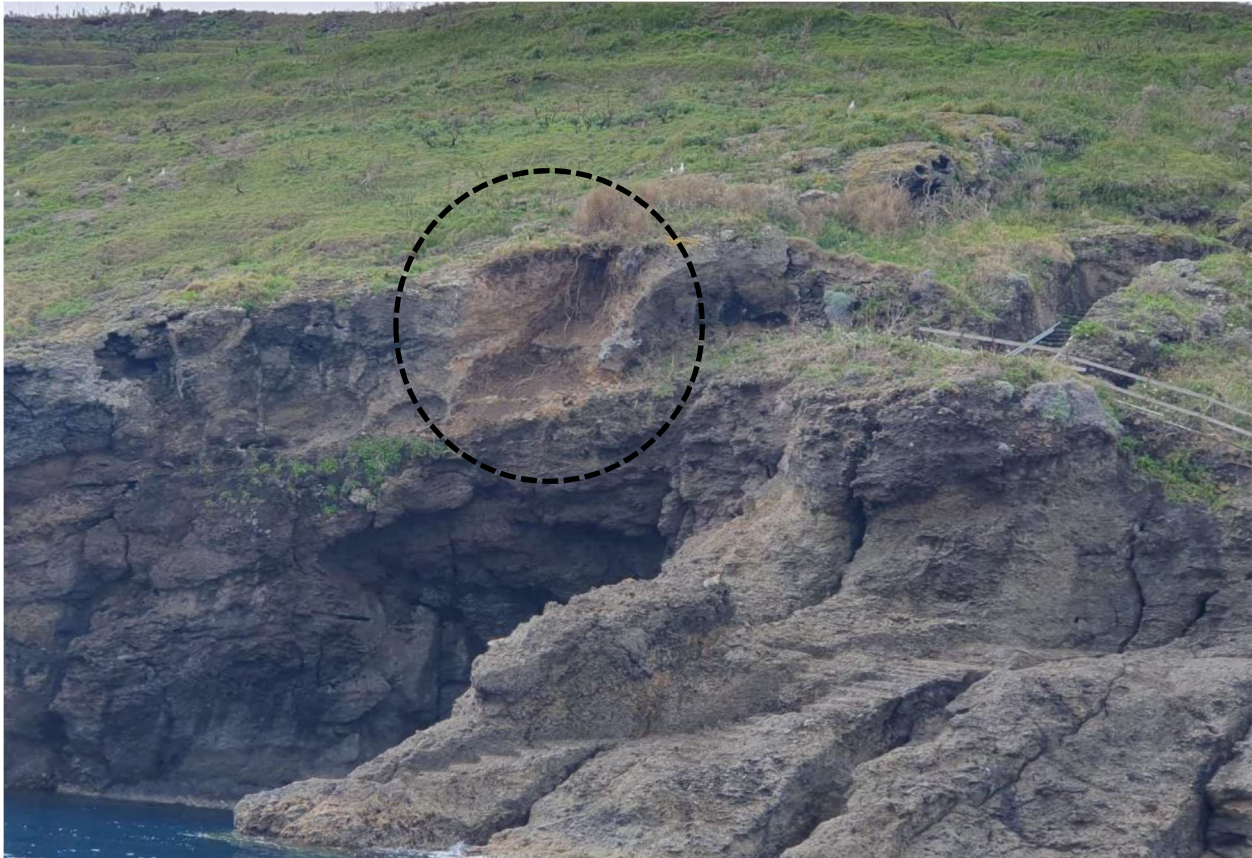
In seguito all'evento di distacco di materiale roccioso dalla parete a sud della scalinata, sopra l'insenatura naturale presente a sud della zona di approdo dello scalo n.4 (fig.9), verificatosi successivamente ai rilievi, nella seconda parte di febbraio 2023, è stato eseguito un approfondimento di dettaglio nell'area interessata per analizzare la natura del crollo.

Fig. 9 - Foto della zona di distacco post evento (tratteggio bianco) avvenuto presso lo Scalo n.4.

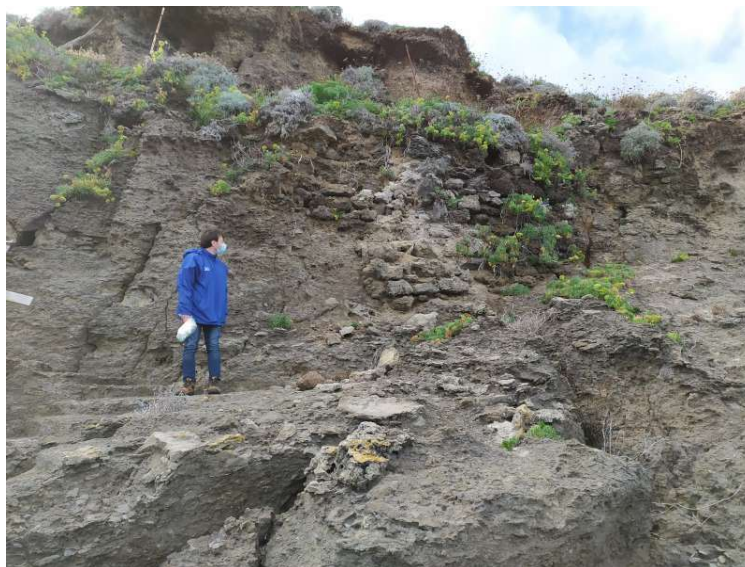
Fig. 11 muro in avanzato stato di degrado

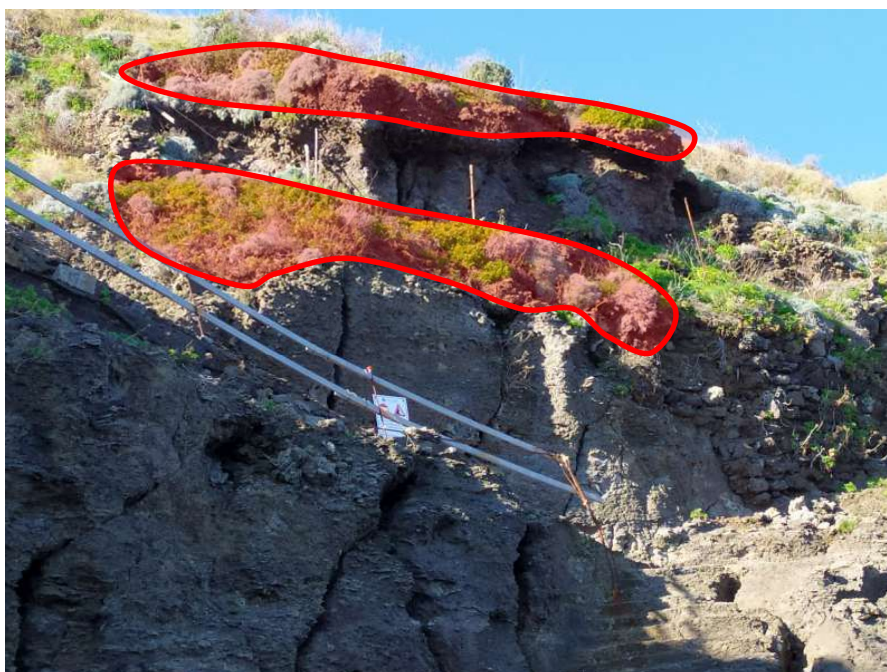
Nella parte opposta dell'insenatura dello scalo, la falesia è sormontata da una parte alterata della roccia lavica a causa della presenza di vegetazione e degli agenti atmosferici. È inoltre presente un muro in mattoni in stato di degrado. Anche queste aree sono state oggetto dell'intervento di somma urgenza.

Fig. 12 aree sommitali della falesia costituite da fasce di alterazione

Gli interventi progettati in quest'area hanno il solo scopo di mitigare i rischi per l'incolumità delle persone che, solo nei casi di emergenza, abbiano l'esigenza di utilizzare l'approdo ed il percorso già esistente in luogo del realizzando approdo in località Marinella.

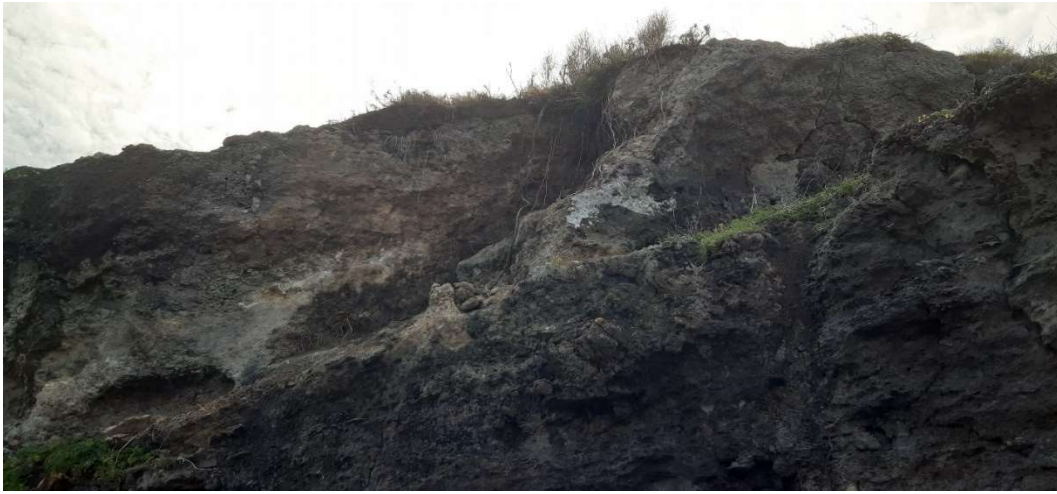
Fig. 15 - Ante operam - Vista B del blocco a rischio crollo

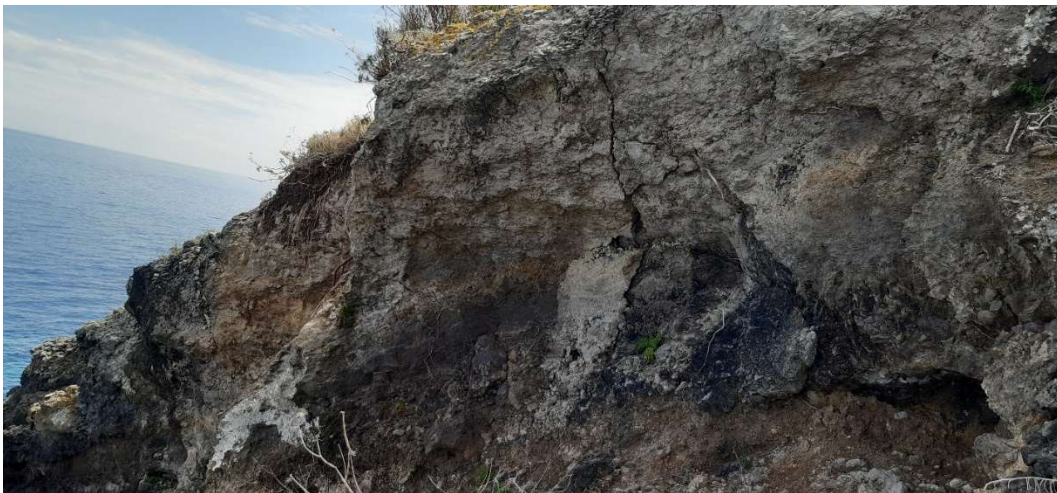
Fig. 16 - Ante operam - Vista A del blocco a rischio crollo

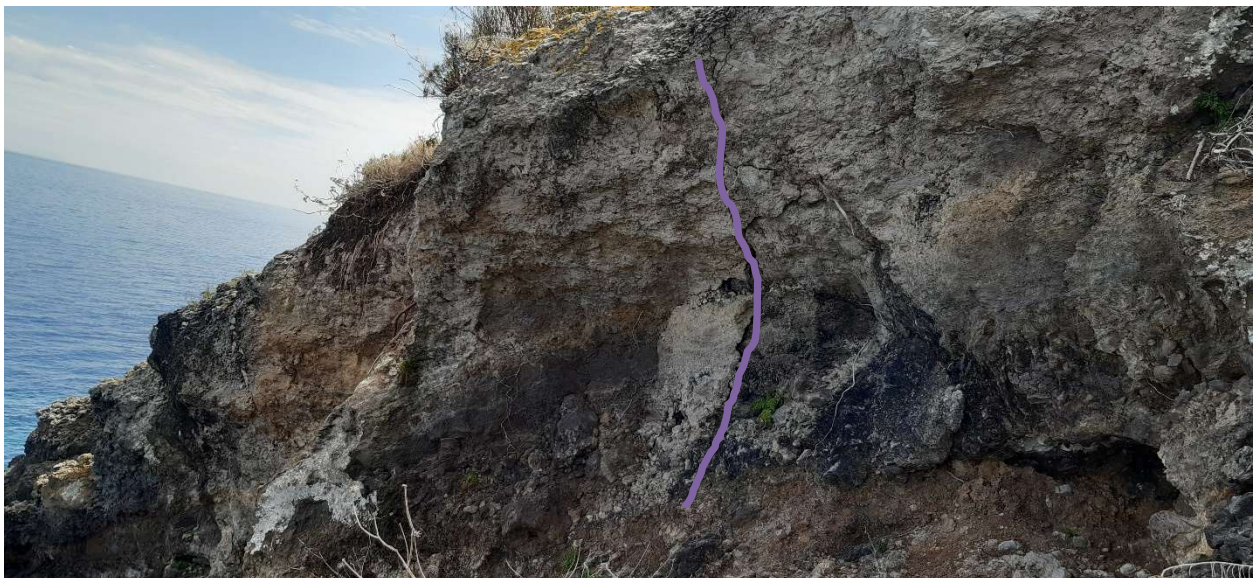
Fig. 17 - Ante operam - Vista A con evidenza delle fratture

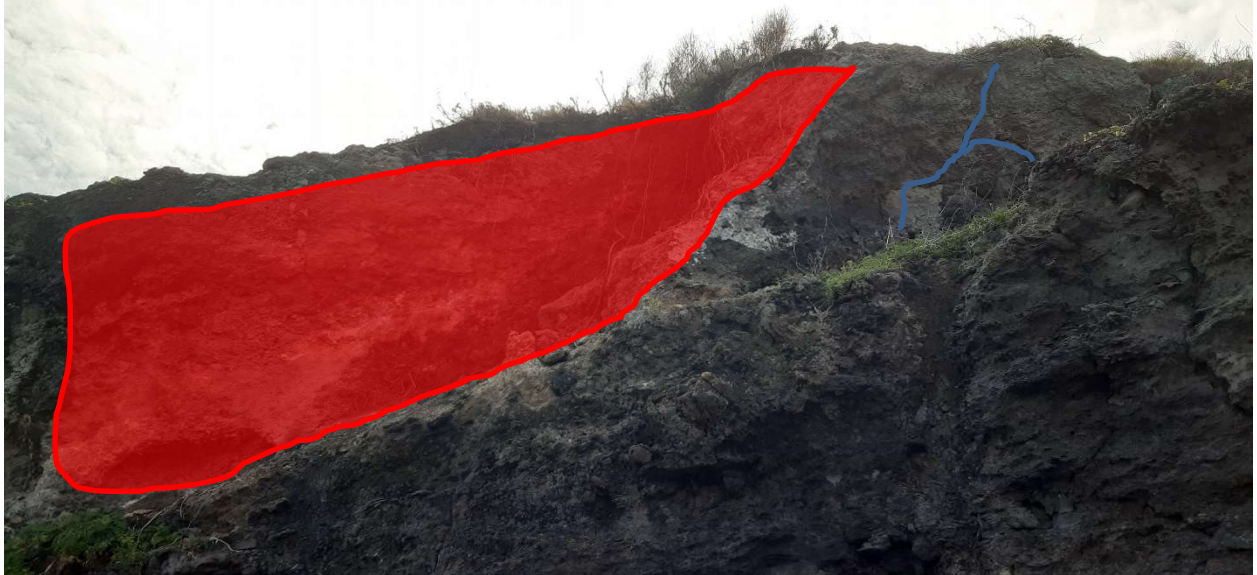
Fig. 18 - Ante operam - Vista B con evidenza delle fratture (blu) e della superficie di un precedente distacco (rosso)

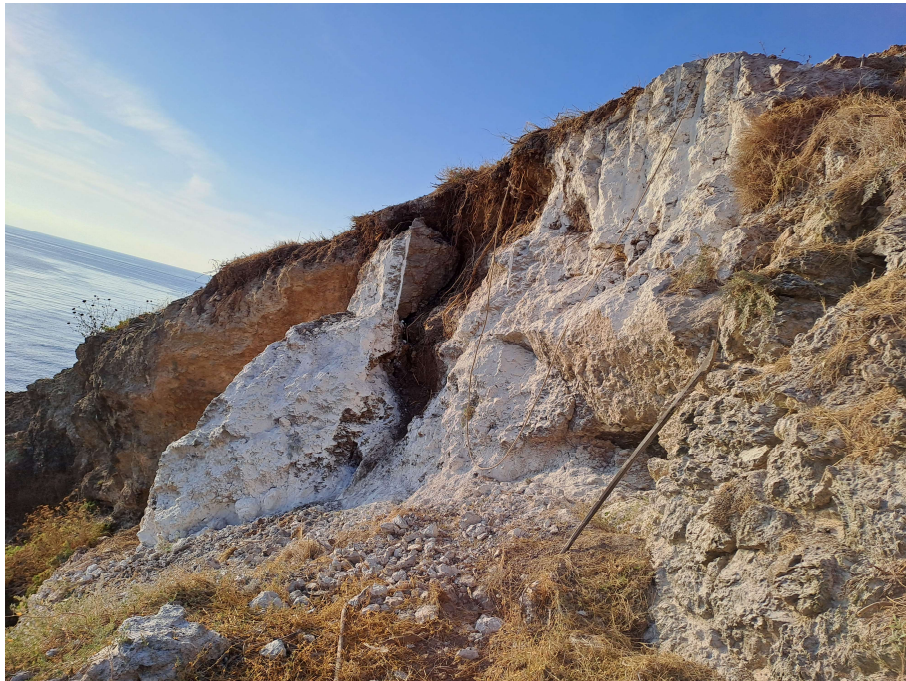
Fig. 19 - Post operam - Vista A dopo il primo disaggio effettuato con malte espansive

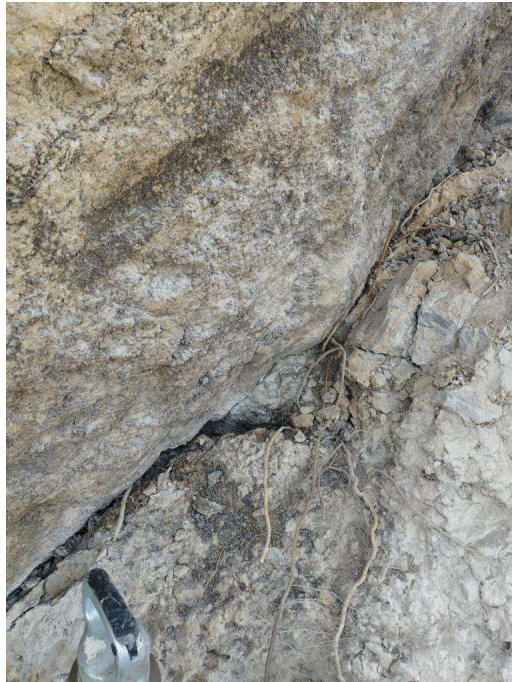
Fig. 20- Particolare della frattura residua dopo il primo disaggio

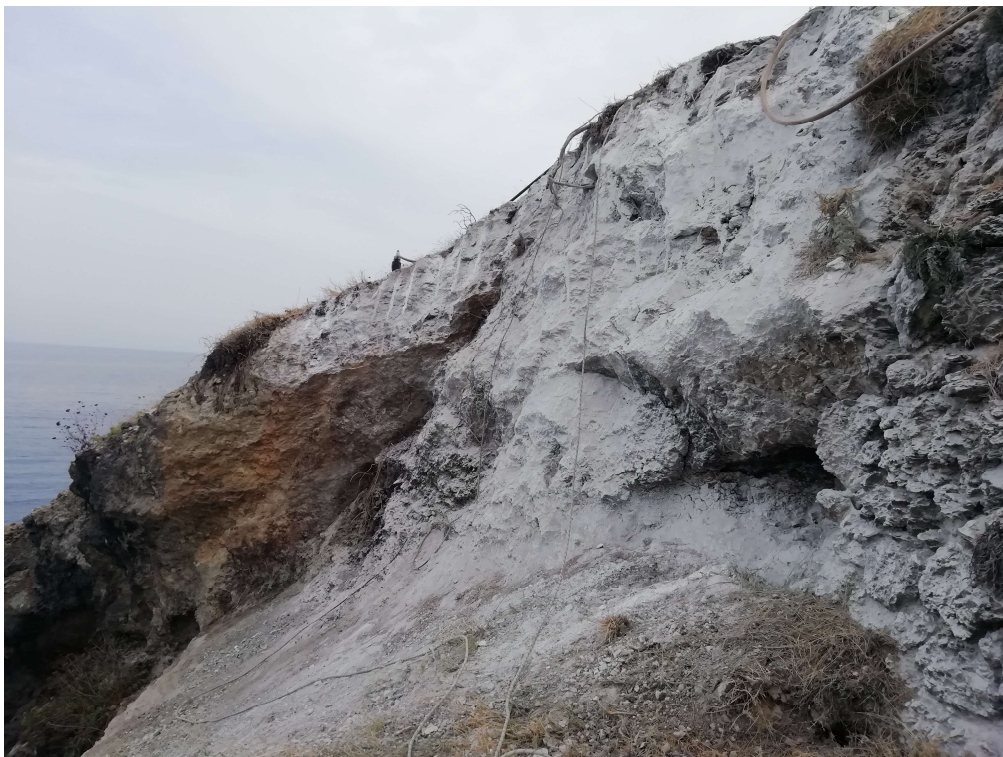
Fig.21 - Post operam - Vista dopo il disaggio del grande blocco individuato come instabile
Sul muro che si presenta in stato di degrado si è eseguita la demolizione delle porzioni distaccate e poco cementate e, successivamente, si è applicata la rete in acciaio e barre di chiodatura.

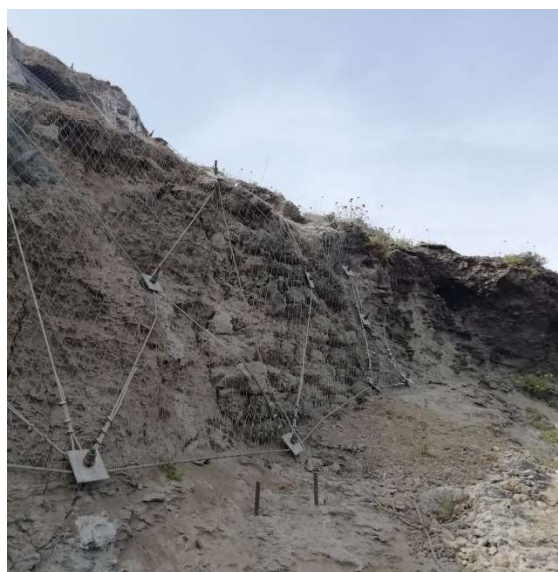
Fig. 22 -: Post operam: Intervento di mitigazione sul paramento murario con reti, funi e chiodi

Su tutte le superfici trattate si è proceduto, quindi, con un intervento di rafforzamento e protezione mediante l'installazione di reti metalliche aderenti, ad alta resistenza, e funi d'acciaio diagonali per contenere la caduta di elementi lapidei di piccole dimensioni (decimetri). Il sistema delle reti e funi è stato fissato con barre di 3.0 m di lunghezza. L'intervento è stato esteso sul paramento in muratura di pietrame su richiamato.

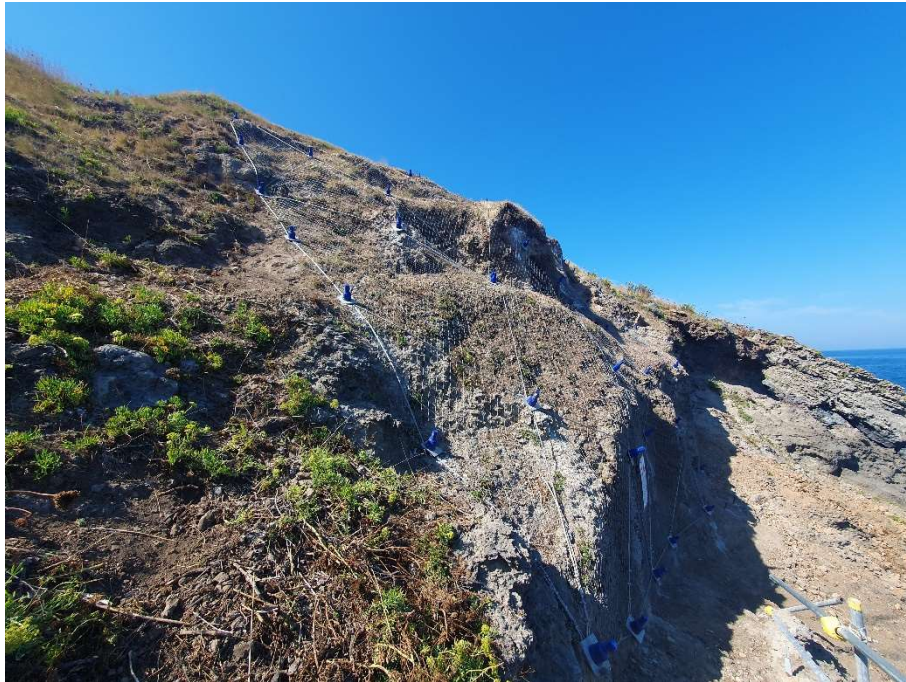
Fig. 23 - Post operam disgaggi aggetti in roccia – vista laterale

In questo caso l'intervento di messa in sicurezza si è concretizzato con la eliminazione delle cause dei potenziali crolli, scivolamenti, distacchi con cadute di detriti o massi, mediante una riprofilatura del versante (disgaggi), finalizzata alla eliminazione degli aggetti esistenti.

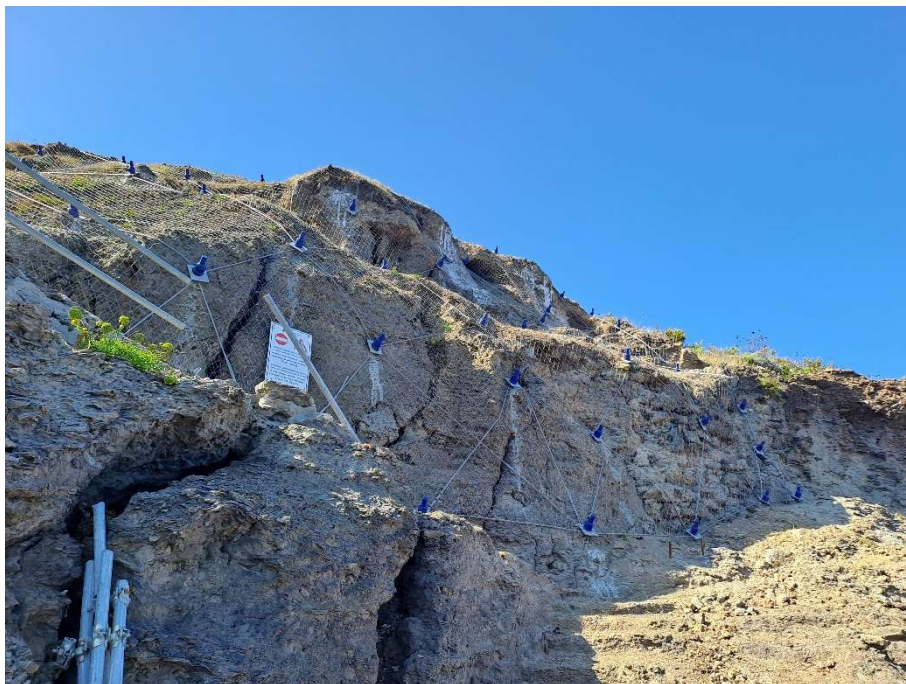
Foto 24 - Post operam – vista frontale ripresa dal basso

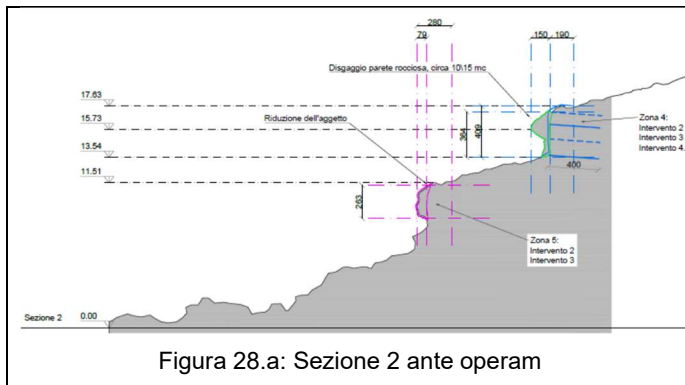
Figura 28.a: Sezione 2 ante operam

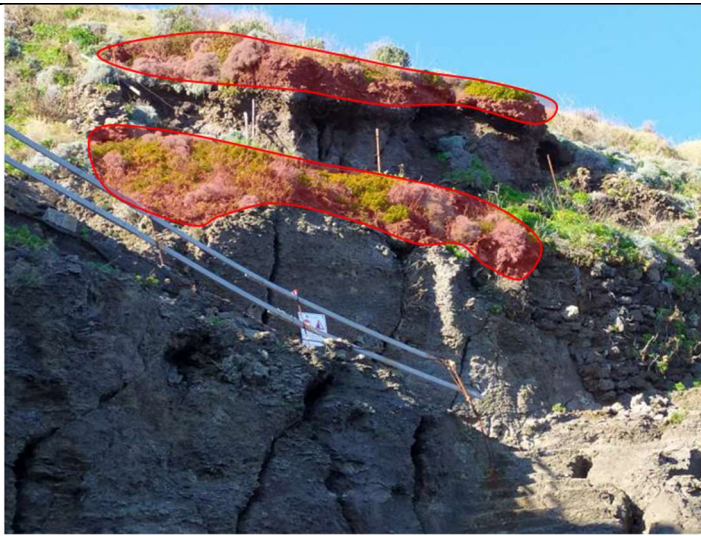
Per le porzioni aggettanti della zona 2, i volumi di demolizione sono risultati minori rispetto alle zone 3-4; il totale di roccia disaggiata è stato pari a circa 8 m³.

Figura 3: zona 1-2: Creste aggettanti zona 1-2 ante opera

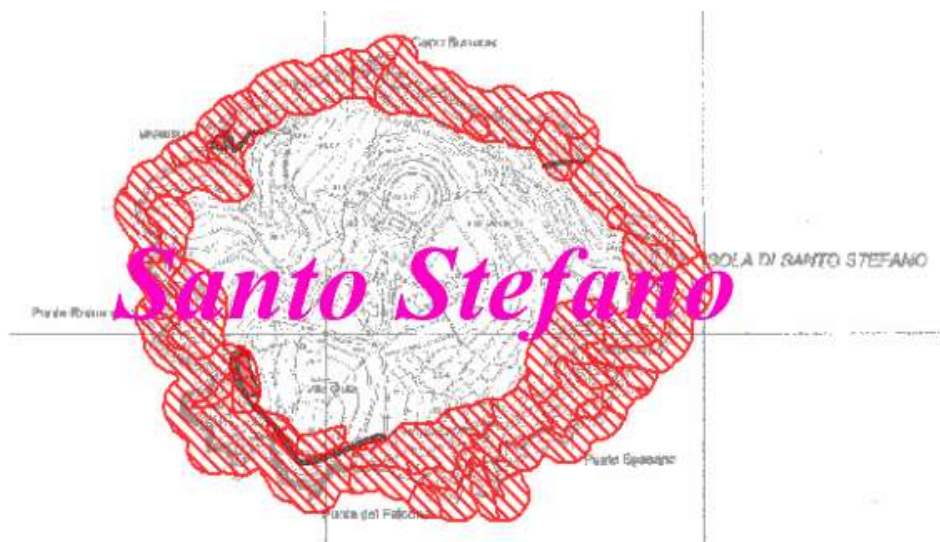
Fig. 33 stralcio carta P.A.I del rischio e pericolo frane

La geomorfologia dell'isola è legata ai processi vulcanici che hanno portato alla formazione dell'isola stessa. Abbiamo già detto che Santo Stefano rappresenta un cono laterale relitto dell'antico edificio del vulcano Ventotene. La forma dell'isola è circolare con la zona centrale che si presenta più o meno pianeggiante e che degrada con pendenza sempre più accentuate man mano che si procede verso mare. Le falesie sono condizionate dalla litologia di tipo lavico e si presentano subverticali. Tutto il perimetro dell'isola in corrispondenza delle falesie è cartografato dal piano stralcio per l'assetto idrogeologico a pericolo frana "Aree a Pericolo A (c. 2 art. 6 e art. 16)" EX AUTORITA' DEI BACINI REGIONALI DEL LAZIO-PIANO STRALCIO PER L'ASSETTO IDROGEOLOGICO (P.A.I.) - AREE SOTTOPOSTE A TUTELA PER DISSESTO IDROGEOLOGICO. Sono classificati a rischio R4 alcuni tratti del sentiero che conduce dall'approdo Marinella e dallo Scalo n.4 (fig. 33) al carcere.
