S.S. 675 "UMBRO – LAZIALE"

Sistema infrastrutturale del collegamento del porto  
di Civitavecchia con il nodo intermodale di Orte  
Tratta Monte Romano est – Civitavecchia  
1° Stralcio Monte Romano est - Tarquinia

**RELAZIONE SUL MONITORAGGIO AMBIENTALE A.O.  
PAESAGGIO  
(Fine Fase)**

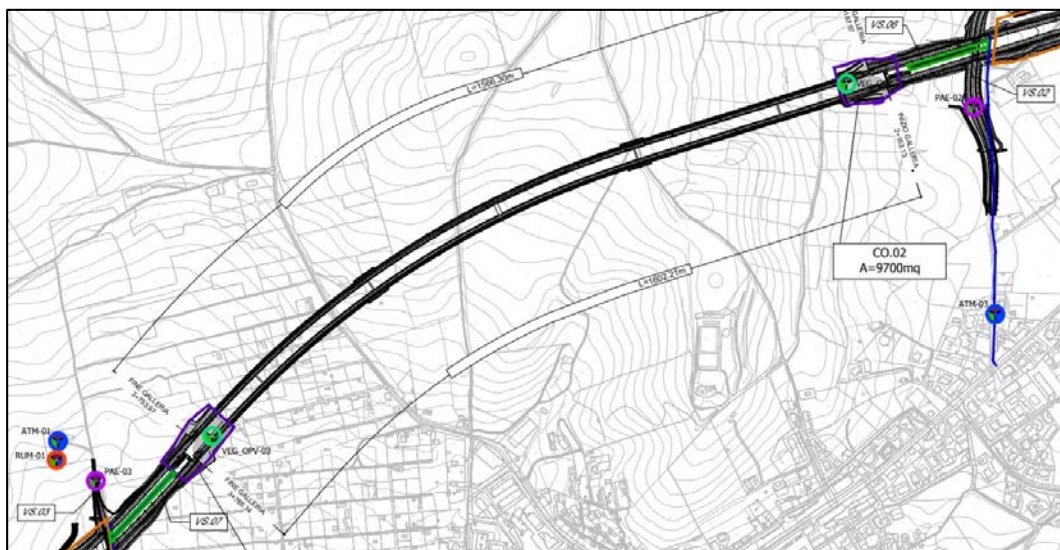
Figura 2 – Localizzazione punti PAE\_02 e PAE\_03 (in viola nell'immagine)

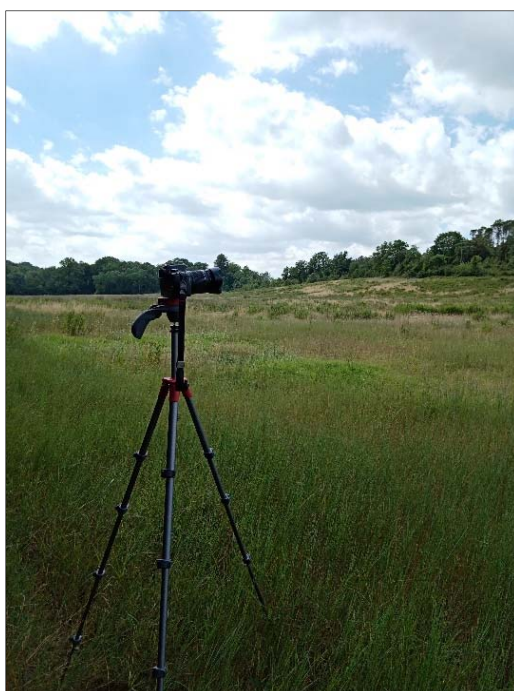
La tecnica migliore per fotografare tutto il semipiano interessato è posizionare una macchina fotografica su un cavalletto e catturare in sequenza un numero sufficiente di immagini che, una volta accostate, permettano di ricostruire l'intero orizzonte (Figura 3). Per ottenere un'immagine panoramica occorre che nelle foto da affiancare sia presente un elemento in comune per consentire al software la sovrapposizione. Il cavalletto dovrà essere posizionato in modo tale che la fotocamera possa essere orientata con il lato lungo del fotogramma parallelo alla linea dell'orizzonte. Occorrerà avere cura che nelle immediate vicinanze non vi siano ostacoli in grado di "oscurare" il campo visivo da inquadrare.

Figura 3 - Postazione di scatto

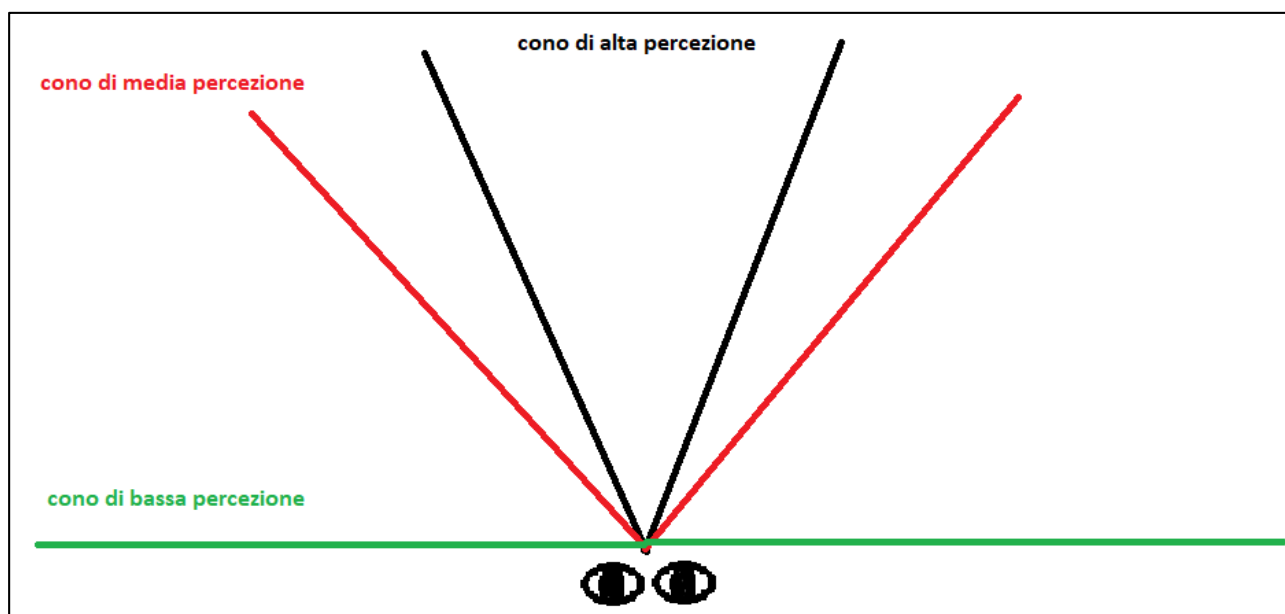
Ottenute le immagini che rappresentino tutto l'orizzonte, attraverso un software, vengono sovrapposte e unite per generare una panoramica completa. Sulle immagini ottenute vengono evidenziati gli angoli di sensibilità. Il campo visivo indica la porzione di spazio che può essere percepita da un osservatore e viene approssimato come un cono ellittico con apertura angolare variabile. Il cono visivo è adottato come metodo di analisi dello stato del paesaggio percepibile dalle postazioni dei ricettori; esso è pari approssimativamente ad un cono di circa 95° orizzontali e circa 70° verticali. Si è constatato che la percezione visiva è concentrata nei 45° centrali che individuano "il cono di alta percezione". Il campo visivo copre però un angolo maggiore: si definiscono "coni di media percezione" i complementari al cono di alta percezione di un angolo di 90°. Il campo visivo che è potenzialmente percepibile arriva comunque a coprire un angolo di 180° ("coni di bassa percezione") (Figura 4).

Figura 4 - Coni visivi

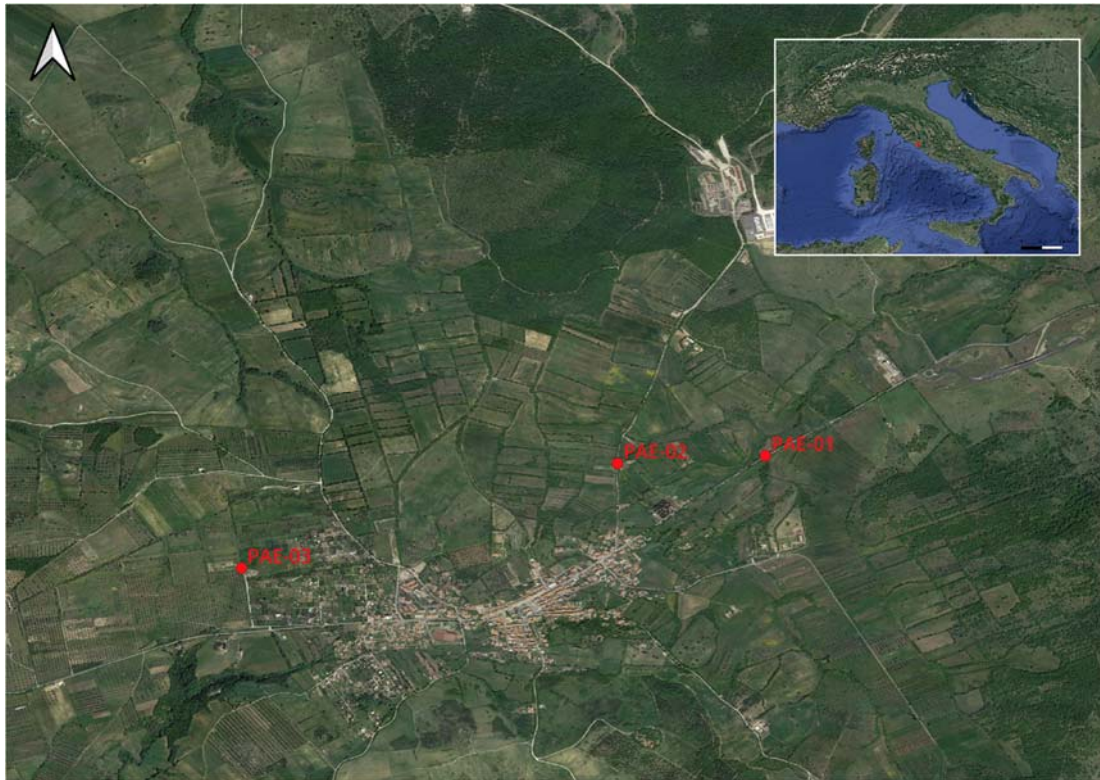
Figura 7 - Localizzazione dei punti dopo il sopralluogo

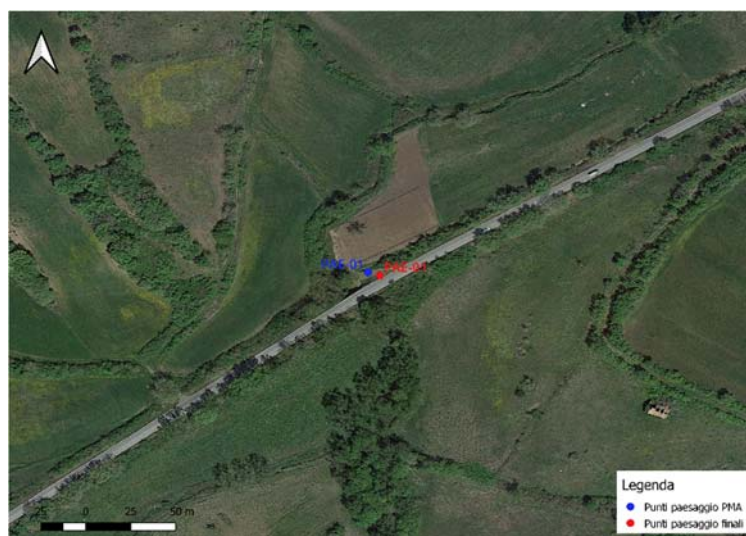
La variazione dei punti ha comportato il posizionamento del cavalletto fotografico in aree sopraelevate rispetto alla posizione descritta in Tabella 1 per quanto riguarda i punti PAE-01 e PAE-03. Il punto PAE-02 è stato spostato di pochi metri rispetto alla posizione descritta in Tabella 1 per ottenere una visuale migliore a causa della vegetazione presente su bordo strada. Le nuove coordinate sono presenti in Tabella 2. Nelle immagini 8, 9 e 10 sono rappresentate le variazioni della localizzazione dei punti rispetto a quelle presenti nel PMA.

Figura 8 - Variazione posizione PAE-01 (in blu la posizione originale, in rosso quella finale)

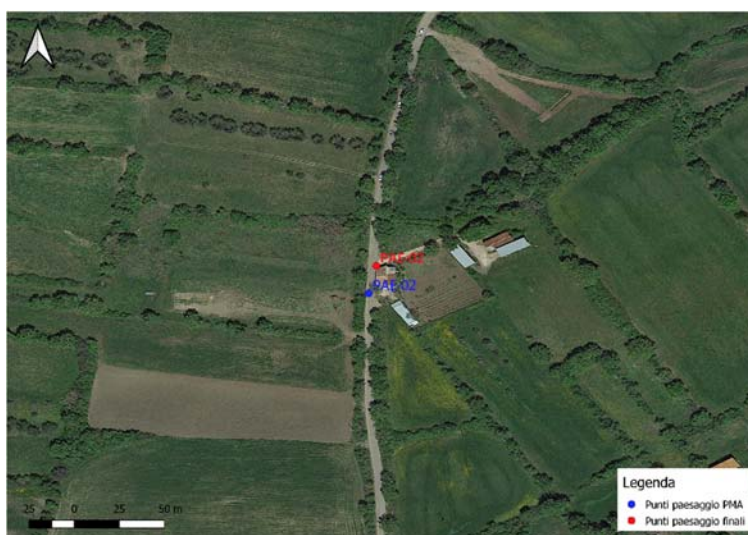
Figura 9 - Variazione posizione PAE-02 (in blu la posizione originale, in rosso quella finale)

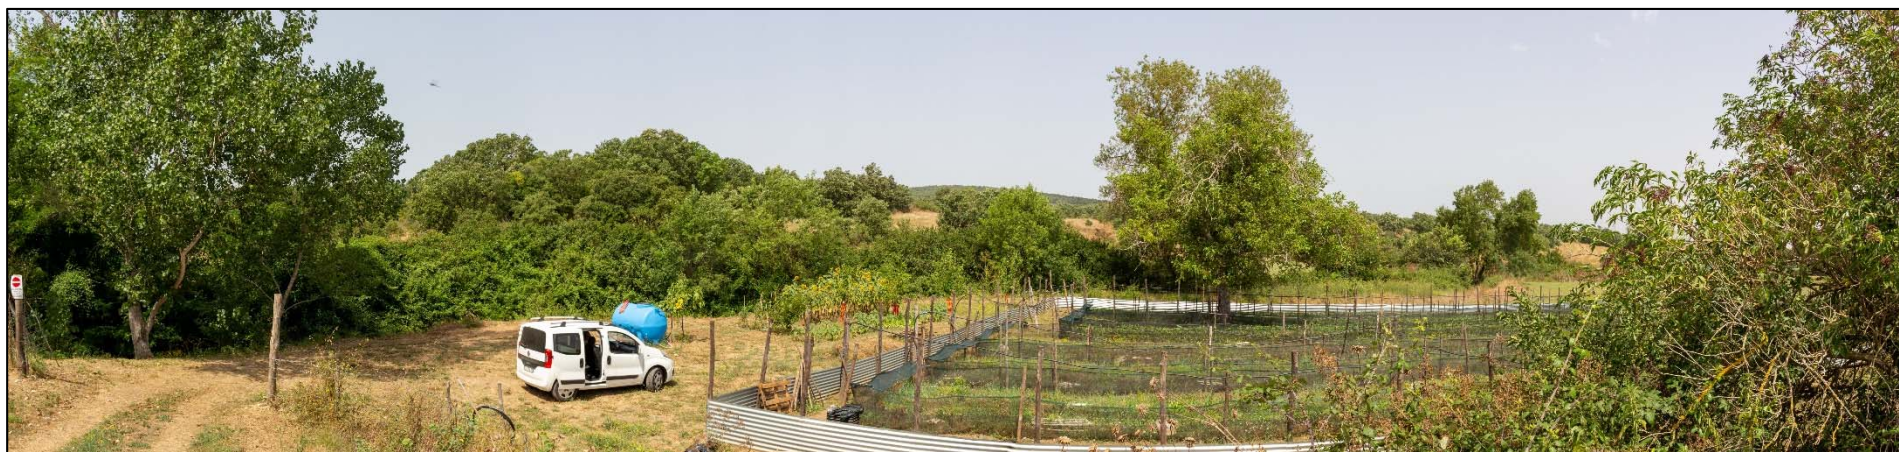
### PAE-01

Il punto PAE-01 è situato lungo la Strada Statale 1 bis Via Aurelia nel Comune di Monte Romano in corrispondenza di un orto privato. Come già accennato nei capitoli precedenti il punto è stato spostato rispetto alla sua posizione originale in quanto troppo basso per poter avere una visuale ampia e il più possibile libera da vegetazione sull'area che verrà interessata dall'opera. Da questo punto, infatti, sarà possibile osservare le modifiche subite dal territorio in corrispondenza del tracciato del progetto. Nella zona a ridosso del punto sono presenti per la maggior parte campi coltivati circondati e delimitati da zone boschive. Il territorio di questa zona si presenta dal punto di vista geomorfologico come costituito da piccole colline alternate a campi sub-pianeggianti coltivati o incolti. L'opera in progetto probabilmente non comporterà modifiche importanti dal punto di vista della percezione visiva, in quanto l'andamento ondulato del territorio e la presenza di vegetazione in primo piano ostacolerà la vista sull'opera stessa.

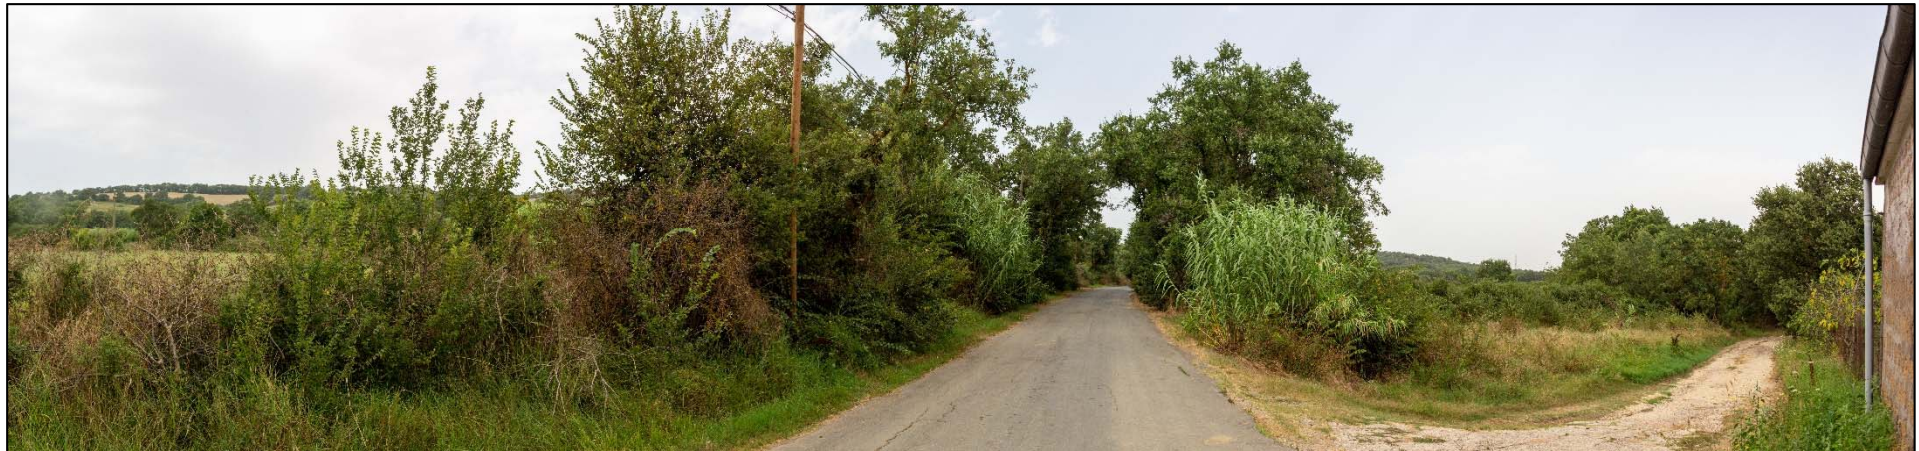
**PAE-02**

Il punto PAE-02 si trova lungo Via Madonnella nel Comune di Monte Romano nei pressi di una proprietà privata isolata. L'area sarà interessata da lavori di adeguamento della viabilità esistente (Via Madonnella appunto) e verso NW dall'apertura dell'imbocco della galleria che proseguirà verso W per circa 1600 metri in sotterranea. Quest'area verrà interessata principalmente dalla realizzazione dell'infrastruttura stradale di accesso al tunnel sul lato E, che, come sopra, si presume non comporterà particolari impatti visivi. Anche in questo caso la presenza di vegetazione ad alto fusto e la geomorfologia del territorio aiuteranno a ridurre l'impatto dell'opera sul ricettore.

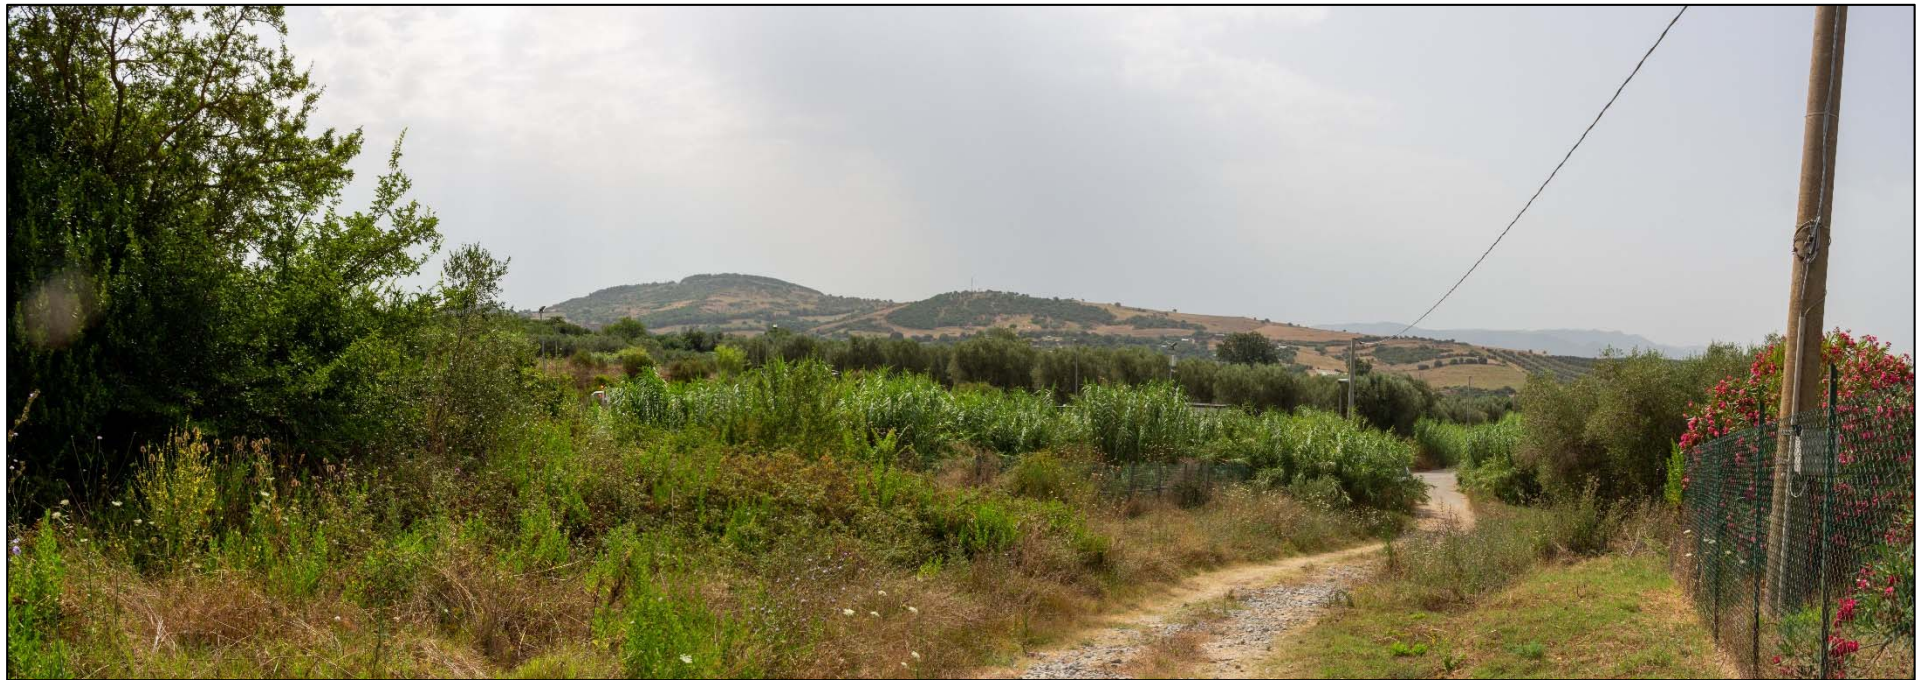
### PAE-03

Infine il punto PAE-03 è posizionato lungo la via di accesso ad un'abitazione privata ed all'Isola Ecologica di Monte Romano. Il punto, come per PAE-01, è stato spostato lungo la strada in una postazione più elevata a causa della presenza di vegetazione ad alto fusto che impediva la visuale verso E e quindi verso l'opera. In questa zona i lavori prevedono l'adeguamento della viabilità esistente e la realizzazione di nuove infrastrutture stradali di accesso all'imbocco W della nuova galleria.

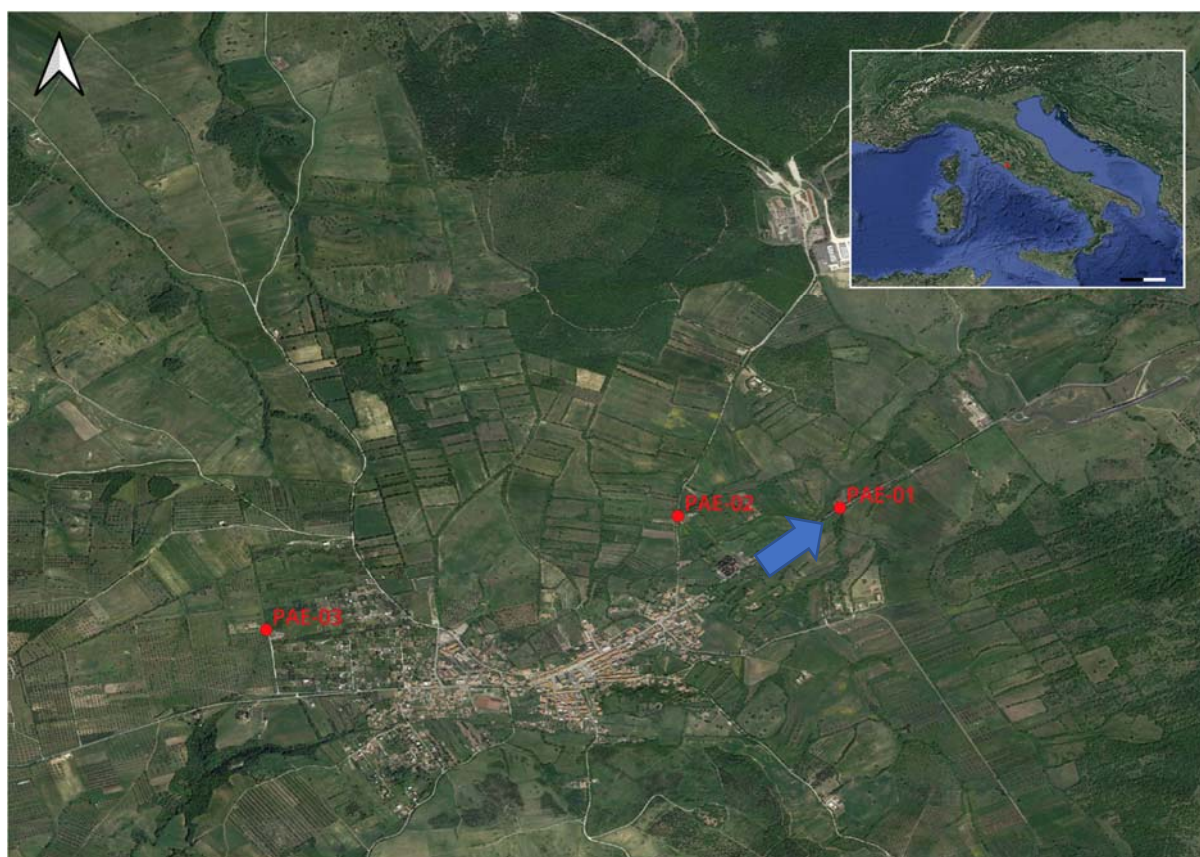
| <b>UBICAZIONE PUNTO DI MONITORAGGIO</b> | |
|---|---|
| <b>Codice Stazione</b> | <b>PAE_01</b> |

**Descrizione del punto:** il punto PAE\_01 è situato lungo la Strada Statale 1 bis Via Aurelia nel Comune di Monte Romano in corrispondenza di un orto privato. Nella zona a ridosso del punto sono presenti per la maggior parte campi coltivati circondati e delimitati da zone boschive. Il territorio di questa zona si presenta dal punto di vista geomorfologico come costituito da piccole colline alternate a campi sub-pianeggianti coltivati o incolti. L'opera in progetto probabilmente non comporterà modifiche importanti dal punto di vista della percezione visiva, in quanto l'andamento ondulato del territorio e la presenza di vegetazione in primo piano ostacolerà la vista sull'opera stessa.

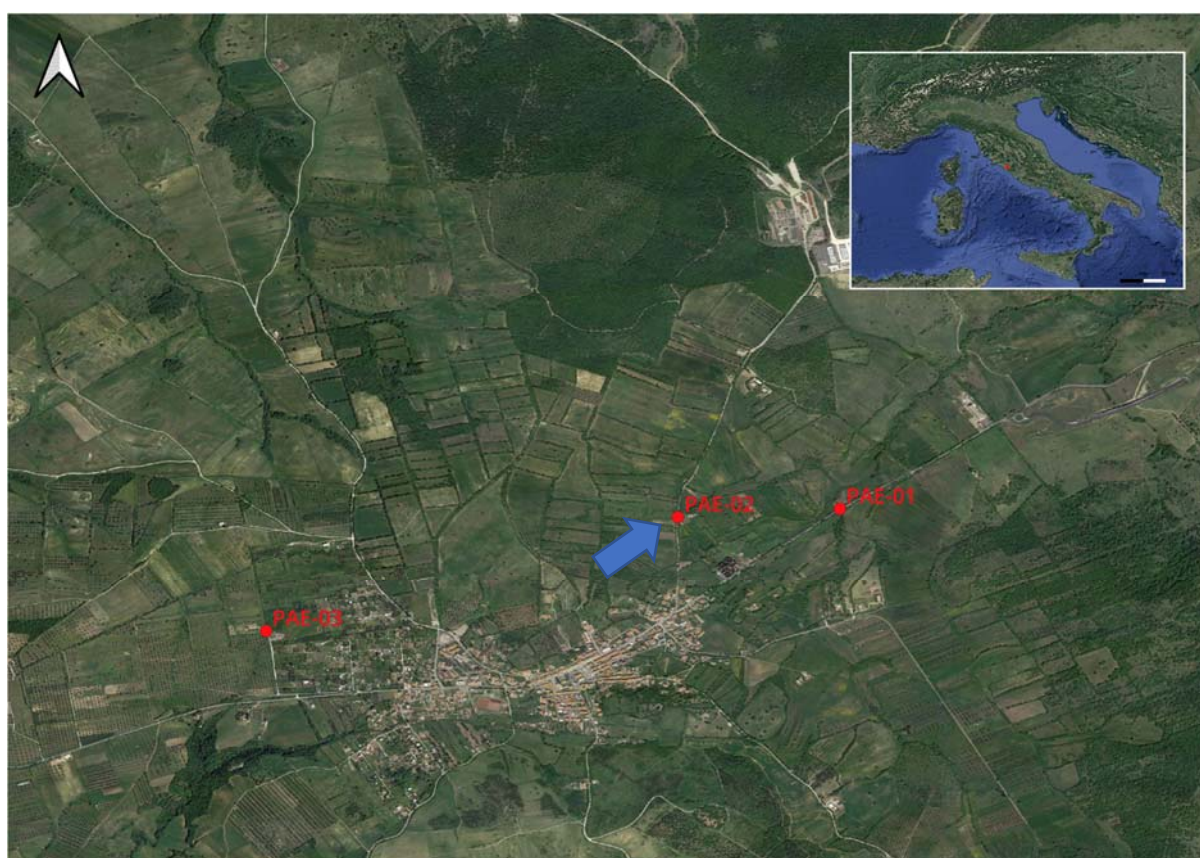
| <b>UBICAZIONE PUNTO DI MONITORAGGIO</b> | |
|---|---|
| <b>Codice Stazione</b> | <b>PAE_02</b> |

**Descrizione del punto:** il punto PAE\_02 è situato su Via Madonnella nel Comune di Monte Romano nei pressi di una proprietà privata isolata. L'area sarà interessata da lavori di adeguamento della viabilità esistente e verso NW dall'apertura dell'imbocco della galleria che proseguirà verso W per circa 1600 metri in sotterranea. Quest'area verrà interessata principalmente dalla realizzazione dell'infrastruttura stradale di accesso al tunnel sul lato E che non comporterà particolari impatti visivi grazie alla presenza di vegetazione ad alto fusto ed alla geomorfologia del territorio.

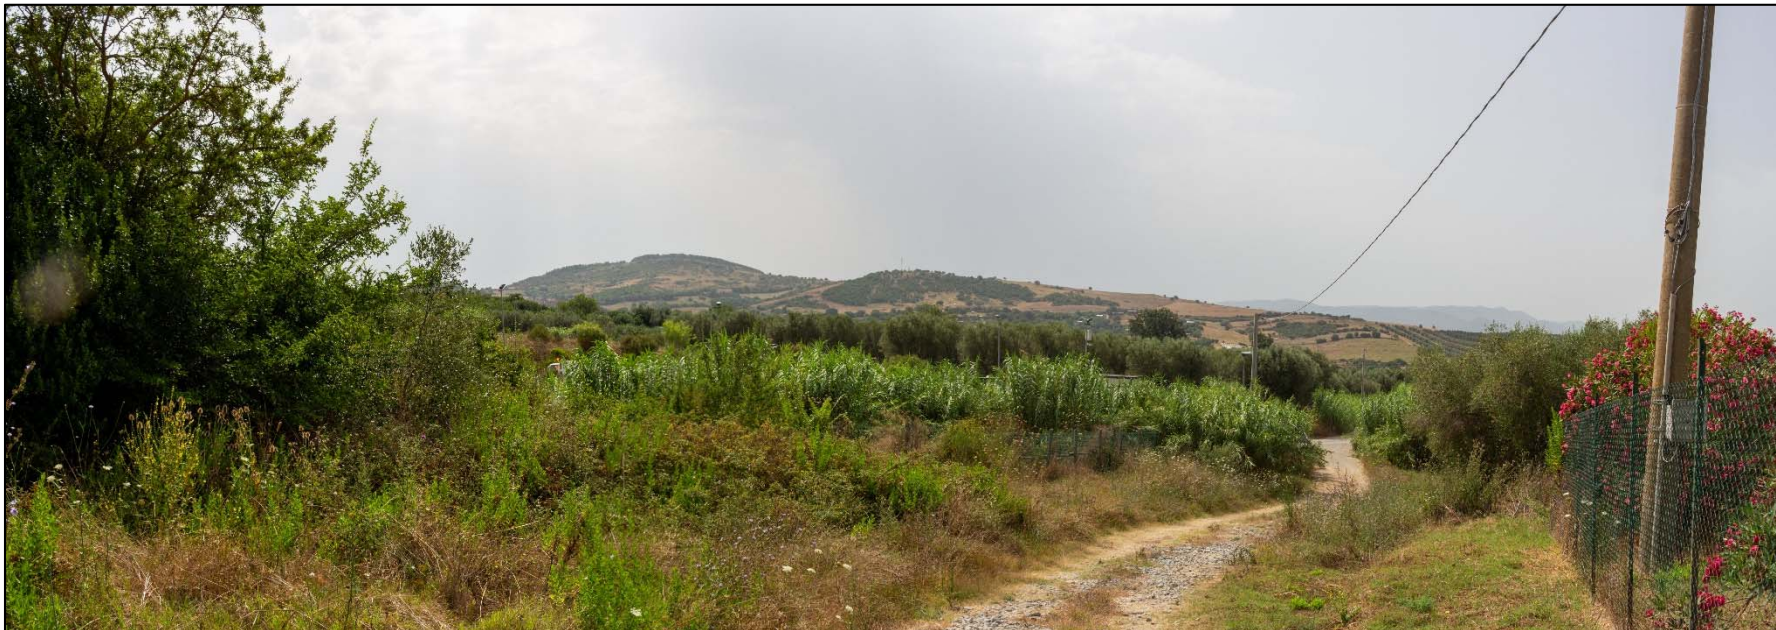
**FOTO PANORAMICA**

**Descrizione del punto:** il punto PAE\_03 è situato lungo la via di accesso ad un'abitazione privata ed all'Isola Ecologica di Monte Romano. In questa zona i lavori prevedono l'adeguamento della viabilità esistente e la realizzazione di nuove infrastrutture stradali di accesso all'imbocco W della nuova galleria.
