RIASSETTO DELLA RETE 380 E 132 KV NELL'AREA DI LUCCA

**STUDIO DI COMPATIBILITA' IDROGEOLOGICA
PER GLI ELEMENTI DI PROGETTO RICADENTI IN AREE
CLASSIFICATE A PERICOLOSITA' "P3" NELL'AMBITO DEL
BACINO DEL SERCHIO**

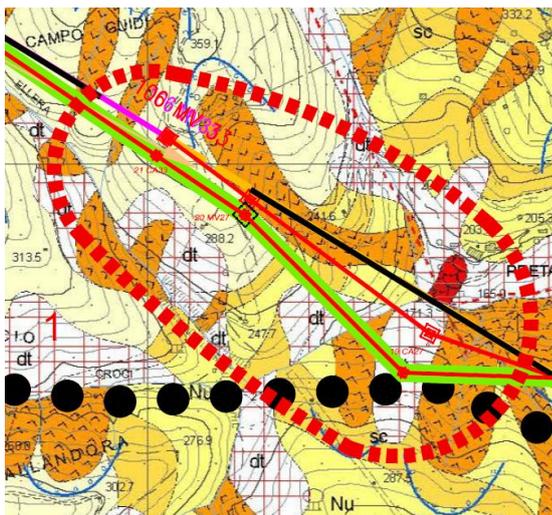
Localizzazione

Entrambi i due sostegni presenti in tale ambito sono caratterizzati da un insufficiente grado di inserimento nel contesto geomorfologico locale. Del tutto incompatibile risulta il posizionamento del sostegno più settentrionale, in quanto posto all'interno di un corpo di frana; il secondo sostegno, quello subito a sud, risulta invece situato in corrispondenza di un tratto diversante interessato da una copertura detritica (elemento identificato ad elevata pericolosità P3). Se l'incompatibilità idrogeologica del primo sostegno è assoluta, quella del secondo comporta un aggravio in termini di adozione di fondazioni profonde, necessarie per ancorarlo sul sottostante substrato stabile.

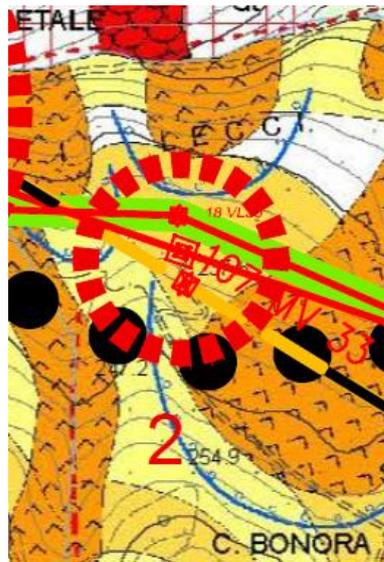
Localizzazione

Il sostegno in progetto ricade sulla proiezione laterale del ciglio morfologico della nicchia di distacco di una frana quiescente ivi presente; questa collocazione espone il sostegno al rischio di venire coinvolto dall'eventuale evoluzione future della frana, in quanto la relativa riattivazione comporterebbe un tendenziale spostamento della nicchia proprio verso la posizione del sostegno.

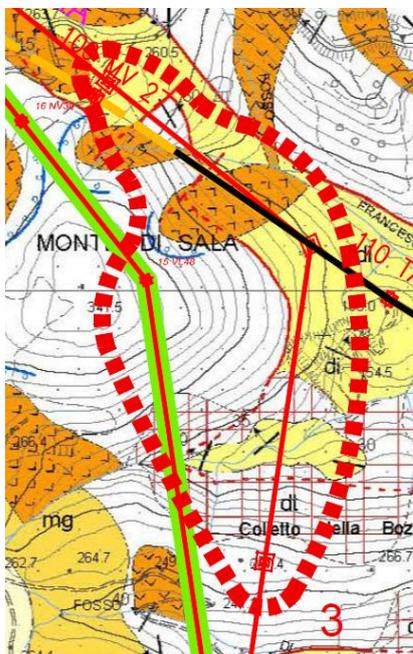
Localizzazione

In questo settore territoriale, il progetto originario presenta tre sostegni, il più settentrionale dei quali è posto ad una distanza da una frana che non risulta pienamente di sicurezza.

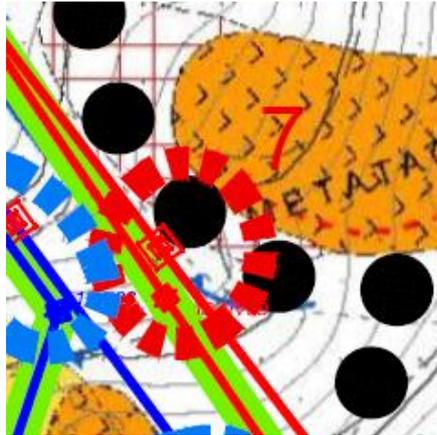
Localizzazione

Nel progetto originario questo sostegno è posizionato sulla linea di tendenziale propagazione retroattiva della nicchia di frana, in una posizione di notevole pericolosità geomorfologica.

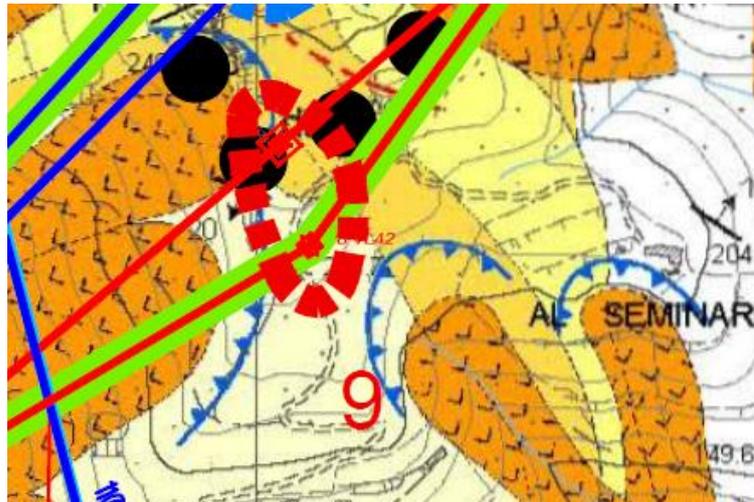
Localizzazione

Il sostegno in questione risulta posizionato sul margine di una nicchia di frana, costituendo una situazione di assoluta incompatibilità idrogeologica.

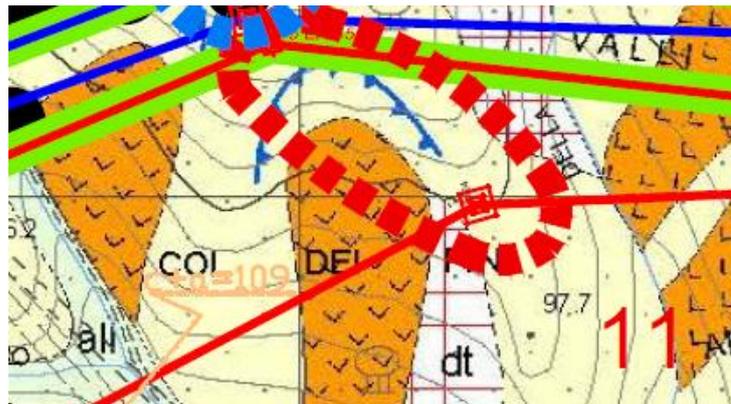
Localizzazione

Il sostegno è posizionato lungo la linea di potenziale riattivazione della nicchia di distacco della vicina frana e potrebbe quindi comportare un interessamento diretto del sostegno da parte della riattivazione del movimento gravitativo ivi presente.

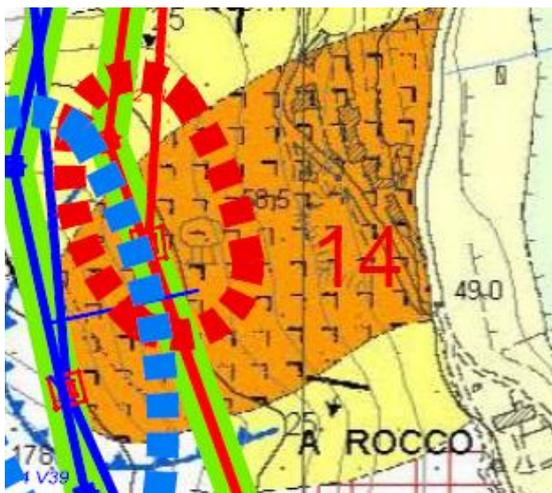
Localizzazione

Nel progetto originario, il sostegno ricade quasi al centro di un movimento franoso che si estende lungo il versante fino alla sottostante strada. Tale posizione è assolutamente incompatibile con il territorio.

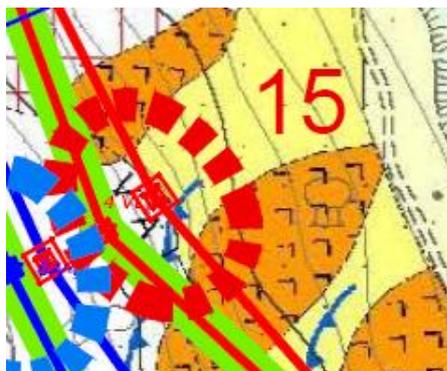
Localizzazione

Nel progetto originario, il sostegno in esame risulta posizionato subito a monte di una nicchia di frana quiescente, risultando troppo esposto ad un'eventuale riattivazione del movimento gravitativo con conseguente spostamento regressivo della nicchia stessa.

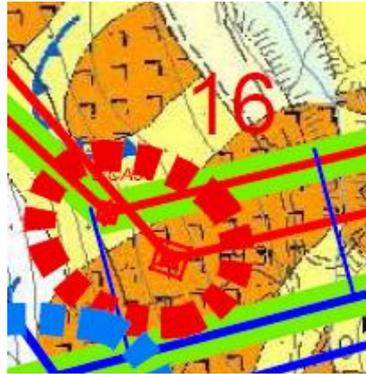
Localizzazione

Nel progetto originario, il sostegno è posizionato completamente all'interno di una frana quiescente, più o meno a metà del letto di scivolamento esteso dalla nicchia al piede del versante, e quindi in posizione particolarmente pericolosa in caso di riattivazione del movimento gravitativo. Tale situazione risulta non compatibile con l'assetto idrogeologico locale.

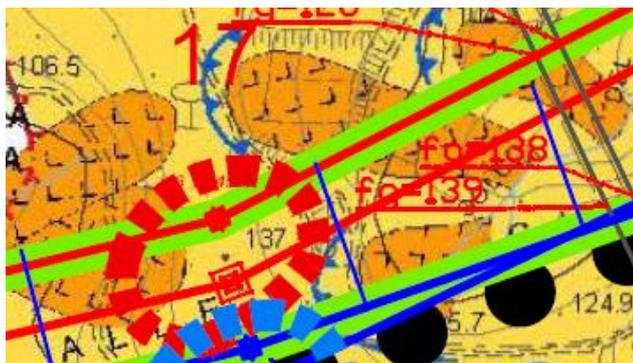
Localizzazione

Il sostegno del progetto originario, pur non risultando affetto da particolari problematiche idrogeologiche di tipo diretto, ricade all'interno di una vasta area classificata come P3, come conseguenza dell'affioramento di terreni a comportamento plastico.

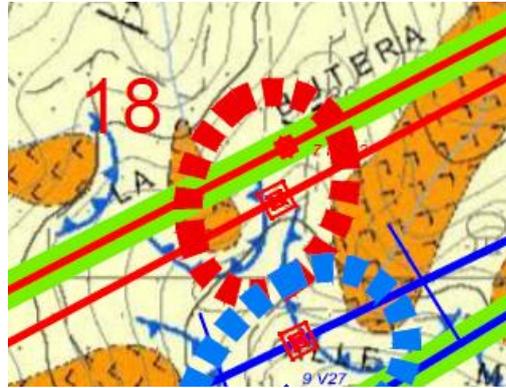
Localizzazione

Il sostegno è posizionato nella stretta fascia di territorio compresa tra due nicchie di distacco, in una posizione di notevole vulnerabilità idrogeologica per quanto riguarda l'evoluzione dei due dissesti, la cui riattivazione potrebbe portare ad assottigliare tale lembo di versante, rendendolo nel tempo maggiormente instabile.

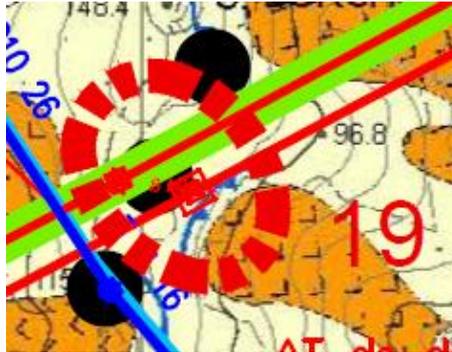
Localizzazione

Nel progetto originario il sostegno è posizionato in corrispondenza del ciglio superiore della nicchia di distacco di una frana posta subito più in basso sul versante, risultando quindi incompatibile con tale morfologia.

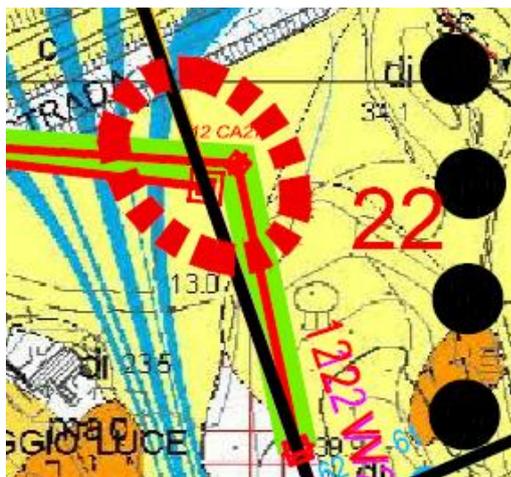
Localizzazione

Il sostegno è situato in corrispondenza del fianco di un conoide alluvionale, in una situazione del tutto tranquilla dal punto di vista franoso, ma classificata P3 dal PAI proprio per la presenza del conoide stesso, che viene considerato un elemento predisponente al dissesto.

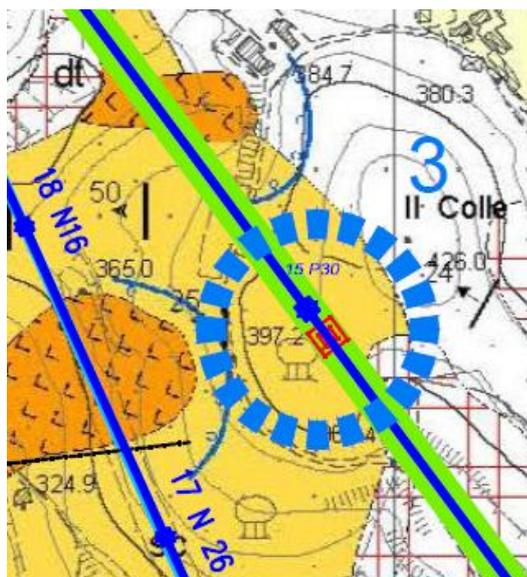
Localizzazione

Il sostegno è posizionato sulla parte sommitale del rilievo Il Colle, subito all'interno del limite di affioramento della Formazione della Scaglia, vicino al contatto stratigrafico con i limitrofi calcari. L'area d'imposta del sostegno è stabile e priva di qualsiasi forma di dissesto, data anche la conformazione morfologica dei luoghi, ma risulta classificata ad elevata pericolosità P3 proprio per l'affioramento dei terreni argillitici, che sono considerati potenzialmente predisponenti al dissesto.

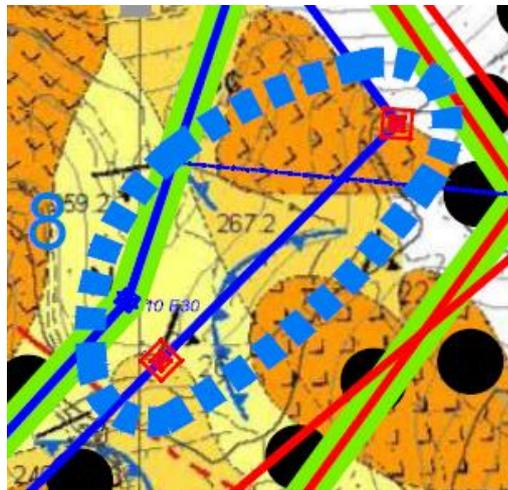
Localizzazione

Nel progetto originario, il primo dei due sostegni presenti in questo ambito d'intervento ricade sul margine interno di un corpo di frana, in una posizione che risulta del tutto incompatibile con l'assetto geomorfologico del territorio.

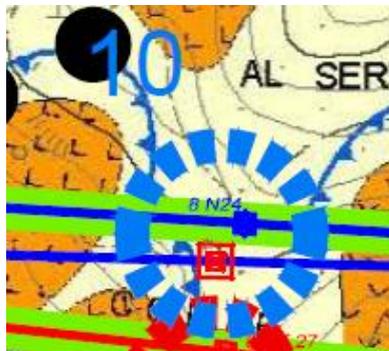
Localizzazione

Il sostegno ricade al margine di una nicchia di distacco, in una posizione dove l'eventuale riattivazione della stessa potrebbe portare alla compromissione diretta del sostegno stesso.

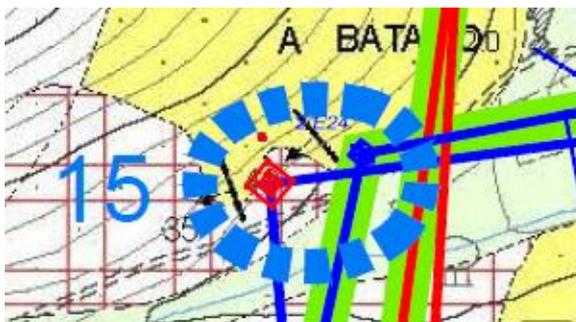
Localizzazione

Nel progetto originario, il sostegno ricade al margine tra l'affioramento del substrato lapideo e la copertura detritica, leggermente all'interno di quest'ultima che risulta essere classificata ad elevata pericolosità idrogeologica P3. Questa situazione implica un necessario approfondimento delle strutture fondazionali e l'attivazione della relativa procedura autorizzativa di verifica della compatibilità idrogeologica.

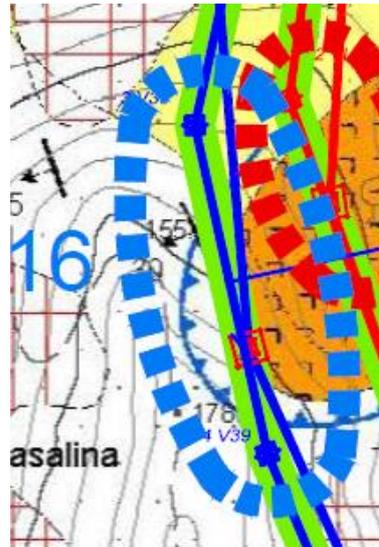
Localizzazione

Il sostegno è posizionato all'interno di un movimento franoso, peraltro in corrispondenza dell'asse centrale della frana e quindi nell'area di massima energia cinetica del movimento verso valle. Si tratta evidentemente di una posizione del tutto incompatibile con il territorio.

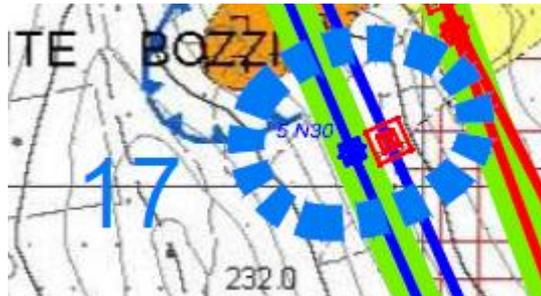
Localizzazione

Il sostegno è posizionato al margine di un tratto di versante caratterizzato dalla presenza di una copertura detritica che verrebbe certamente ad essere interessata quanto meno dall'apertura del piazzale del microcantiere. Oltre al necessario ricorso a fondazioni profonde (comunque di non eccessiva profondità, stante la posizione apicale del sito rispetto alla coltre detritica), tale posizione comporta anche l'attivazione dell'iter autorizzativo relativo alla verifica di compatibilità idrogeologica, perché l'area detritica è classificata ad elevata pericolosità P3.

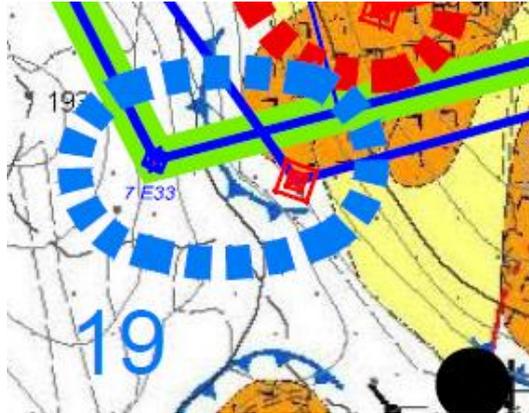
Localizzazione

Nel progetto originario il sostegno in esame ricade all'interno dell'area di scoscendimento di una frana quiescente, che risulta essere la coalescenza di almeno due fenomeni separati.

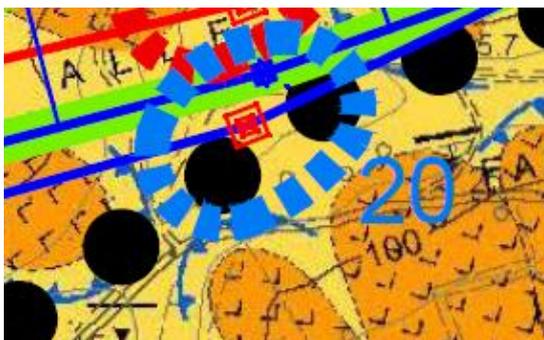
Localizzazione

Nel progetto originario il sostegno è ubicato in un settore ad elevata pericolosità idrogeologica P4, in quanto costituito da un substrato litologico di tipo argillitico, anche se non direttamente interessato da dissesti.

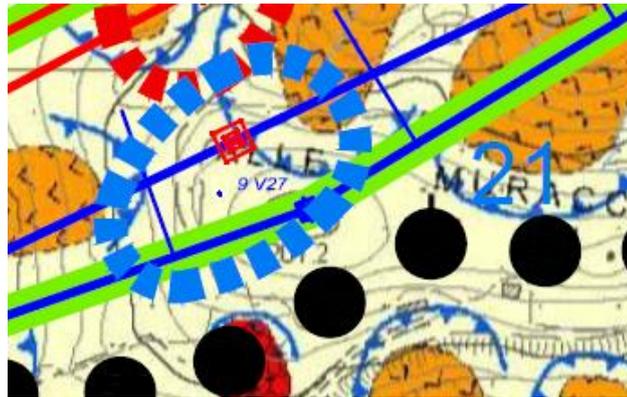
Localizzazione

Nel progetto originario, il sostegno è posto al limite con il ciglio superiore di una nicchia di frana e quindi in condizioni di notevole pericolosità geomorfologica e in una posizione che verrebbe ad essere coinvolta dall'ampiamiento regressivo della nicchi a stessa in caso di riattivazione della frana. La posizione risulta massimamente pericolosa e quindi non compatibile con il territorio.

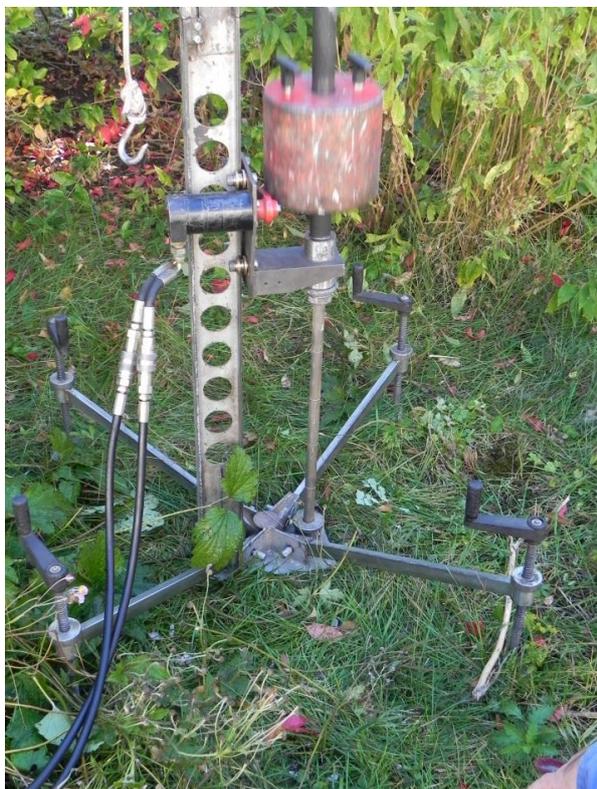
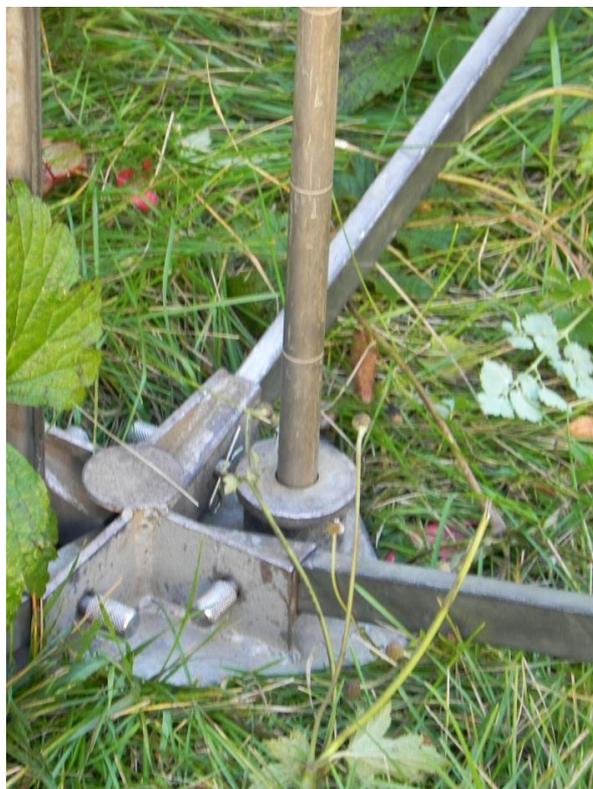
- monocilindrico 4 tempi
- Potenza 3,5 Hp
- Serbatoio olio idraulico 12 litri

Figura 2.1 – Particolari del penetrometro dinamico "Penny"

La prova consiste nell'infiggere la punta conica nel terreno, per tratti consecutivi di 20 cm, misurando il numero dei colpi (N_p) necessari: dopo 20 cm di penetrazione della punta si procede con la lettura dei successivi 20 cm. Fra la testa di battuta alla sommità della batteria ed il p.c., deve essere installato almeno un centratore con funzioni di guida e di irrigidimento. La prova di regola è interrotta nei casi in cui N_p supera il valore di 50.

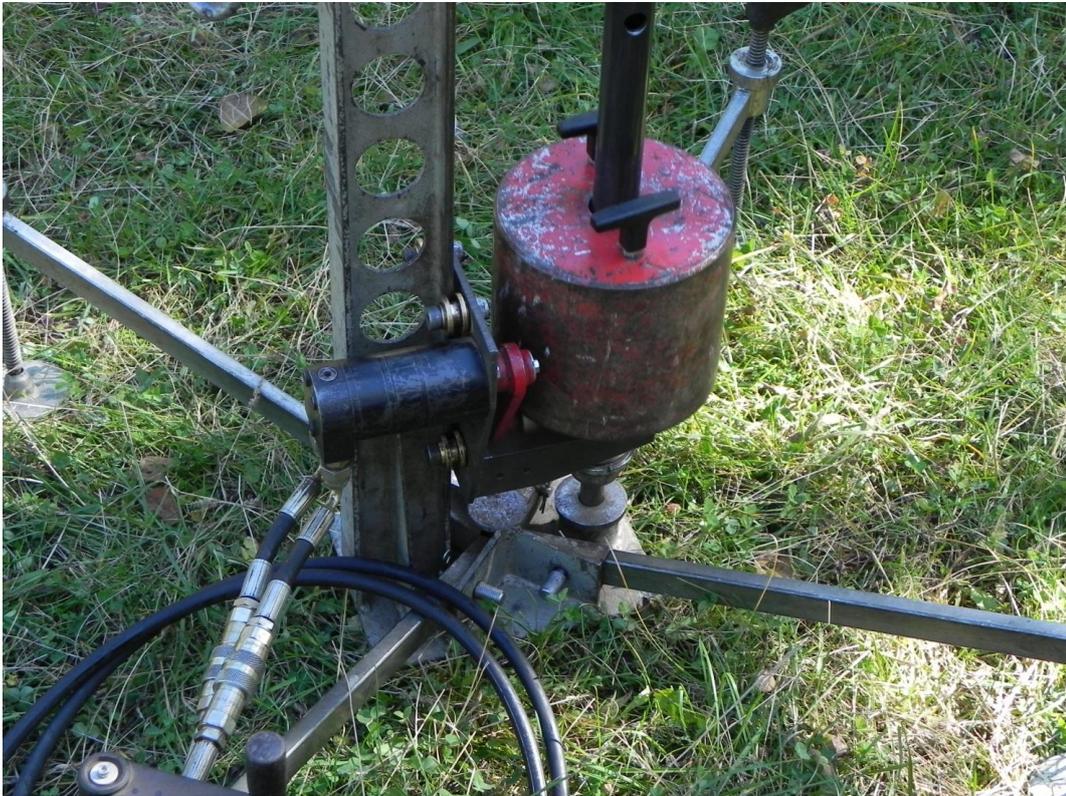
Figura 2.2 – Particolare del maglio battente del penetrometro dinamico "Penny"

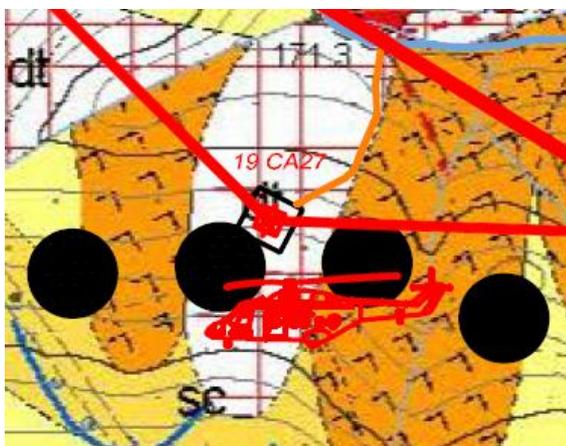
- Sostegno 19 della linea 380 kV, nel tratto a Nord della SE in progetto.
- Il tratto di pista di nuova apertura che dalla strada di fondovalle si inerpicia sul versante fino al sostegno 19

Le fondazioni del sostegno 19 sono previste con pali trivellati per attraversare la coltre detritica superficiale e attestarsi sulle sottostanti calcareniti.

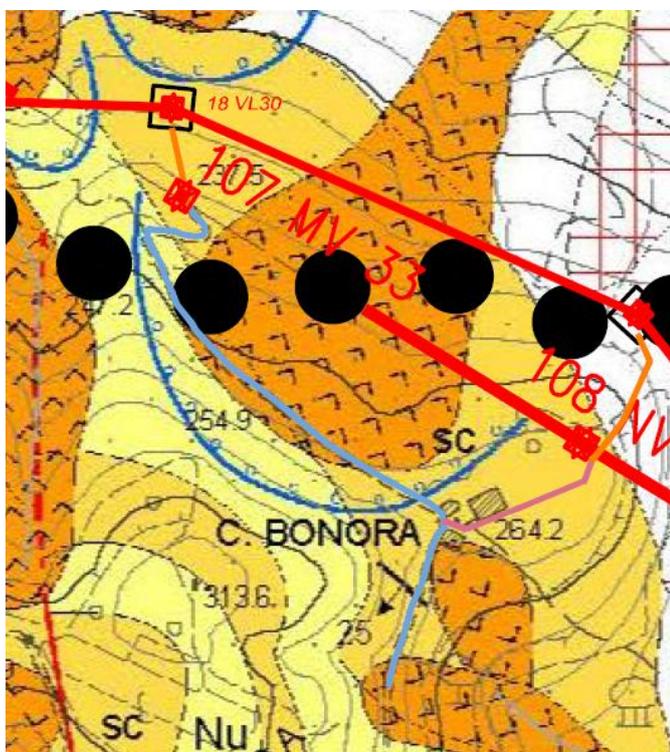
- Sostegno 18 della linea 380 kV, nel tratto a Nord della SE in progetto.
- Breve tratto terminale di nuova apertura di una pista di cantiere che per la restante parte utilizza una strada privata esistente (che costituisce peraltro la vecchia pista utilizzata per la costruzione dell'attuale linea aerea esistente)

La fondazione del sostegno 18 è prevista con pali trivellati da attestare all'interno delle argilliti.

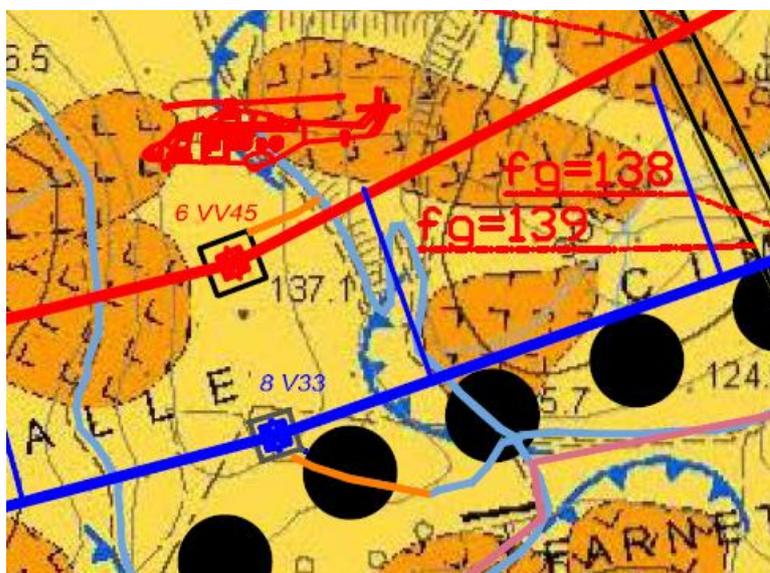
- Sostegno 6 della linea 380 kV, nel tratto a Sud della SE in progetto
- Sostegno 8 della linea 132 kV, nel tratto a Sud della SE in progetto
- Brevi tratti terminali delle piste di cantiere che dalla viabilità preesistente da riattivare arrivano direttamente nelle aree dei due sostegni

Sia le fondazioni del sostegno 6 della linea a 380 kV, che quelle del sostegno 8 della linea a 132 kV sono del tipo profondo, in pali trivellati, dovendo attestarsi all'interno delle argilliti.

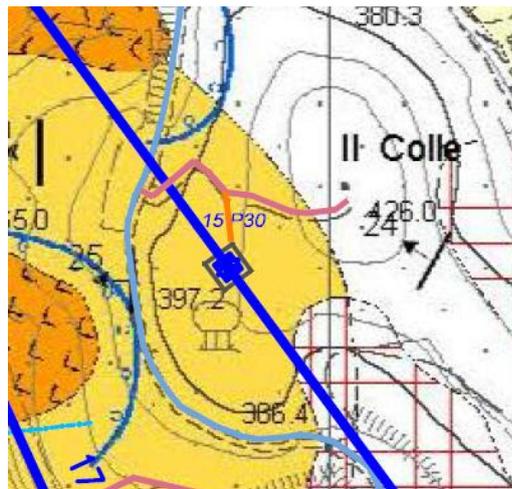
- Sostegno 15 della linea 132 kV, nel tratto a Nord della SE in progetto
- Apertura tratto di pista di cantiere per collegare il sito di lavorazione con la vicina strada preesistente da ripristinare

Le fondazioni del sostegno 15 sono previste in pali trivellati, dovendosi attestare su terreni geotecnicamente scadenti, quali la scaglia.

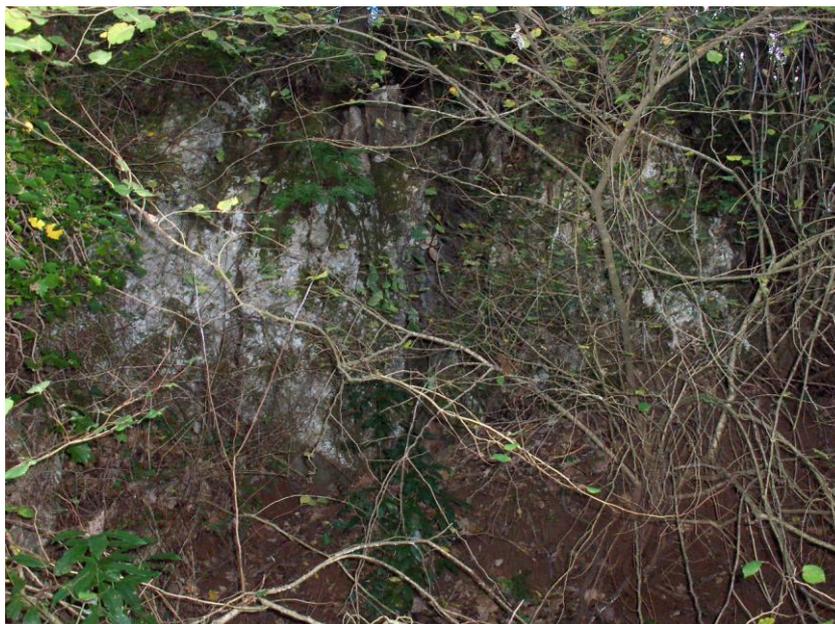
Figura 4.1 – Affioramento di calcareniti fratturate ad di sotto della coltre detritica

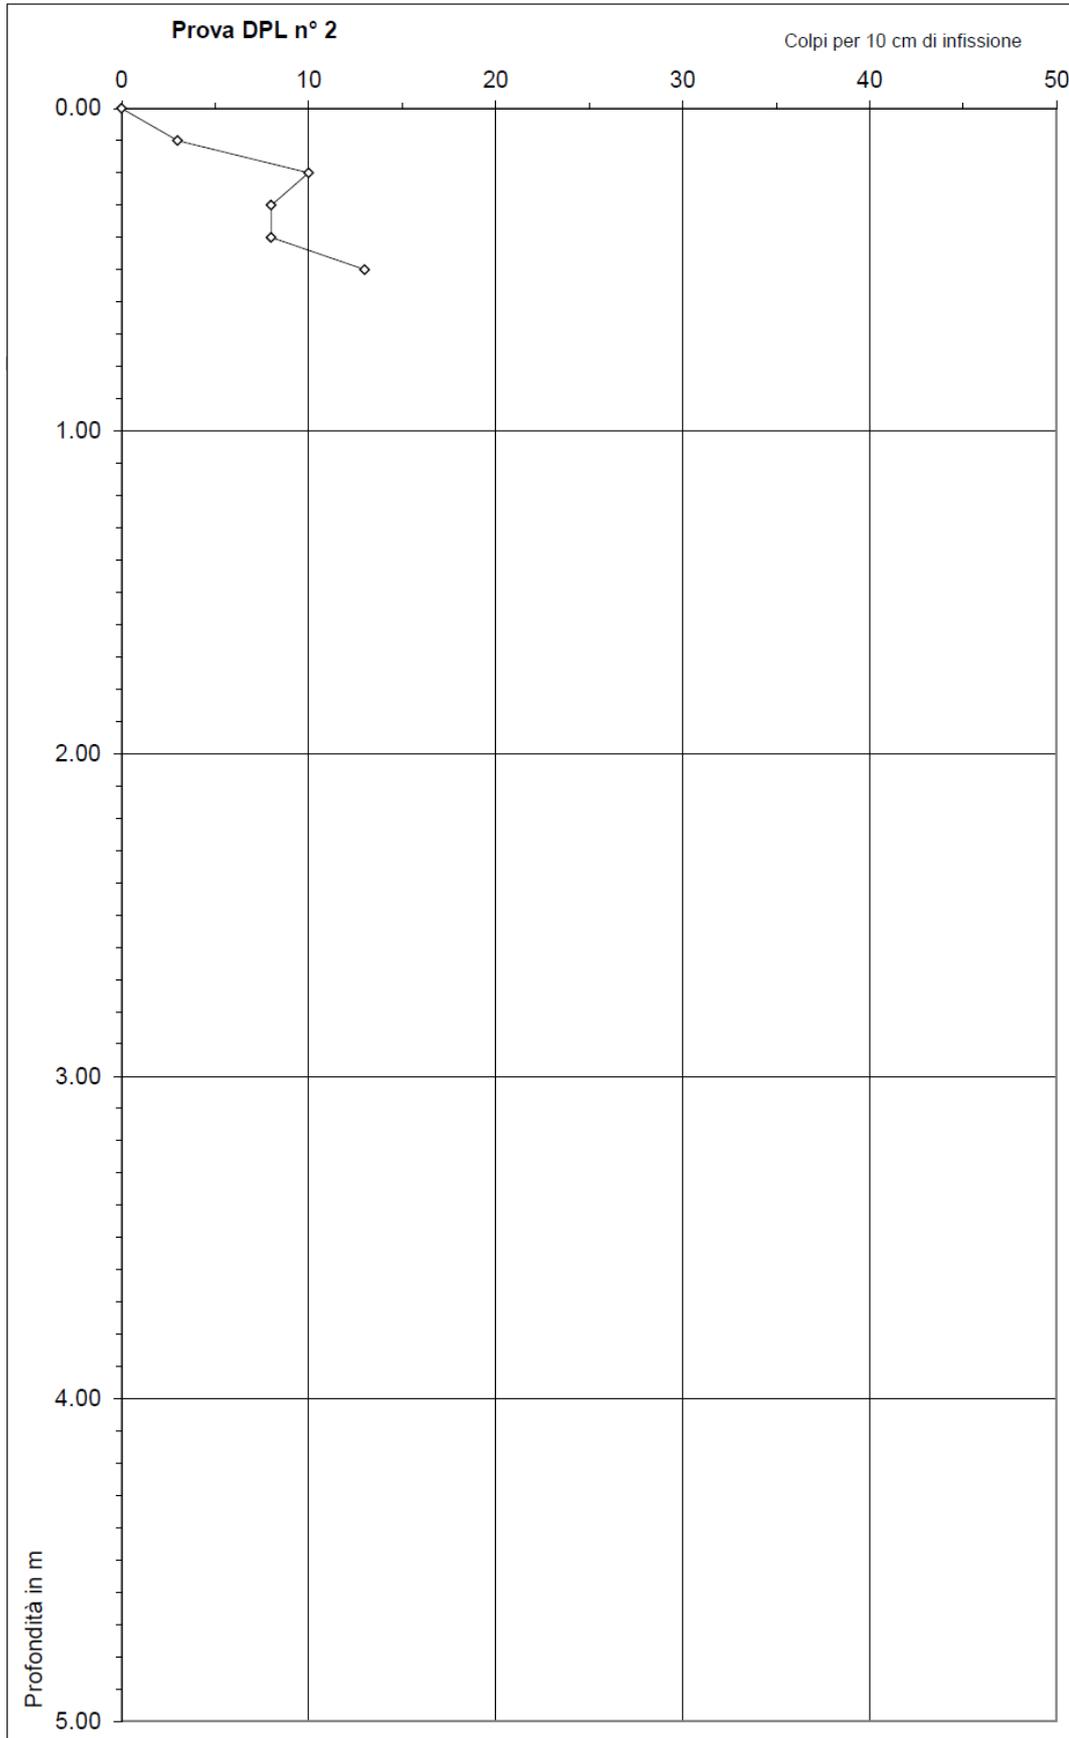
Prova interrotta per eccessiva inclinazione della batteria di aste.

Committente: GTA S.r.l.			
Comune: Fibbialla			
Località: Pretale		Quota piano campagna:	m s.l.m.
Opera: 0.00		Quota inizio prova:	m s.l.m.
Data Prova: 16-nov-13		Quota fine prova:	m s.l.m.
Prova DPL n° 2 bis		Profondità falda acquifera:	n.d. m
Profondità Max: 1.00		Quota falda acquifera:	n.d. m s.l.m.

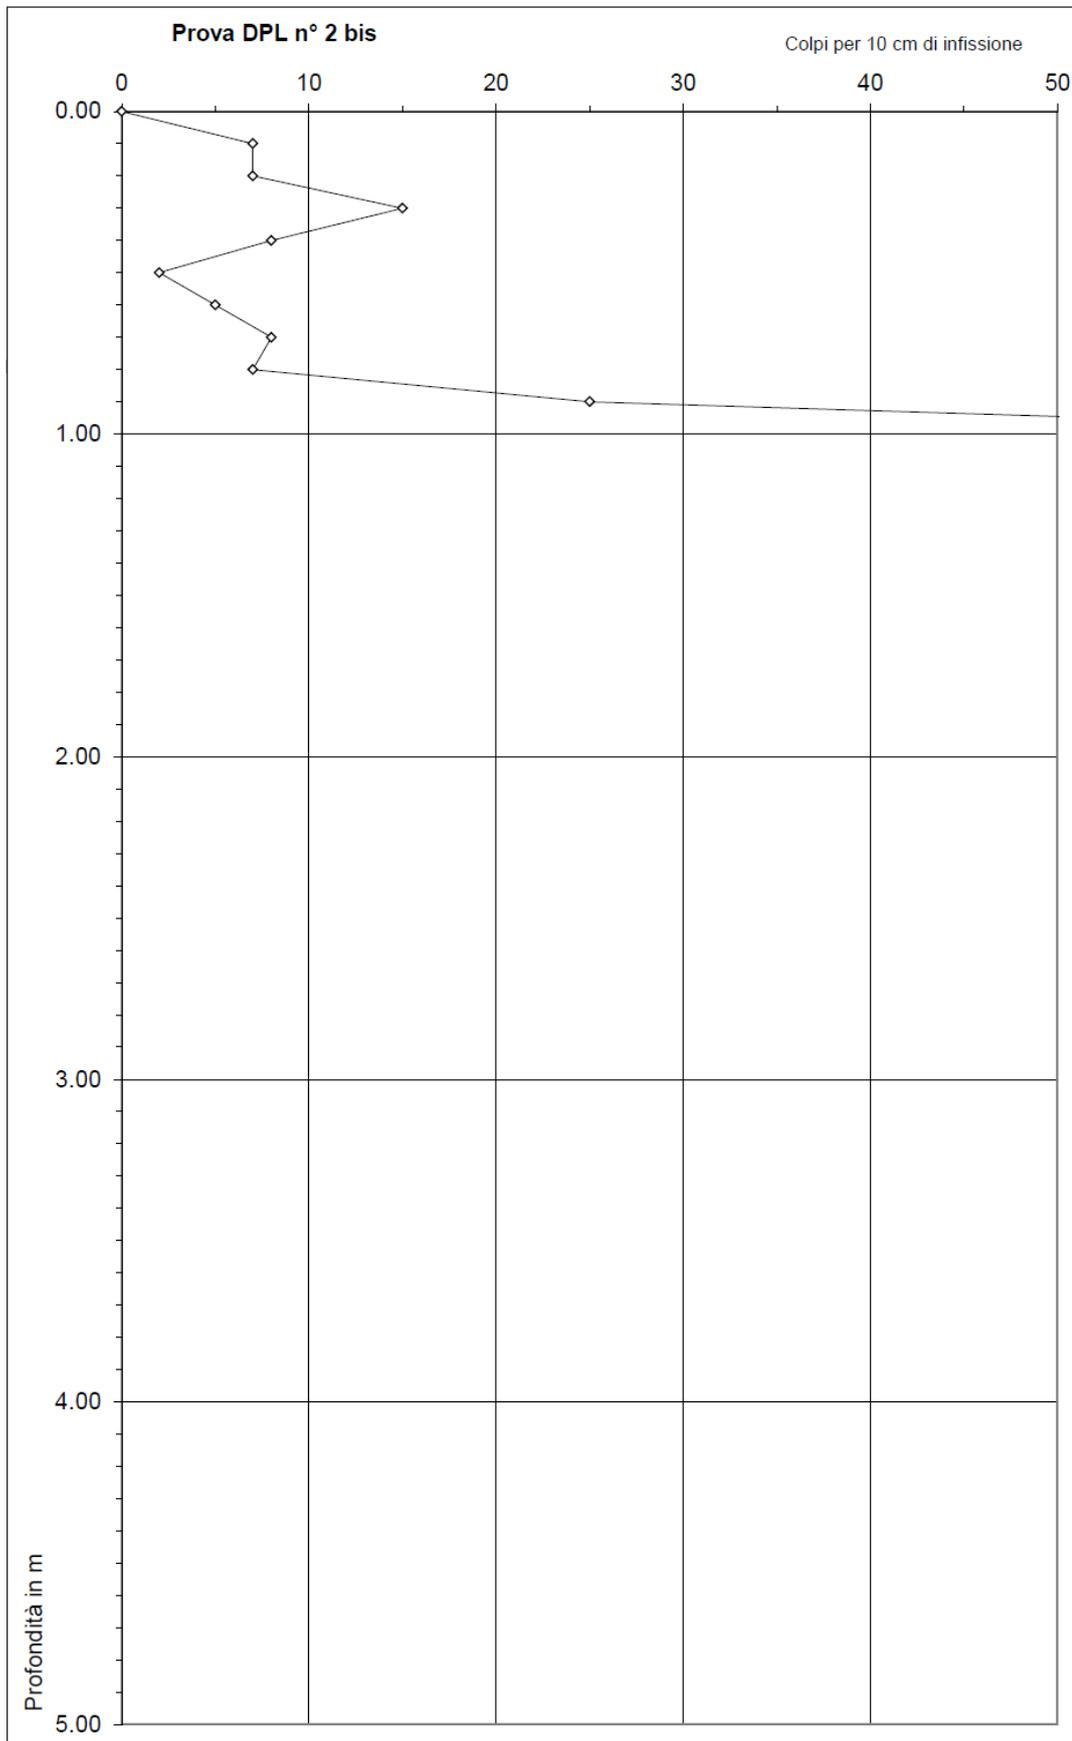
Note:
Prova interrotta per rifiuto strumentale.

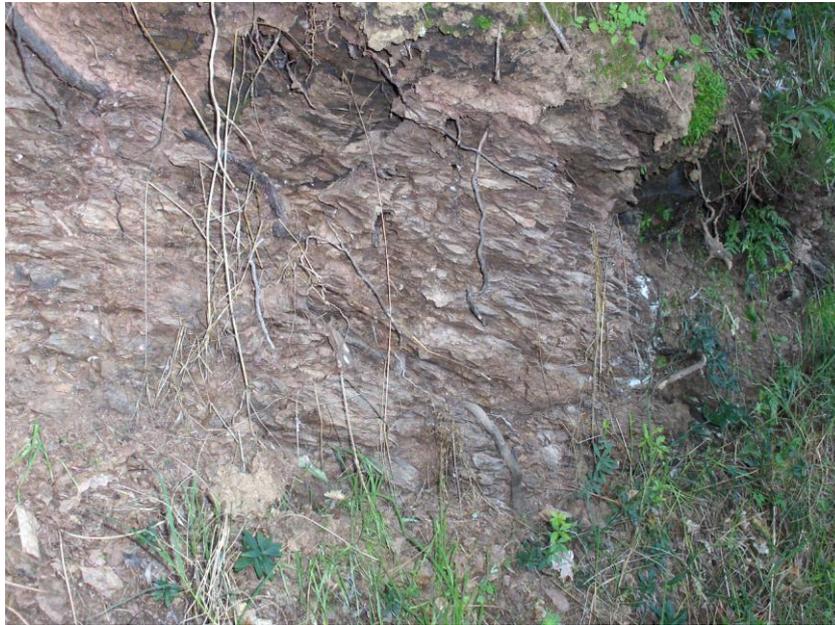
Figura 4.2 - Affioramento di argilliti color vinaccia

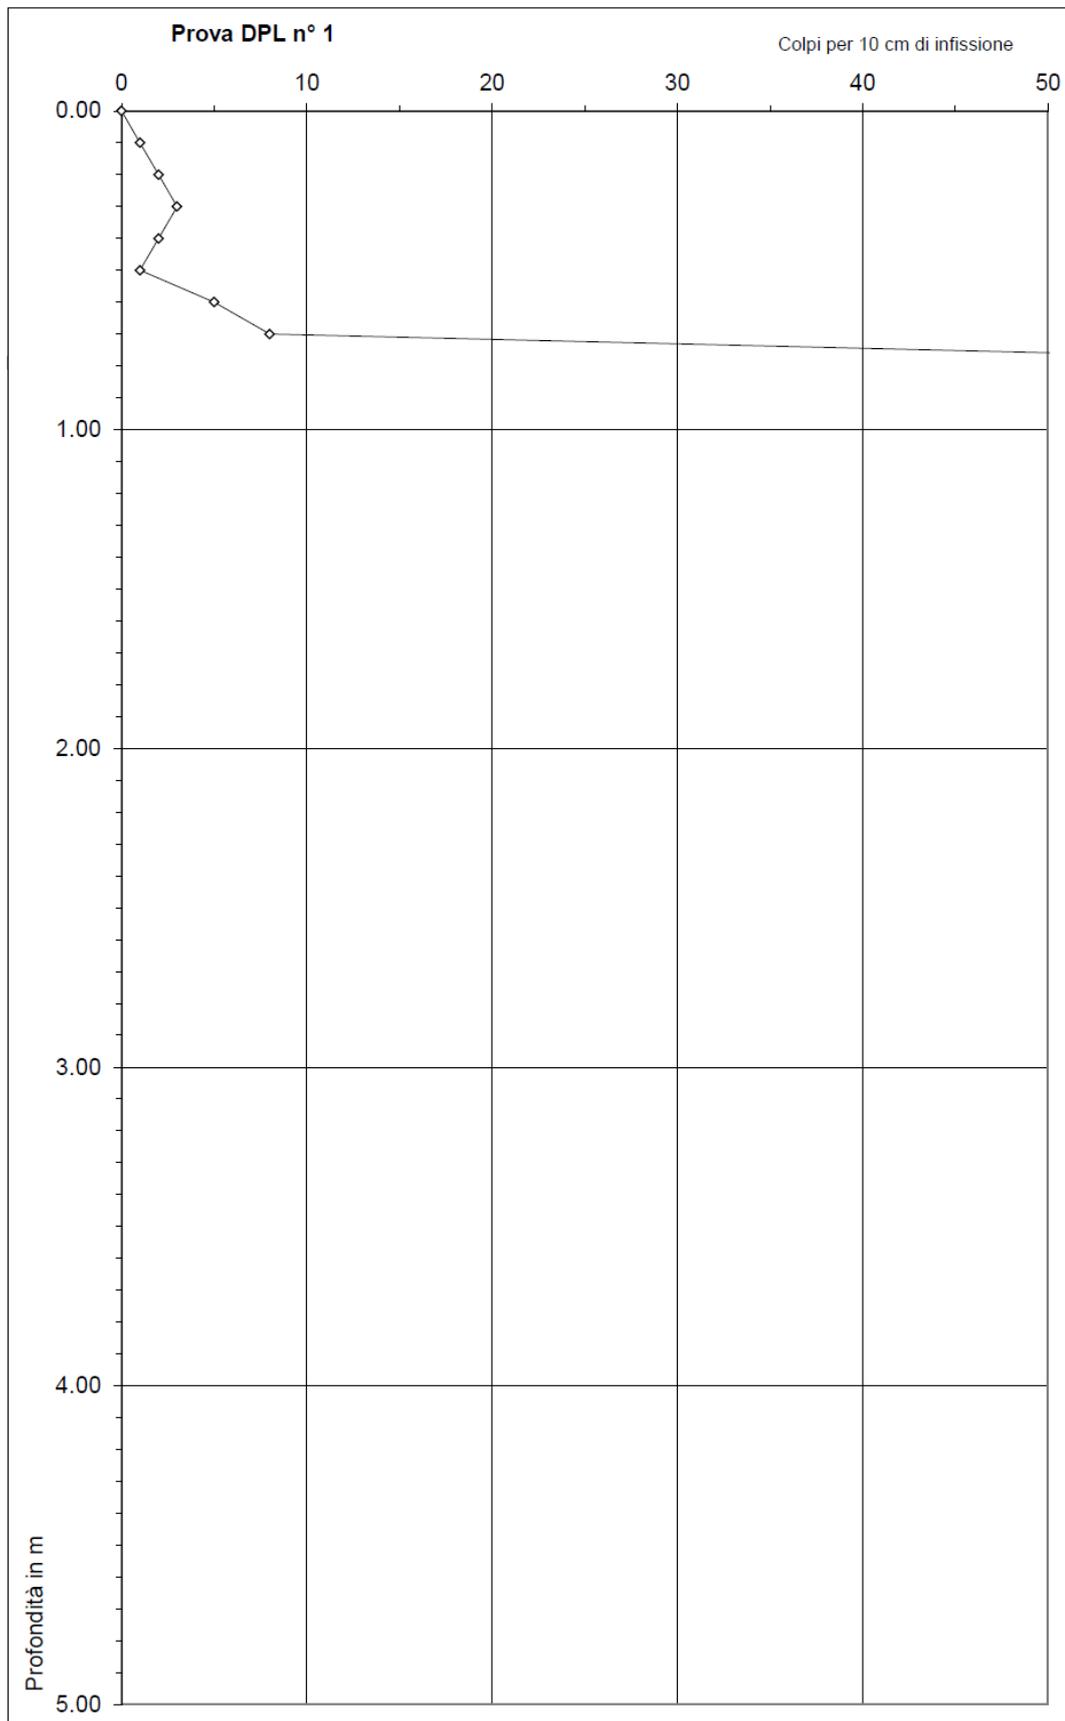
Note:
Prova interrotta per rifiuto strumentale

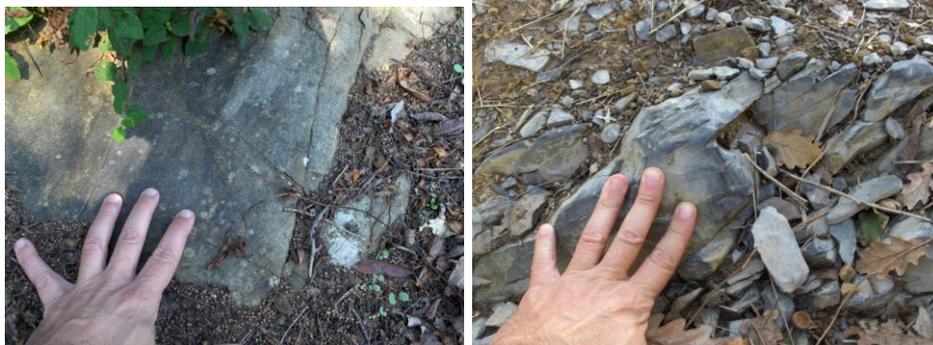
Figura 4.3 - Affioramenti di arenari nella zona sommitale del rilievo

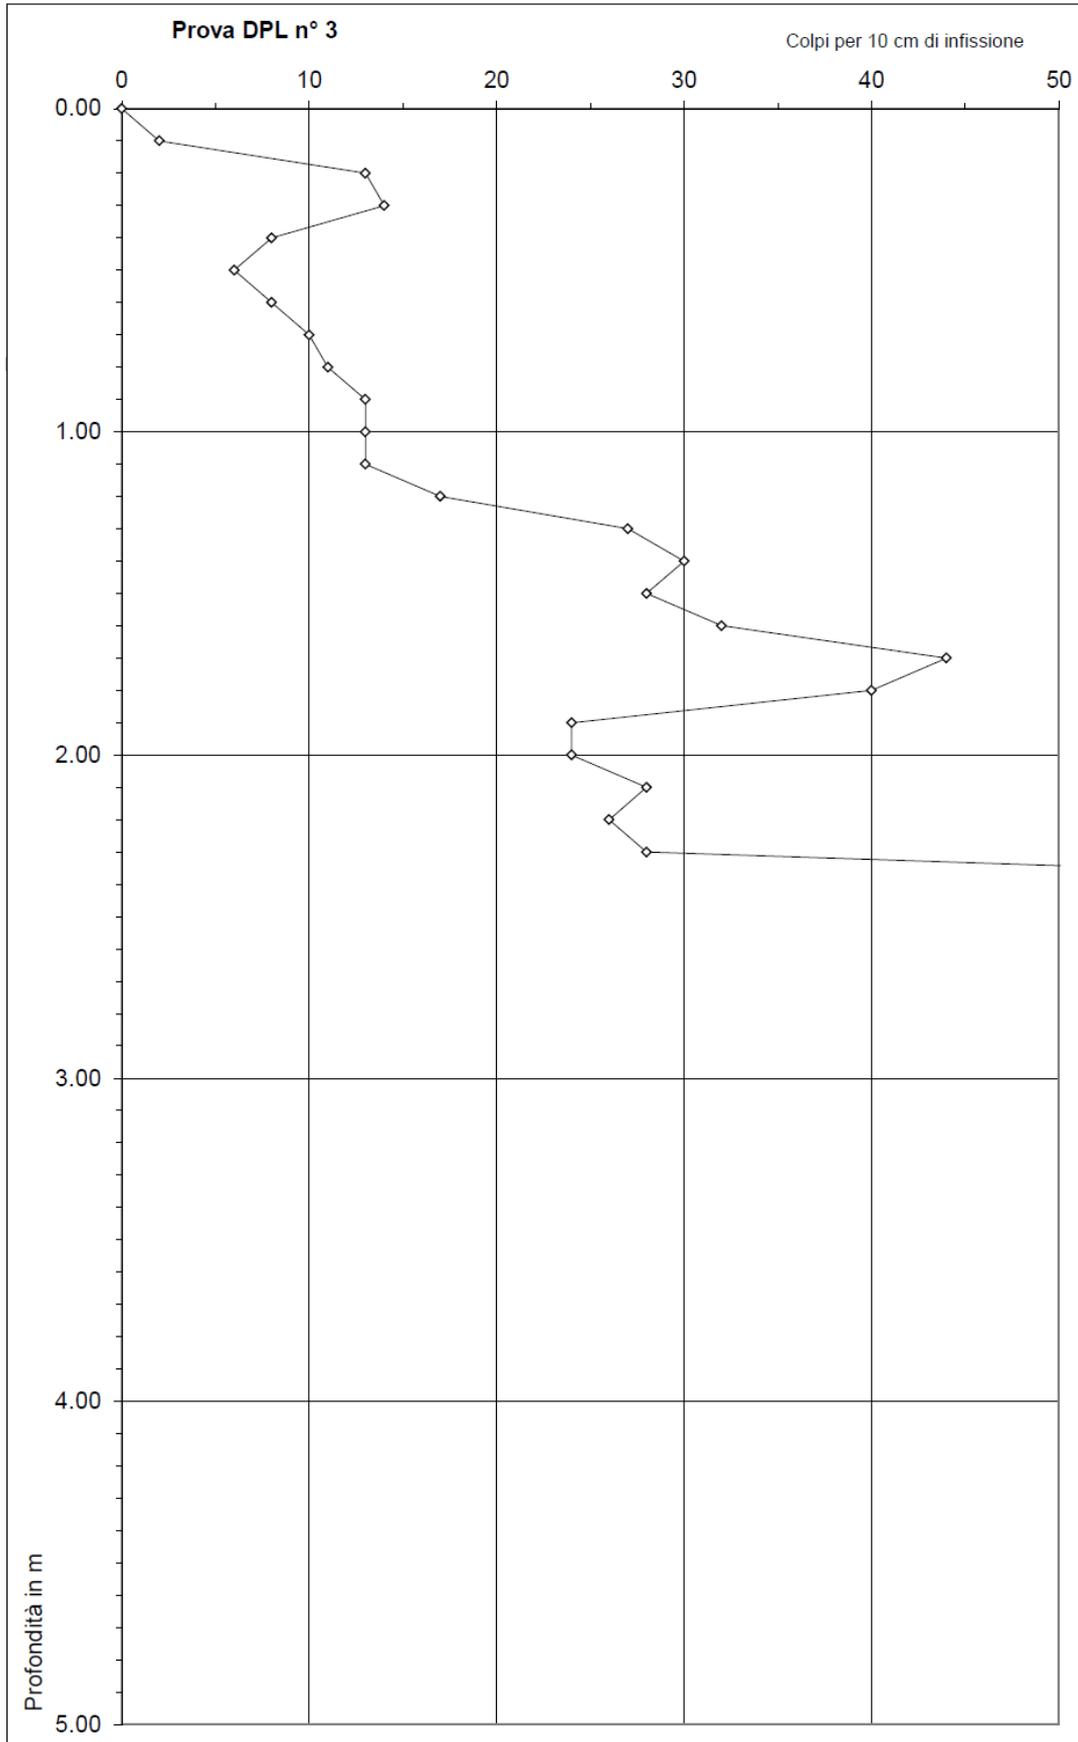
Note:
 Prova interrotta per rifiuto strumentale.

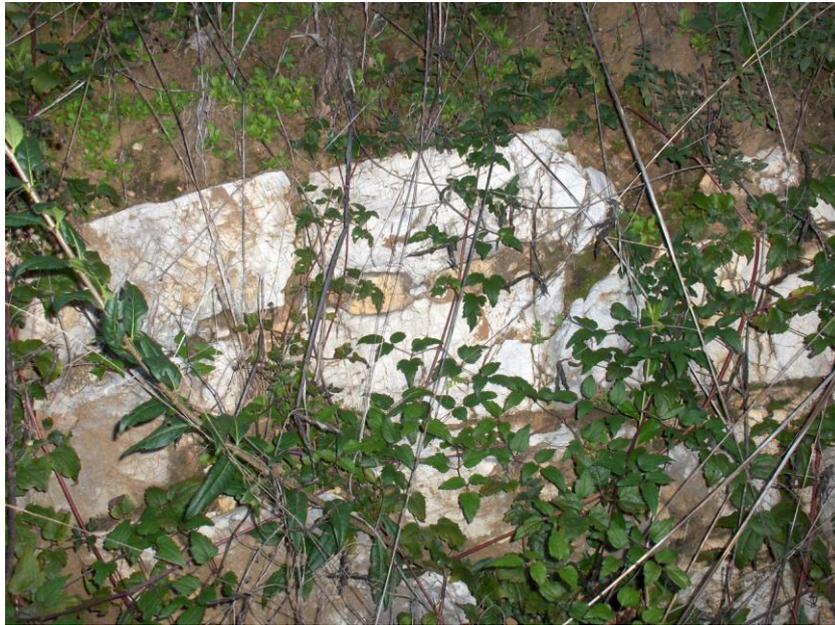
Figura 4.4 – Affioramento di calcari bianchi contenenti noduli di selce

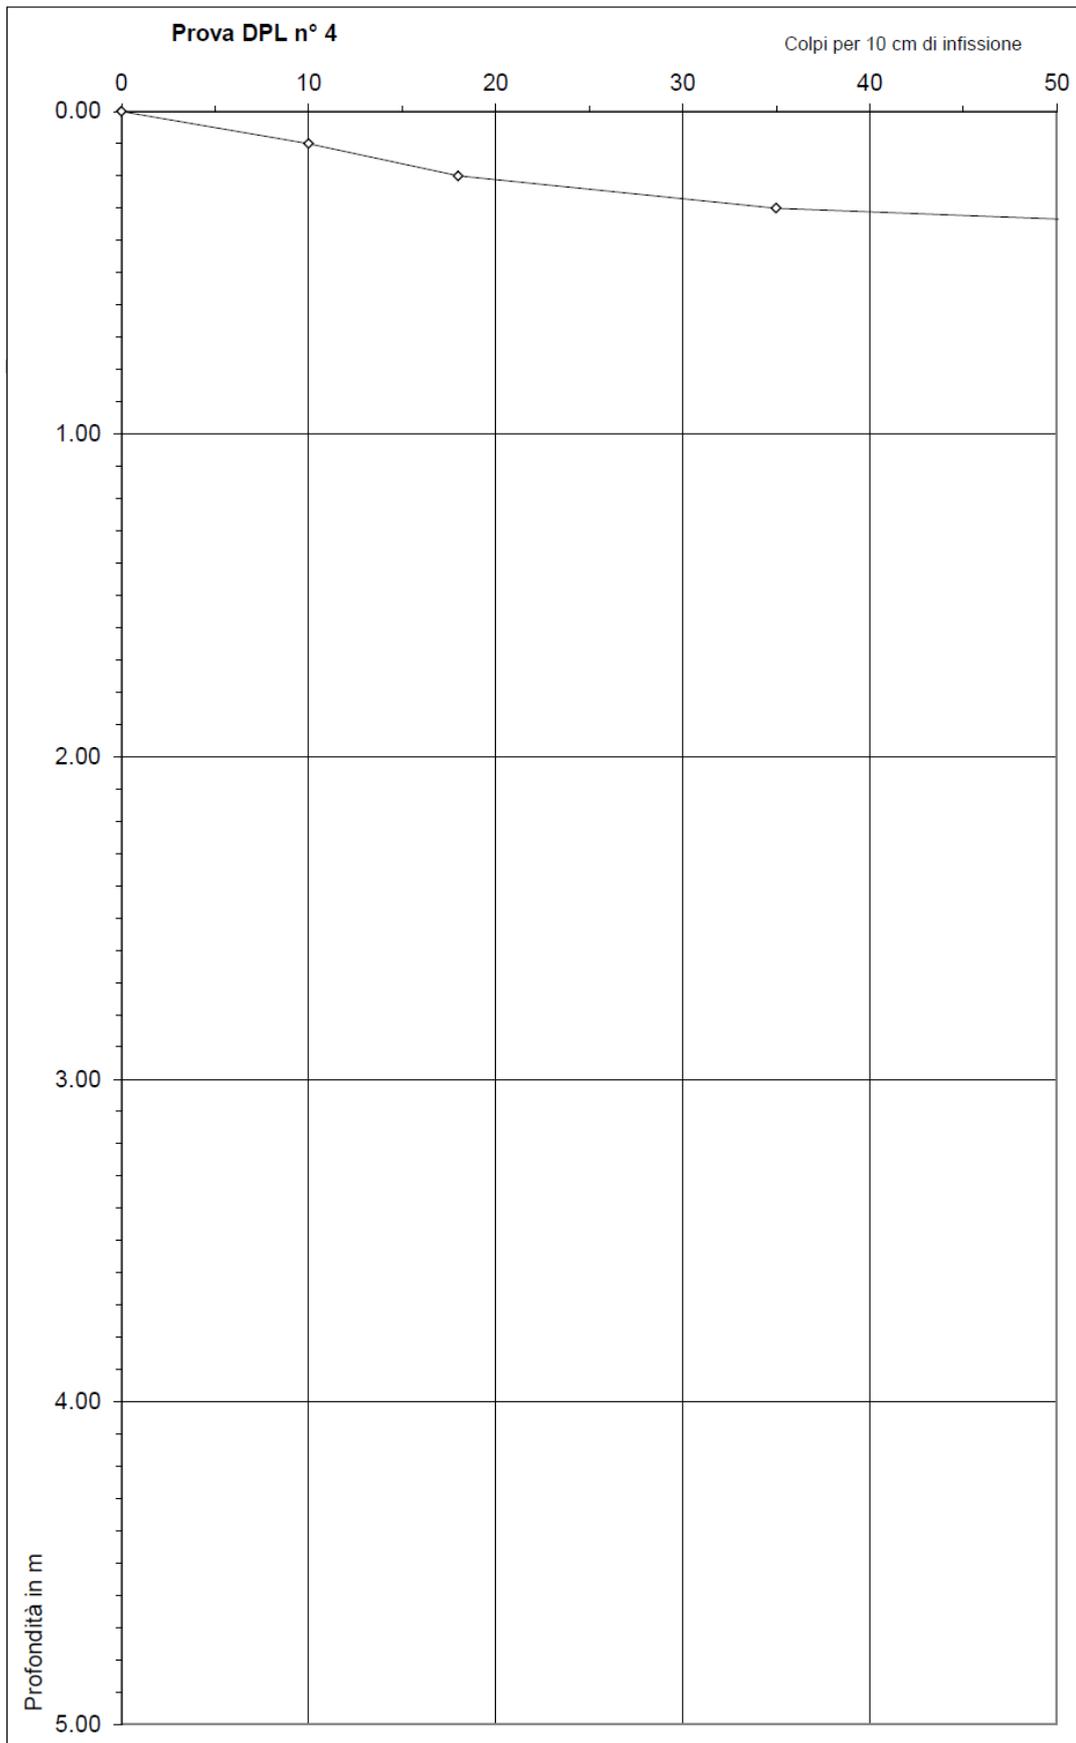
Prova interrotta per rifiuto strumentale
Batteria di aste molto inclinata

La prova ha dato velocemente rifiuto evidenziando, con ogni probabilità la presenza di livelli lapidei in sub-affioramento. Il tentativo di ripetizione dell'indagine effettuato ha fornito valori del tutto coerenti con i primi.

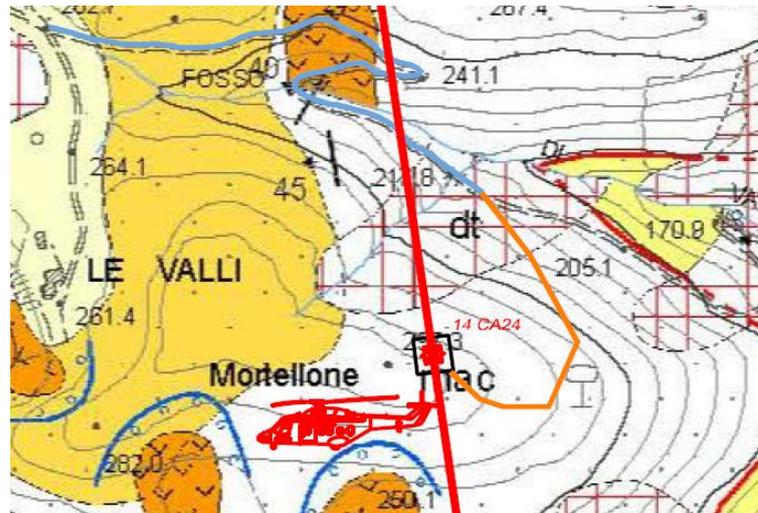
4.5.1 Pista a servizio del sostegno 14 dell'elettrodotto 380 kV Nord

La pista di cantiere si stacca da una strada a carattere locale preesistente, troppo presto, salendo di quota a partire da un tratto di versante dove è presente una copertura detritica che, essendo mobilizzabile, determina la classificazione P3.
