RIASSETTO DELLA RETE 380 E 132 KV NELL'AREA DI LUCCA

**STUDIO DI COMPATIBILITA' IDROGEOLOGICA
PER GLI ELEMENTI DI PROGETTO RICADENTI IN AREE
CLASSIFICATE A PERICOLOSITA' "P3" NELL'AMBITO DEL
BACINO DEL SERCHIO**

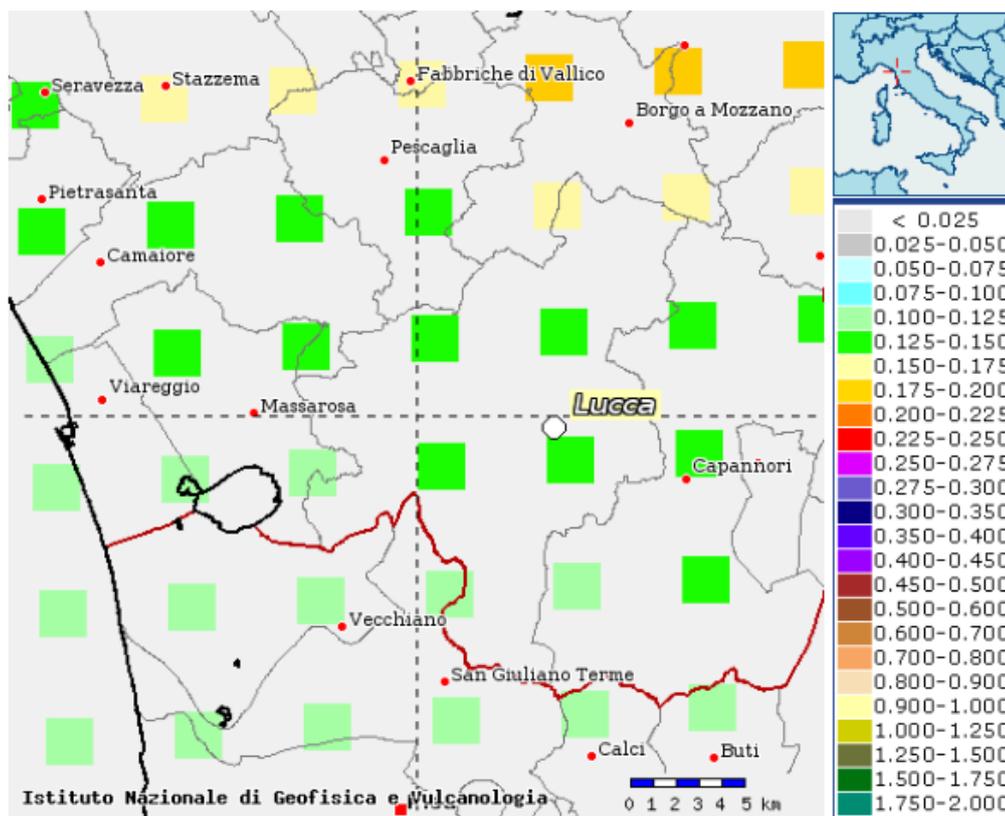
Figura 5.1 - Pericolosità sismica della macrozona d'intervento di Lucca (Fonte : INGV)

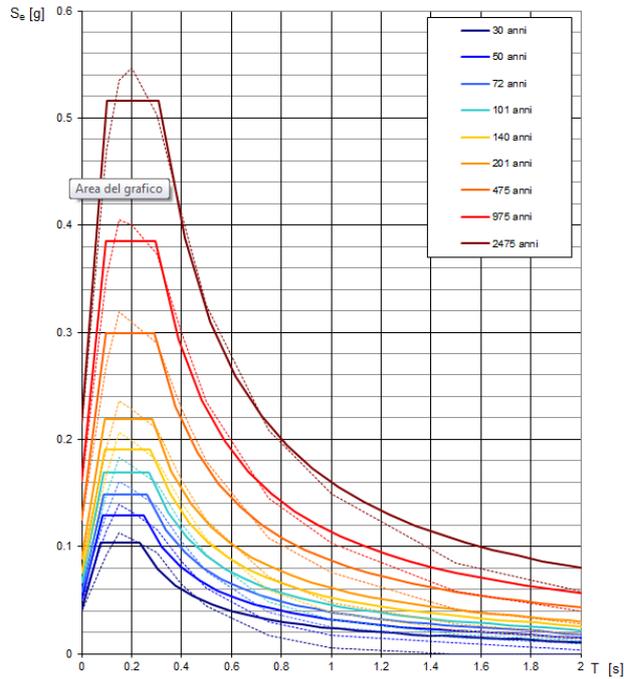
CAMAIORE (LU)

Infine, si riportano i grafici degli spettri di risposta elastici corrispondenti ai comuni interessati dall'intero progetto, nei quali la linea continua si riferisce agli spettri di Normativa, mentre la linea tratteggiata rappresenta gli spettri del progetto S1-INGV da cui sono derivati.
