**Impianto Solare Termodinamico della potenza lorda di
55 MWe denominato "GONNOSFANADIGA"**

VALUTAZIONE DI IMPATTO AMBIENTALE

PAESAGGIO AGRARIO E PEDOLOGIA

GN_PDRELPEDOL001
0	10/01/2014	Prima Emissione	
Rev.	Data	Descrizione	Codice di Riferimento

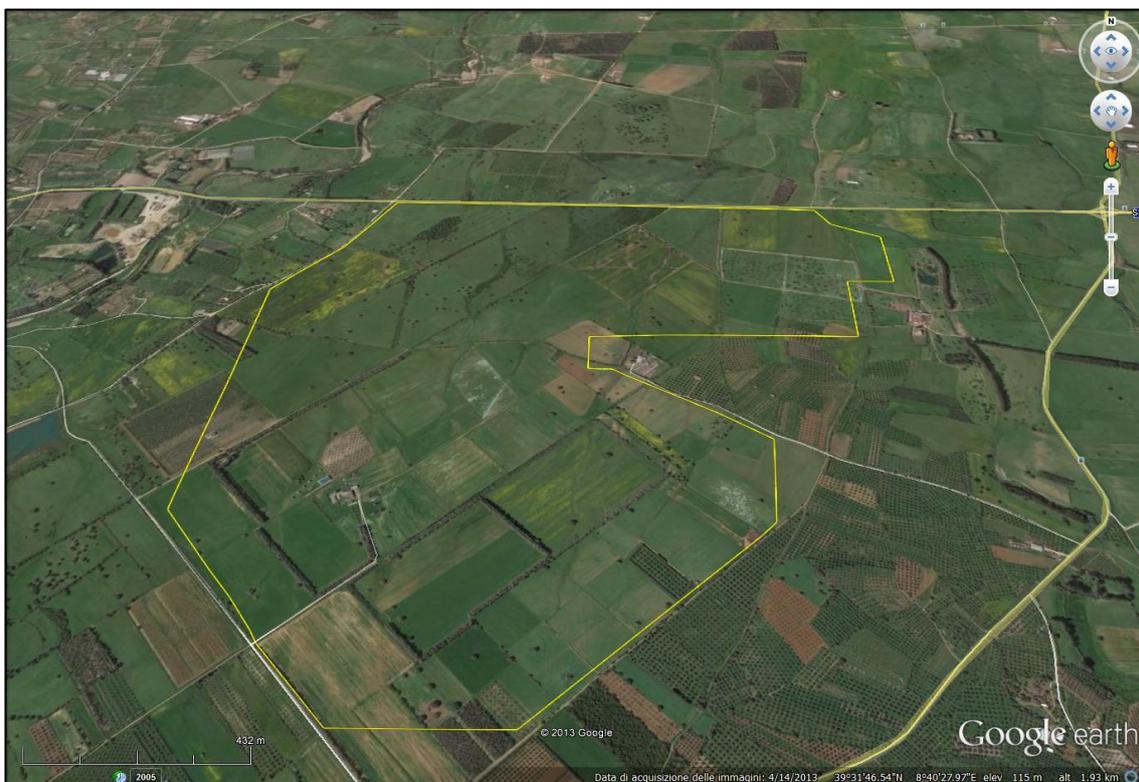
Figura 1 - Immagine panoramica ripresa da Google Earth dove in giallo viene evidenziato il perimetro dell'area d'interesse

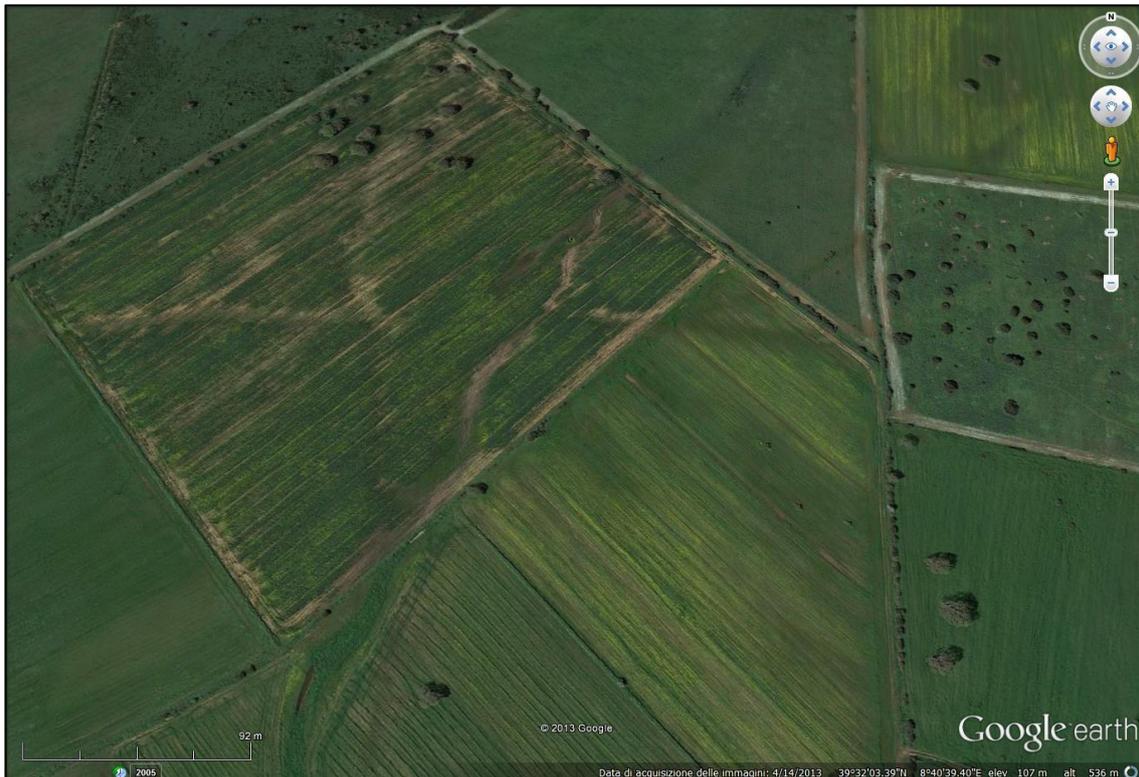
Figura 2 - Si può rilevare la presenza di una maggiore umidità dei suoli causata dallo scorrimento in subalveo

Infatti, la variazione delle quote nell'area in studio determina una pendenza complessiva dell'1,5% con un minimo di 94 metri slm ed un massimo di 126 metri slm, poiché parte di un unico ampio conoide del sistema di alluvioni che si poggia sui primi elementi non affioranti del Linas.

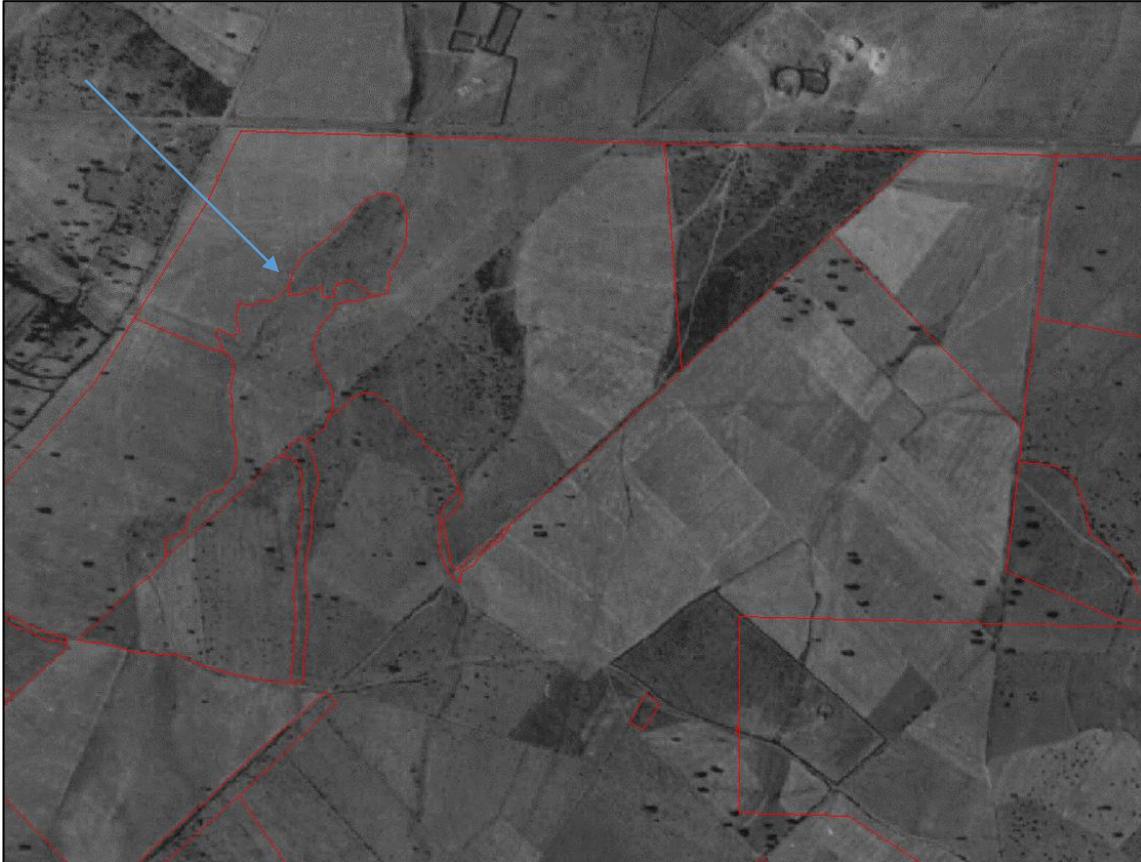
Figura 4 - Immagine del 1954 dove viene indicata con la freccia il sito dell'attuale sughereta perimetrato in rosso

Come dimostrato dalle immagini aeree degli anni '50, la sughereta oggi presente, non esisteva, non aveva una copertura così compatta e la sua estensione era ben diversa.

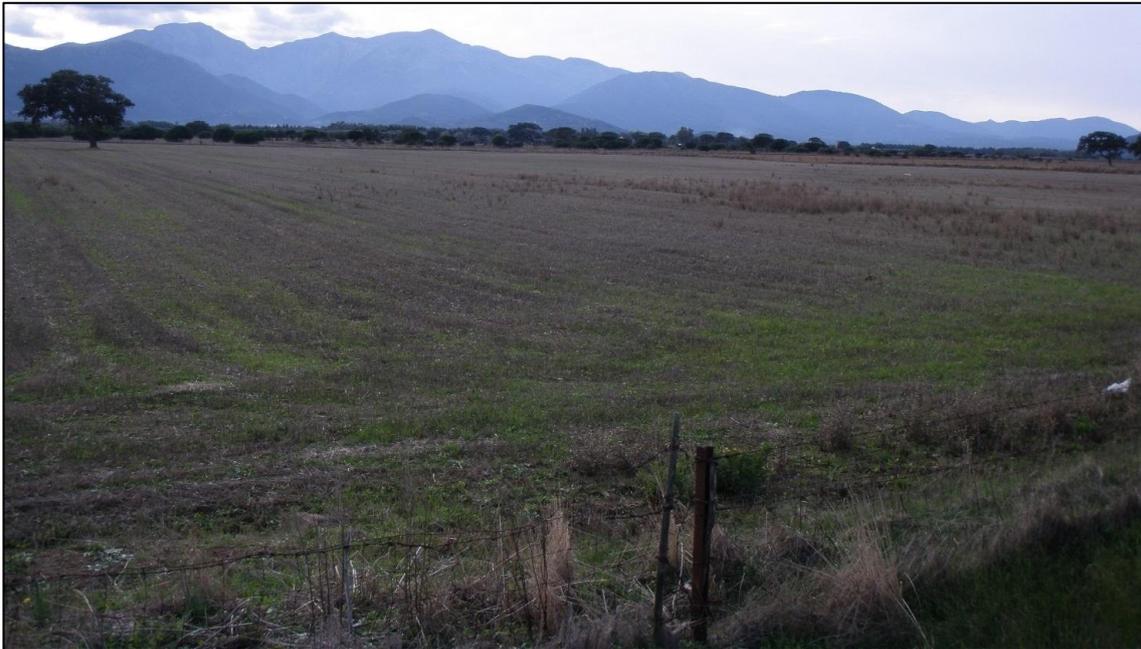
Figura 6 - Vasta superficie realizzata modificando il profilo del suolo ma non sottoposta a manutenzione e conseguente formazione di aree di depressione

L'immagine precedente mostra come con le continue arature si sono spostati importanti volumi di terra che oggi determinano la presenza di ristagni evidenti. Spesso questi interventi di manutenzione sono costosi e non risultano convenienti.

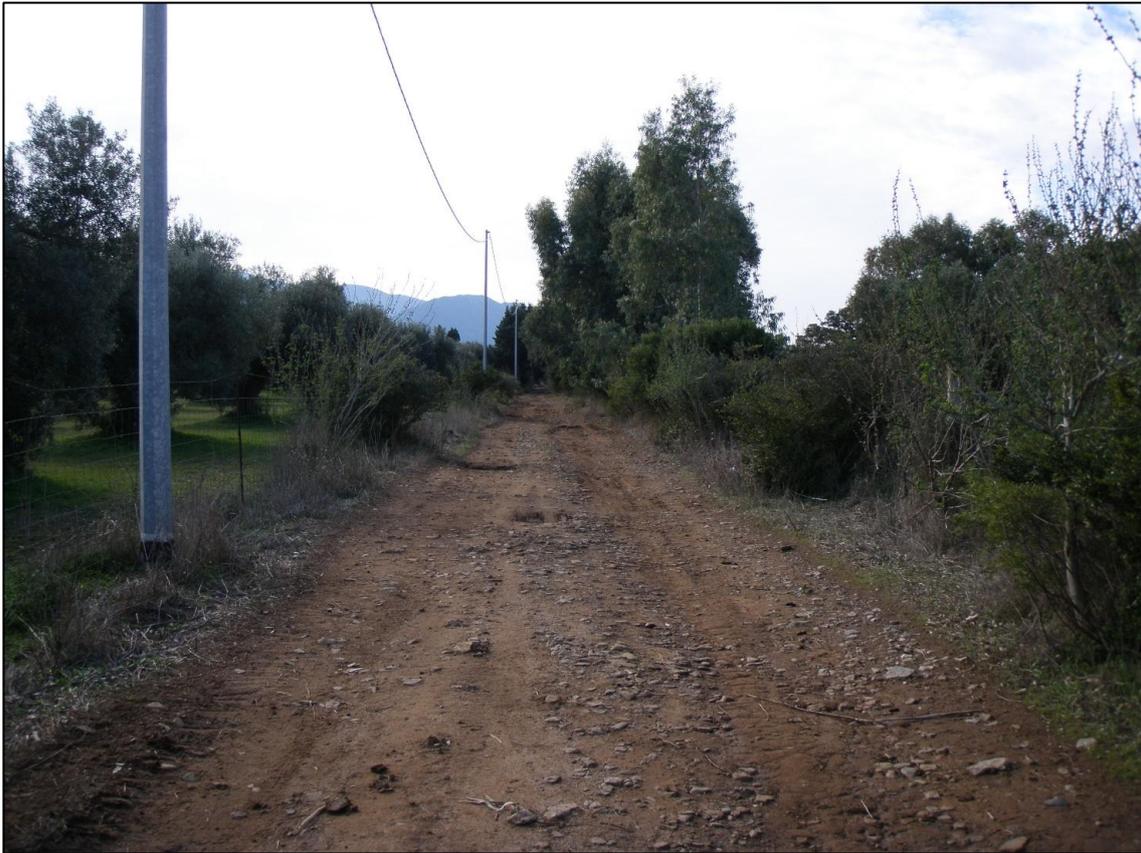
Figura 7 – Area di intervento: alterazione del paesaggio con introduzione di specie vegetali esotiche (Rilievo fotografico Ottobre 2013)

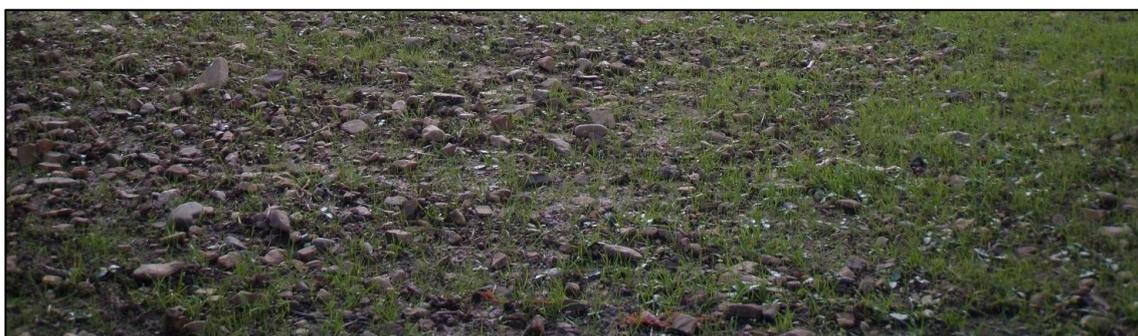
Figura 8 – Il caso di un campo in area irrigua divenuto pascolo (Immagine novembre 2013)

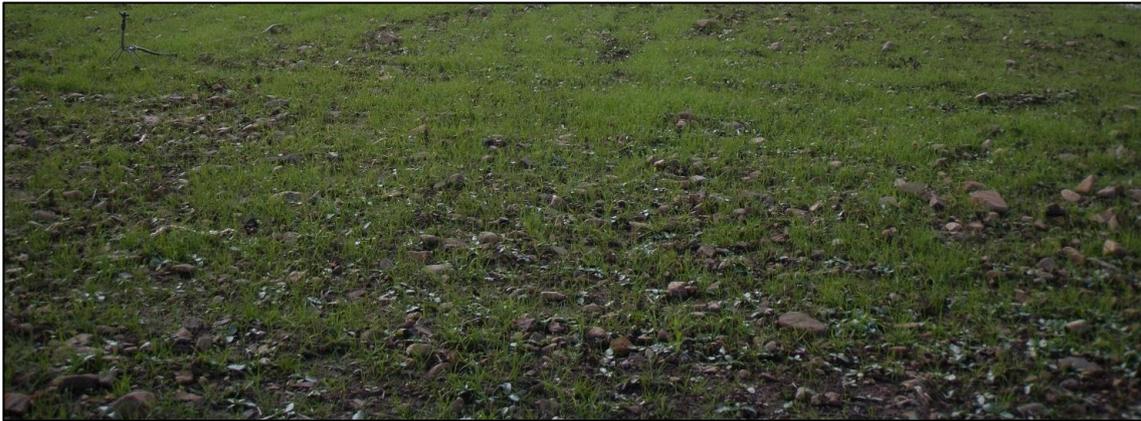
Figura 9 – Superficie irrigua utilizzata come erbaio. Il terreno presenta una elevata pietrosità.

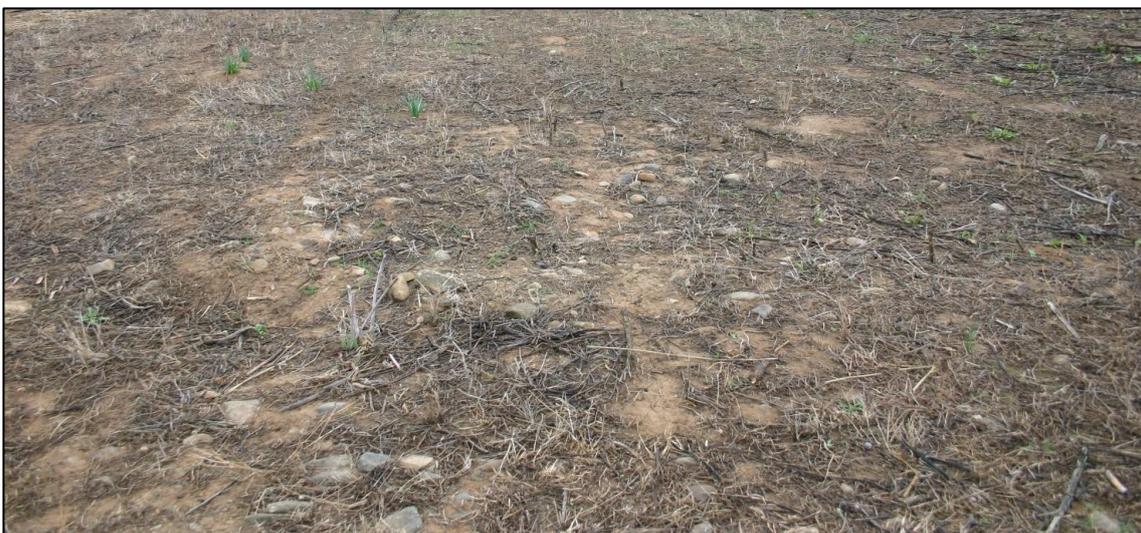
Figura 10 – Area di intervento: Un esempio dell'unità appena descritta. Si noti l'abbondante componente legata alla pietrosità (Rilievo fotografico ottobre 2013)

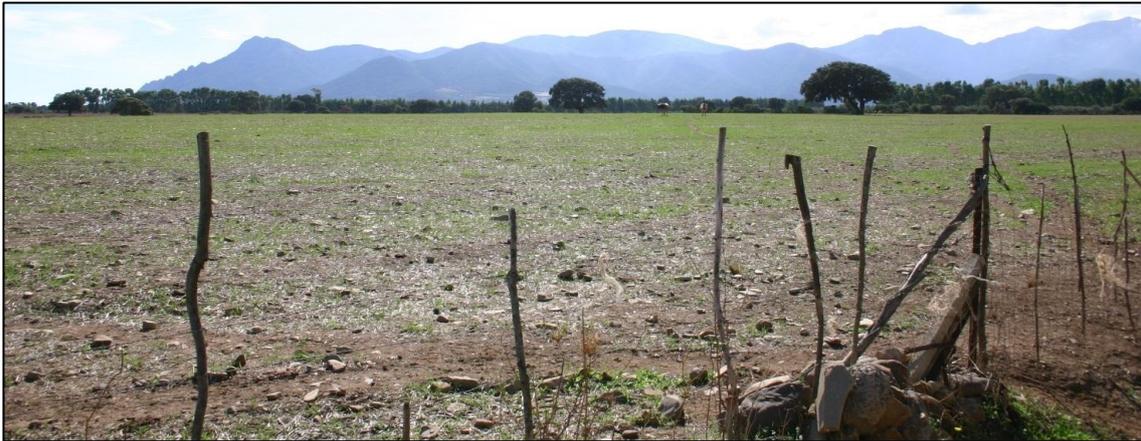
Figura 11 – Area di intervento: Un esempio dell'associazione appena descritta, dove sono ben in evidenza gli elementi fisici del suolo: pietrosità, struttura e colore (Rilievo fotografico ottobre 2013).

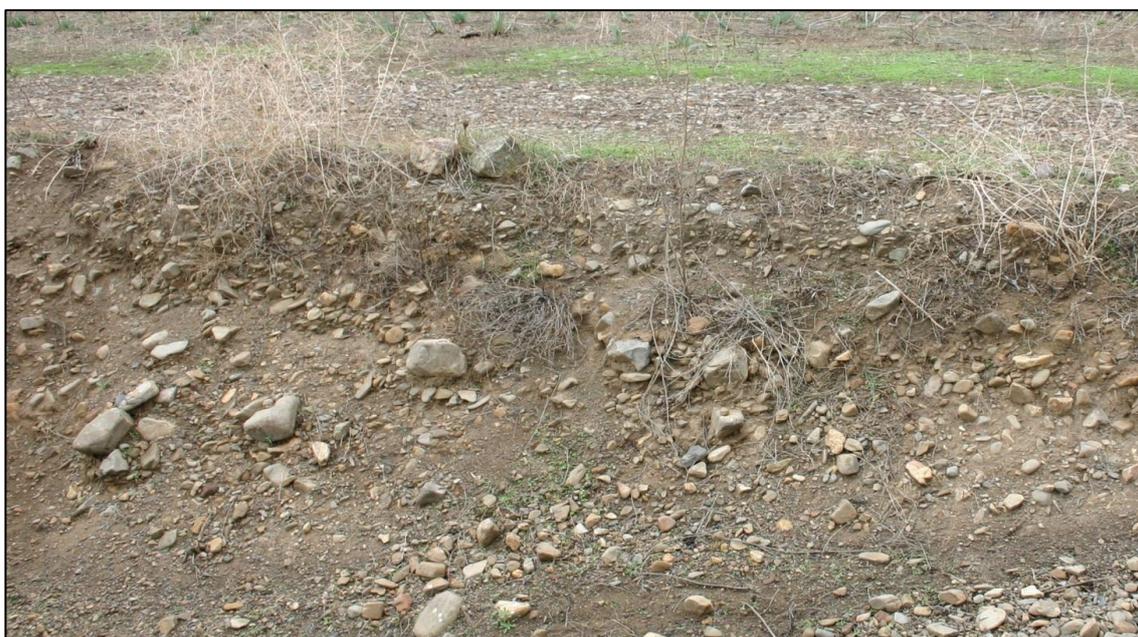
Figura 12 - Profilo di suolo già aperto e soggetto alle intemperie climatiche. Importante notare la quantità di ciottoli presenti.

Si è proceduto comunque all'esecuzione di due profili completi presenti utilizzando alcuni scavi presenti nell'area d'intervento e alcuni profili aperti e ben visibili realizzati per opere idrauliche.

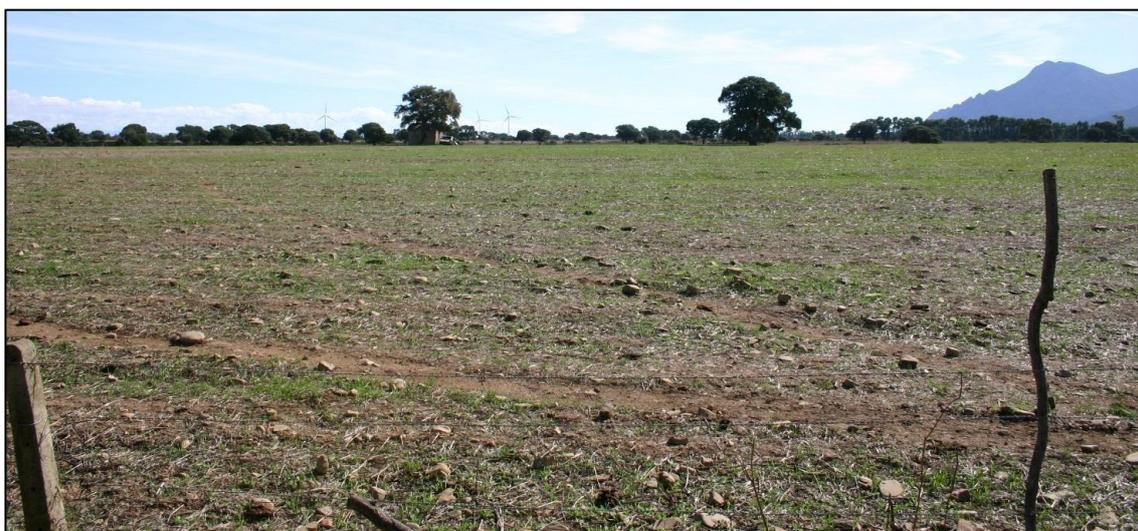
Figura 13: Area di intervento - Effetti del pascolo bovino (Rilievo fotografico Ottobre 2013)

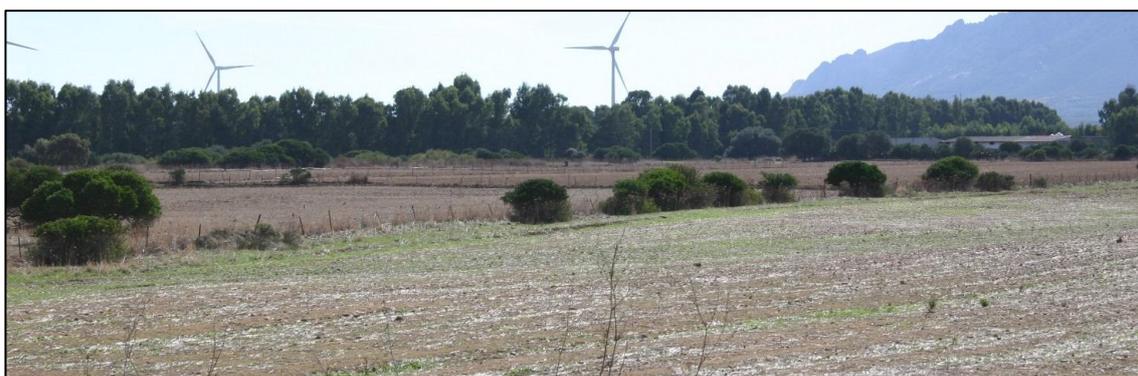
Figura 14: Area di intervento - Particolare del suolo. Si rilevi la disgregazione della struttura e l'elevata pietrosità (Rilievo fotografico Ottobre 2013)

Questo insieme di fatti, da addurre all'azione antropica, determina una erosione della parte superiore dell'orizzonte antropico, mettendo in evidenza la pietrosità, altro fattore limitante la capacità d'uso di queste superfici.

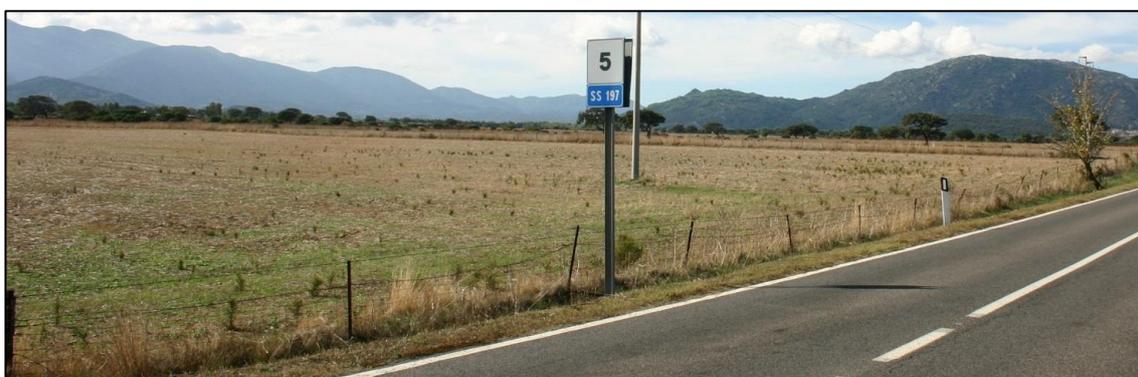
Figura 15 – Area di intervento - Pascolo ovino su stoppie di colture cerealicole. Si noti il degrado del suolo (Rilievo fotografico Ottobre 2013)

L'azione degli animali avviene con fronte erosivo determinato dall'azione del gregge, come mostra la figura seguente.
