ISTANZA DI CONCESSIONE DI STOCCAGGIO GAS  
NATURALE

“San Benedetto Stoccaggio”

**Studio di intervisibilità fra la Centrale di Stoccaggio  
e le emergenze monumentali e paesaggistiche**

Documento n. 101SBT-01-GCO-RE-00008

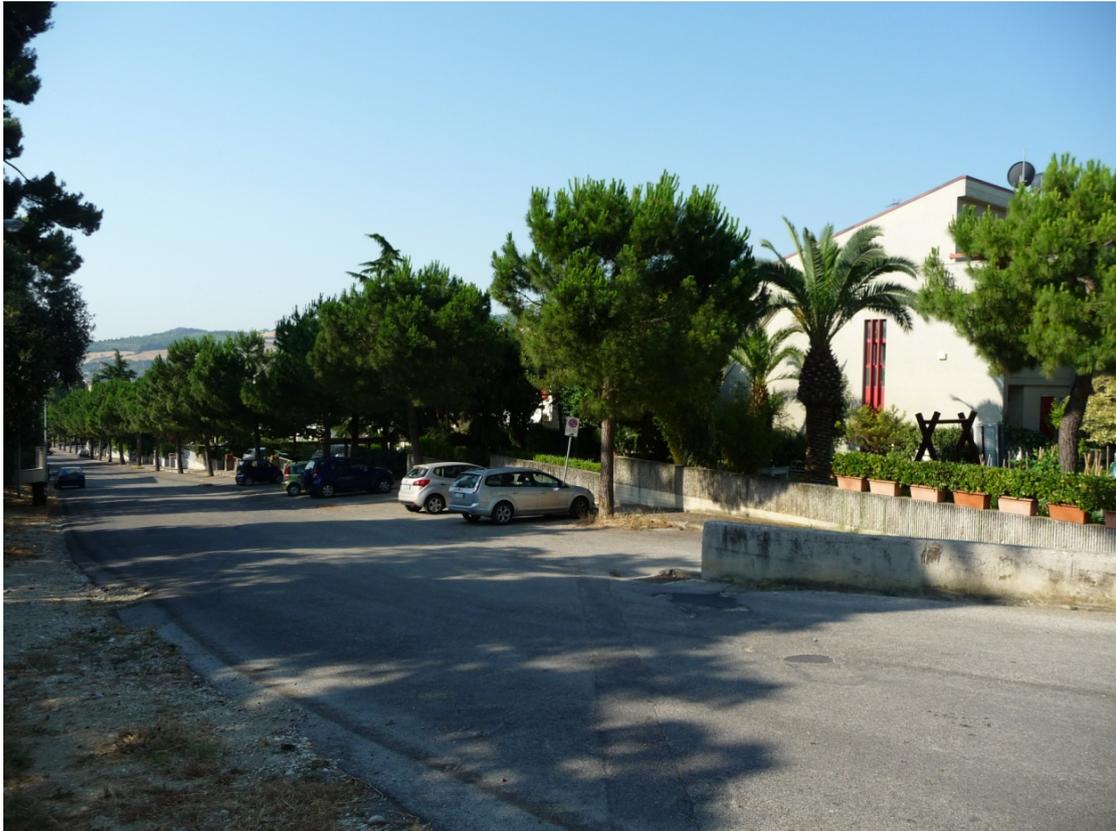
**Foto 4 – Sopralluogo fotografico - Visuale dal Parco di Villa Laureati**

*Sullo sfondo, in lontananza, si vedono i colli di S. Martino che delimitano a Sud la valle del Fiume Tronto. Le zone più depresse della valle del Tronto, l'asse autostradale e quindi il sito della centrale risultano coperti dalla morfologia e dalla vegetazione.*

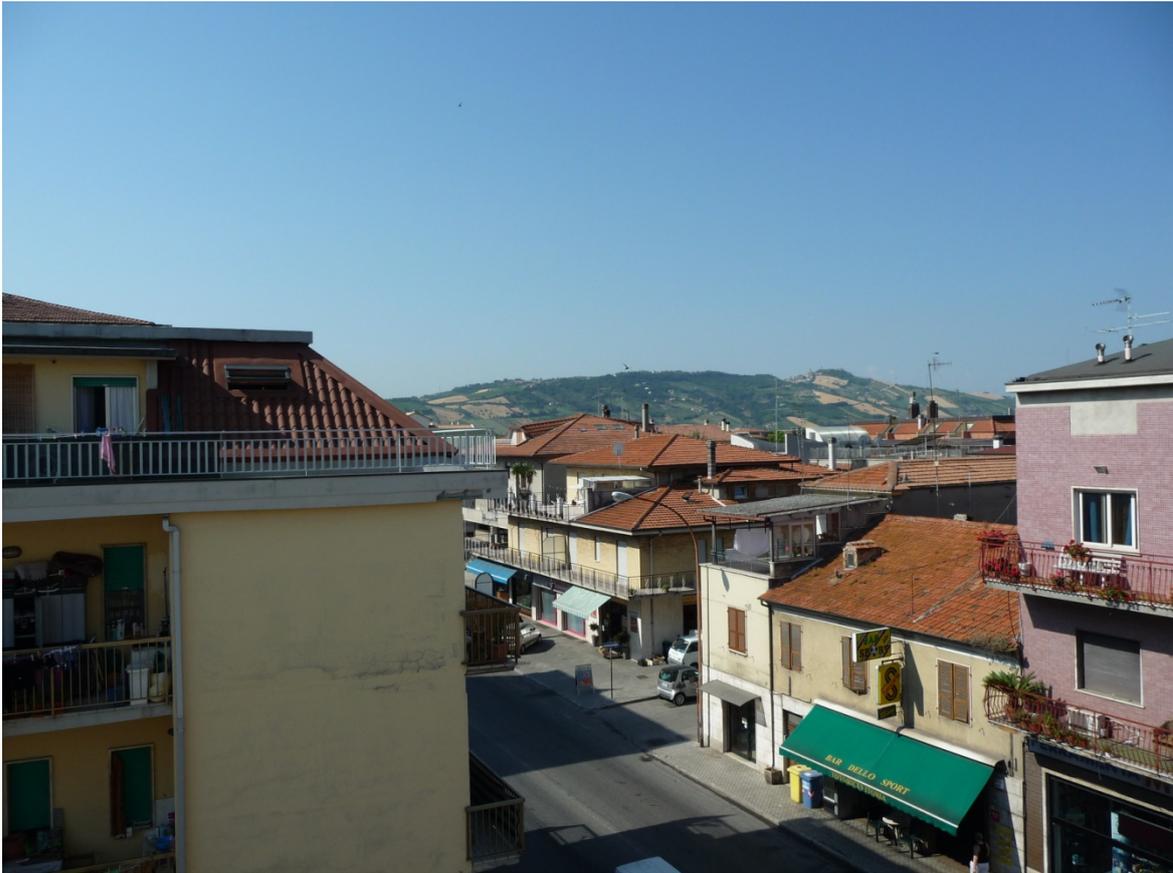
**Foto 5 – Sopralluogo fotografico - Visuale da Palazzo antico in via Turati**

*Sullo sfondo si vedono i colli di S. Martino che delimitano a Sud la valle del Fiume Tronto. Le zone più depresse della valle del Tronto, l'asse autostradale e quindi il sito della centrale risultano coperti dalla morfologia e dagli edifici del centro abitato Sentina.*

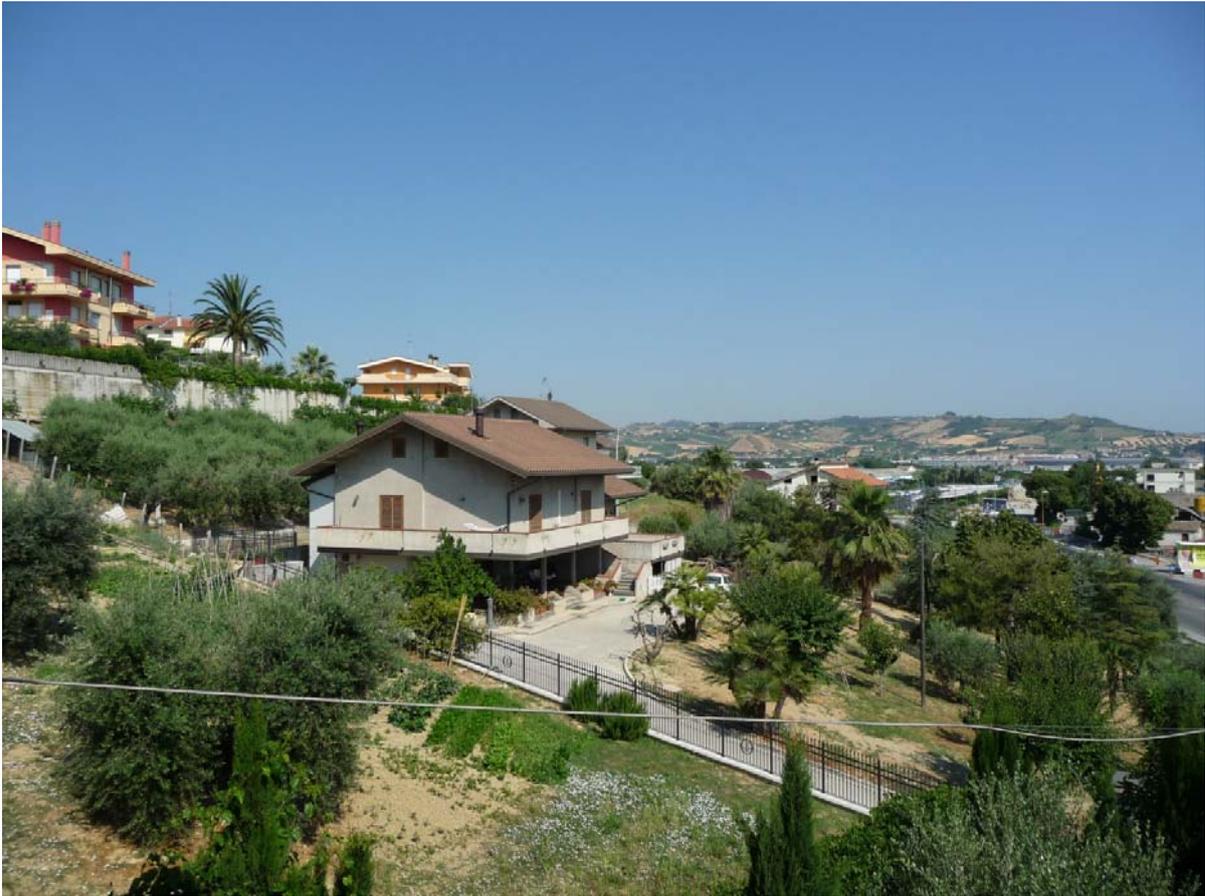
**Foto 6 – Sopralluogo fotografico - Visuale dalla Torre di Martinsicuro**

*Fa da sfondo in lontananza Colle Monterenzo che delimita a Nord la valle del Fiume Tronto; più in basso all'incirca al centro della visuale si scorge Colle S. Donato, posto a Nord-Ovest del sito della Centrale. Le zone più depresse della valle del Tronto, l'asse autostradale e quindi il sito della centrale risultano coperti dalla morfologia, dalla vegetazione e dagli edifici.*

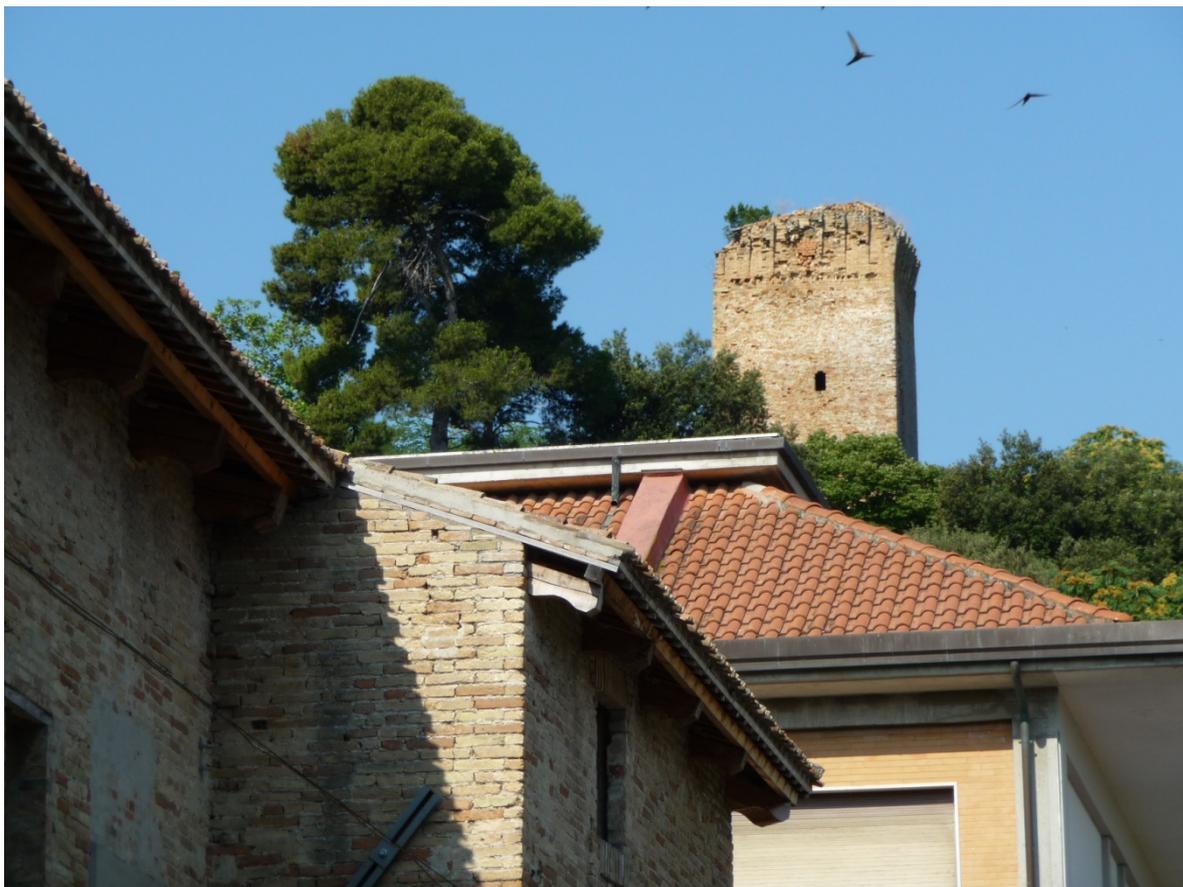
*Foto 7 – Sopralluogo fotografico - Torre Guelfa*

<sup>4</sup> La Torre Guelfa si può scorgere dalla S.S. 16 in località Porto d'Ascoli. Si tratta di una torre di difesa a base quadrata del XIV secolo con opera a sporgere costituita da beccatelli e piombatoi. Costituita in muratura a secco con paramenti esterni ed interni in laterizio, faceva parte di una fortezza consistente in due grandi torri, sette torrioni con settanta merli, ricostruita dalla città di Ascoli dopo il 1348, distrutta poi da Gentile da Mogliano, signore di Fermo

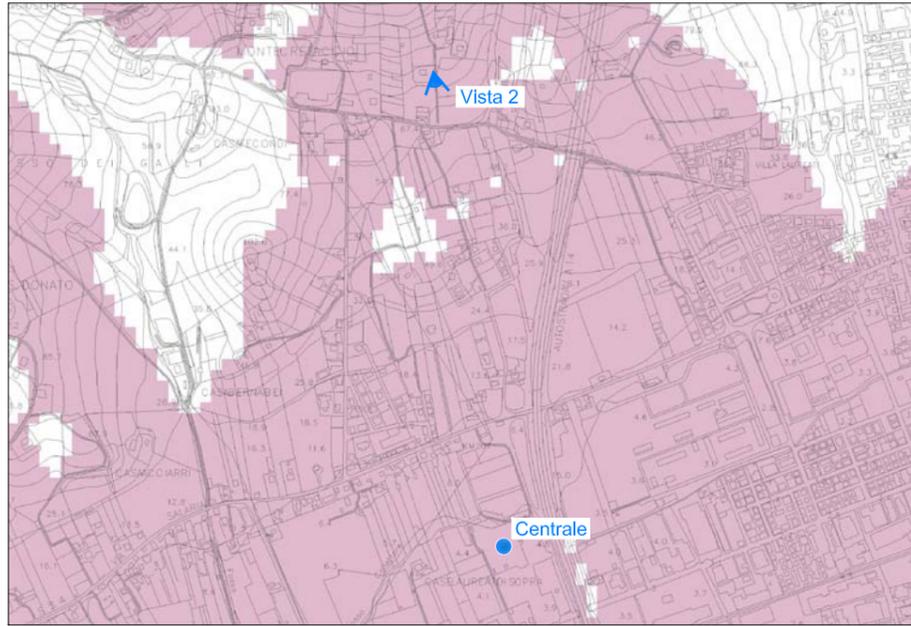
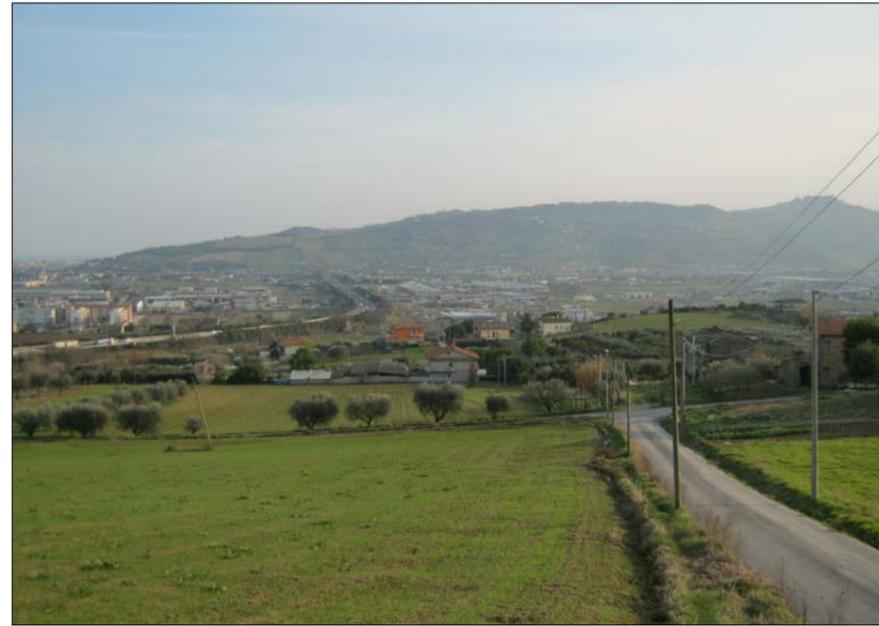
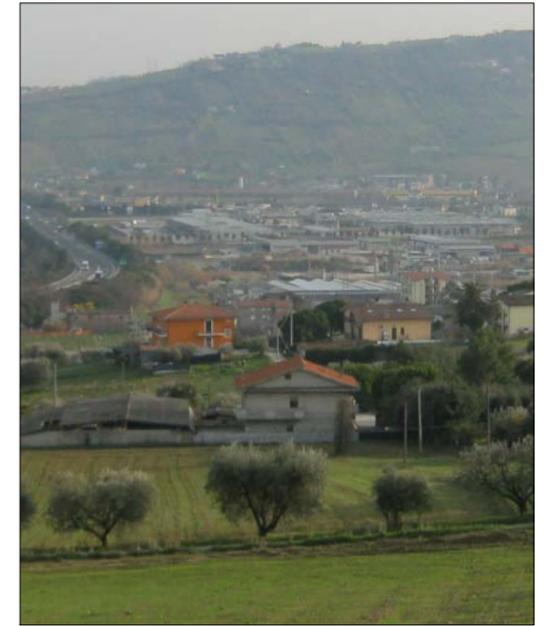
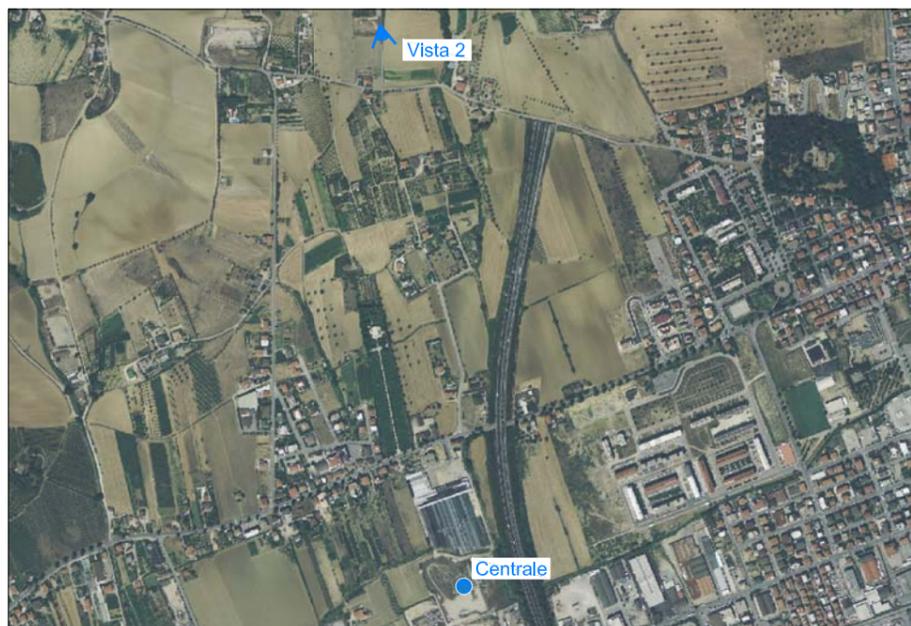
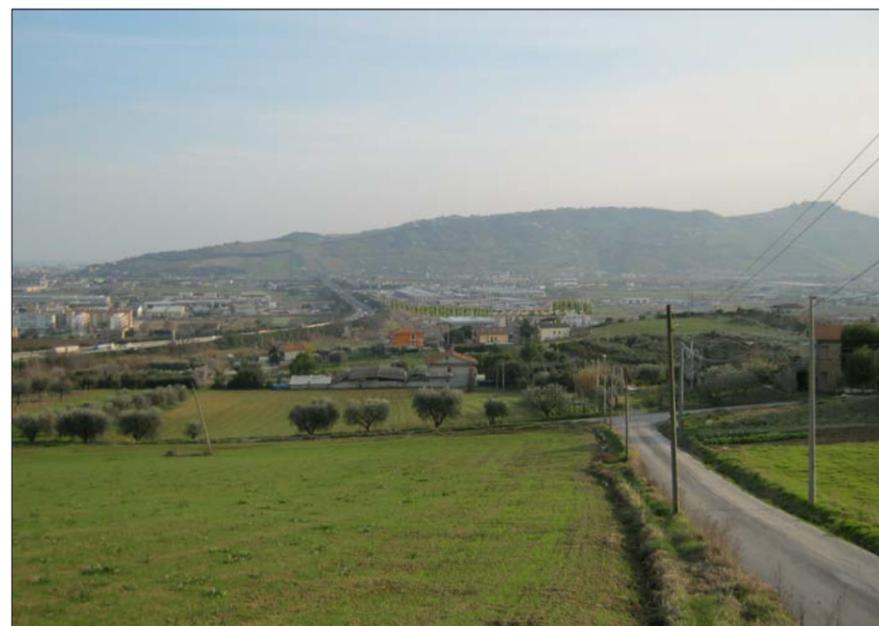
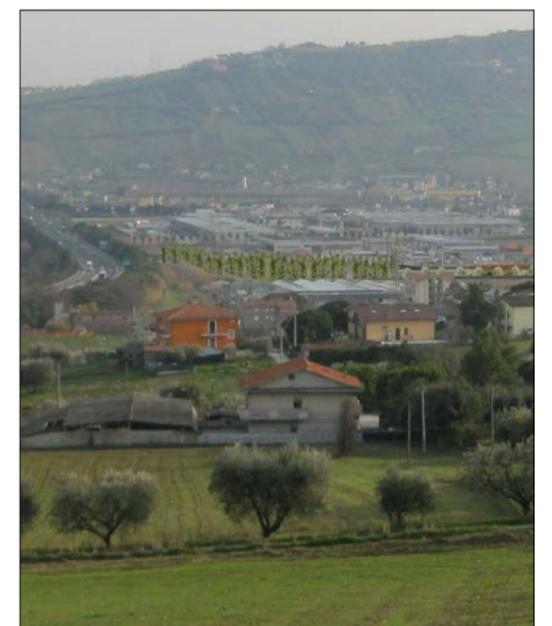
FOTOSIMULAZIONE VISTA 2

Punto di ripresa fotografica su carta dell'intervisibilità

STATO DI FATTO

Punto di ripresa fotografica su ortofoto

STATO FUTURO

1. la VISTA 2 (già riportata nell'Allegato Parte II\_05, Integrazioni al SIA - Parte II) che ricade nell'*Area Archeologica* a Nord della Centrale
2. la VISTA 3 (già riportata nell'Allegato Parte II\_05, Integrazioni al SIA - Parte II) che coincide con la visuale dall'*Area sottoposta a vincolo paesaggistico* (D. Lgs 142/2004 e s.m.i.);
3. la VISTA 6 elaborata dal *ritrovamento archeologico* su Colle S. Donato posto a Nord Ovest della centrale;
4. la VISTA 5 (già riportata nell'Allegato Parte II\_05, Integrazioni al SIA - Parte II) dalla corsia Sud dell'autostrada A14, che pur non essendo individuata come un'emergenza monumentale e paesaggistica dagli strumenti di urbanizzazione e pianificazione territoriali vigenti, si ritiene interessante per completare l'inquadramento sulla percezione visiva della centrale di stoccaggio.

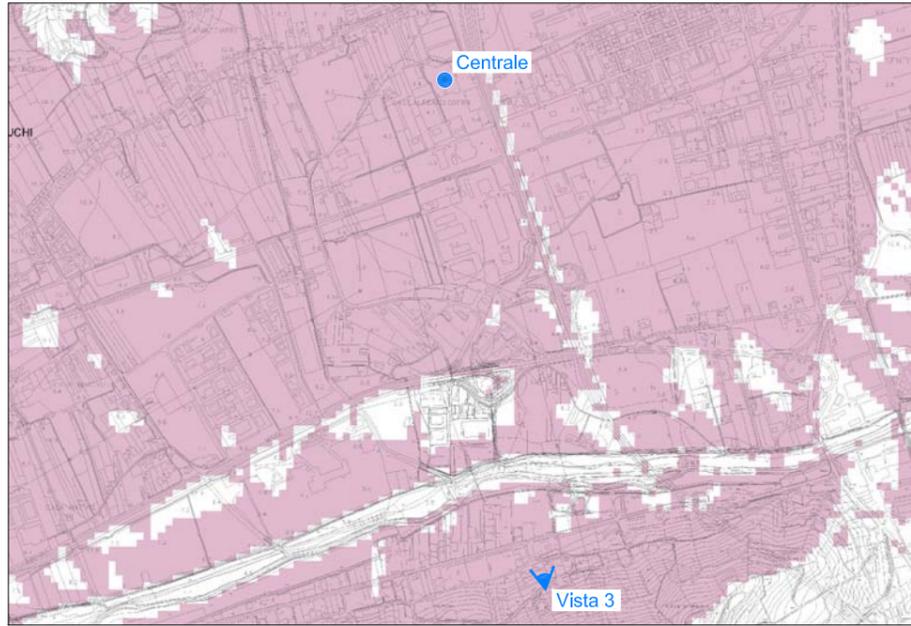
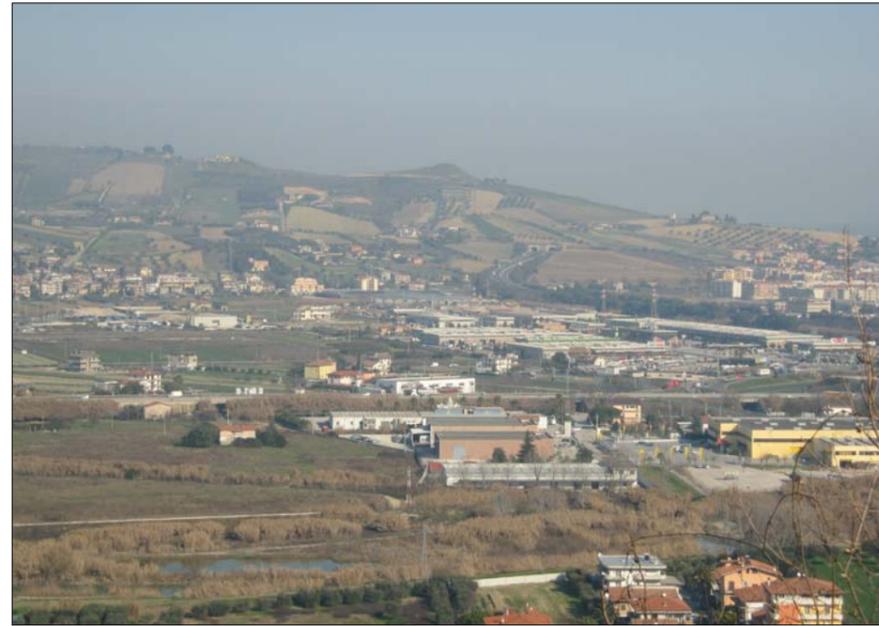
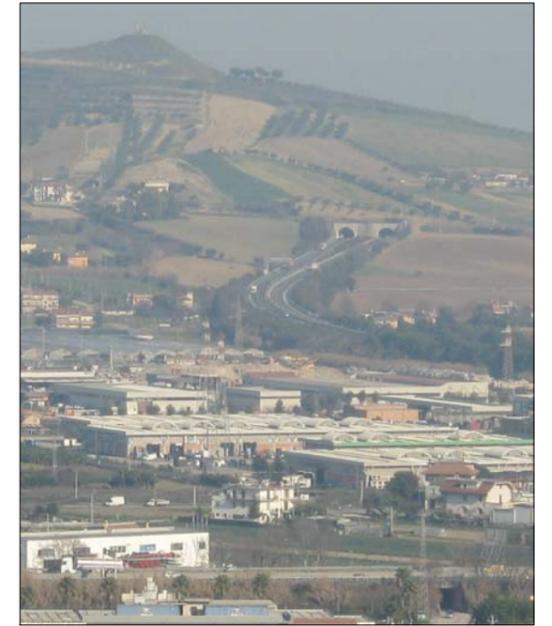
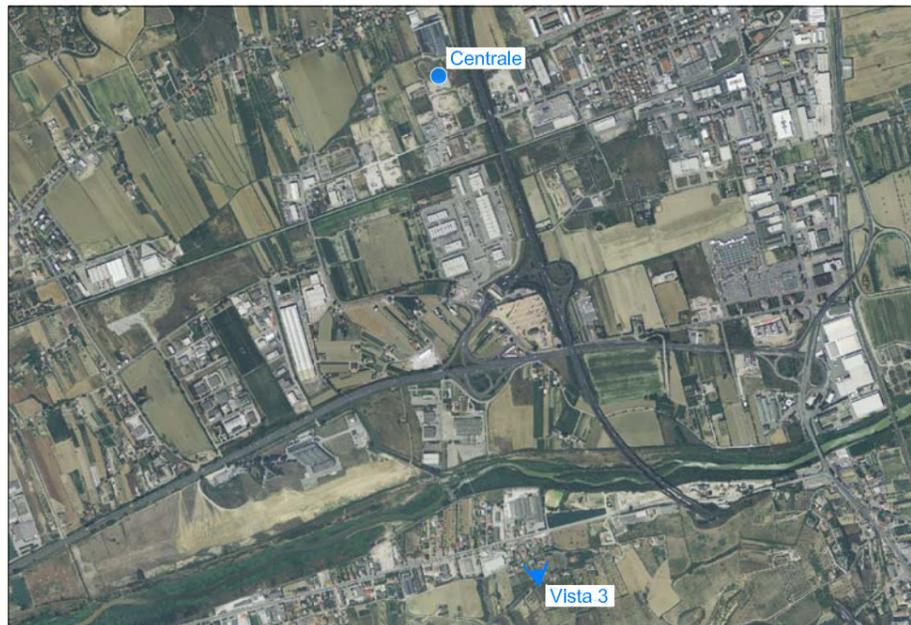
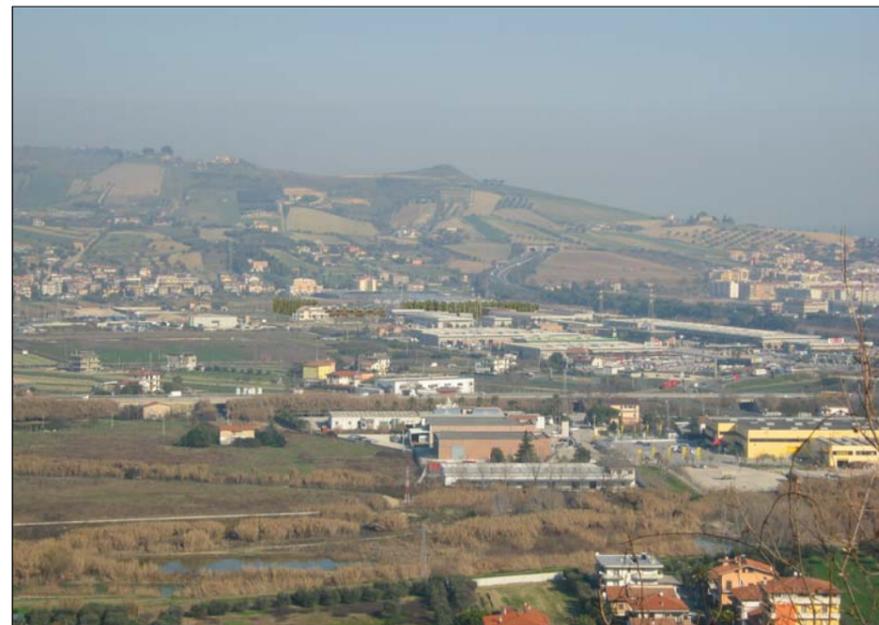
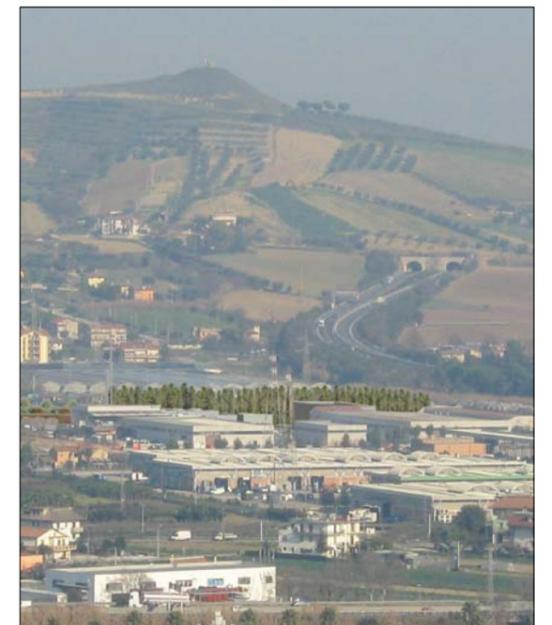
FOTOSIMULAZIONE VISTA 3

Punto di ripresa fotografica su carta dell'intervisibilità

STATO DI FATTO

Punto di ripresa fotografica su ortofoto

STATO FUTURO

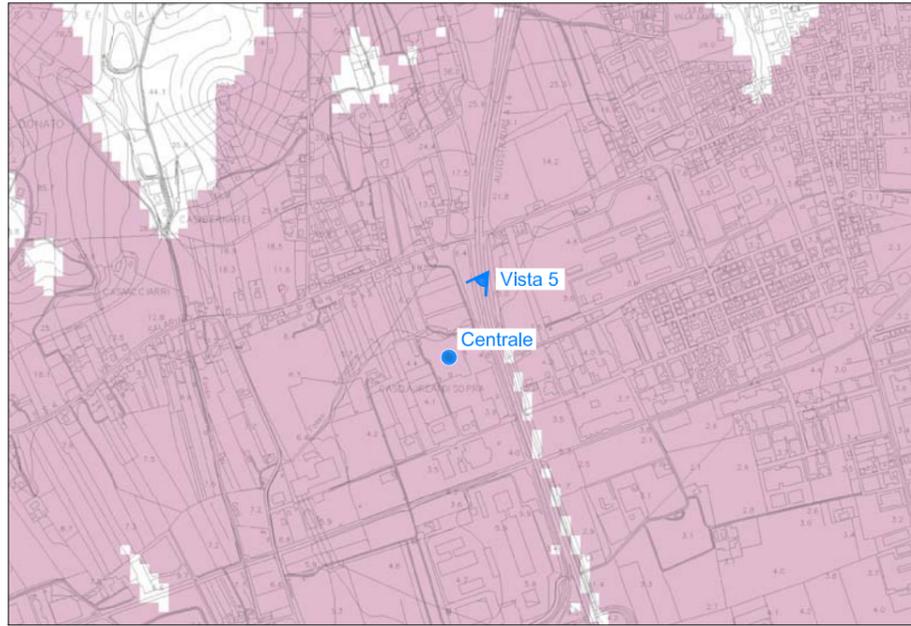
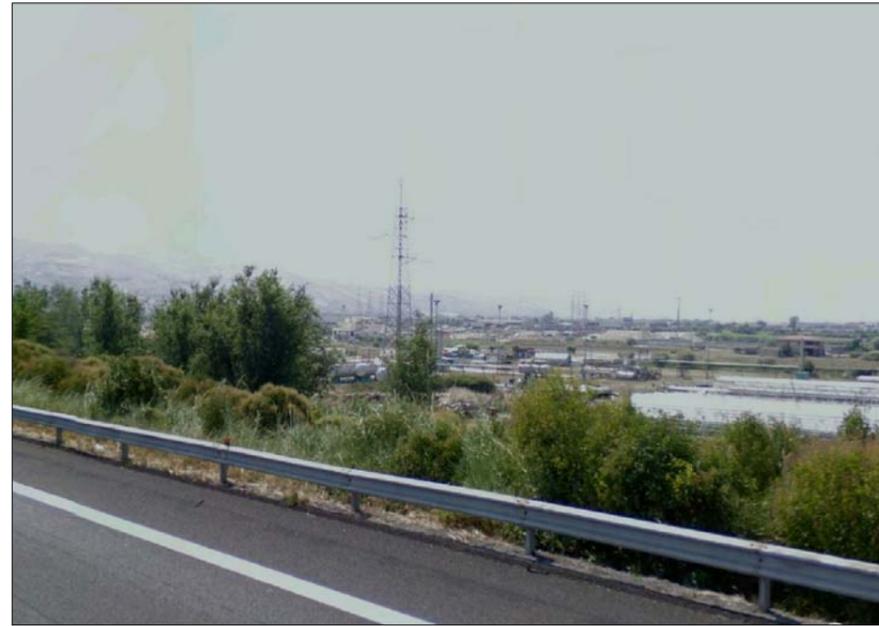
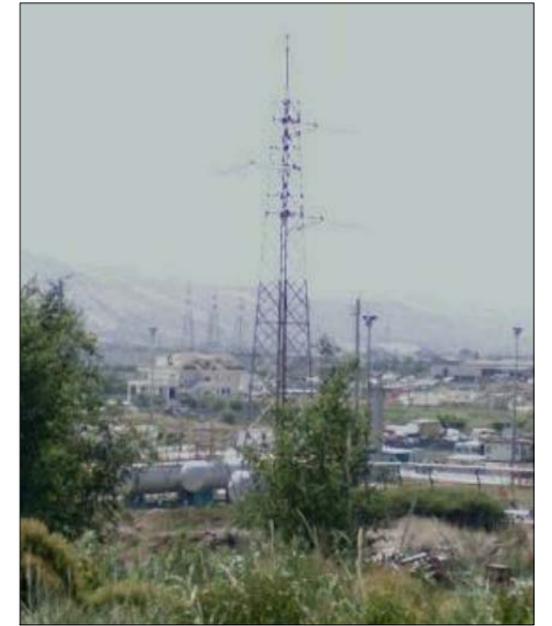
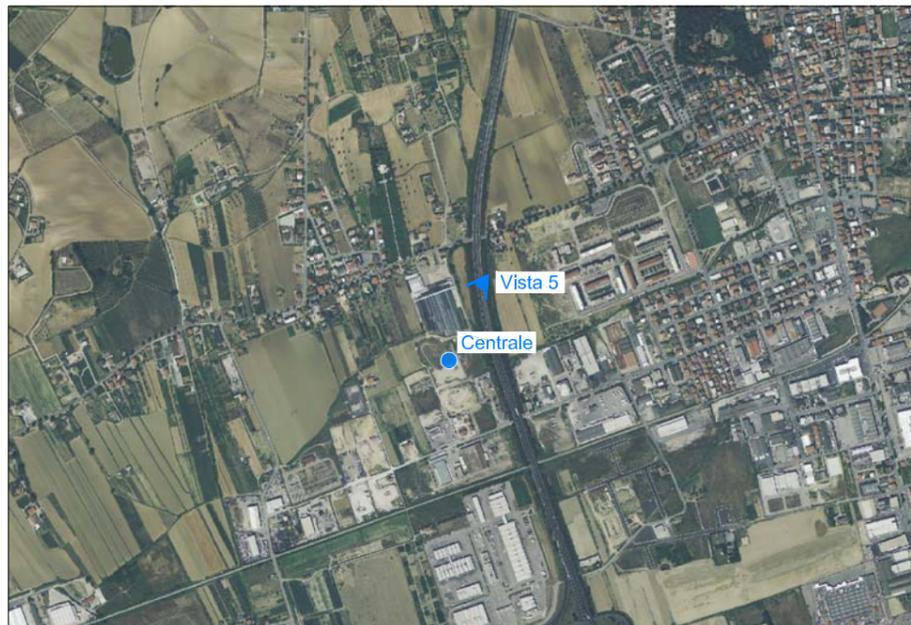
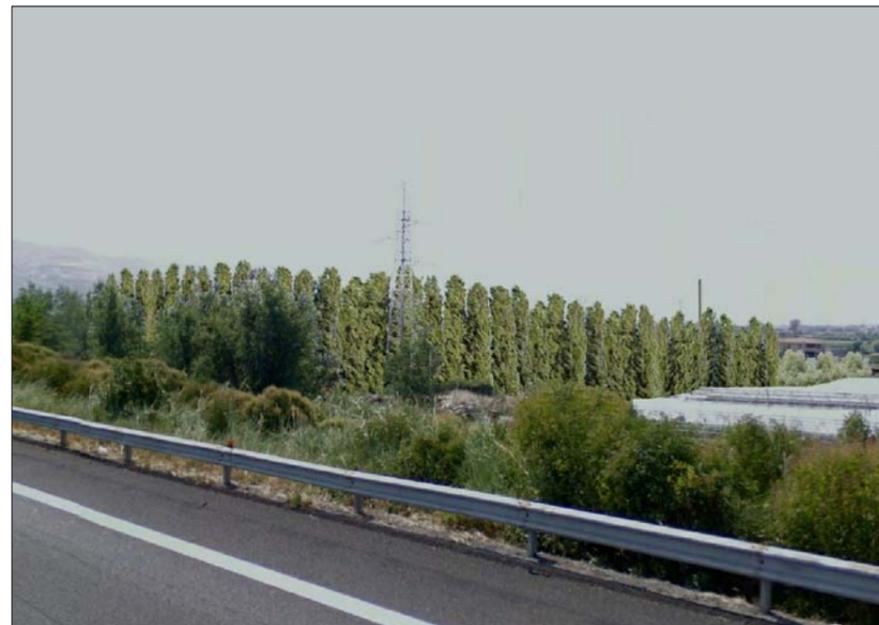
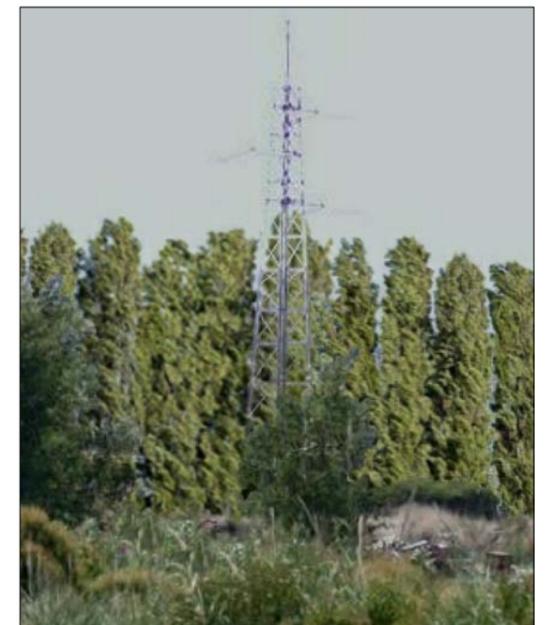
FOTOSIMULAZIONE VISTA 5

Punto di ripresa fotografica su carta dell'intervisibilità

STATO DI FATTO

Punto di ripresa fotografica su ortofoto

STATO FUTURO

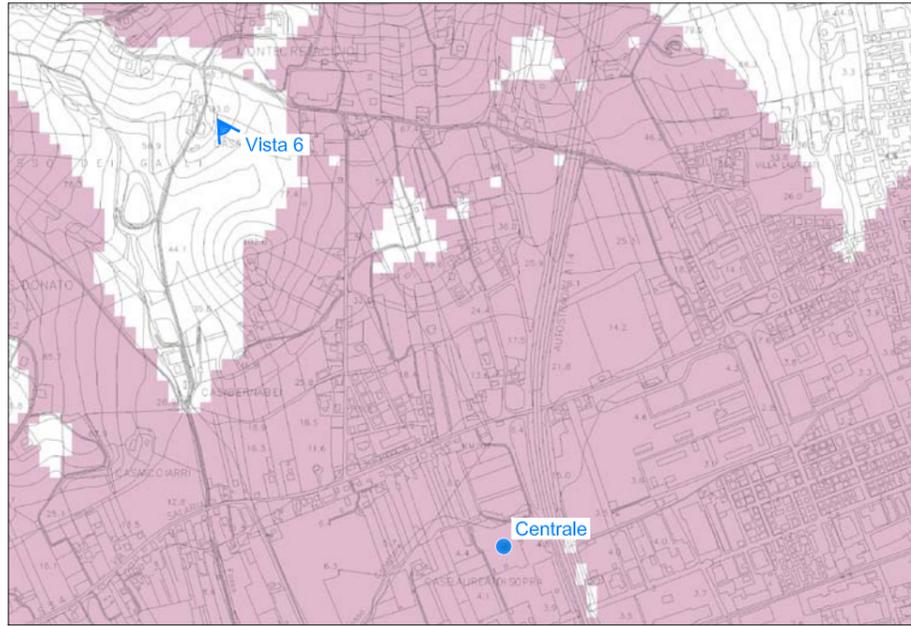
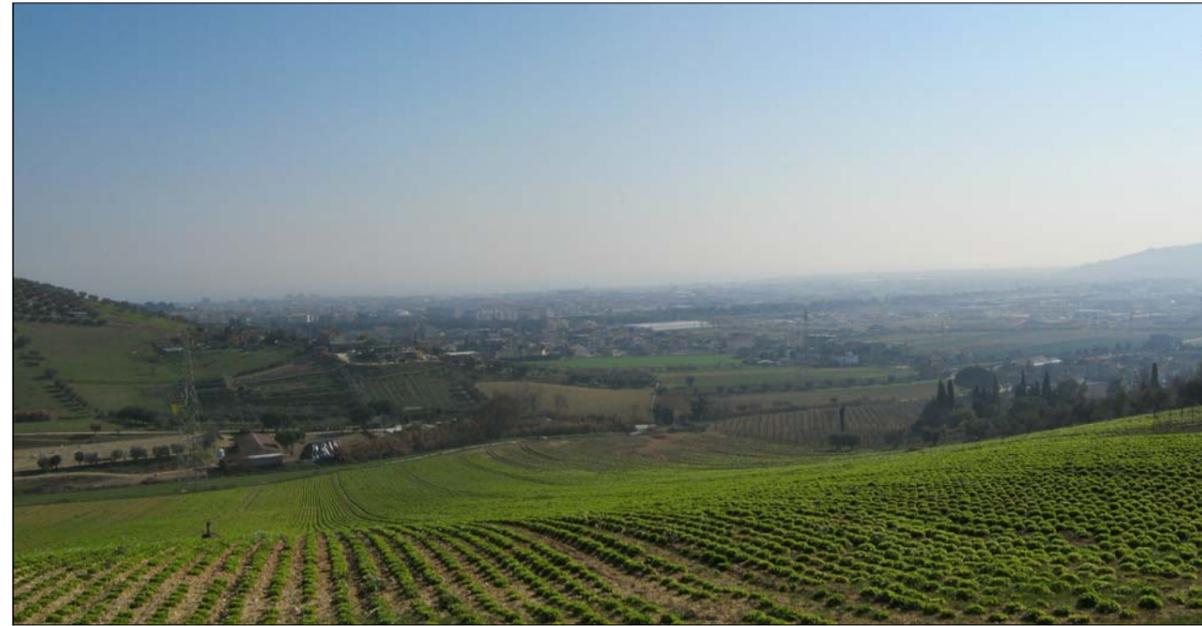
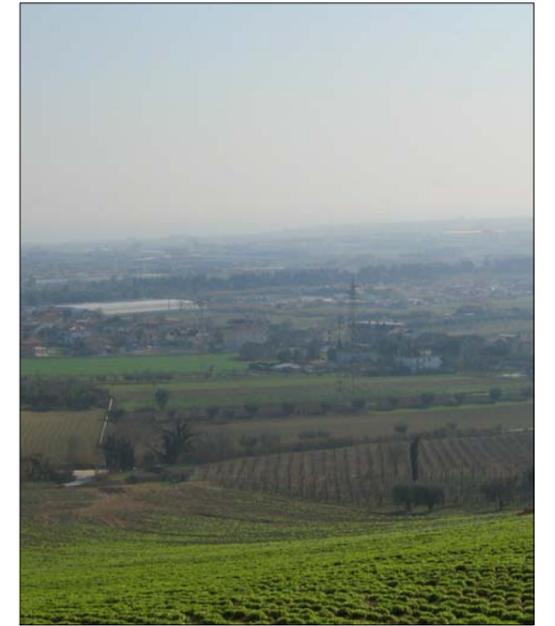
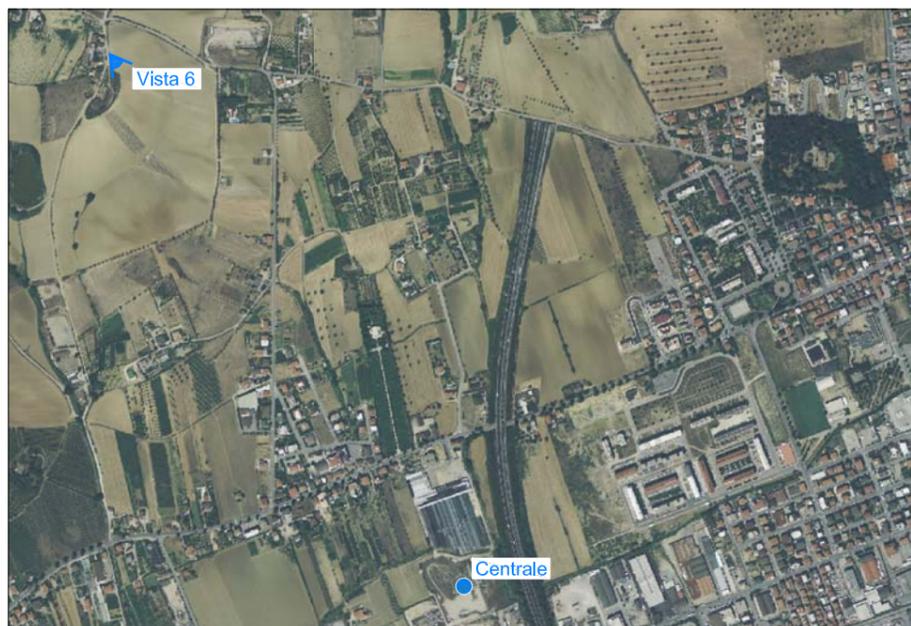
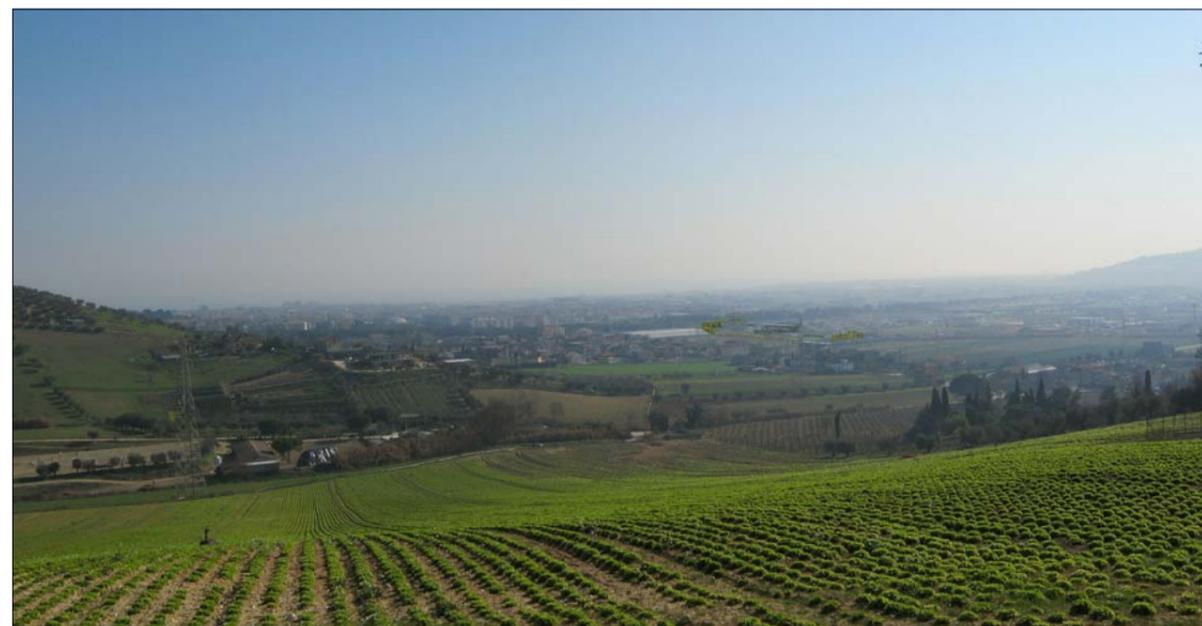
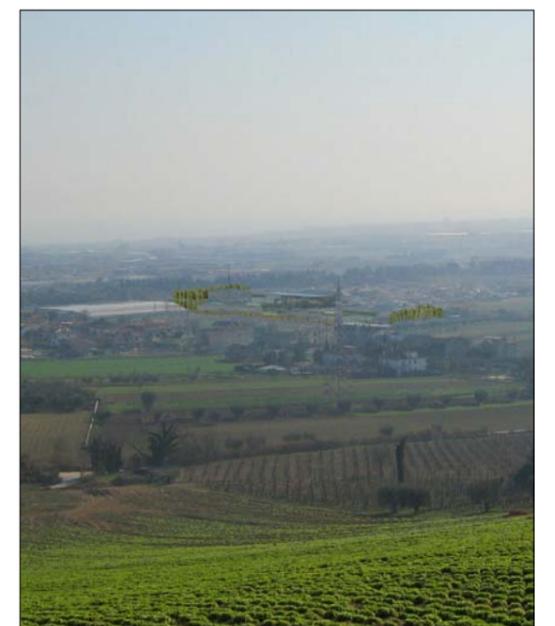
FOTOSIMULAZIONE VISTA 6

Punto di ripresa fotografica su carta dell'intervisibilità

STATO DI FATTO

Punto di ripresa fotografica su ortofoto

STATO FUTURO
