# IMPIANTO PER LA PRODUZIONE DI ENERGIA ELETTRICA DA FONTE SOLARE DENOMINATO "TRUNCU REALE" DA REALIZZARSI NEL COMUNE DI SASSARI (SS)

**OPERA DI PUBBLICA UTILITA'**  
**VALUTAZIONE IMPATTO AMBIENTALE ai sensi del D.Lgs 3 aprile 2006, n.152 ALL. II**

## STUDIO IMPATTO VISIVO DA PUNTI PERCETTIVI SENSIBILI AI SENSI DEGLI ARTT. 10,136 E 142 DEL D.LGS 42/2004 E S.M.I.

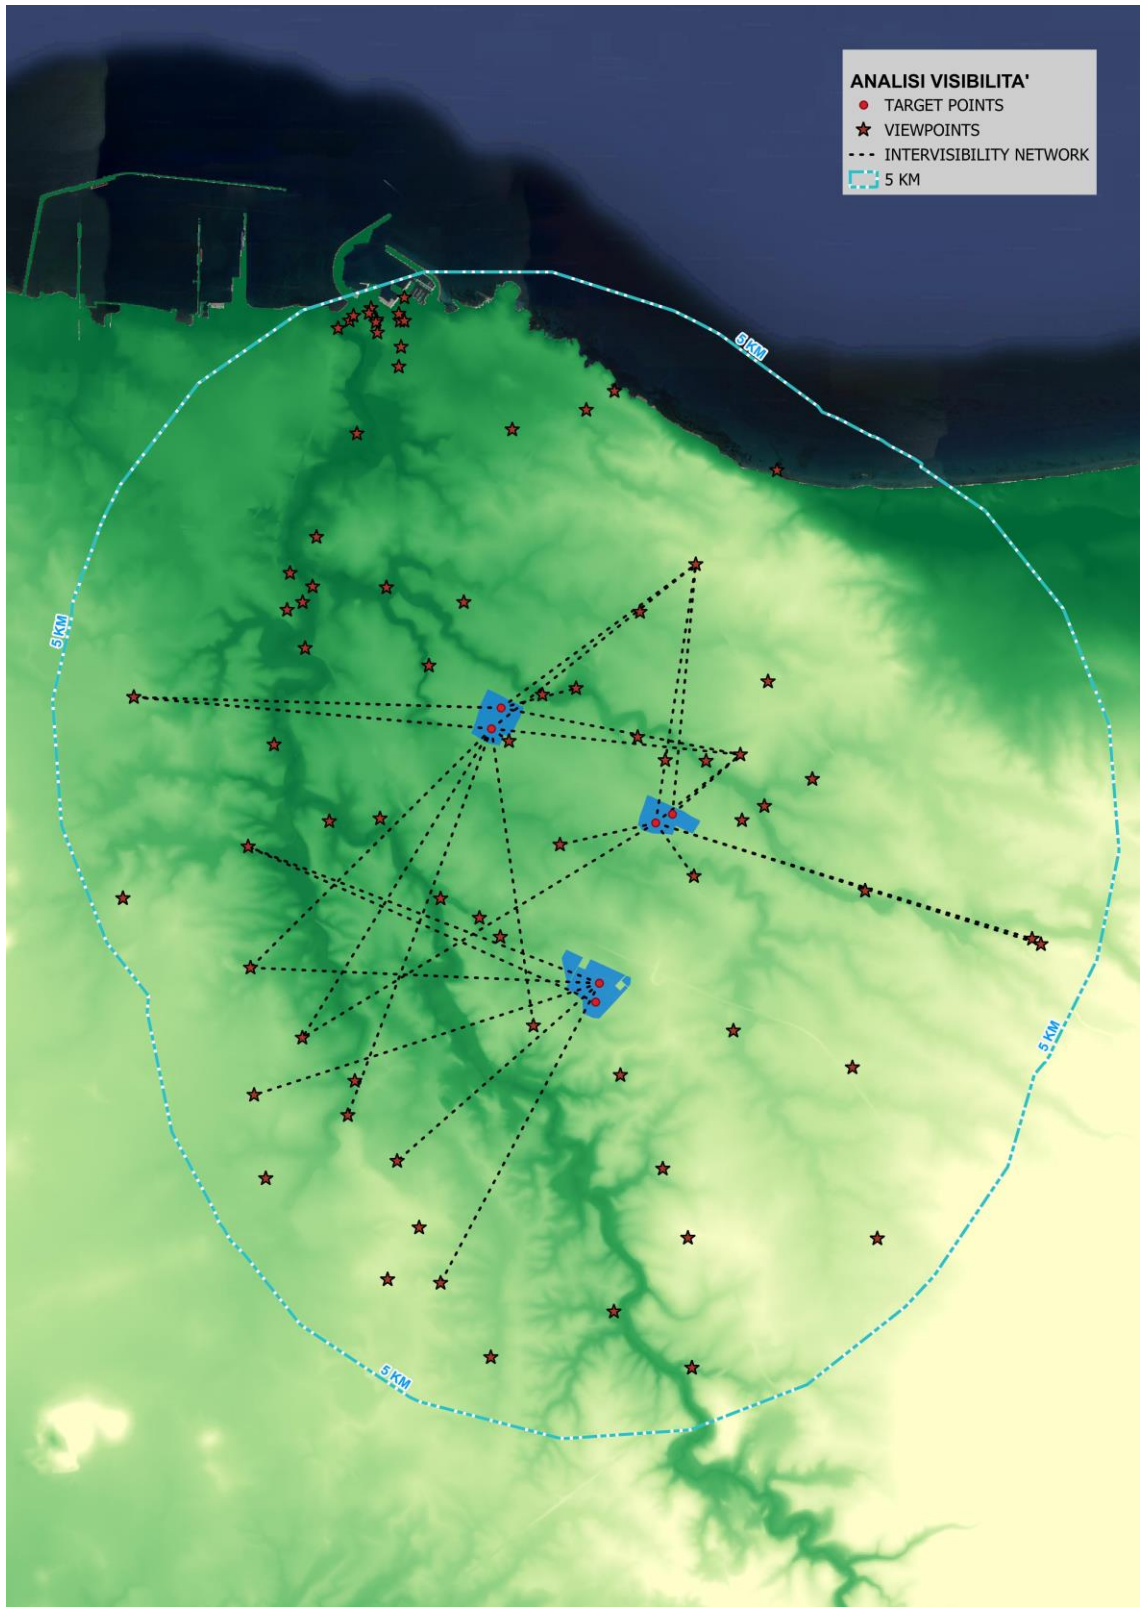
L'analisi dell'intervisibilità potenziale verifica il potenziale di connessione visiva tra due punti. È potenziale perché la visibilità su scala paesaggistica è spesso questione di una miriade di fattori come distanza, atmosfera, qualità del segnale ecc. L'analisi della visibilità nei software GIS prende solitamente in considerazione solo la morfologia del terreno e verifica se una connessione visiva sarebbe bloccata. Questa analisi è utile perché permette di ipotizzare quali lotti sono visibili dai singoli recettori, andando ad aggiungere un ulteriore livello di dettaglio all'analisi della MIC precedentemente eseguita. Data una serie di punti di osservazione (*viewpoints*) e dei bersagli (*target points*), è possibile estrarre un reticolo che evidenzia da quali specifici punti è possibile vedere i bersagli, dove questi ultimi chiaramente sono gli impianti in progetto. Per la definizione dei *target points*, è stato preso il punto centrale (cosiddetto "centroide") dei poligoni associati agli impianti sottoposti alla V.I.A.

Figura 3 – Intervisibility Network. Scala 1:60000

In questo caso, sono stati considerati solo quei recettori che condividevano una relazione spazio-visiva con i bersagli, nella pratica quei punti da cui partono linee che finiscono sui punti rappresentanti i bersagli. Rispetto all'analisi della MIT, vi è l'indiscusso vantaggio di poter determinare a priori quali bersagli possono essere visibili dai punti di osservazione.

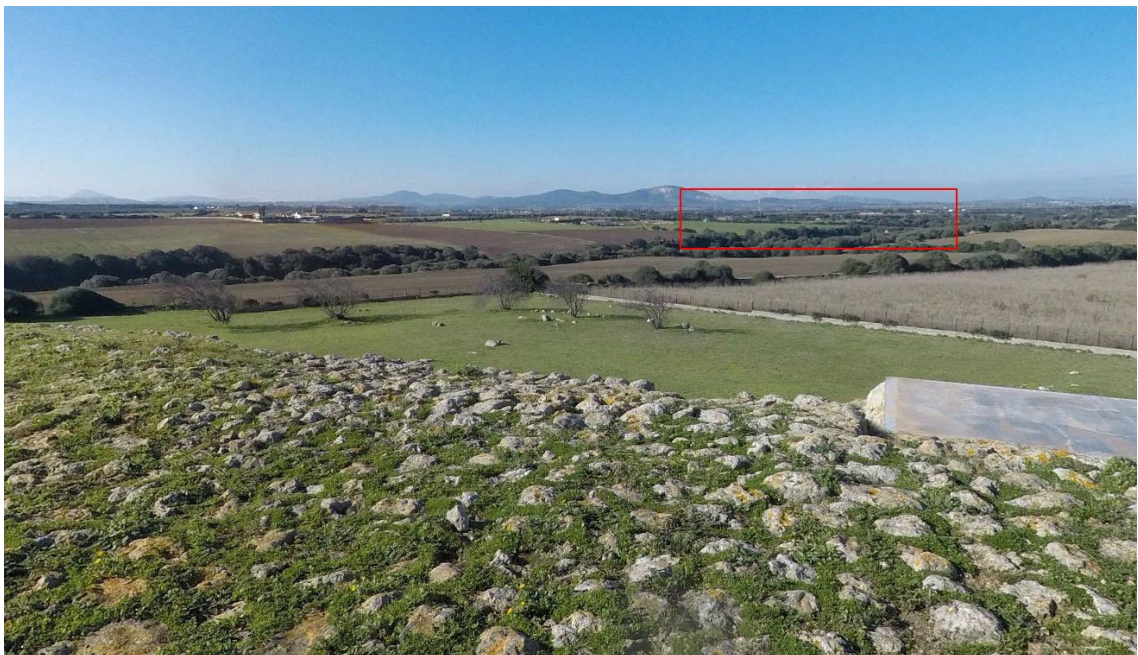
Data l'importanza e la dimensione del sito è imperativo, come prescritto anche del PUC, conservarlo e proteggerlo dalla possibile conurbazione con il vicino abitato di Ottava. Dalla sommità del sito si gode di una ottima visibilità delle campagne circostanti, l'area del lotto 1 tuttavia, è nascosta dalla alta siepe che lo perimetra.

*Figura 6 – Vista dal bene, l'area del lotto 1 è all'interno del riquadro rosso.*

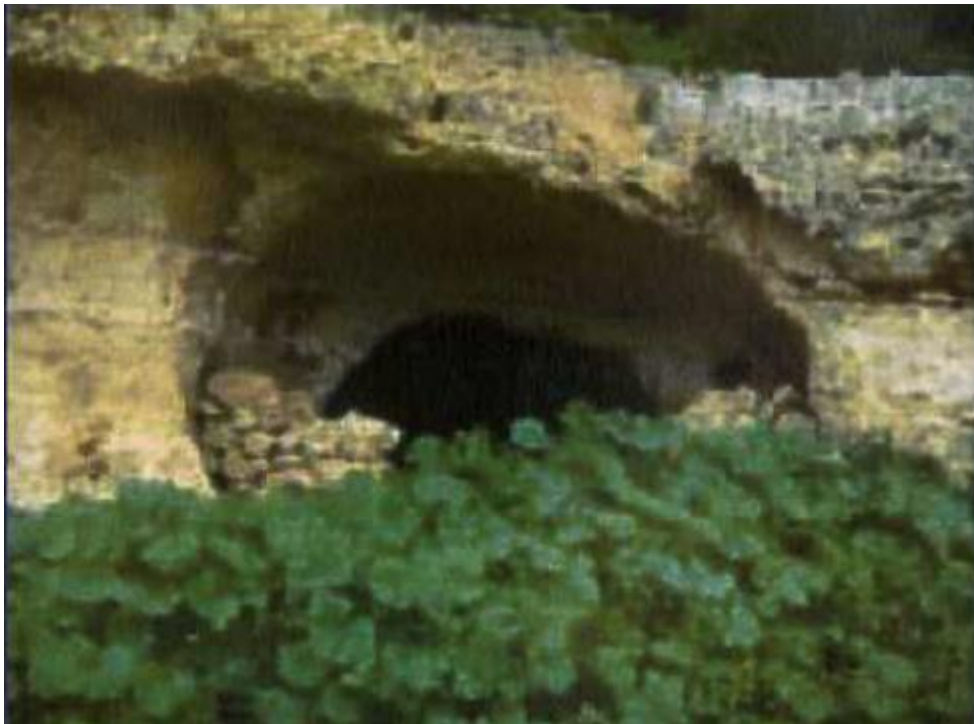
*Figura 7 – Foto d'insieme del bene*

Necropoli costituita da almeno 8 ipogei (di cui il più noto è la Tomba I o “del Capo”), scavati nel costone calcareo nella vallata dove scorre il rio d'Ottava, poco distante dall'altare omonimo. Gli ipogei si affacciano sul costone roccioso localizzato lungo il corso del Rio Ottava, la morfologia del terreno e la vicinanza col sito di Monte d'Accoddi fanno presumere l'intera area come parte integrante di un sistema territoriale più ampio.

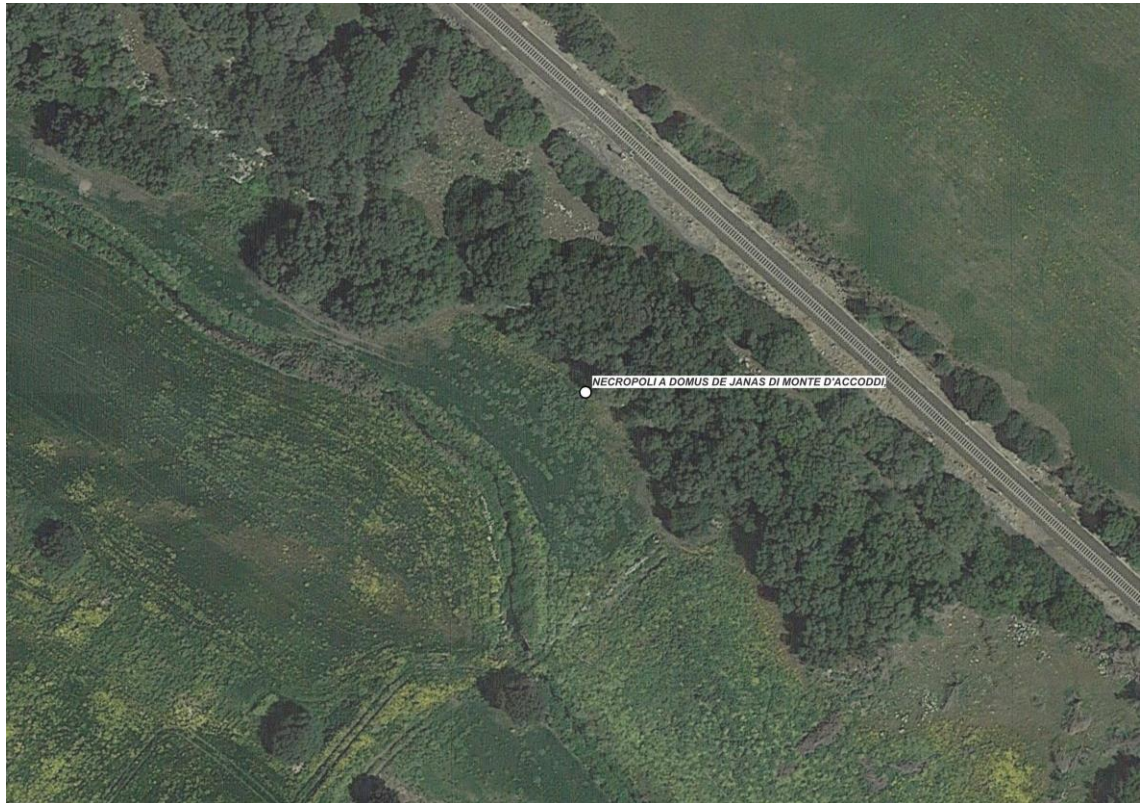
*Figura 8 – Inquadramento su ortofoto del bene. Scala 1:1000*

Dall'analisi dell'ortofoto, si desume come il bene non sia accessibile tramite la viabilità pubblica e non è attrezzato per la fruizione da parte del cittadino.

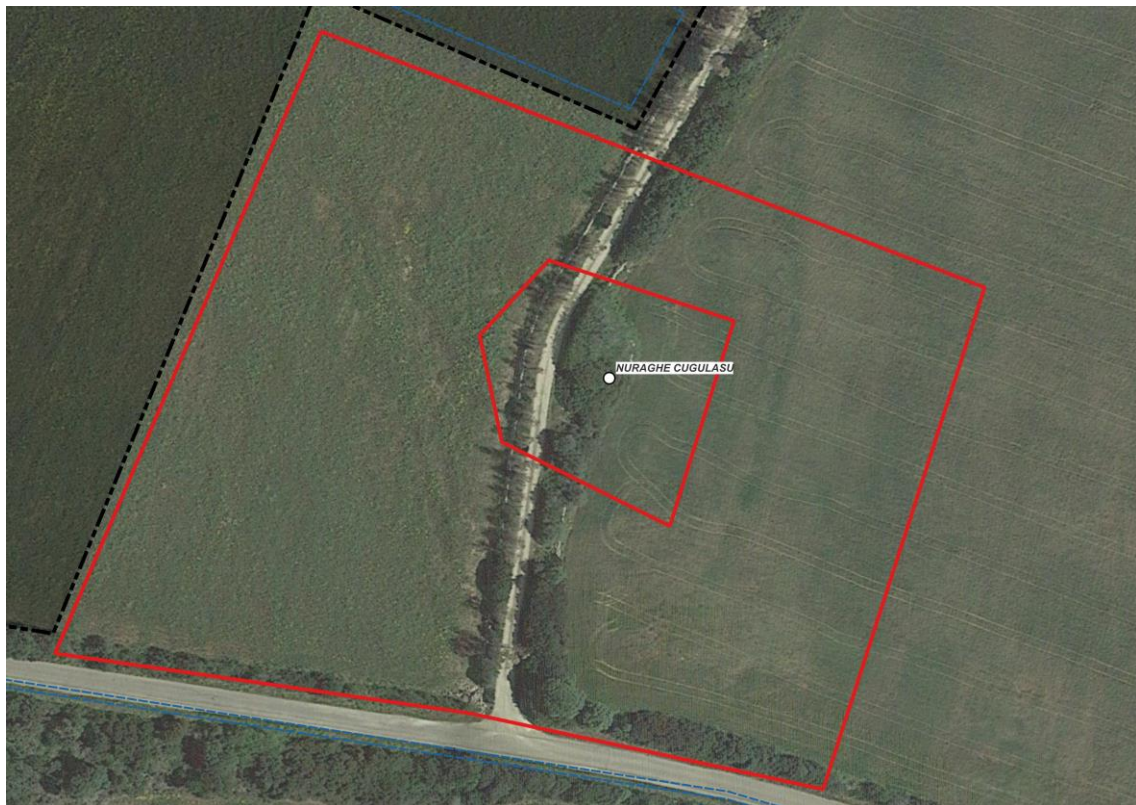
Figura 10 - Nuraghe Cugulasu. Ortofoto scala 1:1000

Il nuraghe Cugulasu è censito dal PUC con codice 90064007, è il recettore più vicino all'area di progetto. Si tratta di un sito complesso, con reperti di età e civiltà differenti in quanto oltre al nuraghe vi sono fondazioni di edifici risalenti al periodo romano. Il sito è localizzato su un'area pianeggiante, al margine di un seminativo di colture erbacee. La costruzione residua di pochi filari di base è interamente coperta dalla vegetazione spontanea. Ciò, unitamente alla la folta vegetazione ai lati della strada locale adiacente, fornisce una schermatura sufficiente a annullare l'impatto visivo sul bene.

Nel sito <http://vincoliinrete.beniculturali.it/vir/vir/vir.html>. Il recettore è schedato con codice 173449 ma è etichettato come "nuraghe Cuguraggiu", forse si tratta di un errore di trascrizione o un caso di nomenclatura multipla. Ad ogni modo, la posizione corrisponde ed è protetto dal 1988 ai sensi della L. 1089/1939 art. 1, 3, 2.

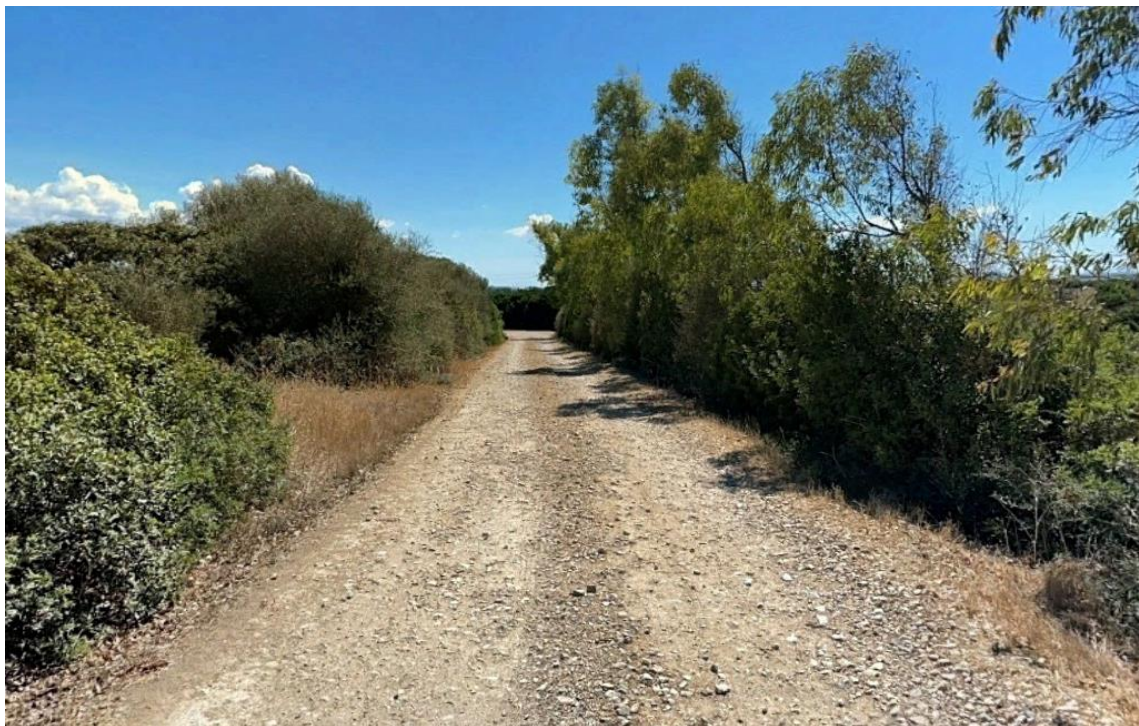
*Figura 12 – Strada vicinale Ponti Pizzinu, il recettore si trova sulla sinistra*

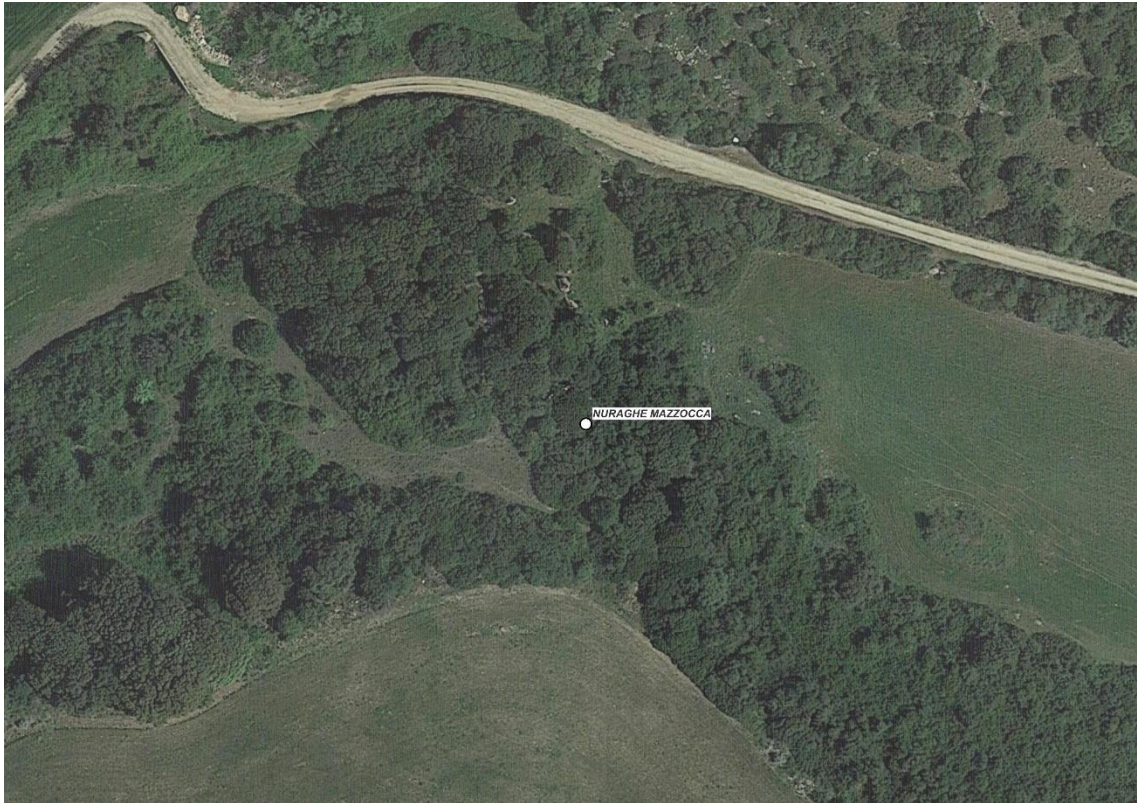
*Figura 13 - Inquadramento su ortofoto del bene. Scala 1:1000*

Nuraghe posto sulla sommità di un'altura, visibile dalla strada sterrata che lo affianca, è interamente avvolto dalla vegetazione da cui affiora parte della muratura. Sono visibili diversi crolli.

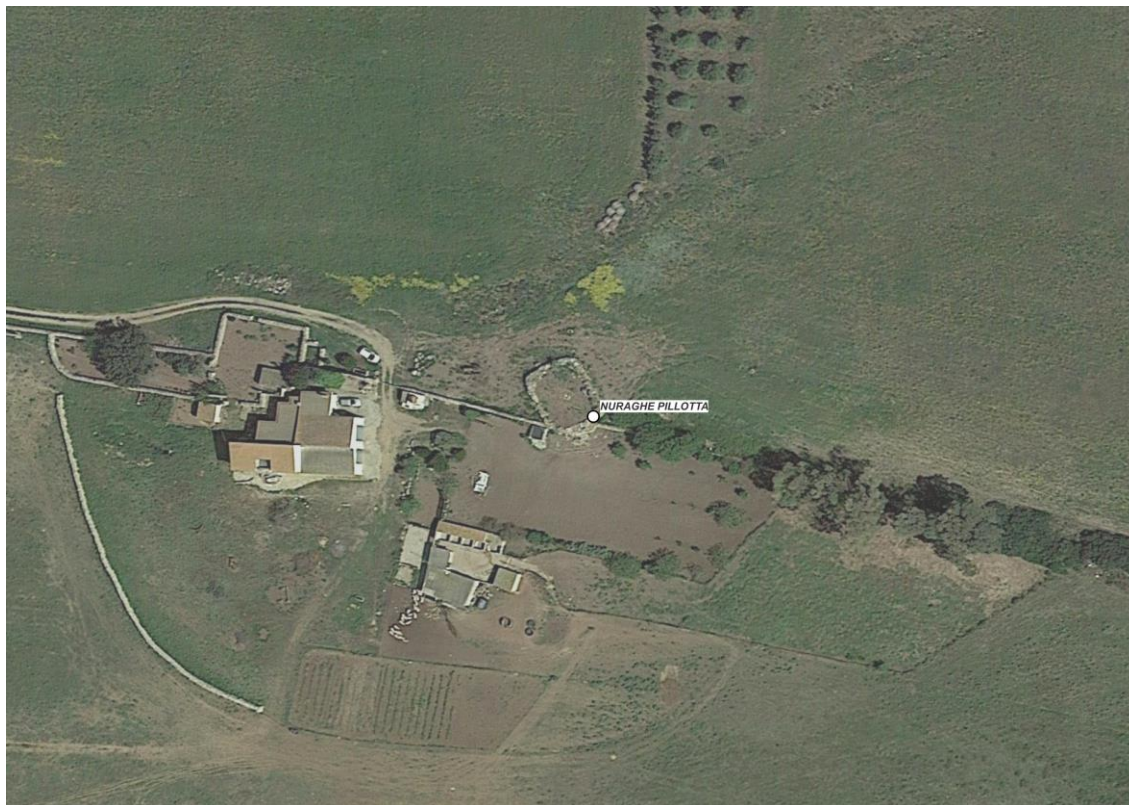
*Figura 14 - Inquadramento su ortofoto del bene. Scala 1:1000*

Il bene è localizzato su un terreno pianeggiante delimitato ad Ovest della SP 42. La costruzione nuragica, conserva residui di muratura ed è inserita all'interno di una azienda agricola locale. Nel sito [vincolinrete.it](http://vincolinrete.it) il bene è censito con codice 173164.

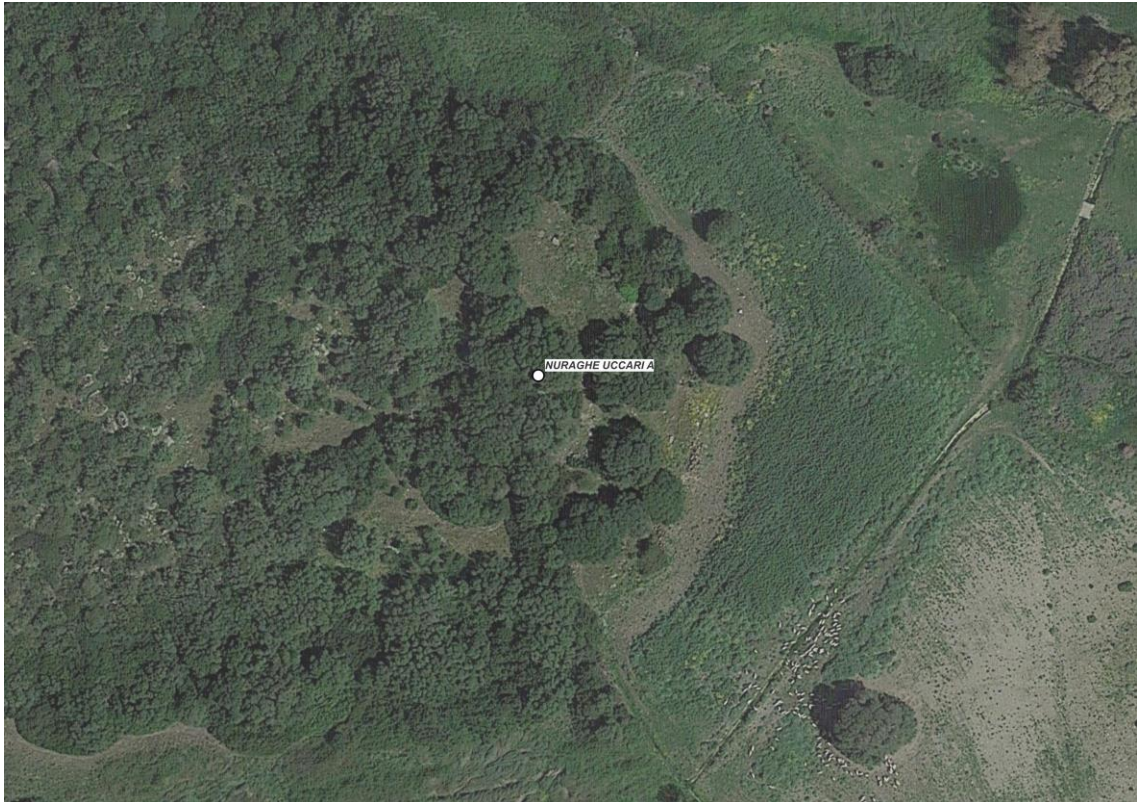
*Figura 15 - Inquadramento su ortofoto del bene. Scala 1:1000*

Nuraghe mono torre a pianta circolare, vincolato a livello ministeriale risulta inaccessibile in quanto sommerso dalla vegetazione.

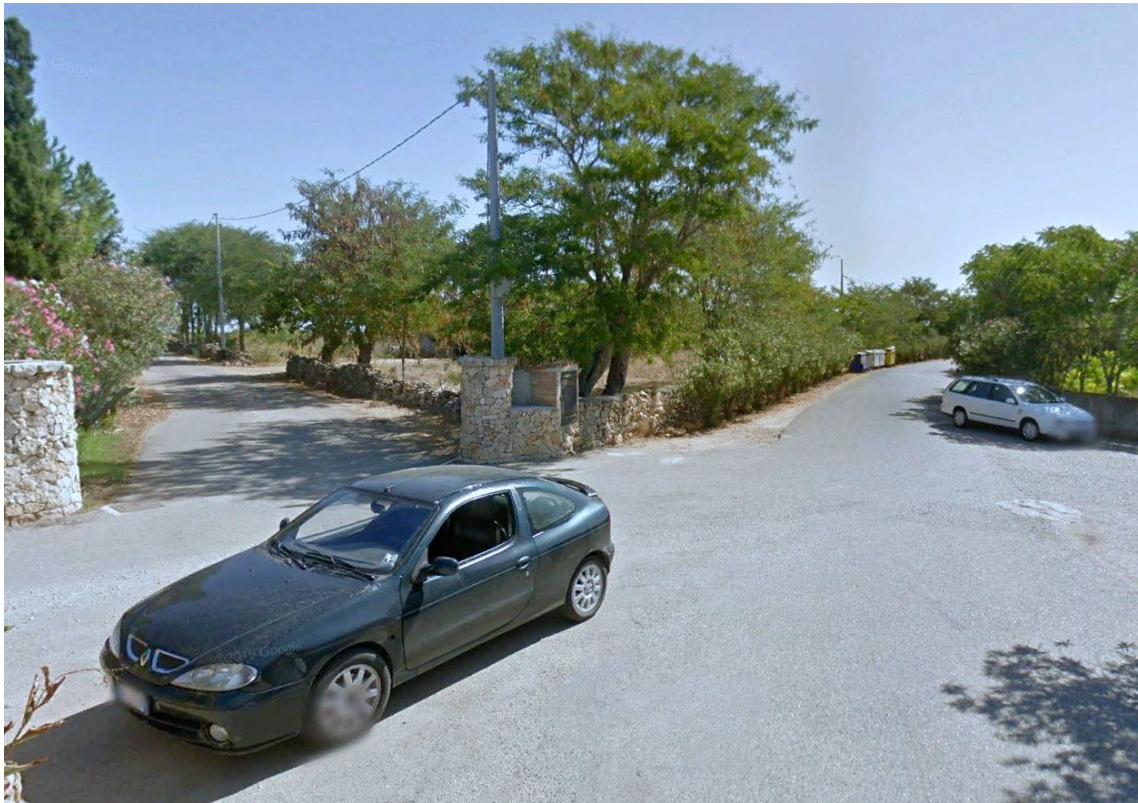
*Figura 19 – Vista del bene in direzione delle aree di progetto.*

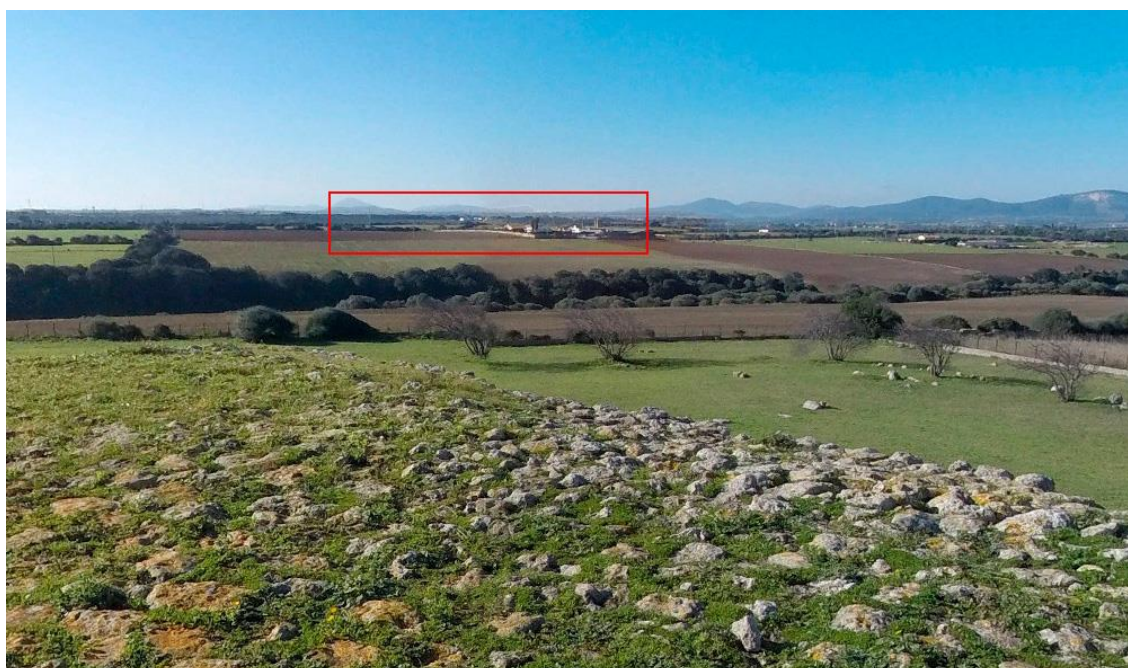
Per l'analisi del bene si rimanda al paragrafo 5.1.1, le medesime considerazioni fatte precedentemente si applicano al lotto 2. La vista, oltre che dalle siepi, è ostacolata dalle strutture di un'azienda agricola locale.

Figura 20 - Vista dal bene, l'area del lotto 2 è all'interno del riquadro rosso.

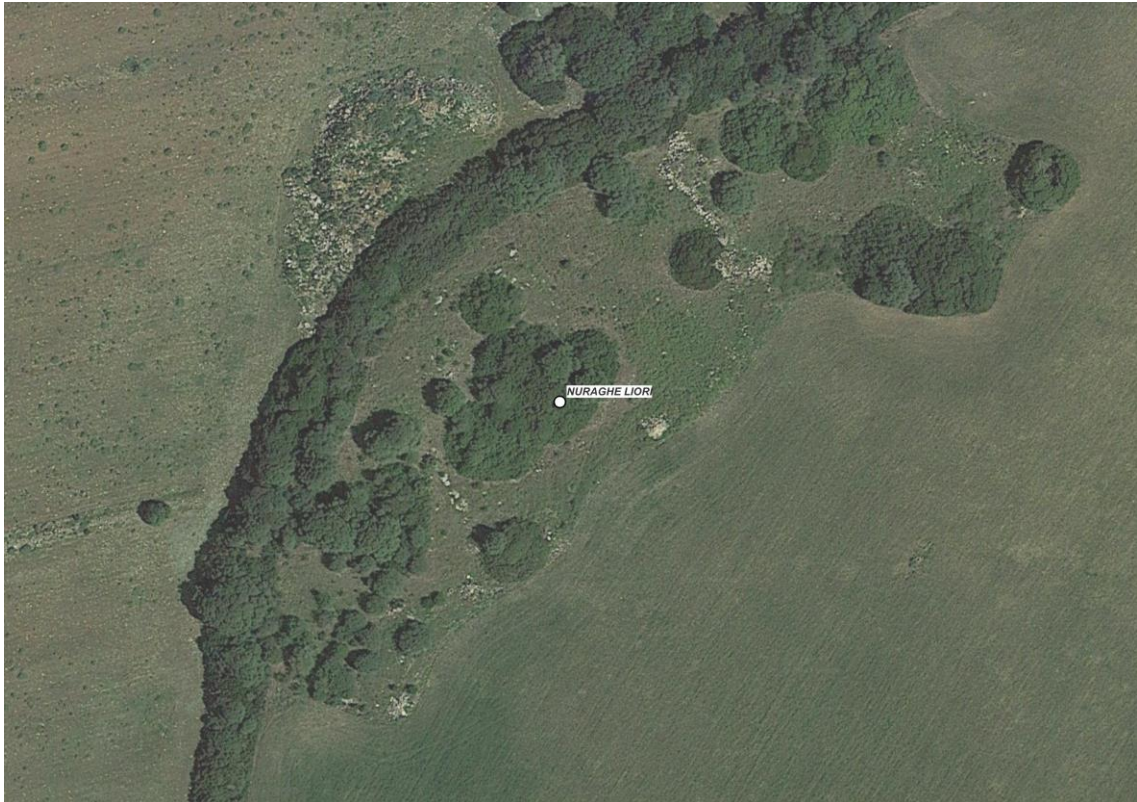
*Figura 24 - Inquadramento su ortofoto del bene. Scala 1:1000*

Il nuraghe non è visibile in quanto sommerso dalla fitta vegetazione e perché in pessimo stato di conservazione. Ne rimangono infatti pochi filari di pietre.

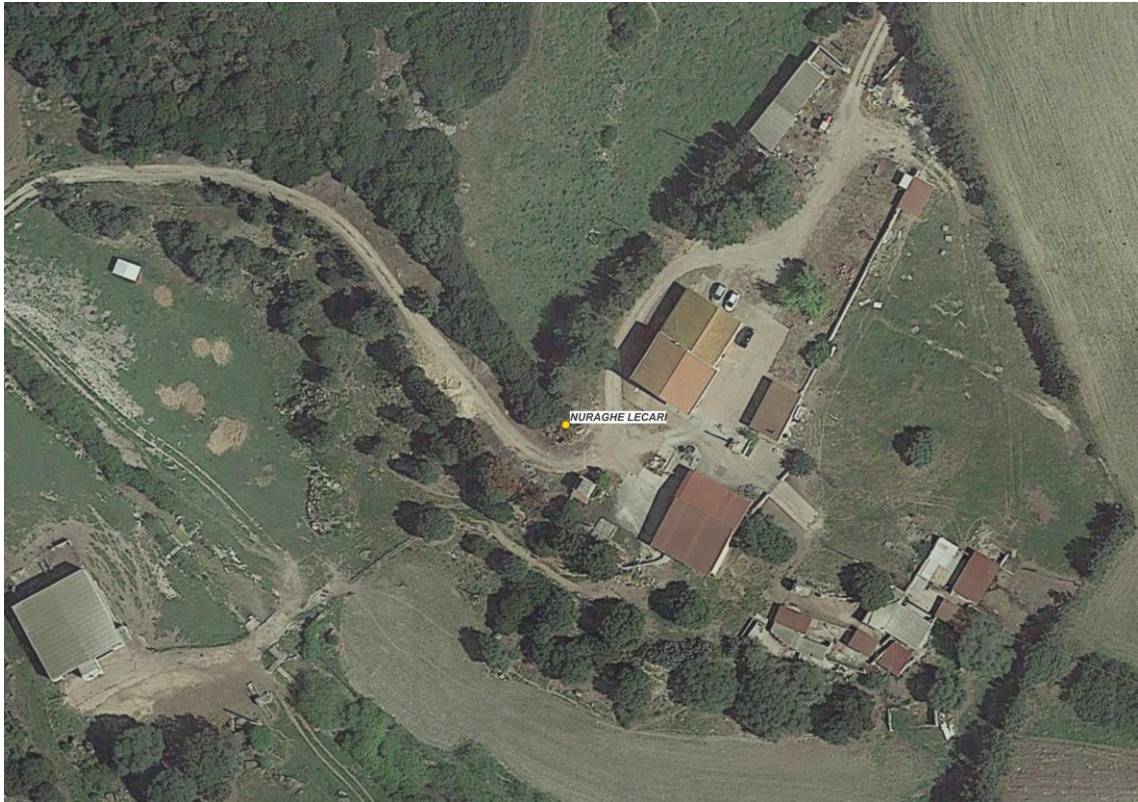
*Figura 25 - Inquadramento su ortofoto del bene. Scala 1:1000*

Nuraghe non riconosciuto dal PUC, presente sul sito [vincolinrete.it](http://vincolinrete.it) con codice identificativo 173523 e situato all'interno di una proprietà privata.

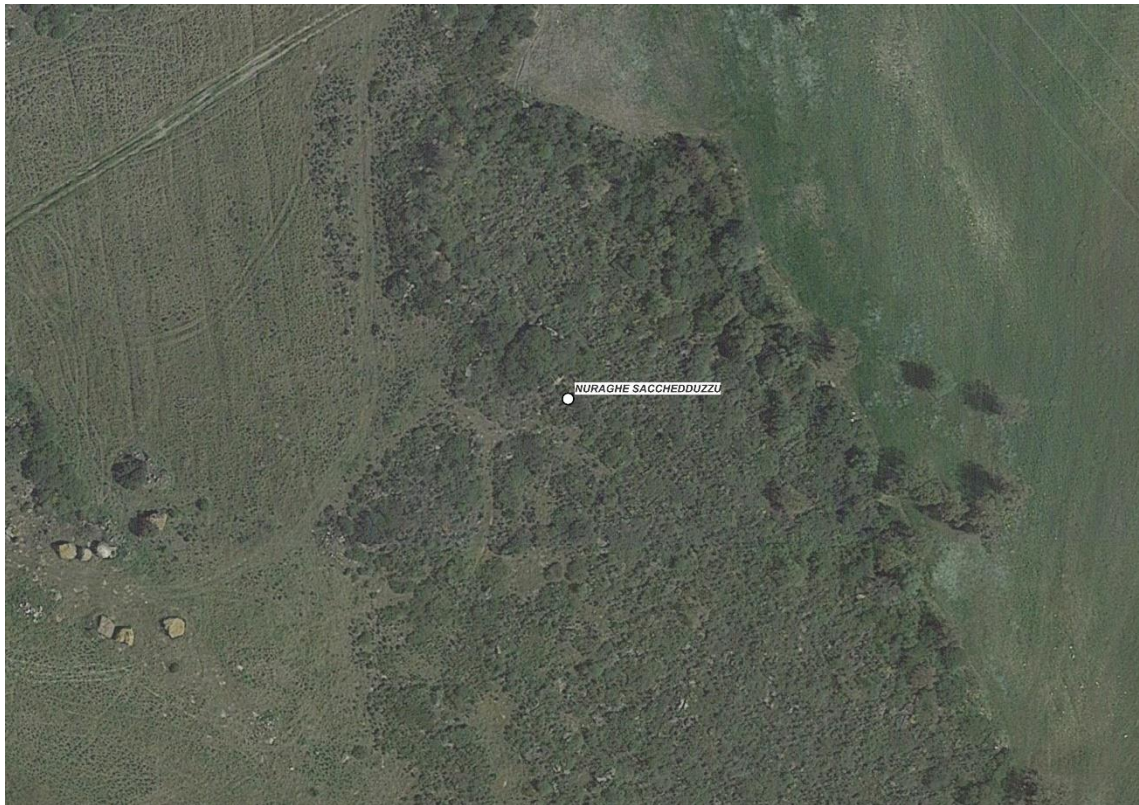
*Figura 26 - Inquadramento su ortofoto del bene. Scala 1:1000*

Il nuraghe è ubicato su una bassa collina che si affaccia su un corso d'acqua. Il nuraghe conserva parte della muratura nonostante sia avvolto dal bosco, nel quale si sviluppa il sito di un villaggio del medesimo periodo e facente parte del complesso.
