Scheda riassuntiva delle informazioni contenute nel Sistema Informativo Geologico
di Arpa Piemonte relative a dissesti di versante

ID Frana **0044034100**

* Data ultimo aggiornamento	<input type="text" value="2011-02-07"/>	Toponimo	<input type="text" value="S. Michele"/>
* Provincia	<input type="text" value="Cuneo"/>	Sezione CTR	<input type="text" value="192110"/>
* Comune	<input type="text" value="Cherasco"/>

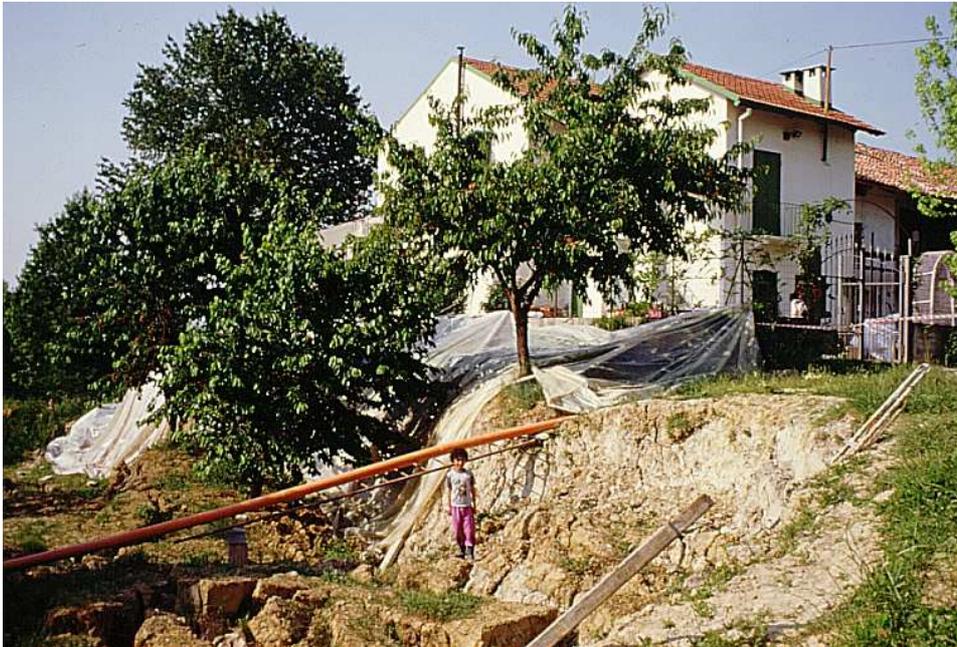
Immagine 01 - Bordo superiore del movimento franoso

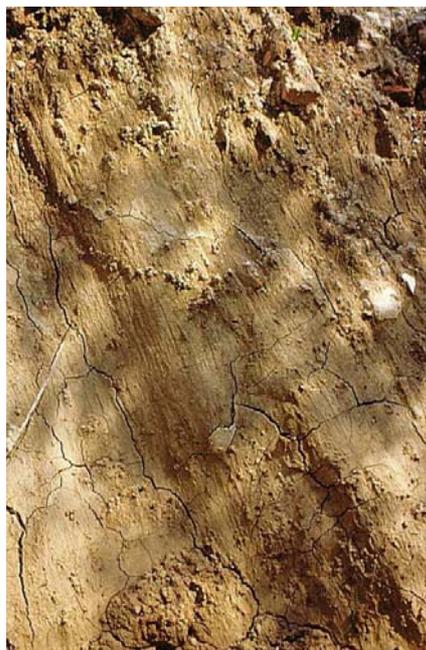
Lungo la scarpata messa a nudo dal piano di taglio si osservano materiali detritici di riporto (ghiaie e ciottoli), nei primi 50 cm, materiali marnoso-argillosi rimaneggiati ricchi di frammenti di manufatti antropici, nella porzione mediana, e un substrato marnoso alterato, nella porzione sottostante. Secondo testimonianze locali, parte dei materiali detritici superficiali sarebbero stati riportati negli anni passati per sigillare le fratture apertesesi lungo la scarpata durante l'evento alluvionale del 1972.

Immagine 02 - Strie di movimento sulla scarpata principale

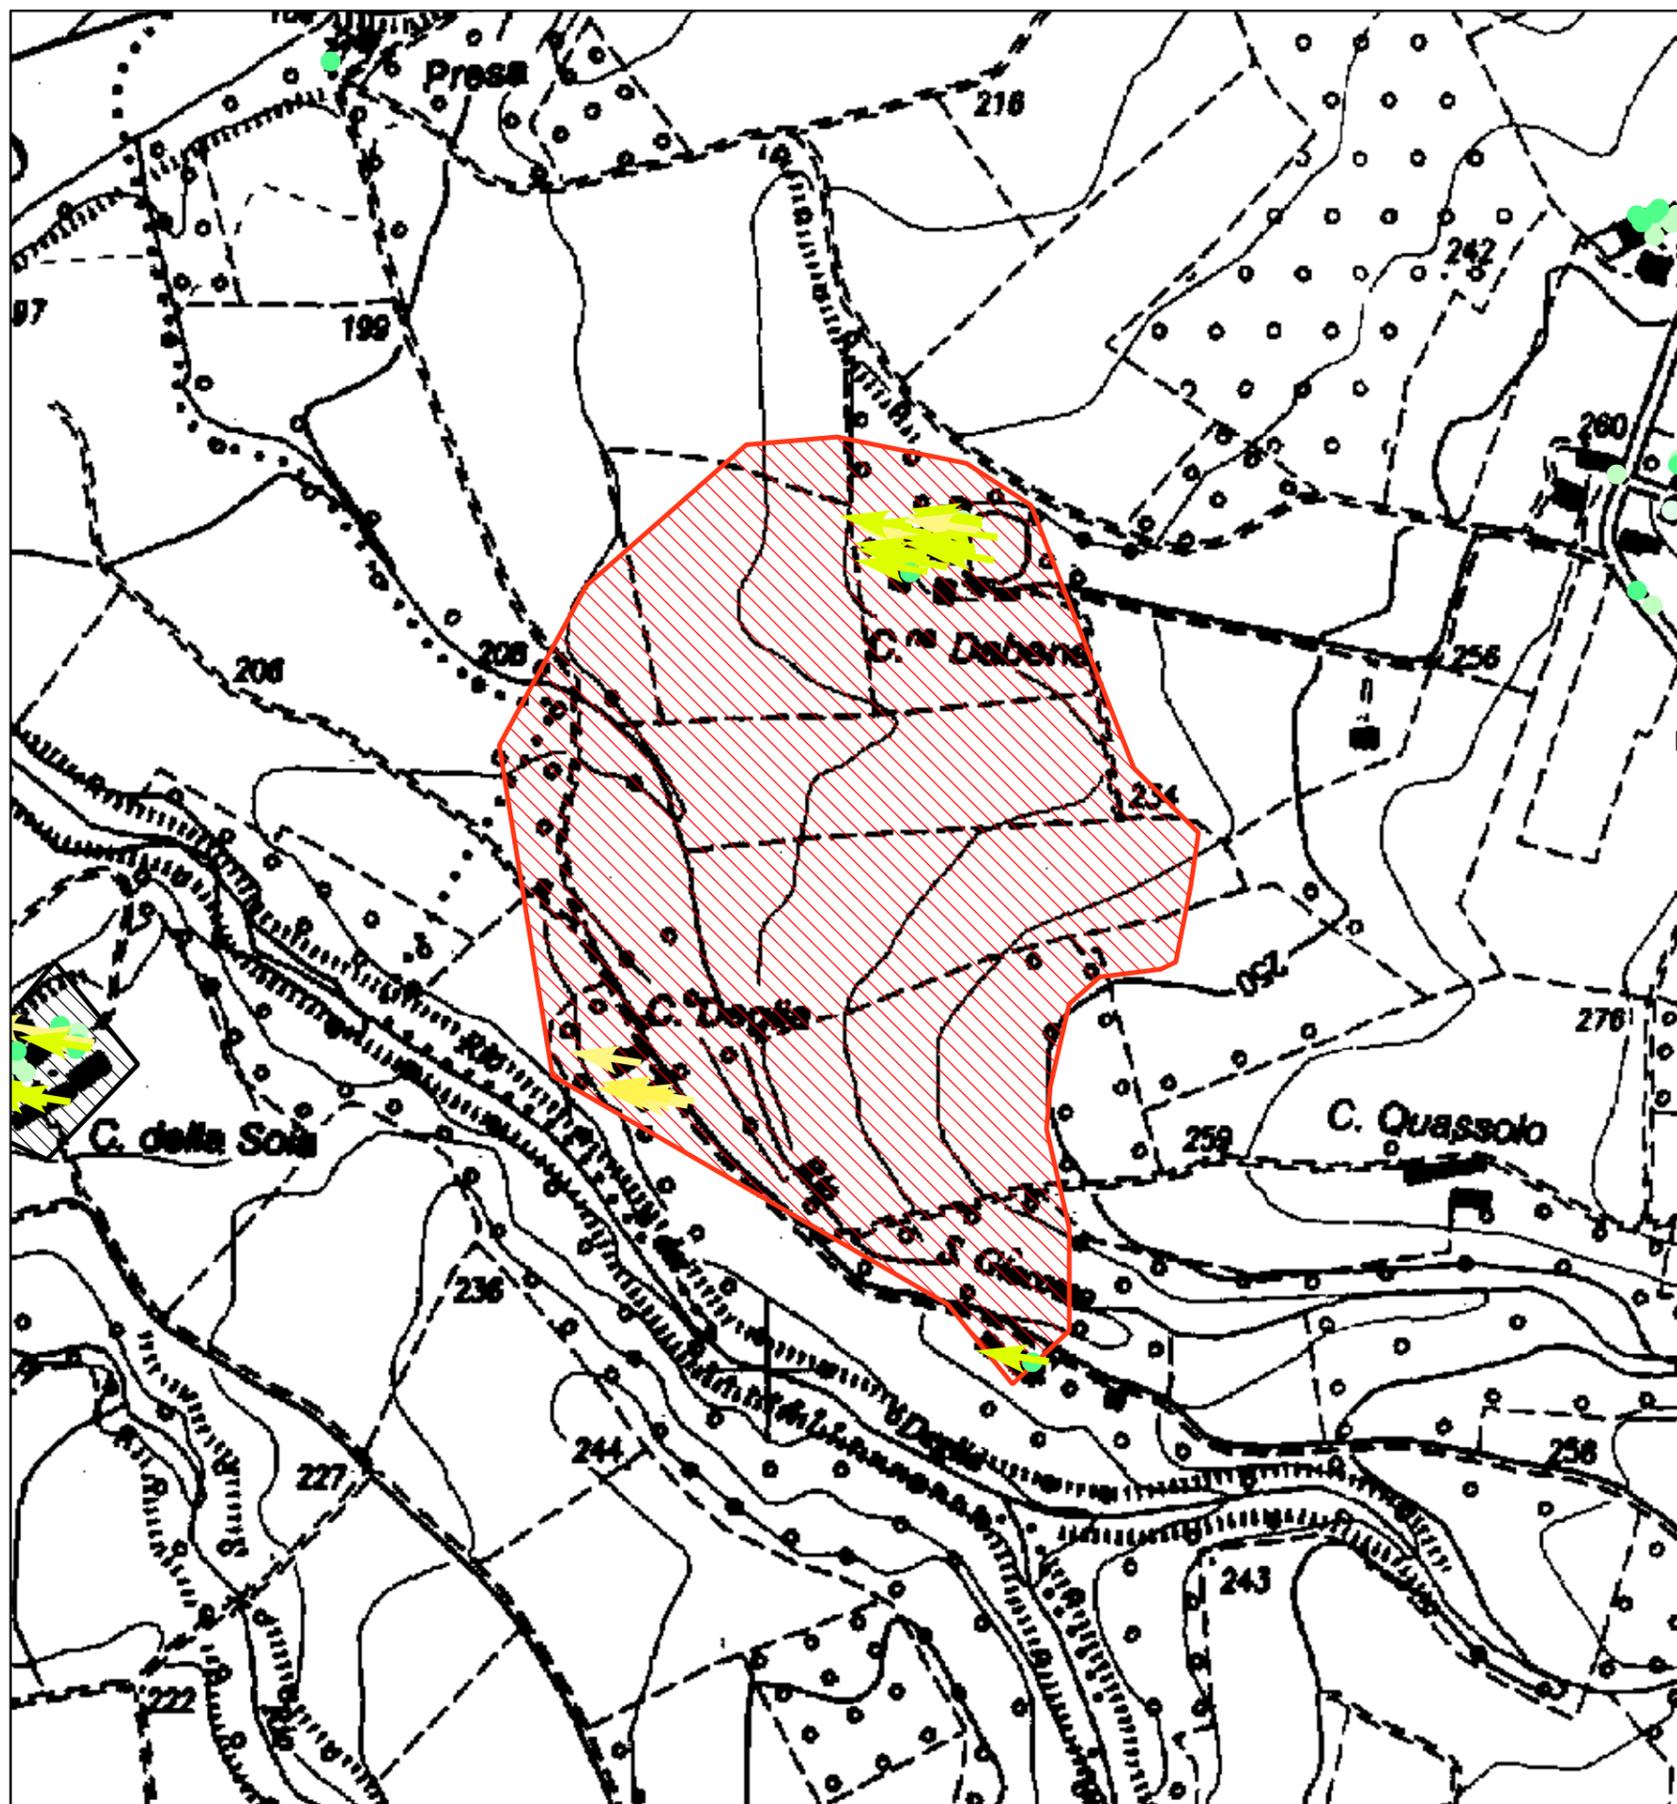
1140

Fenomeno Franoso

Dato derivato da elaborazione PSInSAR da parte di T.R.E, anno di produzione 2006, ver. software PSproc.py, piattaforma ERS 1-2, orbita discendente, intervallo 1992-2001.

12

92 %

campo di velocità PS $-4,2 \text{ mm/a} < V < -2 \text{ mm/a}$

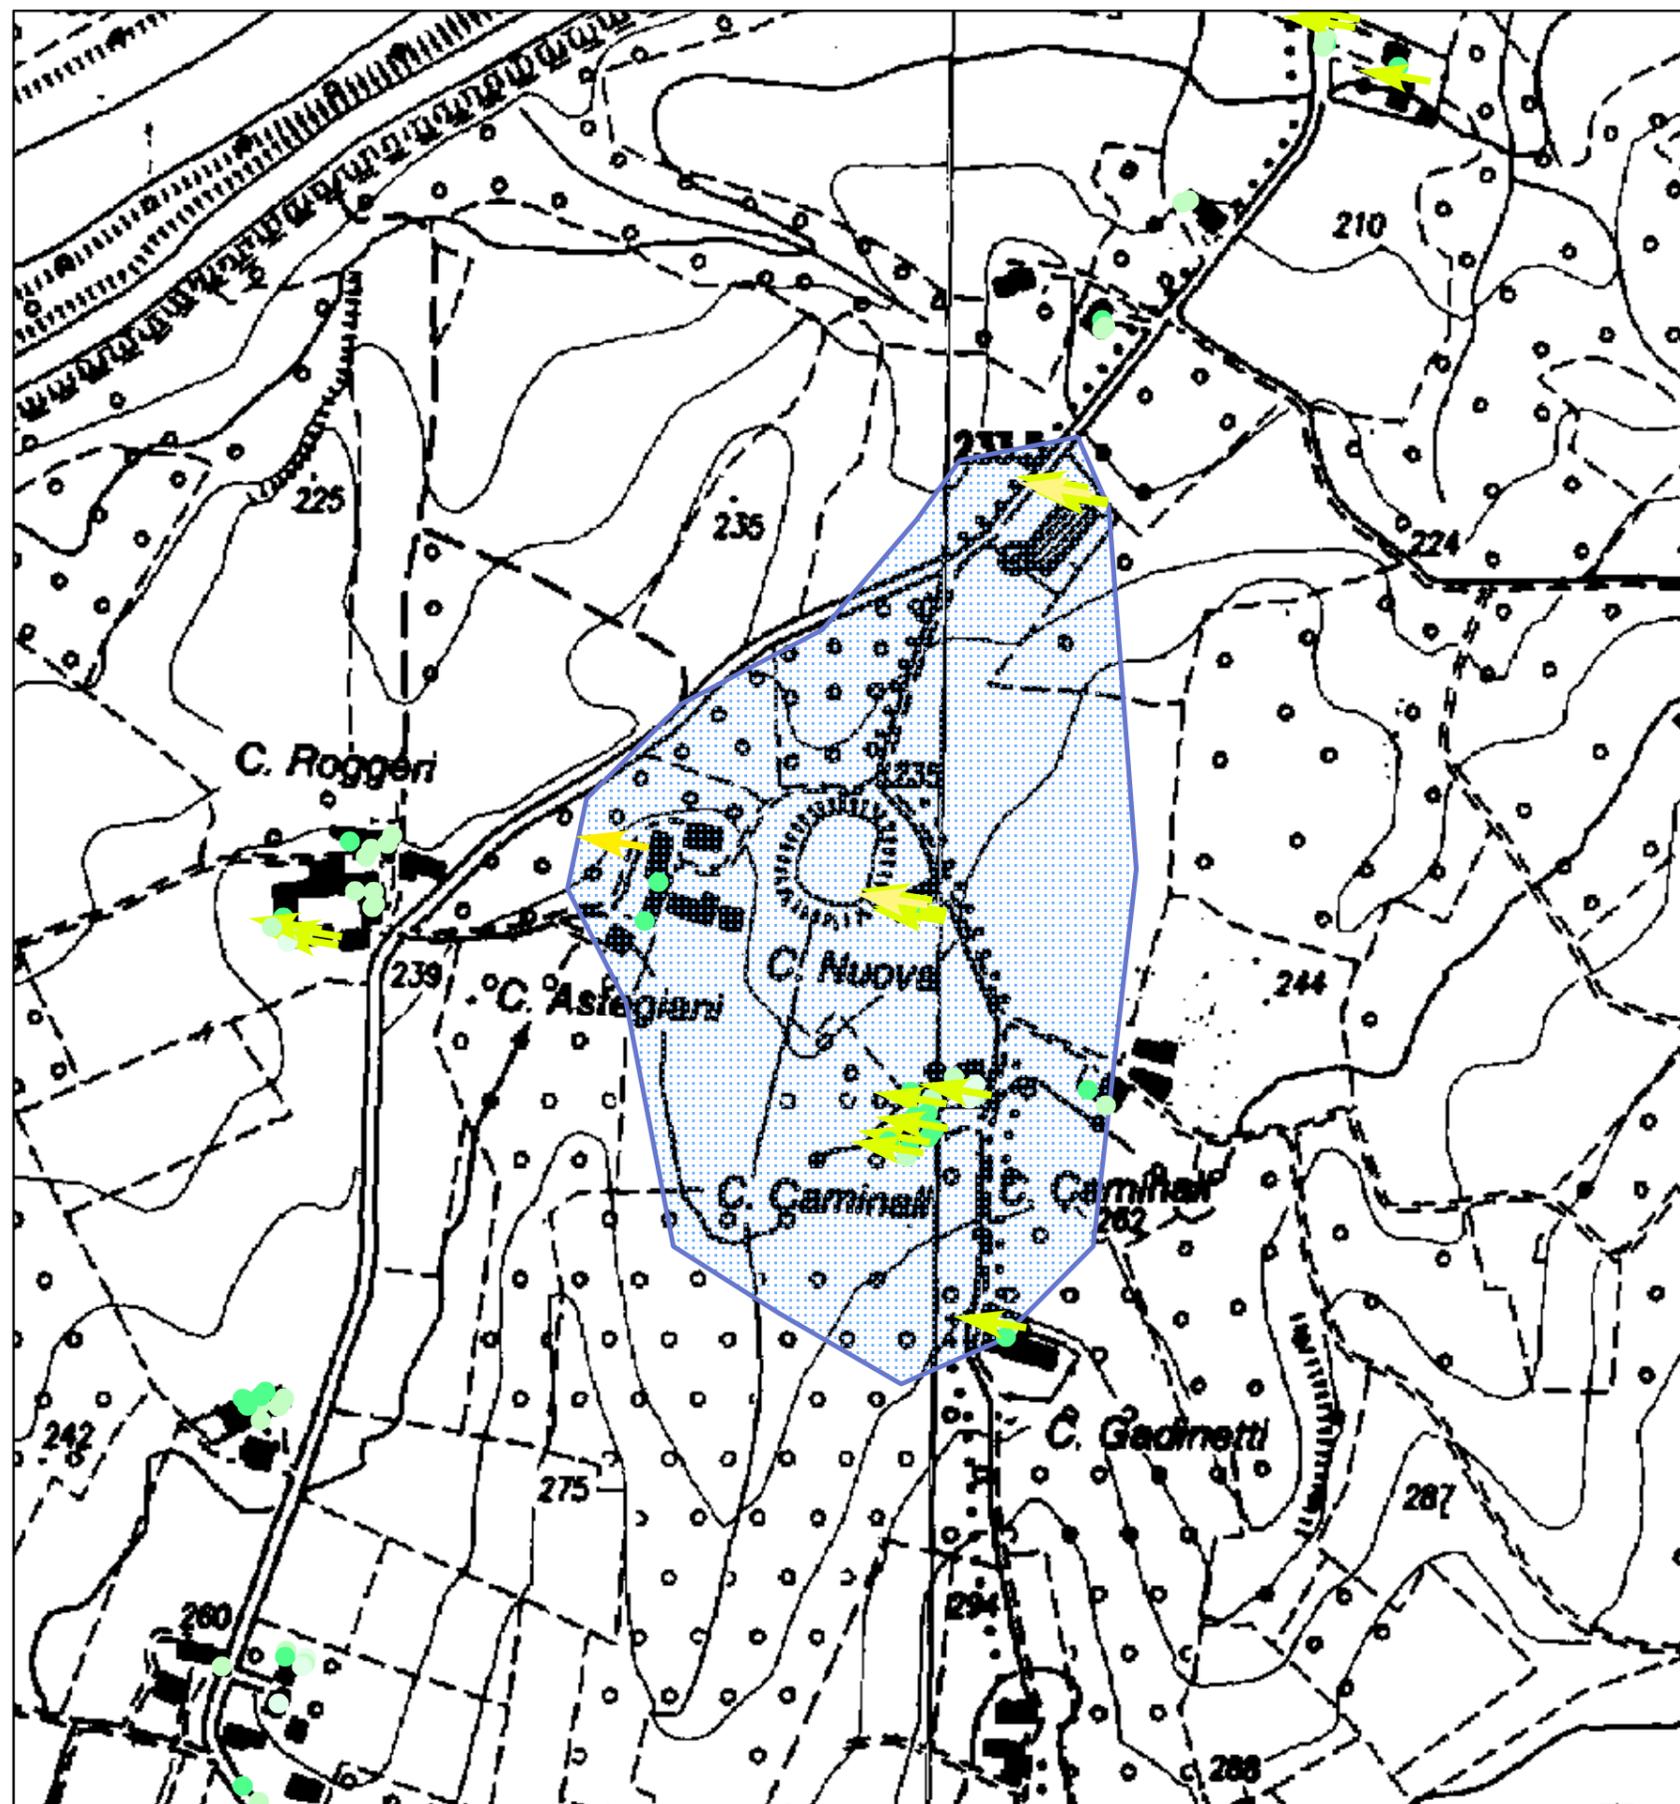
1139

n.d.

Dato derivato da elaborazione PSInSAR da parte di T.R.E, anno di produzione 2006, ver. software PSproc.py, piattaforma ERS 1-2, orbita discendente, intervallo 1992-2001.

Numero tot di PS : 9

PS in movimento / totale PS: 56 %

campo di velocità PS $-5,8 \text{ mm/a} < V < -0,3 \text{ mm/a}$

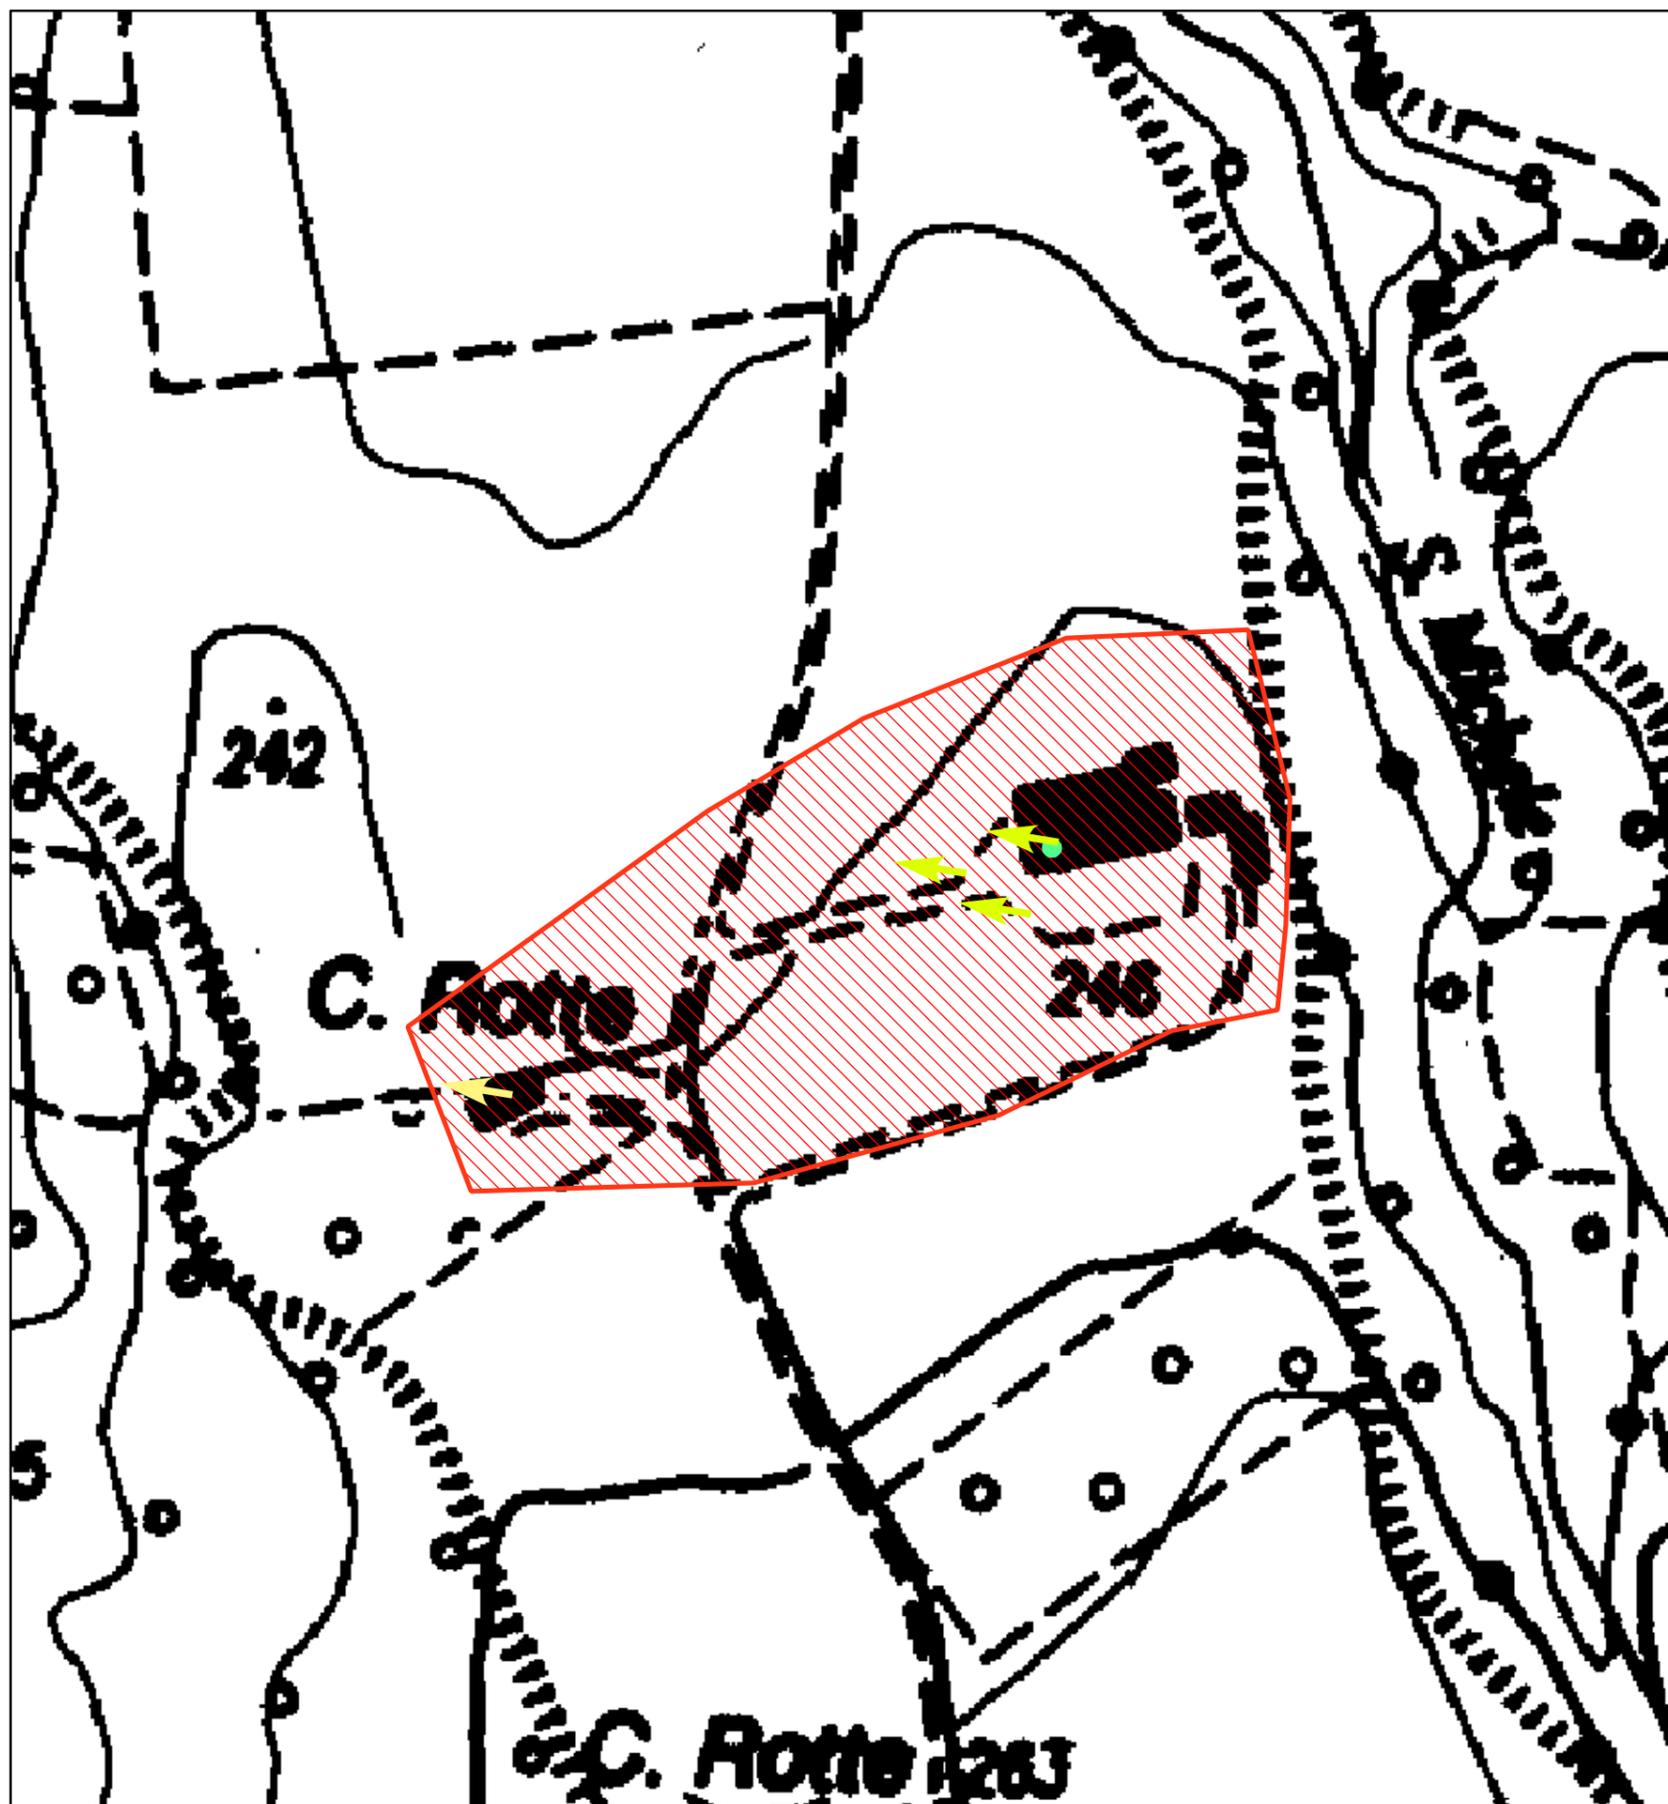
1142

Fenomeno Franoso

Dato derivato da elaborazione PSInSAR da parte di T.R.E, anno di produzione 2006, ver. software PSproc.py, piattaforma ERS 1-2, orbita discendente, intervallo 1992-2001.

Numero tot di PS : 4

PS in movimento / totale PS: 100 %

campo di velocità PS $-3,4 \text{ mm/a} < V < -2,3 \text{ mm/a}$

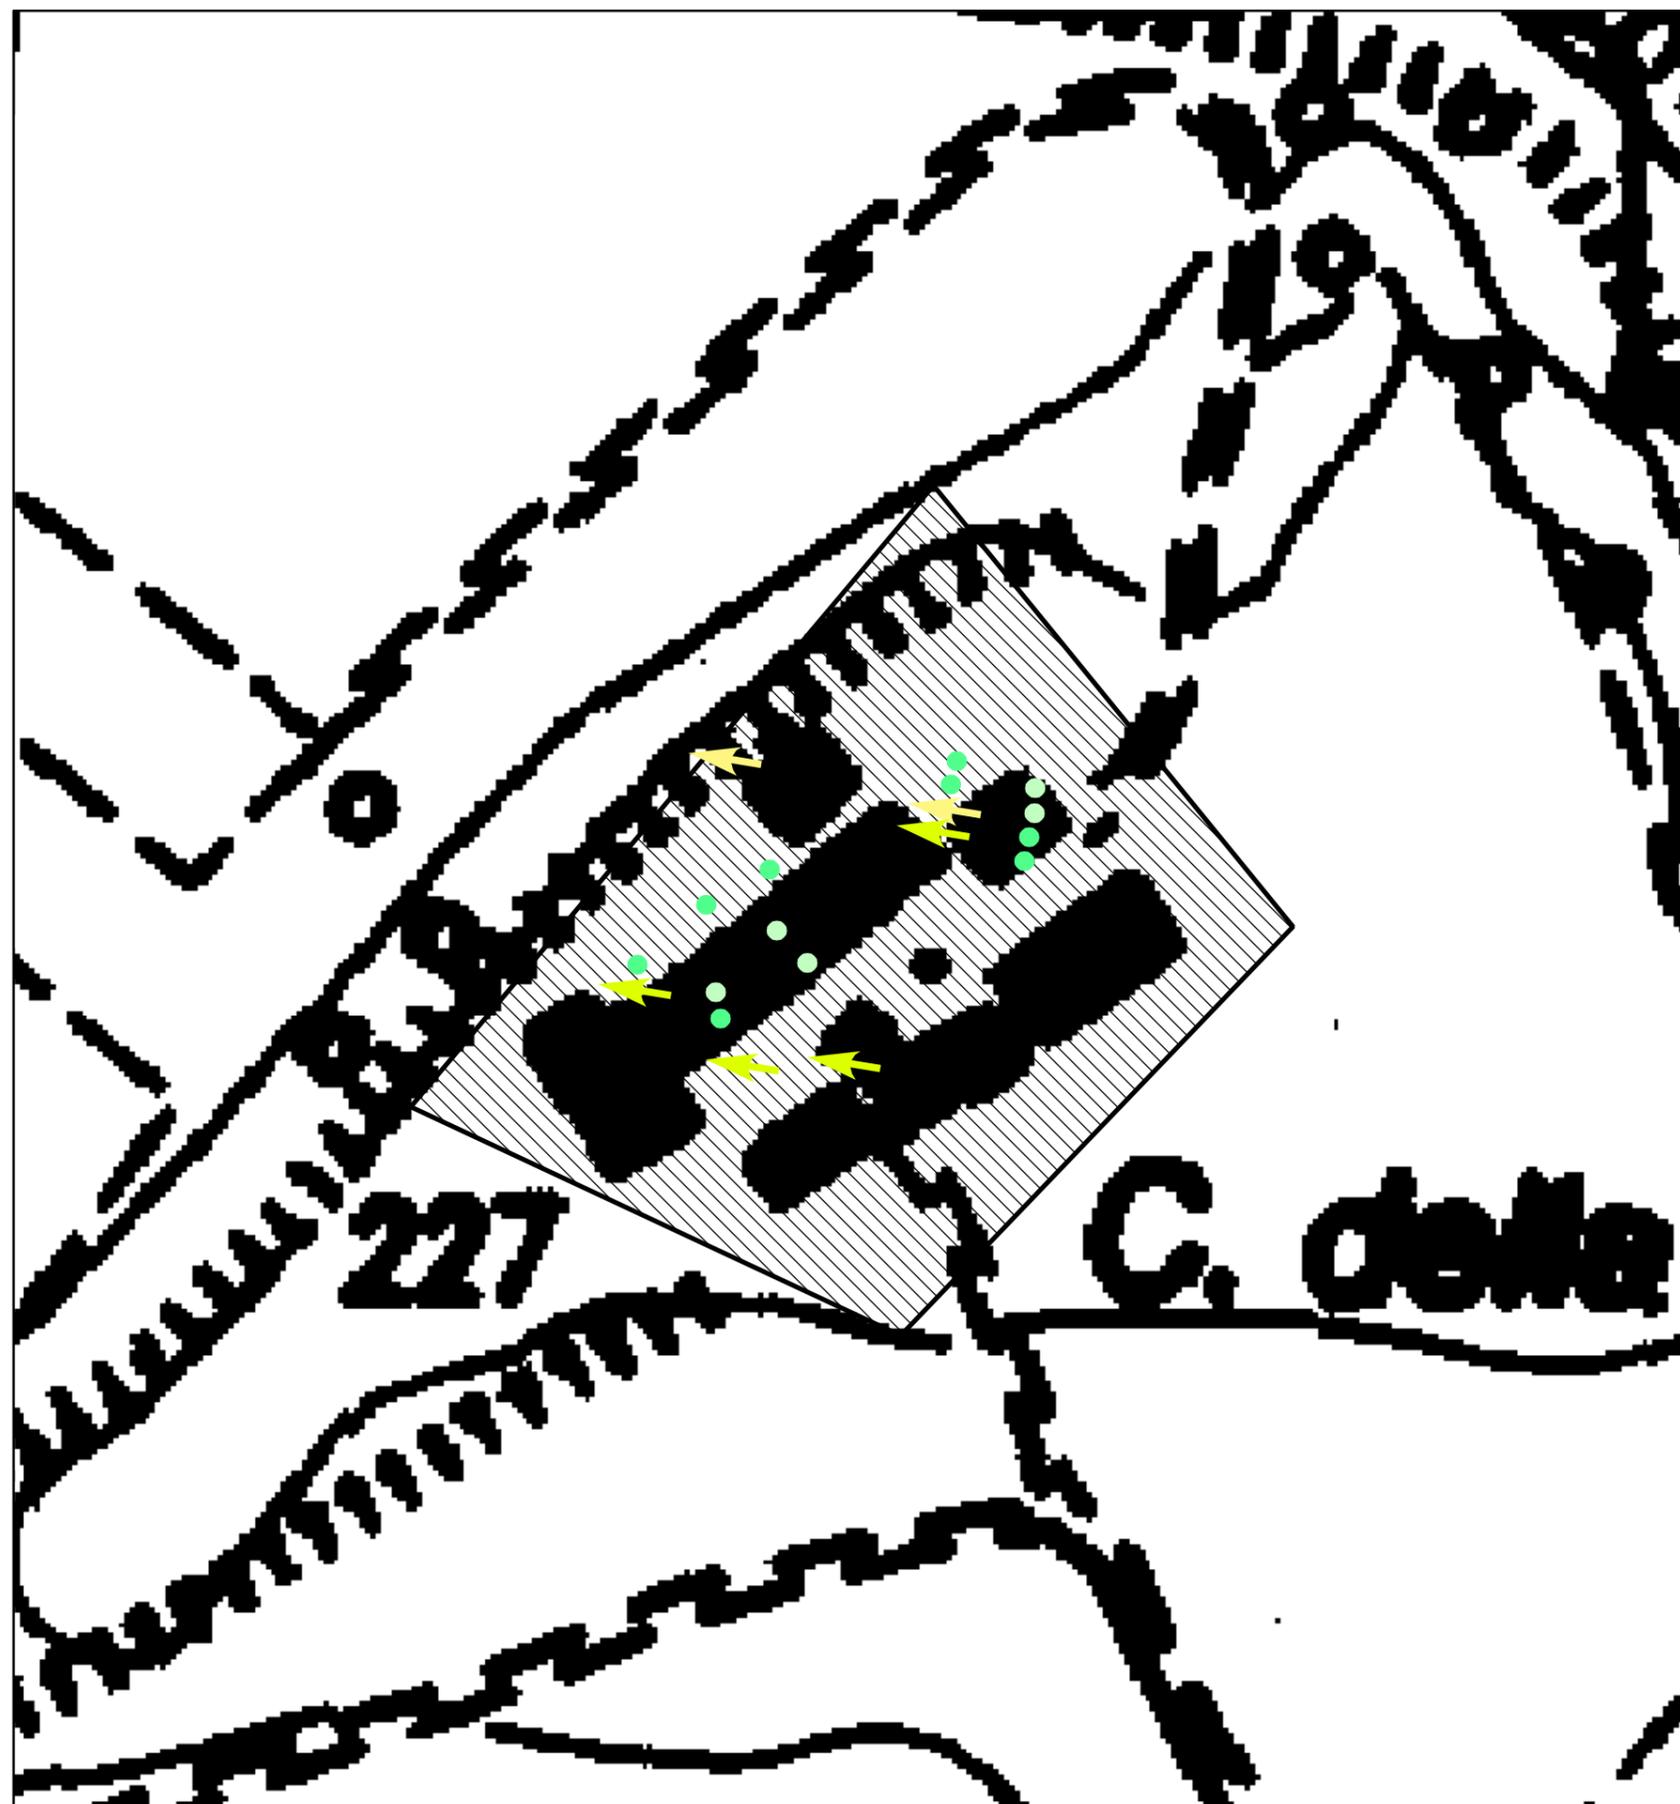
1141

comportamento geotecnico differenziale

Dato derivato da elaborazione PSInSAR da parte di T.R.E, anno di produzione 2006, ver. software PSproc.py, piattaforma ERS 1-2, orbita discendente, intervallo 1992-2001.

Numero tot di PS : 6

PS in movimento / totale PS: 55 %

campo di velocità PS $-3,9 \text{ mm/a} < V < -1 \text{ mm/a}$

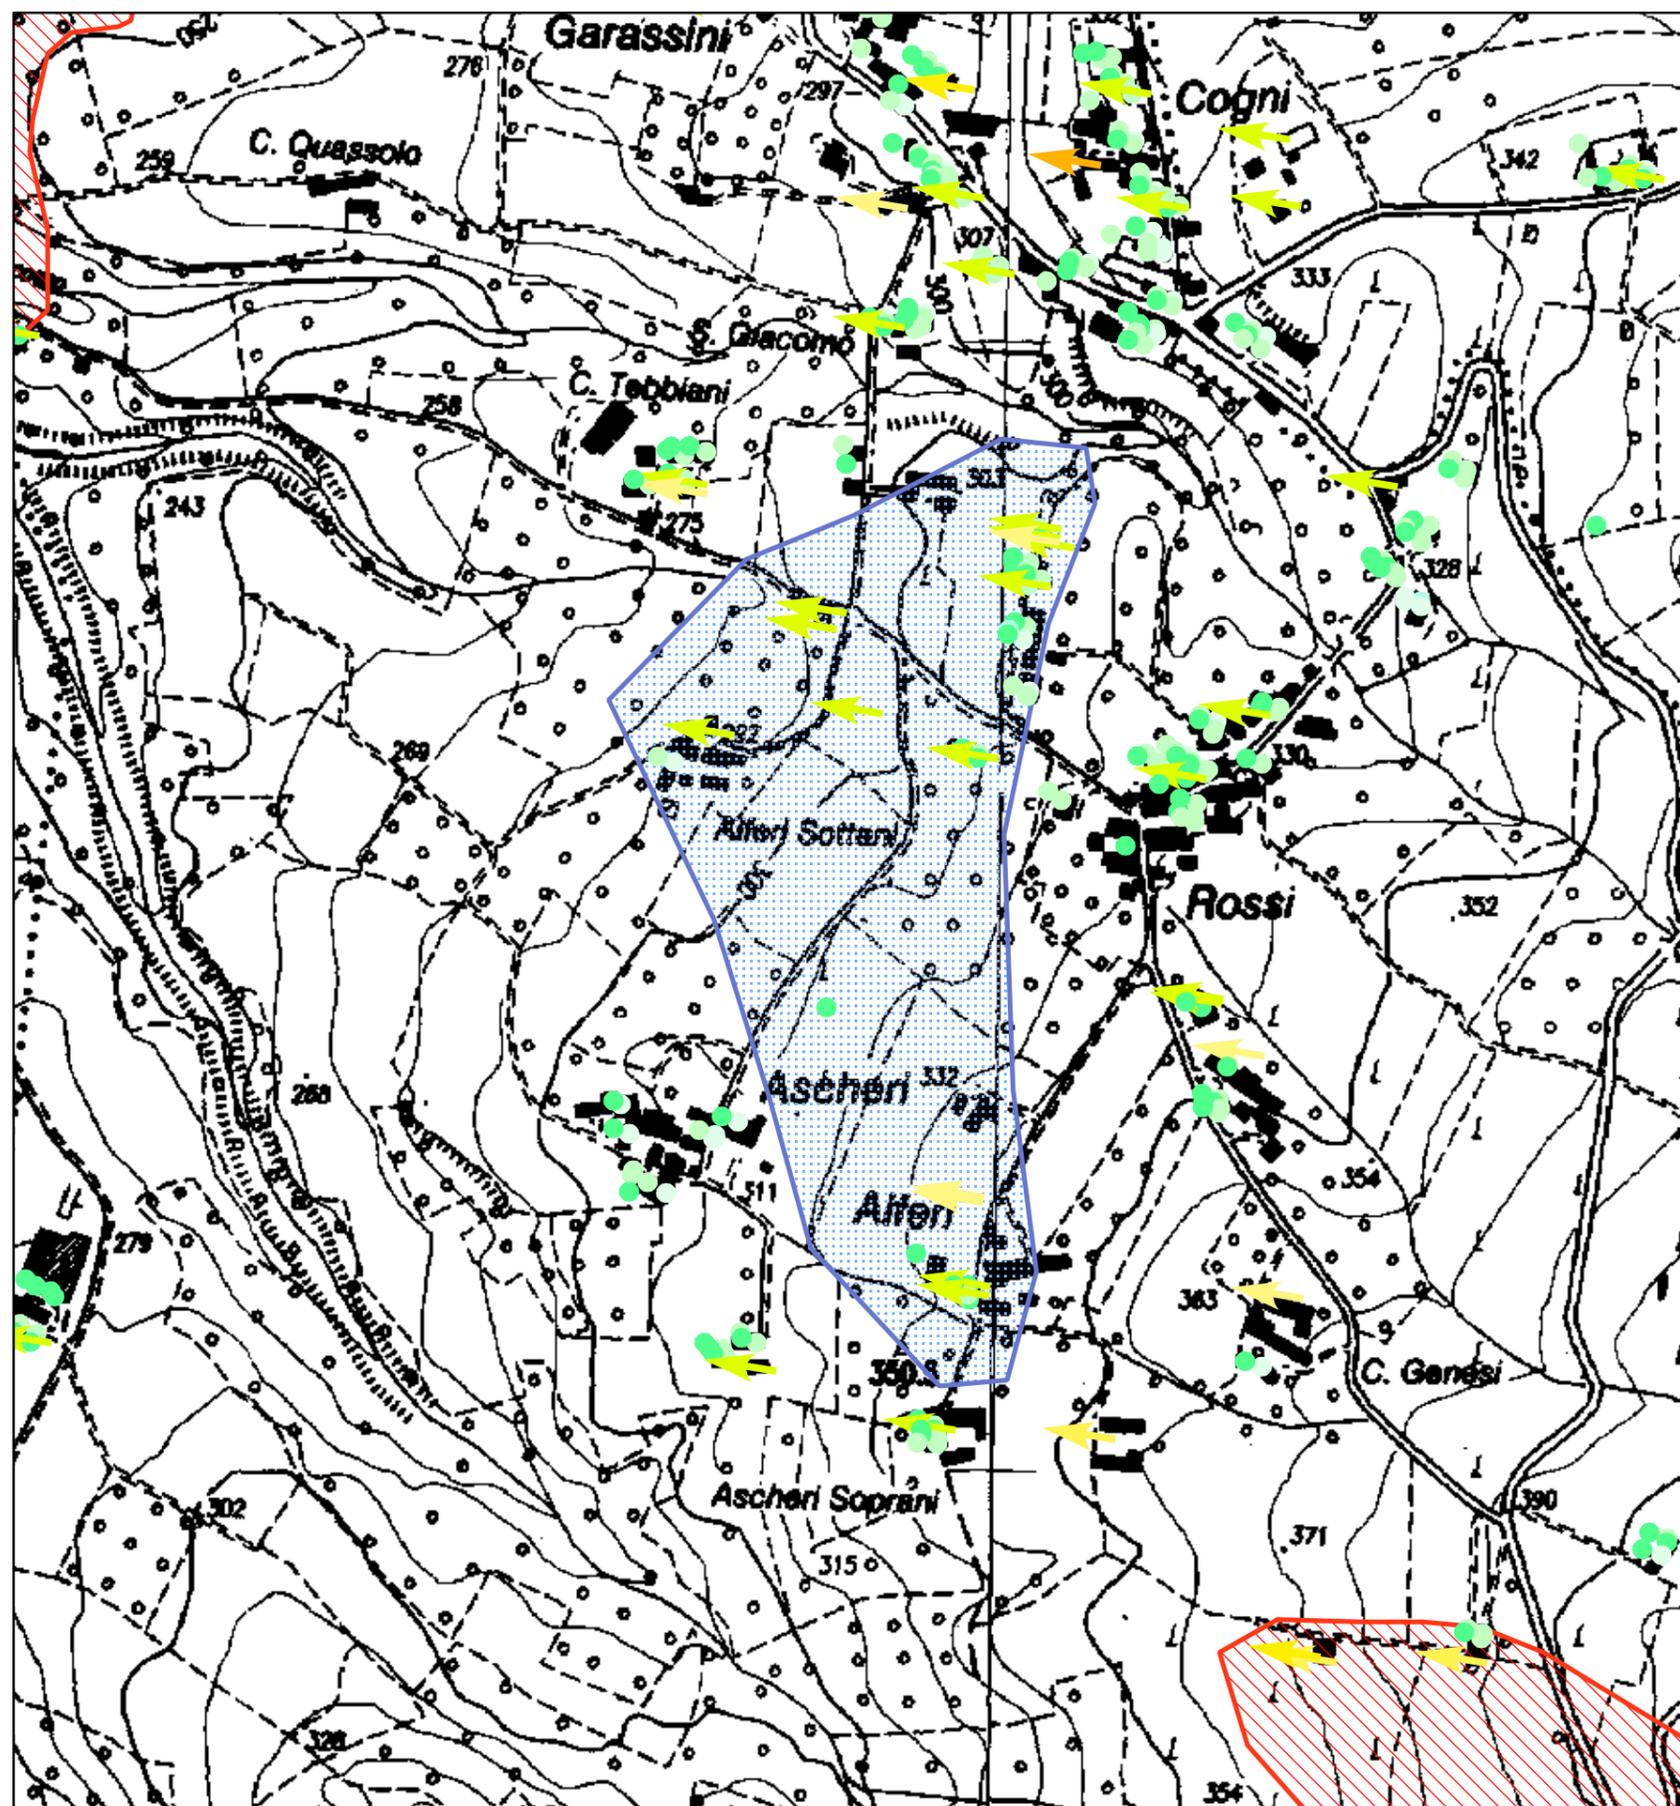
1137

n.d.

Dato derivato da elaborazione PSInSAR da parte di T.R.E, anno di produzione 2006, ver. software PSproc.py, piattaforma ERS 1-2, orbita discendente, intervallo 1992-2001.

12

44 %

$-3,8 \text{ mm/a} < V < 1,2 \text{ mm/a}$
