Solar MM s.r.l. - SABAP-FG

Puglia - FG - San Severo

SABAP-FG_2024_00050-MP_000005

"Impianto agrivoltaico di tipo
avanzato con potenza nominale pari
45,56 MWp e 44,16MW ac
denominato "San Severo 1"

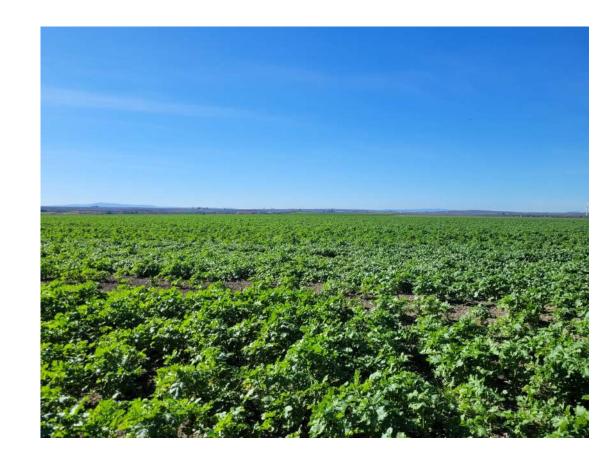
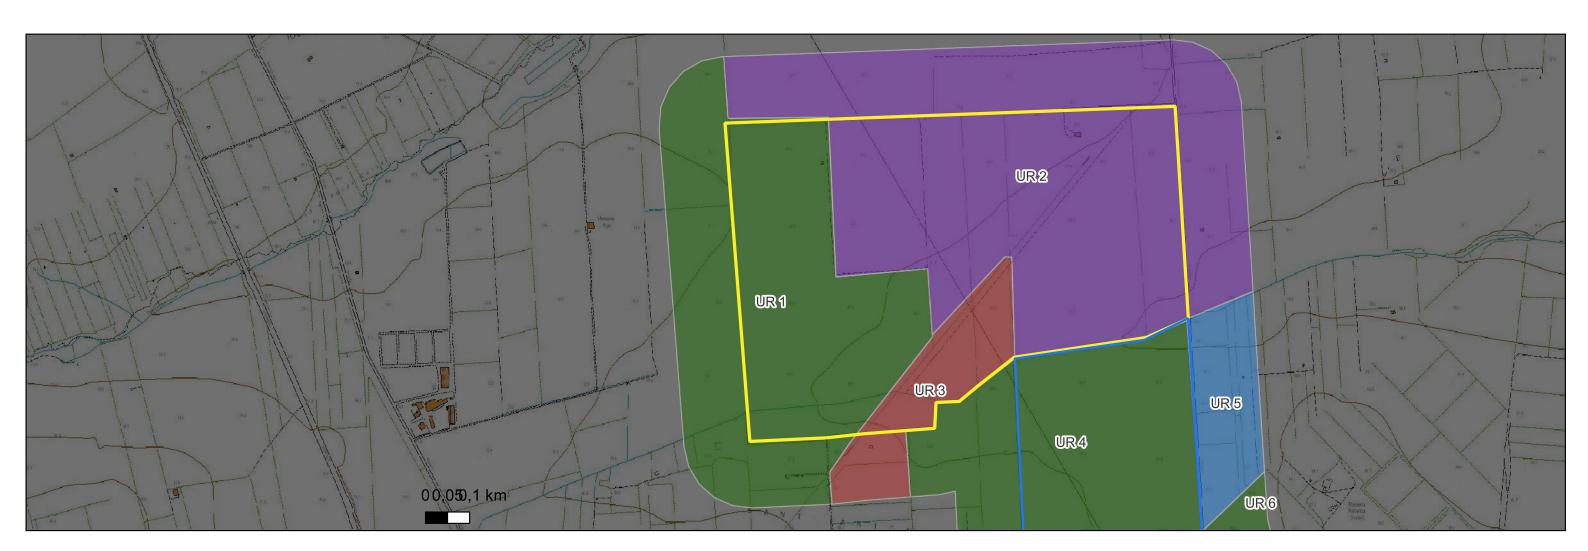
Ricognizione a6f80c9957ae4a19bad97a6e7e98d33f Unità di ricognizione UR 1 - Data 2024/02/10

Visibilitàa del suolo: 2

Copertura del suolo: superficie agricola utilizzata - Settore W del campo Fv N. L'area, pianeggiante senza pendenze significative è solcata in senso NE-SW da un canale ed è totalmente adibita a coltivazione di ortaggi (broccoli) nello stadio finale della crescita che causa una pessima visibilità Nel settore NW dell'area da lettura fotointepretativa si segnala la presenza di due differenti anomalie, di tipo naturale e antropico, che a causa della scarsa visibilità non è stato possibile però riscontrare sul terreno.

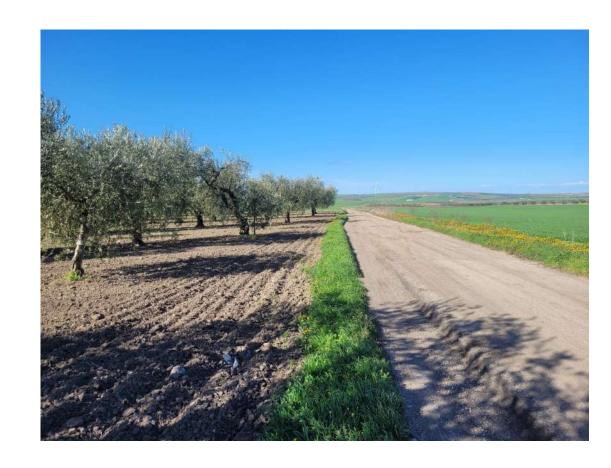
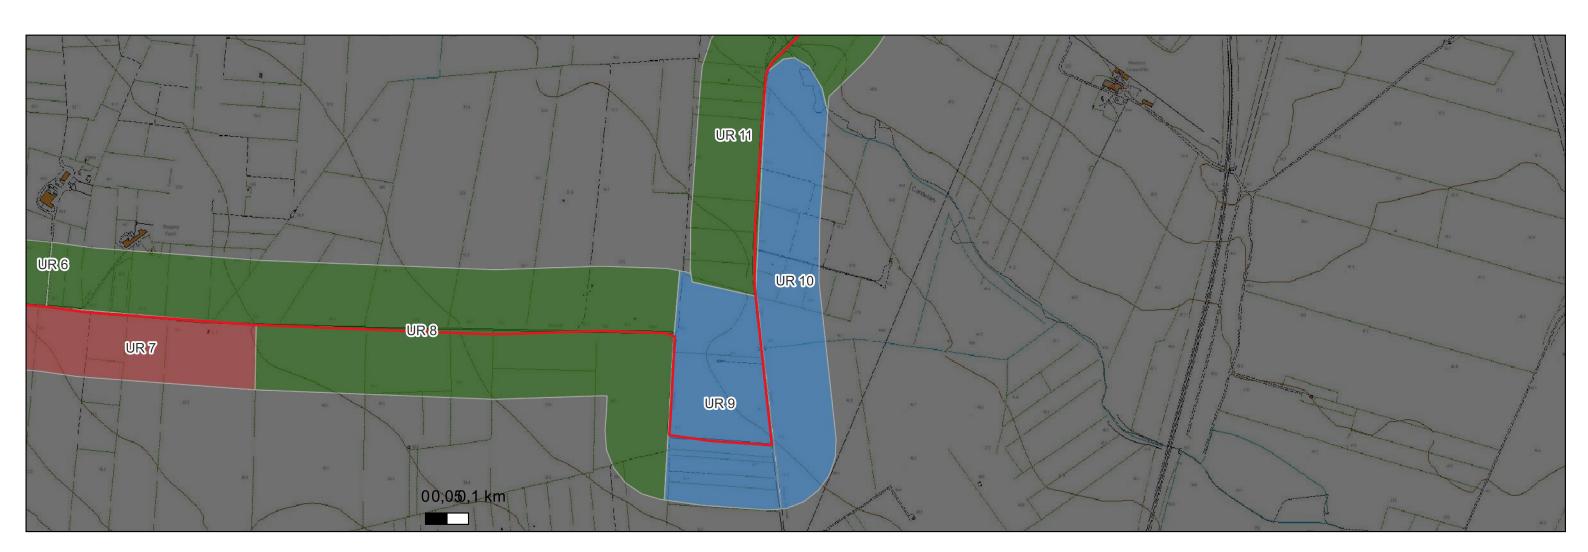
Ricognizione a6f80c9957ae4a19bad97a6e7e98d33f Unità di ricognizione UR 10 - Data 2024/02/27

Visibilitàa del suolo: 3

Copertura del suolo: superficie agricola utilizzata - Settore del terzo tratto di cavidotto collocato lungo una strada provinciale pianeggiante N-S che si dirige dal settore dei campi Fv alla SSE L'area, pressocchè pianeggiante è interessata dalla presenza di un uliveto con rada vegetazione bassa e spontanea al suolo che permette comunque una ricognizione sistematica e una buona visibilità del suolo

Sintesi geomorfologica: Terreno a matrice argillo sabbiosa di colore marrone nerastro, prevalentemente pianeggiante, occupato da filari di alberi con una media e fitta tessitura.

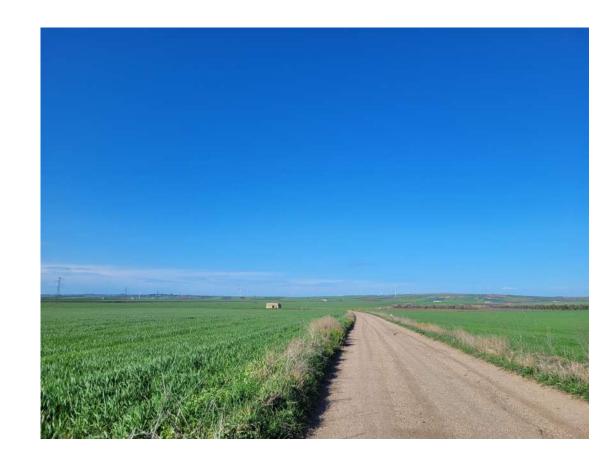
Ricognizione a6f80c9957ae4a19bad97a6e7e98d33f Unità di ricognizione UR 11 - Data 2024/02/27

Visibilitàa del suolo: 2

Copertura del suolo: superficie agricola utilizzata - Quarto tratto di cavidotto esterno collocato lungo una strada provinciale pianeggiante N-S che si dirige dal settore dei campi Fv alla SSE. L'area è un terreno pianeggiante interamente occupata da grano in stato medio avanzato di crescita che non ha permesso una ricognizione sistematica e una scarsa visibilità al suolo.

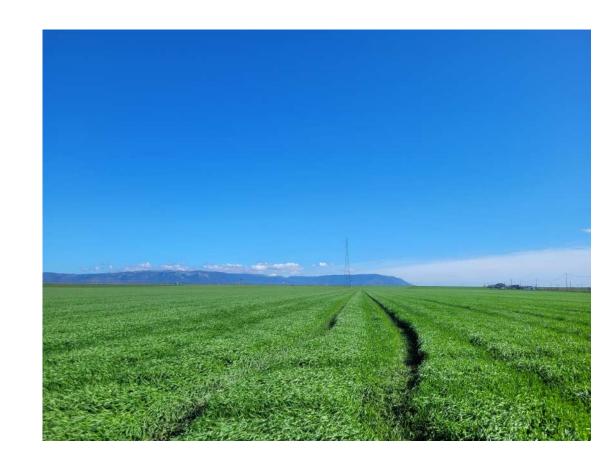
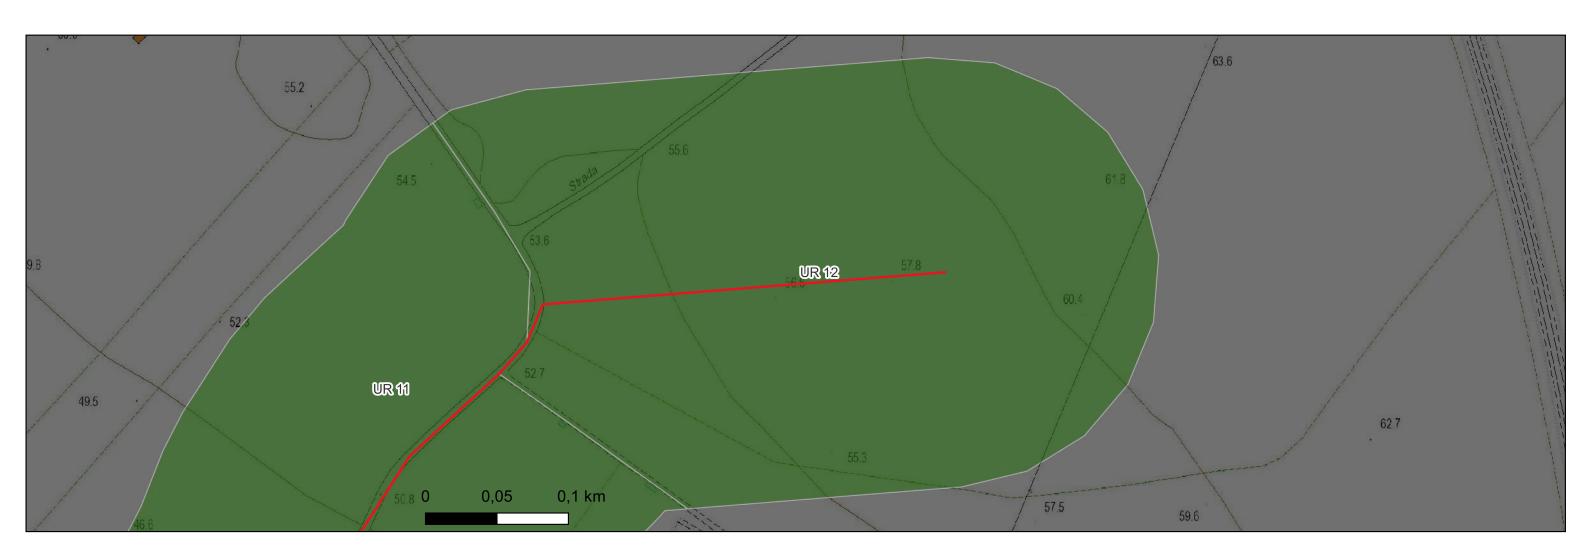
Ricognizione a6f80c9957ae4a19bad97a6e7e98d33f Unità di ricognizione UR 12 - Data 2024/02/27

Visibilitàa del suolo: 2

Copertura del suolo: superficie agricola utilizzata - Area della SSE II campo, pianeggiante, è interamente occupato da grano in statto medio avanzato di crescita che non ha permesso una ricognizione sistematica e una scarsa visbilità al suolo. Non è stato infatti possibile verificare la presenza al suolo dei siti noti e verificare se vi fosse qualche materiale al suolo che indiziasse la presenza dell'ipotesi di viabilità collocata in quel settore

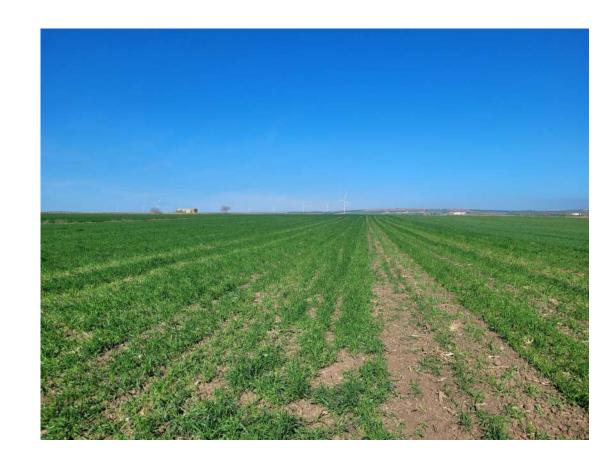
Ricognizione a6f80c9957ae4a19bad97a6e7e98d33f Unità di ricognizione UR 2 - Data 2024/02/10

Visibilitàa del suolo: 4

Copertura del suolo: superficie agricola utilizzata - Settore E del campo Fv N. L'area, pianeggiante senza pendenze significative è solcata in senso NE-SW da un canale ed è in parte adibita a coltivazione di ortaggi (mais) di recente mietitura, che ha lasciato in alcuni settori una parte di stoppie sul terreno. In alcuni settori invece si nota una crescita di vegetazione spontanea rada. La visibilità dei terreni è comunque media in quanto nei settori occupati da rade stoppie o da rada vegetazione spontanea è stato possibile effettuare una ricognizione sistematica che non ha intercettato aree di dispersione di materiale.

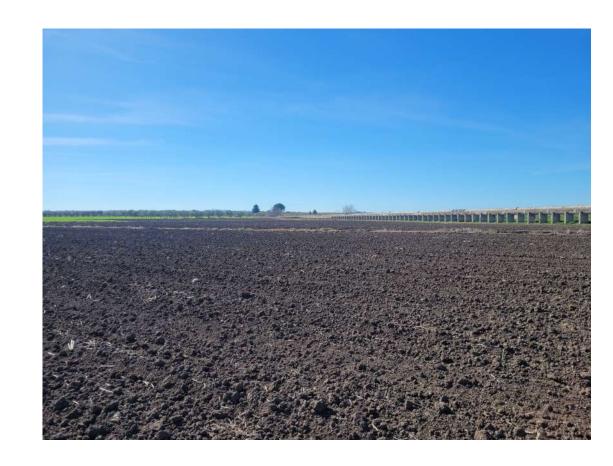
Ricognizione a6f80c9957ae4a19bad97a6e7e98d33f Unità di ricognizione UR 3 - Data 2024/02/10

Visibilitàa del suolo: 5

Copertura del suolo: superficie agricola utilizzata - Settore SW del campo Fv N. L'area, pianeggiante senza pendenze significative è solcata in senso NE-SW da un canale ed è adibita a coltivazione e risulta di recente aratura, fattore che ha contribuito uniformemente ad una buona visibilità. Nell'area è segnalata la presenza di un'anomalia riscontrata da lettura fotointerpretativa (sito n. 19) la cui corrispondenza sul terreno non è stata possibile riscontrare nel corso della ricognizione

Sintesi geomorfologica: Terreno a matrice argillo sabbiosa di colore marrone nerastro, prevalentemente pianeggiante, utilizzato in gran parte per coltura di ortaggi quindi interessato da aratura meccanica di media profondità circa 0,40-0,50 mt Le traiettorie seguite assecondano la direzione secondo la quale è stata effettuata l'aratura meccanica con la possibilità di visionare il taglio prodotto dal vomere

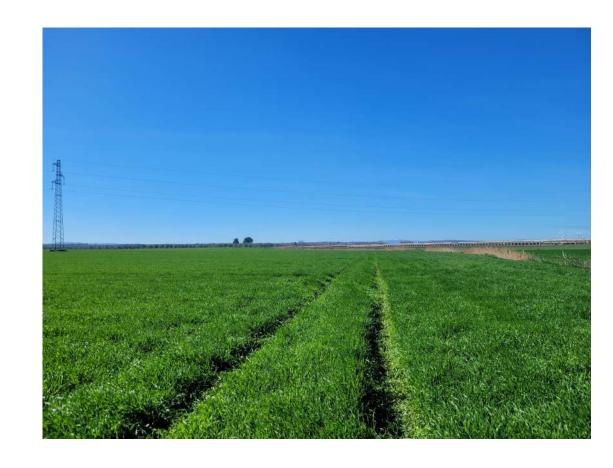
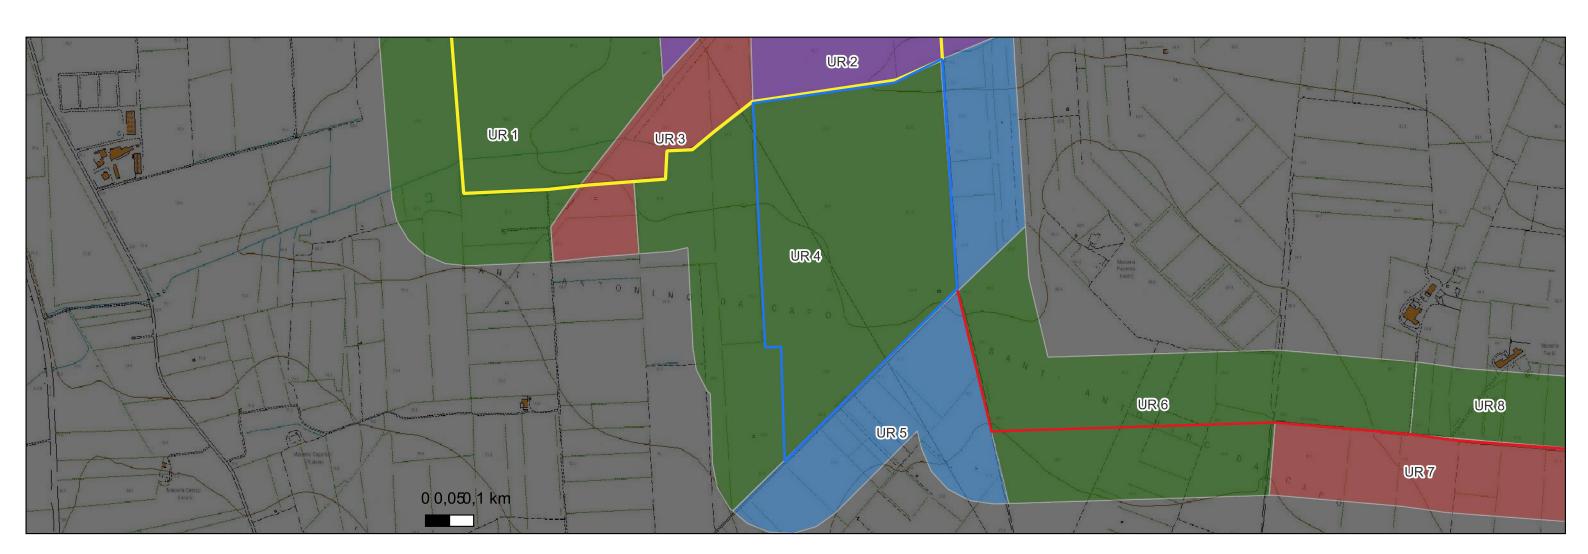
Ricognizione a6f80c9957ae4a19bad97a6e7e98d33f Unità di ricognizione UR 4 - Data 2024/02/10

Visibilitàa del suolo: 2

Copertura del suolo: superficie agricola utilizzata - Settore centrale e area W a ridosso del campo Fv S. L'area, pianeggiante senza pendenze significative è divisa dal campo N da un canale E-W e inquadrata a S dalla strada di accesso ai campi. L'area è totalmente adibita a coltivazione di grano nello stadio medio alto della crescita che causa una pessima visibilità del suolo.

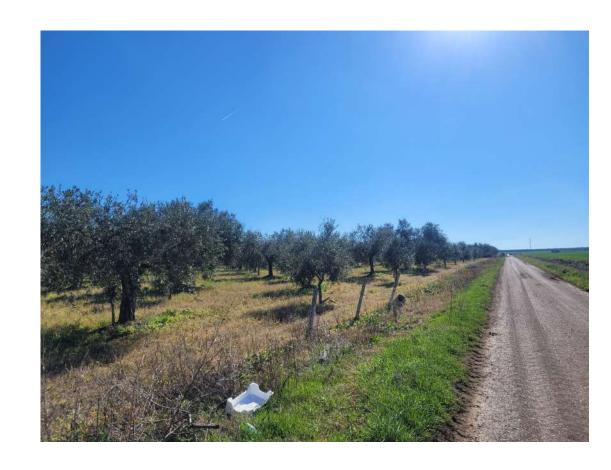
Ricognizione a6f80c9957ae4a19bad97a6e7e98d33f Unità di ricognizione UR 5 - Data 2024/02/10

Visibilitàa del suolo: 3

Copertura del suolo: superficie agricola utilizzata - Settori E e S a ridosso del campo FV S. Le aree, pressocchè pianeggianti sono interessate dalla presenza di uliveti e alberi da frutto con con fitta vegetazione bassa e spontanea al suolo che permette comunque una ricognizione sistematica e una buona visibilità del suolo

Sintesi geomorfologica: Terreno a matrice argillo sabbiosa di colore marrone nerastro, prevalentemente pianeggiante, occupato da filari di alberi con una media e fitta tessitura.

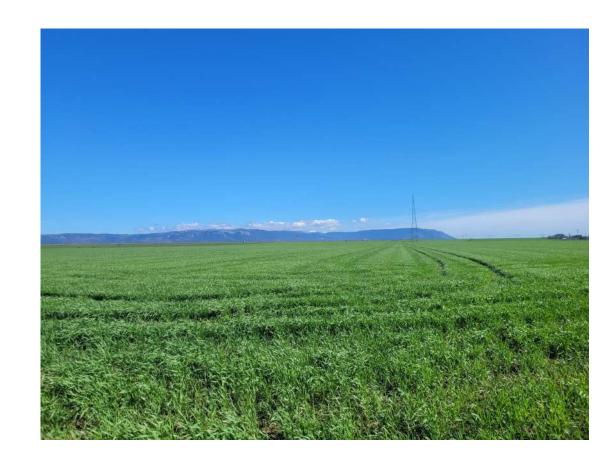
Ricognizione a6f80c9957ae4a19bad97a6e7e98d33f Unità di ricognizione UR 6 - Data 2024/02/27

Visibilitàa del suolo: 2

Copertura del suolo: superficie agricola utilizzata - Primo tratto di cavidotto esterno che si colloca per un tratto a margine di una strada interpoderale per poi girare verso E all'interno del campo che costeggia la strada. Il campo, pianeggiante, è interamente occupato da grano in statto medio avanzato di crescita che non ha permesso una ricognizione sistematica e una scarsa visbilità al suolo. Non è stato infatti possibile verificare la presenza al suolo del sito noto n. 017.

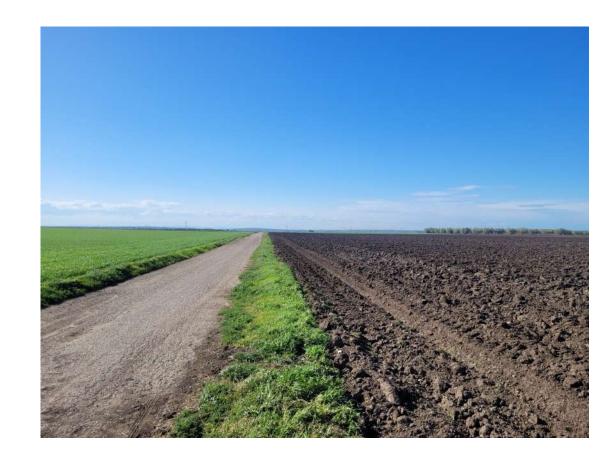
Ricognizione a6f80c9957ae4a19bad97a6e7e98d33f Unità di ricognizione UR 7 - Data 2024/02/27

Visibilitàa del suolo: 5

Copertura del suolo: superficie agricola utilizzata - Settore S del secondo tratto del cavidotto, collocato lungo una strada interpoderale pianeggiante E-W che si dirige dal settore dei campi Fv alla SSE. L'area è un terreno pianeggiante di recente aratura che ha permesso una riconginzione sistematina e una visibilità al suolo buona.

Sintesi geomorfologica: Terreno a matrice argillo sabbiosa di colore marrone nerastro, prevalentemente pianeggiante, utilizzato in gran parte per coltura di ortaggi quindi interessato da aratura meccanica di media profondità circa 0,40-0,50 mt Le traiettorie seguite assecondano la direzione secondo la quale è stata effettuata l'aratura meccanica con la possibilità di visionare il taglio prodotto dal vomere

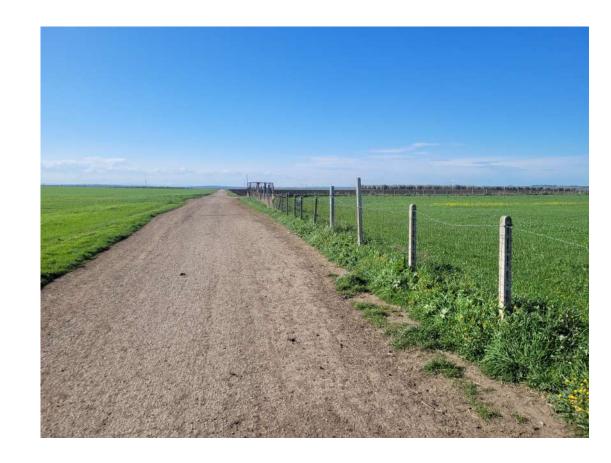
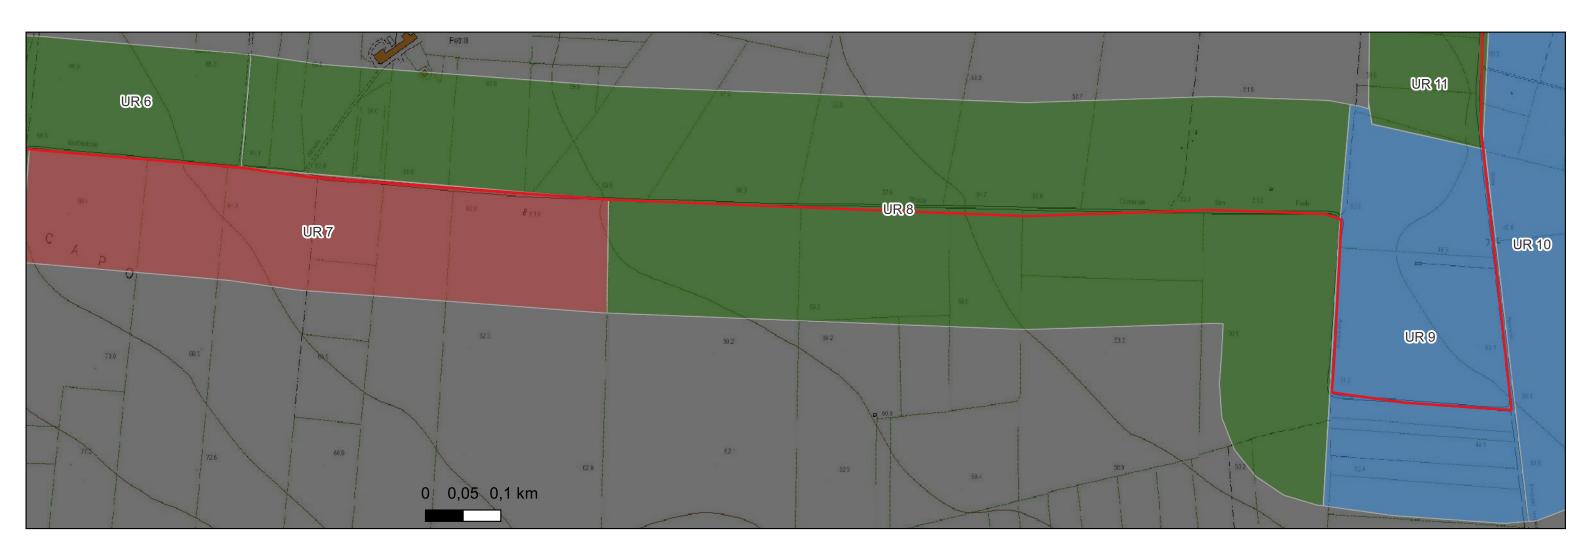
Ricognizione a6f80c9957ae4a19bad97a6e7e98d33f Unità di ricognizione UR 8 - Data 2024/02/27

Visibilitàa del suolo: 2

Copertura del suolo: superficie agricola utilizzata - Secondo tratto di cavidotto esterno ccollocato lungo una strada interpoderale pianeggiante E-W che si dirige dal settore dei campi Fv alla SSE. L'area è un terreno pianeggiante interamente occupata da grano in stato medio avanzato di crescita che non ha permesso una ricognizione sistematica e una scarsa visibilità al suolo.

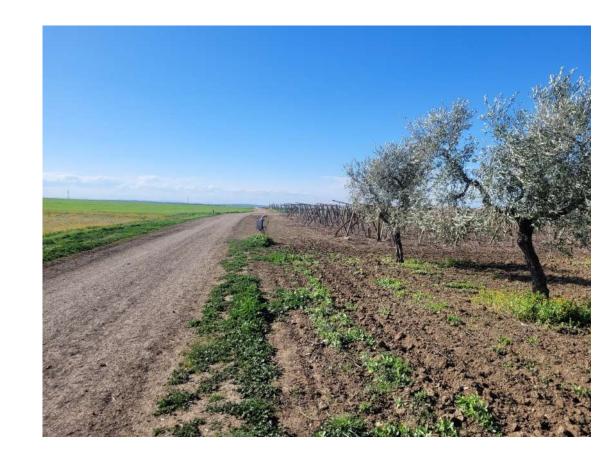
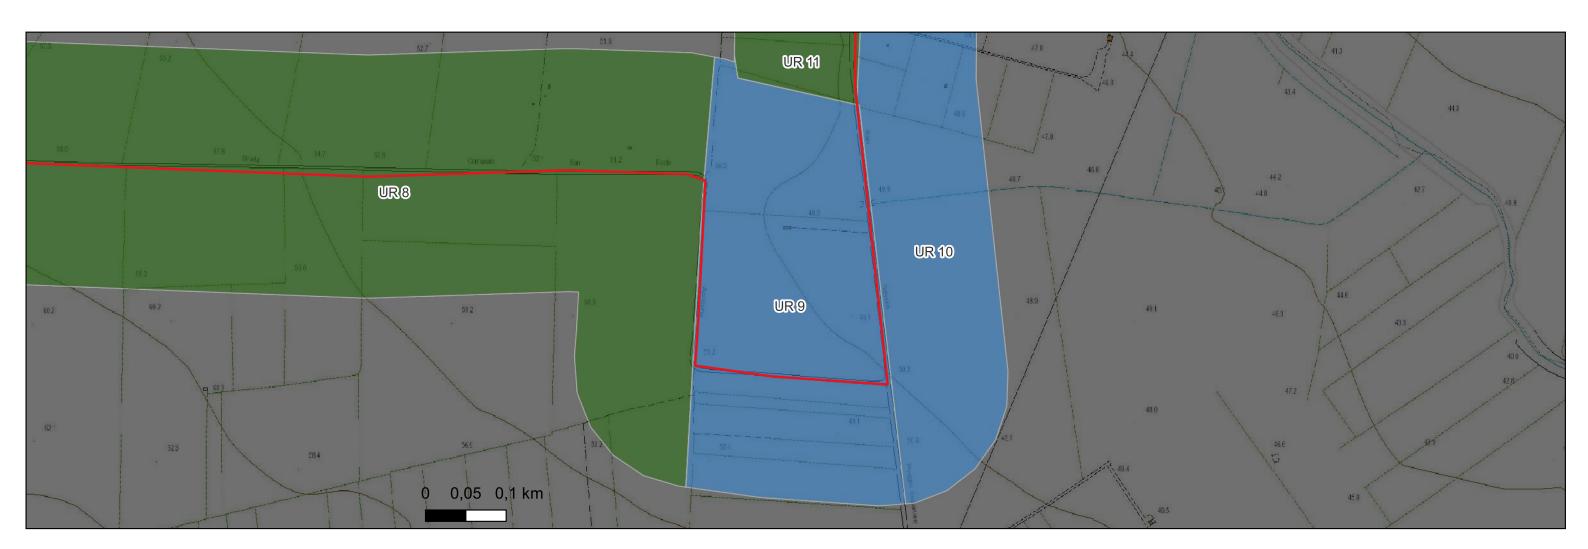
Ricognizione a6f80c9957ae4a19bad97a6e7e98d33f Unità di ricognizione UR 9 - Data 2024/02/27

Visibilitàa del suolo: 3

Copertura del suolo: superficie agricola utilizzata - Settore del terzo tratto di cavidotto collocato lungo una strada interpoderale pianeggiante E-W che si dirige dal settore dei campi Fv alla SSE L'area, pressocchè pianeggiante è interessata dalla presenza di un uliveto con rada vegetazione bassa e spontanea al suolo che permette comunque una ricognizione sistematica e una buona visibilità del suolo

Sintesi geomorfologica: Terreno a matrice argillo sabbiosa di colore marrone nerastro, prevalentemente pianeggiante, occupato da filari di alberi con una media e fitta tessitura.
