TITLE: Nota di Controdeduzioni

SCHEDA DESCRITTIVA COMPRENSIVA DI ANALISI FOTOGRAFICA DEI BENI ISOLATI INDIVIDUATI

Impianto di produzione di energia elettrica da fonte rinnovabile
agrovoltaica di potenza di picco pari a 64.688,50 kWp con
sistema di accumulo integrato e relative opere di connessione
alla rete RTN
"TROINA"

File: TRO.ENG.REL.037.00_SCHEDA DESCRITTIVA COMPRENSIVA DI ANALISI FOTOGRAFICA DEI BENI ISOLATI INDIVIDUATI.doc

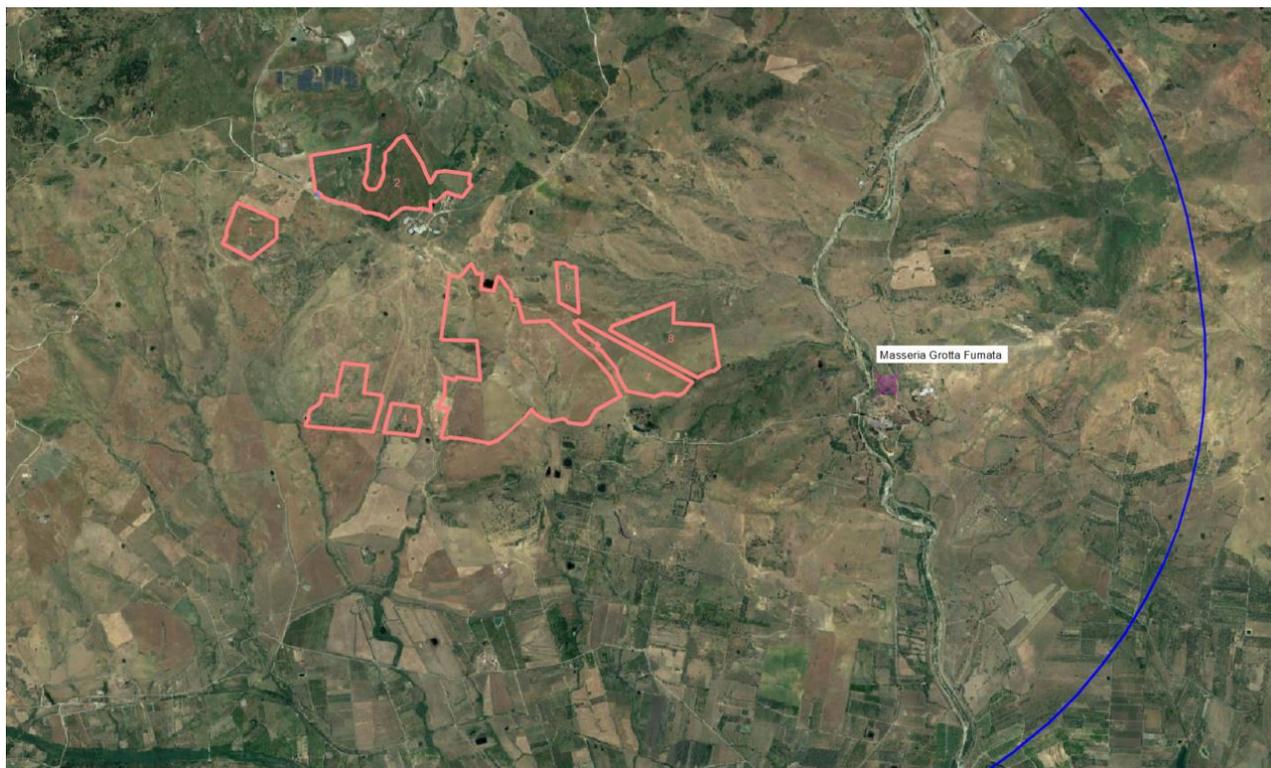
Figura 1 – Individuazione della Masseria Grotta Fumata rispetto all’area di intervento ed al buffer di 3 km (linea blu)

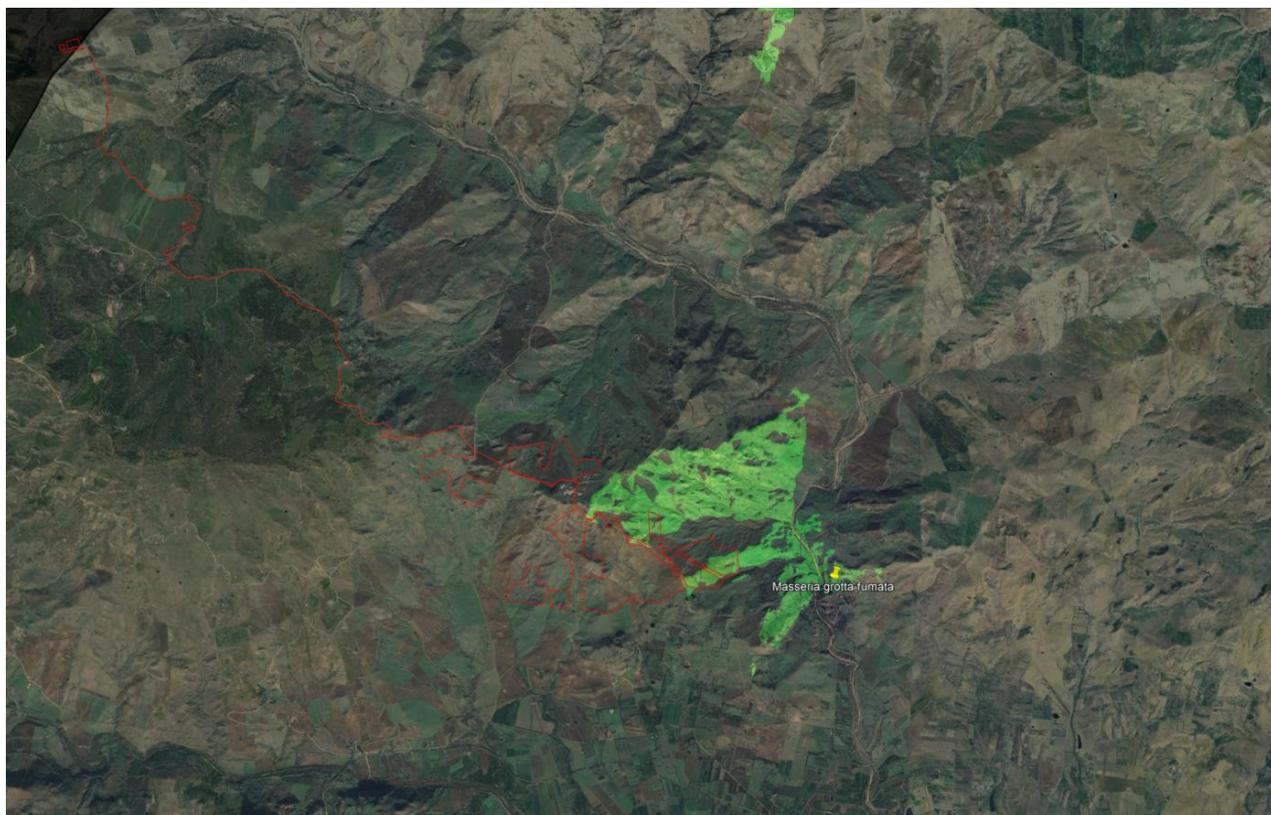
Figura 23 – Aree di visibilità (in verde) dalla Masseria Grotta Fumata

Dalla precedente immagine, si evince che dalla Masseria Grotta Fumata sono visibili solo il lotto 6 ed alcune

porzioni dei lotti 7 ed 8.

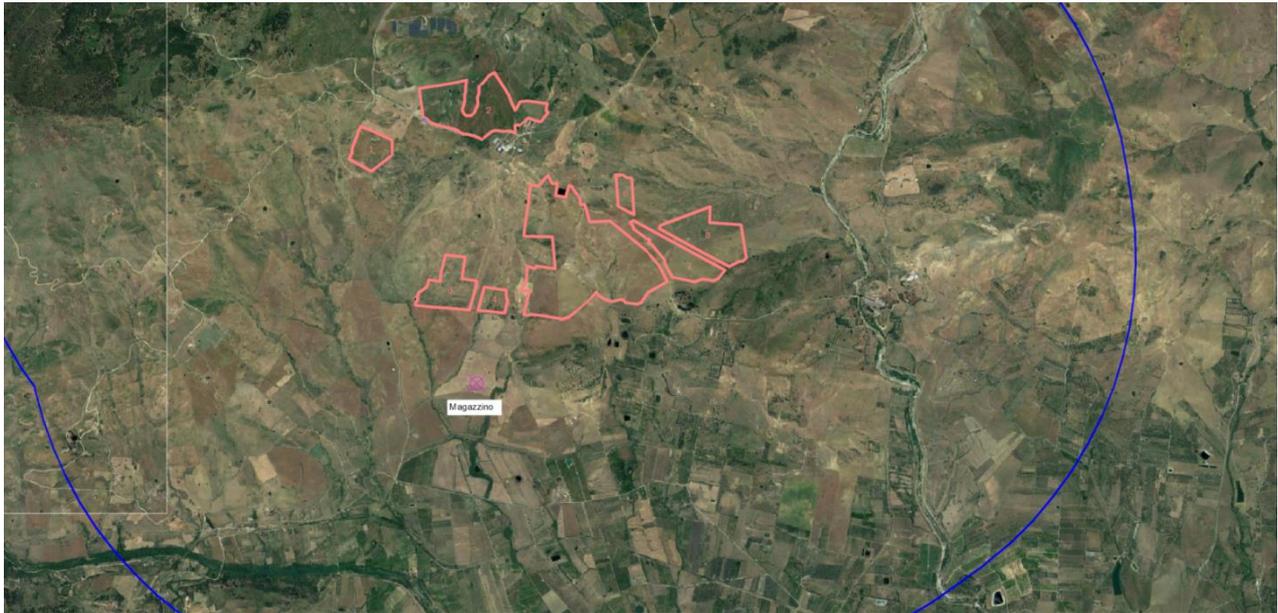
Figura 5- Individuazione del magazzino Magazzinaccio rispetto all'area di intervento ed al buffer di 3 km (linea blu)

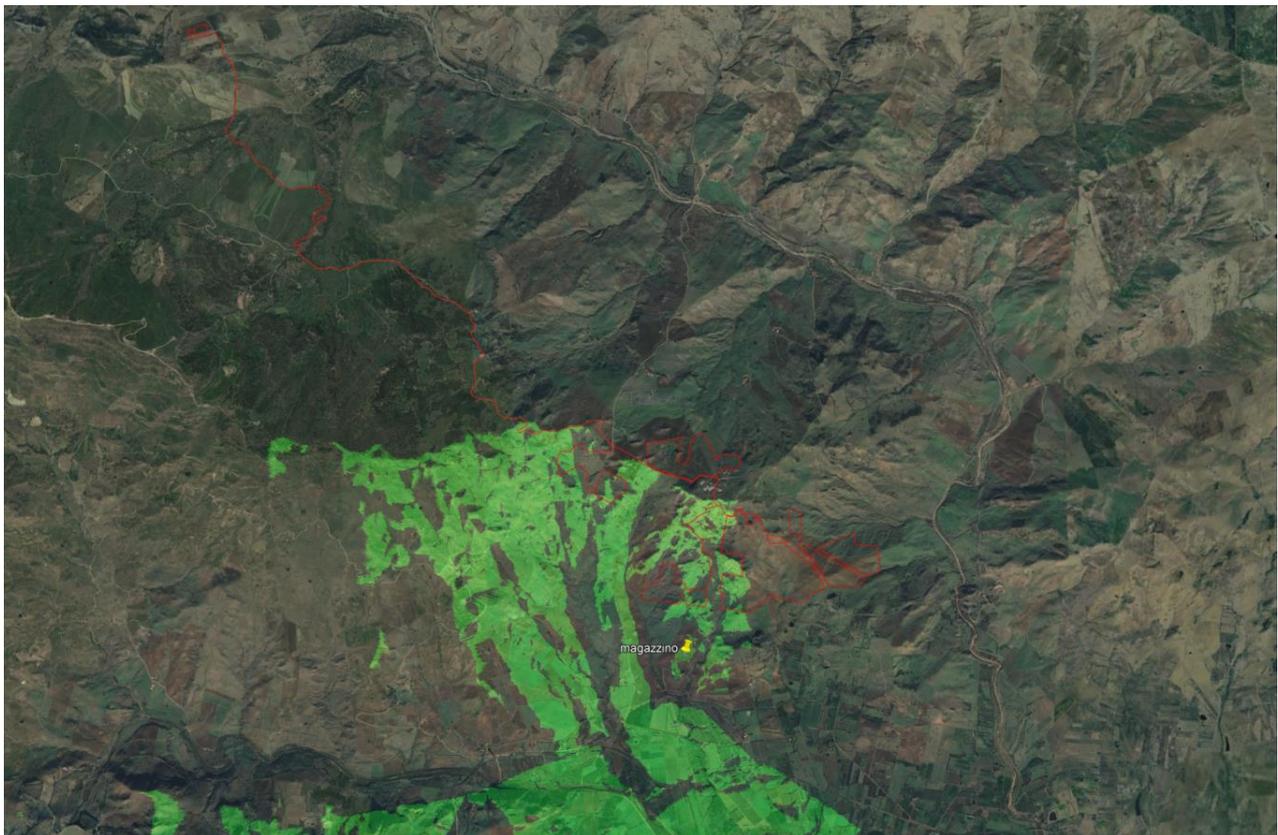
Figura 6- Aree di visibilità (in verde) dal magazzino Magazzinaccio

Dalla precedente immagine, si evince che dal magazzino Magazzinaccio sono visibili limitate porzioni dei lotti 1, 4 e 5, ed una limitatissima porzione del lotto 3.

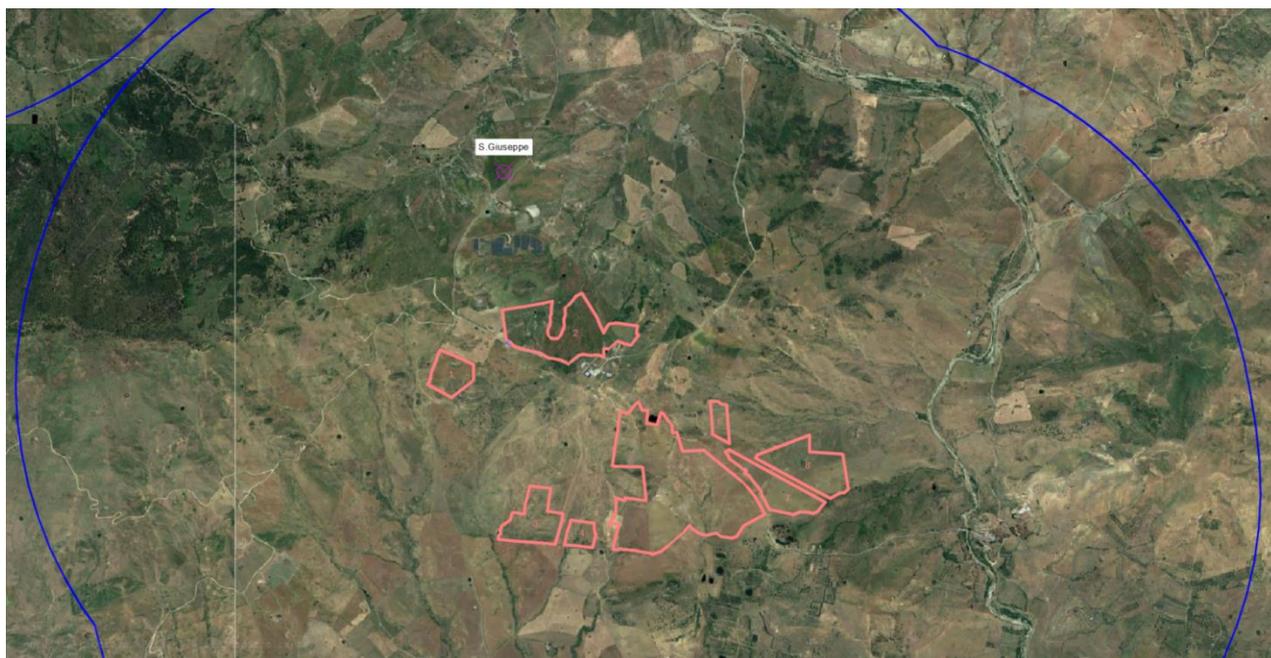
Figura 8– Individuazione della cappella San Giuseppe rispetto all'area di intervento ed al buffer di 3 km (linea blu)

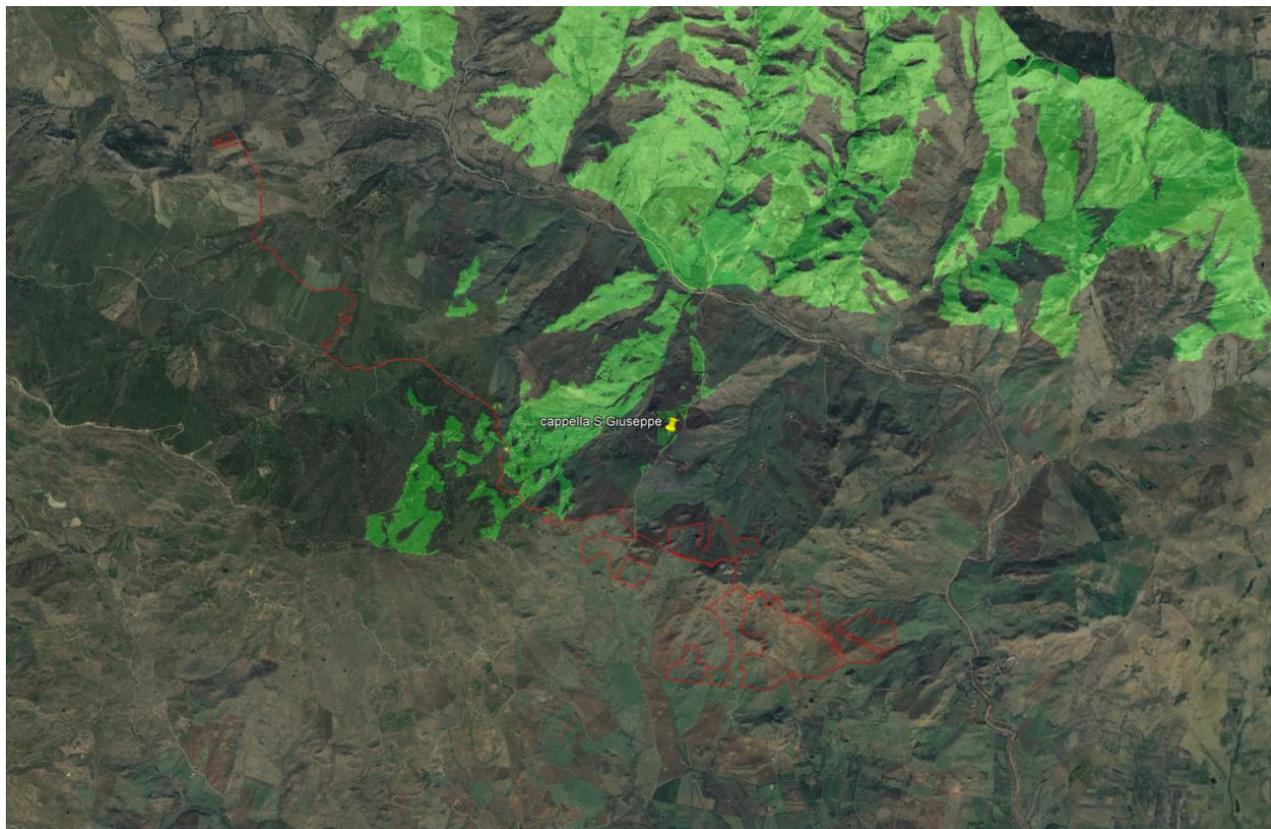
Figura 9– Aree di visibilità (in verde) dalla cappella San Giuseppe

Dalla precedente immagine, si evince che dalla cappella San Giuseppe non è visibile alcuna porzione d'impianto e né la sottostazione.

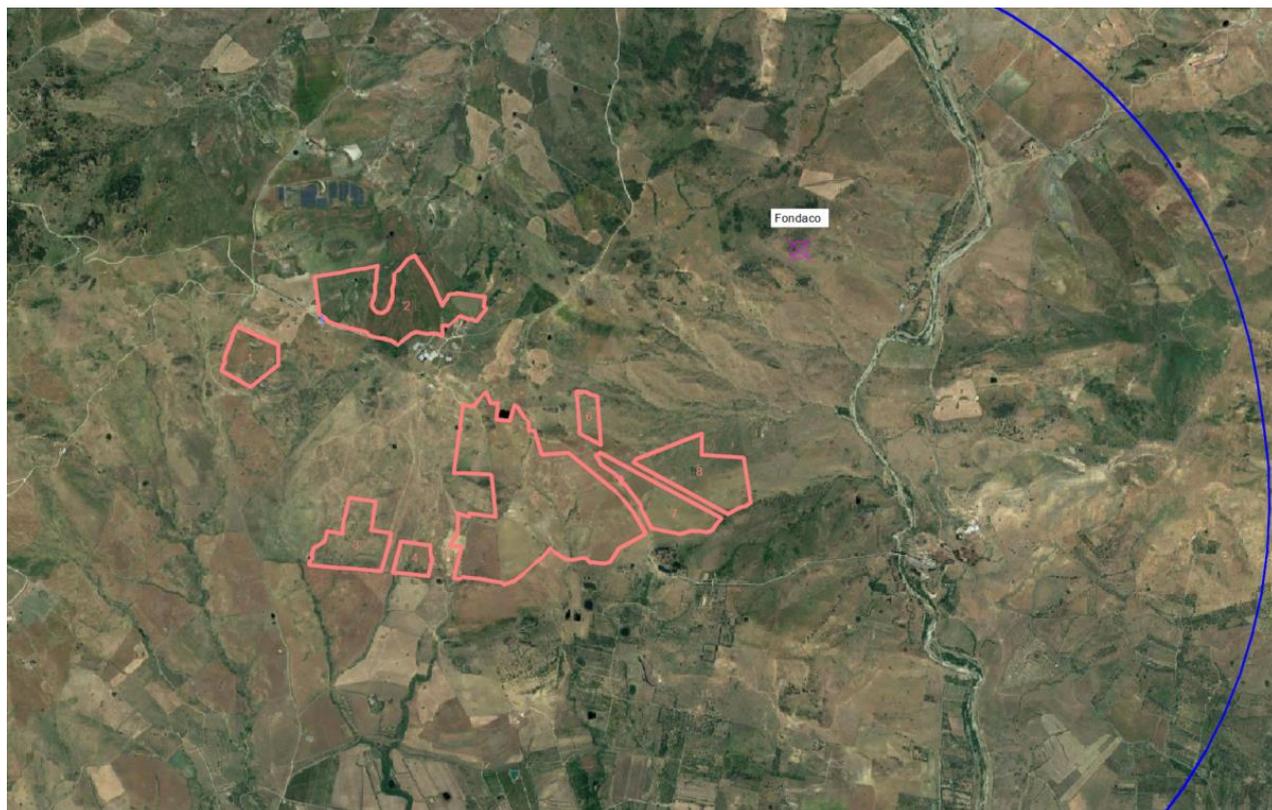
Figura 11– Individuazione del fondaco Lameta rispetto all'area di intervento ed al buffer di 3 km (linea blu)

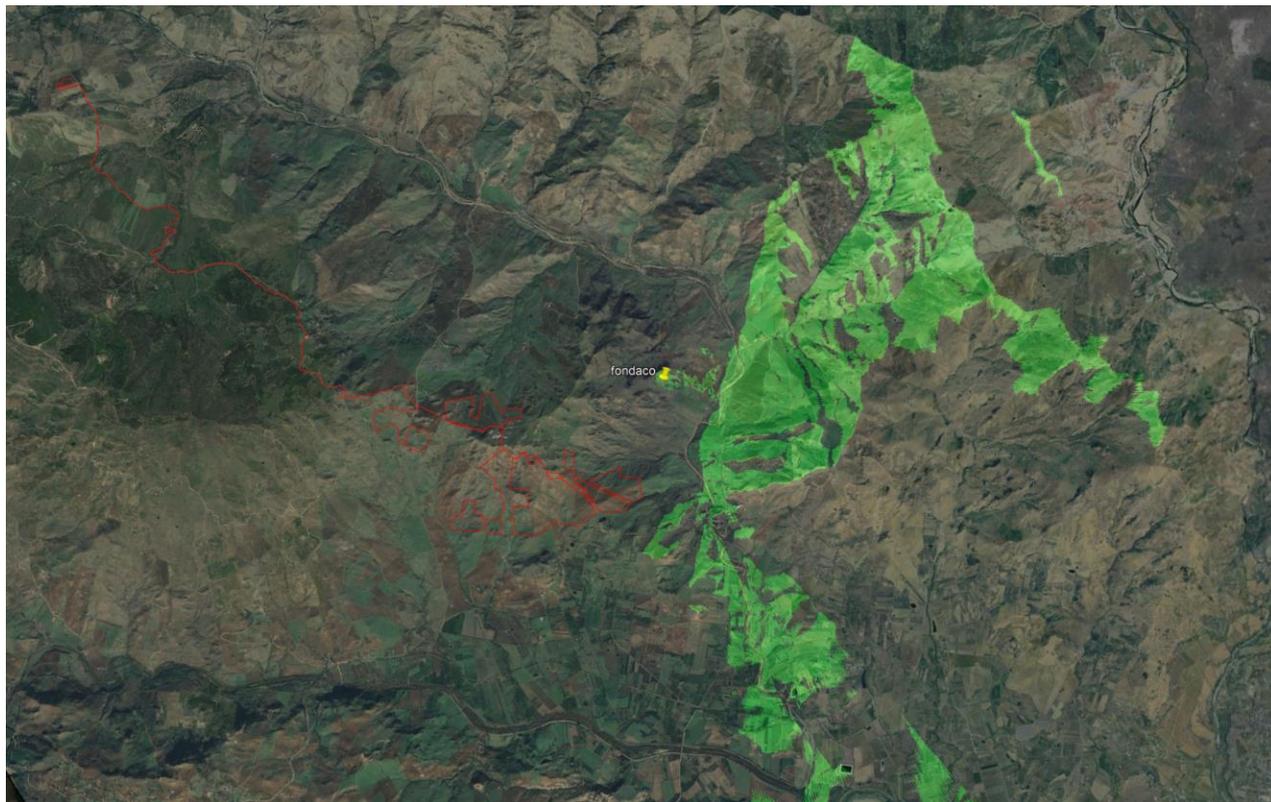
Figura 12– Aree di visibilità (in verde) dal fondaco Lameta

Dalla precedente immagine, si evince che dal fondaco Lameta non è visibile alcuna porzione d'impianto.

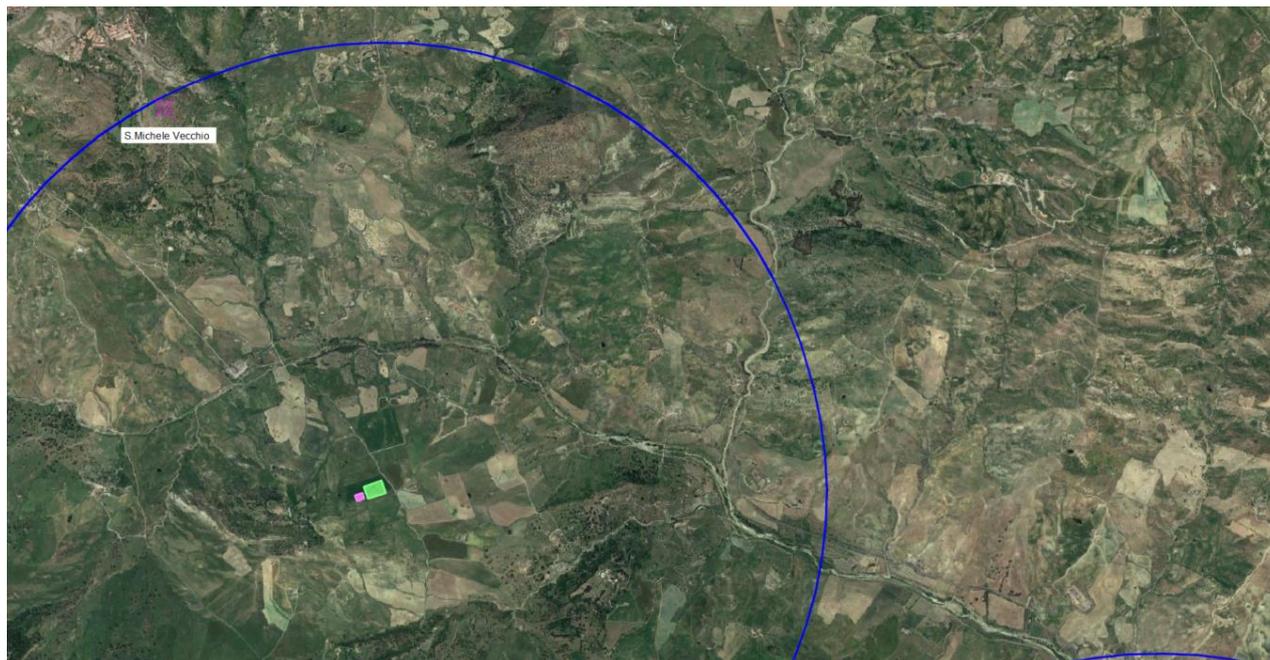
Figura 14– Individuazione della chiesa San Michele Vecchio rispetto all'area di intervento ed al buffer di 3 km (linea blu)

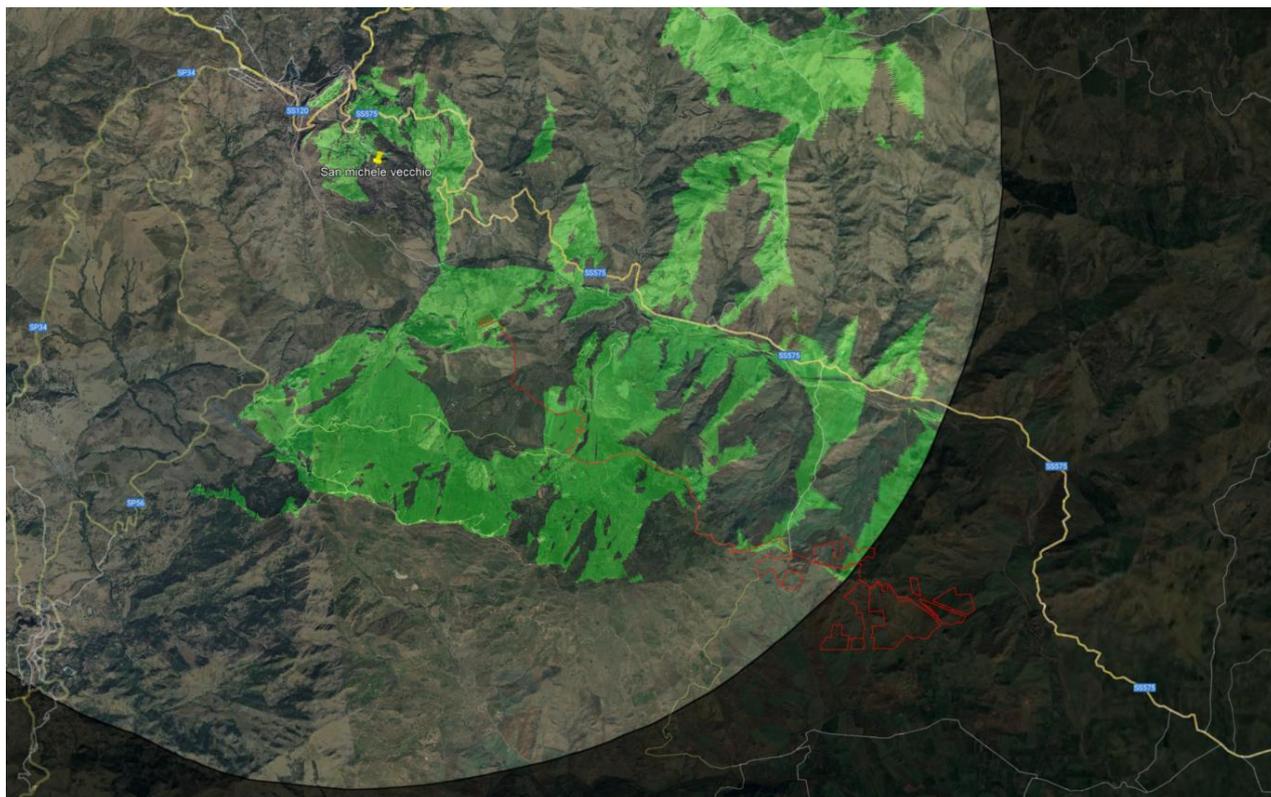
Figura 15– Aree di visibilità (in verde) dalla chiesa San Michele Vecchio

Dalla precedente immagine, si evince che dalla Chiesa S. Michele Vecchio è visibile la SSE ed una piccola porzione del lotto 2.

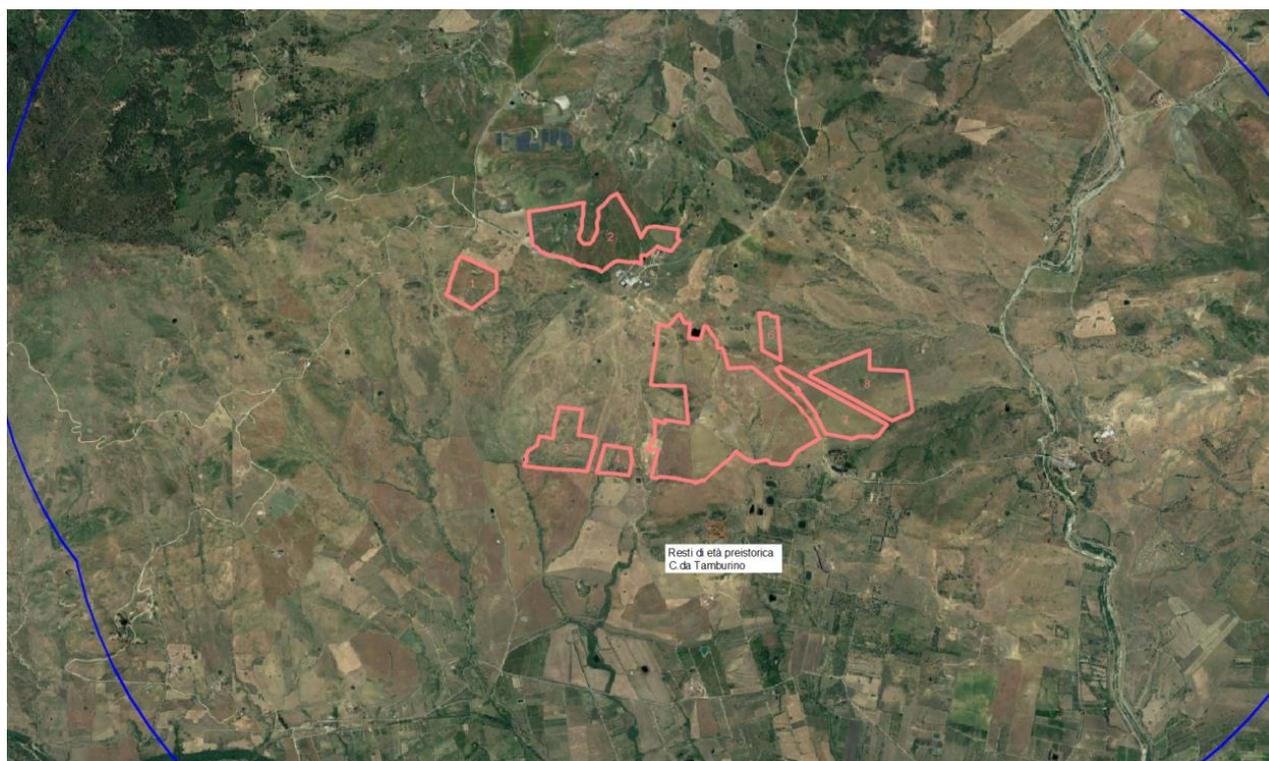
Figura 17 – Individuazione dei Resti di età preistorica rispetto all'area di intervento ed al buffer di 3 km (linea blu)

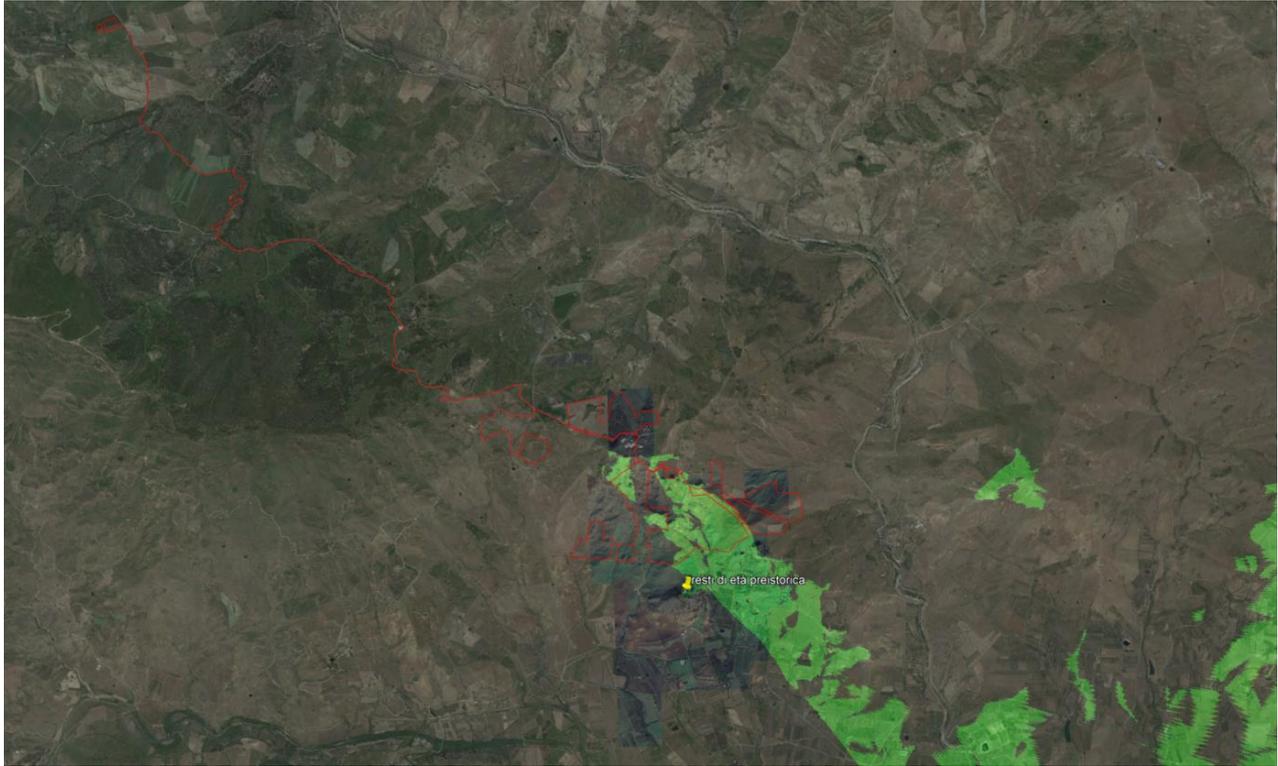
Figura 18 – Aree di visibilità (in verde) di resti di età preistorica

Dalla precedente immagine, si evince che dai Resti di età preistorica in C.da Tamburino è visibile una porzione del lotto 5. Si precisa comunque che l'area non è connotata da frequentazione antropica.

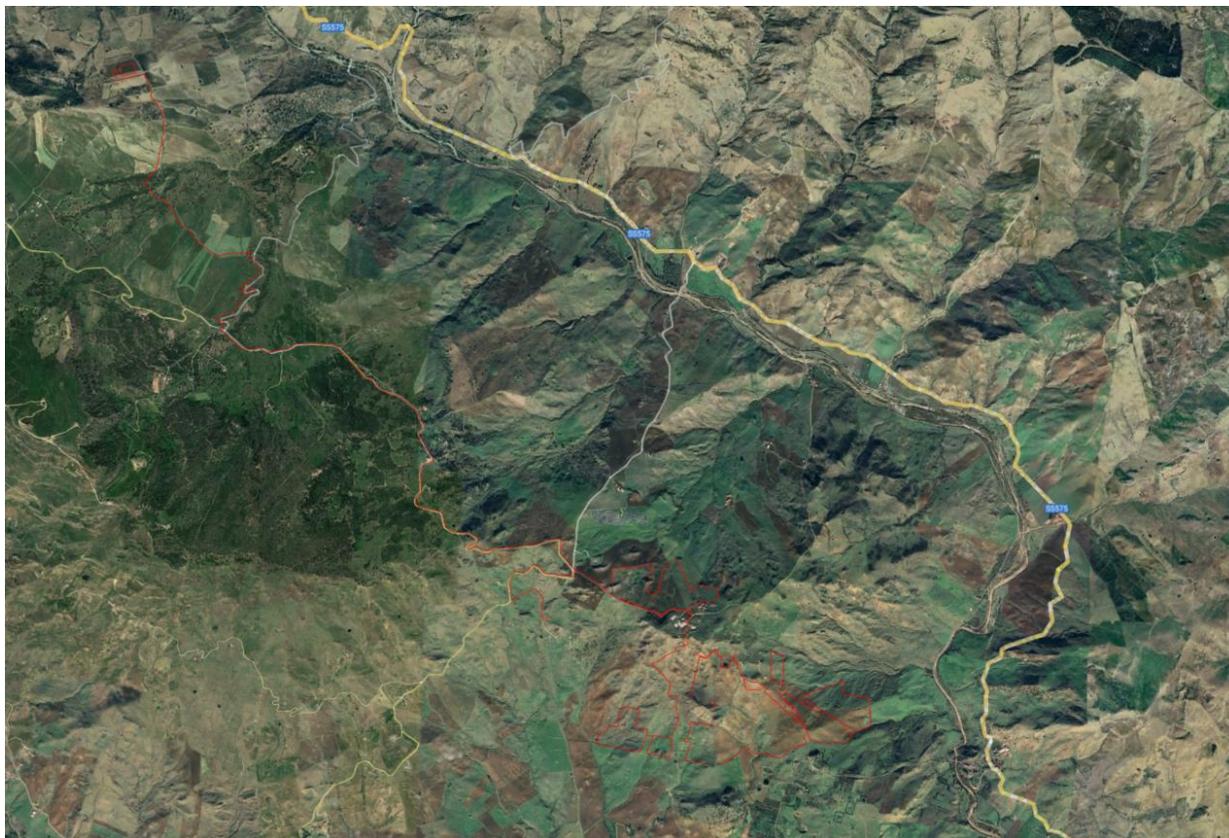
Figura 20– Individuazione della SS575 (tratto panoramico) rispetto all'intervento

Come meglio rappresentato nell'elaborato TRO.ENG.REL.019.1A, l'impianto è scarsamente visibile da tale viabilità, anche in ragione dell'ubicazione dei lotti rispetto alla viabilità stessa (la maggior parte di essi, sono posizionati lungo il versante opposto rispetto al tratto vallivo in cui la viabilità si sviluppa). Per quanto riguarda invece le porzioni di impianto visibili, si precisa comunque che si tratta di una visibilità temporanea, legata all'osservatore in movimento lungo la SS575 (che non presenta, inoltre, aree di sosta lungo il suo tracciato).

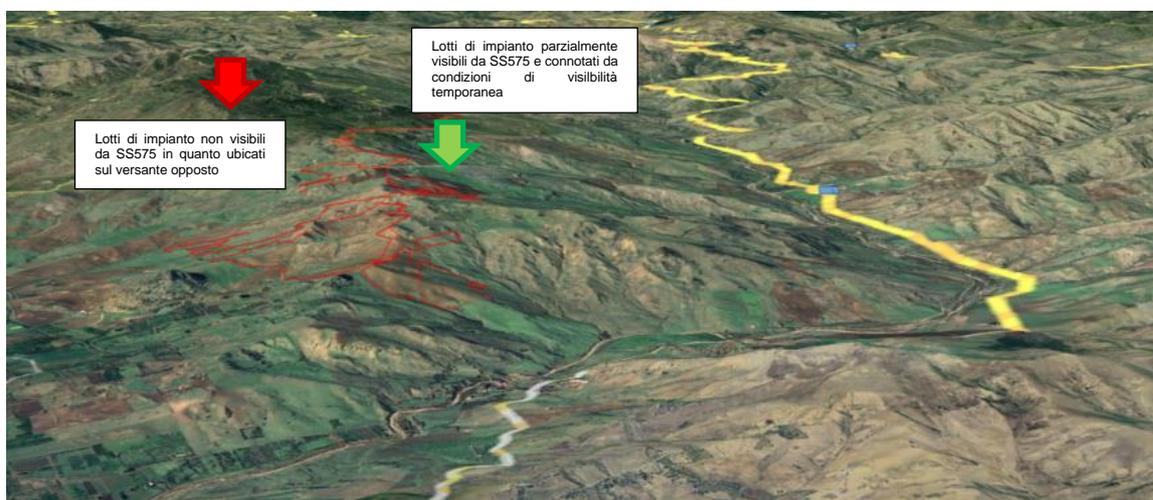
Figura 21– Vista 3D dell'intervento rispetto alla SS575
