**Valutazione dello stato di salute delle biocenosi marine costiere prima delle attività di demolizione presso l'area di cantiere del porto di Portosole (Sanremo)**

Committente: Portosole C.N.I.S. Sede legale: VIA DELL'ORSO 9 - 20121 - MILANO (MI)  
 PEC: portosolecnis@pec.it P.IVA: 00136750080; C. F.: 00136750080  
 Relazione n°: 2024\_04  
 Area di lavoro: Portosole, Sanremo (IM).  
 Riferimento: Offerta del approvata lo 06/03/2024

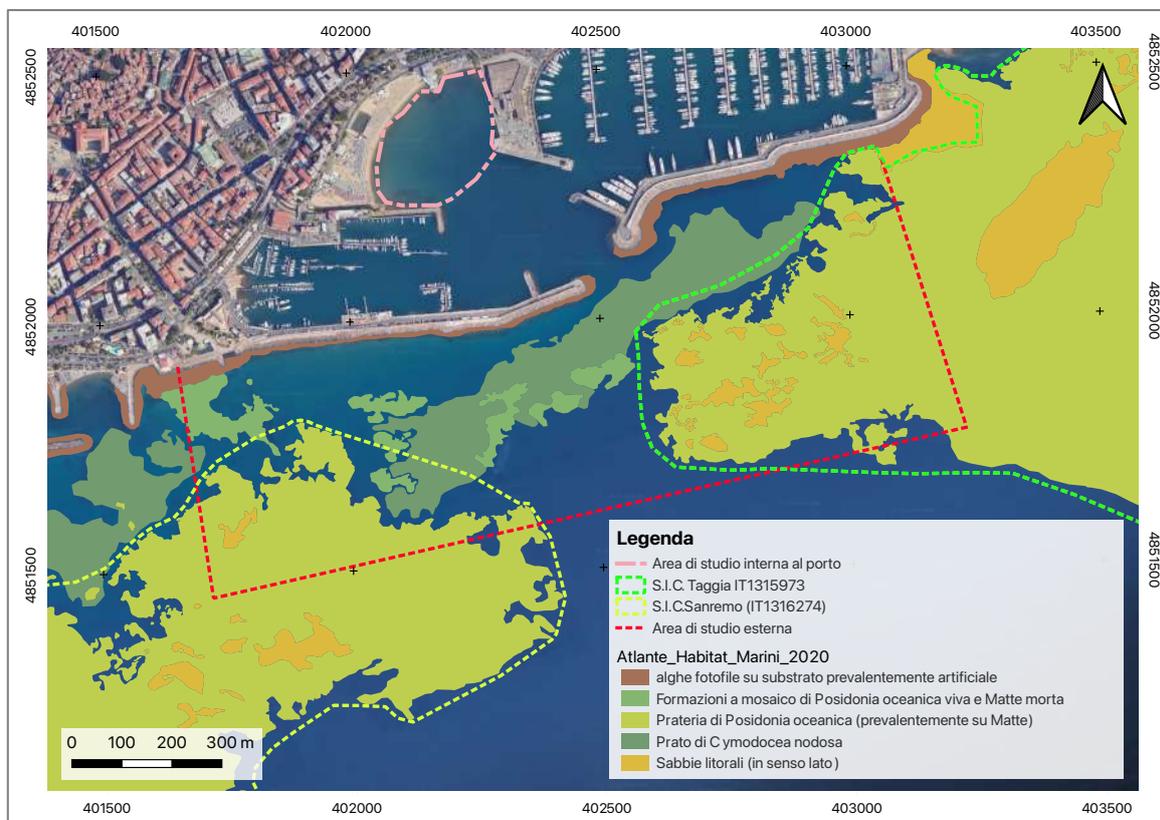
**Figura 1: Mappa dei limiti dei SIC con la perimetrazione dell'area di studio interna al porto e di quella esterna e con indicazione della distribuzione delle biocenosi secondo il Nuovo Atlante degli Habitat Marini della Liguria.**

L'area d'indagine è costituita da due diverse zone: la zona portuale, maggiormente interessata dai lavori di demolizione, e quella esterna al porto, con estensione di circa 400 x 1300 m, che si sviluppa dai moli fino a circa -16 m di profondità (Figura 1).

Nella zona esterna al porto insistono due SIC (Sito di Importanza Comunitaria) marini: quello a levante è il SIC denominato "Fondali Arma di Taggia - Punta San Martino" (IT1315973), caratterizzato, secondo quanto indicato nello Standard Data Form-Natura 2000 redatto dal Settore Ecosistema Costiero della Regione Liguria, da una prateria a *Posidonia oceanica* che, in alcuni punti, risulta in un buon stato di conservazione e da un prato poco esteso a *Cymodocea nodosa* (Figura 1).

Quello a ponente del porto, invece, è il SIC denominato "Fondali di San Remo-Arziglia (IT 1316274), caratterizzato da una prateria di *P. oceanica* molto irregolare, con formazioni anche su roccia ed ampie zone a *Cymodocea nodosa* e a "matte" morta coperta da alghe fotofile (fonte: Repertorio Cartografico Regione Liguria) (Figura 1).

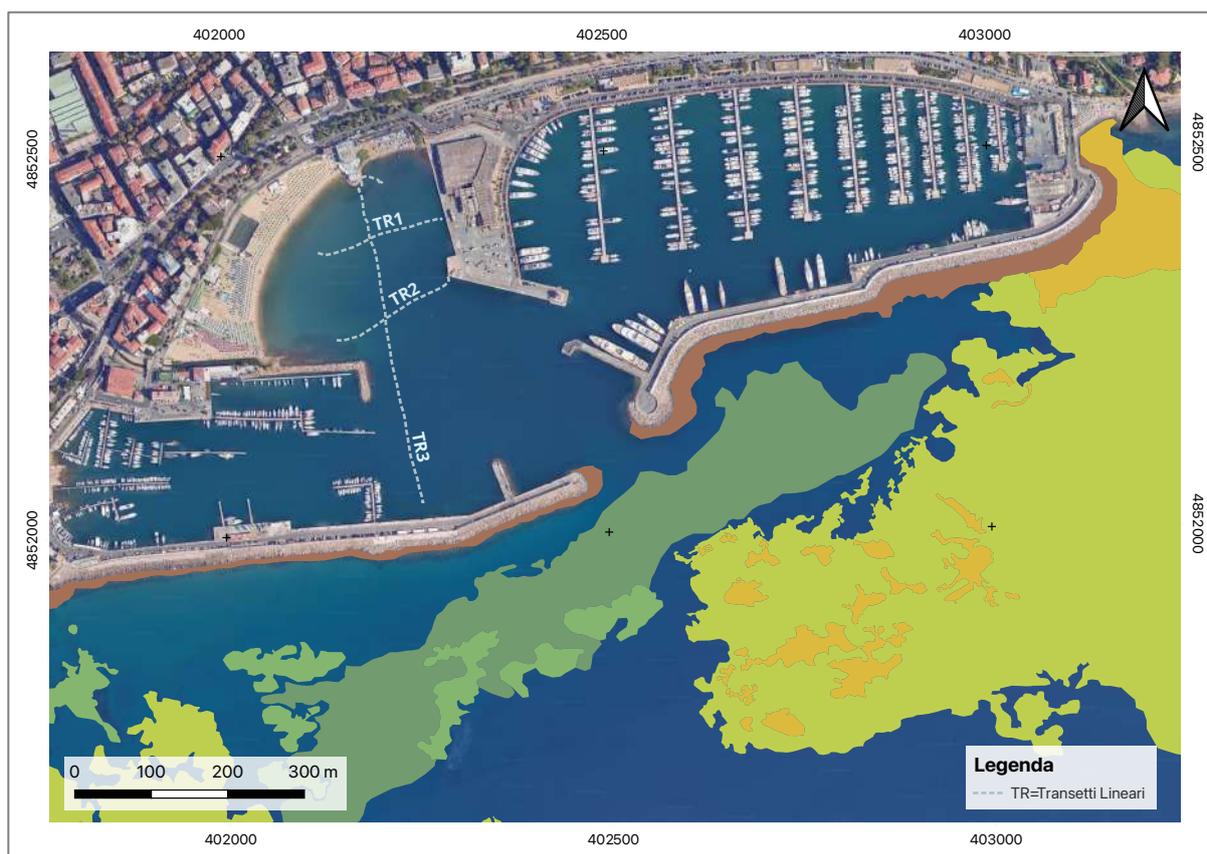
**Figura 2: Mappa con indicazione della giacitura dei tre transetti (denominati rispettivamente TR1 e TR2, paralleli alla costa, e TR3, perpendicolare alla costa) percorsi dall'OTS mediante ausilio di scooter subacqueo SUEX JoyX con GPS Garmin E-Trex 32x posto su boa di segnalazione al traino per monitorare la zona interna del porto.**

I rilevamenti interni al porto sono stati realizzati da un OTS (Operatore Tecnico Subacqueo) percorrendo 3 transetti (denominati rispettivamente

TR1 e TR2, paralleli alla costa, e TR3, perpendicolare alla costa) (Figura 2), per una lunghezza totale di circa 800 m. Le ispezioni sono state effettuate mediante ausilio di scooter subacqueo SUEX JoyX con GPS Garmin E-Trex 32x posto su boa di segnalazione al traino (Figura 3A e 3B). La fotocamera è stata sincronizzata con l'ora del GPS, consentendo di collezionare foto georeferenziate lungo tutti i percorsi effettuati.

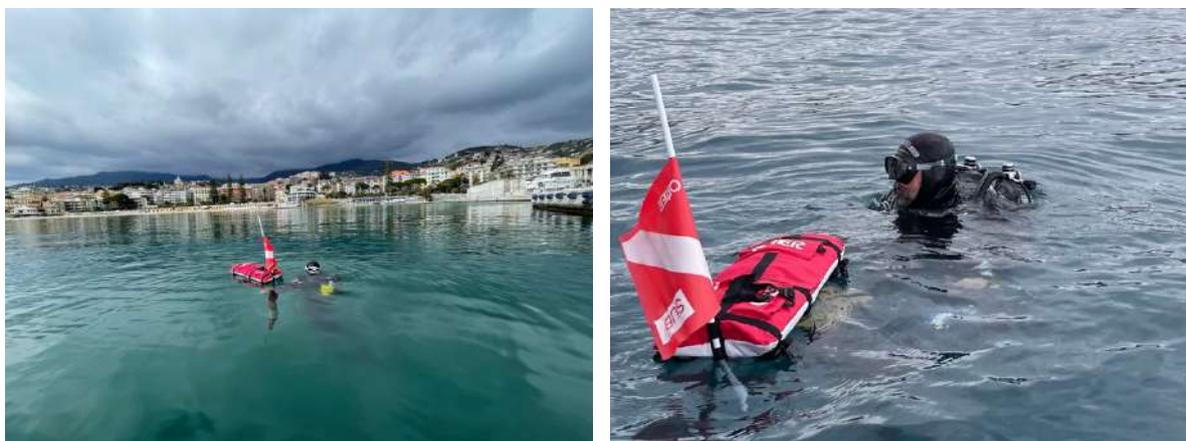
**Figura 3: A) OTS prima di iniziare l'attività subacquea nell'area interna al porto; B) Dettaglio del GPS Garmin E-Trex 32x posto su boa di segnalazione al traino.**

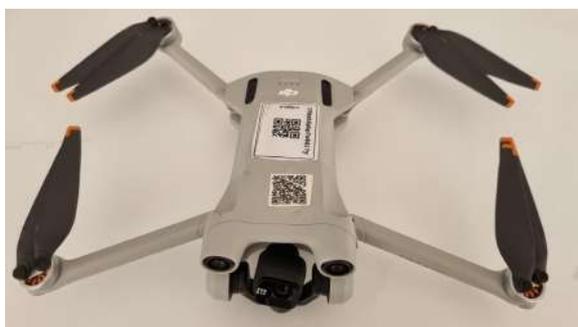
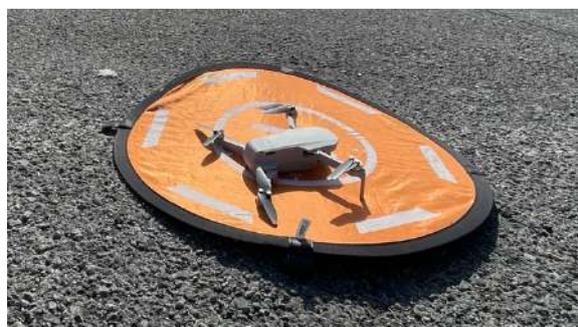
**Figura 5: A) Immagine del drone DJI mini 3 Pro utilizzato per il rilievo aereo; B) Immagine del drone prima dell'inizio del lavoro.**

Un'ulteriore mappatura del posidonieto è stata realizzata tramite rilievi fotografici aerei effettuati utilizzando un drone DJI mini 3 Pro (Figura 5A e 5B). Le immagini sono state acquisite da una altezza di 140 m a una risoluzione di 48 Mpx. La GSD (Ground Sample Distance) è stata calcolata dal programma sulla base delle informazioni incluse nei metadati EXIF delle immagini del drone così da ottenere un fotomosaico dell'intera area rilevata alla risoluzione di 1 cm/pixel. L'ortomosaico è stato successivamente digitalizzato in ambiente GIS per generare i poligoni di perimetrazione delle aree a *P. oceanica*.

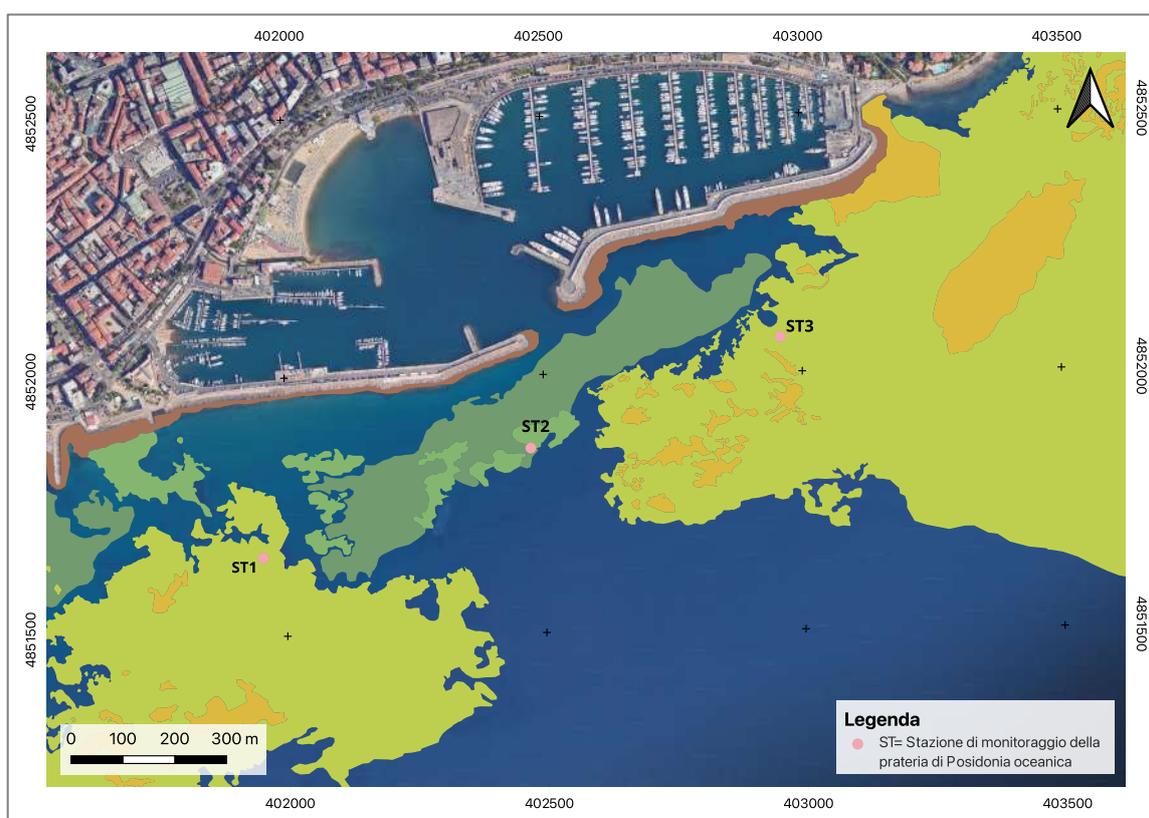
**Figura 6: Stazioni di campionamento (denominate ST) in corrispondenza delle quali sono stati effettuati i rilievi puntuali per la caratterizzazione del posidonieto.**

La caratterizzazione della porzione costiera del posidonieto è stata ottenuta effettuando rilievi puntuali in corrispondenza di tre stazioni scelte sulla base della cartografia disponibile (Nuovo Atlante degli habitat marini della Liguria, 2020) (Tabella 6) (Figura 6).

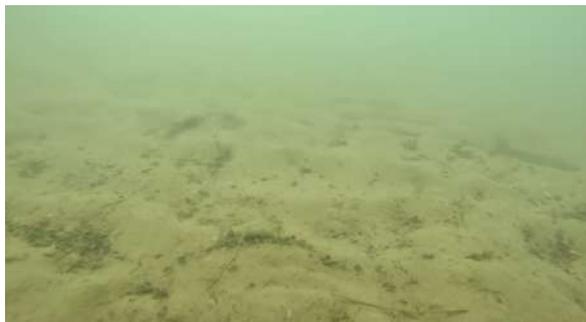
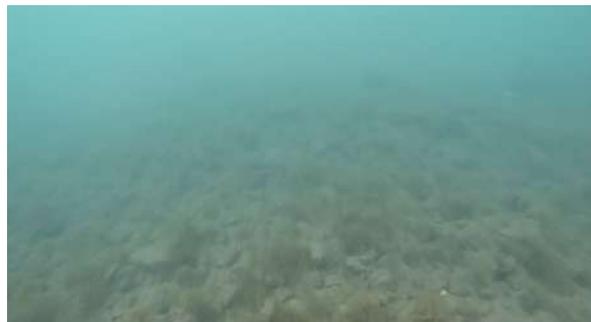
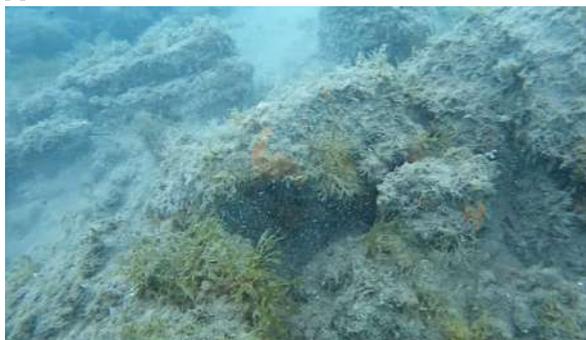
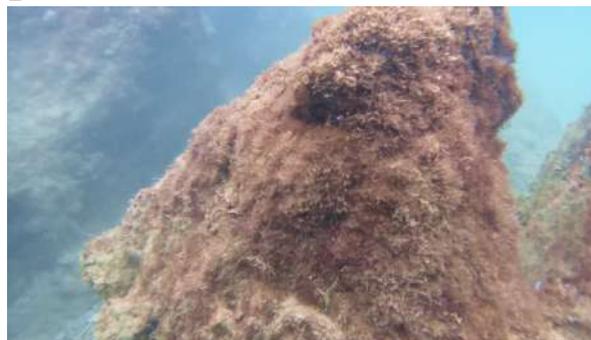
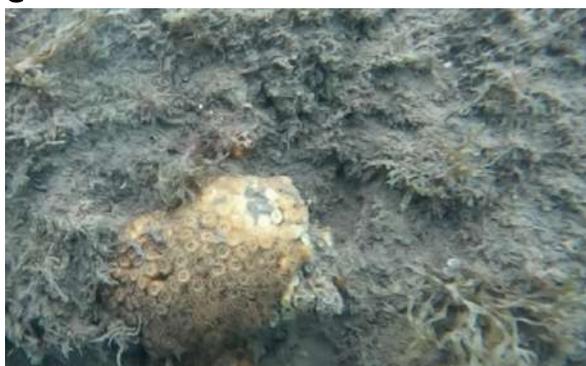
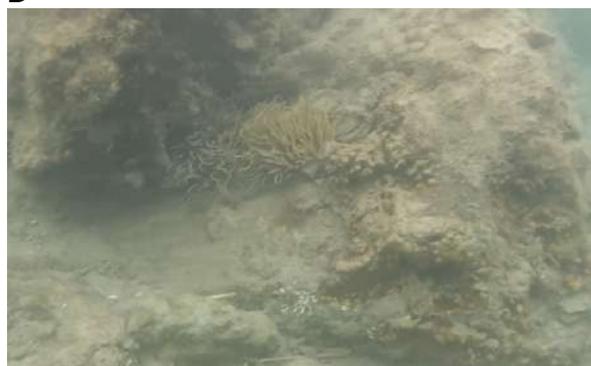
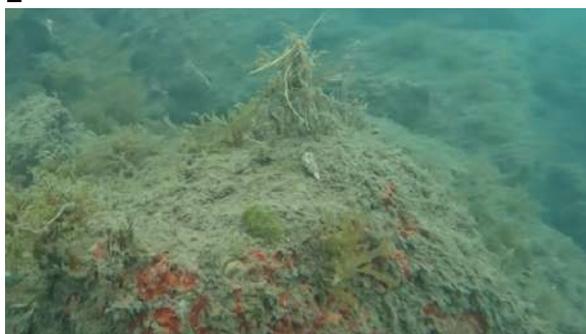
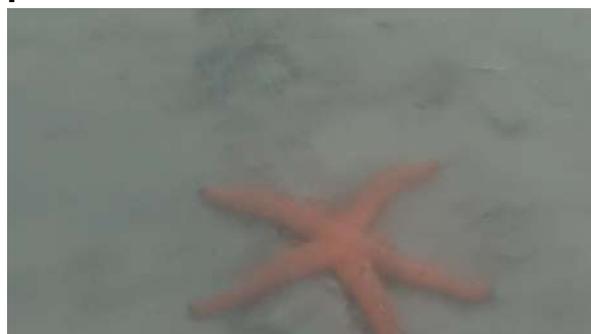
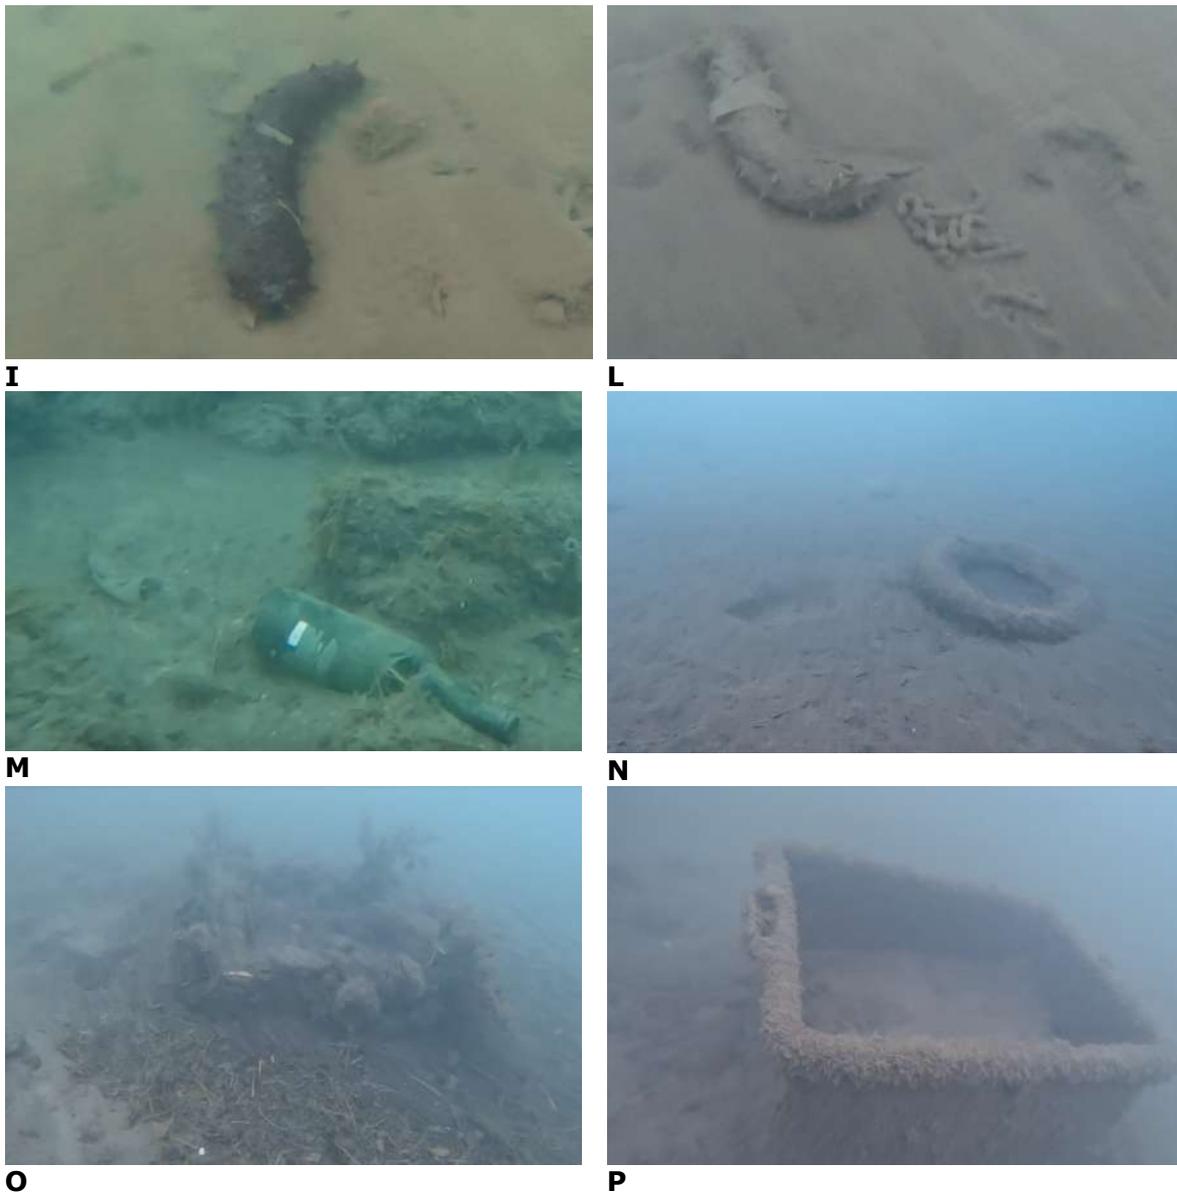
Le indagini hanno mostrato un fondale prevalentemente sabbioso che dalla battigia degrada lentamente, raggiungendo, nella zona centrale, una profondità di circa 2,5 metri (Figura 8A). In prossimità della riva il fondale si presenta contraddistinto da massi sparsi di diverse dimensioni (Figura 8B).

L'area infine risulta caratterizzata da numerosi rifiuti, alcuni anche di discrete dimensioni, tra cui bottiglie, pezzi di plastica, copertoni e grossi contenitori in plastica (Figura 8 dalla M alla P).

**Figura 8:** A) Fondale prevalentemente sabbioso; B) Fondale caratterizzato da massi sparsi di diverse dimensioni; C) *Dictyota dichotoma* var. *dichotoma*; D) *Liagora viscida*; E) *Cladocora caespitosa*; F) *Anemonia viridis*; G) *Cerithium vulgatum*; H) *Echinaster sepositus*; I) *Holothuria polii*; L) *H. tubulosa*; M) Bottiglia sul fondo; N) Copertone; O) *Nassa*; P) Grosso contenitore in plastica.

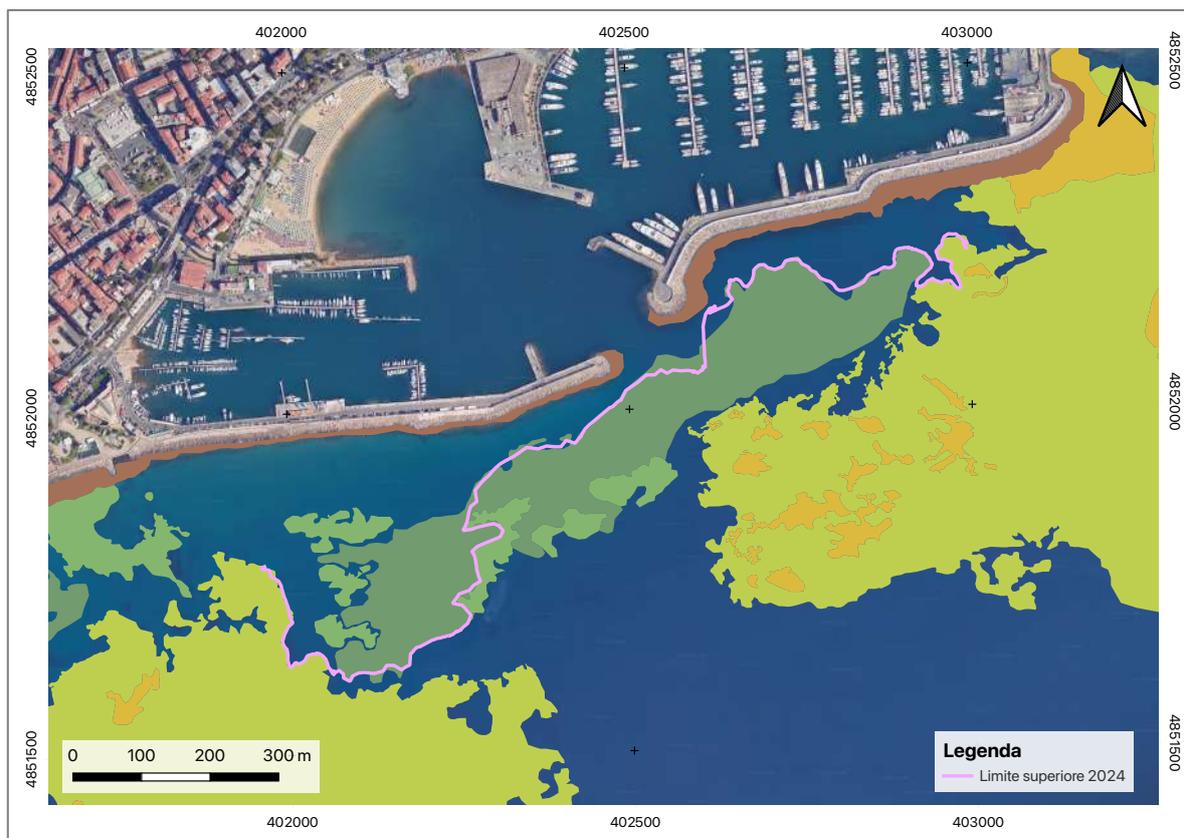
La mappatura del limite superiore della prateria a *Posidonia oceanica* è stata realizzata percorrendo un totale di 2233 m (Figura 9).

Come riportato anche dalla cartografia delle biocenosi del Nuovo Atlante degli Habitat Marini della Liguria (2020), il limite superiore si presenta estremamente articolato e caratterizzato da numerose rientranze e/o corridoi, chiazze di sabbia che separano "patch" di posidonia dalla formazione principale e zone più o meno estese a matte, con gradini che, in alcuni punti, superano il mezzo metro di altezza (Figura 9).

**Figura 9: Mappatura del limite superiore della prateria a P. oceanica.**

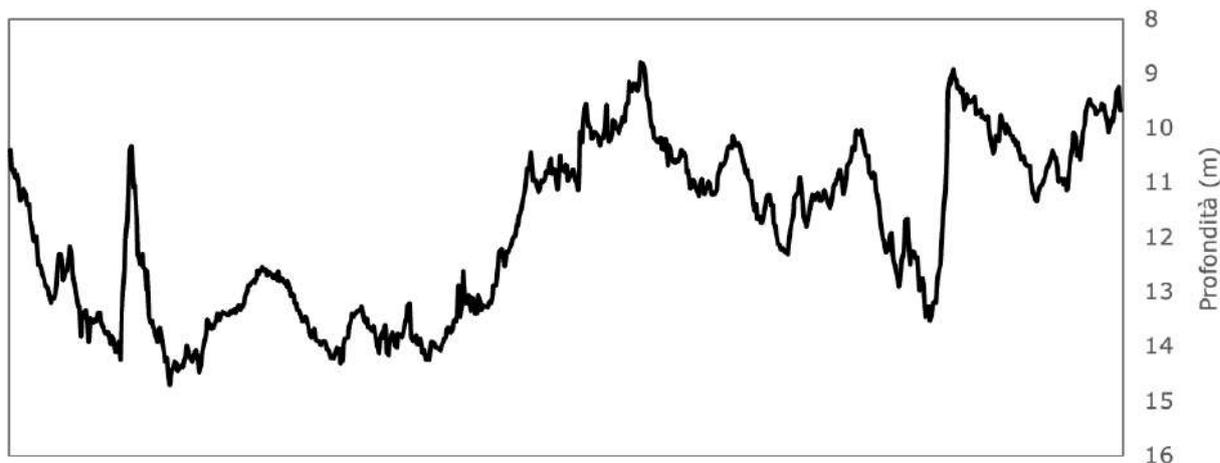
Le profondità minime e massime alle quali è stato rilevato il limite della fanerogama sono rispettivamente di -5 m in prossimità dei limiti di ponente dell'area di indagine e di -14 m in corrispondenza del settore centrale (Figura 10).

**Figura 10: Andamento della profondità lungo il limite superiore della prateria, da levante (destra del grafico) verso ponente (sinistra del grafico).**

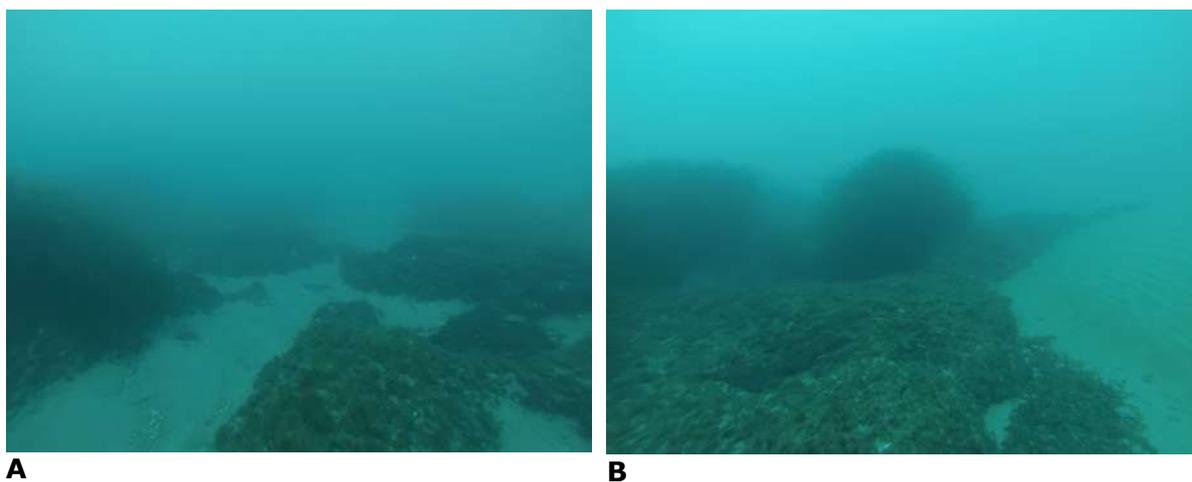
limite superiore della prateria, che insiste nel SIC "Fondali Arma di Taggia - Punta San Martino" (IT1315973), si sviluppa su un substrato sabbioso e si presenta netto, con canali di sabbia che separano patch di posidonia e con tratti più o meno estesi di matte morta (Figura 11A e 11B).

**Figura 11: Settore di levante - A) limite superiore su substrato sabbioso con tratti più o meno estesi di matte morta; B) Dettaglio di un'estesa zona a matte morta.**

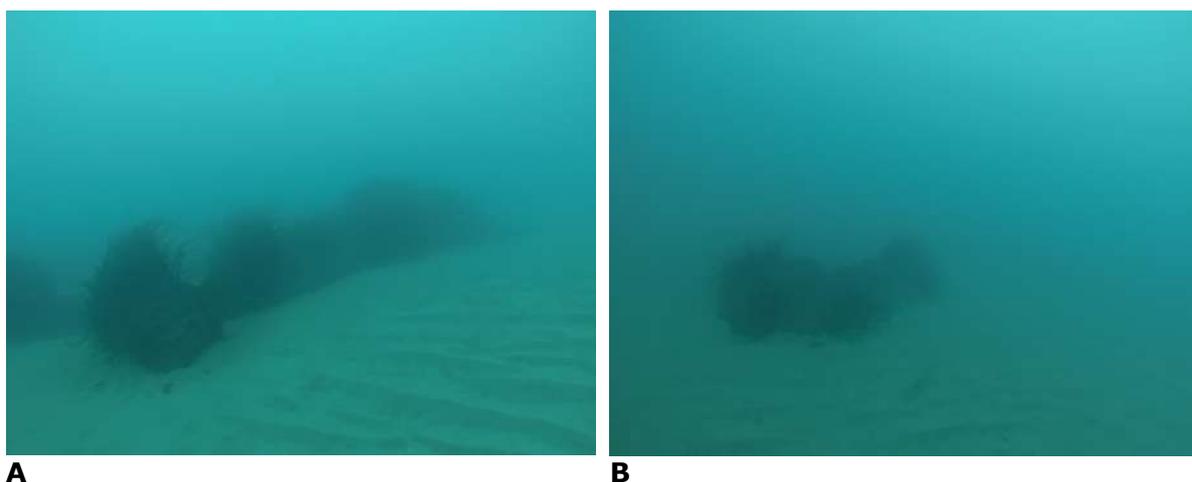
Proseguendo lungo il limite, sempre all'altezza della zona di levante, la prateria continua a presentarsi molto frastagliata, con radure e canali intermatte che separano dalla formazione principale piccole *patch* di Posidonia cresciute su matte (Figura 12A e 12B).

**Figura 12: Settore di levante - A) Limite superiore frastagliato, con radure e canali intermatte con "patch" di Posidonia; B) Altre patch isolate di Posidonia oceanica.**

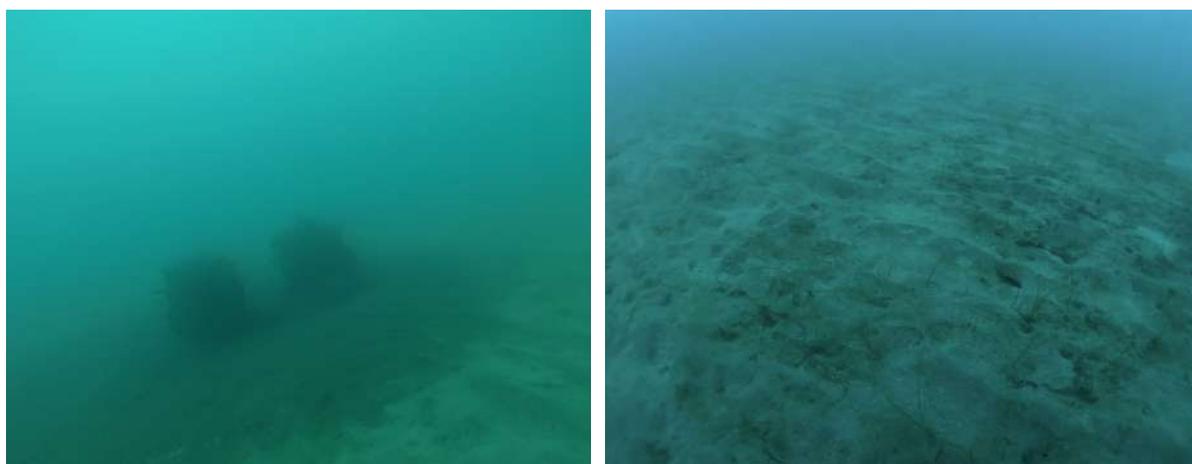
Proseguendo verso ponente, al livello dell'imboccatura del porto, la prateria scompare e restano solo formazioni a mosaico di *Posidonia oceanica* su matte e zone sabbiose a *Cymodocea nodosa* (Figura 13A e 13B).

**Figura 13: Settore centrale - A) Patch di *Posidonia oceanica* su matte; B) Zone sabbiose a *Cymodocea nodosa*.**

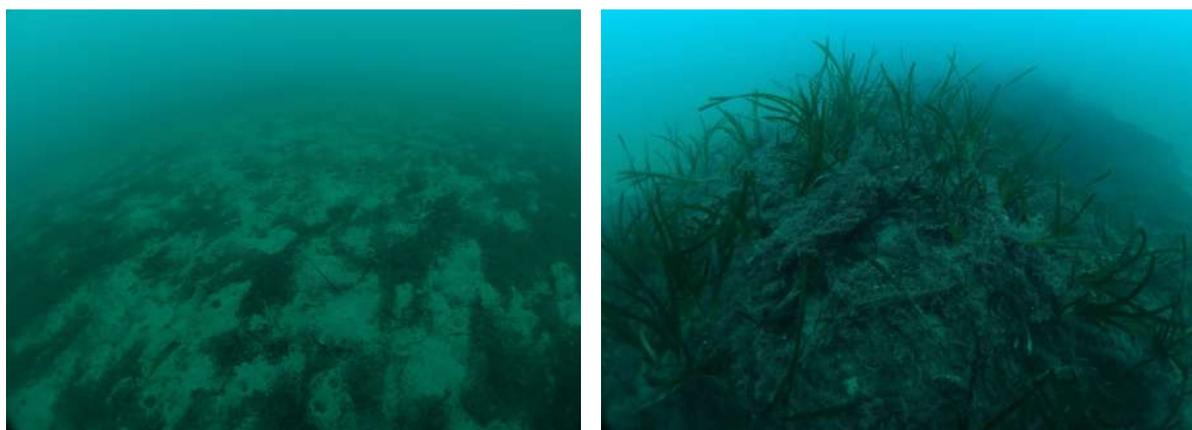
**Figura 14: Settore centrale (parte di levante) - A) Prato a *C. nodosa* con accumuli di foglie frammentate; B) Patch di *Posidonia oceanica* viva e matte morta.**

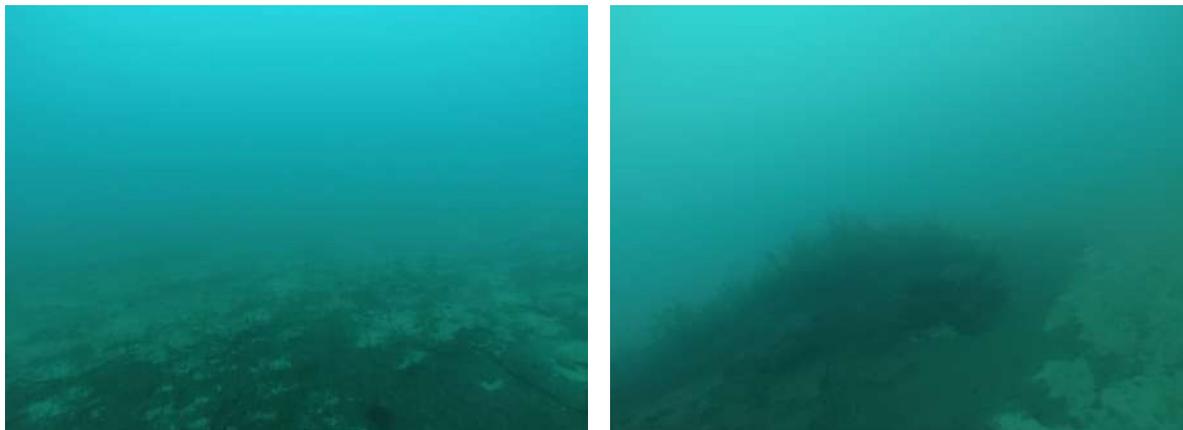
**Figura 15: Settore centrale (parte di ponente) - A) Prato a *C. nodosa* con accumuli di foglie frammentate; B) Patch di *Posidonia oceanica* viva e matte morta.**

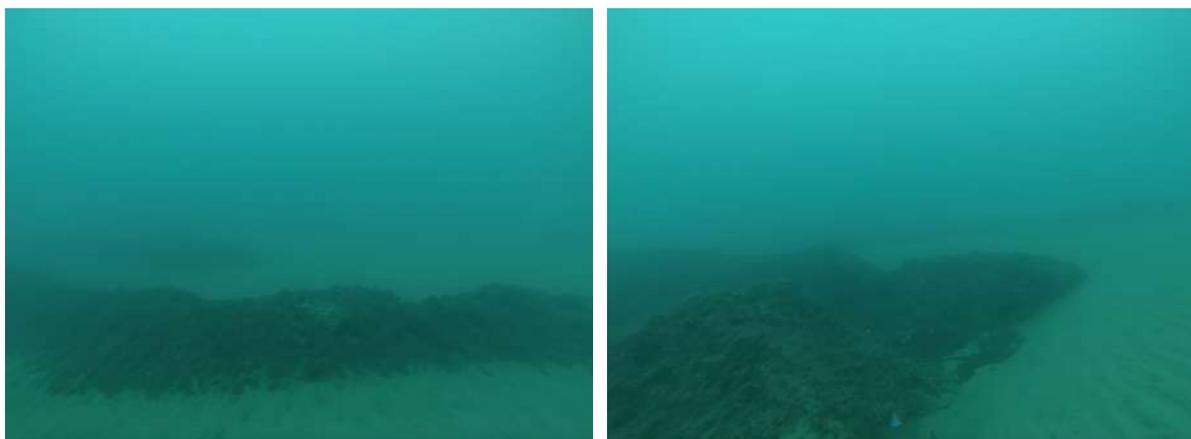
Nella parte finale del settore centrale, il prato a *Cymodocea nodosa* si dirada e il fondale sabbioso si alterna a zone più o meno ampie a matte morta per lo più colonizzate da popolamenti algali fotofili (Figura 16A e 16B).

**Figura 16: Settore centrale - A) Zona ampia a matte morta; B) Zona di matte per lo più colonizzata da popolamenti algali fotofili.**

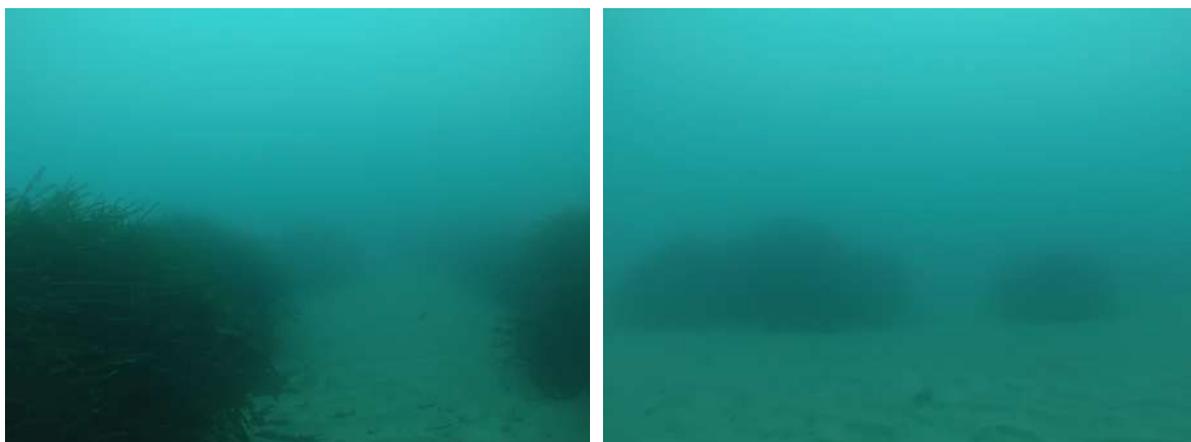
Nella zona più a ponente dell'area di studio, all'interno del SIC denominato "Fondali di San Remo-Arziglia (IT 1316274), il fondale sabbioso torna ad essere caratterizzato da una prateria di *Posidonia* densa, con un limite netto e compatto ma interrotto da canali sabbiosi (Figura 17A e 17B).

**A** **B**  
**Figura 17: Settore di ponente - A) Fondale sabbioso caratterizzato da una prateria di Posidonia densa, con un limite netto e compatto ma interrotto da canali sabbiosi; B) Patch isolate di Posidonia oceanica lungo il limite.**

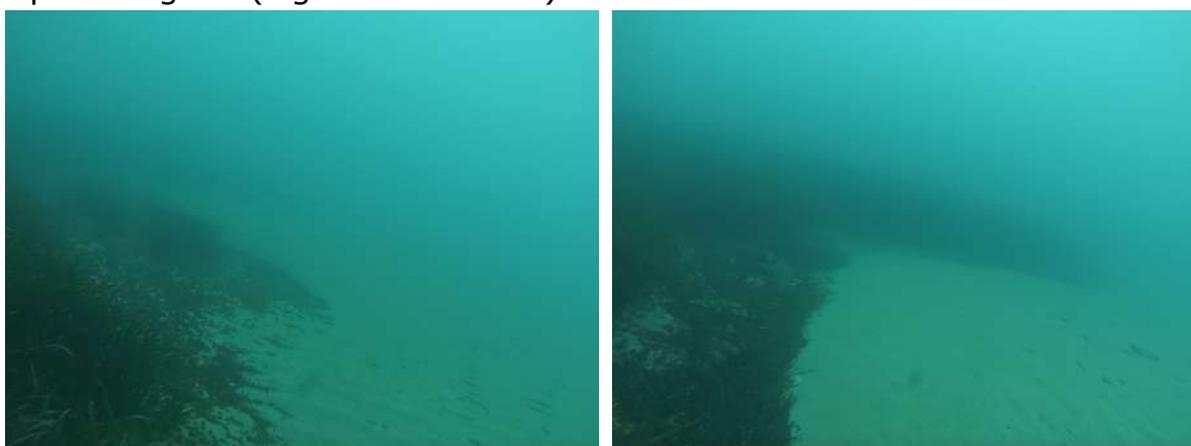
Lungo il tratto finale del limite in corrispondenza dell'area di ponente, si osservano anche zone a matite morta di varie dimensioni e la presenza di depositi fogliari (Figura 18A e 18B).

**A** **B**  
**Figura 18: Settore di ponente - A) Zone a matite morta di varie dimensioni; B) Presenza di depositi fogliari lungo il limite.**

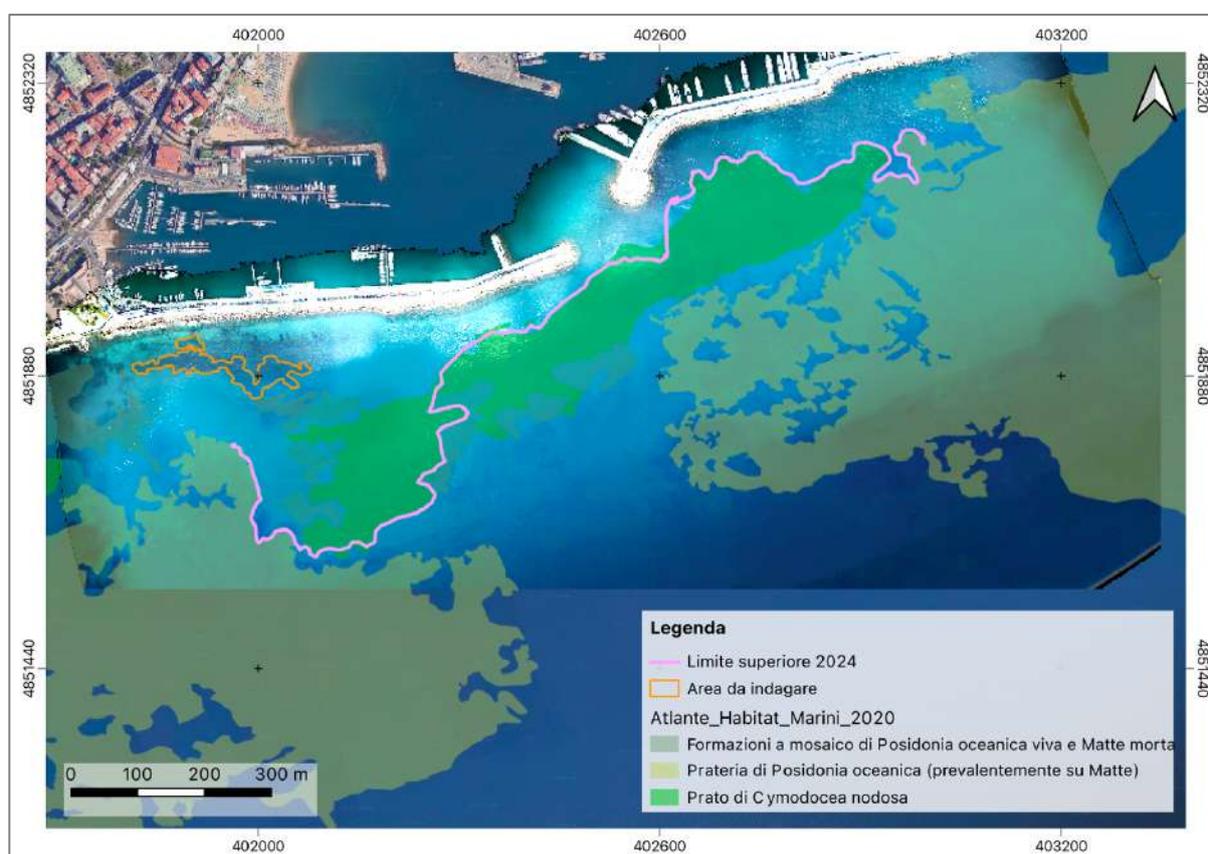
L'analisi ha rivelato la presenza di alcune macchie non segnalate nei monitoraggi precedenti (Atlante degli habitat marini della Liguria, 2020), la più piccola delle quali occupa circa 600 m<sup>2</sup>, mentre la più grande si estende per circa 6400 m<sup>2</sup>. Sugeriamo di indagare su queste aree alla conclusione dei lavori per identificarne la natura (Figura 19).

**Figura 19: Ortomosaico del posidonieto costiero con indicazione di un'area da indagare ulteriormente, del limite superiore ottenuto in questo studio e dei dati pregressi (Atlante degli habitat marini della Liguria, 2020).**

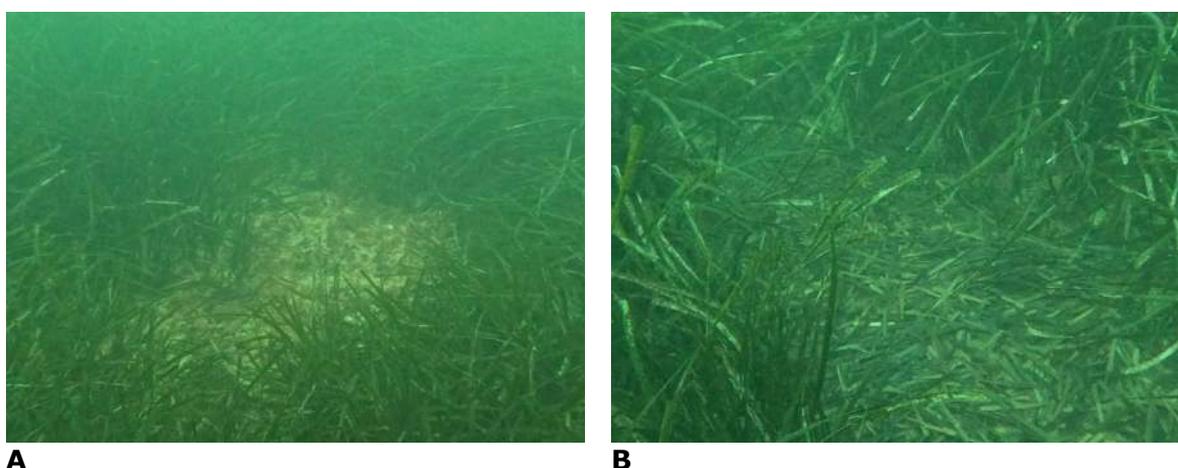
I risultati dei rilievi puntiformi, realizzati in corrispondenza dei posidonieti appartenenti rispettivamente ai SIC "Fondali Arma di Taggia - Punta San Martino" (IT1315973) (Stazione denominata ST3) e "Fondali di San Remo-Arziglia (IT 1316274) (Stazione denominata ST1), mostrano praterie "pure" o monospecifiche (ossia caratterizzate dalla sola specie *P. oceanica*) ma non omogenee, vale a dire con una distribuzione non uniforme della fanerogama sull'intera estensione del fondale (Buia et al., 2003) e con evidenti segni di impatto quali macchie e corridoi sabbiosi ascrivibili ad ancoraggi (Figura 20A e 20B).

**A** **B**  
**Figura 20: A) Stazione ST3 - Dettaglio di una macchia di sabbia colonizzata da alghe fotofile; B) Stazione ST1 - Dettaglio di un corridoio tra i fasci fogliari della prateria, evidente segno di impatto ascrivibile ad ancoraggi.**

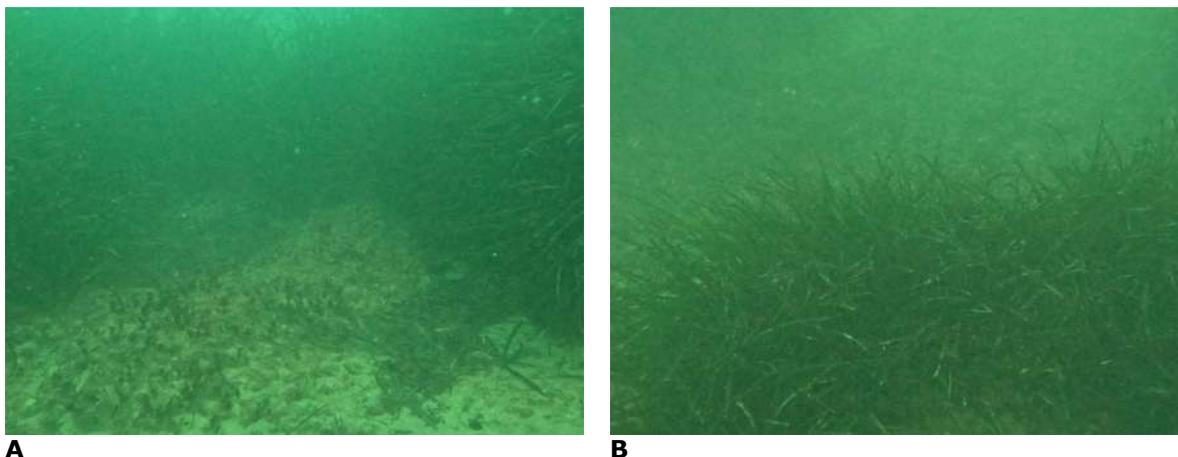
Diverso invece il caso della stazione centrale (Stazione denominata ST2), per la quale, trattandosi di patch e non di una vera e propria prateria, non è stato possibile stimare un valore di ricoprimento percentuale attendibile (Figura 21A e 21B).

**Figura 21: Stazione ST2 - A) Dettaglio di una zona a matte morta ricoperta da alghe fotofile; B) Dettaglio del limite della patch.**

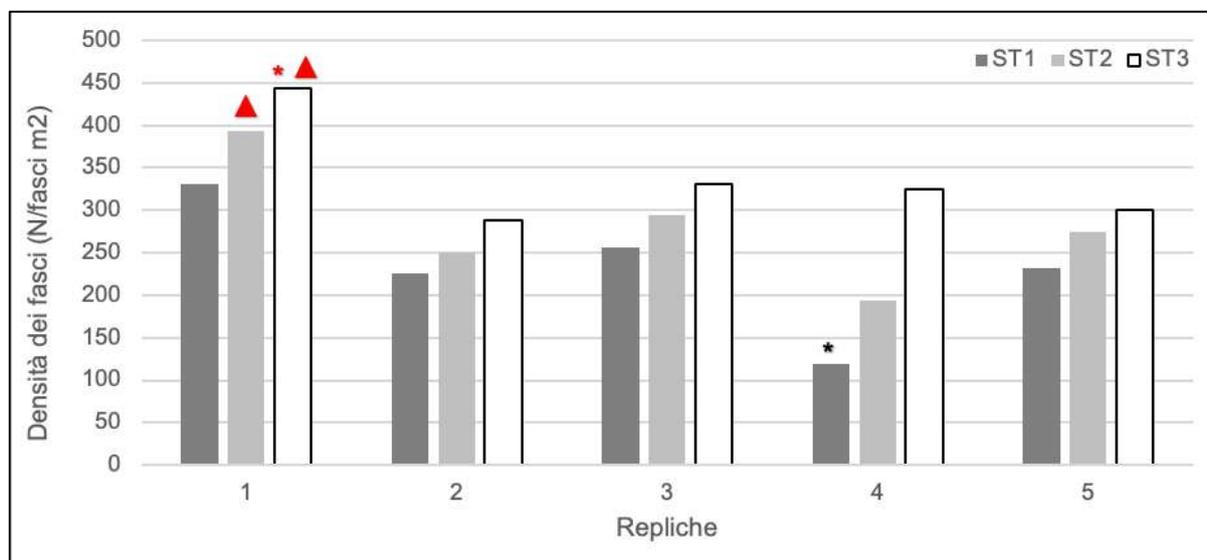
Confrontando i valori di densità media delle repliche delle singole stazioni, risulta che, secondo la classificazione di Giraud (1977) basata sul numero di fasci fogliari per m<sup>2</sup>, tutte le repliche corrispondono alla Classe IV (prateria molto rada), ad eccezione della replica 1 della stazione ST1 che corrisponde ad una Classe II (prateria densa) e la replica 4 della stazione ST1 che corrisponde alla Classe V (semiprateria) (Figura 22).

Confrontando le repliche sulla base della classificazione delle praterie proposta dalla Regione Liguria (Gambi e Dappiano, 2003), tutte risultano in uno stato di conservazione soddisfacente, salvo la replica 1 delle Stazioni ST1 e ST2 che corrispondono ad uno stato di conservazione eccezionale (Figura 22).

**Figura 22: Densità media su m<sup>2</sup> dei fasci fogliari nelle 5 repliche delle 3 stazioni indagate (ST1; ST2; ST3). L'asterisco rosso indica la replica che si trova in Classe II (prateria densa); l'asterisco nero indica la replica che si trova in Classe V (semiprateria); il triangolo rosso indica le repliche che corrispondono ad uno stato di conservazione eccezionale.**

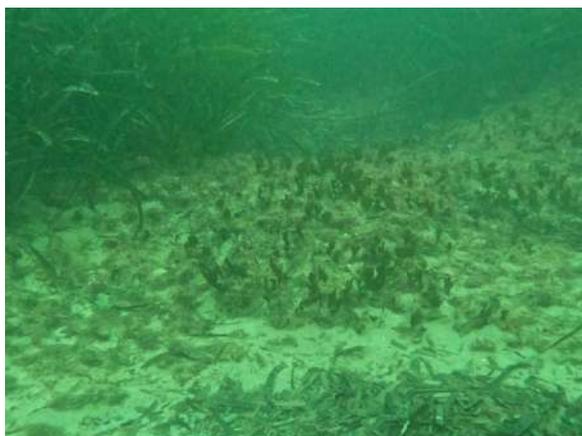
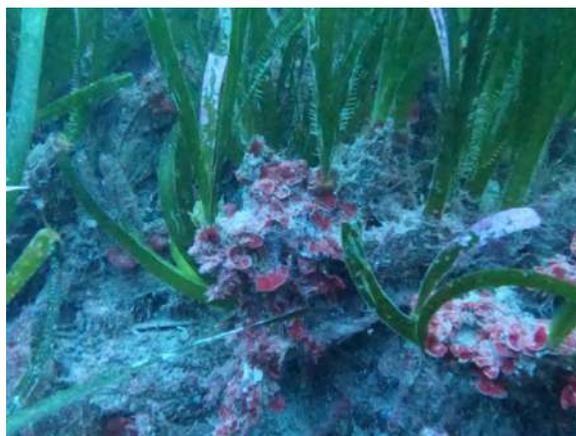
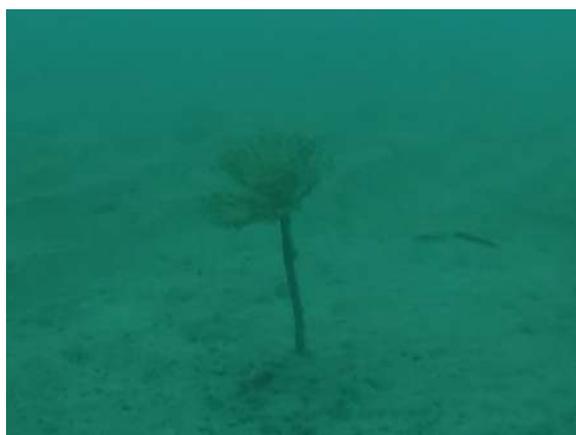
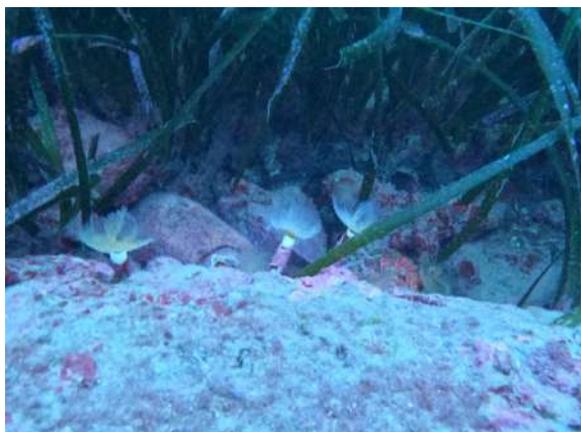
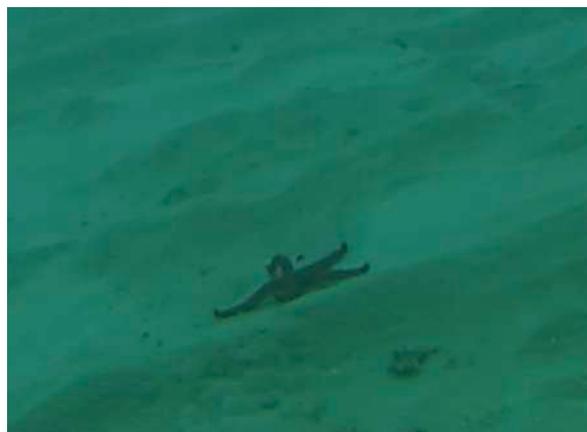
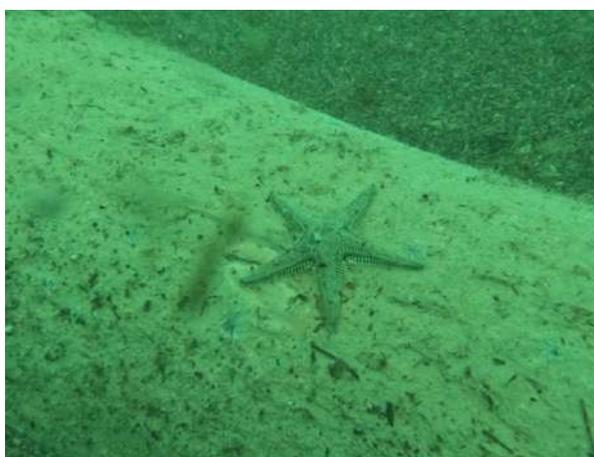
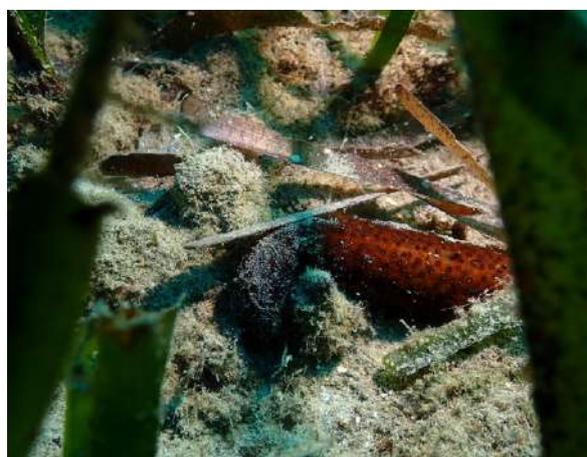
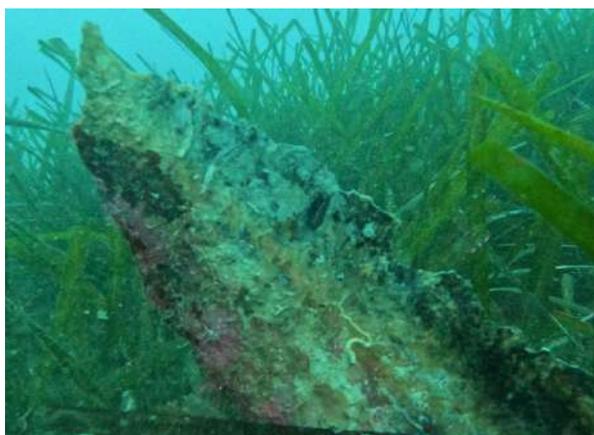
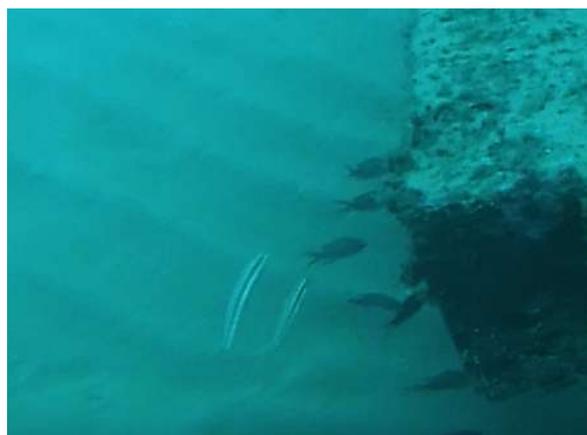
**Figura 23: A) *Halimeda tuna*; B) Alghe del genere *Peyssonnelia* sp.; C) *Cliona* sp.; D) *Sabella spallanzanii*; E) *Protula tubularia*; F) *Echinaster sepositus*; G) *Astropecten platyacanthus*; H) *Holoturia polii*; I) Valva vuota di *Pinna nobilis*; L) *Coris julis* e *Chromis chromis*.**

Le specie algali sono principalmente fotofile, tra cui si annoverano *Acetabularia acetabulum*, *Halimeda tuna*, *Dictyota dichotoma* e *Padina pavonica*, e sciafile (come quelle del genere *Peyssonnelia*) (Figura 23A e 23B).

Tra la fauna, si elencano: poriferi tra cui *Cliona* sp. (Figura 23C); tra i policheti è presente *Sabella spallanzanii* (Gmelin, 1805) (Figura 23D) e tra i serpulidi *Serpula vermicularis* (Linnaeus, 1767) e *Protula tubularia* (Montagu, 1803) (Figura 23E). Tra gli echinodermi sono state osservati esemplari di *Echinaster sepositus* (Retzius, 1783) (Figura 23F) e *Astropecten platyacanthus* (Figura 23G). Tra le oloturie troviamo *Holothuria polii* (Delle Chiaje, 1823), *H. tubulosa* (Gmelin 1791) (Figura 23H).

Nella stazione SP3, è stato ritrovato un esemplare non vitale del mollusco bivalve *Pinna nobilis* (specie menzionata nell'allegato IV della Direttiva Habitat che elenca le specie animali e vegetali di interesse comunitario che richiedono una protezione rigorosa) (Figura 23I). La scomparsa di questa specie, considerata molto abbondante lungo tutta la costa ligure, è attribuibile alla moria che tra il 2017 e il 2018 ha colpito l'intero bacino Mediterraneo (Catanese *et al.*, 2018).

In merito alla ittiofauna, sono stati avvistati esemplari di *Coris julis* (Figura 23L), *Chromis chromis* (Figura 23L), *Spicara maena*, *Symphodus tinca*, *S. ocellatus*, *Diplodus sargus* e *Diplodus vulgaris*.

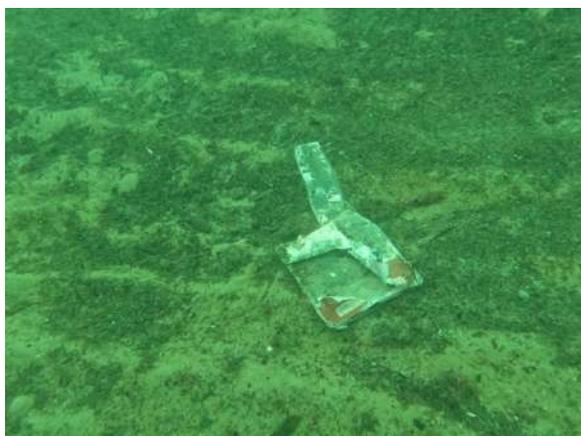
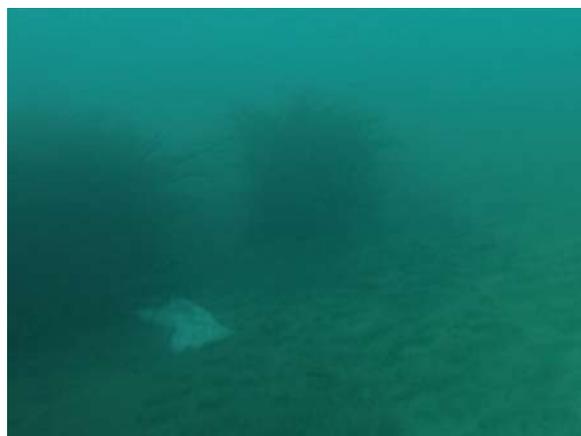
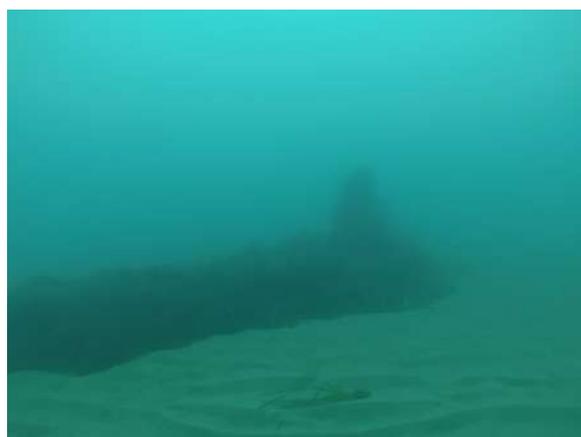
Per quanto riguarda i segni di impatto antropico, si segnala la presenza di rifiuti quali contenitori plastici, sacchetti e tronchi di legni di discrete dimensioni, probabilmente trasportati da mareggiate e/o correnti (Figura 24A e 24B). Inoltre, sono state osservate due reti: una, appena calata, a livello della stazione di ponente ST3 (Figura 24C); una, prossima al molo di levante, probabilmente persa o abbandonata e adagiata sul fondo (Figura 24D). A questo vanno aggiunte anche le osservazioni relative a zone caratterizzate da matite morta, canali e macchie sabbiose e aree a ridotta densità fogliare, segni probabilmente di impatti meccanici ascrivibili agli ancoraggi di imbarcazioni da diporto.

**Figura 24: A) Rifiuto plastico; B) Sacchetto; C) Rete appena calata, a livello della stazione di ponente ST3; D) Rete persa o abbandonata, vicina al molo di levante.**
