AEROPORTO INTERNAZIONALE DI FIRENZE - "AMERIGO VESPUCCI"

STUDI SPECIALISTICI  
ACQUE SUPERFICIALI - Report 3 di monitoraggio della qualità delle acque superficiali

# REPORT DELLE ATTIVITÀ DI MONITORAGGIO AMBIENTALE

CAMPAGNA N° 3 - SETTEMBRE 2016

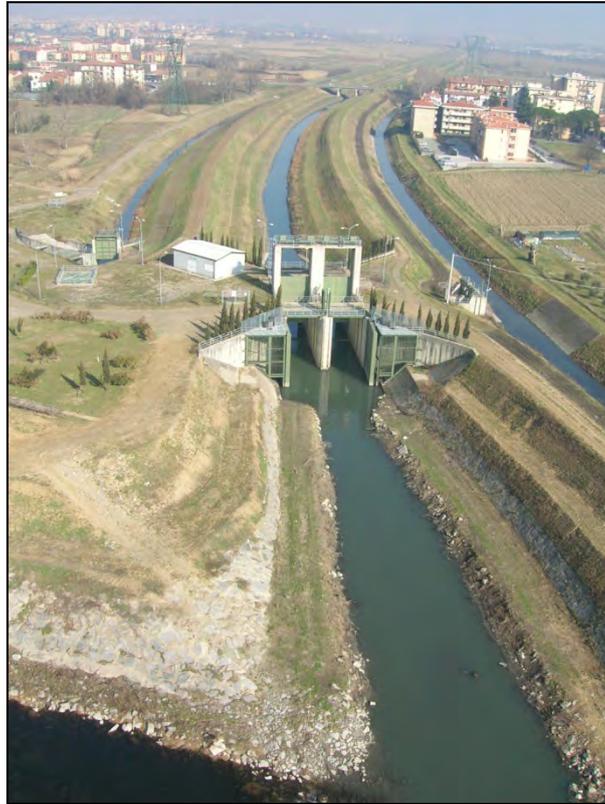
In prossimità dell'immissione nel Fiume Bisenzio sono utilizzate porte Vinciane che parzializzano progressivamente il deflusso con il rialzarsi dei livelli del fiume, fino a determinarne la completa chiusura con il transito delle piene del fiume Bisenzio. Le porte Vinciane iniziano a chiudersi alla quota 36.0 m s.l.m.

Figura 5: vista delle porte Vinciane- vista da valle.

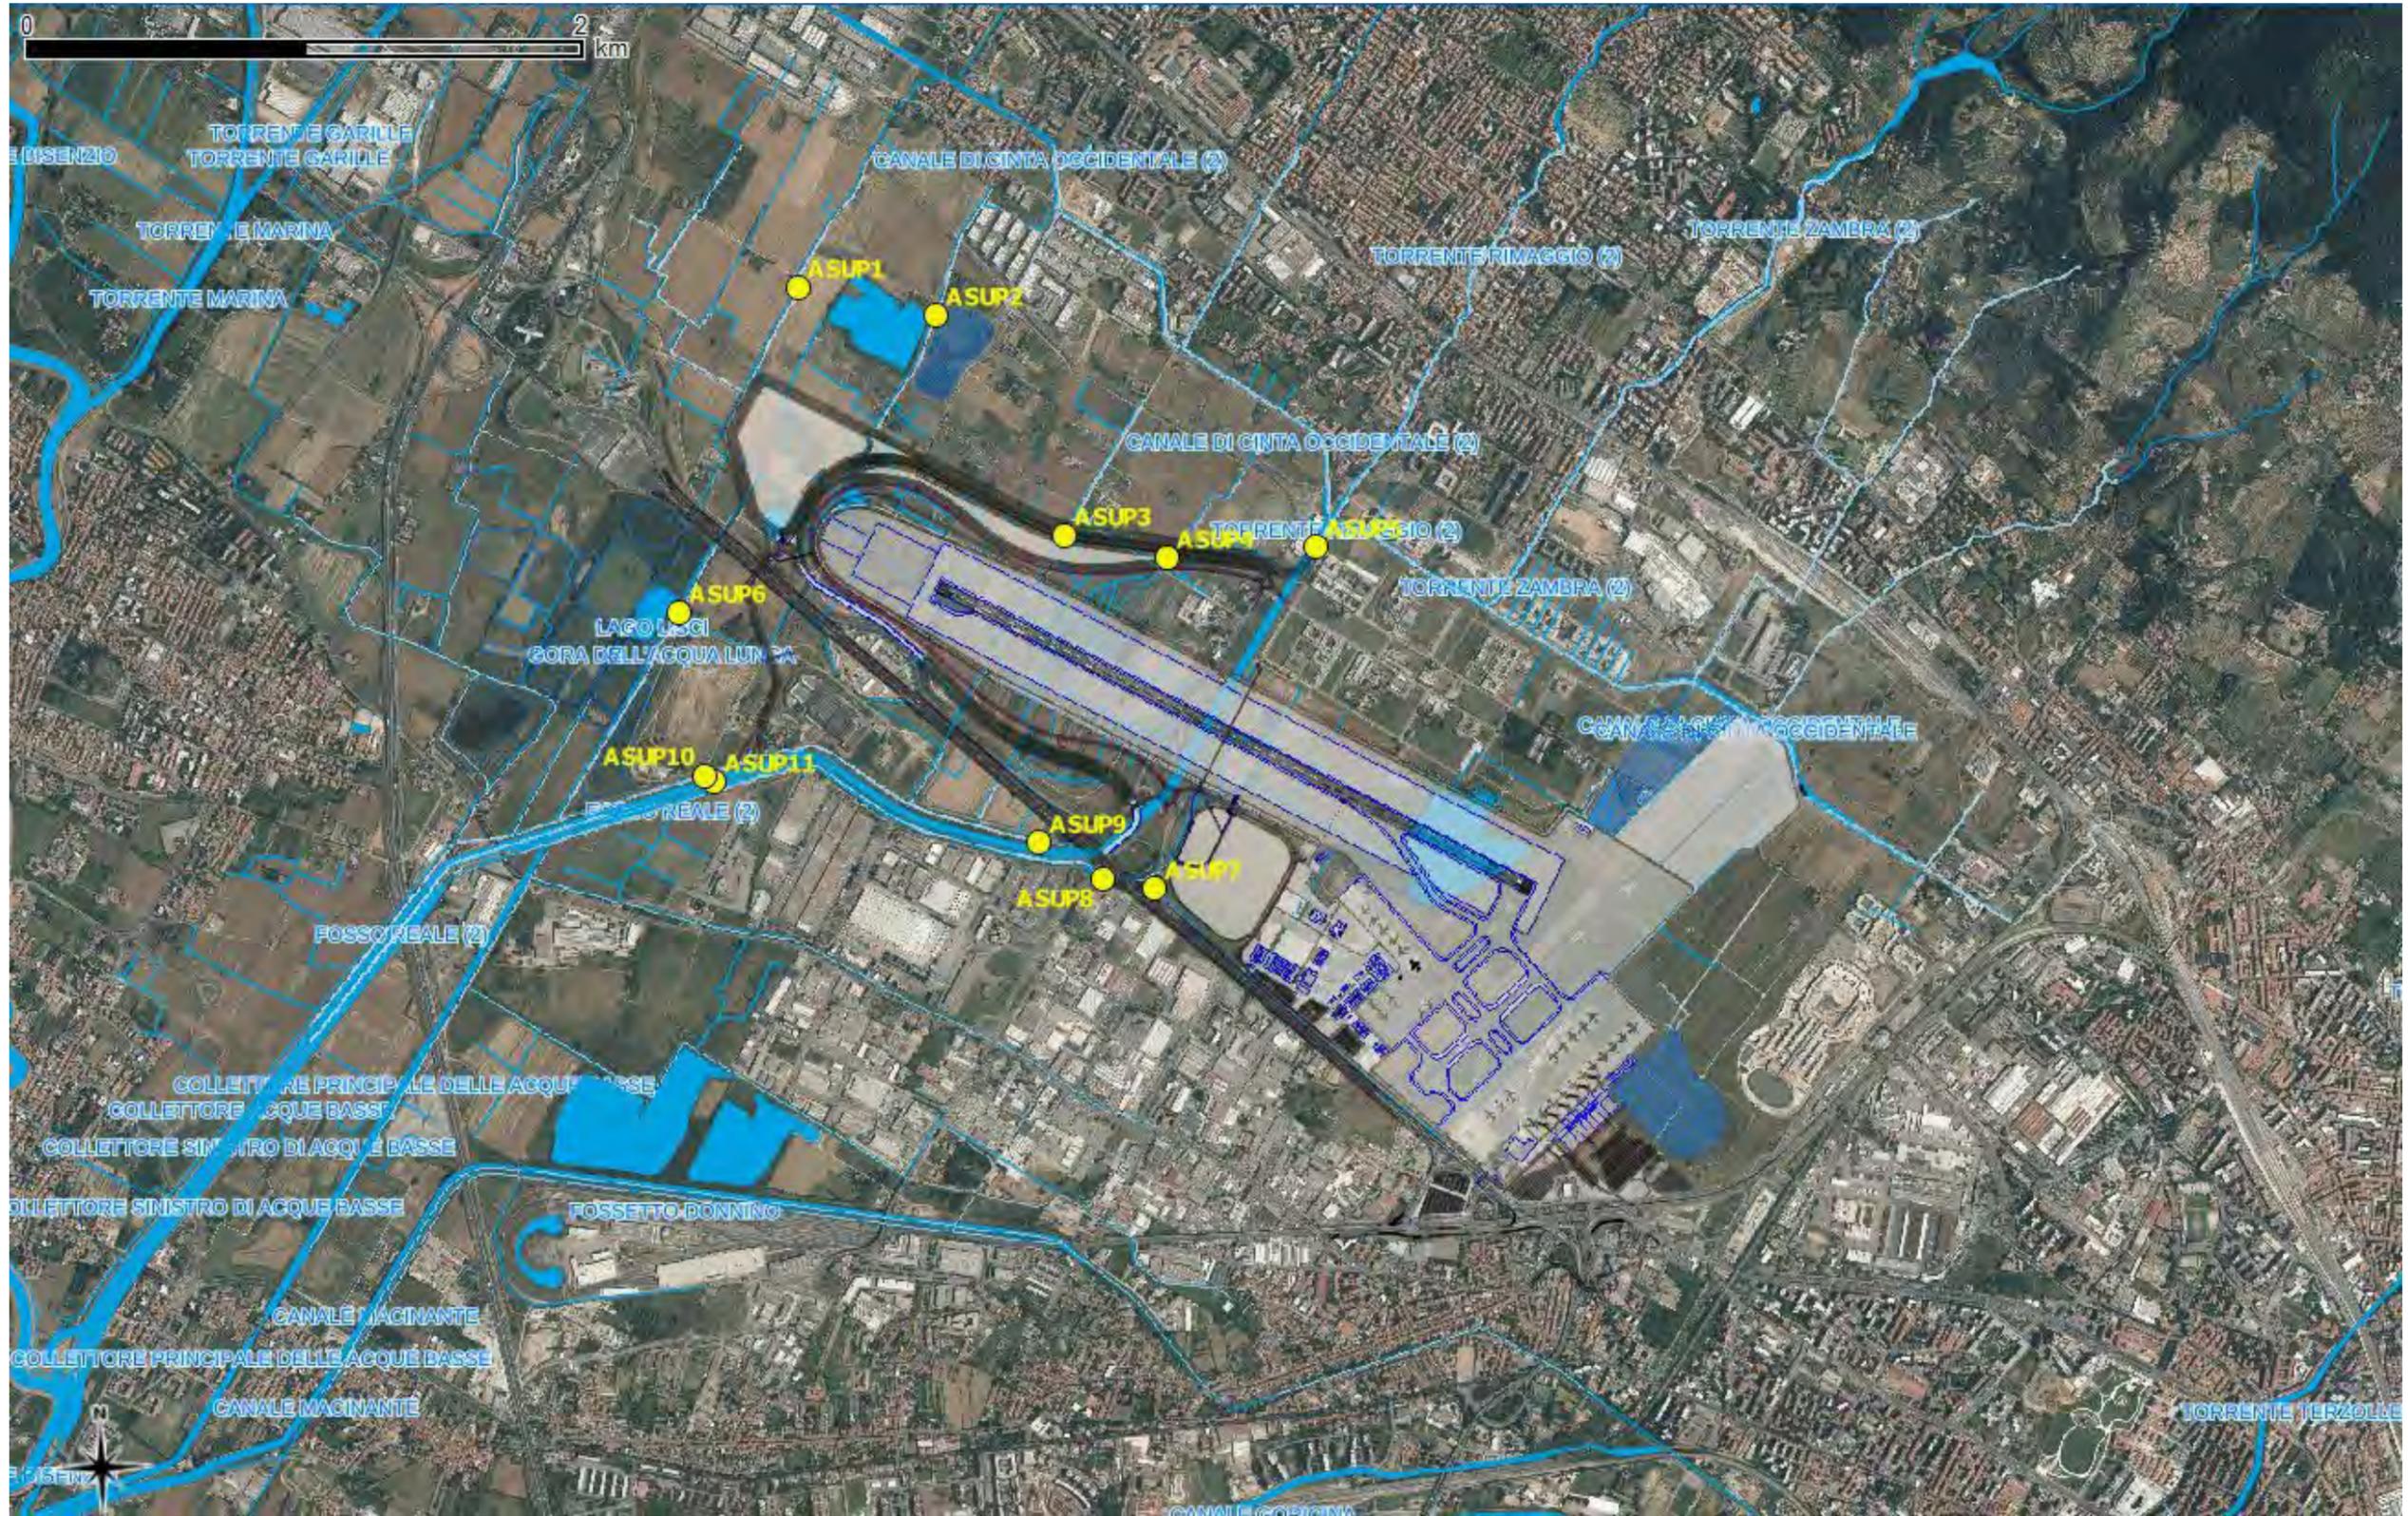
Figura 6: Planimetria area d'intervento e ubicazione delle stazioni di indagine delle acque superficiali.

Di seguito si riporta la pianta con l'ubicazione delle stazioni oggetto di monitoraggio.

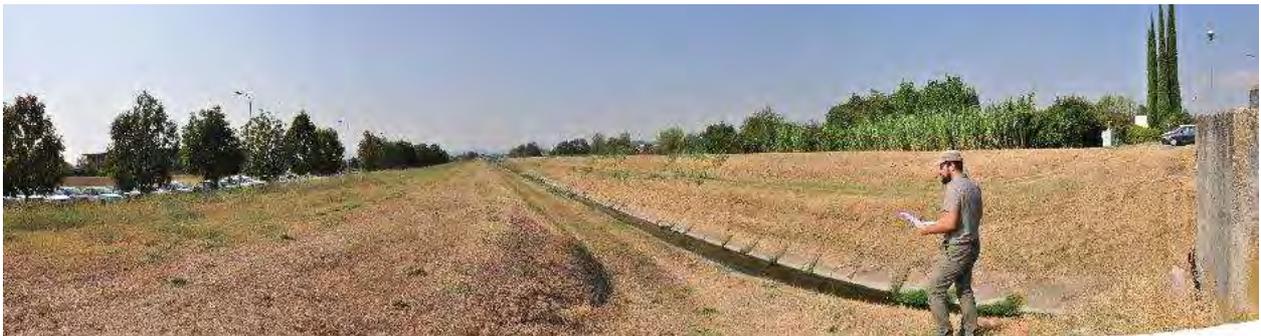
Il sito in oggetto (ASUP-5) si identifica con il tratto del torrente Rimaggio (a monte della confluenza nel Fosso Reale) che decorre parallelamente alla via dell'Osmannoro nel comune di Sesto Fiorentino. Il tratto monitorato decorre dall'area del Polo Scientifico universitario di Sesto sino alla confluenza col torrente Zambra, e da lì sino alla periferia meridionale dell'abitato. Tale sezione si presenta artificializzata, a decorso addressato ed argini spesso cementati; non sono presenti alberature riparie o vegetazione riparia arbustiva. L'area contermina è costituita da un mosaico di parcelle agricole, fabbricati industriali ed infrastrutture urbane (in sponda sinistra idrografica sono presenti gli edifici del Polo Scientifico); alcune aree a notevole grado di naturalità (es. il lago di Peretola, gli stagni artificiali siti in loc. Dogaia) sono relativamente prossime al canale in esame. Il punto di campionamento risulta accessibile da via Detti/viale delle Idee, presso il Polo Scientifico. Considerata la relativa diversità morfologica riscontrata nel tratto in esame, il protocollo IFF ha richiesto la compilazione di due diverse schede, indicate di seguito come ASUP-5/1 e ASUP-5/2.

Sito ASUP-5 – Torrente Rimaggio (a monte della confluenza nel Fosso Reale); in secondo piano, a sinistra, si notano alcune pertinenze del Polo Scientifico di via Detti.

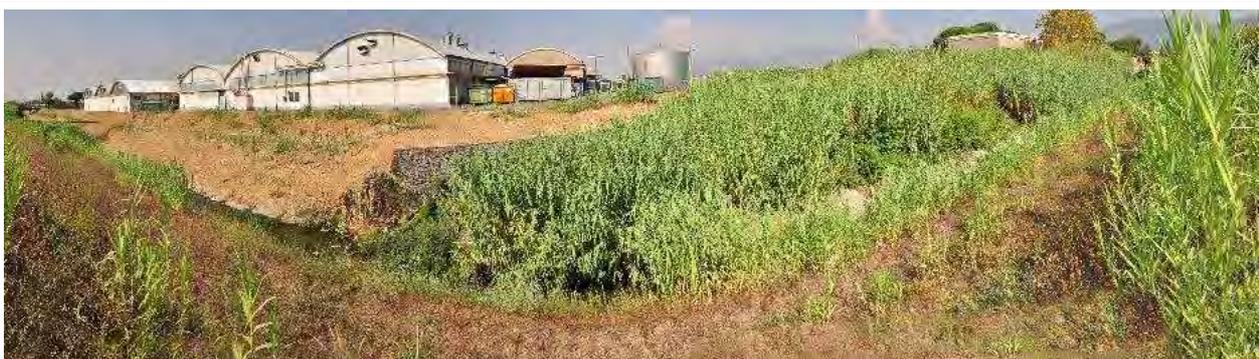
c. poco equilibrata e diversificata con prevalenza di <i>taxa</i> tolleranti l'inquinamento	5
	d. assenza di una comunità strutturata, presenza di pochi <i>taxa</i> , tutti piuttosto tolleranti l'inquinamento	1
Il campionamento ha rilevato la presenza di pochissimi <i>taxa</i> , in gran parte tolleranti l'inquinamento: tra di essi risultano largamente dominanti i ditteri chironomidi. Tra gli insetti, gli efemerotteri sono rappresentati unicamente da genere <i>Caenis</i> , relativamente tollerante e reperibile anche in <i>habitat</i> lentic; sono inoltre presenti odonati del gen. <i>Sympetrum</i> , nonché eterotteri corixidi. Fra gli oligocheti risultano presenti i naididi. I restanti gruppi risultano assenti. Tale risultato, che individua una comunità molto alterata, non bilanciata nelle varie componenti ecologiche e priva di specie sensibili, è solo parzialmente spiegabile con la complessità dell'ambiente campionato (canale planiziale non guadabile) e conseguente difficoltà ad ottenere un campione rappresentativo, in quanto la scarsa qualità dell' <i>habitat</i> è determinata da un limitato idrodinamismo e dalla natura artificiale del corso d'acqua.

Calcolo Indice IFF	Valori di funzionalità reale	
	Sponda dx	Sponda sx
Punteggio totale	<b>39</b>	<b>35</b>
Livello di funzionalità	<b>V</b>	<b>V</b>
Giudizio di funzionalità	<b>Pessimo</b>	<b>Pessimo</b>

Sito ASUP-5/1 – Panoramica del sito di rilievo verso monte, a valle della confluenza con il torrente Zambra.

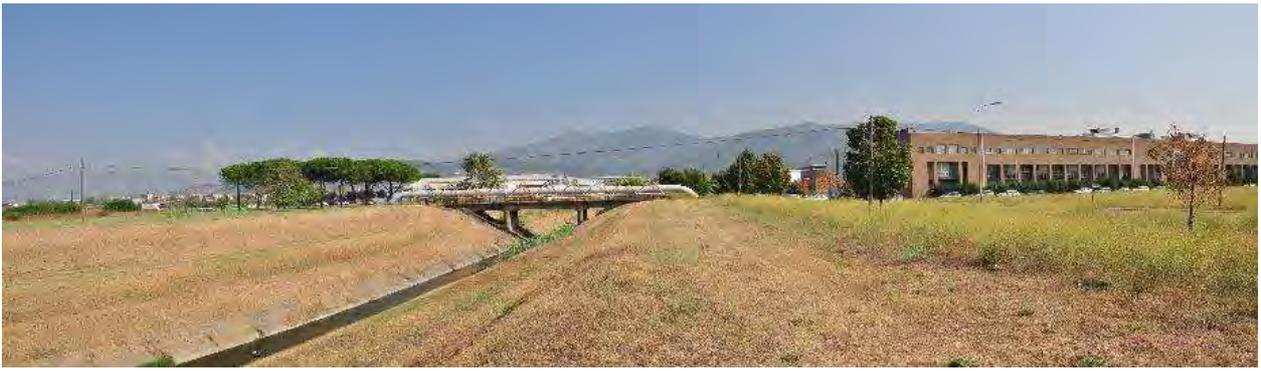
Sito ASUP-5/1 –Panoramica del sito di rilievo verso monte, a valle del complesso del Polo Scientifico (a destra).

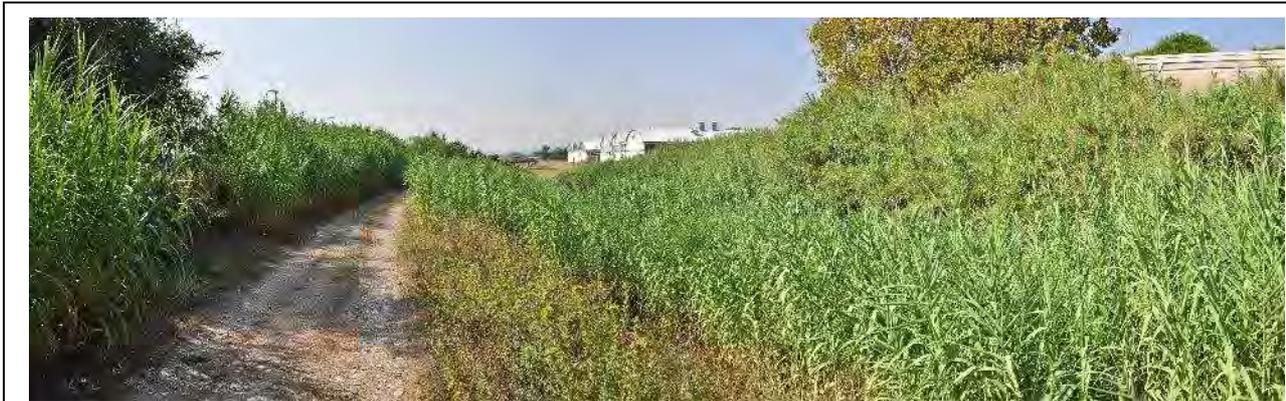
Sito ASUP-5/2 – Panoramica del sito di rilievo verso valle: è evidente un'ampia formazione di arundinetum a monte dell'argine destro.

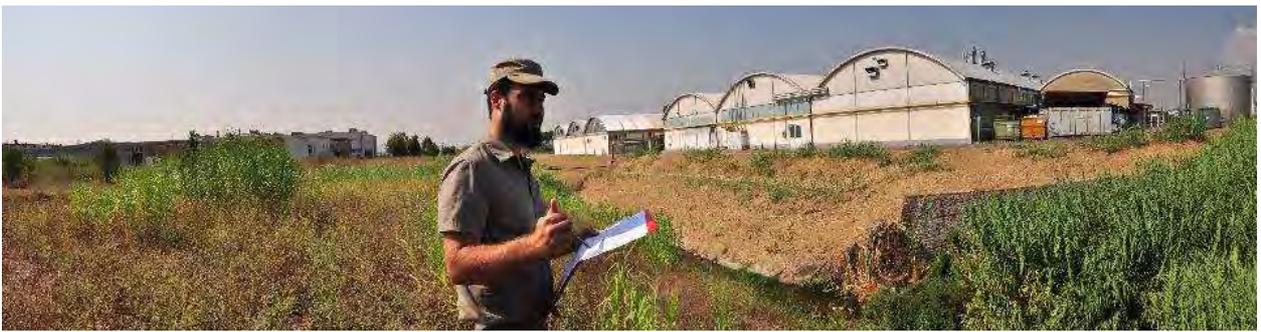
Sito ASUP-5/2 – Panoramica del sito di rilievo verso valle.

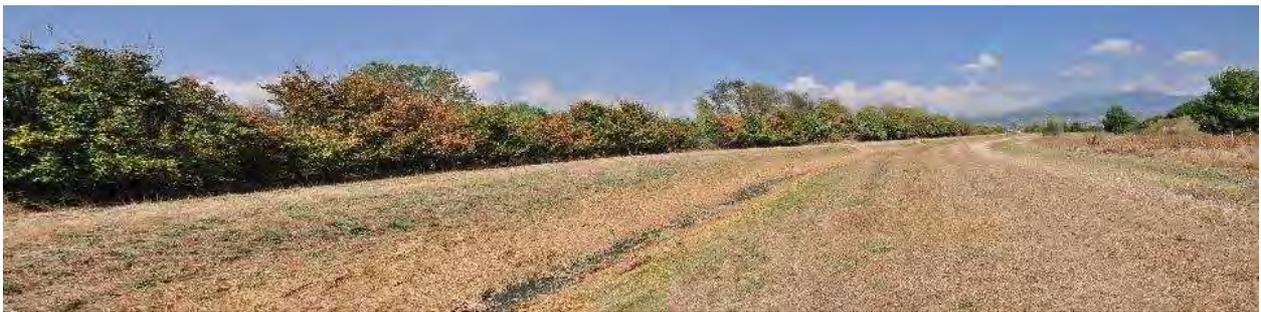
Il sito in oggetto (ASUP-6) si identifica con il tratto della Gora dell’Acqualunga che decorre pressoché ortogonalmente rispetto al tracciato dell’autostrada A11 (Firenze-Pisa Nord), al confine tra i comuni di Sesto Fiorentino (a est) e di Campi Bisenzio (a ovest). Il tratto monitorato decorre dal tracciato dell’autostrada fino alla confluenza con il Canale Colatore Destro (ASUP-10). La sezione analizzata si presenta artificializzata, a decorso addressato con argini cementati solo in corrispondenza dei punti di attraversamento; benché non siano presenti alberature riparie, l’alveo bagnato ospita formazioni a fragmiteto lungo tutto il tratto monitorato. In sponda destra, l’area contornata dal canale è prevalentemente occupata da parcelle agricole in cui si inserisce anche uno specchio d’acqua che rappresenta un’area a notevole grado di naturalità; in sponda sinistra è presente una discarica, a sud della quale si colloca un chiaro che ospita specie di uccelli migratori. Il punto di campionamento risulta accessibile dalla viabilità ordinaria in loc. Maccione (Campi Bisenzio).

Sito ASUP-6 – Gora dell’Acqualunga, ripresa dalla via alzaia presso il margine orientale della discarica di Case Passerini (sinistra idrografica); è evidente come la formazione di fragmiteto che occupava parte dell’alveo bagnato sia stata rimossa di recente.

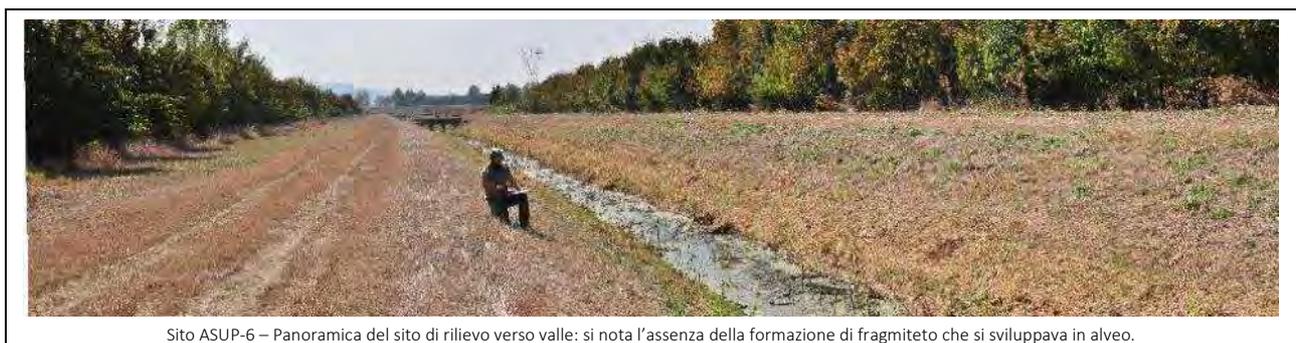
Sito ASUP-6 – Panoramica del sito di rilievo verso valle: si nota l'assenza della formazione di fragmiteto che si sviluppava in alveo.

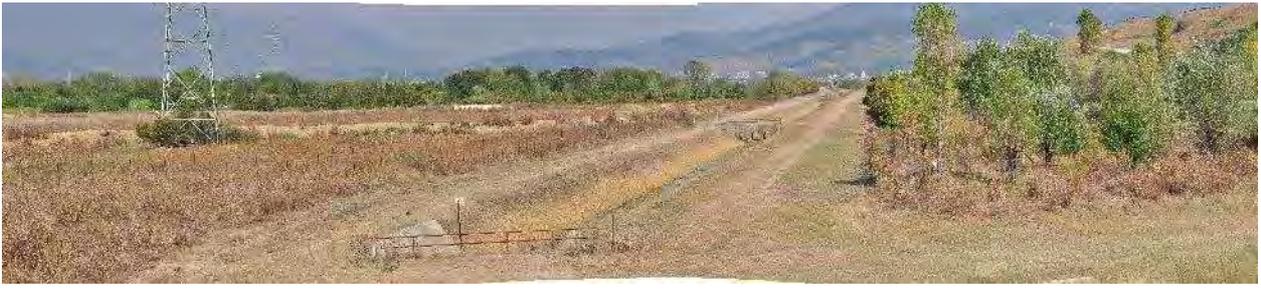
Sito ASUP-6 – Panoramica del sito di rilievo verso monte. Sulla destra è visibile il profilo della discarica in via di rinaturalizzazione (sono presenti alcuni impianti artificiali ad essenze autoctone). Si nota l'assenza della vegetazione riparia arborea ed arbustiva lungo le sponde, nonché formazione di fragmiteto documentata nel corso dei precedenti rilievi.

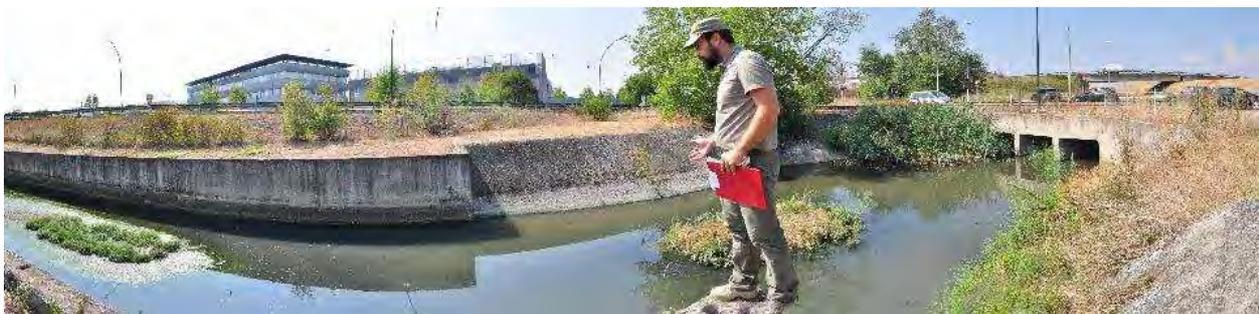
Il sito in oggetto (ASUP-8) si identifica con il tratto del canale Colatore Sinistro che decorre in parte, parallelamente a via del Cantone e in parte, parallelamente a via Ticino, nel comune di Sesto Fiorentino. La prima porzione del tratto monitorato (ASUP-8/1) scorre nell'area ricompresa tra il tracciato dell'autostrada A11 Firenze-Pisa Nord (a nord-est), la rampa di accesso ad essa (a sud) e via del Cantone (a nord-ovest). Si tratta di una sezione estremamente artificializzata con argini cementificati, in cui non si rilevano alberature o vegetazione riparia arbustiva. La seconda porzione del tratto (ASUP-8/2) decorre con termine a via Ticino, a partire dal tracciato autostradale, per circa 200 m. Tale sezione si presenta artificializzata con decorso adriizzato. Su entrambe le sponde si rivela una copertura ad erbacee non igrofile, mentre risultano assenti formazioni vegetali riparie. Complessivamente, il sito in esame si inserisce in un territorio piuttosto antropizzato: oltre alle infrastrutture stradali ed autostradali, a monte di via del Ticino, si estende un'area urbana che ospita edifici abitativi e commerciali. In sponda sinistra, altri due canali artificiali (Fosso Reale e Canale Colatore Destro) decorrono paralleli al corso d'acqua in esame; a monte di essi si estende un'area a vocazione agricola. Il punto di campionamento risulta accessibile da via del Ticino. Considerate le differenze fra le due sezioni, il protocollo IFF ha richiesto la compilazione di due diverse schede, indicate di seguito come ASUP-8/1 e ASUP-8/2

Sito ASUP-8 – Canale Colatore Sinistro, ripreso dall'argine E, prima dello scolaro sotto via del Cantone (in secondo piano).

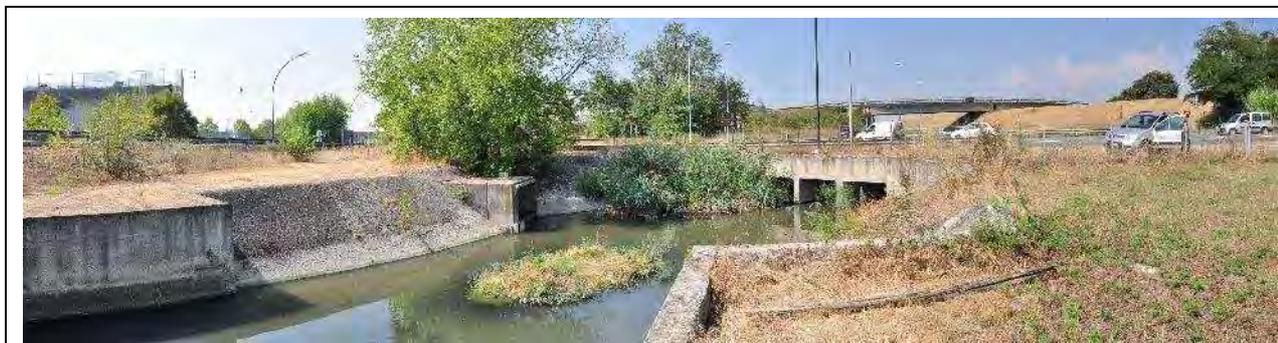
Sito ASUP-8/1 – Panoramica del sito di rilievo verso valle: si nota l'aspetto completamente artificializzato dell'alveo.

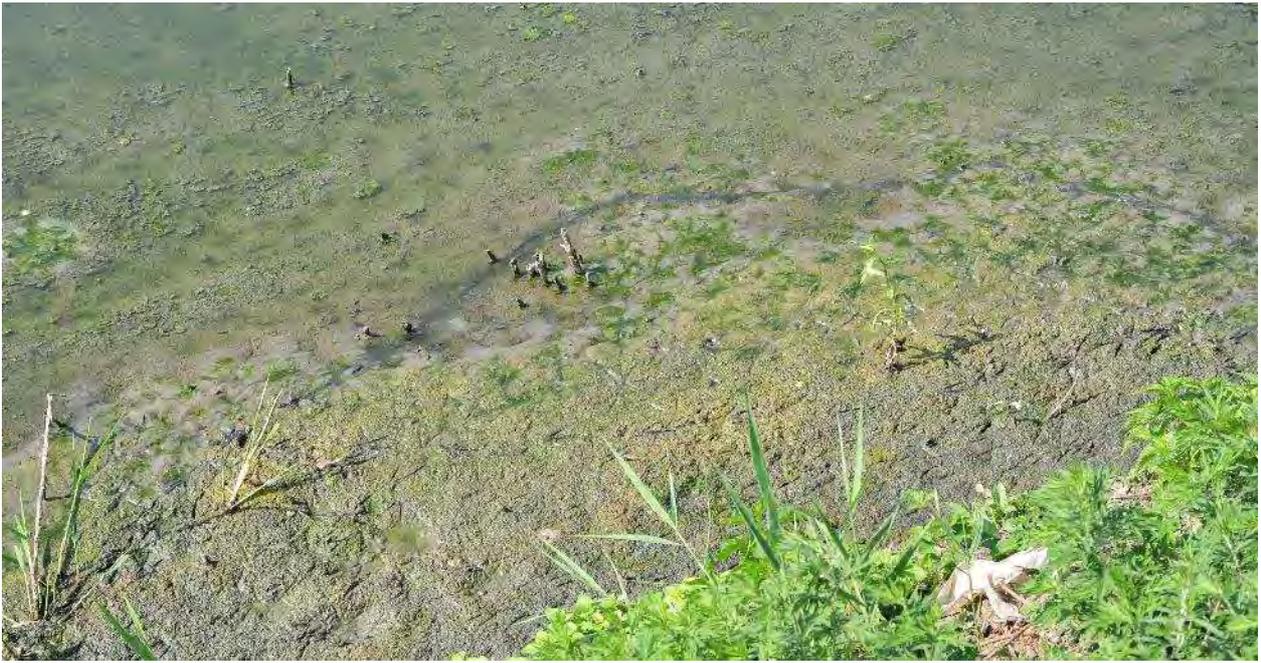
Sito ASUP-8/1 – Dettaglio dell'habitat sponda: nonostante la degradazione dell'area, questo è ancora frequentato da uccelli acquatici quali ardeidi e limicoli. L'area ospita una popolazione della testuggine alloctona *Trachemys scripta ssp. elegans*.

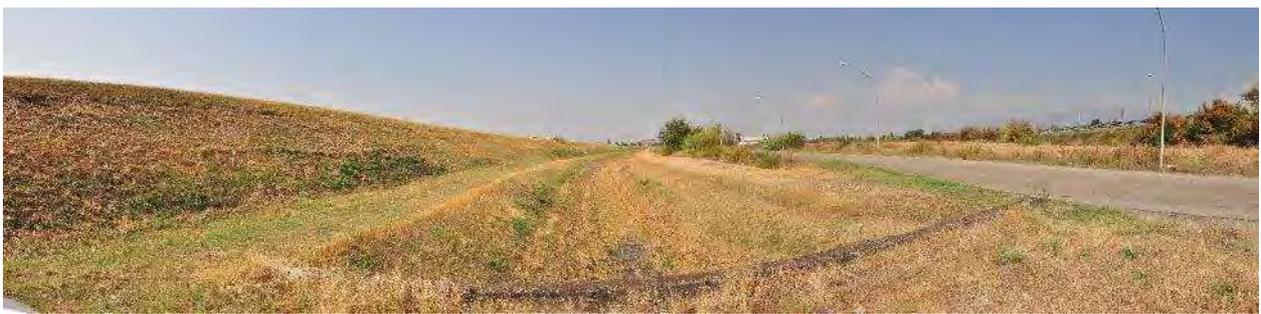
Il sito in oggetto (ASUP-9) si identifica con il tratto del Canale Colatore Destro che decorre contermina a S alla via secondaria che si immette in Via del Pantano, nel comune di Sesto Fiorentino. Il tratto monitorato decorre per circa 300 m. in direzione NW a partire dal tracciato dell'autostrada A11 (Firenze-Pisa Nord). La sezione è a decorso adriizzato e presenta argini artificiali spesso cementati; l'alveo bagnato ospita formazioni riparie a elofite di ridotta estensione e non sono presenti alberature riparie. L'area contermina a N (oltre la strada in sponda destra) è costituita da un mosaico di parcelle agricole; a S, i canali artificiali Fosso Reale e Colatore Sinistro decorrono parallelamente al corso d'acqua in esame. Oltre questi ultimi si colloca un'estesa area urbanizzata (loc. Osmannoro). Il punto di campionamento risulta accessibile da via del Pantano.

Sito ASUP-9 – Canale Colatore Destro; si nota l'alveo artificializzato e adriizzato, oggetto di recente ripulitura meccanica.

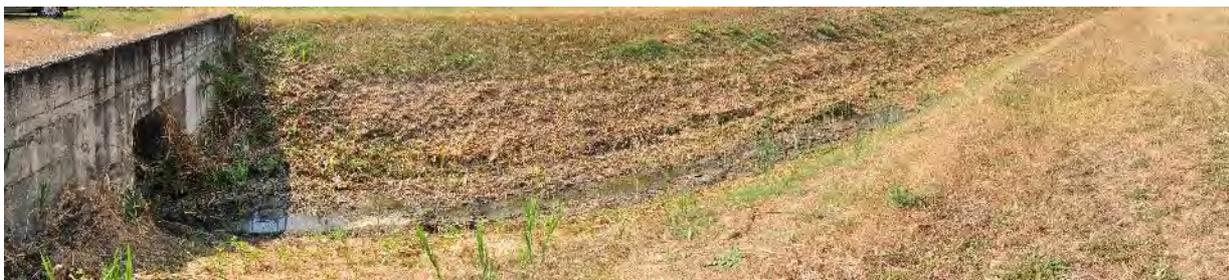
Calcolo Indice IFF	Valori di funzionalità reale	
	Sponda dx	Sponda sx
Punteggio totale	<b>66</b>	<b>62</b>
Livello di funzionalità	<b>IV</b>	<b>IV</b>
Giudizio di funzionalità	<b>Scadente</b>	<b>Scadente</b>

ASUP-9 – Dettagli della sezione dell'alveo presso il punto di inizio del transetto: si nota la vegetazione recentemente sottoposta a sfalcio.

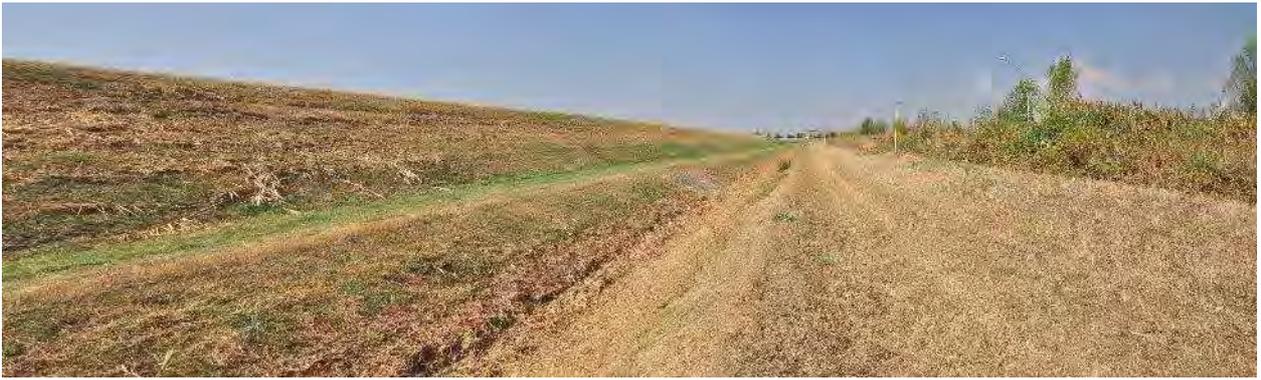
ASUP-9 – Dettagli della sezione dell'alveo presso il punto di fine del transetto: si nota la vegetazione recentemente sottoposta a sfalcio.

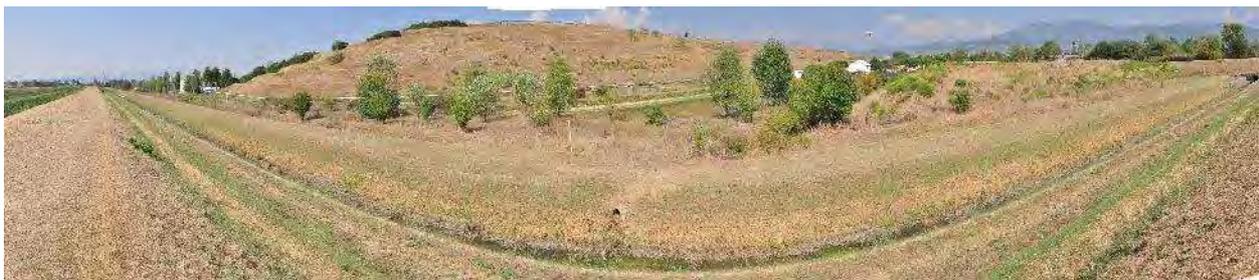
Il sito in oggetto (ASUP-10) si identifica con la porzione del Canale Colatore Destro che decorre per un breve tratto parallelamente a via S. Croce dell'Osmannoro nel comune di Sesto Fiorentino e continua per circa 1000 m in direzione SE, fino al ponte di Maccione nel comune di Campi Bisenzio. La sezione in oggetto si presenta artificializzata, a decorso dritto ed argini spesso cementati; non sono presenti alberature riparie e si registrano in alveo bagnato solo radi popolamenti a *Phragmites australis*. A N del canale, l'area occupata dalla discarica di Case Passerini è inserita in zona agricola a coltivi permanenti che ospita alcuni chiari adatti alla sosta di specie ornitiche migratrici. A S del tratto, il territorio si presenta come un mosaico di parcelle agricole confinanti con aree urbanizzate. Il punto di campionamento risulta accessibile dal ponte di Dogaia (loc. Osmannoro).

Sito ASUP-10 – Panoramica del Canale Colatore Destro nella sezione rilevata: sullo sfondo è visibile la discarica in via di rinaturalizzazione.

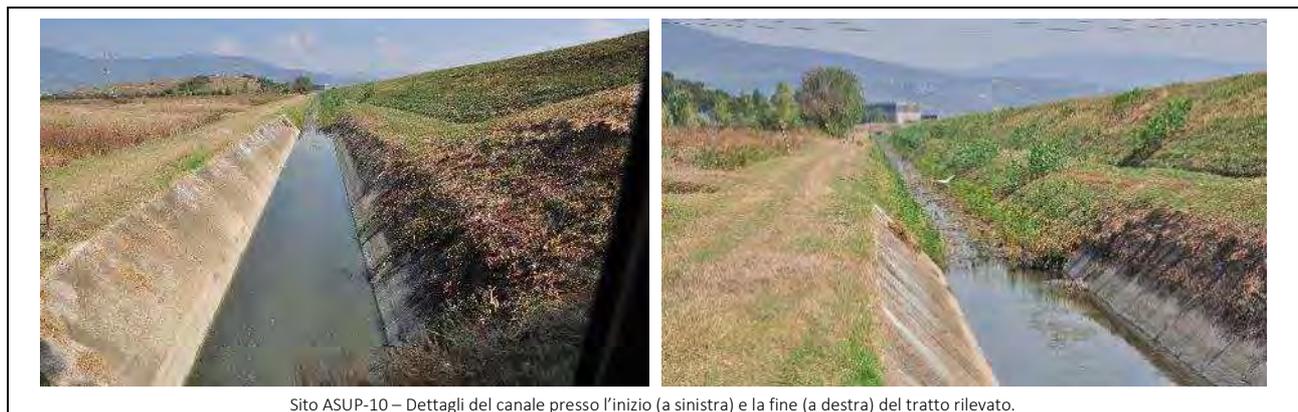
Sito ASUP-10 – Dettagli del canale presso l'inizio (a sinistra) e la fine (a destra) del tratto rilevato.

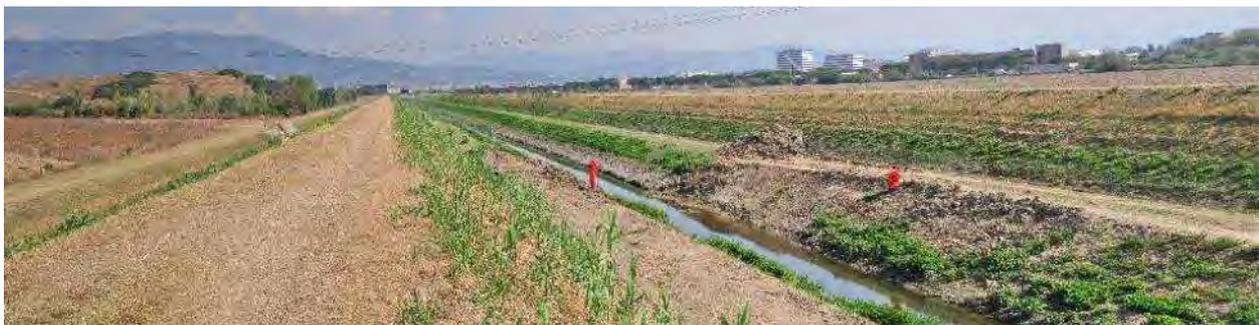
Sito ASUP-11 – La sezione monitorata del Fosso Reale, fiancheggiata rispettivamente dai canali Colatore Destro (ASUP-10) e Sinistro (non monitorato per il tratto in esame). In secondo piano, sulla sinistra, è visibile il profilo della discarica in loc. Case Passerini; sulla destra sono presenti parcelle agricole. Il tratto è attualmente interessato da lavorazioni di ripulitura e consolidamento degli argini.

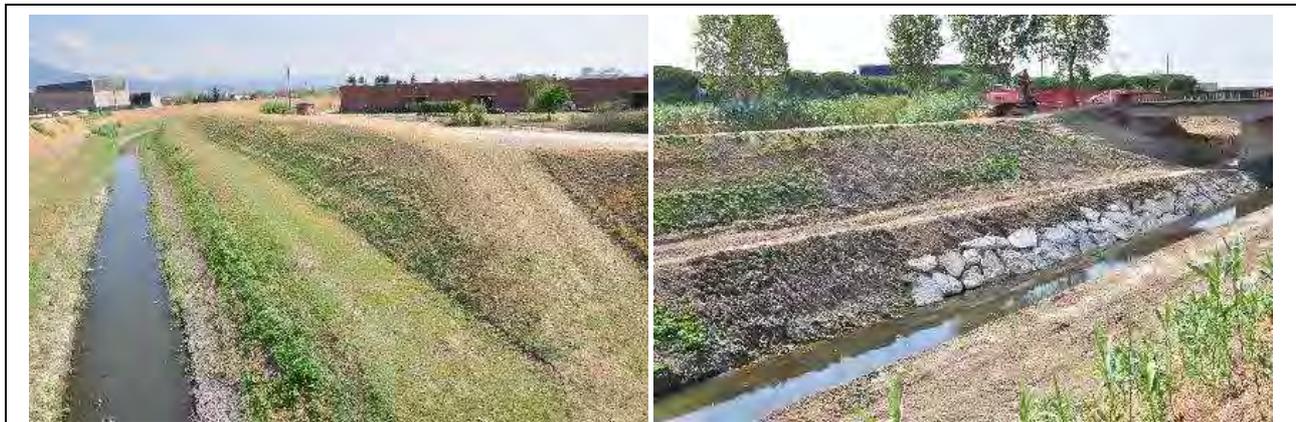
Sito ASUP-11 – Dettaglio della sezione analizzata, rispettivamente a monte (sinistra) e valle (destra). A sinistra: in evidenza i segni di ripulitura delle sponde, effettuata con mezzi meccanici. A destra: l'aspetto dell'asta fluviale in direzione di Campi Bisenzio: in evidenza i lavori per la realizzazione di una scogliera artificiale a protezione del cavalcavia soprastante (a destra in secondo piano).

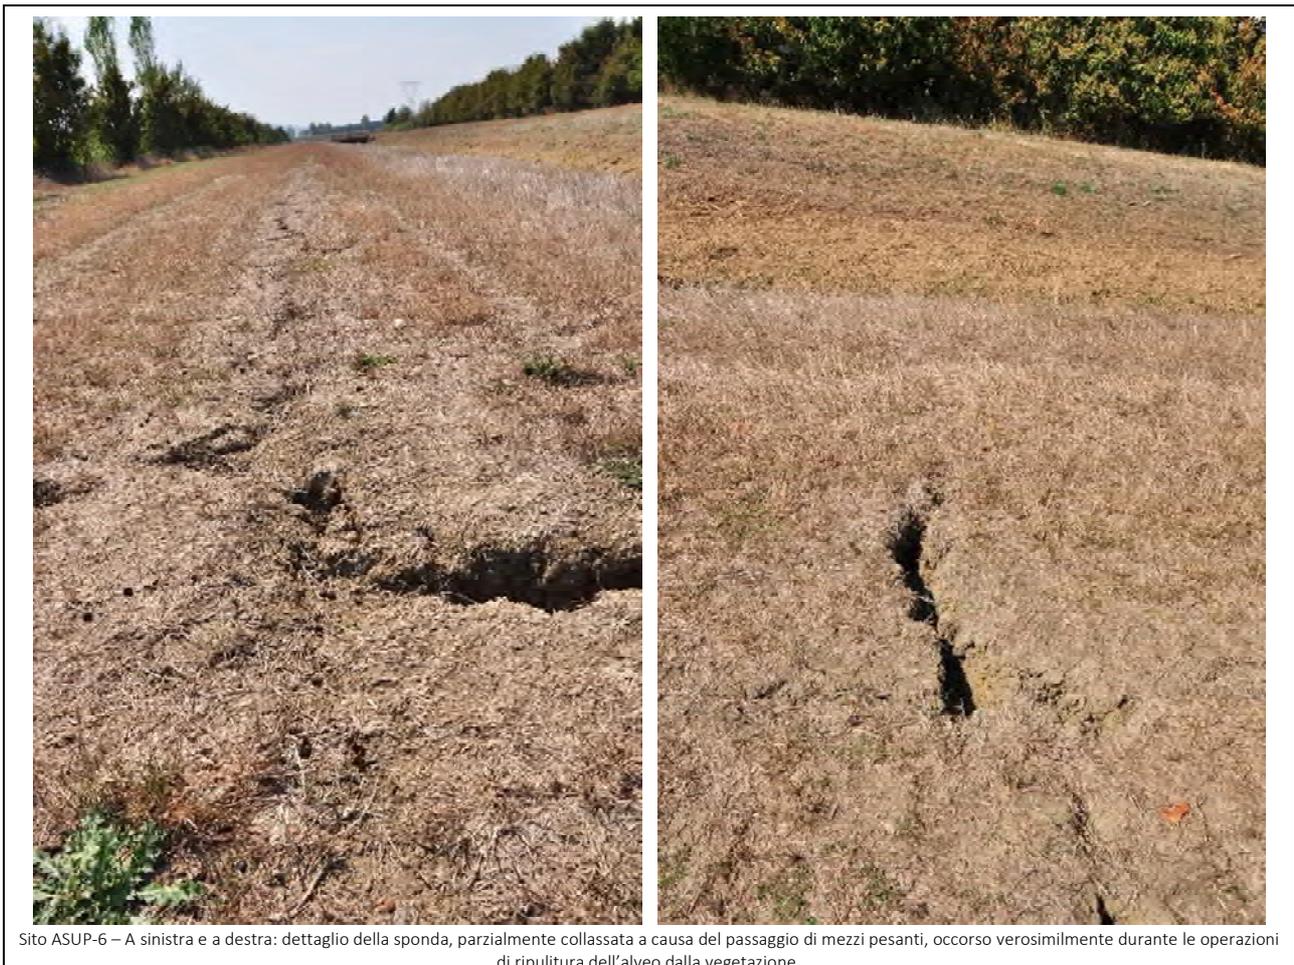
La relativa omogeneità del corpo idrico nel tratto monitorato ha richiesto la compilazione di un'unica scheda di rilevamento. L'Indice di Funzionalità Fluviale calcolato per la sezione in esame restituisce un giudizio di **scadente** per entrambe le sponde. Le due sponde totalizzano punteggi leggermente differenti: ciò è dovuto principalmente al maggior grado di erosione riscontrato lungo la sponda sinistra dell'acquifero, che mostra un gradiente erosivo più marcato rispetto alla sponda opposta.

La fascia vegetale perfluviale a fragmiteto segnalata durante i precedenti rilievi risulta scomparsa, verosimilmente sfalciata da mezzi meccanici nell'ambito degli interventi di ripulitura dell'alveo. È questa una delle criticità maggiori che contribuiscono a determinare il risultato osservato: si rappresenta come tali interventi, oltre a depauperare il popolamento vegetazionale perfluviale ed alterare l'idoneità faunistica del tratto indagato, rischiano di compromettere la stabilità degli argini dell'acquifero (a causa del peso dei mezzi da lavoro impiegati: l'argine risulta crepato e ribassato in più punti anche di diversi centimetri rispetto al piano della campagna circostante, con conseguente rischio di smottamento ed occlusione dell'acquifero stesso). Considerata la portata media, la tipologia ed il regime idrologico degli acquiferi in esame, si suggerisce di chiedere chiarimento circa l'opportunità di proseguire con interventi di questo tipo.

Relativamente alle restanti caratteristiche, il tratto monitorato è un corso d'acqua artificiale ad uso irriguo, le cui condizioni idriche sono verosimilmente caratterizzate da frequenti variazioni di portata che impediscono un adeguato

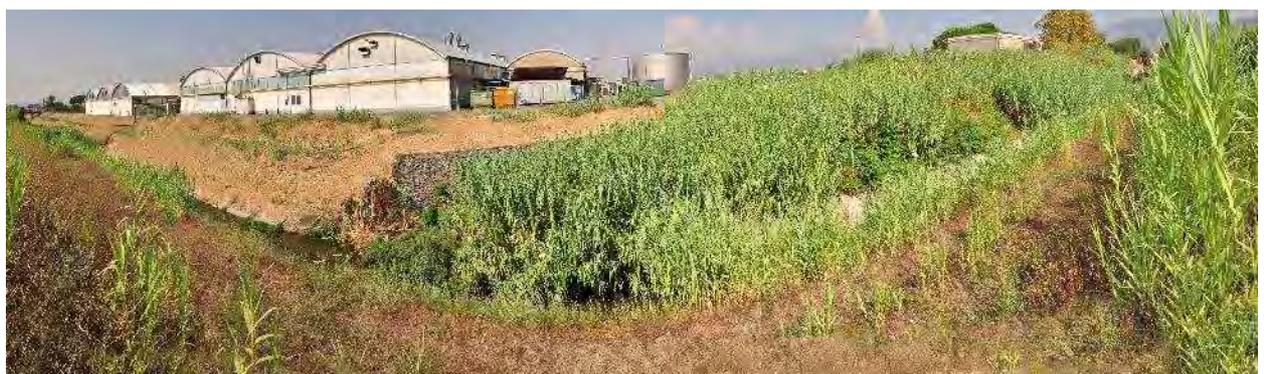
**Stato del territorio circostante (domanda 1):** Panoramica verso monte: è visibile il tessuto urbano che caratterizza l'area, che assume carattere continuo in sponda sinistra, mentre ha carattere discontinuo lungo la sponda destra (es. gli edifici industriali in secondo piano nell'immagine).

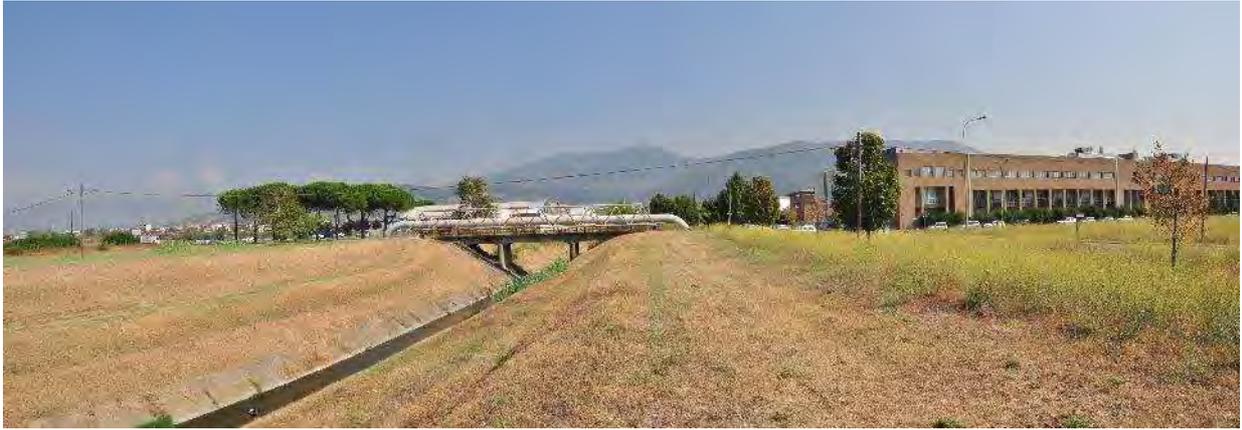
**Vegetazione perifluviale** (domande 2-4): aspetto del tratto a valle dell'attraversamento del gasdotto presso il Polo Scientifico di Sesto (sulla destra): la vegetazione spondale appare oggetto di opera di ripulitura e sfalcio periodico.

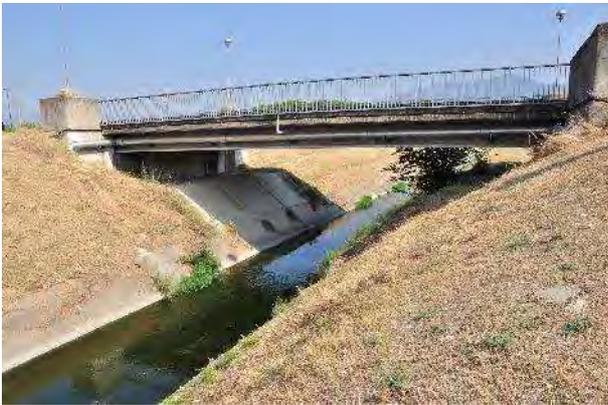
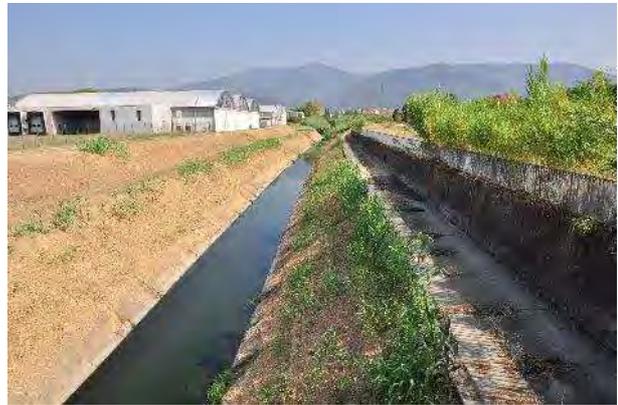
**Vegetazione perifluviale** (domande 2-4). A sinistra tratto del canale a valle del gasdotto, ripreso verso monte: si nota l'artificializzazione delle sponde. A destra, lo stesso tratto a monte del gasdotto: è presente una fascia vegetata perifluviale secondaria non funzionale, composta prevalentemente da erbacee opportuniste, sottoposte a sfalcio periodico; si segnala una progressiva ricolonizzazione ad *Arundo donax*.

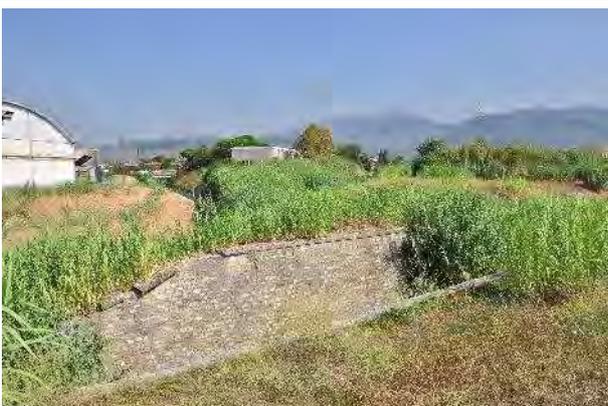
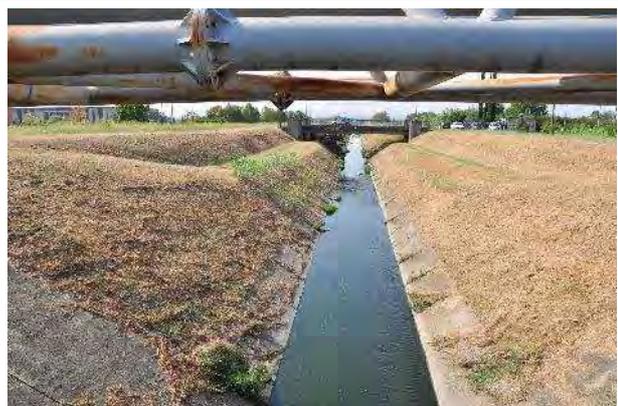
**Stato dell'alveo** (domande 5-9). A sinistra: tratto a valle della confluenza con il torrente Zambra, ripreso verso monte; da notare la presenza di arginature artificiali. A destra: lo stesso tratto verso valle: si nota la completa artificializzazione dell'alveo e la mancanza di elementi morfologici distinti.

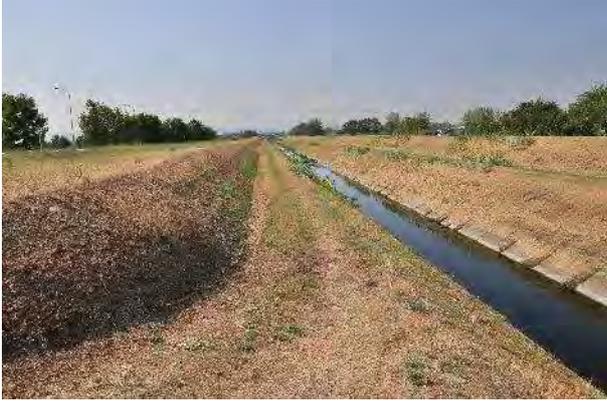
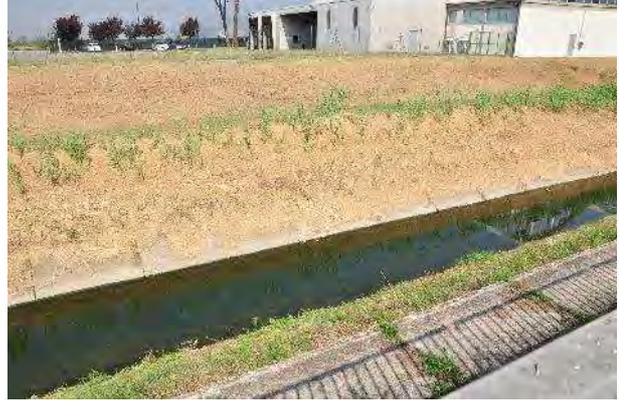
**Idoneità ittica (domanda 10):** aspetto dell'alveo a valle della confluenza con il torrente Zambra, ripreso verso valle (a sinistra) e verso monte (a destra): l'alveo si presenta morfologicamente uniforme e non sono presenti zone-rifugio (ZR), aree di frega (AF), zone ombreggiate (OM), aree di foraggiamento (PC); sono presenti alcune briglie in alveo (non visibili).

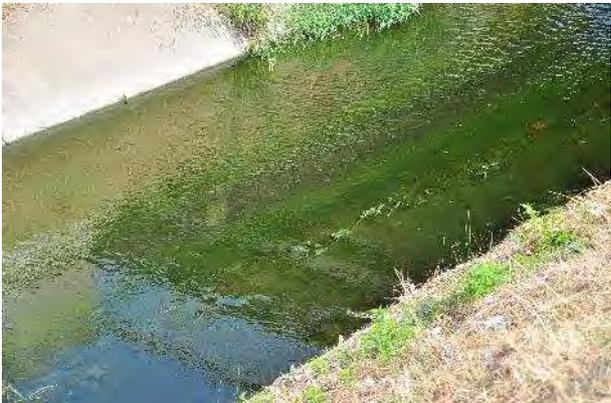
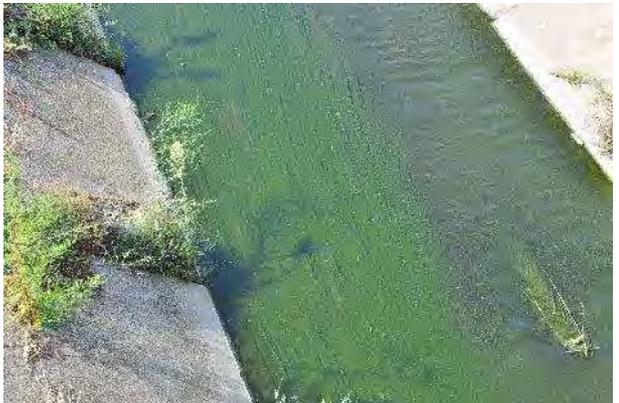
**Componenti vegetali in alveo bagnato (domanda 12):** Particolare dello spesso strato di perifiton presente in alveo (a sinistra), in particolare sul fondo in cemento ed attorno agli oggetti sommersi (a destra).

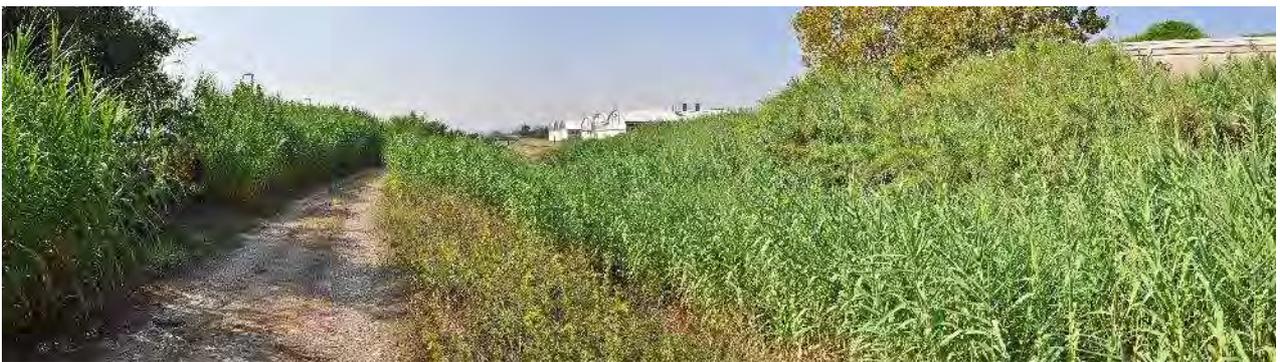
Torrente Rimaggio, tratto a monte della confluenza con il torrente Zambra. A sinistra, visione della via alzaia della sponda sinistra; a monte della sponda destra, oltre l'arundinetto avventizio, sono visibili alcuni annessi industriali (in secondo piano).

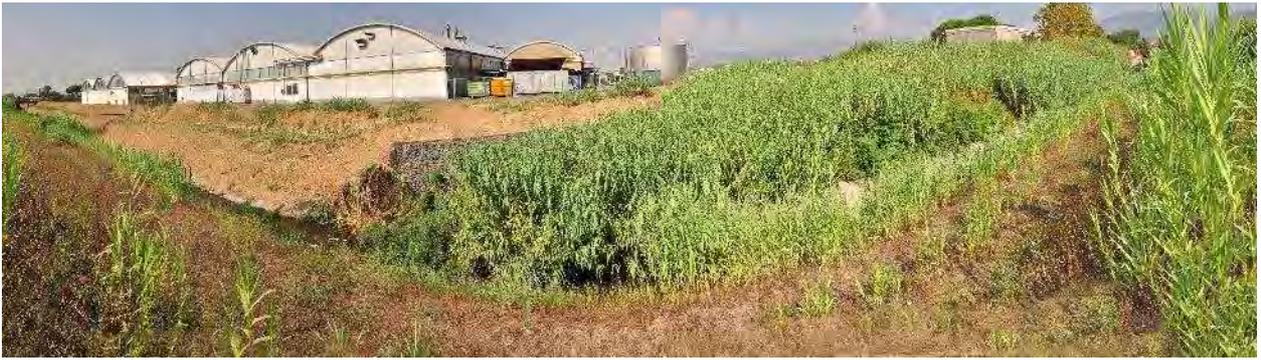
**Stato del territorio circostante (domanda 1):** Panoramica della sponda nord: sono visibili alcuni annessi industriali a monte della stessa; sulla sponda sinistra è presente una formazione di arundinetto relativamente continua.

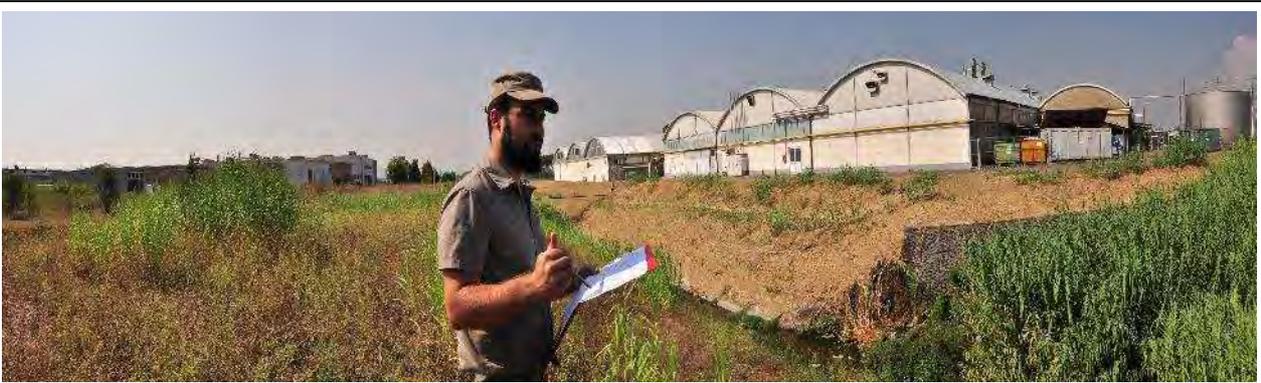
**Vegetazione perifluviale (domande 2-4):** aspetto della sponda sinistra: è evidente l'artificializzazione dell'alveo e la presenza di una fascia di vegetazione spondale secondaria, priva di funzionalità significativa. Sulla sponda destra sono presenti alcuni annessi industriali.
