AEROPORTO INTERNAZIONALE DI FIRENZE - "AMERIGO VESPUCCI"

STUDI SPECIALISTICI  
ACQUE SUPERFICIALI - Report 3 di monitoraggio della qualità delle acque superficiali

# REPORT DELLE ATTIVITÀ DI MONITORAGGIO AMBIENTALE

CAMPAGNA N° 3 - SETTEMBRE 2016

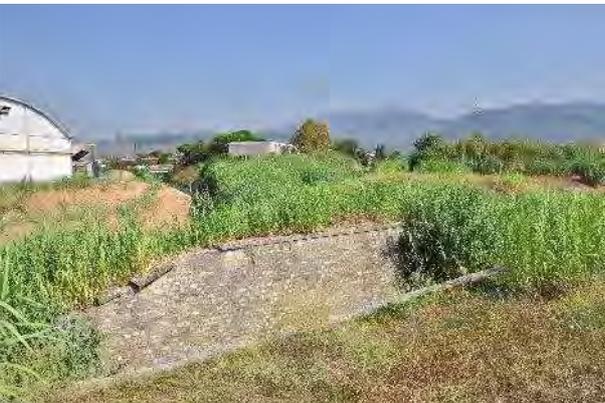
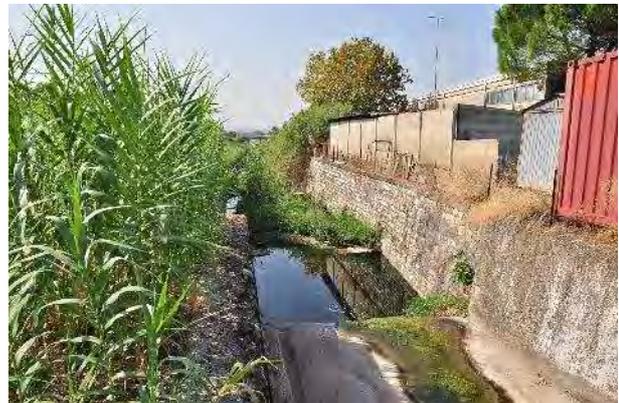
**Vegetazione perifluviale (domande 2-4).** A sinistra: occasionale popolamento ad *Arundo donax* sulla sponda altrimenti cementificata o coperta da vegetazione erbacea mesofila. A destra: la cementificazione delle sponde rende impossibile la presenza di una fascia vegetata primaria, ad eccezione di sporadiche fitocenosi mesofile di ampiezza trascurabile (nell'immagine, in secondo piano, oltre la briglia).

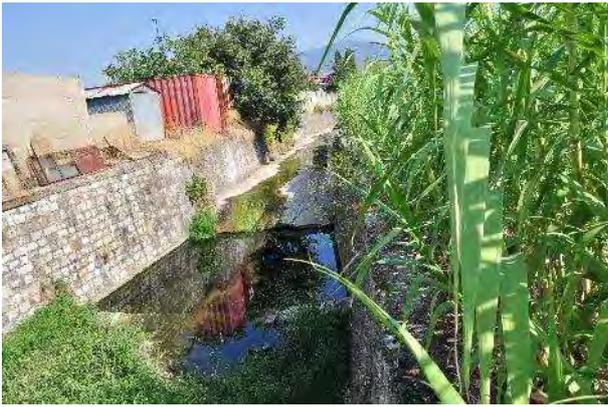
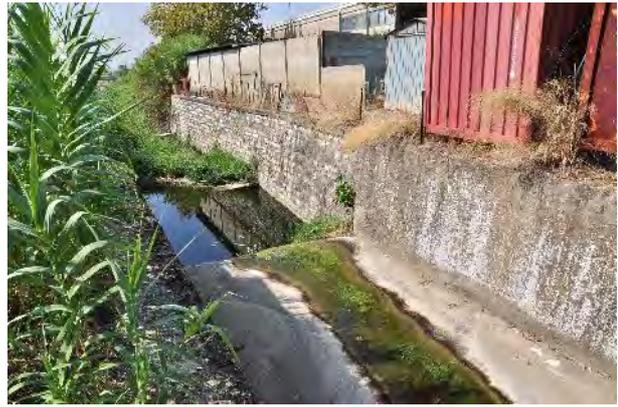
**Stato dell'alveo** (domande 5-9). A sinistra: la struttura verticale delle sponde rende virtualmente inesistente la capacità di esondazione. A destra: la sezione appare priva di elementi morfologici strutturati per la maggior parte del tratto considerato, in particolare nel periodo rilevato (fine estate).

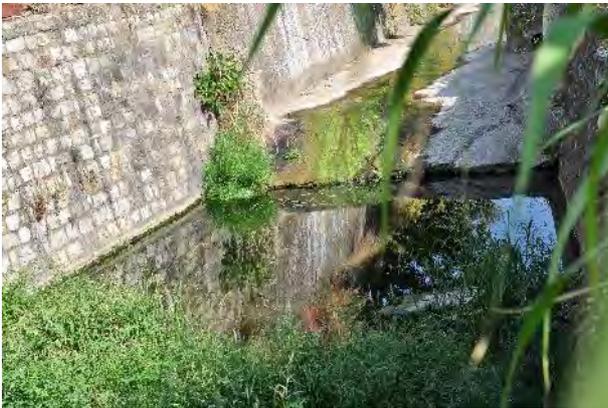
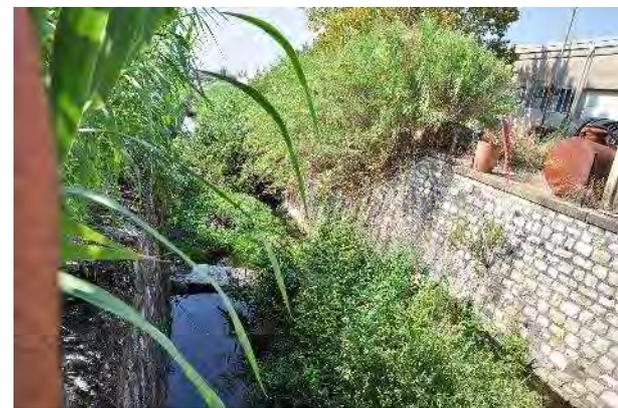
**Idoneità ittica** (domanda 10): A sinistra: l'attraversamento carrabile di via dell'Osmannoro, assieme alle arginature verticali, fornisce una discreta ombreggiatura al canale. Di contro, risultano scarsamente rappresentate zone-rifugio (ZR), aree di frega (AF) od aree di foraggiamento (PC) (a destra): sono inoltre presenti alcune briglie in successione, che di fatto limitano la fruibilità del tratto considerato.

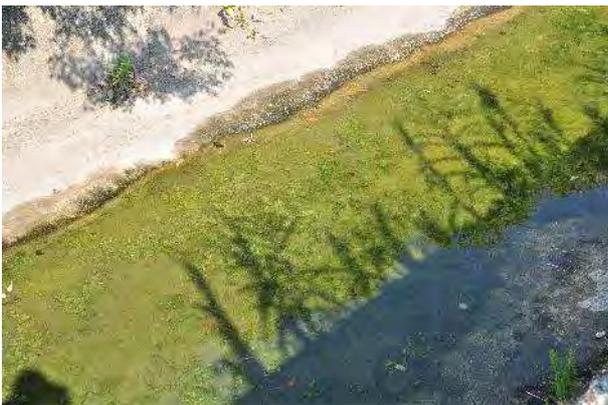
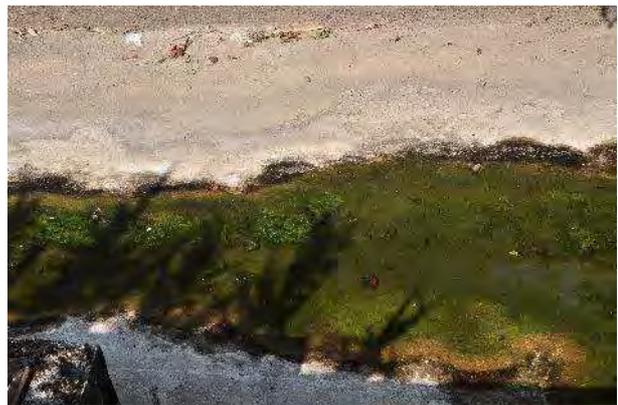
**Componente vegetale in alveo bagnato** (domanda 12). Particolare dello spesso strato di perifiton presente in alveo (a sinistra), favorito dalla cementificazione dell'intero alveo (a destra).

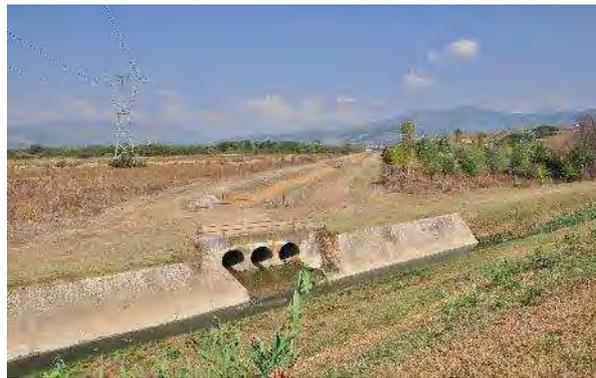
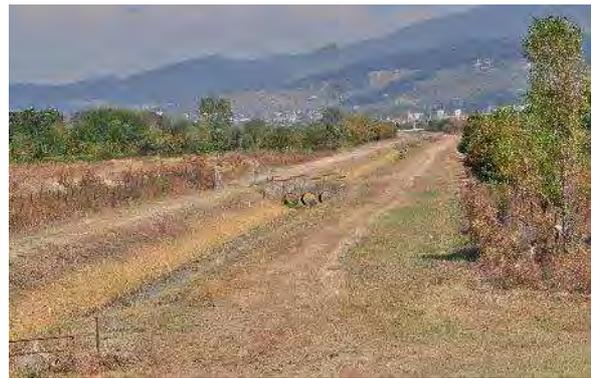
**Stato del territorio circostante (domanda 1):** visione d’insieme della sponda destra: l’area si caratterizza per l’alternanza di agroecosistema e aree naturali. Ulteriori aree umide sono in via di realizzazione a monte della sponda destra del canale.

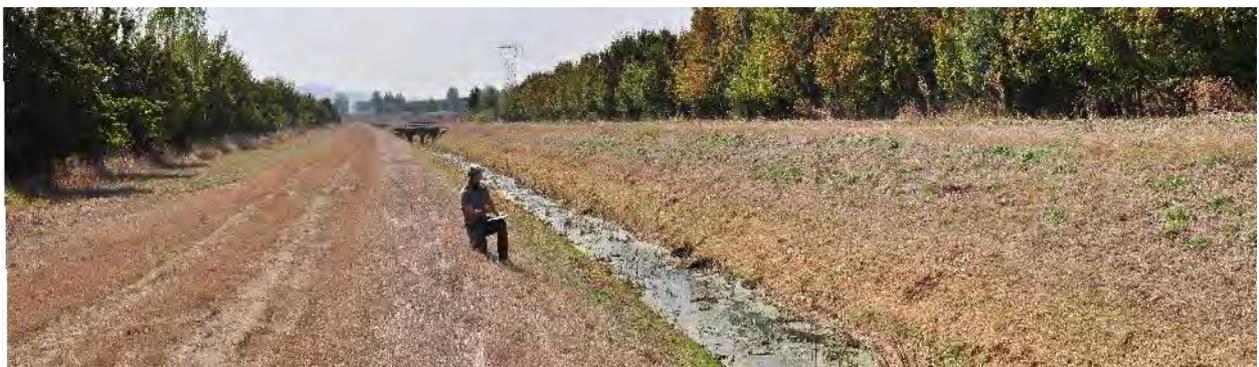
**Vegetazione perifluviale (domande 2-4).** Panoramica dalla sponda sinistra: le formazioni di vegetazione in fascia perifluviale primaria, prevalentemente rappresentate da popolamenti monospecifici a *Phragmites australis*, rilevate nel corso del precedente monitoraggio sono state rimosse, e l’argine è stato ripulito meccanicamente, ciò a detrimento della naturalità dal popolamento vegetazionale riscontrato.

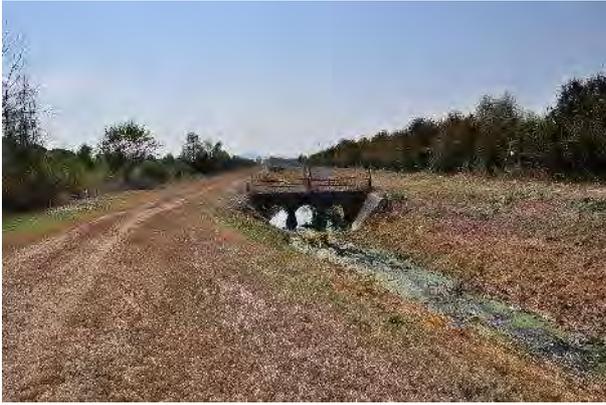
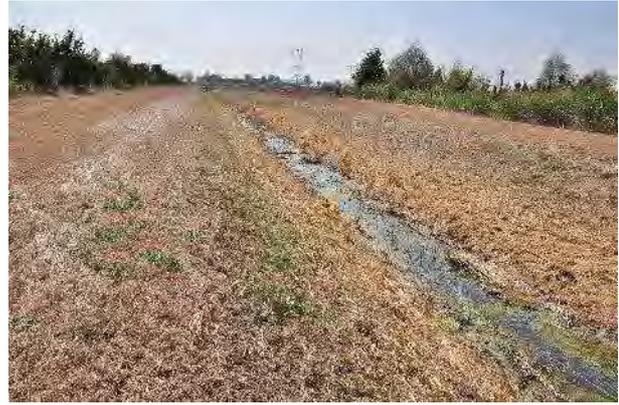
**Vegetazione perifluviale** (domande 2-4). A sinistra e a destra: aspetto della vegetazione spondale: le formazioni vegetali a elofite (*P. australis*) lungo le due sponde sono state rimosse nel corso di interventi di ripulitura e sfalcio dell'argine.

L'idoneità ittica risulta scarsa in quanto il canneto che si osservava su entrambe le sponde ed all'interno dell'alveo bagnato è stato rimosso, con conseguenza perdita delle nicchie ecologiche sfruttabili dall'ittiofauna, in particolare dell'ombreggiatura.

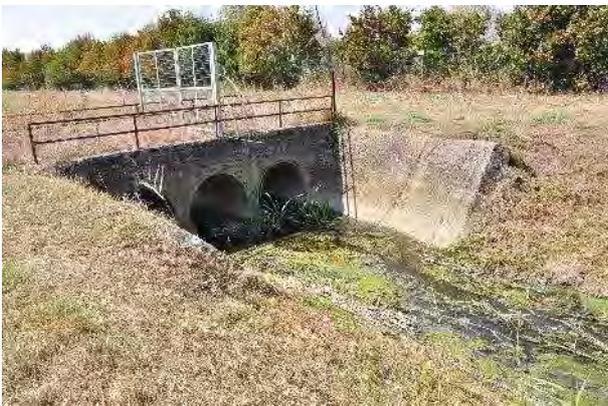
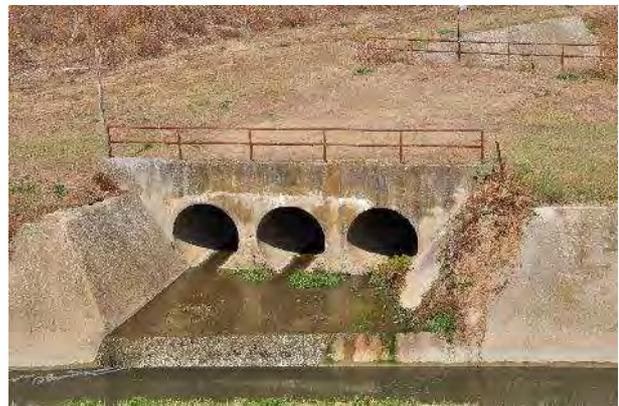
**Stato dell'alveo** (domande 5-9). A sinistra: visione d'insieme; la rimozione del opolamento spondale ad elofite lungo entrambe le sponde ha privato il tratto di strutture di ritenzione. A destra: la sezione trasversale appare poco diversificata; in alcuni tratti la diversità è resa nulla da interventi di artificializzazione dell'alveo, che presenta inoltre sbarramenti quali quello rappresentato.

anaerobiotico presente nelle sezioni a monte: cfr. ASUP-8/1). A ciò si somma la perdita di naturalità dovuta alla rimozione parziale della fascia di elofite che si estendeva anche all'interno dell'alveo bagnato in maniera continuativa, contribuendo anche alla ritenzione di detrito organico.

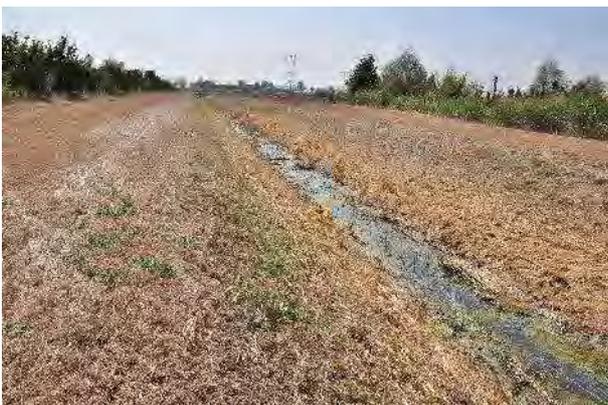
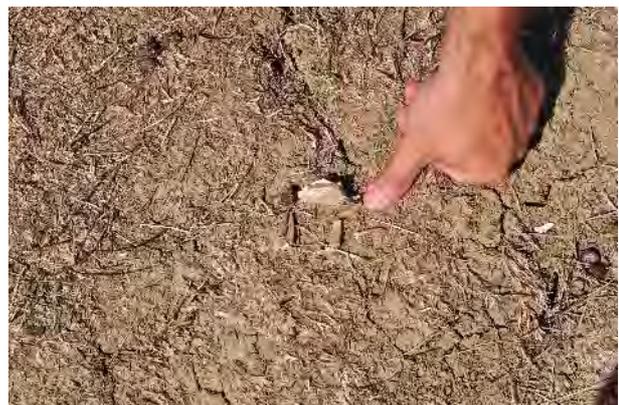
**Idoneità ittica** (domanda 10): a sinistra: il fragmiteto spondale presente su entrambe le aree riparie, unico elemento in grado di fornire adeguate zone di foraggiamento e riproduzione per un certo numero di specie ittiche, risulta rimosso per l'intero tratto. A destra: resti di *Procambarus clarkii* (Crustacea, Decapoda): benché attivamente predato dagli uccelli acquatici, la presenza di questo crostaceo alloctono ed invasivo può rappresentare un forte elemento di disturbo per la fauna ittica.

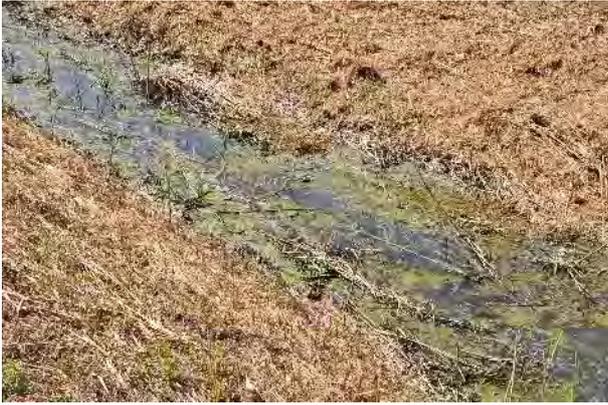
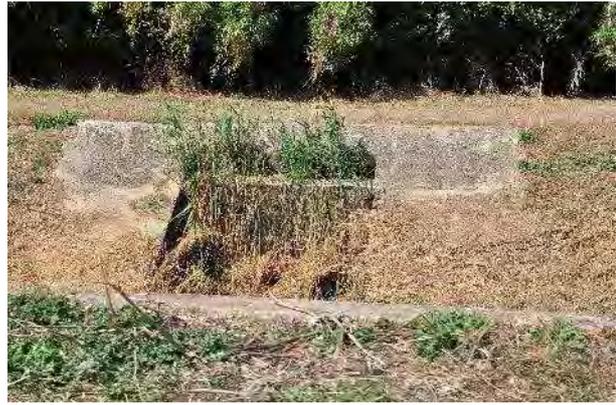
**Componenti vegetali e detrito in alveo bagnato (domande 12-13).** A sinistra: particolari di componenti vegetali in alveo bagnato; è evidente la presenza di varie tipologie di detrito. A destra: alcuni immissari secondari risultano asciutti per la corrente stagione di rilievo: l'alveo bagnato è pertanto considerevolmente ridotto rispetto al normale regime di morbida.

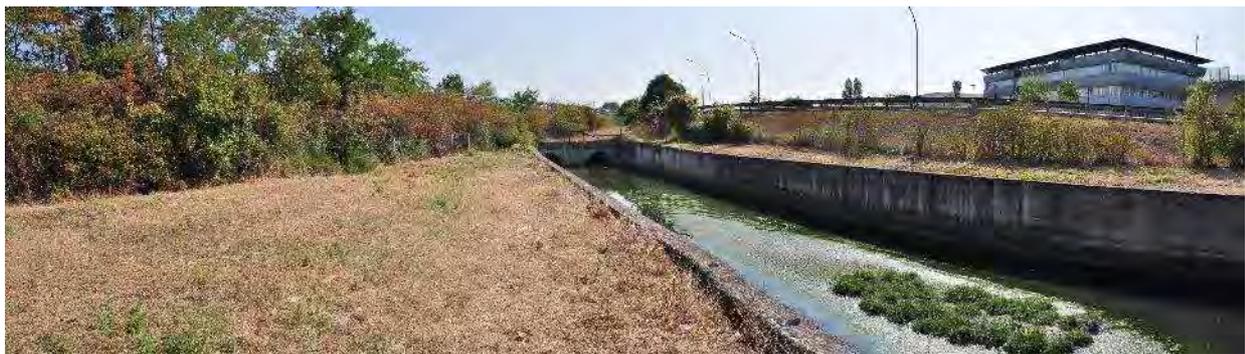
**Stato del territorio circostante (domanda 1):** panoramica del tratto considerato: a sud del canale (sponda sinistra, a destra nella foto) è presente un'estesa area urbanizzata; a nord del canale (a sinistra nella foto) si rilevano il tracciato autostradale ed edifici annessi a parcelle agricole.

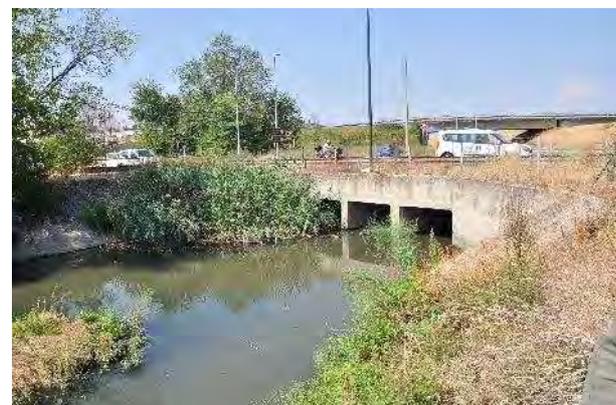
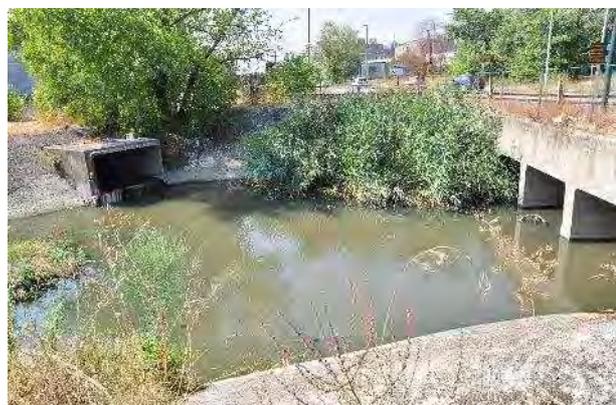
**Vegetazione perifluviale (domande 2-4).** A sinistra: dettaglio della conformazione spondale del tratto considerato: si nota l'impermeabilizzazione totale delle sponde e la quasi totale assenza della relativa vegetazione. A destra: formazione relitta di *Phragmites australis* presente in fascia perifluviale primaria: considerandone la natura e la limitata estensione, si è scelto di procedere al rilievo unicamente della fascia perifluviale secondaria.

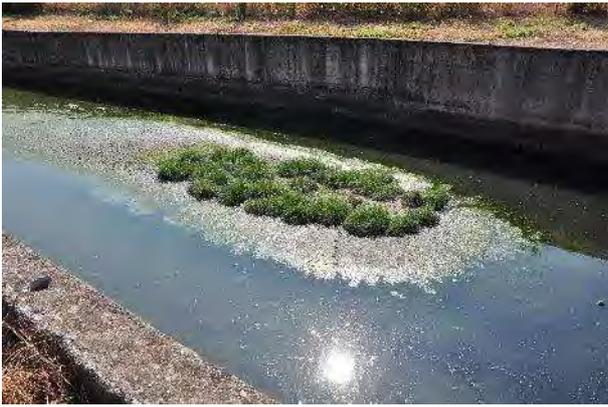
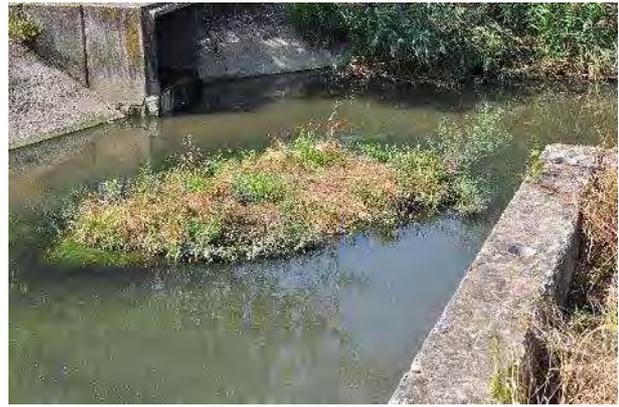
**Stato dell'alveo (domande 5-9).** A sinistra e a destra: sagomature artificiali degli argini del tratto in esame e dettaglio dell'affioramento vegetato al centro del tratto in esame.

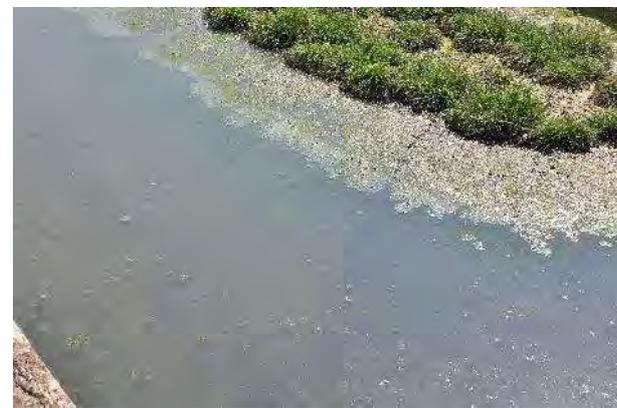
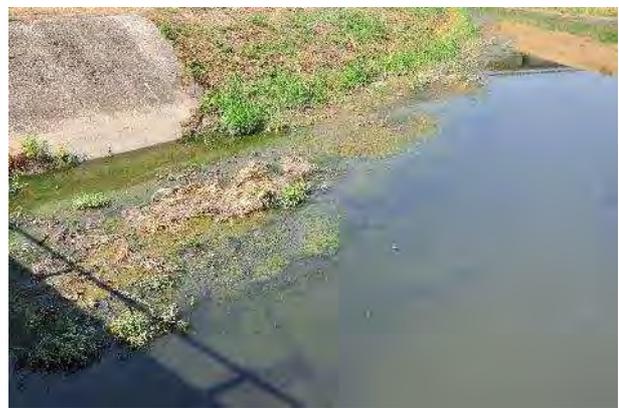
**Componente vegetale e detrito in alveo bagnato (domande 12-13):** A sinistra e a destra: frammenti polposi di detrito, non identificabili.

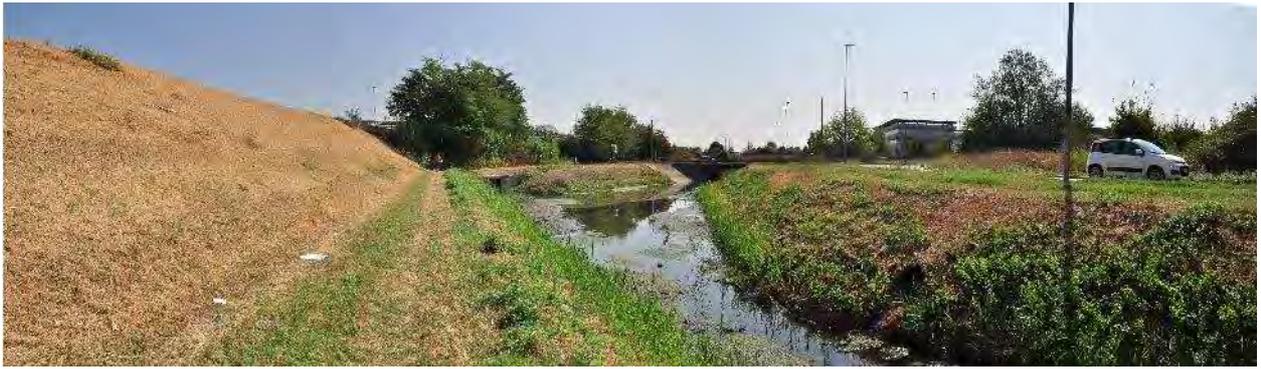
**Stato del territorio circostante** (*domanda 1*): Aspetto del canale all'inizio del tratto considerato: a monte della sponda destra, ad eccezione delle infrastrutture stradali (autostrada A11), l'area è prevalentemente occupata da parcelle agricole; in sponda sinistra, è presente un'estesa area urbanizzata (Osmannoro).

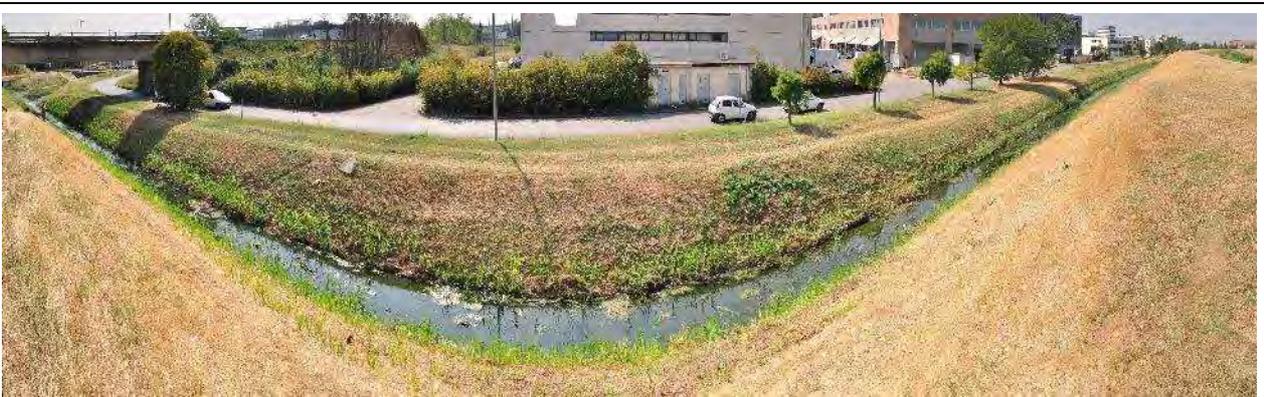
**Vegetazione perifluviale** (*domande 2-4*). Formazione non funzionale (erbacee non igrofile) su entrambe le sponde del canale. In alveo si nota un piccolo popolamento ad elofite in fase di ripresa dopo un recente sfalcio meccanico. In secondo piano, gli edifici commerciali dell'Osmannoro.

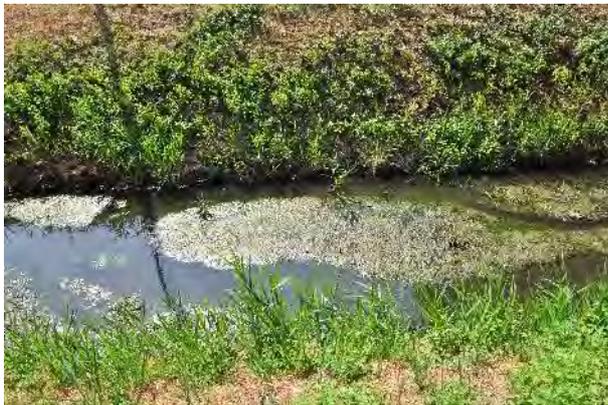
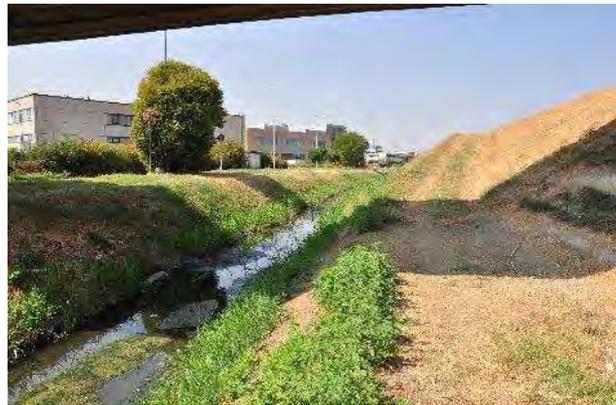
**Vegetazione perifluviale** (*domande 2-4*). A sinistra: la formazione erbacea risulta presente, ma estremamente ridotta su entrambe le sponde. A destra: la vegetazione secondaria lungo il rilevato autostradale, a monte del tratto considerato, risulta sfalcata di recente.

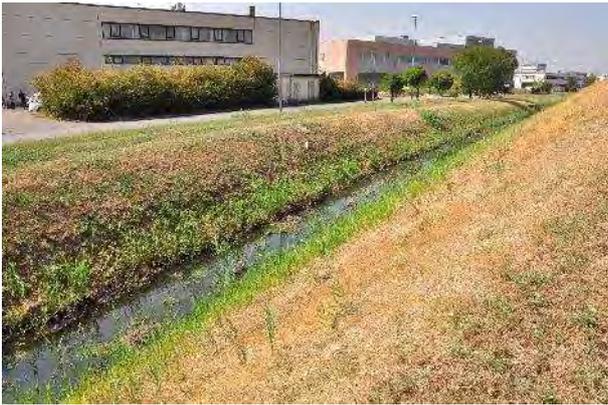
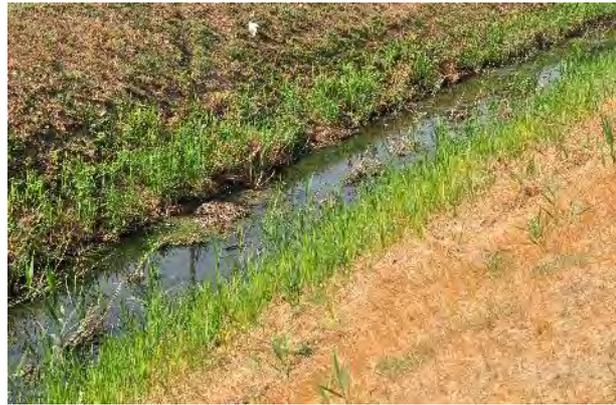
**Stato dell'alveo** (domande 5-9). A sinistra: l'alveo di piena ordinaria garantisce una discreta efficienza di esondazione al canale. A destra: a causa della natura artificiale dello stesso, la diversificazione in alveo risulta minima.

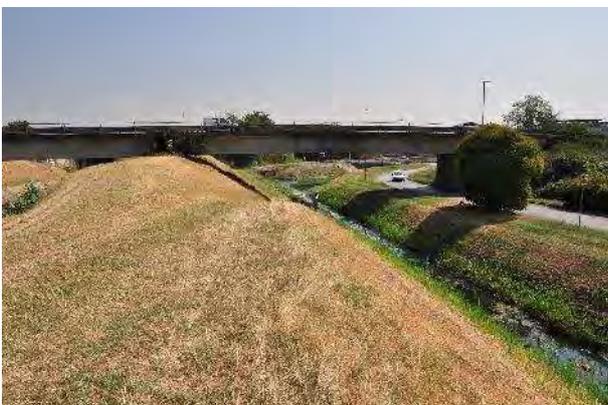
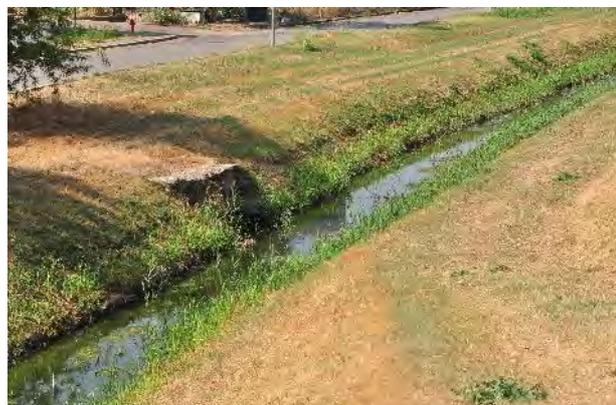
**Idoneità ittica** (domanda 10): A sinistra: la mancanza di formazioni vegetali arbustive o arboree rende assenti le aree ombreggiate; allo stesso modo risultano assenti quelle di foraggiamento. A destra: lungo il tratto considerato non sono presenti sbarramenti o dighe.

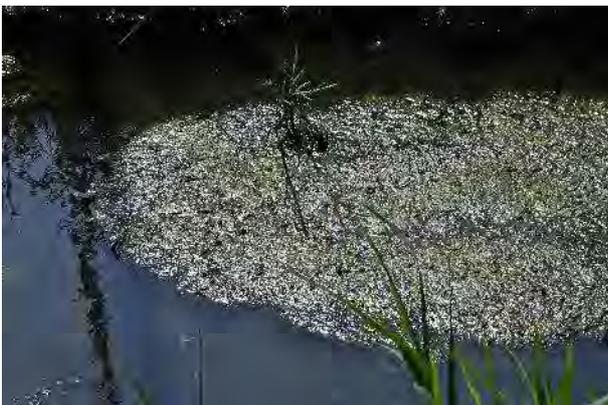
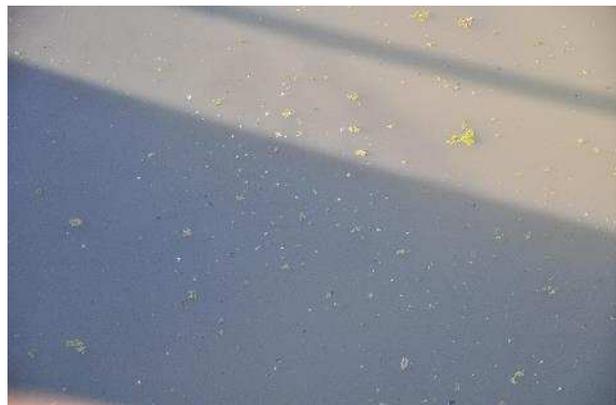
**Componente vegetale e detrito in alveo bagnato** (domande 12-13): A sinistra: le rade porzioni sommerse delle elofite perfluviali in alveo bagnato trattengono il detrito, sebbene in maniera non efficace. A destra: frammenti polposi di detrito.

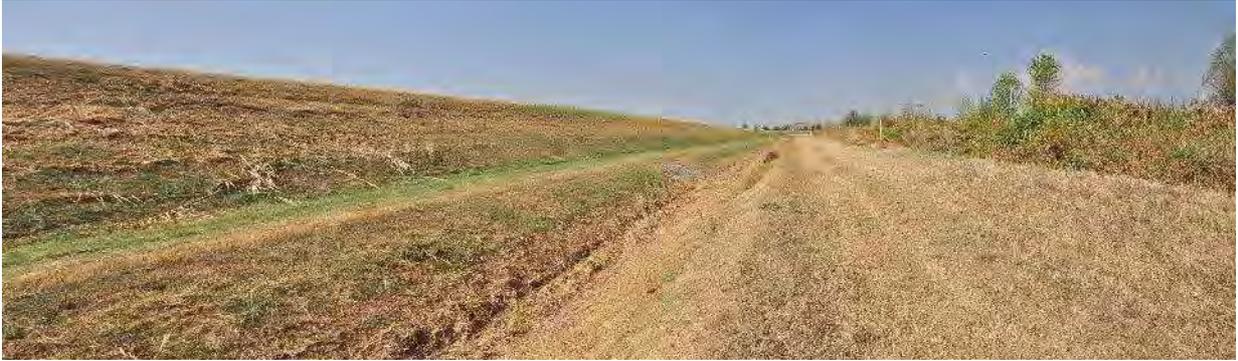
Canale Colatore Destro, ripreso dall'attraversamento pedonale presso via del Pantano.

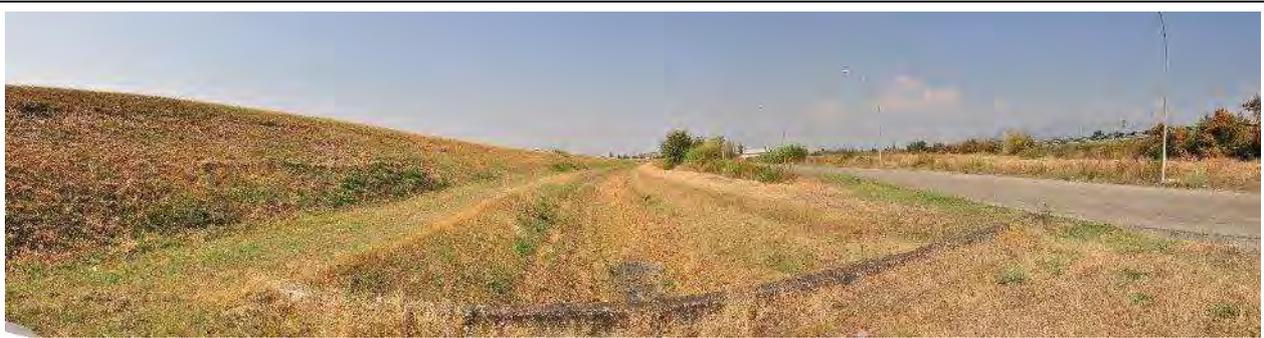
**Stato del territorio circostante** (*domanda 1*): il tratto in esame si presenta evidentemente artificializzato; sulla sinistra decorre il Fosso Reale (il cui argine è visibile nell'immagine), oltre il quale si sviluppa la zona del terziario dell'Osmannoro; la sponda destra è contermina a parcelle agricole coltivate attivamente (interrotte però dal tracciato autostradale dell'A11).

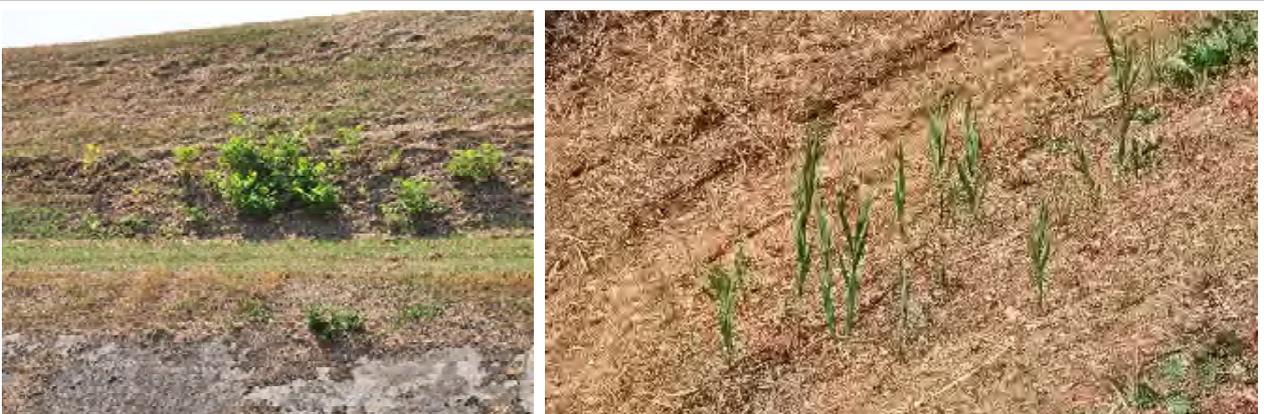
**Vegetazione perfluviale** (*domande 2-4*). A sinistra: suolo nudo misto ad essenze opportuniste in sponda sinistra: nessuna delle formazioni individuate presenta caratteri di funzionalità. A destra: ricaccio di *Phragmites australis* in fascia perfluviale primaria: la presenza di tale specie lascia supporre un possibile recupero della fitocenosi del fragmiteto ripario, se non saranno effettuati ulteriori lavori di sfalcio delle sponde.

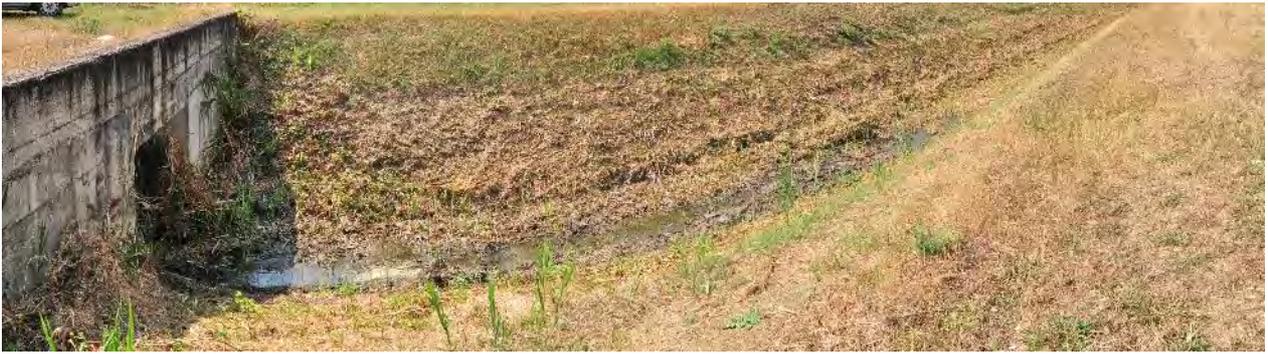
**Stato dell'alveo** (domande 5-9). Panoramica del tratto in esame presso l'inizio del transetto di campionamento: la sezione dell'alveo si presenta relativamente omogenea (artificializzata), con una buona efficienza di esondazione.

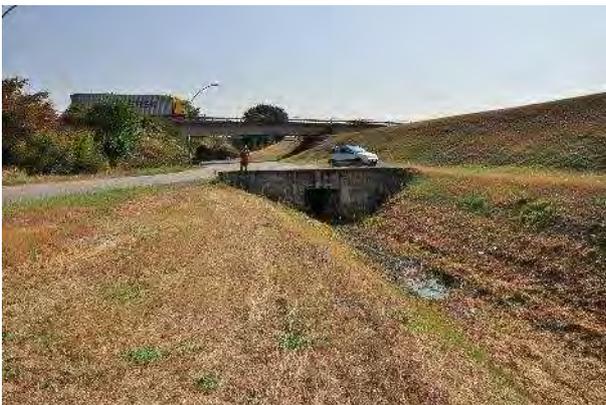
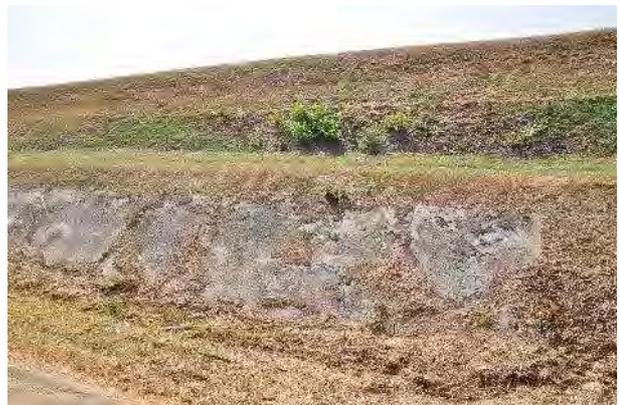
**Idoneità ittica** (domanda 10): l'assenza di idrofite in alveo bagnato (a sinistra, presso l'inizio del transetto di rilevamento; a destra, presso la fine dello stesso), rimosse nell'ambito degli interventi di ripulitura dello stesso, riduce l'idoneità dell'ambiente verso l'ittiofauna in termini di zone rifugio, aree di frega e ombreggiatura; mancano inoltre aree di foraggiamento. Non sono presenti sbarramenti o dighe.

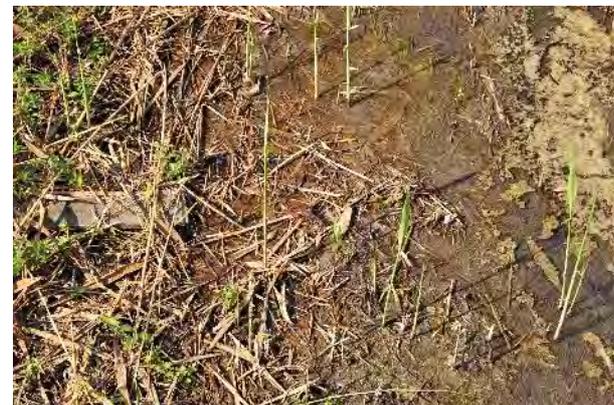
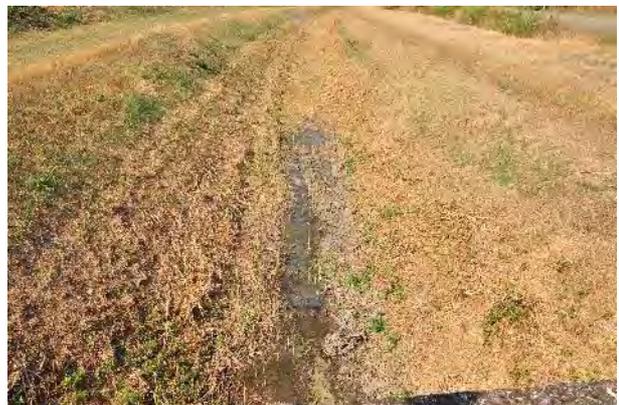
**Componente vegetale e detrito in alveo bagnato** (domande 12-13): A sinistra: porzioni sommerse di elofite perfluviali in alveo bagnato, in fase di ripresa dopo lo sfalcio. A destra: la formazione residua non appare ancora in grado di trattenerne efficacemente il detrito, tuttavia la portata scarsissima misurata durante il rilievo consente l'accumulo di materiale fibroso e polposo.

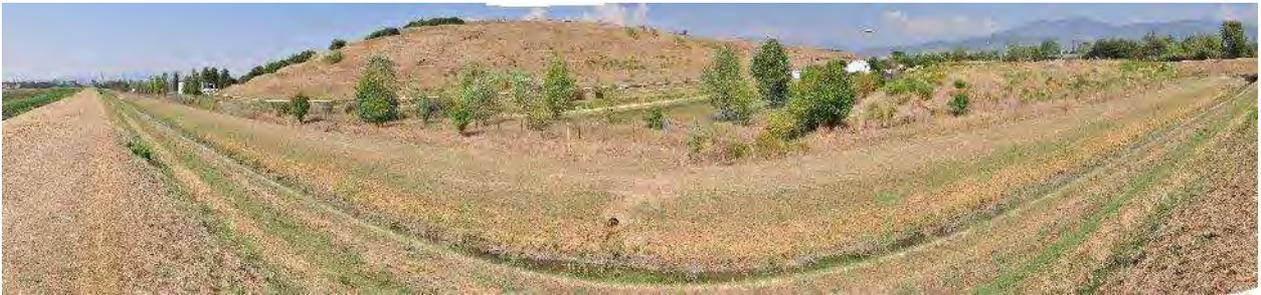
Canale Colatore Destro nel tratto sotteso alla discarica di Case Passerini (al centro, in secondo piano); oltre la stessa è presente il chiaro artificiale a monte della sponda destra, rifugio per diverse specie avifaunistiche di notevole rilevanza ecologica.

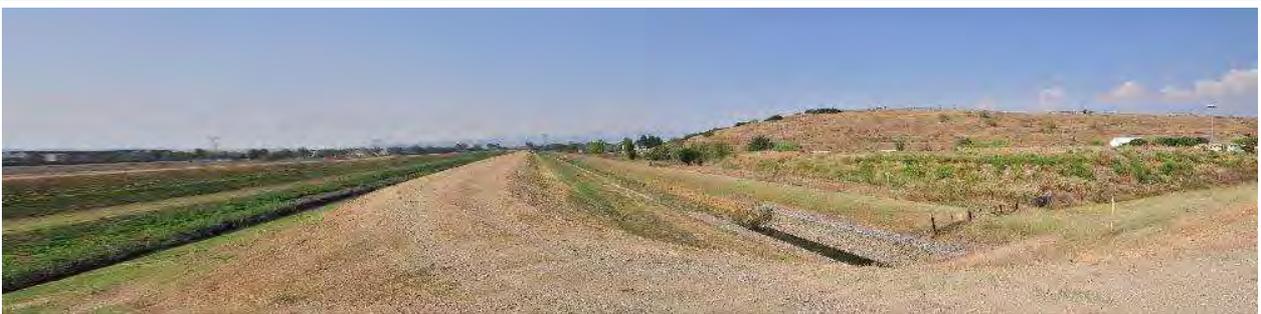
**Stato del territorio circostante (domanda 1):** presso la sponda destra è presente il chiaro di cui alla fig. precedente (non visibile); la sponda sinistra risulta contermina ad altri canali artificiali (Fosso Reale, Colatore Sinistro: sulla sinistra nell'immagine), a monte dei quali sono presenti parcelle coltivate e prati stabili (a sinistra, in secondo piano)

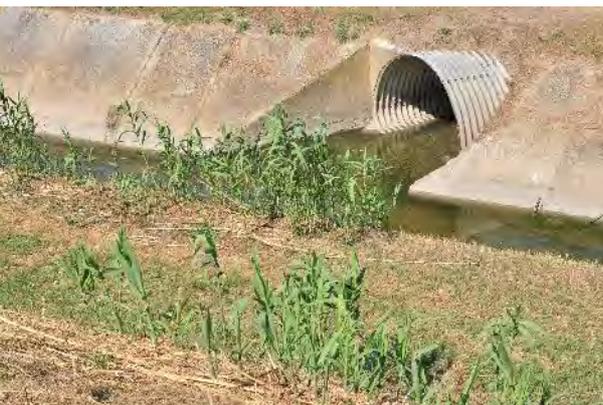
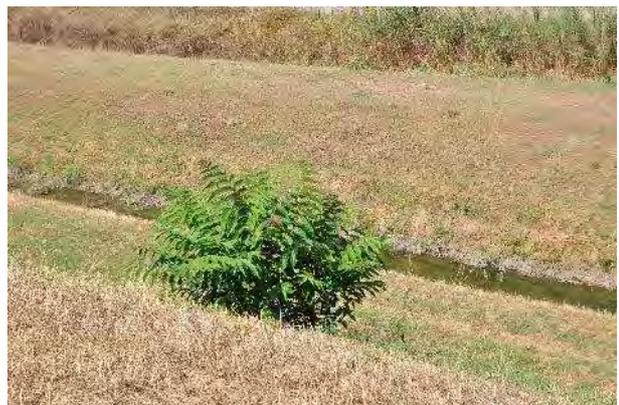
**Vegetazione perifluviale (domande 2-4):** specie infestanti. A sinistra: formazione di arudineto in fascia perifluviale secondaria, presso il chiaro artificiale in loc. Case Passerini. A destra: giovane esemplare isolato di *Ailanthus altissima*: la specie, alloctona ed invasiva, può risultare favorita dai ripetuti sfalci meccanici della vegetazione spondale data l'elevata capacità pollonante e la riduzione della vegetazione concorrente.

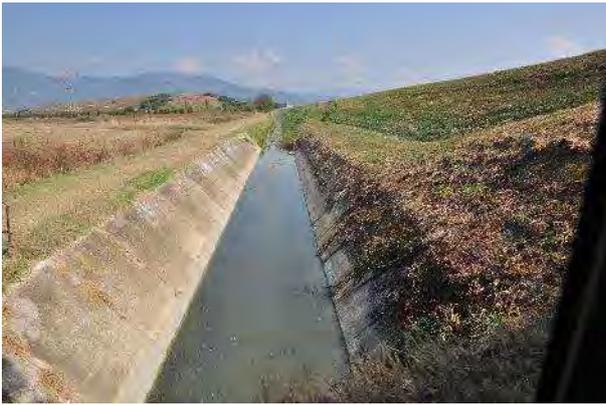
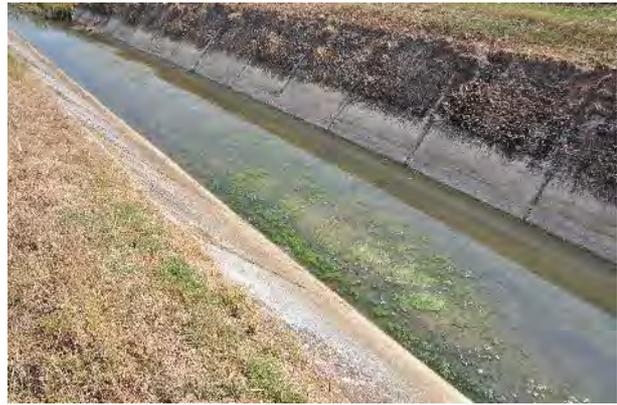
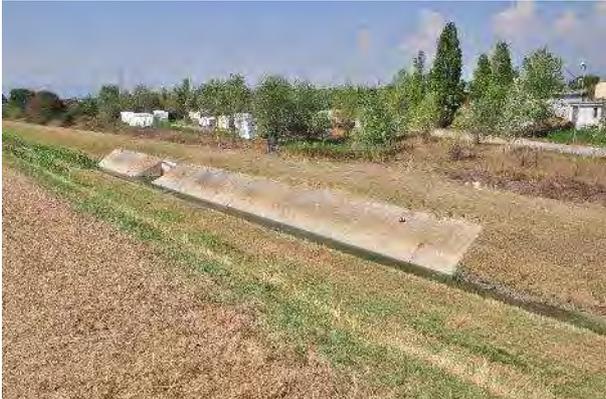
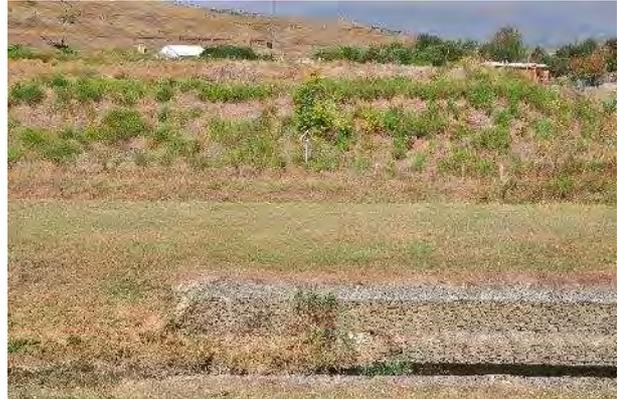
**Stato dell'alveo** (domande 5-9). In alto: a sinistra e a destra, sezione dell'alveo completamente artificializzata presso il termine del transetto di rilievo, priva di vegetazione spondale. In basso: opere di difesa spondali presso la confluenza di un tributario di destra (a sinistra) e al termine del tratto intubato in loc. Case Passerini, presso l'inizio del transetto di rilievo (a destra). Tutte le sezioni considerate presentano scarsa diversità morfologica dovuta all'origine artificiale del canale in esame.

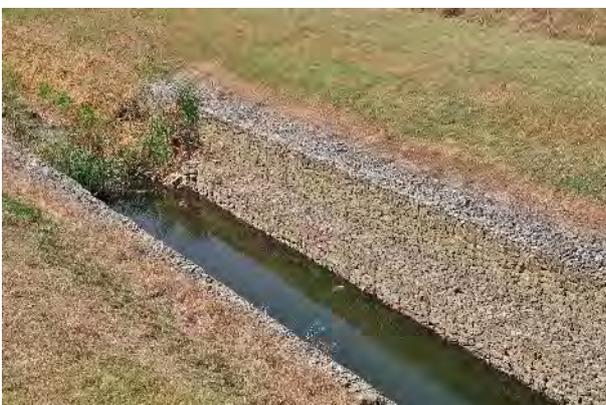
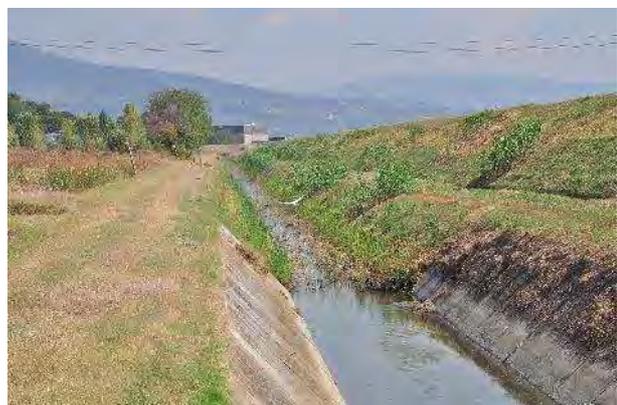
**Idoneità ittica** (domanda 10): il rado popolamento ad idrofite presente occasionalmente in alveo garantisce una sufficiente idoneità ittica del corso d'acqua, tanto nelle zone artificializzate (a sinistra) quanto nelle sezioni a maggior naturalità spondale (a destra, in secondo piano).

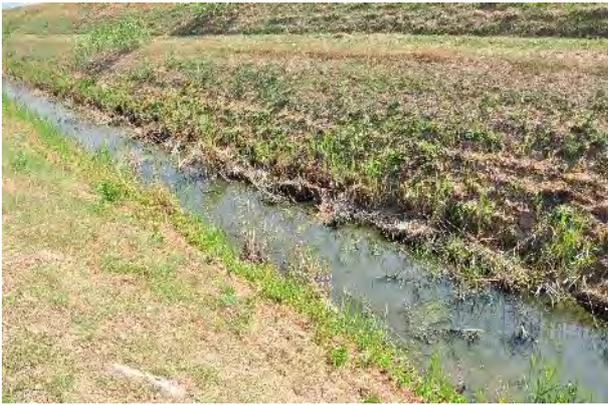
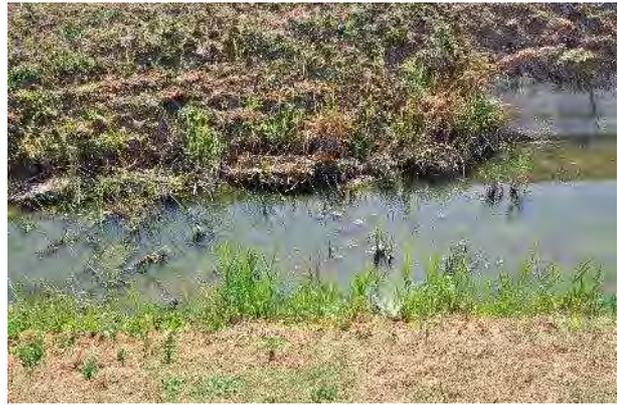
**Componente vegetale e detrito in alveo bagnato** (domande 12-13): A sinistra: presenza delle porzioni sommerse delle elofite perfluviali in alveo bagnato, presso il termine del tratto rilevato. A destra: frammenti polposi di detrito parzialmente trattenuti dalle stesse.

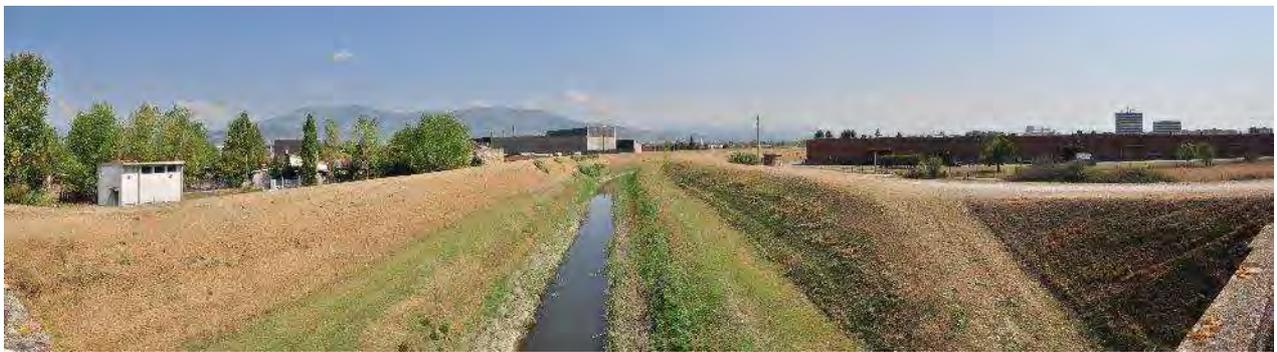
Fosso Reale a monte del ponte di Dogaia: in secondo piano sono visibili l'impianto di trattamento R.U. di Case Passerini (al centro) e la zona commerciale dell'Isolotto (a destra). Nel tratto in esame le sponde appaiono sfalciate con mezzi meccanici.

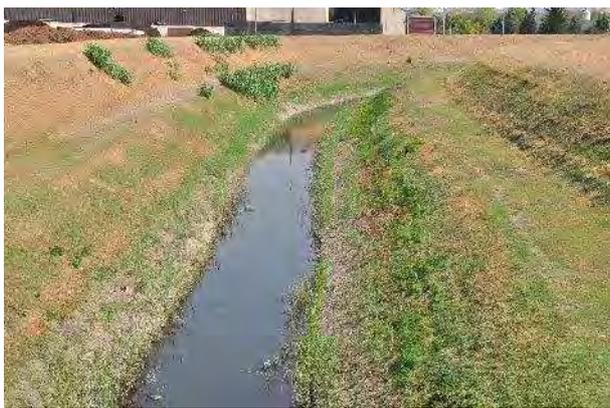
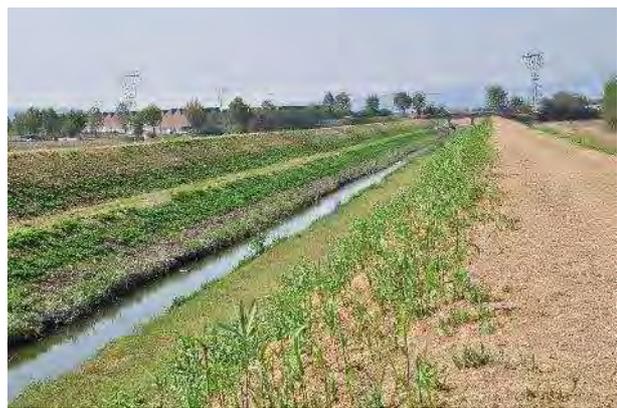
**Stato del territorio circostante** (*domanda 1*): A sinistra: la sponda destra è caratterizzata da aree naturali (chiaro per acquatici) e impianti industriali (inceneritore di Case Passerini, in secondo piano). A destra: la sponda sinistra è conformata ad alcune aree agricole, a loro volta seguite dagli edifici industriali e del terziario dell'Osmannoro (nell'immagine, la Motorizzazione Centrale).

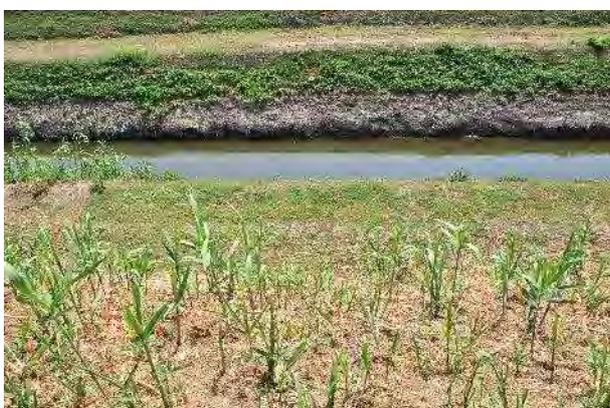
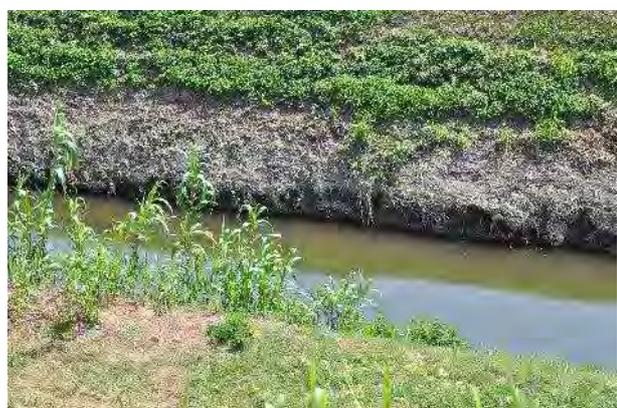
**Vegetazione perifluviale** (*domande 2-4*). A sinistra: segni di ripulitura spondale effettuata con mezzi meccanici presso l'inizio del transetto di rilievo: la fascia perifluviale secondaria presenta una piccola popolazione di fragmiteto in recupero. A destra: la fascia perifluviale primaria appare rimodellata meccanicamente e per buona parte del tratto non presenta vegetazione.

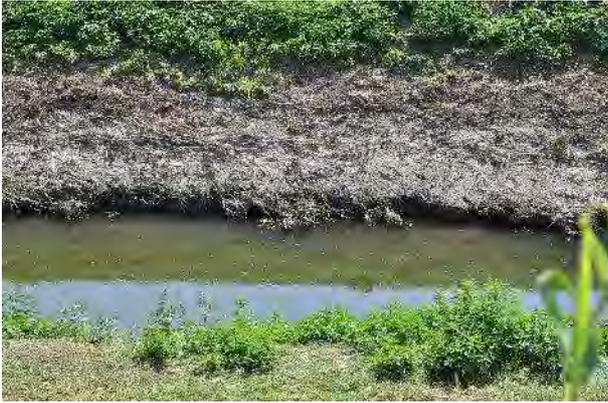
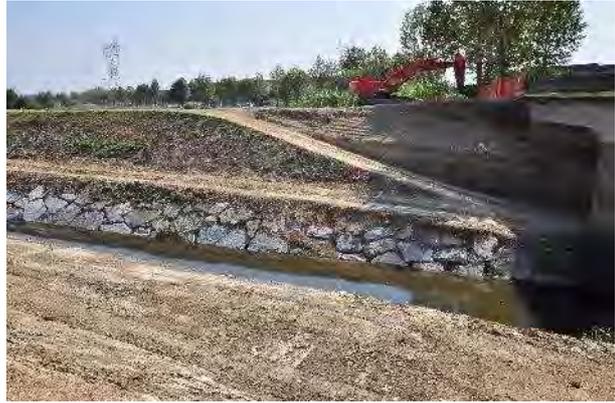
**Stato dell'alveo** (domande 5-9). A sinistra: sezione dell'alveo a valle dell'attraversamento di Dogaia: l'alveo mantiene una buona efficienza di esondazione lungo tutto il tratto monitorato, sebbene manchi di elementi idromorfologici a maggior grado di naturalità. A destra: la periodica ripulitura dell'alveo di morbida, effettuata con mezzi meccanici, ed i recenti lavori di realizzazione di una scogliera artificiale a protezione dell'attraversamento carrabile (nell'immagine) impediscono l'accumulo di elementi di ritenzione degli apporti trofici.

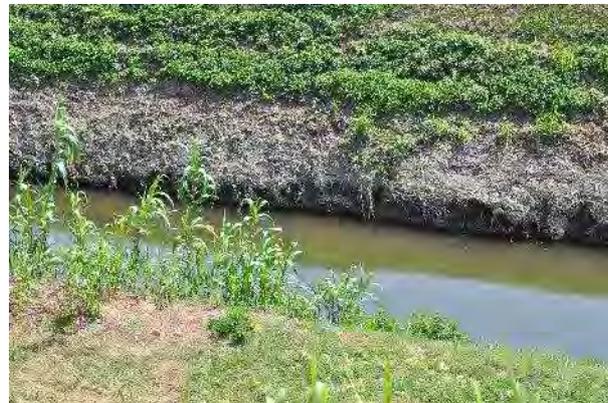
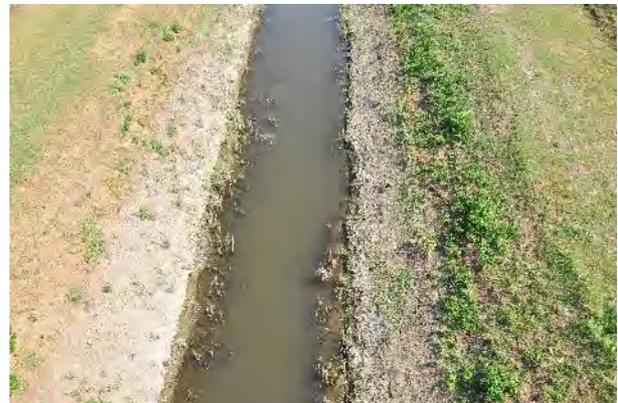
**Idoneità ittica** (domanda 10): a sinistra: il tratto esaminato risulta privo di ombreggiatura o di zone di lanca per la produzione di cibo: il rimodellamento delle sponde (nell'immagine) rende particolarmente inadatte alcune sezioni. A destra: l'alveo bagnato non presenta evidenti zone rifugio ed aree di frega; non sono tuttavia presenti sbarramenti od altre ostruzioni che possono impedire la risalita dei pesci.

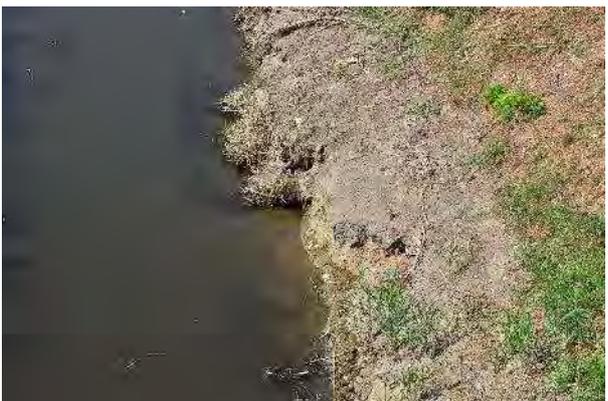
**Componente vegetale e detrito in alveo bagnato** (domande 12-13): A sinistra: presenza di perifiton attorno alle strutture sommerse; da notare anche il velo di limo che ricopre il fondale e parte della sponda. A destra: presenza di frammenti polposi, di natura non riconoscibile.

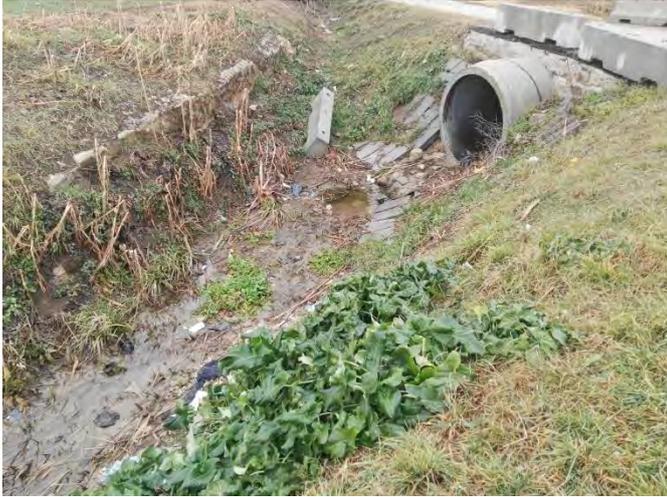
**PUNTO ASUP 01**

1 punto

presenza tubazione in cls che recapita direttamente nel corso d'acqua
