AEROPORTO INTERNAZIONALE DI FIRENZE - "AMERIGO VESPUCCI"

STUDI SPECIALISTICI  
ACQUE SUPERFICIALI - Report 3 di monitoraggio della qualità delle acque superficiali

# REPORT DELLE ATTIVITÀ DI MONITORAGGIO AMBIENTALE

CAMPAGNA N° 3 - SETTEMBRE 2016

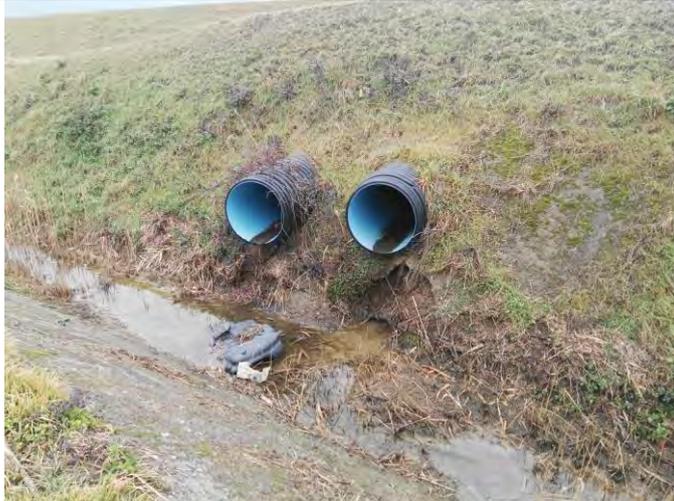
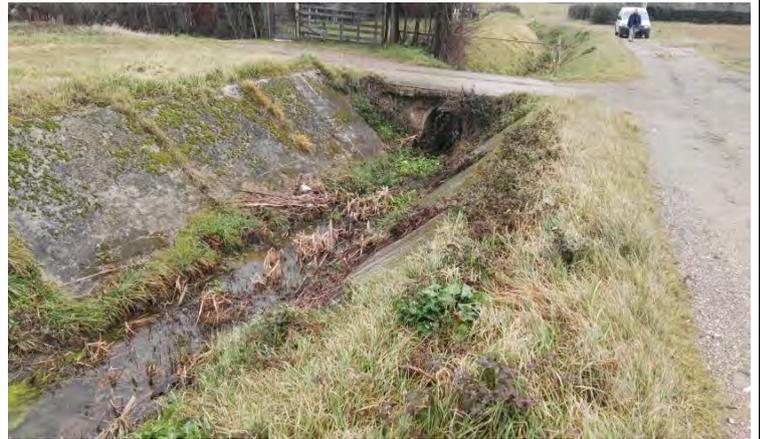
**PUNTO ASUP 02**

2 punti

- 1- presenza 2 tubazioni in HDPE corrugato che recapitano direttamente nel corso d'acqua
- 2- attraversamento stretto mediante ponticello sterrato

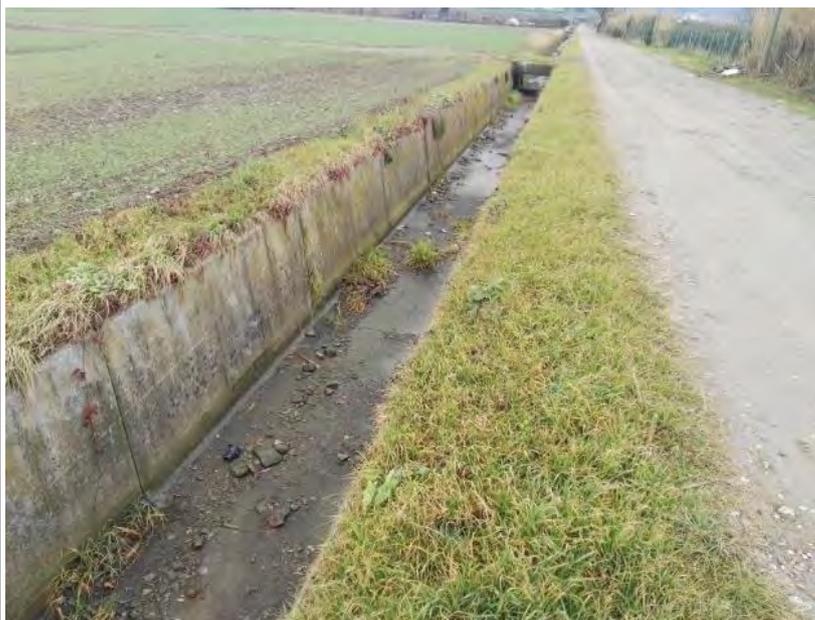
PUNTO ASUP 03

Canale Gavine

Alveo cementato(letto e sponde)

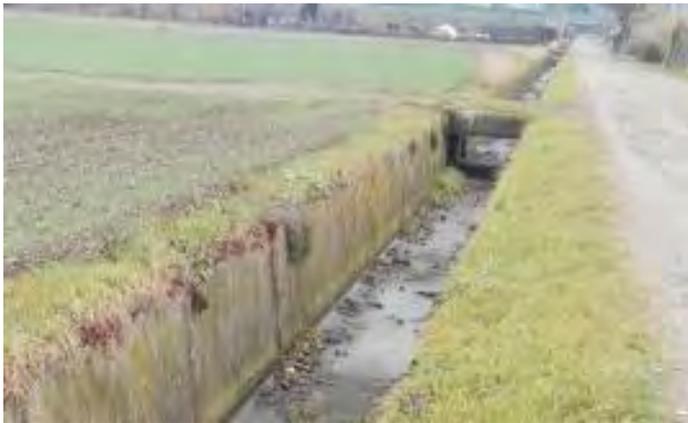
**PUNTO ASUP 03**

1 punto

attraversamento stretto mediante ponticello sterrato

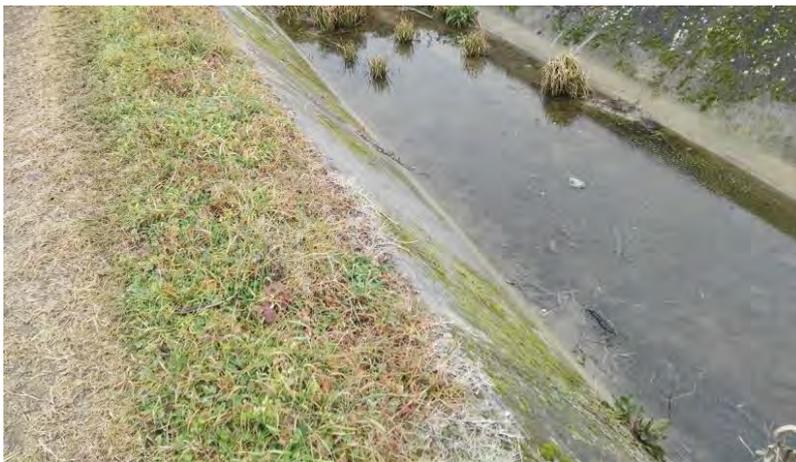
#### FOTO DI DETTAGLIO

Gora di Sesto

parte dell'alveo cementato(letto e sponde)

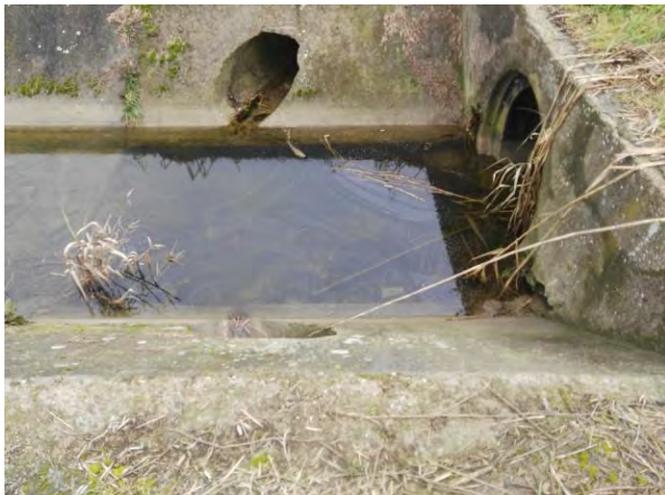
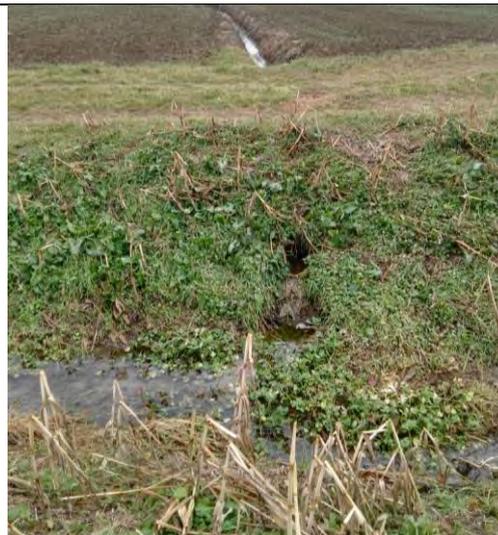
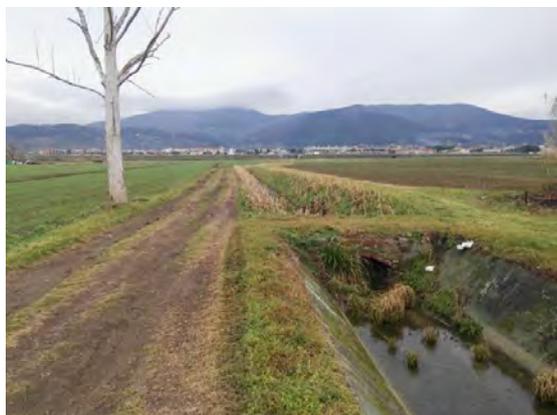
**PUNTO ASUP 04**

- 1- presenza 1 tubazione in cls che recapita direttamente nel corso d'acqua
- 2- presenza 1 canale laterale in terra che recapita direttamente nel corso d'acqua
- 3- attraversamento stretto mediante ponticello sterrato

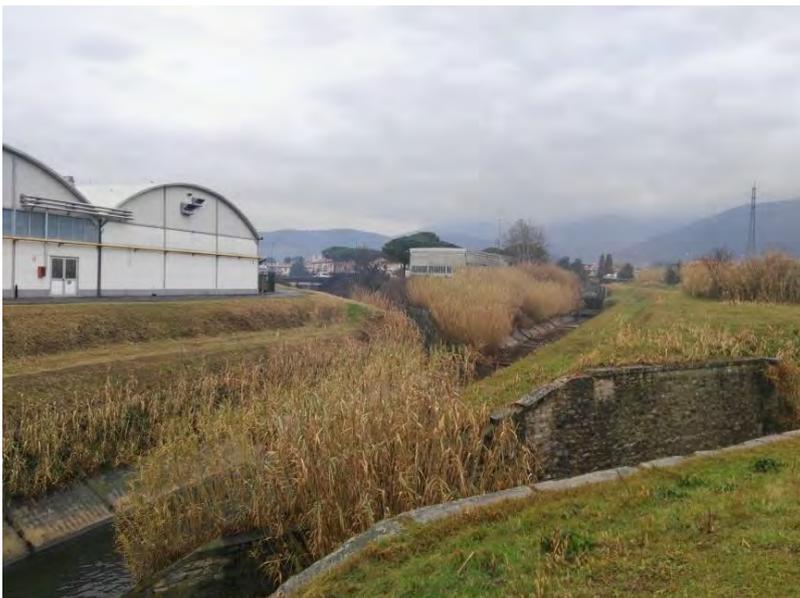
#### FOTO DI DETTAGLIO

fosso Reale – stazione di monte

Alveo cementato (letto e sponde)

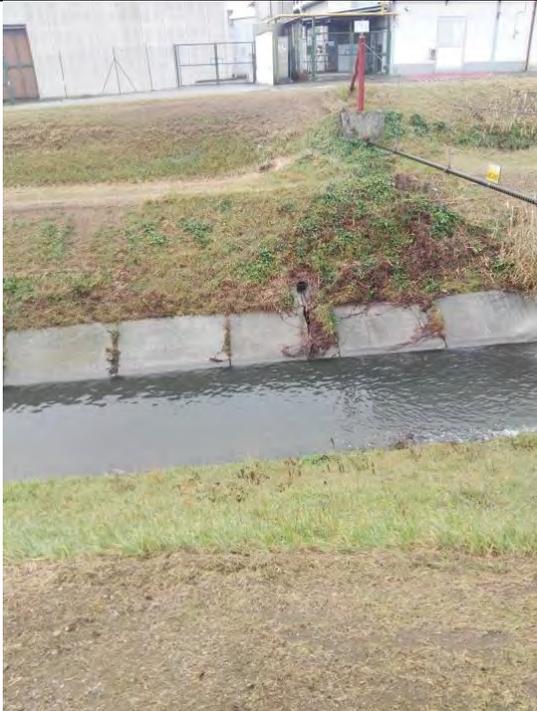
**PUNTO ASUP 05**

presenza 1 tubazione di piccolo diametro che recapita direttamente nel corso d'acqua

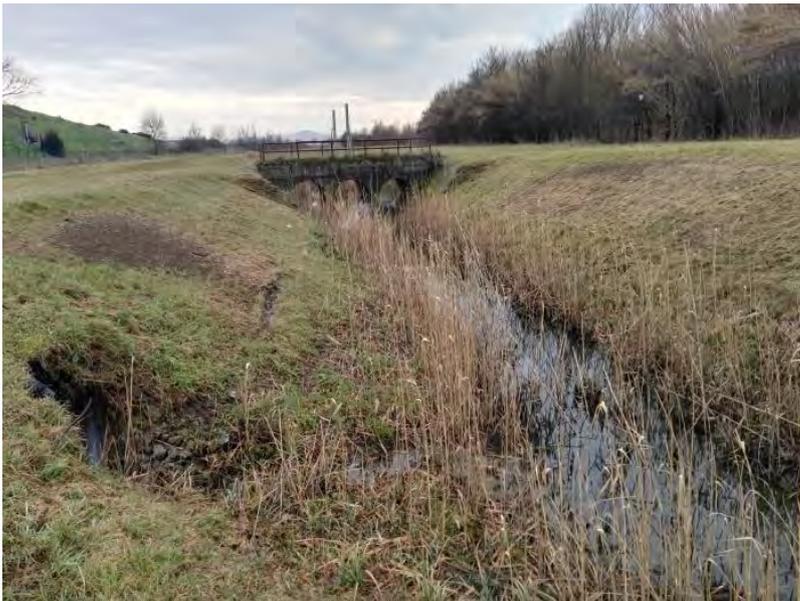
#### FOTO DI DETTAGLIO

Gora dell'Acqua Lunga – stazione di valle

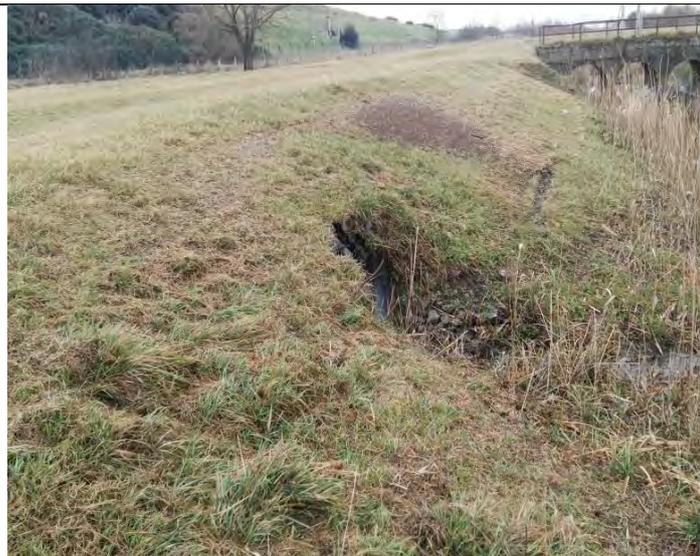
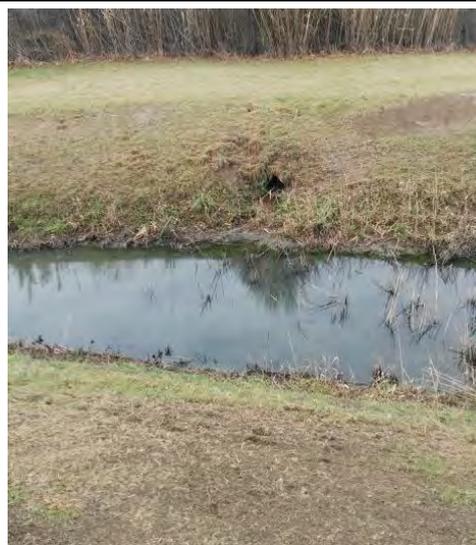
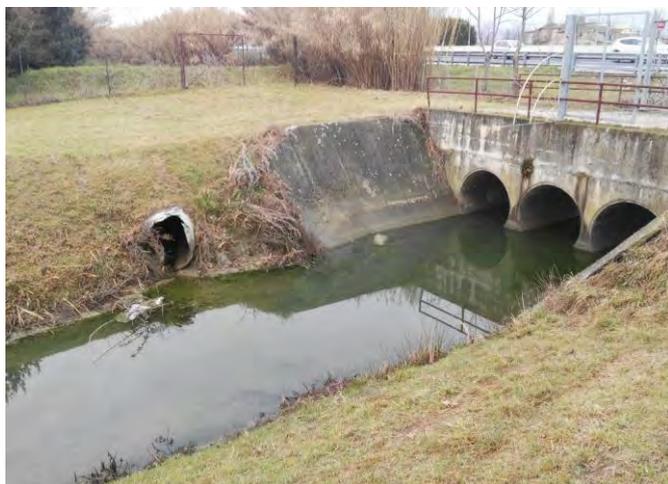
**PUNTO ASUP 06**

Rilievo fotografico dei punti con possibili criticità posti entro 500 m a monte della stazione di monitoraggio

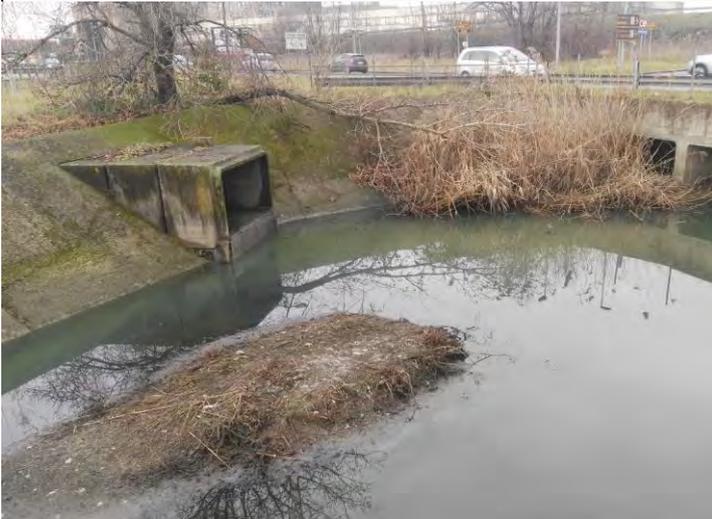
**PUNTO ASUP 08**

Rilievo fotografico dei punti con possibili criticità posti entro 500 m a monte della stazione di monitoraggio

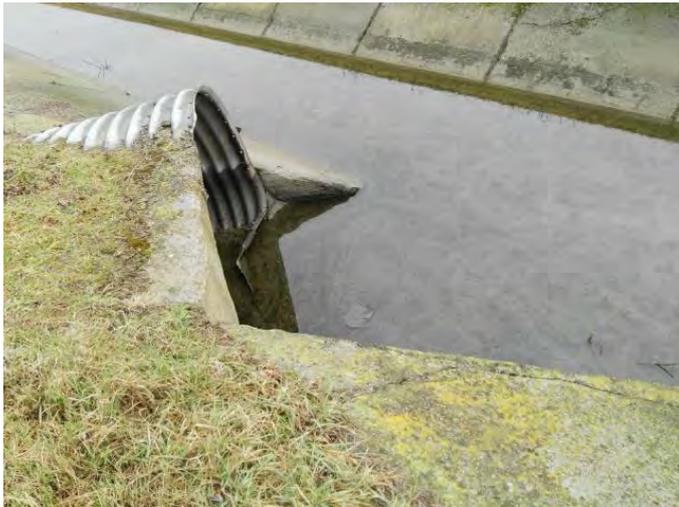
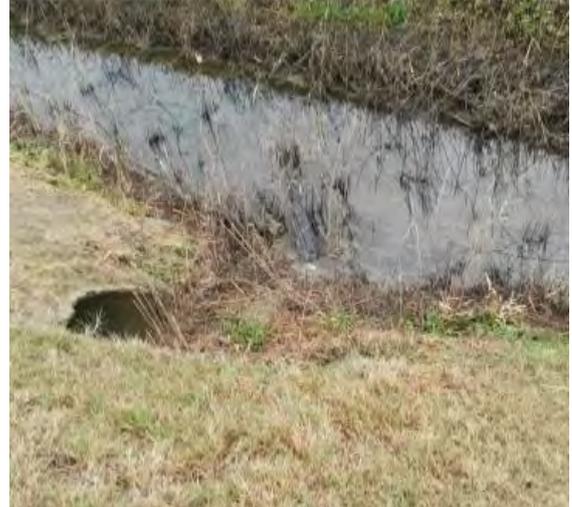
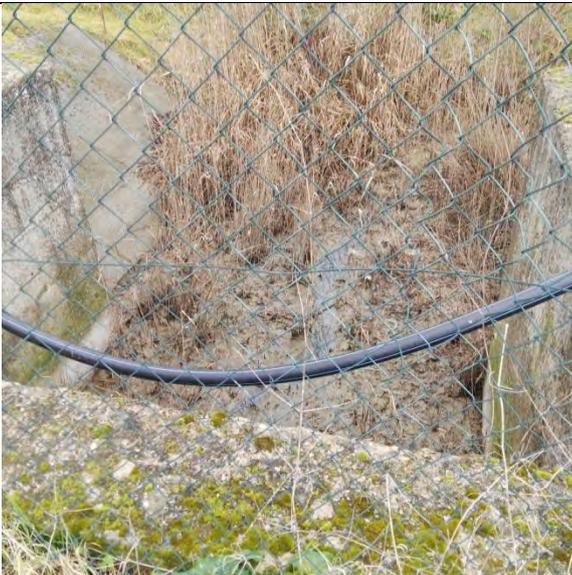
**PUNTO ASUP 10**

Rilievo fotografico dei punti con possibili criticità posti entro 500 m a monte della stazione di monitoraggio

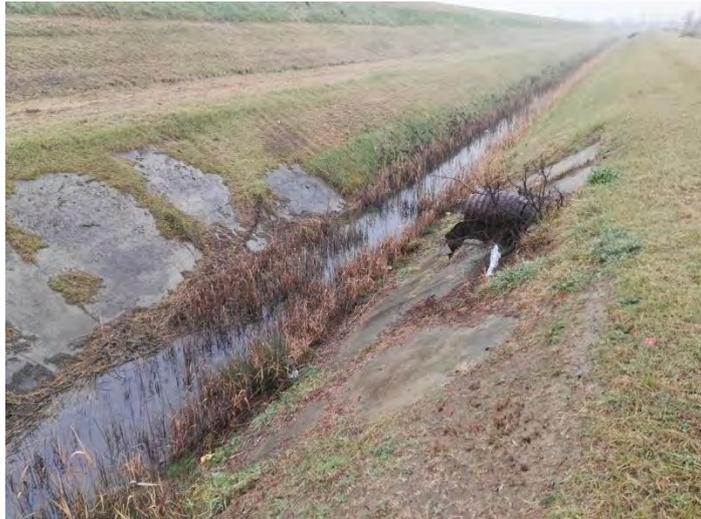
**PUNTO ASUP 11**

Rilievo fotografico dei punti con possibili criticità posti entro 500 m a monte della stazione di monitoraggio
