AEROPORTO INTERNAZIONALE DI FIRENZE - "AMERIGO VESPUCCI"

STUDI SPECIALISTICI
ACQUE SUPERFICIALI - Report 4 di monitoraggio della qualità delle acque superficiali

REPORT DELLE ATTIVITÀ DI MONITORAGGIO AMBIENTALE

CAMPAGNA N°4 - NOVEMBRE 2016

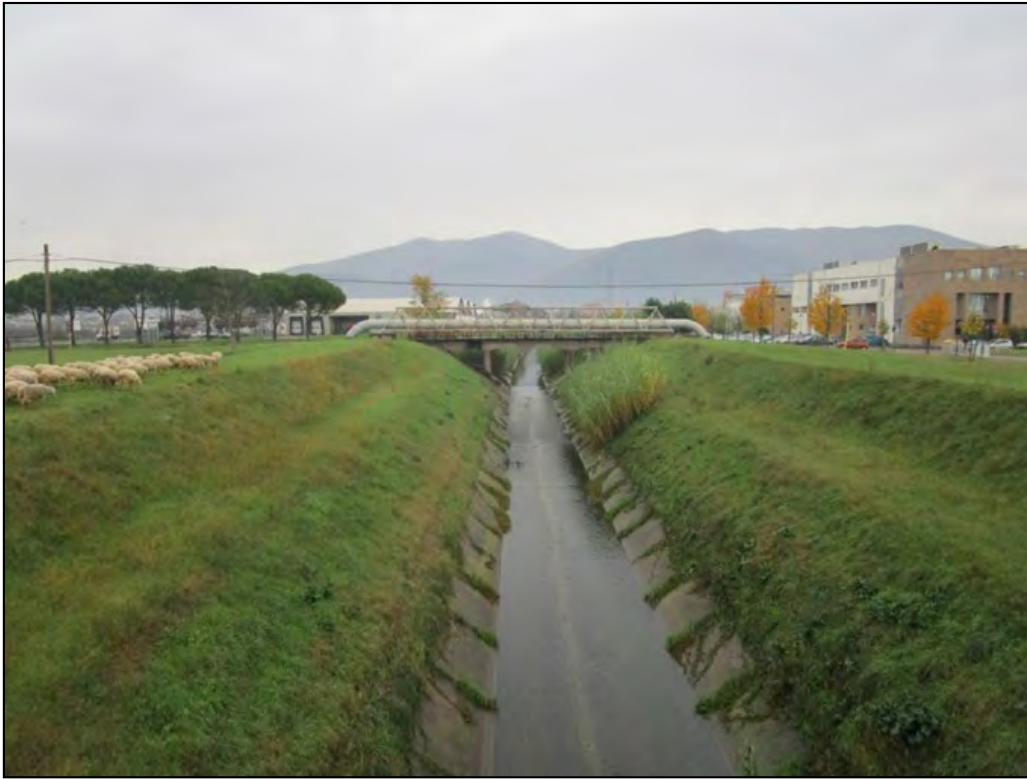
Figura 4: vista del canale dal ponte di accesso al Polo universitario di Sesto Fiorentino.

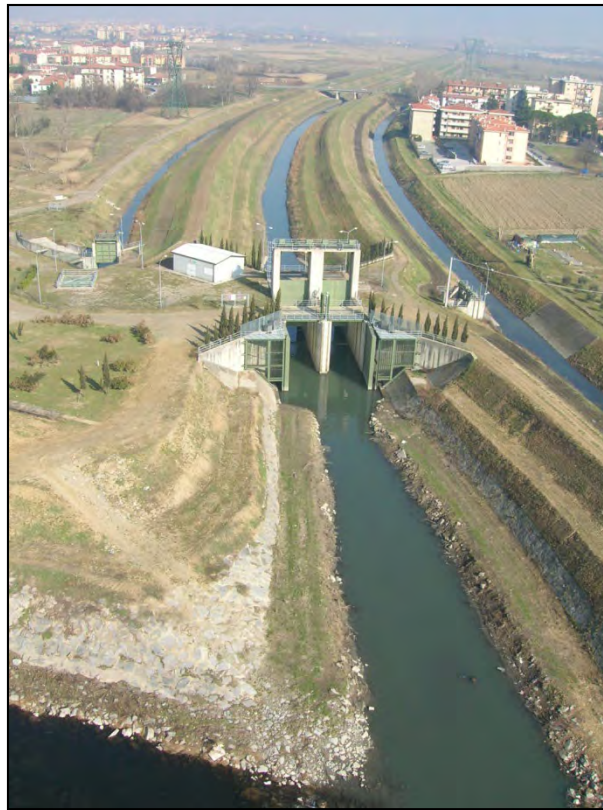
In prossimità dell'immissione nel Fiume Bisenzio sono utilizzate porte Vinciane che parzializzano progressivamente il deflusso con il rialzarsi dei livelli del fiume, fino a determinarne la completa chiusura con il transito delle piene del fiume Bisenzio. Le porte Vinciane iniziano a chiudersi alla quota 36.0 m s.l.m.

Figura 5: vista delle porte Vinciane- vista da valle.

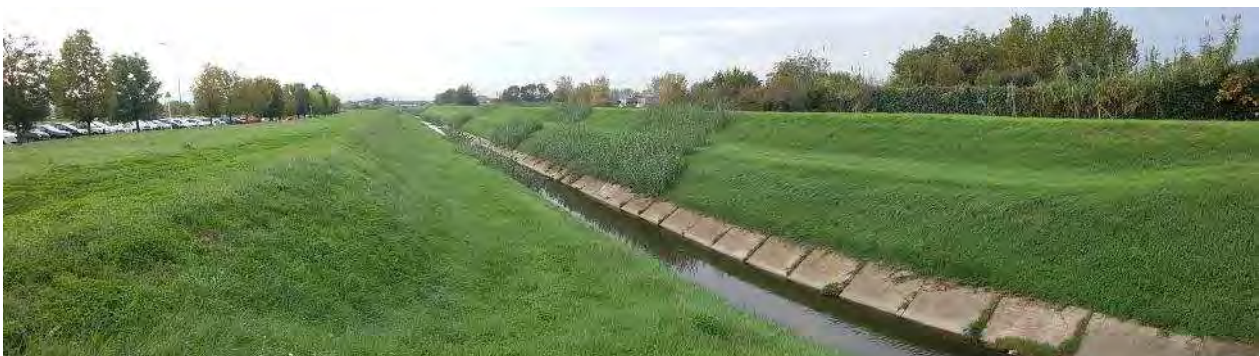
Sito ASUP-5 – Torrente Rimaggio (a monte della confluenza nel Fosso Reale); in secondo piano, a sinistra, si notano alcune pertinenze del Polo Scientifico di via Detti.

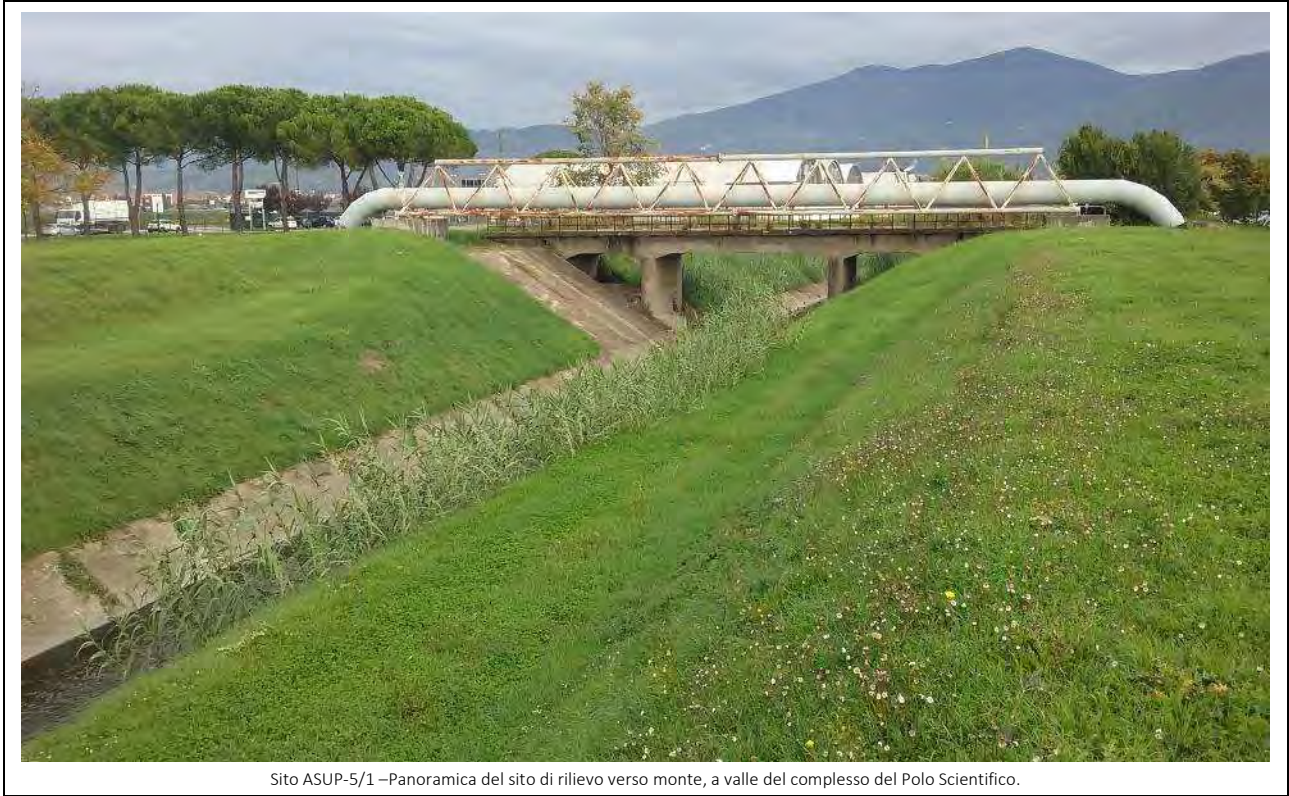
Sito ASUP-5/1 –Panoramica del sito di rilievo verso monte, a valle del complesso del Polo Scientifico.

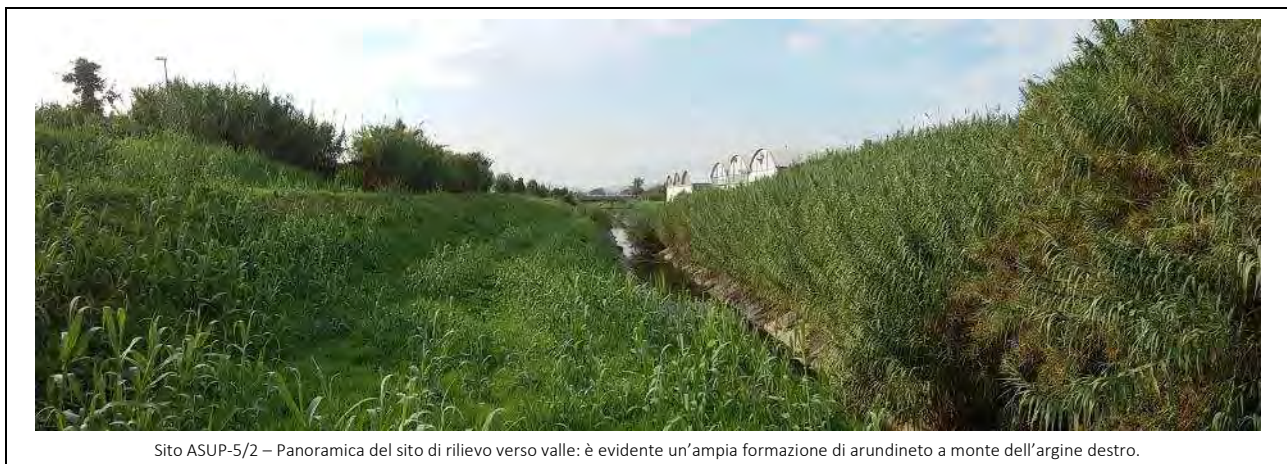
Sito ASUP-5/2 – Panoramica del sito di rilievo verso valle: è evidente un'ampia formazione di arundinetto a monte dell'argine destro.

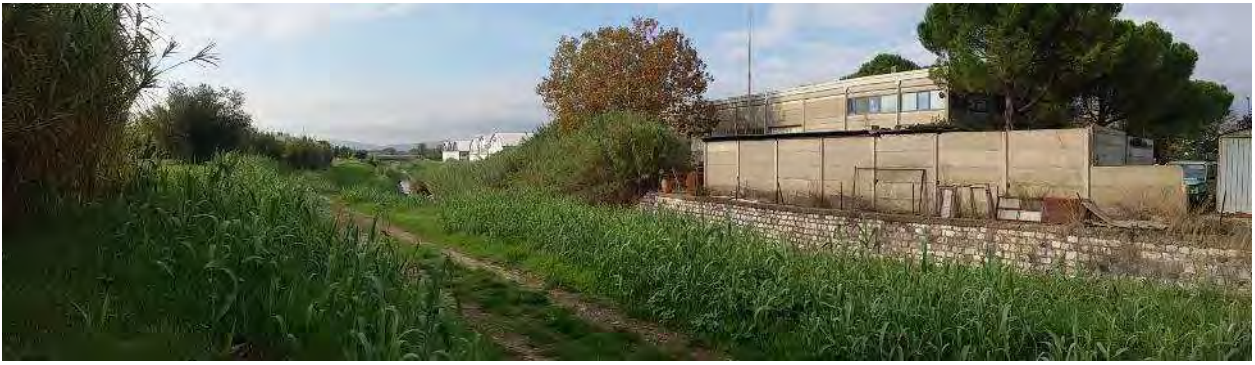
Sito ASUP-5/2 – Panoramica del sito di rilievo verso valle.

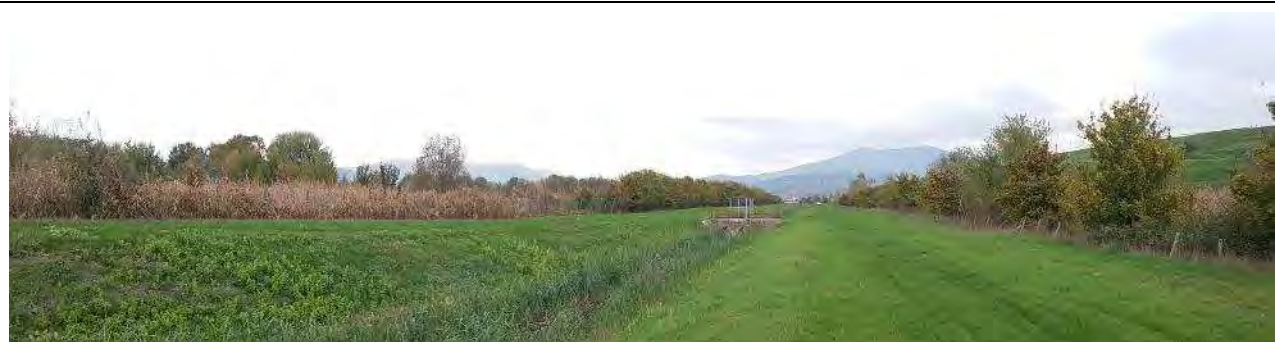
Sito ASUP-6 – Gora dell'Acqualunga, ripresa dalla via alzaia presso il margine orientale della discarica di Case Passerini (sinistra idrografica); è evidente come la formazione di fragmiteto che occupava parte dell'alveo bagnato sia attualmente in recupero dopo l'intervento di rimozione.

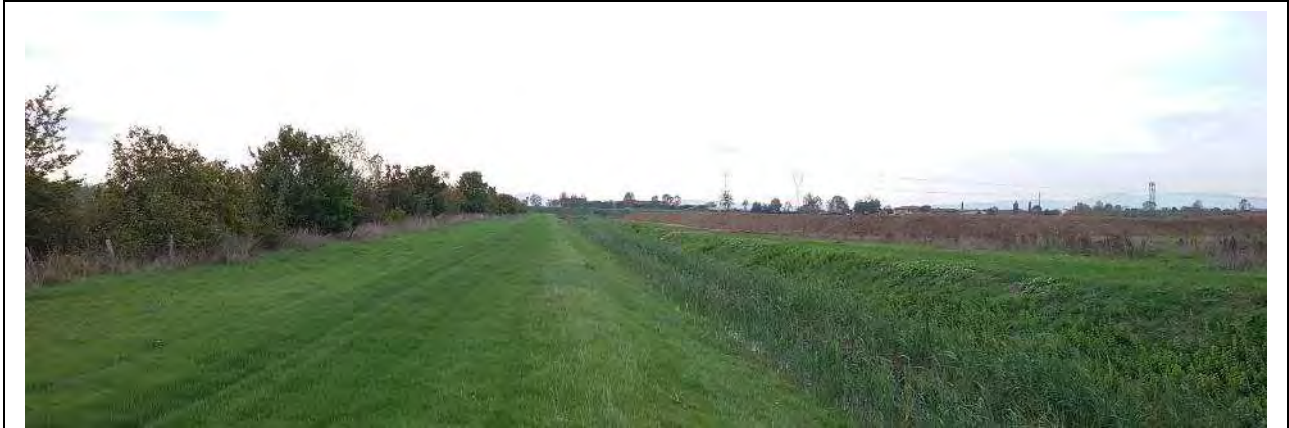
Sito ASUP-6 – Panoramica del sito di rilievo verso valle: si notano i segni di ripresa della formazione di fragmiteto che si sviluppa in alveo.

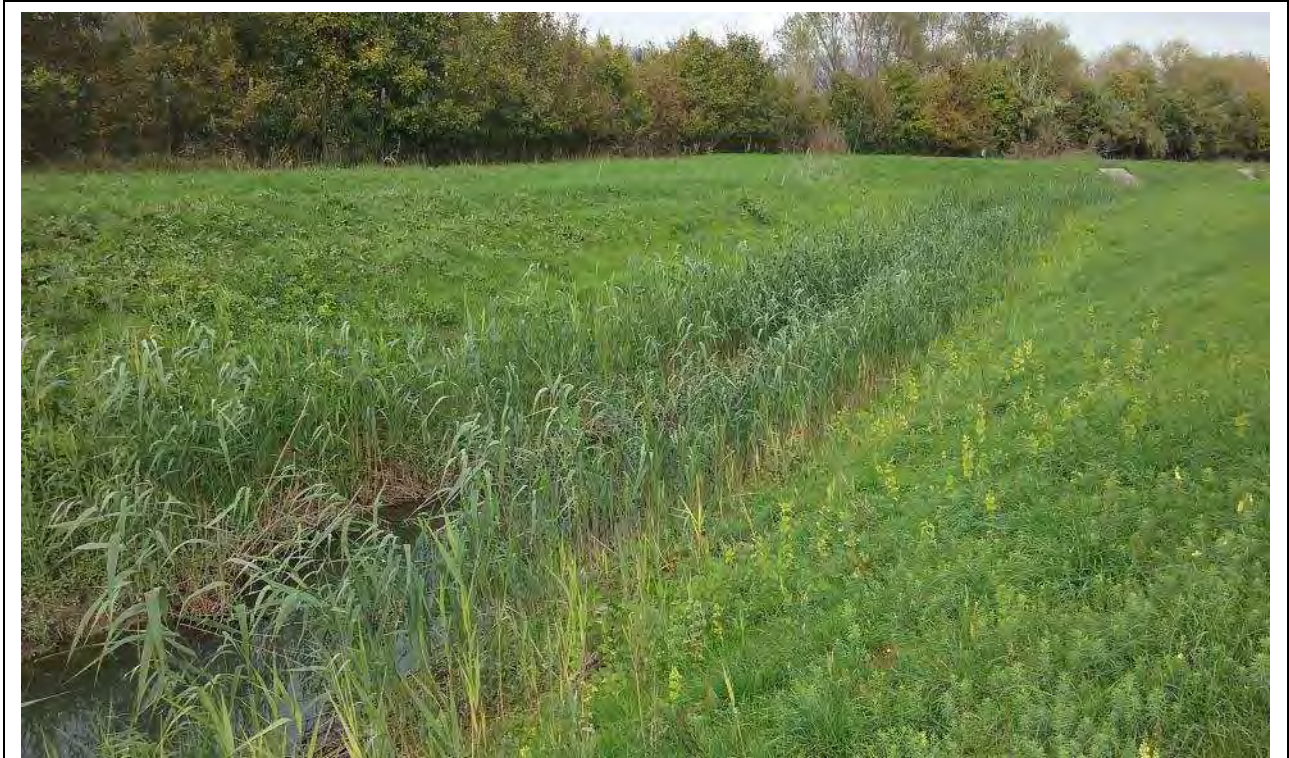
Sito ASUP-6 – Dettaglio vegetazionale della formazione di fragmiteto documentata nel corso dei precedenti rilievi, attualmente in ripresa.

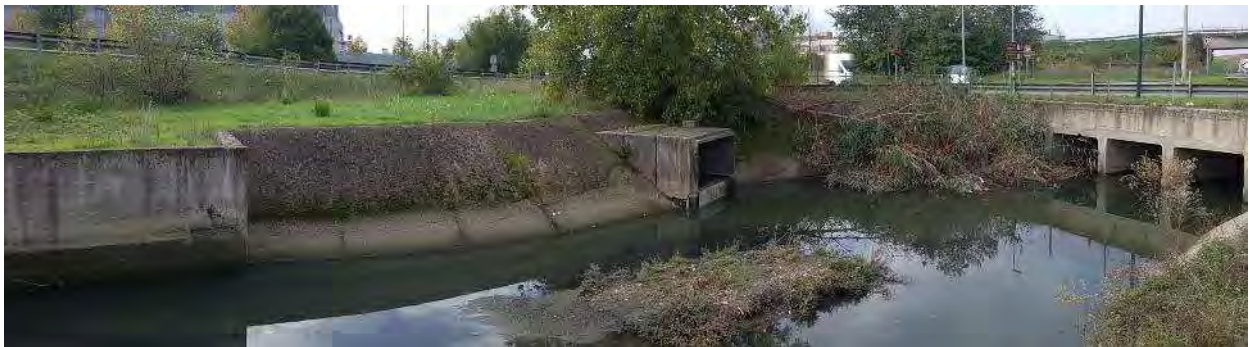
Sito ASUP-8 – Canale Colatore Sinistro, ripreso dall'argine E, prima dello scolare sotto via del Cantone (in secondo piano).

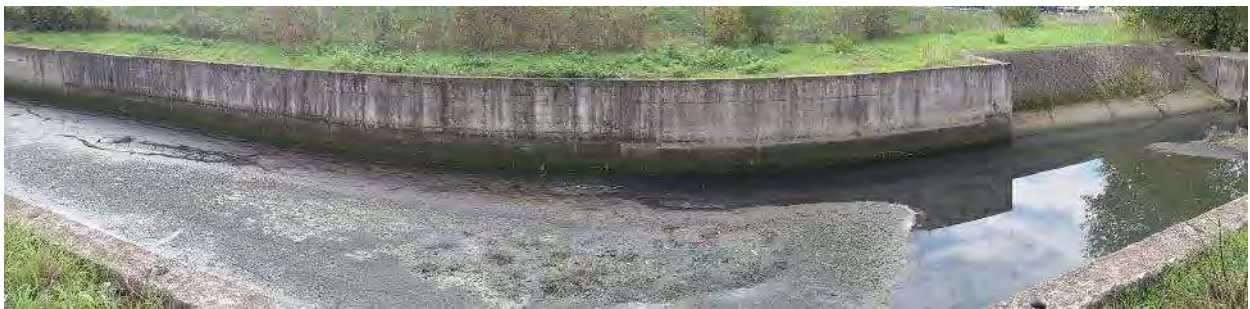
Sito ASUP-8/1 – Panoramica del sito di rilievo verso valle: si nota l'aspetto completamente artificializzato dell'alveo.

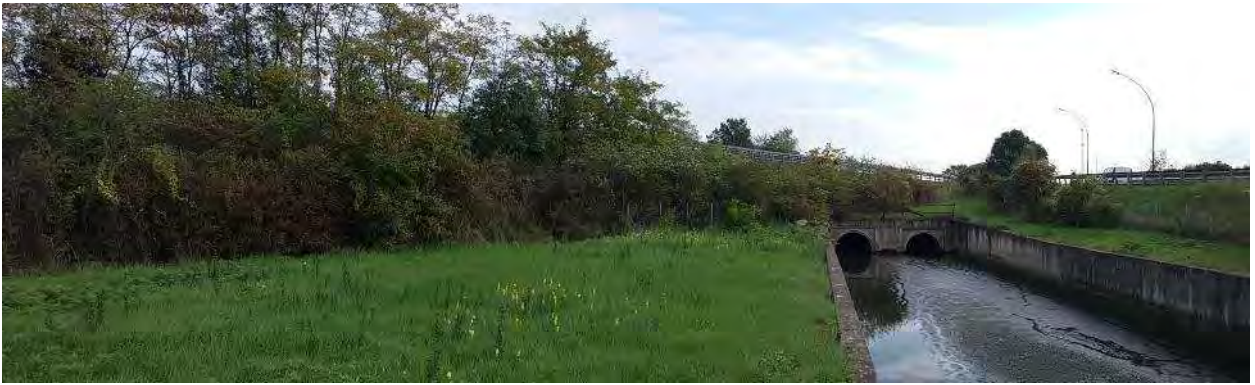
Sito ASUP-8/1 – Panoramica del sito di rilievo verso monte: si nota la scarsa vegetazione perfluviale e lo stato dell'alveo.

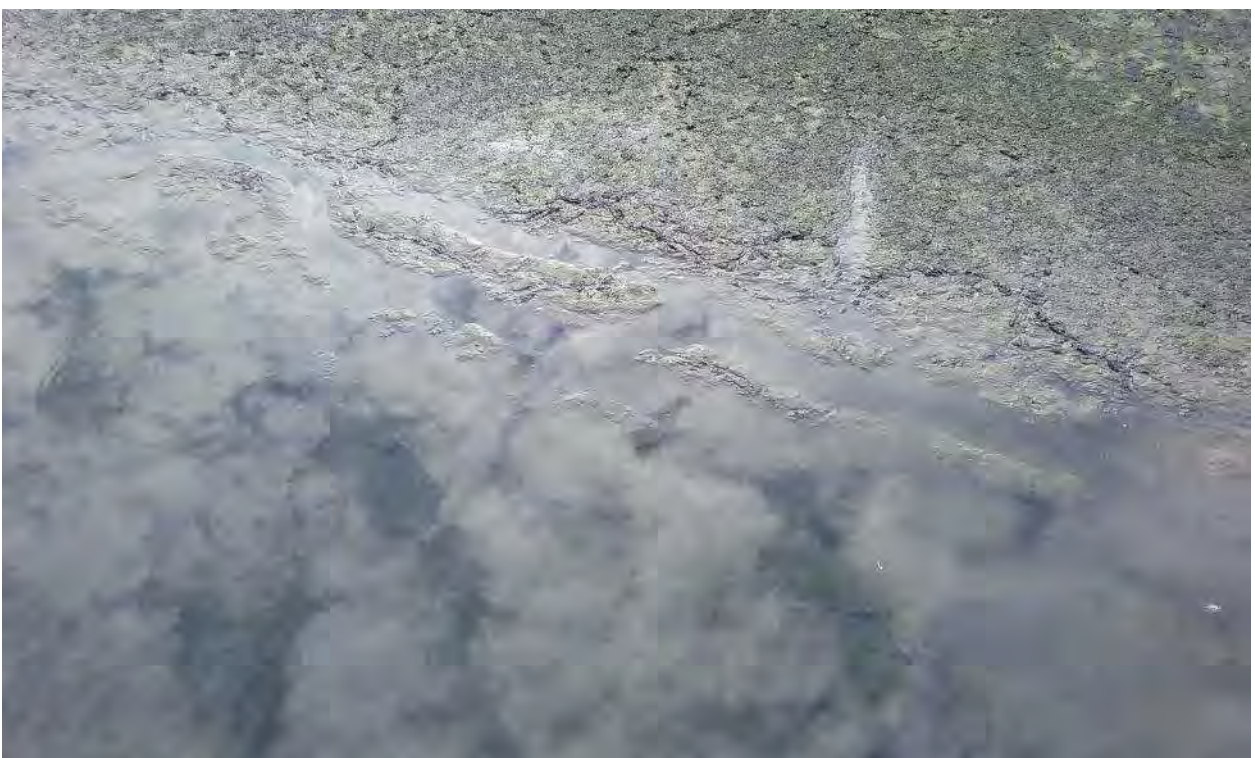
Sito ASUP-8/1 – Dettaglio dell'habitat spondale: nonostante la degradazione dell'area, questo è ancora frequentato da uccelli acquatici quali ardeidi e limicoli. L'area ospita una popolazione della testuggine alloctona *Trachemys scripta ssp. elegans*.

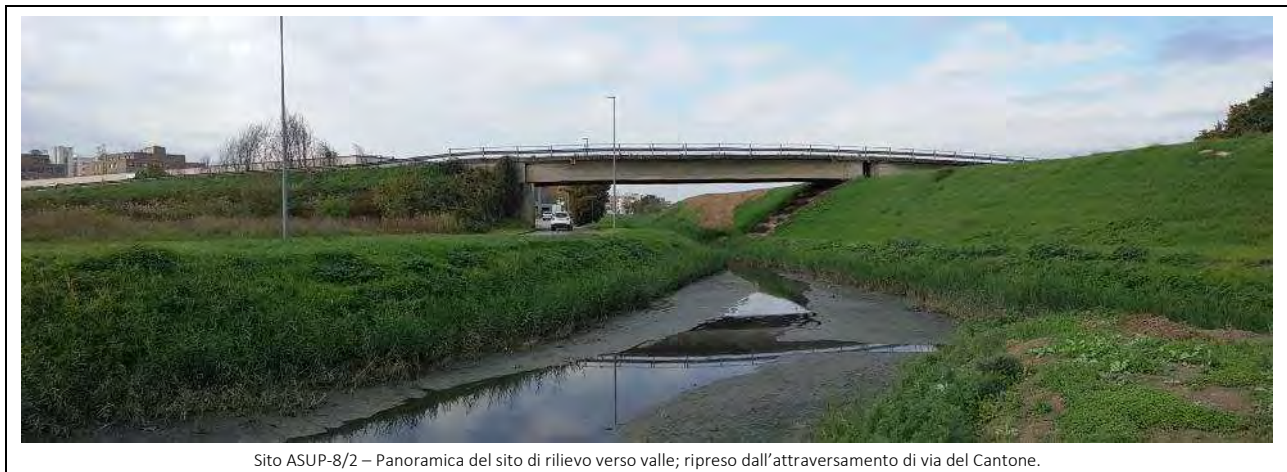
Sito ASUP-8/2 – Panoramica del sito di rilievo verso valle; ripreso dall'attraversamento di via del Cantone.

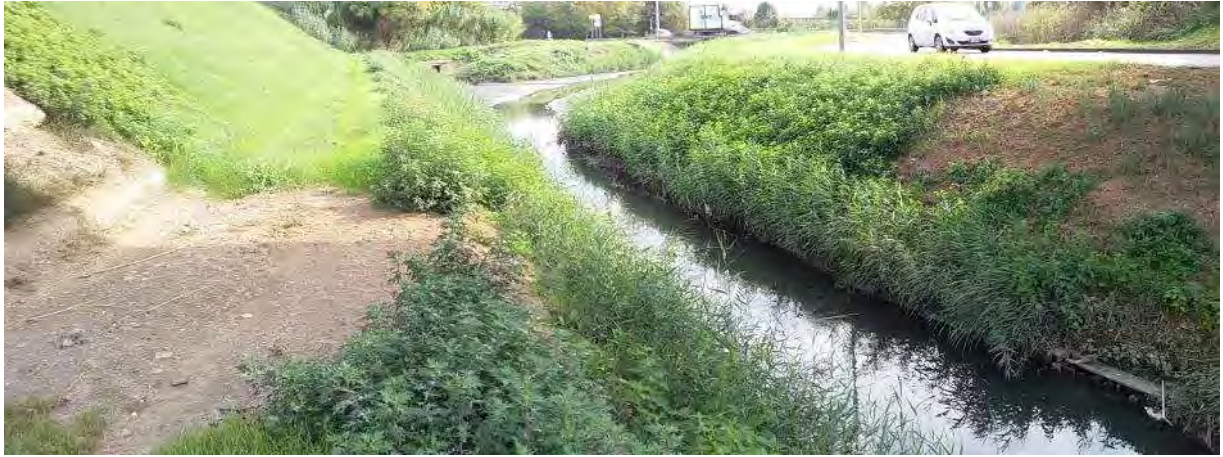
Sito ASUP-8/2 – Panoramica del sito di rilievo verso monte; sulla sinistra è visibile l'argine sinistro del Fosso Reale.

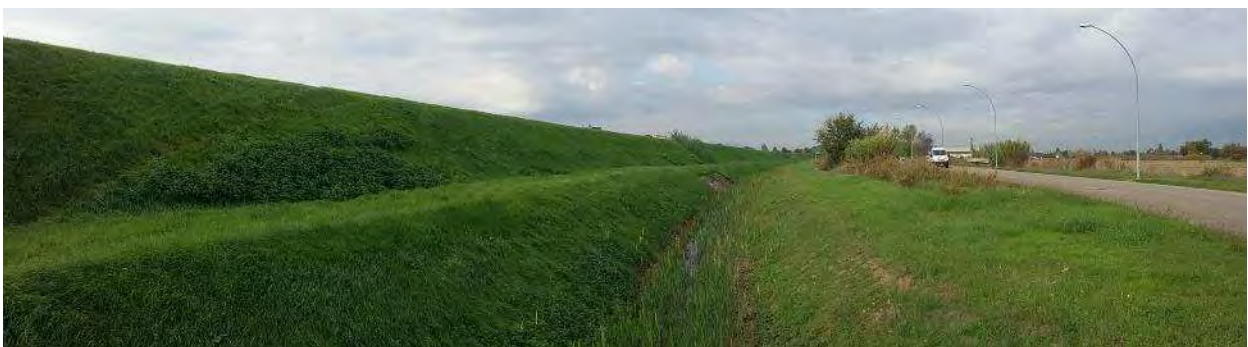
Sito ASUP-9 – Canale Colatore Destro; si nota l'alveo artificializzato e adriizzato, oggetto di recente ripulitura meccanica, la cui componente vegetazionale appare in ripresa.

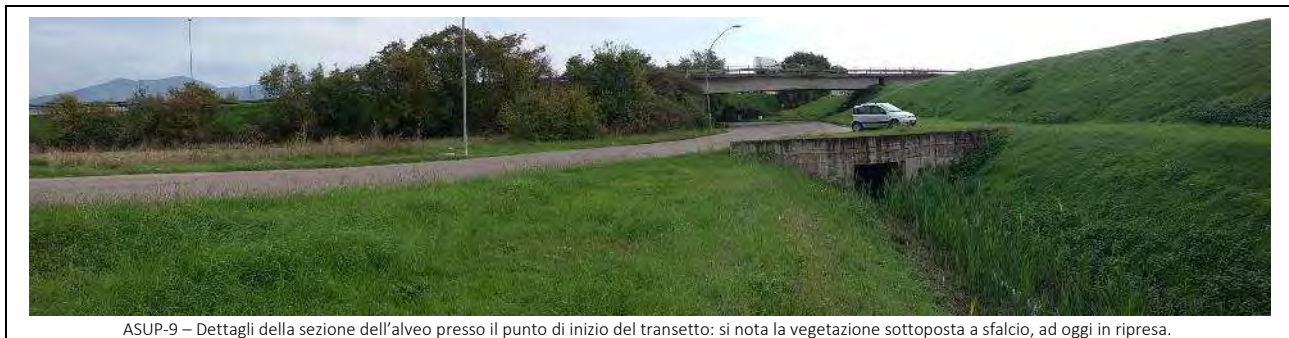
ASUP-9 – Dettagli della sezione dell'alveo presso il punto di inizio del transetto: si nota la vegetazione sottoposta a sfalcio, ad oggi in ripresa.

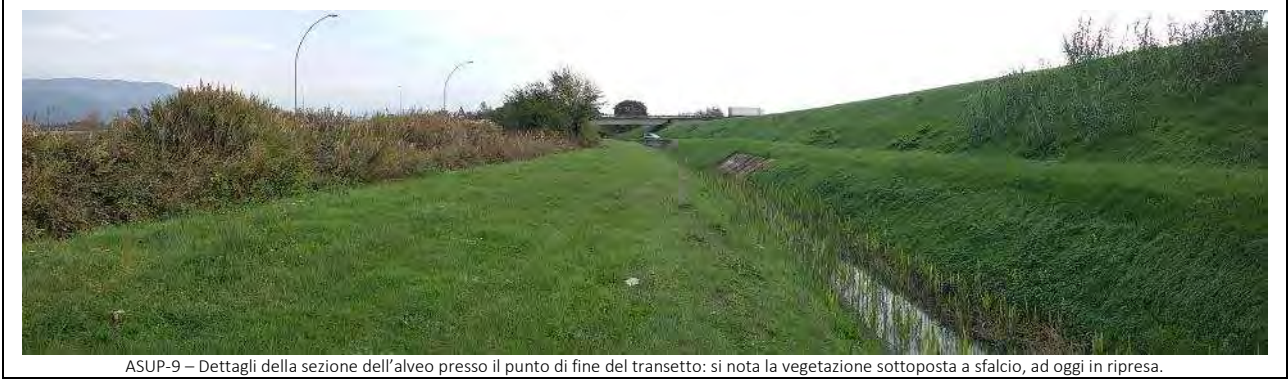
ASUP-9 – Dettagli della sezione dell'alveo presso il punto di fine del transetto: si nota la vegetazione sottoposta a sfalcio, ad oggi in ripresa.

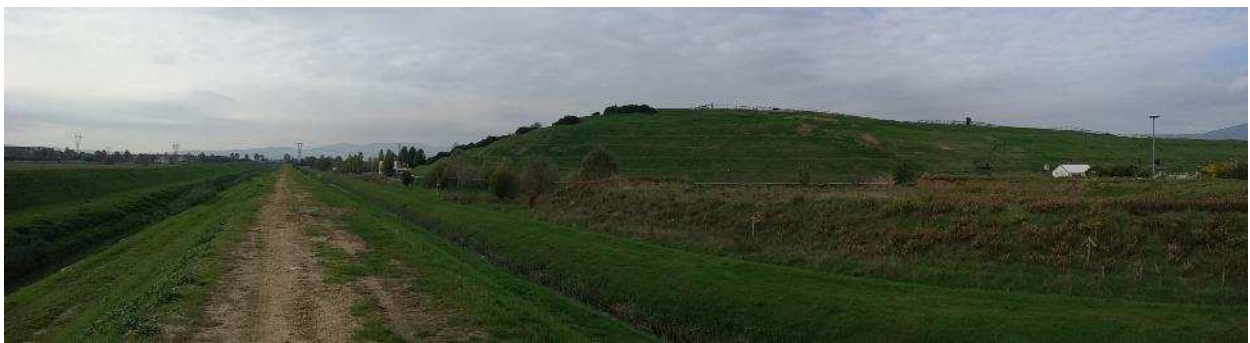
Sito ASUP-10 – Panoramica del Canale Colatore Destro nella sezione rilevata: sullo sfondo è visibile la discarica in via di rinaturalizzazione.

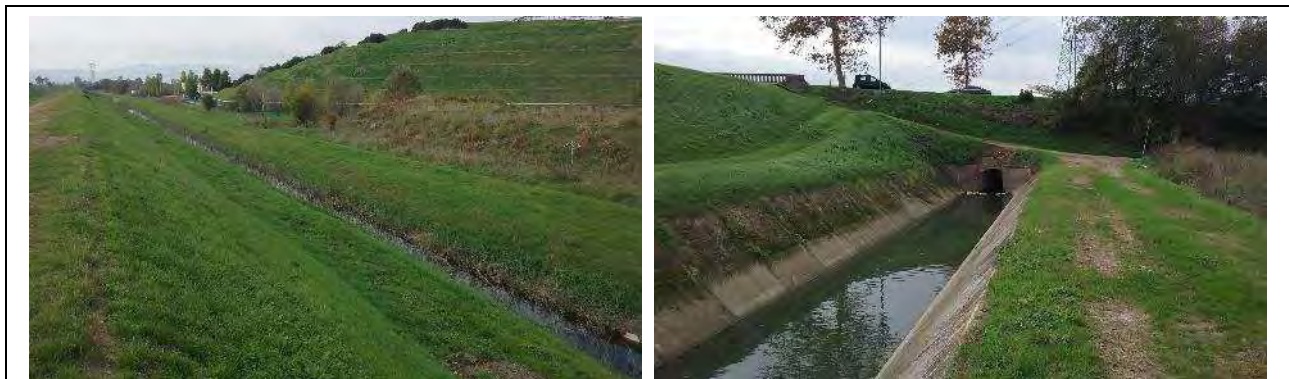
Sito ASUP-10 – Dettagli del canale presso l'inizio (a sinistra) e la fine (a destra) del tratto rilevato.

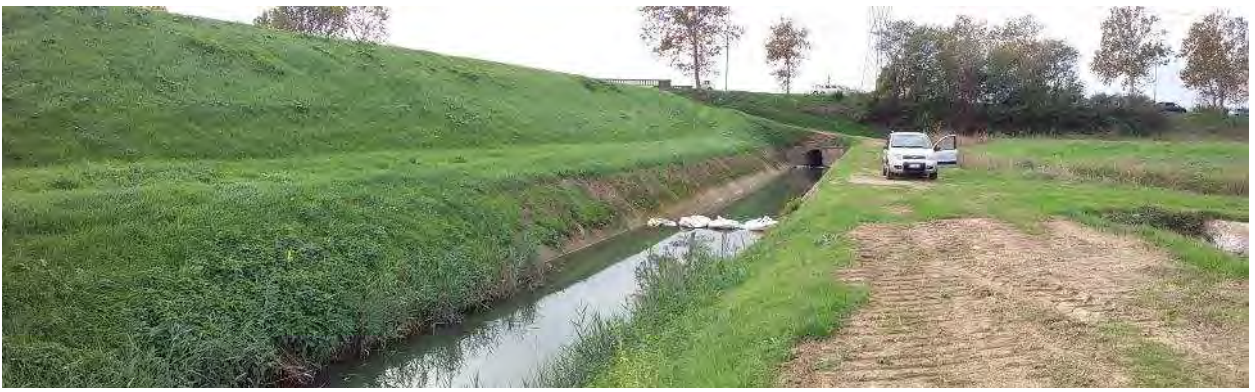
Sito ASUP-10 – Panoramica dell'aspetto del canale presso il termine del transetto di rilevamento: si nota una delle barriere artificiali (apparentemente temporanee) poste in alveo.

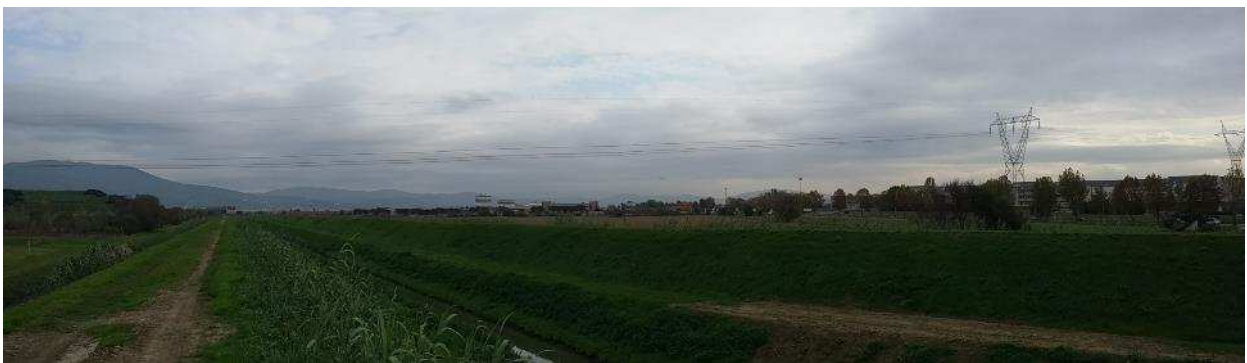
Sito ASUP-11 – La sezione monitorata del Fosso Reale, fiancheggiata rispettivamente dai canali Colatore Destro (ASUP-10) e Sinistro (non monitorato per il tratto in esame). In secondo piano, sulla sinistra, è visibile il profilo della discarica in loc. Case Passerini; sulla destra sono presenti parcelle agricole. Il tratto è stato recentemente interessato da lavorazioni di ripulitura e consolidamento degli argini.

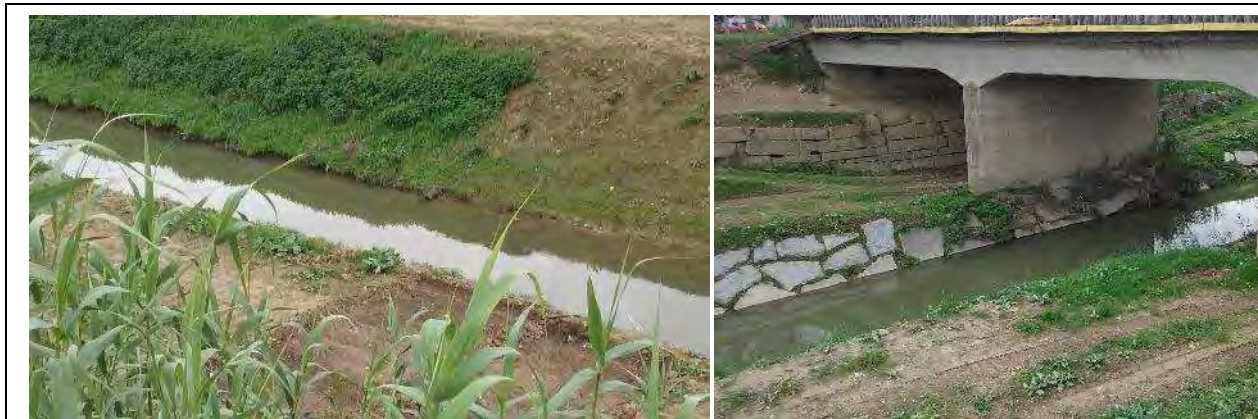
Sito ASUP-11 – Dettaglio della sezione analizzata, rispettivamente a monte (sinistra) e valle (destra). A sinistra: in evidenza i segni di ripulitura delle sponde, effettuata con mezzi meccanici. A destra: l'aspetto dell'asta fluviale in direzione di Campi Bisenzio: in evidenza i lavori per la realizzazione di una scogliera artificiale a protezione del cavalcavia soprastante (a destra in secondo piano).

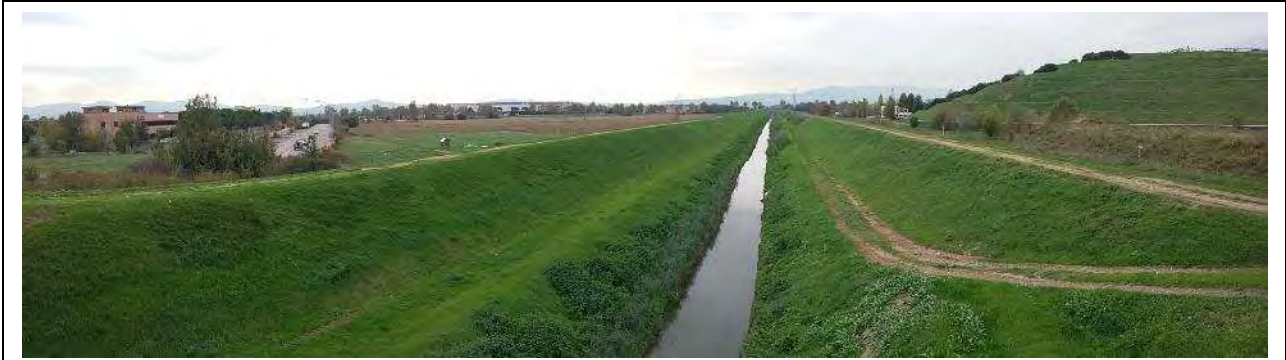
Sito ASUP-11 – Panoramica dell'aspetto del canale presso l'inizio del transetto di rilevamento: sulla destra, il profilo della discarica in via di rinaturalizzazione.

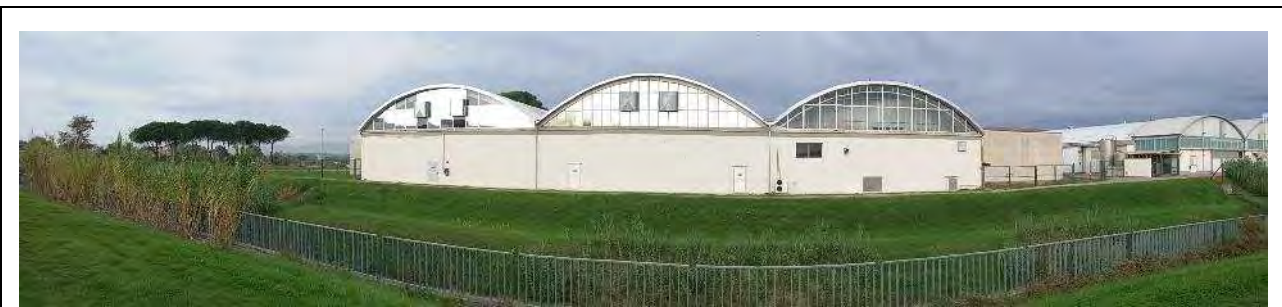
Stato del territorio circostante (domanda 1): Panoramica verso monte: è visibile il tessuto urbano che caratterizza l'area, che assume carattere continuo in sponda sinistra, mentre ha carattere discontinuo lungo la sponda destra (es. gli edifici industriali in secondo piano nell'immagine).

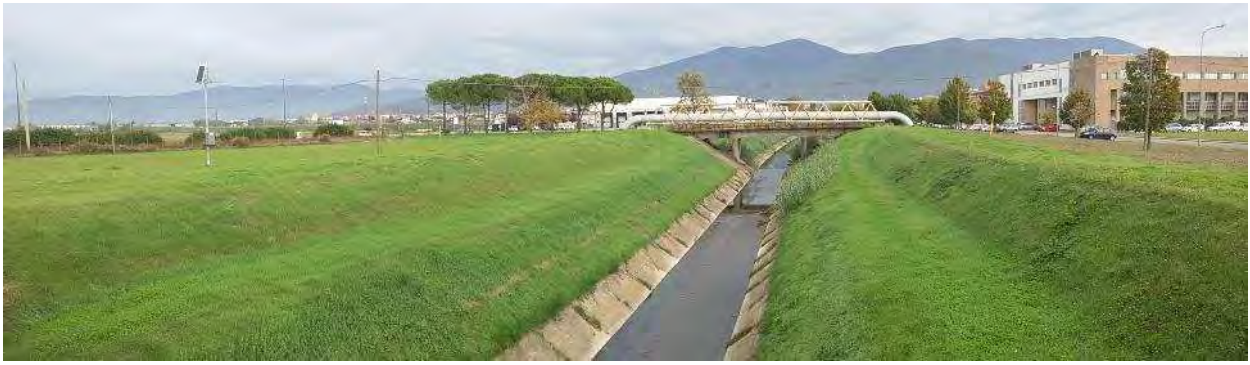
Vegetazione perifluviale (domande 2-4): aspetto del tratto a valle dell'attraversamento del gasdotto presso il Polo Scientifico di Sesto (sulla destra): la vegetazione spondale appare oggetto di opera di ripulitura e sfalcio periodico.

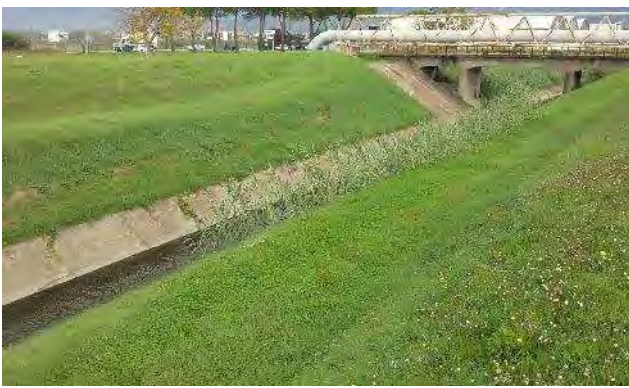
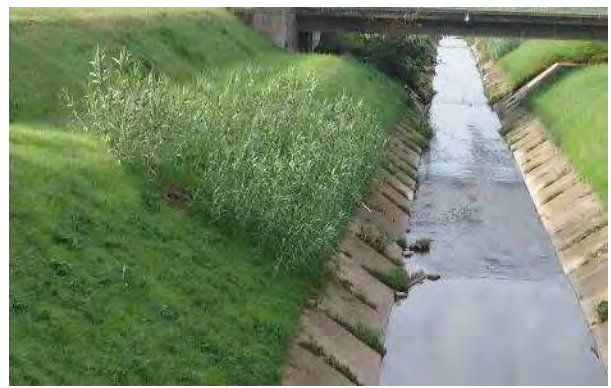
Vegetazione perifluviale (domande 2-4): A sinistra tratto del canale a valle del gasdotto, ripreso verso monte: si nota l'artificializzazione delle sponde. A destra, lo stesso tratto a monte del gasdotto. In entrambe le immagini si nota la presenza di una fascia vegetata perifluviale secondaria discontinua e non funzionale, composta prevalentemente da erbacee opportuniste, sottoposte a sfalcio periodico; si segnala una progressiva ricolonizzazione ad *Arundo donax*.

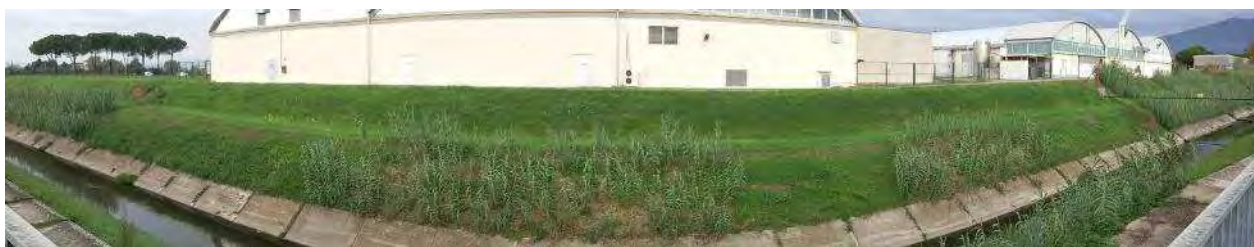
Stato dell'alveo (domande 5-9): Panoramica del tratto a valle della confluenza con il torrente Zambra; si nota la completa artificializzazione dell'alveo e la mancanza di elementi morfologici distinti.

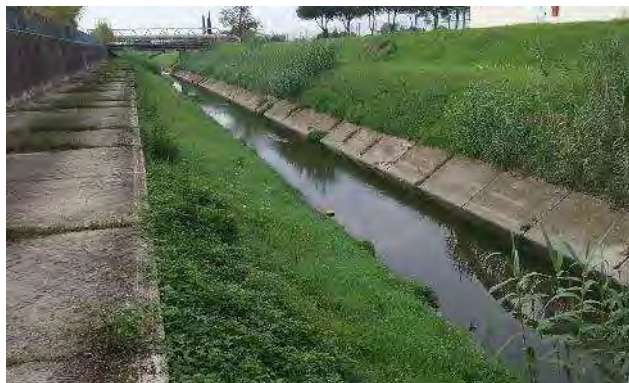
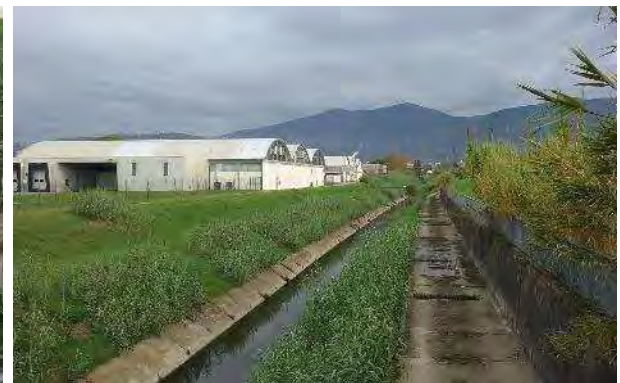
Idoneità ittica (domanda 10): aspetto dell'alveo a valle della confluenza con il torrente Zambra, ripreso verso valle (a sinistra) e verso monte (a destra): l'alveo si presenta morfologicamente uniforme e a scarsa idoneità ittica.

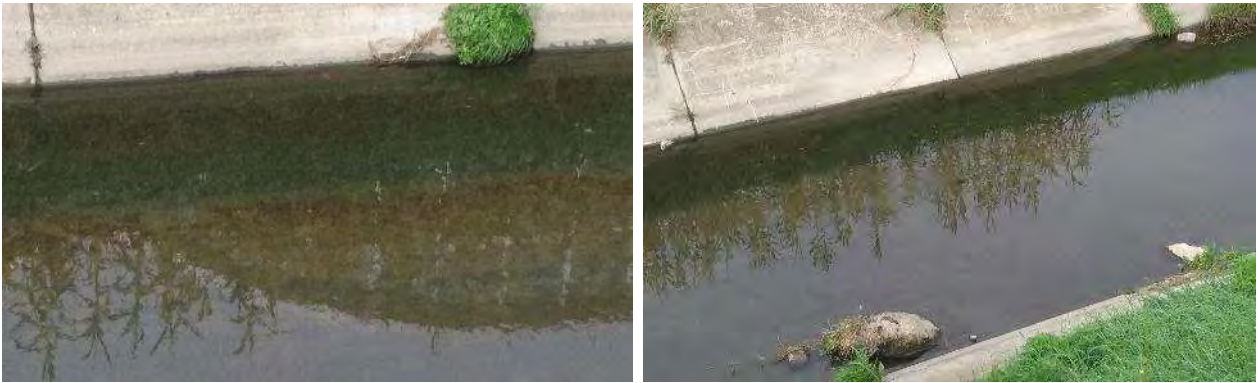
Componenti vegetali in alveo bagnato (domanda 12). Particolare dello spesso strato di perifiton presente in alveo (a sinistra), in particolare sul fondo in cemento ed attorno agli oggetti sommersi (a destra).

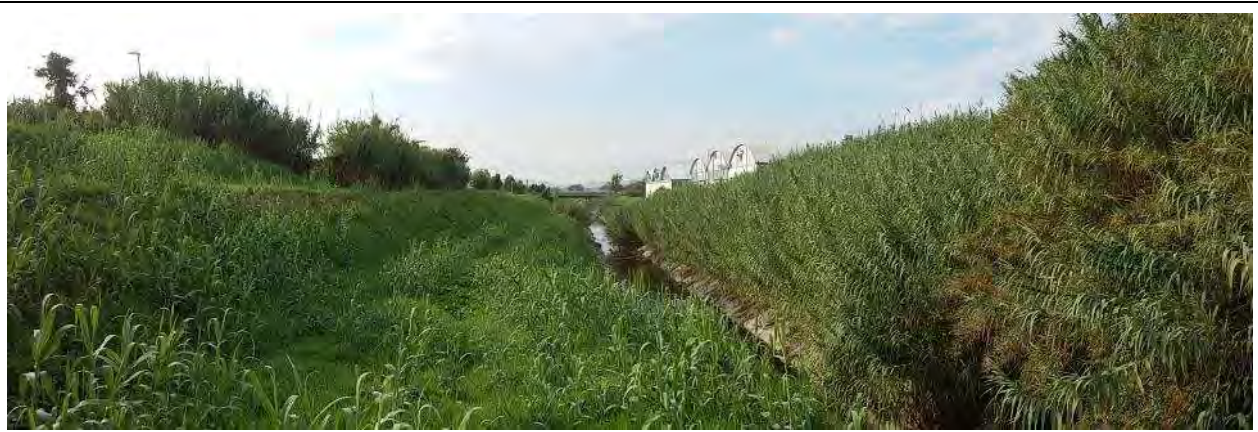
Rilievo: Indice di Funzionalità Fluviale: ASUP-5/2

Torrente Rimaggio, tratto a monte della confluenza con il torrente Zambra. A sinistra, visione della via alzaia della sponda sinistra; a monte della sponda destra, oltre l'arundinetto avventizio, sono visibili alcuni annessi industriali (in secondo piano).

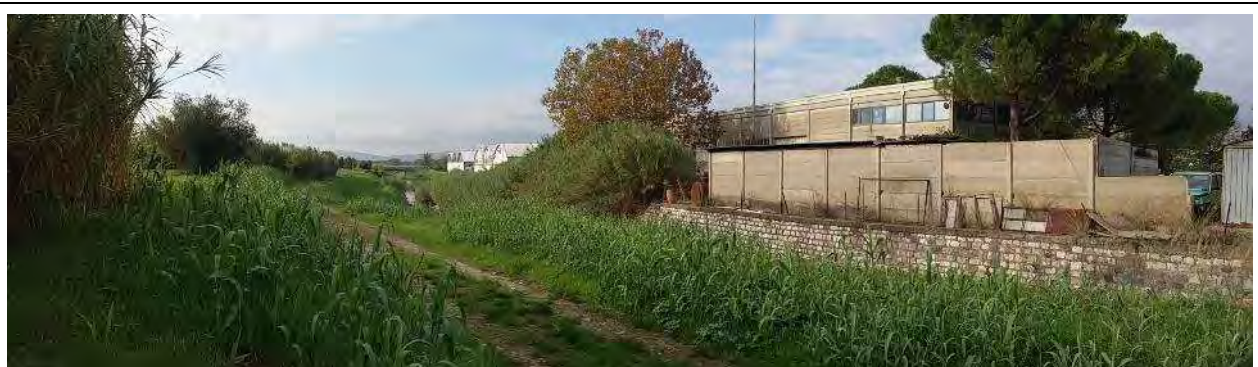
Stato del territorio circostante (domanda 1): Panoramica della sponda destra: sono visibili alcuni annessi industriali a monte della stessa; sulla sponda sinistra è presente una formazione di arundinetto avventizio.

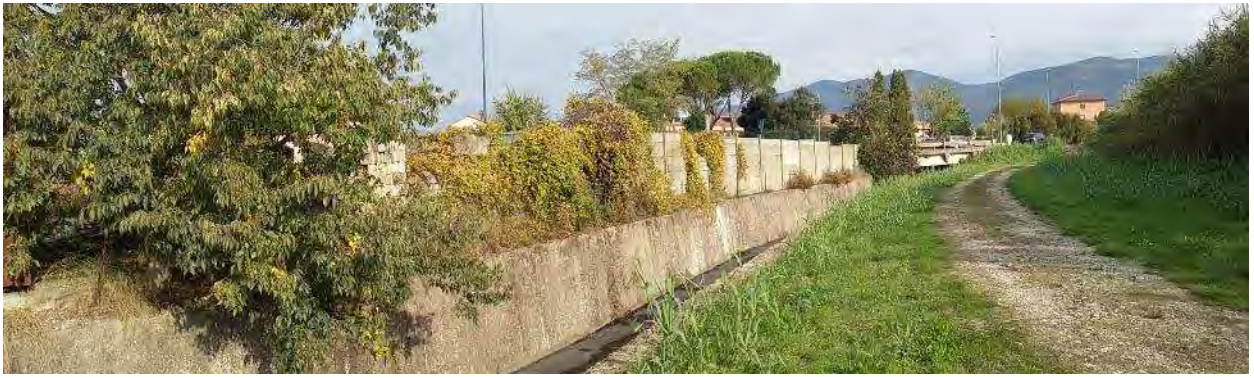
Vegetazione perifluviale (domande 2-4): aspetto della sponda destra: è evidente l'artificializzazione dell'alveo e la presenza di una fascia di vegetazione spondale secondaria, priva di funzionalità significativa. Sono presenti alcuni annessi industriali.

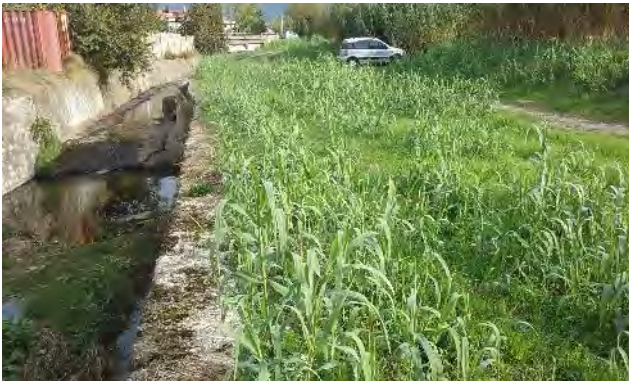
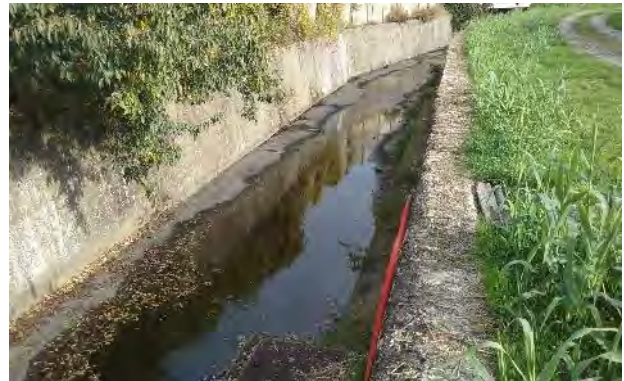
Vegetazione perifluviale (domande 2-4). A sinistra: popolamento ad *Arundo donax* (in ripresa dopo lo sfalcio) sulla sponda altrimenti cementificata o coperta da vegetazione erbacea mesofila. A destra: la cementificazione delle sponde rende impossibile la presenza di una fascia vegetata primaria, ad eccezione di sporadiche fitocenosi mesofile di ampiezza trascurabile (nell'immagine, in secondo piano, oltre la briglia).

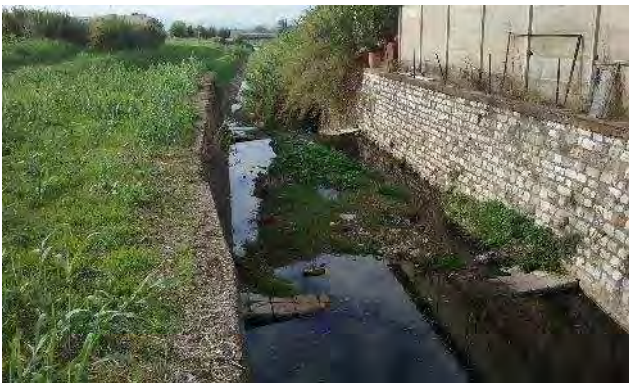
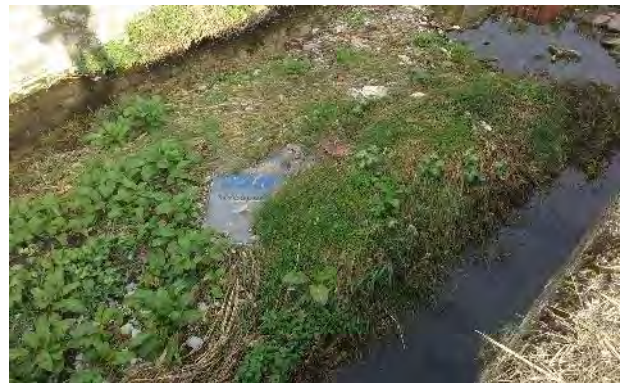
Stato dell'alveo (domande 5-9). A sinistra: la struttura verticale delle sponde rende virtualmente inesistente la capacità di esondazione. A destra: la sezione appare priva di elementi morfologici strutturati per la maggior parte del tratto considerato.

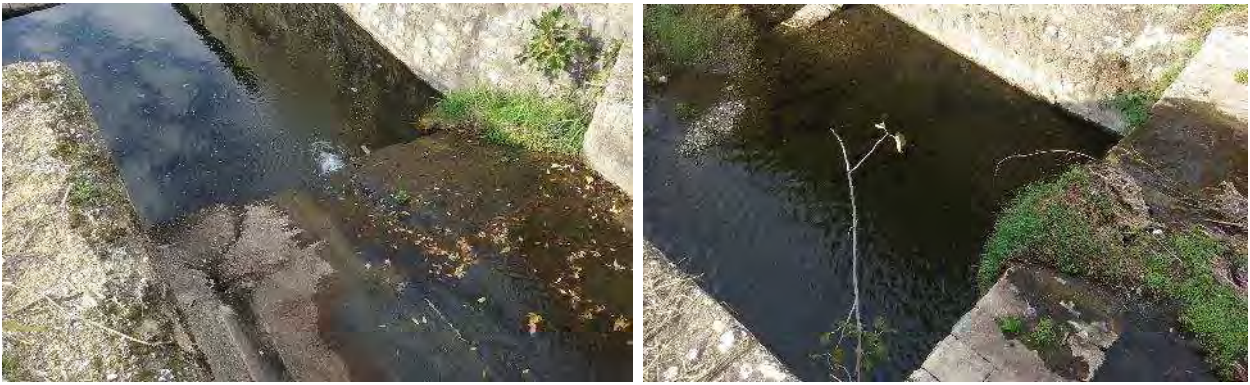
Idoneità ittica (domanda 10): l'attraversamento carrabile di via dell'Osmannoro, assieme alle arginature verticali, fornisce una discreta ombreggiatura al canale. Di contro, risultano scarsamente rappresentate zone-rifugio (ZR), aree di frega (AF) od aree di foraggiamento (PC) (a destra): sono inoltre presenti alcune briglie in successione (a sinistra e a destra), che di fatto limitano la fruibilità del tratto considerato.

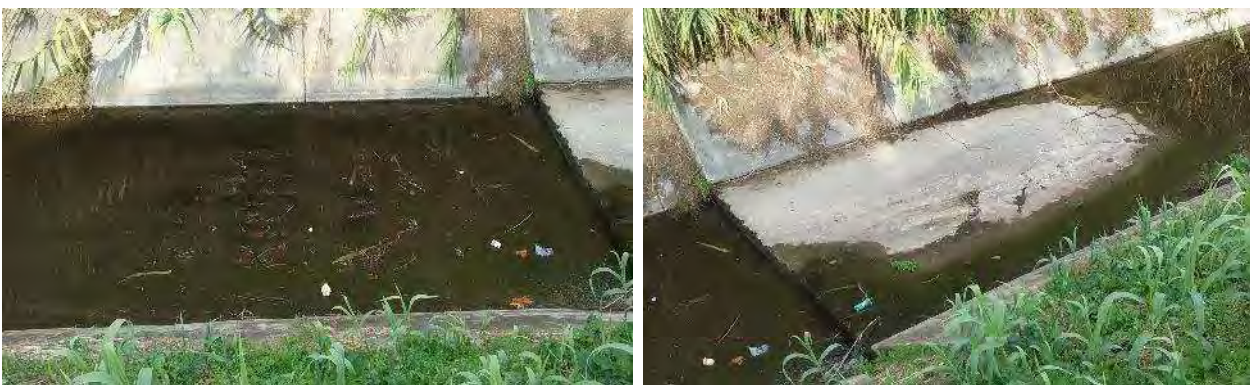
Componente vegetale in alveo bagnato (domanda 12): Particolare dello strato di perifiton presente in alveo (a sinistra), favorito dalla cementificazione dell'intero alveo (a destra).

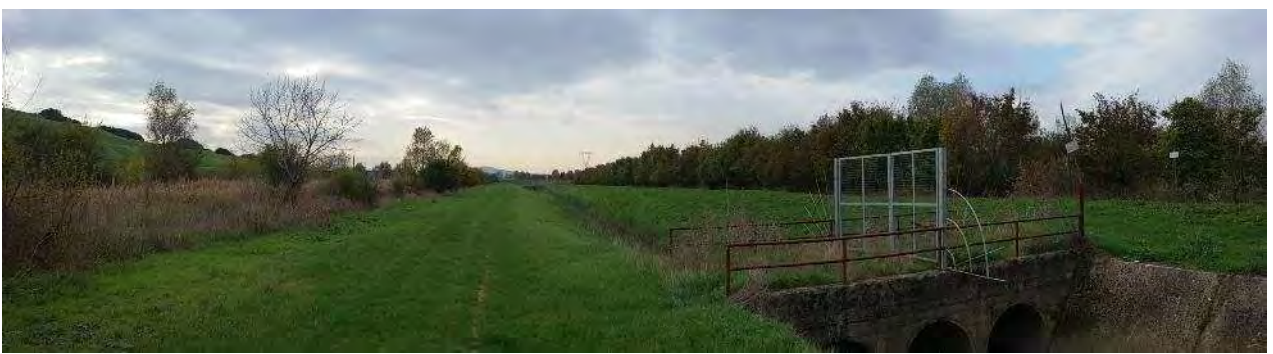
Rilievo: Indice di Funzionalità Fluviale: ASUP-6

Gora dell’Acqualunga, ripreso dalla via alzaia in sponda sinistra (lato discarica di Case Passerini); sulla destra è presente un’area umida artificiale.

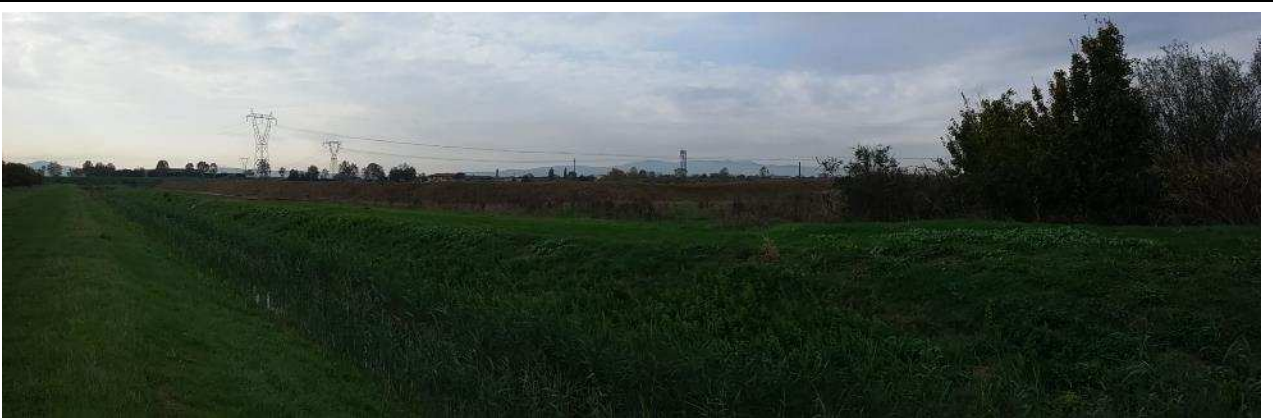
Stato del territorio circostante (*domanda 1*): visione d’insieme della sponda destra: l’area si caratterizza per l’alternanza di agroecosistema e aree naturali. Ulteriori aree umide sono in via di realizzazione a monte della sponda destra del canale (in secondo piano).
