AEROPORTO INTERNAZIONALE DI FIRENZE - "AMERIGO VESPUCCI"

STUDI SPECIALISTICI
ACQUE SUPERFICIALI - Report 4 di monitoraggio della qualità delle acque superficiali

REPORT DELLE ATTIVITÀ DI MONITORAGGIO AMBIENTALE

CAMPAGNA N°4 - NOVEMBRE 2016

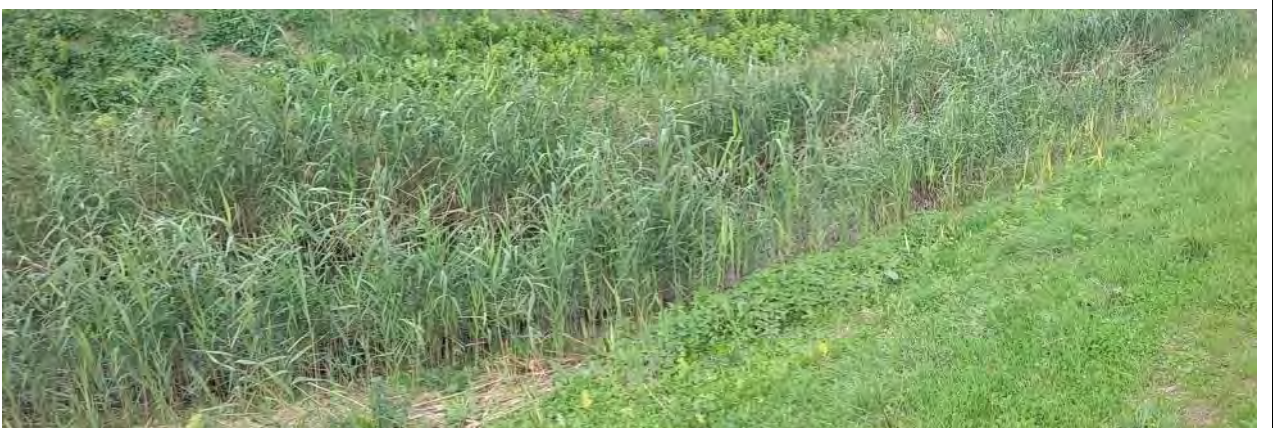
Vegetazione perfluviale (*domande 2-4*). Panoramica dalla sponda sinistra: le formazioni di vegetazione in fascia perfluviale primaria, prevalentemente rappresentate da popolamenti monospecifici a *Phragmites australis*, rilevate nel corso del precedente monitoraggio e rimosse, si presentano adesso in ripresa, sebbene ancora funzionalmente non significative.

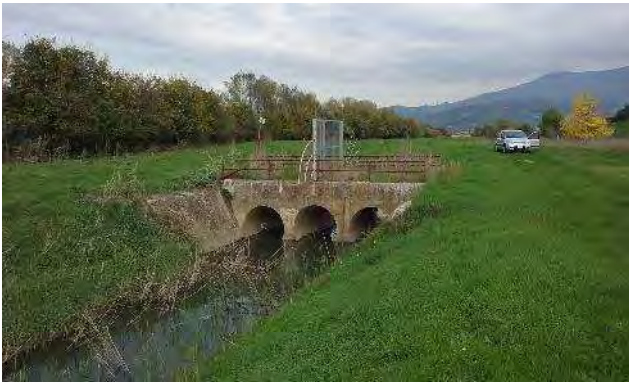
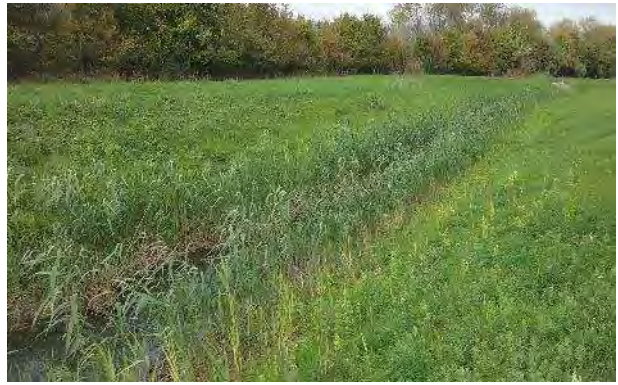
Stato dell'alveo (domande 5-9). A sinistra: visione d'insieme; la parziale rimozione del popolamento spondale ad elofite lungo entrambe le sponde ha depauperato il tratto di strutture di ritenzione; in alcuni tratti la diversità è resa nulla da interventi di artificializzazione dell'alveo, che presenta inoltre sbarramenti. A destra: la sezione trasversale appare poco diversificata.

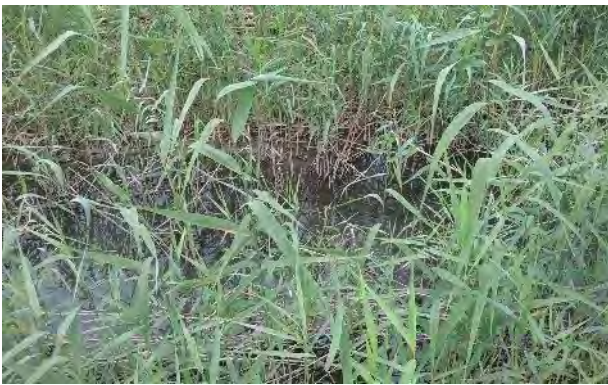
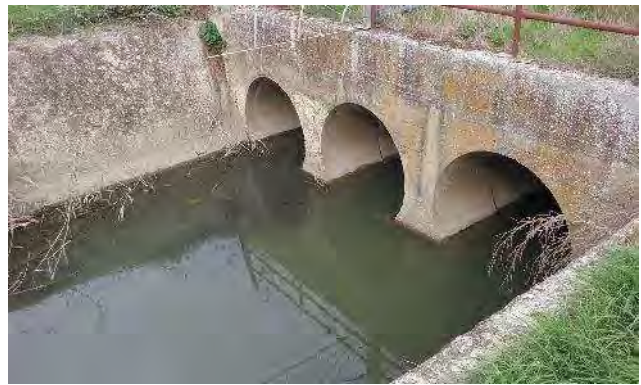
Idoneità ittica (domanda 10): a sinistra: il fragmiteto, unico elemento in grado di fornire adeguate zone di foraggiamento e riproduzione per un certo numero di specie ittiche, risulta in lieve ripresa per l'intero tratto. A destra: un attraversamento su scatolari: con l'abbassarsi del battente d'acqua, la soglia in cemento può rappresentare un forte elemento di disturbo per la fauna ittica.

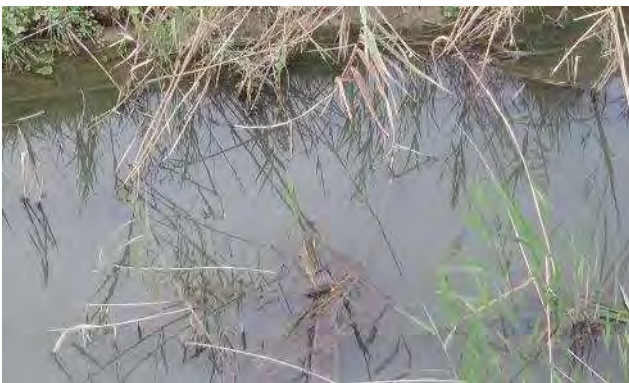
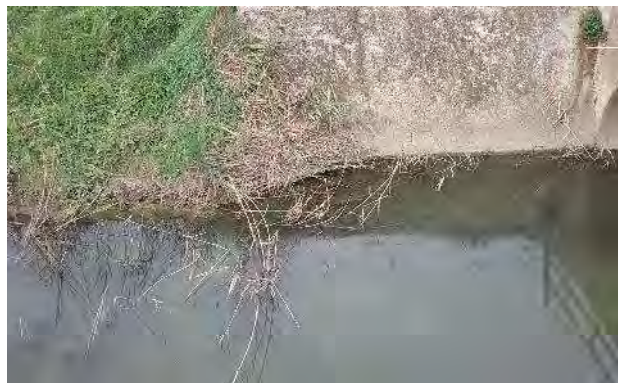
Componenti vegetali e detrito in alveo bagnato (domande 12-13). A sinistra: particolari di componenti vegetali in alveo bagnato; è evidente la presenza di varie tipologie di detrito. A destra: l'alveo risulta parzialmente cementato: in tali aree non vi è ritenzione.

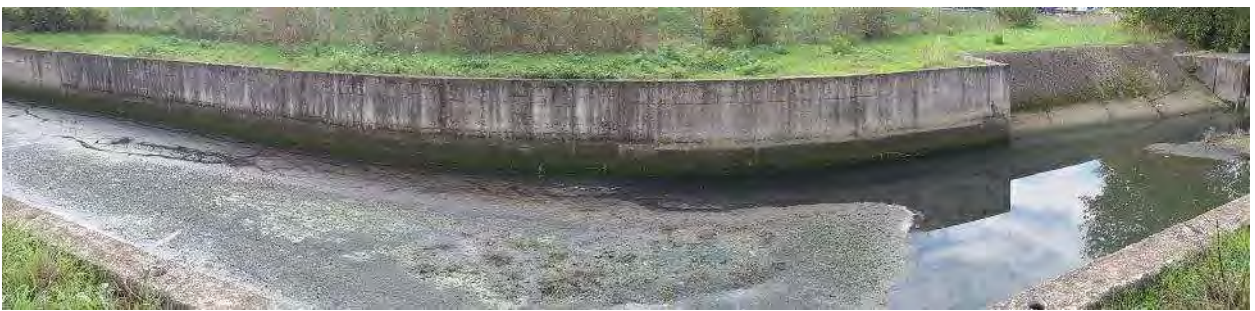
Rilievo: Indice di Funzionalità Fluviale: ASUP-8/1

Canale Colatore Sinistro, ripreso nell'area interclusa da infrastrutture viarie (A11, via del Cantone) in loc. Osmannoro.

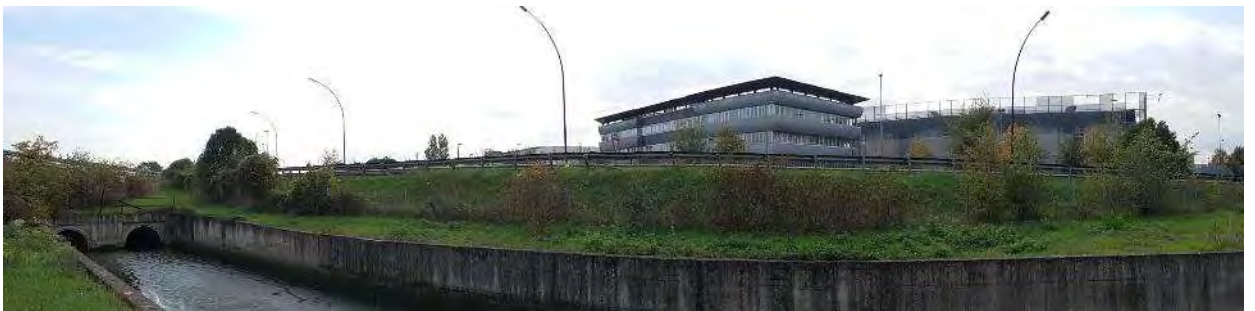
Stato del territorio circostante (*domanda 1*): panoramica del tratto considerato: a sud del canale (sponda sinistra, a destra nella foto) è presente un'estesa area urbanizzata; a nord del canale (a sinistra nella foto) si rilevano il tracciato autostradale ed edifici annessi a parcelle agricole.

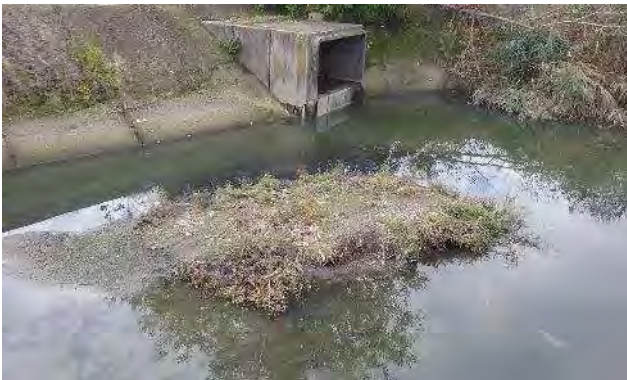
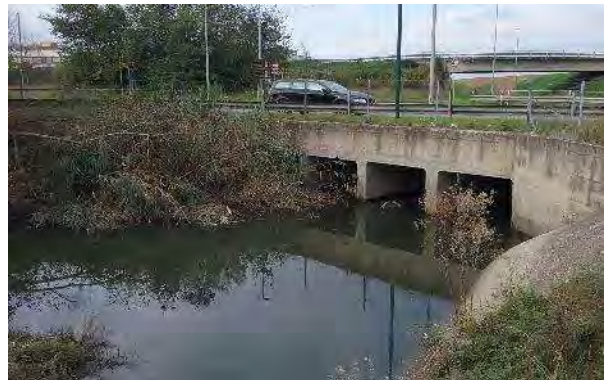
Vegetazione perifluviale (*domande 2-4*). A sinistra: dettaglio della conformazione spondale del tratto considerato: si nota l'impermeabilizzazione totale delle sponde e la quasi totale assenza della relativa vegetazione, ad eccezione della piccola isola vegetata presente al centro del tratto. A destra: formazione relitta di *Phragmites australis* (frammisto ad *Arundo donax*) presente in fascia perifluviale primaria: considerandone la natura e la limitata estensione, si è scelto di procedere al rilievo unicamente della fascia perifluviale secondaria.

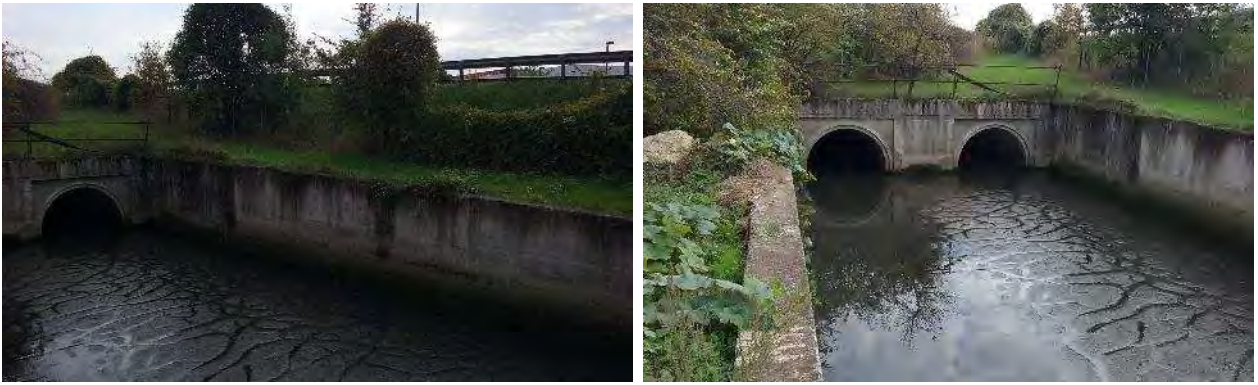
Stato dell'alveo (domande 5-9). A sinistra e a destra: sagomature artificiali degli argini del tratto in esame e dettaglio della tombatura dello stesso al termine del transetto di rilevamento.

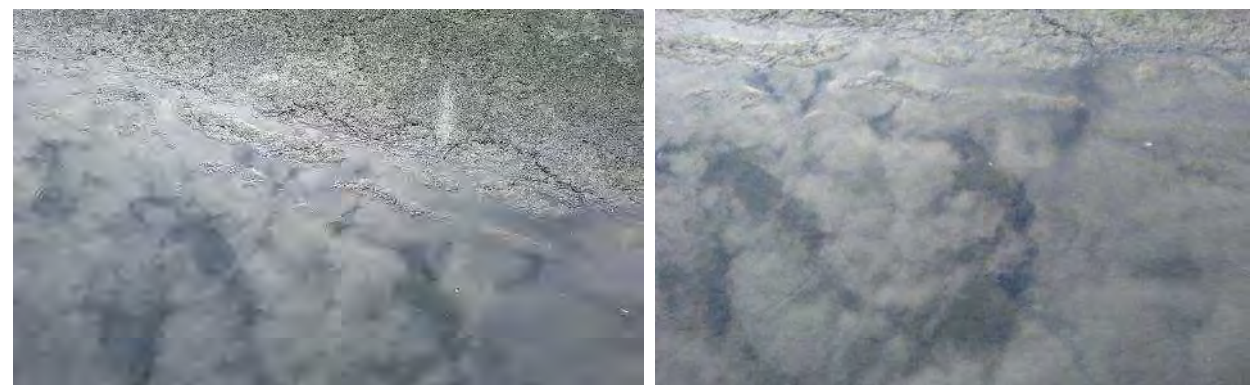
Componente vegetale e detrito in alveo bagnato (domande 12-13): A sinistra e a destra: frammenti polposi di detrito, non identificabili, immersi in una matrice anaerobia.

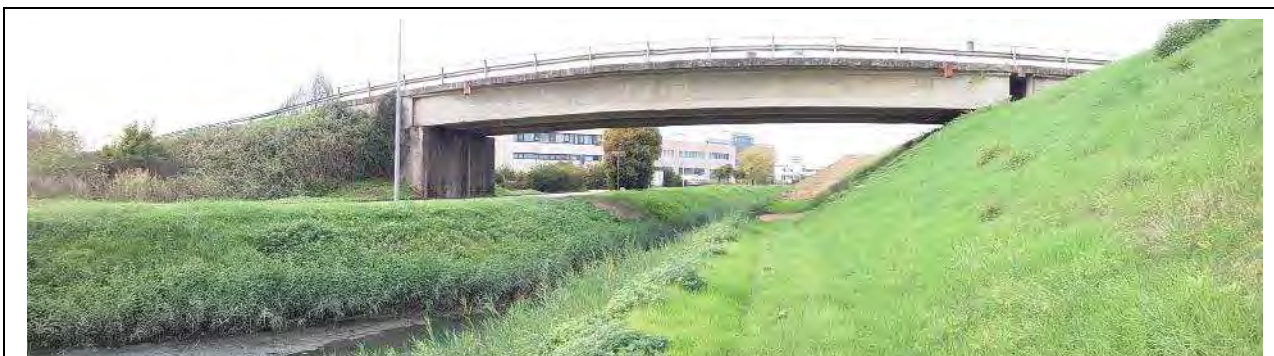
Rilievo: Indice di Funzionalità Fluviale: ASUP-8/2

Canale Colatore Sinistro, ripreso a valle dell'attraversamento carrabile di via del Cantone; sulla sinistra si sviluppano gli edifici del complesso commerciale dell'Osmannoro; l'argine visibile sulla destra è quello del Fosso Reale.

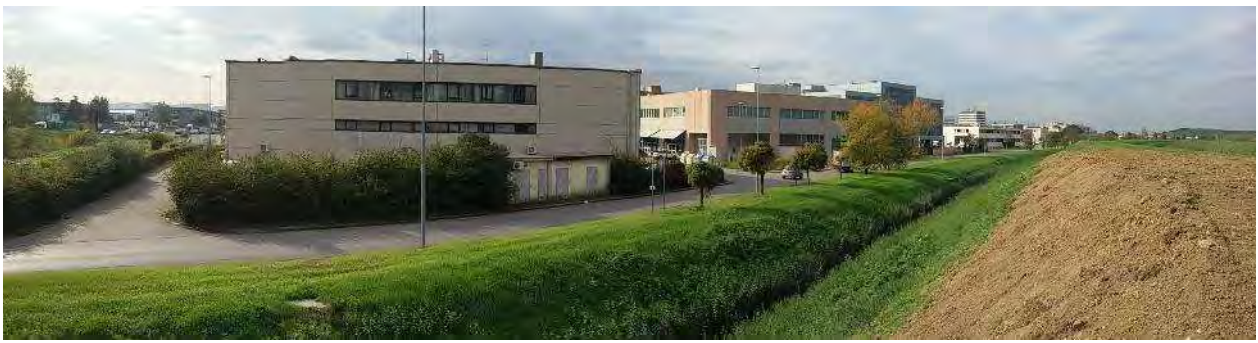
Stato del territorio circostante (*domanda 1*): Aspetto del canale lungo il tratto considerato: a monte della sponda destra, ad eccezione delle infrastrutture stradali (autostrada A11) e del Fosso Reale (il cui argine è visibile sulla destra), l'area è prevalentemente occupata da parcelle agricole; in sponda sinistra, è presente un'estesa area urbanizzata (Osmannoro, in secondo piano).

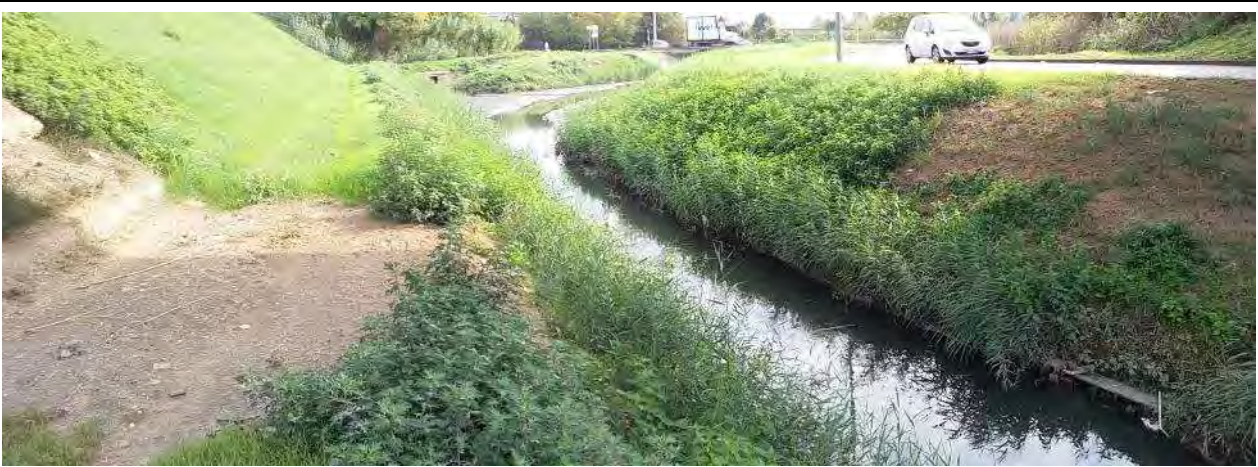
Vegetazione perifluviale (*domande 2-4*). Formazione non funzionale (erbacee non igrofile) su entrambe le sponde del canale (in primo piano). In alveo si nota un piccolo popolamento ad elofite in fase di ripresa dopo un recente sfalcio meccanico.

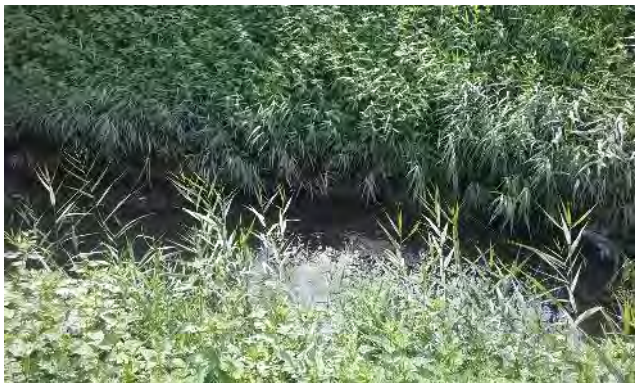
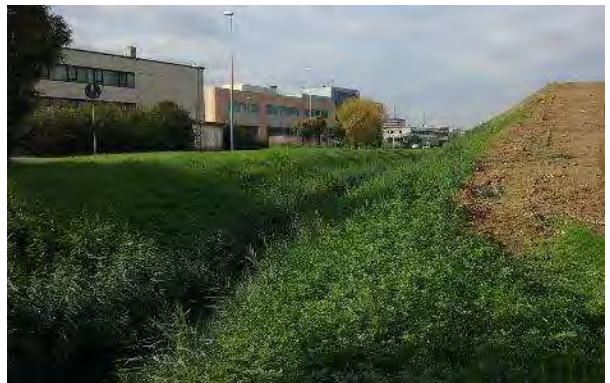
Vegetazione perifluviale (*domande 2-4*). A sinistra: la formazione ad elofite risulta presente, ma estremamente ridotta su entrambe le sponde. A destra: la vegetazione secondaria lungo l'argine del Fosso Reale, a monte del tratto considerato, risulta sfalcata di recente.

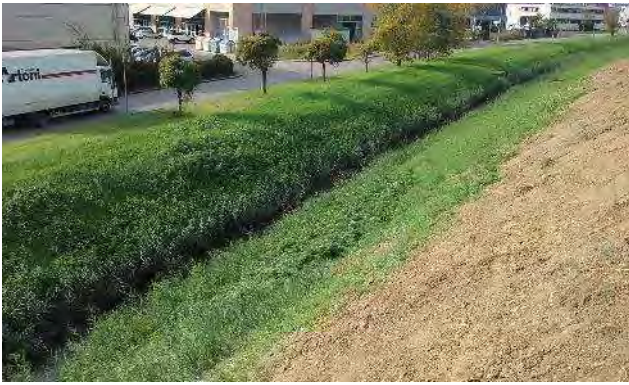
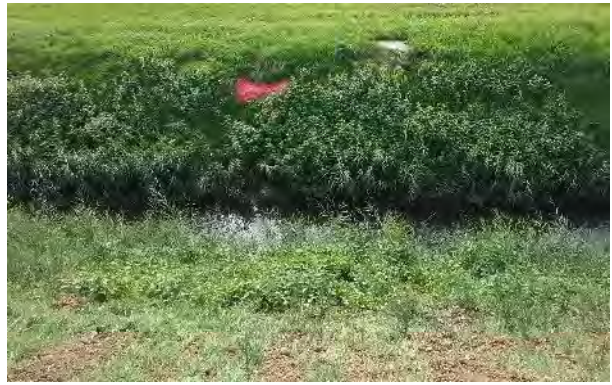
Stato dell'alveo (domande 5-9). A sinistra: l'alveo di piena ordinaria garantisce una discreta efficienza di esondazione al canale. A destra: a causa della natura artificiale dello stesso, la diversificazione in alveo risulta minima, così come le strutture di ritenzione.

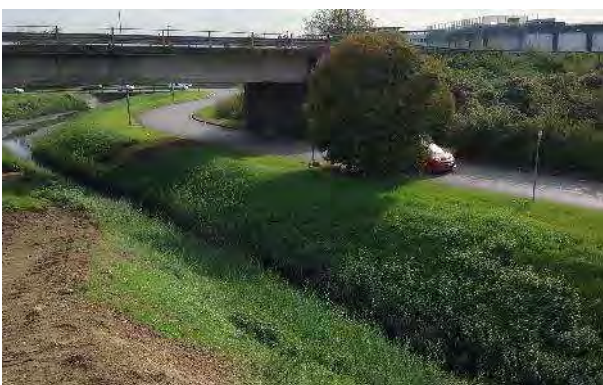
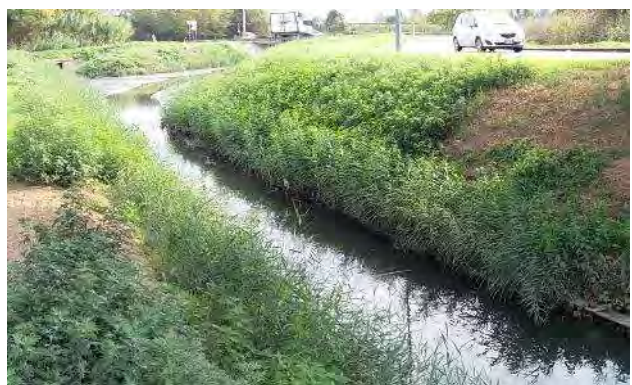
Idoneità ittica (domanda 10): A sinistra: la mancanza di formazioni vegetali arbustive o arboree rende assenti le aree ombreggiate; allo stesso modo risultano assenti quelle di foraggiamento. A destra: lungo il tratto considerato non sono presenti sbarramenti o dighe.

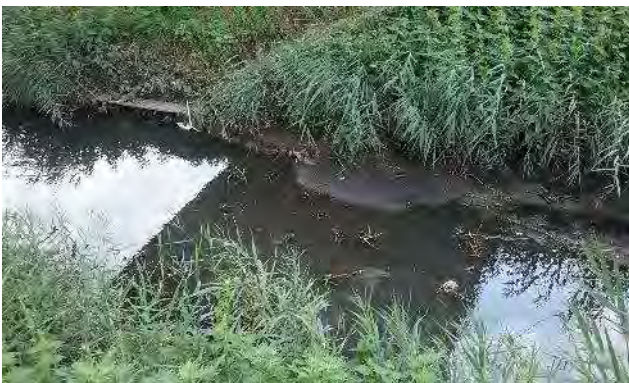
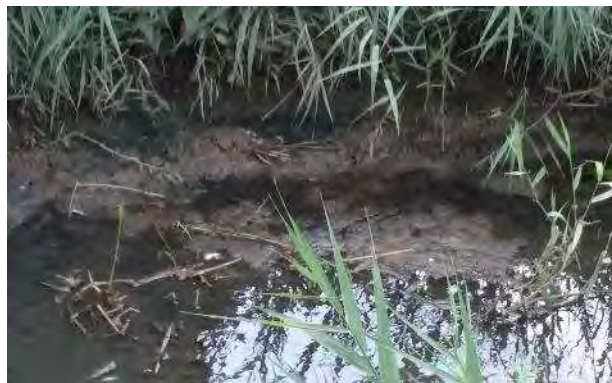
Componente vegetale e detrito in alveo bagnato (domande 12-13): A sinistra: le rade porzioni sommerse delle elofite perfluviali in alveo bagnato trattengono il detrito, sebbene in maniera poco efficace. A destra: frammenti polposi di detrito.

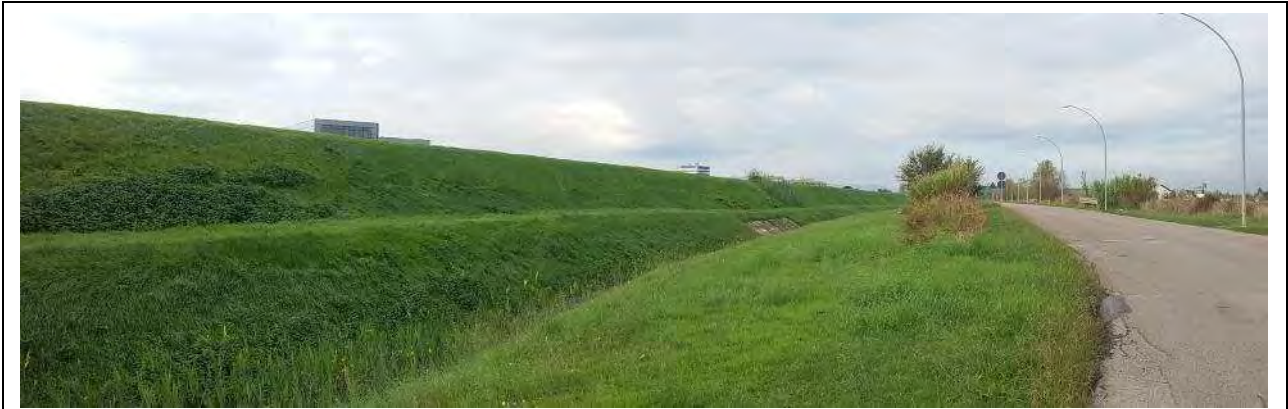
Rilievo: Indice di Funzionalità Fluviale: ASUP-9

Canale Colatore Destro, ripreso dall'attraversamento pedonale presso via del Pantano.

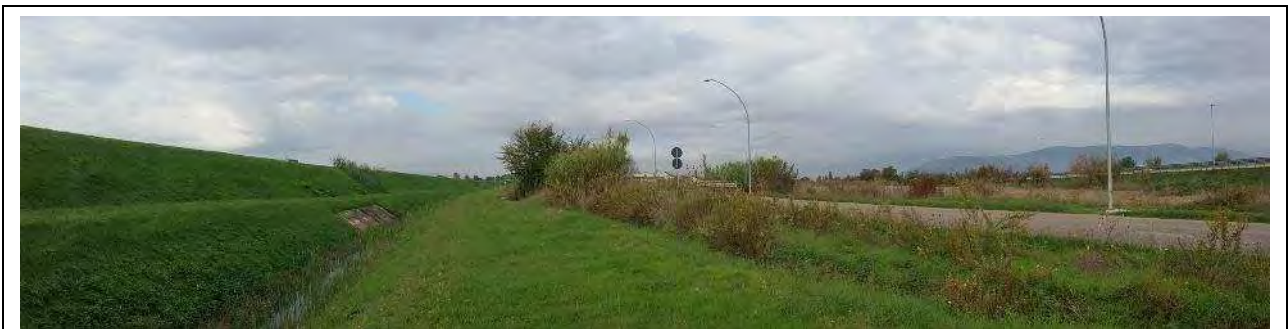
Stato del territorio circostante (*domanda 1*): il tratto in esame si presenta evidentemente artificializzato; sulla sinistra decorre il Fosso Reale (il cui argine è visibile nell'immagine), oltre il quale si sviluppa la zona del terziario dell'Osmannoro; la sponda destra è contermina a parcelle agricole coltivate attivamente (interrotte però dal tracciato autostradale dell'A11, a destra nella foto).

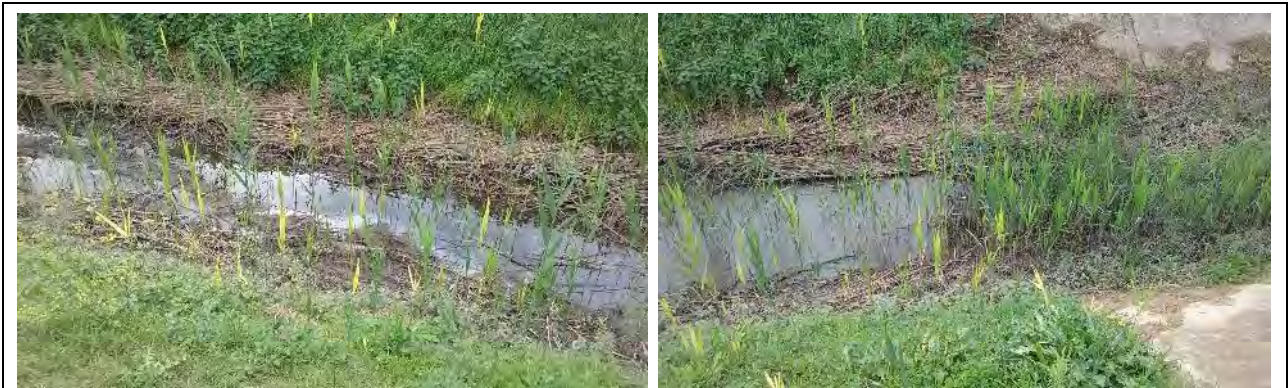
Vegetazione perifluviale (*domande 2-4*). A sinistra: formazione ad elofite in ripresa dopo l'intervento di sfalcio. A destra: ricaccio di *Phragmites australis* in fascia perifluviale primaria: la presenza di tale specie lascia supporre un possibile recupero della fitocenosi del fragmiteto ripario, se non saranno effettuati ulteriori lavori di sfalcio delle sponde.

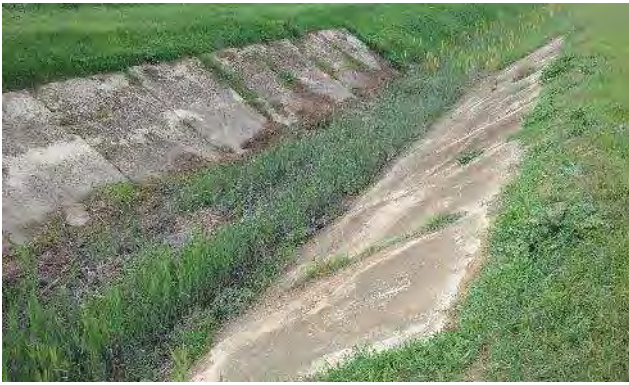
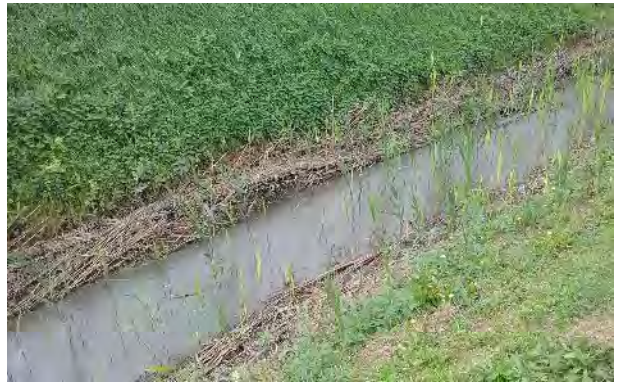
Stato dell'alveo (domande 5-9). A sinistra: la sezione dell'alveo si presenta relativamente omogenea (artificializzata), con una buona efficienza di esondazione. A destra: l'alveo non presenta elementi morfologici di rilievo.

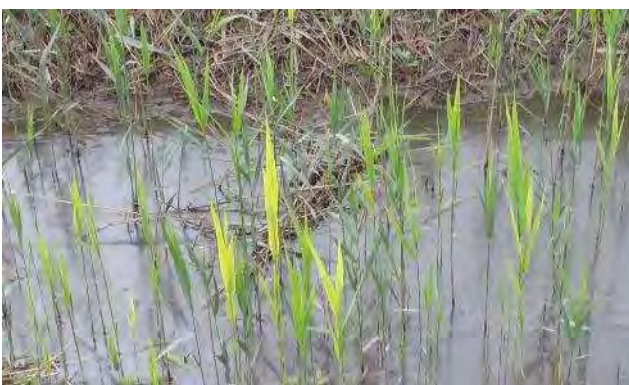
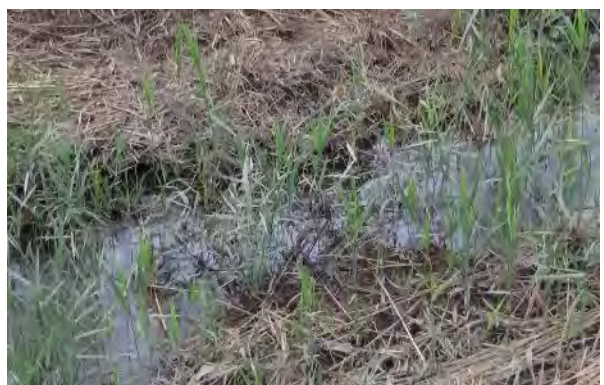
Idoneità ittica (domanda 10): la presenza di rade di idrofite in alveo bagnato (a sinistra, presso l'inizio del transetto di rilevamento; a destra, presso la fine dello stesso), rimosse nell'ambito degli interventi di ripulitura dello stesso, riduce l'idoneità dell'ambiente verso l'ittiofauna in termini di zone rifugio, aree di frega e ombreggiatura; mancano inoltre aree di foraggiamento. Non sono presenti sbarramenti o dighe.

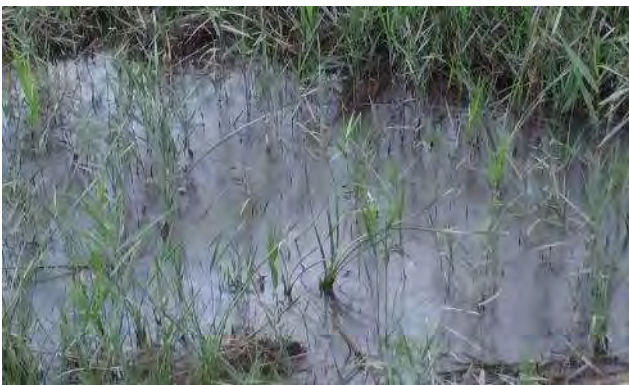
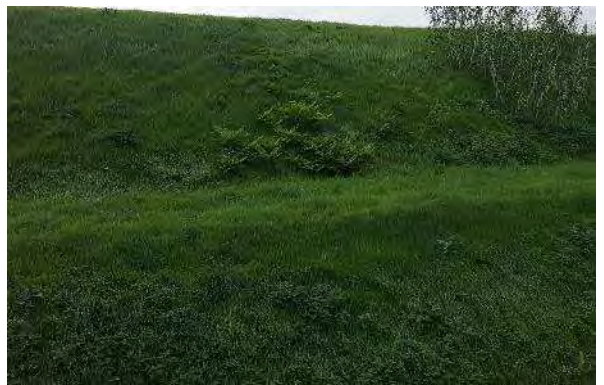
Componente vegetale e detrito in alveo bagnato (domande 12-13): A sinistra: porzioni sommerse di elofite in alveo bagnato, in fase di ripresa dopo lo sfalcio. La formazione residua non appare ancora in grado di trattenere efficacemente il detrito. A destra: ricacci dell'infestante *Ailanthus altissima* presso la sponda: le essenze alloctone di questo tipo possono compromettere lo sviluppo di una fitocenosi riparia naturale.

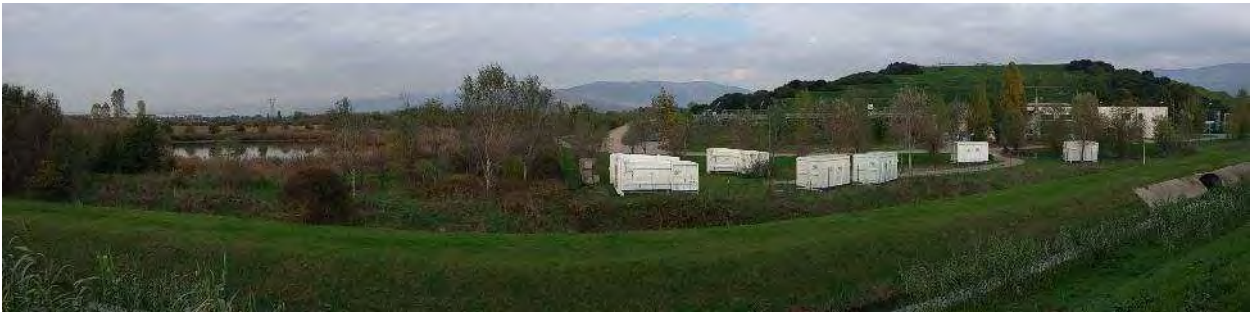
Rilievo: Indice di Funzionalità Fluviale: ASUP-10

Canale Colatore Destro nel tratto sotteso alla discarica di Case Passerini (sulla destra, in secondo piano); oltre la stessa è presente il chiaro artificiale a monte della sponda destra (sulla sinistra), rifugio per diverse specie avifaunistiche di notevole rilevanza ecologica.

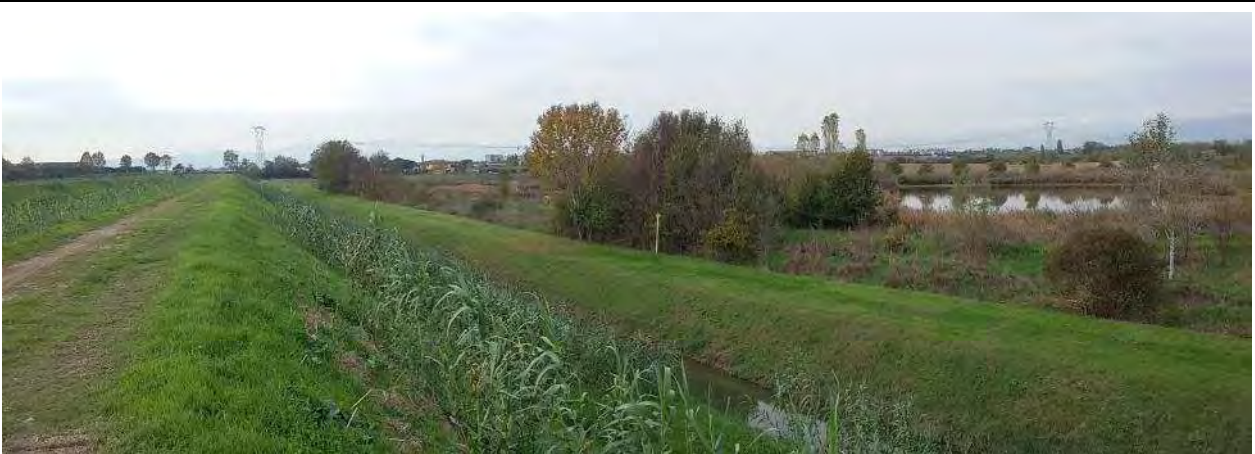
Stato del territorio circostante (*domanda 1*): presso la sponda destra è presente il chiaro di cui alla fig. precedente; la sponda sinistra risulta contermina ad altri canali artificiali (Fosso Reale, Colatore Sinistro: sulla sinistra nell'immagine), a monte dei quali sono presenti parcelle coltivate e prati stabili.

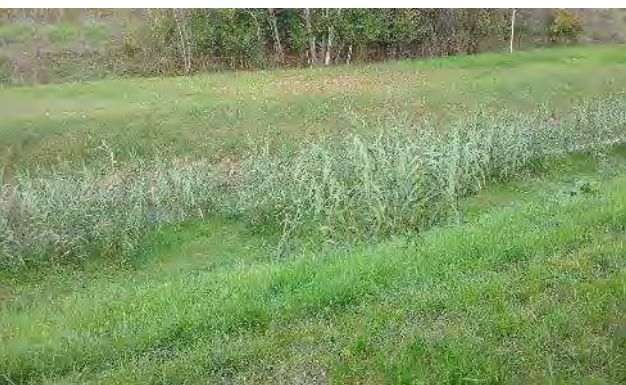
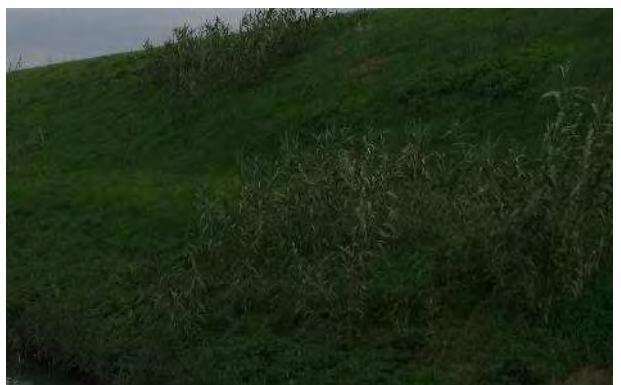
Vegetazione perifluviale (*domande 2-4*). A sinistra e a destra: formazione di arudineto in fascia perifluviale secondaria, presso il chiaro artificiale in loc. Case Passerini (a sinistra) e al termine del transetto di rilevamento.

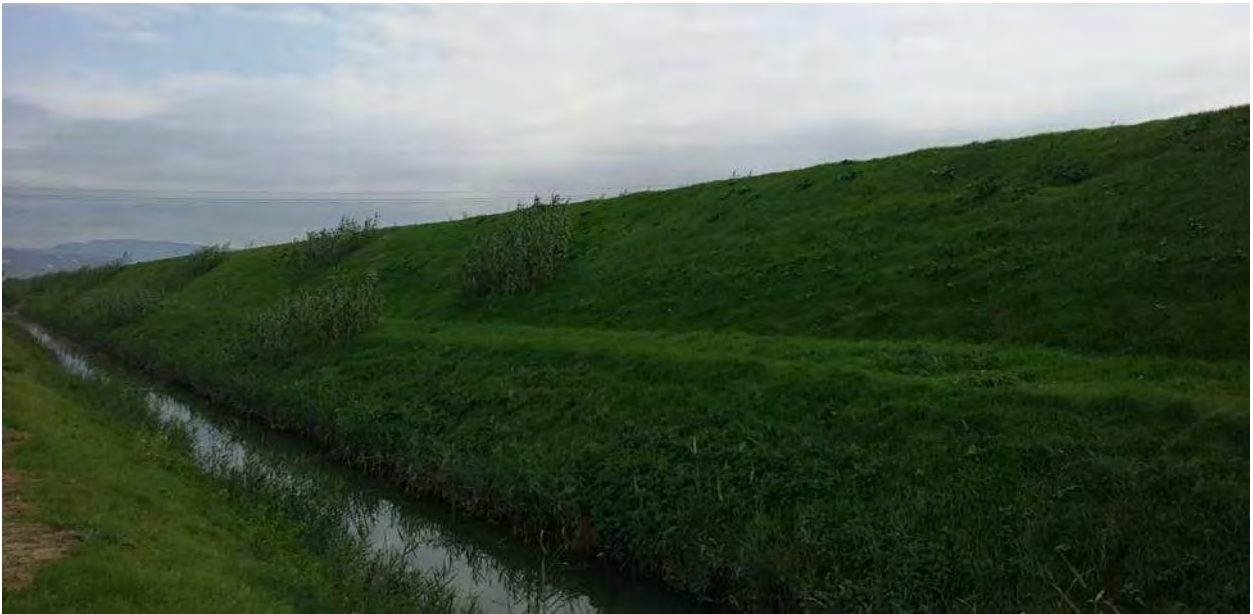
Stato dell'alveo (domande 5-9). Sezione dell'alveo completamente artificializzata presso il termine del transetto di rilievo, priva di vegetazione spondale. Tutte le sezioni considerate presentano scarsa diversità morfologica dovuta all'origine artificiale del canale in esame.

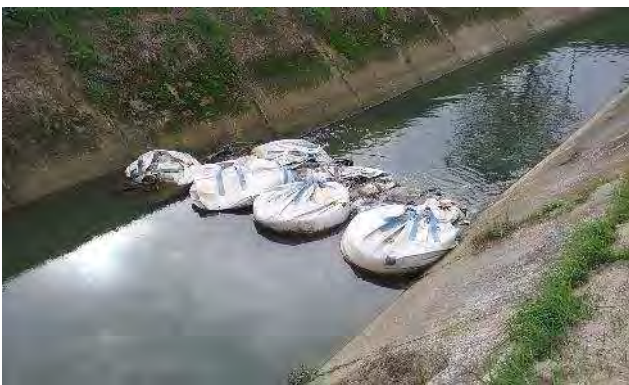
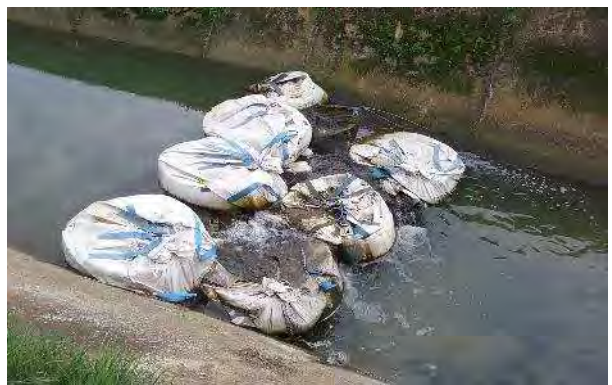
Idoneità ittica (domanda 10). A sinistra e a destra: briglia artificiale, verosimilmente temporanea, presso il termine del transetto di rilevamento. La struttura non presenta elementi adatti al passaggio dell'ittiofauna in risalita.

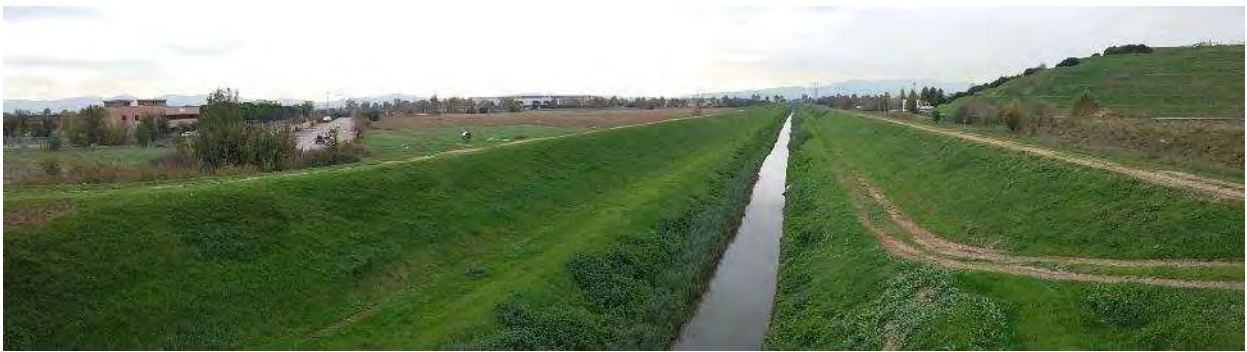
Rilievo: Indice di Funzionalità Fluviale: ASUP-11

Fosso Reale a valle del ponte di Dogaia: in secondo piano sono visibili la discarica di Case Passerini (a sinistra) e alcune parcelle agricole (a destra). Nel tratto in esame le sponde appaiono sfalciate con mezzi meccanici.

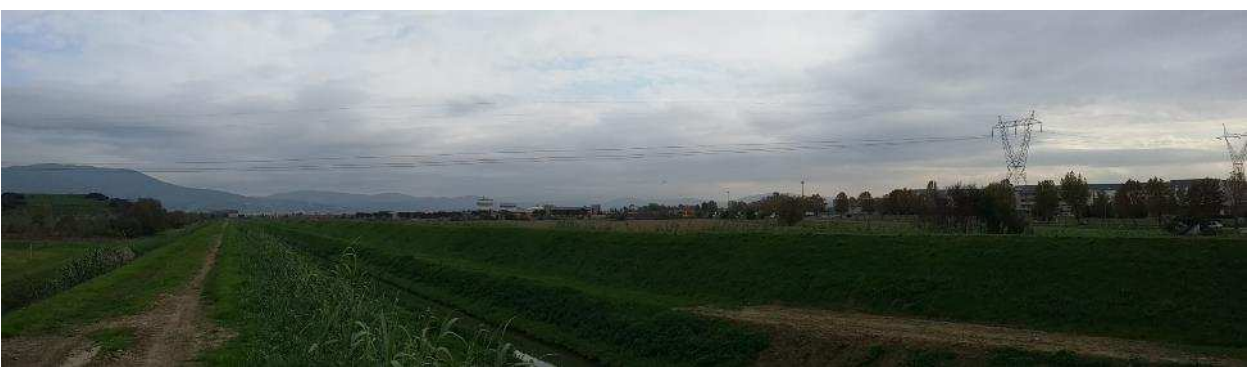
Stato del territorio circostante (*domanda 1*): la sponda destra è caratterizzata da aree naturali (chiaro per acquatici) e impianti industriali (inceneritore di Case Passerini). La sponda sinistra è contermina ad alcune aree agricole, a loro volta seguite dagli edifici industriali e del terziario dell'Osmannoro (a destra).

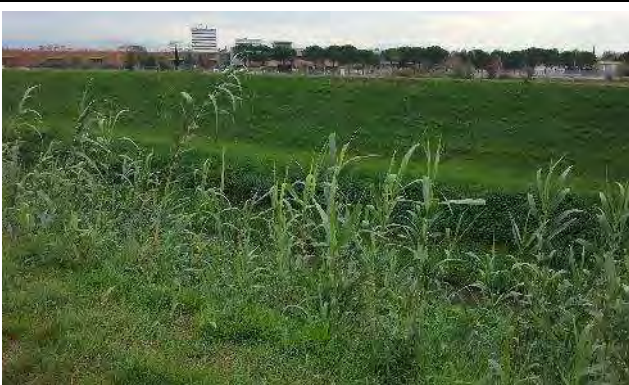
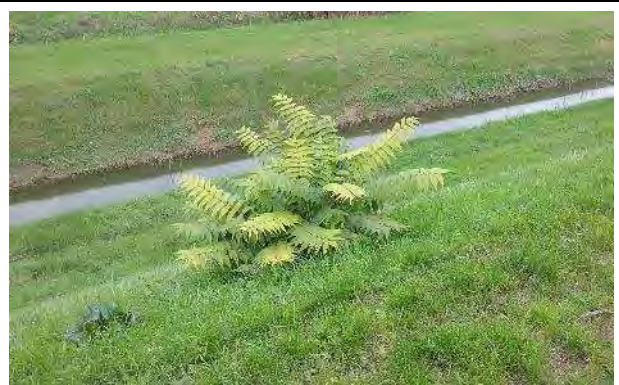
Vegetazione perifluviale (*domande 2-4*). A sinistra: arundinetto avventizio presso una sponda interessata recentemente da sfalcio meccanico. A destra: giovane *Ailanthus altissima*: la specie, esotica ed invasiva, può essere favorita dalle operazioni di sfalcio, data la notevole capacità pollonante e la resistenza alle potature.

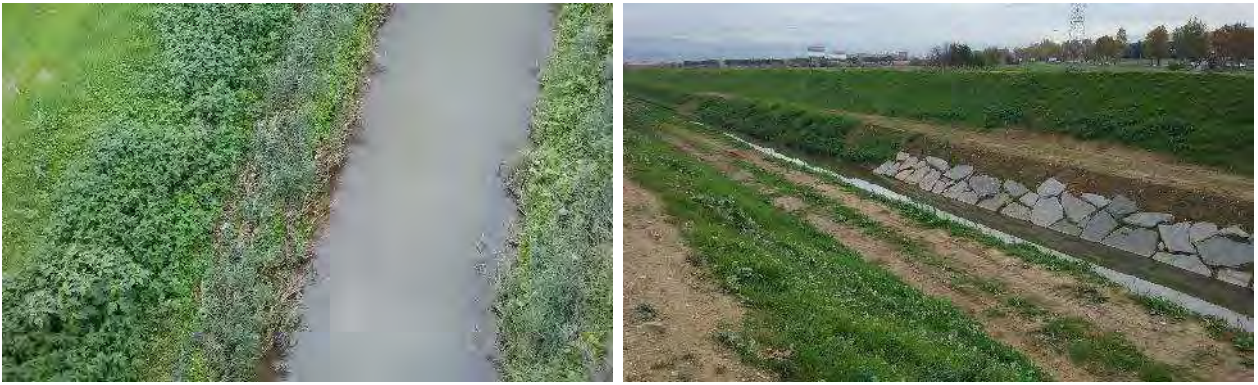
Stato dell'alveo (domande 5-9). A sinistra: sezione dell'alveo a valle dell'attraversamento di Dogaia: l'alveo mantiene una buona efficienza di esondazione lungo tutto il tratto monitorato, sebbene manchi di elementi idromorfologici a maggior grado di naturalità. A destra: la periodica ripulitura dell'alveo di morbida, effettuata con mezzi meccanici, ed i recenti lavori di realizzazione di una scogliera artificiale a protezione dell'attraversamento carrabile (nell'immagine) impediscono l'accumulo di elementi di ritenzione degli apporti trofici.

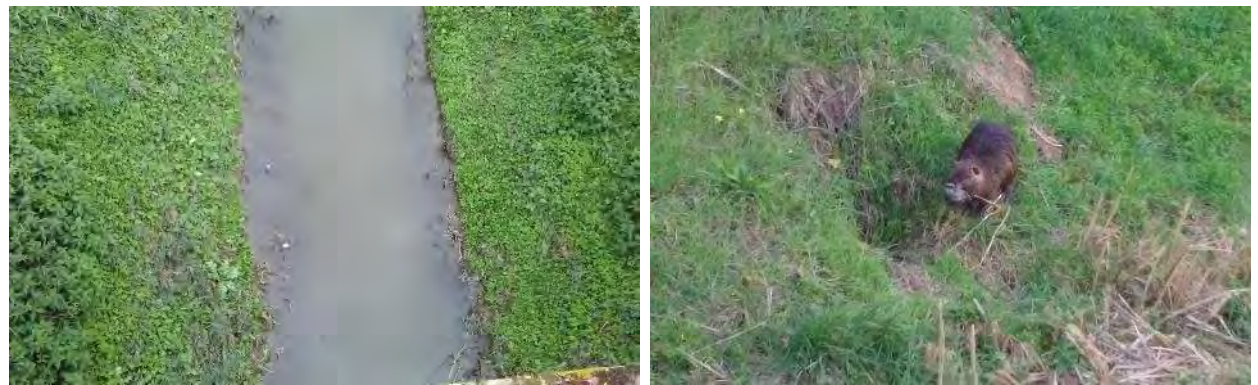
Idoneità ittica (domanda 10): a sinistra: il tratto esaminato risulta privo di ombreggiatura o di zone di lanca per la produzione di cibo: il rimodellamento delle sponde (nell'immagine) rende particolarmente inadatte alcune sezioni. A destra: nutria (*Myocastor coypus*) in area di studio: la presenza di nutrite colonie di tali animali può modificare parzialmente lo stato degli argini, con potenziali conseguenze (non necessariamente negative) per l'idoneità ittica.

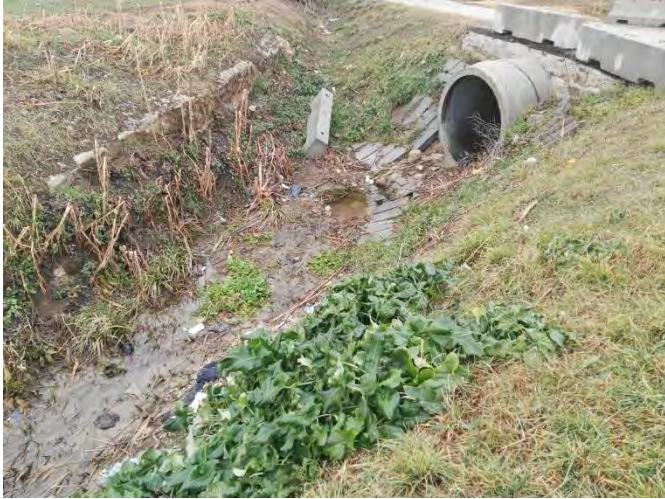
PUNTO ASUP 01

1 punto

presenza tubazione in cls che recapita direttamente nel corso d'acqua

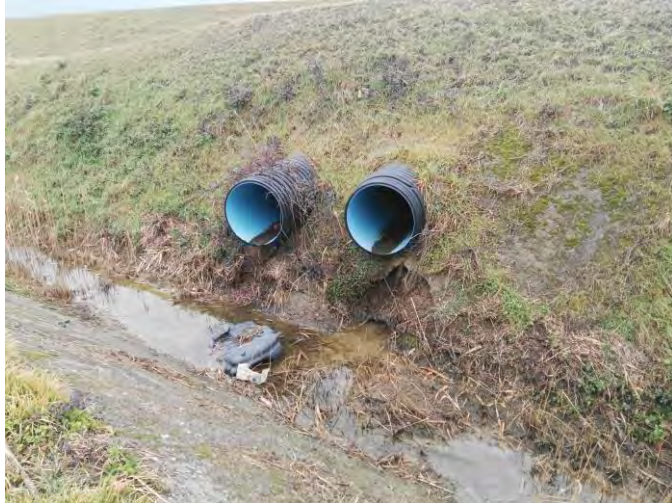
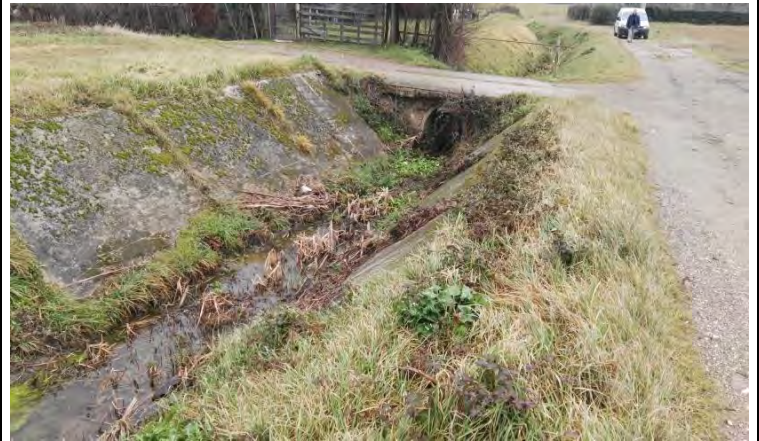
PUNTO ASUP 02

2 punti

- 1- presenza 2 tubazioni in HDPE corrugato che recapitano direttamente nel corso d'acqua
- 2- attraversamento stretto mediante ponticello sterrato

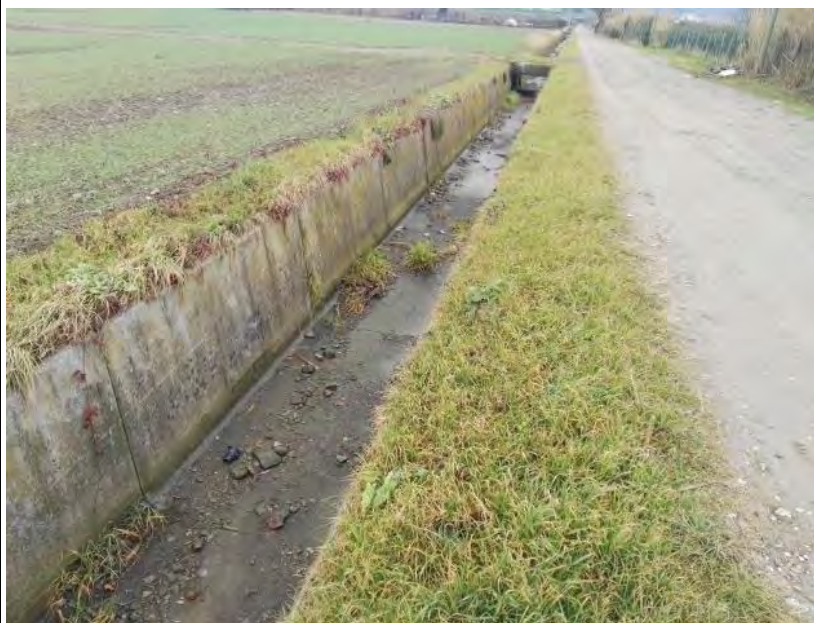
PUNTO ASUP 03

Alveo cementato(letto e sponde)

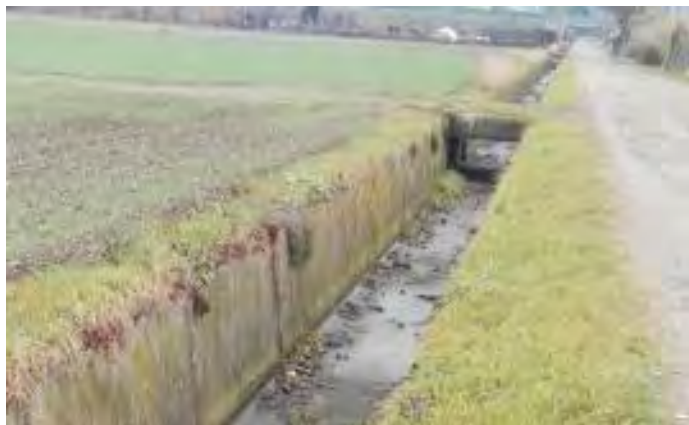
PUNTO ASUP 03

1 punto

attraversamento stretto mediante ponticello sterrato

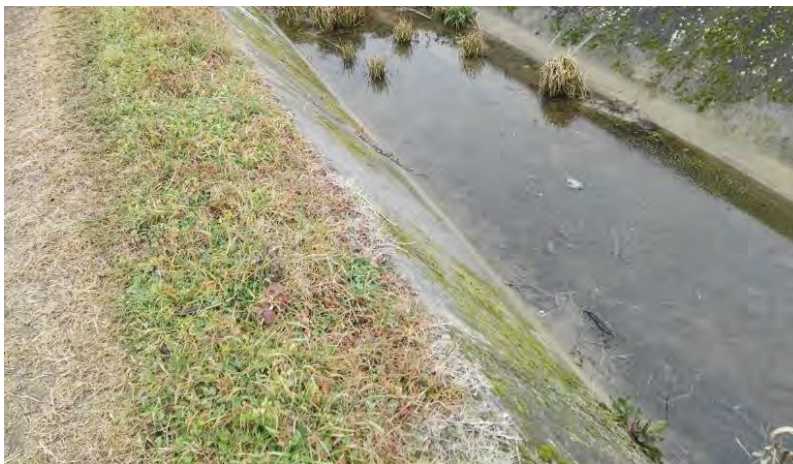
PUNTO ASUP 04

parte dell'alveo cementato(letto e sponde)

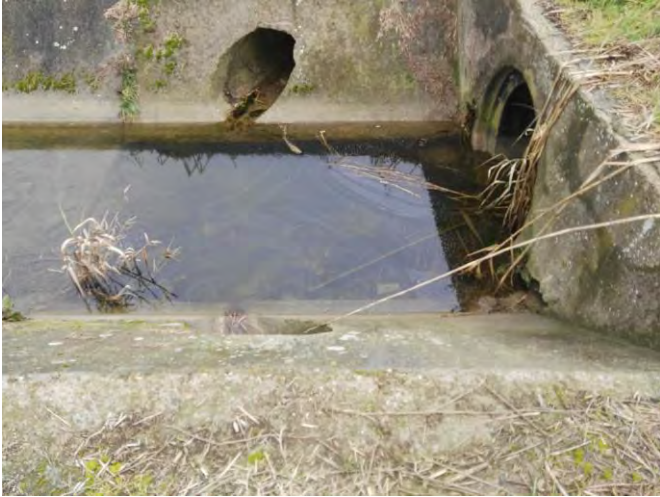
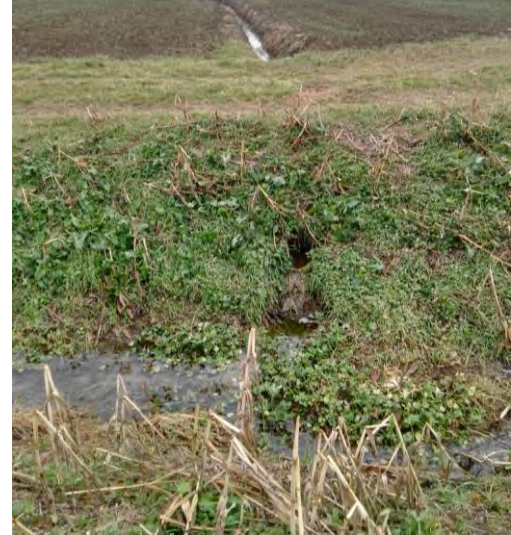
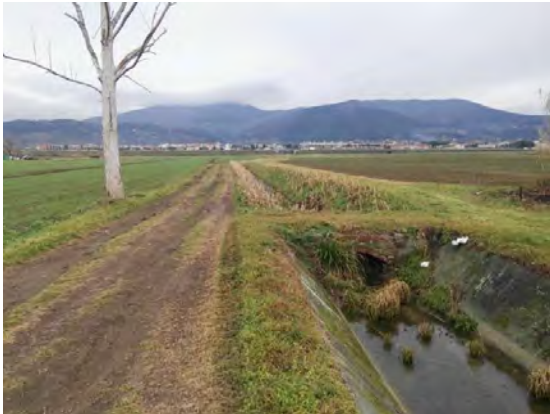
PUNTO ASUP 04

3 punti

- 1- presenza 1 tubazione in cls che recapita direttamente nel corso d'acqua
- 2- presenza 1 canale laterale in terra che recapita direttamente nel corso d'acqua
- 3- attraversamento stretto mediante ponticello sterrato

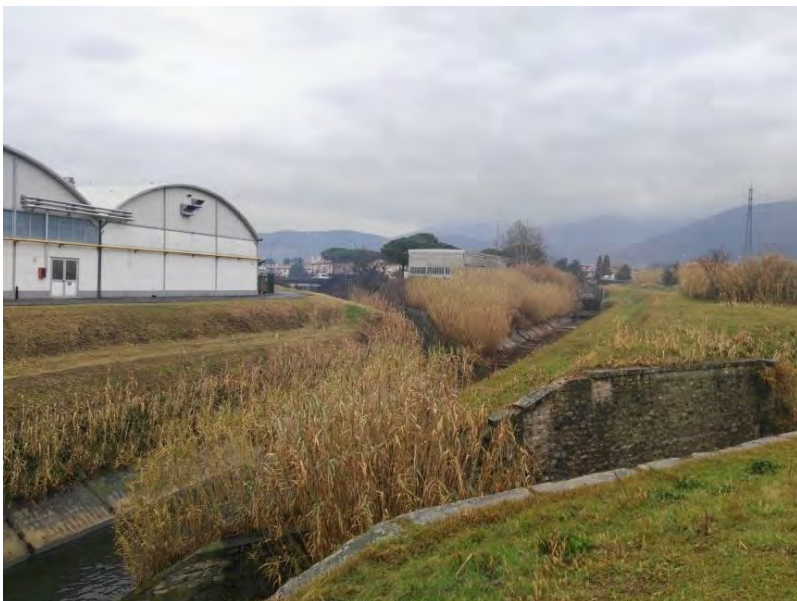
PUNTO ASUP 05

Alveo cementato (letto e sponde)

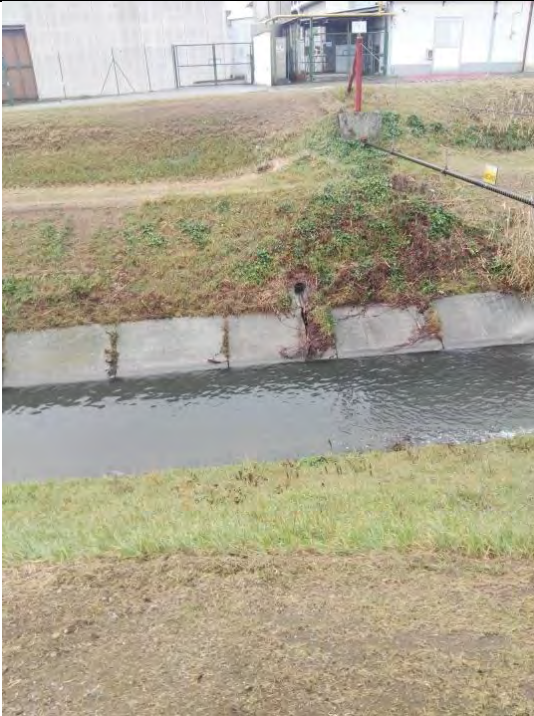
PUNTO ASUP 05

1 punto

presenza 1 tubazione di piccolo diametro che recapita direttamente nel corso d'acqua

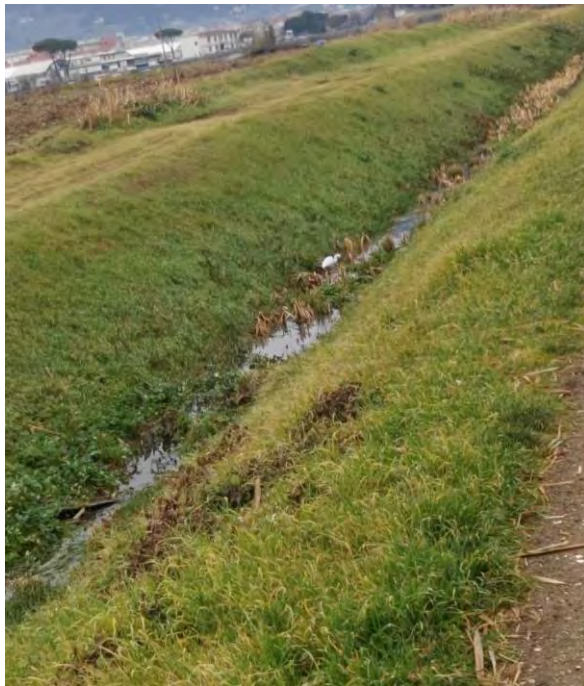
FOTO DI DETTAGLIO

Colatore destro monte

prelievo acque superficiali

diretto, da ciglio di sponda
