AEROPORTO INTERNAZIONALE DI FIRENZE - "AMERIGO VESPUCCI"

STUDI SPECIALISTICI
ACQUE SUPERFICIALI - Report 4 di monitoraggio della qualità delle acque superficiali

REPORT DELLE ATTIVITÀ DI MONITORAGGIO AMBIENTALE

CAMPAGNA N°4 - NOVEMBRE 2016

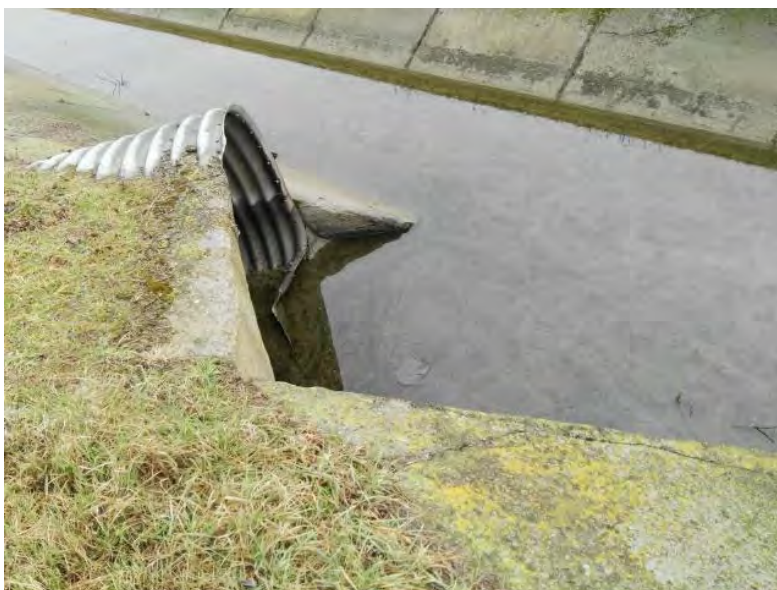
FOTO DI DETTAGLIO

Corso d'Acqua:
colatore destro valle

Note:
alveo cementato (fondo e sponde)

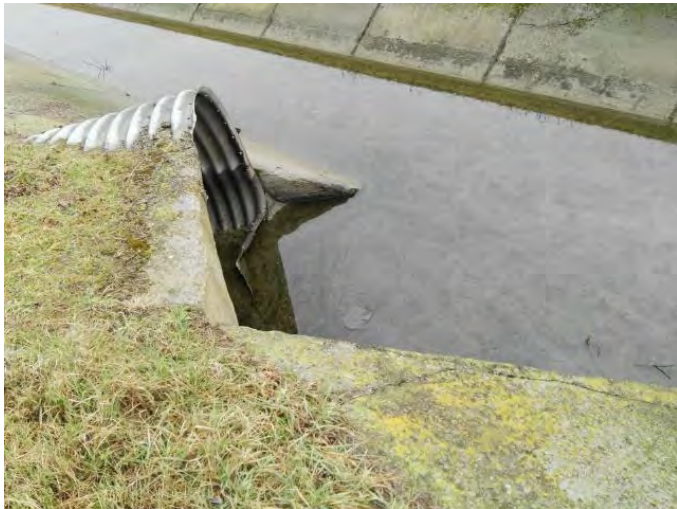
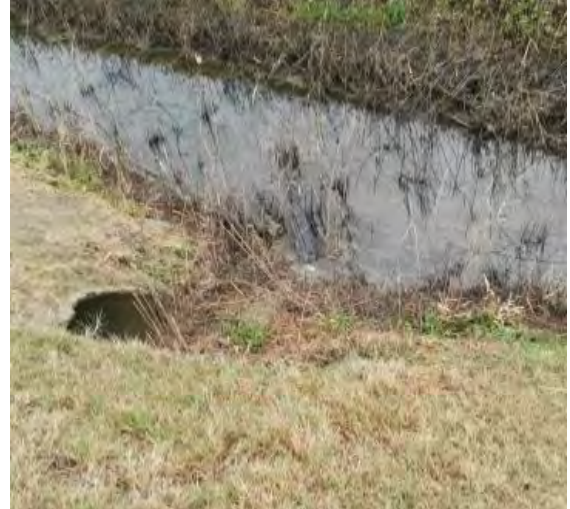
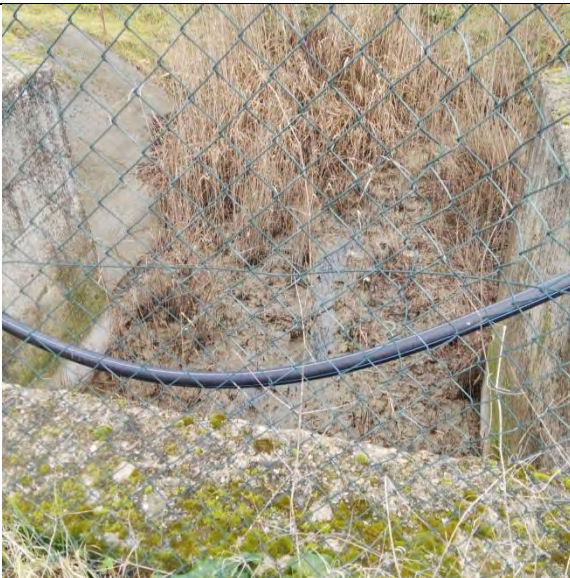
PUNTO ASUP 10

3 punti

presenza di tubazioni di diametri vari (da piccolo a grande) che recapitano direttamente nel corso d'acqua

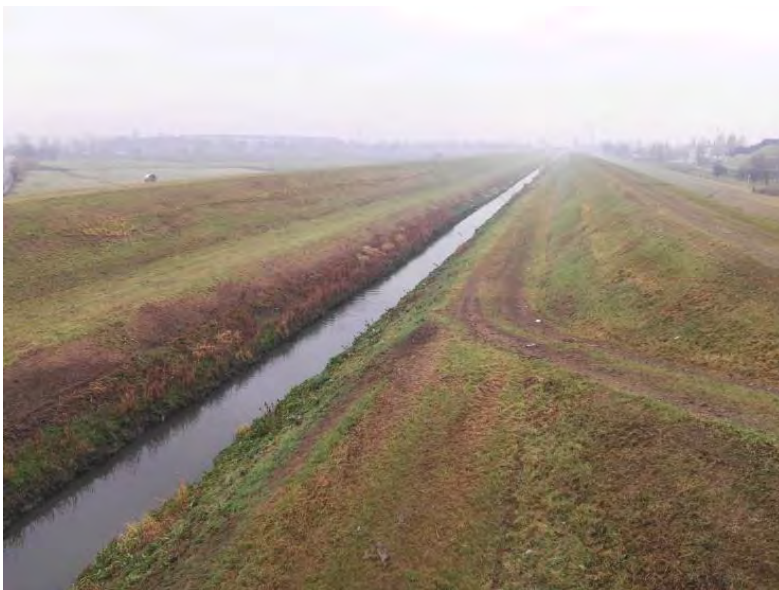
FOTO DI DETTAGLIO

Fosso reale – stazione di valle
