AEROPORTO INTERNAZIONALE DI FIRENZE - "AMERIGO VESPUCCI"

STUDI SPECIALISTICI
ACQUE SUPERFICIALI - Report 6 di monitoraggio della qualità delle acque superficiali

CAMPAGNA N° 6 – APRILE-MAGGIO 2017

Piano di monitoraggio ambientale sulla matrice acque superficiali per la realizzazione della nuova pista e delle opere accessorie - aeroporto internazionale di Firenze "Amerigo Vespucci"

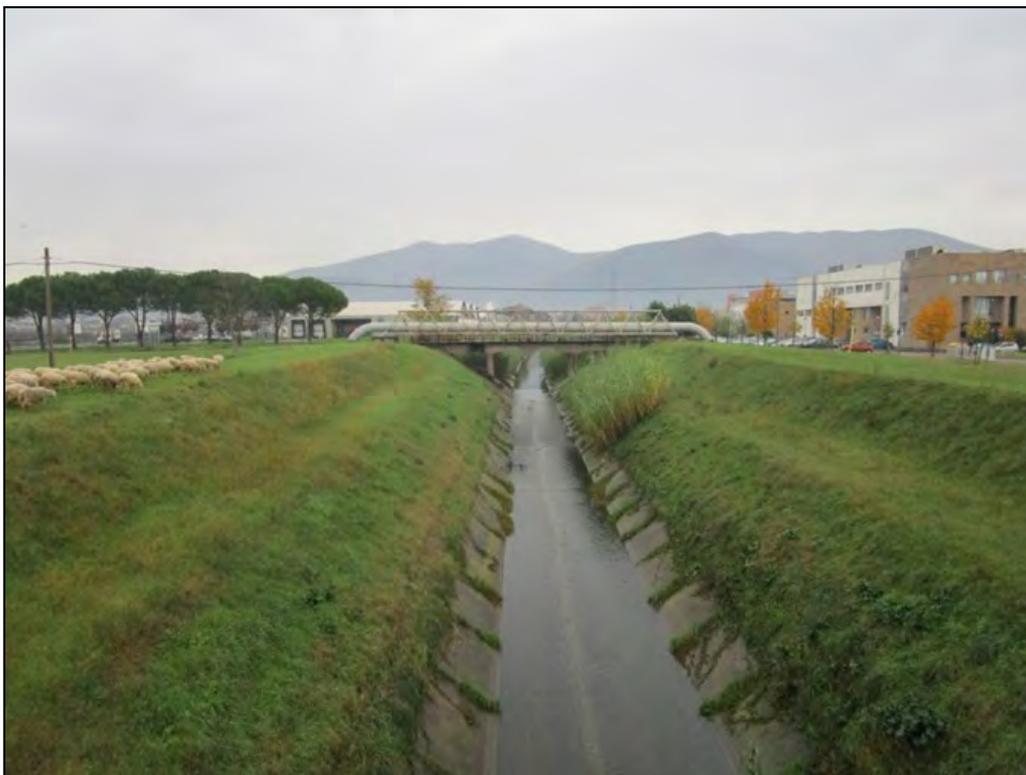
Figura 4. vista del canale dal ponte di accesso al Polo universitario di Sesto Fiorentino.

Il fosso Reale è il principale canale artificiale arginato della "Piana" in quest'area. Trae origine dalla confluenza dei due collettori pedecollinari e percorre la pianura fino alla confluenza con il fiume Bisenzio.

Il suo sviluppo nel tratto di pianura è di circa 6 km. Lungo il suo percorso sono presenti alcuni attraversamenti stradali fra cui quello autostradale, nei pressi dello svincolo di Sesto Fiorentino, alla progressiva km 1+948, con quota media del piano viario attuale a 41.6 m s.l.m.

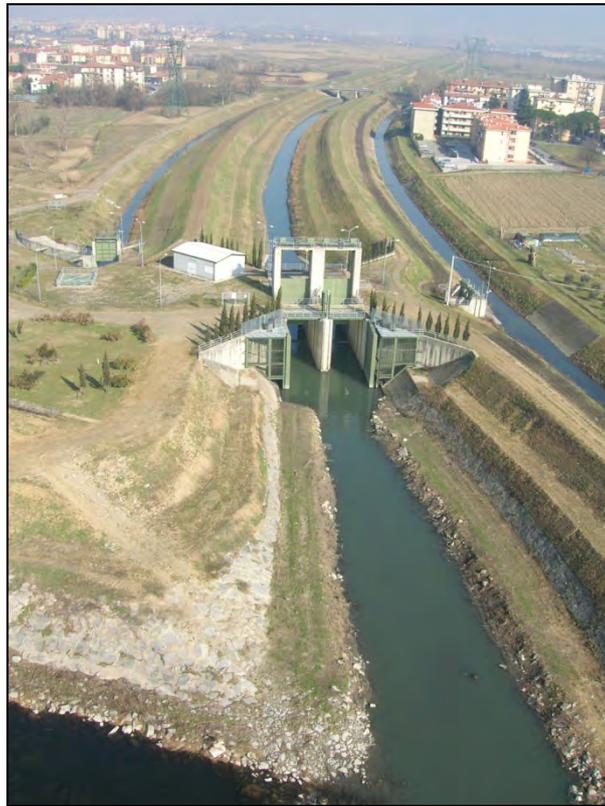
Figura 5. vista delle porte Vinciane- vista da valle.

In prossimità dell'immissione nel Fiume Bisenzio sono utilizzate porte Vinciane che parzializzano progressivamente il deflusso con il rialzarsi dei livelli del fiume, fino a determinarne la completa chiusura con il transito delle piene del fiume Bisenzio. Le porte Vinciane iniziano a chiudersi alla quota 36.0 m s.l.m.

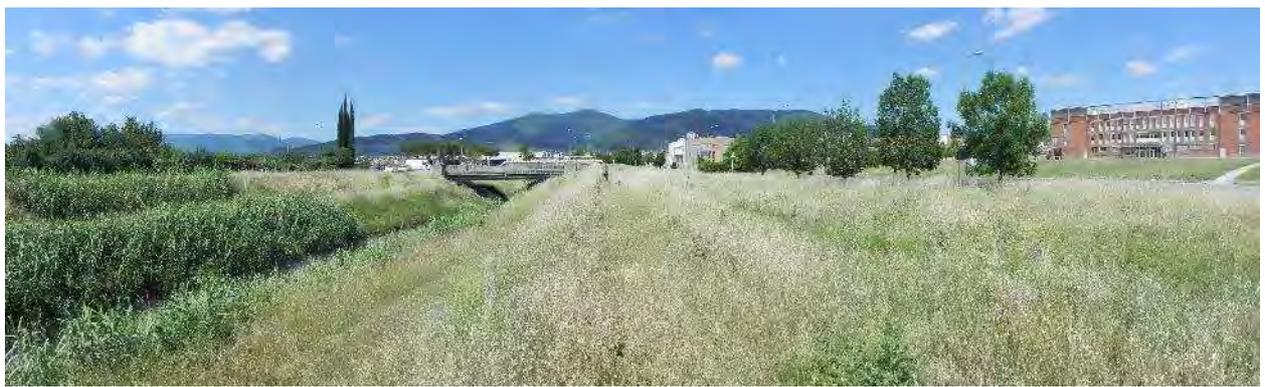
Il sito in oggetto (ASUP-5) si identifica con il tratto del torrente Rimaggio (a monte della confluenza nel Fosso Reale) che decorre parallelamente alla via dell'Osmannoro nel comune di Sesto Fiorentino. Il tratto monitorato decorre dall'area del Polo Scientifico universitario di Sesto sino alla confluenza col torrente Zambra, e da lì sino alla periferia meridionale dell'abitato. Tale sezione si presenta artificializzata, a decorso indirizzato ed argini spesso cementati; non sono presenti alberature riparie o vegetazione riparia arbustiva. L'area contermina è costituita da un mosaico di parcelle agricole, fabbricati industriali ed infrastrutture urbane (in sponda sinistra idrografica sono presenti gli edifici del Polo Scientifico); alcune aree a notevole grado di naturalità (es. il lago di Peretola, gli stagni artificiali siti in loc. Dogaia) sono relativamente prossime al canale in esame. Il punto di campionamento risulta accessibile da via Detti/viale delle Idee, presso il Polo Scientifico. Considerata la relativa diversità morfologica riscontrata nel tratto in esame, il protocollo IFF ha richiesto la compilazione di due diverse schede, indicate di seguito come ASUP-5/1 e ASUP-5/2.

Sito ASUP-5 – Torrente Rimaggio (a monte della confluenza nel Fosso Reale); in secondo piano, a destra, si notano alcune pertinenze del Polo Scientifico di via Detti.

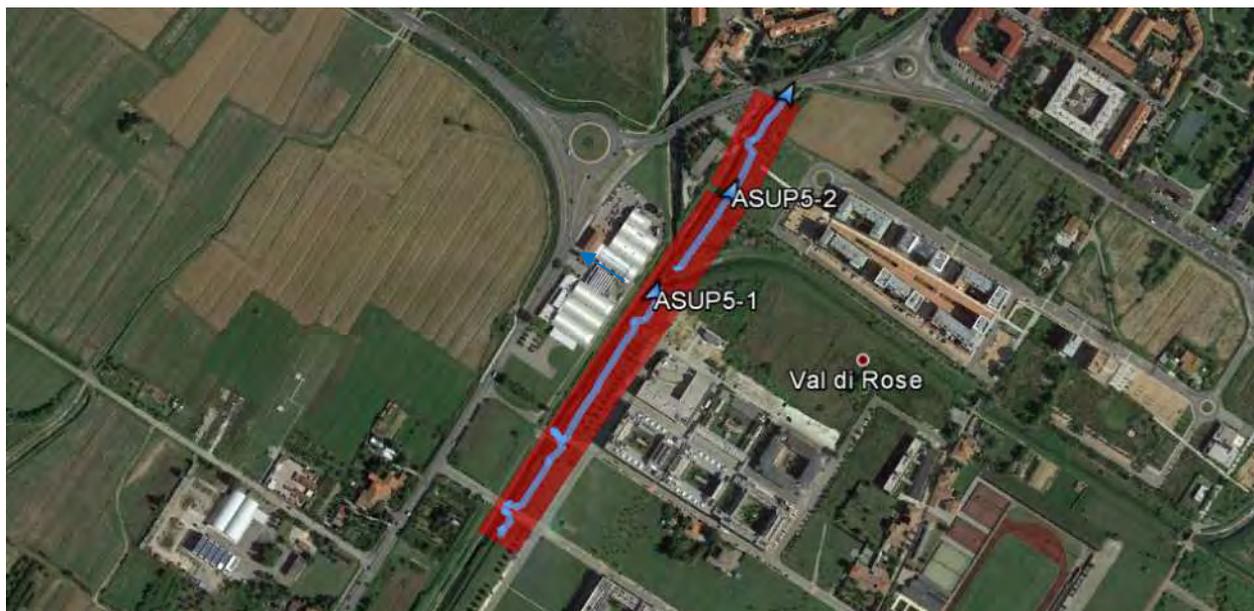
Sito ASUP-5/1 – inquadramento territoriale del tratto fluviale (430m) monitorato per la derivazione dell'indice IFF. La freccia indica il verso di deflusso osservabile al momento del rilievo. In alto è riportata la sezione contigua ASUP-5/2.

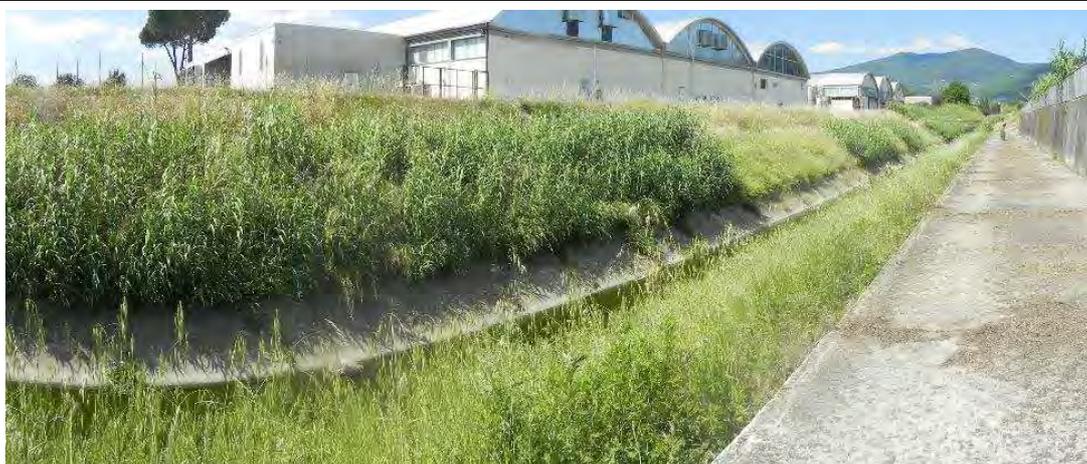
| Calcolo Indice IFF | Valori di funzionalità reale | |
|---|---|---|
| Giudizio di funzionalità | Pessimo | Pessimo |

Sito ASUP-5/1 – Panoramica del sito di rilievo verso monte, a valle della confluenza con il torrente Zambra; sono visibili gli annessi industriali presenti in sponda destra.

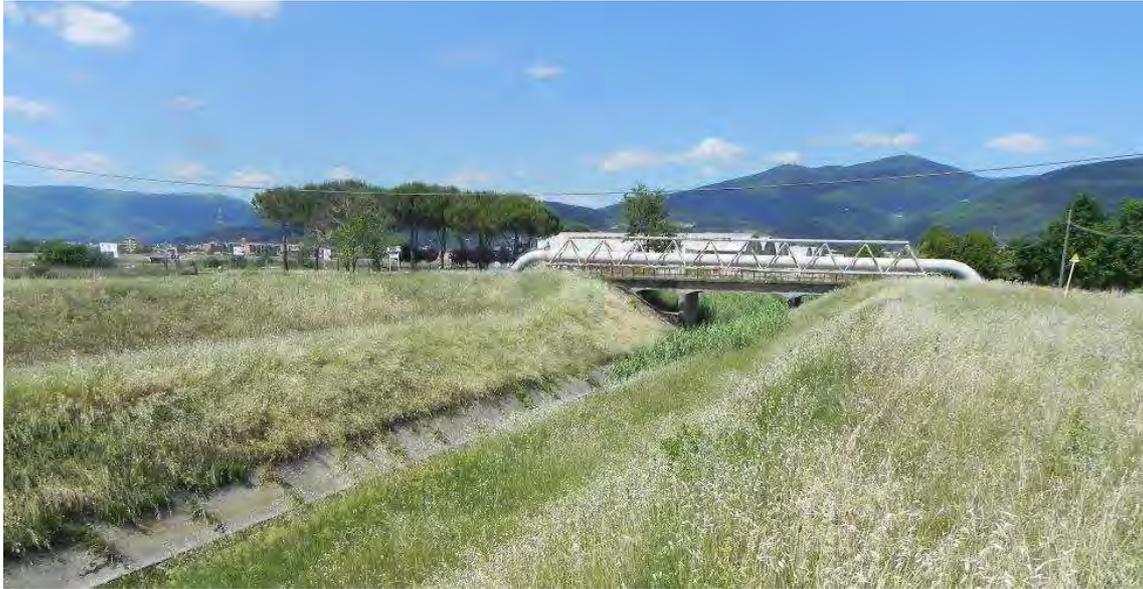
Sito ASUP-5/1 – Aspetto del sito di rilievo verso monte, presso il complesso del Polo Scientifico.

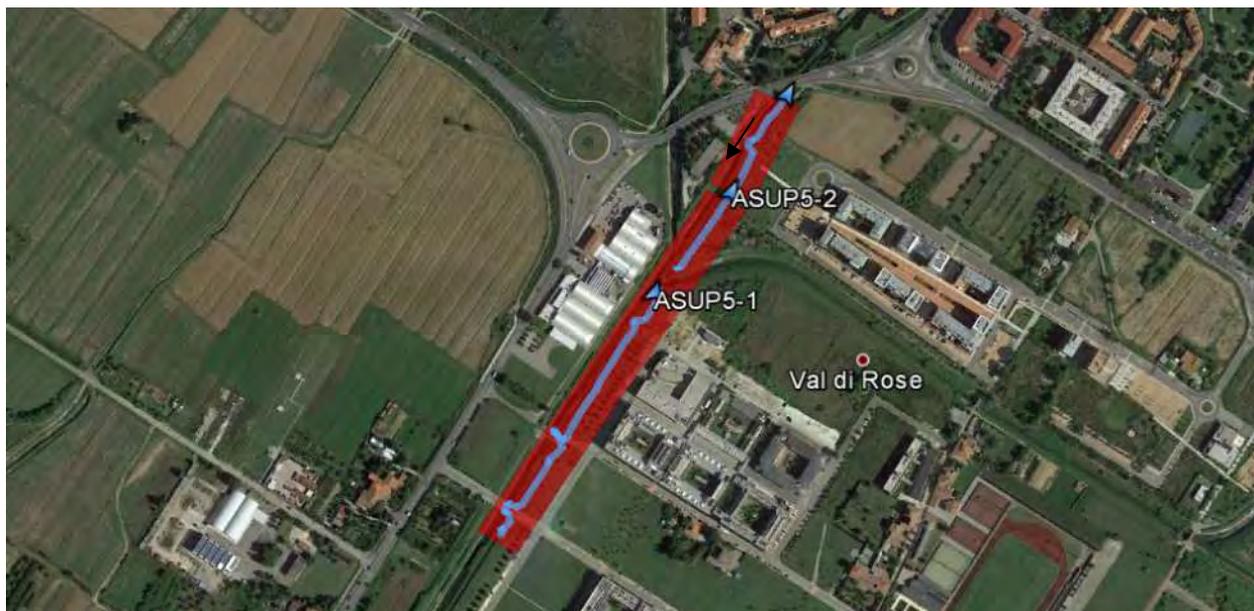
Sito ASUP-5/2 – inquadramento territoriale del tratto fluviale (100m) monitorato per la derivazione dell'indice IFF: la freccia indica il verso di deflusso osservabile al momento del rilievo. E' riportato anche il tratto contermini ASUP-5/1.

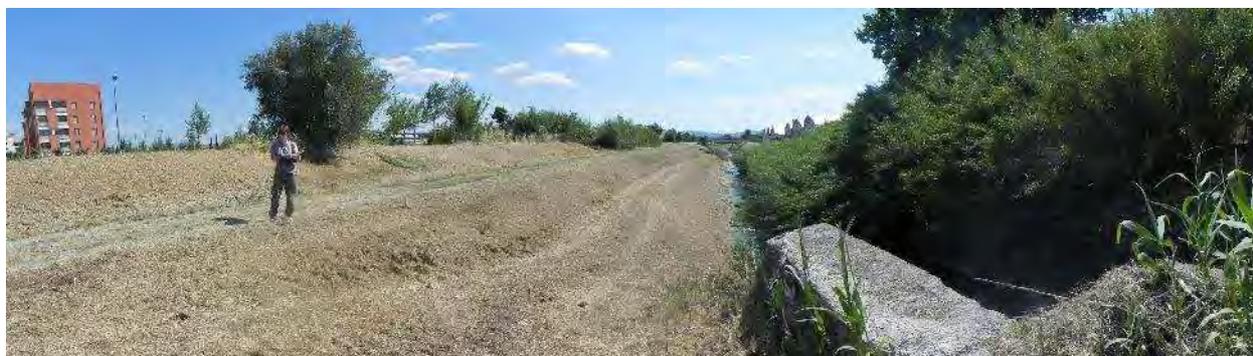
Sito ASUP-5/2 – Panoramica del sito di rilievo verso valle: è evidente la formazione di arundineti a monte dell'argine destro. Tale formazione raggiunge un certo grado di funzionalità ecologica per il contesto ambientale in esame.

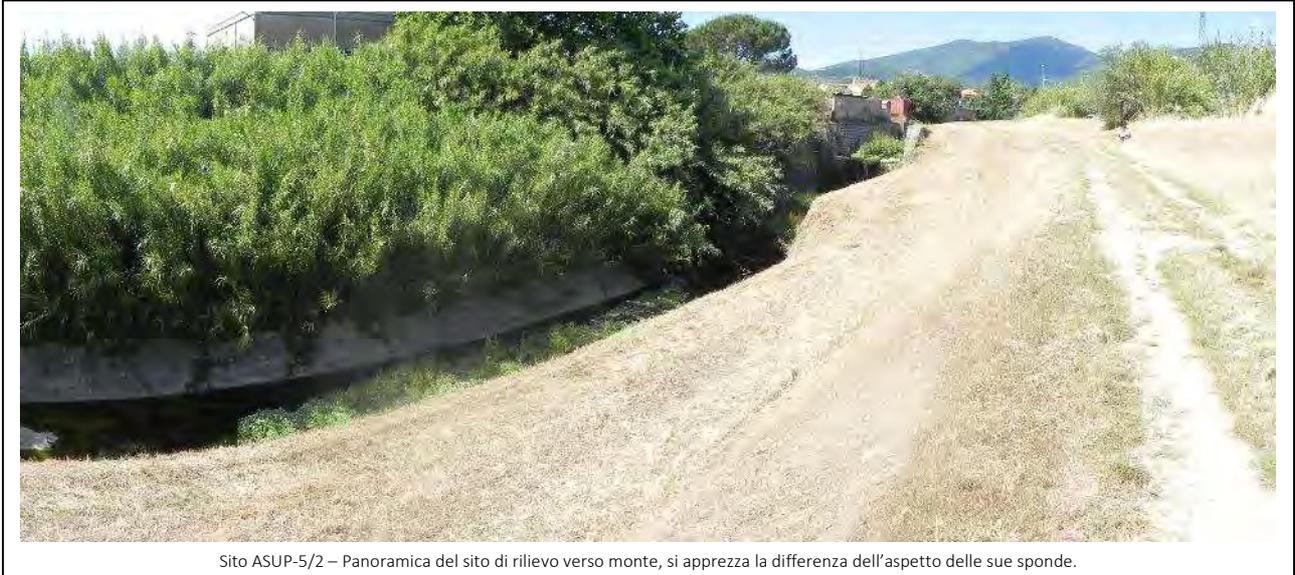
Sito ASUP-5/2 – Panoramica del sito di rilievo verso monte, si apprezza la differenza dell'aspetto delle sue sponde.

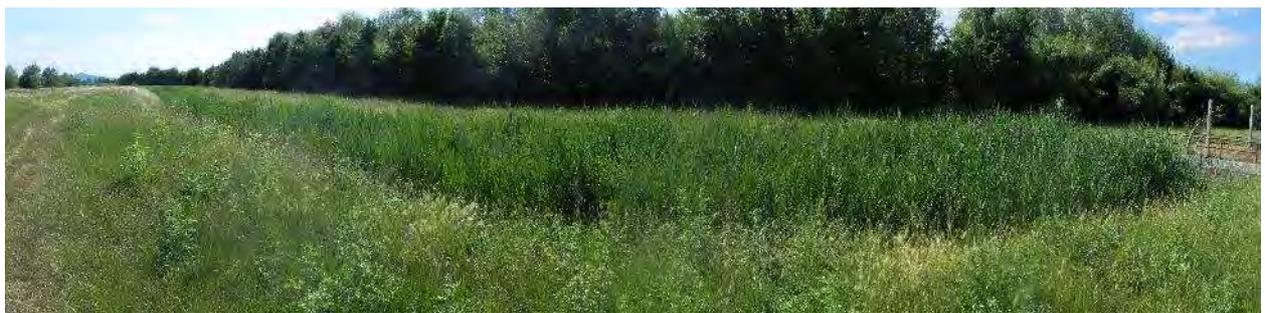
Sito ASUP-6 – Gora dell’Acqualunga, ripresa dalla via alzaia presso il margine orientale della discarica di Case Passerini (sinistra idrografica); è evidente la formazione di fragmiteto che occupa completamente l’alveo bagnato.

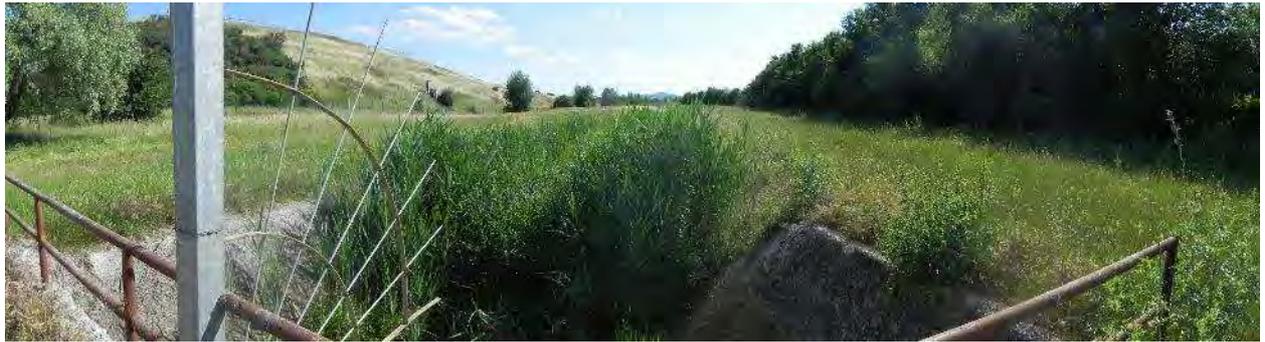
Sito ASUP-6 – Panoramica del sito di rilievo ripreso dall'inizio del tratto monitorato: si nota la formazione di fragmiteto che si sviluppa in alveo. Sulla sinistra, in secondo piano, la discarica di Case Passerini.

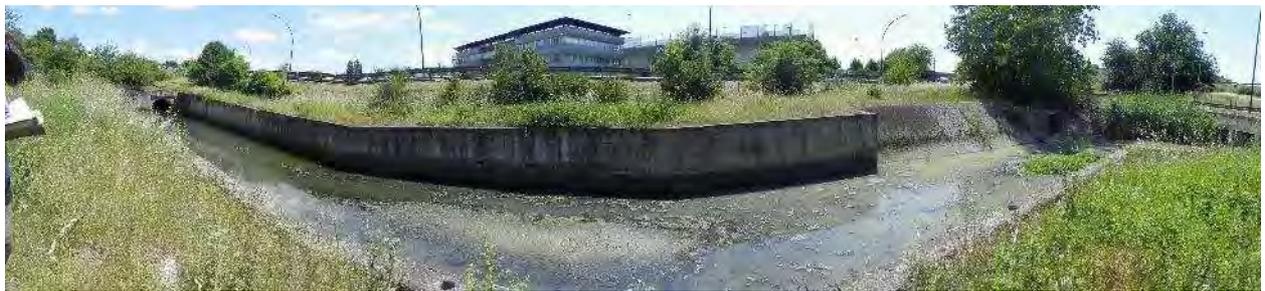
Sito ASUP-8 – Canale Colatore Sinistro, ripreso dall’argine E, in secondo piano, sulla destra, via del Cantone.

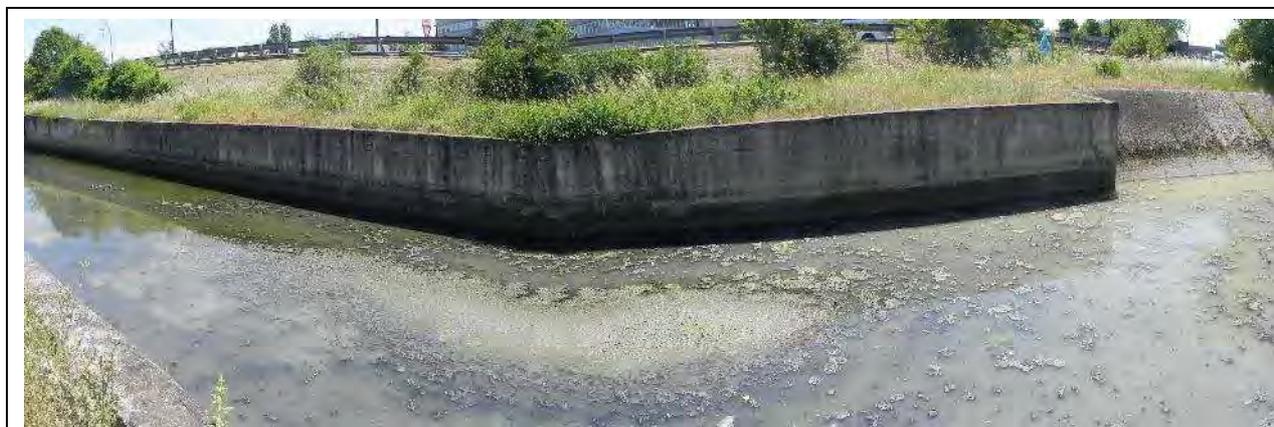
Sito ASUP-8/1 – Panoramica del sito di rilievo verso monte: si nota l'aspetto completamente artificializzato dell'alveo.

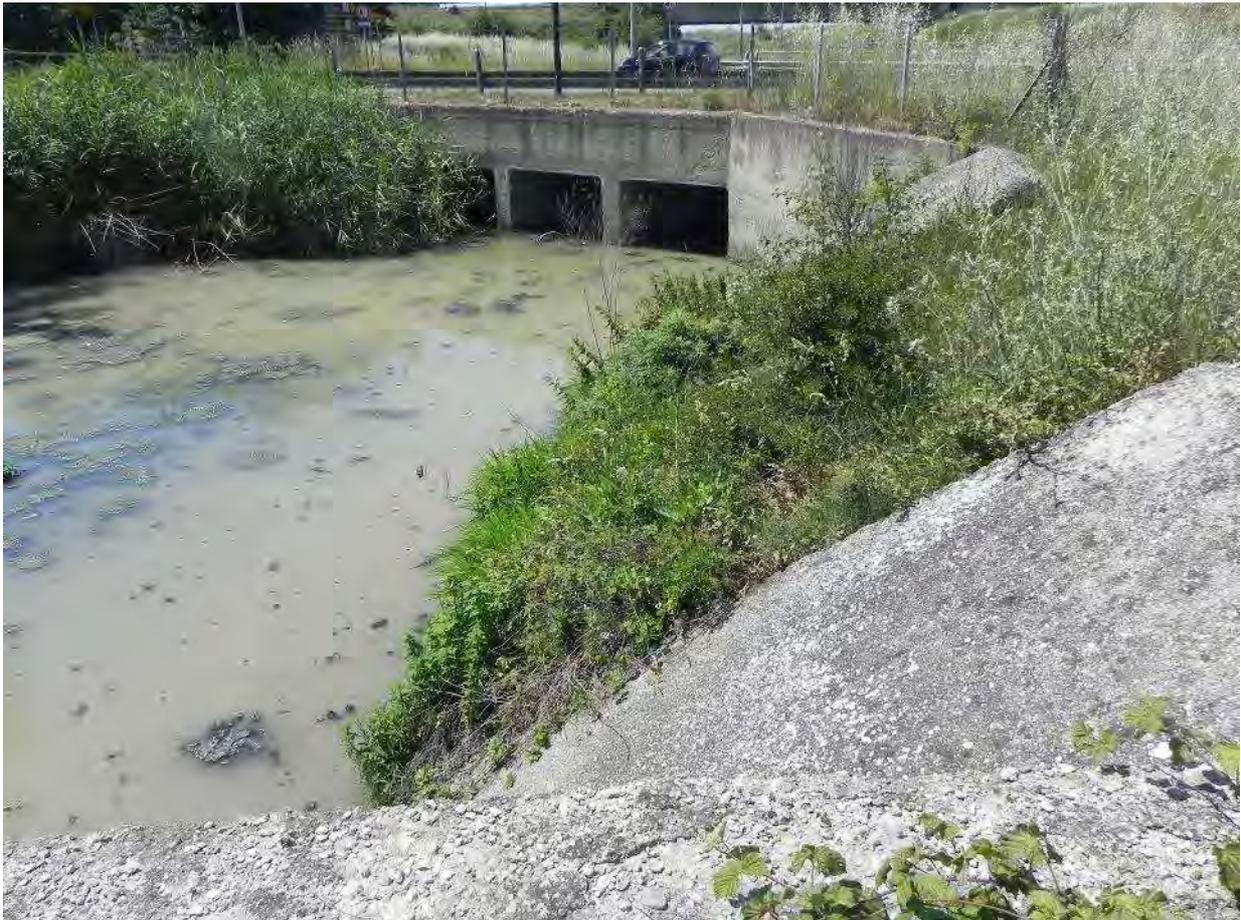
Sito ASUP-8/1 – Panoramica del sito di rilievo verso valle: in secondo piano, sulla sinistra, la formazione a *Phragmites australis*.

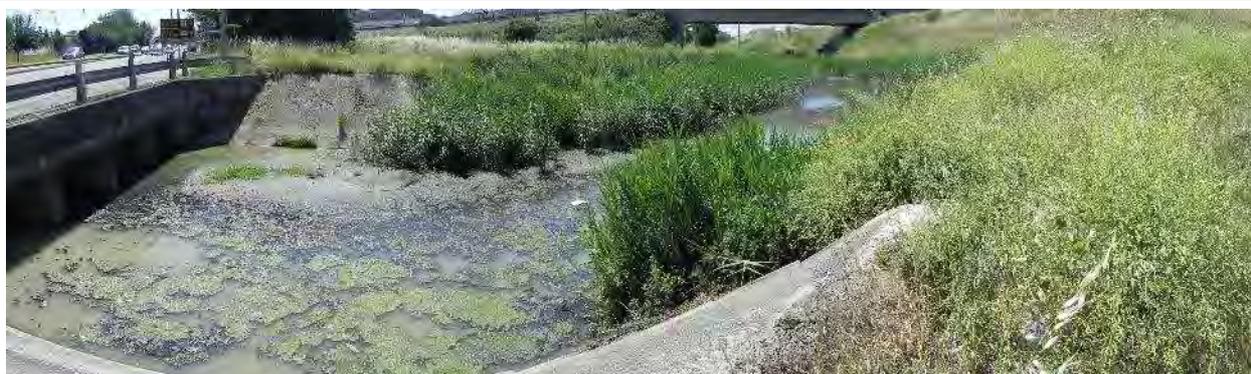
| Calcolo Indice IFF | Valori di funzionalità reale | |
|---|---|---|
| Giudizio di funzionalità | Scadente-Pessimo | Scadente-Pessimo |

Sito ASUP-8/2 – Panoramica del sito di rilievo verso valle; ripreso dall'attraversamento di via del Cantone.

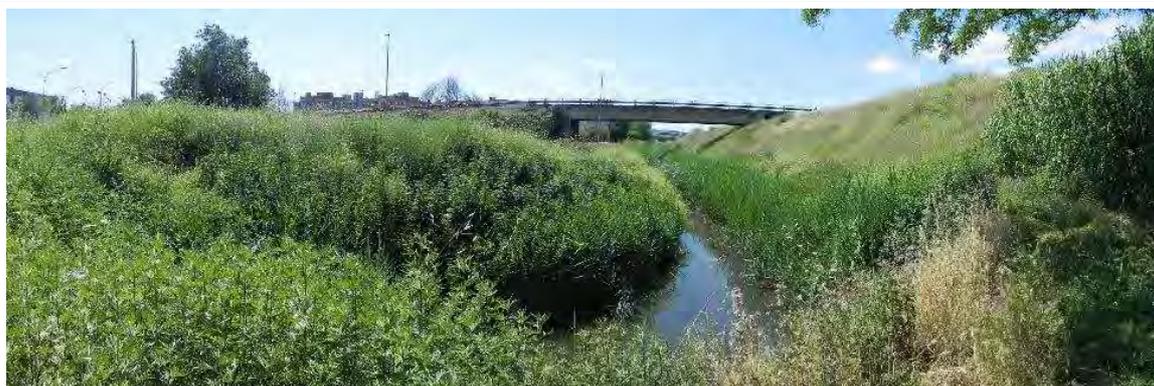
Sito ASUP-8/2 – Panoramica del sito di rilievo a valle rispetto all'attraversamento di via del Cantone.

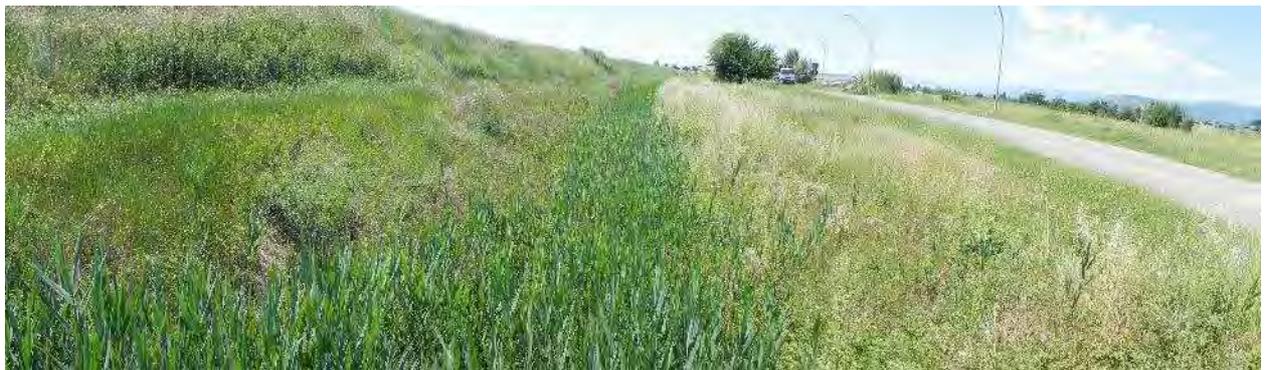
Sito ASUP-9 – Canale Colatore Destro; si nota come l’alveo presenti una totale copertura a *Phragmites australis*

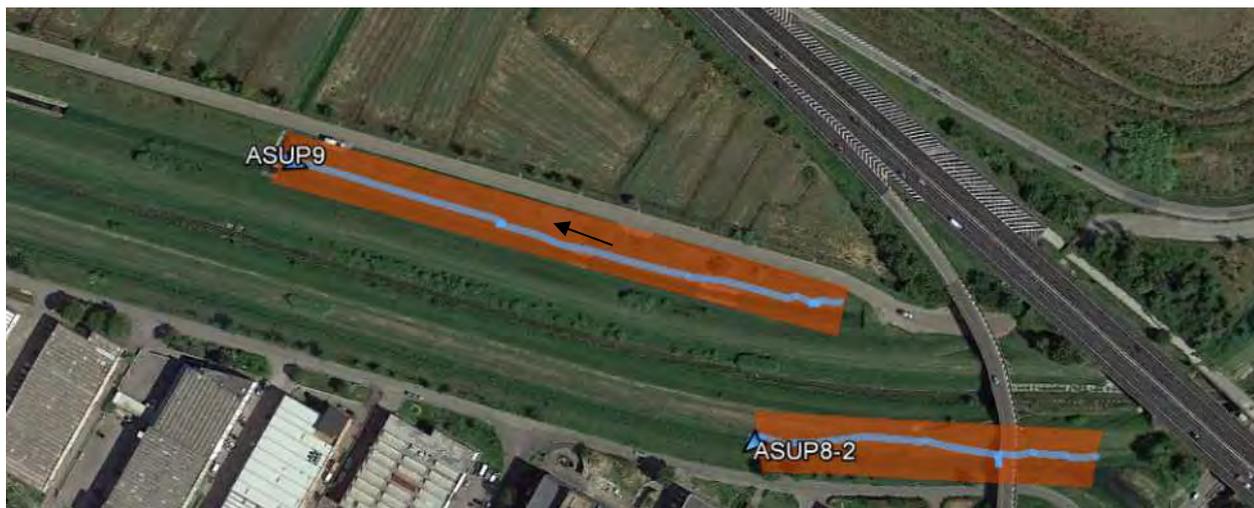
Sito ASUP-9 – inquadramento territoriale del tratto fluviale (280m) monitorato per la derivazione dell'indice IFF: la freccia indica il verso di deflusso osservabile al momento del rilievo. E' riportato anche il tratto ASUP-8/2, afferente ad una differente asta fluviale.

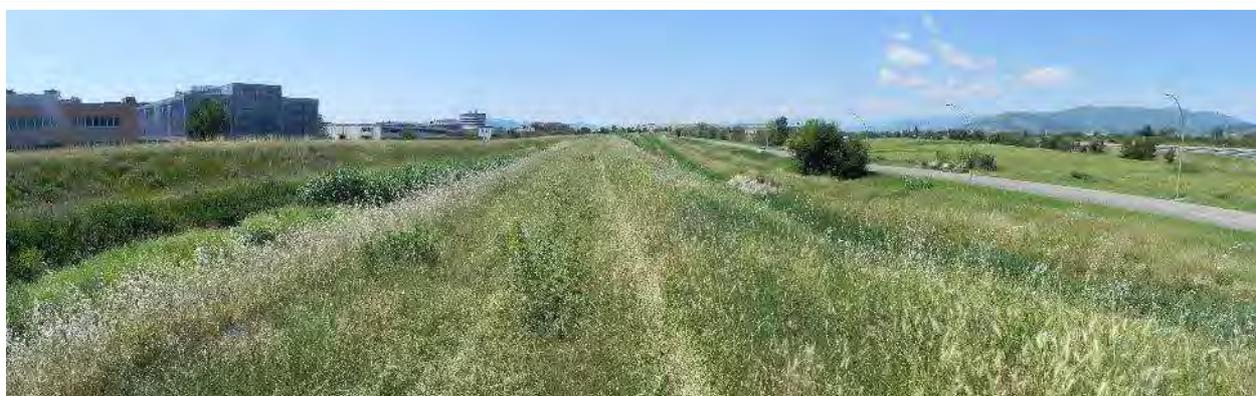
ASUP-9 – Panoramica del territorio che circonda il tracciato del corso d'acqua, ripreso dalla via di alzaia contermini al canale Colatore Destro (ASUP-10).

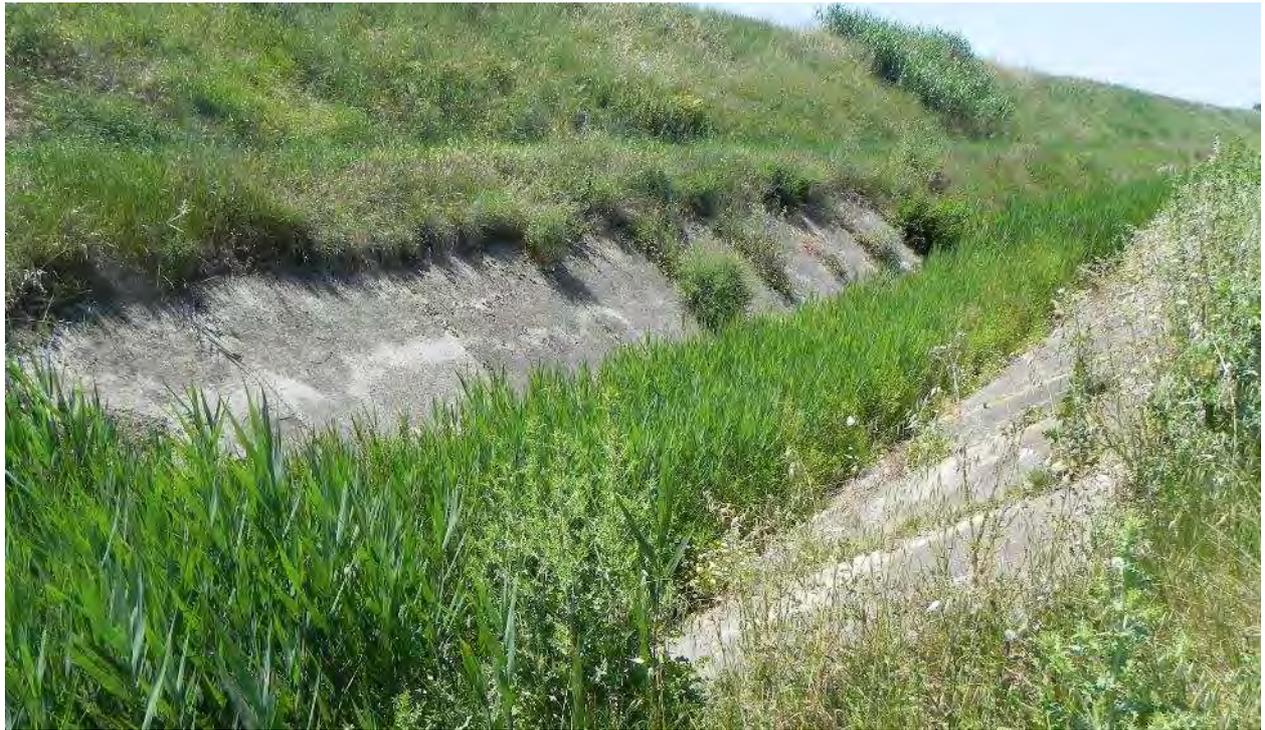
ASUP-9 – Dettagli della sezione dell'alveo presso il punto di fine del transetto.

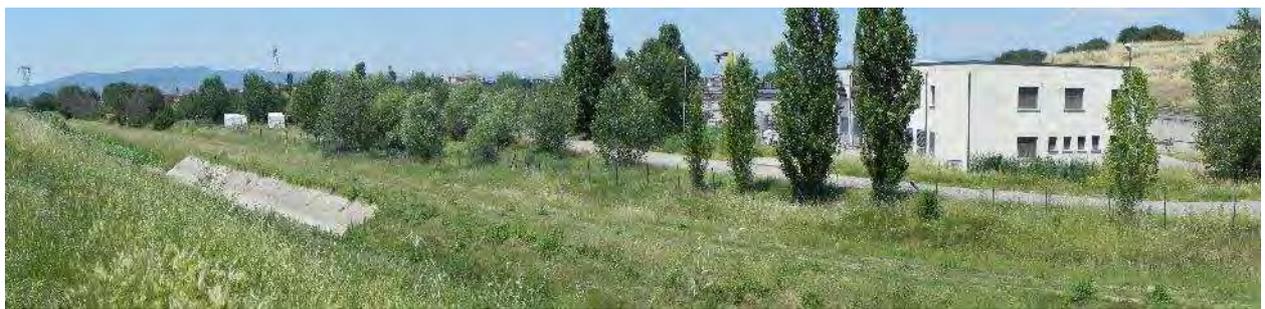
Sito ASUP-10 – Panoramica del Canale Colatore Destro nella sezione rilevata: sullo sfondo è visibile la discarica in via di rinaturalizzazione.

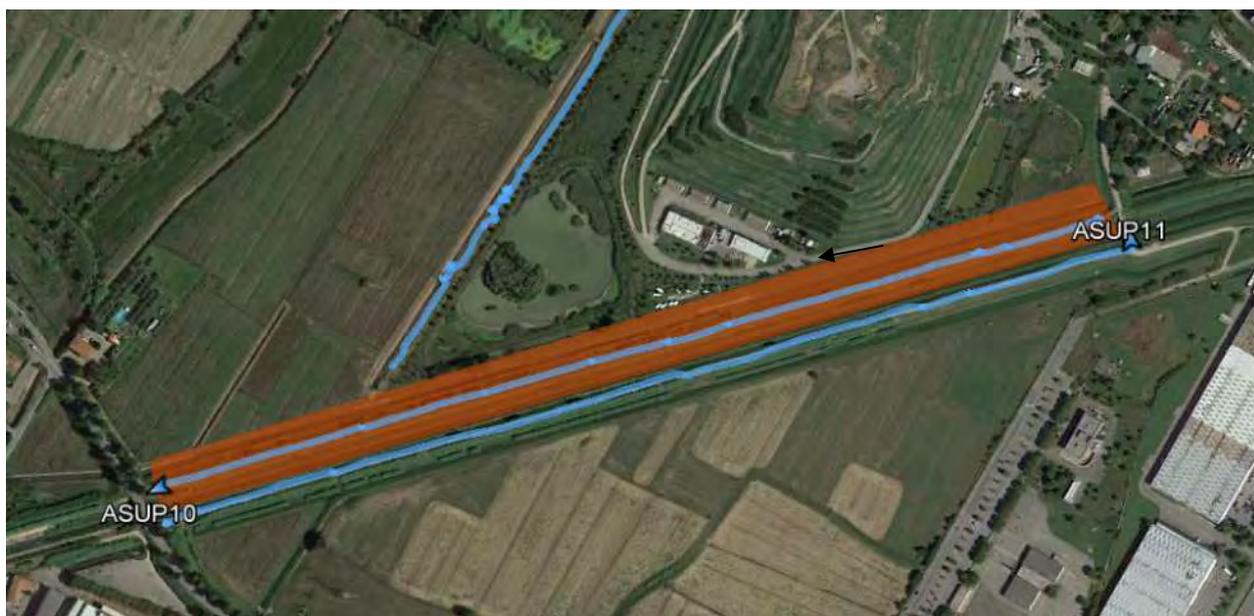
Sito ASUP-10 – inquadramento territoriale del tratto fluviale (1010m) monitorato per la derivazione dell'indice IFF: la freccia indica il verso di deflusso osservabile al momento del rilievo. E' riportato anche il tratto ASUP-11, afferente ad una differente asta fluviale.

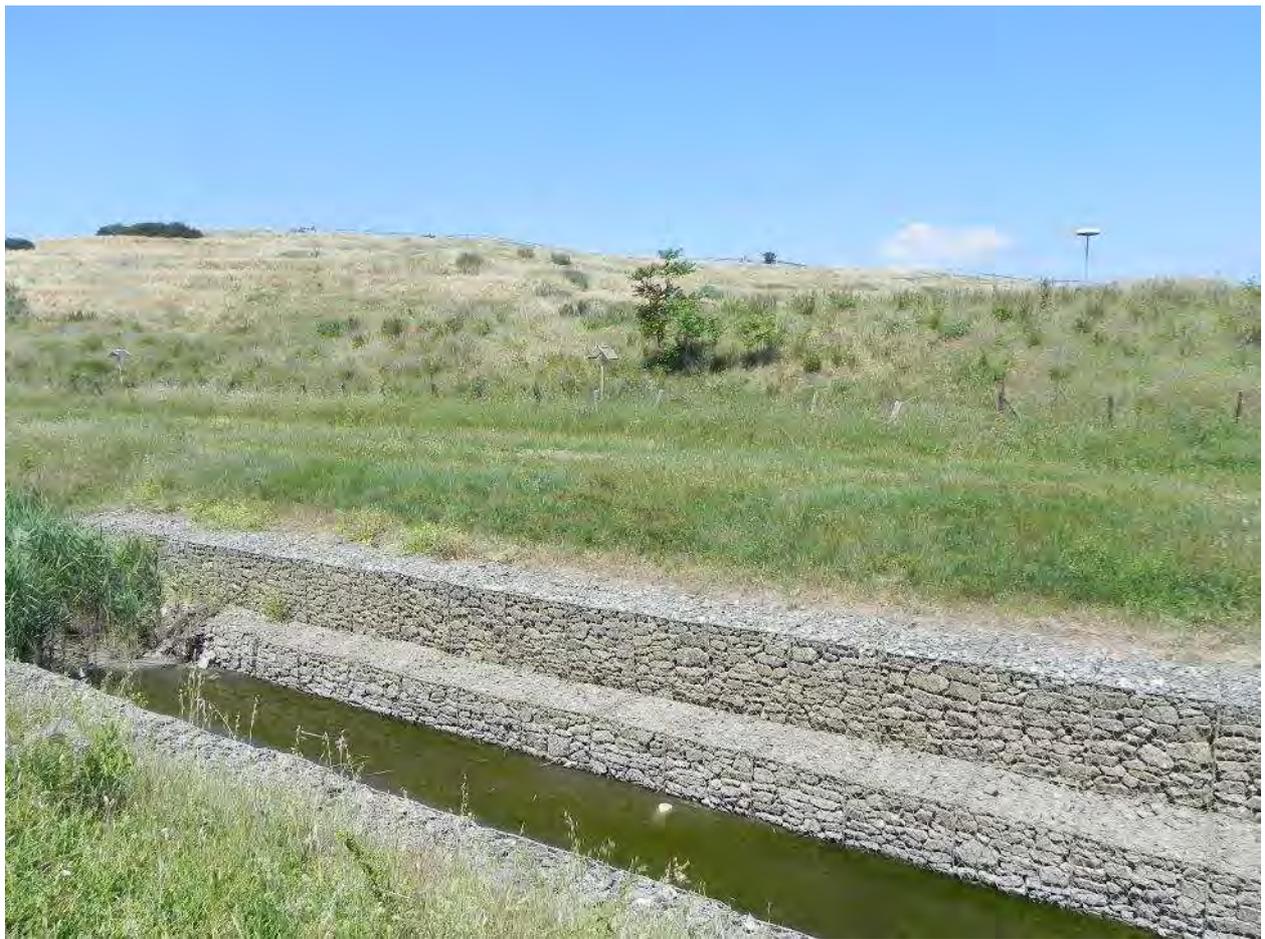
| Calcolo Indice IFF | Valori di funzionalità reale | |
|---|---|---|
| Giudizio di funzionalità | Scadente | Scadente |

Sito ASUP-10 – Aspetto del canale presso l'inizio del tratto rilevato.

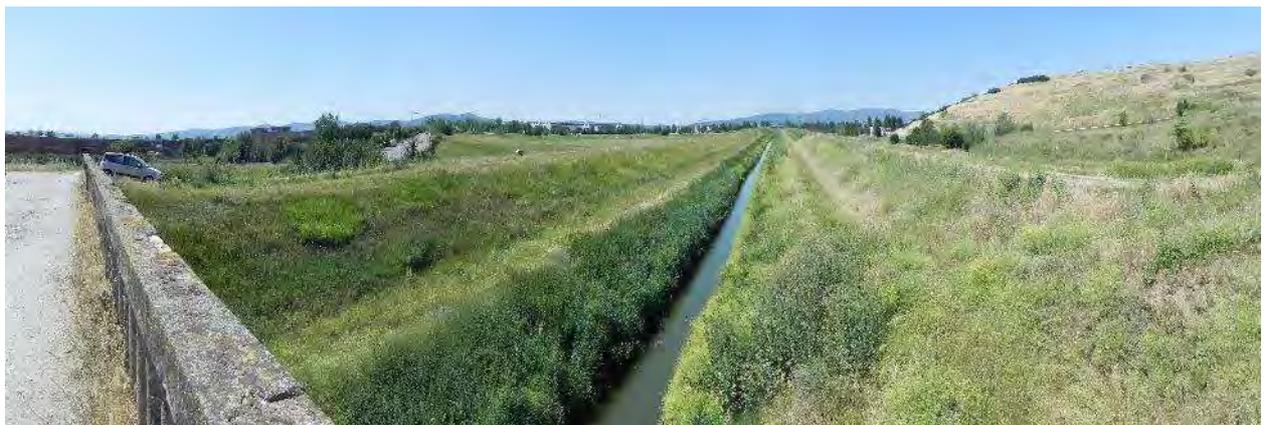
Sito ASUP-11 – La sezione monitorata del Fosso Reale, fiancheggiata rispettivamente dai canali Colatore Destro (ASUP-10) e Sinistro (non monitorato per il tratto in esame). In secondo piano, sulla destra, è visibile il profilo della discarica in loc. Case Passerini.

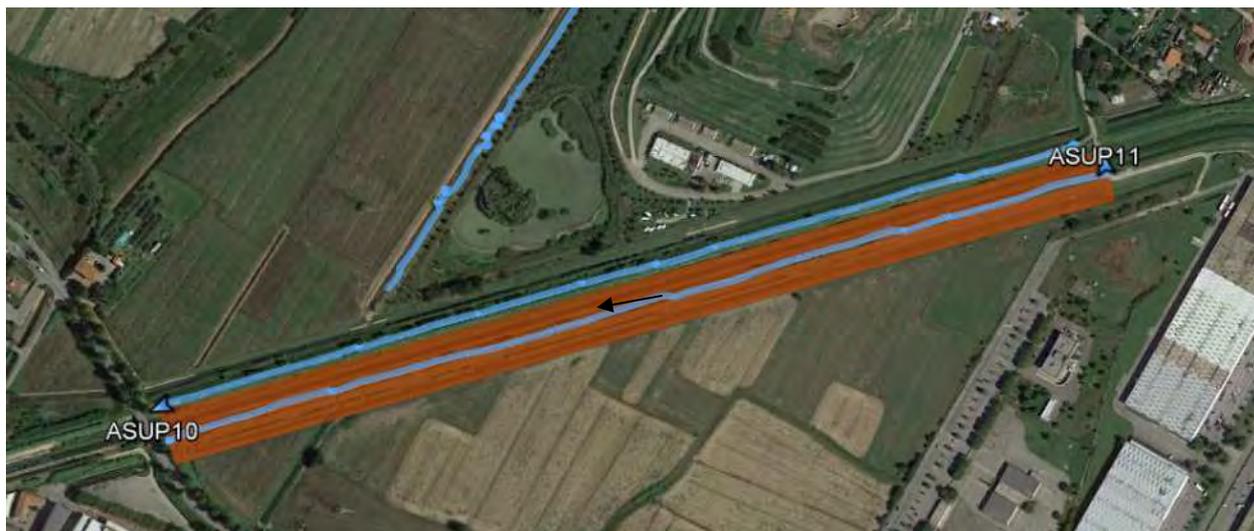
Sito ASUP-11 – inquadramento territoriale del tratto fluviale (1050m) monitorato per la derivazione dell'indice IFF: la freccia indica il verso di deflusso osservabile al momento del rilievo. E' riportato anche il tratto ASUP-10, afferente ad una differente asta fluviale.

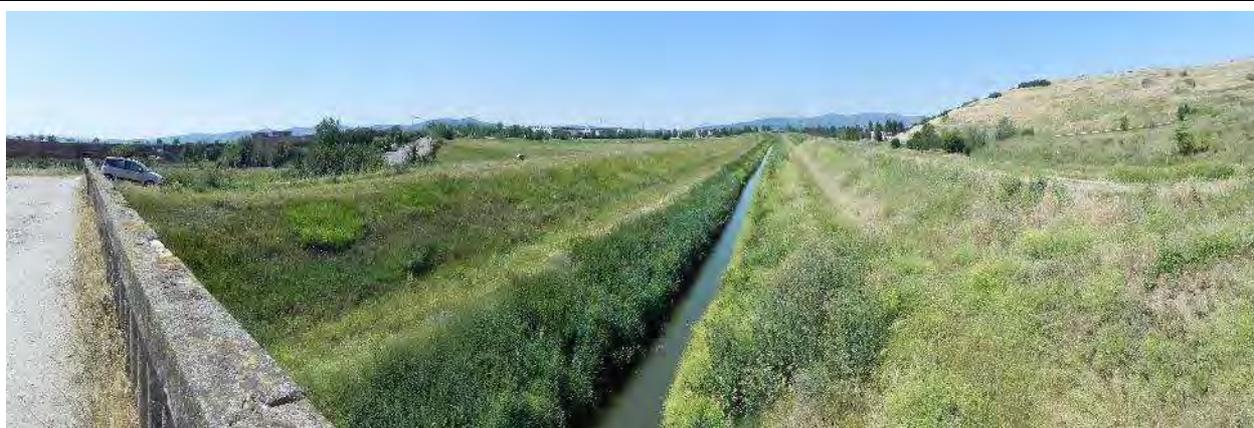
| Calcolo Indice IFF | Valori di funzionalità reale | |
|---|---|---|
| Giudizio di funzionalità | Scadente | Scadente |

Sito ASUP-11 – Panoramica dell'aspetto del canale presso l'inizio del transetto di rilevamento: sulla destra, il profilo della discarica in via di rinaturalizzazione.

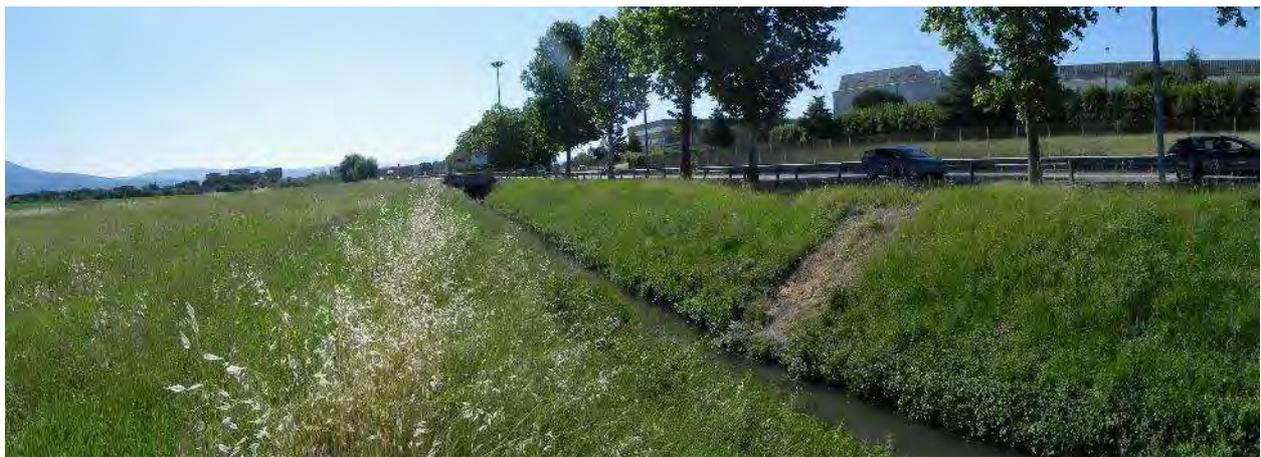
Sito ASUP-12 – La sezione monitorata del Fosso Osmannoro, contermina a destra, con via Lucchese e a sinistra, con una parcella agricola.

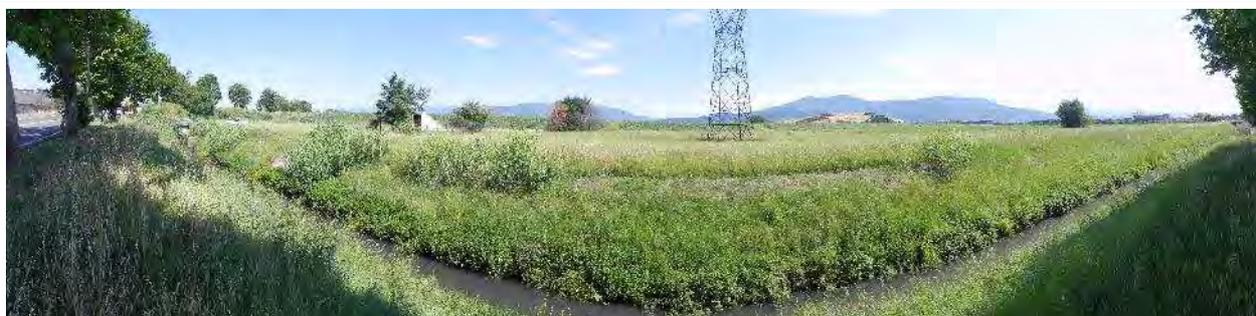
Sito ASUP-12 – Aspetto dell'asta fluviale e del territorio circostante in sponda sinistra.

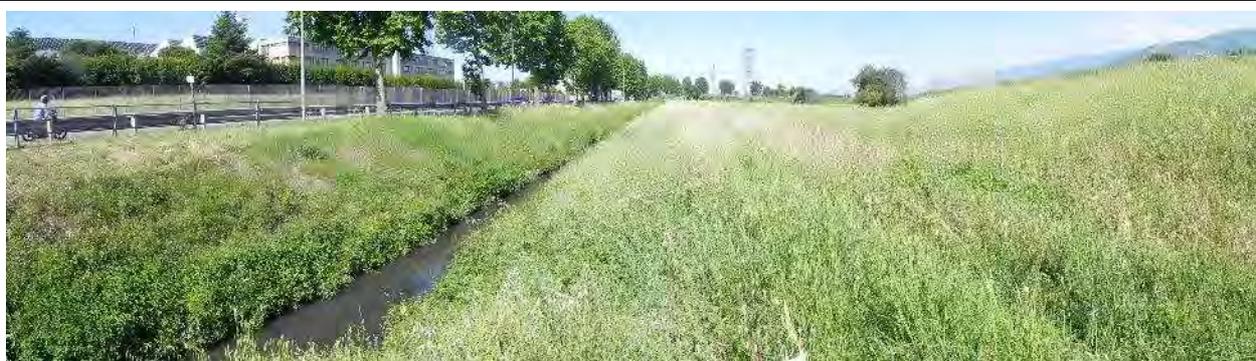
Sito ASUP-12 – Panoramica dell'aspetto del canale presso la fine del transetto di rilevamento: sulla sinistra, in secondo piano, il tracciato di via Lucchese.

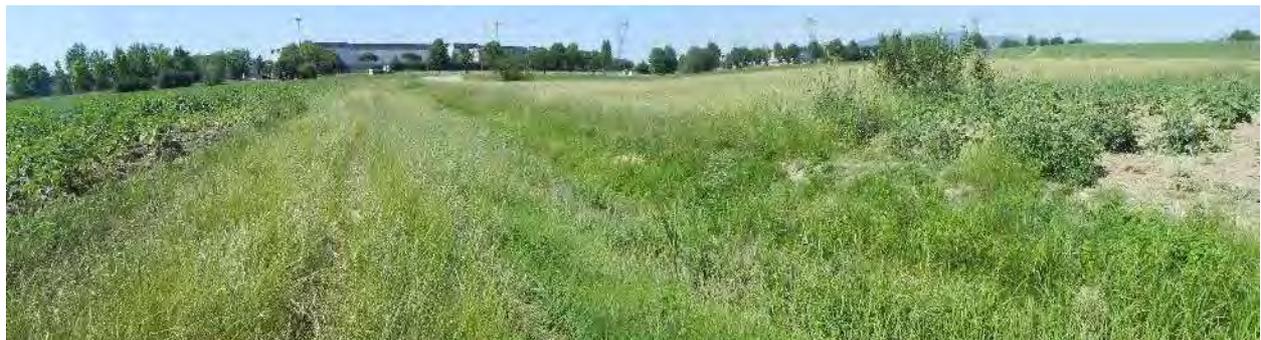
Sito ASUP-13 – La sezione monitorata del canale irriguo in oggetto di analisi: si percepisce in corrispondenza del popolamento continuo a *Phragmites australis*. Esso coincide con la posizione dell'alveo che al momento del rilievo è risultato completamente in secca. In secondo piano, al centro, oltre il Fosso di Osmannoro, si intuisce il tracciato della Via Lucchese; sulla destra la via di alzaia che delimita il Fosso Reale.

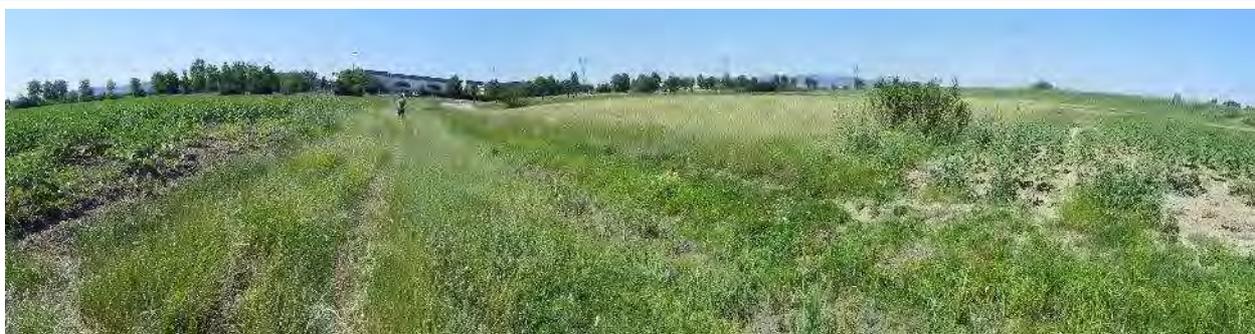
Sito ASUP-13 – Aspetto del sito di rilievo in direzione di via Lucchese: il tratto si percepisce con difficoltà in quanto è in secca e l'alveo è completamente ricoperto da cannuccia di palude.

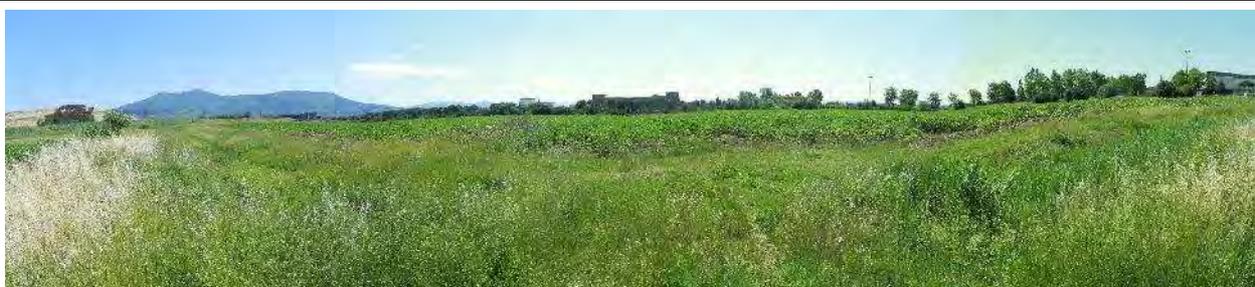
Sito ASUP-13 – Panoramica dell'aspetto della sponda sinistra del tratto analizzato. In secondo piano, gli edifici della Motorizzazione Civile in via Santa Croce dell'Osmannoro.

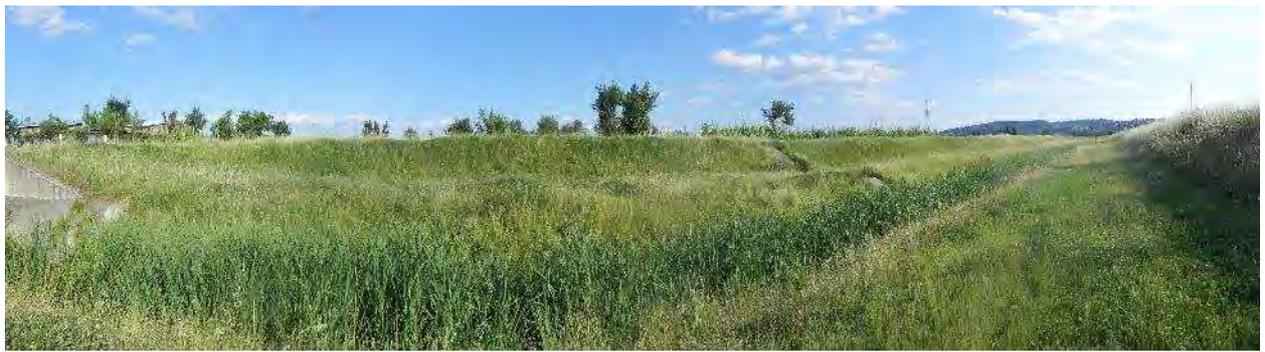
Sito ASUP-14 – La sezione monitorata del Fosso di Piano, ripresa dal ponte della Strada Vicinale del Manetti in direzione S. L'alveo, completamente asciutto al momento del rilievo, ospita un popolamento continuo a *Thypha latifolia*.

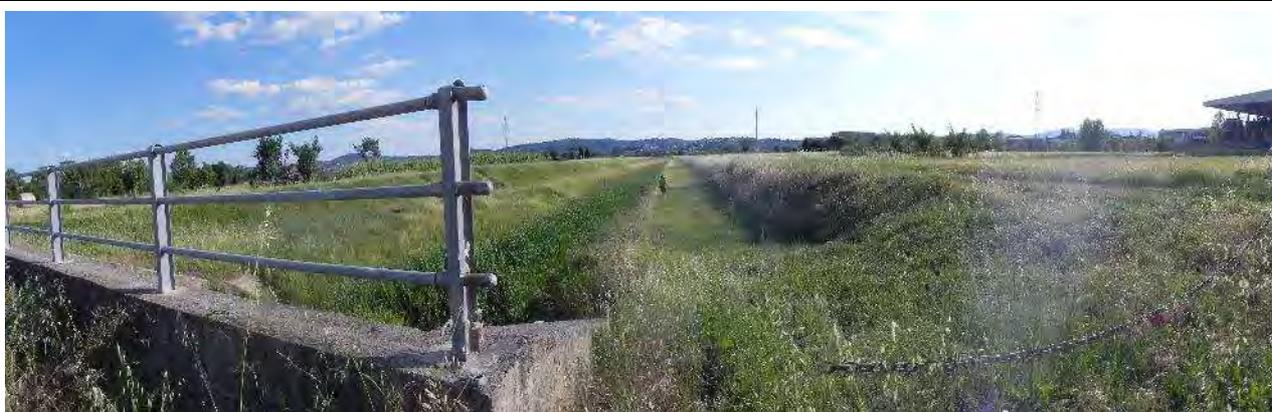
Sito ASUP-14 – Aspetto del canale ripreso dal ponte di Strada Vicinale del Manetti, in direzione N. L'alveo presenta una totale copertura a *Thypha latifolia* per tutto il tratto analizzato

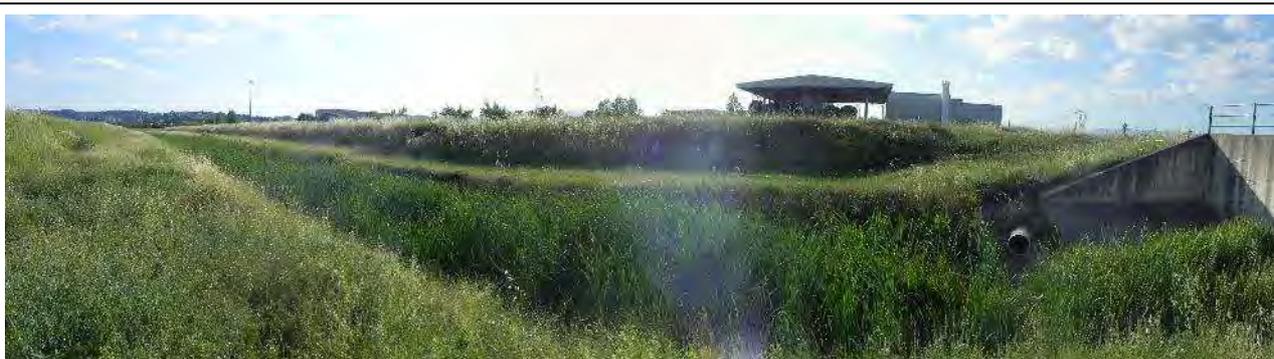
Sito ASUP-14 – Aspetto della sponda destra del canale presso il ponte di Strada Vicinale del Manetti che rappresenta il punto centrale del transetto di rilevamento.
Sullo sfondo, si vedono edifici industriali.
