AEROPORTO INTERNAZIONALE DI FIRENZE - "AMERIGO VESPUCCI"

STUDI SPECIALISTICI
ACQUE SUPERFICIALI - Report 6 di monitoraggio della qualità delle acque superficiali

CAMPAGNA N° 6 – APRILE-MAGGIO 2017

Piano di monitoraggio ambientale sulla matrice acque superficiali per la realizzazione della nuova pista e delle opere accessorie - aeroporto internazionale di Firenze "Amerigo Vespucci"

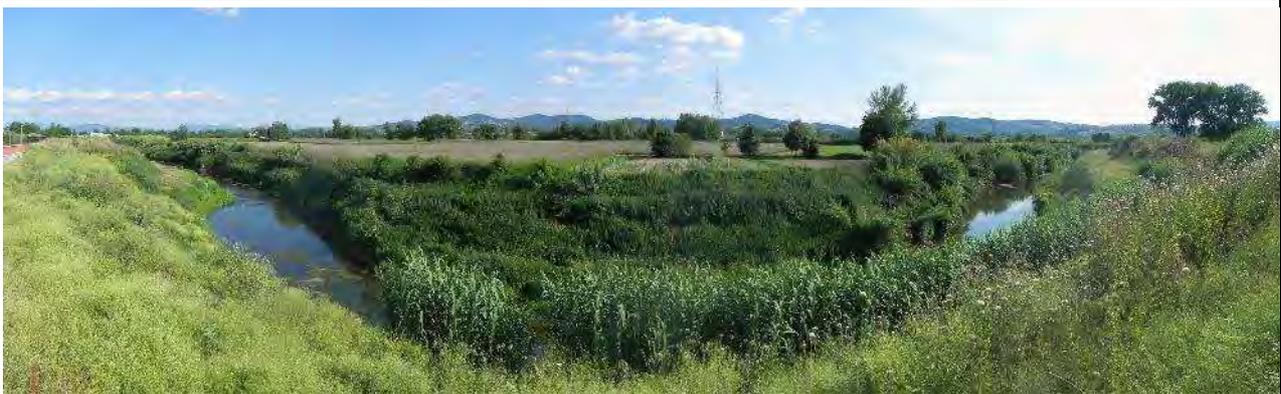
Sito ASUP-15 – Panoramica del Fiume Bisenzio, ripreso dal punto iniziale del transetto di rilevamento in sponda destra. Sono evidenti, su entrambe le sponde, arundineti relativamente estesi. Il territorio contermina alla sponda sinistra è caratterizzato da un'area a vocazione agricola, oltre la quale è presente il Parco dei Renai, area umida in via di rinaturalizzazione.

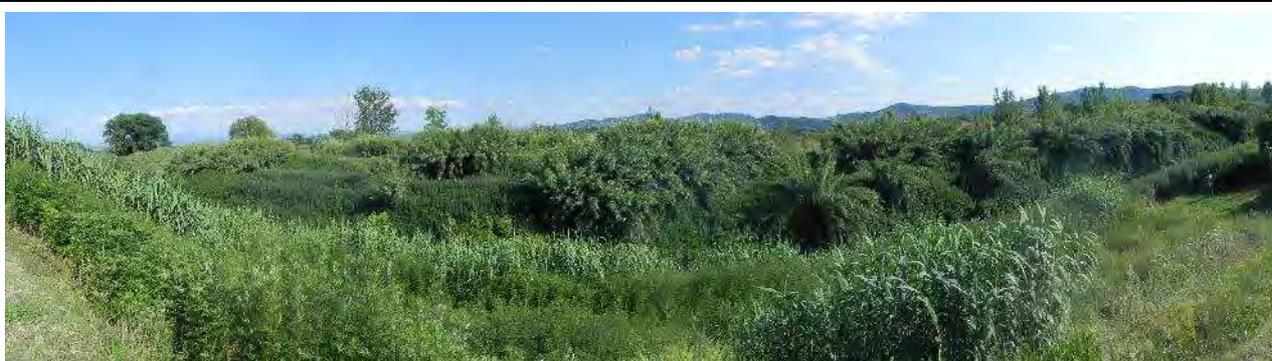
Sito ASUP-15 – Aspetto della sponda sinistra, ripresa dall'argine della sponda destra. In evidenza la vegetazione presente su entrambe le sponde di natura non igrofila; si notano i popolamenti ad *Arundo donax*.

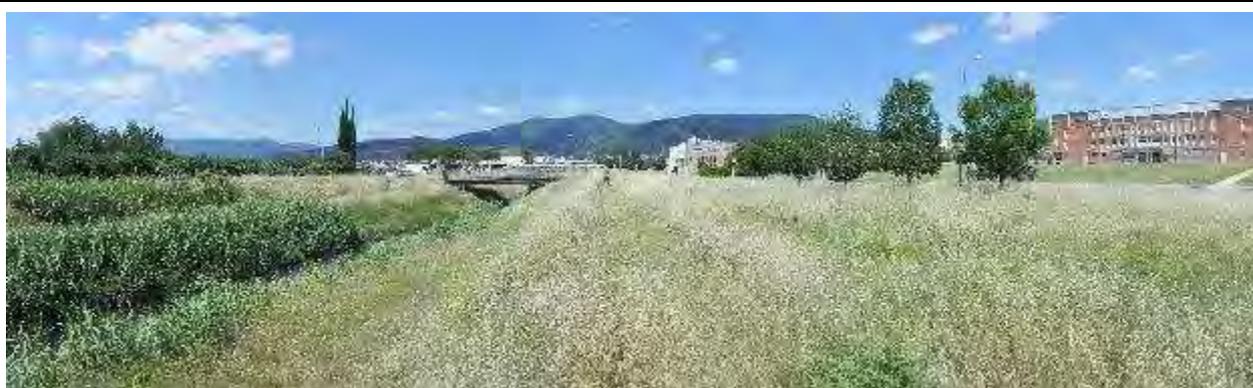
Torrente Rimaggio, tratto a monte dell'attraversamento carrabile di viale delle Idee, a valle della confluenza con il torrente Zambra.

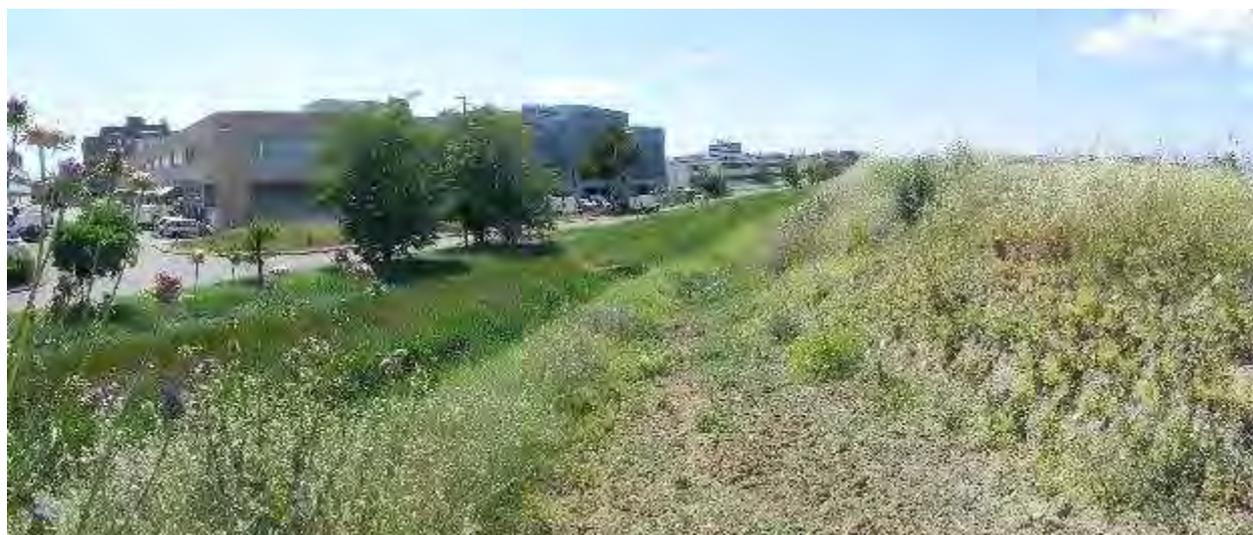
Stato del territorio circostante (domanda 1): Panoramica verso valle: è visibile il tessuto urbano che caratterizza l'area in sponda sinistr; sono visibili gli edifici del Polo Scientifico che si affacciano su via Detti.

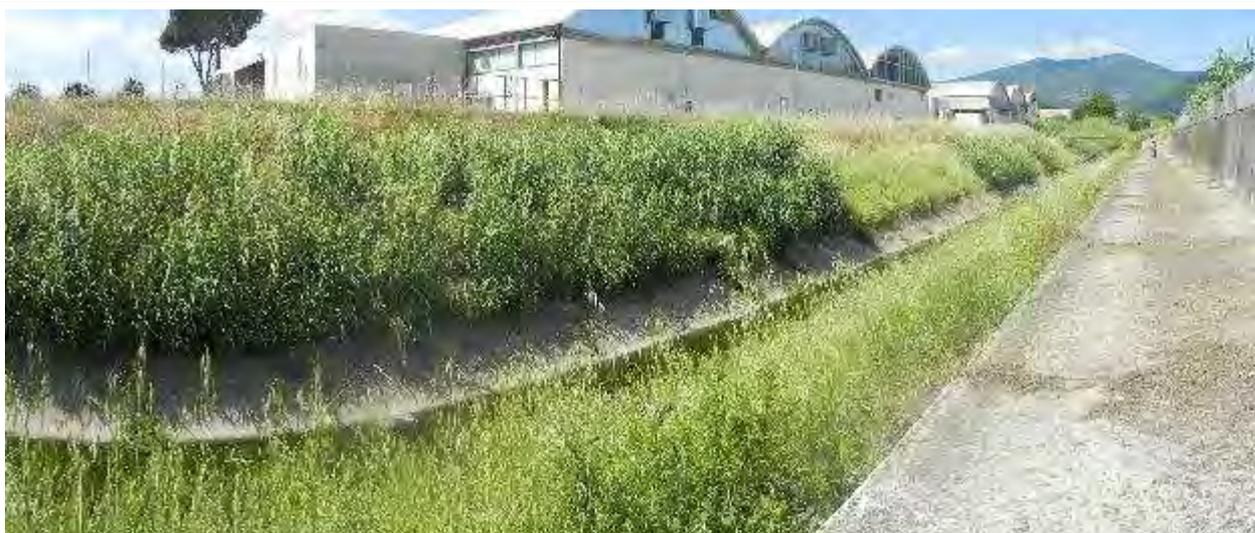
Vegetazione perifluviale (domande 2-4): aspetto del tratto a monte dell'attraversamento carrabile di viale delle Idee. È visibile l'arundinetto discontinuo presente in fascia perifluviale secondaria.

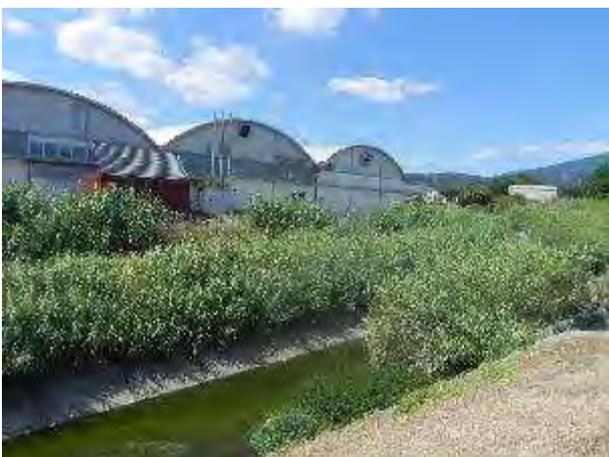
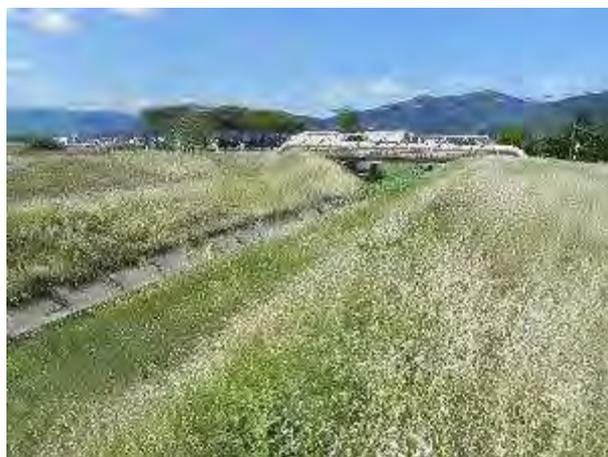
Vegetazione perifluviale (domande 2-4). A sinistra tratto del canale a monte del gasdotto, ripreso verso monte: si nota l'artificializzazione delle sponde. A destra, lo stesso tratto a valle del gasdotto, ripreso in direzione monte. In entrambe le immagini si nota la presenza di una fascia vegetata perifluviale secondaria non funzionale, composta prevalentemente da erbacee opportuniste, sottoposte a sfalcio periodico.

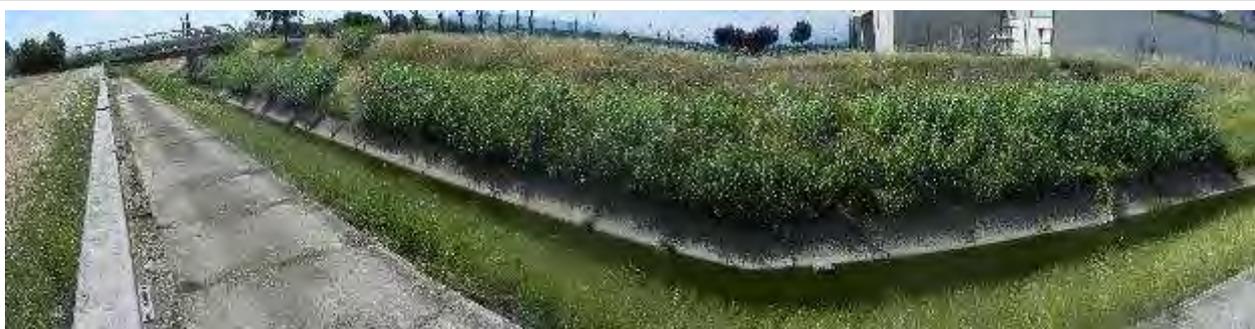
Stato dell'alveo (domande 5-9). Panoramica del tratto a valle della confluenza con il torrente Zambra; si nota la completa artificializzazione dell'alveo e la mancanza di elementi morfologici distinti.

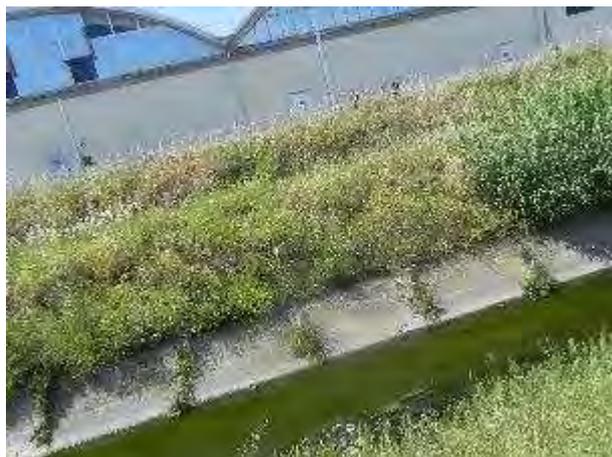
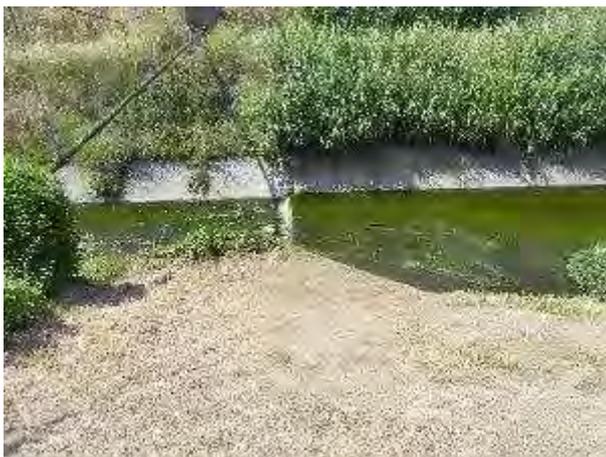
Idoneità ittica (domanda 10): aspetto dell'alveo a valle della confluenza con il torrente Zambra, ripreso verso valle (a sinistra) e verso monte (a destra): l'alveo si presenta morfologicamente uniforme e a scarsa idoneità ittica.

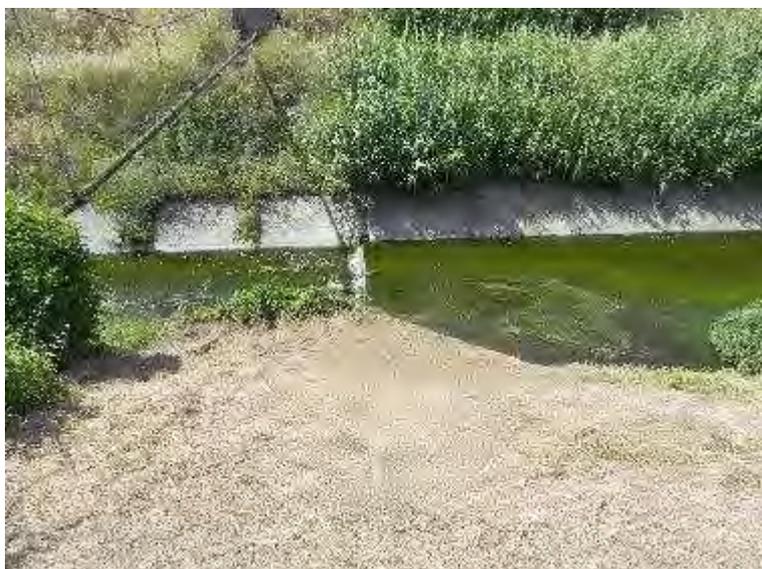
Componenti vegetali in alveo bagnato (domanda 12): Particolare dello spesso strato di perifiton presente in alveo (a sinistra), in particolare sono visibili frammenti polposi di detrito (a destra) frammisti alle alghe.

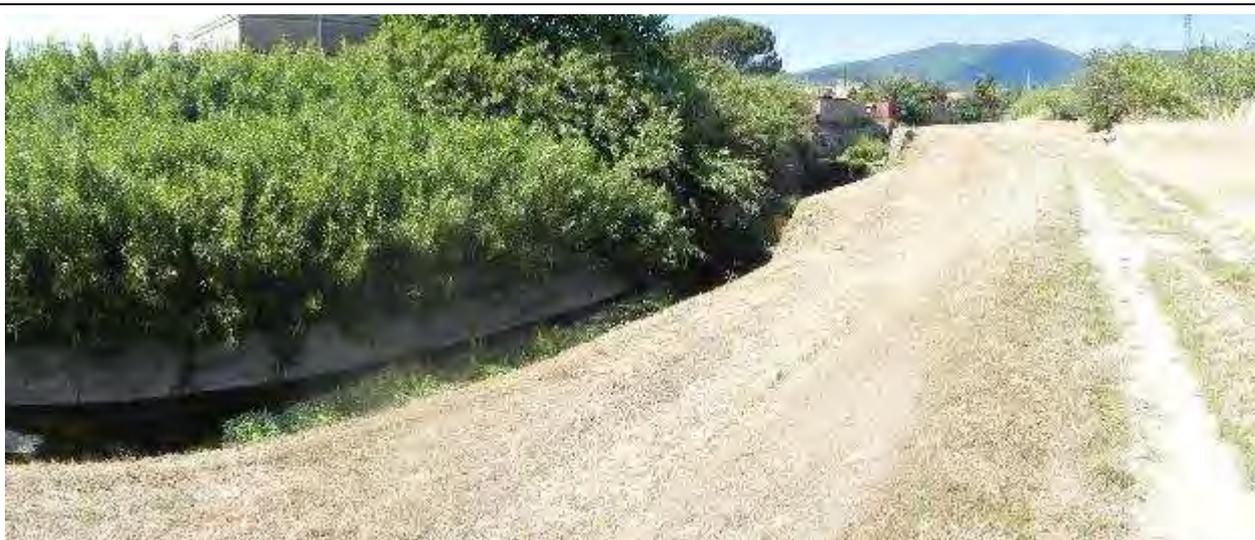
Torrente Rimaggio, tratto a monte della confluenza con il torrente Zambra. A destra si distingue la via alzaia della sponda sinistra; a monte della sponda destra, oltre l'arundinetto avventizio, sono visibili alcuni annessi industriali (in secondo piano).

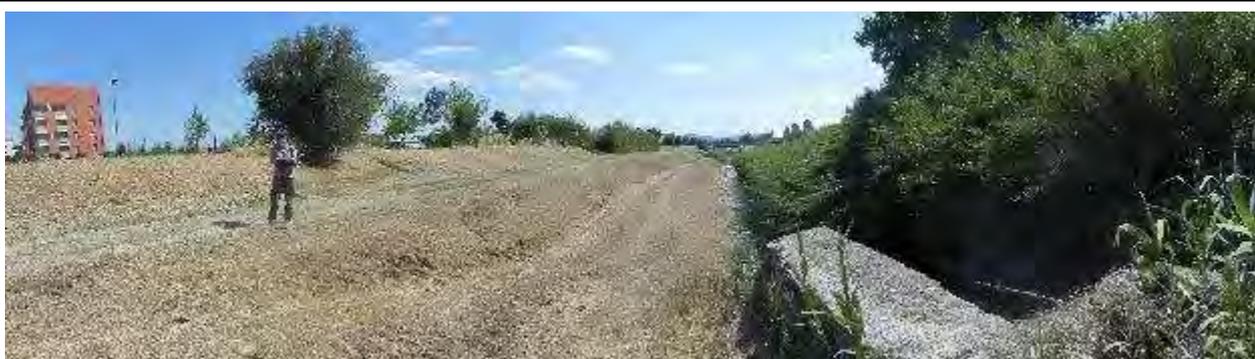
Stato del territorio circostante (domanda 1): Panoramica della sponda sinistra: la sponda risulta nuda perché sottoposta recentemente ad operazioni di sfalcio. In sponda destra, è presente una formazione di arundinetto avventizio, assente sulla sponda opposta.

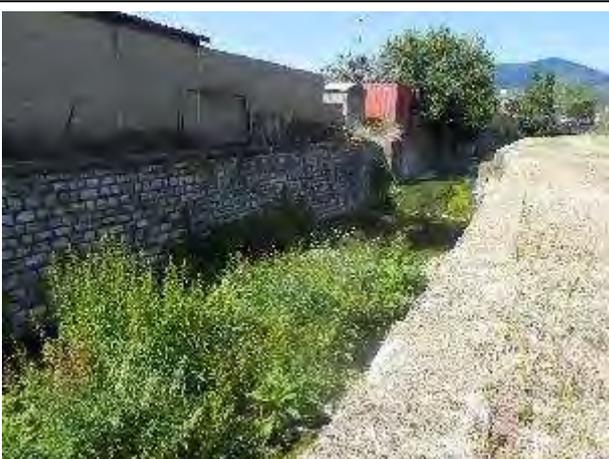
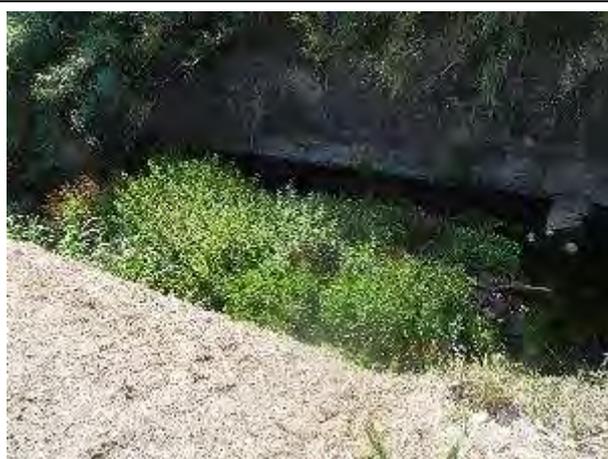
Vegetazione perfluviale (domande 2-4). A sinistra: particolare della vegetazione perfluviale a funzionalità nulla. A destra: popolamento ad *Arundo donax* (in ripresa dopo lo sfalcio) sulla sponda sinistra cementificata e in sponda destra coperta da vegetazione erbacea mesofila. Appare evidente come la cementificazione delle sponde rende impossibile la presenza di una fascia vegetata primaria, ad eccezione di sporadiche fitocenosi mesofile di ampiezza trascurabile.

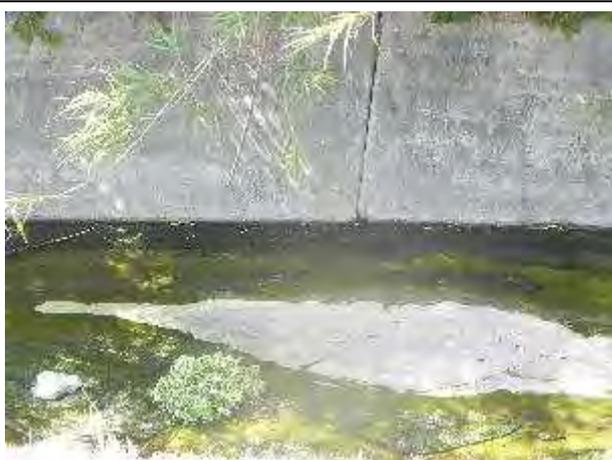
Componente vegetale in alveo bagnato (*domanda 12*). Particolare dello strato di perifiton presente in alveo (a destra), favorito dalla cementificazione dell'intero alveo (a sinistra).

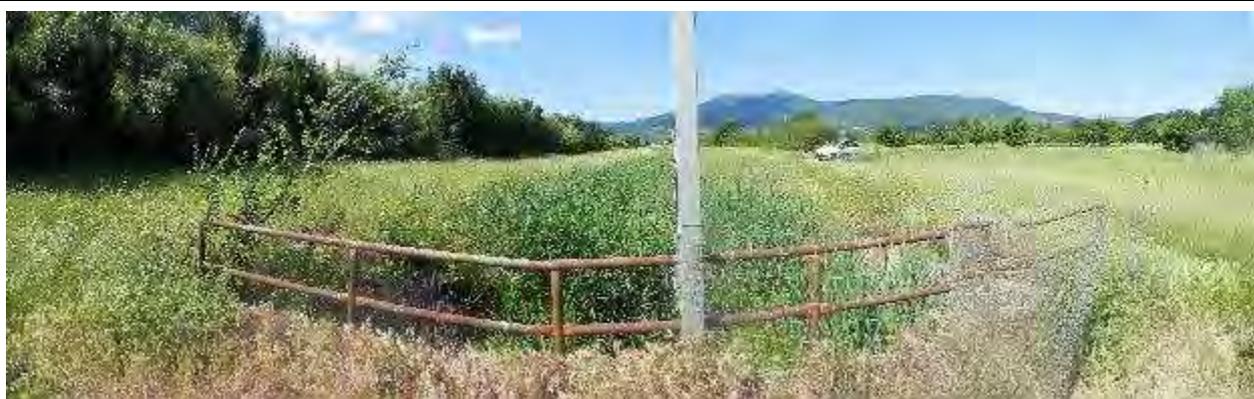
Gora dell'Acqualunga, ripreso dal piccolo ponte che la attraversa in corrispondenza del tratto analizzato. L'alveo bagnato è occupato da un fragmiteto piuttosto sviluppato.

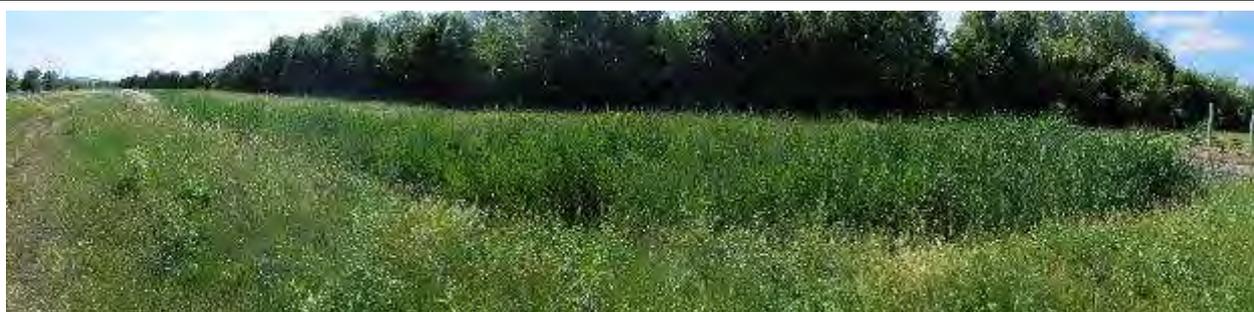
Stato del territorio circostante (domanda 1): visione d'insieme della sponda destra: l'area si caratterizza per l'alternanza di agroecosistema e aree naturali. Ulteriori aree umide sono in via di realizzazione a monte della sponda destra del canale.

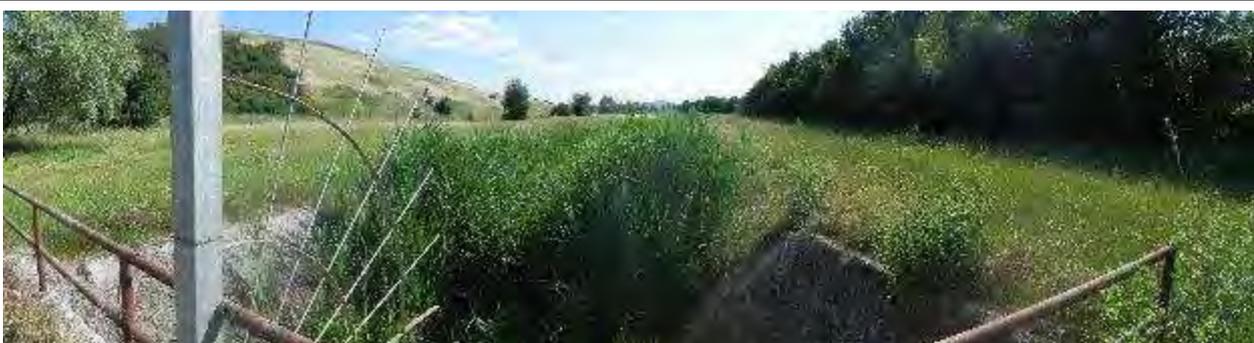
Vegetazione perfluviale (domande 2-4). Panoramica dell'alveo: le formazioni di vegetazione in fascia perfluviale primaria, prevalentemente rappresentate da popolamenti monospecifici a *Phragmites australis*, precedentemente sfalciati, si presentano adesso come una formazione ben strutturata, tuttavia ancora di dimensioni piuttosto limitate.

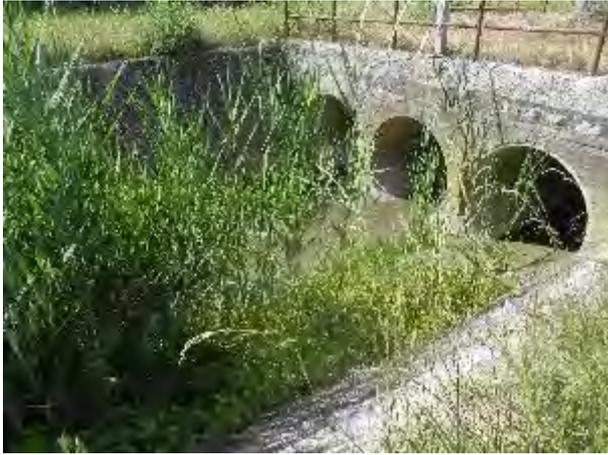
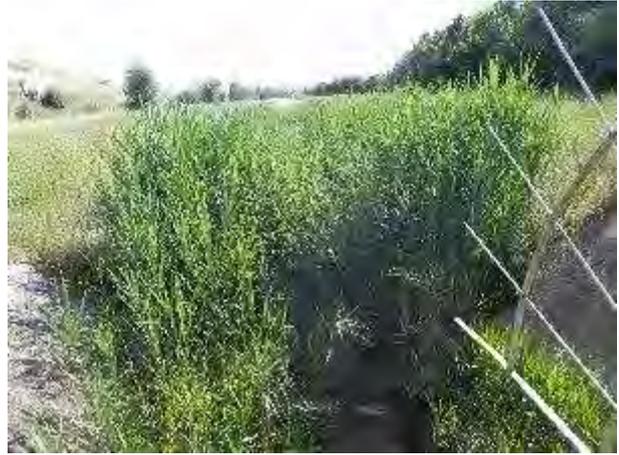
Stato dell'alveo (domande 5-9). A sinistra: visione d'insieme; la presenza di cannuccia di palude in alveo rappresenta un'efficace struttura di ritenzione per gli apporti trofici in alcuni tratti la diversità è resa nulla da interventi di artificializzazione dell'alveo, che presenta inoltre sbarramenti (nell'immagine). A destra: la sezione trasversale mette in evidenza la copertura a fragmiteto.

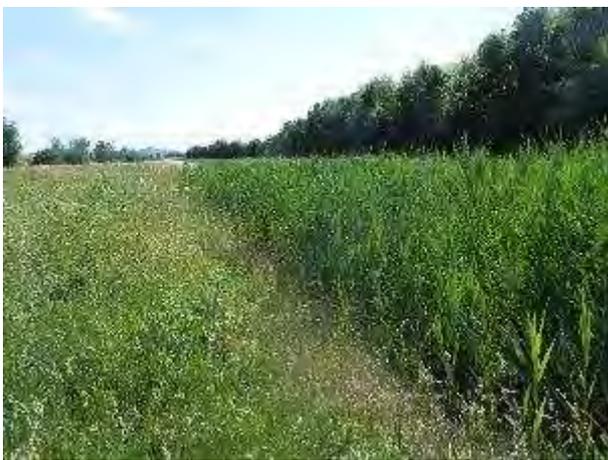
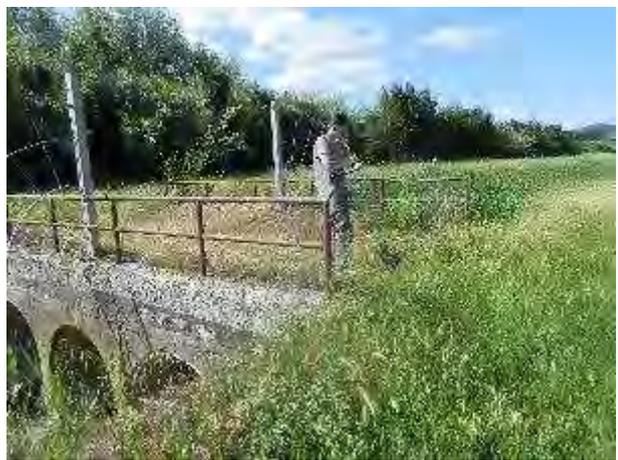
Idoneità ittica (domanda 10): a sinistra: il fragmiteto, unico elemento in grado di fornire adeguate zone di foraggiamento e riproduzione per un certo numero di specie ittiche, risulta ben sviluppato per l'intero tratto. A destra: un attraversamento su scatolari: il battente d'acqua risulta particolarmente basso e la soglia in cemento può rappresentare un forte elemento di disturbo per la fauna ittica.

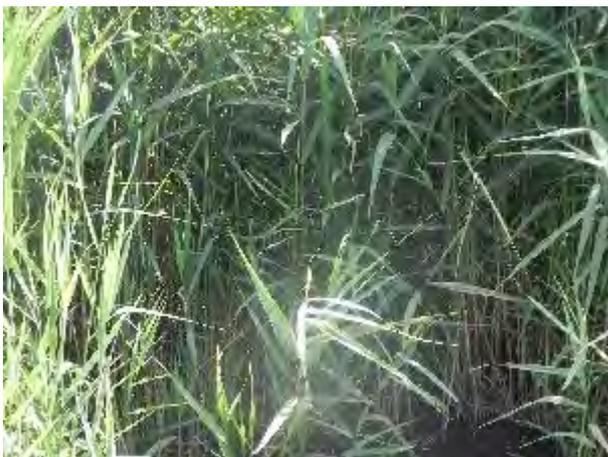
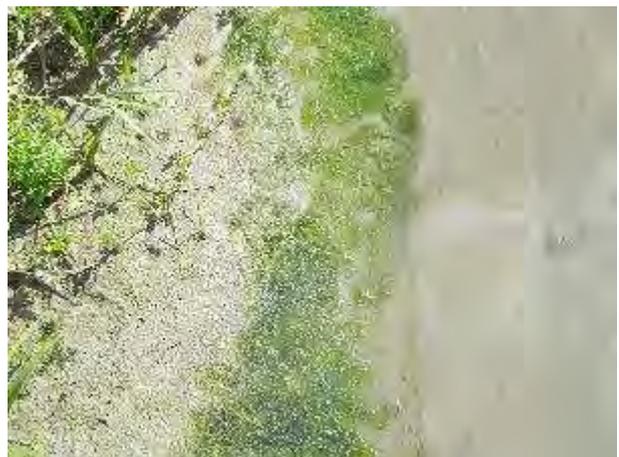
Componenti vegetali e detrito in alveo bagnato (domande 12-13). A sinistra: particolari di componenti vegetali in alveo bagnato; è evidente la presenza di elofite riparie con azione ritentiva. A destra: dettaglio del perifiton e della tipologia di detrito trasportato.

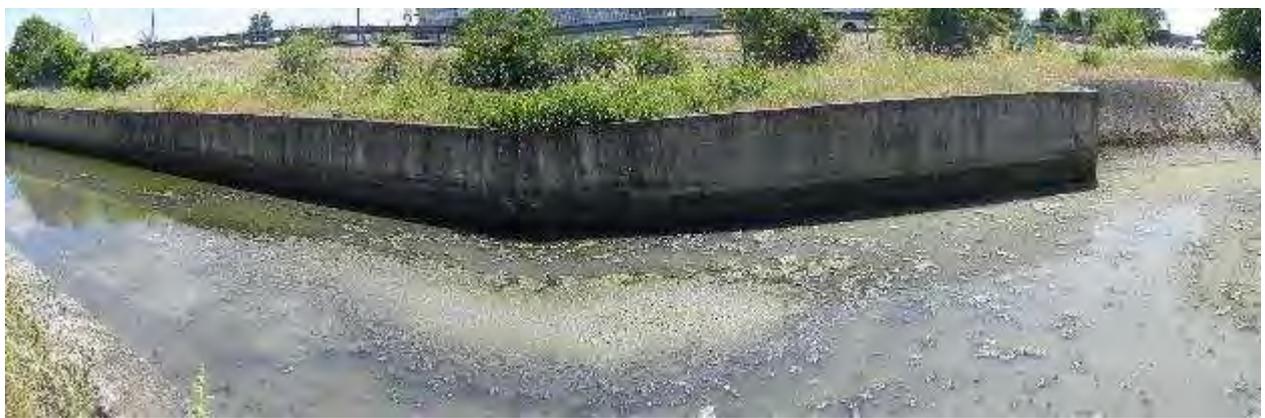
Rilievo: Indice di Funzionalità Fluviale: ASUP-8/1

Canale Colatore Sinistro, ripreso nell'area interclusa da infrastrutture viarie (A11, via del Cantone) in loc. Osmannoro.

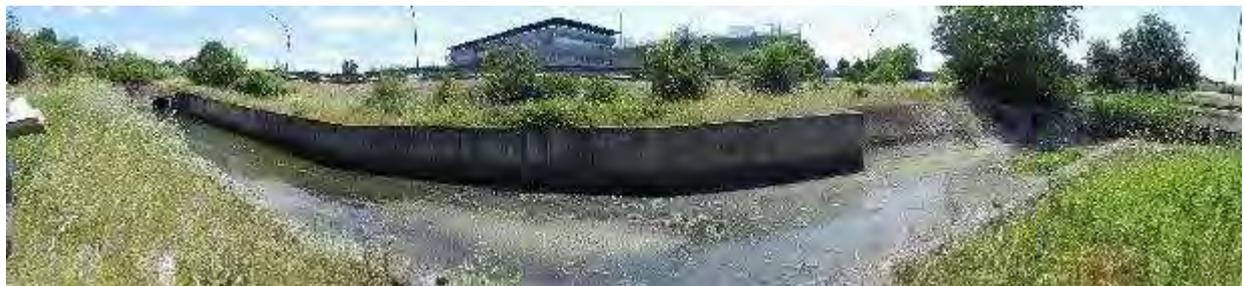
Stato del territorio circostante (domanda 1): panoramica del tratto considerato: a sud del canale (sponda sinistra, ripresa dalla sponda destra) è presente un'estesa area urbanizzata; a nord del canale (alle spalle dell'operatore) sono presenti il tracciato autostradale ed edifici annessi a parcelle agricole.

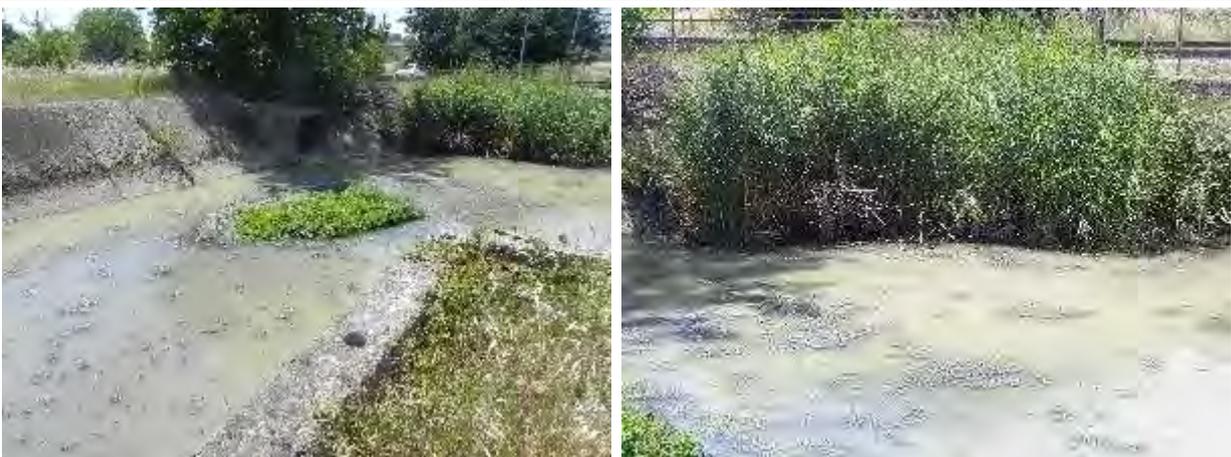
Vegetazione perifluviale (domande 2-4). A sinistra: dettaglio della conformazione spondale del tratto considerato: si nota l'impermeabilizzazione totale delle sponde e la quasi totale assenza della relativa vegetazione, ad eccezione della piccola isola vegetata presente al centro del tratto (brulla all'atto del presente rilievo). A destra: formazione di *Phragmites australis* presente in fascia perifluviale primaria: considerandone la natura e la limitata estensione, si è scelto di procedere al rilievo unicamente della fascia perifluviale secondaria.

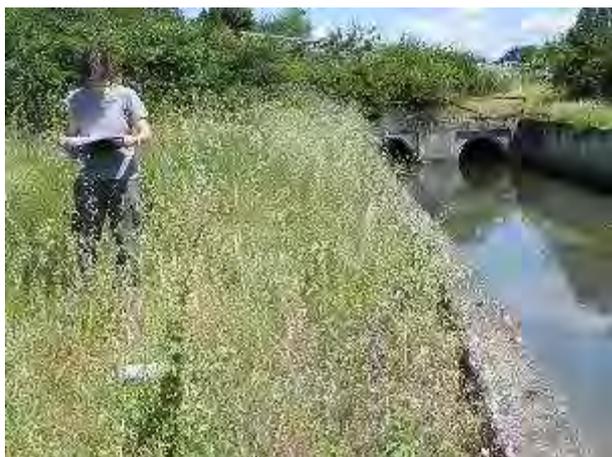
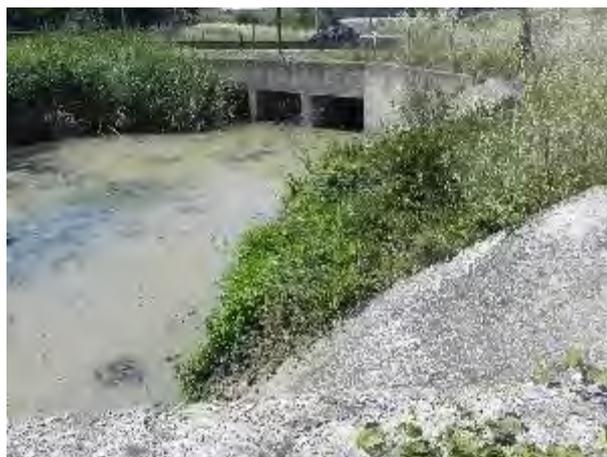
Stato dell'alveo (domande 5-9). A sinistra e a destra: sagomature artificiali degli argini del tratto in esame.

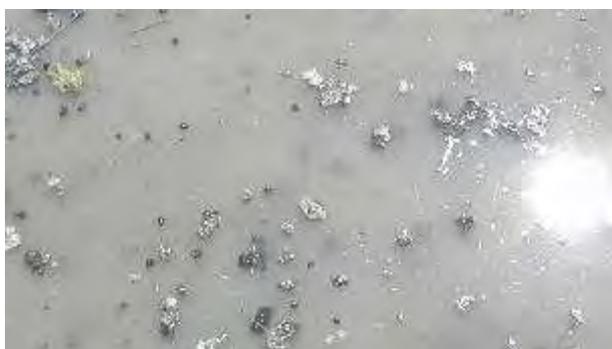
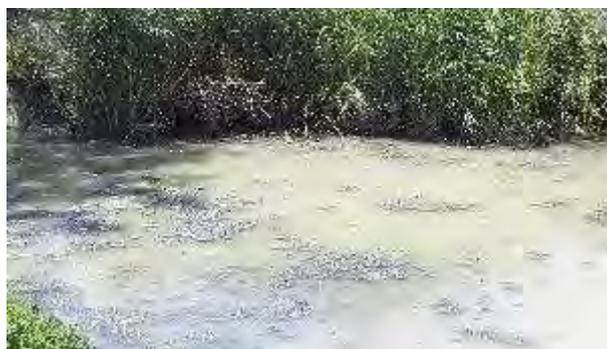
Componente vegetale e detrito in alveo bagnato (domande 12-13): A sinistra e a destra: frammenti polposi di detrito, non identificabili, immersi in una matrice anaerobia.

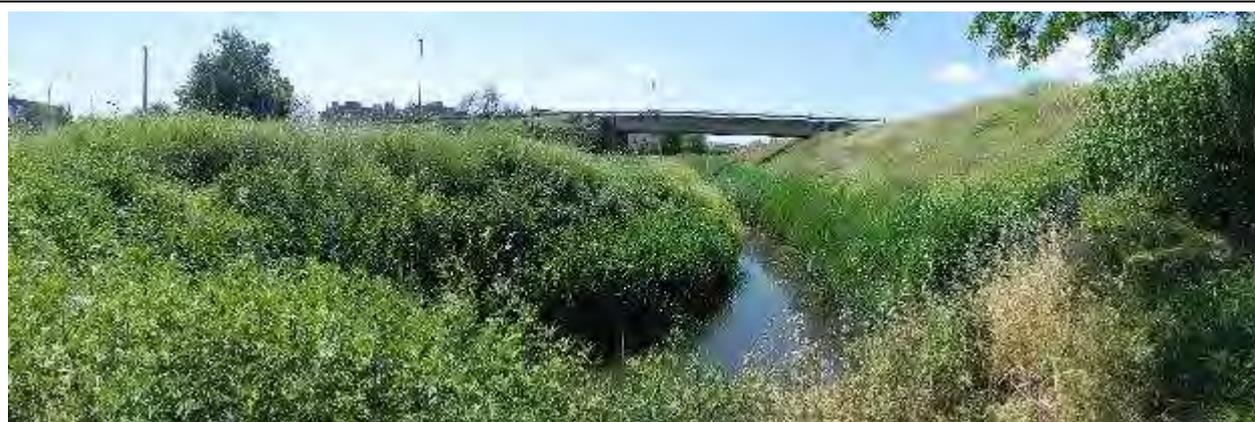
Rilievo: Indice di Funzionalità Fluviale: ASUP-8/2

Canale Colatore Sinistro, ripreso a valle dell'attraversamento carrabile di via del Cantone; sulla sinistra si sviluppano gli edifici del complesso commerciale dell'Osmannoro; l'argine visibile sulla destra è quello del Fosso Reale. Si nota la presenza di un fragmiteto di ampiezza non significativa in sponda destra.

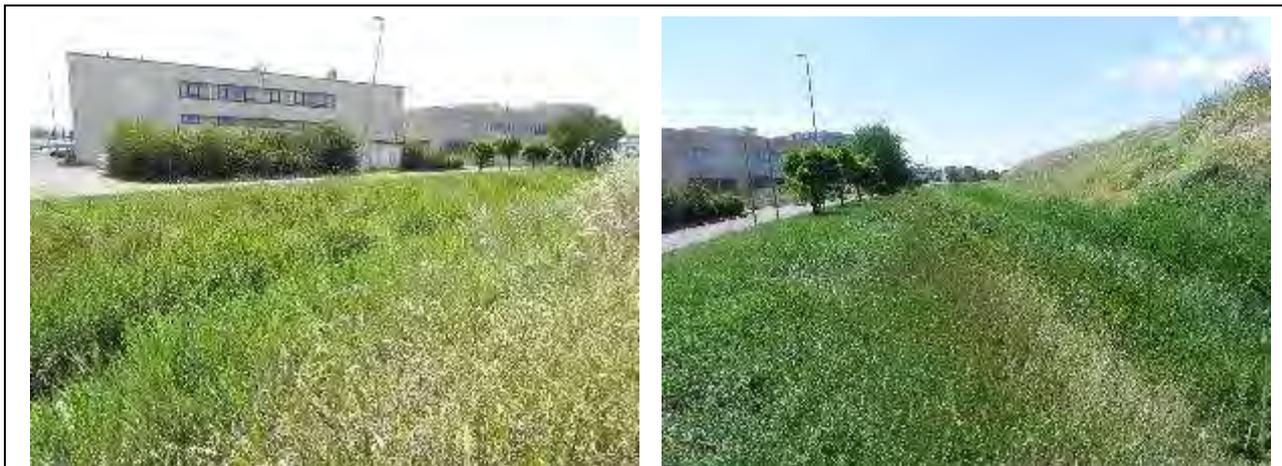
Stato del territorio circostante (domanda 1): Aspetto del canale lungo il tratto considerato: in sponda sinistra (a sinistra), è presente un'estesa area urbanizzata (Osmannoro, in secondo piano); a monte della sponda destra (a destra), ad eccezione delle infrastrutture stradali (autostrada A11) e del Fosso Reale (il cui argine e parte dell'alveo sono visibili sulla destra), l'area è prevalentemente occupata da parcelle agricole.

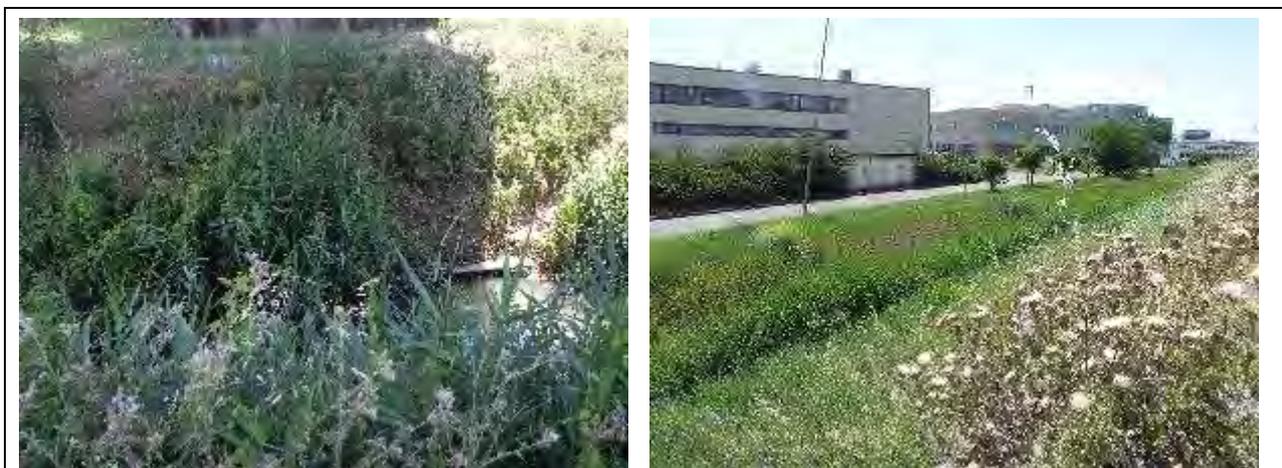
Vegetazione perifluviale (domande 2-4): Formazione non funzionale (erbacee non igrofile) su entrambe le sponde del canale (in primo piano). In alveo si nota il popolamento ad elofite in fase di ripresa, ma attualmente di ampiezza tale da non conferire funzionalità significativa al tratto in esame.

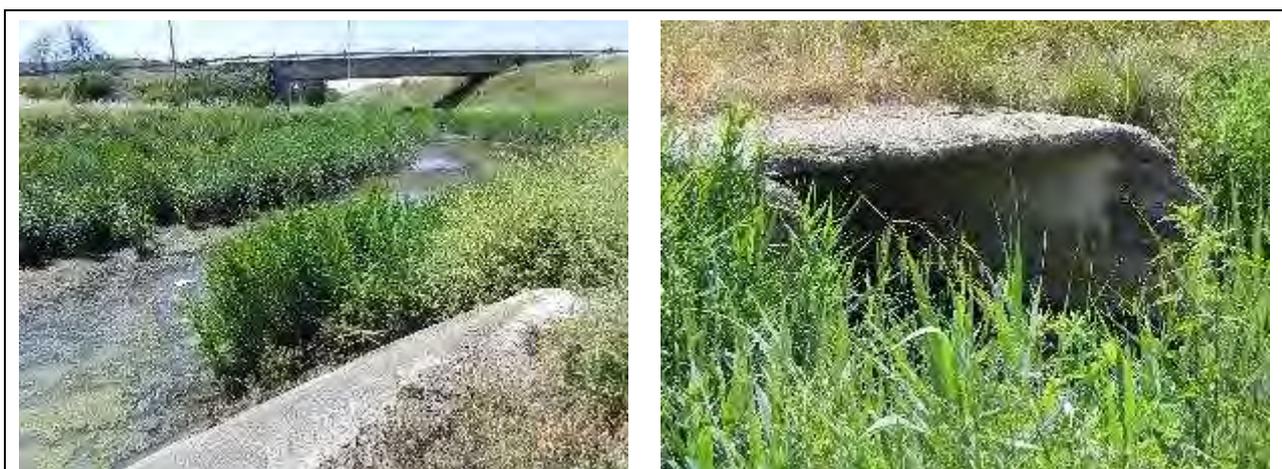
Stato dell'alveo (domande 5-9): A sinistra: l'alveo di piena ordinaria garantisce una discreta efficienza di esondazione al canale, in particolare nella prima parte del tratto indagato. A destra: particolare di un immissario secondario.

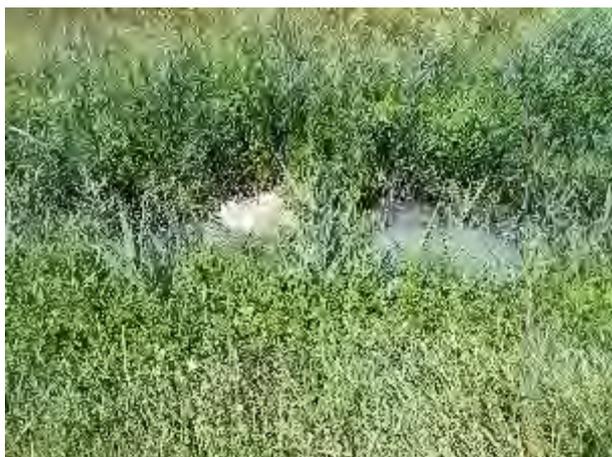
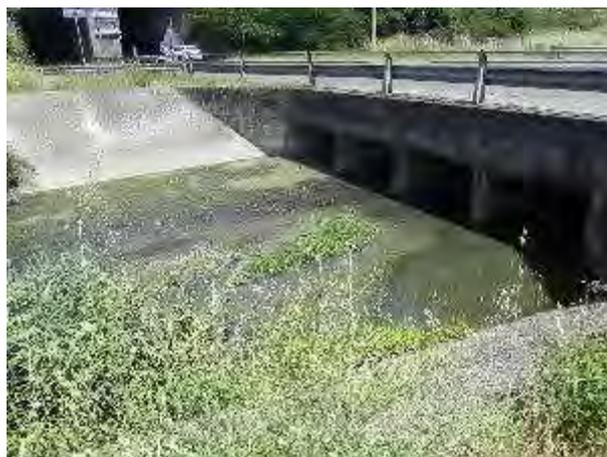
Stato dell'alveo (domande 5-9). A sinistra: particolare dell'alveo: sversamento di schiuma bianca (già rilevato nel precedente monitoraggio). A destra: aspetto dell'alveo con sponde cementificate in prossimità dell'inizio del transetto.

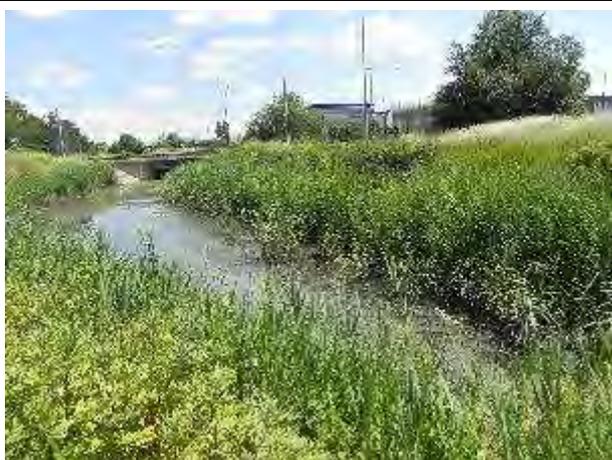
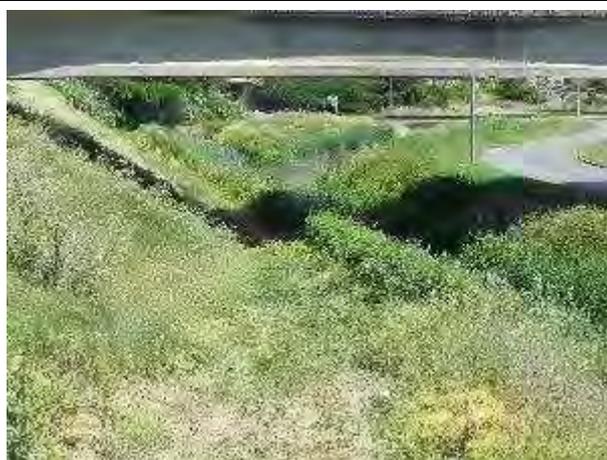
Idoneità ittica (domanda 10): A sinistra: la mancanza di formazioni vegetali arbustive o arboree rende assenti le aree ombreggiate; allo stesso modo risultano assenti quelle di foraggiamento. A destra: lungo il tratto considerato non sono presenti sbarramenti o dighe; le uniche zone di ombreggiatura si trovano in corrispondenza della rampa di accesso alla A11.

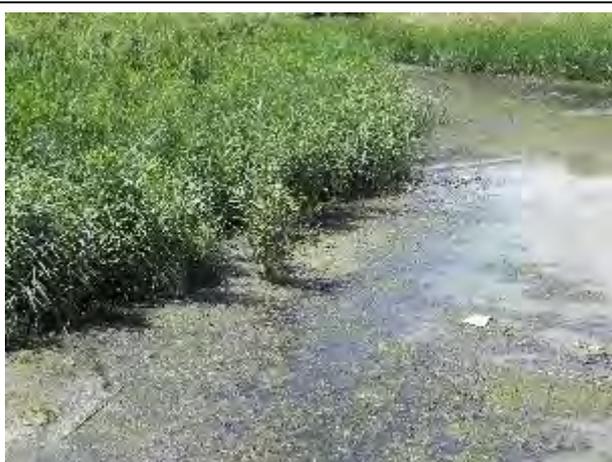
Componente vegetale e detrito in alveo bagnato (domande 12-13): A sinistra: le porzioni sommerse delle elofite perfluviali in alveo bagnato trattengono il detrito, sebbene in maniera poco efficace. A destra: perfiton attorno alle porzioni sommerse della vegetazione riparia. Il colore grigiastro e la torbidità dell'acqua è dovuta ad una immissione di acque reflue in atto al momento del rilievo.

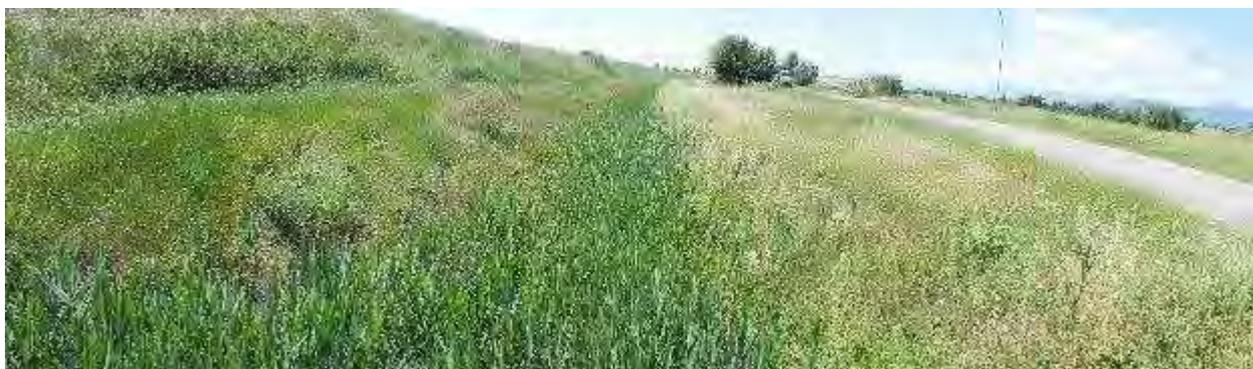
Rilievo: Indice di Funzionalità Fluviale: ASUP-9

Canale Colatore Destro, ripreso dal punto di inizio del transetto.

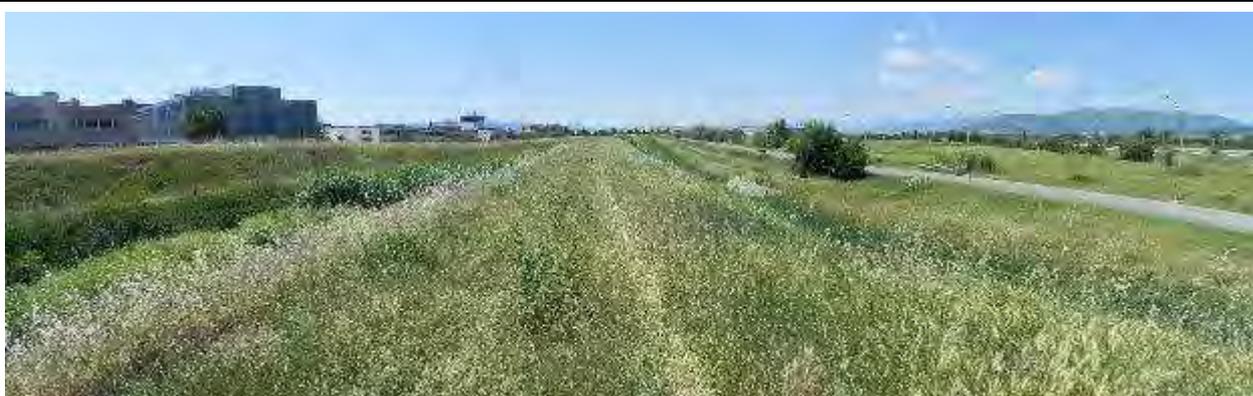
Stato del territorio circostante (*domanda 1*): il tratto in esame si presenta evidentemente artificializzato; sulla sinistra decorre il Fosso Reale (il cui argine è visibile nell'immagine), oltre il quale si sviluppa la zona del terziario dell'Osmannoro; la sponda destra è contermina a parcelle agricole coltivate attivamente (interrotte però dal tracciato autostradale della A11 infondo a destra nella foto).

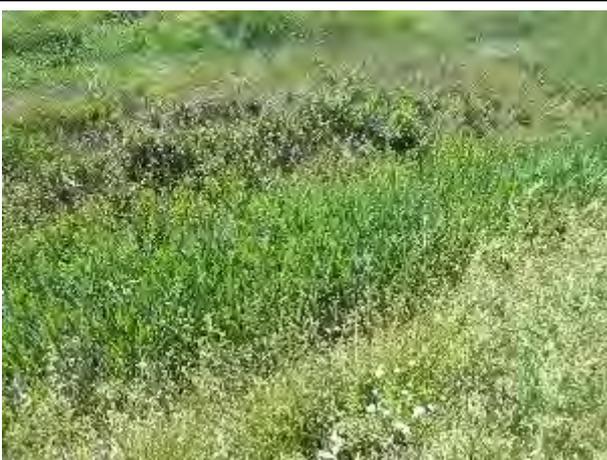
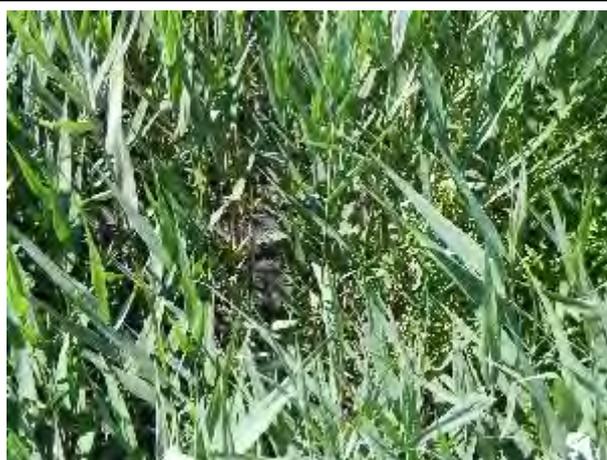
Vegetazione perifluviale (*domande 2-4*). A sinistra: la vegetazione perifluviale è costituita da elofite erbacee non igrofile; l'alveo asciutto risulta invaso dal fragmiteto. A destra: particolare di *Phragmites australis* in alveo; si nota come quest'ultimo sia in secca.

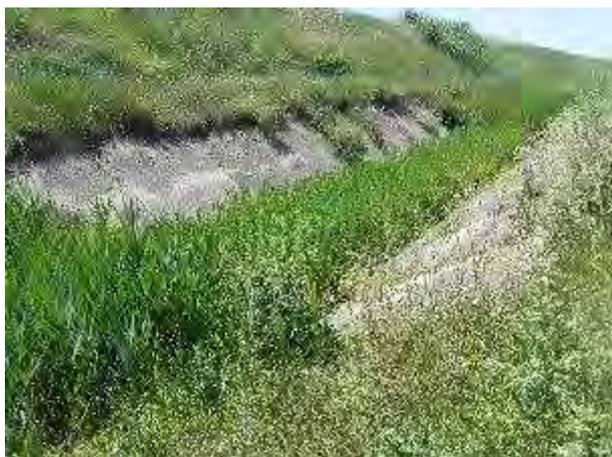
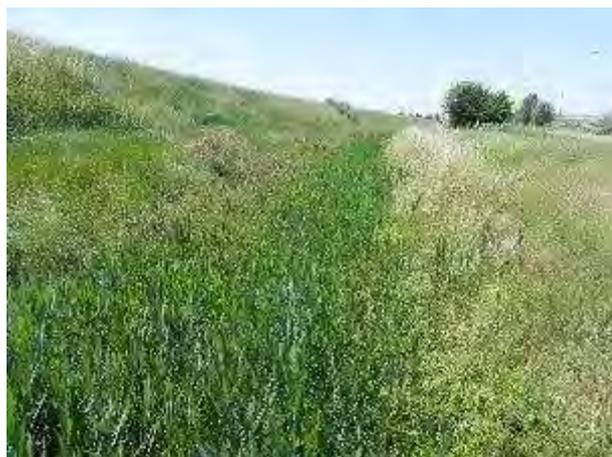
Stato dell'alveo (domande 5-9). A sinistra: tratto dell'alveo con sponde cementificate. A destra: la sezione dell'alveo si presenta relativamente omogenea (artificializzata), infatti non presenta elementi morfologici di rilievo.

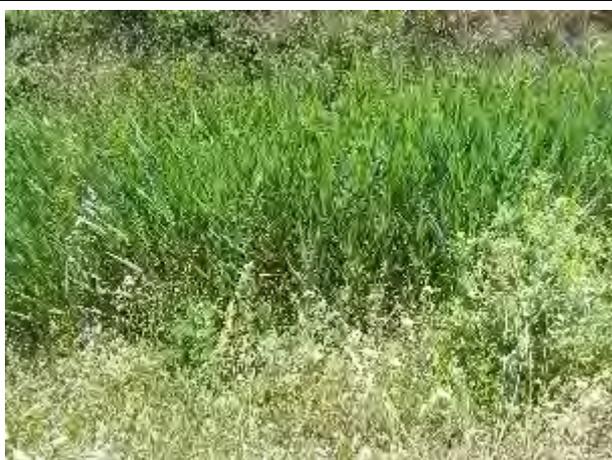
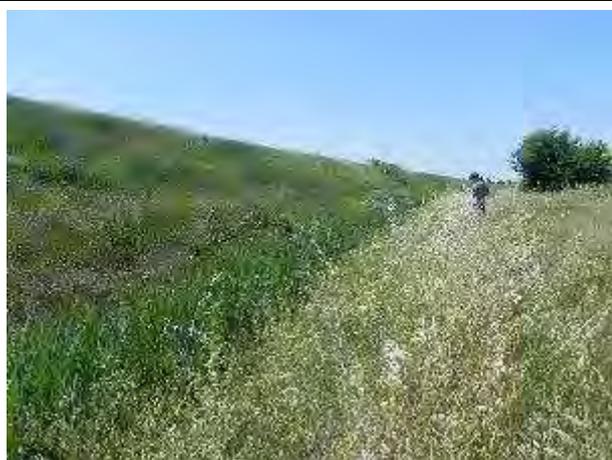
Idoneità ittica (domanda 10): la presenza del fragmiteto in alveo (a sinistra, presso l'inizio del transetto di rilevamento) favorirebbe le aree di ombreggiatura, le zone trofiche e di rifugio. Tuttavia, il corso d'acqua è in secca, per cui l'idoneità ittica non è stata calcolata. A destra: aspetto della sezione in esame che non presenta specie arboree o arbustive in sponda che permettono una consistente ombreggiatura.

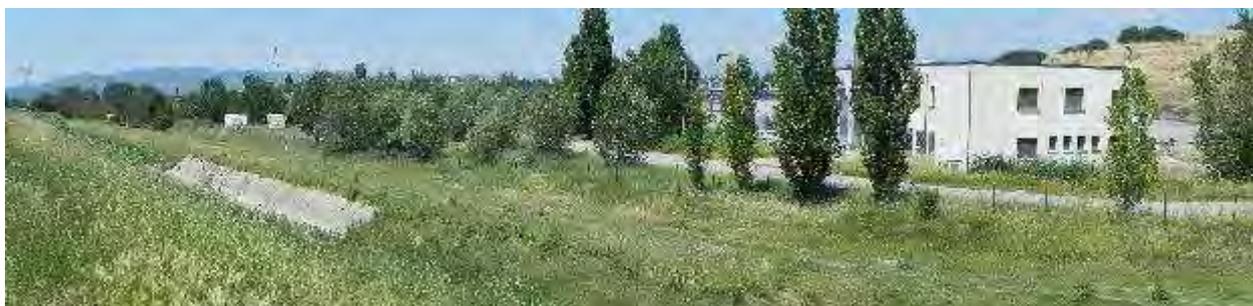
Rilievo: Indice di Funzionalità Fluviale: ASUP-10

Canale Colatore Destro nel tratto sotteso alla discarica di Case Passerini (a destra, in fondo, dietro l'edificio); oltre la stessa è presente il chiaro artificiale a monte della sponda destra, rifugio per diverse specie avifaunistiche di notevole rilevanza ecologica.

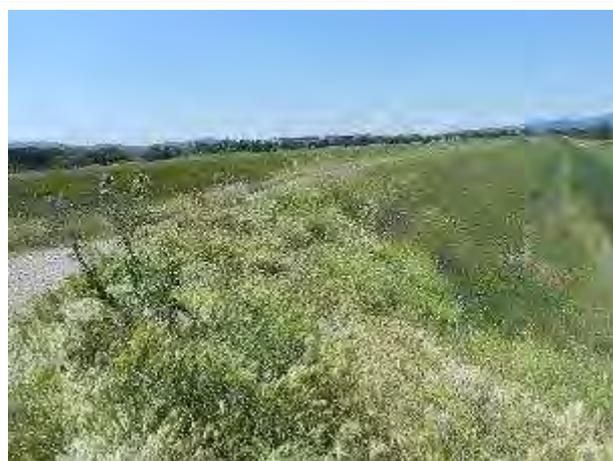
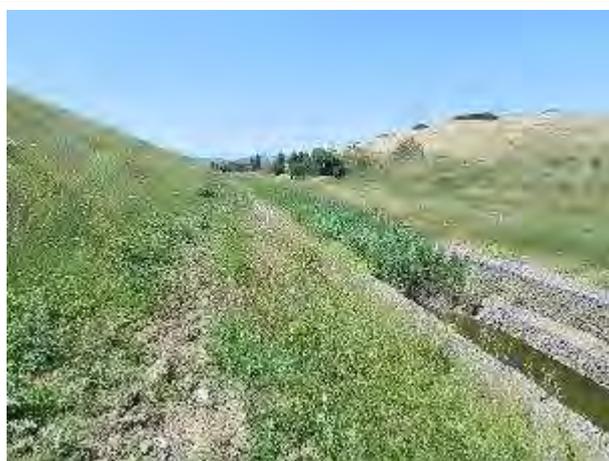
Stato del territorio circostante (domanda 1): A sinistra: come si presenta la sponda sinistra; oltre la via di alzaia decorre il Fosso Reale (ASUP-11) di cui si scorge sullo sfondo a sinistra, la sponda sinistra. A destra: sulla destra, in sfondo, si vede la discarica di Case Passerini in via di rinaturalizzazione.
