AEROPORTO INTERNAZIONALE DI FIRENZE - "AMERIGO VESPUCCI"

STUDI SPECIALISTICI
ACQUE SUPERFICIALI - Report 6 di monitoraggio della qualità delle acque superficiali

CAMPAGNA N° 6 – APRILE-MAGGIO 2017

Piano di monitoraggio ambientale sulla matrice acque superficiali per la realizzazione della nuova pista e delle opere accessorie - aeroporto internazionale di Firenze "Amerigo Vespucci"

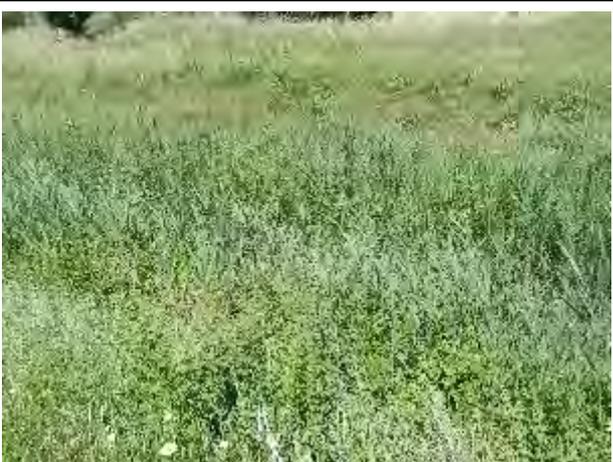
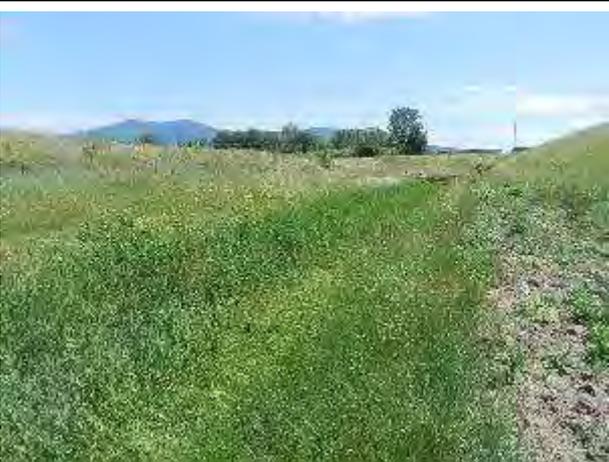
Vegetazione perfluviol (domande 2-4): A sinistra: formazione di fragmiteto in fascia perfluviol primaria, presso il chiaro artificiale in loc. Case Passerini (a sinistra). A destra: la stessa formazione presso il termine del transetto: il fragmiteto si presenta notevolmente assottigliato e privo di ruolo ecologico significativo.

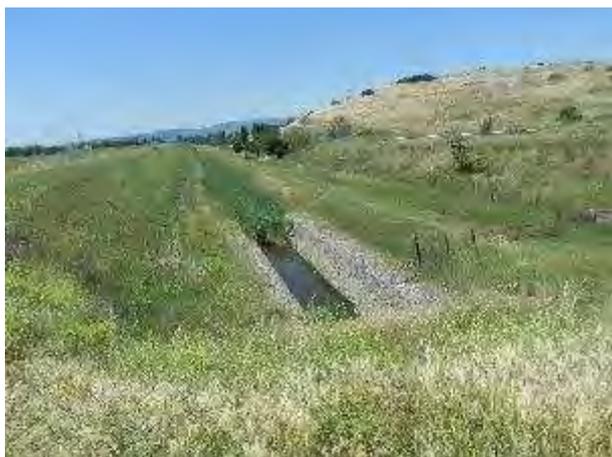
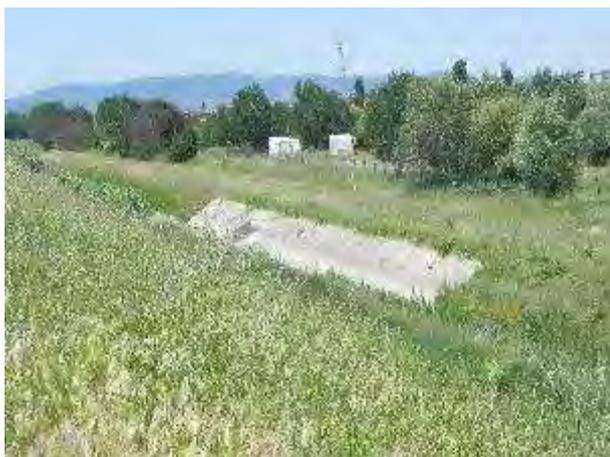
Stato dell'alveo (domande 5-9). A sinistra: sezione dell'alveo completamente artificializzata al centro del transetto di rilievo, priva di vegetazione spondale. A destra: sezione artificializzata presso il termine del transetto. Tutte le sezioni considerate presentano scarsa diversità morfologica dovuta all'origine artificiale del canale in esame.

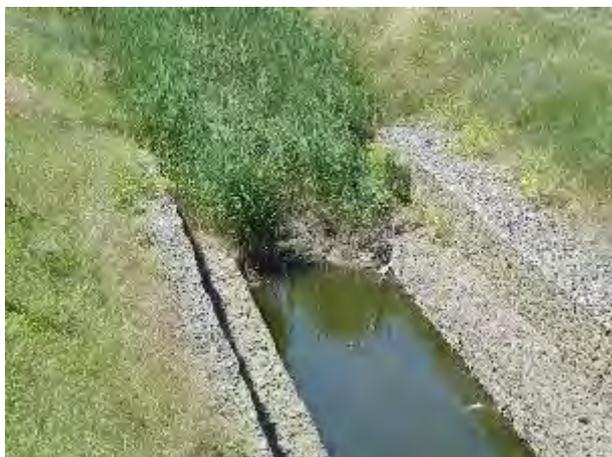
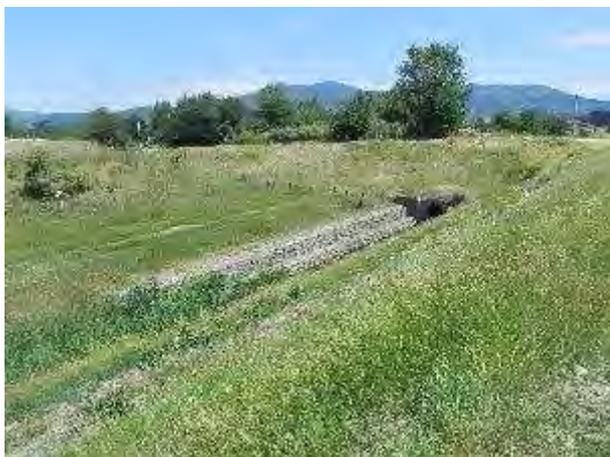
Idoneità ittica (domanda 10). A sinistra: la presenza di cannuccia di palude in alveo bagnato rappresenta il fattore che determina una buona idoneità ittica, in quanto fornisce zone di ombra, di foraggiamento e di rifugio. A destra: aspetto dell'alveo in prossimità dell'inizio del transetto; il ponte di Dogaia fornisce aree di ombreggiatura che favoriscono l'idoneità ittica.

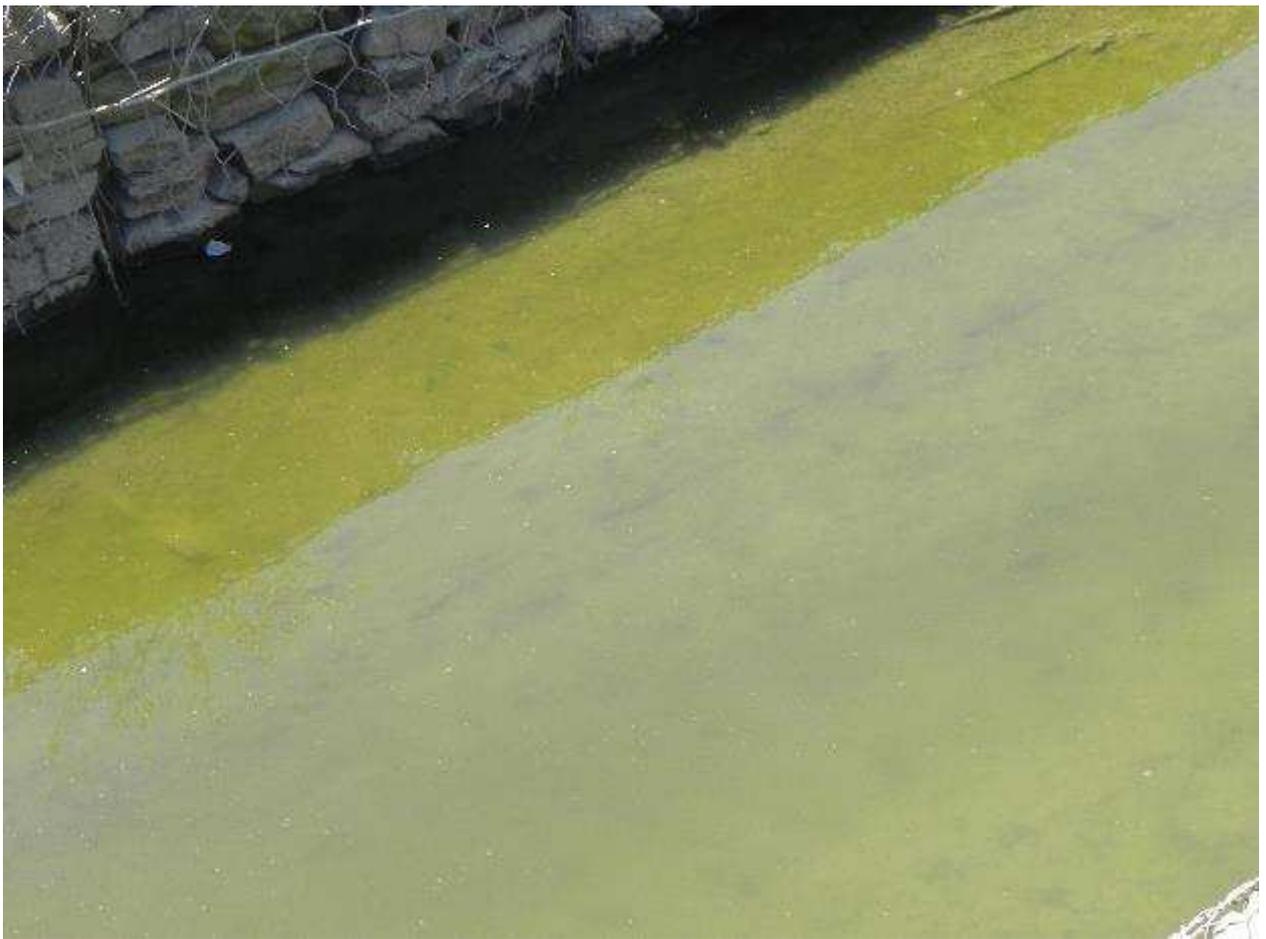
Componente vegetale e detrito in alveo bagnato (*domande 12-13*): Particolare di frammenti polposi in flutto.

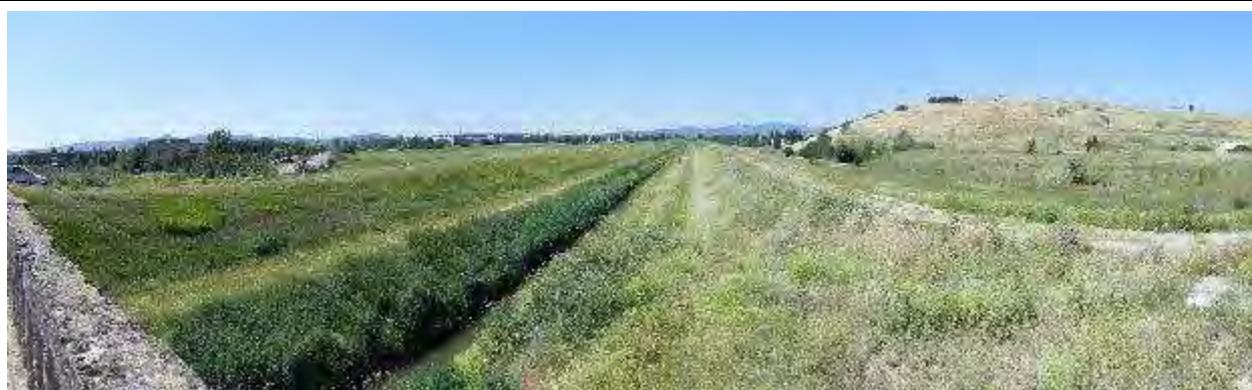
Rilievo: Indice di Funzionalità Fluviale: ASUP-11

Fosso Reale a valle del ponte di Dogaia: in secondo piano sono visibili la discarica di Case Passerini (a destra) e alcune parcelle agricole (a sinistra).

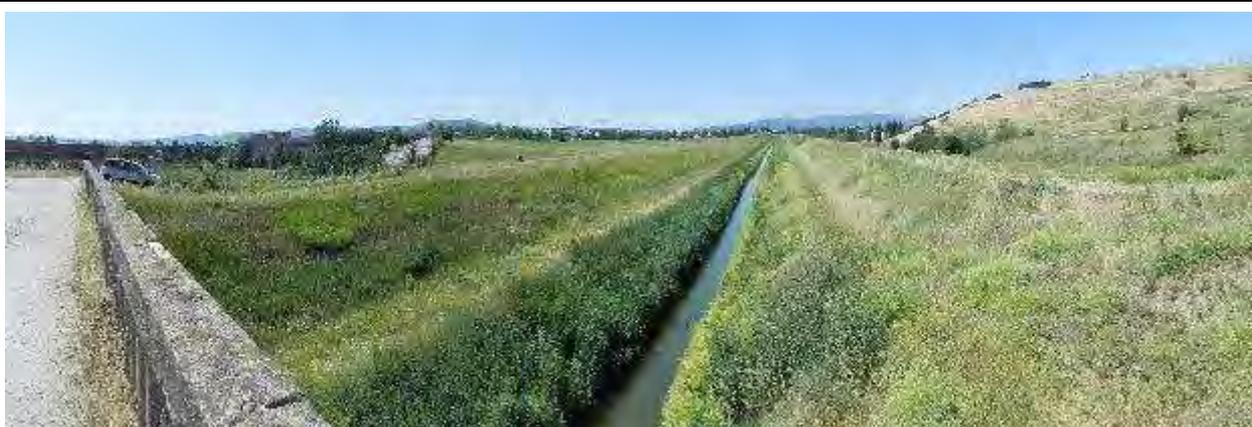
Stato del territorio circostante (domanda 1): la sponda destra è caratterizzata da aree naturali (chiari per acquatici) e impianti industriali (inceneritore di Case Passerini). La sponda sinistra è contermina ad alcune aree agricole, a loro volta seguite dagli edifici industriali e del terziario dell'Osmannoro (a destra).

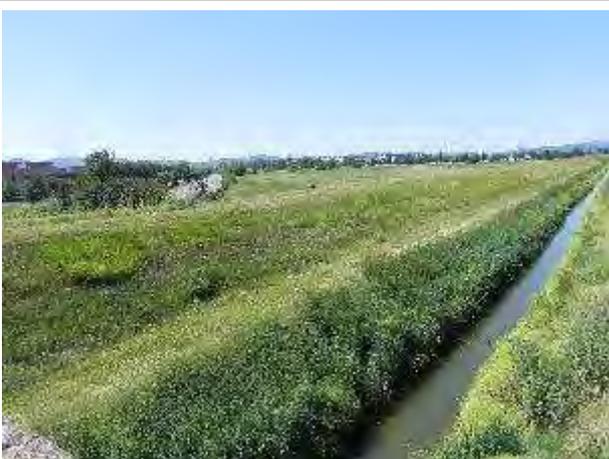
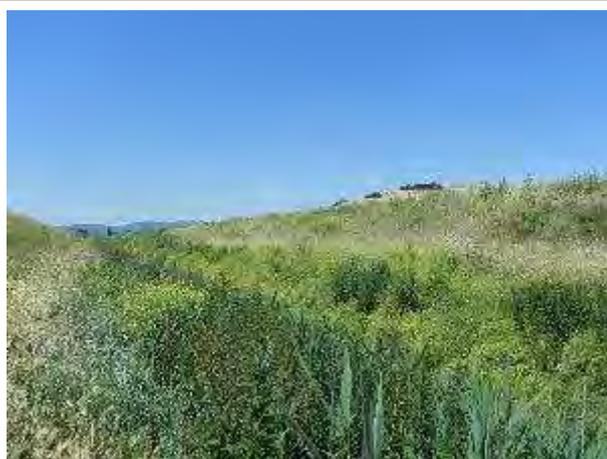
Vegetazione perifluviale (domande 2-4). A sinistra e a destra: arundinetto avventizio in ripresa in sponda sinistra interessata nei mesi passati da sfalcio meccanico. La sponda destra presenta una copertura continua di erbacee non igrofile.

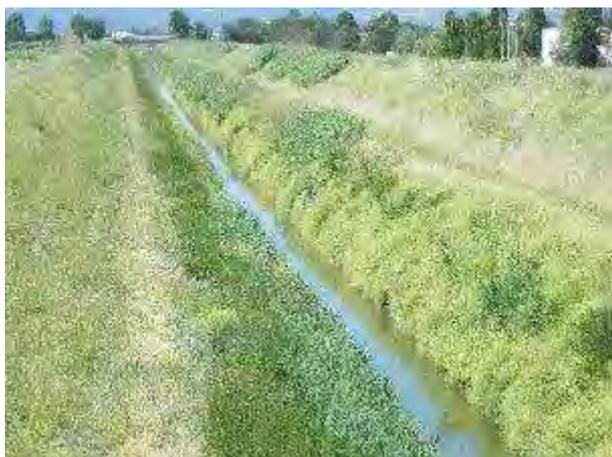
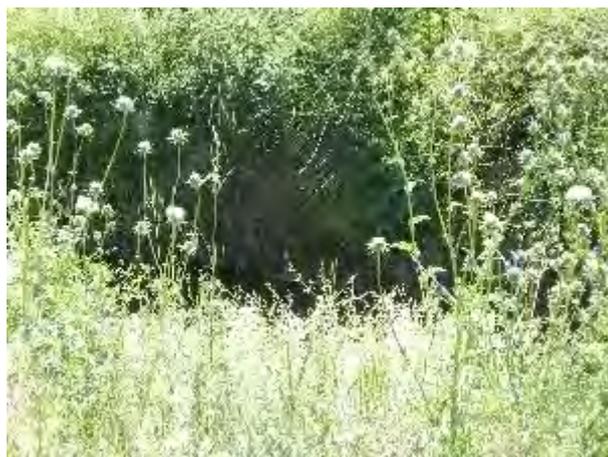
Stato dell'alveo (domande 5-9). A sinistra: sezione dell'alveo presso l'inizio del transetto di rilevamento gli elementi di ritenzione degli apporti trofici si riducono ai ridotti arundineti presenti. A destra: particolare di un fenomeno erosivo verticale.

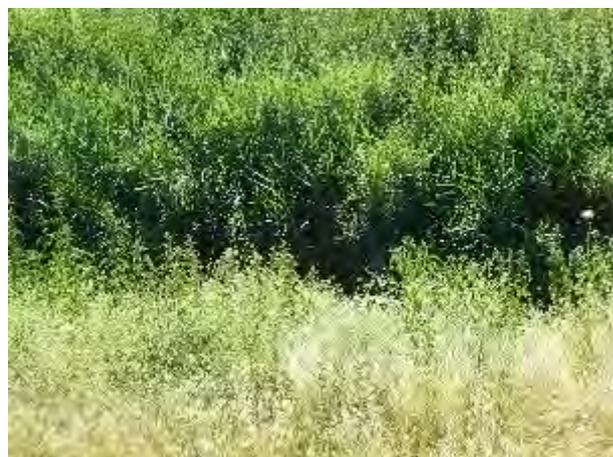
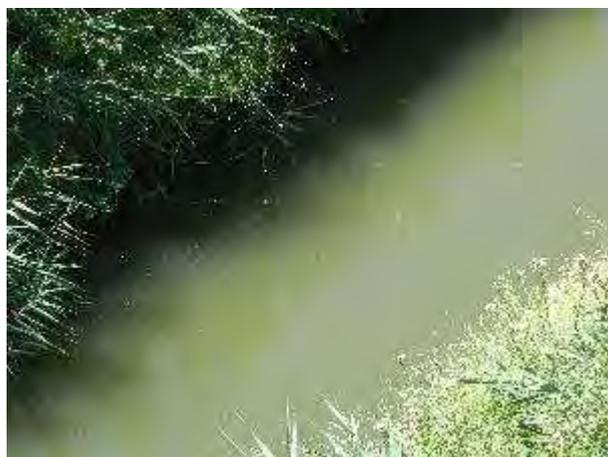
Idoneità ittica e detrito (domande 10, 13). A sinistra: spetto dell'alveo; le zone di ombreggiatura sono esclusivamente rappresentate dai ridotti arundineti presenti in alveo; in generale, l'alveo si presenta privo di strutture che favoriscano "instaurarsi di una strutturata comunità ittica. A destra: il detrito è costituito da frammenti polposi relativamente abbondanti.

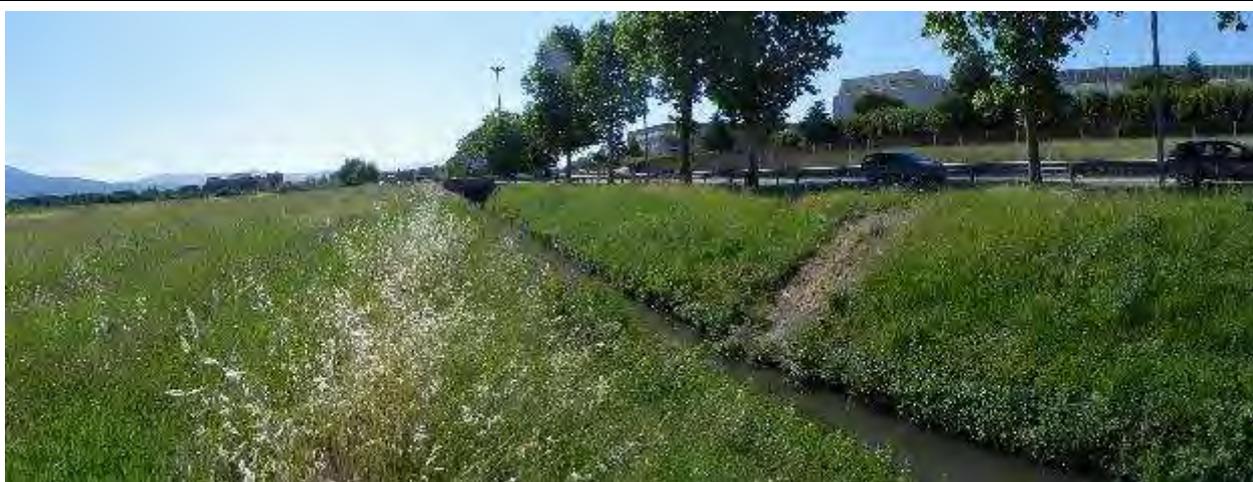
Rilievo: Indice di Funzionalità Fluviale: ASUP-12

Fosso Osmannoro, tratto a valle dell'attraversamento pedonale accessibile da via Lucchese.

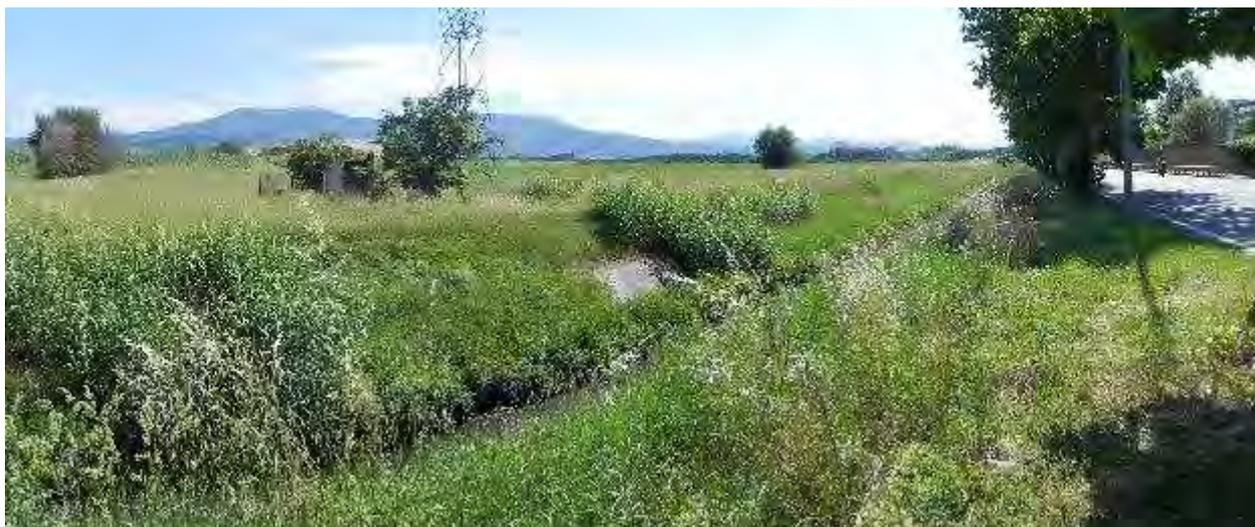
Vegetazione perifluviale (domande 2-4): aspetto del tratto ripreso dall'attraversamento di accesso al sito. Entrambe le sponde mostrano una copertura ad erbacee non igrofile; in sponda sinistra sono presenti ridotte chiazze di arundinetto.

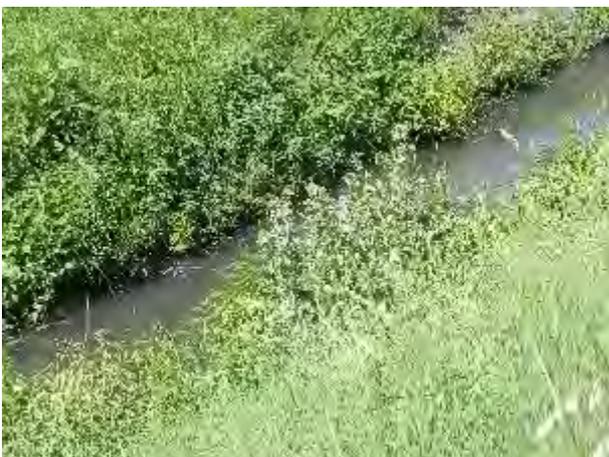
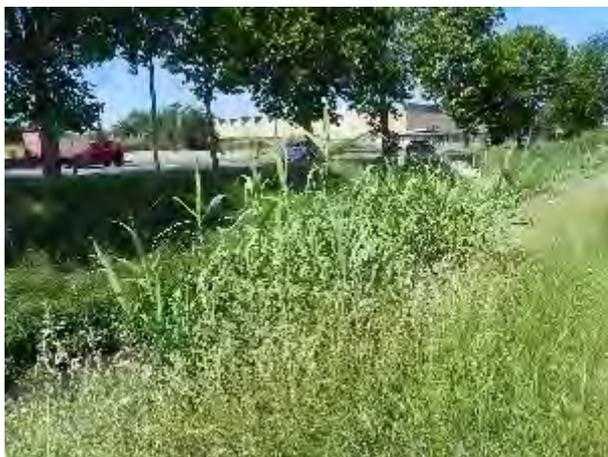
Vegetazione perifluviale (domande 2-4). A sinistra tratto del canale in esame, visibili su entrambe le sponde specie erbacee non igrofile. A destra, particolare di un cespuglio di *Arundo donax* in sponda sinistra.

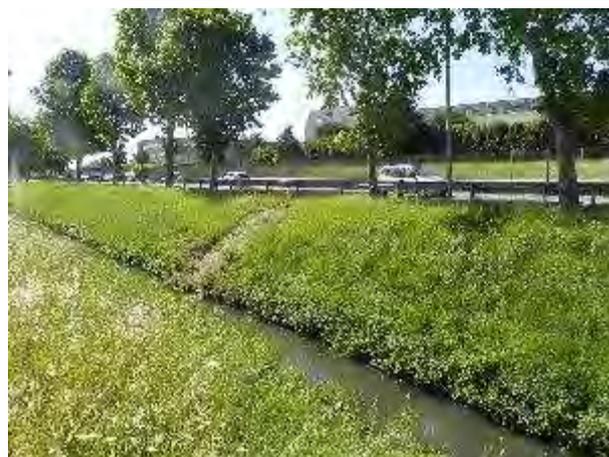
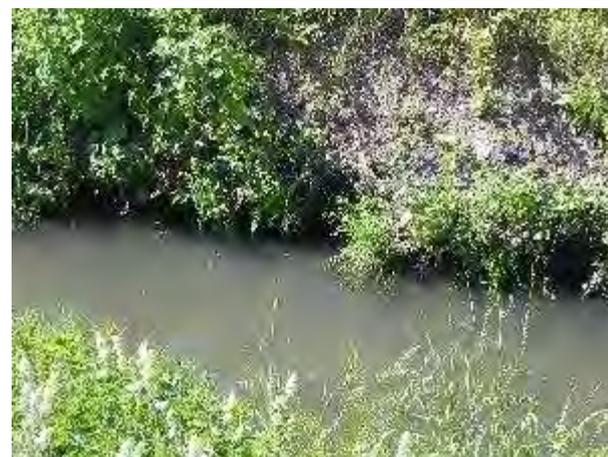
Stato dell'alveo (domande 5-9). A sinistra: si nota la completa artificializzazione dell'alveo e la mancanza di elementi morfologici distinti. A destra: segno di erosione spondale; da notare la ridotta dimensione.

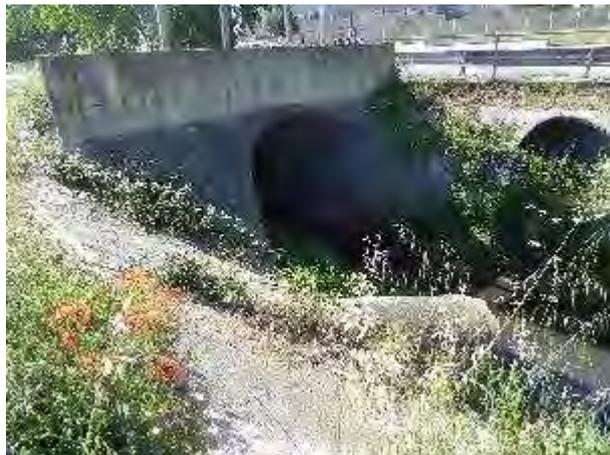
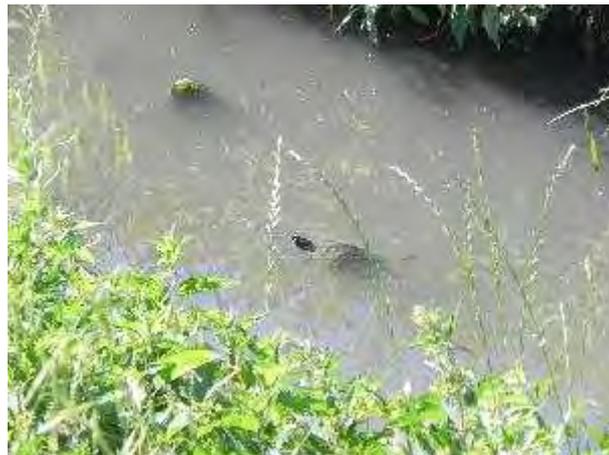
Idoneità ittica (domanda 10): A sinistra: aspetto dell'alveo in punto in cui si intomba; lo scatolare rappresenta l'unica area di ombreggiatura del tratto in esame. A destr: presenza di testuggine del genere *Trachemys*.

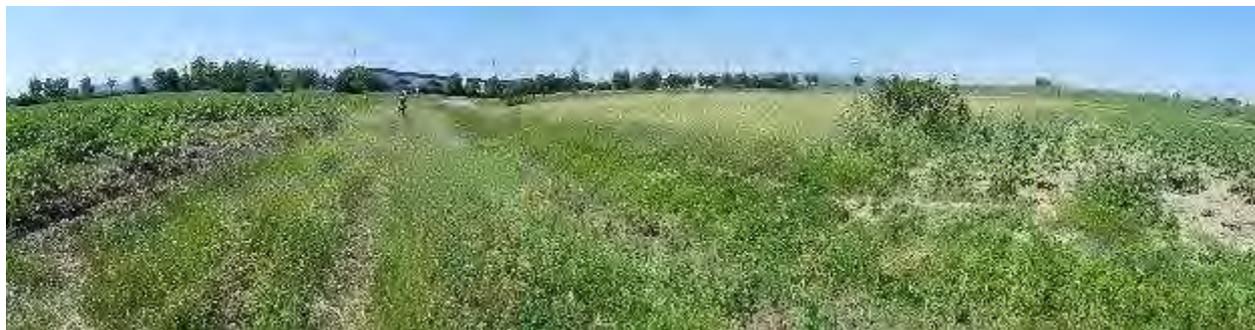
Canale irriguo, aspetto del canale ripreso dal punto di inizio del transetto di rilevamento; il canale risulta in secca.

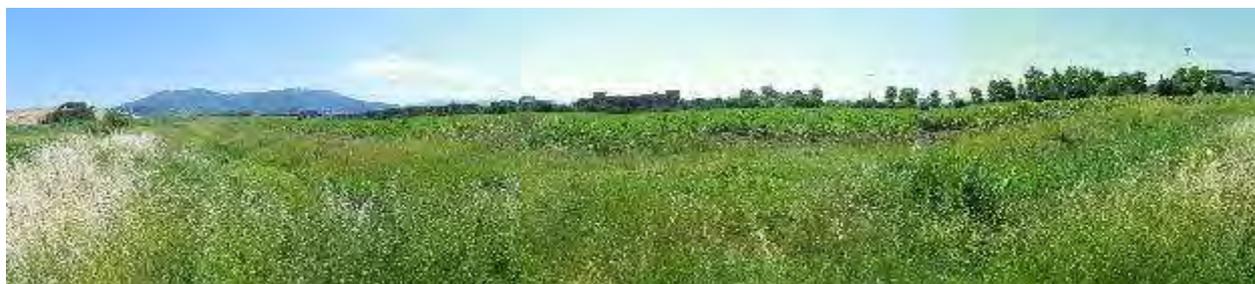
Stato del territorio circostante (domanda 1): Panoramica verso monte: in sponda sinistra, oltre le parcelle agricole è presente il tracciato di via Santa Croce dell'Osmannoro; in sponda destra, oltre l'argine del Fosso Reale e del Colatore Destro, si intravede la discarica di Case Passerini.

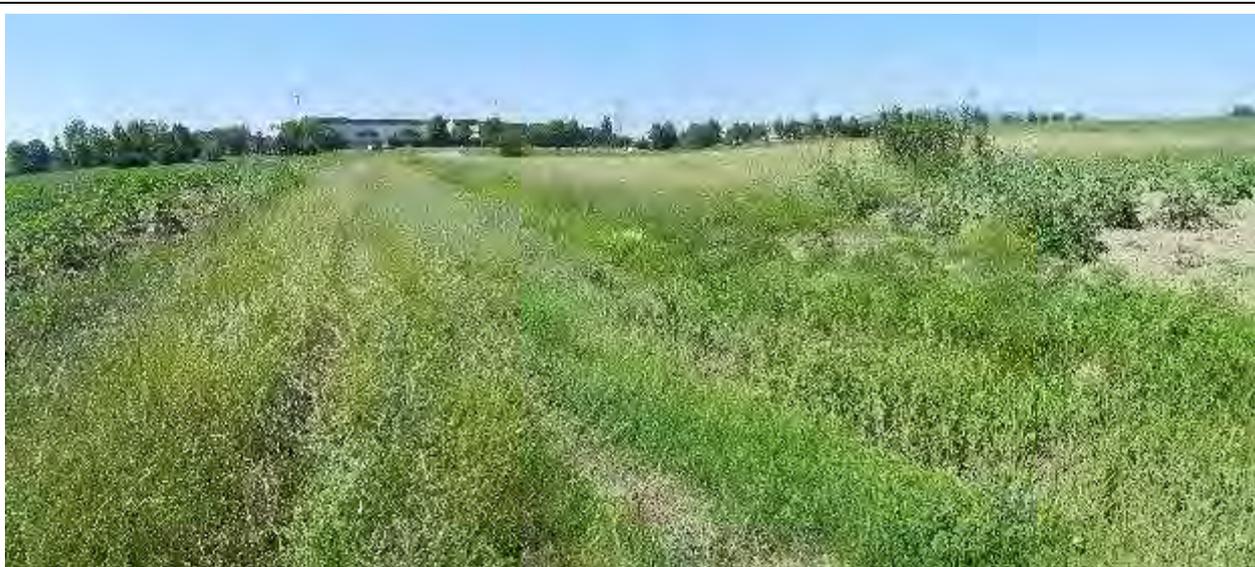
Vegetazione perifluviale (domande 2-4): aspetto del canale ripreso dal punto di inizio transetto: si intuisce come l'alveo in secca sia completamente colonizzato da erbacee non igrofile e da cannuccia di palude.

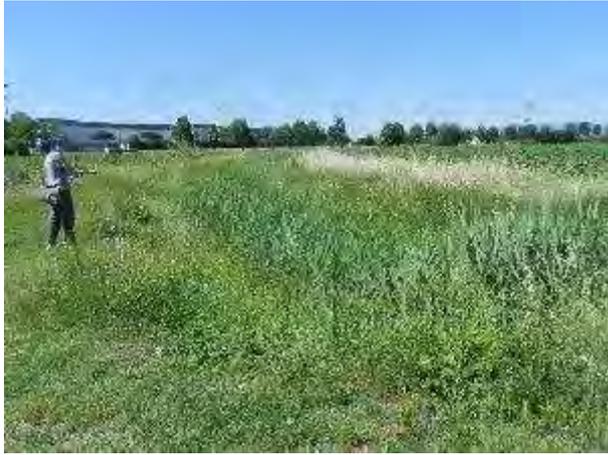
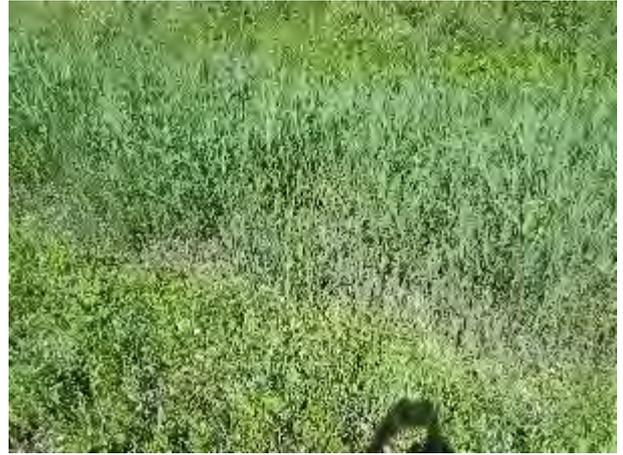
Stato dell'alveo (domande 5-9). Panoramica del tratto (a sinistra); particolare dell'alveo asciutto (a destra).

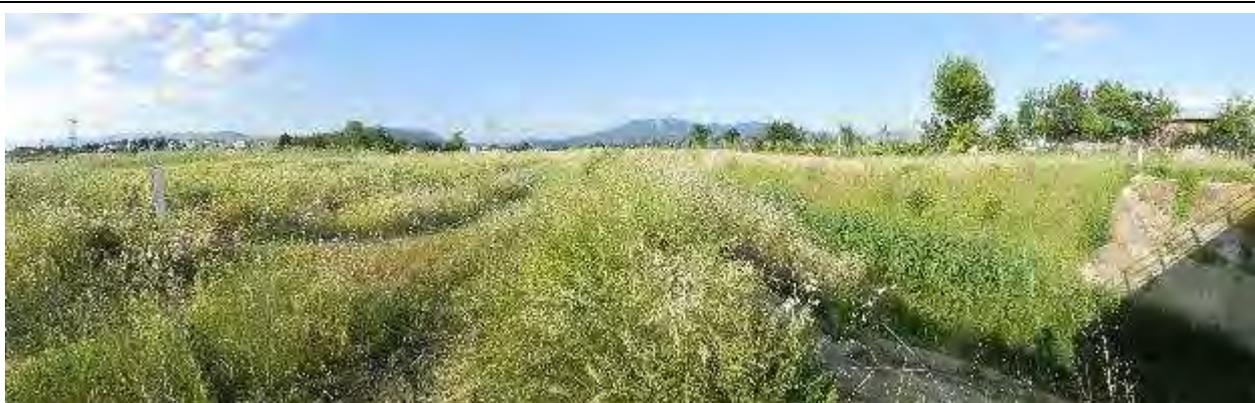
Fosso del Piano, tratto a valle dell'attraversamento carrabile di Strada Vicinale del Manetti.

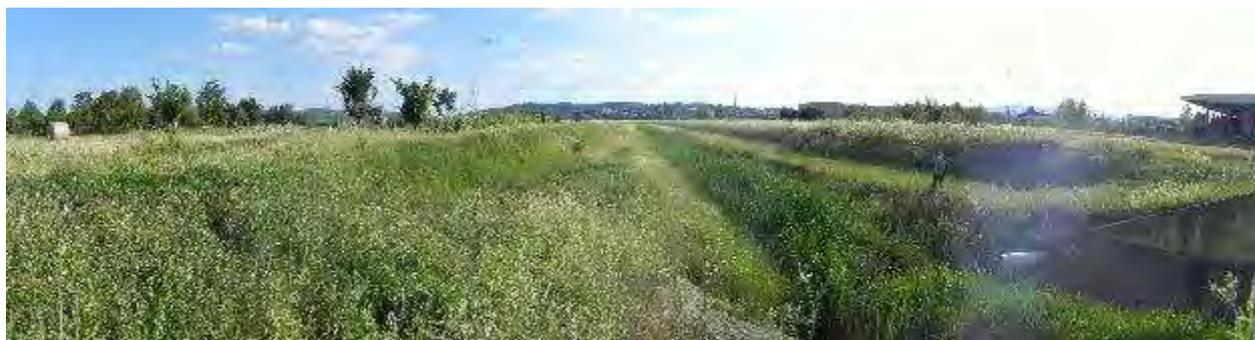
Stato del territorio circostante (*domanda 1*): Panoramica verso monte: sia in sponda destra che in sponda sinistra sono presenti coltivi e rada urbanizzazione.

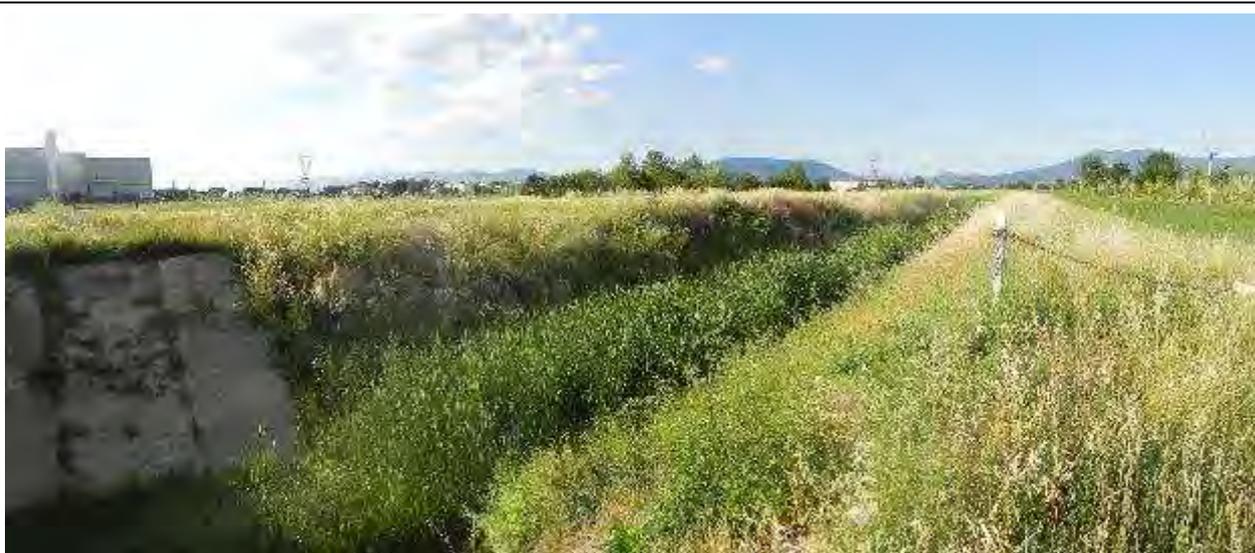
Vegetazione perifluviale (*domande 2-4*): aspetto del tratto monte dell'attraversamento carrabile di Strada Vicinale del Manetti: l'alveo in secca è ricoperto da *Typha latifolia*. Le fasce perifluviali sono caratterizzate da bordure di erbacee non igrofile

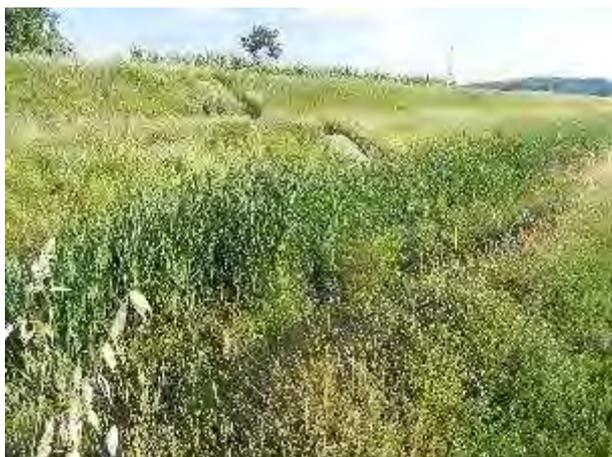
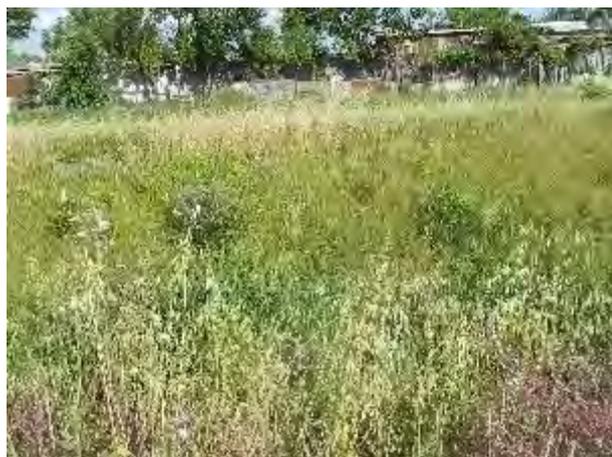
Vegetazione perifluviale (domande 2-4). A sinistra: la vegetazione in alveo è costituita da popolamenti a *Typha latifolia* misti ad elofite. A destra: particolare della vegetazione spondale: giovani individui di specie arboree ripariali (al centro).

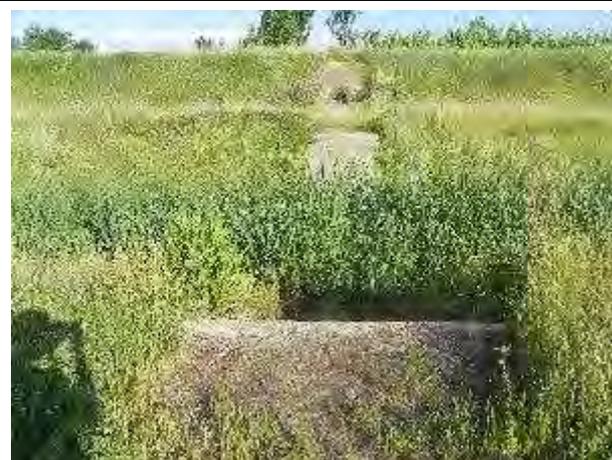
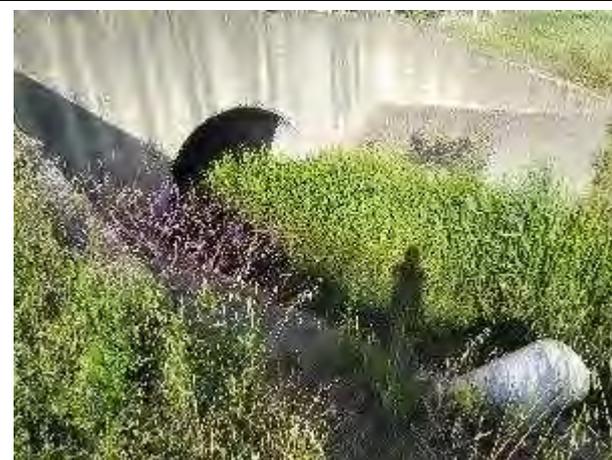
Stato dell'alveo (domande 5-9). A sinistra: sponde cementificate del tratto in esame. A destra: scatolare in corrispondenza dell'attraversamento carrabile di Strada Vicinale del Manetti.

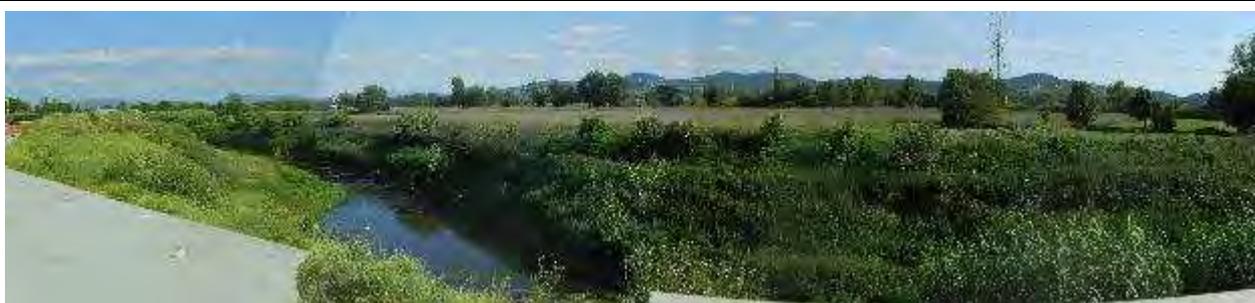
Fiume Bisenzio, tratto a monte dell'attraversamento carrabile di viale delle Idee, a valle della confluenza con il torrente Zambra.

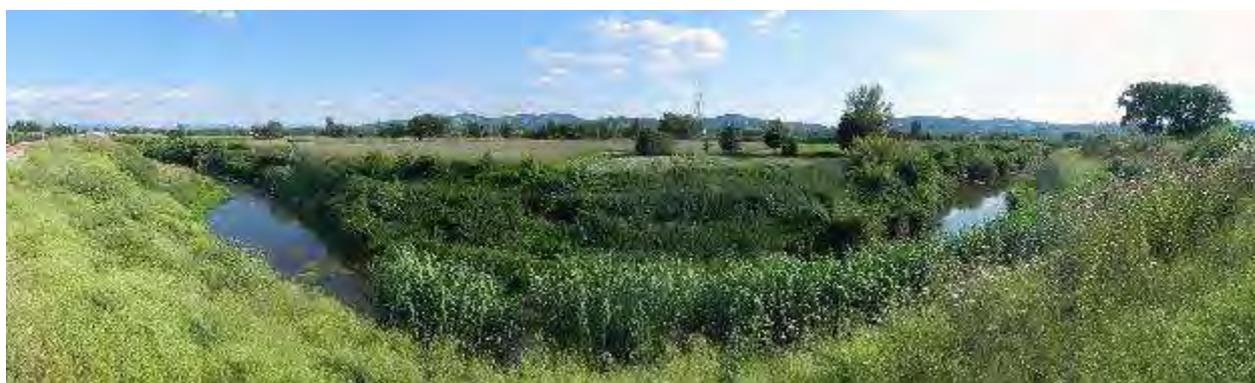
Stato del territorio circostante (*domanda 1*): Panoramica del territorio in sponda sinistra, ripreso dalla sponda destra. I coltivi sono contermini alle aree umide del Parco Renai.

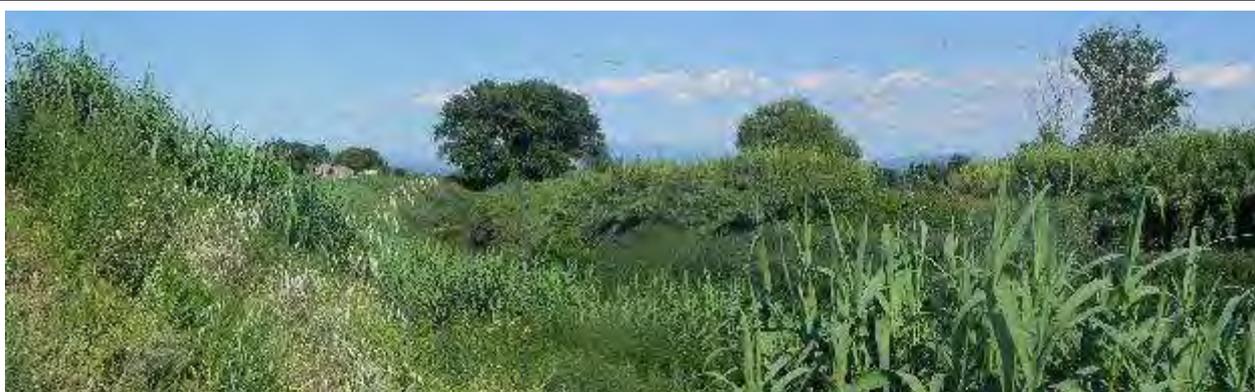
Vegetazione perifluviale (*domande 2-4*): aspetto della sponda destra in primo piano e della sponda sinistra in sfondo. Entrambe presentano una copertura a erbacee non igrofile e frequenti chiazze di arundineti. In sponda destra si rilevano anche esemplari arborei ripari (olmo, pioppo).

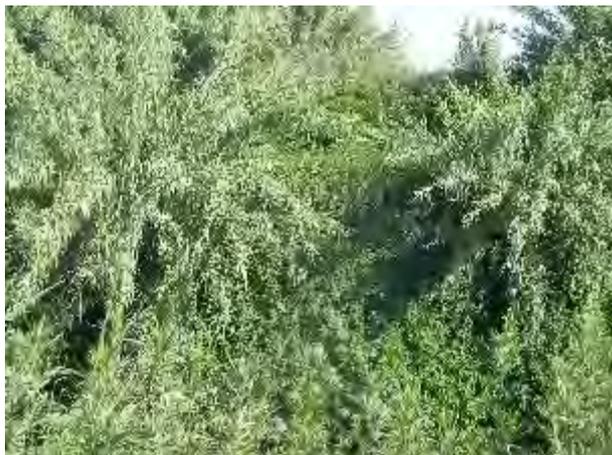
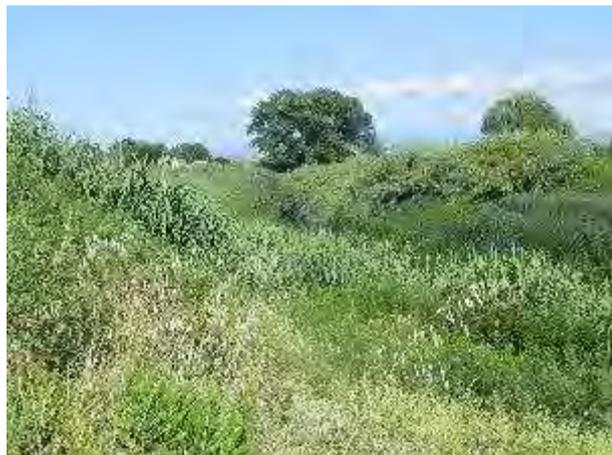
Vegetazione perifluviale (domande 2-4). A sinistra particolare sui cespugli di *Arundo donax* che caratterizzano il tratto analizzato su entrambe le sponde. A destra: panoramica sulla vegetazione spondale.

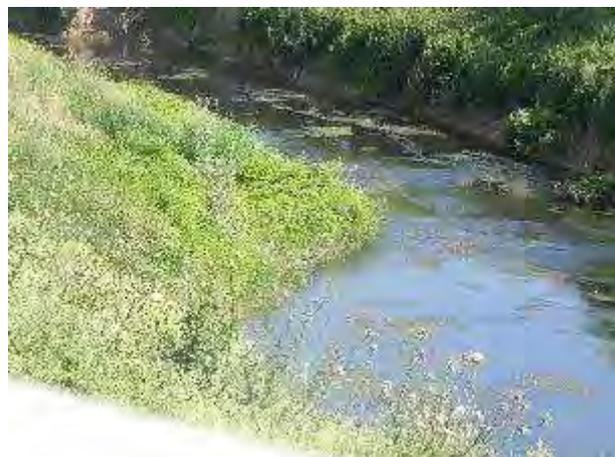
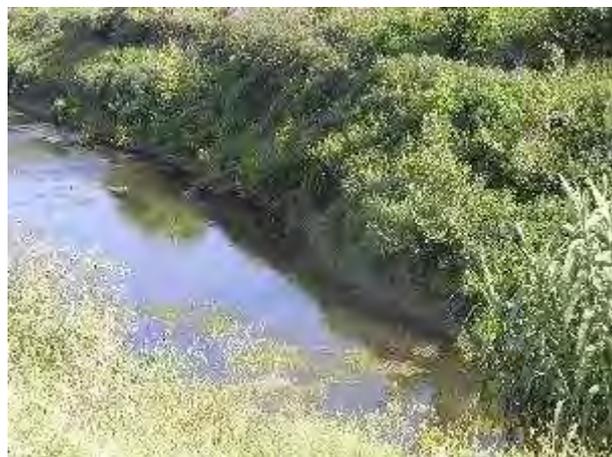
Stato dell'alveo (domande 5-9). A sinistra: aspetto dell'alveo; il corso d'acqua è arginato ma presenta sinuosità e morfologia "naturaliforme". A destra: sono visibili i fenomeni erosivi presenti su entrambe le sponde.

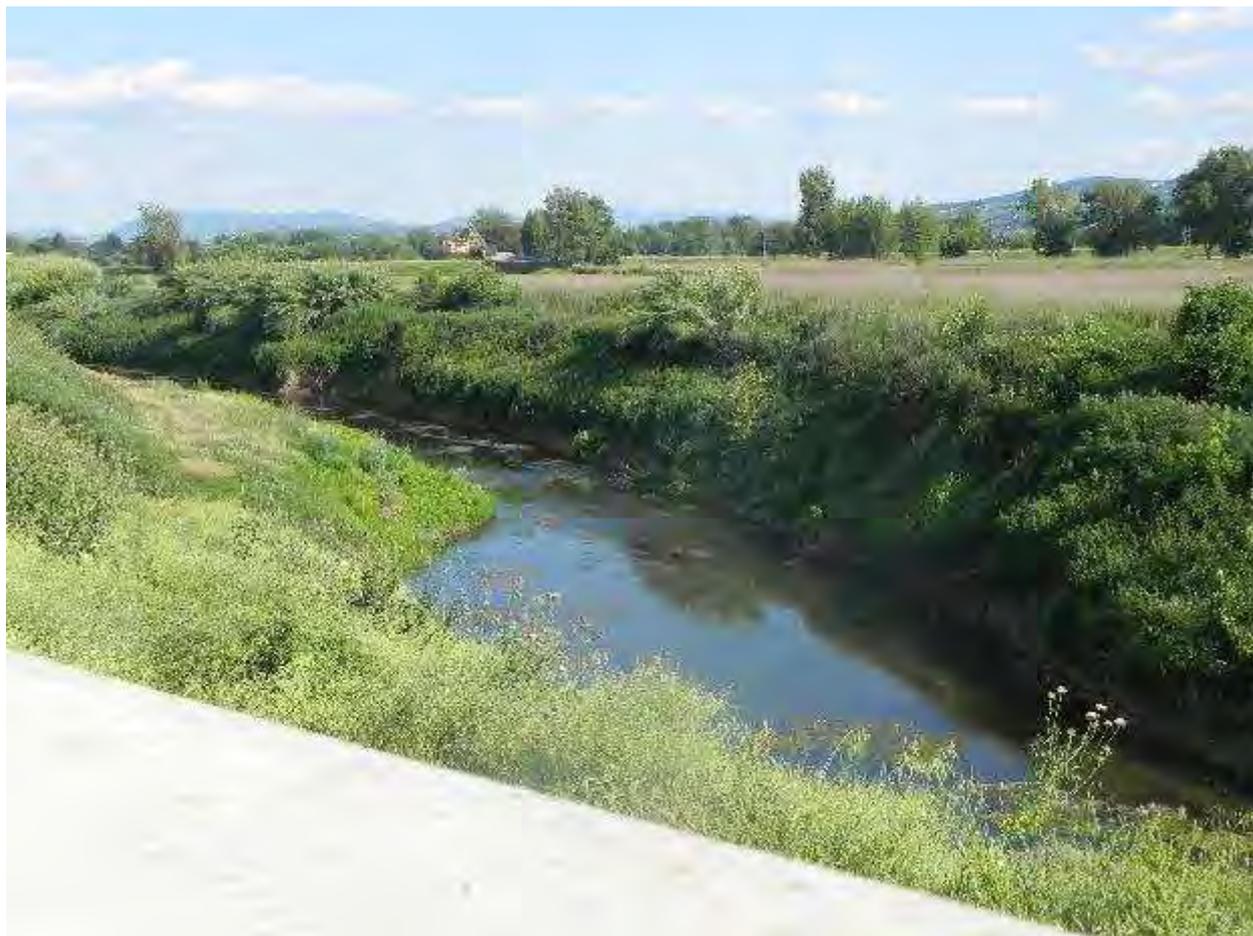
Idoneità ittica (*domanda 10*): aspetto dell'alveo: l'idoneità è poco sufficiente perché sono scarse le zone di rifugio, di foraggiamento e di ombreggiatura, in quanto non sono presenti macrofite in alveo. Tuttavia, sono state osservate specie ittiche durante le operazioni di rilievo.

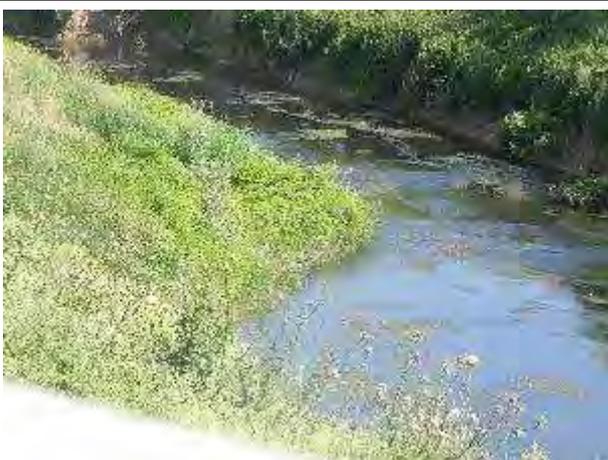
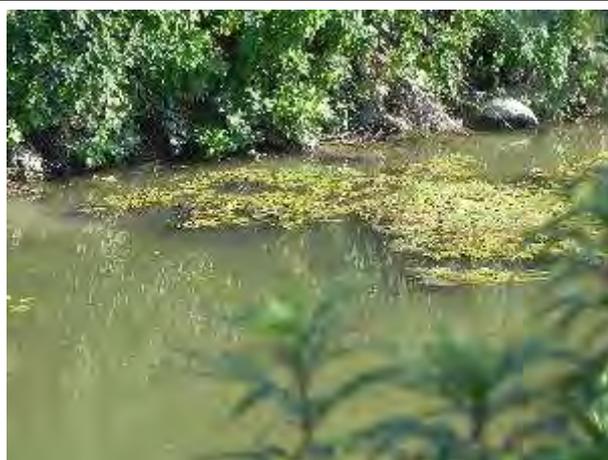
Componenti vegetali in alveo bagnato (*domanda 12*). A sinistra: aspetto dell'alveo in cui sono visibili in superficie frammenti vegetali fibrosi. A destra: particolare degli elementi vegetali presenti in alveo bagnato.

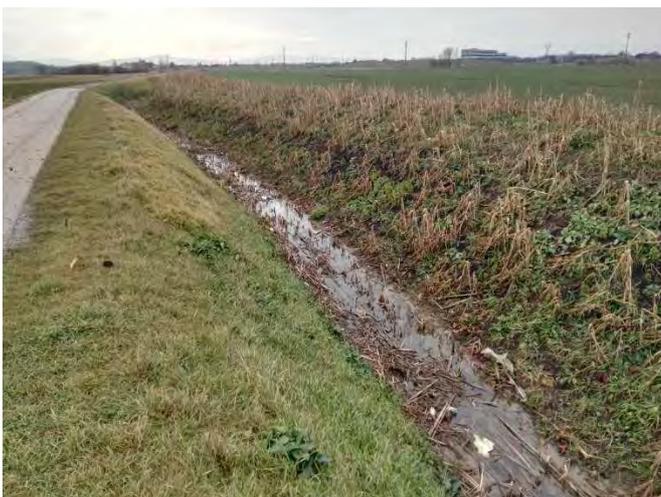
FOTO DI DETTAGLIO

Gora dell'Acqua Lunga – stazione di monte

sezione a forma trapezia in terra, priva di arginature fuori terra

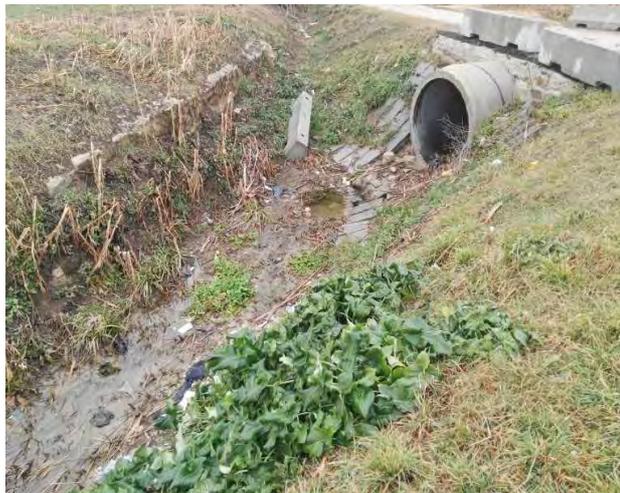
PUNTO ASUP 01

35 m circa

presenza tubazione in cls che costituisce un restringimento della sezione. La tubazione permette il trasferimento dell'acqua del fosso da monte attraversamento strada a valle attraversamento.

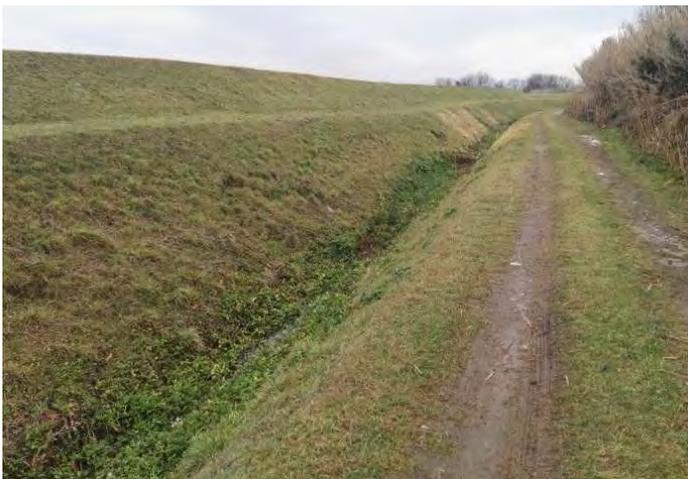
FOTO DI DETTAGLIO

Corso d'Acqua:
Fosso Lumino Nord

Tipologia sezione:
sezione forma trapezia in terra, arginatura sx più alta della dx

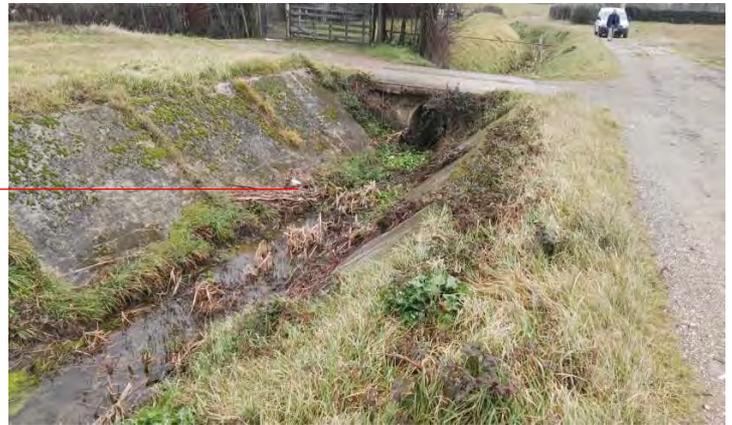
PUNTO ASUP 02

- 1- presenza 2 tubazioni in HDPE corrugato che recapitano direttamente nel corso d'acqua – distanza 23 m
- 2- attraversamento stretto mediante ponticello sterrato (possibile ricaduta in alveo di materiali terrigeni al passaggio mezzi) – distanza 180 m

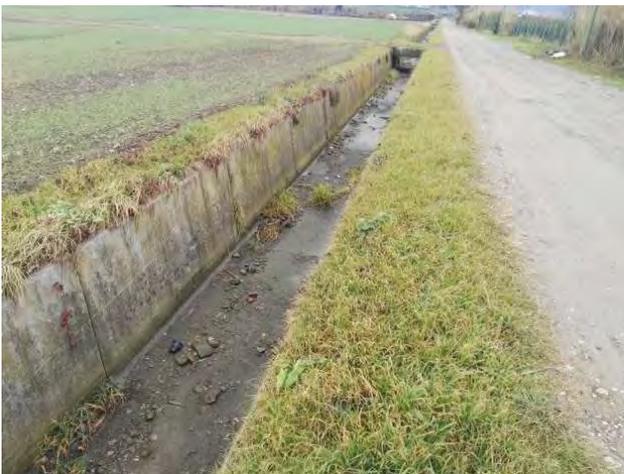
FOTO DI DETTAGLIO

sezione scatolare artificiale, argini e fondo in cls (a filo piano di campagna)

Alveo cementato (letto e sponde)

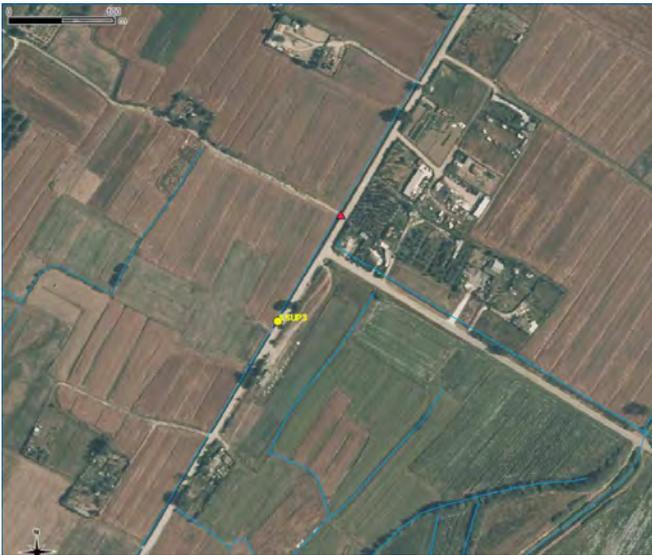
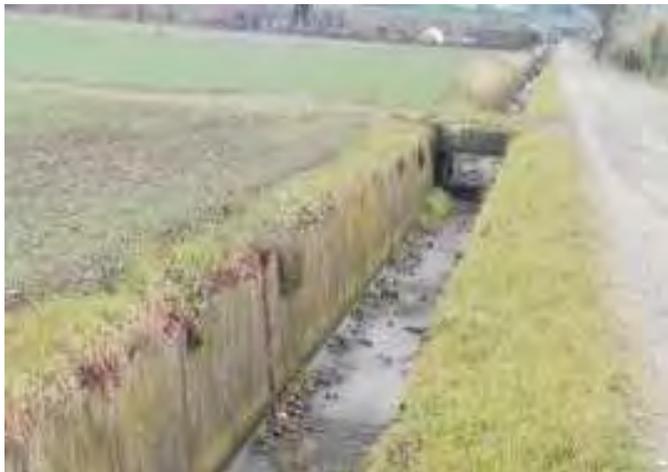
PUNTO ASUP 03

1 punto (triangolo rosso a sx)

attraversamento stretto mediante ponticello sterrato (possibile ricaduta in alveo di materiali terrigeni al passaggio mezzi) – distanza da ASUP 110 m

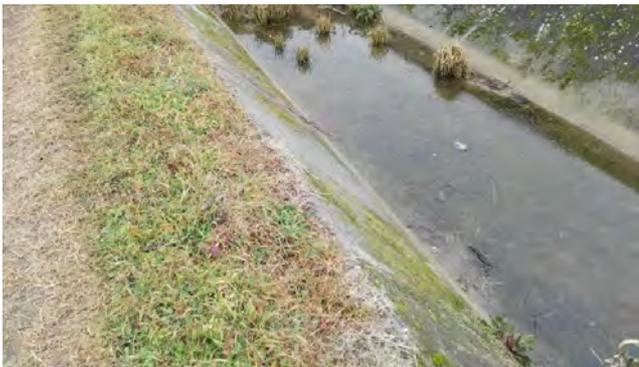
FOTO DI DETTAGLIO

sezione trapezia artificiale, argini e fondo in cls (a filo piano di campagna)

parte dell'alveo cementato (letto e sponde a monte e a valle del punto di prelievo)
