AEROPORTO INTERNAZIONALE DI FIRENZE - "AMERIGO VESPUCCI"

STUDI SPECIALISTICI
ACQUE SUPERFICIALI - Report 6 di monitoraggio della qualità delle acque superficiali

CAMPAGNA N° 6 – APRILE-MAGGIO 2017

Piano di monitoraggio ambientale sulla matrice acque superficiali per la realizzazione della nuova pista e delle opere accessorie - aeroporto internazionale di Firenze "Amerigo Vespucci"

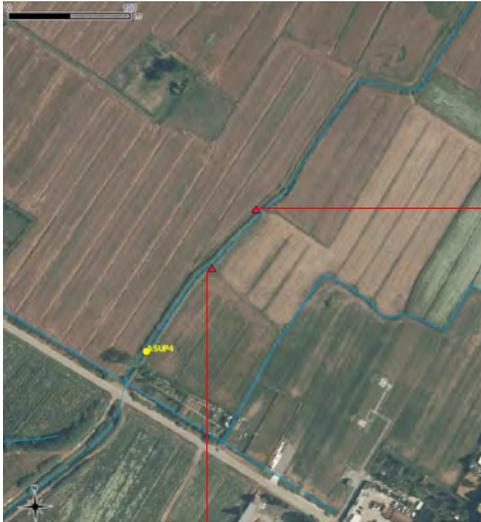
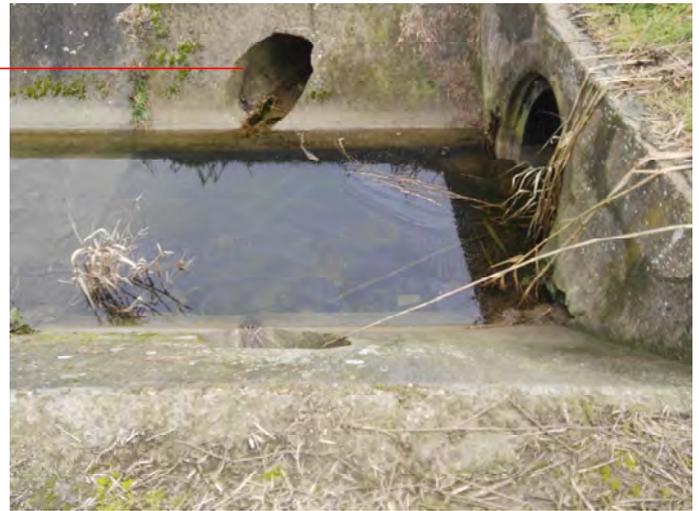
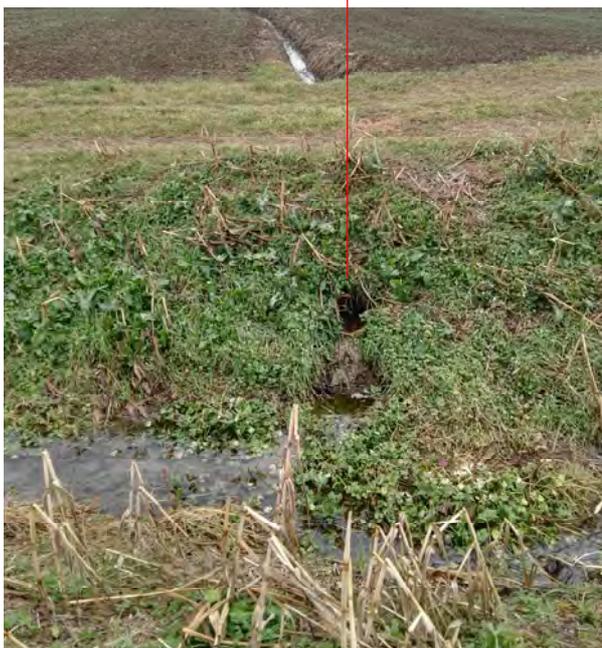
PUNTO ASUP 04

2 punti

- 1- presenza 1 tubazione in cls che recapita direttamente nel corso d'acqua – distanza da ASUP: 85 m
- 2- presenza 1 canale laterale in terra che recapita direttamente nel corso d'acqua– distanza da ASUP: 150 m

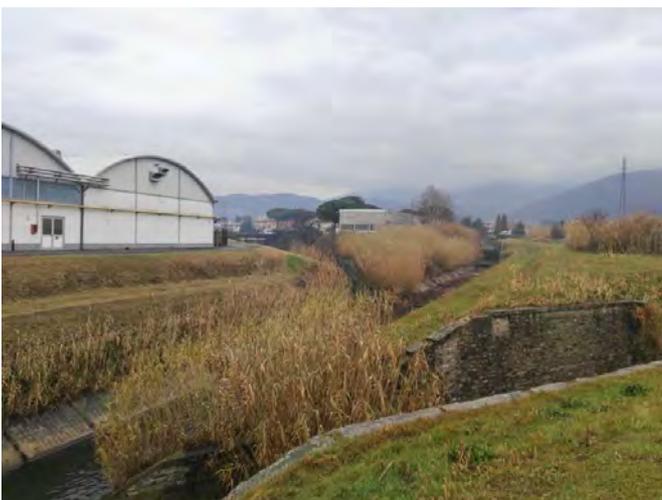
FOTO DI DETTAGLIO

Corso d'Acqua:
fosso Reale – stazione di monte

Tipologia sezione:
sezione trapezia artificiale, argini e fondo cementati

Note:
Alveo cementato (letto e sponde)

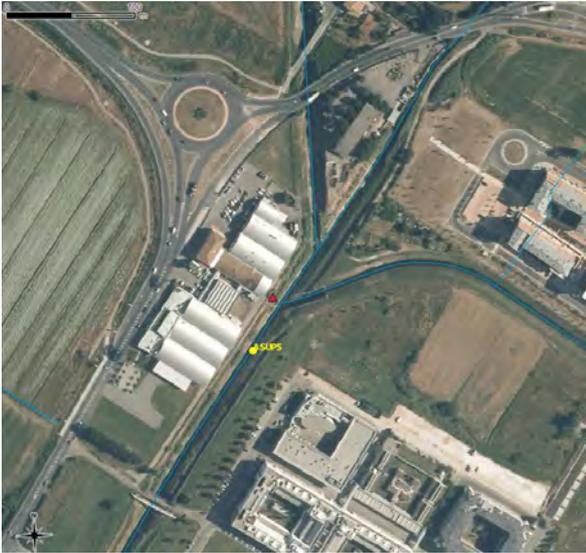
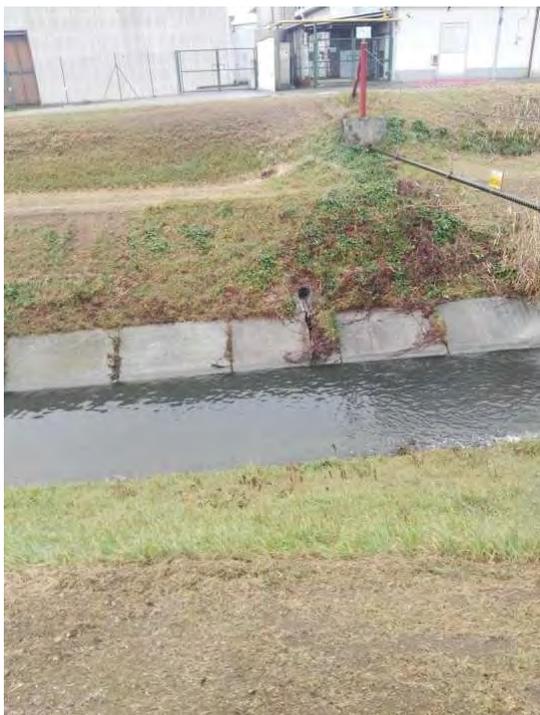
PUNTO ASUP 05

presenza 1 tubazione di piccolo diametro che recapita direttamente nel corso d'acqua – distanza da ASUP 40 m

Presenti n°2 confluenze con altri canali a monte del punto di prelievo (n°1 a 40 m, n°1 a 100 m)

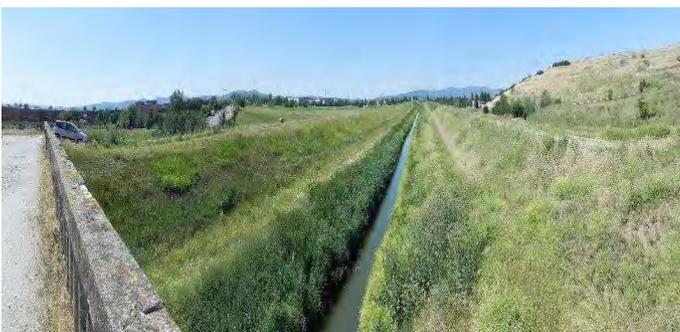
FOTO DI DETTAGLIO

Fosso reale – stazione di valle

sezione trapezia in terra

diretto, da ciglio di sponda

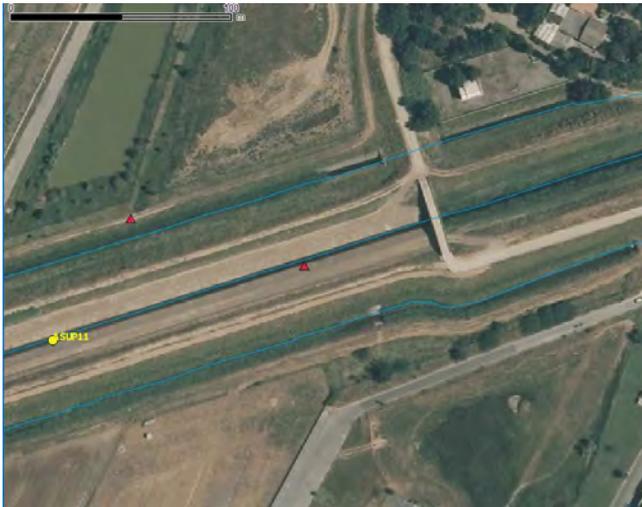
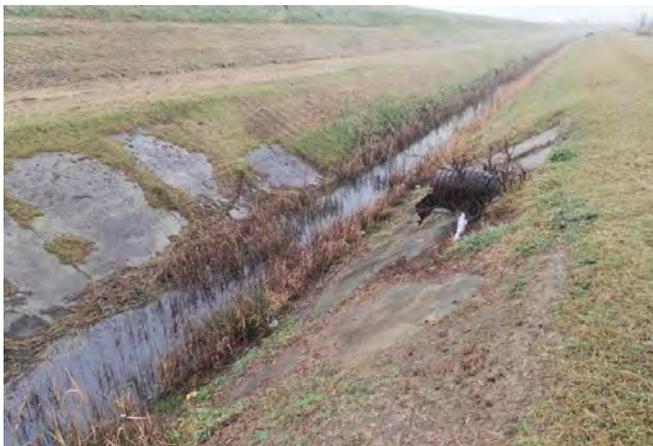
RILIEVO FOTOGRAFICO POSSIBILI CRITICITA' ALVEO DI MONTE

1 punto

presenza di tubazione in HDPE corrugato che recapita direttamente nel corso d'acqua

Presenza di tratti cementati

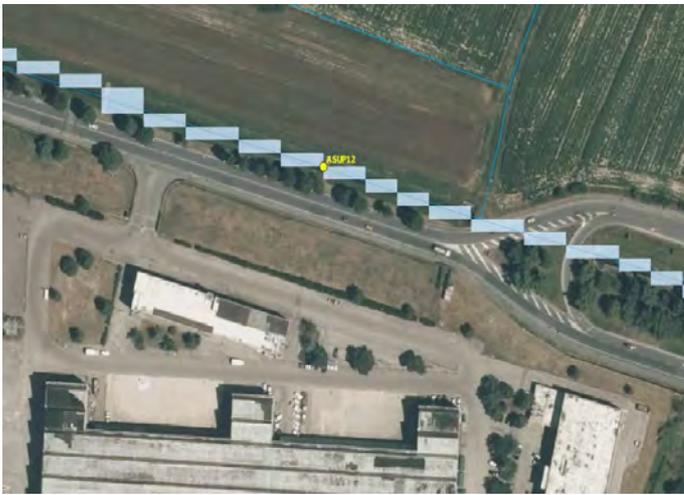
RILIEVO FOTOGRAFICO POSSIBILI CRITICITA' ALVEO DI MONTE

Nessuno

Nessuna

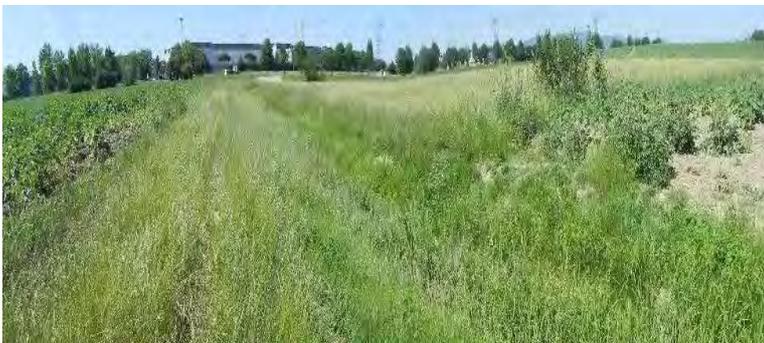
FOTO DI DETTAGLIO

Canale Irriguo

sezione trapezia in terra

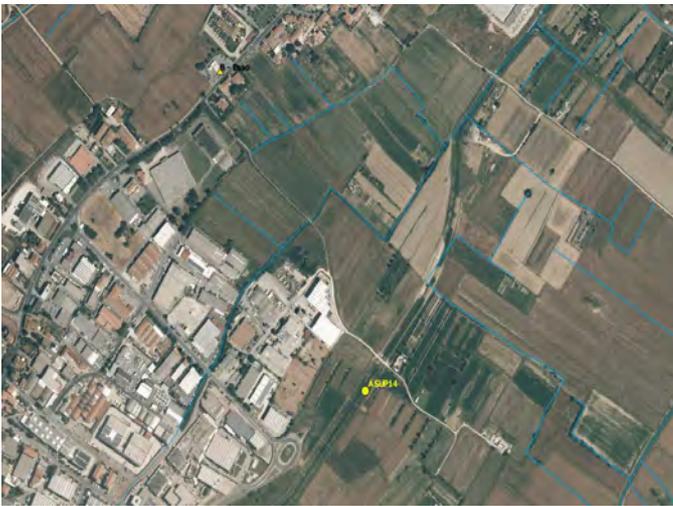
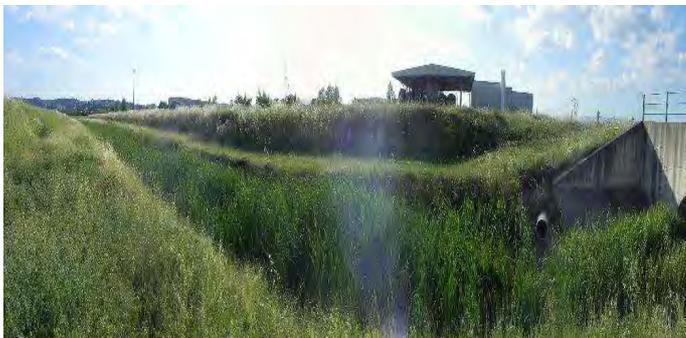
PUNTO ASUP 14

Numero punti con possibili criticità

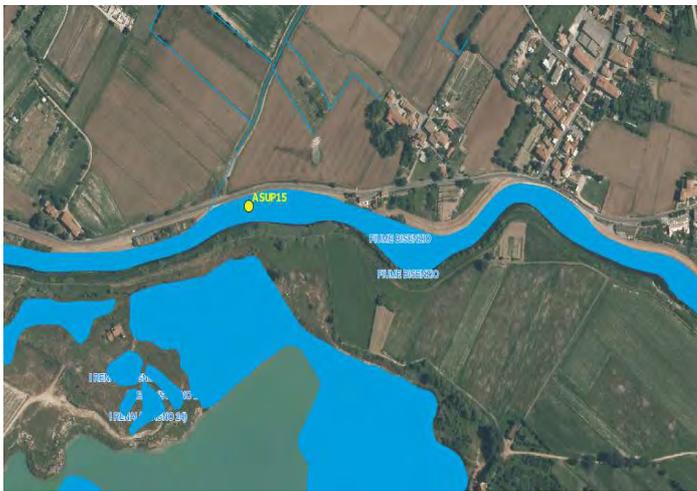
PUNTO ASUP 15

Numero punti con possibili criticità
