AEROPORTO INTERNAZIONALE DI FIRENZE - "AMERIGO VESPUCCI"

STUDI SPECIALISTICI
ACQUE SUPERFICIALI - Report 7 di monitoraggio della qualità delle acque superficiali

REPORT DELLE ATTIVITÀ DI MONITORAGGIO AMBIENTALE

CAMPAGNA N° 7- SETTEMBRE 2017

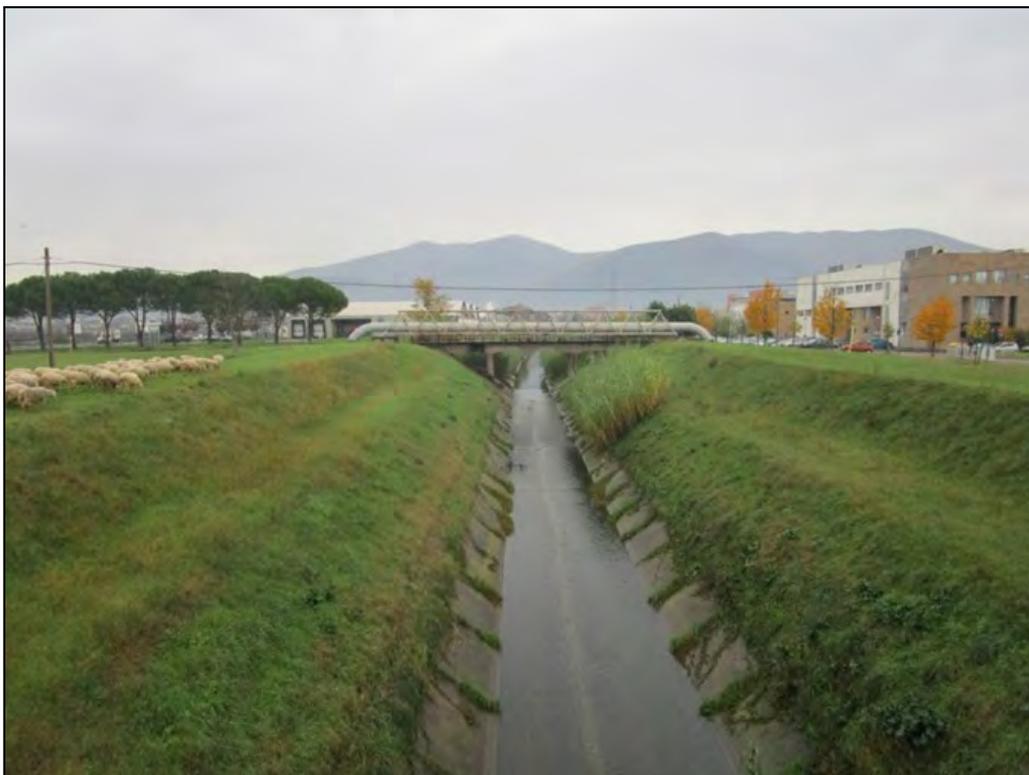
Figura 4. vista del canale dal ponte di accesso al Polo universitario di Sesto Fiorentino.

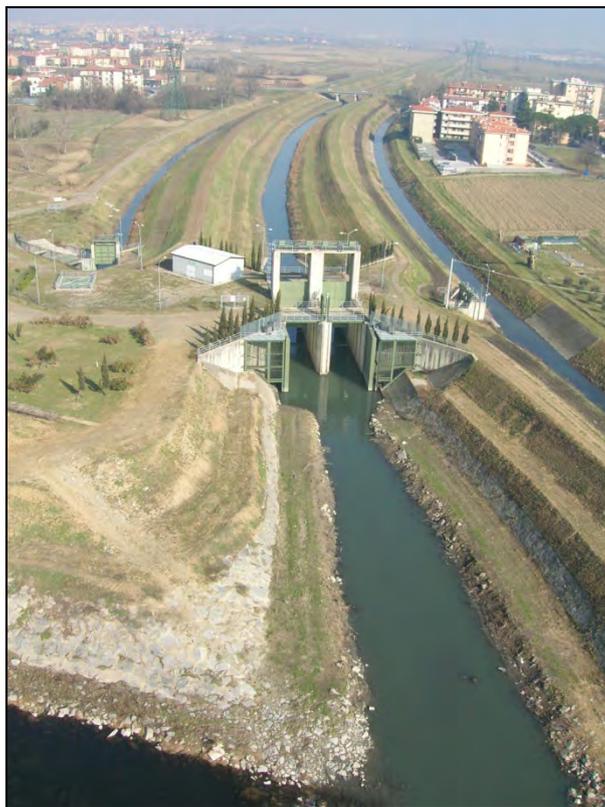
In prossimità dell'immissione nel Fiume Bisenzio sono utilizzate porte Vinciane che parzializzano progressivamente il deflusso con il rialzarsi dei livelli del fiume, fino a determinarne la completa chiusura con il transito delle piene del fiume Bisenzio. Le porte Vinciane iniziano a chiudersi alla quota 36.0 m s.l.m.

Figura 5. vista delle porte Vinciane- vista da valle.

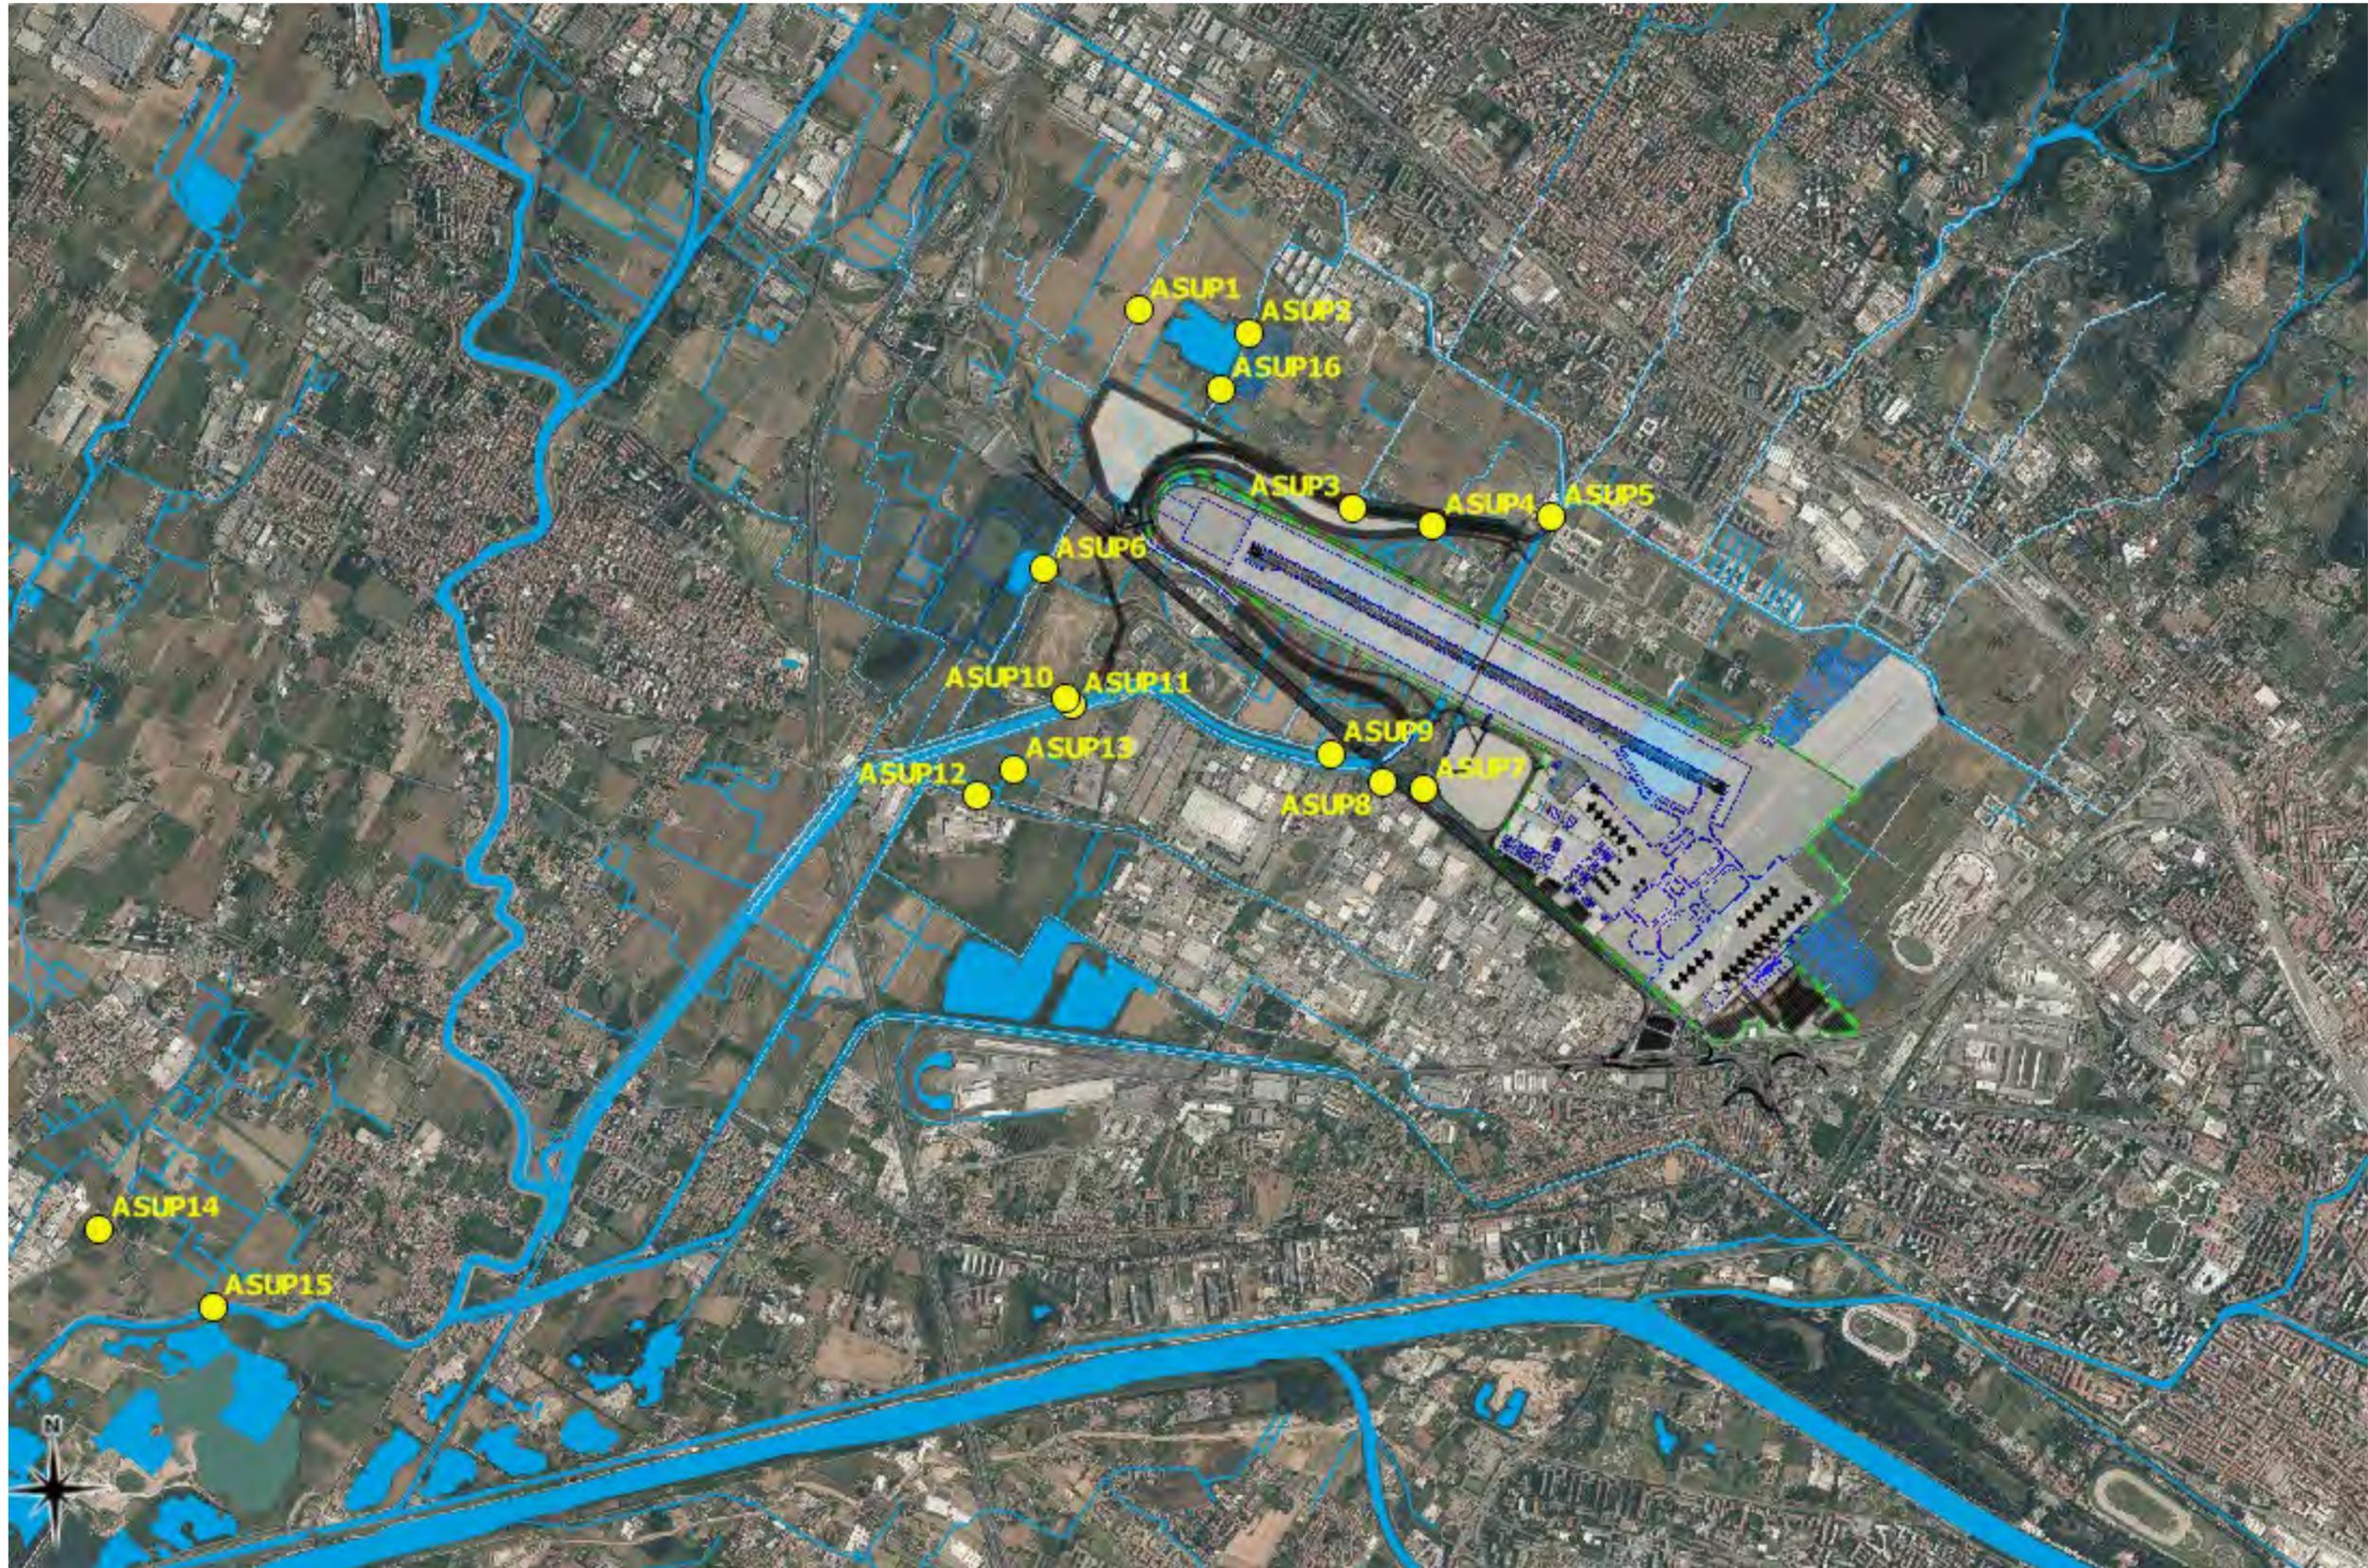
Figura 6: Planimetria area d'intervento e ubicazione delle stazioni di indagine delle acque superficiali.

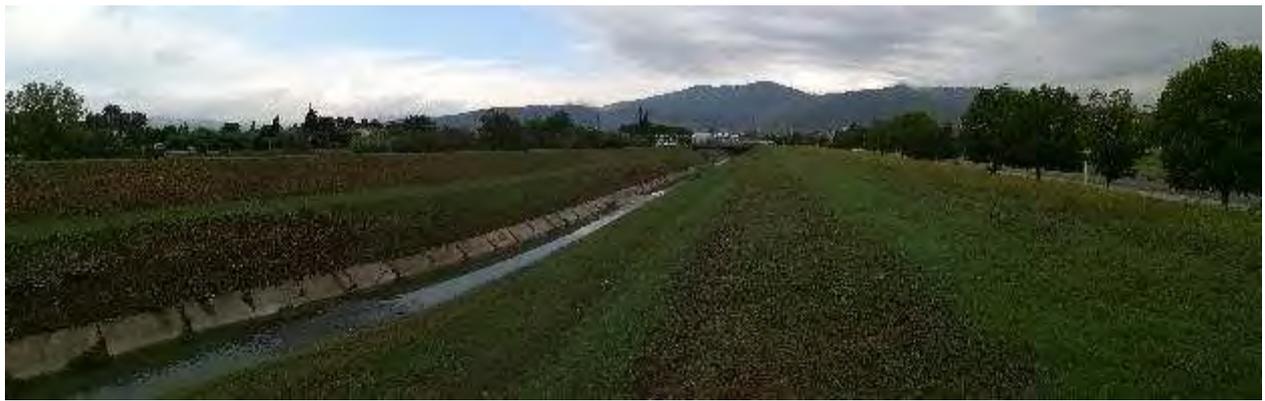
Sito ASUP-5 – Torrente Rimaggio (a monte della confluenza nel Fosso Reale); a destra, dietro gli alberi, si intravedono alcune pertinenze del Polo Scientifico di via Detti.

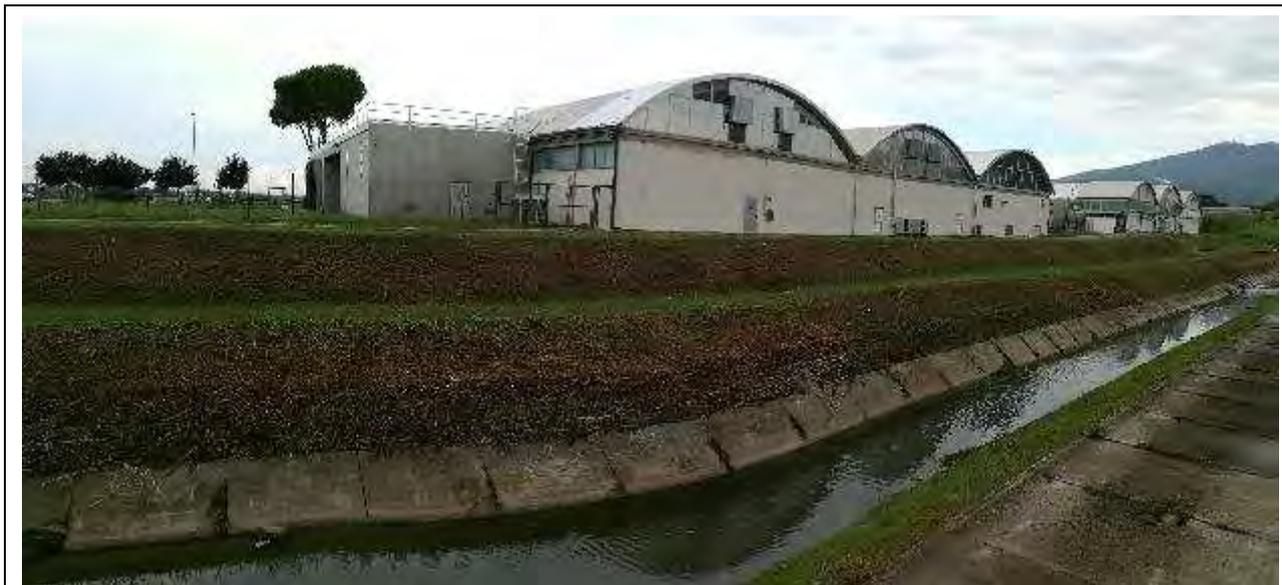
Calcolo Indice IFF	Valori di funzionalità reale	
	<i>Sponda dx</i>	<i>Sponda sx</i>
Punteggio totale	48	44
Livello di funzionalità	V	V
Giudizio di funzionalità	Pessimo	Pessimo

Sito ASUP-5/1 – Panoramica del sito di rilievo verso monte, a valle della confluenza con il torrente Zambra; sono visibili gli annessi industriali presenti in sponda destra.

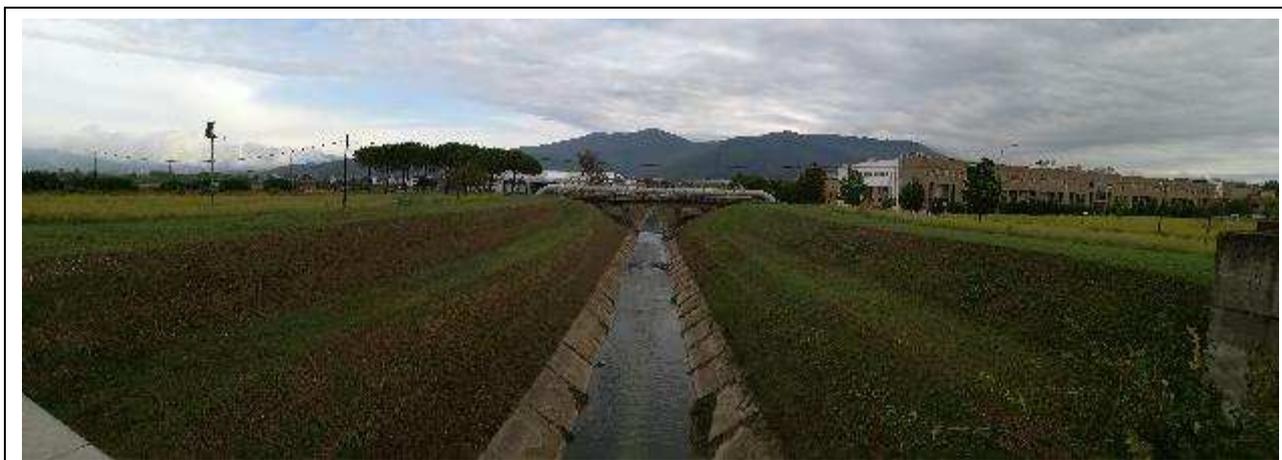
Sito ASUP-5/1 – Aspetto del sito di rilievo verso monte, presso il complesso del Polo Scientifico.

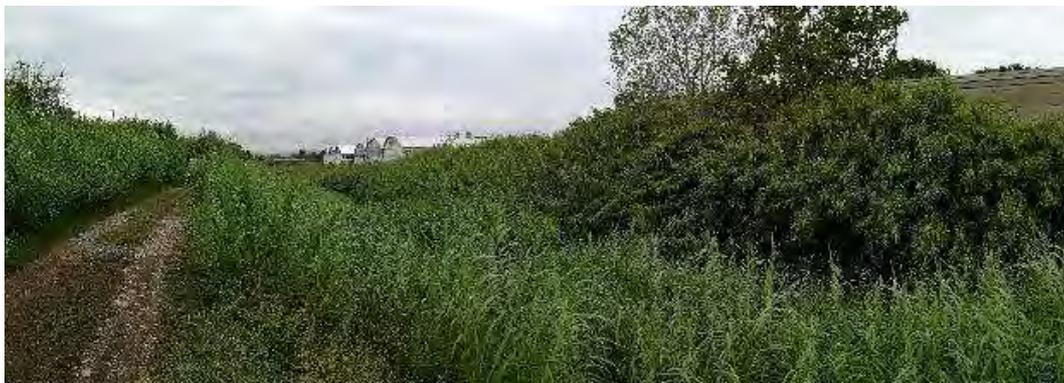
Calcolo Indice IFF	Valori di funzionalità reale	
	Sponda dx	Sponda sx
Punteggio totale	65	52
Livello di funzionalità	IV	V
Giudizio di funzionalità	Scadente	Pessimo

Sito ASUP-5/2 – Panoramica del sito di rilievo verso valle: è evidente la ripresa dell'arundineti soprattutto a monte dell'argine destro. Tale formazione raggiunge un certo grado di funzionalità ecologica per il contesto ambientale in esame.

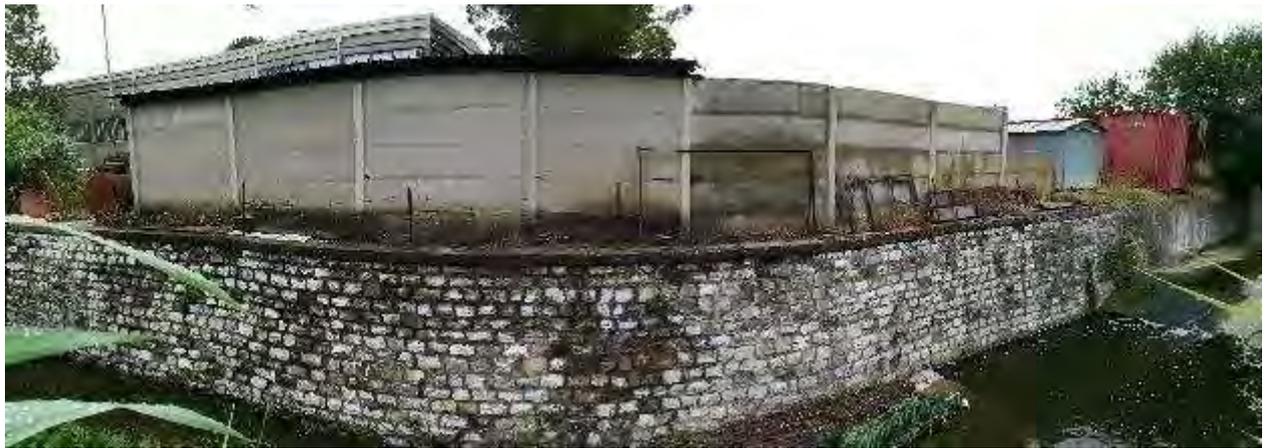
Sito ASUP-5/2 – Panoramica del sito di rilievo verso monte, si apprezza la differenza dell'aspetto delle sue sponde.

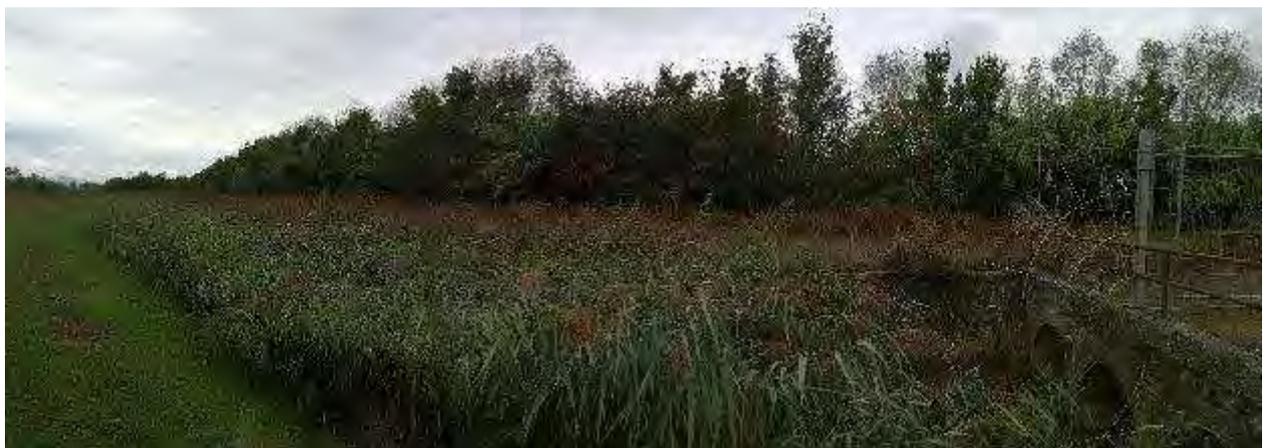
Sito ASUP-6 – Gora dell’Acqualunga, ripresa dalla via alzaia presso il margine orientale della discarica di Case Passerini (sinistra idrografica); è evidente la formazione di fragmiteto che occupa completamente l’alveo bagnato.

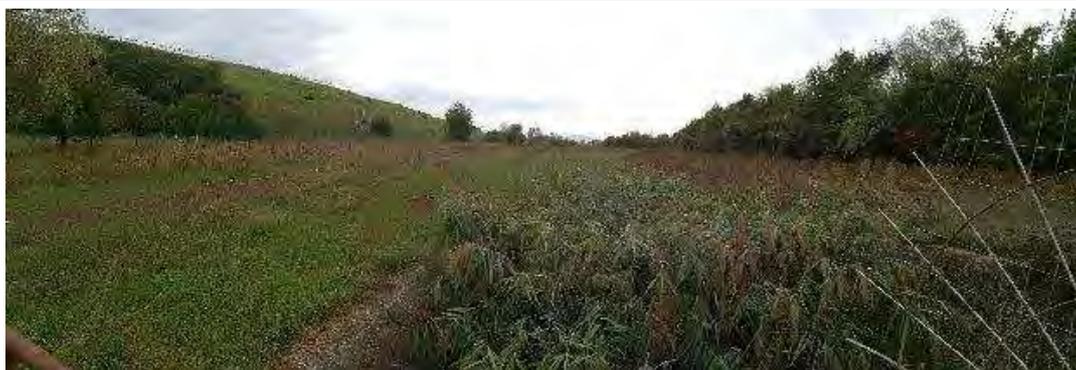
Calcolo Indice IFF	Valori di funzionalità reale	
	Sponda dx	Sponda sx
Punteggio totale	153	153
Livello di funzionalità	III	III
Giudizio di funzionalità	Mediocre	Mediocre

Sito ASUP-6 – Panoramica del sito di rilievo ripreso dall'inizio del tratto monitorato: si nota la formazione di fragmiteto che si sviluppa in alveo. Sulla sinistra, in secondo piano, la discarica di Case Passerini.

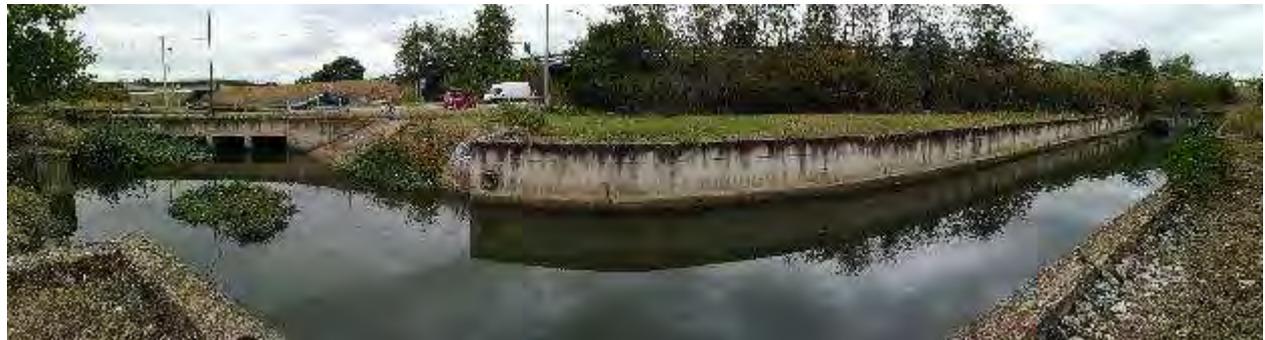
Sito ASUP-8 – Canale Colatore Sinistro, ripreso dall'argine sinistro; in secondo piano, sulla sinistra, via del Cantone.

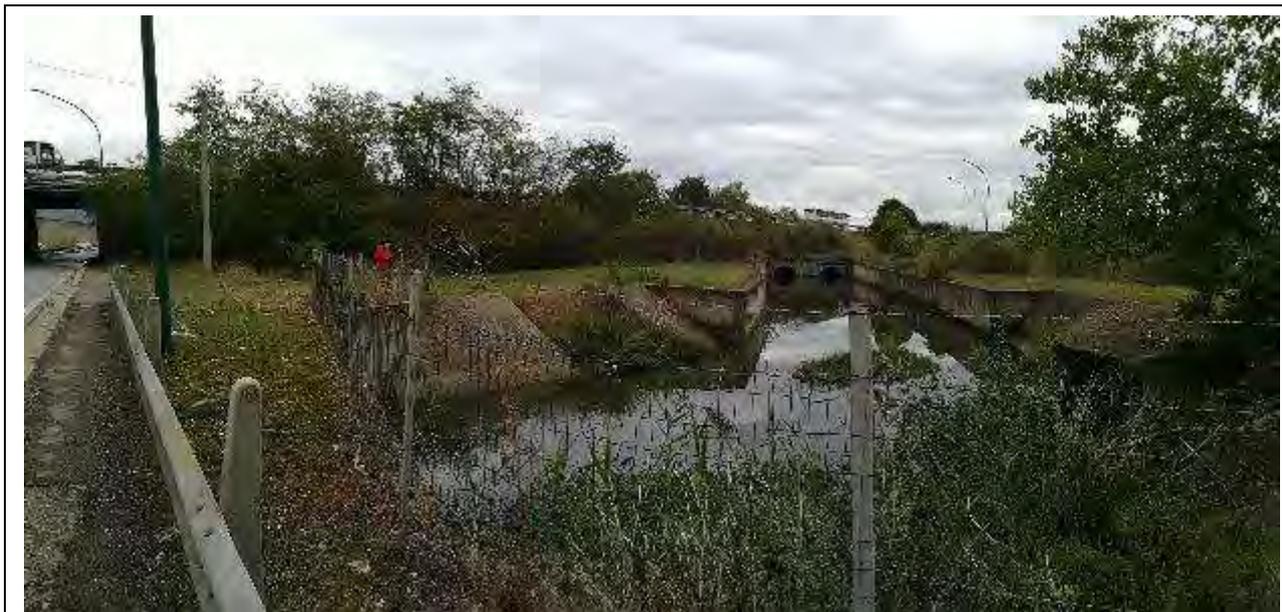
Sito ASUP-8/1 – Panoramica del sito di rilievo verso monte: si nota l'aspetto completamente artificializzato dell'alveo.

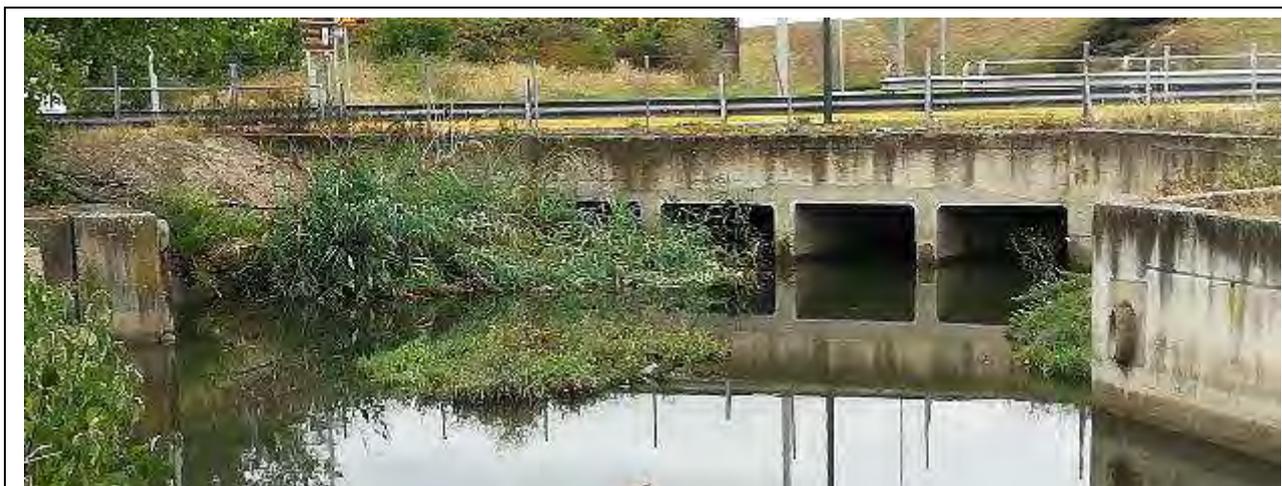
Sito ASUP-8/1 – Panoramica del sito di rilievo verso valle: in secondo piano, sulla sinistra, la formazione a *Phragmites australis*.

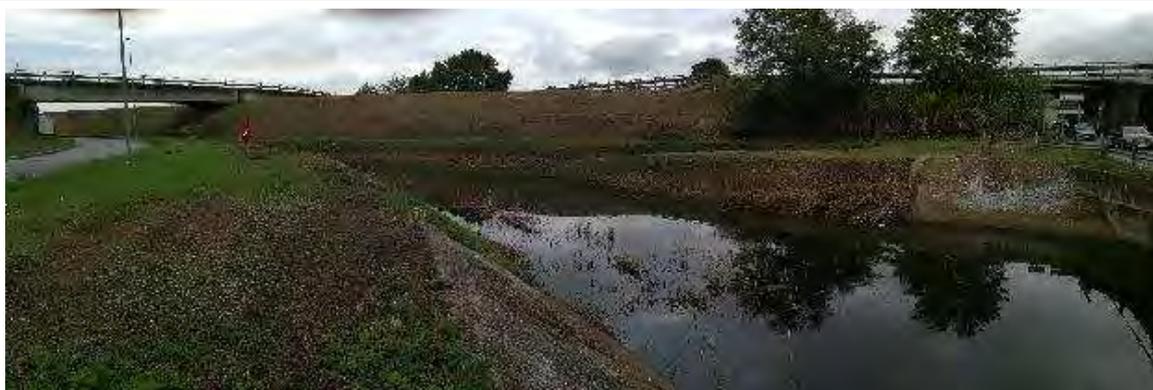
Calcolo Indice IFF	Valori di funzionalità reale	
	Sponda dx	Sponda sx
Punteggio totale	56	52
Livello di funzionalità	IV-V	IV-V
Giudizio di funzionalità	Scadente-Pessimo	Scadente-Pessimo

Sito ASUP-8/2 – Panoramica del sito di rilievo verso valle; ripreso dall'attraversamento di via del Cantone.

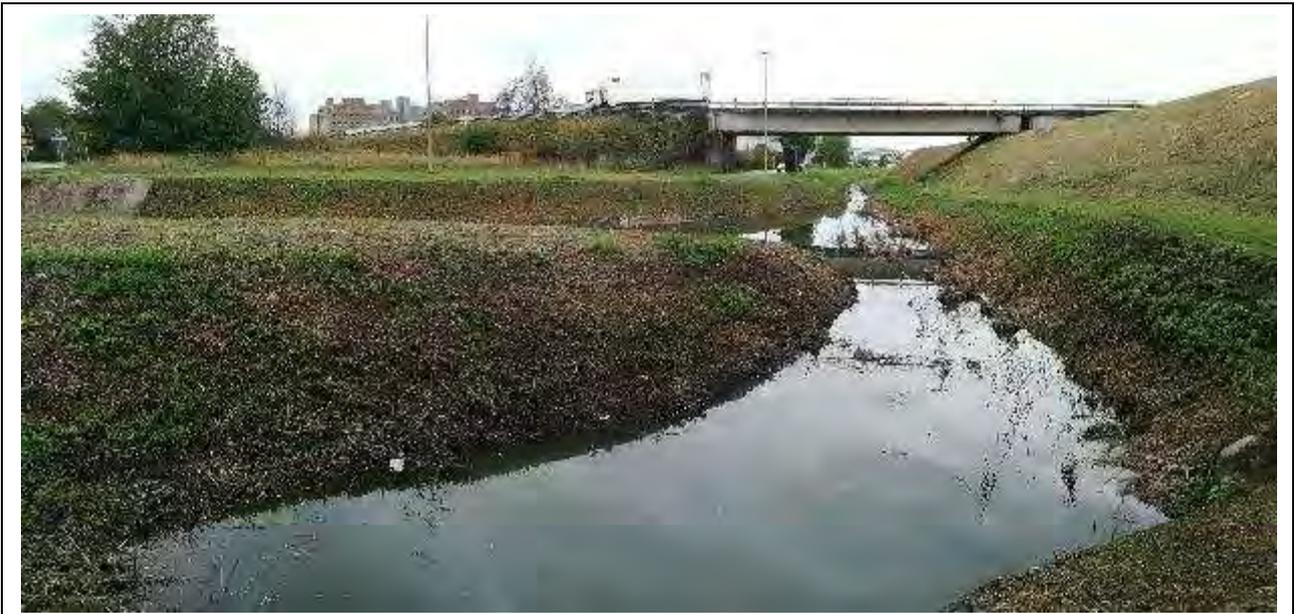
Sito ASUP-8/2 – Panoramica del sito di rilievo a valle rispetto all'attraversamento di via del Cantone.

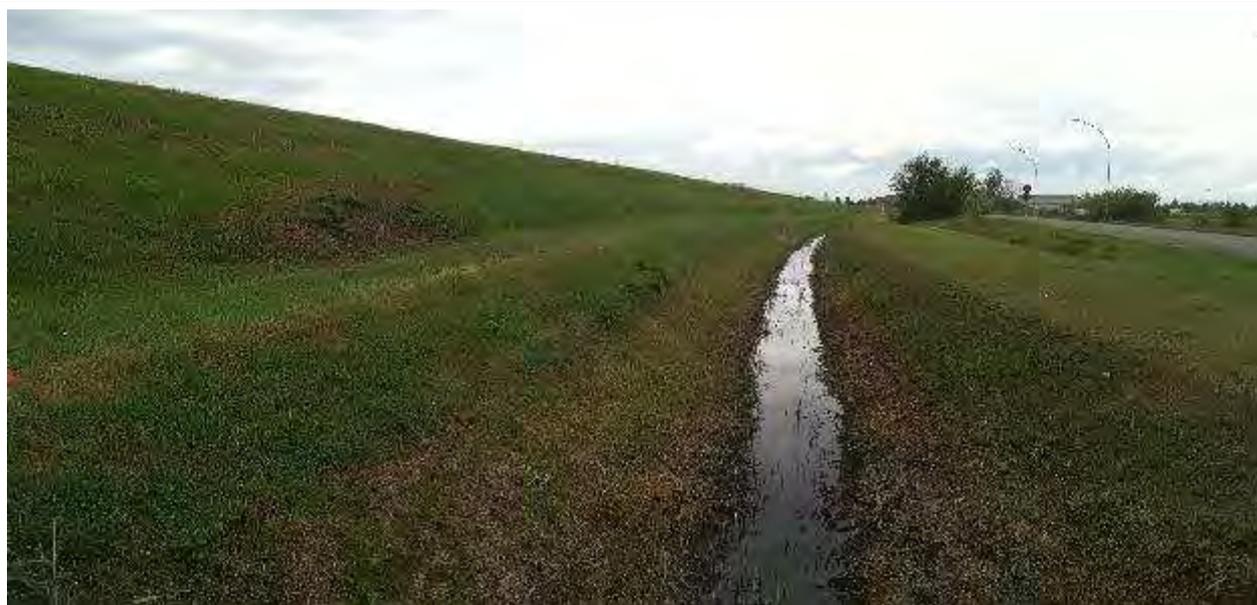
Sito ASUP-9 – Canale Colatore Destro; si nota come le sponde abbiano recentemente subito opere di sfalcio meccanico. Non è quindi più presente la totale copertura a *Phragmites australis* rilevata nel precedente rilievo.

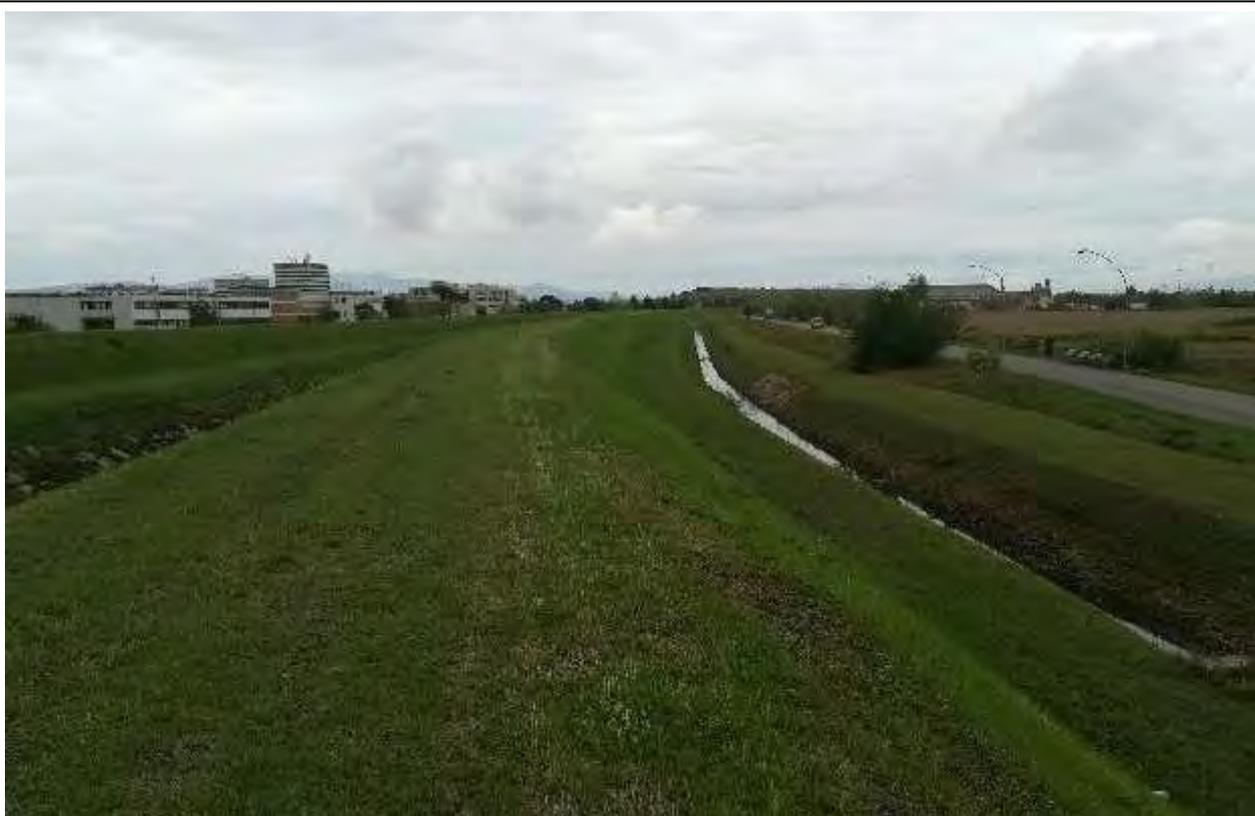
Calcolo Indice IFF	Valori di funzionalità reale	
	Sponda dx	Sponda sx
Punteggio totale	72	68
Livello di funzionalità	IV	IV
Giudizio di funzionalità	Scadente	Scadente

ASUP-9 – Panoramica del territorio che circonda il tracciato del corso d'acqua, ripreso dalla via di alzaia contermina al canale Colatore Destro (ASUP-10).

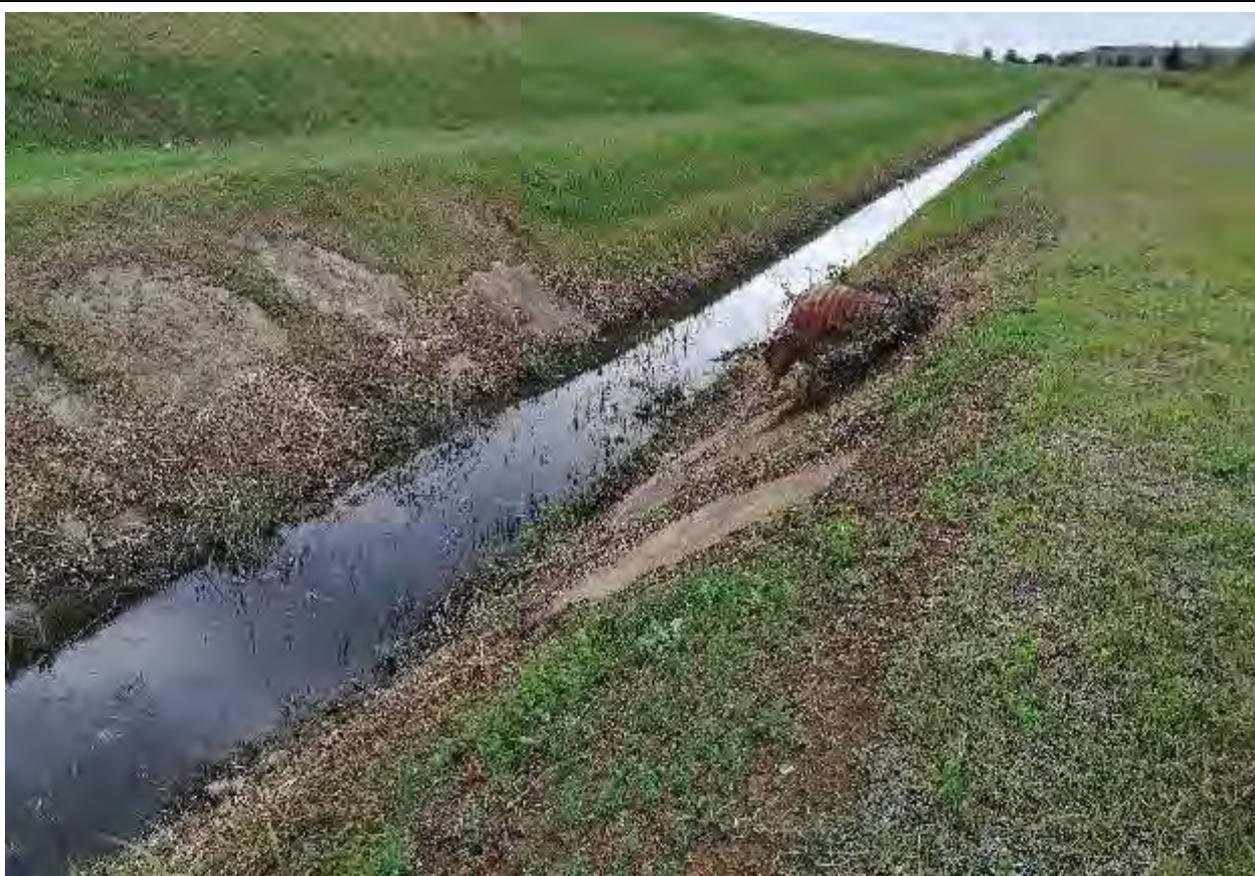
ASUP-9 – Dettagli della sezione dell'alveo presso il punto di fine del transetto.

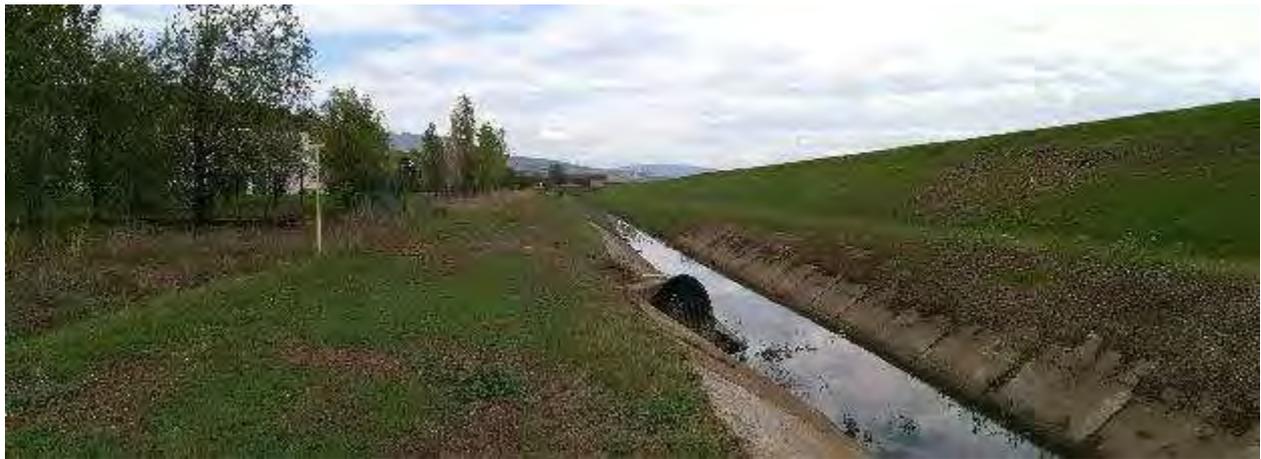
Sito ASUP-10 – Panoramica del Canale Colatore Destro nella sezione rilevata: in sponda destra (sulla sinistra in foto) sono visibili edifici della discarica di Case Passerini.

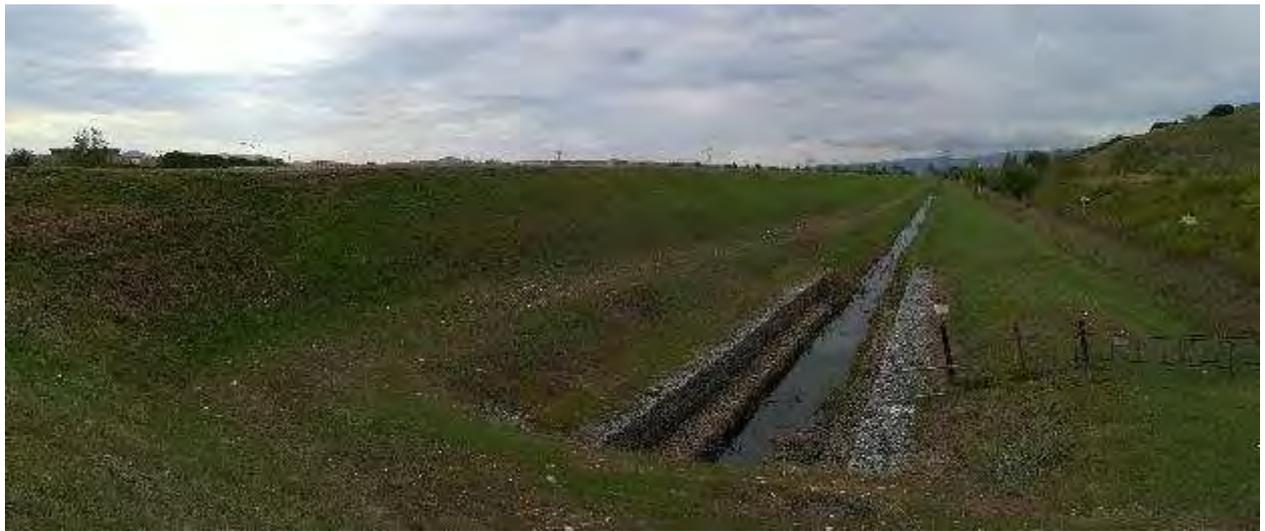
Sito ASUP-10 – Aspetto del canale presso l'inizio del tratto rilevato.

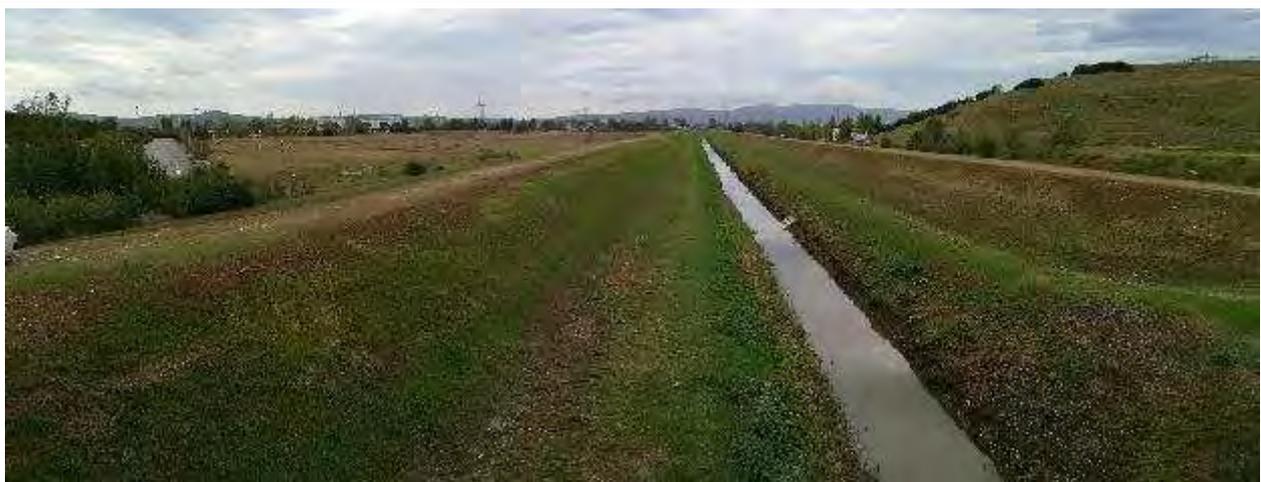
Il sito in oggetto (ASUP-11) si identifica con il tratto del canale artificiale Fosso Reale che decorre parallelamente al Canale Colatore Destro (ASUP-10) e al Canale Colatore Sinistro (ASUP-8) nei comuni di Sesto Fiorentino (prima porzione) e di Campi Bisenzio (seconda porzione). Il tratto monitorato decorre per circa 1000 m. dal ponte che si trova in corrispondenza dell'area antropizzata di Case Passerini al ponte di Maccione. Tale sezione si presenta artificializzata, a decorso adriizzato ed argini a copertura continua e consolidata di specie erbacee non igrofile; non sono presenti alberature riparie o vegetazione riparia arbustiva. L'area contermina al corso d'acqua è caratterizzata dall'alternarsi di parcelle agricole, fabbricati industriali ed infrastrutture urbane, ad aree a notevole grado di naturalità (chiari), nonché zone fortemente antropizzate (discarica di Case Passerini). Il punto di campionamento risulta accessibile dal ponte di Dogaia.

Sito ASUP-11 – La sezione monitorata del Fosso Reale, fiancheggiata rispettivamente dai canali Colatore Destro (ASUP-10) e Sinistro (non monitorato per il tratto in esame). In secondo piano, sulla destra, è visibile il profilo della discarica in loc. Case Passerini.

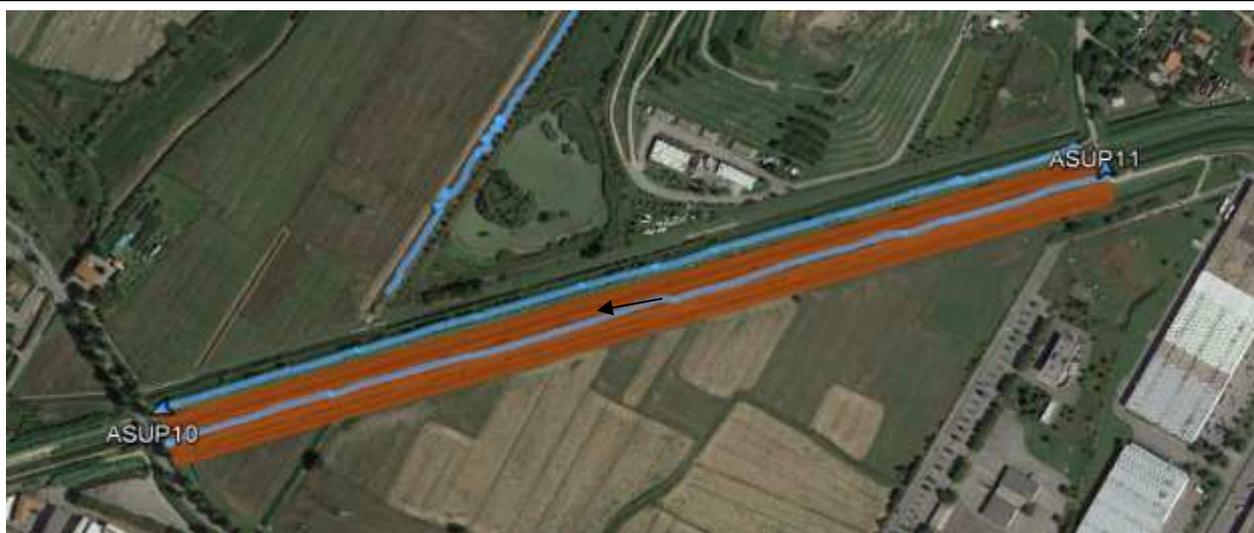
Rilievo parametri di campo	Codice stazione	ASUP-11
	Larghezza alveo di morbida (m)	7
	TMR (m)	40
	Lunghezza tratto monitorato (m)	1050
	Quota s.l.m. (m)	37

Sito ASUP-11 – inquadramento territoriale del tratto fluviale (1050m) monitorato per la derivazione dell'indice IFF: la freccia indica il verso di deflusso osservabile al momento del rilievo. E' riportato anche il tratto ASUP-10, afferente ad una differente asta fluviale.

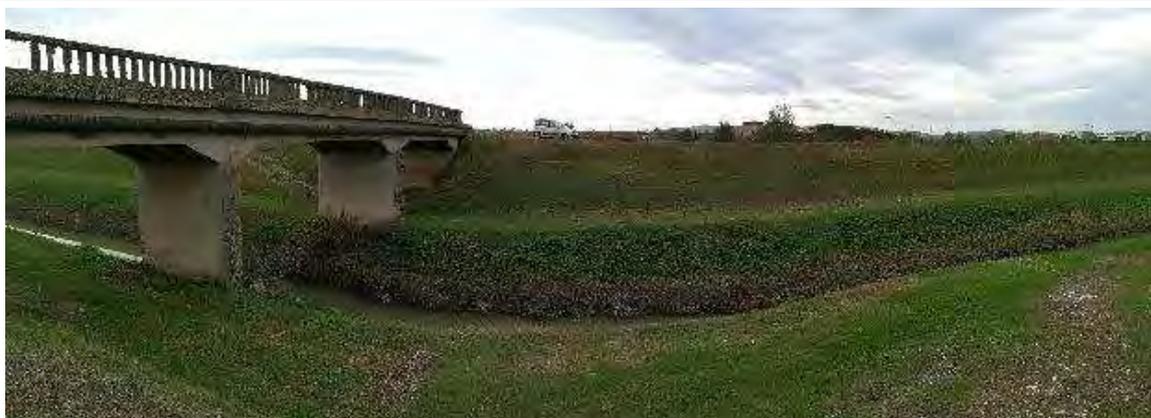
Su entrambe le sponde del canale in oggetto si registrano fenomeni erosivi di media intensità. I lavori di realizzazione di una scogliera artificiale a protezione del cavalcavia carrabile presente in corrispondenza della fine del transetto di rilevamento occupano soltanto la porzione distale del transetto battuto, che quindi si presenta in gran parte privo di interventi artificiali.

Sito ASUP-11 – Panoramica dell'aspetto del canale presso l'inizio del transetto di rilevamento: sulla sinistra, l'attraversamento carrabile del ponte di Dogaia.

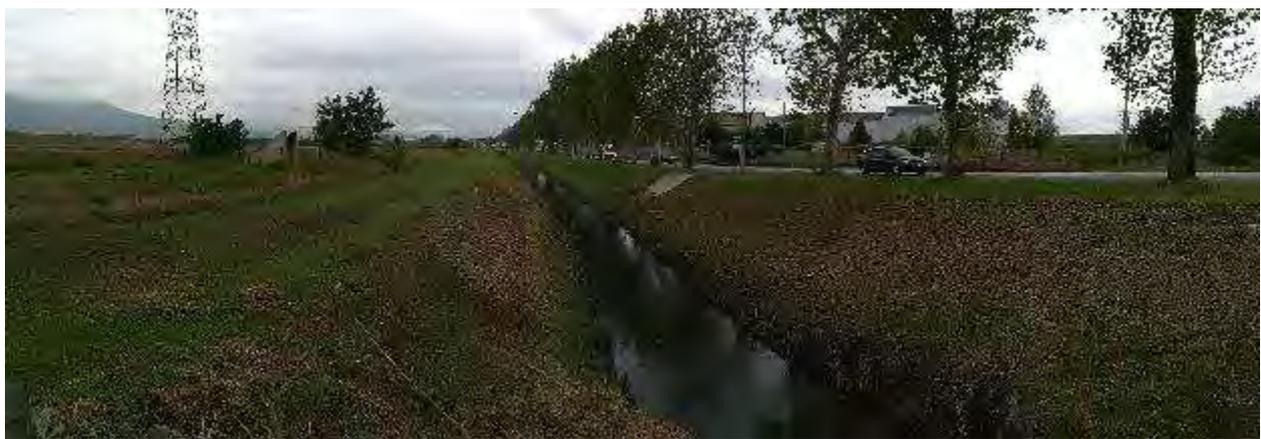
Il sito in oggetto (ASUP-12) si identifica con il tratto del canale artificiale Fosso Osmannoro che origina dal Collettore Principale delle Acque Basse, nel comune di Sesto Fiorentino. Il tratto monitorato decorre parallelamente alla Via Lucchese per circa 300 m. dal punto in cui è connesso con il Collettore Principale delle Acque Basse al punto in cui il canale si intomba in corrispondenza del punto in cui la carreggiata di Via Lucchese si separa in due corsie, una per senso di marcia. Tale sezione si presenta artificializzata, a decorso adriizzato ed argini a copertura continua e consolidata di specie erbacee non igrofile; non sono presenti alberature riparie o vegetazione riparia arbustiva. L'area contermina al corso d'acqua è caratterizzata in sponda sinistra da parcelle agricole e in sponda destra da infrastrutture urbane e fabbricati industriali. Il punto di campionamento risulta accessibile da Via Lucchese.

Sito ASUP-12 – La sezione monitorata del Fosso Osmannoro, contermina a destra, con via Lucchese e a sinistra, con una parcella agricola.

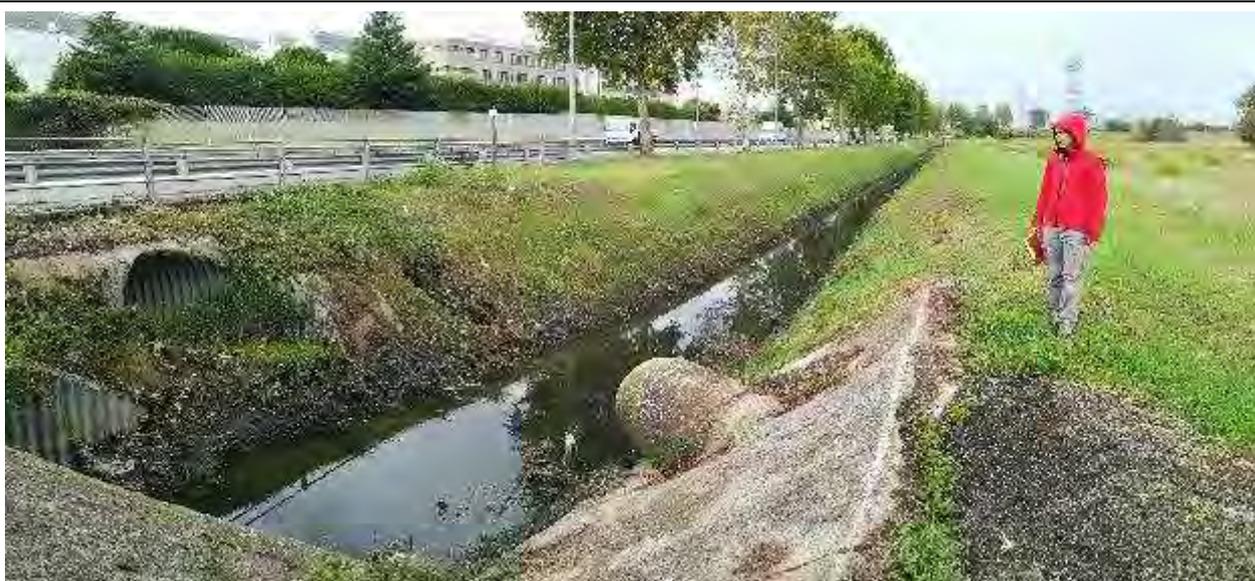
Sito ASUP-12 – Aspetto dell'asta fluviale e del territorio circostante ripreso dal punto di fine transetto.

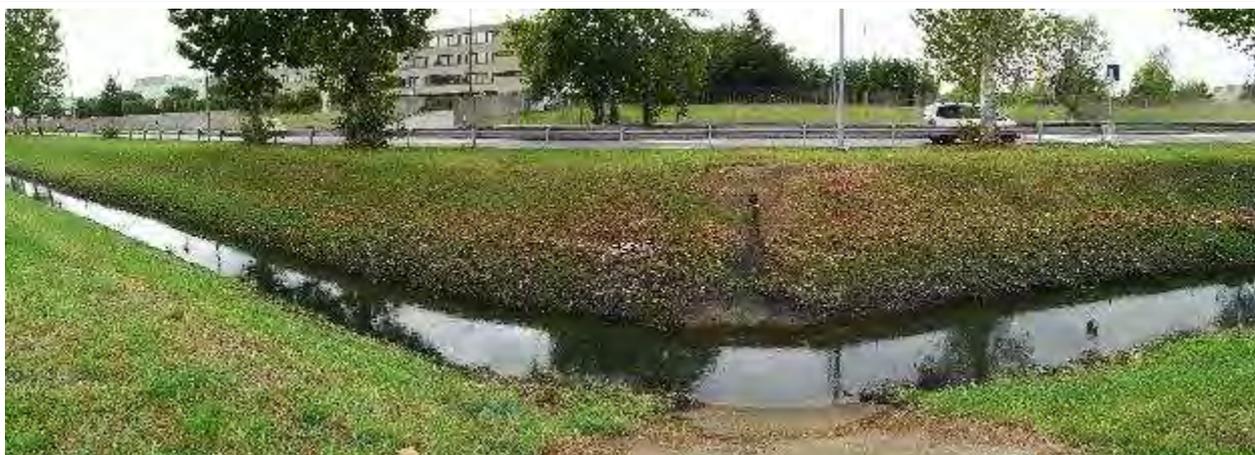
Sito ASUP-12 – Panoramica dell'aspetto della sponda destra, in secondo piano, il tracciato di via Lucchese.

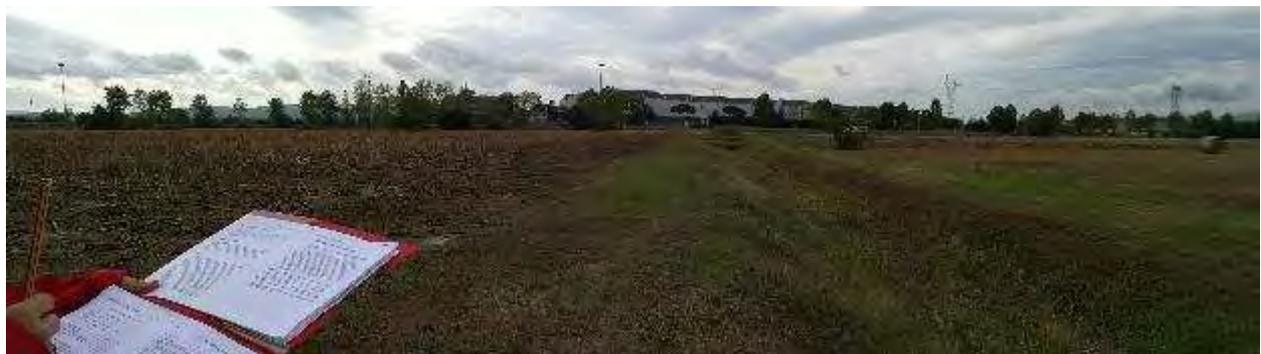
Sito ASUP-13 – La sezione monitorata del canale irriguo in oggetto di analisi. Come nel precedente rilievo, l'alveo è risultato completamente in secca. In secondo piano, al centro, oltre il Fosso di Osmannoro, si intuisce il tracciato della Via Lucchese.

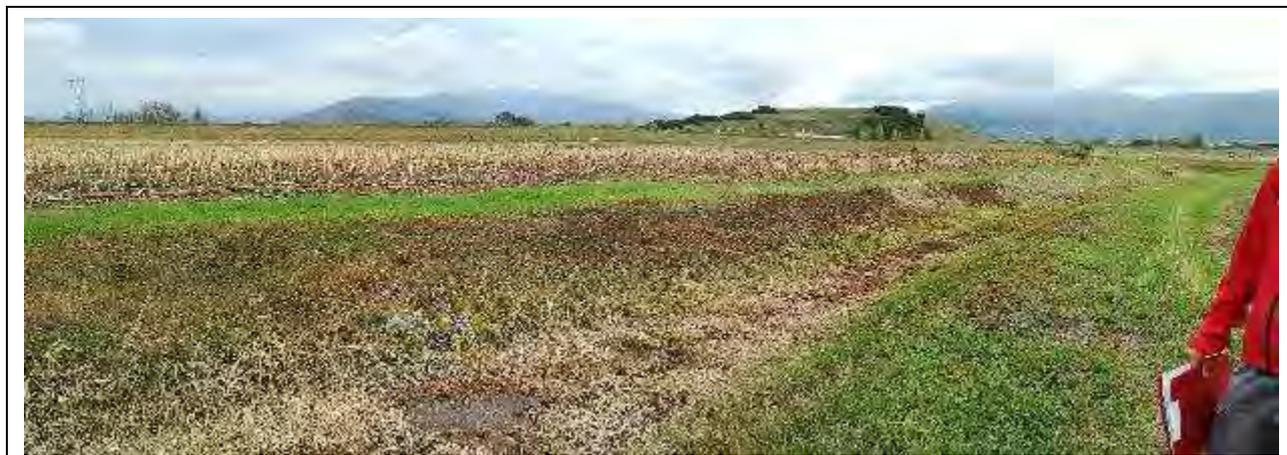
Sito ASUP-13 – Aspetto del sito di rilievo: il tratto presenta un alveo in secca, ad eccezione di poche chiazze con ridotte pozze di acqua ristagnante.
