AEROPORTO INTERNAZIONALE DI FIRENZE - "AMERIGO VESPUCCI"

STUDI SPECIALISTICI
ACQUE SUPERFICIALI - Report 7 di monitoraggio della qualità delle acque superficiali

REPORT DELLE ATTIVITÀ DI MONITORAGGIO AMBIENTALE

CAMPAGNA N° 7- SETTEMBRE 2017

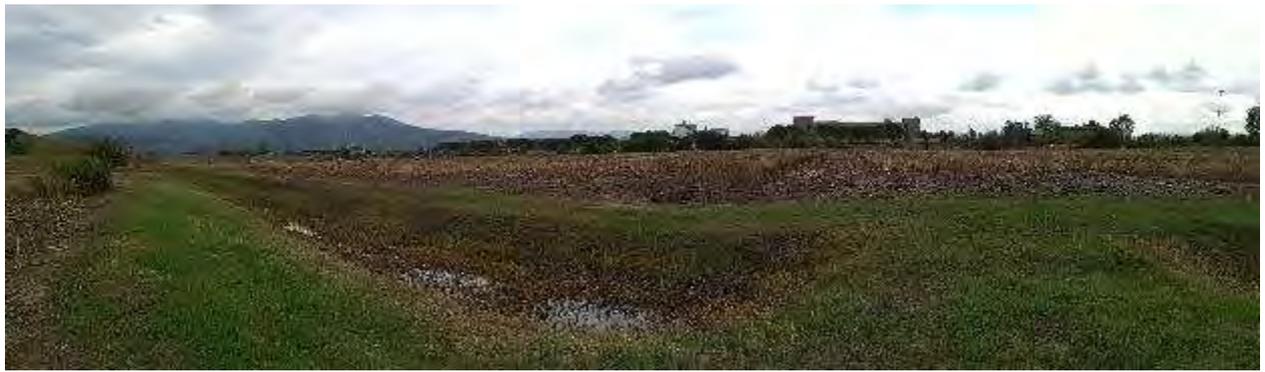
Sito ASUP-13 – Panoramica dell'aspetto della sponda sinistra del tratto analizzato. In secondo piano, gli edifici della Motorizzazione Civile in via Santa Croce dell'Osmannoro.

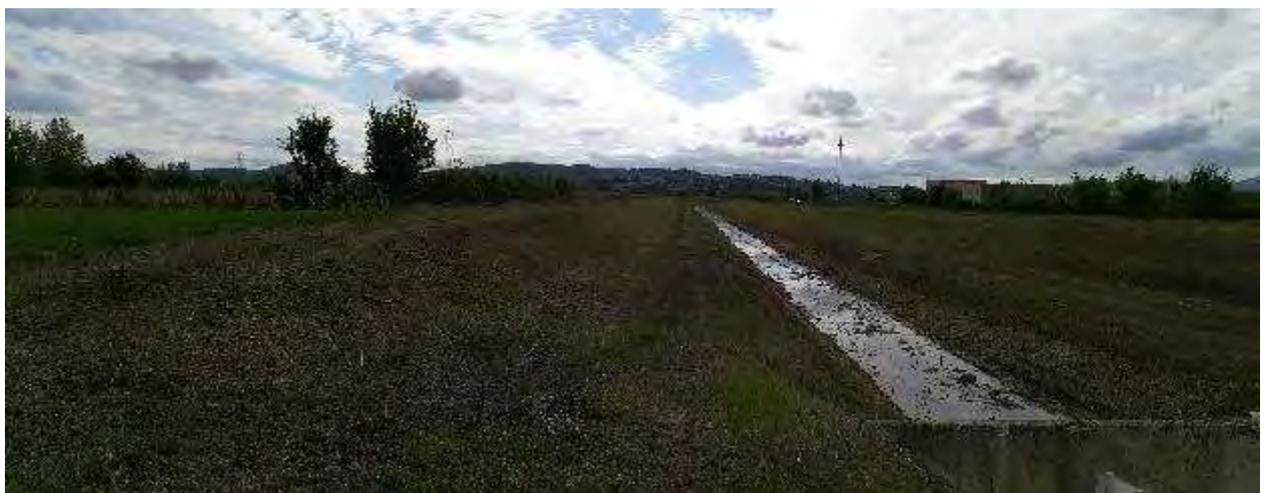
Sito ASUP-14 – La sezione monitorata del Fosso di Piano, ripresa dal ponte della Strada Vicinale del Manetti in direzione N. Le sponde sono state recentemente oggetto di opere di sfalcio.

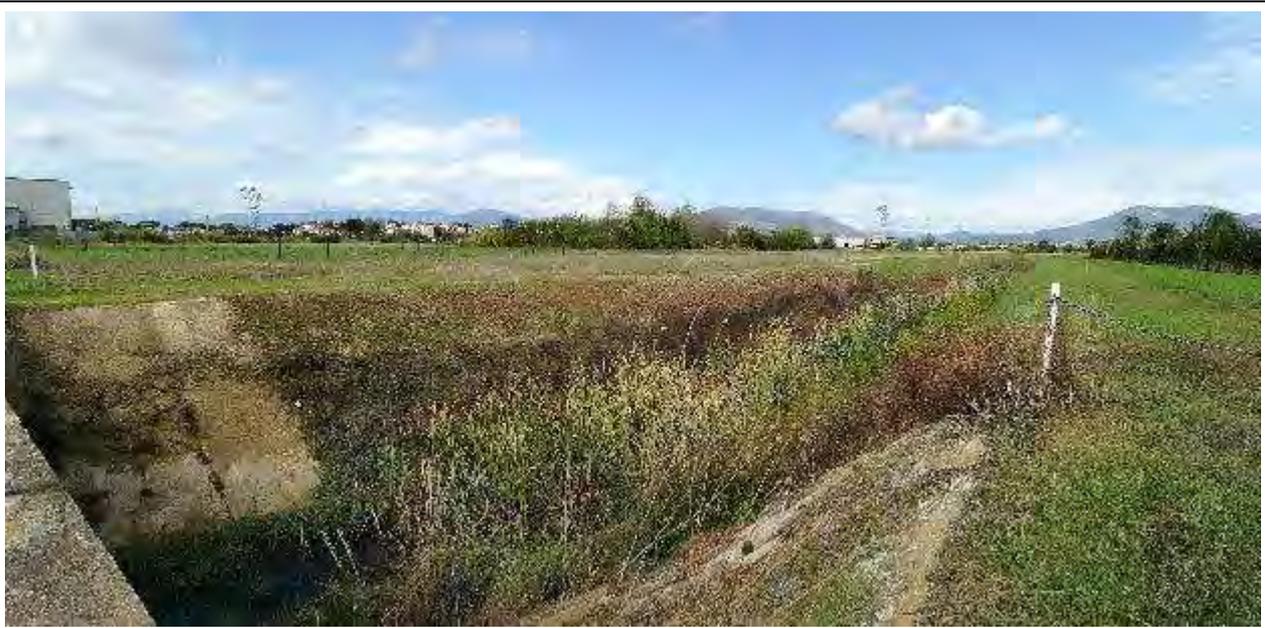
Sito ASUP-14 – Aspetto del canale ripreso dal ponte di Strada Vicinale del Manetti, in direzione N. L'alveo presenta una totale copertura a *Thypha latifolia*.

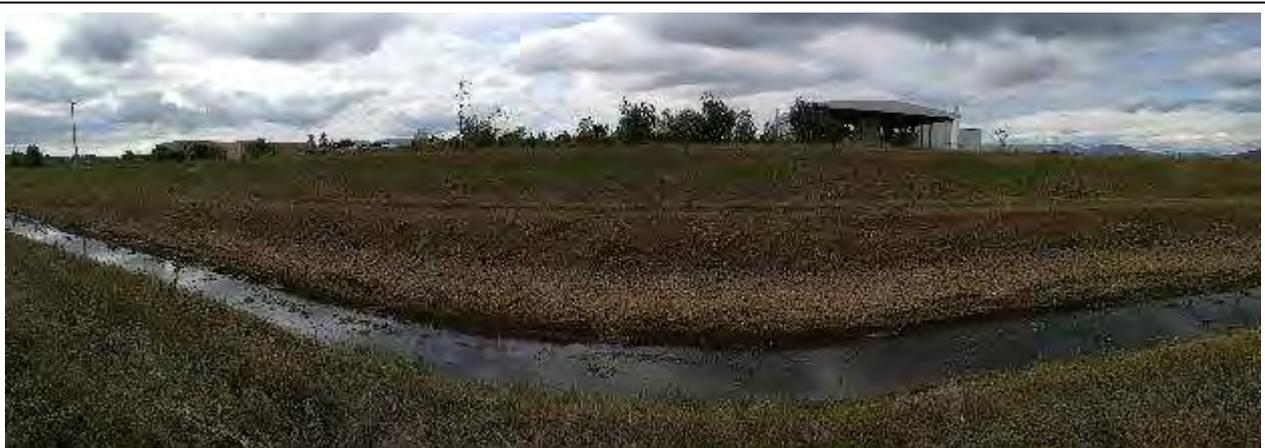
Sito ASUP-14 – Aspetto della sponda destra del canale ripresa a S del ponte di Strada Vicinale del Manetti che rappresenta il punto centrale del transetto di rilevamento. Sullo sfondo, si vedono edifici industriali.

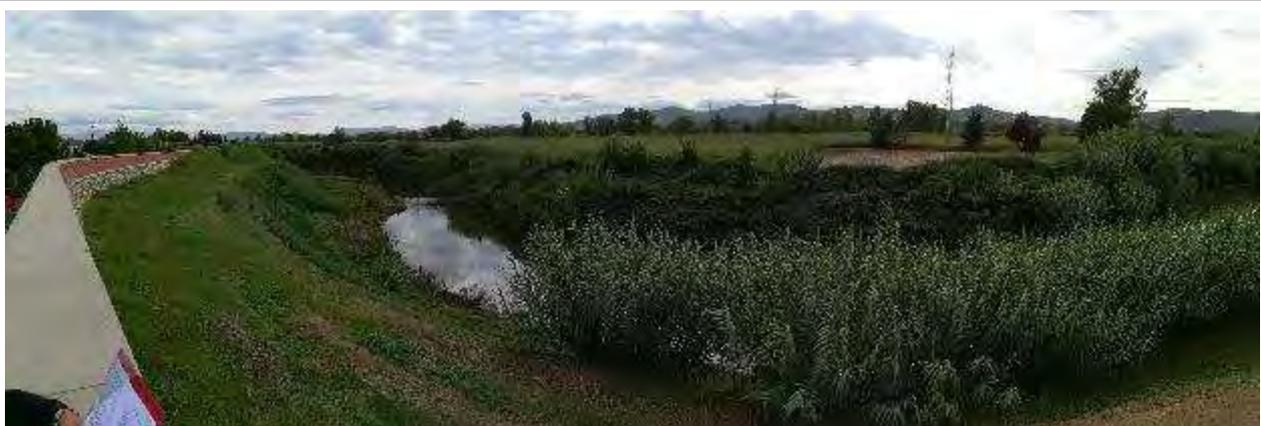
Sito ASUP-15 – Panoramica del Fiume Bisenzio, ripreso dal punto iniziale del transetto di rilevamento in sponda destra. Sono evidenti, su entrambe le sponde, arundineti relativamente estesi. Il territorio contermina alla sponda sinistra è caratterizzato da un'area a vocazione agricola, oltre la quale è presente il Parco dei Renai, area umida in via di rinaturalizzazione.

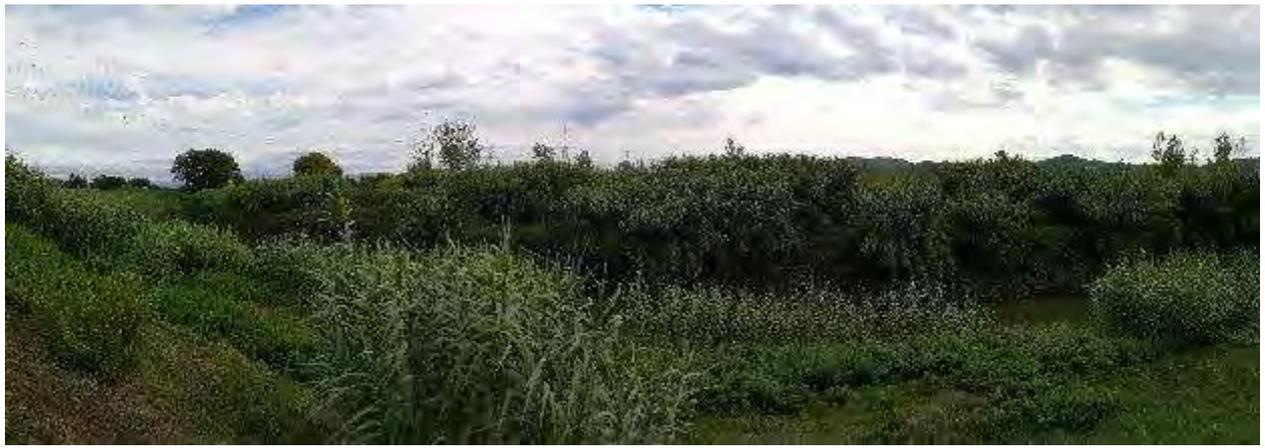
Sito ASUP-15 – Aspetto della sponda sinistra, ripresa dall'argine della sponda destra. In evidenza la vegetazione presente su entrambe le sponde di natura non igrofila; si notano i popolamenti ad *Arundo donax*.

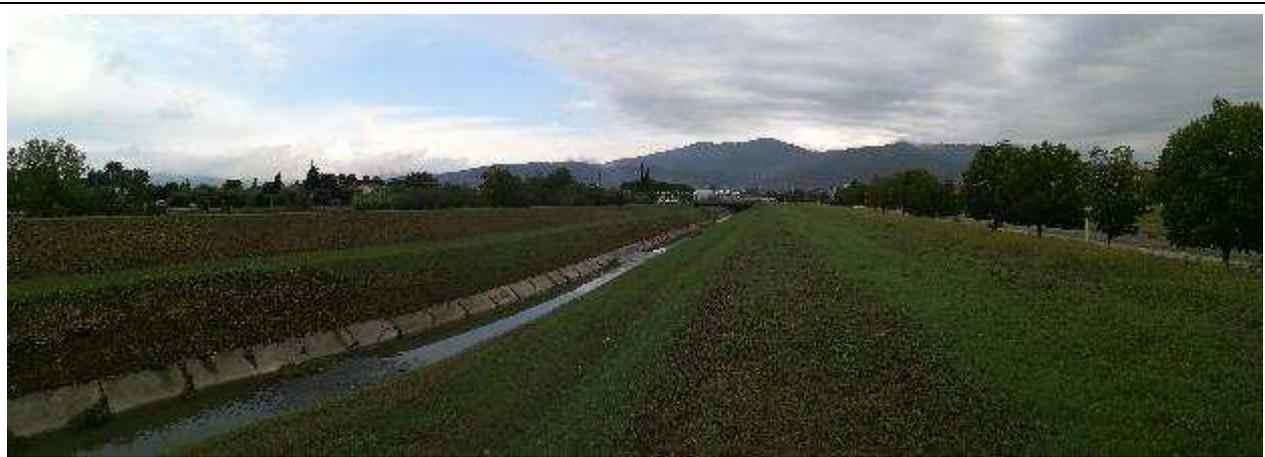
Torrente Rimaggio, tratto a valle dell'attraversamento carrabile di viale delle Idee.

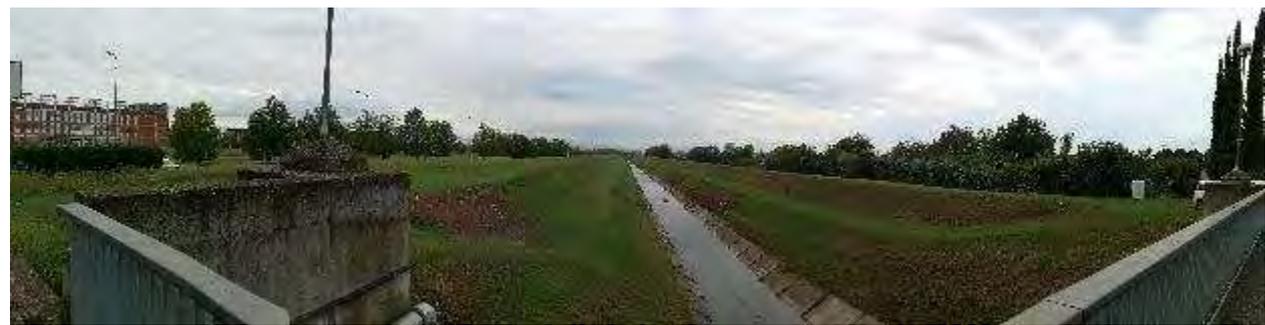
Stato del territorio circostante (domanda 1). Panoramica verso valle: sono visibili gli edifici del Polo Scientifico che si affacciano su via Detti.

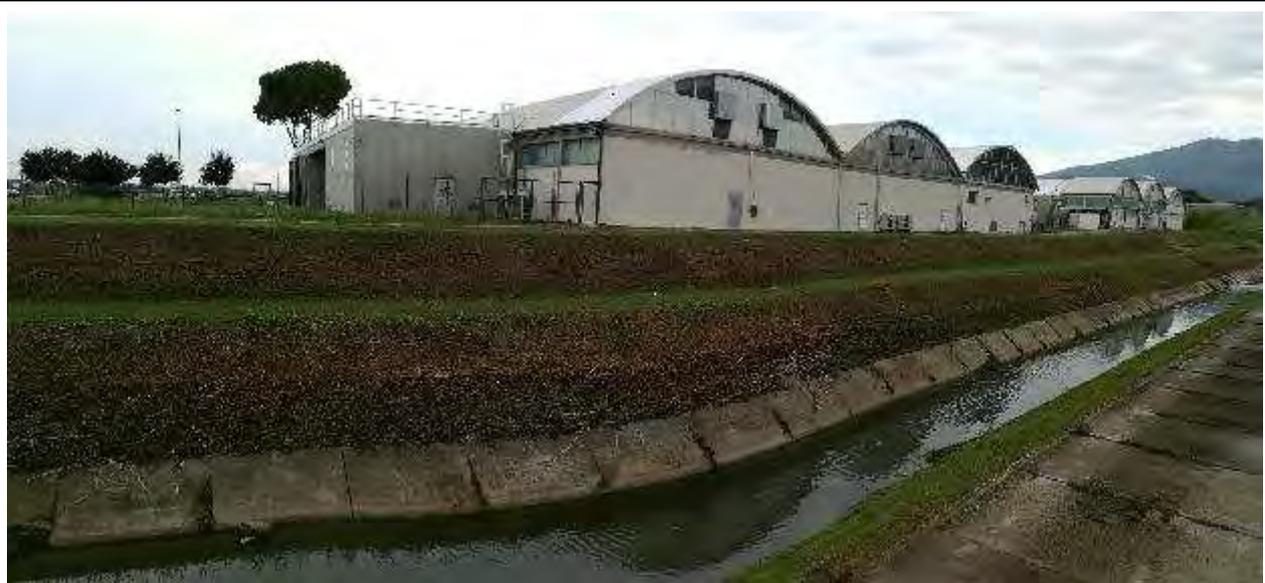
Vegetazione perifluviale (domande 2-4). Aspetto del tratto a monte dell'attraversamento carrabile di viale delle Idee. Sono visibili evidenti segni di recente sfalcio dell'arundinetto presente in fascia perifluviale secondaria nei precedenti rilievi.

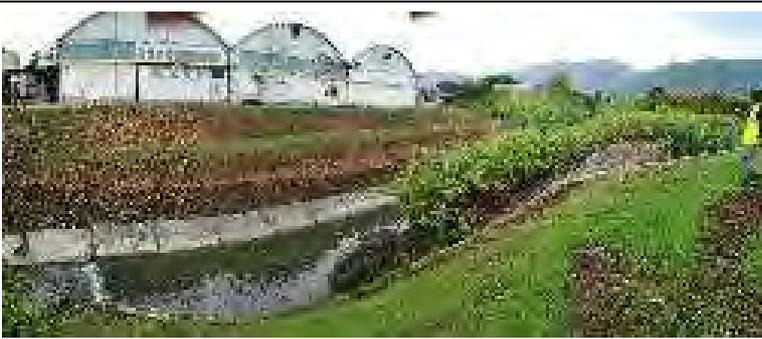
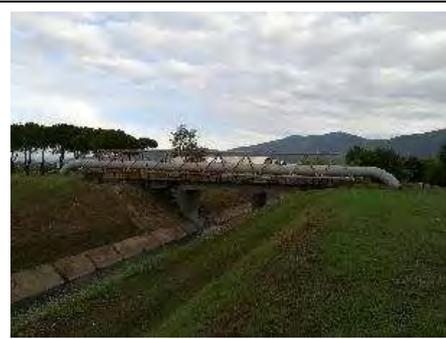
Vegetazione perifluviale (domande 2-4). A sinistra tratto del canale a monte del gasdotto, ripreso verso monte: si nota l'artificializzazione delle sponde. A destra, lo stesso tratto a valle del gasdotto, ripreso in direzione monte. In entrambe le immagini si notano i segni di sfalcio della fascia vegetata perifluviale secondaria, composta prevalentemente da erbacee opportuniste.

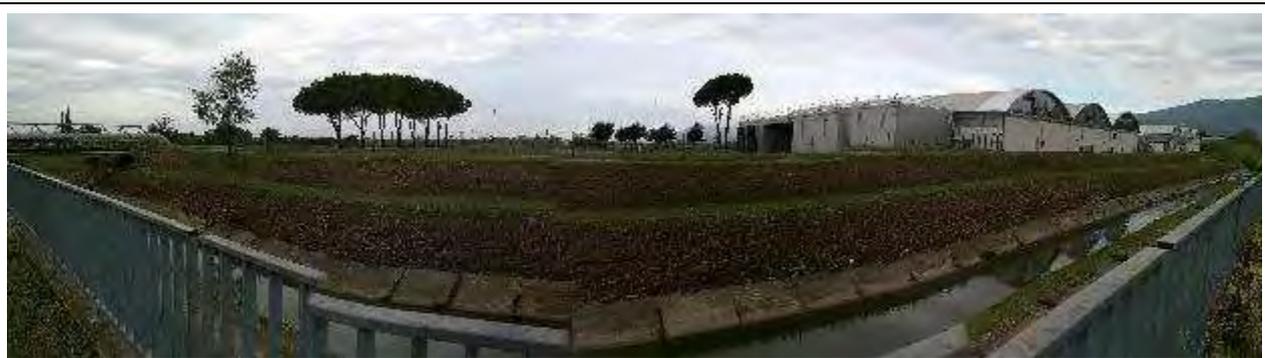
Stato dell'alveo (domande 5-9). Panoramica del tratto a valle della confluenza con il torrente Zambra; si nota la completa artificializzazione dell'alveo e la mancanza di elementi morfologici distinti.

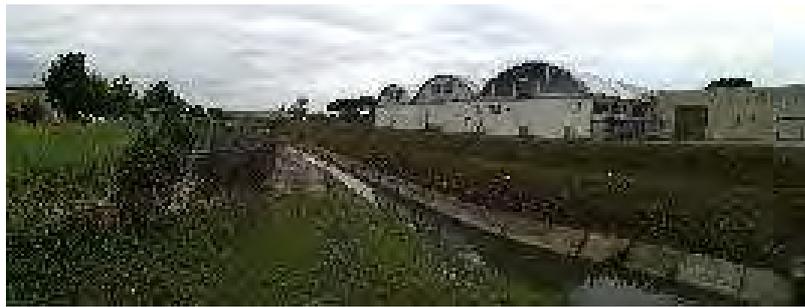
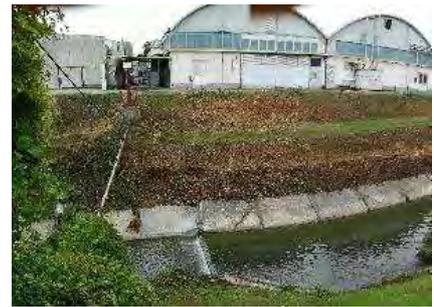
Idoneità ittica (domanda 10). Aspetto dell'alveo a valle della confluenza con il torrente Zambra, ripreso verso valle (a sinistra) e verso monte (a destra): l'alveo si presenta morfologicamente uniforme e con scarsa idoneità ittica.

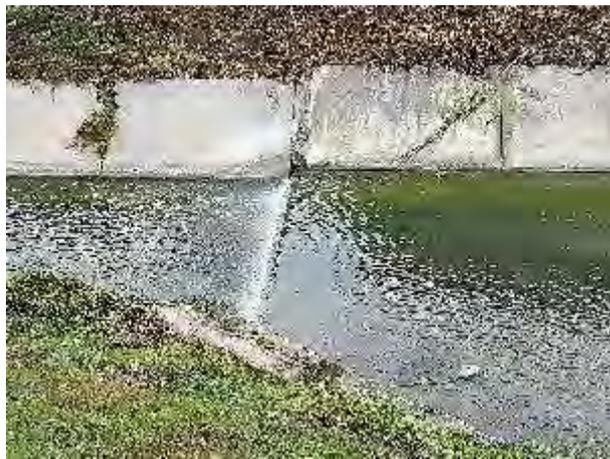
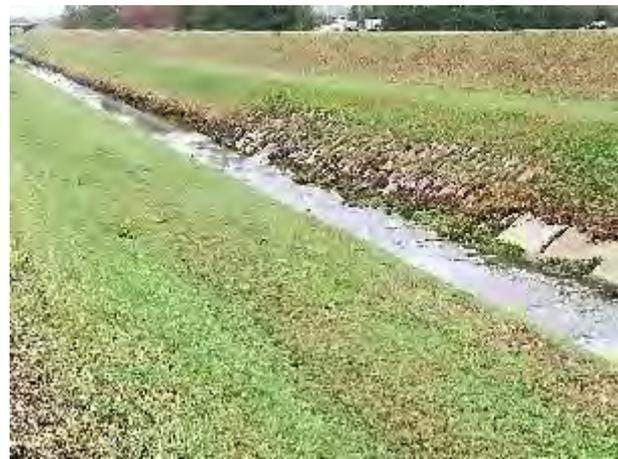
Componenti vegetali in alveo bagnato (domanda 12-13). Particolare dello strato di perifiton presente in alveo (a sinistra), in particolare sono visibili frammenti di detrito polposi (a destra); i frammenti fibrosi rilevati sono perlopiù costituiti da materiale derivato dallo sfalcio.

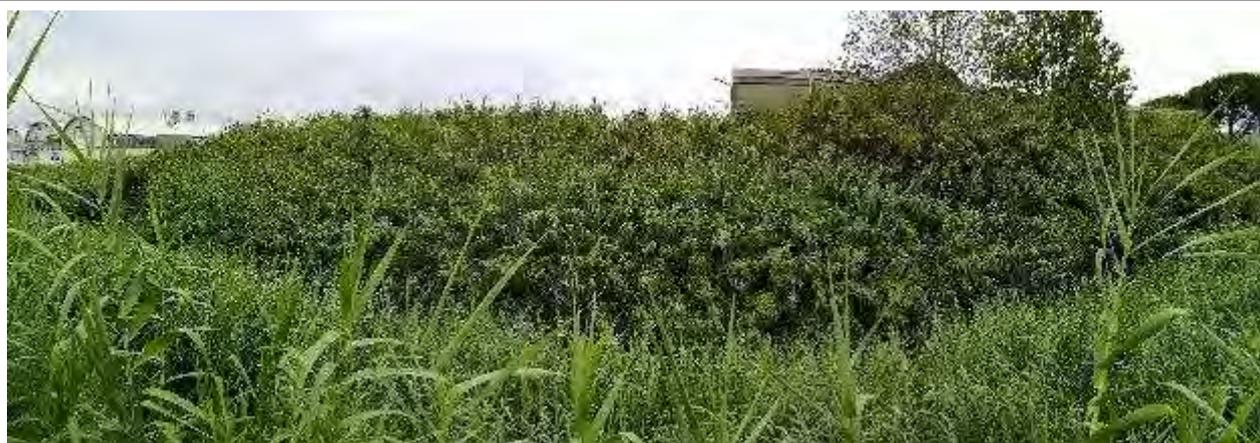
Torrente Rimaggio, tratto a monte della confluenza con il torrente Zambra. A monte della sponda destra, oltre l'arundinetto avventizio, sono visibili alcuni annessi industriali (in secondo piano).

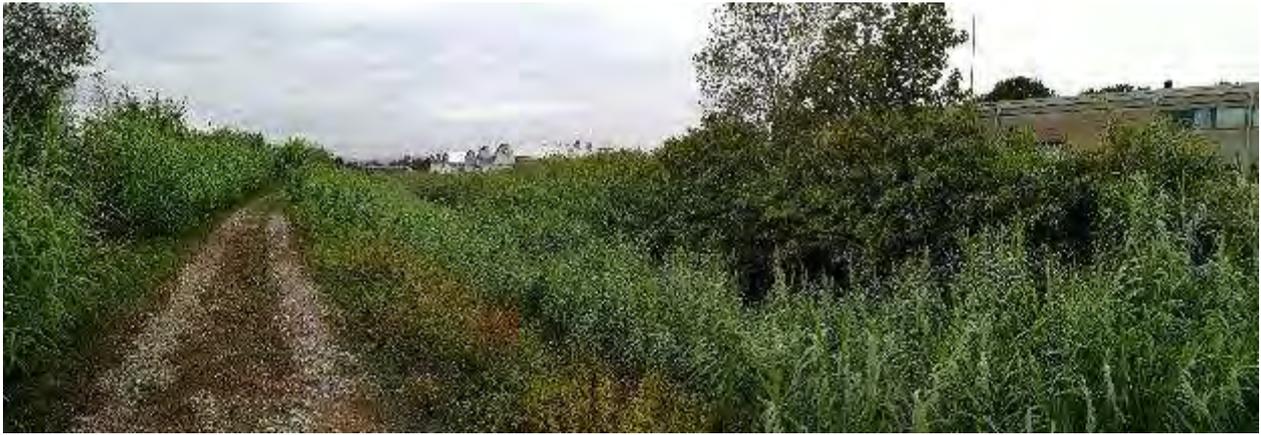
Stato del territorio circostante (domanda 1). Panoramica del sito in esame verso valle: sia in sponda destra che in sponda sinistra si segnala la presenza di infrastrutture (strade) e di edifici abitativi ed industriali. Gli edifici abitativi (a sinistra) sono coperti dalla ricrescita di *Arundo*.

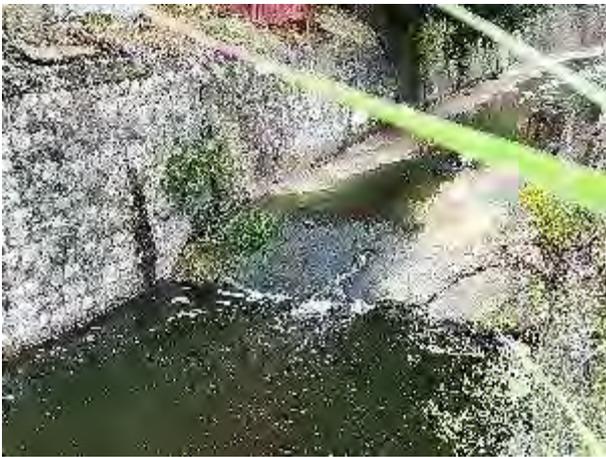
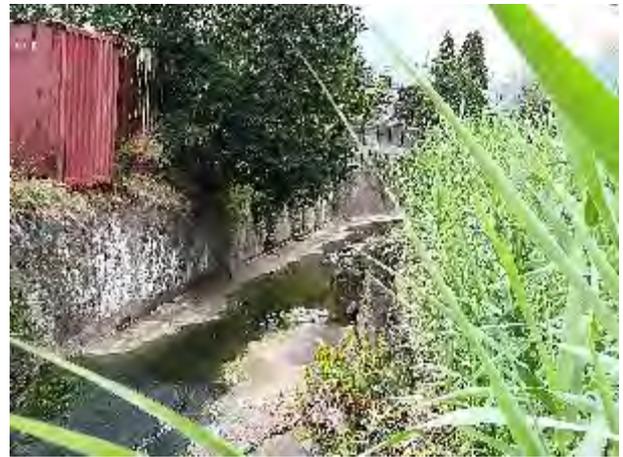
Vegetazione perifluviale (domande 2-4). A sinistra: particolare della vegetazione perifluviale. A destra: popolamento ad *Arundo donax* sulla sponda sinistra cementificata e sponda destra coperta da vegetazione erbacea mesofila. Appare evidente come la cementificazione delle sponde rende impossibile la presenza di una fascia vegetata primaria, ad eccezione di sporadiche fitocenosi mesofile di ampiezza trascurabile.

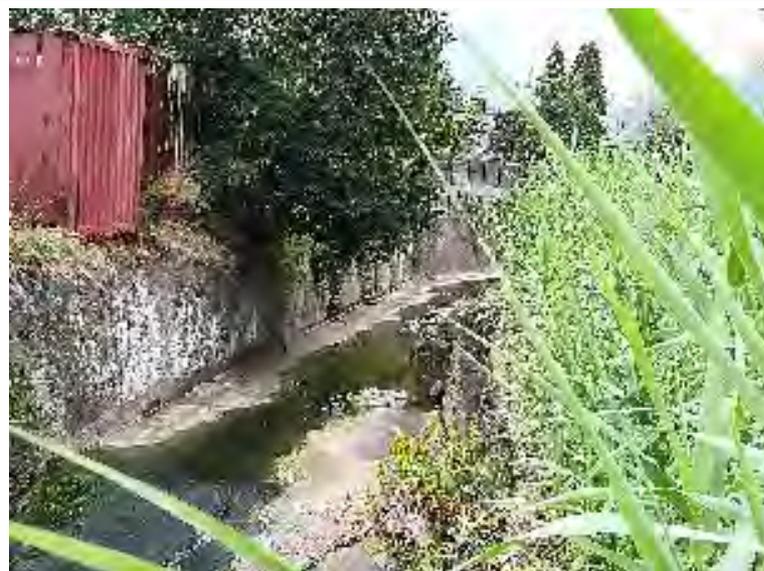
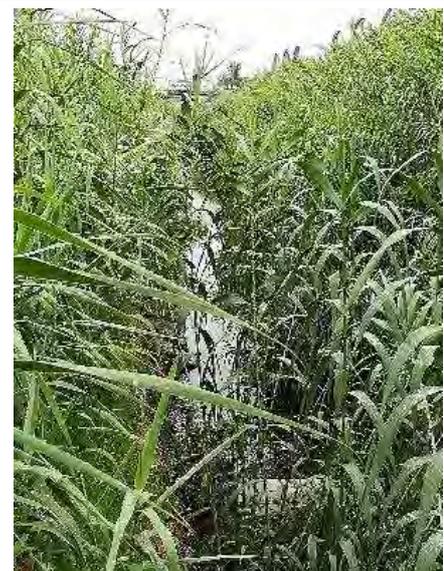
Stato dell'alveo (domande 5-9). A sinistra: la struttura verticale delle sponde rende virtualmente inesistente la capacità di esondazione. A destra: la sezione appare priva di elementi morfologici strutturati per la maggior parte del tratto considerato, nonostante alcuni tentativi di sinuosità riscontrati nella parte più a monte del transetto.

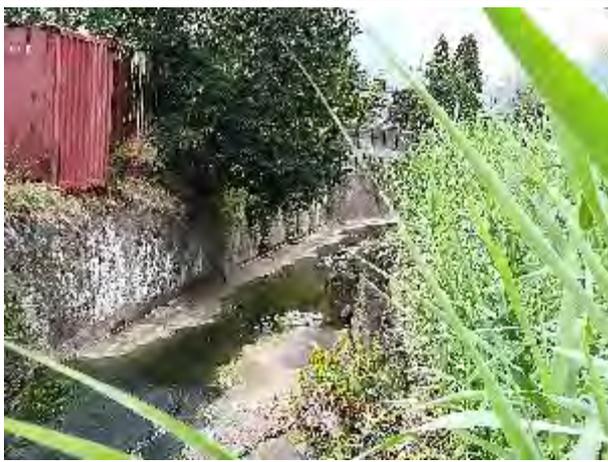
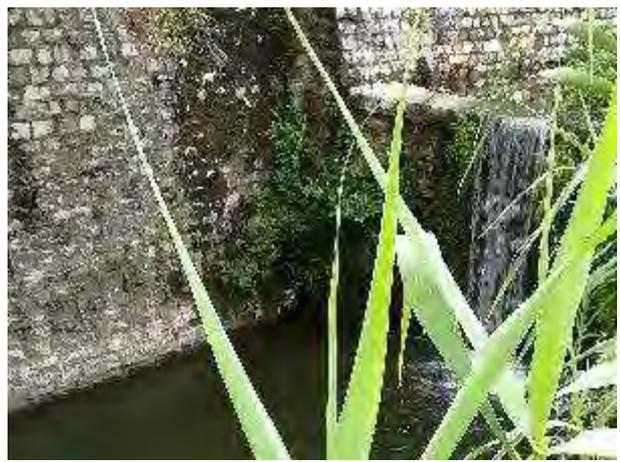
Idoneità ittica (domanda 10). L'attraversamento carrabile di via dell'Osmannoro, assieme alle arginature verticali (foto a sinistra), fornisce una discreta ombreggiatura al canale. Di contro, risultano scarsamente rappresentate zone-rifugio (ZR), aree di frega (AF) od aree di foraggiamento (PC) (a destra): sono inoltre presenti alcune briglie in successione (nell'immagine), che di fatto limitano la fruibilità del tratto considerato.

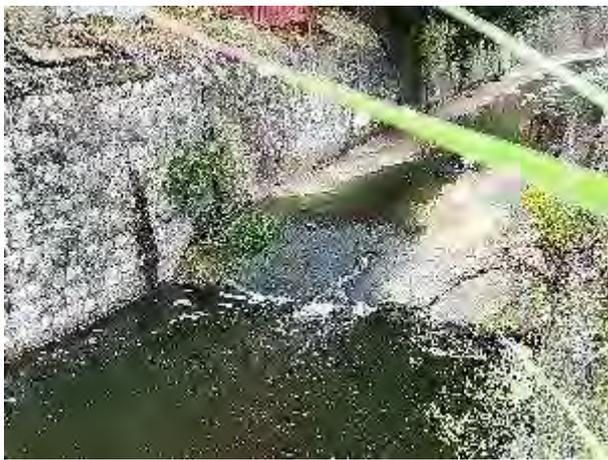
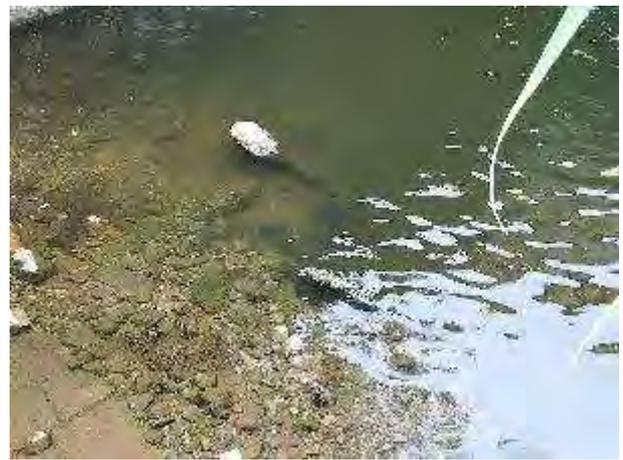
Componente vegetale in alveo bagnato (domanda 12). Particolare dello strato di perifiton presente in alveo (a destra), favorito dalla cementificazione dell'intero alveo (a sinistra).

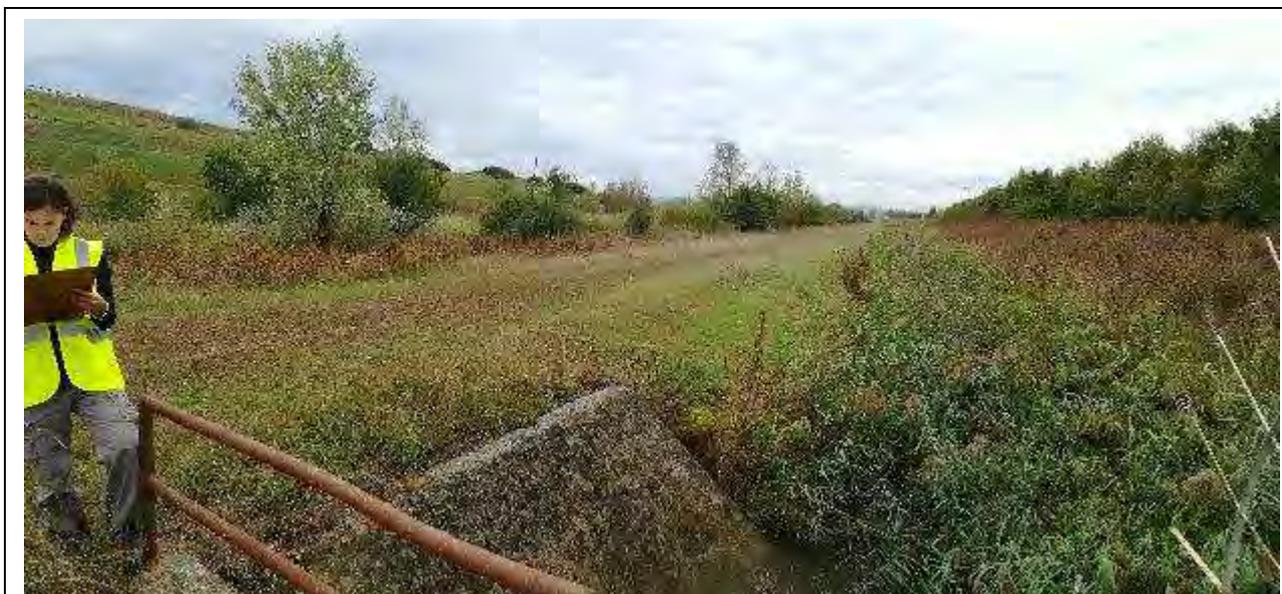
Gora dell'Acqualunga, ripreso dal piccolo ponte che la attraversa in corrispondenza del tratto analizzato. L'alveo bagnato è occupato da un fragmiteto piuttosto sviluppato.

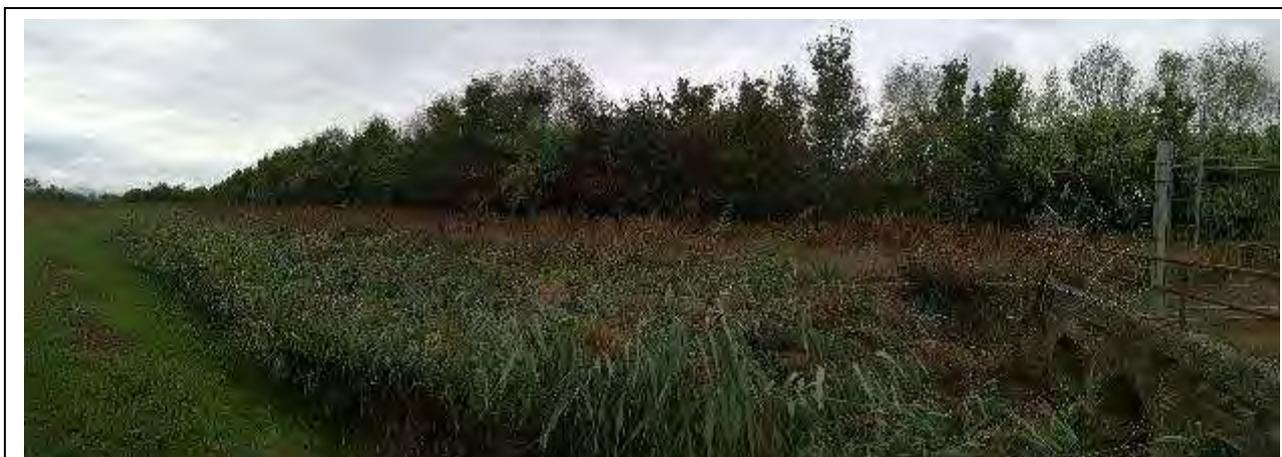
Stato del territorio circostante (*domanda 1*). Visione d'insieme della sponda destra: l'area si caratterizza per l'alternanza di agroecosistema e aree naturali. Ulteriori aree umide sono in via di realizzazione a monte della sponda destra del canale.

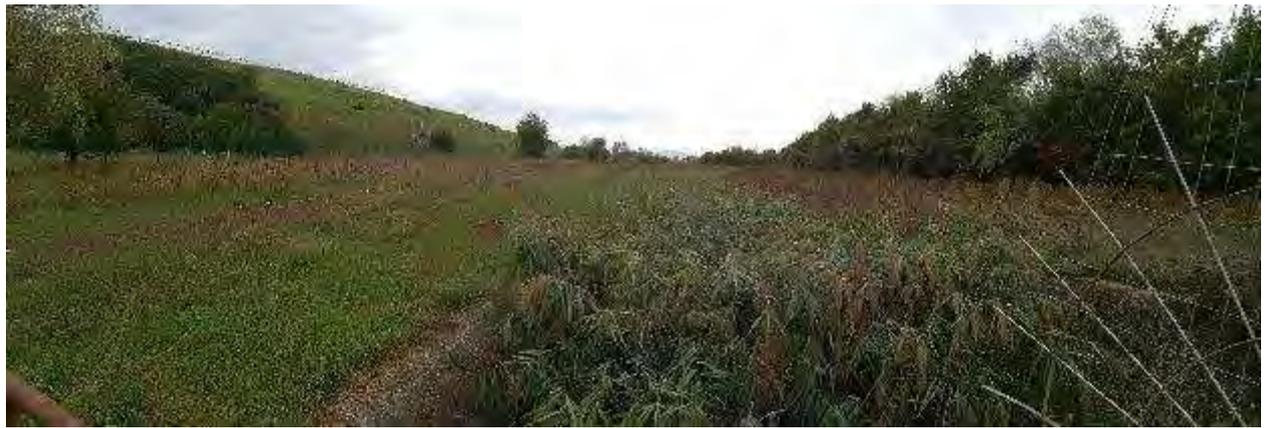
Vegetazione perfluviale (domande 2-4). Panoramica dell'alveo: le formazioni di vegetazione in fascia perfluviale primaria, prevalentemente rappresentate da popolamenti monospecifici a *Phragmites australis*, si presentano come una formazione ben strutturata.

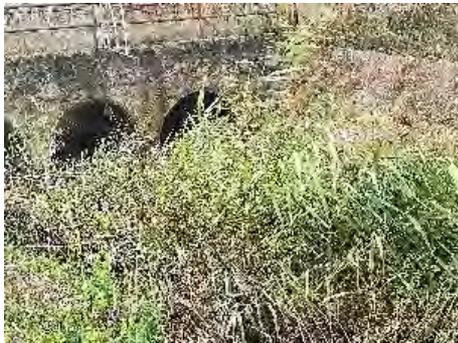
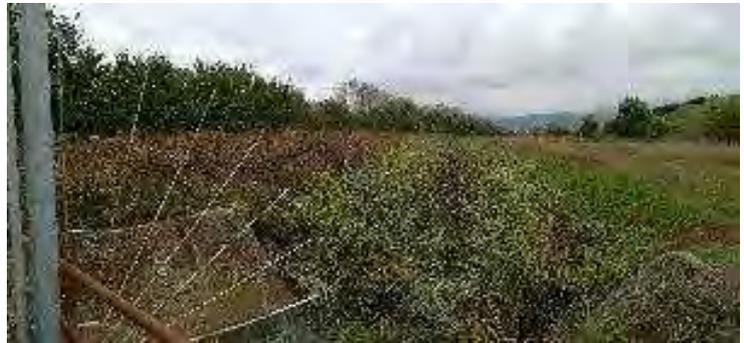
Stato dell'alveo (domande 5-9). A sinistra: visione d'insieme; la presenza di cannuccia di palude in alveo rappresenta un'efficace struttura di ritenzione per gli apporti trofici; in alcuni tratti la diversità è resa nulla da interventi di artificializzazione dell'alveo, che presenta inoltre sbarramenti (nell'immagine). A destra: la sezione trasversale mette in evidenza la copertura a fragmiteto.

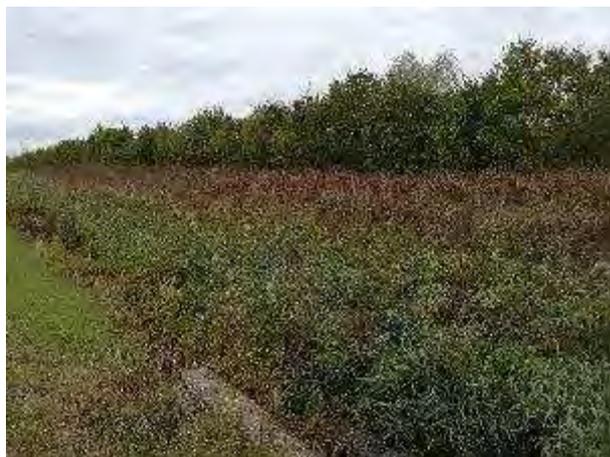
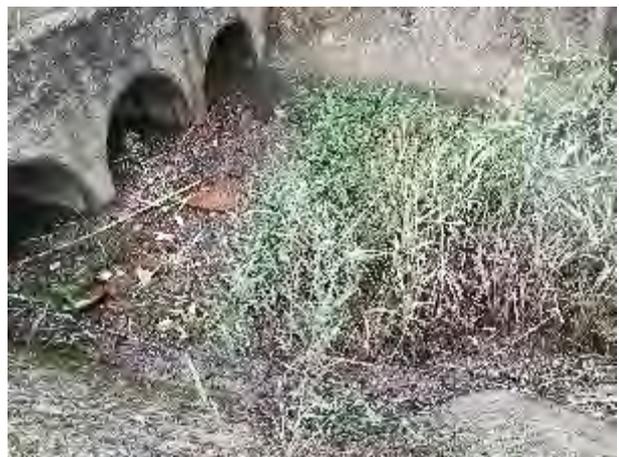
Idoneità ittica (domanda 10). A sinistra: il fragmiteto, unico elemento in grado di fornire adeguate zone di foraggiamento e riproduzione per un certo numero di specie ittiche, risulta ben sviluppato per l'intero tratto. A destra: un attraversamento su scatolari: il battente d'acqua risulta particolarmente basso e la soglia in cemento può rappresentare un forte elemento di disturbo per la fauna ittica.

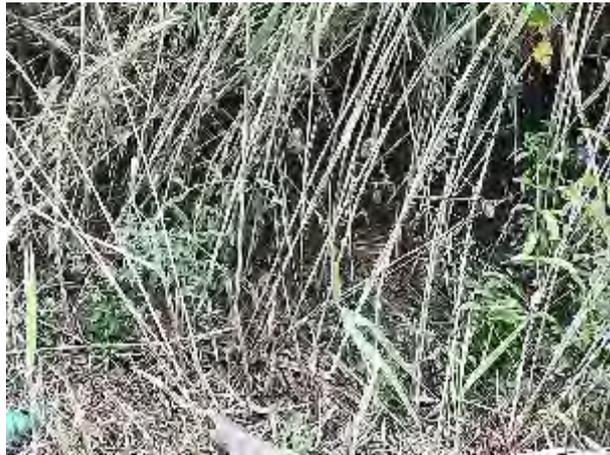
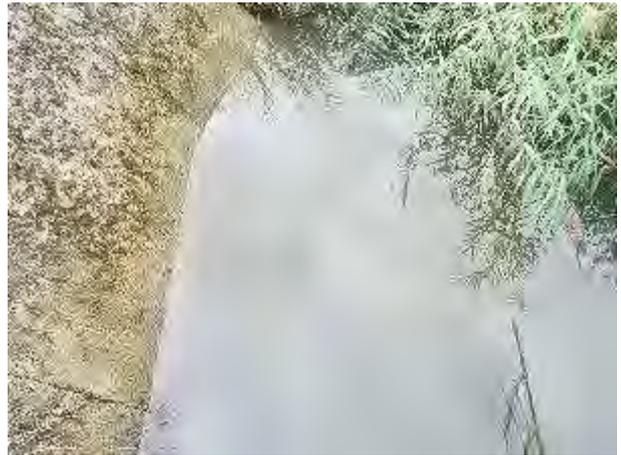
Componenti vegetali e detrito in alveo bagnato (*domande 12-13*). A sinistra: particolari di componenti vegetali in alveo bagnato; è evidente la presenza di elofite riparie con azione ritentiva. A destra: dettaglio del perifiton.

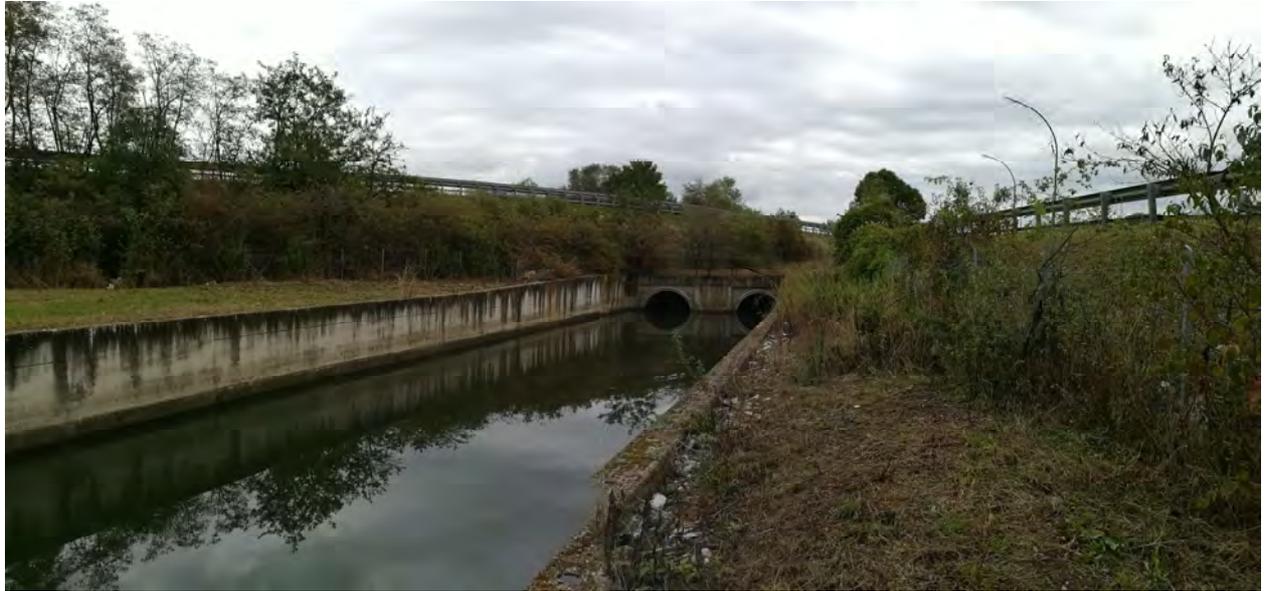
Rilievo: Indice di Funzionalità Fluviale: ASUP-8/1

Canale Colatore Sinistro, ripreso nell'area interclusa da infrastrutture viarie (A11, via del Cantone) in loc. Osmannoro.

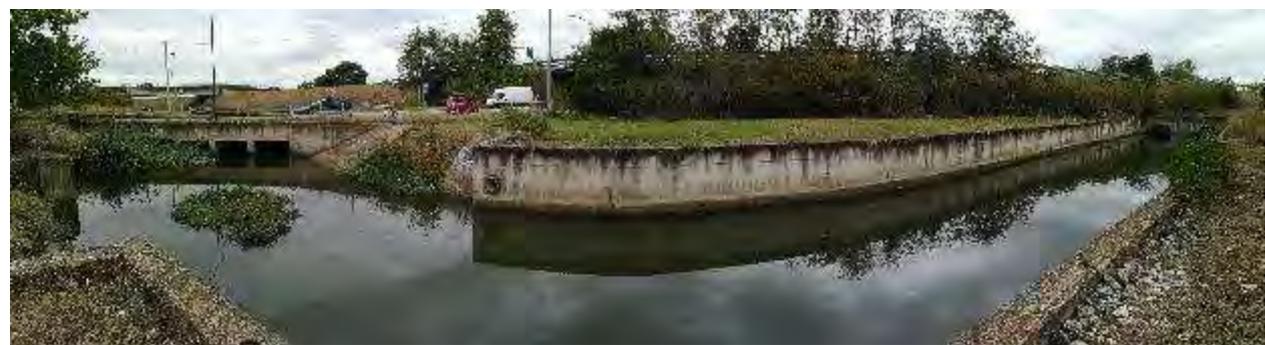
Stato del territorio circostante (domanda 1). Panoramica del tratto considerato: a nord del canale (sponda destra, ripresa dalla sponda sinistra) sono presenti il tracciato autostradale ed edifici annessi a parcelle agricole; alle spalle dell'operatore è presente un'estesa area urbanizzata.

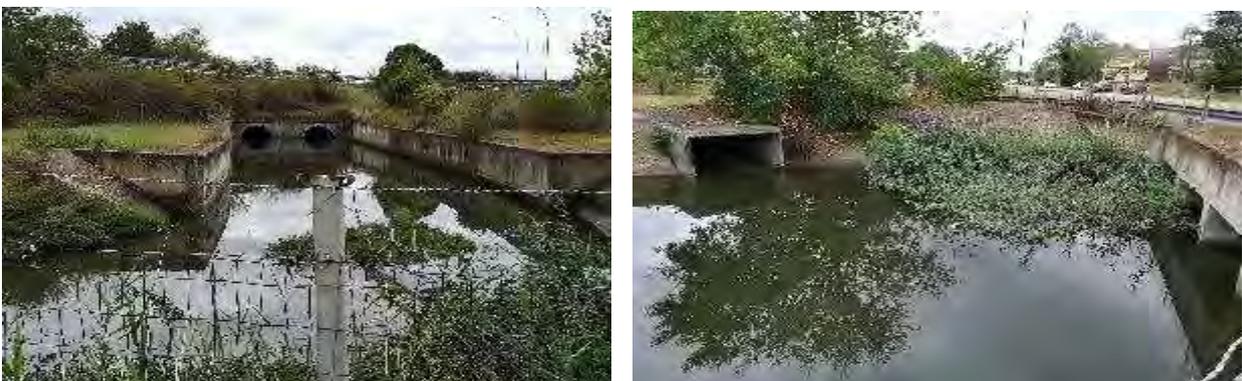
Vegetazione perifluviale (domande 2-4). A sinistra: dettaglio della conformazione spondale del tratto considerato: si nota l'impermeabilizzazione totale delle sponde e la quasi totale assenza della relativa vegetazione, ad eccezione della piccola isola vegetata presente al centro del tratto. A destra: formazione di *Phragmites australis* presente in fascia perifluviale primaria: considerandone la natura e la limitata estensione, si è scelto di procedere al rilievo unicamente della fascia perifluviale secondaria.

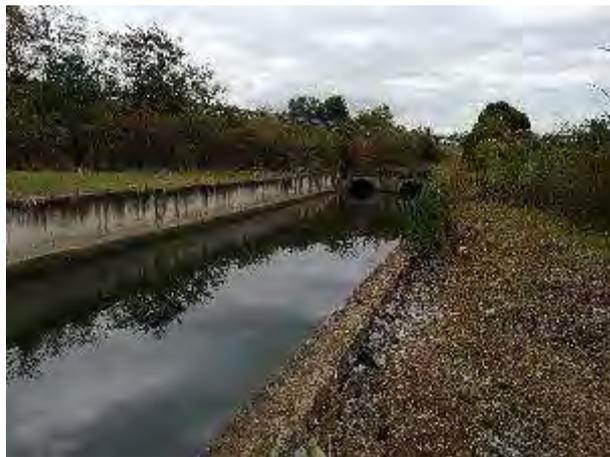
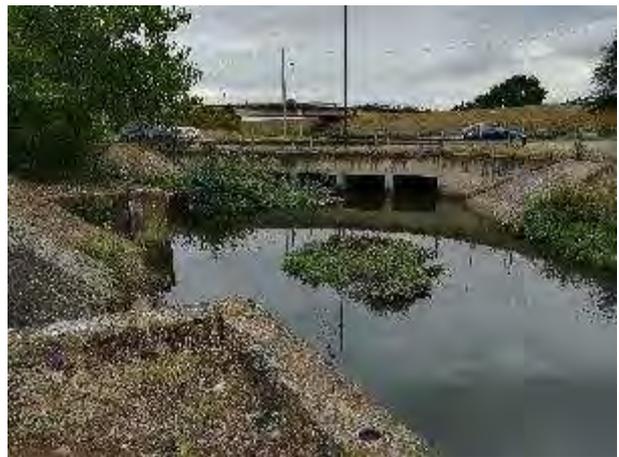
Stato dell'alveo (domande 5-9). A sinistra e a destra: sagomature artificiali degli argini del tratto in esame.

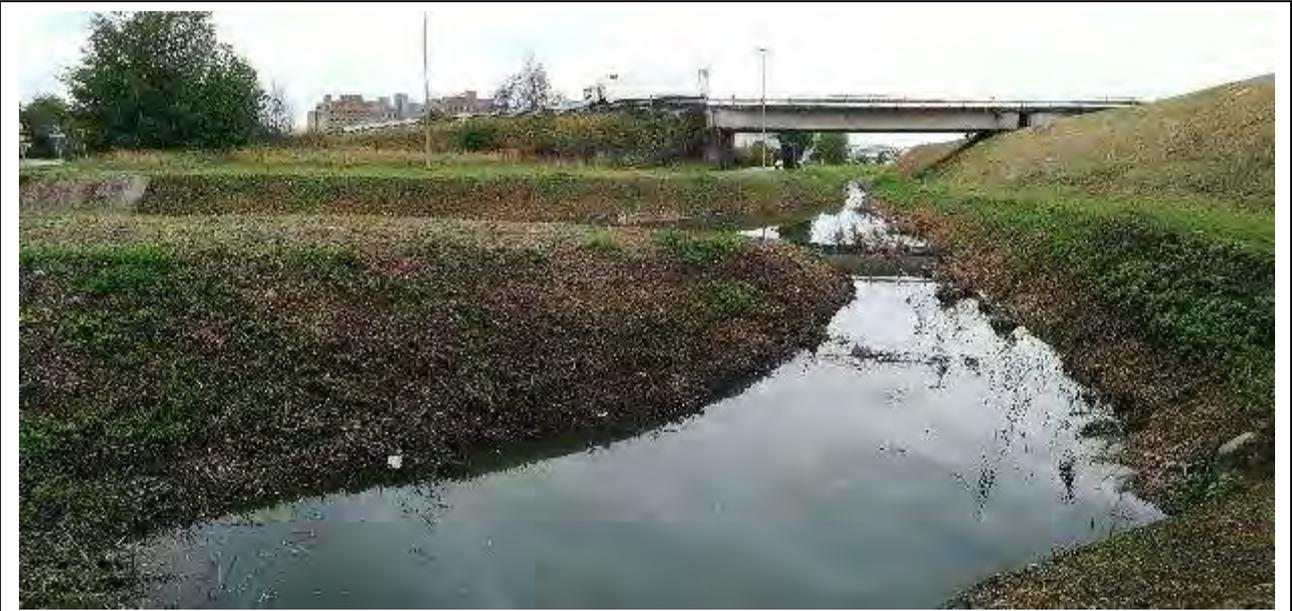
Rilievo: Indice di Funzionalità Fluviale: ASUP-8/2

Canale Colatore Sinistro, ripreso a valle dell'attraversamento carrabile di via del Cantone; in lontananza, oltre il ponte sono visibili gli edifici del complesso commerciale dell'Osmannoro; l'argine visibile sulla destra è quello del Fosso Reale. Si notano evidenti segni di sfalcio.

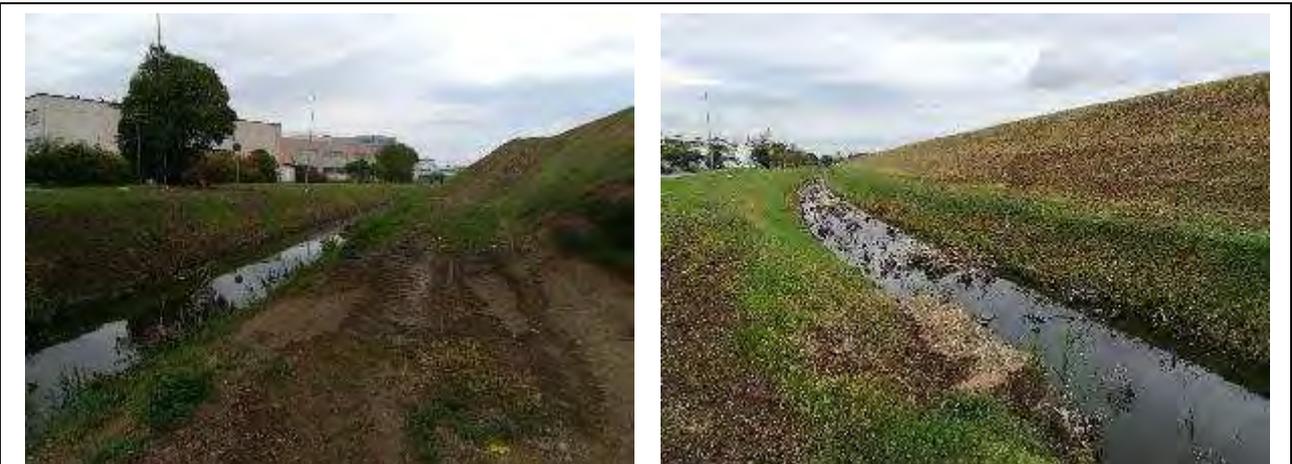
Stato del territorio circostante (domanda 1). Aspetto del canale lungo il tratto considerato: A sinistra: in sponda sinistra è presente un'estesa area urbanizzata (Osmannoro, in secondo piano). S destra: a monte della sponda destra, ad eccezione delle infrastrutture stradali (autostrada A11) e del Fosso Reale (il cui argine è visibile sulla destra), l'area è prevalentemente occupata da parcelle agricole.

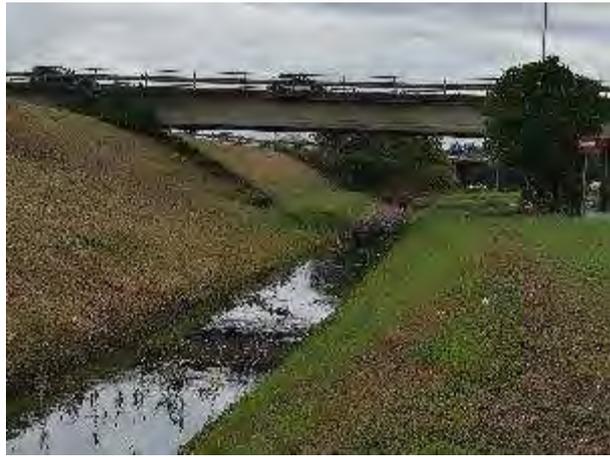
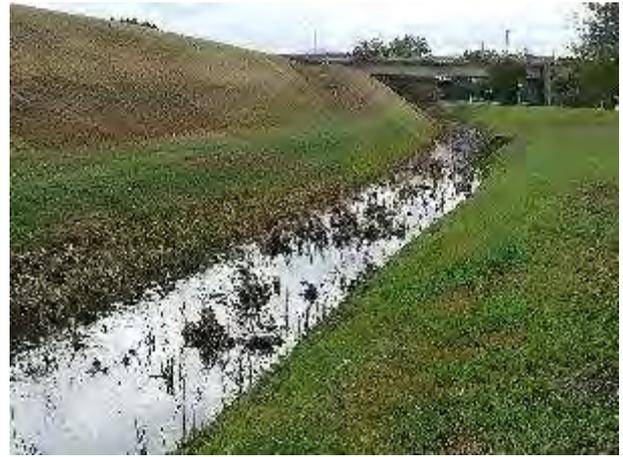
Vegetazione perifluviale (domande 2-4). Evidenti segni di sfalcio su entrambe le sponde del canale. In alveo si nota la rinascita di alcune elofite, ma attualmente di ampiezza tale da non conferire funzionalità significativa al tratto in esame.

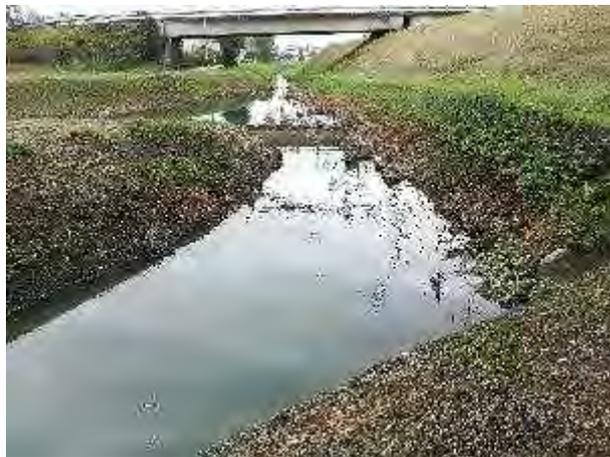
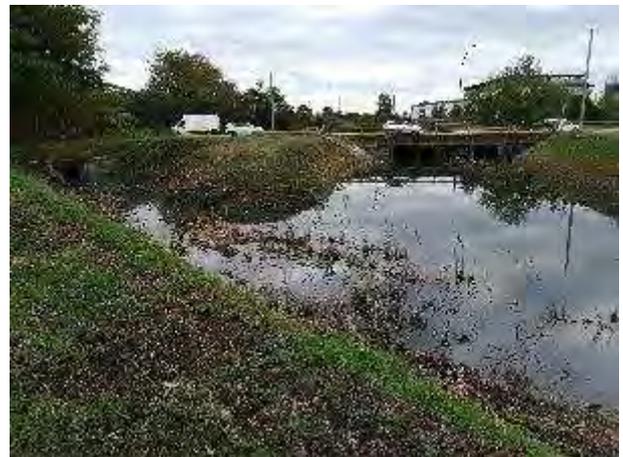
Stato dell'alveo (domande 5-9). A sinistra: l'alveo di piena ordinaria garantisce una discreta efficienza di esondazione al canale, in particolare nella prima parte del tratto indagato. A destra: si nota lo sbocco di un immissario secondario (In fondo a sinistra).

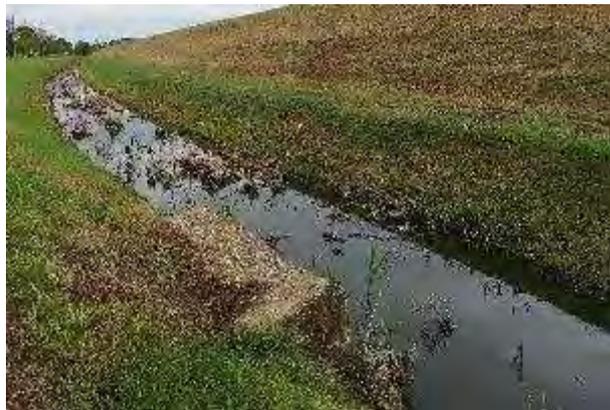
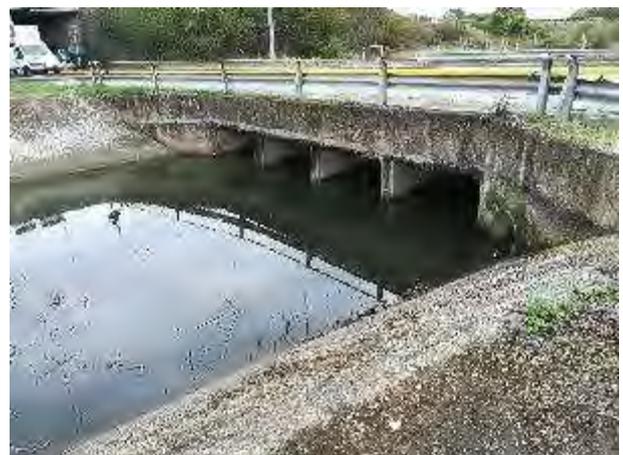
Stato dell'alveo (domande 5-9). A sinistra: particolare dell'alveo: idrofite rade e poco estese. A destra: aspetto dell'alveo con sponde cementificate in prossimità dell'inizio del transetto.

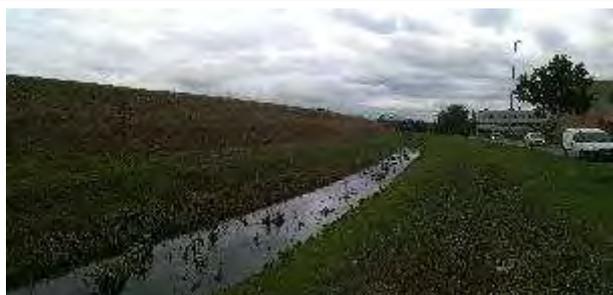
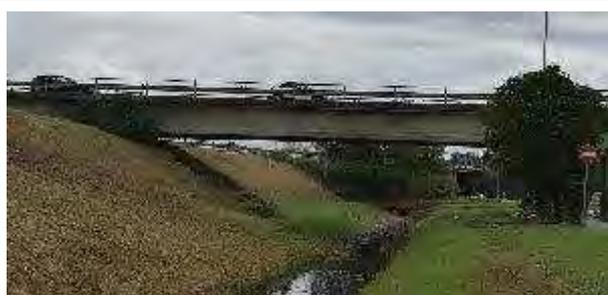
Idoneità ittica (domanda 10). A sinistra: la mancanza di formazioni vegetali arbustive o arboree rende assenti le aree ombreggiate; allo stesso modo risultano assenti quelle di foraggiamento. A destra: lungo il tratto considerato non sono presenti sbarramenti o dighe; le uniche zone di ombreggiatura si trovano in corrispondenza della rampa di accesso alla A11.

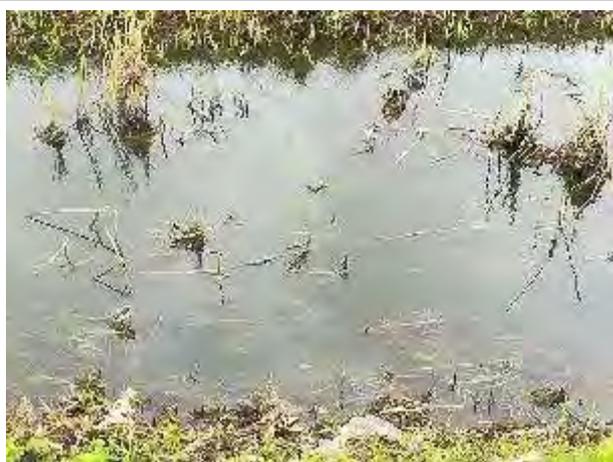
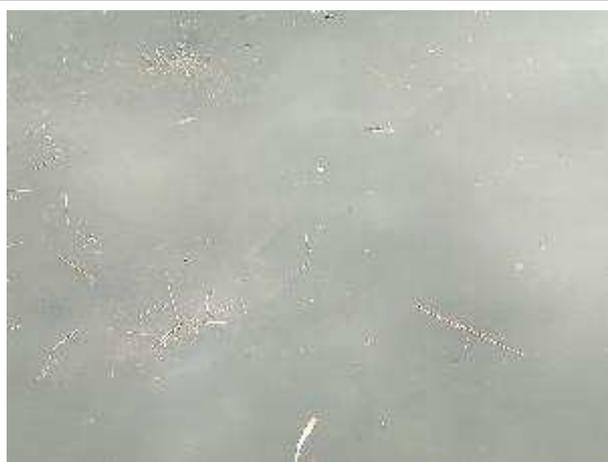
Componente vegetale e detrito in alveo bagnato (domande 12-13). A sinistra: le porzioni sommerse dei resti delle elofite in alveo bagnato trattengono il detrito, sebbene in maniera poco efficace. A destra: detrito anaerobico.
