AEROPORTO INTERNAZIONALE DI FIRENZE - "AMERIGO VESPUCCI"

STUDI SPECIALISTICI
ACQUE SUPERFICIALI - Report 7 di monitoraggio della qualità delle acque superficiali

REPORT DELLE ATTIVITÀ DI MONITORAGGIO AMBIENTALE

CAMPAGNA N° 7- SETTEMBRE 2017

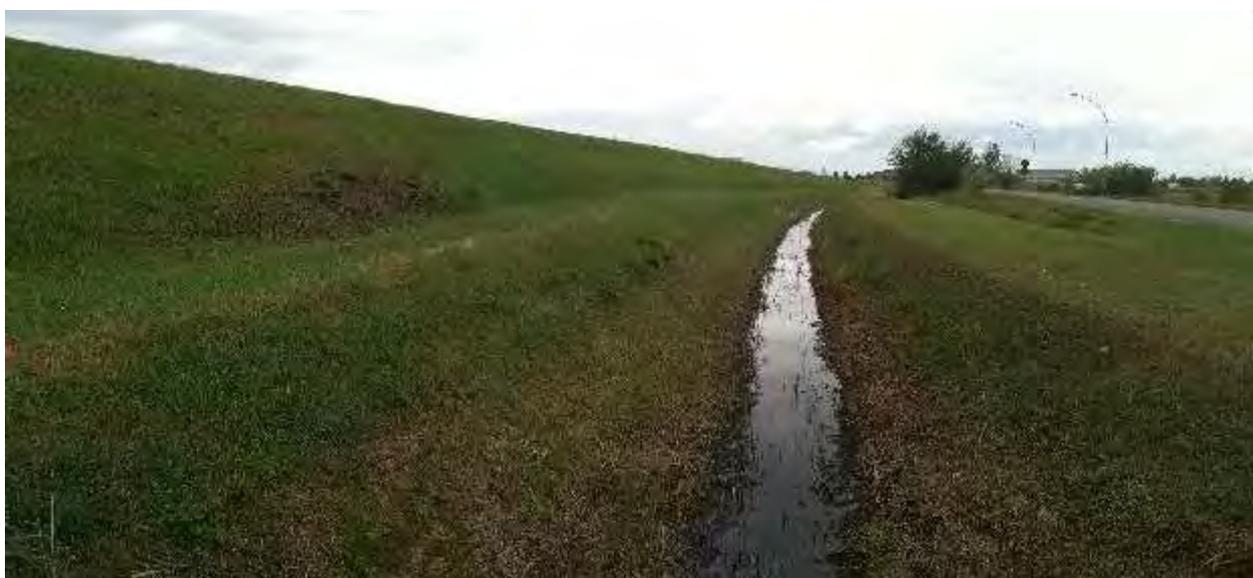
Rilievo: Indice di Funzionalità Fluviale: ASUP-9

Canale Colatore Destro, ripreso dal punto di inizio del transetto.

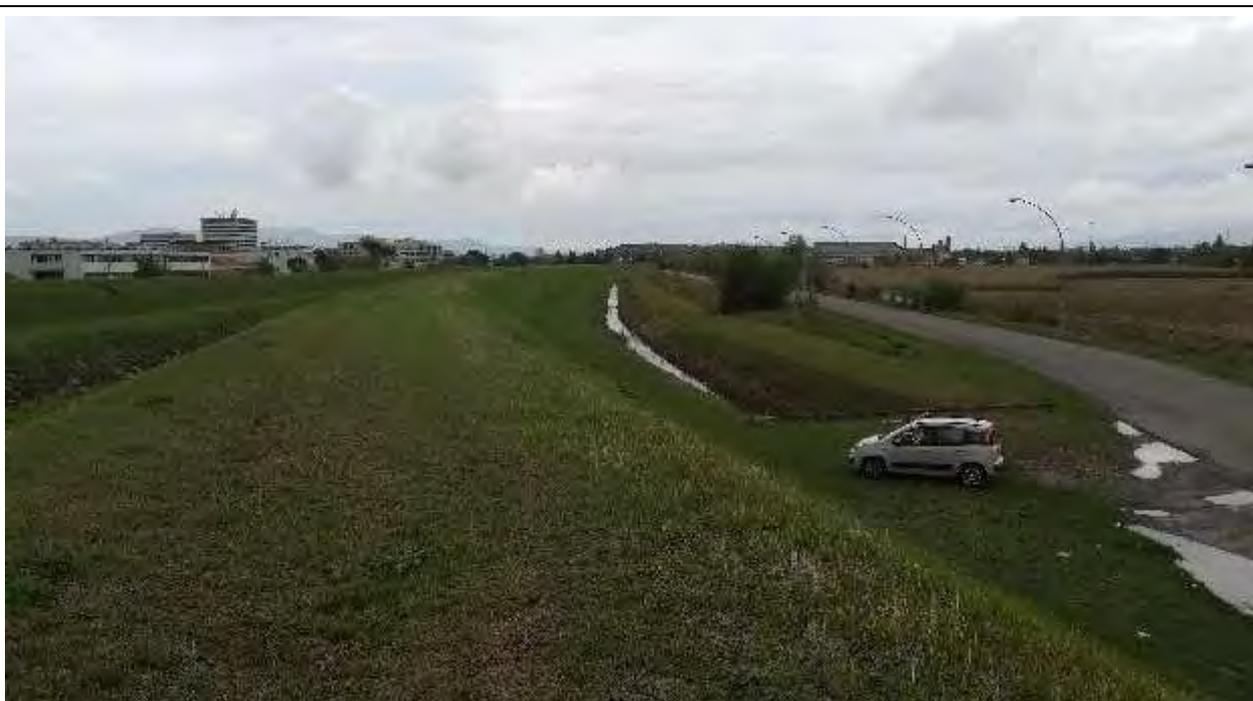
Stato del territorio circostante (domanda 1): il tratto in esame si presenta evidentemente artificializzato; sulla sinistra decorre il Fosso Reale (il cui argine è visibile nell'immagine), oltre il quale si sviluppa la zona del terziario dell'Osmannoro; la sponda destra è contermina a parcelle agricole coltivate attivamente (interrotte però dal tracciato autostradale della A11 in fondo a destra nella foto).

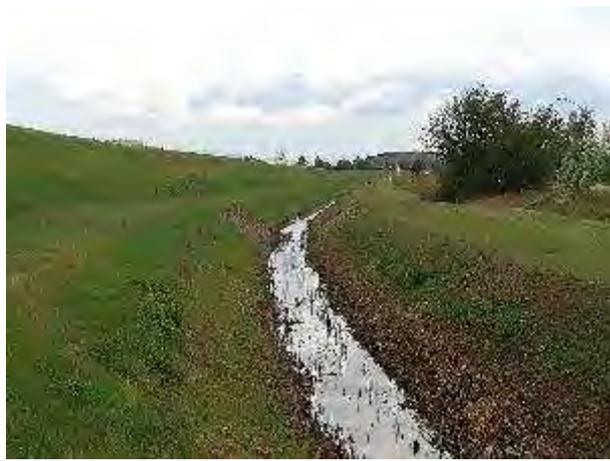
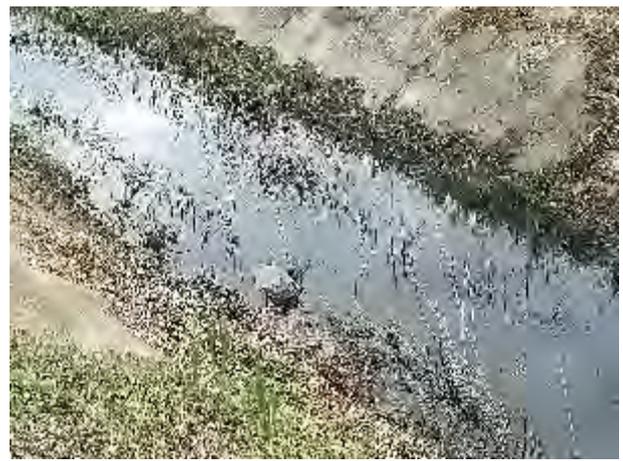
Vegetazione perifluviale (domande 2-4). A sinistra: evidenti segni di sfalcio su entrambe le sponde. A destra: particolare dei pochi individui di *Phragmites australis* in alveo.

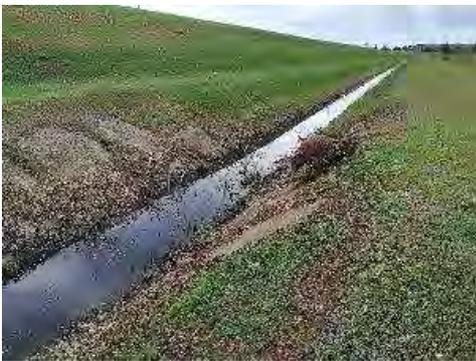
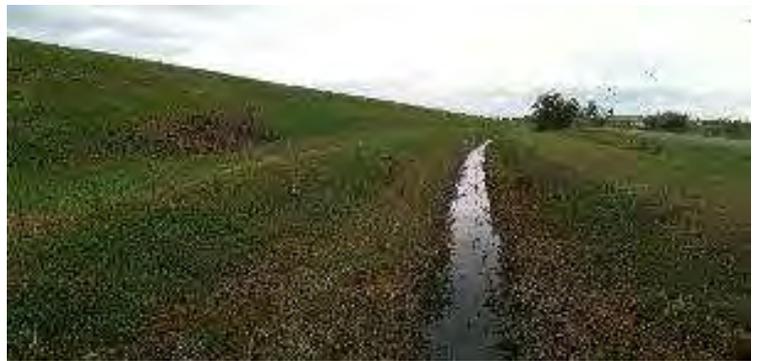
Stato dell'alveo (domande 5-9). A sinistra: tratto dell'alveo con sponde cementificate. A destra: la sezione dell'alveo si presenta relativamente omogenea (artificializzata), infatti non presenta elementi morfologici di rilievo.

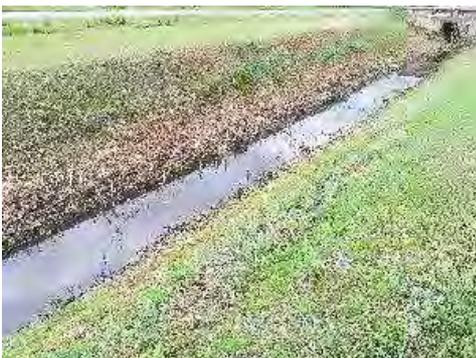
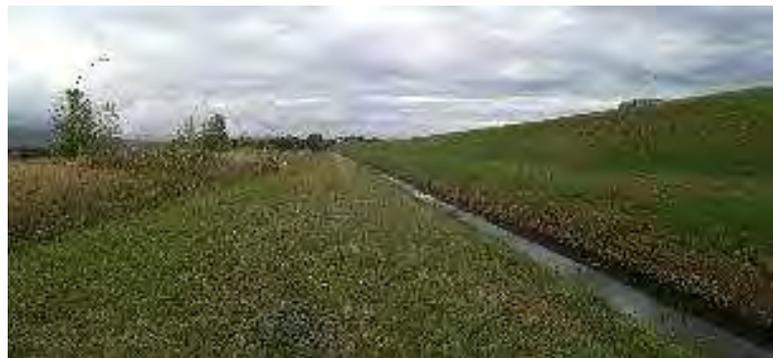
Idoneità ittica (domanda 10): A sinistra: l'assenza di macrofite in alveo la presenza di aree di ombreggiatura, zone trofiche e di rifugio. A destra: aspetto della sezione in esame che non presenta specie arboree o arbustive in sponda che permettono una consistente ombreggiatura.

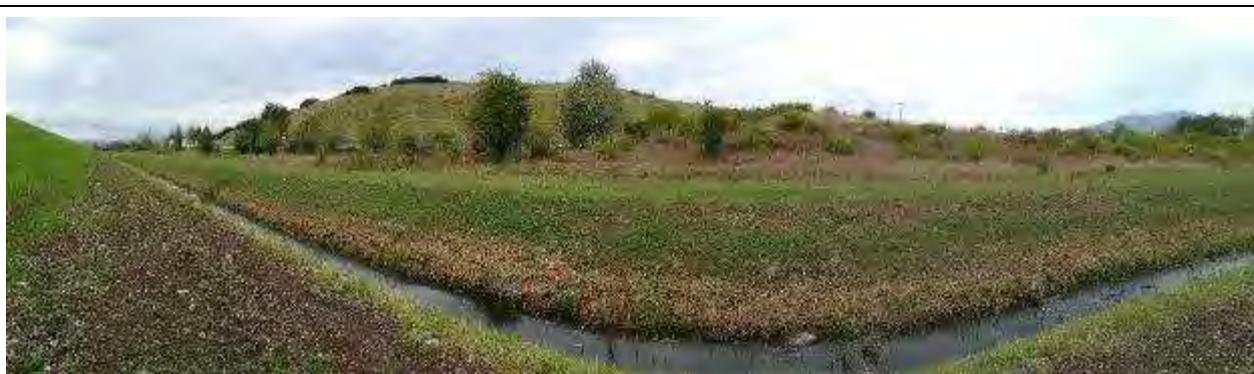
Rilievo: Indice di Funzionalità Fluviale: ASUP-10

Canale Colatore Destro nel tratto sotteso alla discarica di Case Passerini (al centro, in secondo piano); oltre la stessa è presente il chiaro artificiale a monte della sponda destra, rifugio per diverse specie avifaunistiche di notevole rilevanza ecologica.

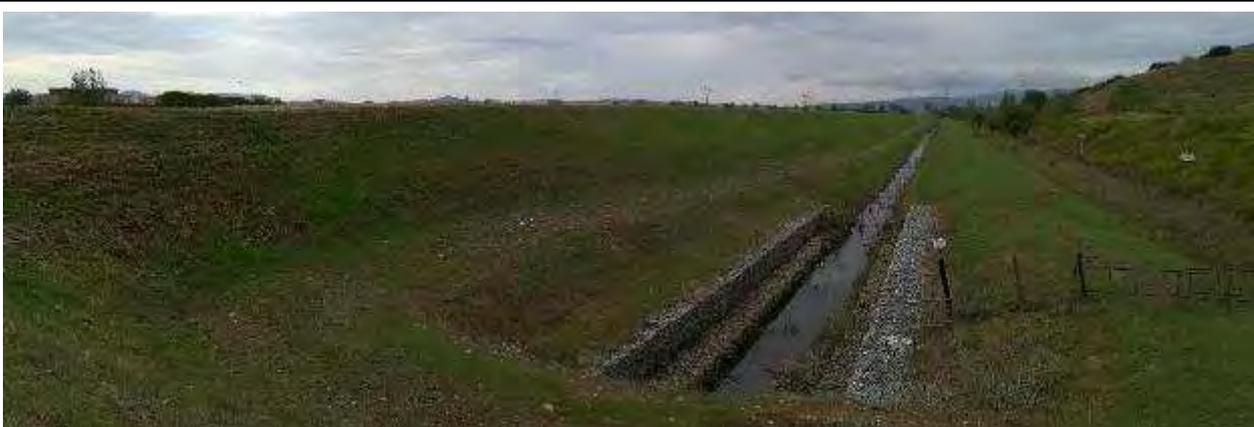
Stato del territorio circostante (domanda 1): Aspetto del canale ripreso dal ponte di Dogaia. In sponda destra, in secondo piano, si scorge al discarica di Case Passerini; in sponda sinistra, la via d'alzaia che separa il canale dal Fosso Reale (ASUP-11).

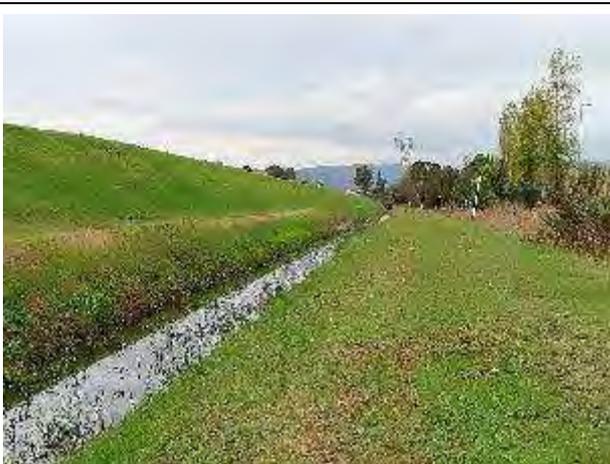
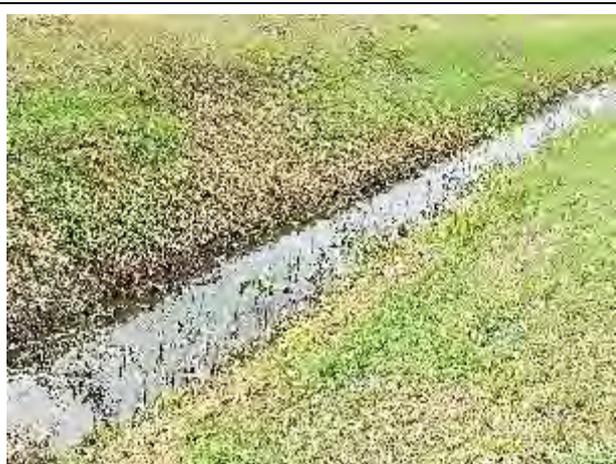
Vegetazione perifluviale (domande 2-4). A sinistra: aspetto del canale ripreso dalla sponda destra; sono evidenti su entrambe le sponde i segni di sfalcio che hanno determinato la rarefazione del fragmiteto. A destra: il fragmiteto che occupava interamente l'alveo durante lo scorso rilievo, si presenta notevolmente ridotto.

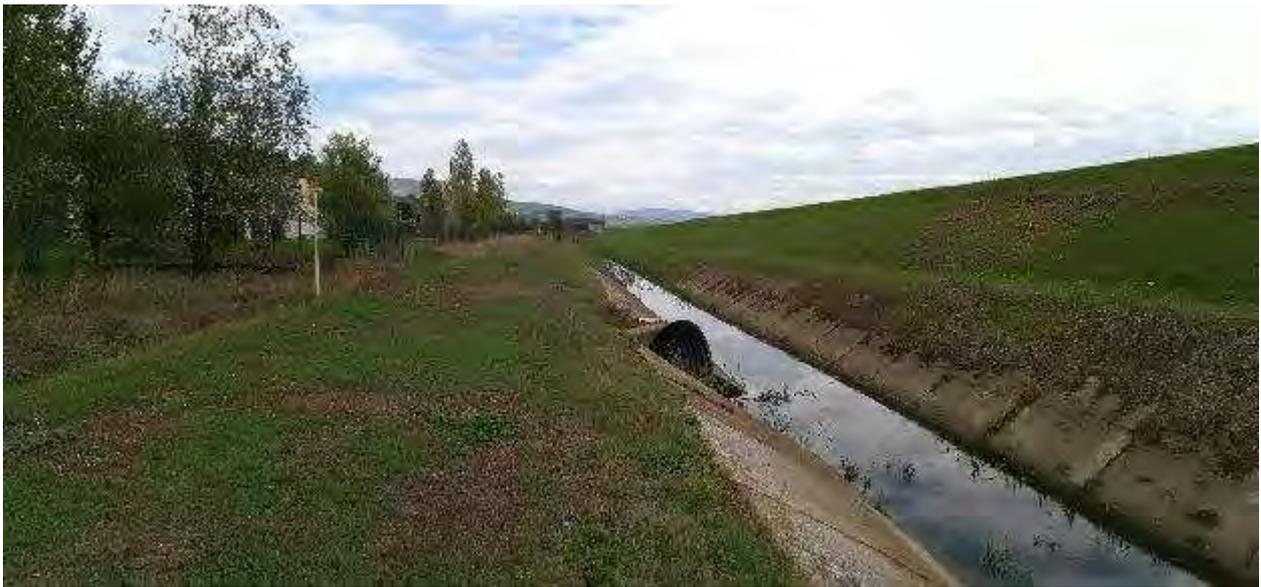
Stato dell'alveo (domande 5-9). La sezione dell'alveo completamente artificializzata al centro del transetto di rilievo, priva di vegetazione spondale. Tutte le sezioni considerate presentano scarsa diversità morfologica dovuta all'origine artificiale del canale in esame.

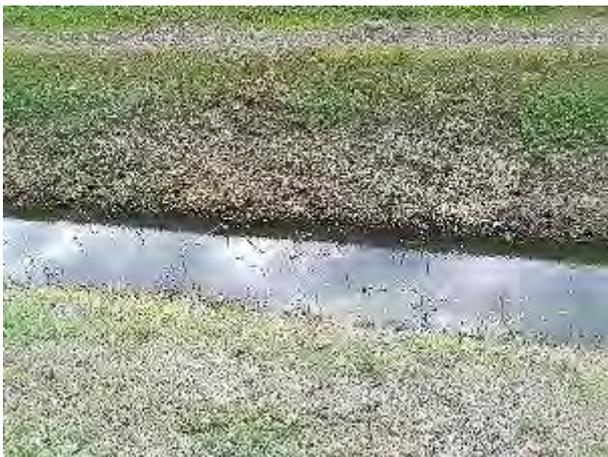
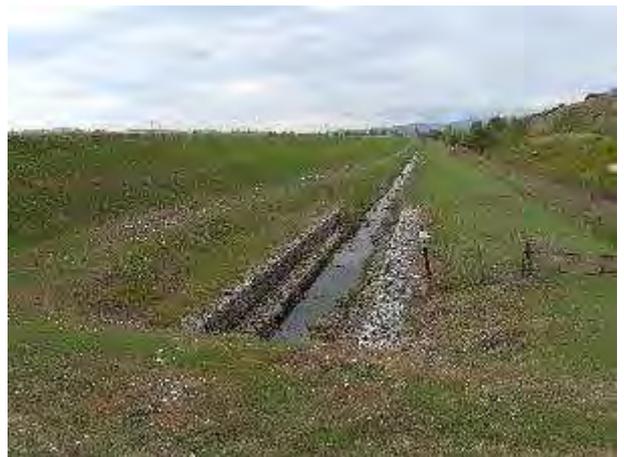
Idoneità ittica (domanda 10). A sinistra: la vegetazione perfluviale particolarmente semplificata riduce l'idoneità ittica del tratto. A destra: aspetto dell'alveo, non sono presenti zone di ombreggiatura e la rarefazione dell'elofite in alveo ha ridotto le zone rifugio.

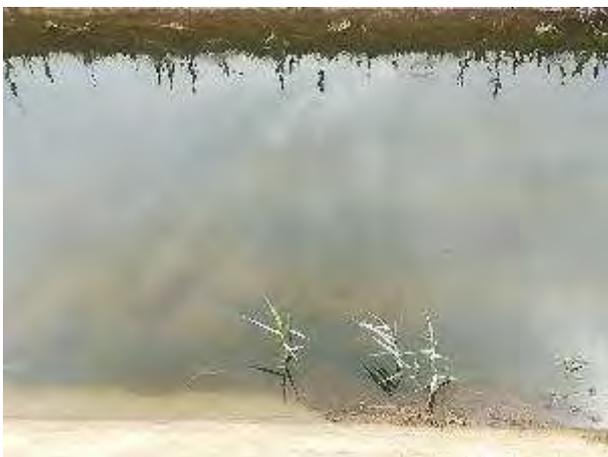
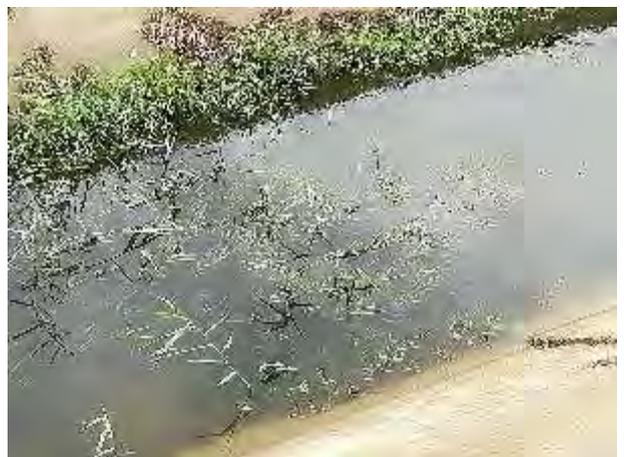
Componente vegetale e detrito in alveo bagnato (domande 12-13): A sinistra: detriti polposi in alveo nel tratto rilevato. A destra: si riconoscono frammenti vegetali, probabilmente derivanti dalle operazioni di sfalcio che hanno interessato le sponde.

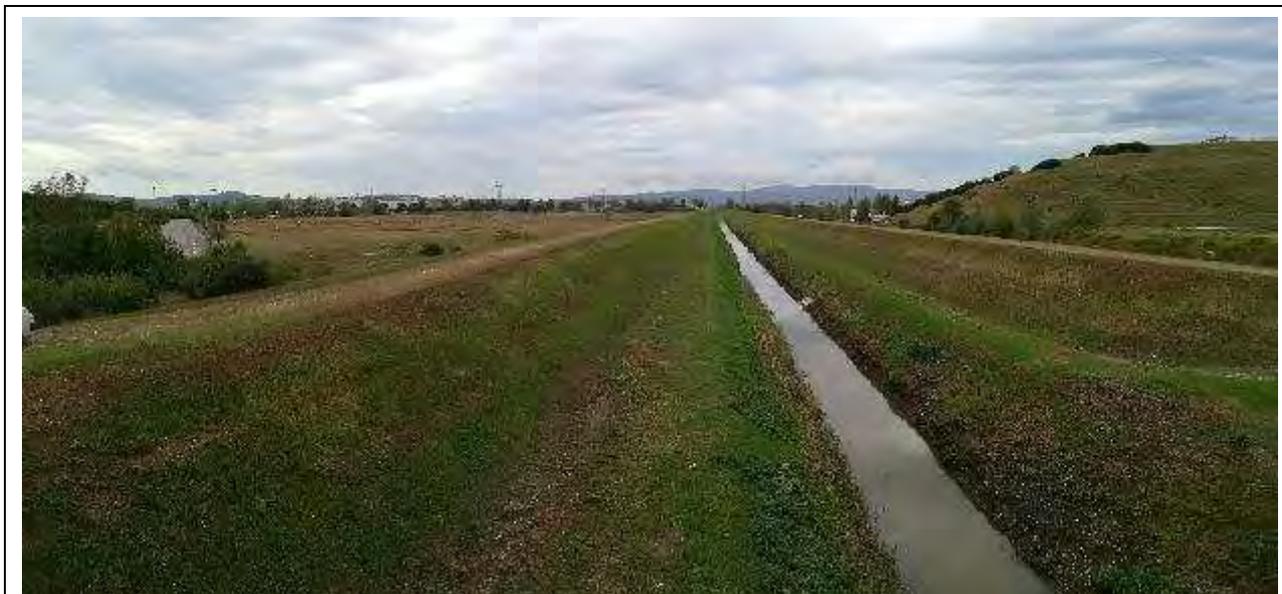
Fosso Reale a valle del ponte di Dogaia: in secondo piano sono visibili la discarica di Case Passerini (a destra) e alcune parcelle agricole (a sinistra). Nel tratto in esame le sponde appaiono sfolciate e parzialmente decorticate con mezzi meccanici.

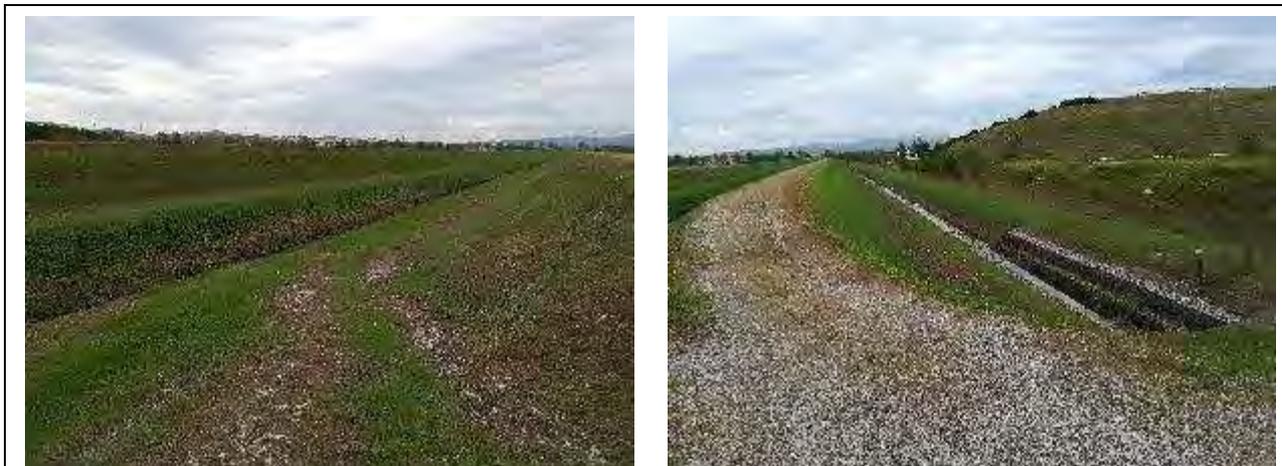
Stato del territorio circostante (domanda 1): A sinistra: la sponda sinistra è contermina ad alcune aree agricole, a loro volta seguite dagli edifici industriali e del terziario dell'Osmannoro (in secondo piano). A destra: la sponda destra è caratterizzata da aree naturali (chiarì per acquatici) e impianti industriali (inceneritore della discarica di Case Passerini).

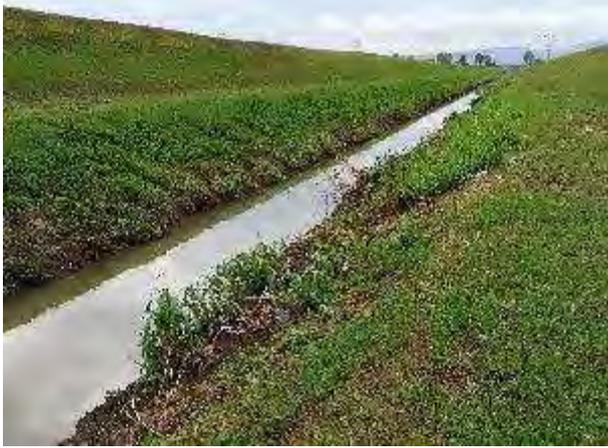
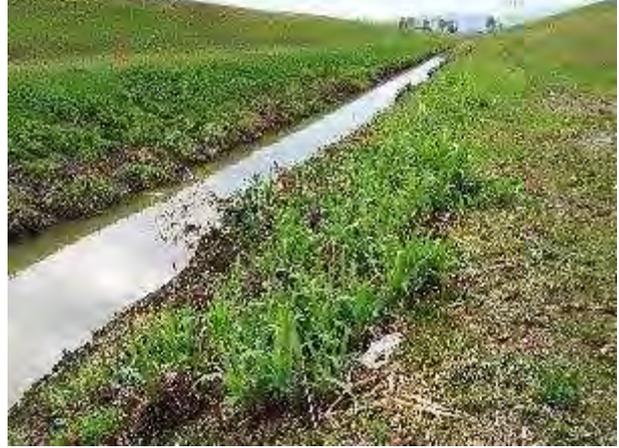
Vegetazione perifluviale (domande 2-4). A sinistra e a destra: arundinetto avventizio in ripresa presso una sponda interessata recentemente da sfalcio meccanico. Le formazioni segnalate nel precedente rilievo risultano in gran parte scomparse.

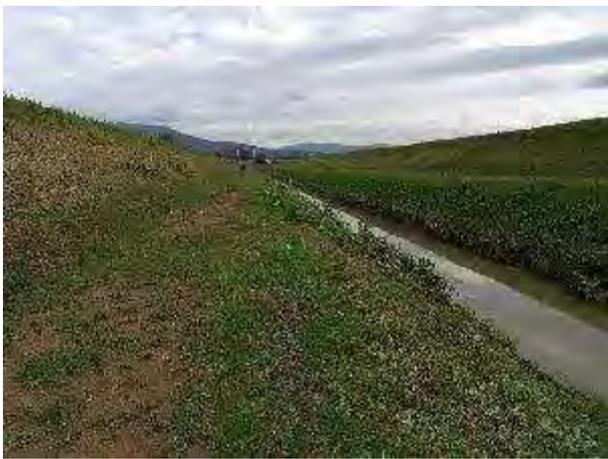
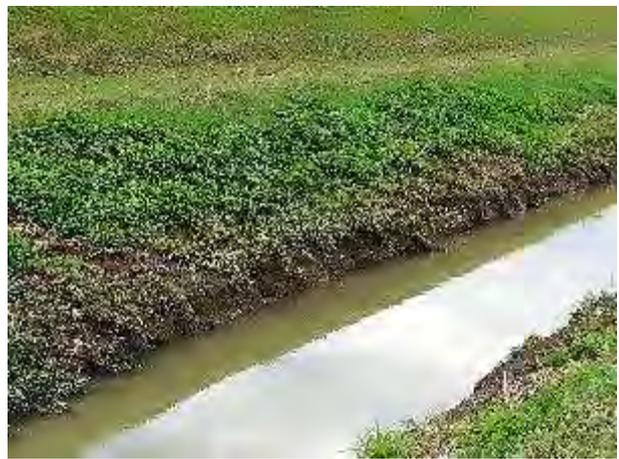
Stato dell'alveo (domande 5-9). A sinistra: Sezione dell'alveo a circa metà transetto di rilevamento: la periodica ripulitura dell'alveo di morbida, effettuata con mezzi meccanici impediscono l'accumulo di elementi di ritenzione degli apporti trofici. A destra: dettaglio dei fenomeni erosivi rilevati sulle sponde.

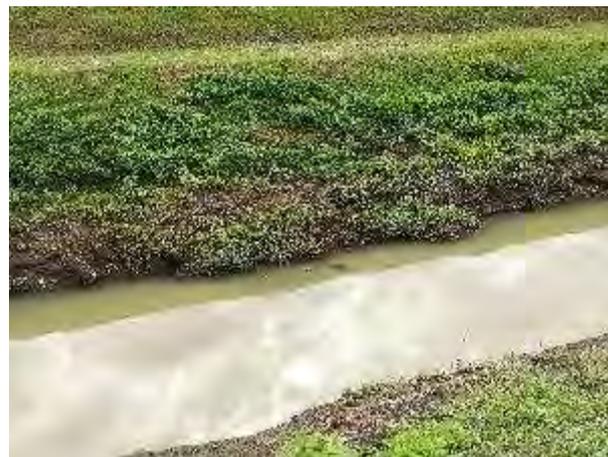
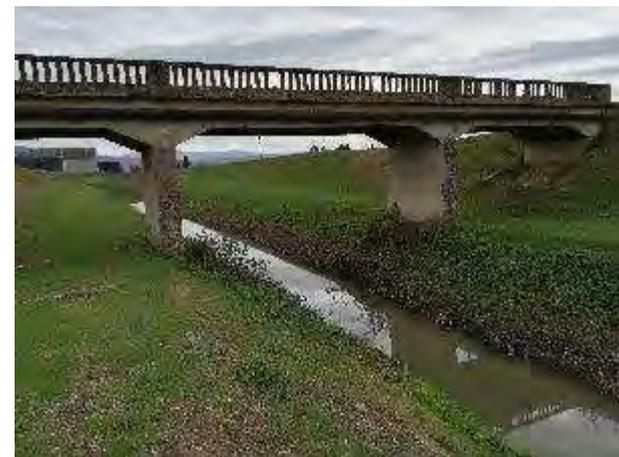
Idoneità ittica (domanda 10). A sinistra: il tratto esaminato risulta privo di ombreggiatura o di zone di lanca per la produzione di cibo: il rimodellamento delle sponde rende particolarmente inadatte alcune sezioni. A destra: la mancanza di vegetazione ripariale fa sì che le uniche zone d'ombra del tratto in esame, corrispondano ai punti di attraversamento carrabile di inizio (foto) e di fine transetto.

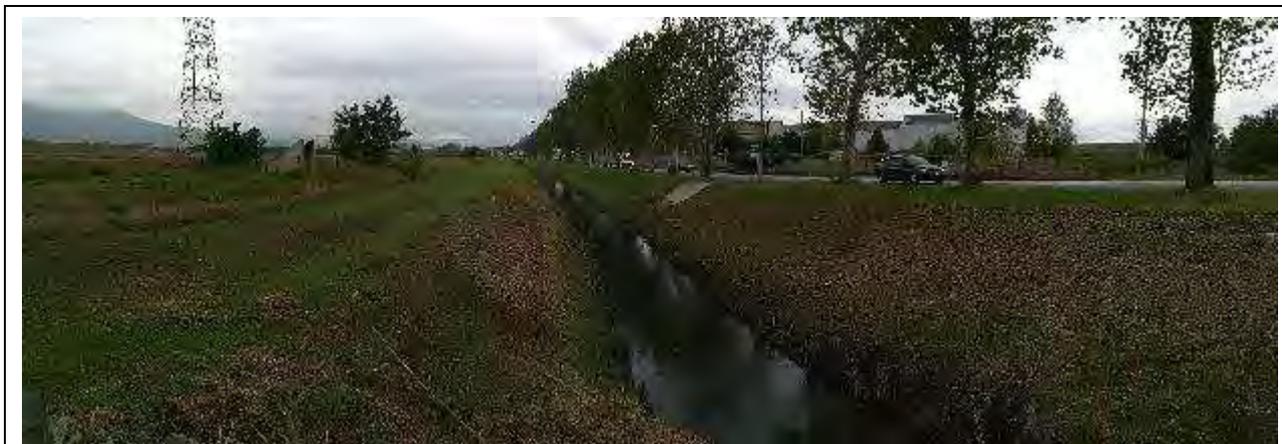
Sito ASUP-12 – Fosso Osmannoro

Fosso Osmannoro, tratto a valle dell'attraversamento pedonale accessibile da via Lucchese.

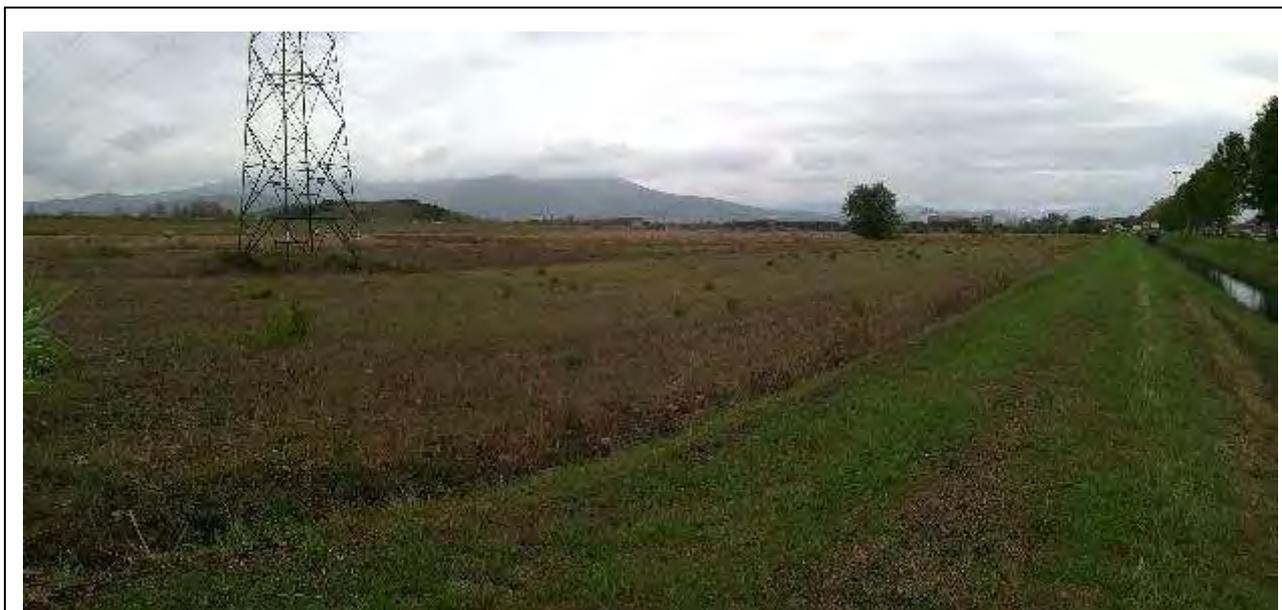
Stato del territorio circostante (domanda 1): Panoramica del territorio in sponda sinistra: sono visibili le parcelle agricole e, sullo sfondo, la discarica di Case Passerini. In sponda sinistra, oltre il filare arboreo, si percepisce il tracciato di via Lucchese.

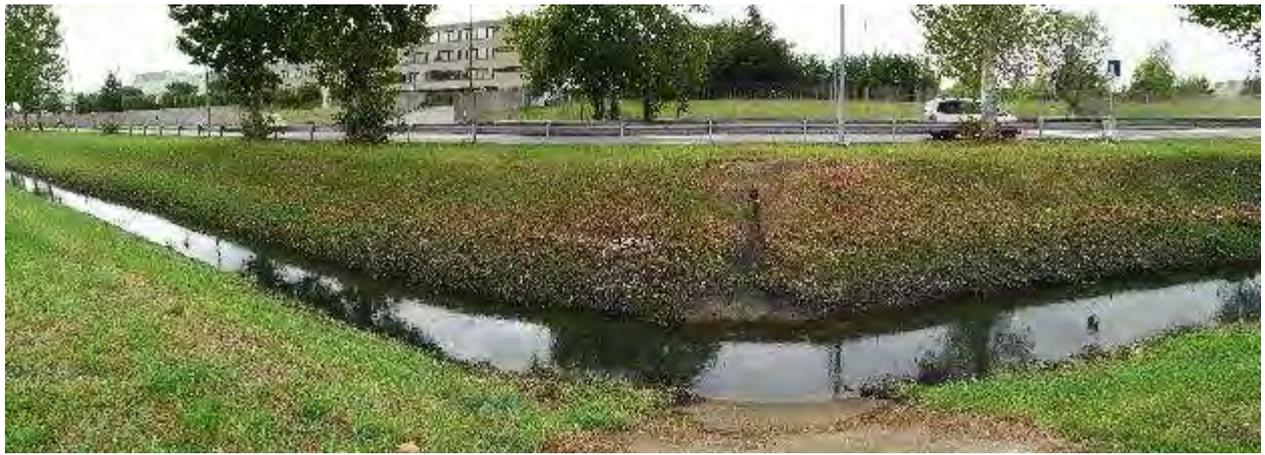
Vegetazione perifluviale (domande 2-4): Aspetto del tratto ripreso dalla sponda sinistra. Entrambe le sponde sono state di recente oggetto di sfalcio meccanico e mostrano una copertura ad erbacee non igrofile; lo sfalcio ha quasi del tutto eliminato le ridotte chiazze di arundinetto presenti in sponda sinistra durante il precedente rilievo.

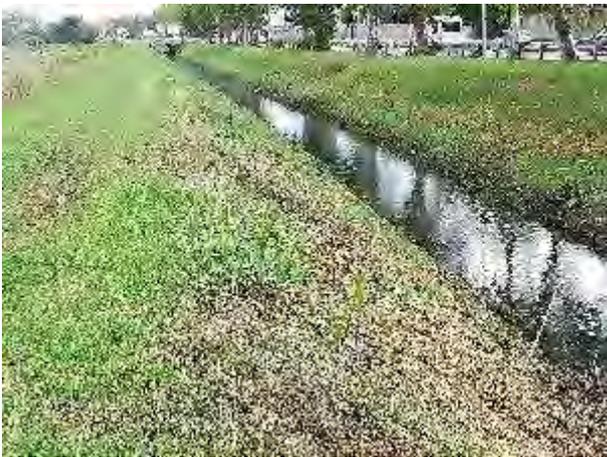
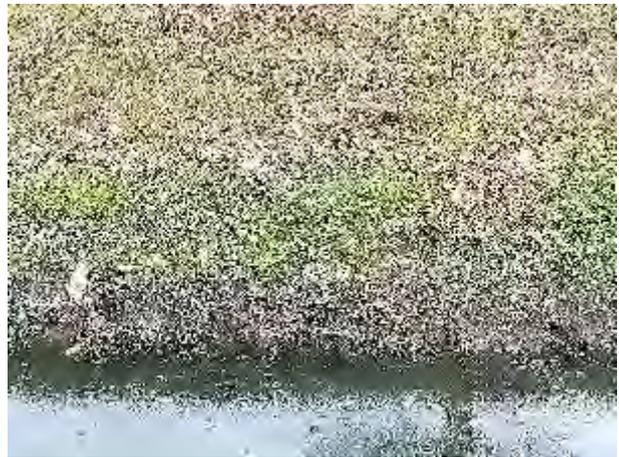
Vegetazione perifluviale (domande 2-4): A sinistra tratto del canale in esame, visibili su entrambe le sponde specie erbacee non igrofile e, in sponda sinistra, i radi esemplari di *Arundo donax* rimasti dopo lo sfalcio. A destra, particolare della copertura spondale; lo sfalcio meccanico ha notevolmente ridotto le formazioni vegetali.

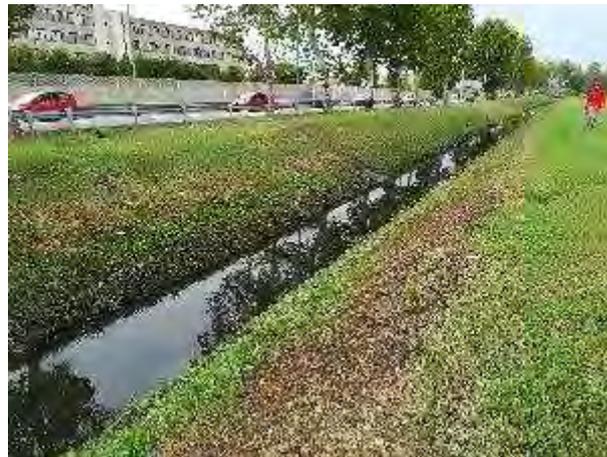
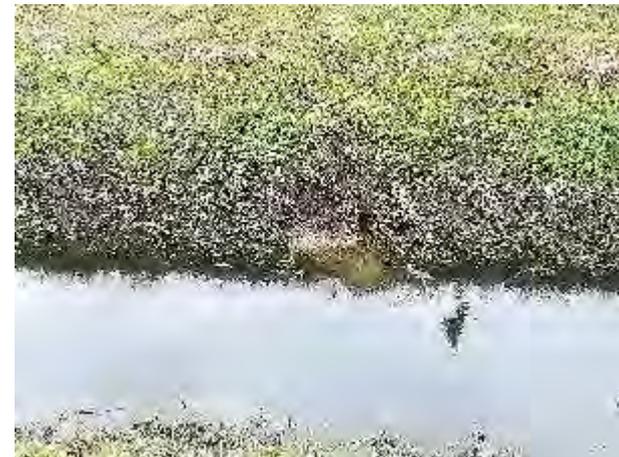
Stato dell'alveo (domande 5-9): A sinistra: si nota la completa artificializzazione dell'alveo e la mancanza di elementi morfologici distinti. A destra: segno di erosione spondale; da notare la ridotta dimensione.

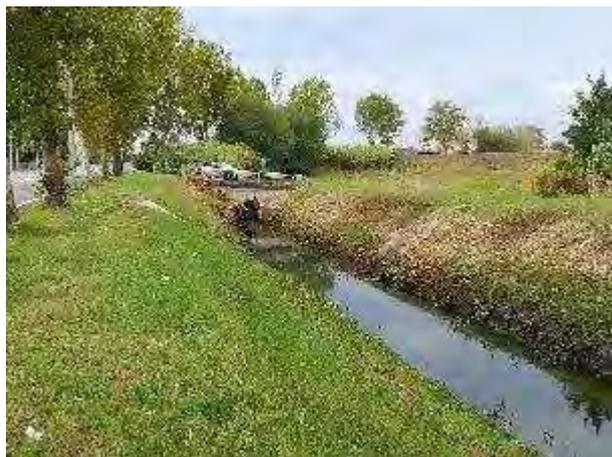
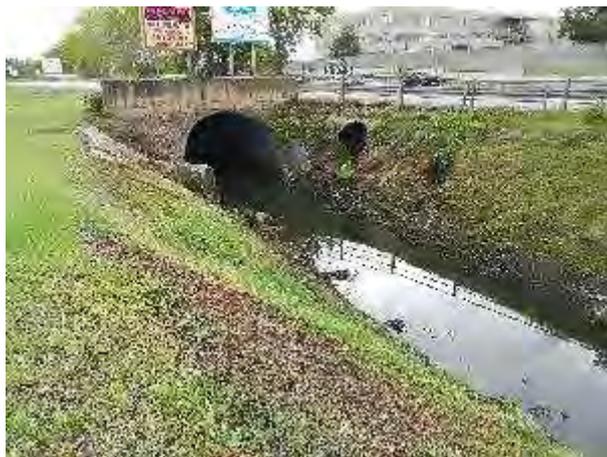
Idoneità ittica (domanda 10): Gli unici due tratti che rappresentano le zone di ombreggiatura sono in corrispondenza dell'inizio del transetto (foto a sinistra) e del punto in cui il canale si intomba (foto a destra).

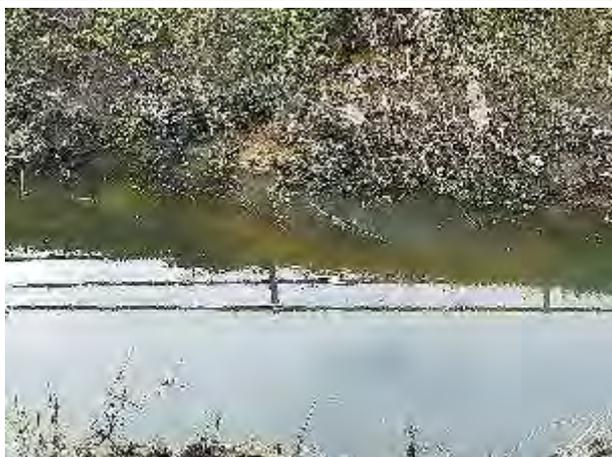
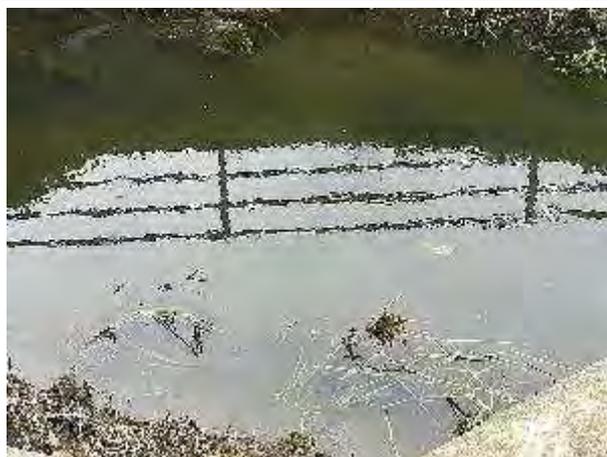
Componenti vegetali in alveo bagnato (domanda 12): Non sono presenti macrofite in alveo e lo strato di perifiton risulta discretamente spesso (a sinistra); sono visibili anche frammenti fibrosi derivanti dal recente sfalciò meccanico che ha interessato le sponde (a destra).

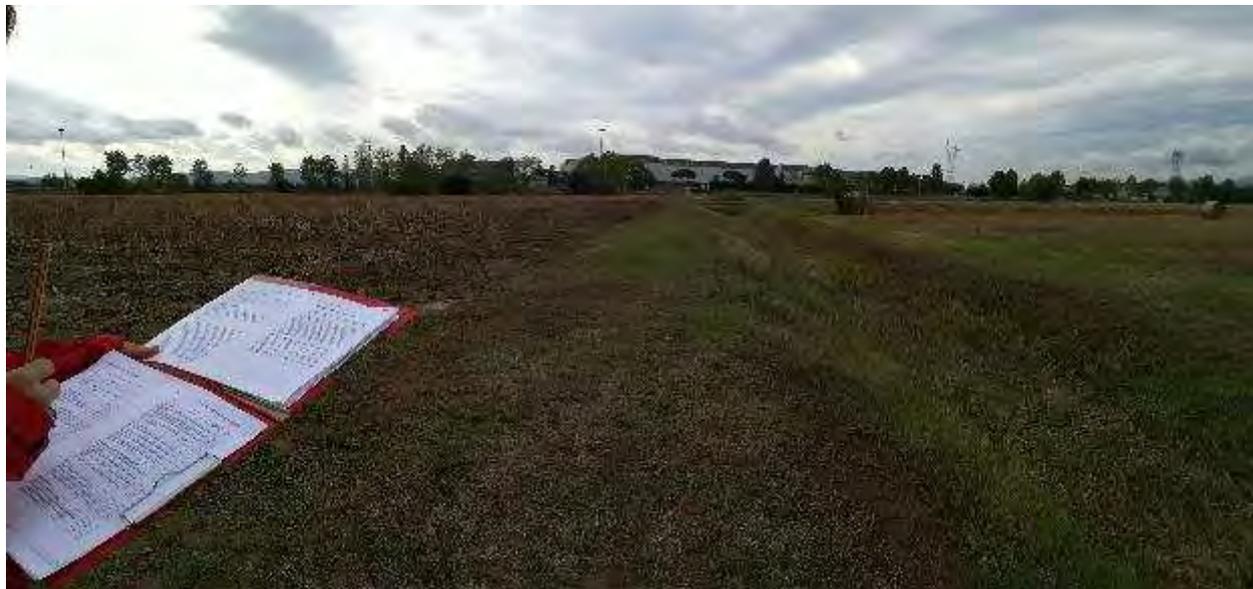
Sito ASUP-13 – Canale irriguo

Canale irriguo, aspetto del canale ripreso dal punto di inizio del transetto di rilevamento; il canale risulta quasi completamente in secca.

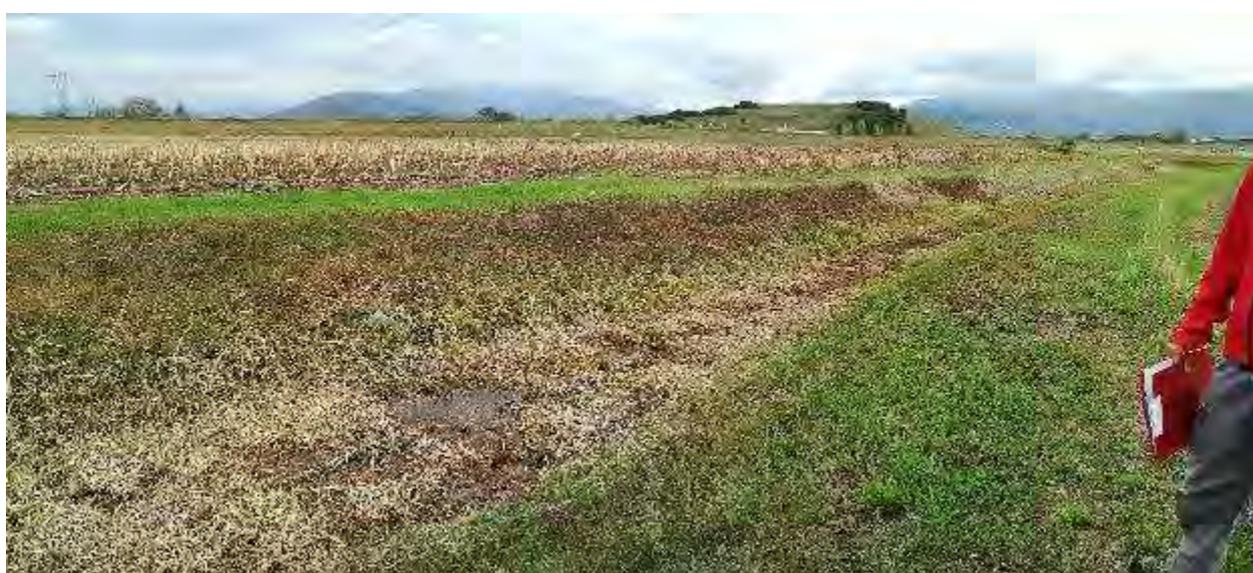
Stato del territorio circostante (domanda 1). Panoramica verso monte: ripresa dalla sponda sinistra, oltre le parcelle agricole, si intravede la discarica di Case Passerini.

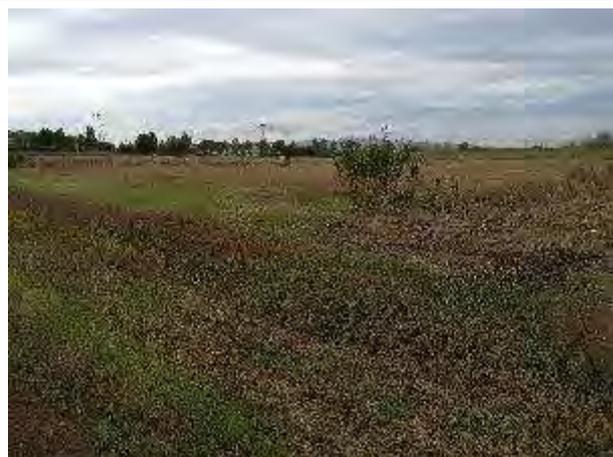
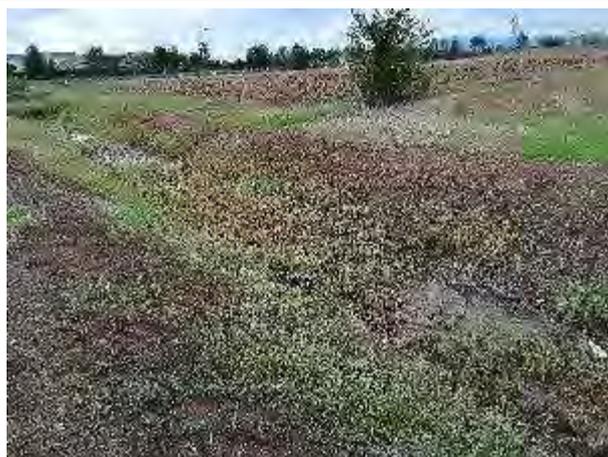
Vegetazione perifluviale (*domande 2-4*). Aspetto del canale ripreso dalla sponda sinistra: si intuisce come l'alveo quasi completamente asciutto sia completamente colonizzato da erbacee non igrofile (a destra) e da radi esemplari di cannuccia di palude. Sono evidenti su entrambe le sponde i segni di sfalcio meccanico.

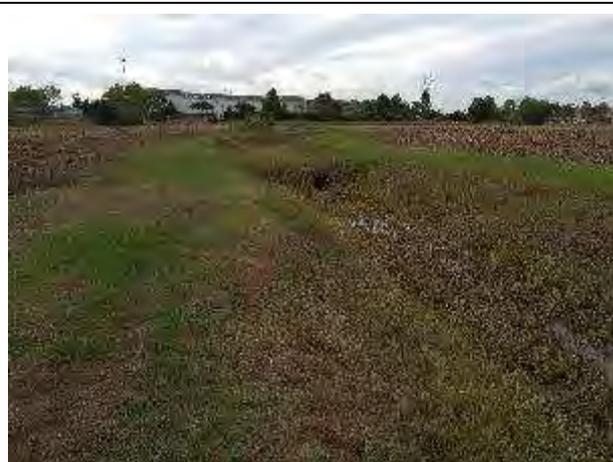
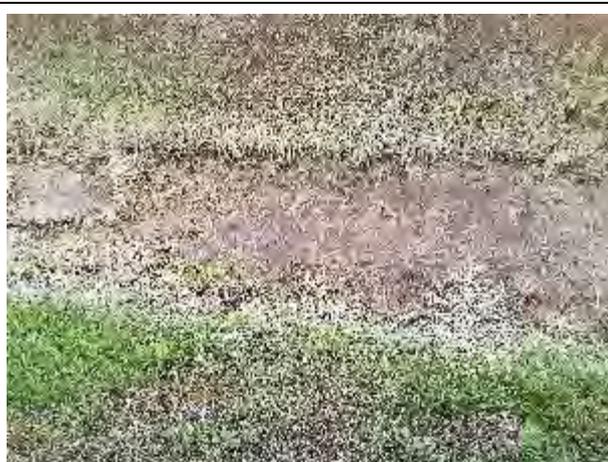
Stato dell'alveo (*domande 5-9*). Il tratto ripreso dalla sponda sinistra presenta un alveo privo di flusso (a destra) e solo per alcuni tratti risulta bagnato (a destra).

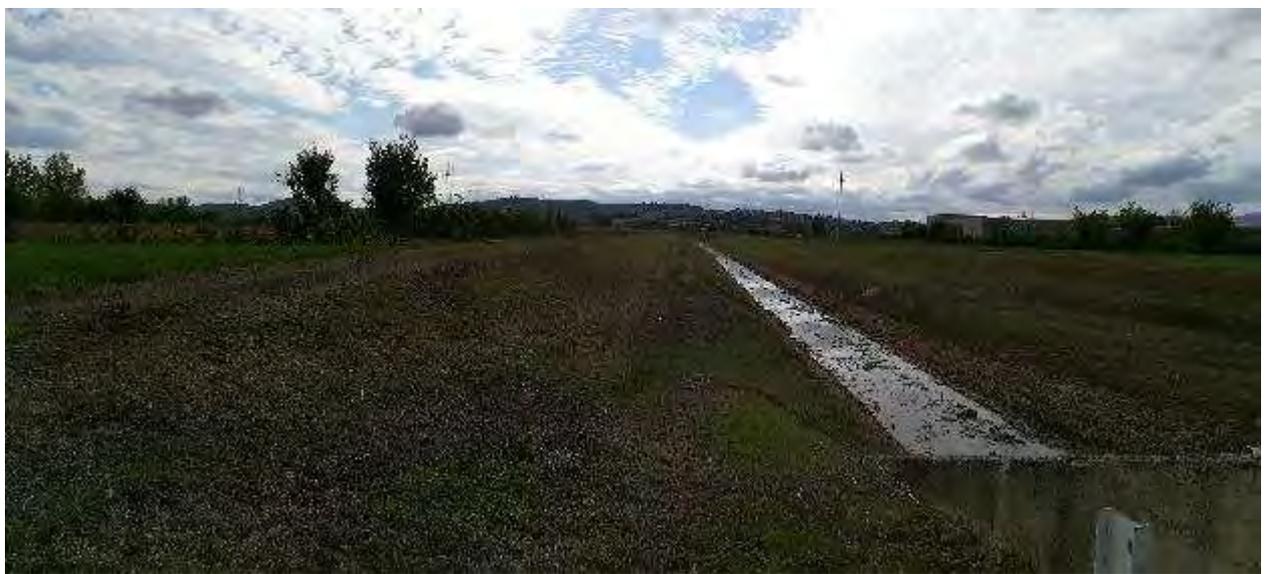
Sito ASUP-14 – Fosso di Piano

Fosso del Piano, tratto a valle dell'attraversamento carrabile di Strada Vicinale del Manetti.

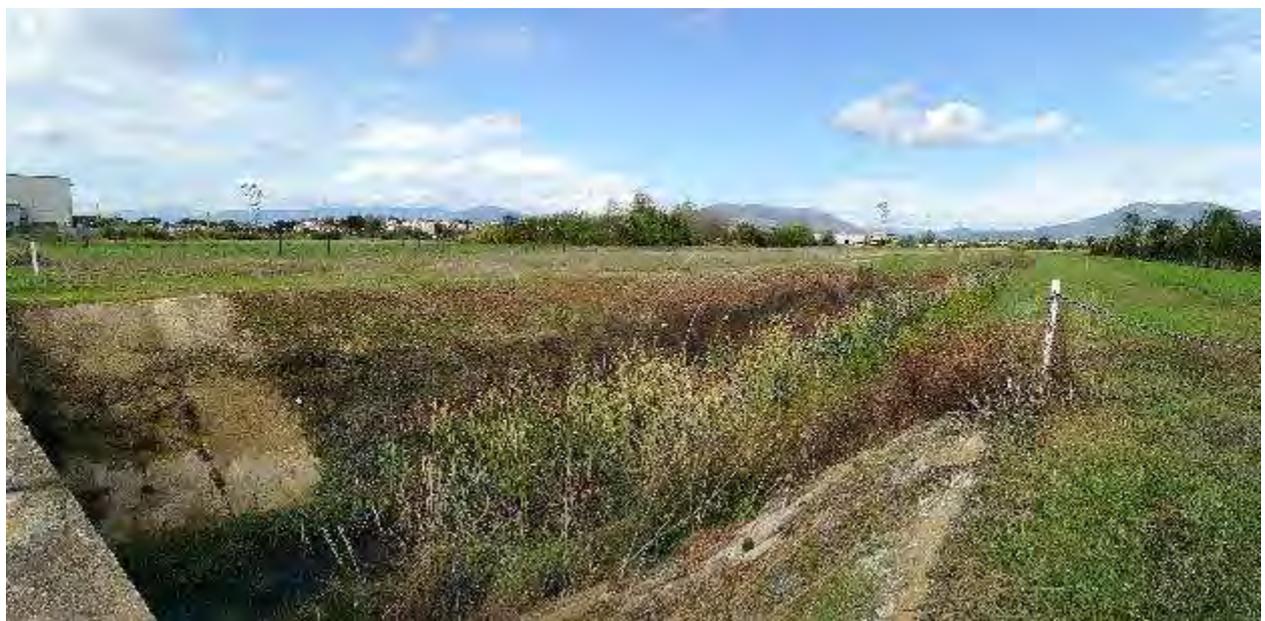
Stato del territorio circostante (domanda 1). Panoramica verso monte: sia in sponda destra che in sponda sinistra sono presenti coltivi e rada urbanizzazione.

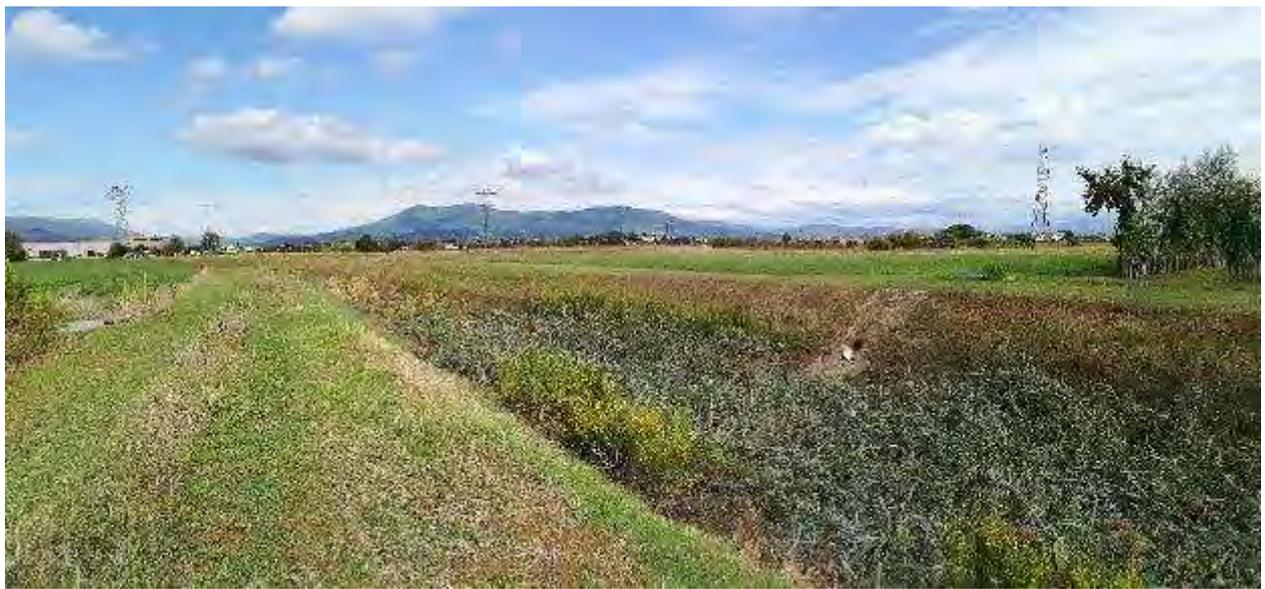
Vegetazione perifluviale (domande 2-4). Aspetto del tratto a monte dell'attraversamento carrabile di Strada Vicinale del Manetti: l'alveo è ricoperto da *Typha latifolia* e *Phragmites australis*. Le fasce perifluviali sono caratterizzate da bordure di erbacee non igrofile

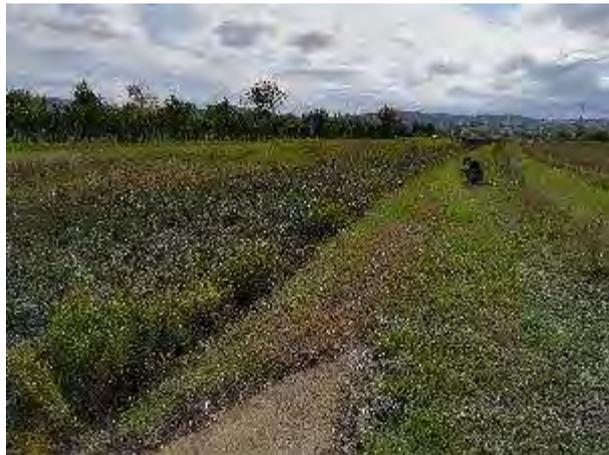
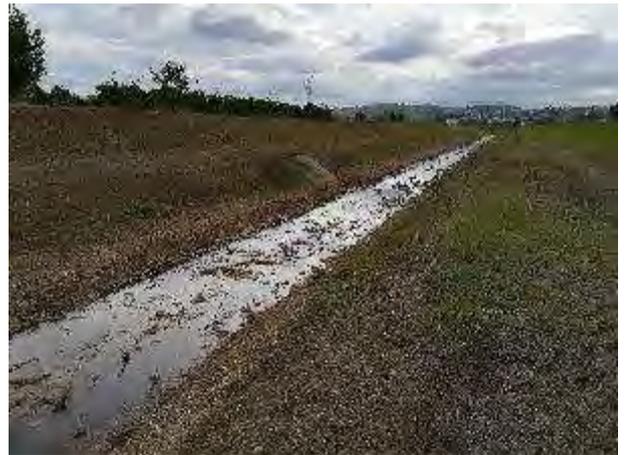
Vegetazione perifluviale (domande 2-4). A sinistra: la vegetazione in alveo nel tratto a monte di Strada Vicinale del Manetti è costituita da popolamenti a tifa e cannuccia misti ad elofite. A destra: le opere di sfalcio meccanico hanno ridotto la vegetazione spondale del tratto a valle di Strada Vicinale del Manetti.

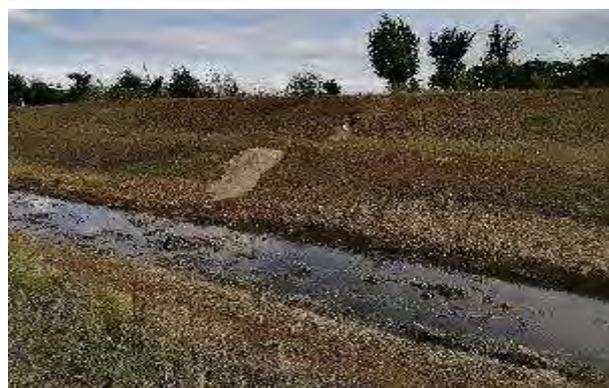
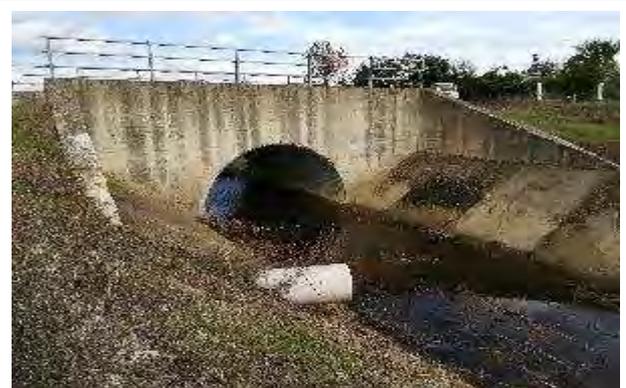
Stato dell'alveo (domande 5-9). A sinistra: aspetto del corso d'acqua in esame; è un canale artificiale con tratti cementificati. A destra: scatolare in corrispondenza dell'attraversamento carrabile di Strada Vicinale del Manetti.

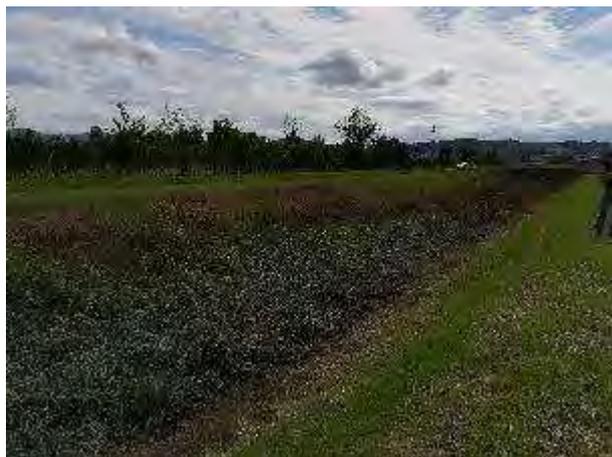
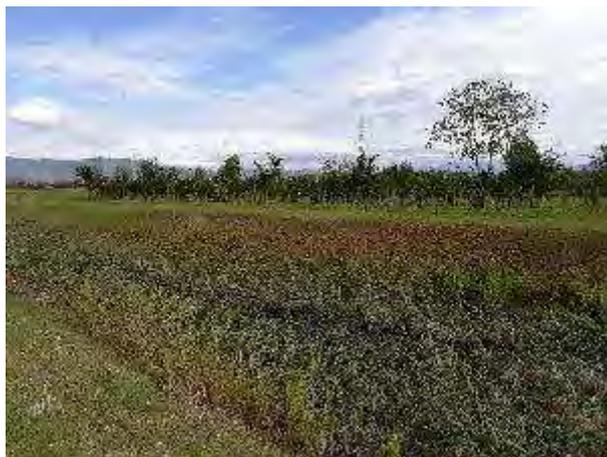
Idoneità ittica (domanda 10): i popolamenti ad elofite presenti in alveo costituiscono zone di foraggiamento e di ombreggiatura e rappresentano zone di rifugio per la fauna ittica.
