AEROPORTO INTERNAZIONALE DI FIRENZE - "AMERIGO VESPUCCI"

STUDI SPECIALISTICI
ACQUE SUPERFICIALI - Report 7 di monitoraggio della qualità delle acque superficiali

REPORT DELLE ATTIVITÀ DI MONITORAGGIO AMBIENTALE

CAMPAGNA N° 7- SETTEMBRE 2017

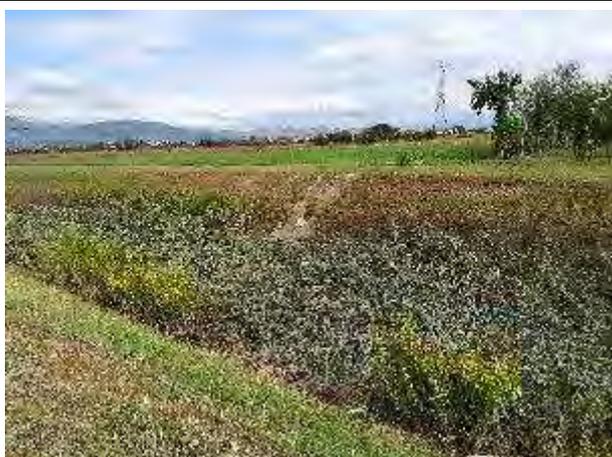
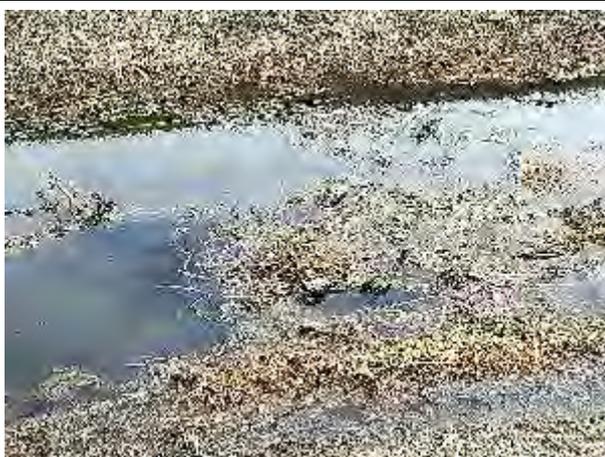
Componenti vegetali in alveo bagnato (domanda 12). Sono presenti formazioni di elofite nel tratto a monte dell'attraversamento carrabile di Strada Vicinale del Manetti (a sinistra); nel tratto a valle dell'attraversamento, sono visibili in alveo i frammenti fibrosi derivanti dal recente sfalcio meccanico che ha interessato le sponde (a destra).

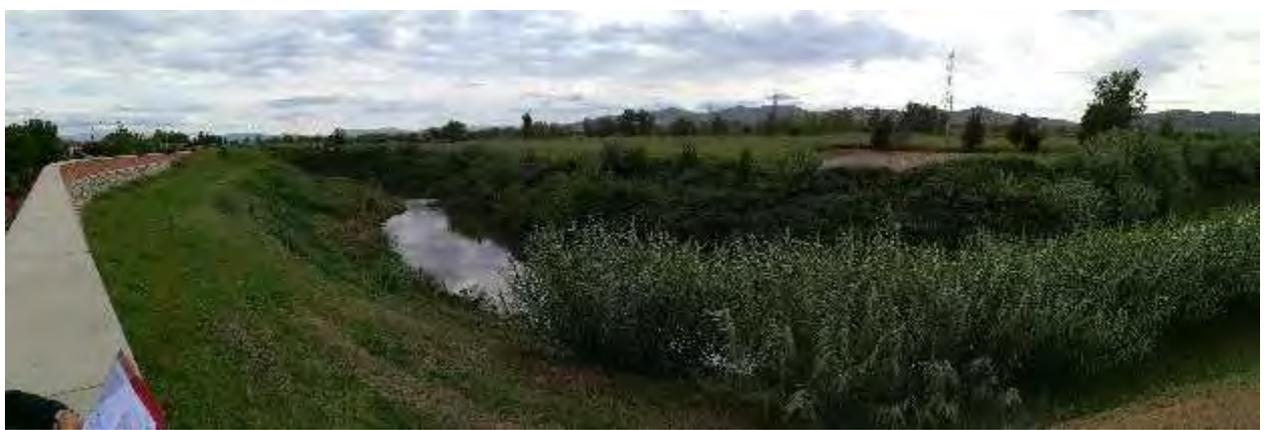
Sito ASUP-15 – Fiume Bisenzio

Fiume Bisenzio, ripreso dal punto di inizio del transetto di rilevamento.

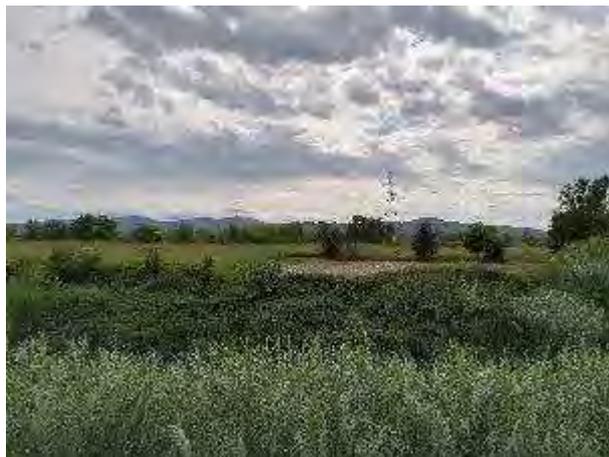
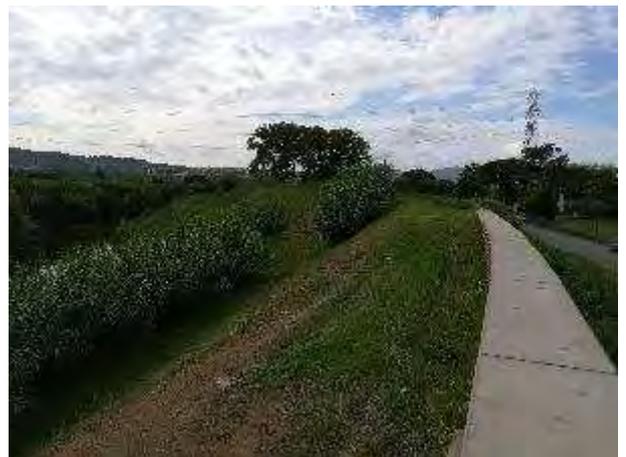
Stato del territorio circostante (domanda 1): A sinistra: territorio in sponda sinistra, ripreso dalla sponda destra. I coltivi sono contermini alle aree umide del Parco Renai. A destra: il tracciato di via Argine Strada, contermini, in sponda destra al corso d'acqua in esame.

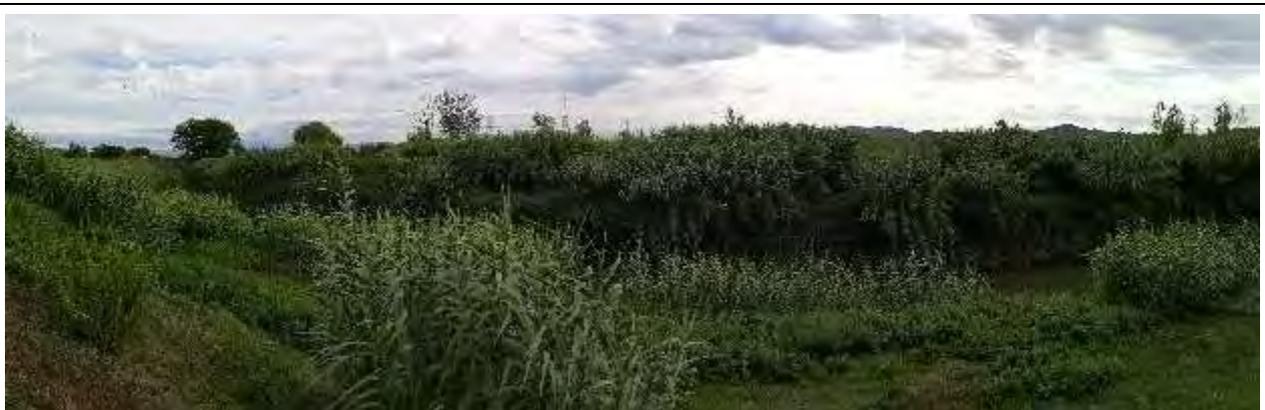
Vegetazione perifluviale (domande 2-4): Aspetto della sponda destra in primo piano e della sponda sinistra in sfondo. Entrambe presentano una copertura a erbacee non igrofile e frequenti chiazze di arundineti. In sponda destra si rilevano anche esemplari arborei ripari (olmo, pioppo).

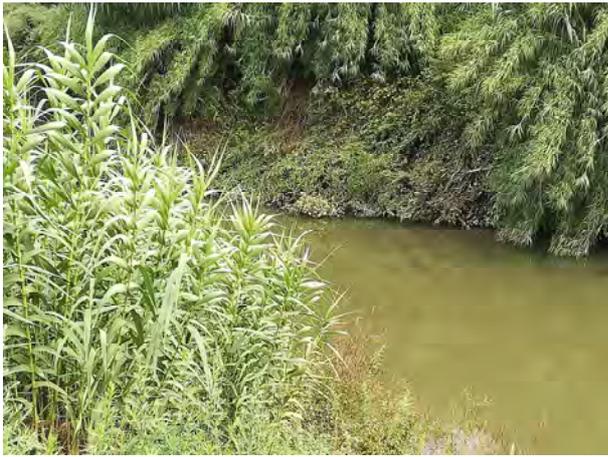
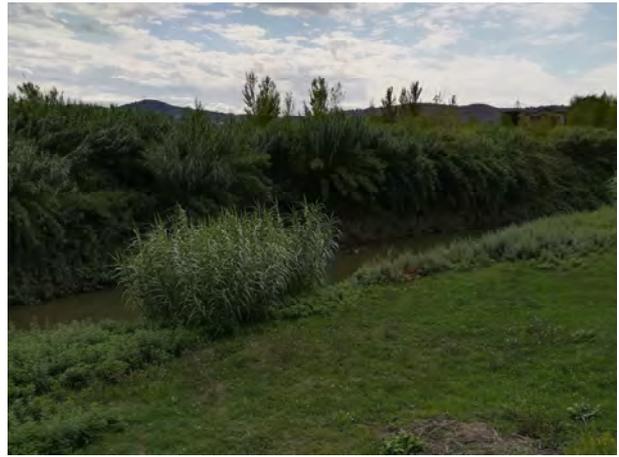
Vegetazione perifluviale (domande 2-4). A sinistra particolare sui cespugli di *Arundo donax* che caratterizzano il tratto analizzato su entrambe le sponde. A destra: panoramica sulla vegetazione spondale; si nota che le sponde sono state parzialmente ripulite con opere di sfalcio rispetto al precedente rilievo.

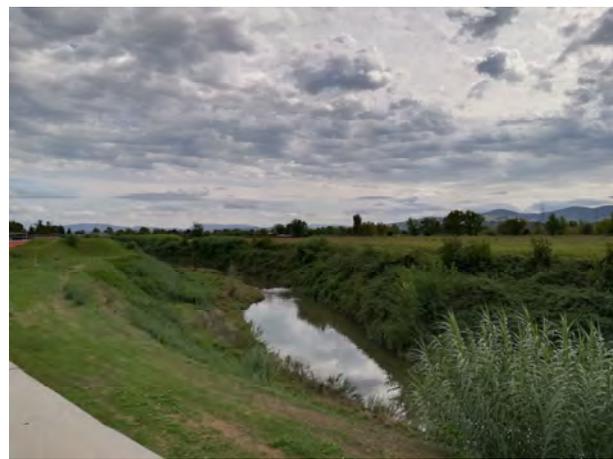
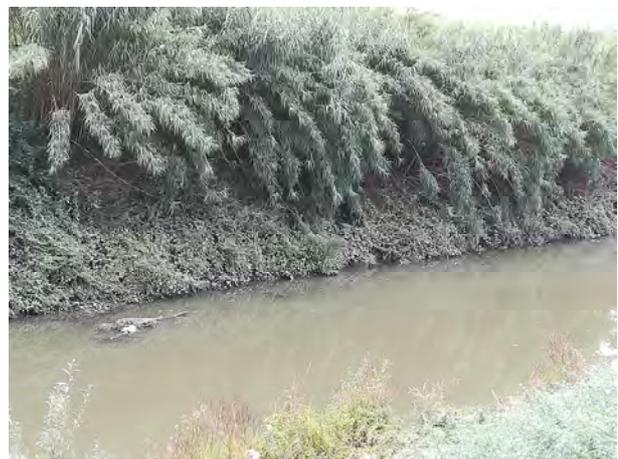
Stato dell'alveo (domande 5-9). A sinistra: aspetto dell'alveo; il corso d'acqua è arginato ma presenta sinuosità e morfologia "naturaliforme". A destra: sono visibili i fenomeni erosivi presenti su entrambe le sponde.

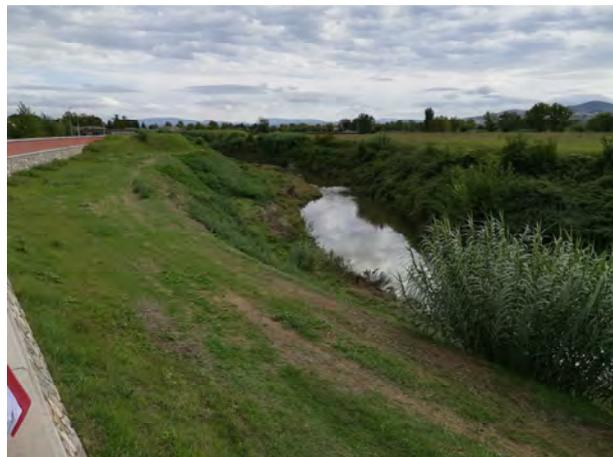
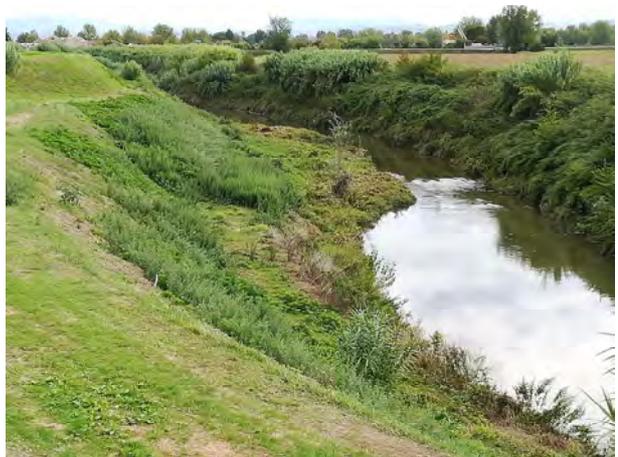
Idoneità ittica (domanda 10). Aspetto dell'alveo: l'idoneità è poco sufficiente perché sono scarse le zone di rifugio, di foraggiamento e di ombreggiatura, in quanto non sono presenti macrofite in alveo. Tuttavia, sono state osservate specie ittiche durante le operazioni di rilievo.

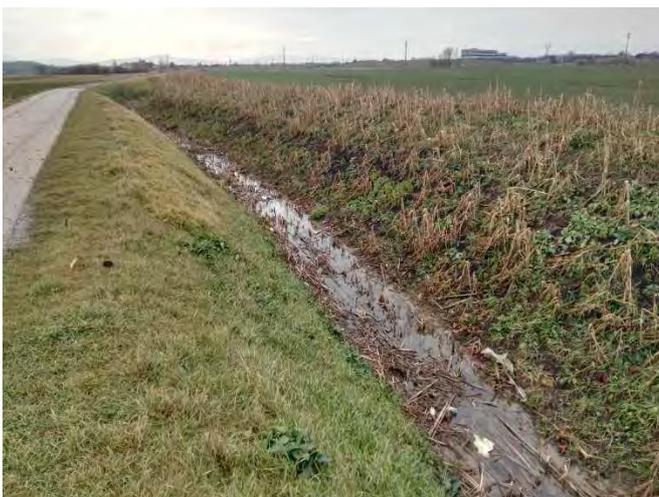
FOTO DI DETTAGLIO

Gora dell'Acqua Lunga – stazione di monte

prelievo acque superficiali

sezione a forma trapezia in terra, priva di arginature fuori terra

con auto, senza particolari impedimenti (stradello)

diretto, da ciglio di sponda

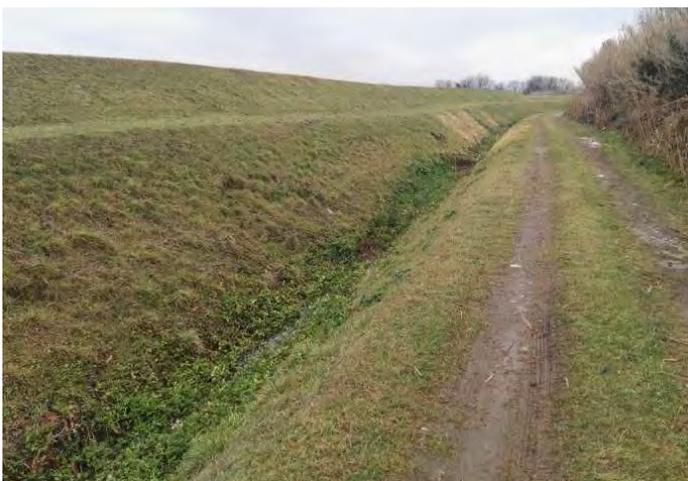
FOTO DI DETTAGLIO

Corso d'Acqua:
Fosso Lumino Nord

Tipologia stazione:
prelievo acque superficiali

Tipologia sezione:
sezione forma trapezia in terra, arginatura sx più alta della dx

Accessibilità:
con auto, senza particolari impedimenti (stradello)

Prelievo del campione:
diretto, da ciglio di sponda

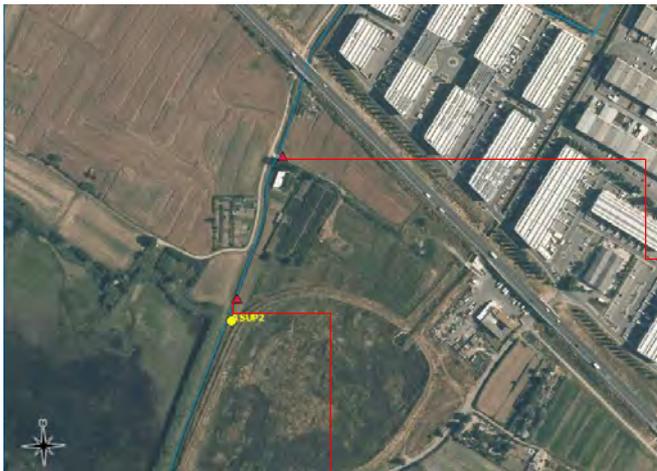
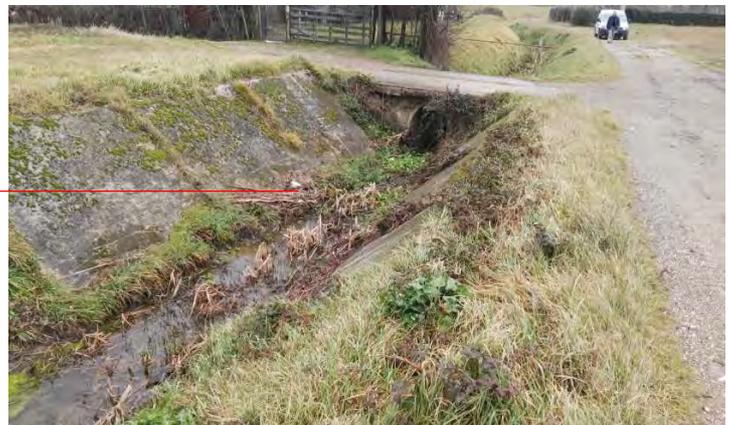
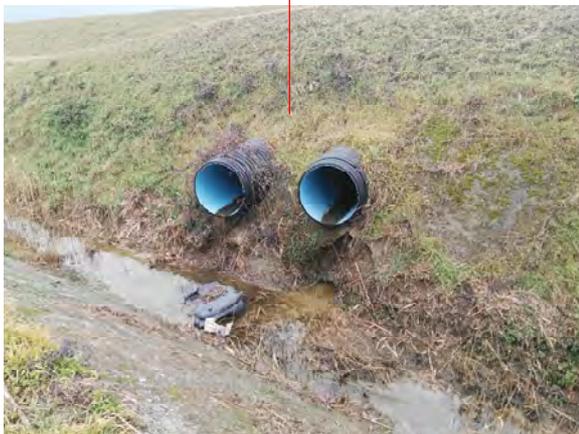
PUNTO ASUP 02

2 punti

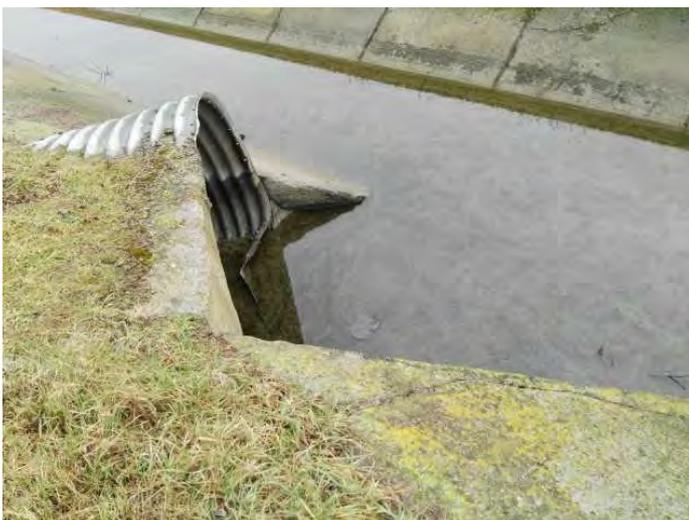
FOTO DI DETTAGLIO

Corso d'Acqua:
colatore destro valle

Tipologia sezione:
sezione trapezia in cls

Note:
alveo cementato (fondo e sponde) solo in alcune parti

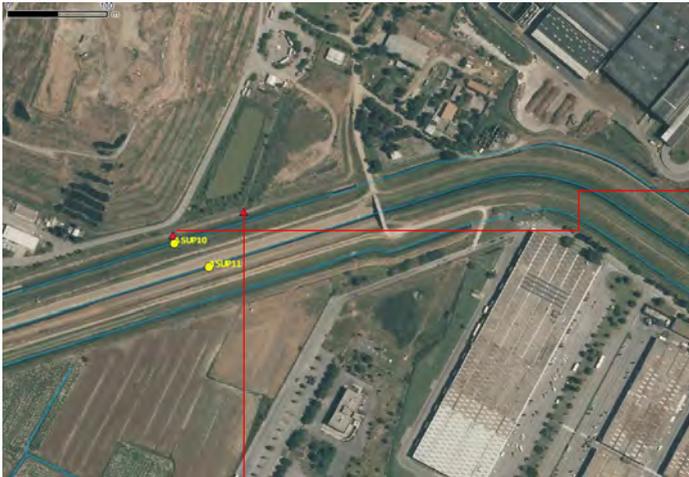
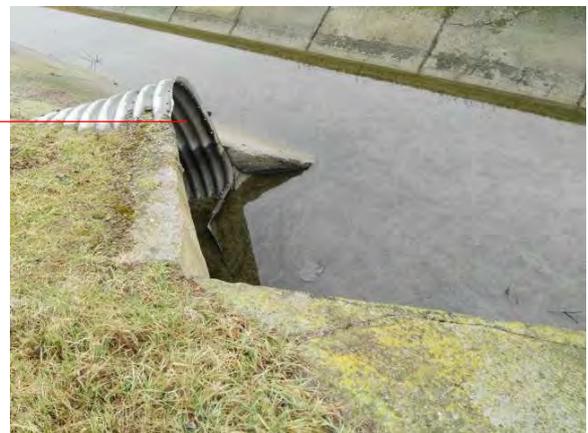
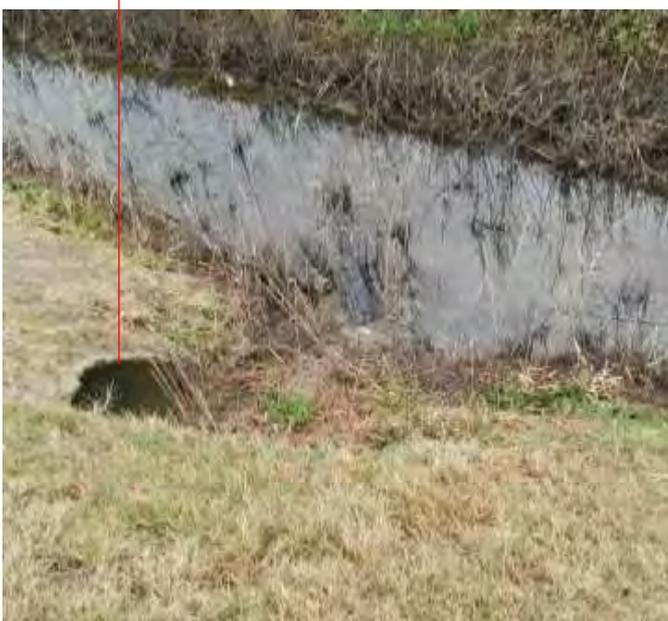
PUNTO ASUP 10

2 punti

presenza di tubazioni di diametri vari (da piccolo a grande) che recapitano direttamente nel corso d'acqua – 1° tubazione finsider nei pressi di ASUP, 2° tubazione in cls a 75 m da ASUP
