AEROPORTO INTERNAZIONALE DI FIRENZE - "AMERIGO VESPUCCI"

STUDI SPECIALISTICI  
ACQUE SUPERFICIALI - Report 14 di monitoraggio della qualità delle acque superficiali

# REPORT DELLE ATTIVITÀ DI MONITORAGGIO AMBIENTALE

CAMPAGNA N° 15 – SETTEMBRE 2019

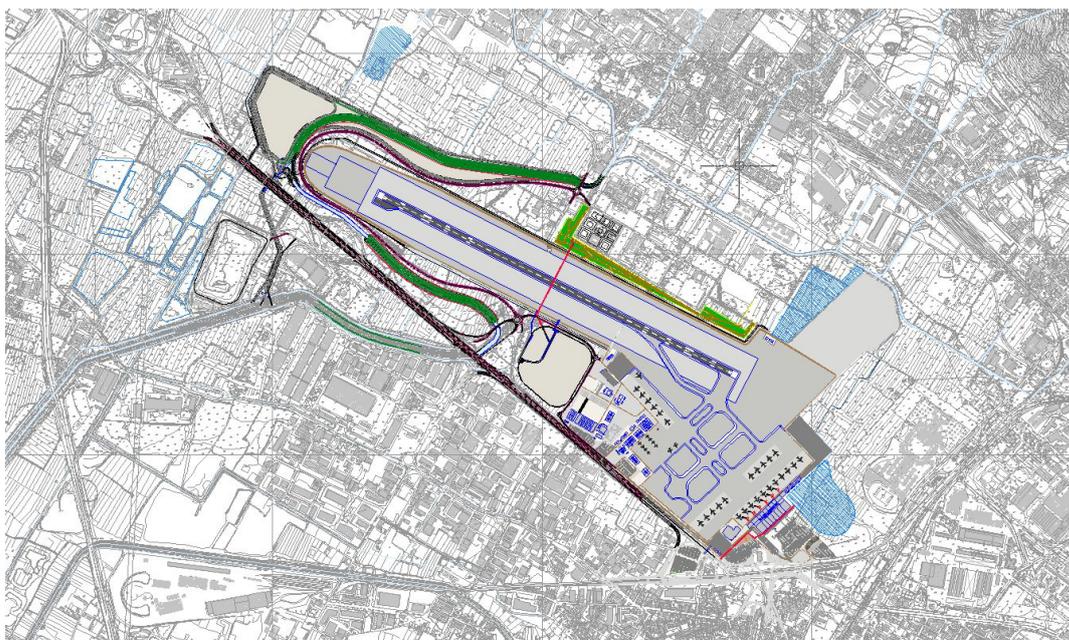
Figura 3: stralcio della planimetria di progetto dell'Aeroporto "Amerigo Vespucci"

L'intervento, all'interno del quale si inserisce l'attività di monitoraggio descritta nel presente elaborato, consiste nella realizzazione della nuova pista, degli interventi di deviazione del Fosso Reale con il relativo sottoattraversamento dell'asse autostradale della A11, la deviazione di Via dell'Osmannoro, la realizzazione del sistema di regimazione e laminazione dei deflussi idrici.

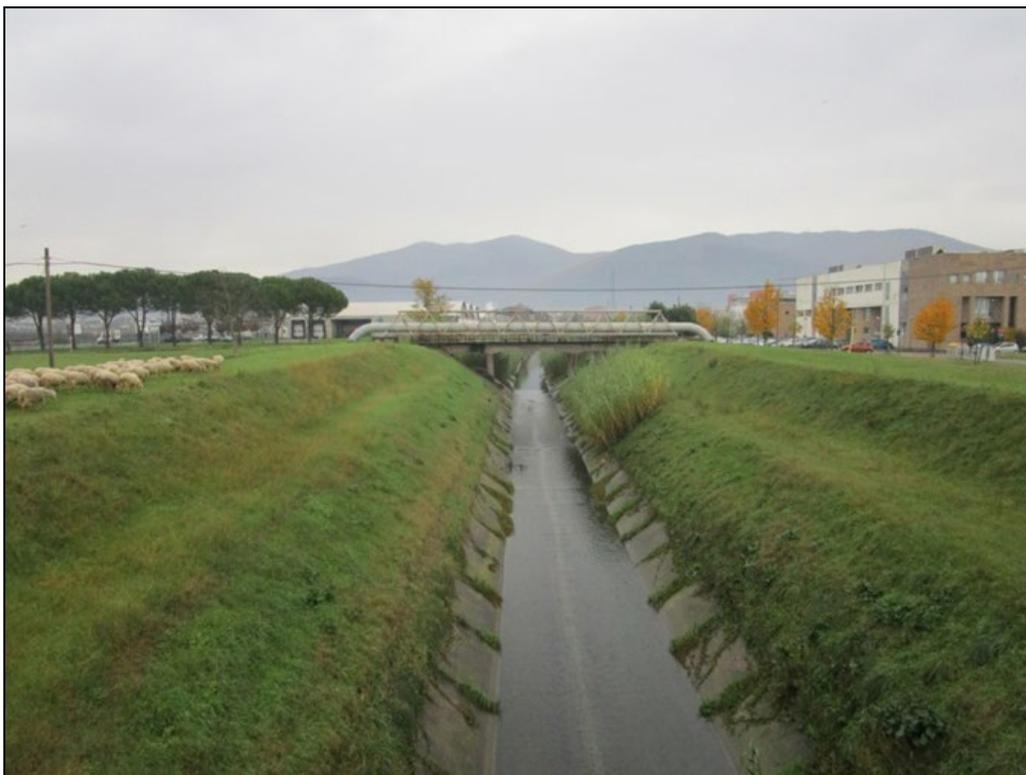
Figura 4. vista del canale dal ponte di accesso al Polo universitario di Sesto Fiorentino.

Il fosso Reale è il principale canale artificiale arginato della "Piana" in quest'area. Trae origine dalla confluenza dei due collettori pedecollinari e percorre la pianura fino alla confluenza con il fiume Bisenzio.

Il suo sviluppo nel tratto di pianura è di circa 6 km. Lungo il suo percorso sono presenti alcuni attraversamenti stradali fra cui quello autostradale, nei pressi dello svincolo di Sesto Fiorentino, alla progressiva km 1+948, con quota media del piano viario attuale a 41.6 m s.l.m.

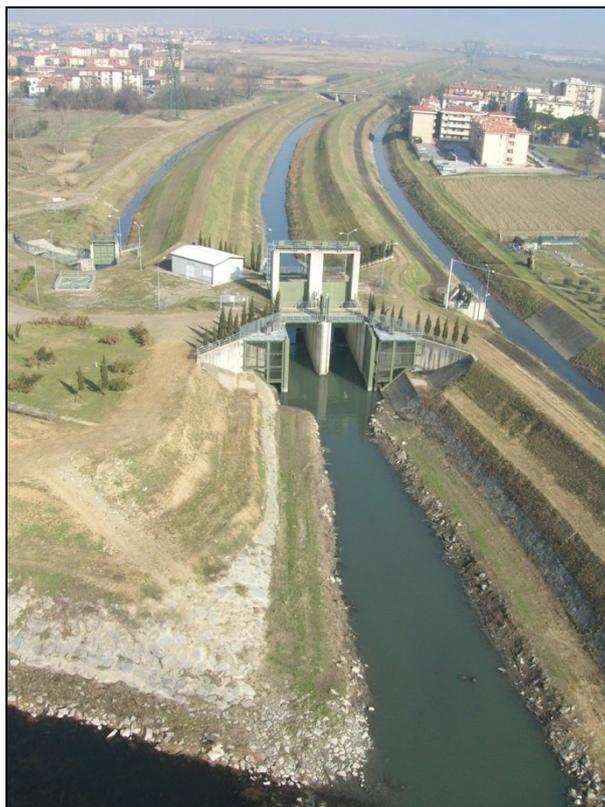
Figura 5. vista delle porte Vinciane- vista da valle.

In prossimità dell'immissione nel Fiume Bisenzio sono utilizzate porte Vinciane che parzializzano progressivamente il deflusso con il rialzarsi dei livelli del fiume, fino a determinarne la completa chiusura con il transito delle piene del fiume Bisenzio. Le porte Vinciane iniziano a chiudersi alla quota 36.0 m s.l.m.

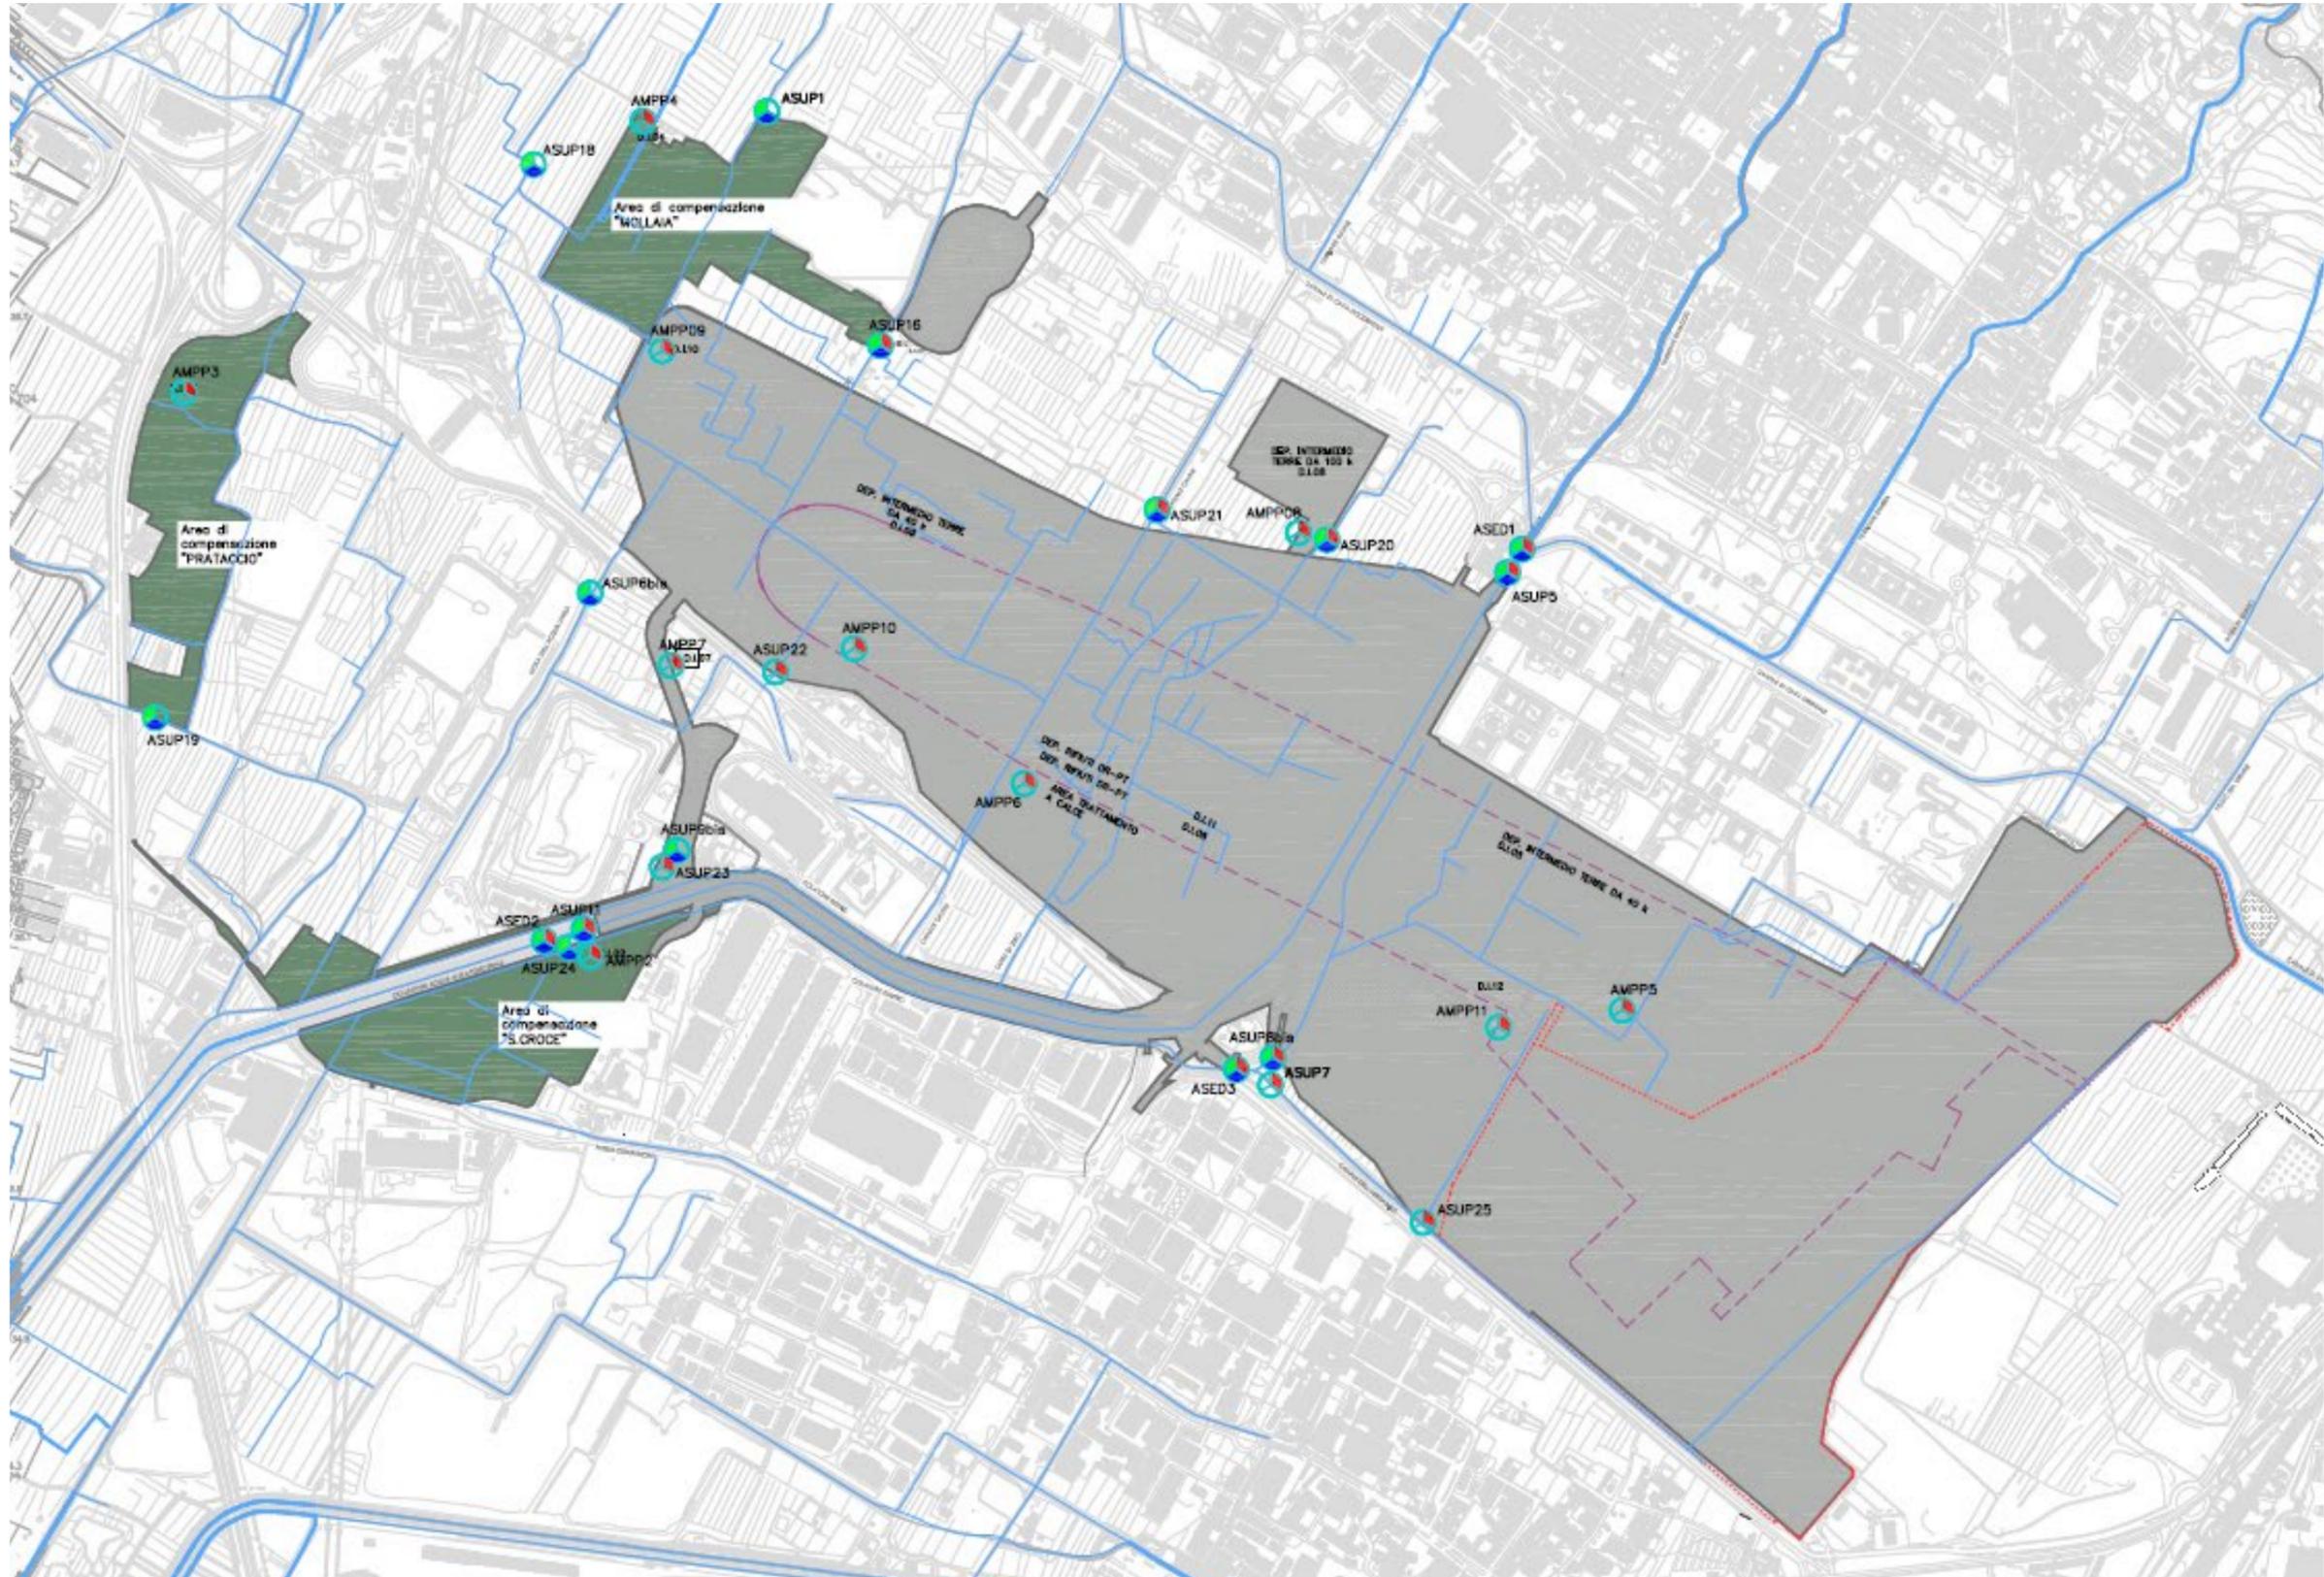
Figura 6: Planimetria area d'intervento e ubicazione delle stazioni di indagine delle acque superficiali.

Si precisa che l'ubicazione di tali punti di monitoraggio è stata definita nello specifico in relazione all'ubicazione dell'opera in progetto. Essa, come visibile dalla planimetria soprastante, intercetta e si sovrappone a una parte della rete di canali presenti nella piana, i quali sono appunto stati selezionati, tra i numerosi presenti nell'area vasta della piana, come aste idriche oggetto di monitoraggio, a monte e a valle idraulico rispetto all'opera prevista.

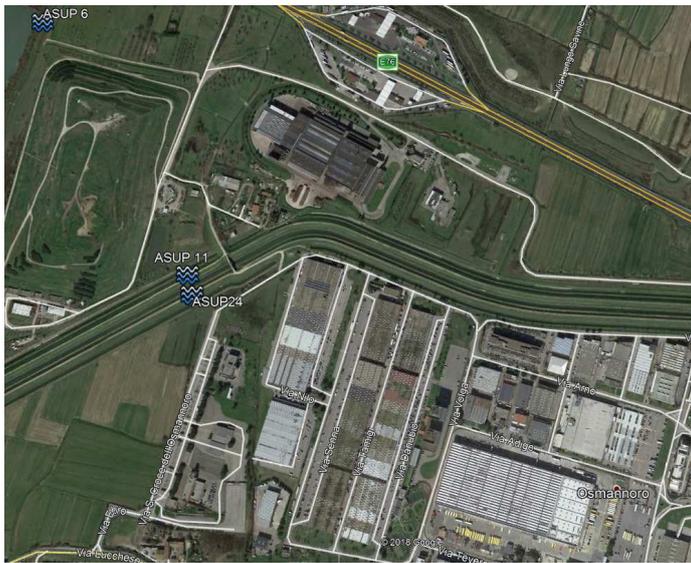
#### **PUNTO ASUP 24**

Rilievo fotografico dei punti con possibili criticità posti entro 500 m a monte della stazione di monitoraggio
