PRODOTTORE		TAP		APPENDICE 5 TAVOLA 004 - DOCUMENTAZIONE DEL MURO A SECCO MR02REV	
PROGETTO	TRANS ADRIATIC PIPELINE	SCALE	1:50	Foglio	1 of 1
REDAZIONE	TRANS ADRIATIC PIPELINE	DATA	2023	REDAZIONE	01
PRODOTTORE	ENVIRONMENTAL RESOURCES MANAGEMENT	DATA	2023	REDAZIONE	01

PROGETTO		APPENDICE 5 TAVOLA 005 - DOCUMENTAZIONE DEL MURO A SECCO MR02REV		Foglio: 1 of 1	
PRODOTTORE	TRANS ADRIATIC PIPELINE	PROGETTISTA	TRANS ADRIATIC PIPELINE	SCALE	1:50
REDAZIONE	TRANS ADRIATIC PIPELINE	VERBALE	TRANS ADRIATIC PIPELINE	DATA	2024/07/07
PRODOTTORE	TRANS ADRIATIC PIPELINE	PROGETTISTA	TRANS ADRIATIC PIPELINE	SCALE	1:50
REDAZIONE	TRANS ADRIATIC PIPELINE	VERBALE	TRANS ADRIATIC PIPELINE	DATA	2024/07/07

PRODOTTORE		TAP		APPENDICE 5 TAVOLA 007 - DOCUMENTAZIONE DEL MURO A SECCO MR03REV	
PROGETTO	TRANS ADRIATIC PIPELINE	SCALE	1:50	Foglio	1 of 1
REVISIONI	01	DATA	08/03/2014	REVISIONI	01
PRODOTTORE	TRANS ADRIATIC PIPELINE	REVISIONI	01	REVISIONI	01
PRODOTTORE	TRANS ADRIATIC PIPELINE	REVISIONI	01	REVISIONI	01

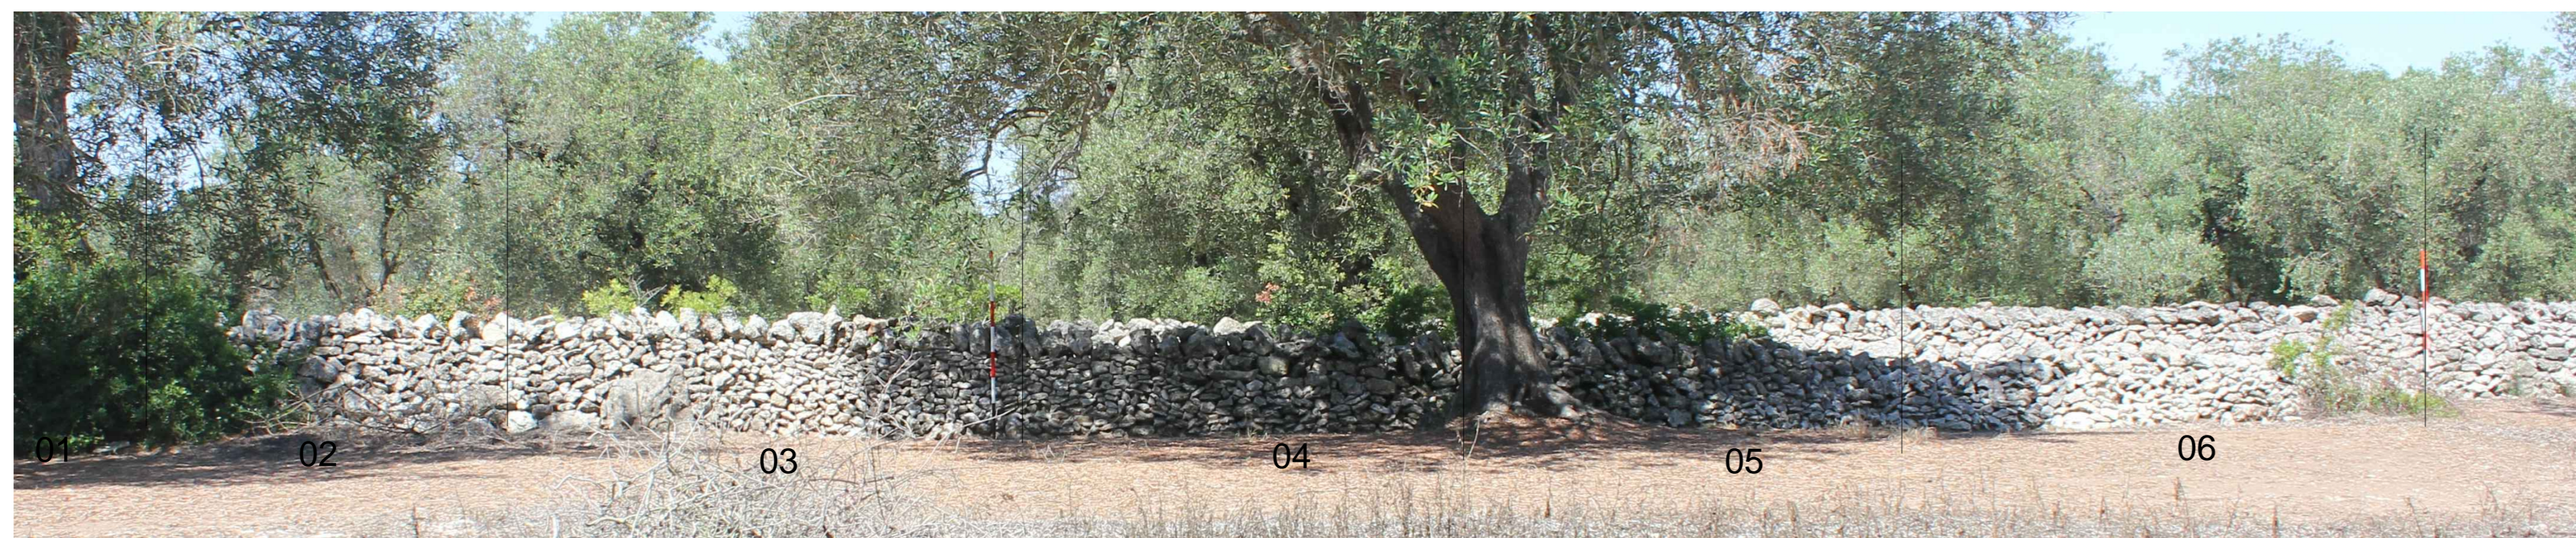
prospetto generale est

Muro orientato Nord-Sud. Il paramento Est risulta non visibile a Sud verso l'angolo di intersezione con un altro muro orientato Est-ovest a causa della presenza di arbusti. Anche il paramento Ovest nell'area centrale risulta parzialmente visibile. Le pietre che costituiscono entrambi i paramenti sono di diverse pezzature e forme, sia lastre che blocchi irregolari senza spigoli vivi. I paramenti hanno una tessitura analoga ma differiscono per alcuni elementi.

Il paramento Est

La tessitura del paramento verso Sud è composta da lastre di piccole dimensioni allettate di piatto, mentre la tessitura verso nord risulta composta da pietre più grandi disposte in modo molto più disordinato, in entrambi i casi con molto spazio tra i costitutivi. Nel basamento del muro, pressappoco al centro, è utilizzato un grande blocco irregolare allettato di faccia. La parte superiore del muro, molto disomogenea, si caratterizza per la presenza di pietre più grandi con molto spazio tra i costitutivi rispetto al restante paramento.

A nord il muro risulta essere degradante e in crollo.

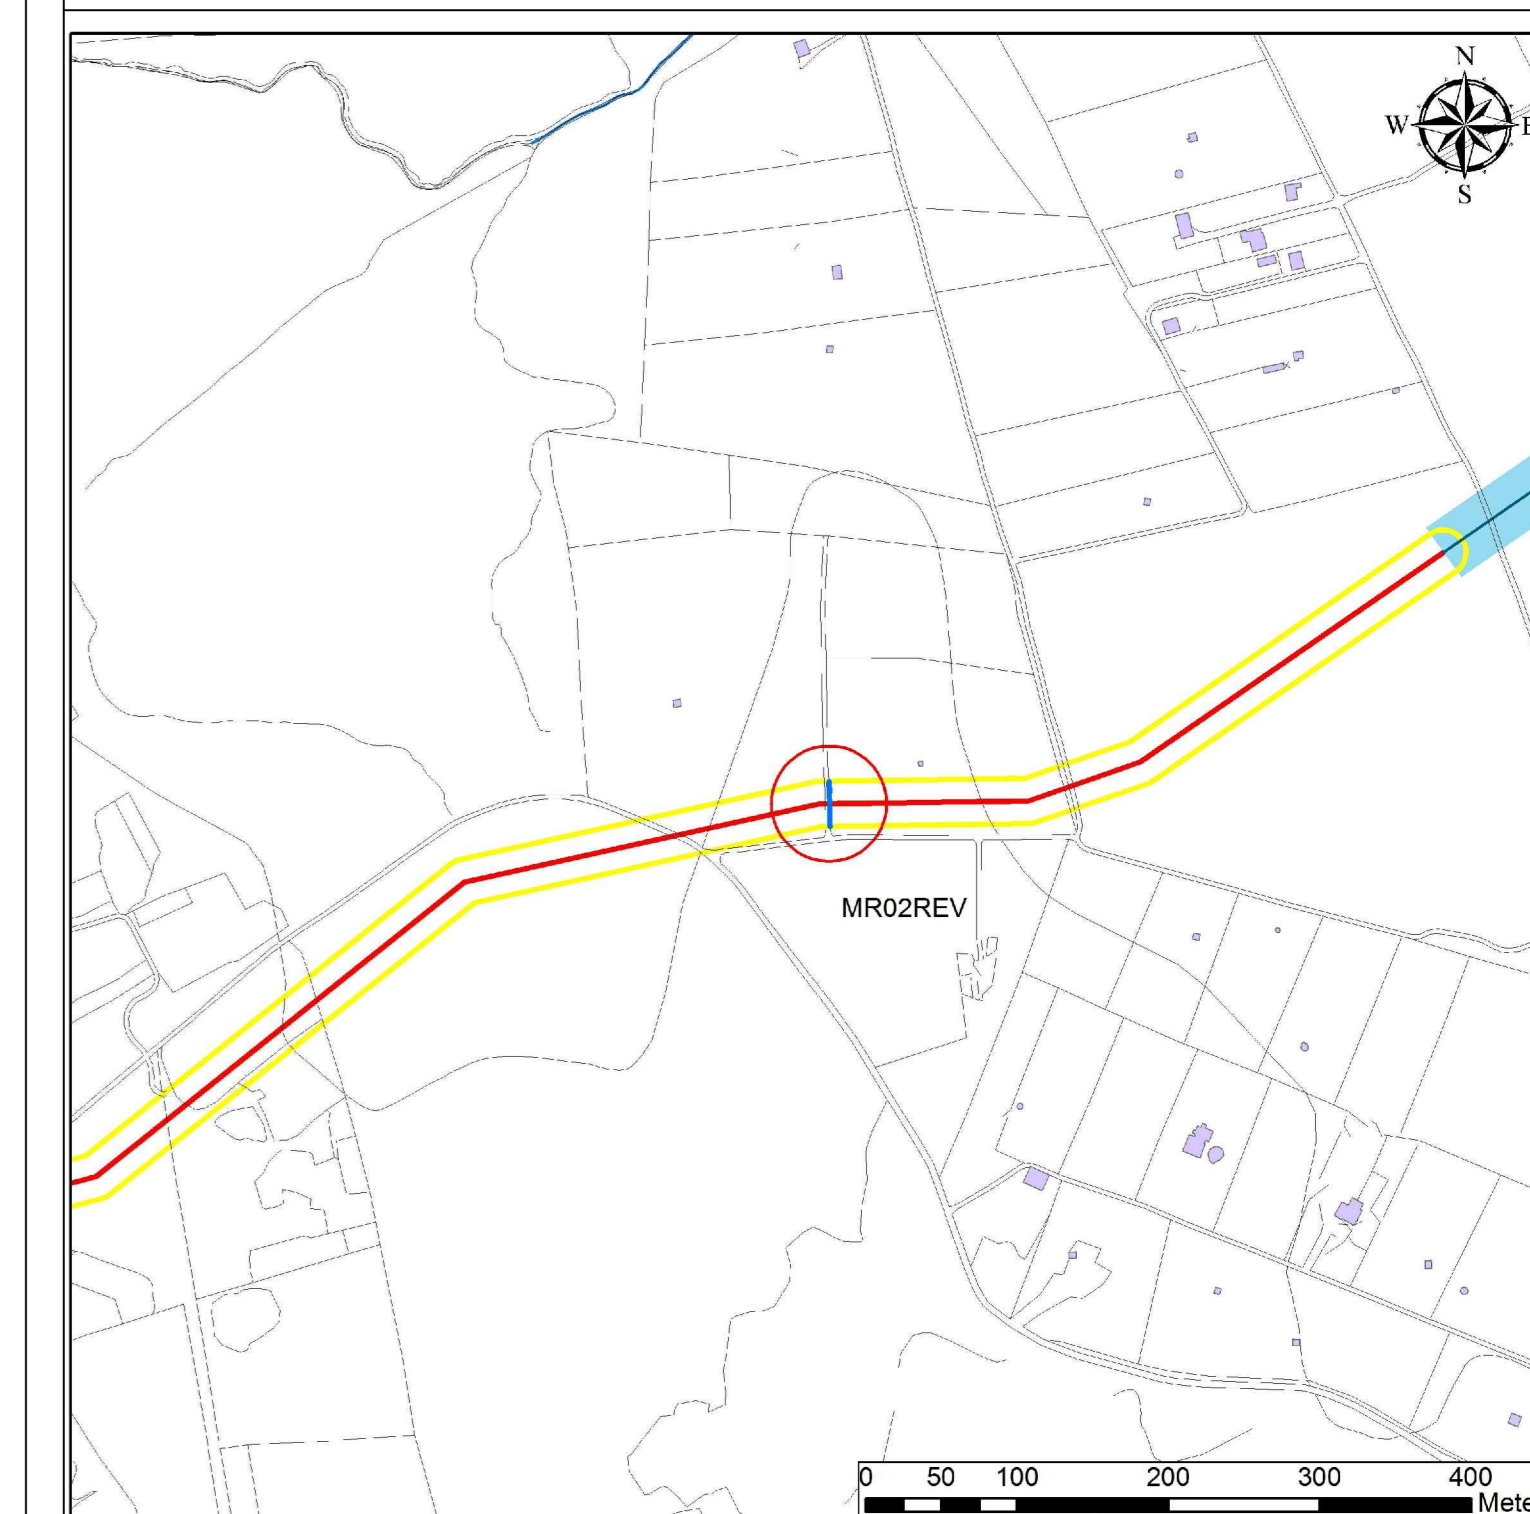
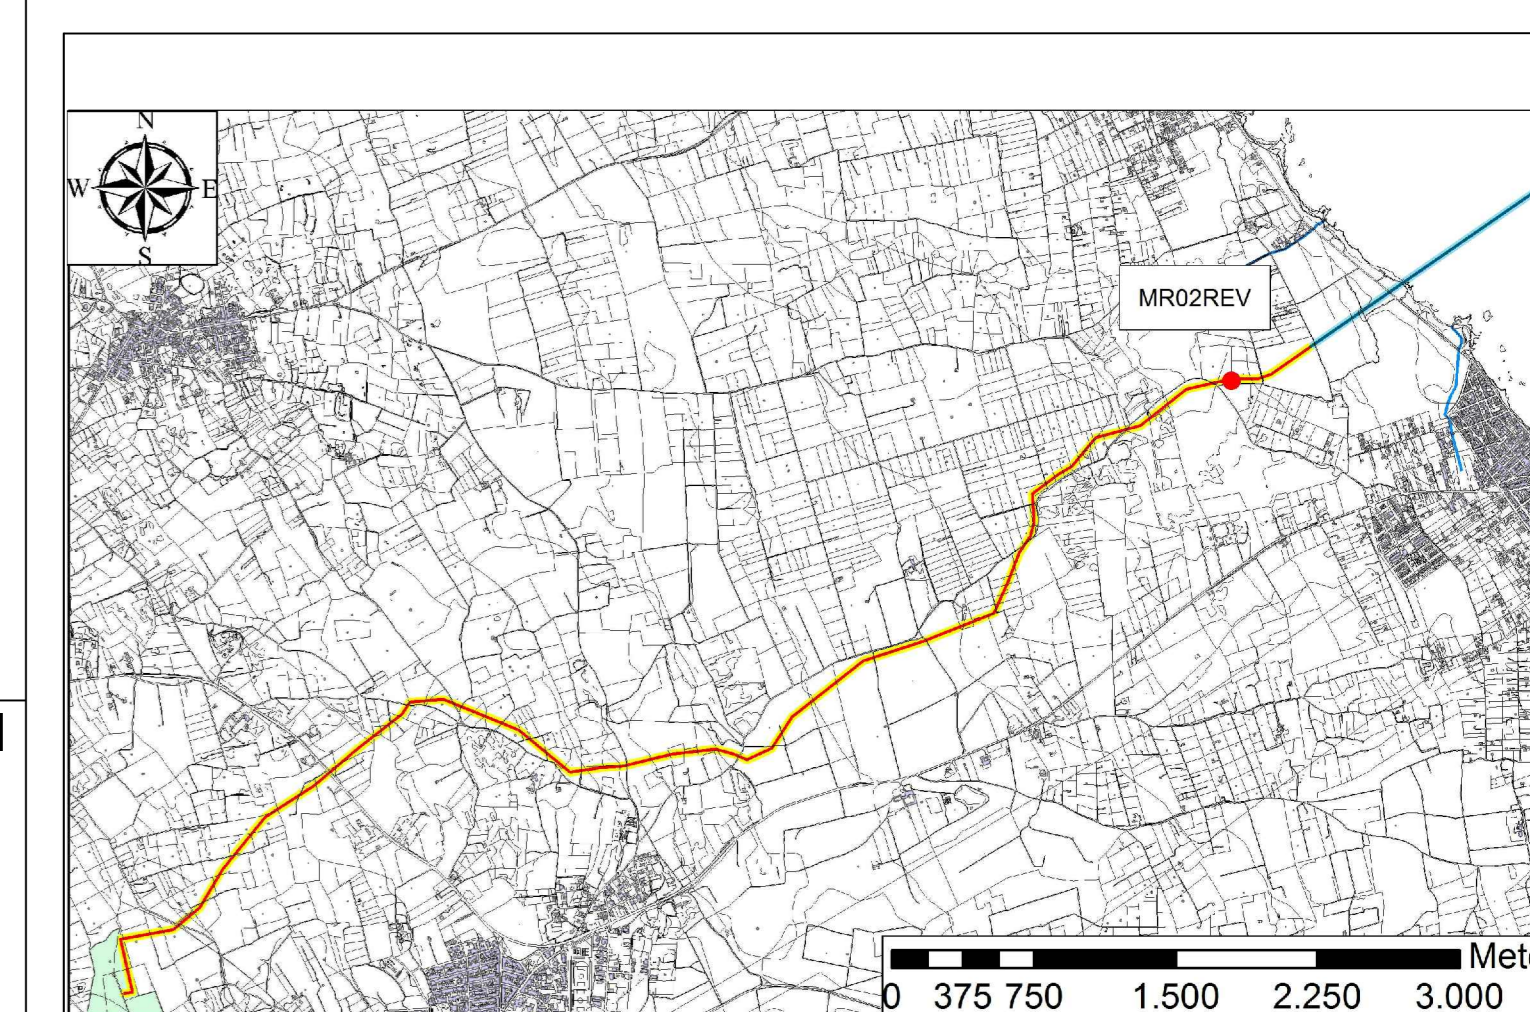
- Microtunnel
- Corridoio 30m
- Tracciato di Progetto

Tipologia 3 - Accumulazione a stratificazione con tessitura mediamente disordinata.

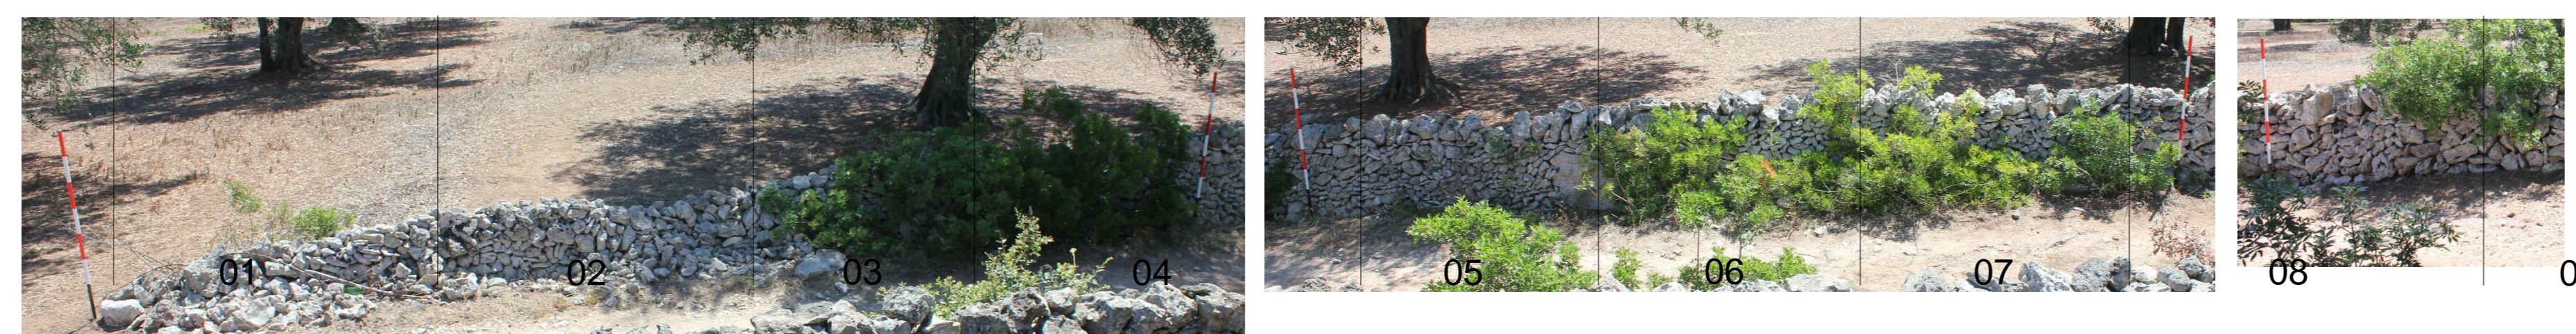
prospetto generale ovest

Muro orientato Nord-Sud. Il paramento Est risulta non visibile a Sud verso l'angolo di intersezione con un altro muro orientato Est-ovest a causa della presenza di arbusti. Anche il paramento Ovest nell'area centrale risulta parzialmente visibile. Le pietre che costituiscono entrambi i paramenti sono di diverse pezzature e forme, sia lastre che blocchi irregolari senza spigoli vivi. I paramenti hanno una tessitura analoga ma differiscono per alcuni elementi.

Il paramento Ovest

La tessitura del paramento verso Sud è composta da lastre di piccole dimensioni allettate di piatto, mentre la tessitura verso nord risulta composta da pietre più grandi disposte in modo molto più disordinato, in entrambi i casi con molto spazio tra i costitutivi. Nel basamento del muro, pressappoco al centro, è utilizzato un grande blocco irregolare allettato di faccia. La parte superiore del muro, molto disomogenea, si caratterizza per la presenza di pietre più grandi con molto spazio tra i costitutivi rispetto al restante paramento. A nord il muro risulta essere degradante e in crollo.

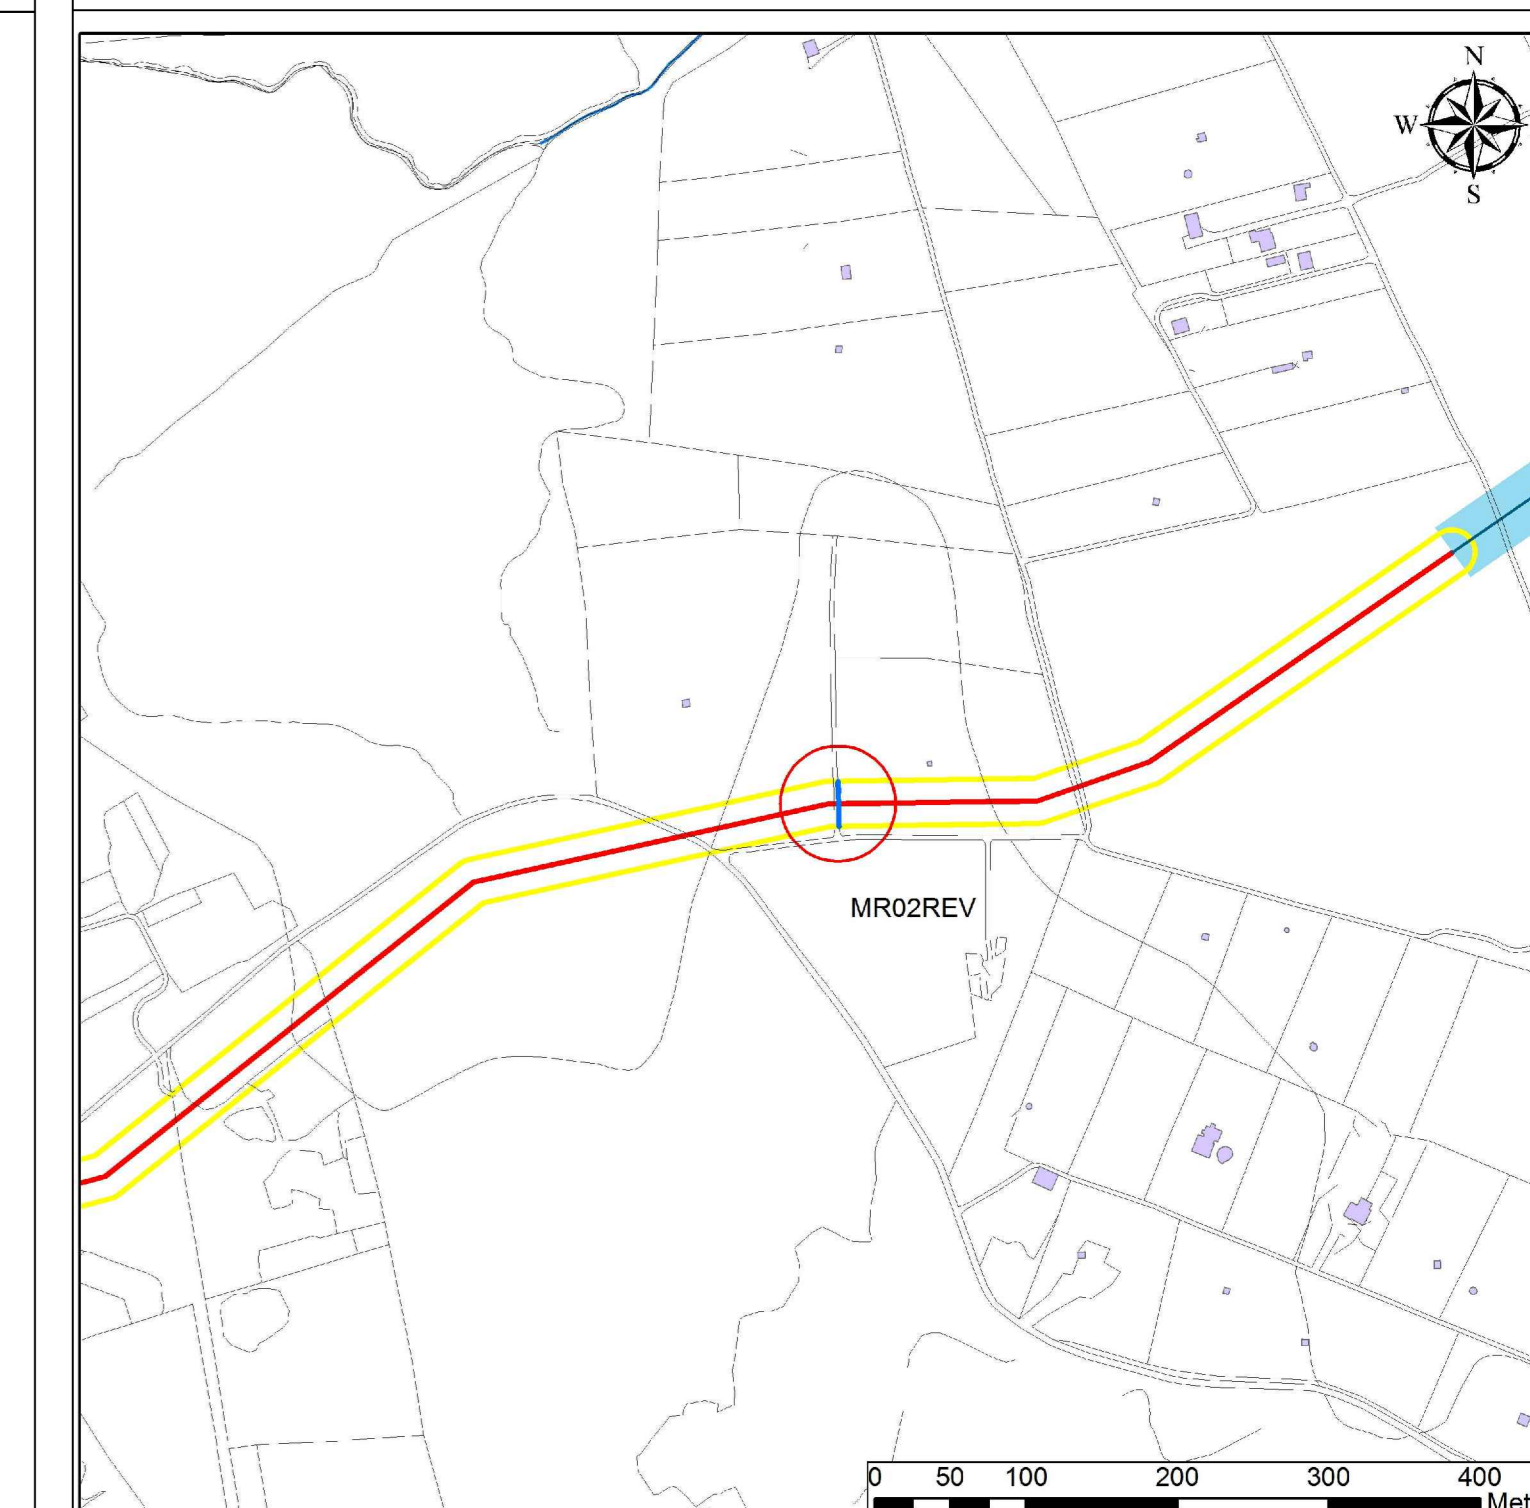
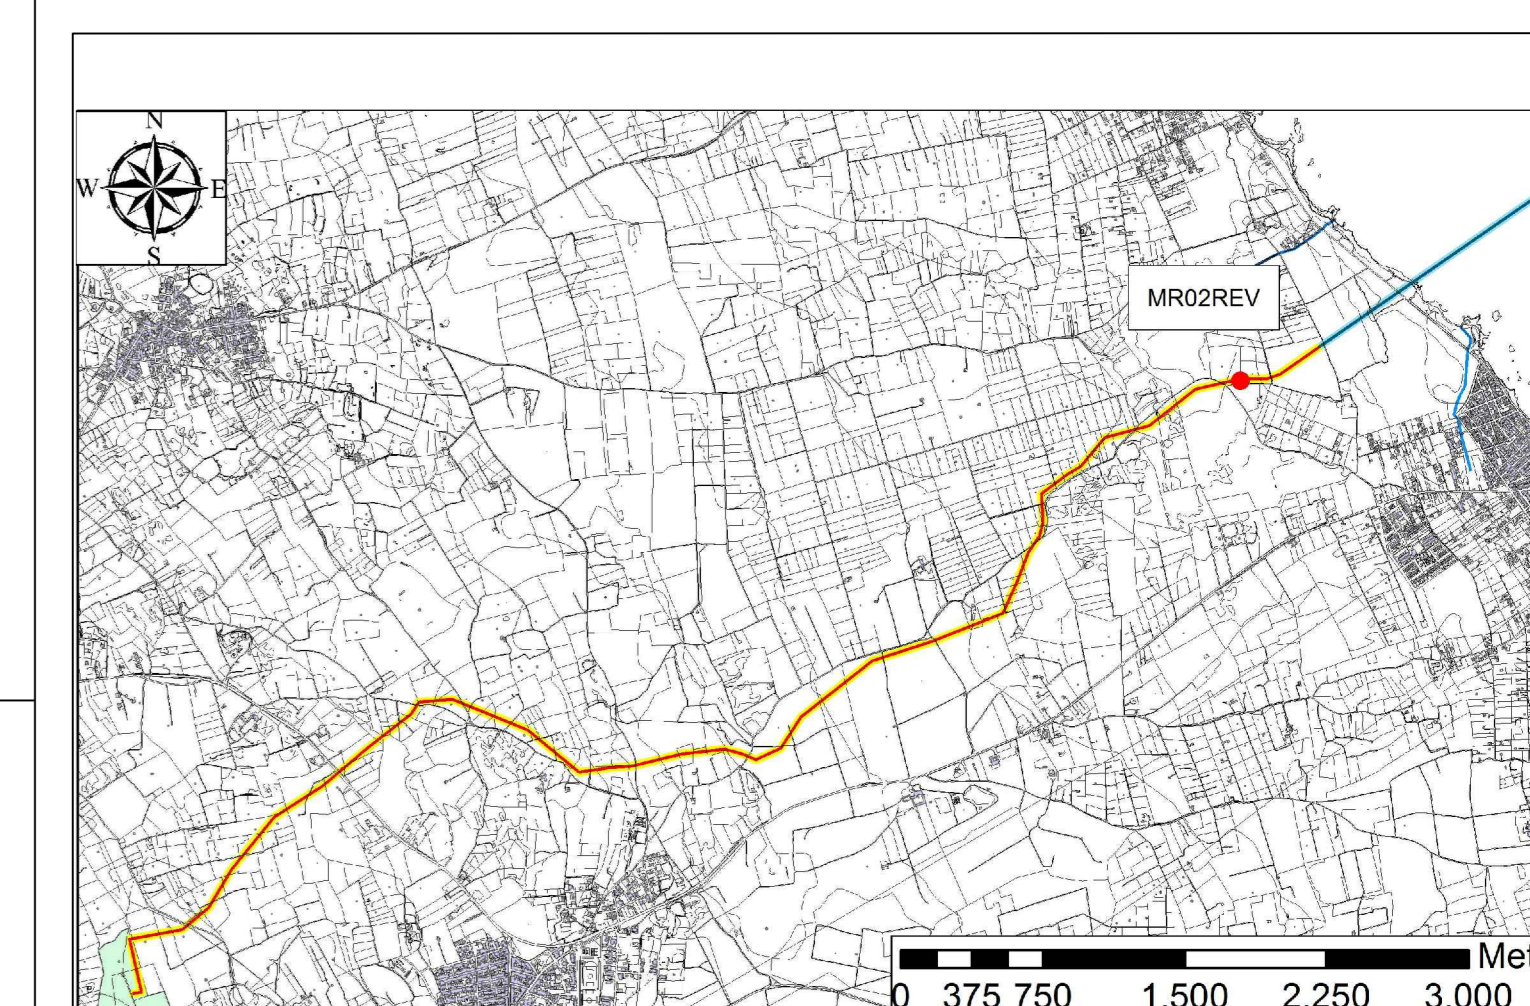
- Microtunnel
- Corridoio 30m
- Tracciato di Progetto

Tipologia 3 - Accumulazione a stratificazione con tessitura mediamente disordinata..

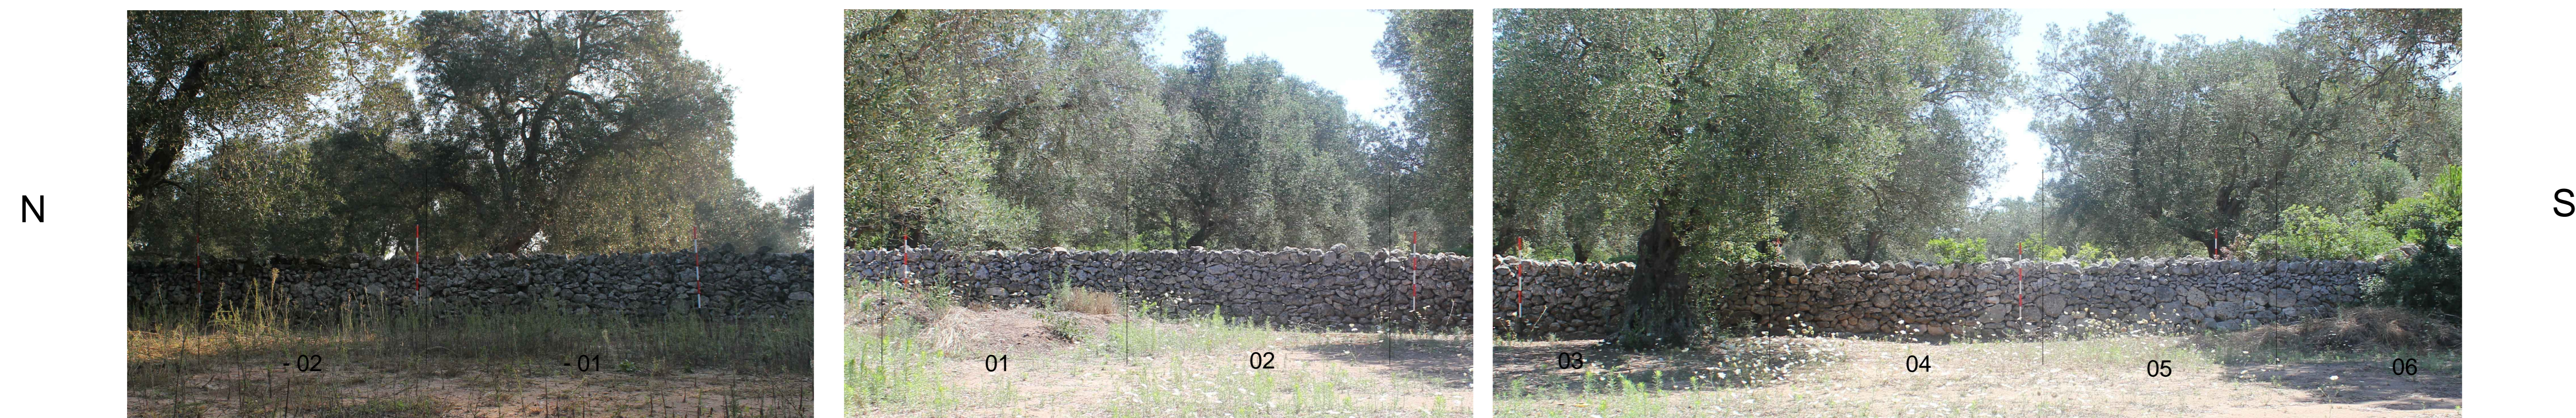
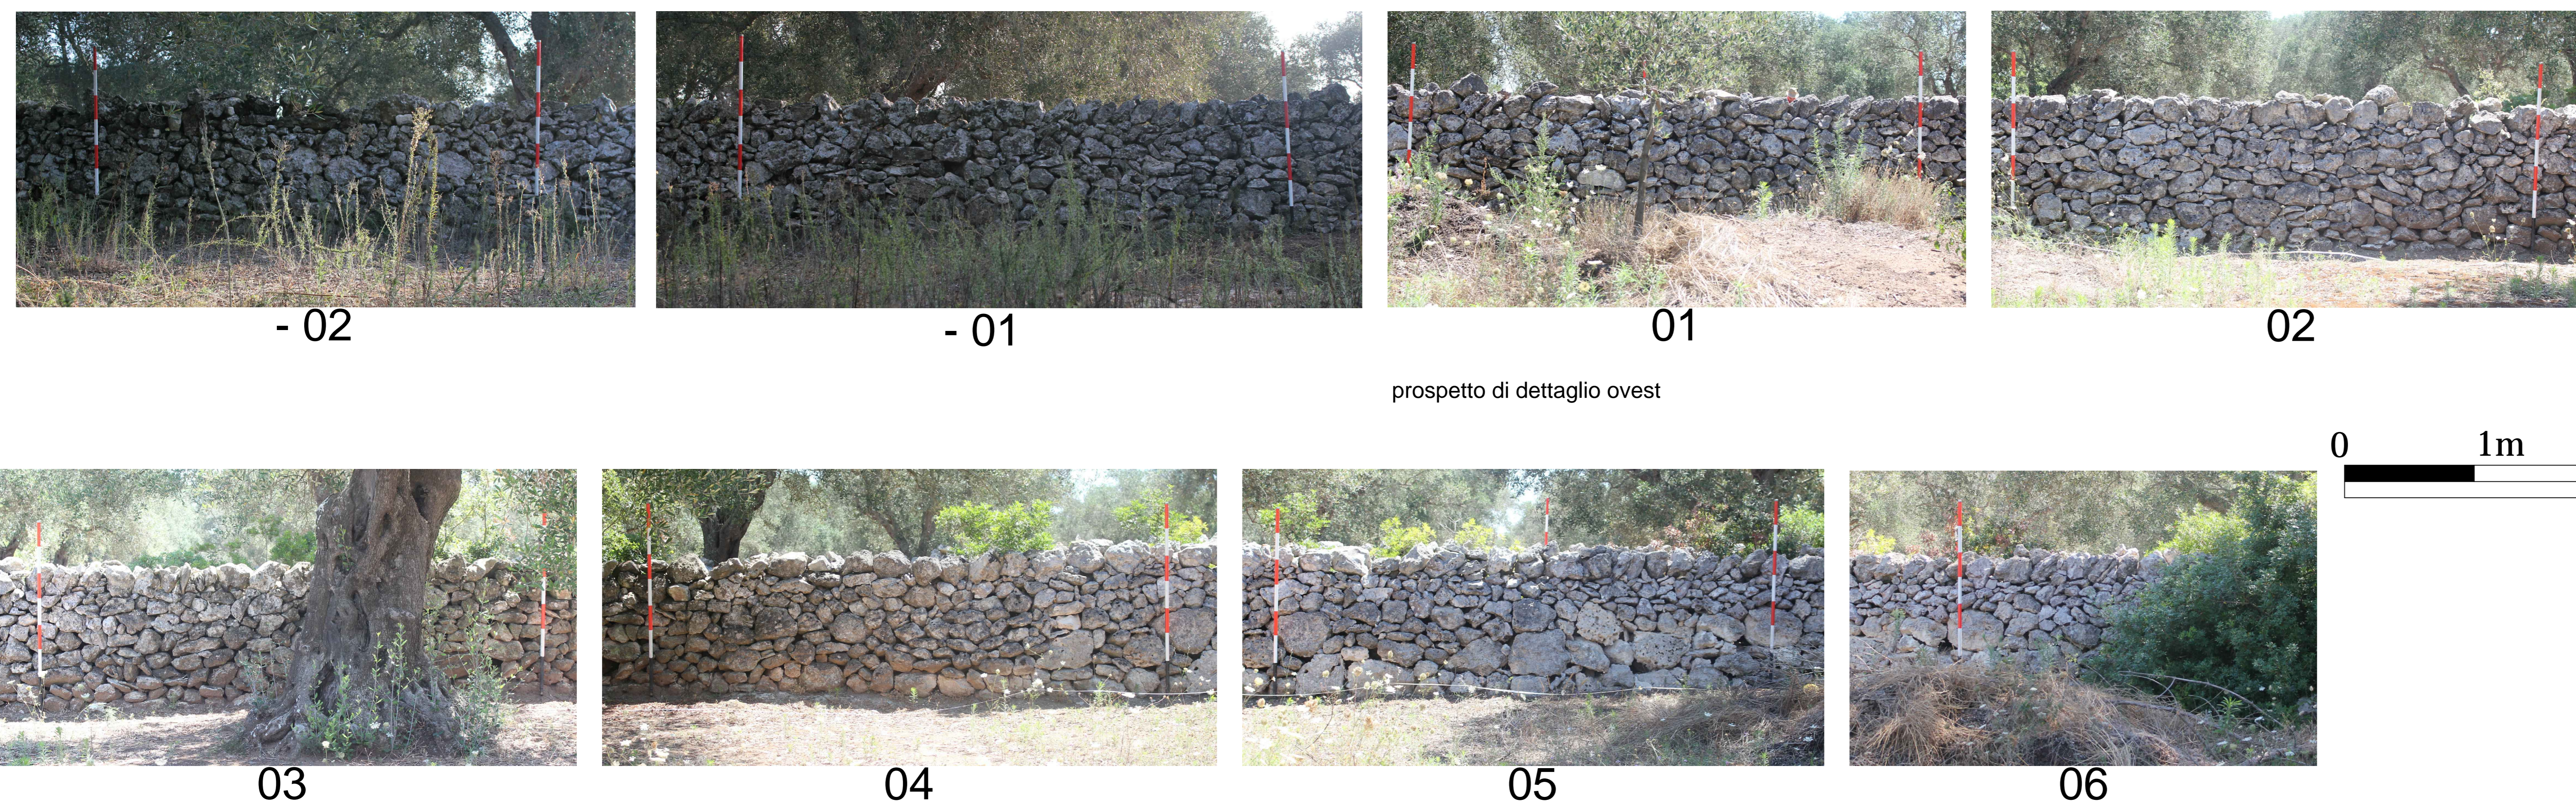
Muro orientato N-S. Presenta una buona visibilità, appena oscurata da pochi cespugli sulla faccia Est. Segna il confine fra una strada (a Est) e un oliveto (a Ovest).

È costituito principalmente da pietre di medie dimensioni accumulate per stratificazione e, in misura nettamente minore, da piccole lastre non sbazzate. In alcuni punti, alla base si trovano pietre di grandi dimensioni. La cresta è costituita da pietre non sbazzate di dimensioni medio-grandi poste di testa. La tessitura risulta abbastanza omogenea, con pochi spazi tra le pietre.

Si presenta in ottimo stato di conservazione.

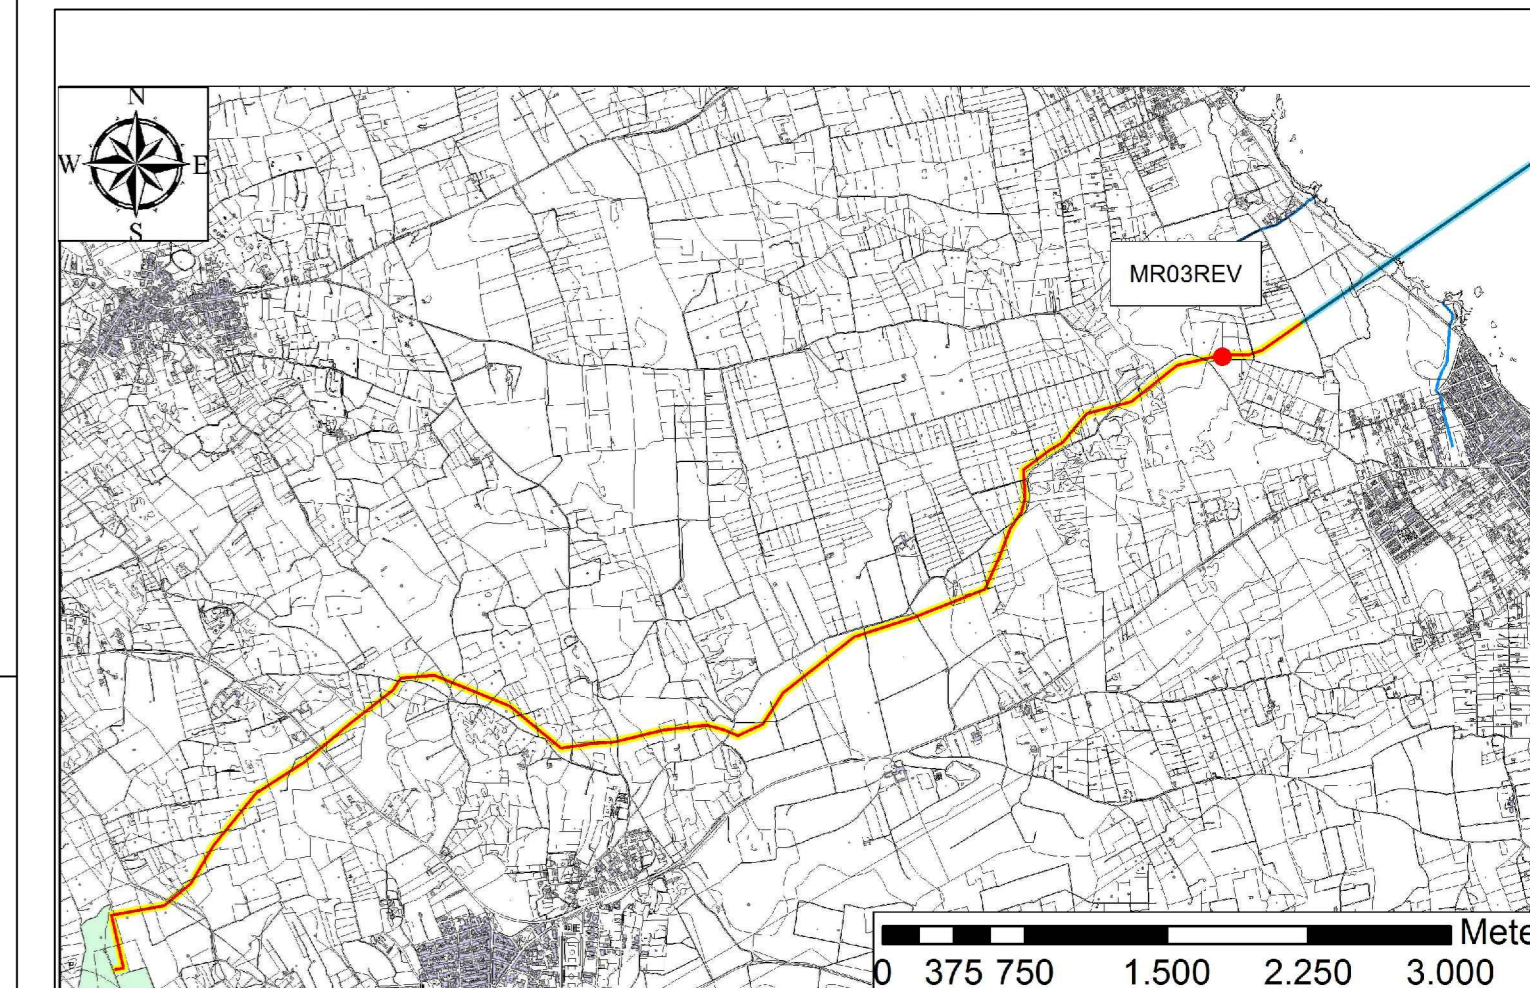
- Microtunnel
- Corridoio 30m
- Tracciato di Progetto

Tipologia 3 - Accumulazione a stratificazione con tessitura mediamente disordinata..
