PRODOTTORE		TAP		APPENDICE 5 TAVOLA 036 - DOCUMENTAZIONE DEL MURO A SECCO MR21REV	
PROGETTO	TRANS ADRIATIC PIPELINE	SCALE	1:50	Foglio	1 of 1
REDAZIONE	TRANS ADRIATIC PIPELINE	DATA	2024	REVISIONE	01
PROVA	ENVIRONMENTAL RESOURCES MANAGEMENT	DATA	2024	REVISIONE	01

PRODOTTORE		TAP		APPENDICE 5 TAVOLA 040 - DOCUMENTAZIONE DEL MURO A SECCO MR23REV	
PROGETTO	TRANS ADRIATIC PIPELINE	SCALE	1:50	Foglio	1 of 1
REDAZIONE	TRANS ADRIATIC PIPELINE	DATA	01/07/2014	REVISIONE	01
PROVA	TRANS ADRIATIC PIPELINE	PROVA	01/07/2014	PROVA	01
PROVA	TRANS ADRIATIC PIPELINE	PROVA	01/07/2014	PROVA	01

PRODOTTORE		TAP		APPENDICE 5 TAVOLA 045 - DOCUMENTAZIONE DEL MURO A SECCO MR26REV	
PROGETTO	TRANS ADRIATIC PIPELINE	SCALE	1:50	Foglio	1 of 1
REDAZIONE	TRANS ADRIATIC PIPELINE	DATA	2023	REVISIONE	01
PROVA	TRANS ADRIATIC PIPELINE	PROVA	2023	PROVA	01
PROVA	TRANS ADRIATIC PIPELINE	PROVA	2023	PROVA	01

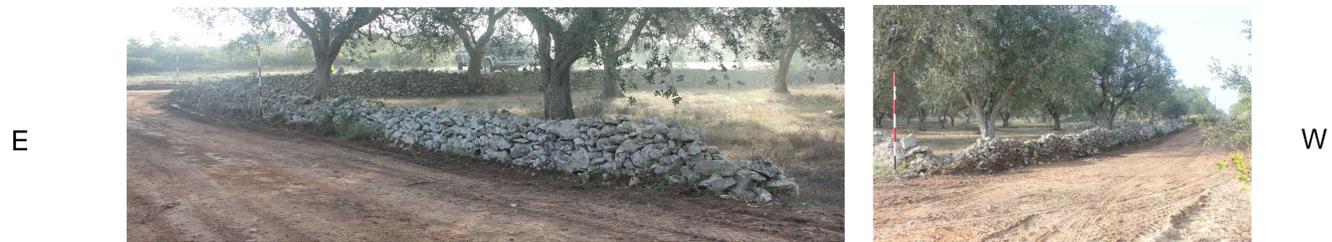
vista generale nord

Muro orientato Est-Ovest. Il muro risulta essere abbastanza visibile. Il paramento sud è alto circa 50 cm, mentre a nord l'altezza risulta essere maggiore. Verso est è presente un'apertura di circa due metri, il muro a est risulta essere totalmente in crollo e la planimetria non è rilevabile. Il muro è costituito da pietre di diversa pezzatura in maggior parte di piccole e medie dimensioni irregolari e con spigoli non vivi.

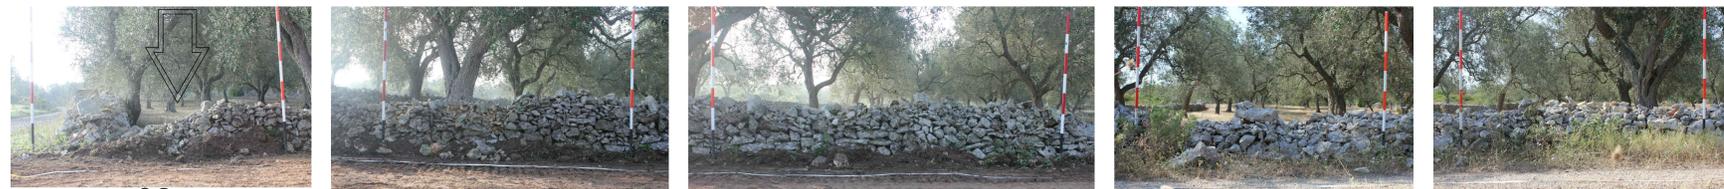
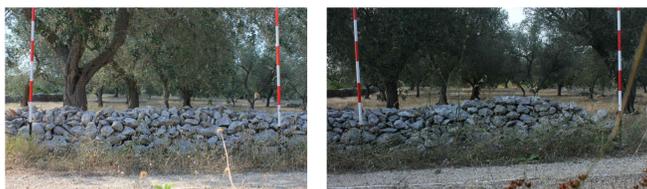
prospetto di dettaglio nord

Il paramento nord ha un'altezza superiore rispetto al paramento sud. La tessitura è irregolare disordinata fatta per stratificazione, costituita da pietre di diversa pezzatura in maggior parte di piccole e medie dimensioni irregolari e con spigoli non vivi, con molto spazio tra i costituenti. La parte superiore è disomogenea e in più punti in crollo. Il muro rilevato presenta, in più punti, cedimenti della struttura ed è in crollo verso est in corrispondenza dell'apertura.

crollo non rilevabile

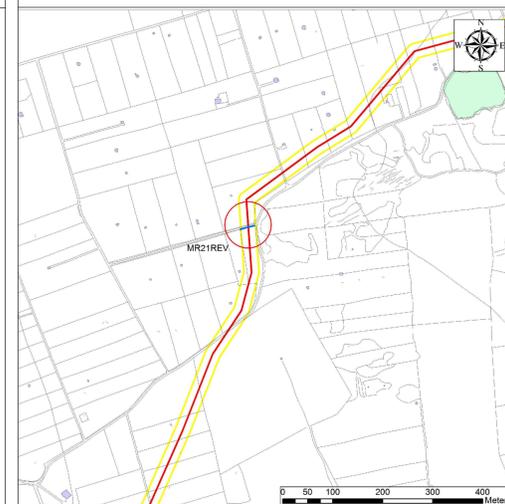
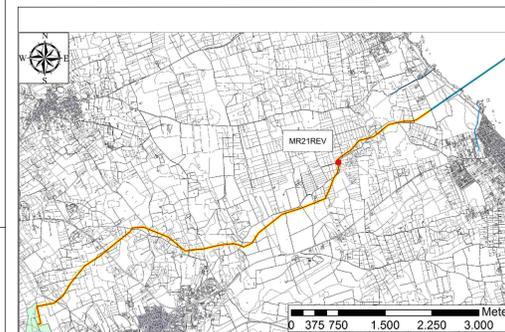
Tipologia 2 - Accumulazione a stratificazione con tessitura molto disordinata.

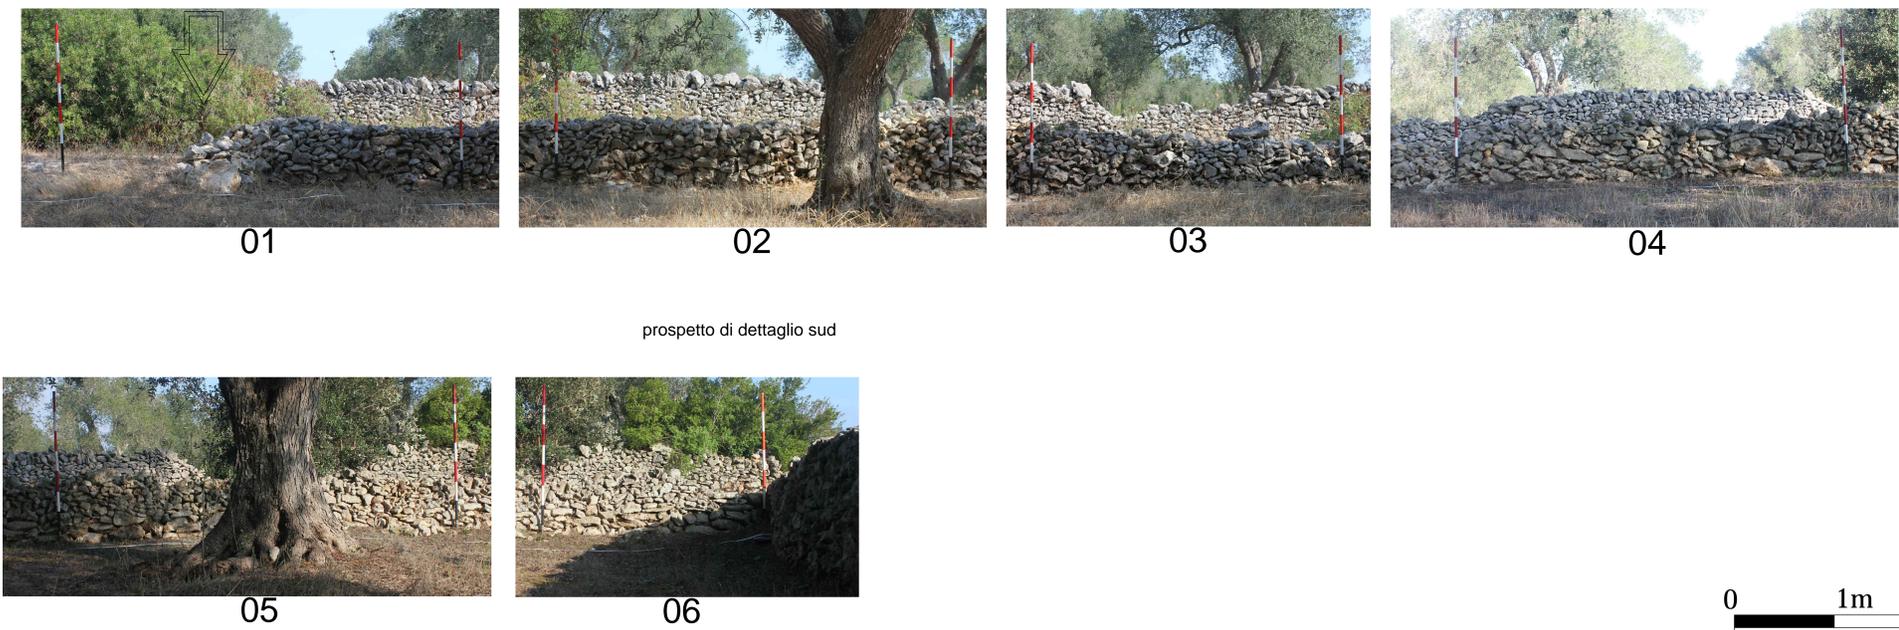
prospetto di dettaglio sud

Il paramento sud alto circa 50 cm ha una tessitura irregolare disordinata fatta per stratificazione, è costituita da pietre di diversa pezzatura in maggior parte di piccole e medie dimensioni irregolari e con spigoli non vivi, con molto spazio tra i costitutivi. La parte superiore è disomogenea e in più punti in crollo. Il muro rilevato in più punti presenta cedimenti della struttura ed è in crollo verso est in corrispondenza dell'apertura.

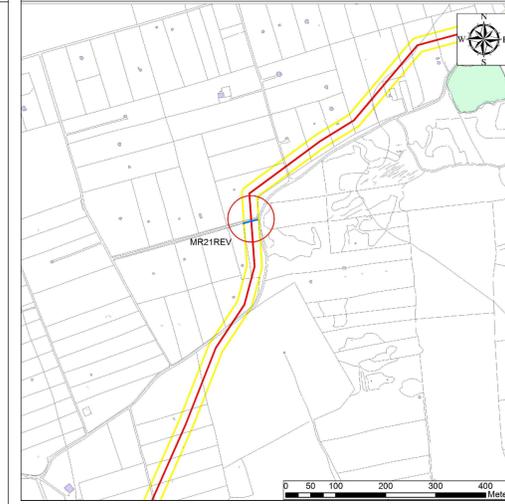
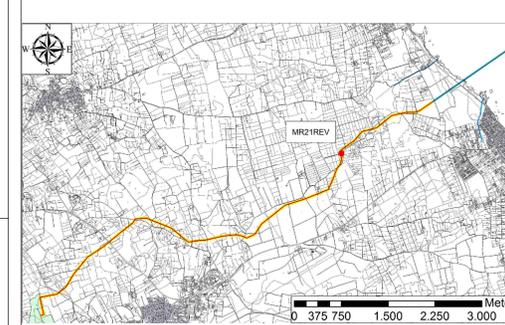
Tipologia 2 - Accumulazione a stratificazione con tessitura molto disordinata.

Muro orientato Est-Ovest
 Il muro risulta essere abbastanza visibile. Il paramento sud è alto circa 50 cm, mentre a nord l'altezza risulta essere maggiore. Verso est è presente un'apertura di circa due metri, il muro a est risulta essere totalmente in crollo e la planimetria non è rilevabile. Il muro è costituito da pietre di diversa pezzatura in maggior parte di piccole e medie dimensioni irregolari e con spigoli non vivi.

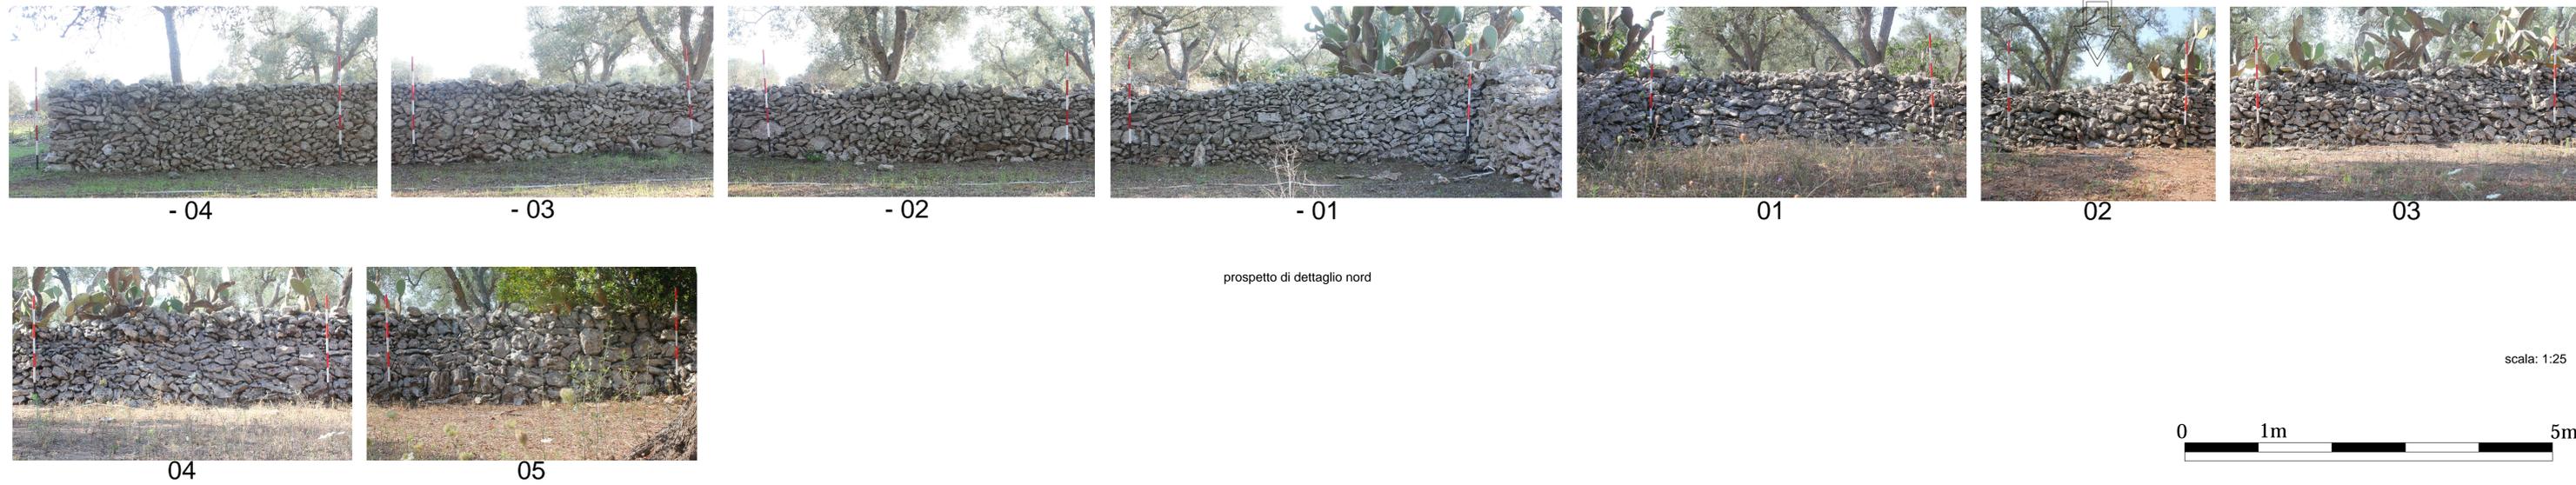
VISTA FOTOGRAFICA DI DETTAGLIO

Muro orientato Est-Ovest.

Il paramento nord presenta una tessitura abbastanza ordinata ma eterogenea, fatta per stratificazione utilizzando pietre di diverse dimensioni, soprattutto medie e piccole, irregolari con spigoli non vivi e lastre in pietra calcarea con poco spazio tra i costitutivi. La parte superiore abbastanza omogenea risulta essere in fase di crollo in alcuni punti. Nell'angolo est di intersezione con un'altro muro orientato N-S sono usate soprattutto lastre in pietra calcarea.

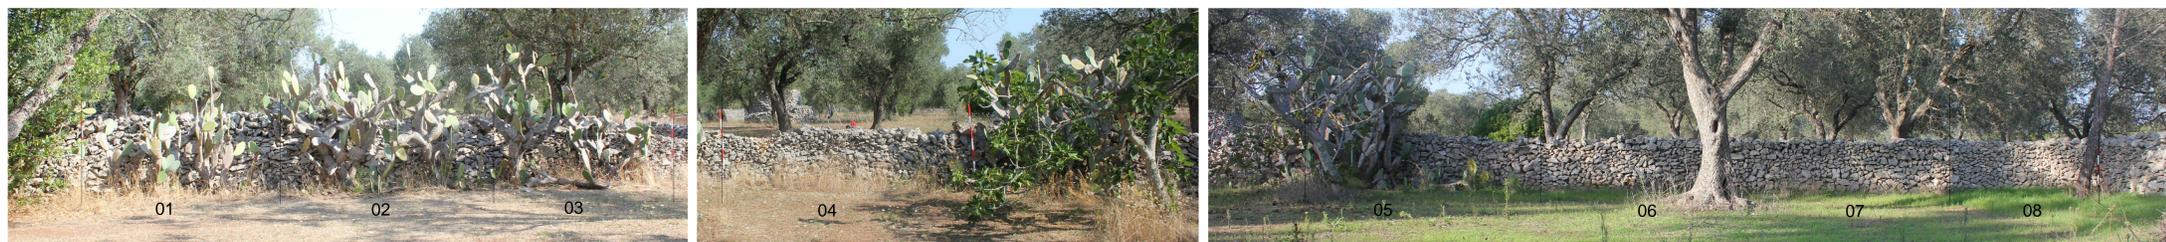
prospetto generale sud

La visibilità risulta ottima nel prospetto Nord, parzialmente ostruita dalla vegetazione in quello Sud. È costituito da pietre e lastre di varie dimensioni accumulate per stratificazione.

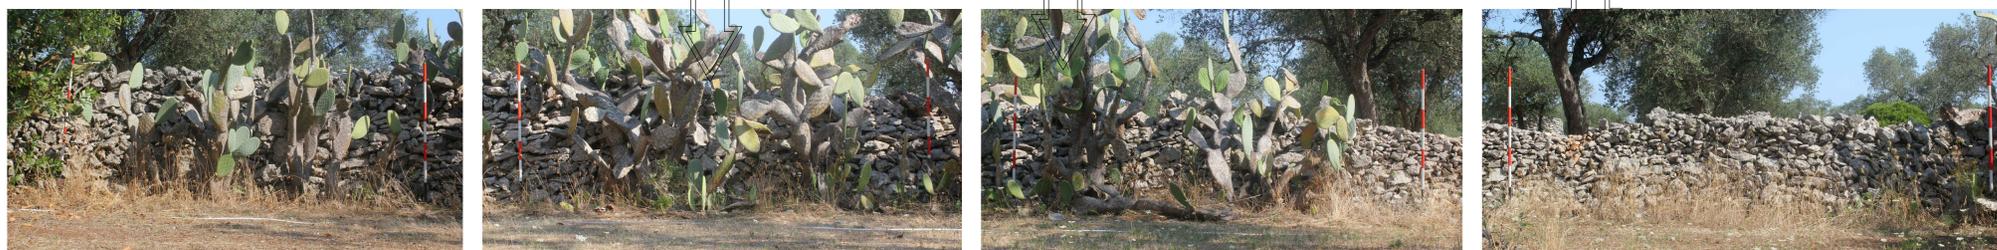
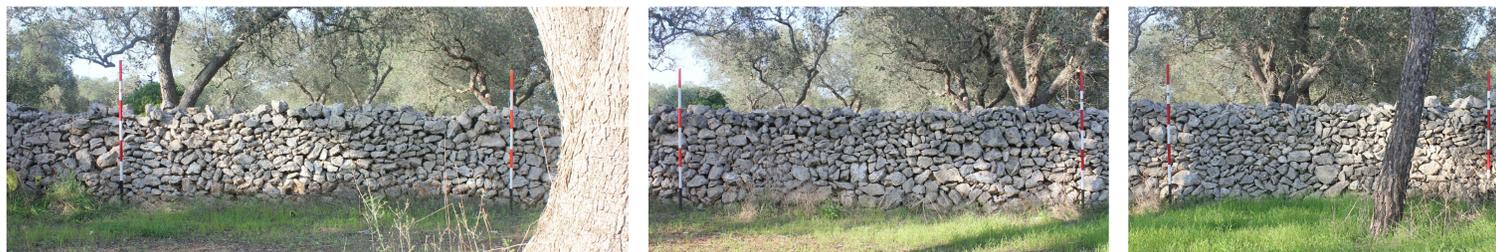
prospetto di dettaglio sud

Il paramento presenta una tessitura abbastanza ordinata ma eterogenea, fatta per stratificazione utilizzando pietre di diverse dimensioni, soprattutto medie e piccole, irregolari con spigoli non vivi e lastre in pietra calcarea con poco spazio tra i costitutivi. La parte superiore disomogenea è composta soprattutto da pietre di piccole dimensioni e alcune piccole lastre in calcare. Verso ovest si segnala la presenza di piante di cactus addossati al paramento che ne limitano visibilità.

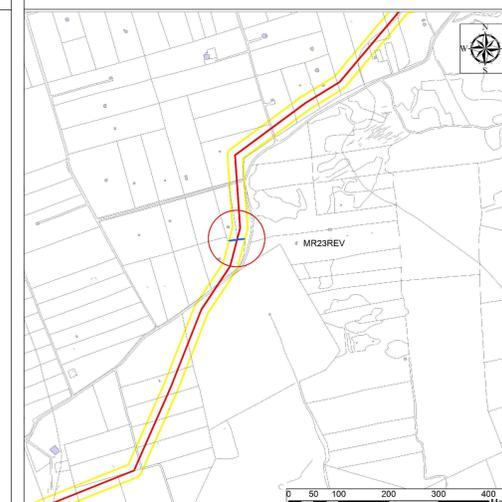
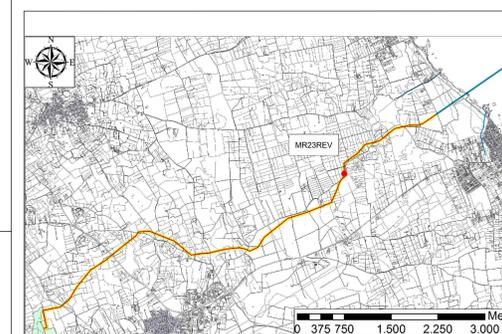
Tipologia 3 - Accumulazione a stratificazione con tessitura mediamente disordinata

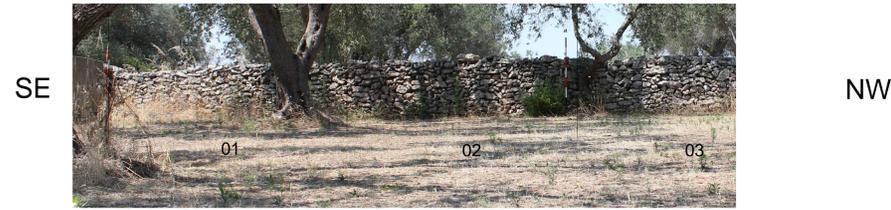
prospetto generale N-E

Muro orientato NordOvest-SudEst. Entrambi i paramenti risultano essere ben visibili. Il muro è costituito da pietre di diverse dimensioni irregolari con spigoli non vivi, e lastre di pietra calcarea. I paramenti, hanno uguale tessitura. Il paramento NordEst possiede una tessitura abbastanza ordinata fatta per stratificazione, composta da pietre di diverse dimensioni irregolari con spigoli non vivi, e lastre di pietra calcarea, con poco spazio tra i costitutivi. La base del paramento verso nord è costituita da lastre di pietra calcarea allettate di piatto. La parte superiore risulta essere più omogenea di altri muretti anche se irregolare, ed è composta da pietre più piccole e frammenti di ceramica comune moderna utilizzati per regolarizzare la superficie.

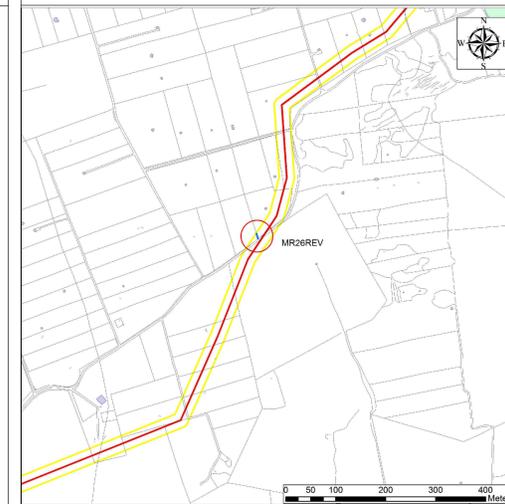
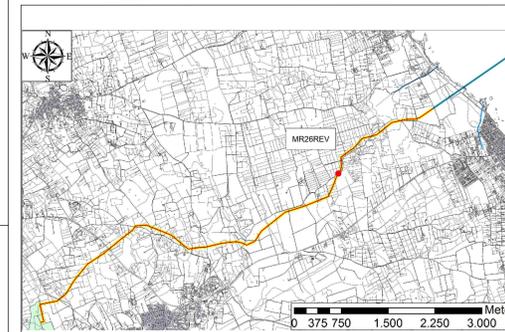
Tipologia 3 - Accumulazione a stratificazione con tessitura mediamente disordinata..
