PROGETTO		LAVORI		DATA	
PROGETTO	REDAZIONE	PROGETTO	REDAZIONE	DATA	DATA
TRANSA ACRATIC PIPELINE APPENDICE 5 TAVOLA 050 - DOCUMENTAZIONE DEL MURO A SECCO MR29 Scale: - Foglio: 1 of 1 TRANSA ACRATIC PIPELINE MALO - ERM - 643 - Y - TAE - 1000 - 0107 ENVIRONMENTAL RESOURCES MANAGEMENT MALO - ERM - 643 - Y - TAE - 1000 - 0107

TRANS ADRIATIC PIPELINE		TAP		Appendice 5 Tavola 051 - Documentazione del muro a secco MR30	
Scale	1:50	Scale	1:25	Scale	1:50
TRANS ADRIATIC PIPELINE		TAP		Appendice 5 Tavola 051 - Documentazione del muro a secco MR30	
TRANS ADRIATIC PIPELINE		TAP		Appendice 5 Tavola 051 - Documentazione del muro a secco MR30	
TRANS ADRIATIC PIPELINE		TAP		Appendice 5 Tavola 051 - Documentazione del muro a secco MR30

PRODOTTORE		TAP		APPENDICE 5 TAVOLA 053 - DOCUMENTAZIONE DEL MURO A SECCO MR31	
PROGETTO	TRANS ADRIATIC PIPELINE	SCALE	1:50	Foglio	1 of 1
PRODOTTORE	TRANS ADRIATIC PIPELINE	SCALE	1:50	Rev.	00
PRODOTTORE	TRANS ADRIATIC PIPELINE	SCALE	1:50	Rev.	00

PRODOTTORE		TAP		APPENDICE 5 TAVOLA 054 - DOCUMENTAZIONE DEL MURO A SECCO MR31	
PROGETTO	TRANS ADRIATIC PIPELINE	SCALE		Foglio	1 of 1
REDAZIONE	TRANS ADRIATIC PIPELINE	DATA	10/07/2017	REVISIONE	00
PROVA	ENVIRONMENTAL RESOURC

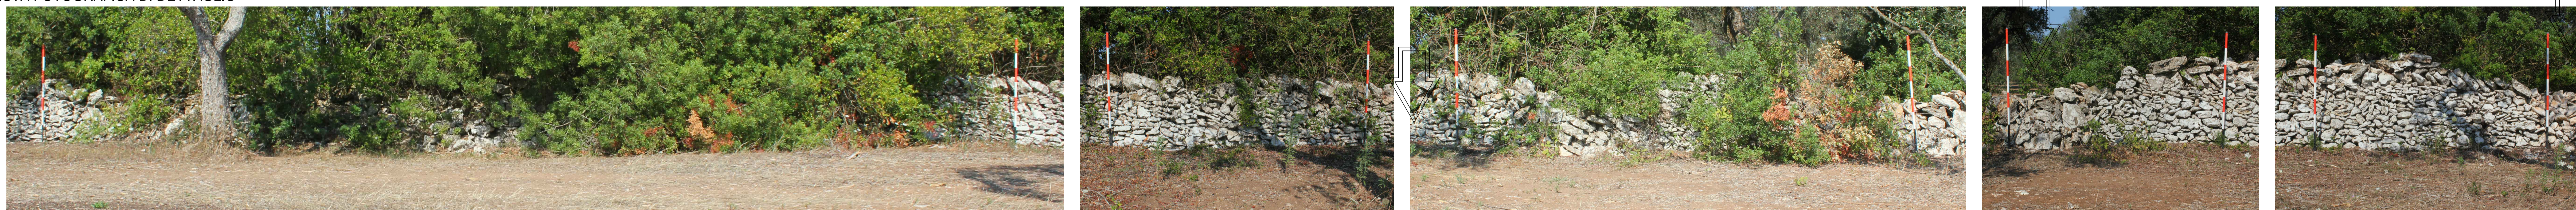
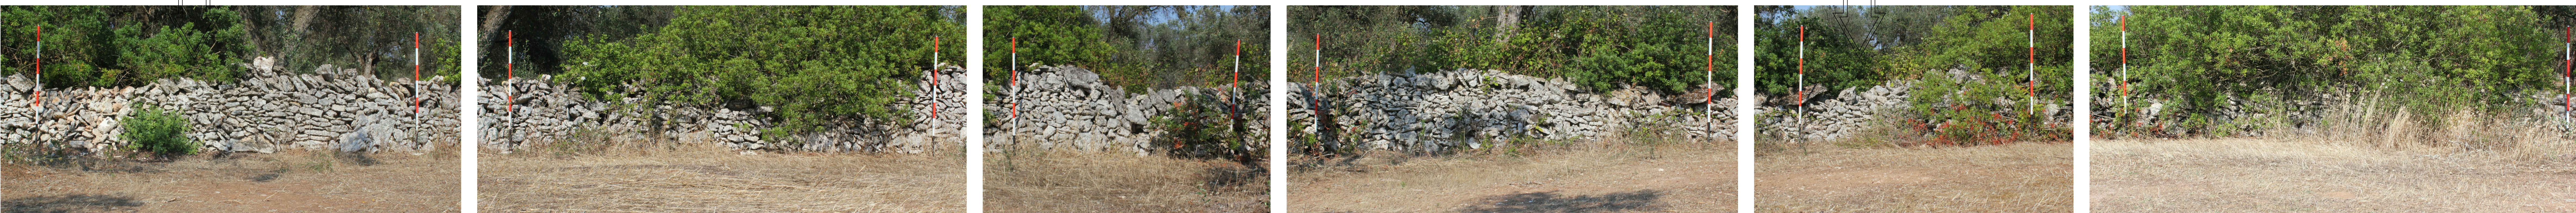
prospetto generale ovest

Muro interpodereale orientato N-S. La visibilità risulta nulla ad Est e parziale a Ovest, a causa della fittissima vegetazione. Il prospetto Ovest appare discontinuo nell'altezza e nella conservazione, ma fondamentalmente sembrerebbe realizzato mediante accumulazione per stratificazione regolare, utilizzando grosse pietre alla base, lastre lapidee e pietre dalla forma pseudo-isodoma di dimensioni medie, poste di piatto, per il paramento e pietre di pezzatura maggiore, poste di testa, per la cresta. Il muro presenta crolli, essenzialmente della cresta, in diversi punti.

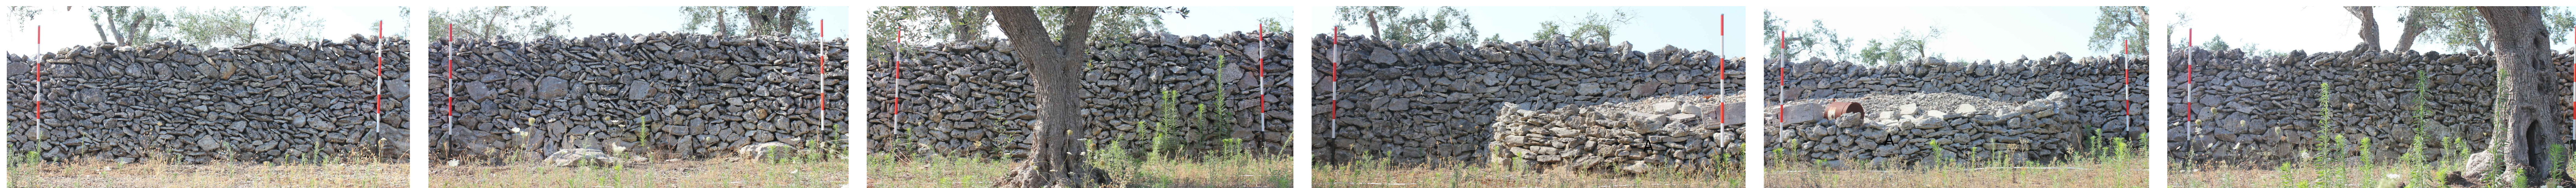
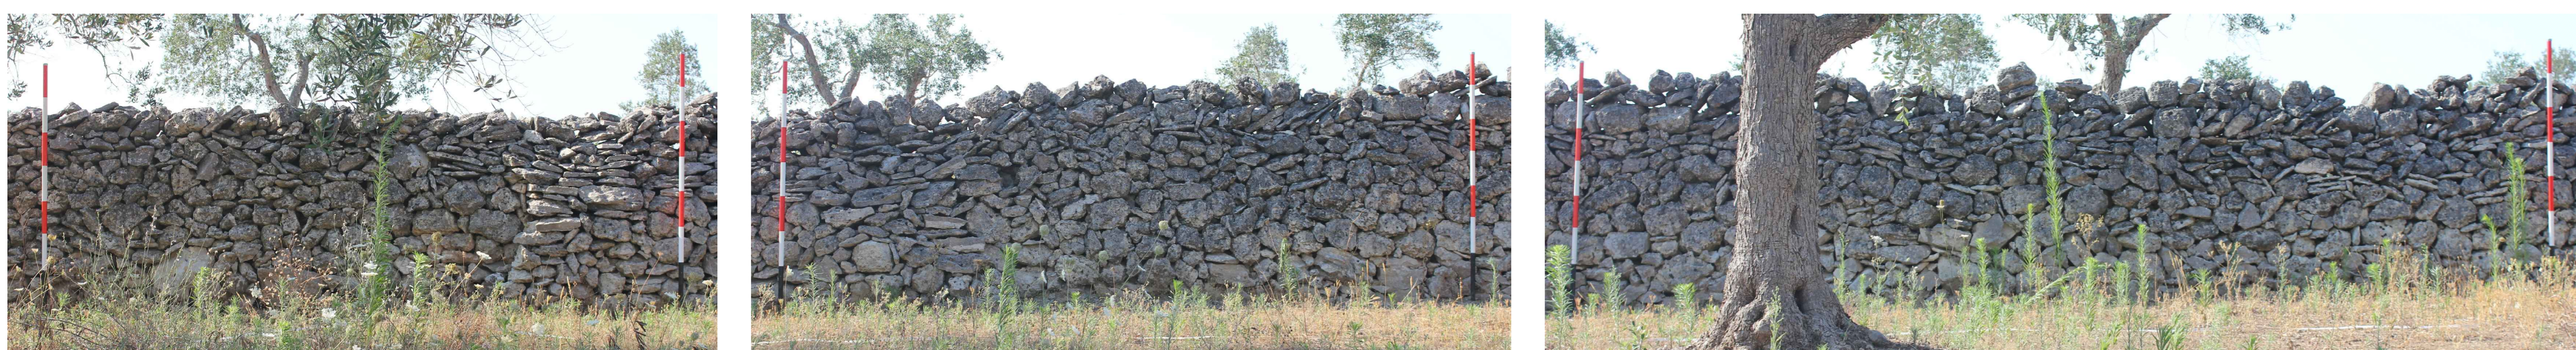
prospetto generale sud

Muro orientato EstOvest. Entrambi i paramenti risultano ben visibili, tranne per un tratto di 2-3 metri, verso est per la presenza di un albero addossato. Le pietre che compongono il muro sono molto eterogenee, in maggior parte lastre litiche di piccole e medie dimensioni, a cui si alternano pietre irregolari senza spigoli vivi e blocchi quadrati.(70-80x20 cm.). La tessitura di entrambi i paramenti risulta essere abbastanza disordinata fatta per stratificazione. Il muro verso ovest è in crollo. Entrambi i paramente hanno uguale tessitura.

Il paramento sud possiede una tessitura disordinata fatta per stratificazione utilizzando pietre di diversa forma e pezzatura, in maggior parte lastre litiche di piccole e medie dimensioni allettate oblique o di taglio, a cui si alternano pietre irregolari senza spigoli vivi e blocchi quadrati.(70-80x30 cm.), con molto spazio tra i costitutivi. La parte superiore è disomogenea e spesso in crollo, in molti punti caratterizzata da lastre in calcare allettate obliquamente o blocchi più quadrati grezzamente (70x20), inoltre sono stati individuati due blocchi squadrati con canaletta centrale a sezione semicircolare o rettangolare. Il muro verso est è interessato da una tamponatura composta da tre filari sovrapposti di blocchi squadrati (70-80x20 cm) riutilizzati, non in situ, allettati di faccia con molto spazio tra i costitutivi, con una volumetria molto inferiore rispetto al restante muro. Al disopra dei blocchi sono appoggiate in modo disordinato alcune pietre di media pezzatura irregolari. Il muro verso ovest è in crollo

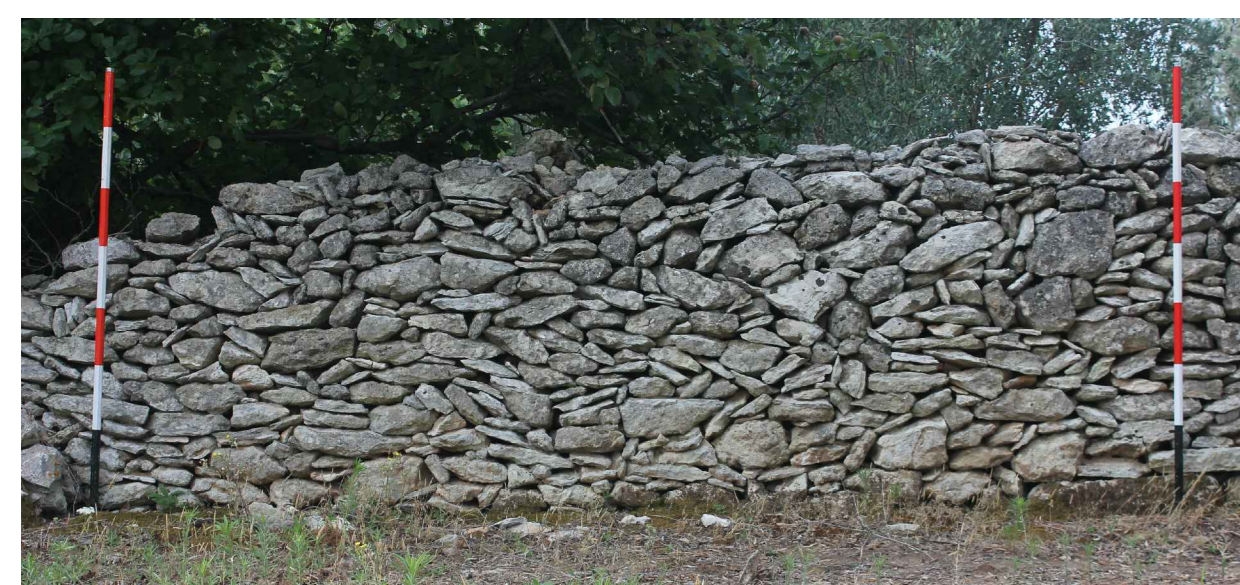
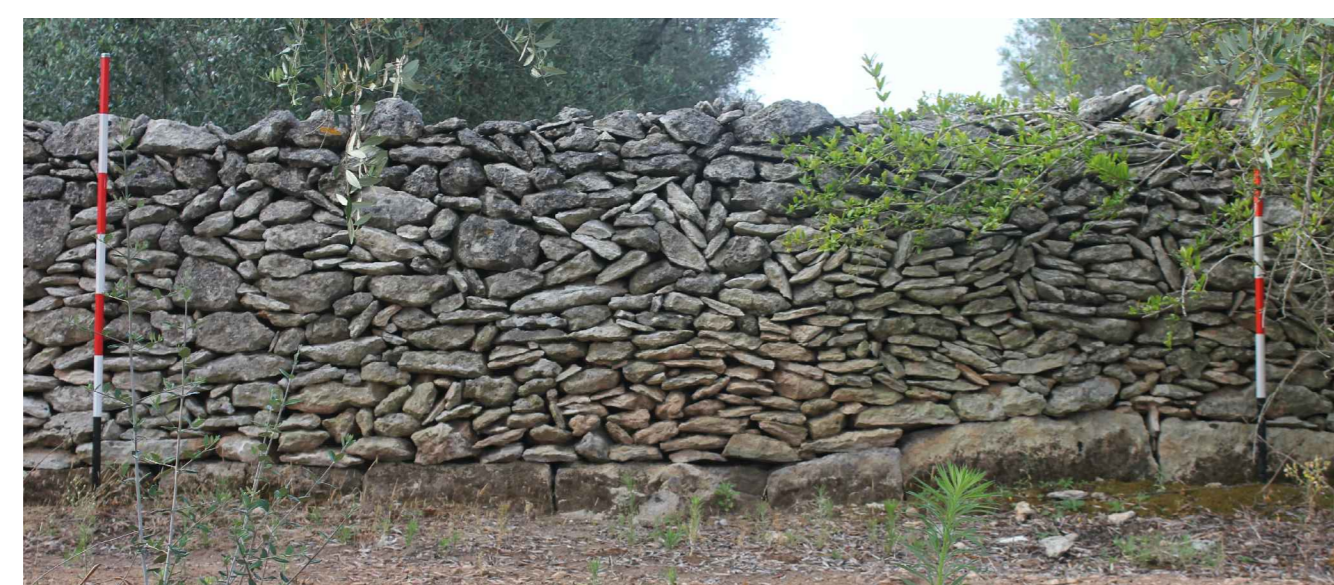
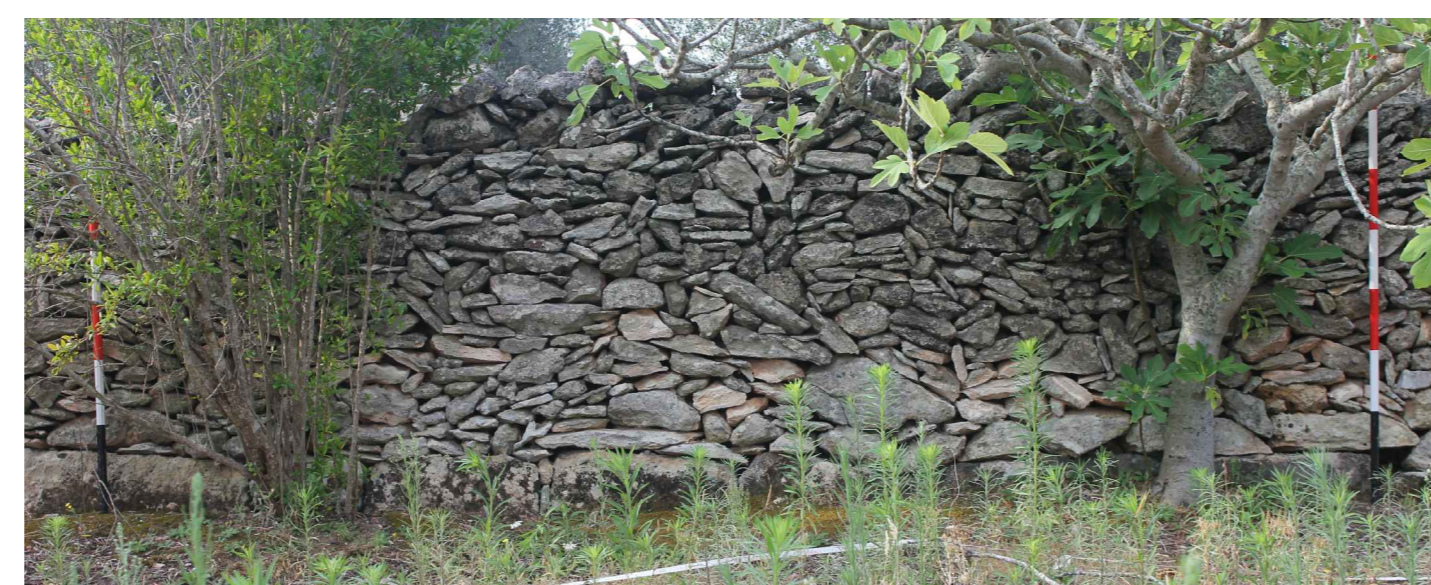
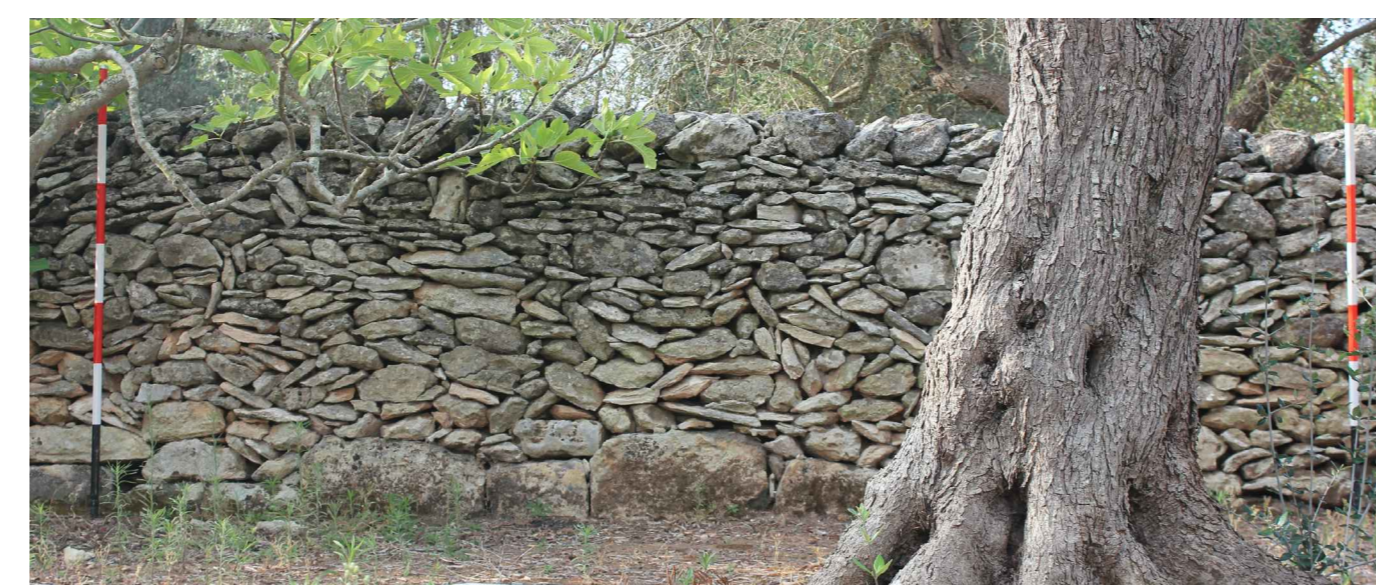
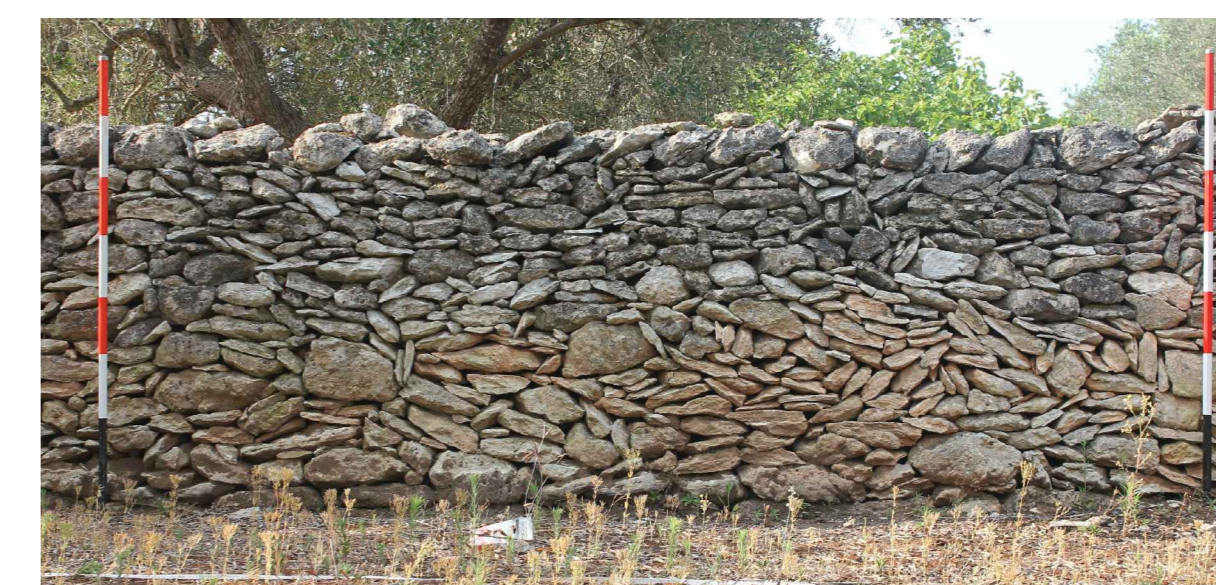
prospetto generale nord

Muro orientato Est-Ovest Il muro risulta essere abbastanza visibile, solo in alcune piccole aree di entrambi i paramenti sono presenti arbusti addossati, parte del muro finale verso est non risulta rilevabile per la presenza di un grande albero. Le pietre che compongono la struttura muraria sono molto eterogenee, in maggior parte lastre litiche di piccole e medie dimensioni, a cui si alternano pietre irregolari senza spigoli vivi e blocchi quadrati.(70-80x30 cm.). Entrambi i paramenti, hanno uguale tessitura.

Il Paramento nord possiede una tessitura abbastanza ordinata fatta per stratificazione, composta da pietre molto eterogenee, in maggior parte lastre litiche di piccole e medie dimensioni, a cui si alternano pietre irregolari senza spigoli vivi e blocchi quadrati.(70-80x30 cm.), con poco spazio tra i costitutivi. Le lastre litiche che compongono in maggior parte il paramento sono allettate di piatto o in posizione obliqua. La parte superiore del muro risulta essere molto omogenea ma in crollo in più punti. Il paramento si appoggia su di un precedente muro in opera quadrata composto da blocchi squadati ben lavorati, allettati di faccia, leggibile in alcuni punti a livello di fondazione, su cui si imposta un filare continuo di blocchi rintracciabile per tutta la lunghezza del muro su entrambi i paramenti. Due strutture semicircolari affiancate si poggiano al paramento nord in direzione est. La loro altezza è inferiore rispetto al muro, la tessitura risulta essere irregolare disordinata con molto spazio tra i costitutivi di forma irregolare e senza spigoli vivi. Le due strutture sono entrambe riempite da pietrisco. Nel buffer rientra solo parte di una delle due strutture non rilevabile per la presenza di un albero addossato. Il muro risulta in crollo verso est. Blocchi squadati simili per dimensioni e forma sono stati utilizzati per la costruzione di una fontana e una piccola struttura quadrangolare, inoltre in tutta l'area si segnala la presenza degli stessi blocchi riutilizzati.

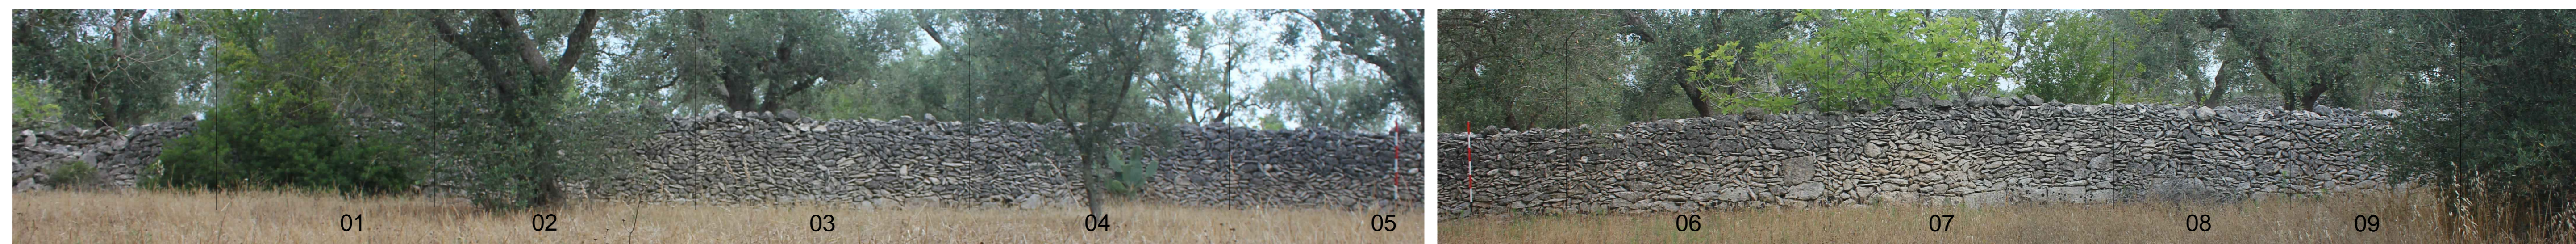
prospetto generale sud

Muro orientato Est-Ovest Il muro risulta essere abbastanza visibile, solo in alcune piccole aree di entrambi i paramenti sono presenti arbusti addossati, parte del muro finale verso est non risulta rilevabile per la presenza di un grande albero. Le pietre che compongono la struttura muraria sono molto eterogenee, in maggior parte lastre litiche di piccole e medie dimensioni, a cui si alternano pietre irregolari senza spigoli vivi e blocchi quadrati.(70-80x30 cm.). Entrambi i paramenti, hanno uguale tessitura.

Il paramento sud possiede una tessitura abbastanza ordinata fatta per stratificazione, composta da pietre molto eterogenee, in maggior parte lastre litiche di piccole e medie dimensioni, a cui si alternano pietre irregolari senza spigoli vivi e blocchi quadrati.(70-80x30 cm.), con poco spazio tra i costitutivi. Le lastre litiche che compongono in maggior parte il paramento sono allettate di piatto o in posizione obliqua. La parte superiore del muro risulta essere molto omogenea ma in crollo in più punti. Il paramento si appoggia su di un precedente muro in opera quadrata composto da blocchi squadri ben lavorati, allettati di faccia, leggibile in alcuni punti a livello di fondazione, su cui si imposta un filare continuo di blocchi rintracciabile per tutta la lunghezza del muro su entrambi i paramenti. Due strutture semicircolari affiancate si poggiano al paramento nord in direzione est. La loro altezza è inferiore rispetto al muro, la tessitura risulta essere irregolare disordinata con molto spazio tra i costitutivi di forma irregolare e senza spigoli vivi. Le due strutture sono entrambe riempite da pietrisco. Nel buffer rientra solo parte di una delle due strutture non rilevabile per la presenza di un albero addossato. Il muro risulta in crollo verso est. Blocchi squadri simili per dimensioni e forma sono stati utilizzati per la costruzione di una fontana e una piccola struttura quadrangolare, inoltre in tutta l'area si segnala la presenza degli stessi blocchi riutilizzati.
