RILIEVO VOLUMETRICO

PRODOTTORE		TRANS ADRIATIC PIPELINE		APPENDICE 5 TAVOLA 067 - DOCUMENTAZIONE DEL MURO A SECCO MR41	
DATA	19/09/2013	EMMISSIONE PER PROCEDURA VAL	STATO	PROGETTO	REVISIONE
PROGETTO	TRANS ADRIATIC PIPELINE	ESATTORE	ESATTORE	ESATTORE	ESATTORE
PRODOTTORE	TRANS ADRIATIC PIPELINE	ESATTORE	ESATTORE	ESATTORE	ESATTORE
PRODOTTORE	TRANS ADRIATIC PIPELINE	ESATTORE	ESATTORE	ESATTORE	ESATTORE

PRODOTTORE		TRANS ADRIATIC PIPELINE		APPENDICE 5 TAVOLA 068 - DOCUMENTAZIONE DEL MURO A SECCO MR41	
DATA	19/09/2013	ESPRESSIONE PER PROCEDURA VAL	STATO	PROGETTO	REVISIONE
PROGETTO	TRANS ADRIATIC PIPELINE	ESPRESSIONE PER PROCEDURA VAL	STATO	PROGETTO	REVISIONE
PRODOTTORE	TRANS ADRIATIC PIPELINE	ESPRESSIONE PER PROCEDURA VAL	STATO	PROGETTO	REVISIONE
PRODOTTORE	TRANS ADRIATIC PIPELINE	ESPRESSIONE PER PROCEDURA VAL	STATO	PROGETTO	REVISIONE

PRODOTTORE		TAP		APPENDICE 5 TAVOLA 071 - DOCUMENTAZIONE DEL MURO A SECCO MR43	
PROGETTO	TRANS ADRIATIC PIPELINE	SCALE	1:50	Foglio	1 of 1
REDAZIONE	TRANS ADRIATIC PIPELINE	DATA	2023	REVISIONE	01
PROVA	ENVIRONMENTAL RESOURCES MANAGEMENT	PROGETTO	TRANS ADRIATIC PIPELINE	REDAZIONE	01

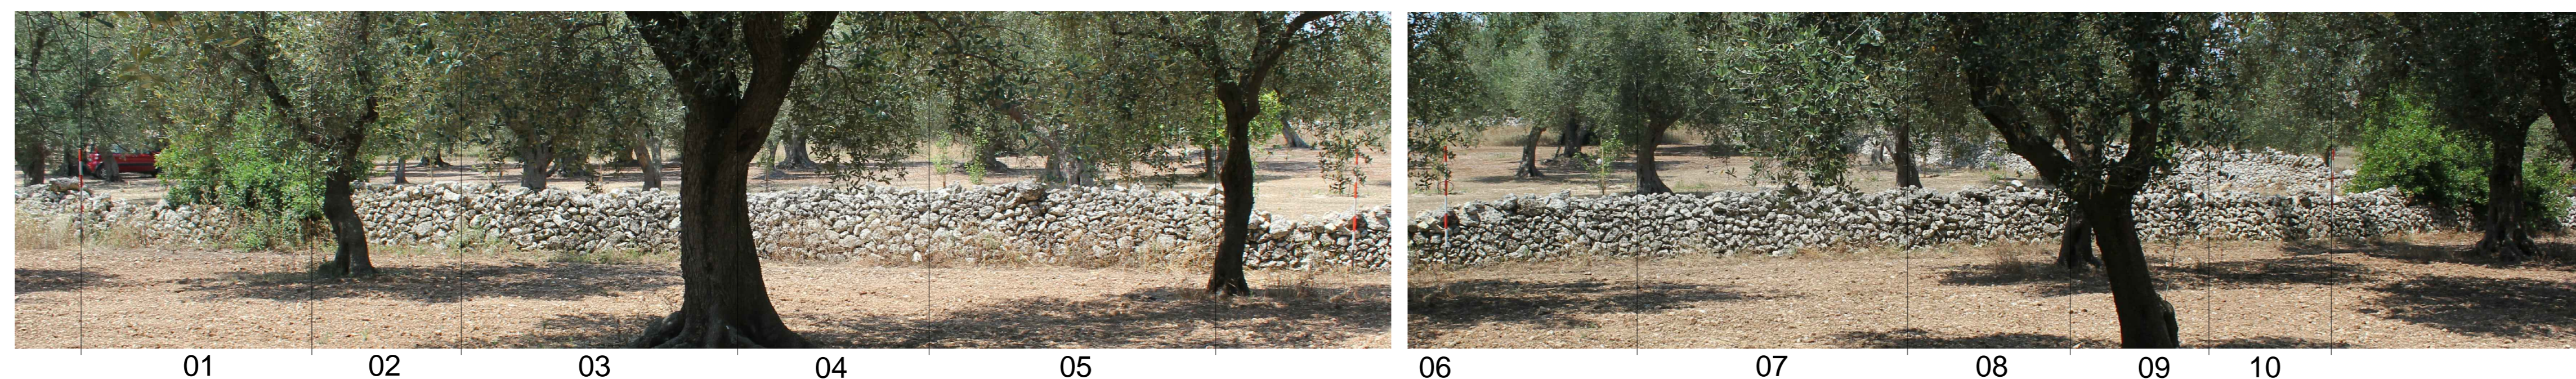
prospetto generale est

Muro interpodereale orientato N-S. La visibilità è buona su entrambi i prospetti.

Il paramento Est è costituito da pietre di medie dimensioni, poggianti in alcuni tratti su una base di pietre più grandi. Nel tratto settentrionale si registra un maggiore impiego di pietre di grande pezzatura nella tessitura del paramento e per la cresta, dove le pietre sono messe di testa. I componenti sono accumulati per stratificazione, in una tessitura generalmente omogenea.

Il muro si conserva discretamente bene, con pochi, piccoli crolli della parte sommitale localizzati alle due estremità.

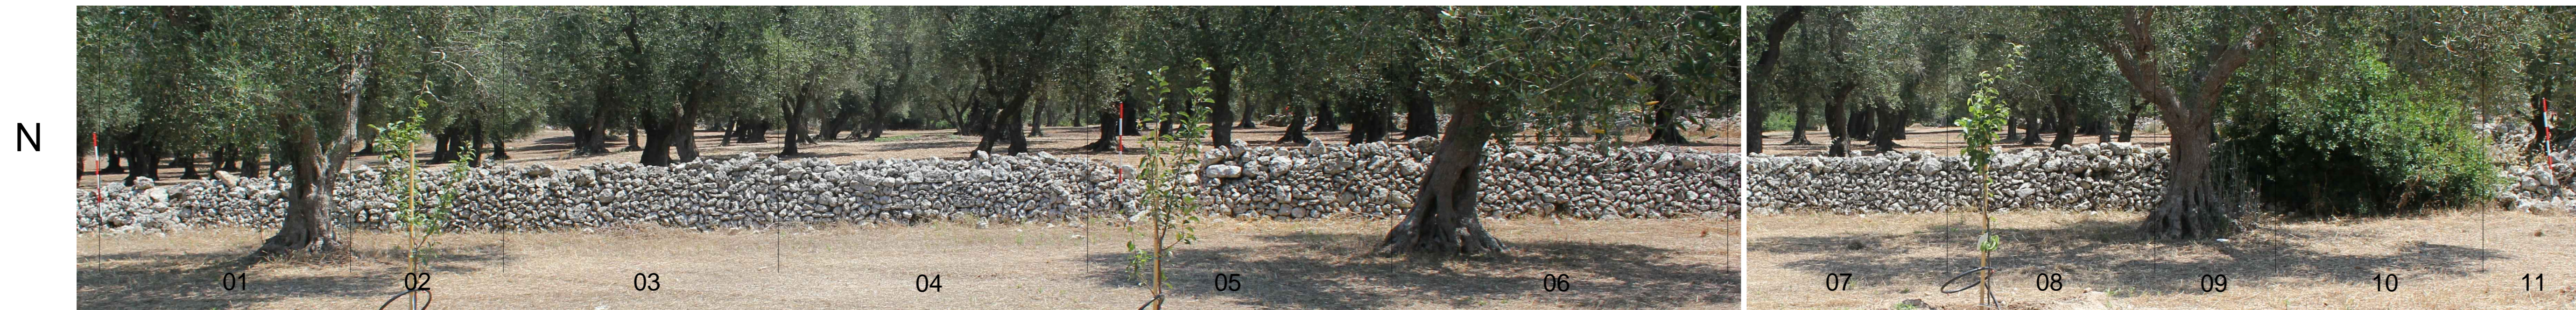
prospetto generale ovest

Muro interpodereale orientato N-S. La visibilità è buona su entrambi i prospetti.

Il paramento Ovest è costituito da pietre di medie dimensioni, poggianti in alcuni tratti su una base di pietre più grandi. La cresta è realizzata con pietre di grande pezzatura posate di testa e leggermente inclinate. I componenti sono accumulati per stratificazione, in una tessitura generalmente omogenea.

Il muro si conserva discretamente bene, con pochi, piccoli crolli della parte sommitale localizzati alle due estremità.

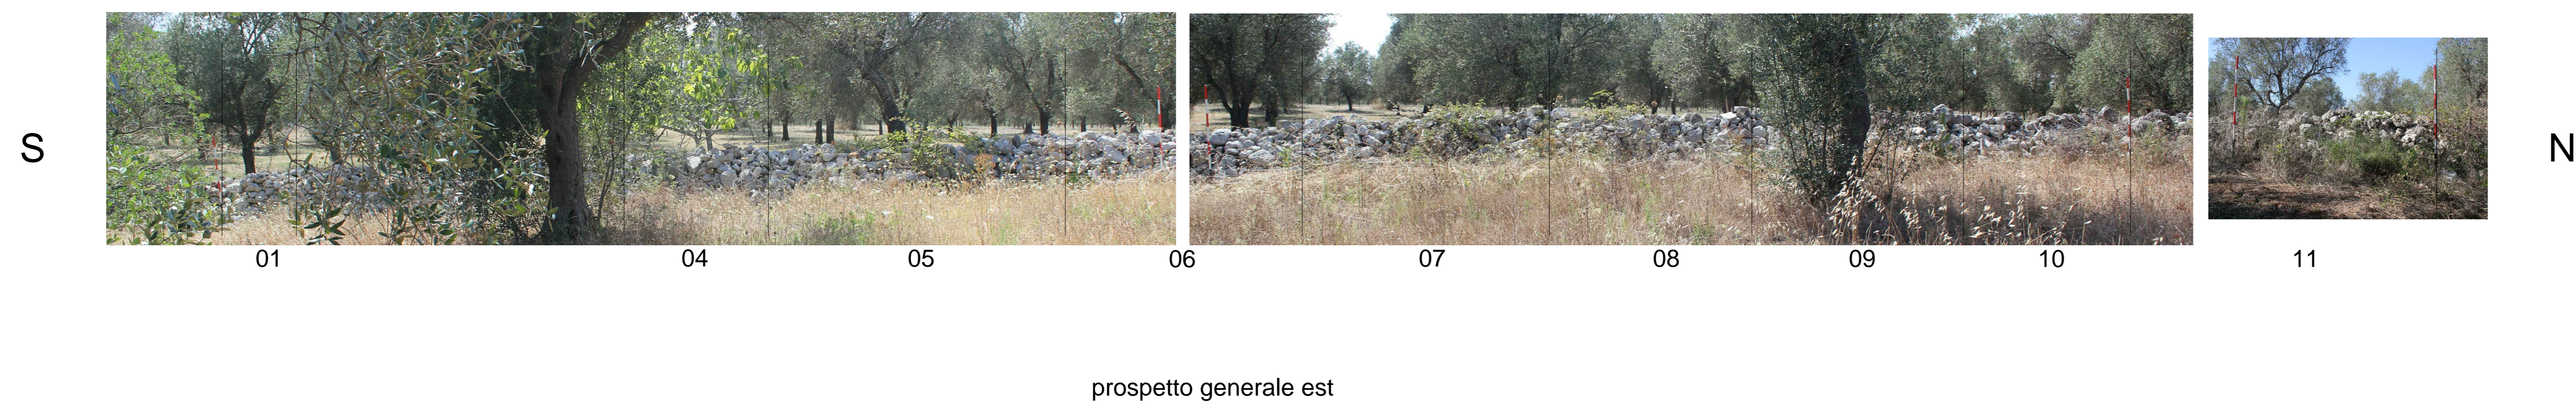
VISTA FOTOGRAFICA GENERALE

Muro interpodereale orientato N-S. La visibilità del prospetto Est è parzialmente compromessa dalla vegetazione; buona quella del prospetto Ovest.

Il prospetto Est è molto compromesso: l'unica parte apparentemente integra è l'estremità Nord. In questo tratto è costituito da pietre di media pezzatura, accumulate per stratificazione in maniera irregolare, con una cresta costituita da pietre di maggiori dimensioni. Non è chiaro se la restante parte del paramento orientale sia in crollo o realizzata mediante accumulazione per getto.

Lo stato di conservazione è pessimo per tutto il paramento Est; quello occidentale è meglio preservato, tranne che nella parte meridionale dove vi è un grosso crollo e la tessitura risulta seriamente compromessa.

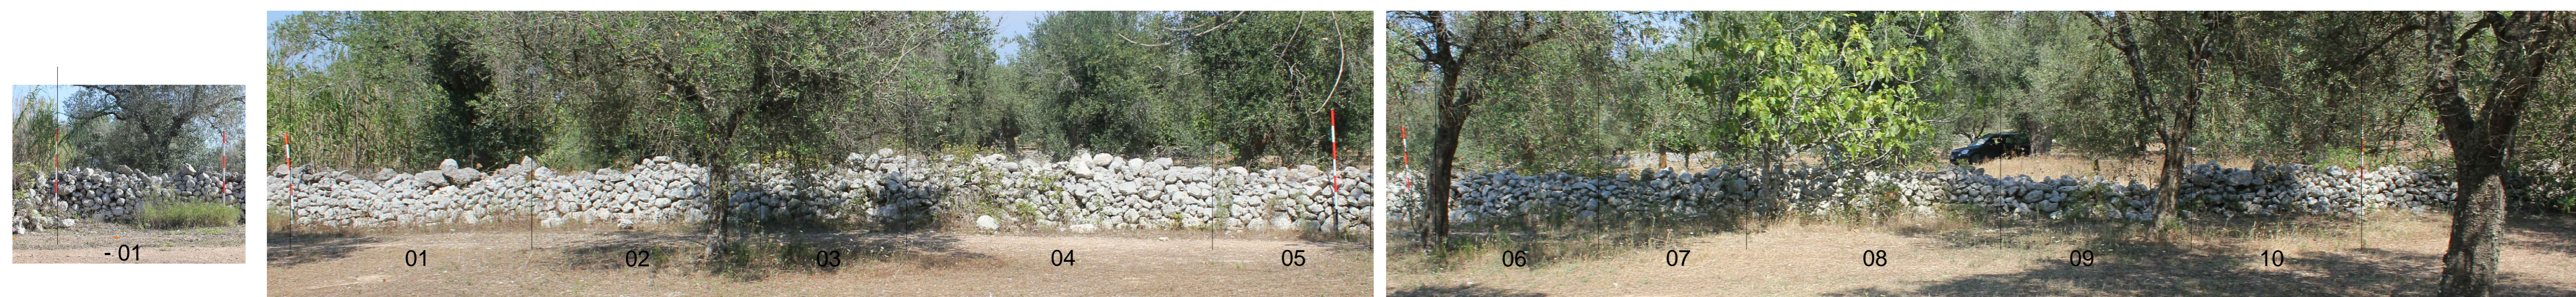
prospetto generale ovest

Muro interpodereale orientato N-S. La visibilità del prospetto Est è parzialmente compromessa dalla vegetazione; buona quella del prospetto Ovest.

Il paramento Ovest è costituito da pietre di media o grande pezzatura, poggiate su una base di pietre di grandi dimensioni; sulla sommità, la cresta è formata da grosse pietre messe di taglio. La tessitura è abbastanza omogenea, tranne che nella parte meridionale.

Lo stato di conservazione è pessimo per tutto il paramento Est; quello occidentale è meglio preservato, tranne che nella parte meridionale dove vi è un grosso crollo e la tessitura risulta seriamente compromessa.

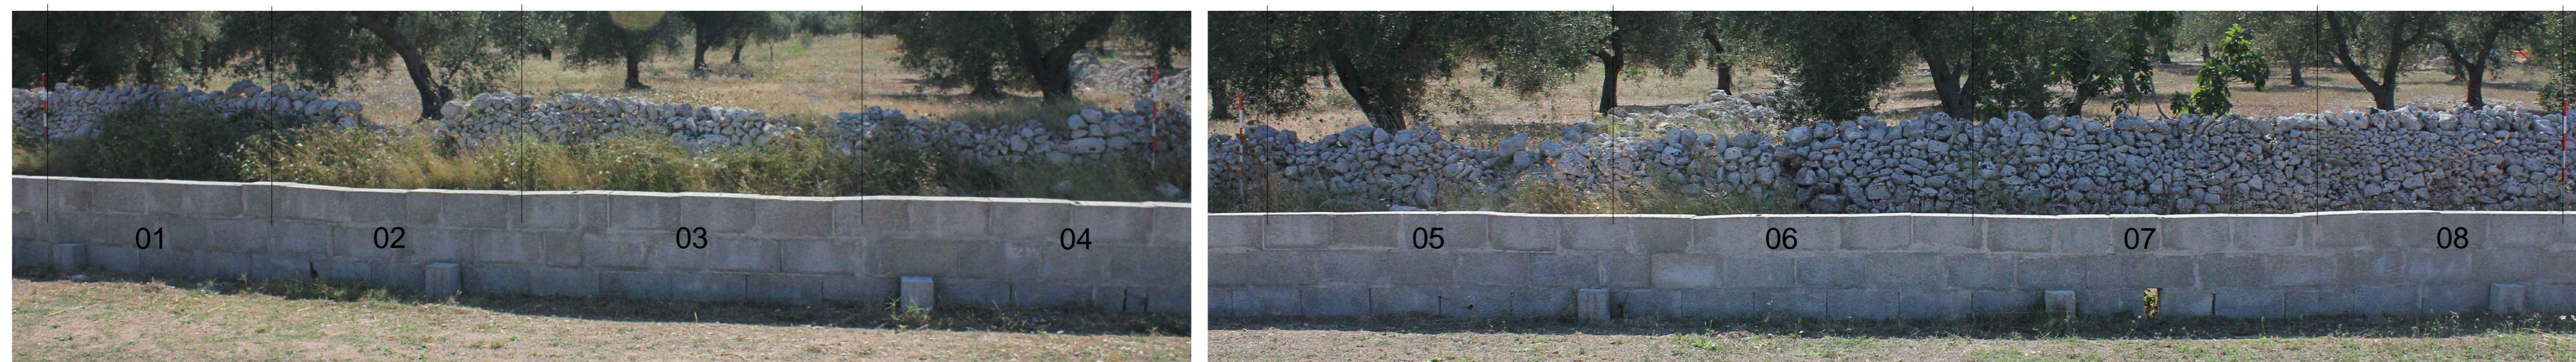
prospetto generale est

Muro orientato Nord-Sud. Entrambi i paramenti risultano parzialmente visibili per la presenza di alta vegetazione. Il muro è costituito da pietre di diverse dimensioni irregolari con spigoli non vivi, in maggior parte medie. La tessitura di entrambi i paramenti risulta essere molto disordinata fatta per stratificazione. Entrambi i paramenti hanno uguale tessitura.

Il paramento est possiede una tessitura molto disordinata fatta per stratificazione utilizzando pietre di diverse dimensioni irregolari con spigoli non vivi, in maggior parte medie, con molto spazio tra i costitutivi. Alla base in alcuni punti sono utilizzate pietre di maggiore pezzatura tra cui una grande pietra (1x0,80) irregolare. La parte superiore è disomogenea e spesso in crollo. Si segnala la presenza all'interno del paramento di cedimenti e dissesti strutturali. Inoltre verso sud il muro è in crollo in corrispondenza dell'intersezione con un muro parallelo al tracciato.
