RILIEVO VOLUMETRICO

- Microtunnel
- Corridoio 30m
- Tracciato di Progetto

Tipologia 2 - Accumulazione a stratificazione con tessitura molto disordinata.

PROGETTO		TRANS ADRIATIC PIPELINE		APPENDICE 5 TAVOLA 114 - DOCUMENTAZIONE DEL MURO A SECCO MR78		Pagina 1 di 1	
REVISIONI	DESCRIZIONE DELLA MODIFICAZIONE	DATA	DA	DATA	DA	REVISIONI	REVISIONI
01						01	00
AUTORE		PROGETTISTA		SCALE		AL00 - ERM - 643 - Y - TAE - 1500 / 407	
VERIFICATORE		REDAZIONE		DATA		00	
AUTORE		PROGETTISTA		SCALE		AL00 - ERM - 643 - Y - TAE - 1500 / 407	
VERIFICATORE		REDAZIONE		DATA		00

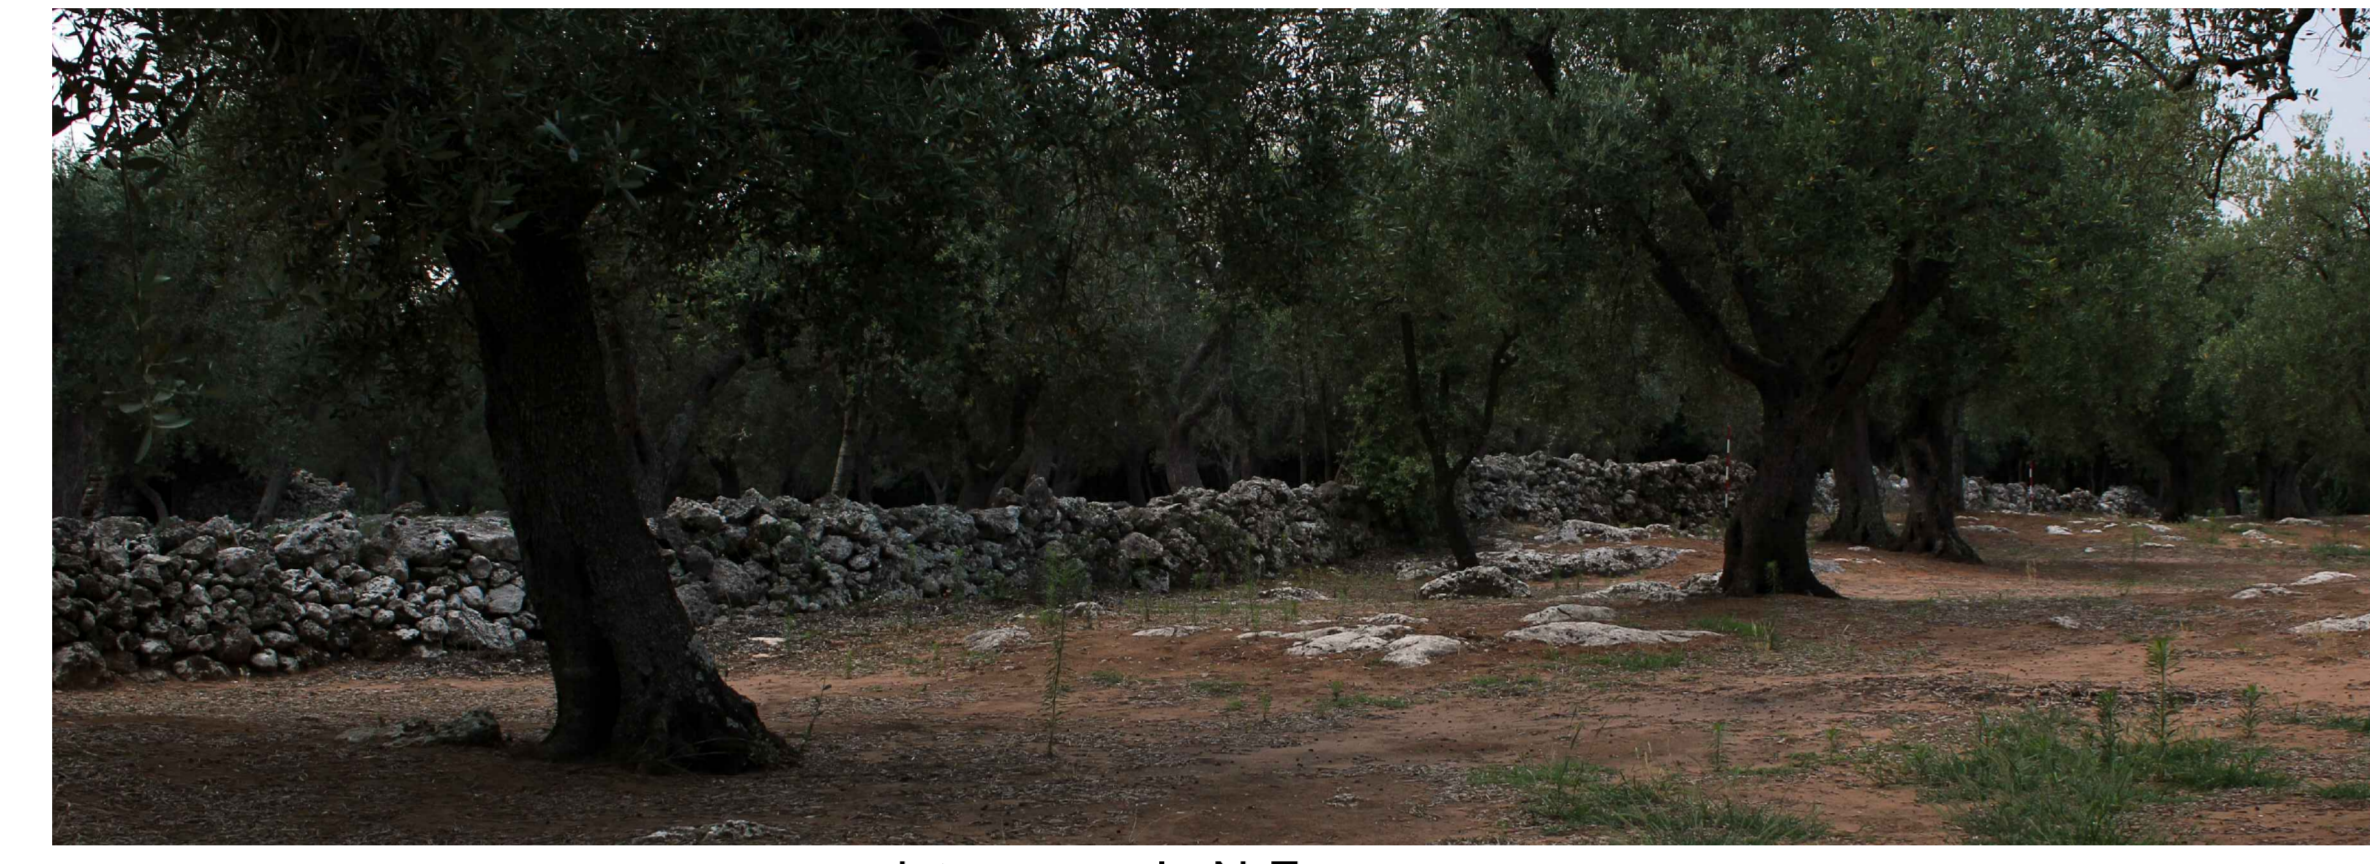
vista generale N-E

Muro interpodereale orientato E-O, su un pendio digradante da Est verso Ovest. L'andamento è decisamente irregolare in planimetria e profilo. La visibilità è buona su entrambi i prospetti.

Il muro presenta alcuni crolli: in particolare verso il margine orientale e nella zona centrale.

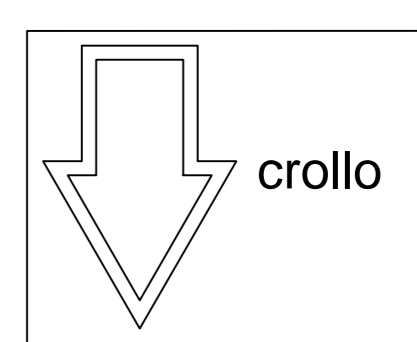
crollo

Il muro presenta alcuni crolli: in particolare verso il margine orientale e nella zona centrale.
