PROGETTO		TRANS ADRIATIC PIPELINE		APPENDICE 5 TAVOLA 137 - DOCUMENTAZIONE DEL MURO A SECCO MR102	
NO	08/03/2014	EMERSON PER PROCEDURA VIA	CAPI	EMER	EMER
NO	08/03/2014	VALUTAZIONE	EMER	EMER	EMER
NO					
PRODOTTORE		TAP		TRANS ADRIATIC PIPELINE	
AUTORE		EMERSON PER PROCEDURA VIA		APPENDICE 5 TAVOLA 137 - DOCUMENTAZIONE DEL MURO A SECCO MR102	
REVISORE		EMERSON PER PROCEDURA VIA		APPENDICE 5 TAVOLA 137 - DOCUMENTAZIONE DEL MURO A SECCO MR102	
AUTORE		EMERSON PER PROCEDURA VIA		APPENDICE 5 TAVOLA 137 - DOCUMENTAZIONE DEL MURO A SECCO MR102

PROPRIETÀ: TRANS ADRIATIC PIPELINE		TAP Trans Adriatic Pipeline		Appendice 5 Tavola 138 - Documentazione del muro a secco MR113	
PROGETTO: TRANS ADRIATIC PIPELINE	COORDINATORE: ...	DATA: ...	SCALE: ...	DOMINIO TECNICO: ...	FOLIO: 1 of 1
REVISIONI: ...	...	...	...	...	...
ENVIRONMENTAL RESOURCES MANAGEMENT	...	...	...	...	...

PROGETTO		TRANS ADRIATIC PIPELINE		Appendice 5 Tavola 139 - Documentazione del muro a secco MR113	
NO	09/03/2014	ESPRESSIONE PER PROCEDURA VIA	ESAT	ENR	ENR
NO	04/04	VALUTAZIONE	ENR	ENR	ENR
NO					Trans Adriatic Pipeline
PRODOTTO		TRANS ADRIATIC PIPELINE		Foglio: 1 of 1	
NO	09/03/2014	ESPRESSIONE PER PROCEDURA VIA	ESAT	ENR	ENR

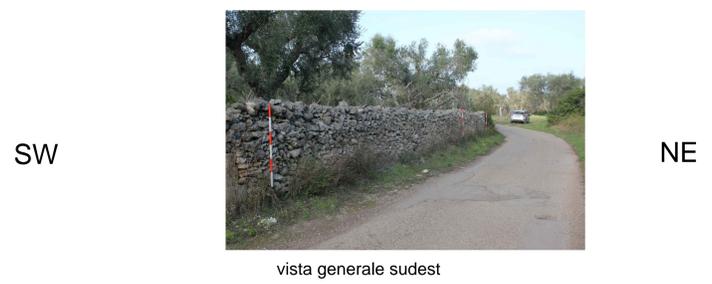
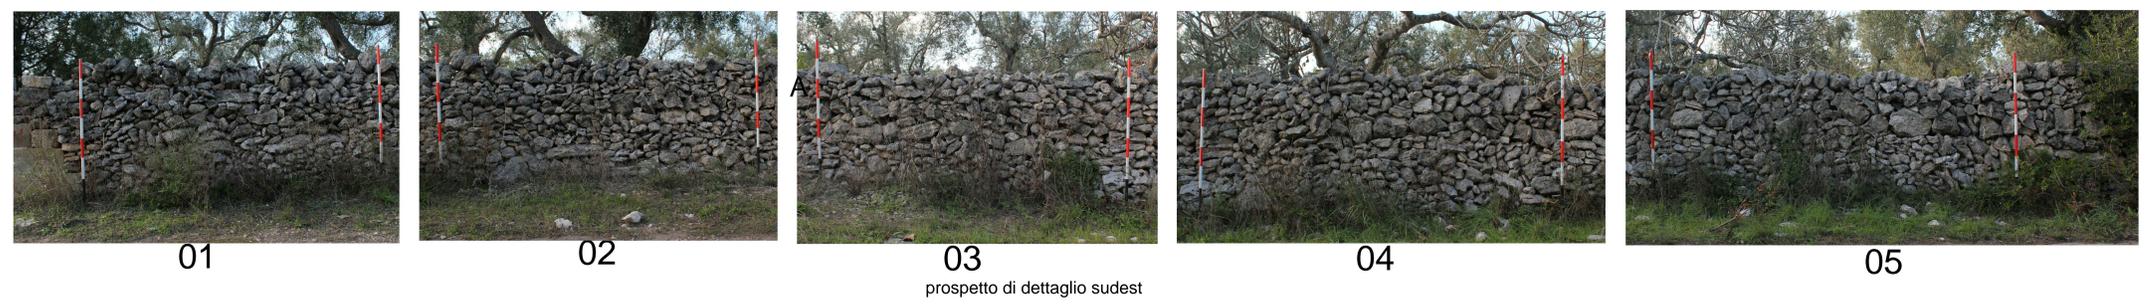
VISTA FOTOGRAFICA DI DETTAGLIO

Il muro segna il confine tra un uliveto (a Nord) e la strada (a Sud).

**Prospetto Sud:**  
 La visibilità risulta discreta.  
 Il muro è costituito da pietre dalla forma irregolare di dimensioni medie, accumulate per stratificazione in tessitura poco coerente. Nella metà orientale si nota, a circa tre quarti dell'altezza del muro, un filare costituito da pietre di grosse dimensioni, molte delle quali poste di taglio. La parte sommitale non appare regolarizzata o particolarmente curata. Nel tratto occidentale si osservano pietre di grandi dimensioni alla base.  
 Si presenta in buono stato di conservazione.

Tipologia 3 - Accumulazione a stratificazione con tessitura mediamente disordinata.

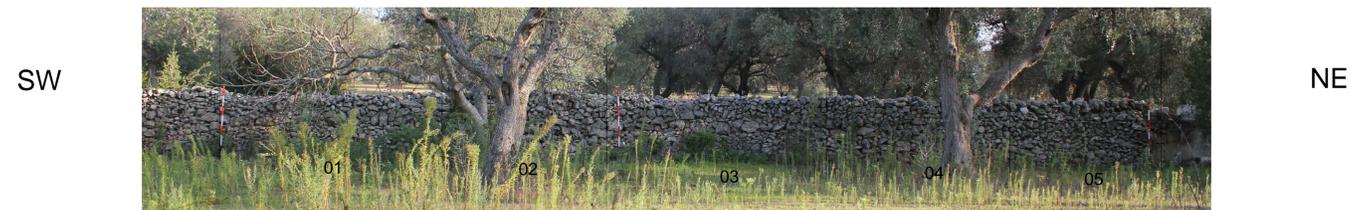
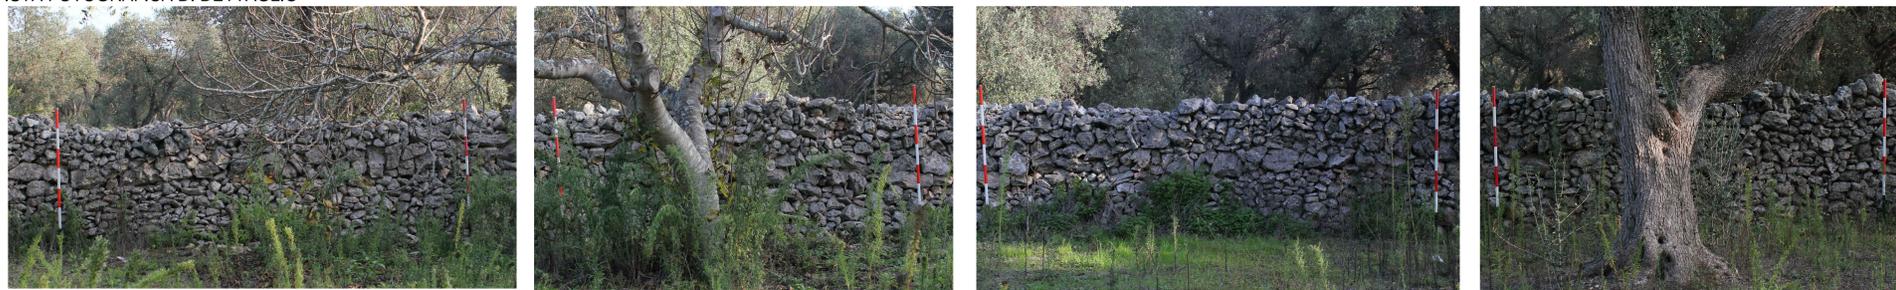
prospetto di dettaglio nordovest

Il muro segna il confine tra un uliveto (a Nord) e la strada (a Sud).

Prospetto Nord:  
La visibilità risulta buona.  
Il muro è costituito da pietre dalla forma irregolare di dimensioni medie, accumulate per stratificazione in tessitura poco coerente. Nella metà orientale si nota, a circa tre quarti dell'altezza del muro, un filare costituito da pietre di grosse dimensioni, molte delle quali poste di taglio. La parte sommitale non appare regolarizzata o particolarmente curata.  
Si presenta in buono stato di conservazione.

Tipologia 3 - Accumulazione a stratificazione con tessitura mediamente disordinata.

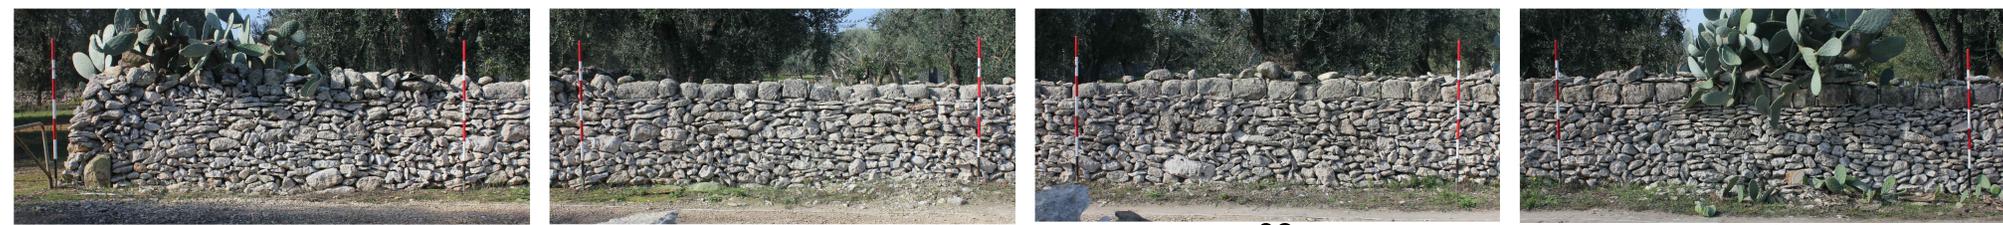
prospetto di dettaglio est

Tipologia 5 - Accumulazione a stratificazione con tessitura ordinata.

Muro orientato N- S.

Il paramento est ben visibile presenta una tessitura regolare ma eterogenea, fatta per stratificazione utilizzando pietre di diverse dimensioni, soprattutto medie e piccole, irregolari con spigoli non vivi, lastre in pietra calcarea e blocchi grossolanamente squadrate con poco spazio tra i costitutivi. Il muro nella parte superiore si contraddistingue per la presenza di lastre in pietra calcarea posizionate soprattutto di piatto su cui poggiano pietre squadrate grossolanamente di medie dimensioni, utilizzate per regolarizzare la parte superiore con pietre più piccole inzeppate negli spazi.

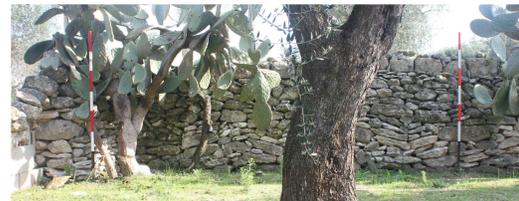
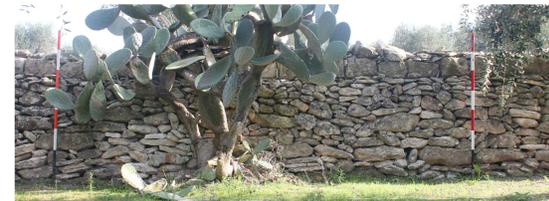
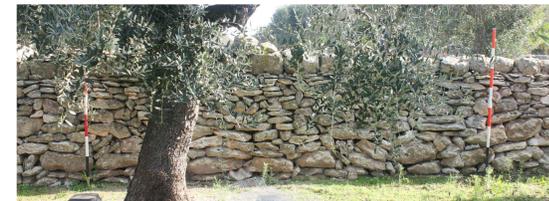
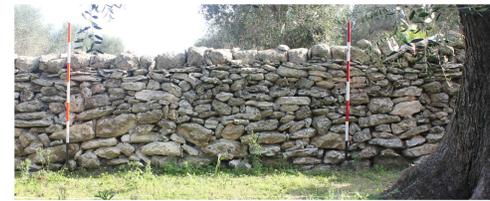
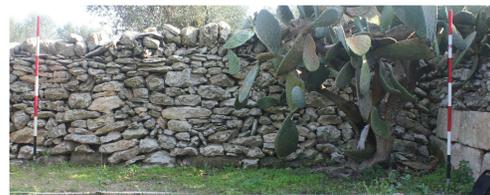
prospetto di dettaglio ovest

Muro orientato N- S

Il paramento ovest non risulta ben visibile negli angoli di intersezione con i muri MR 104 e MR114 verso sud e nord e in una piccola porzione centrale a causa della presenza di piante di cactus che si addossano alla struttura. Il muro presenta una tessitura abbastanza regolare ma eterogenea, fatta per stratificazione utilizzando pietre di diverse dimensioni, soprattutto medie e piccole, irregolari con spigoli non vivi, lastre in pietra calcarea e blocchi grossolanamente squadrati con poco spazio tra i costitutivi. Il muro nella parte superiore si contraddistingue per la presenza di lastre in pietra calcarea posizionate soprattutto di piatto su cui poggiano pietre squadrate grossolanamente di medie dimensioni utilizzate per regolarizzare la parte superiore con pietre più piccole inzeppate negli spazi.

Tipologia 5 - Accumulazione a stratificazione con tessitura ordinata.
