PROGETTO		TRANS ADRIATIC PIPELINE		APPENDICE 5 TAVOLA 148 - DOCUMENTAZIONE DEL MURO A SECCO MR107	
DATA	08/03/2014	ESPRESSIONE PER PROCEDURA VIA	STATO	PROGETTO	REVISIONE
REDAZIONE	...	PROVAZIONE
AUTORE		TAP		APPENDICE 5 TAVOLA 148 - DOCUMENTAZIONE DEL MURO A SECCO MR107	
PRODOTTORE		TRANS ADRIATIC PIPELINE		APPENDICE 5 TAVOLA 148 - DOCUMENTAZIONE DEL MURO A SECCO MR107	
AUTORE		TRANS ADRIATIC PIPELINE		APPENDICE 5 TAVOLA 148 - DOCUMENTAZIONE DEL MURO A SECCO MR107	
AUTORE		TRANS ADRIATIC PIPELINE		APPENDICE 5 TAVOLA 148 - DOCUMENTAZIONE DEL MURO A SECCO MR107

PRODOTTORE		TAP		APPENDICE 5 TAVOLA 149 - DOCUMENTAZIONE DEL MURO A SECCO MR108	
PROGETTO	TRANS ADRIATIC PIPELINE	SCALE		FOGLIO	1 of 1
PROVA	TRANS ADRIATIC PIPELINE	DATA	2023/05/07	REVISIONE	00
PROVA	ENVIRONMENTAL RESOURCES MANAGEMENT	DATA	2023/05/07	REVISIONE	00

TRANS ADRIATIC PIPELINE		APPENDICE 5 Tavola 151 - Documentazione del muro a secco MR109		Pag. 1 di 1	
PROGETTO	INGEGNERIA	REDAZIONE	VERIFICA	DATA	SCALE
PROGETTO	INGEGNERIA	REDAZIONE	VERIFICA	DATA	SCALE
PROGETTO	INGEGNERIA	REDAZIONE	VERIFICA	DATA	SCALE
PROGETTO	INGEGNERIA	REDAZIONE	VERIFICA	DATA	SCALE

TRANS ADRIATIC PIPELINE		APPENDICE 5 Tavola 152 - Documentazione

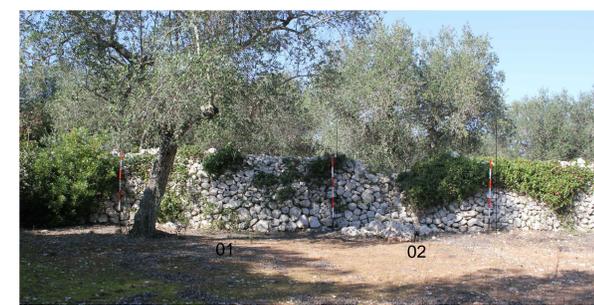
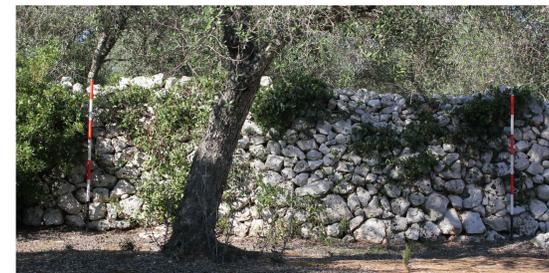
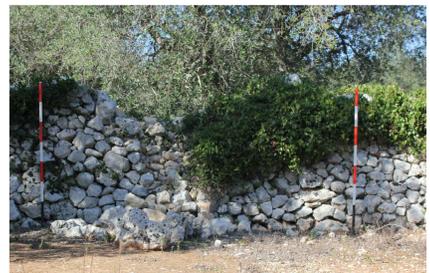
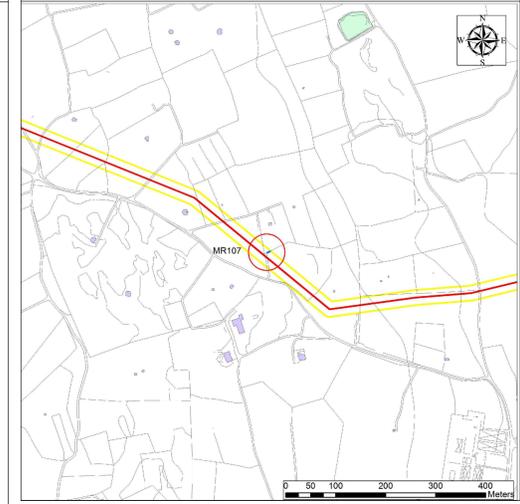
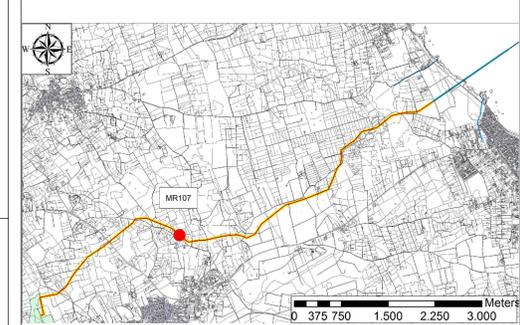
Tipologia 3 - Accumulazione a stratificazione con tessitura mediamente disordinata.

Muro interpodereale orientato E-O.
 Prospetto Sud-ovest:
 La visibilità risulta scarsa, oscurata da cespugli e piante rampicanti cresciute sul paramento.
 Il muro è costituito da pietre di varie forme e dimensioni accumulate per stratificazione disordinata, in tessitura incoerente, con ampi spazi tra i costitutivi, talvolta riempiti da piccole pietre e ciottoli. Le pietre di maggiori dimensioni si concentrano per lo più alla base e nella porzione occidentale. Lo spigolo occidentale è ben distinto, costituito da sei-sette grosse pietre sovrapposte. La sommità è regolarizzata e sistemata mediante la presenza di uno strato di cemento, funzionale anche al sostenimento di una recinzione metallica.
 Si presenta in buono stato di conservazione; la parte sommitale del tratto orientale risulta crollata.

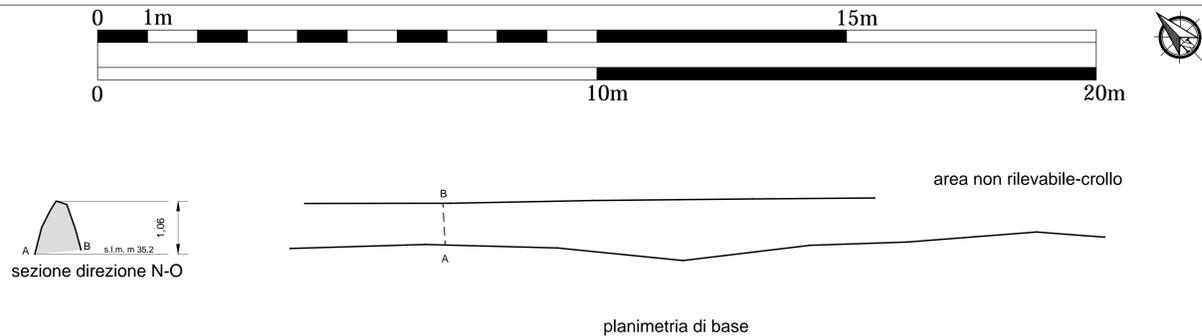
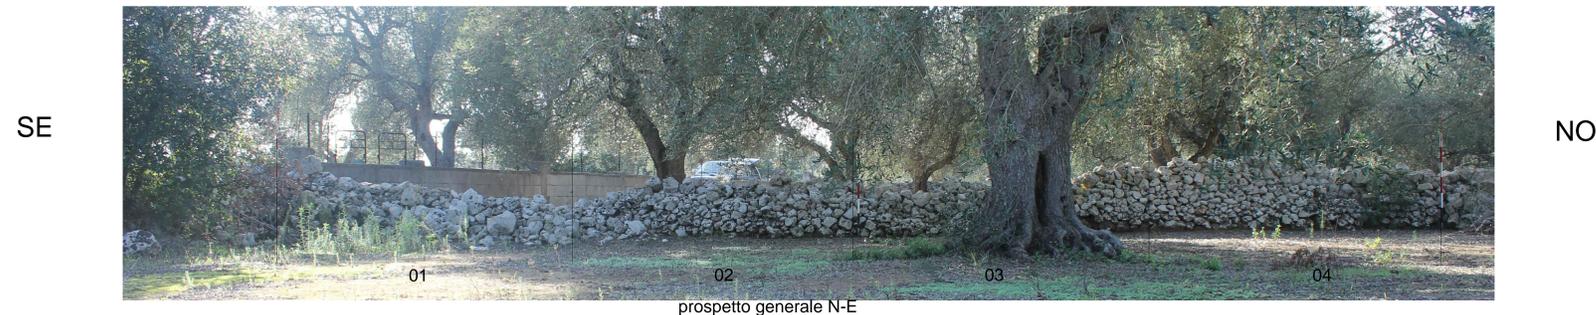
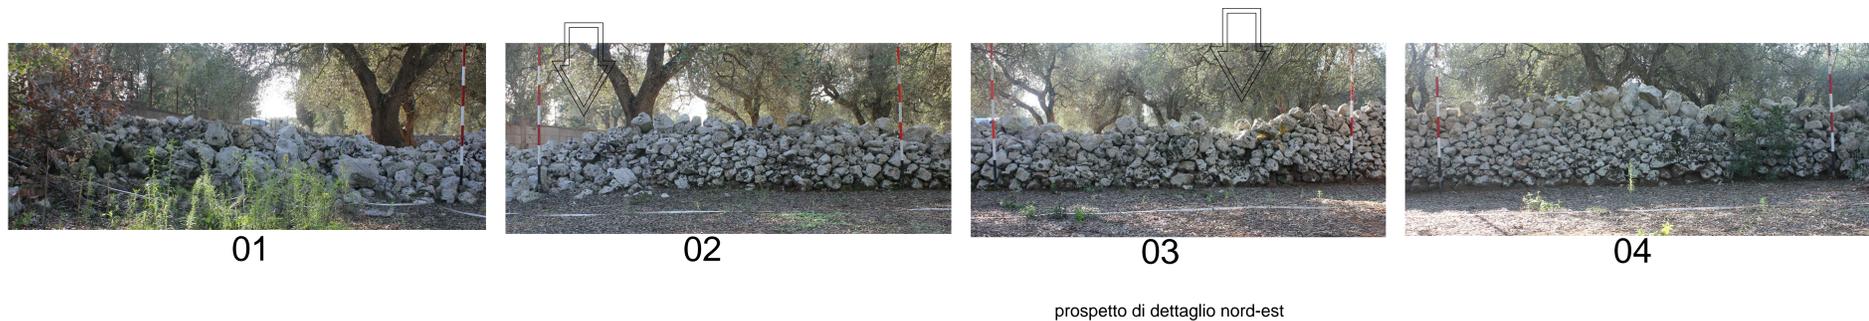
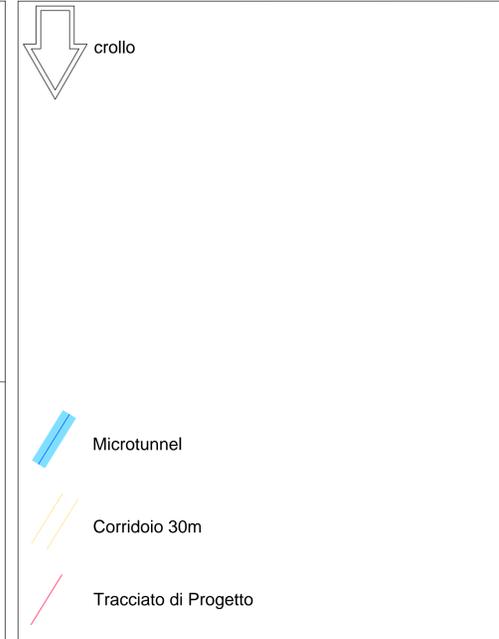
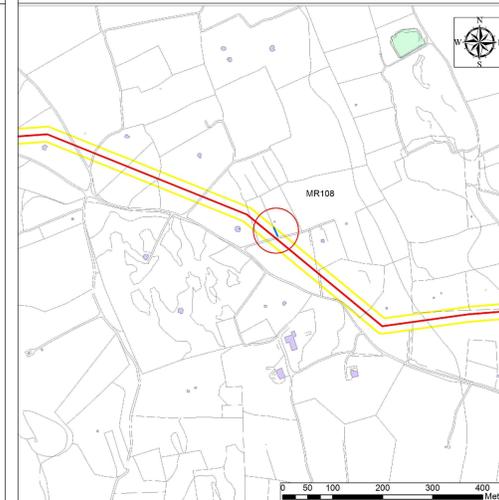
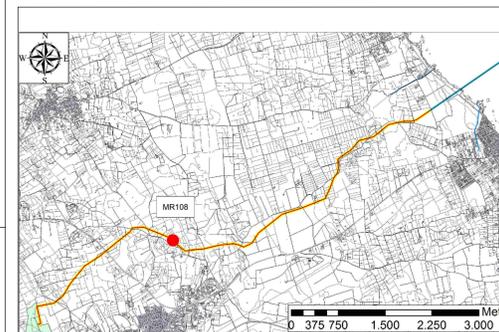
Muro orientato SE/NW.

Il paramento N-E è costituito da pietre di diverse dimensioni irregolari soprattutto medie e grandi con spigoli non vivi, con molto spazio tra i costitutivi. La tessitura risulta essere irregolare e abbastanza disordinata fatta per stratificazione. La parte superiore risulta essere disomogenea e spesso in fase di crollo. Si segnala la presenza di diverse aree in crollo in entrambi i paramenti.

Tipologia 3 - Accumulazione a stratificazione con tessitura mediamente disordinata.

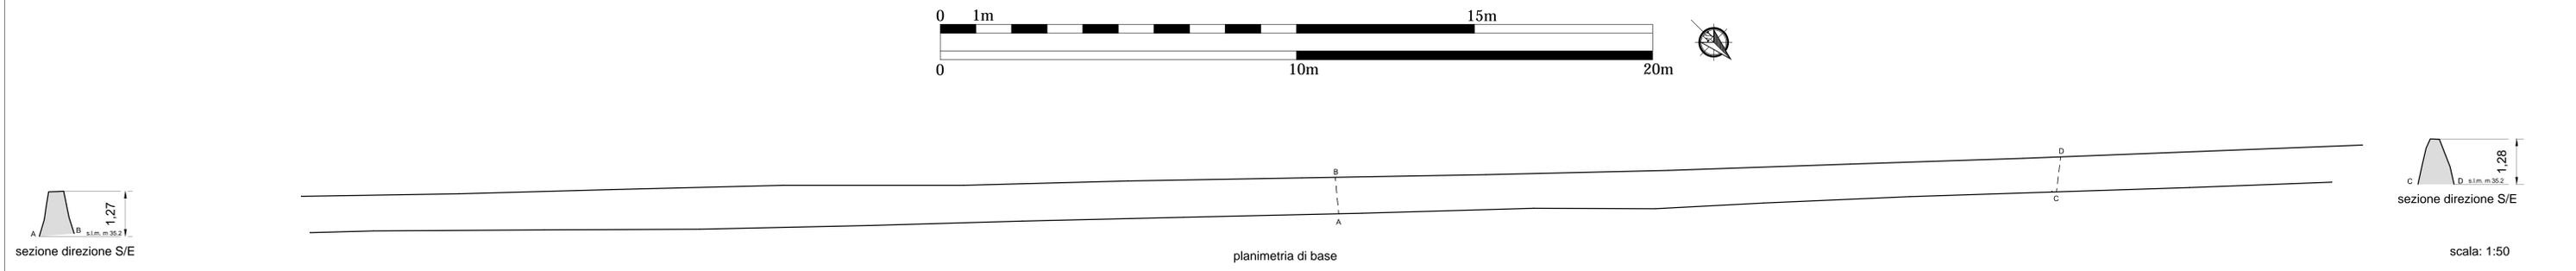
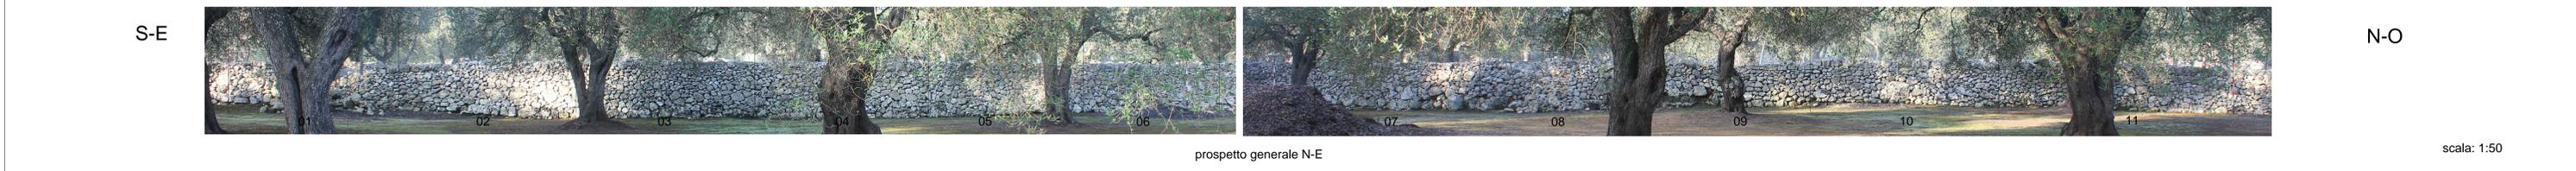
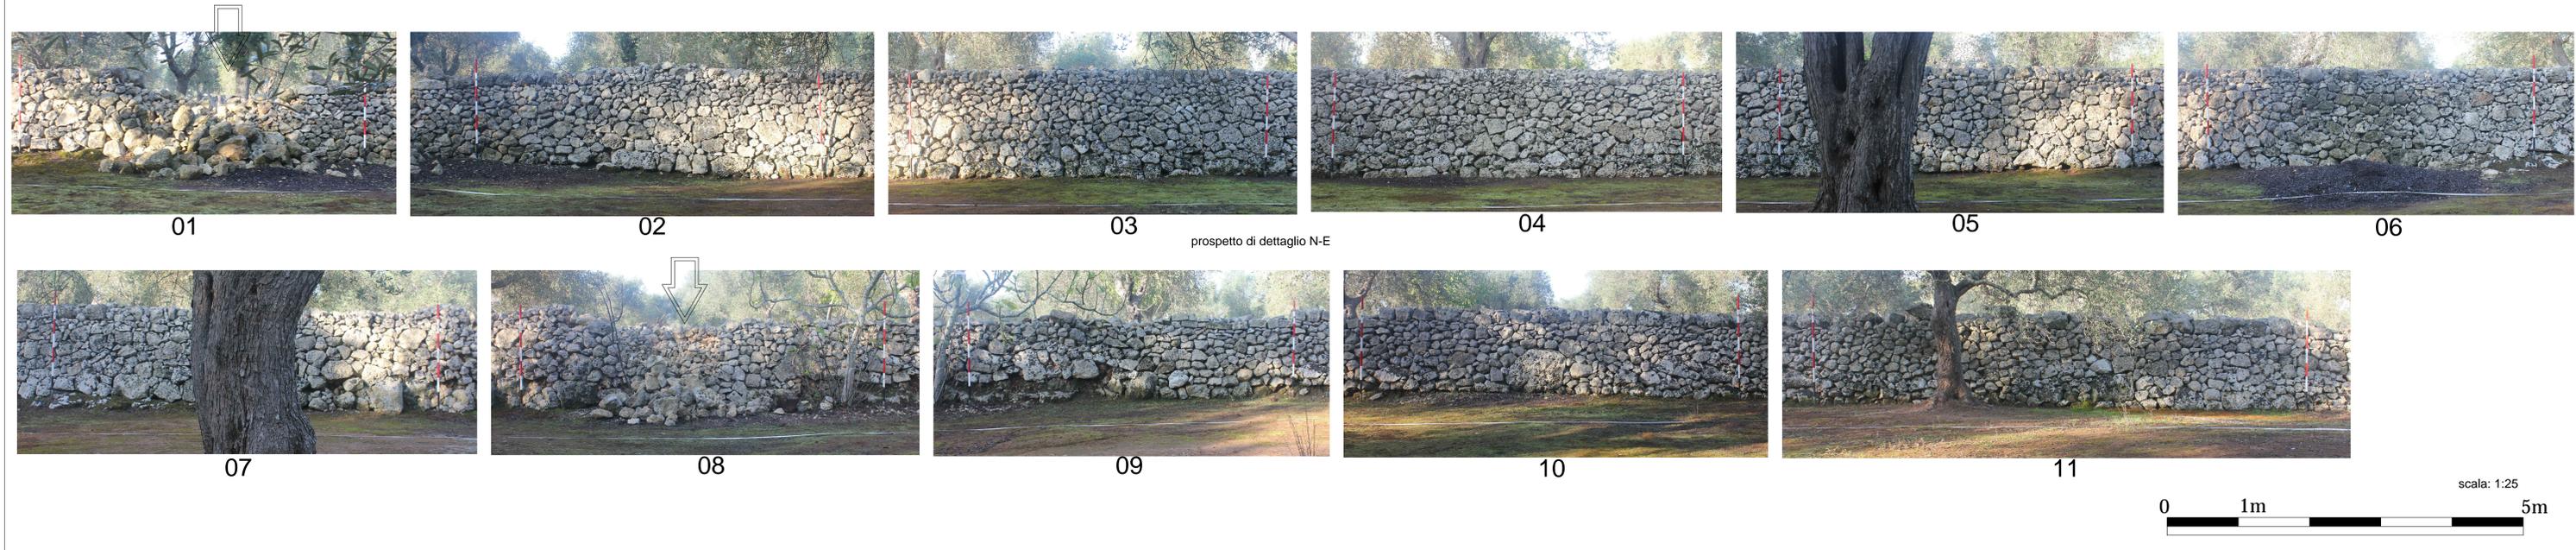
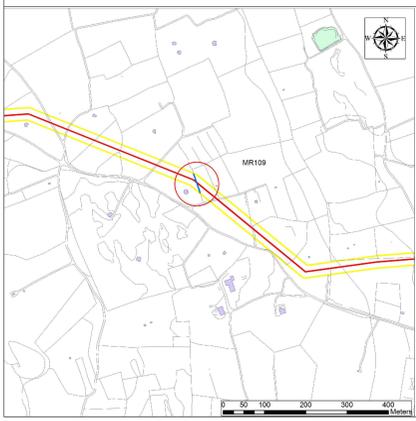
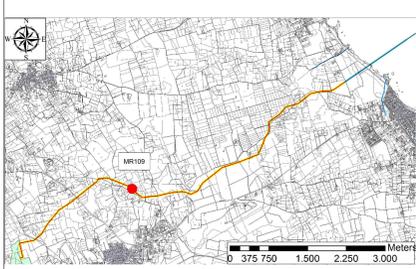
Muro orientato SE/NW.
 Il paramento N-E è costituito da pietre di diverse dimensioni irregolari soprattutto medie e grandi con spigoli non vivi, con poco spazio tra i costitutivi. La tessitura risulta essere irregolare e molto ordinata fatta per stratificazione. Alla base sono utilizzate pietre di grandi dimensioni, la cresta risulta essere molto omogenea e regolarizzata utilizzando pietre grandi con inzeppate negli spazi pietre più piccole, in un breve tratto sono collocati nella zona superiore alcuni blocchetti in pietre squadrate a sega circolare. In alcune zone la parte superiore è in crollo. La struttura poggia in diversi punti direttamente sul banco roccioso. La sezione del muro si restringe verso la zona superiore risultando di forma tronco piramidale. In due zone il paramento risulta essere in crollo.

Tipologia 5 - Accumulazione a stratificazione con tessitura ordinata.

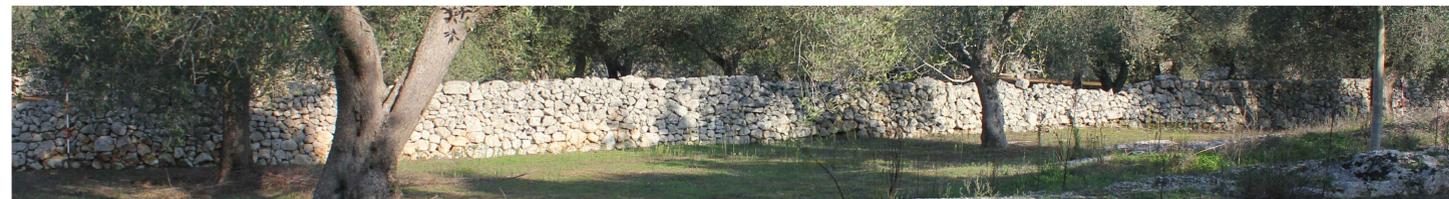
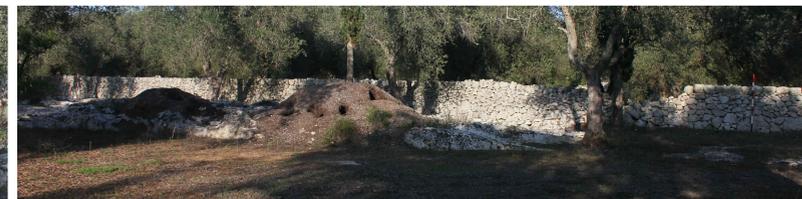
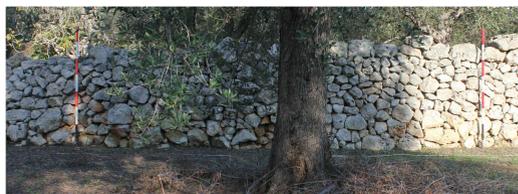
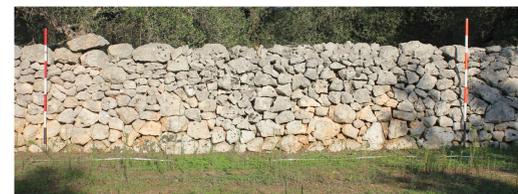
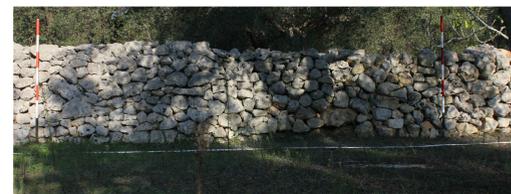
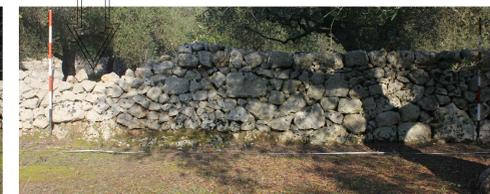
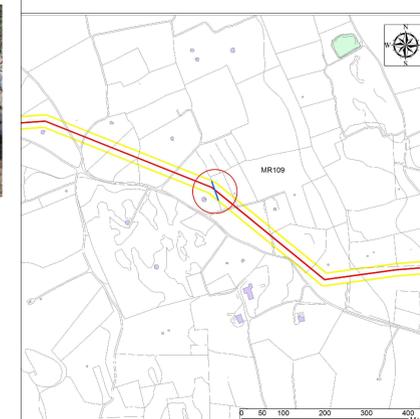
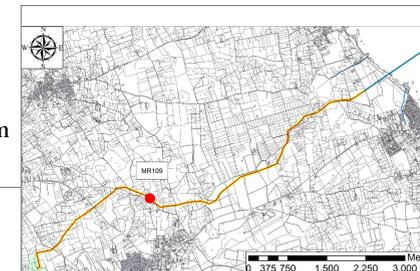
Tipologia 5 - Accumulazione a stratificazione con tessitura ordinata.

Muro orientato SE/NW.
 Il paramento S-O è costituito da pietre di diverse dimensioni irregolari soprattutto medie e grandi con spigoli non vivi, con poco spazio tra i costitutivi. La tessitura risulta essere irregolare e molto ordinata fatta per stratificazione. Alla base sono utilizzate pietre di grandi dimensioni. La cresta risulta essere molto omogenea e regolarizzata utilizzando pietre grandi con inzeppate negli spazi pietre più piccole, in un breve tratto sono collocati nella zona superiore alcuni blocchetti in pietre squadrati a sega circolare. In alcune zone la parte superiore è in crollo. La struttura poggia in diversi punti direttamente sul banco roccioso. La sezione del muro si restringe verso la zona superiore risultando di forma tronco piramidale
