**INDAGINE AMBIENTALE SOTTO COSTA
PROGETTO TRANS ADRIATIC PIPELINE (TAP)**

APPRODO ITALIANO – SAN FOCA – ITALIA

**RAPPORTO FINALE
DI VALUTAZIONE DEGLI HABITAT
OPL00 – FOC – 150 – Y – TRY – 0002
RIF CLIENTE: ST 13917**

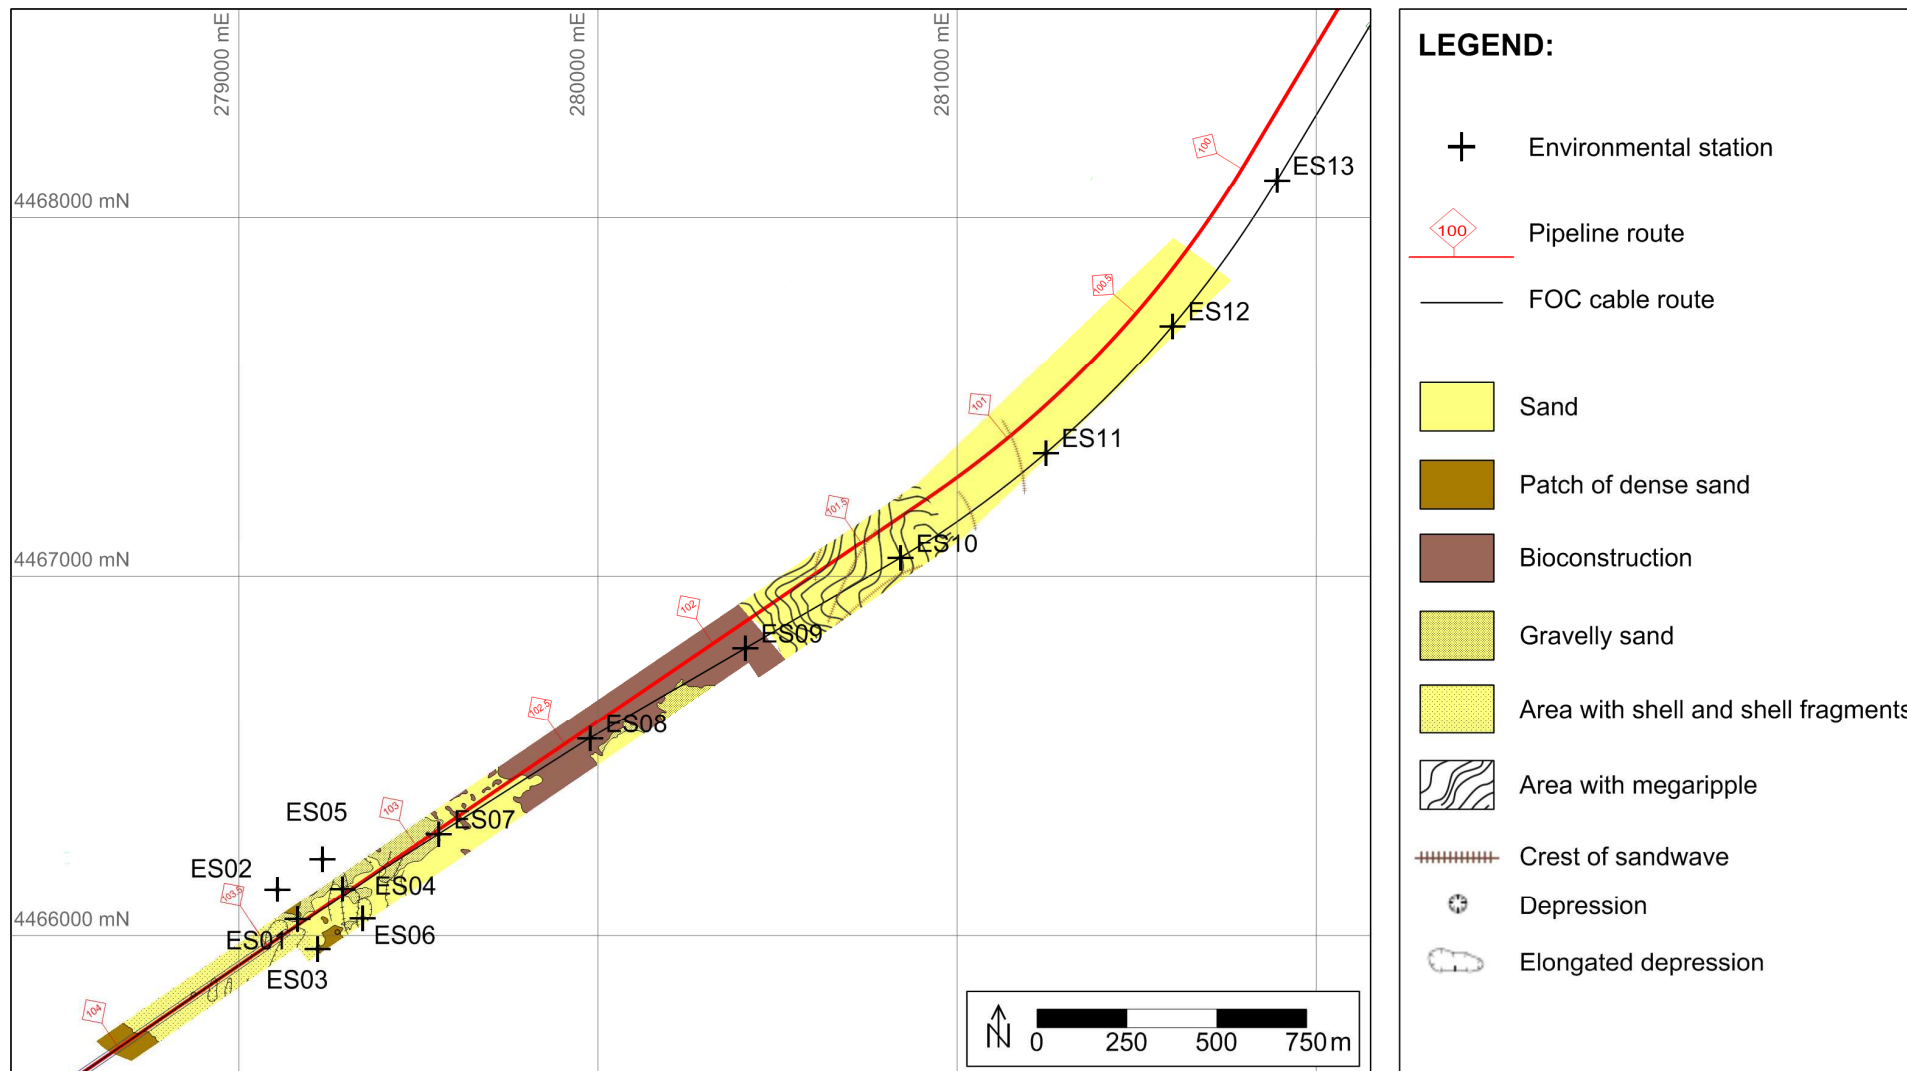
Figura 3.2: Caratteristiche Morfologiche del Fondale Marino e Stazioni ambientali

Dal KP 103.1 (profondità dell'acqua -31 m) al KP 101.9 (profondità dell'acqua -77.5 m) il fondale marino è caratterizzato da un'area con un backscatter che va da moderato ad alto, questo è dovuto alla presenza di numerosi rilievi interpretabili come biocostruzioni. Queste strutture mostrano una forma circolare e regolare dal diametro tra 2.0 m e i 10.0 m e dell'altezza tra i 0.5 m e i 3.0 m.

Dal KP 101.87 (profondità dell'acqua -77.5 m) al KP 100.3 (profondità dell'acqua -93 m), il fondale marino è caratterizzato da un'area con un backscatter da basso a moderato, che potrebbe essere correlato ad un'area con sabbia. Quest'area è caratterizzata da un fondale ondulato, probabilmente dovuto alla presenza di un campo di megaripples con lunghezza d'onda 2.5-3 m ed orientati NNO-SSE.

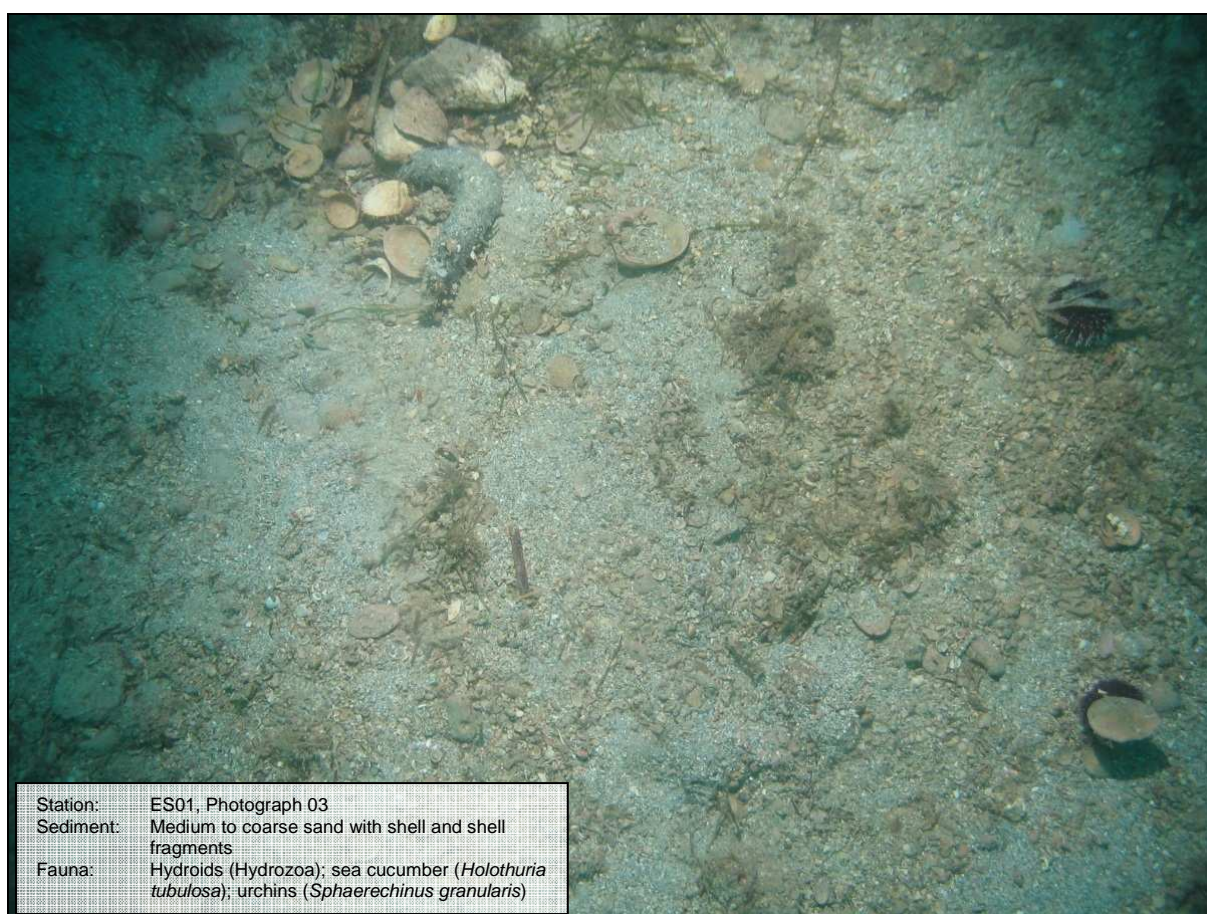
Figura 3.4: ‘Sedimenti Misti Infralitorali’ (A5.43)

Il Biotopo “sedimenti misti infralitorali” (A5.43) è stato osservato alle stazioni ES01 e ES06 e lungo le sezioni trasversali T-Exit e FOC all'incirca a -21 m di profondità. Il dato fotografico di questo Biotopo identifica una Sabbia da media a grossolana con conchiglie e frammenti di conchiglie, che corrispondono a un cambio di segnale (incremento del backscatter) nel dato acustico (Figura 3.5).

La densità e la diversità dell'epifauna sono leggermente più alte in questi sedimenti più grossolani rispetto a quelle negli habitat nella Sabbia fine o nel fango. L'epifauna sessile come la Hydroids (Hydrozoa) e spugne (Porifera), è stata osservata sul substrato roccioso. L'epifauna mobile comprende le oloturie (*H. tubulosa*) e gli echinodermi (*Sphaerechinus granularis*) (vedi Figura 3.4).

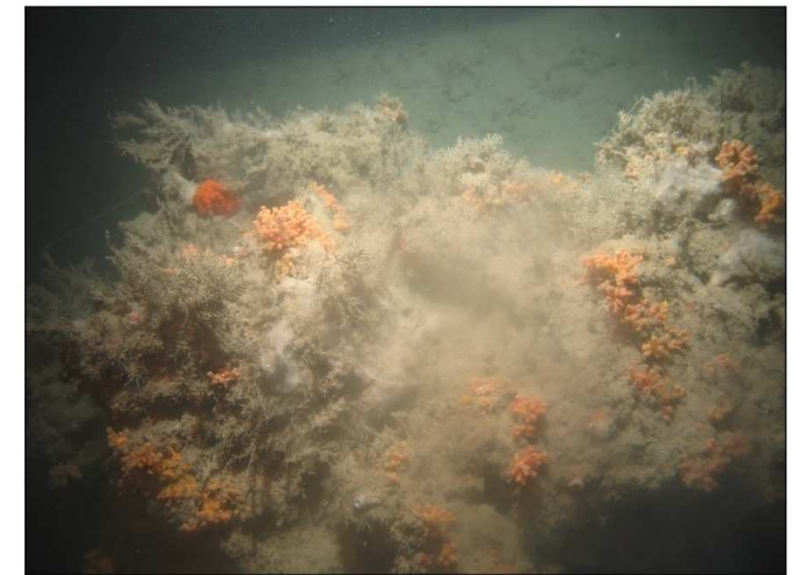
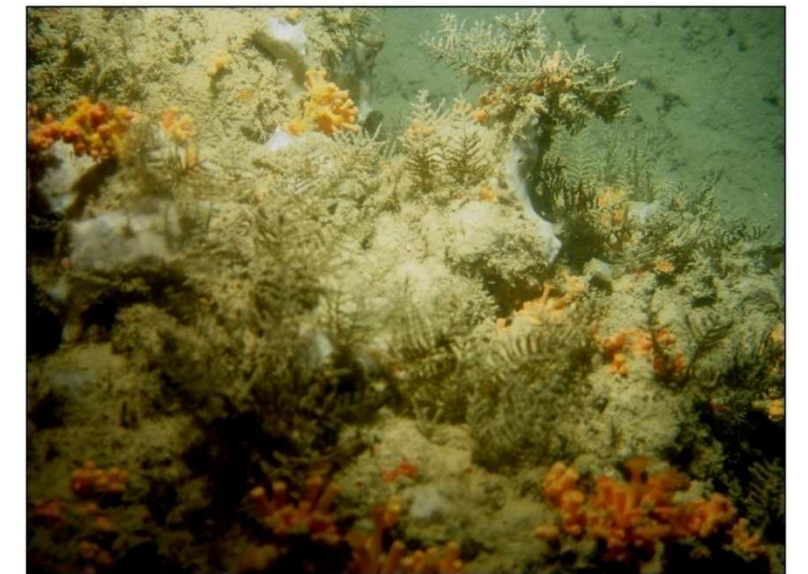
Fauna Description

Zoanths (possible *Parazoanthus axinellae*), hydroids (Hydrozoa, including *Hydrallmania falcata*), cup coral (*Caryophyllia* sp.) and encrusting sponges (Porifera)

La diversità e la densità epifaunale è considerevolmente più alta sul substrato duro che sul circostante fondale con numerosi Idrozoi (Hydrozoa, incluso *Hydrallmania falcata*) e spugne incrostanti (Porifera) osservati nelle immagini (Figura 3.9). Zoantidi, considerati come gruppi di anemoni gialli (*Parazoanthus axinellae*), possibili gorgonie (Gorgonacea) e coralli a coppa (*Caryophyllia* sp.), sono stati inoltre osservati.
