RILIEVO VOLUMETRICO

PRODOTTORE		TAP		APPENDICE 5 TAVOLA 004 - DOCUMENTAZIONE DEL MURO A SECCO MR02REV	
PROGETTO	TRANS ADRIATIC PIPELINE	SCALE	1:50	Foglio	1 of 1
REDAZIONE	TRANS ADRIATIC PIPELINE	DATA	2023	REVISIONE	01
PROVA	ENVIRONMENTAL RESOURCES MANAGEMENT	PROGETTO	TRANS ADRIATIC PIPELINE	REDAZIONE	01

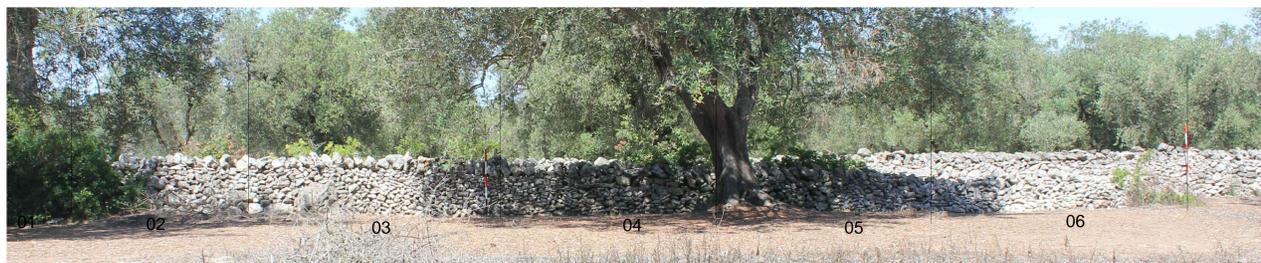
VISTA FOTOGRAFICA GENERALE

prospetto generale est

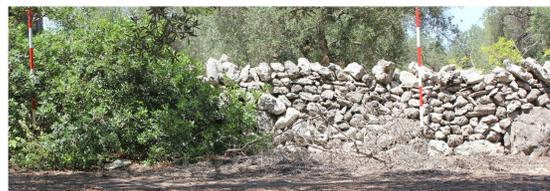
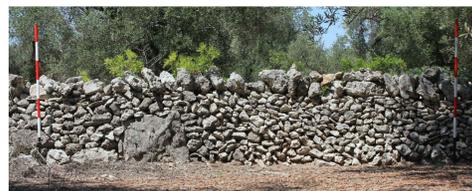
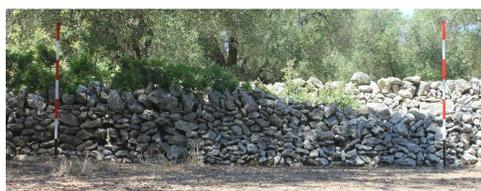
VISTA FOTOGRAFICA DI DETTAGLIO

prospetto di dettaglio est

La tessitura del paramento verso Sud è composta da lastre di piccole dimensioni allettate di piatto, mentre la tessitura verso nord risulta composta da pietre più grandi disposte in modo molto più disordinato, in entrambi i casi con molto spazio tra i costitutivi. Nel basamento del muro, pressappoco al centro, è utilizzato un grande blocco irregolare allettato di faccia. La parte superiore del muro, molto disomogenea, si caratterizza per la presenza di pietre più grandi con molto spazio tra i costitutivi rispetto al restante paramento.

A nord il muro risulta essere degradante e in crollo.
