- Microtunnel
- Corridoio 30m
- Tracciato di Progetto

| PRODOTTORE | | TAP | | APPENDICE 5 TAVOLA 005 - DOCUMENTAZIONE DEL MURO A SECCO MR02REV | |
| PROGETTO | TRANS ADRIATIC PIPELINE | SCALE | - | Foglio | 1 of 1 |

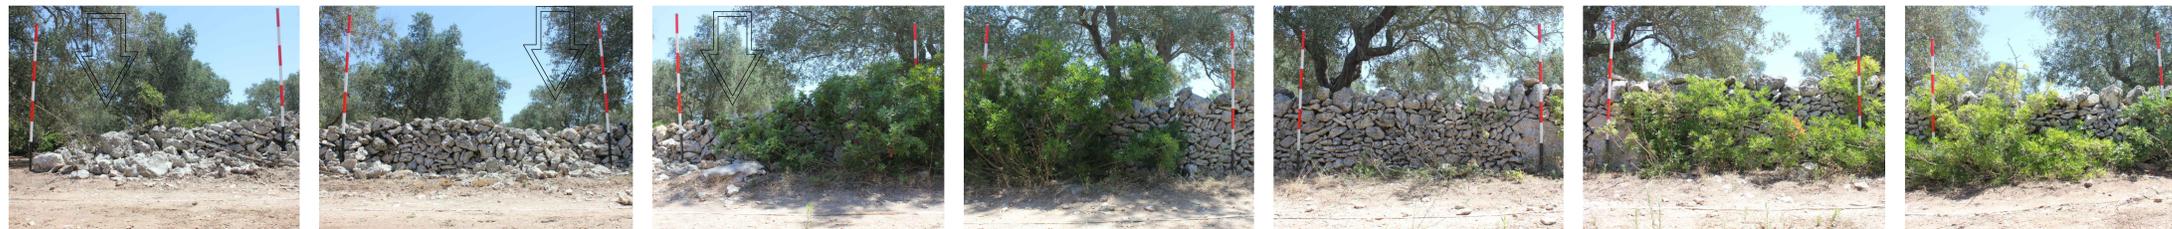
prospetto generale ovest

VISTA FOTOGRAFICA GENERALE

Muro orientato Nord-Sud. Il paramento Est risulta non visibile a Sud verso l'angolo di intersezione con un altro muro orientato Est-ovest a causa della presenza di arbusti. Anche il paramento Ovest nell'area centrale risulta parzialmente visibile. Le pietre che costituiscono entrambi i paramenti sono di diverse pezzature e forme, sia lastre che blocchi irregolari senza spigoli vivi. I paramenti hanno una tessitura analoga ma differiscono per alcuni elementi.

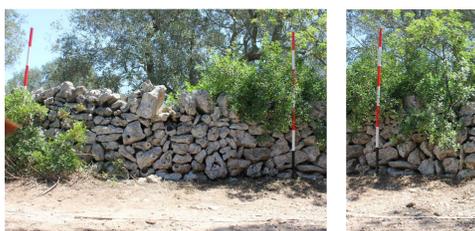
prospetto di dettaglio ovest

VISTA FOTOGRAFICA DI DETTAGLIO

Il paramento Ovest

La tessitura del paramento verso Sud è composta da lastre di piccole dimensioni allettate di piatto, mentre la tessitura verso nord risulta composta da pietre più grandi disposte in modo molto più disordinato, in entrambi i casi con molto spazio tra i costitutivi. Nel basamento del muro, pressappoco al centro, è utilizzato un grande blocco irregolare allettato di faccia. La parte superiore del muro, molto disomogenea, si caratterizza per la presenza di pietre più grandi con molto spazio tra i costitutivi rispetto al restante paramento. A nord il muro risulta essere degradante e in crollo .

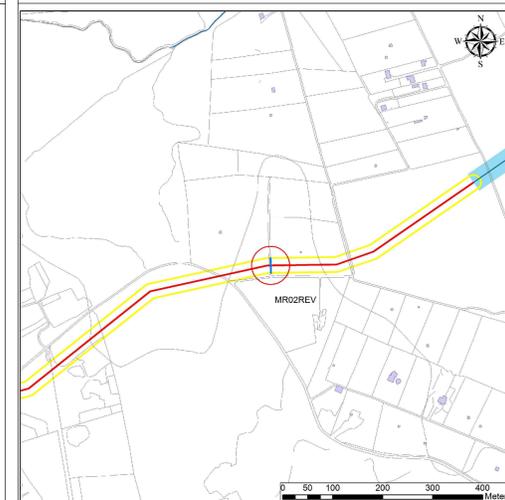
Tipologia 3 - Accumulazione a stratificazione con tessitura mediamente disordinata..
