RILIEVO VOLUMETRICO

PRODOTTORE		TAP		APPENDICE 5 TAVOLA 006 - DOCUMENTAZIONE DEL MURO A SECCO MR03REV	
TRANS ADRIATIC PIPELINE		TAP		APPENDICE 5 TAVOLA 006 - DOCUMENTAZIONE DEL MURO A SECCO MR03REV	
PROGETTO	CONDIRETTORE	SCALE	DOMINIO TECNICO	FOGLIO 1 of 1	
TRANS ADRIATIC PIPELINE	CONDIRETTORE	SCALE	DOMINIO TECNICO	FOGLIO 1 of 1	
PRODOTTORE	CONDIRETTORE	SCALE	DOMINIO TECNICO	FOGLIO 1 of 1	
ENVIRONMENTAL RESOURCES MANAGEMENT	CONDIRETTORE	SCALE	DOMINIO TECNICO	FOGLIO 1 of 1

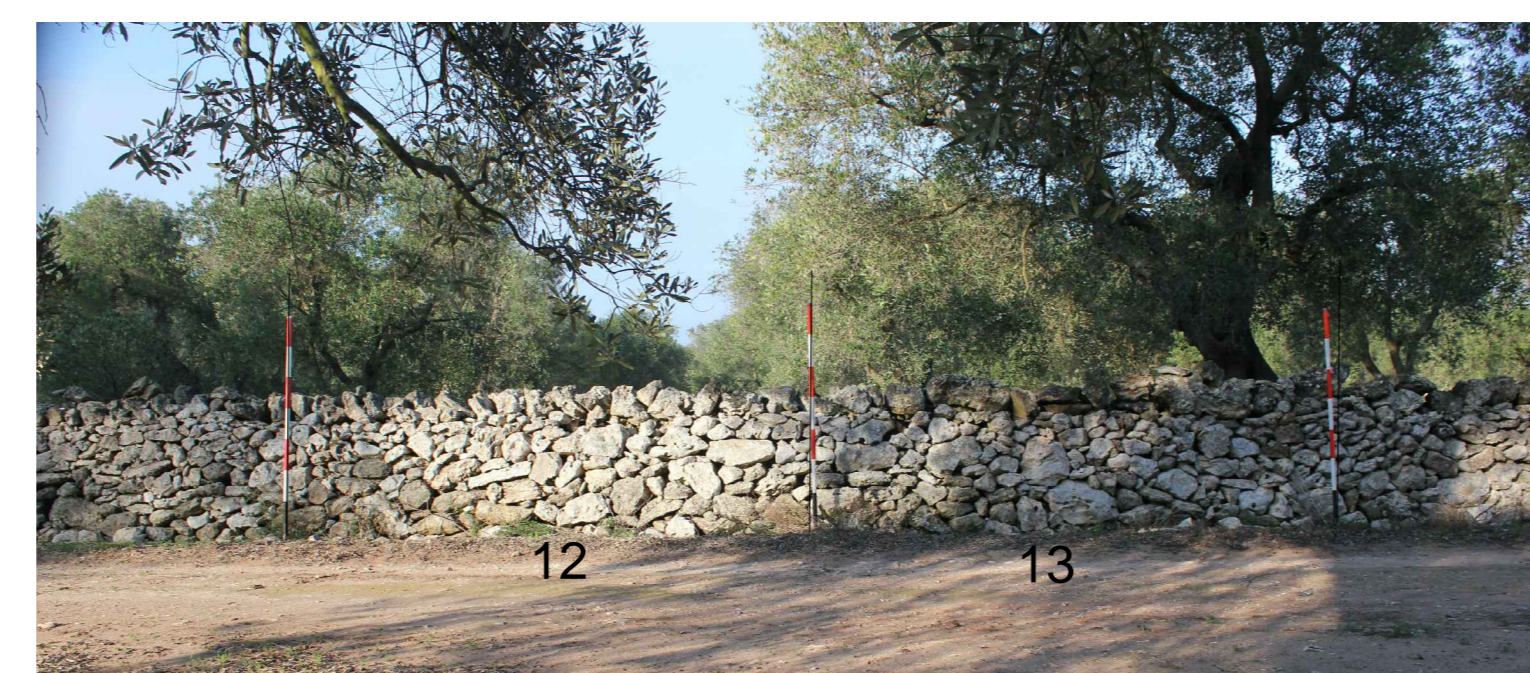
VISTA FOTOGRAFICA GENERALE

Muro orientato N-S. Presenta una buona visibilità, appena oscurata da pochi cespugli sulla faccia Est. Segna il confine fra una strada (a Est) e un oliveto (a Ovest).

Si presenta in ottimo stato di conservazione.
