RILIEVO VOLUMETRICO

PROGETTO	TRANS ADRIATIC PIPELINE	APPENDICE 5 TAVOLA 007 - DOCUMENTAZIONE DEL MURO A SECCO MR03REV	FOGLIO	1	1
REVISIONI					
DATA	08/03/2014	EMMISSIONE PER PROCEDURA VIA	STATO	INVIATO	INVIATO
REVISIONI					
DATA		VALUTAZIONE	STATO	INVIATO	INVIATO
REVISIONI					
DATA

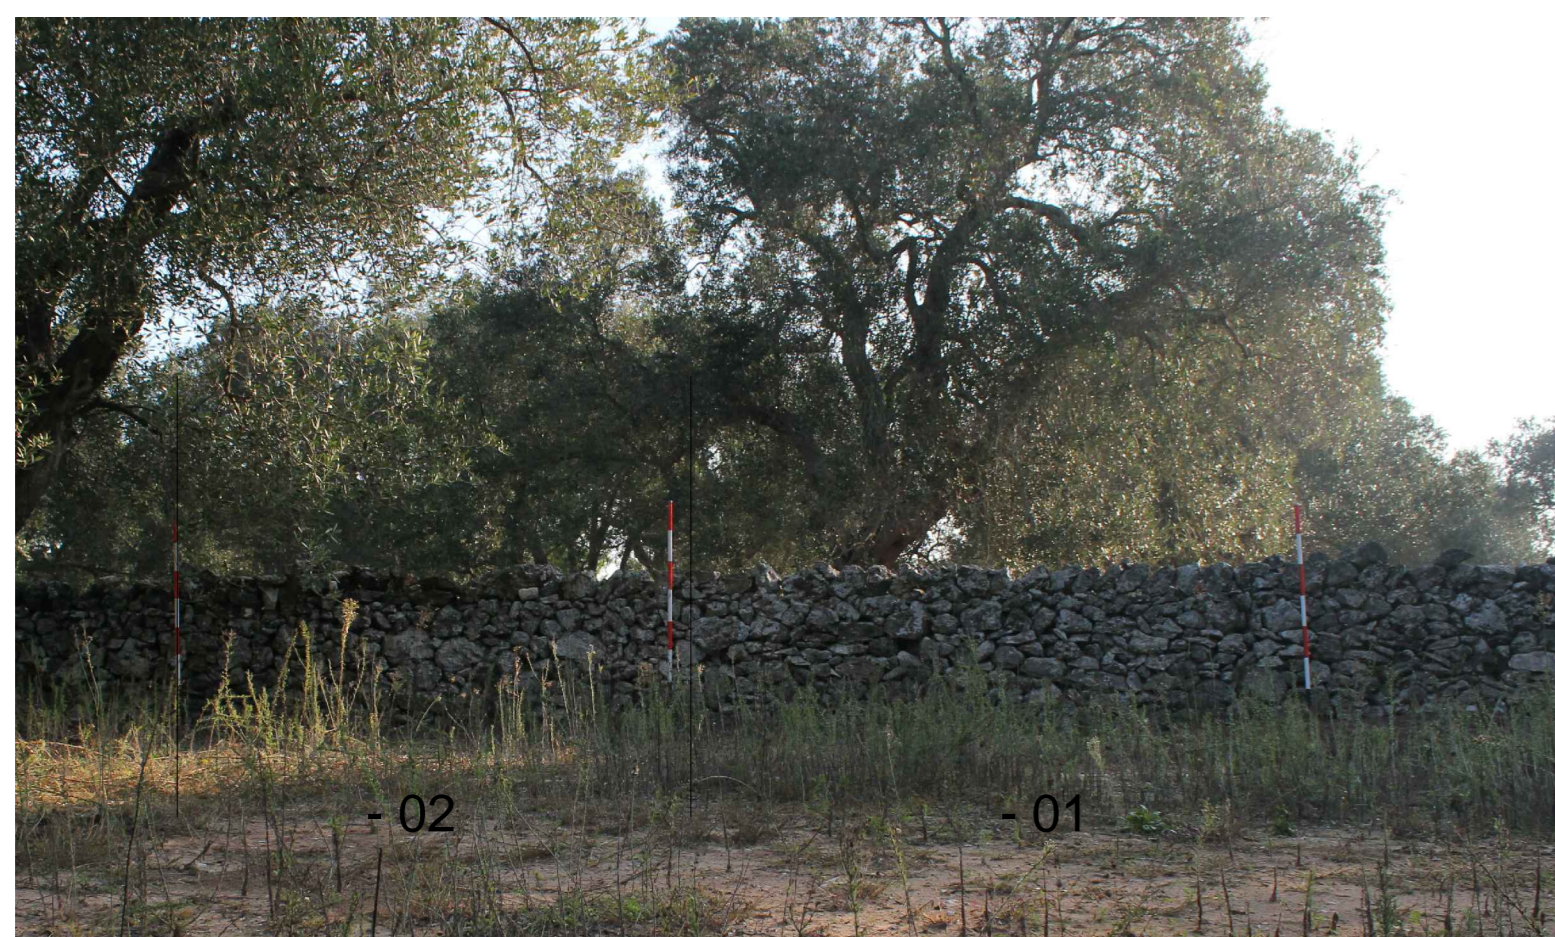
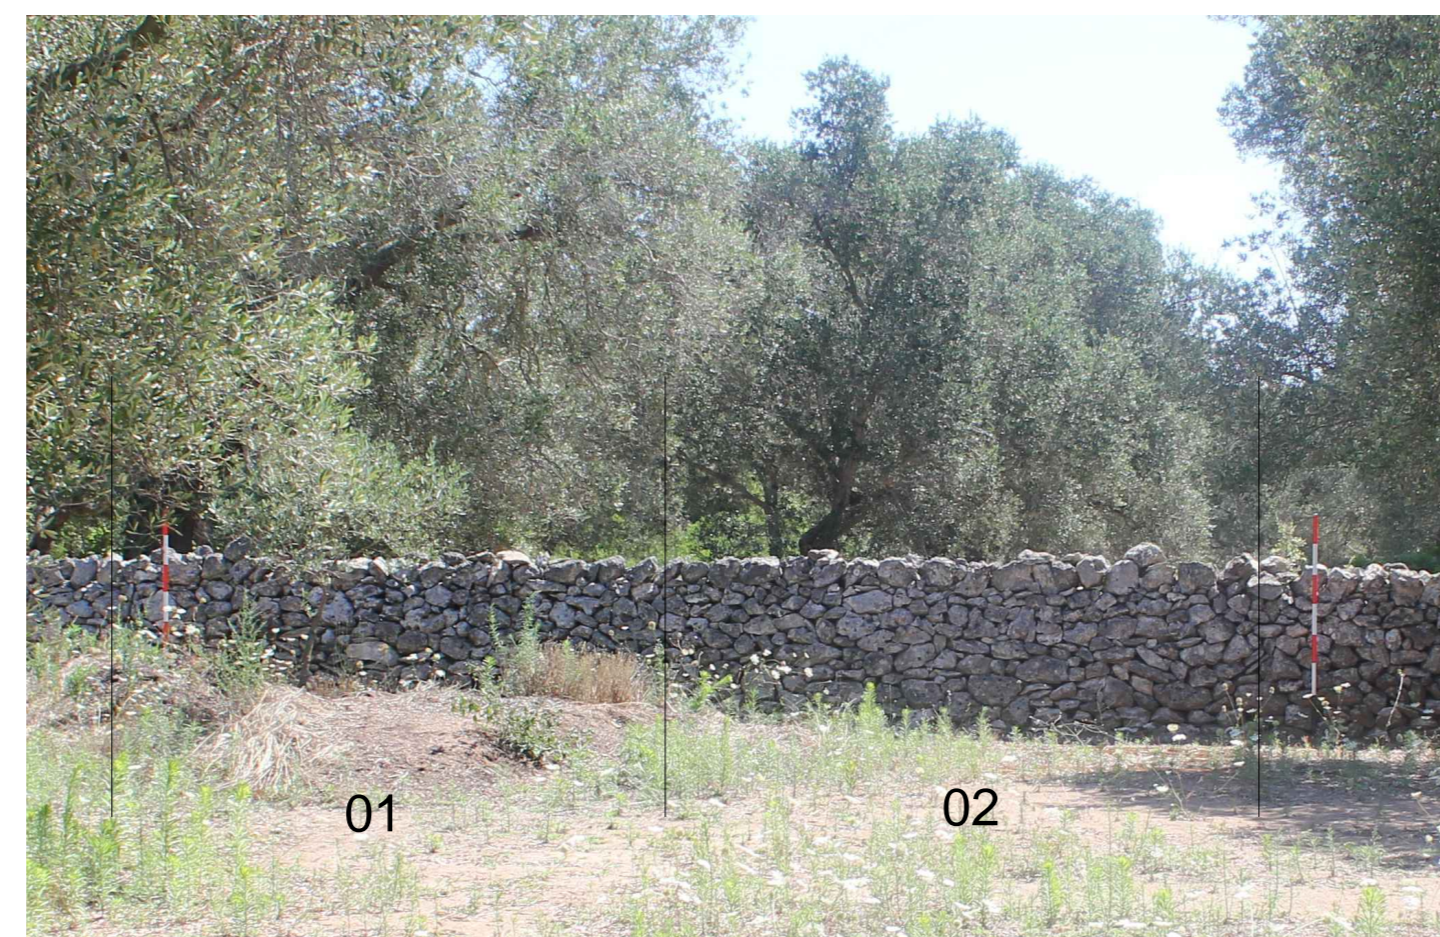
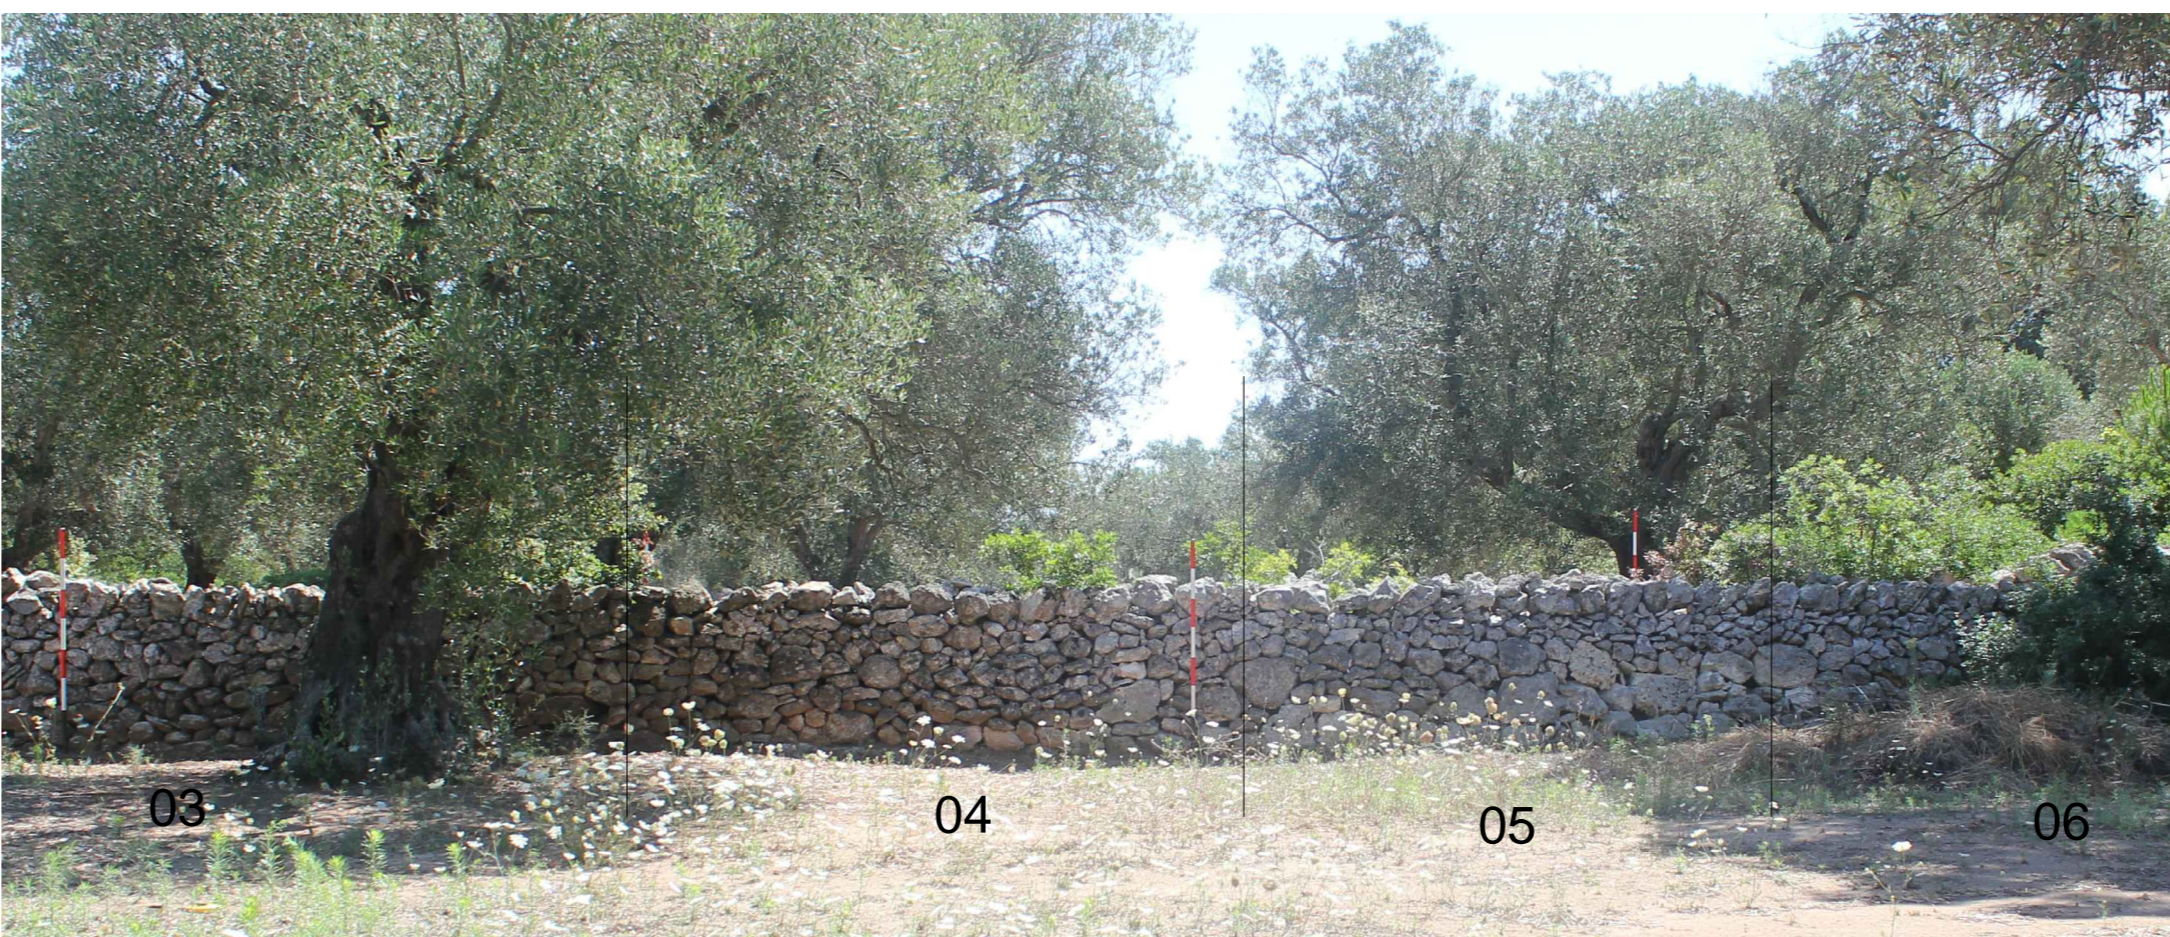
VISTA FOTOGRAFICA GENERALE

prospetto generale ovest

Muro orientato N-S. Presenta una buona visibilità, appena oscurata da pochi cespugli sulla faccia Est. Segna il confine fra una strada (a Est) e un oliveto (a Ovest).

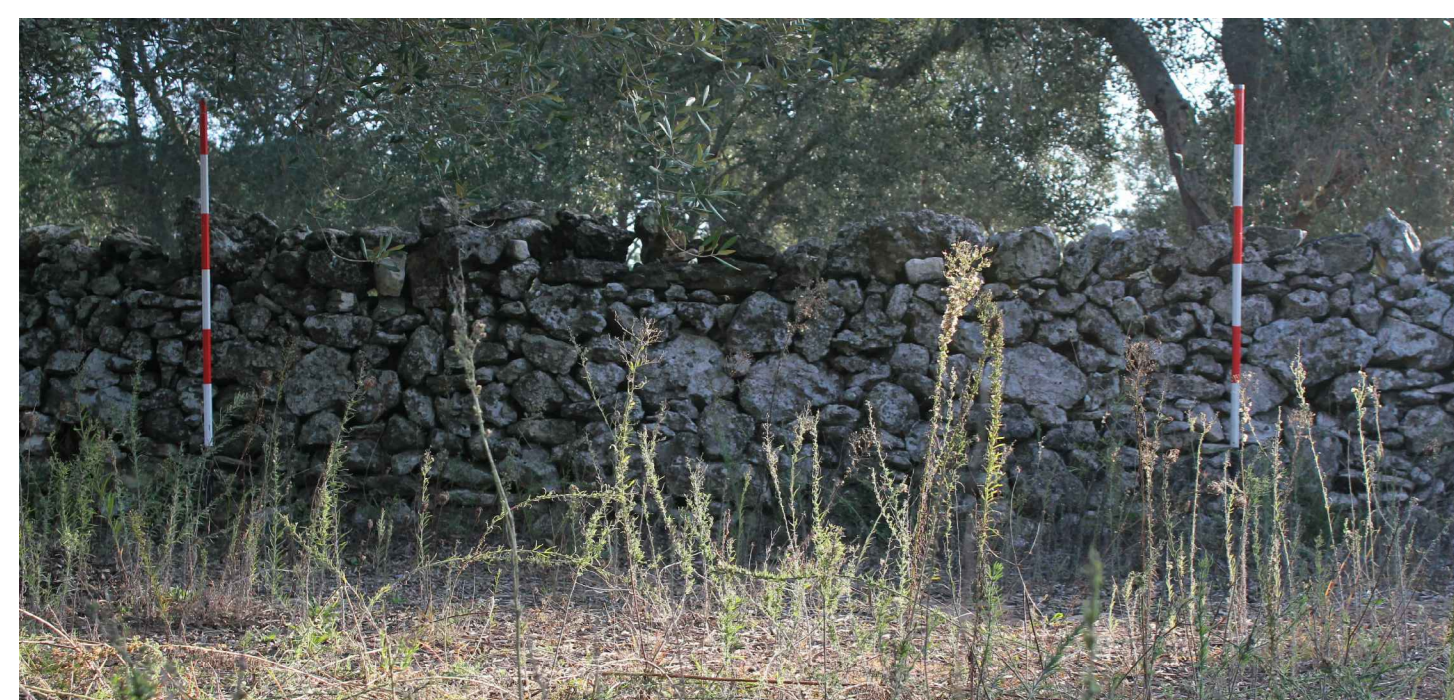
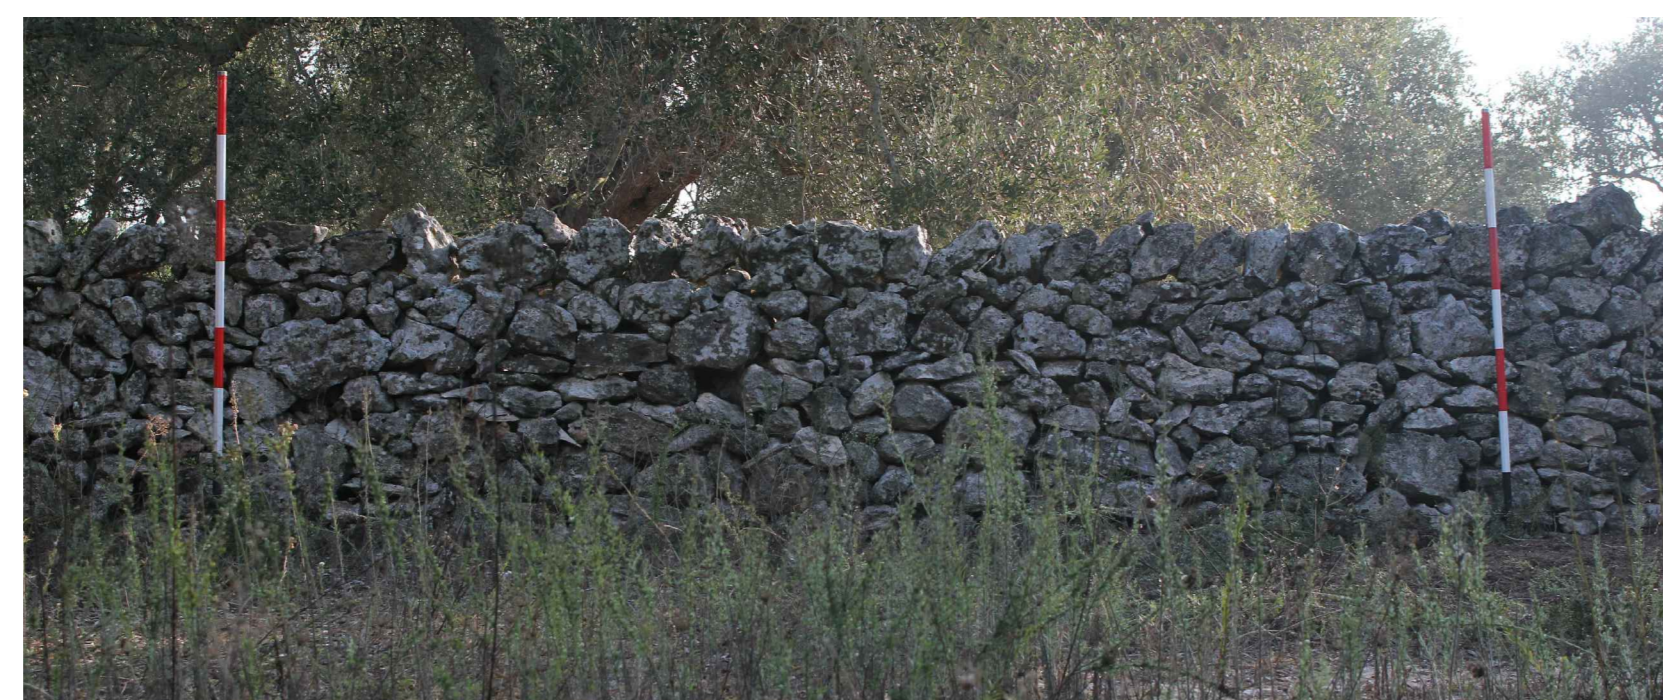
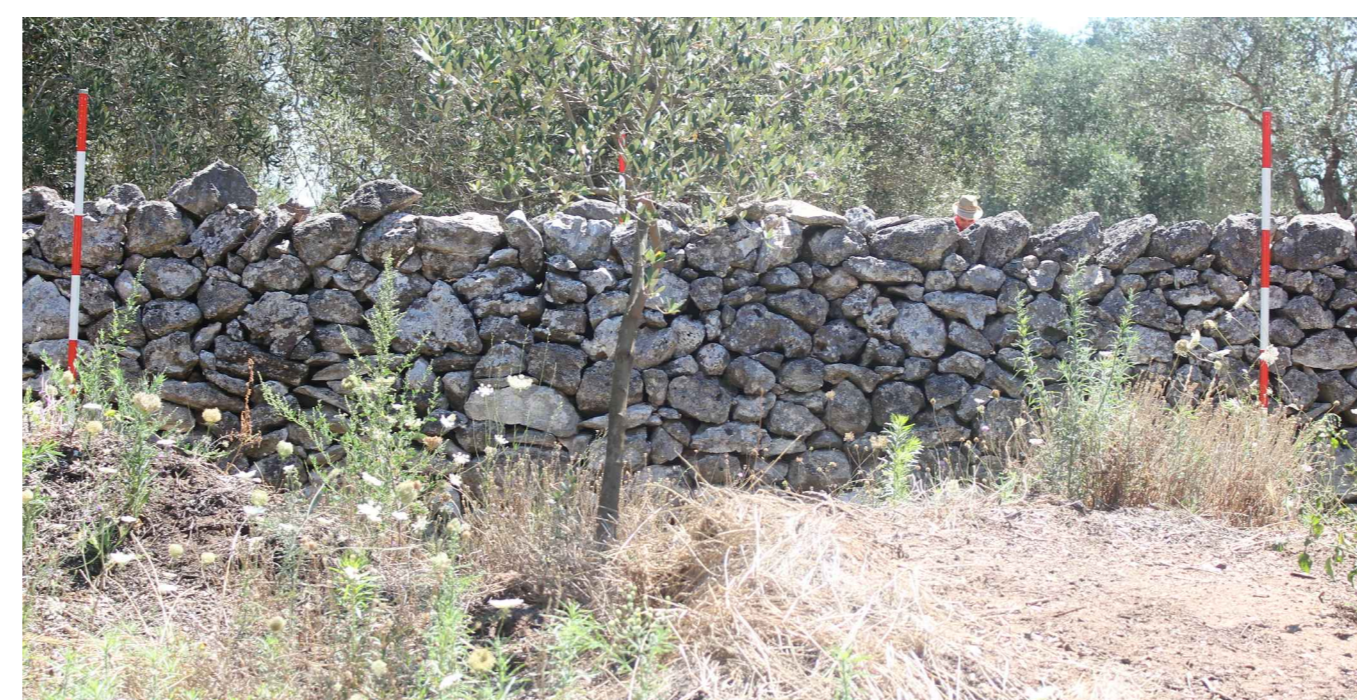
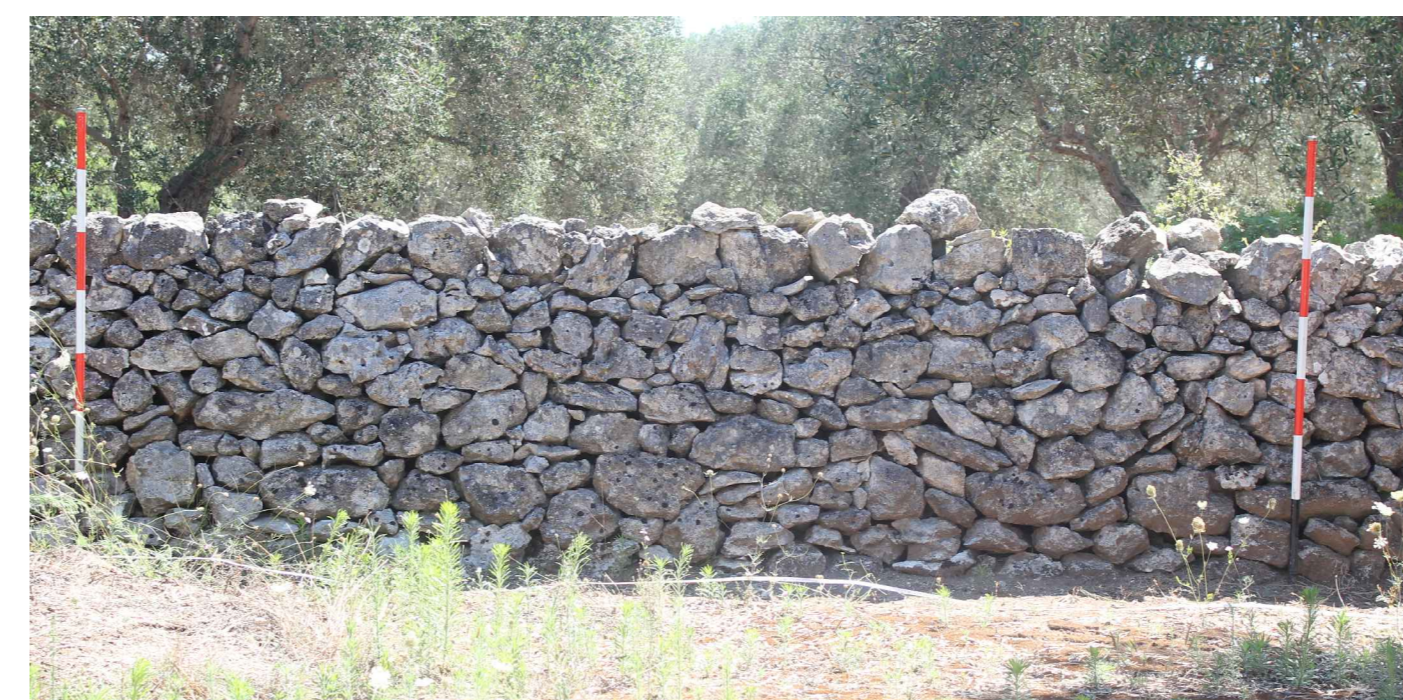
VISTA FOTOGRAFICA DI DETTAGLIO

prospetto di dettaglio ovest

È costituito principalmente da pietre di medie dimensioni accumulate per stratificazione e, in misura nettamente minore, da piccole lastre non sbazzate. In alcuni punti, alla base si trovano pietre di grandi dimensioni. La cresta è costituita da pietre non sbazzate di dimensioni medio-grandi poste di testa. La tessitura risulta abbastanza omogenea, con pochi spazi tra le pietre.

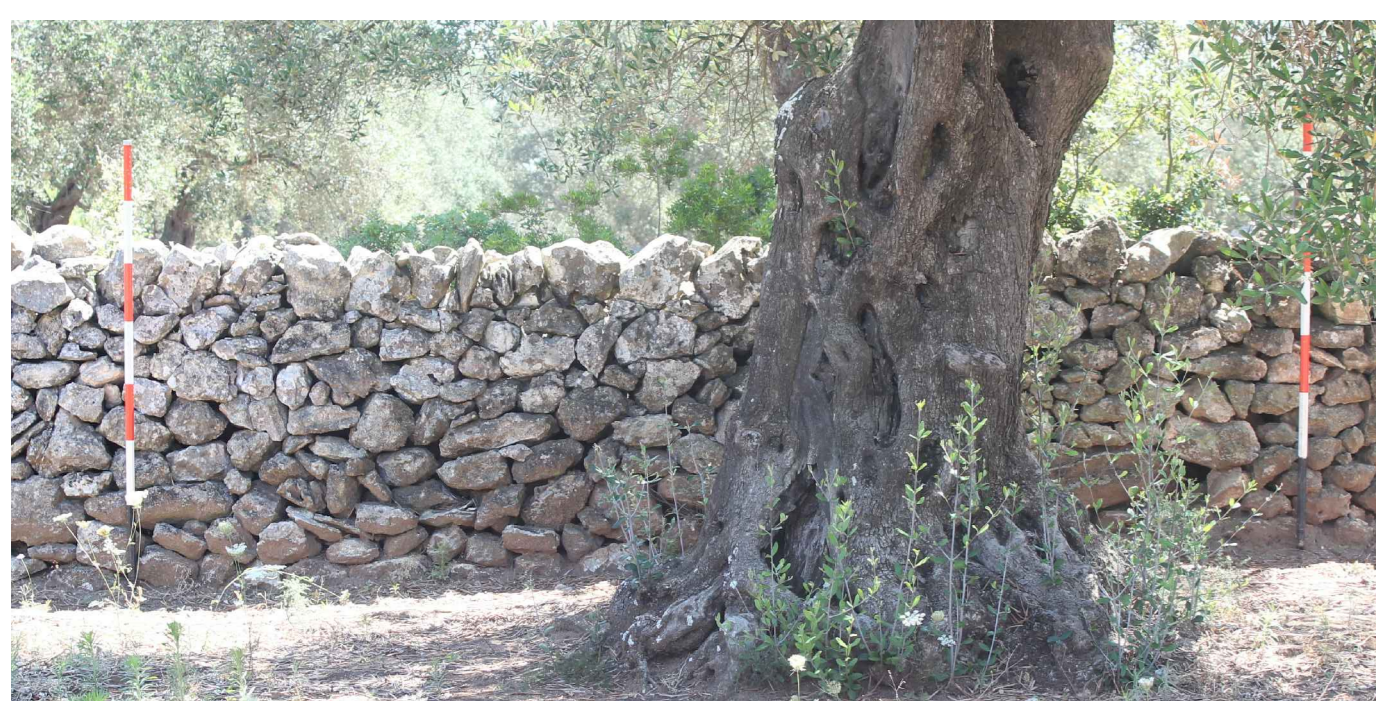
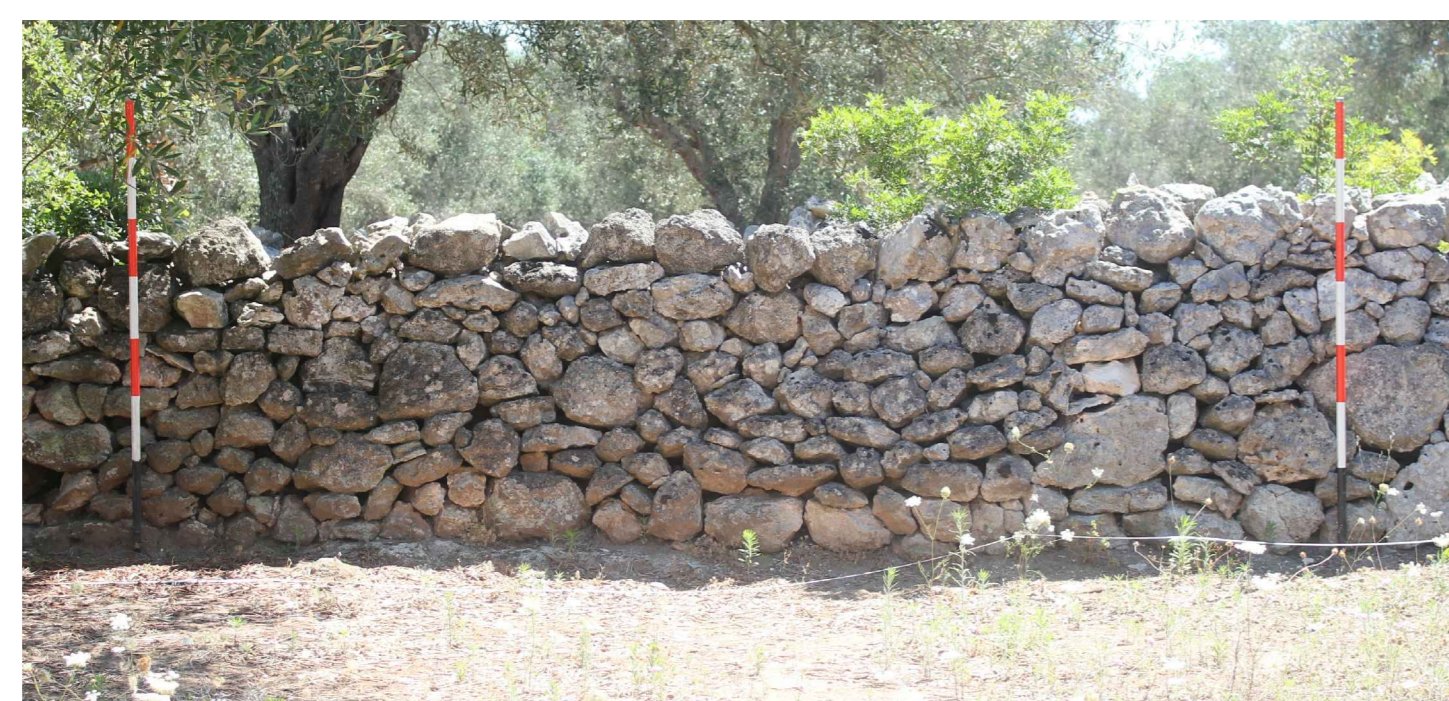
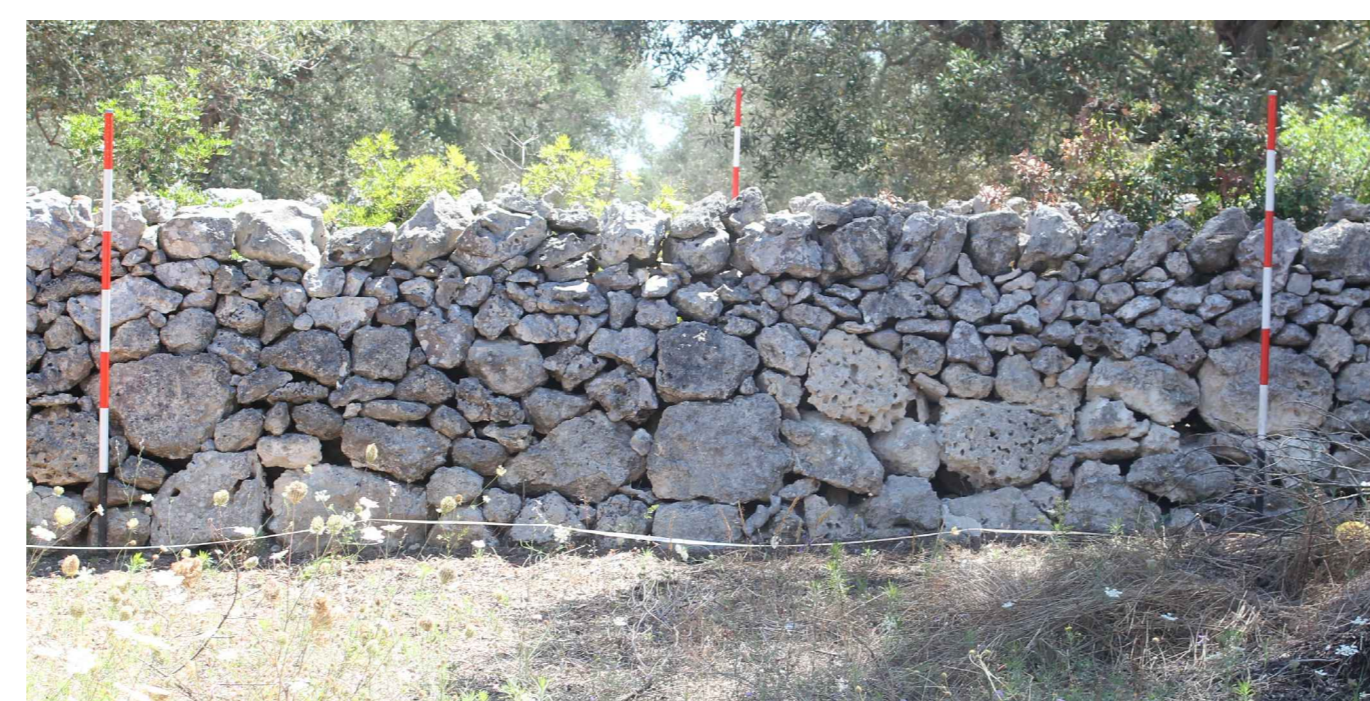
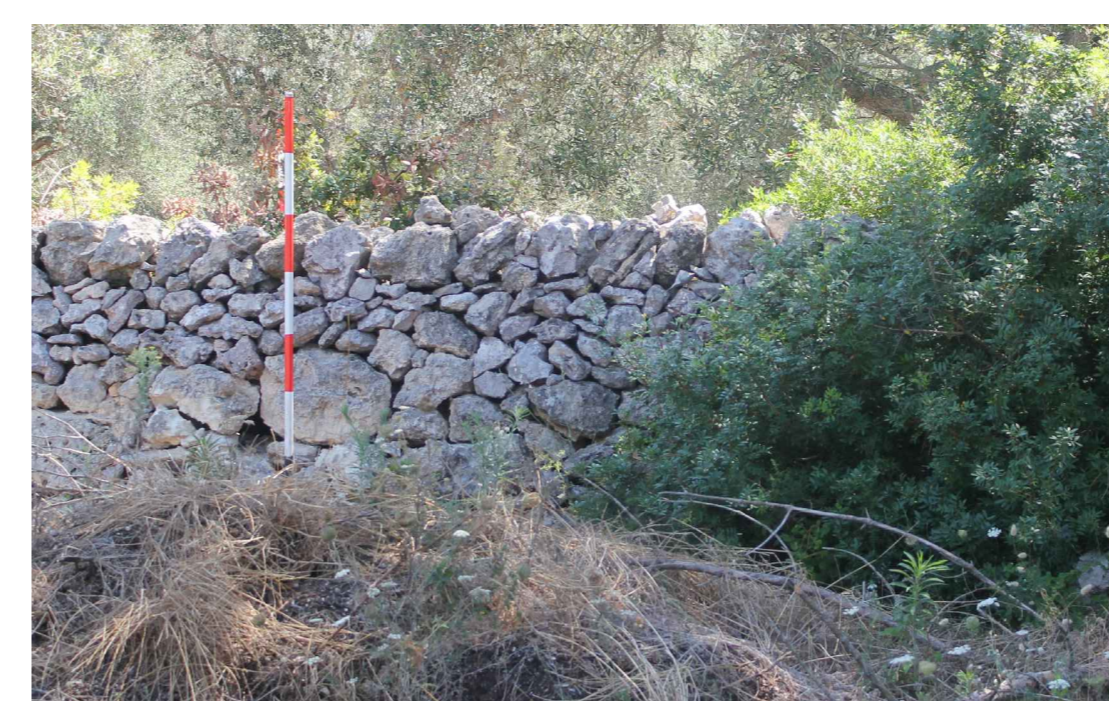
Si presenta in ottimo stato di conservazione.

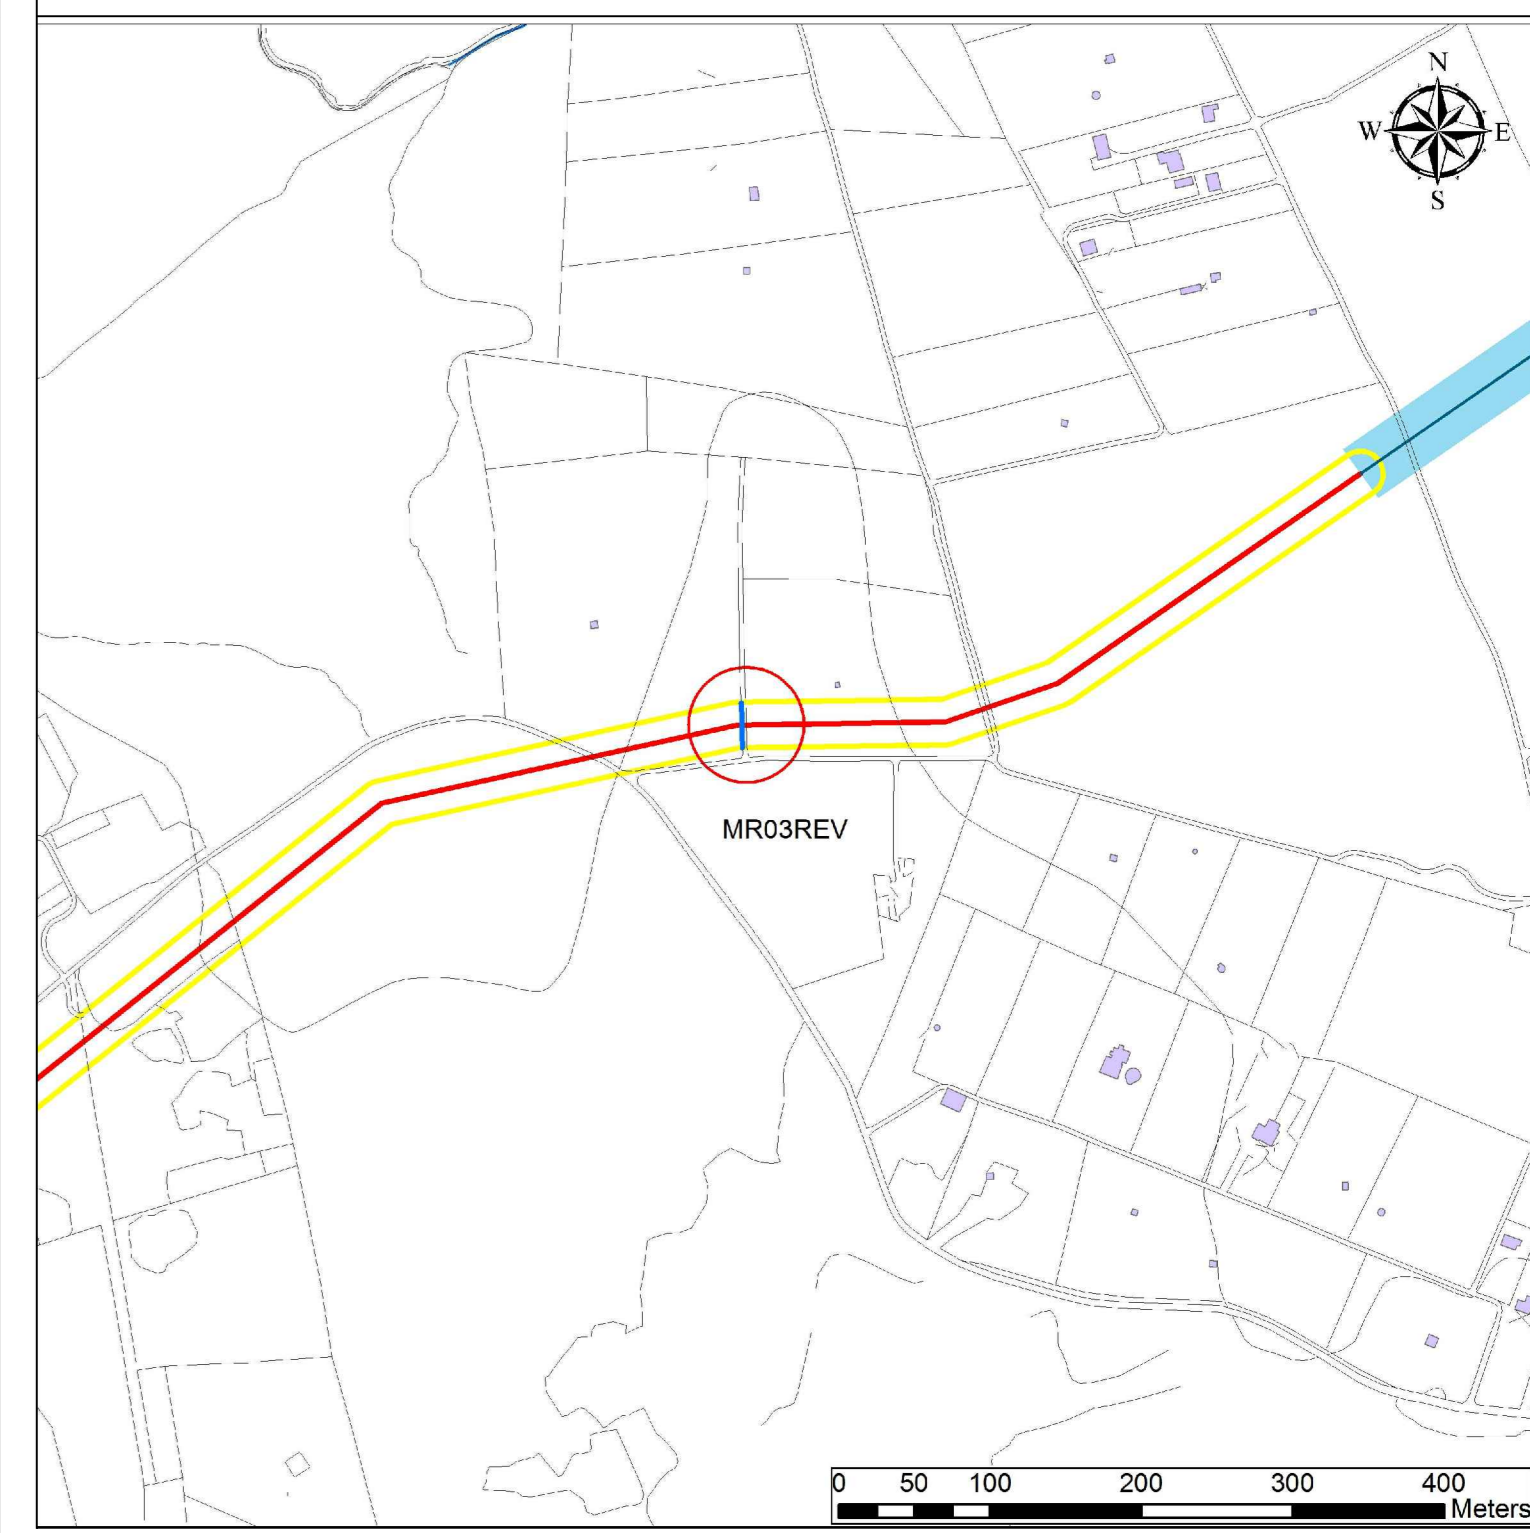
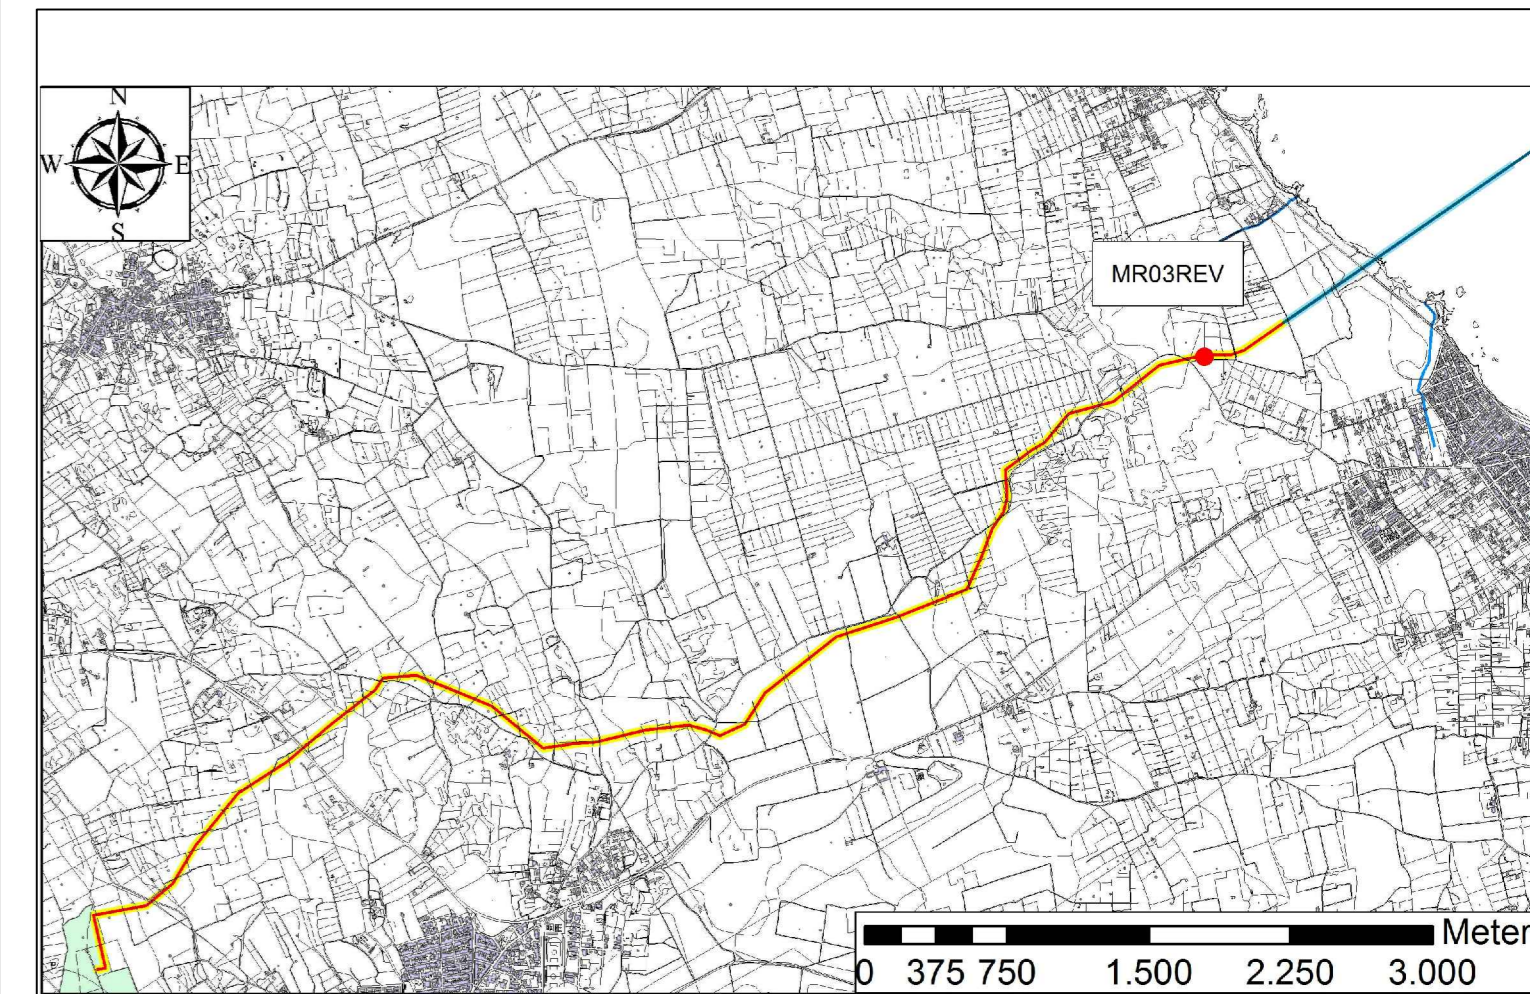
Tipologia 3 - Accumulazione a stratificazione con tessitura mediamente disordinata..
