RILIEVO VOLUMETRICO

PRODOTTORE		TAP		APPENDICE 5 TAVOLA 006 - DOCUMENTAZIONE DEL MURO A SECCO MR04	
PROGETTO	TRANS ADRIATIC PIPELINE	SCALE	1:50	Foglio	1 of 1
REDAZIONE	TRANS ADRIATIC PIPELINE	DATA	19/09/2013	REVISIONE	00
PROVA	TRANS ADRIATIC PIPELINE	PROVA	19/09/2013	PROVA	00
PROVA	TRANS ADRIATIC PIPELINE	PROVA	19/09/2013	PROVA	00

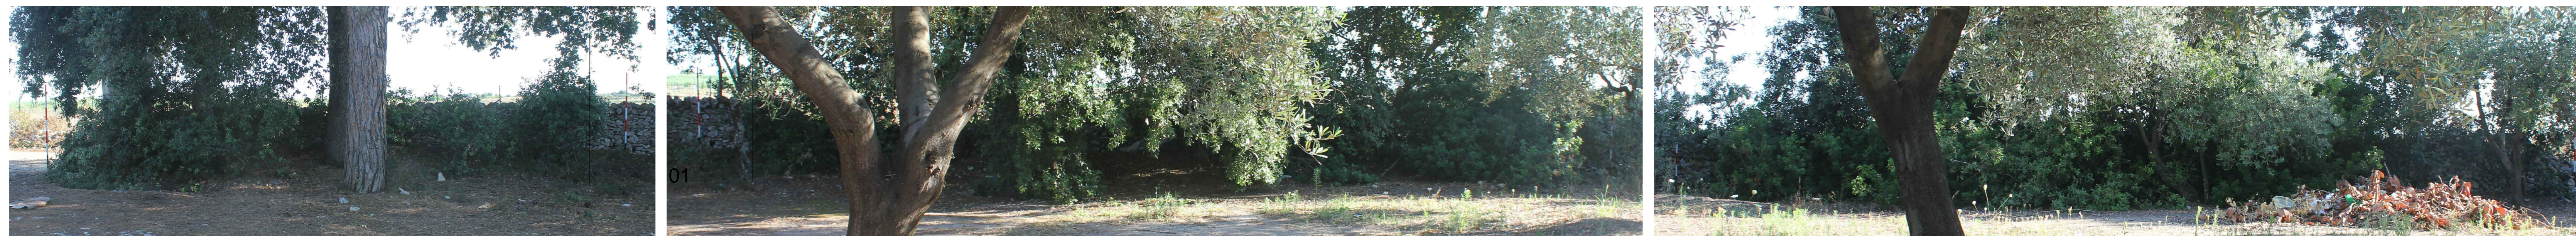
prospetto generale nord

VISTA FOTOGRAFICA GENERALE

Muro orientato Est-Ovest. Il paramento Nord risulta in gran parte non visibile a causa di alberi e arbusti che si addossano alla struttura muraria. Il paramento Sud risulta non visibile nella parte finale verso Ovest per la presenza anche in questo caso di arbusti. Le pietre che costituiscono il paramento sono di diverse pezzature e di forma irregolare con spigoli non vivi. Entrambi i paramenti, hanno uguale tessitura.

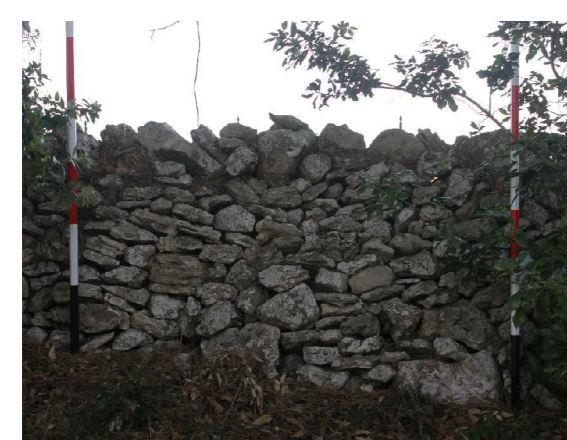
01

prospetto di dettaglio nord

Il paramento Nord  
La tessitura appare abbastanza disordinata fatta per stratificazione, con molto spazio tra i costituenti. Nella zona superiore (cresta) sono alloggiare pietre irregolari di grandi dimensioni utilizzate anche in alcuni casi nel basamento del paramento sud verso ovest.

Tipologia 3 - Accumulazione a stratificazione con tessitura mediamente disordinata..
