RILIEVO VOLUMETRICO

PRODOTTORE		TAP		APPENDICE 5 TAVOLA 012 - DOCUMENTAZIONE DEL MURO A SECCO MR06	
PROGETTO	TRANS ADRIATIC PIPELINE	SCALE		Foglio	1 of 1
REDAZIONE	TRANS ADRIATIC PIPELINE	DATA	19/09/2013	REVISIONE	00
PROVA	ENVIRONMENTAL RESOURCES MANAGEMENT	PROGETTO	EMERGENCY FOR PROCEDURA VIA	REVISIONE	
REDAZIONE	TRANS ADRIATIC PIPELINE	DATA	19/09/2013	REVISIONE

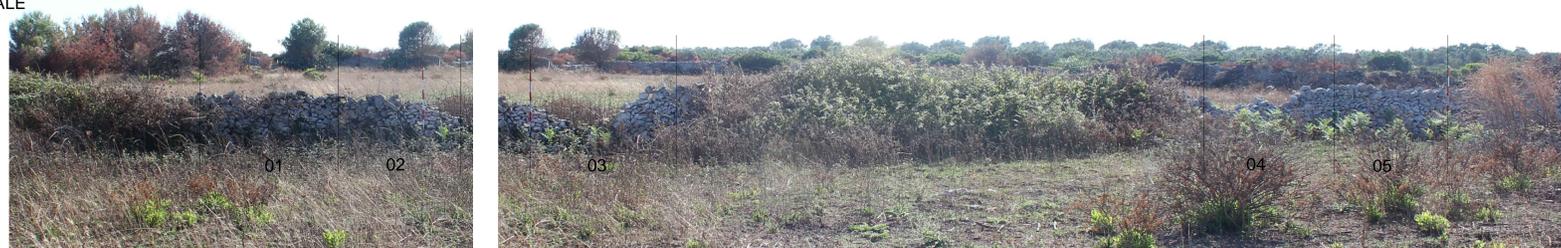
prospetto generale est

Tipologia 3 - Accumulazione a stratificazione con tessitura mediamente disordinata..

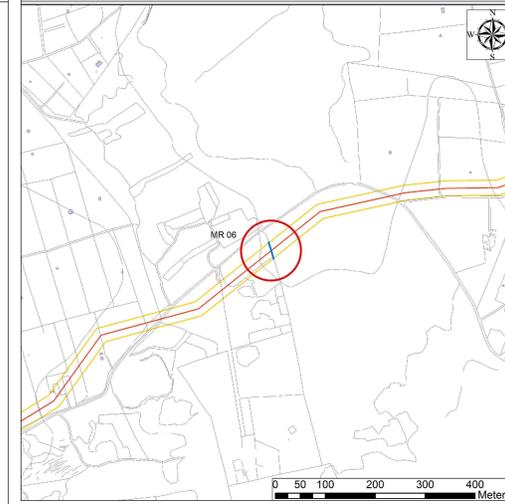
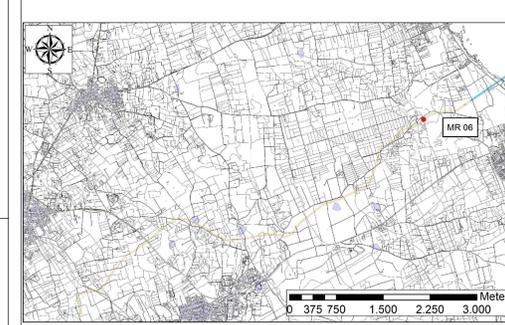
VISTA FOTOGRAFICA DI DETTAGLIO

Muretto interpodereale orientato N-S. La visibilità risulta parziale, essendo coperto per ampi tratti da folti rovi. Il paramento, nei tratti visibili, sembra costituito da pietre di medie dimensioni accumulate per stratificazione e, in misura nettamente minore, da piccole lastre (scaglie). In alcuni punti, soprattutto alla base si trovano pietre di grandi dimensioni. La cresta non appare nettamente definita. La tessitura risulta poco omogenea, con la presenza di spazi vuoti tra le pietre, soprattutto nella parte superiore. Presenta alcune lacune, soprattutto sulla cresta, e un crollo nella parte centrale. Un breve tratto, sul prospetto Ovest, si presenta annerito in seguito a un incendio.
