APPENDICE 5 TAVOLA 014 - DOCUMENTAZIONE DEL MURO A SECCO MR07

PROGETTO: TRANS ADRIATIC PIPELINE

DESCRIZIONE: EMISIONE PER PROCEDURA VIA

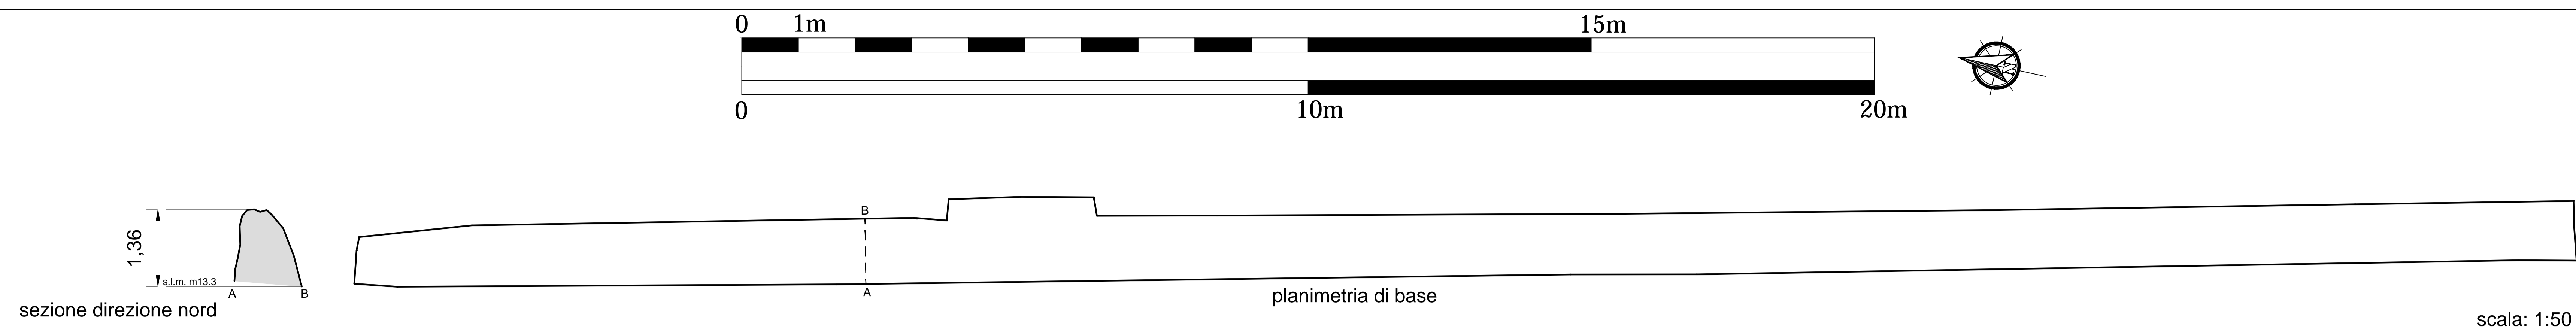
RILIEVO VOLUMETRICO

Muro interpodereale orientato N-S. La faccia Est mostra una buona visibilità, molto scarsa quella Ovest, quasi del tutto coperta da alberi, arbusti e fichi d'india. Il paramento Est appare costituito, dal basso verso l'alto, da pietre di grandi dimensioni poggianti direttamente sul banco roccioso affiorante, pietre di medie dimensioni e piccole lastre non sbazzate, accumulate per stratificazione. In alcuni tratti si registra una maggiore presenza di pietre di grandi dimensioni anche nella parte centrale o superiore. La cresta è costituita da pietre non sbazzate di dimensioni medio-grandi poste di testa, in gran parte crollate verso Est. La tessitura appare in larga parte disomogenea. Presenta un cattivo stato di conservazione, con un'ampia lacuna dovuta a un crollo o a spolliazione (il materiale a terra non sembra corrispondere al volume della lacuna stessa).

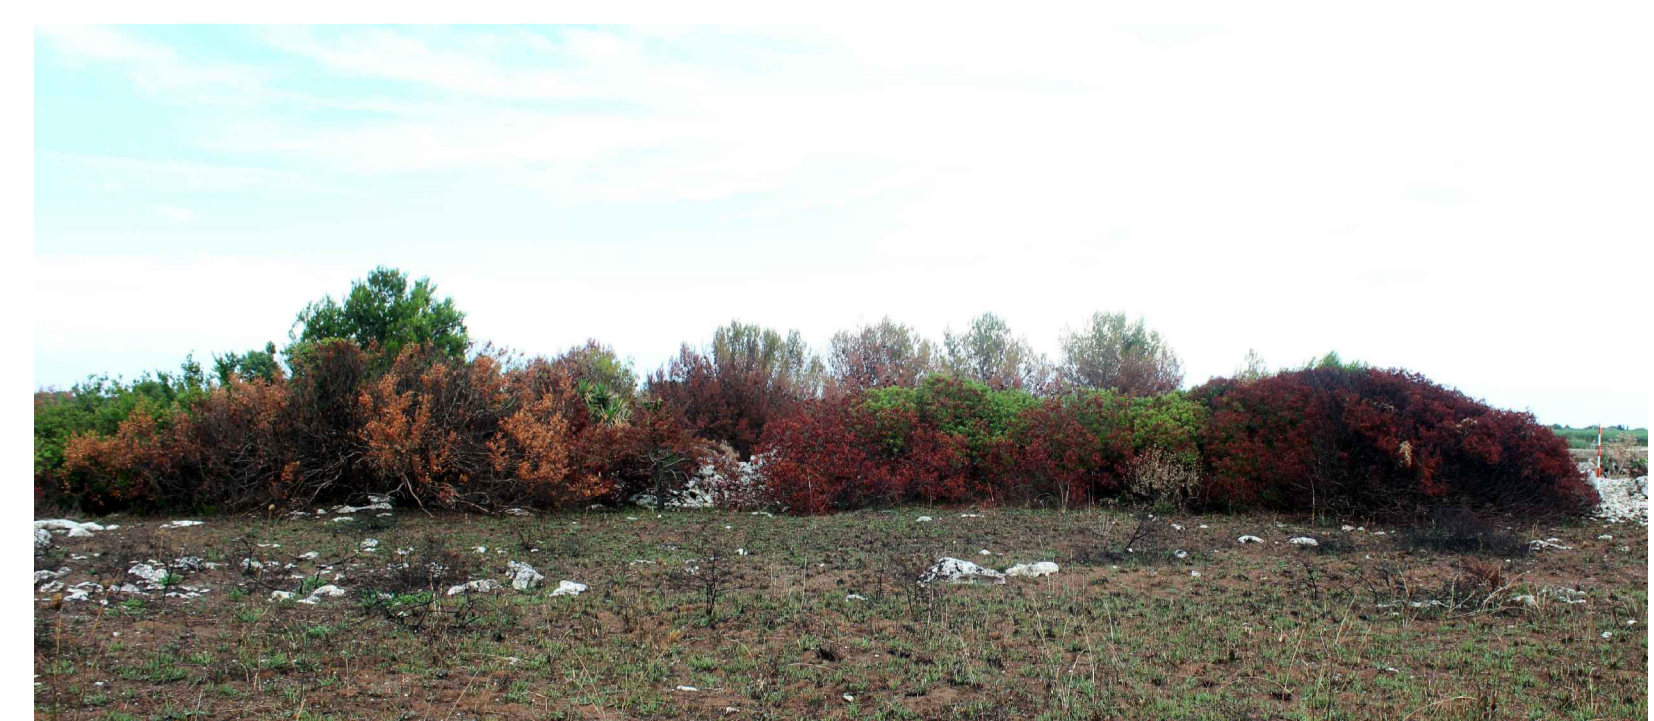
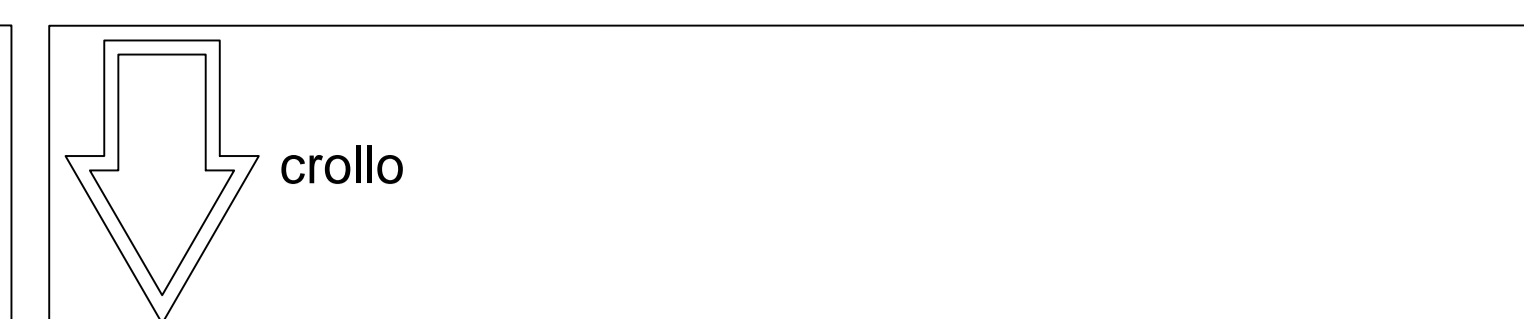
Tipologia 2 - Accumulazione a stratificazione con tessitura molto disordinata.
