RILIEVO VOLUMETRICO

PRODOTTORE		TAP		APPENDICE 5 TAVOLA 016 - DOCUMENTAZIONE DEL MURO A SECCO MR09	
PROGETTO	TRANS ADRIATIC PIPELINE	SCALE		Foglio	1 of 1
REDAZIONE	TRANS ADRIATIC PIPELINE	DATA	19/09/2013	REVISIONE	00
PROVA	ENVIRONMENTAL RESOURCES MANAGEMENT	PROGETTO	TRANS ADRIATIC PIPELINE	REVISIONE	00

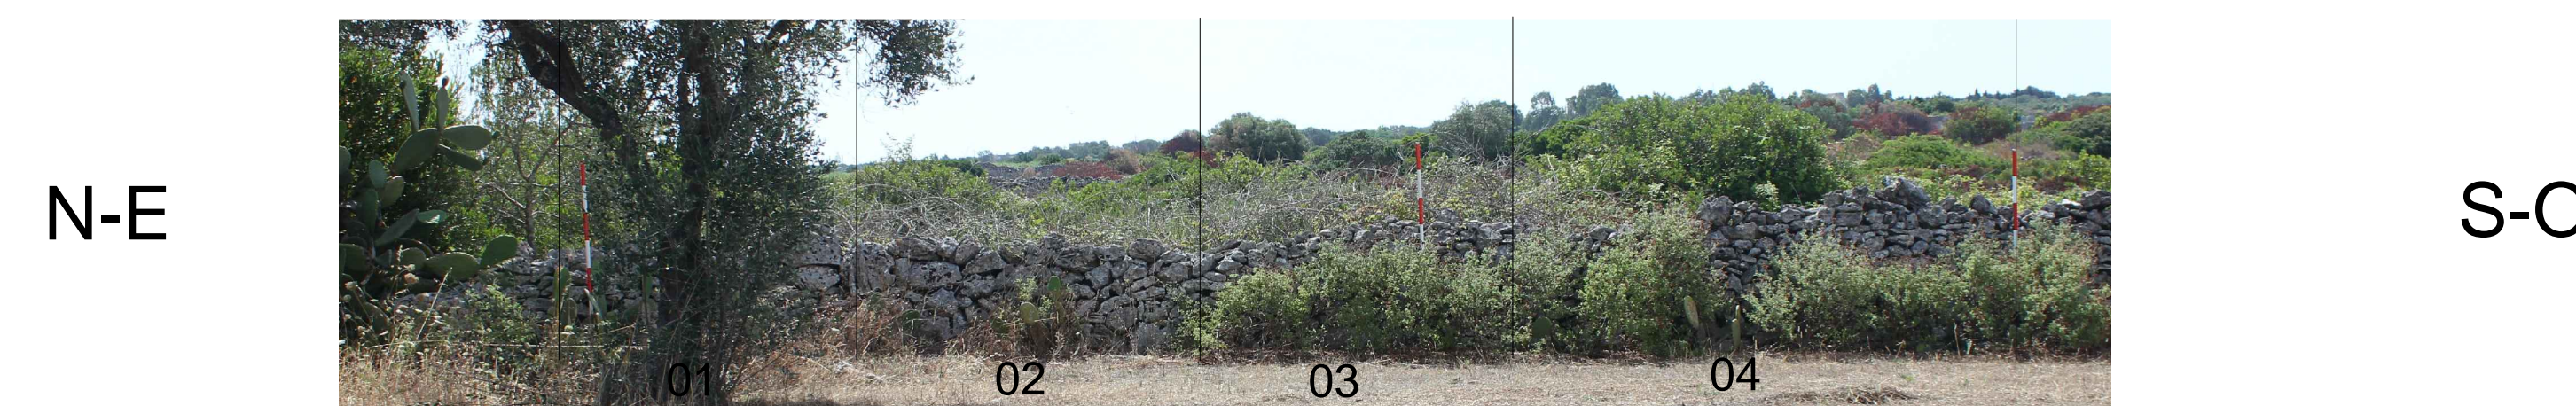
VISTA FOTOGRAFICA GENERALE

prospetto generale nordovest

Tipologia 2 - Accumulazione a stratificazione con tessitura molto disordinata.

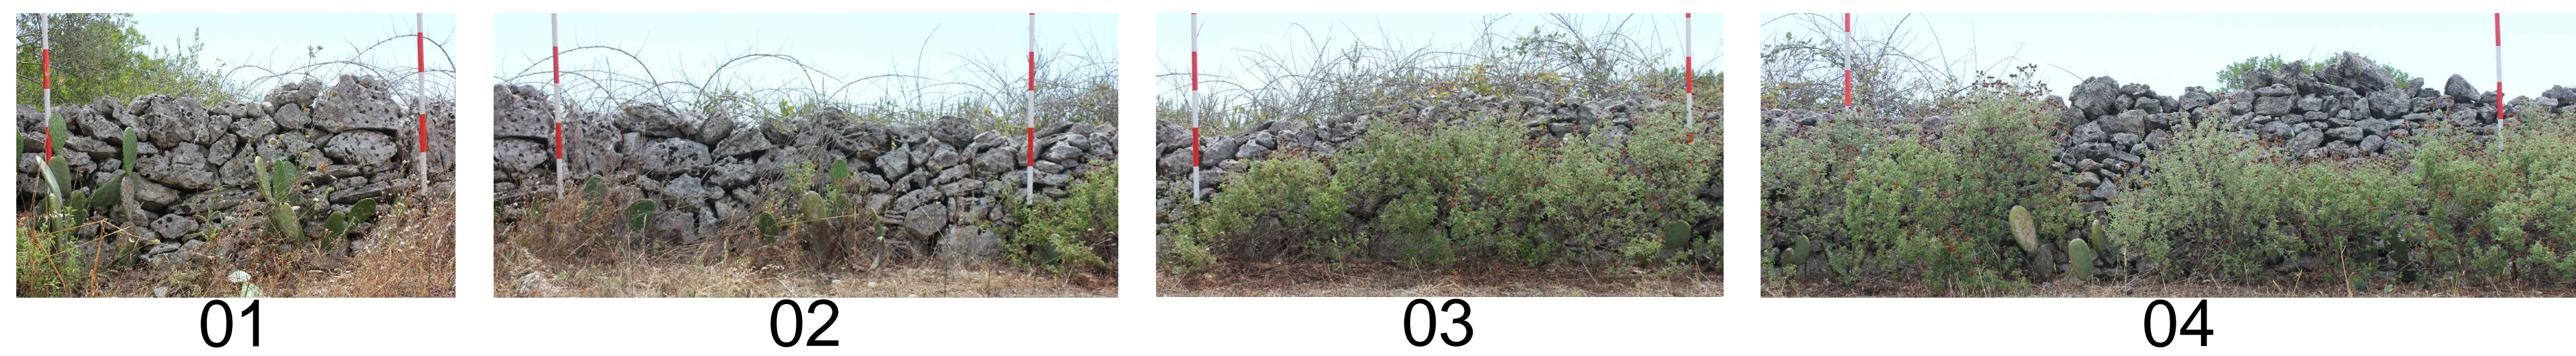
VISTA FOTOGRAFICA DI DETTAGLIO

prospetto di dettaglio nord ovest

Muro orientato NE-SO. Il muro è sulla linea di prosecuzione del muro MR 9 verso SW. Il paramento sud est non è visibile per la presenza di arbusti addossati al muro. Il paramento nord ovest risulta non visibile verso nord-est dove si interseca con il muro MR10 per la presenza di piante di cactus. Le pietre che compongono il muro sono irregolari, di diverse dimensioni, senza spigoli vivi, a volte sono presenti pietre piatte allettate di taglio con spigoli arrotondati. Solo il paramento nord ovest è documentabile.
 Il paramento NordOvest
 La tessitura del muro è irregolare, disordinata fatta per stratificazione, con molto spazio tra i costitutivi. La parte superiore non è omogenea e spesso in crollo, spesso si contraddistingue per la presenza di pietre di dimensione maggiore. Il paramento nord ovest verso sud è composto in maggior parte da pietre più grandi rispetto a ovest.

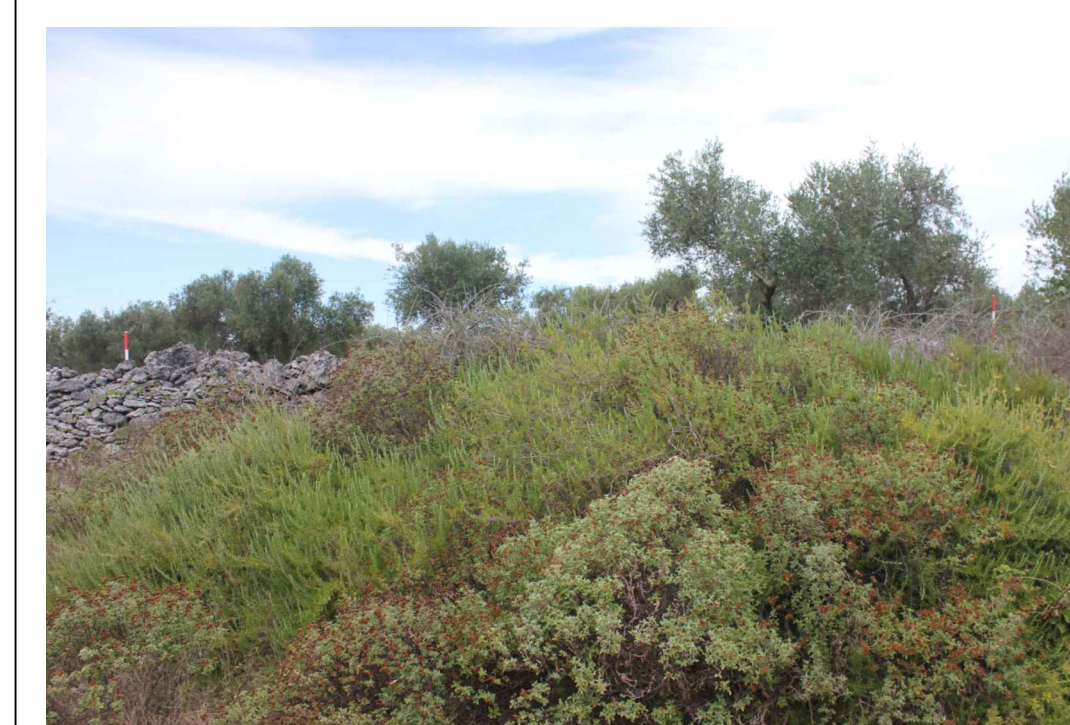
vista generale sudest
