RILIEVO VOLUMETRICO

Tipologia 1 - Accumulazione disordinata per getto.

PROGETTO		ESPOSIZIONE PER PROCEDURA VIA		DATA	REDAZIONE	SCALE	FOGLIO
TRANS ADRIATIC PIPELINE		ESPOSIZIONE PER PROCEDURA VIA		08/03/2014	01/01	1:500	1 of 1
PRODOTTORE		ESPOSIZIONE PER PROCEDURA VIA		DATA	REDAZIONE	SCALE	FOGLIO
TRANS ADRIATIC PIPELINE		ESPOSIZIONE PER PROCEDURA VIA		08/03/2014	01/01	1:500	1 of 1
PRODOTTORE		ESPOSIZIONE PER PROCEDURA VIA		DATA	REDAZIONE	SCALE	FOGLIO
TRANS ADRIATIC PIPELINE		ESPOSIZIONE PER PROCEDURA VIA		08/03/2014	01/01	1:500	1 of 1
PRODOTTORE		ESPOSIZIONE PER PROCEDURA VIA		DATA	REDAZIONE	SCALE	FOGLIO
TRANS ADRIATIC PIPELINE		ESPOSIZIONE PER PROCEDURA VIA		08/03/2014	01/01	1:500	1 of 1

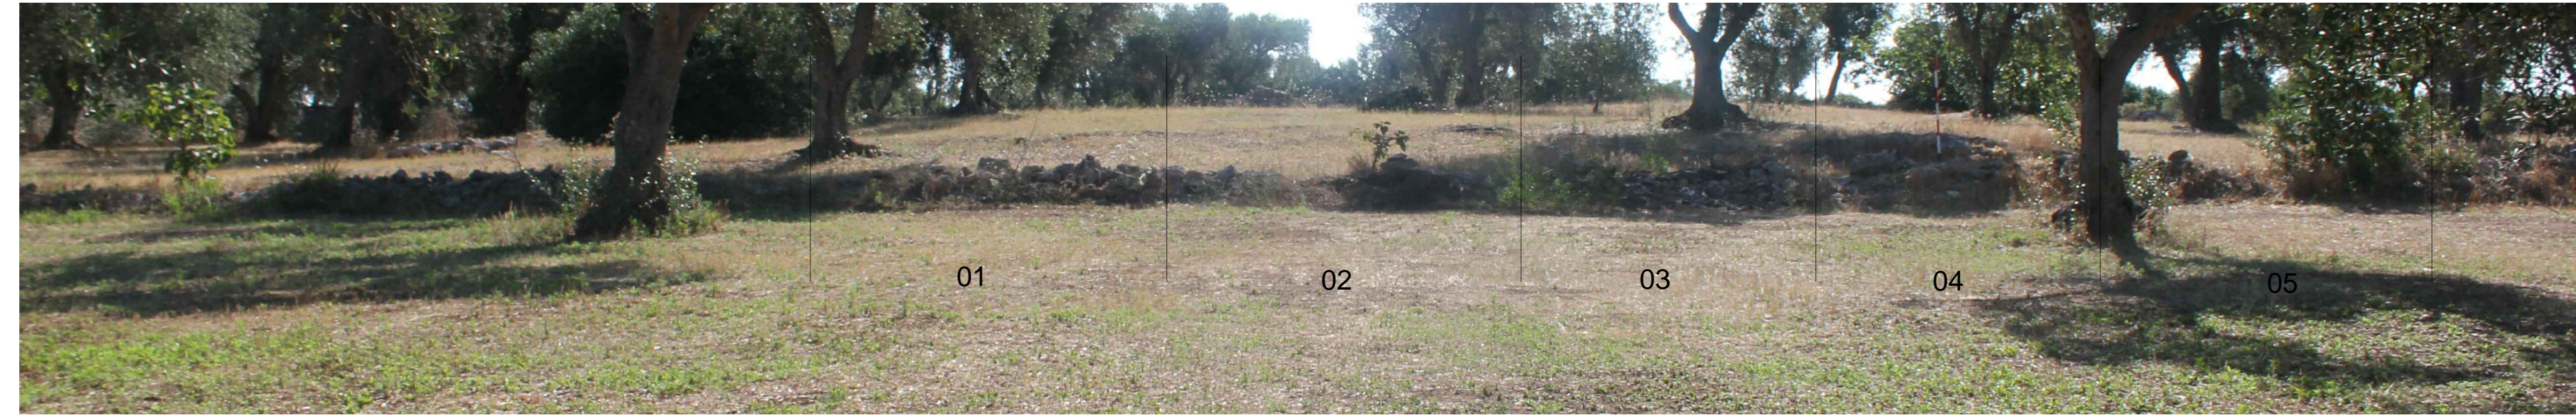
prospetto generale ovest

Muro orientato N-S, a marcare un salto di quota sul terreno. Presenta una visibilità scarsa sul prospetto Est, nulla su quello Ovest. Risulta costituito da pietre di varie dimensioni, accumulate disordinatamente per getto.

Lo stato di conservazione è decisamente scarso.
