RILIEVO VOLUMETRICO

PROGETTO
TRANS ADRIATIC PIPELINE
APPENDICE 5 TAVOLA 032 - DOCUMENTAZIONE DEL MURO A SECCO MR18REV
Foglio 1 di 4

PROGETTO
TRANS ADRIATIC PIPELINE
ITALMO - ERM - 643 - V - TAE - 1000 - 407
01

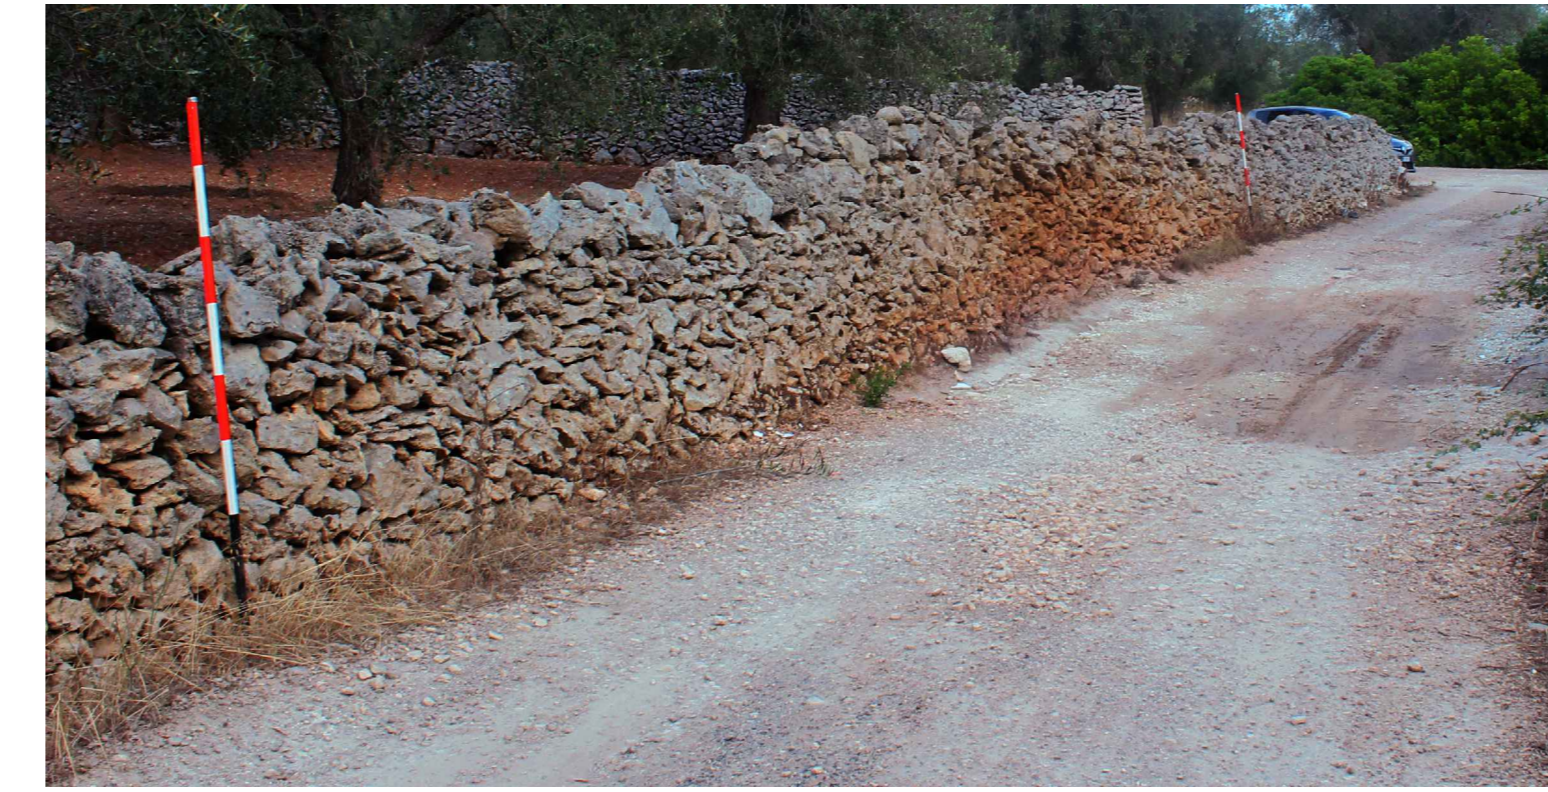
vista generale ovest

Muro orientato N-S. La visibilità appare ottima.
È costituito da pietre e lastre di varie dimensioni accumulate per stratificazione. La tessitura appare piuttosto coerente; gli spazi sono riempiti da pietre di piccole dimensioni. La cresta è costituita da pietre di medie dimensioni, a volte poste di testa. Si presenta in ottimo stato di conservazione.

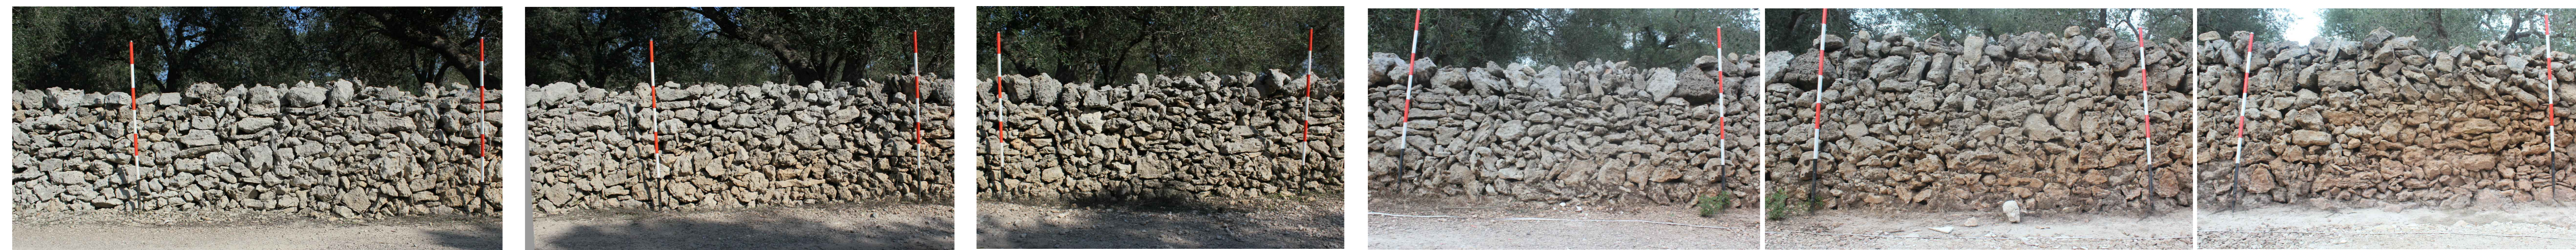
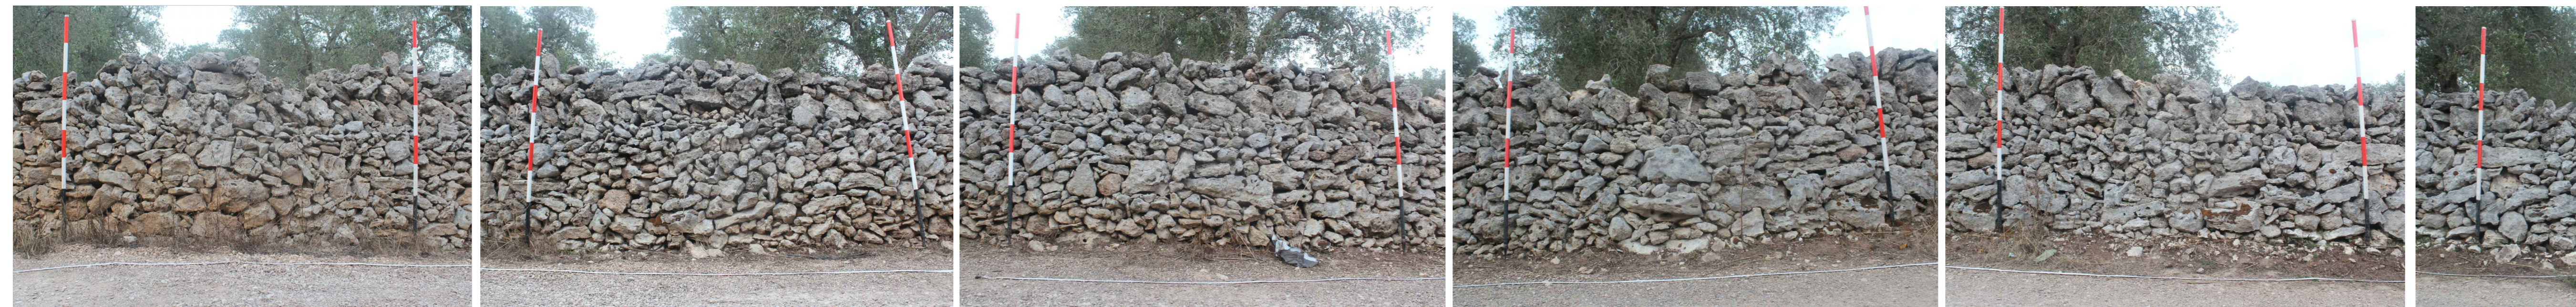
prospetto di dettaglio ovest

Tipologia 2 - Accumulazione a stratificazione con tessitura molto disordinata.
