RILIEVO VOLUMETRICO

PROGETTO		APPENDICE 5 TAVOLA 033 - DOCUMENTAZIONE DEL MURO A SECCO MR20REV		FOGLIO 1 of 1	
PROGETTO	TRANS ADRIATIC PIPELINE	APPENDICE 5 TAVOLA 033	APPENDICE 5 TAVOLA 033	APPENDICE 5 TAVOLA 033	APPENDICE 5 TAVOLA 033
PRODOTTORE	TRANS ADRIATIC PIPELINE	PROGETTISTA	TRANS ADRIATIC PIPELINE	REDAZIONE	TRANS ADRIATIC PIPELINE
PRODOTTORE	TRANS ADRIATIC PIPELINE	PROGETTISTA	TRANS ADRIATIC PIPELINE	REDAZIONE	TRANS ADRIATIC PIPELINE
PRODOTTORE	TRANS ADRIATIC PIPELINE	PROGETTISTA	TRANS ADRIATIC PIPELINE	REDAZIONE	TRANS ADRIATIC PIPELINE

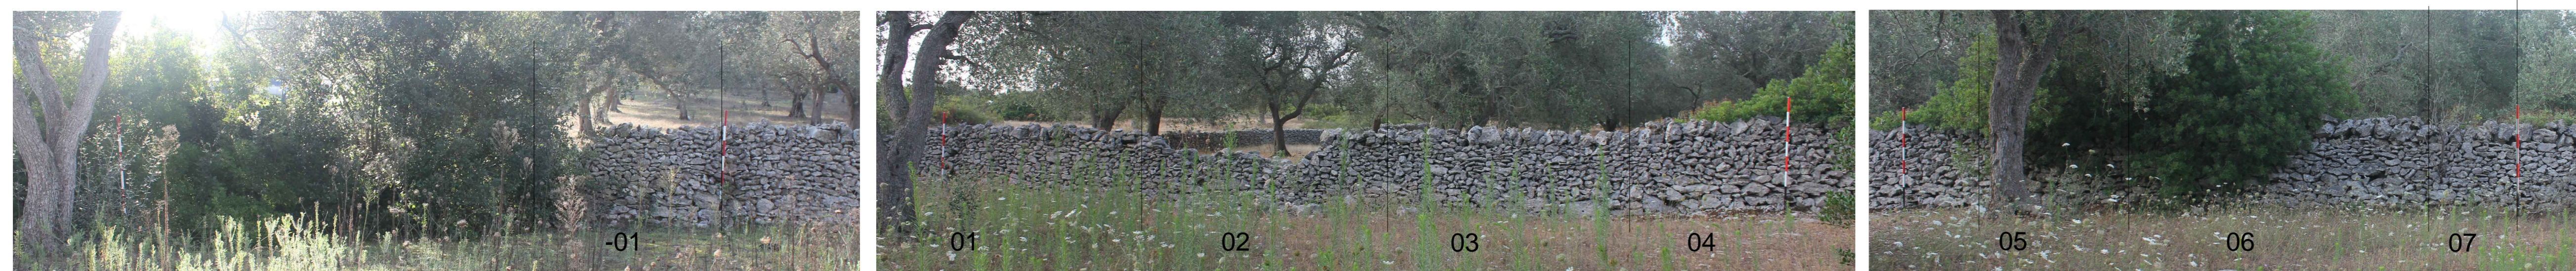
prospetto generale nord

Muro orientato Est-Ovest. La parte centrale e finale verso est non risulta visibile e non rilevabile per la presenza di piante addossate. I paramenti sono composti sia da pietre di differenti pezzature, irregolari senza spigoli vivi. Entrambi i paramenti hanno una tessitura uguale.
